Raport z oględzin pojazdu

| Numer raportu | 08623/12/25-15201 | Data raportu | 05-12-2025 |

| Marka, model | TOYOTA Proace 2.0 D4-D Eur... |
| Numer rejestracyjny | WD0972S |

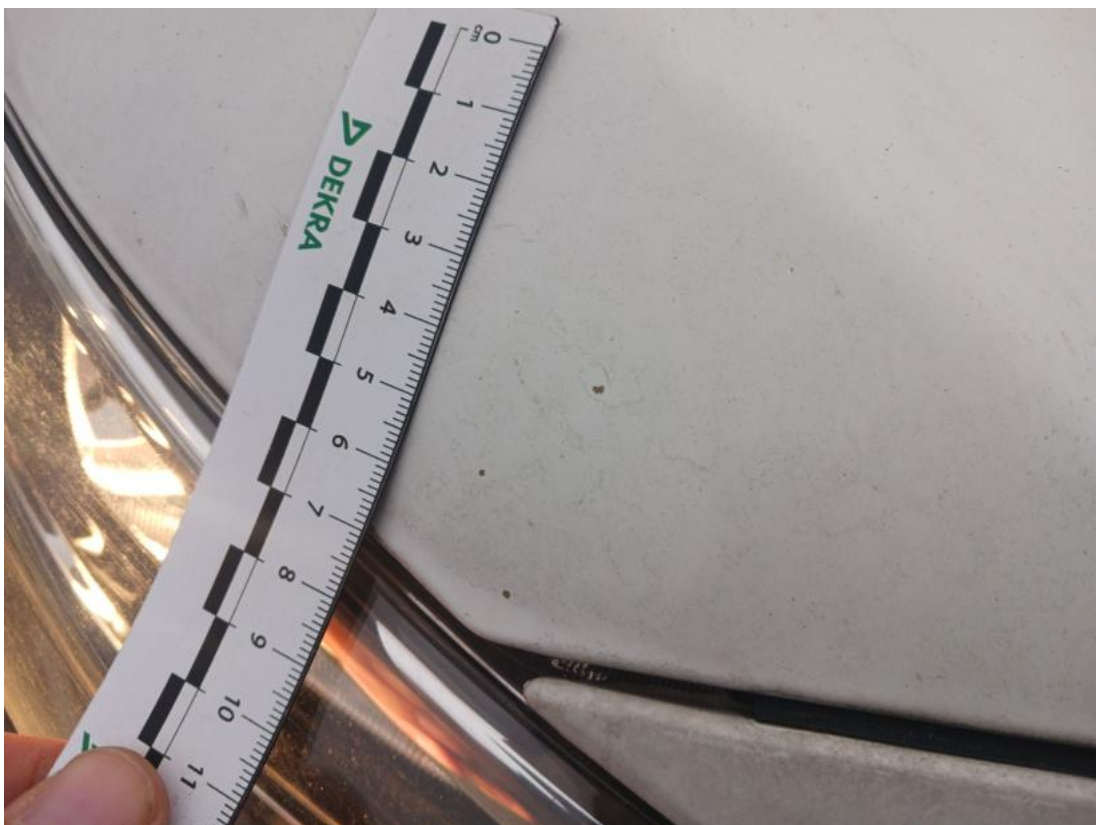
| 9 | Pokrywa przednia | odpryski lakieru | | |

Fot. 34
Pokrywa komory silnika - Rysa/odprysk 1

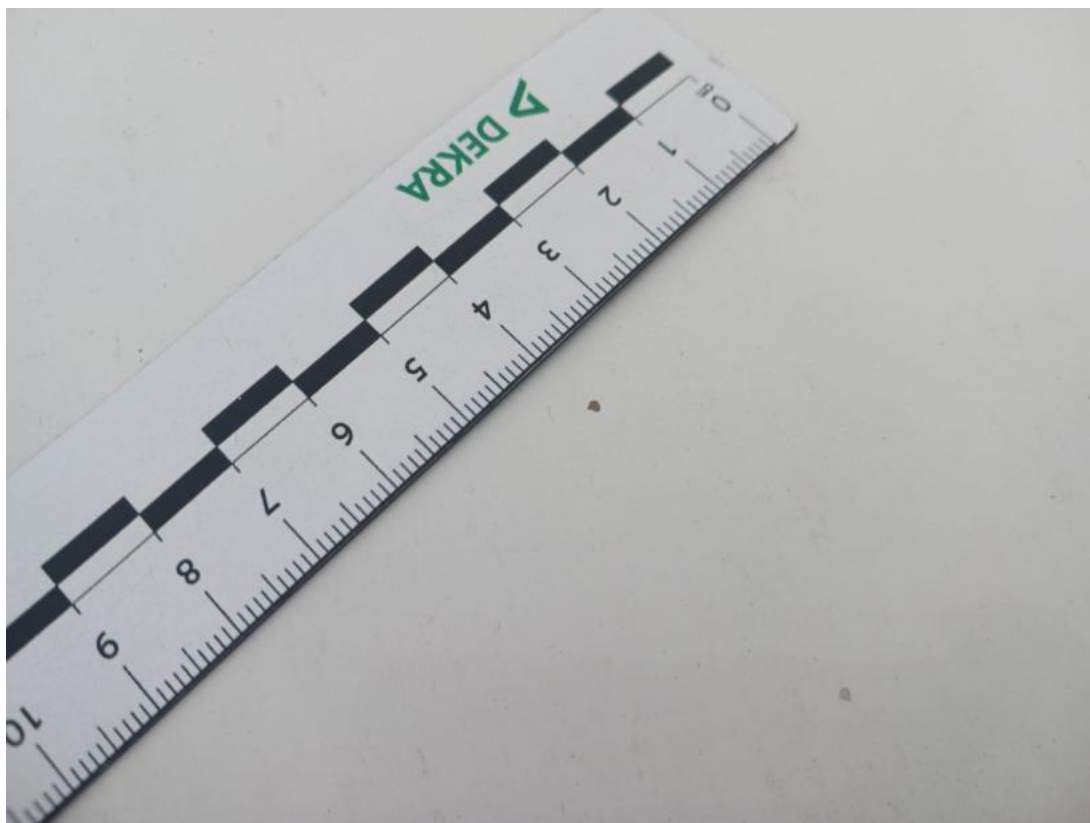
Fot. 35

Pokrywa komory silnika - Rysa/odprysk 2

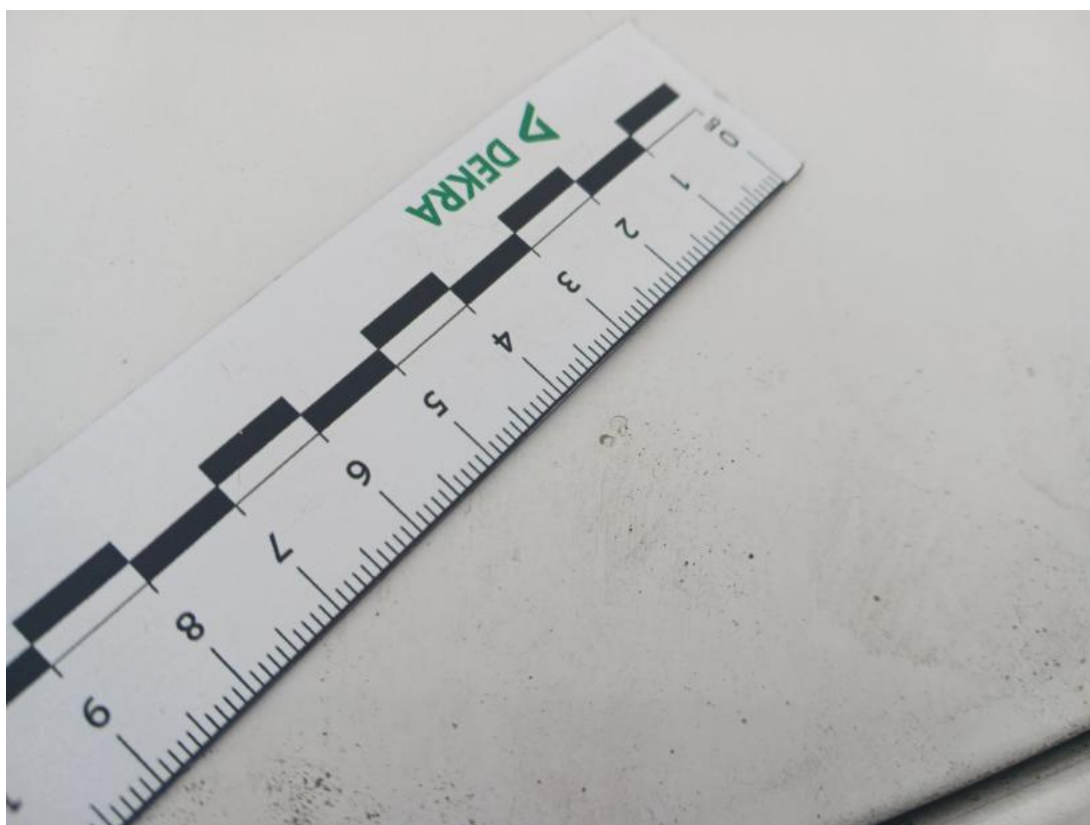
Fot. 36

Pokrywa komory silnika() - Rysa/odprysk 3

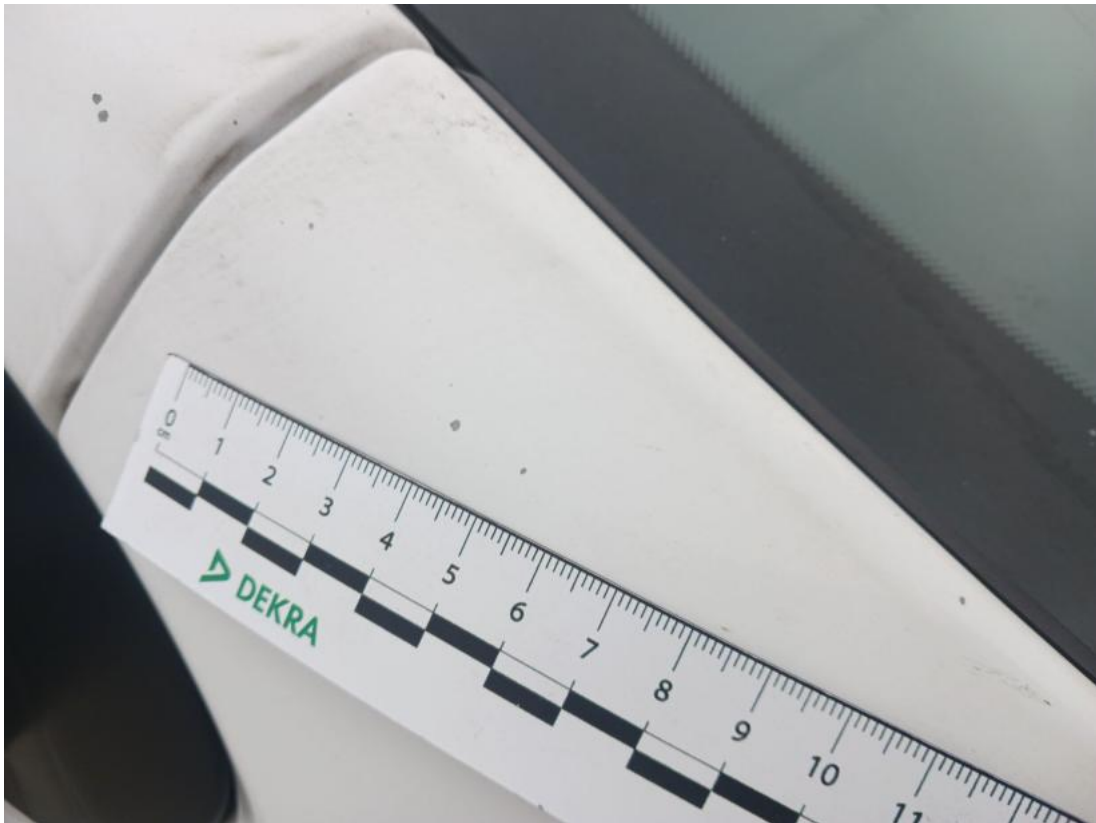
Fot. 37

| Poz. | Nazwa pozycji | Opis uszkodzeń | Kwalifik. | Naprawa [rbg] |
|---|---|---|---|---|
| 2 | Błotnik przedni R | zarysowanie | NA | |

Błotnik przedni P - Rysa/odprysk 1

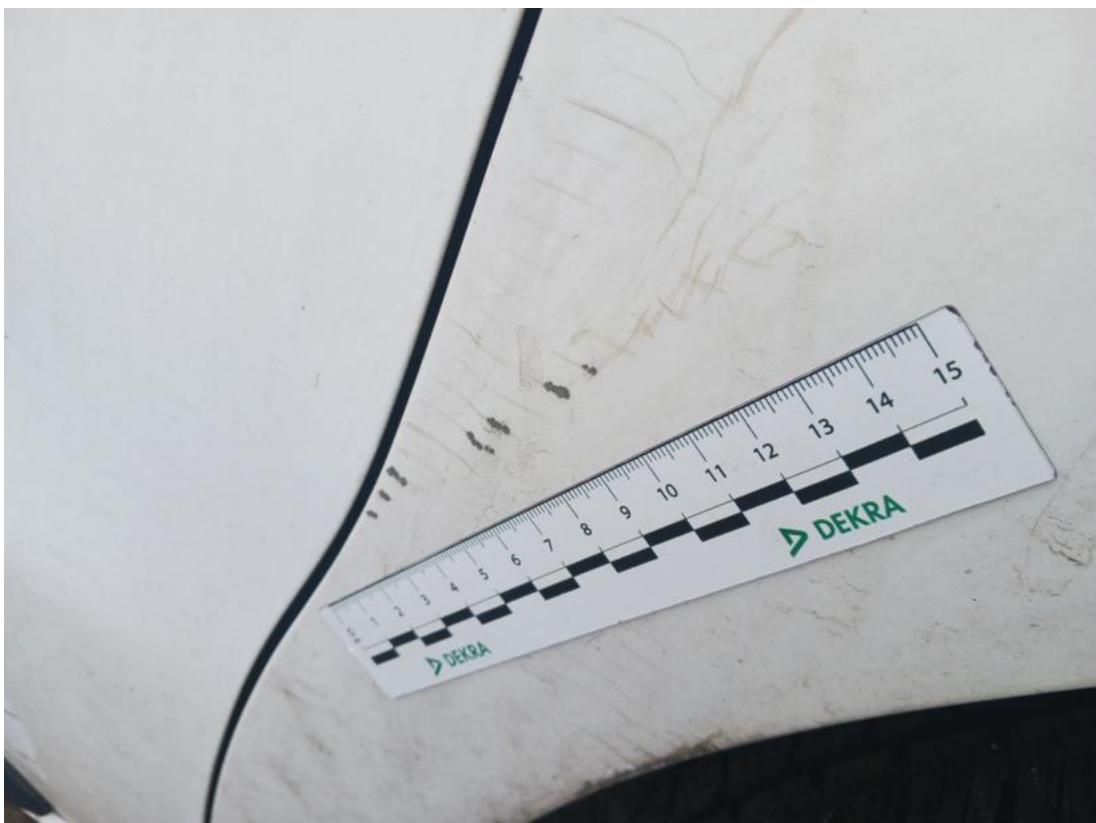
Fot. 38

Błotnik przedni P - Rysa/odprysk 2

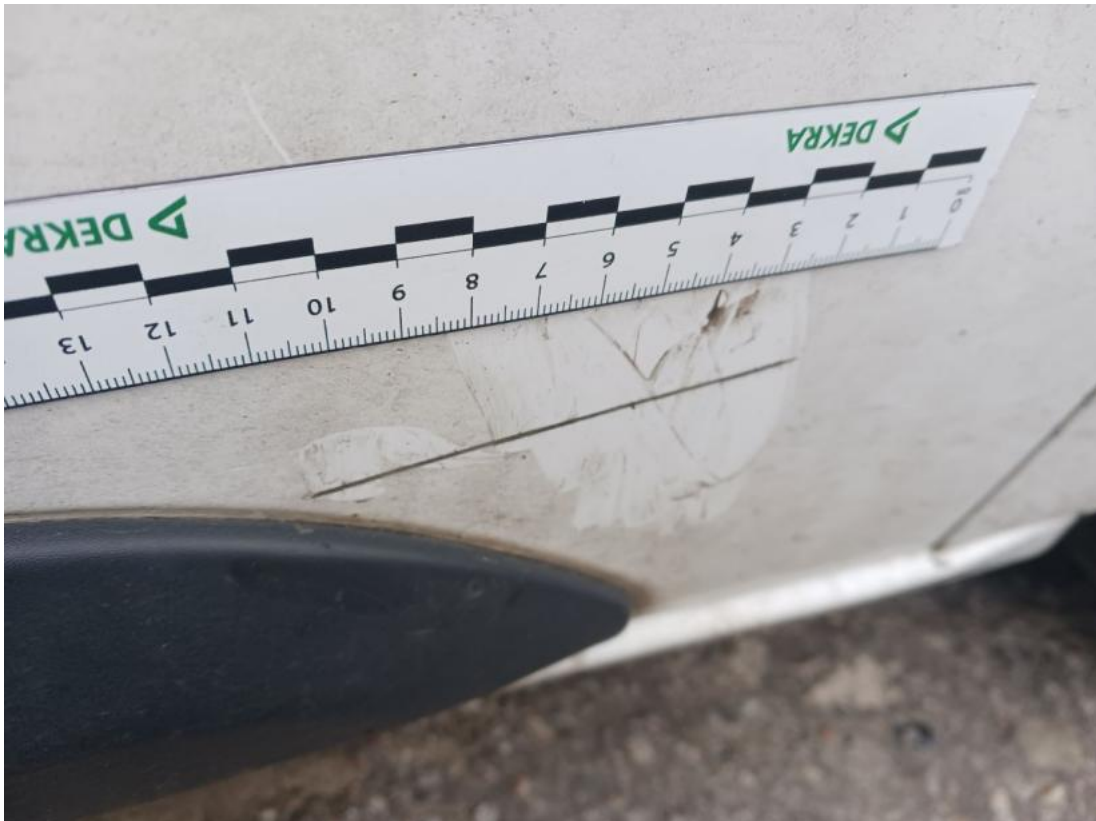
| Poz. | Nazwa pozycji | Opis uszkodzeń | Kwalifik. | Naprawa [rbg] |
|---|---|---|---|---|
| 4 | Poszycie drzwi przednich R | zarysowanie | NA | |

Fot. 39
Drzwi przednie P - Rysa/odprysk 1

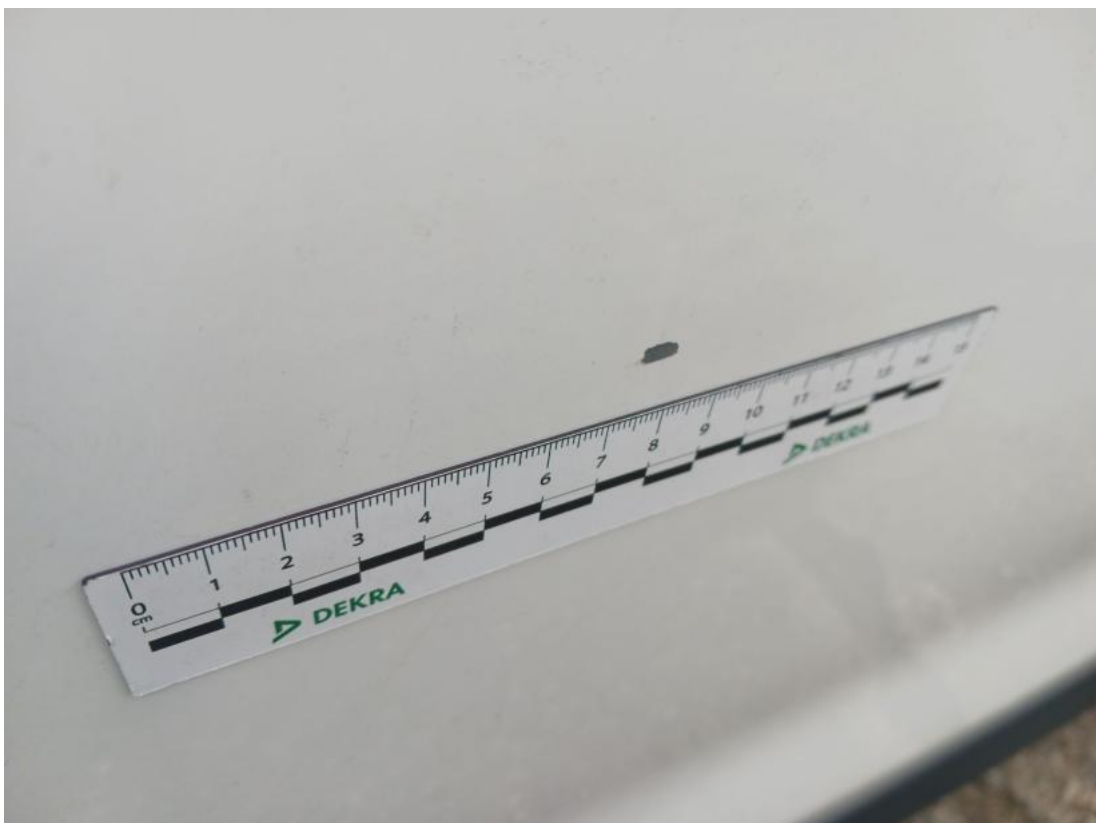
| Poz. | Nazwa pozycji | Opis uszkodzeń | Kwalifik. | Naprawa [rbg] |
|---|---|---|---|---|
| 5 | Poszycie drzwi tylnych R | odpryski lakieru | NA | |

Fot. 40
Drzwi tylne P - Rysa/odprysk 1

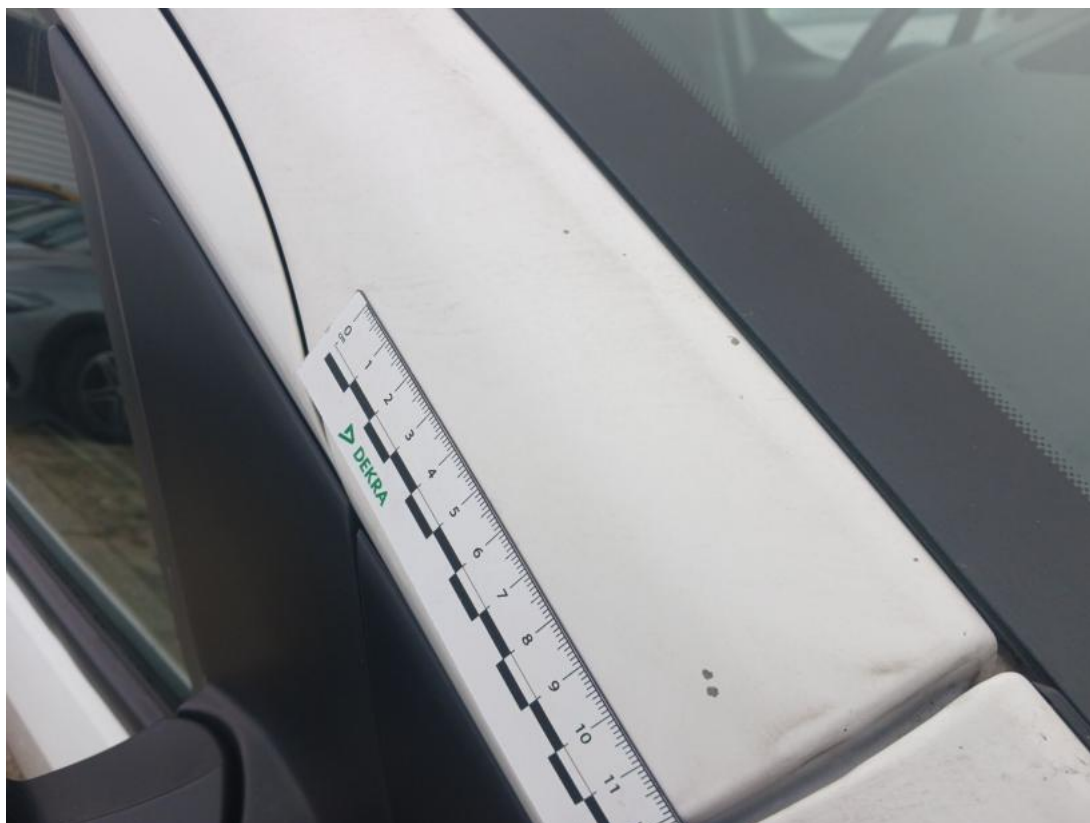
Fot. 41

Słupek przedni P - Rysa/odprysk 1

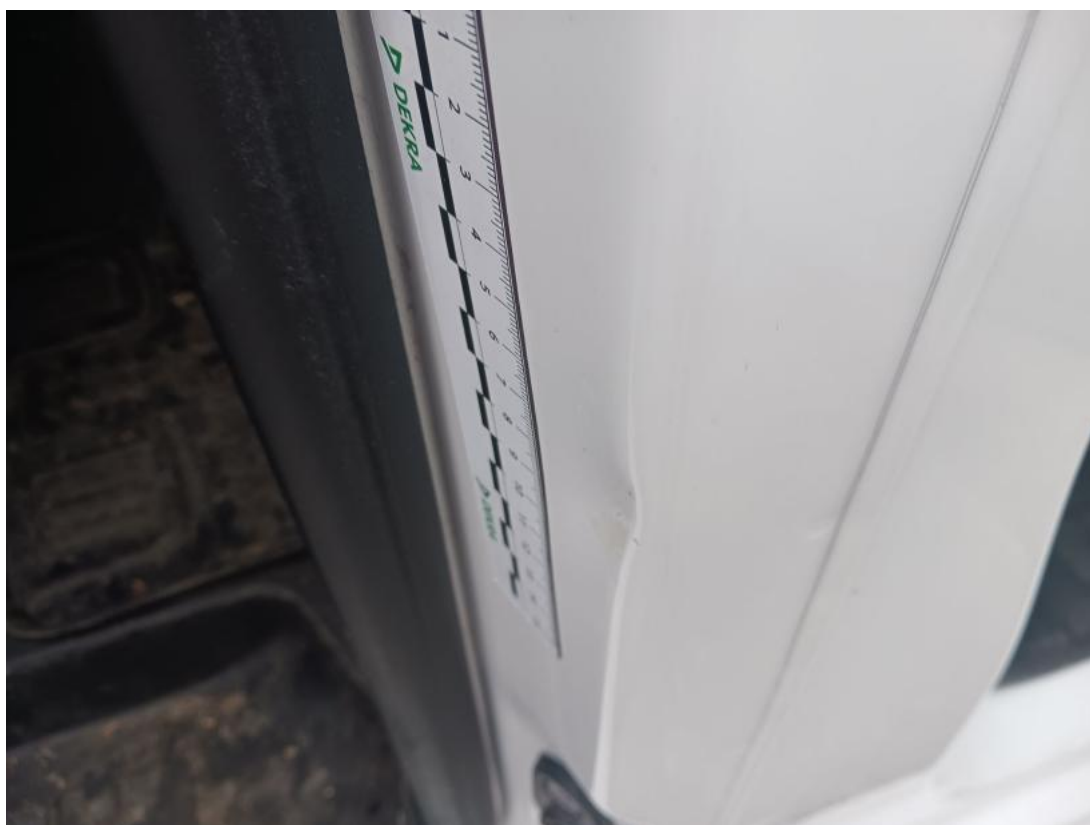
Fot. 42

| Poz. | Nazwa pozycji | Opis uszkodzeń | Kwalifik. | Naprawa [rbg] |
|---|---|---|---|---|
| 6 | Rama drzwi, przód R | odpryski lakieru, wgniecenie | NA | 1.2 |

Słupek środkowy P - Wgniecenie/odkształcenie 1

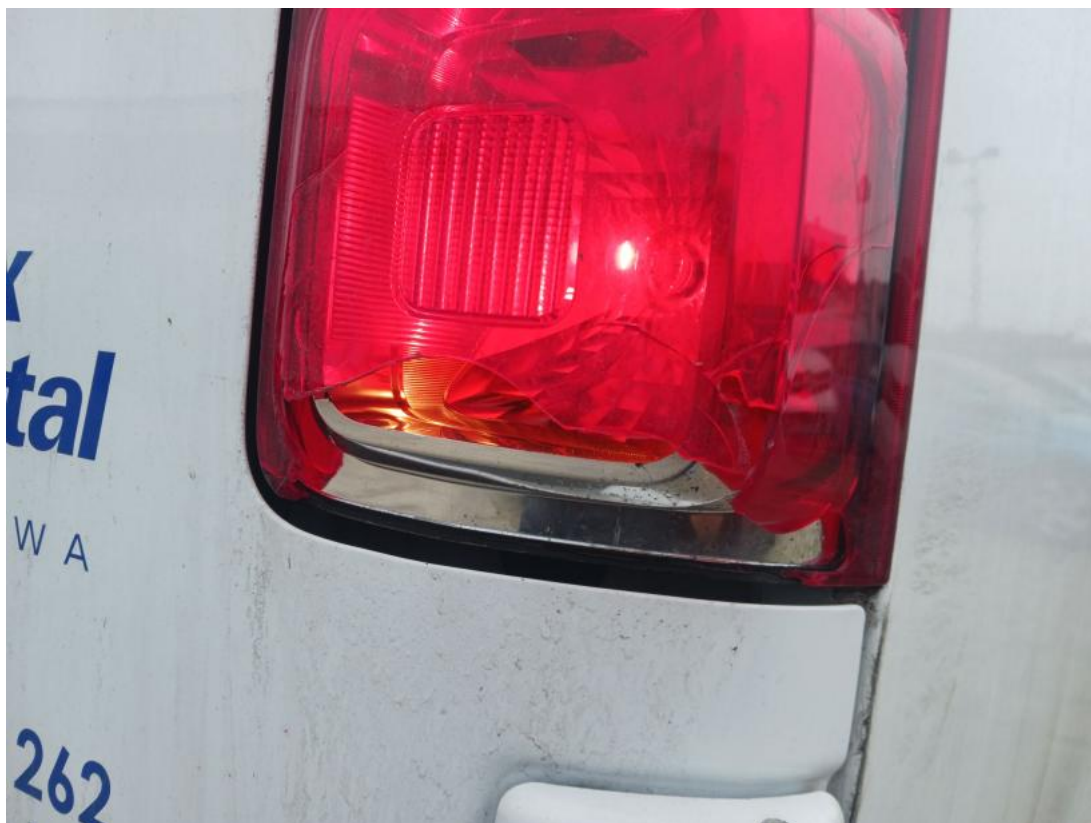
| Poz. | Nazwa pozycji | Opis uszkodzeń | Kwalifik. | Naprawa [rbg] |
|---|---|---|---|---|
| 1 | Lampa tylna kompletna R | pęknięcie | WY | 0.2 |

Fot. 43
Lampa zespolona tylna P - Pęknięcie/rozerwanie 1

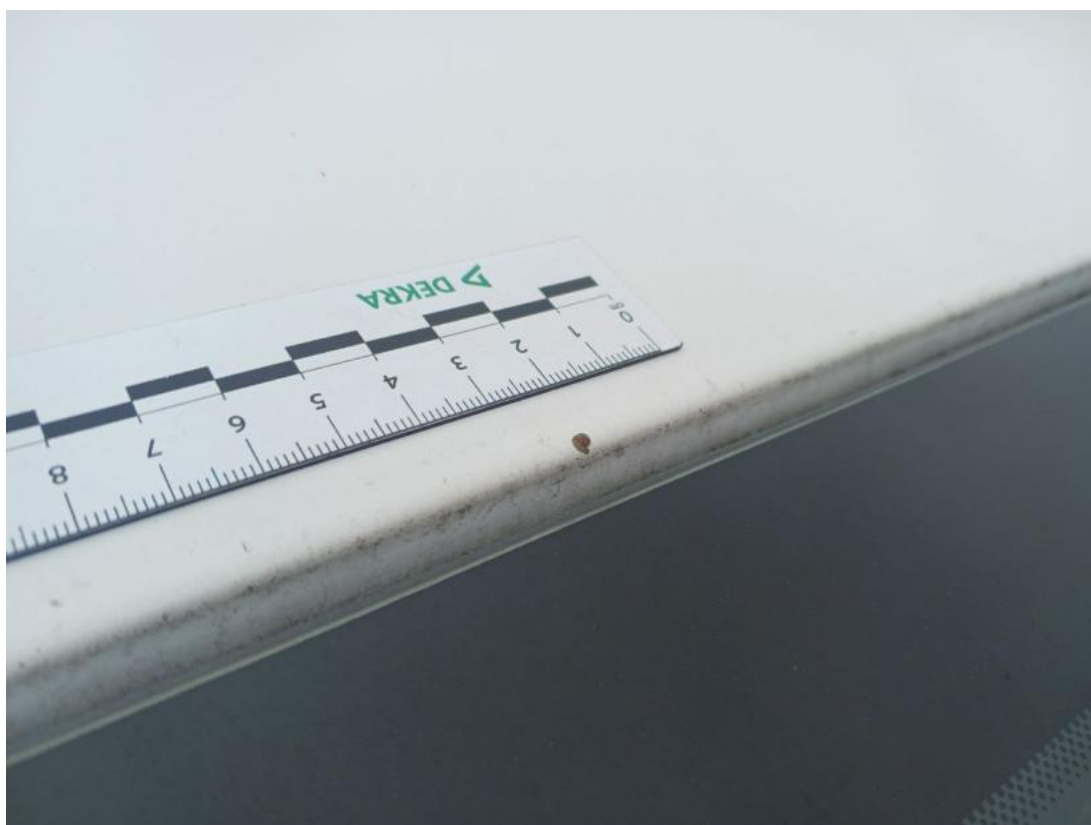
| Poz. | Nazwa pozycji | Opis uszkodzeń | Kwalifik. | Naprawa [rbg] |
|---|---|---|---|---|
| 3 | Dach kabiny | odpryski lakieru | NA | |

Fot. 44
Dach - Inne 1

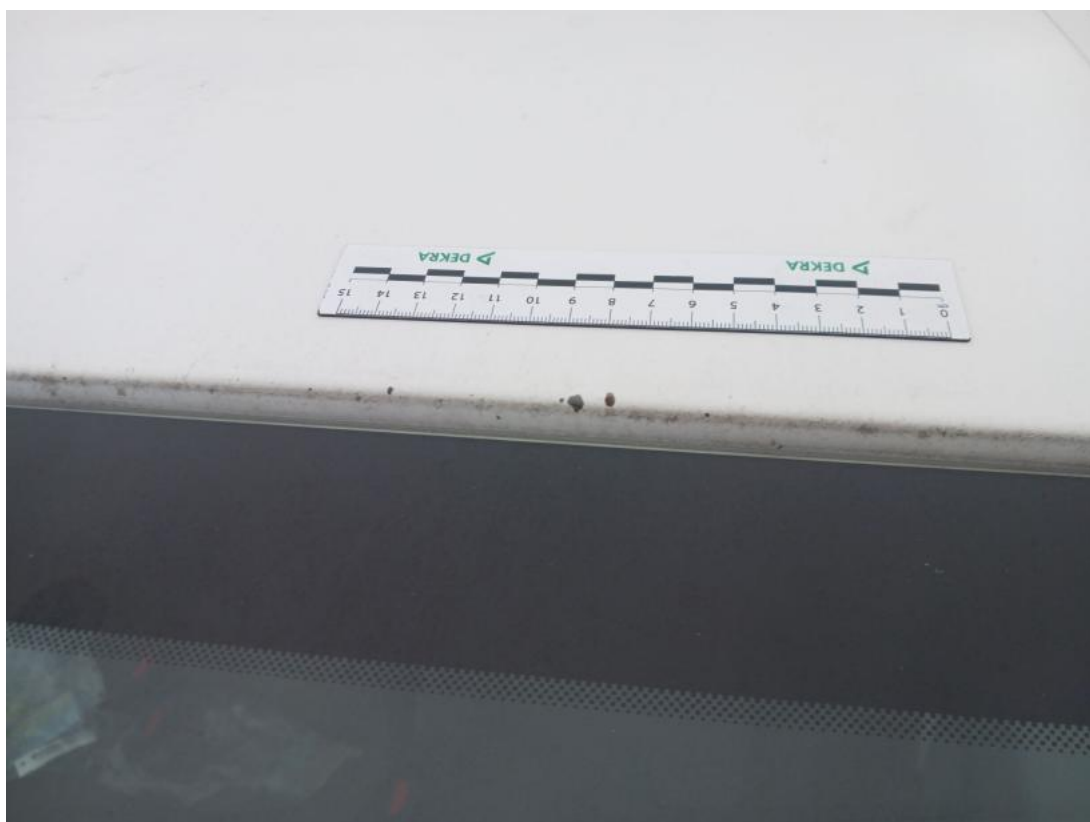
Fot. 45
Dach - Inne 2

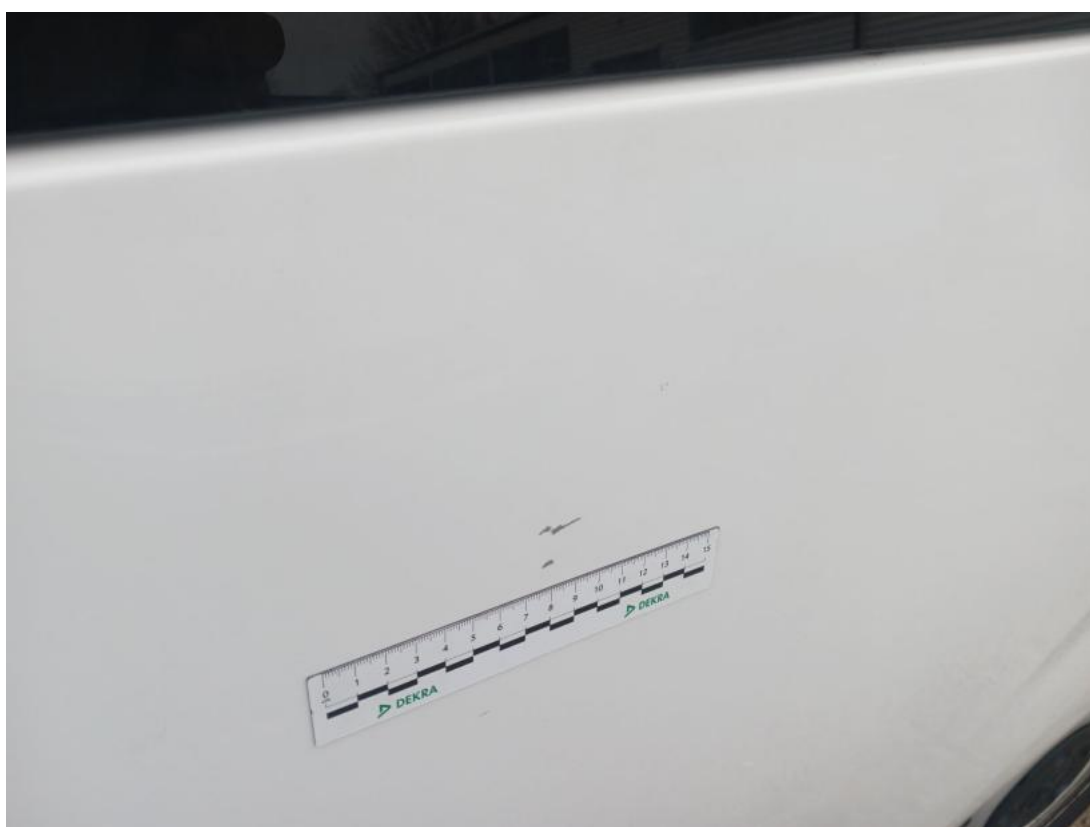
| 7 | Błotnik tylny L | odpryski lakieru | NA | |

Fot. 46
Błotnik tylny L / Ściana boczna L - Rysa/odprysk 1

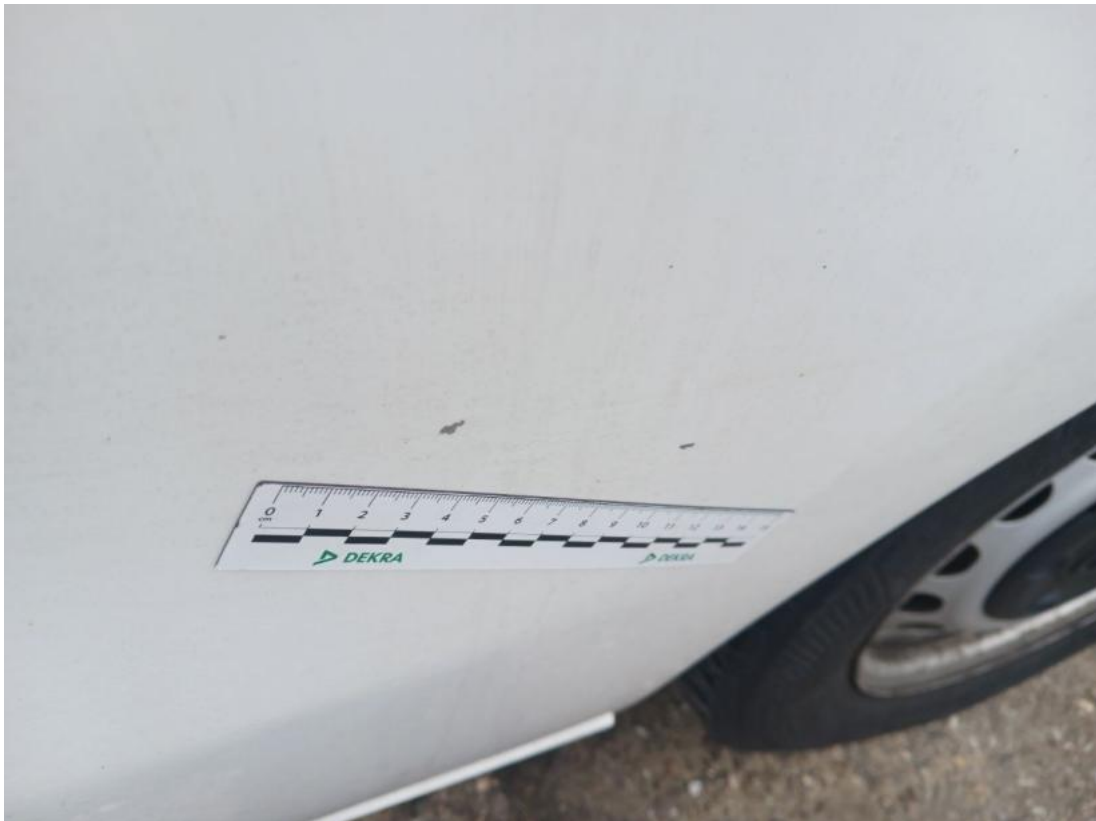
Fot. 47
Błotnik tylny L / Ściana boczna L - Rysa/odprysk 2

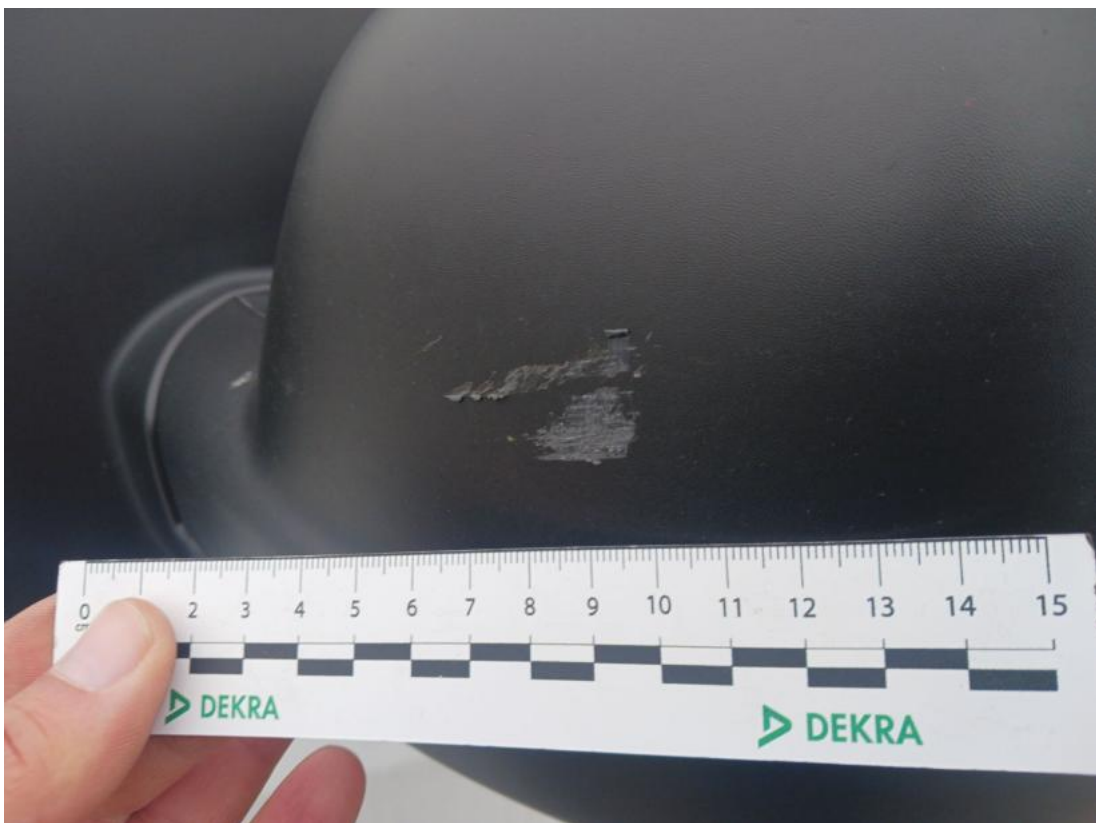
| 10 | Osłona lusterka zewnętrznego L | zarysowanie | | |

Fot. 48
Obudowa lusterka zew L - Rysa/odprysk 1

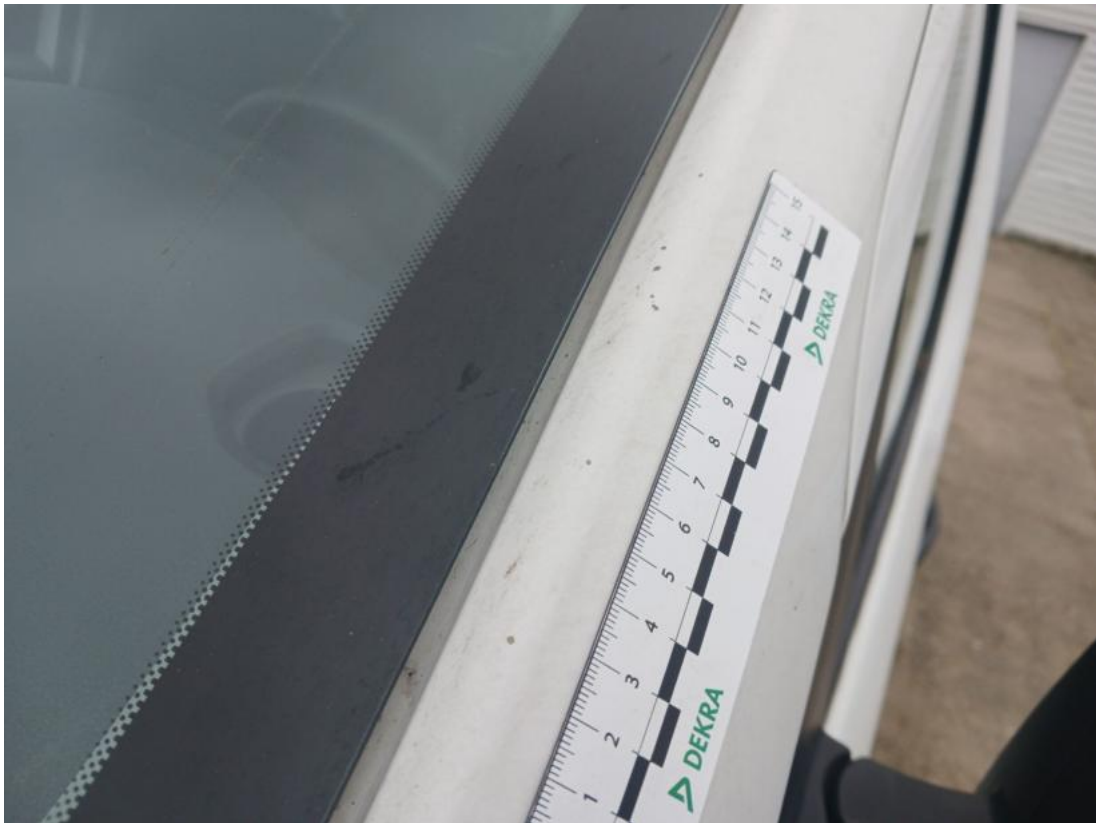
Fot. 49

| 11 | Rama drzwi, przód L | odpryski lakieru | | |

Słupek przedni L - Rysa/odprysk 1

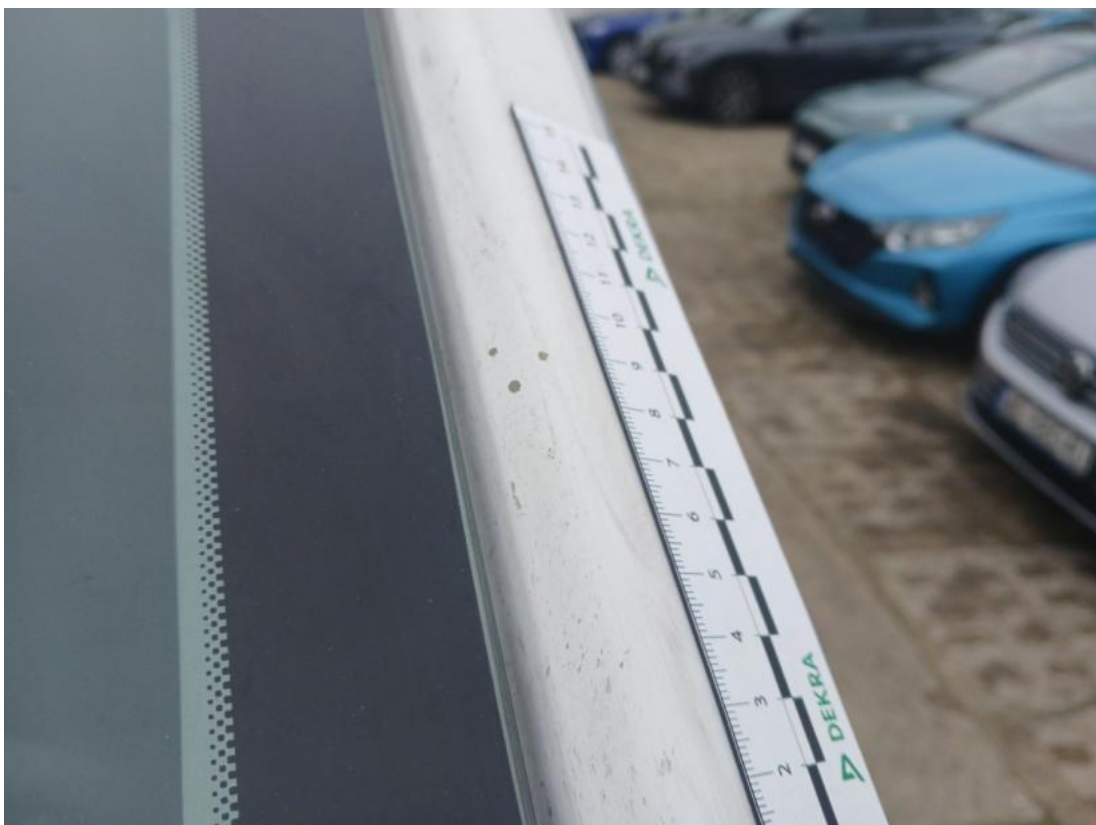
Fot. 50

Słupek przedni L - Rysa/odprysk 2

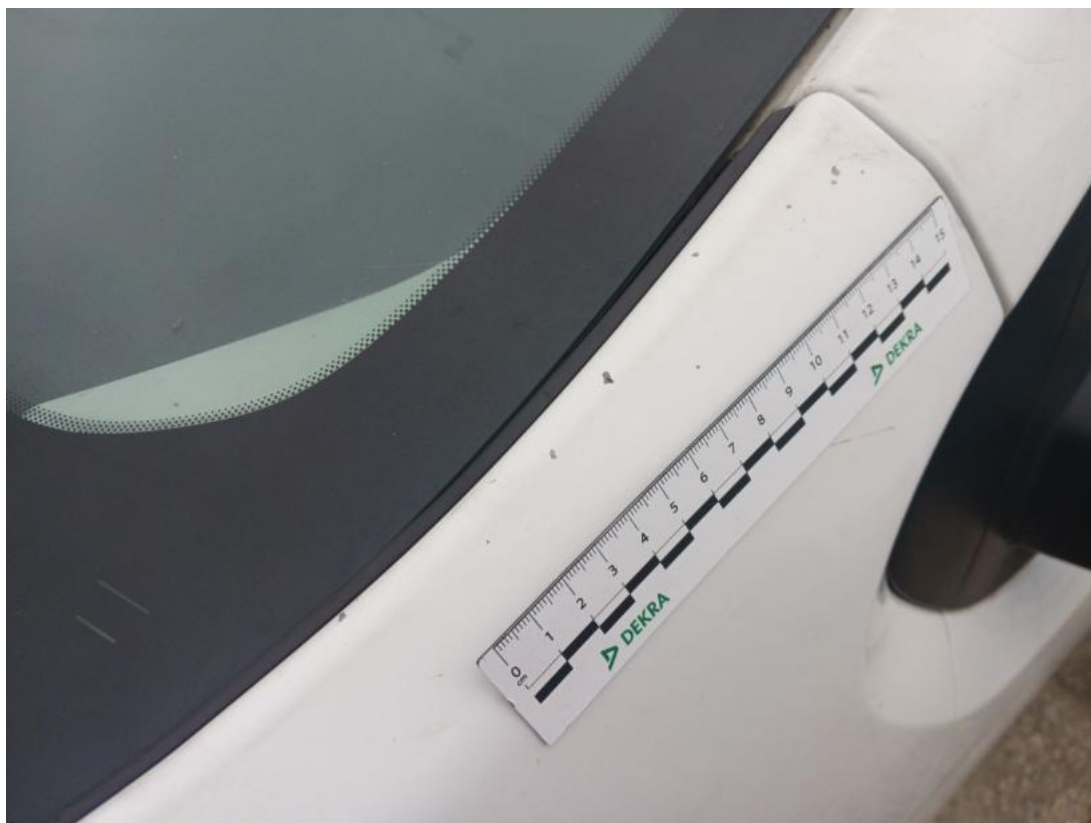
Fot. 51

| 8 | Błotnik przedni L | odpryski lakieru | | |

Błotnik przedni L - Rysa/odprysk 1
