## Raport z oględzin pojazdu

Numer raportu	07587/10/25-15201	Data raportu	10-10-2025
Rzeczoznawcy	Andrzej Sosnowski mgr inż. Paweł Barszcz (NEW)	Data oględzin	03-10-2025
Nr zlecenia	PCM(DZS)/GDA/74081/25/09/30	Miejsce oględzin	Al. Katowicka 215, 05-831 FUP Nadarzyn

Numer identyfikacyjny (VIN)	<b>VF1RZG009UC372932</b>
Marka, model	RENAULT Koleos 19-23
Typ, wersja	Koleos 2.0 Blue dCi Intens 4x4...
Numer rejestracyjny	WD9829S
Silnik (rodz./poj./moc)	diesel/1995 ccm/135 kW
Stan licznika	144 319 km
Data 1. rej./rok prod.	01-09-2022/2022
Data nast. bad. techn.	20-08-2027
Nadwozie	KOM 5/5
Lakier	bordowy/2-warstwowy metalizowany
Skrzynia biegów	automatyczna

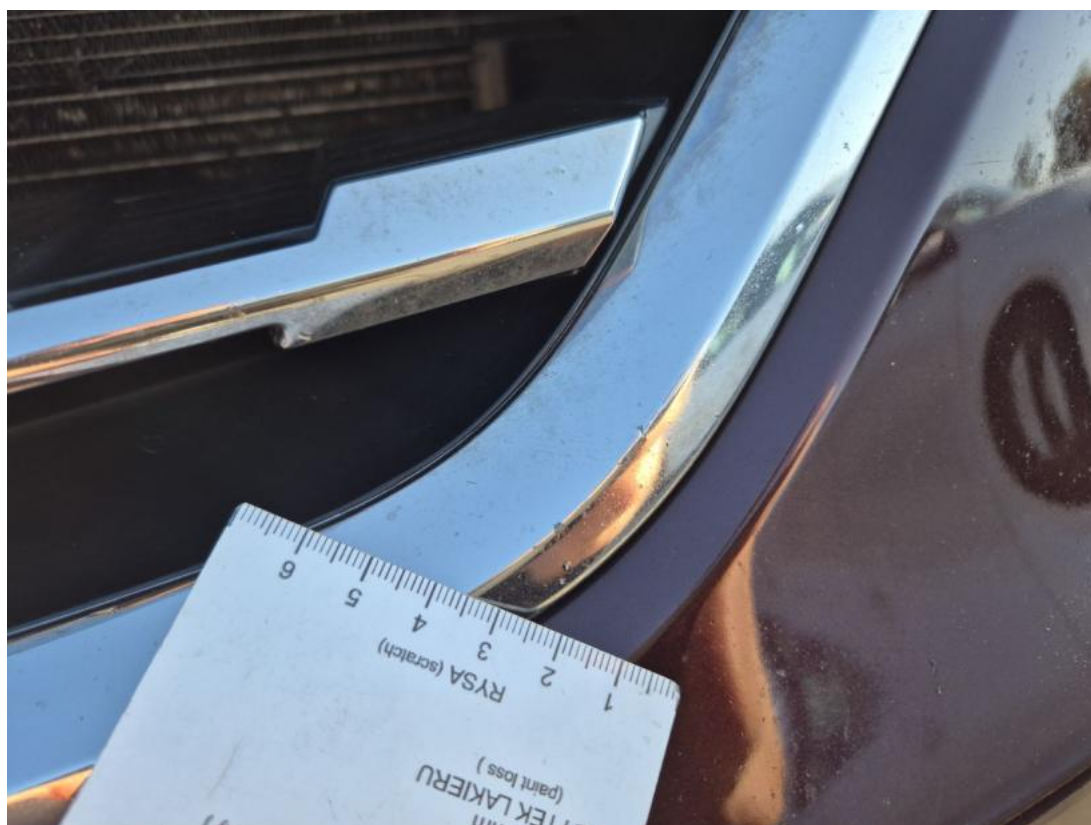
**Fot. 42**

Atrapa przednia - Rysa/odprysk 1

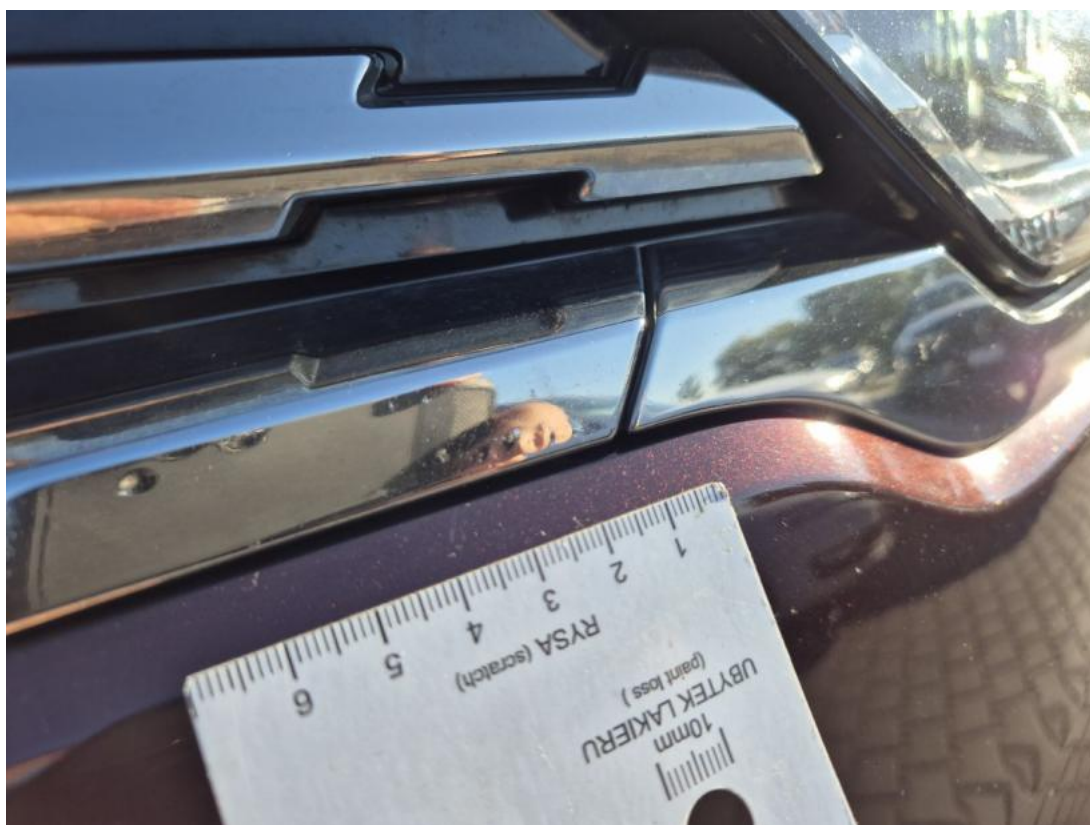
**Fot. 43**

Atrapa przednia - Inne 1

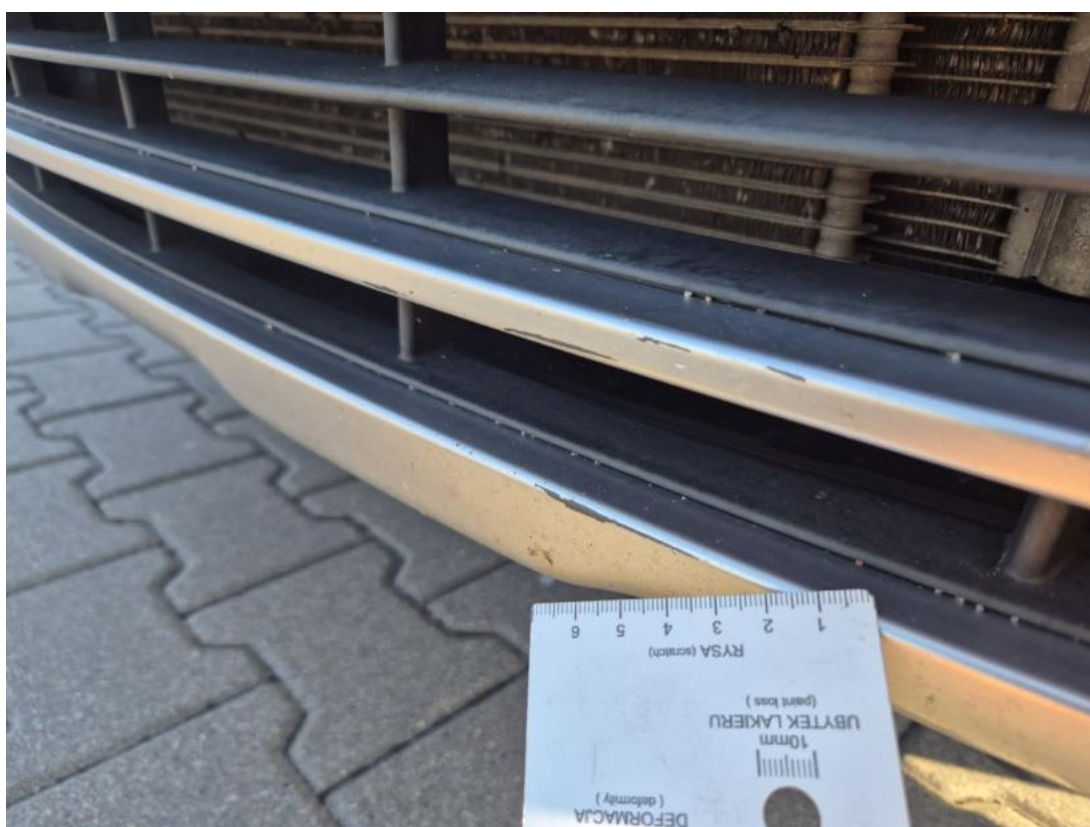
**Fot. 44**

Krata zderzaka prz. - Rysa/odprysk 1

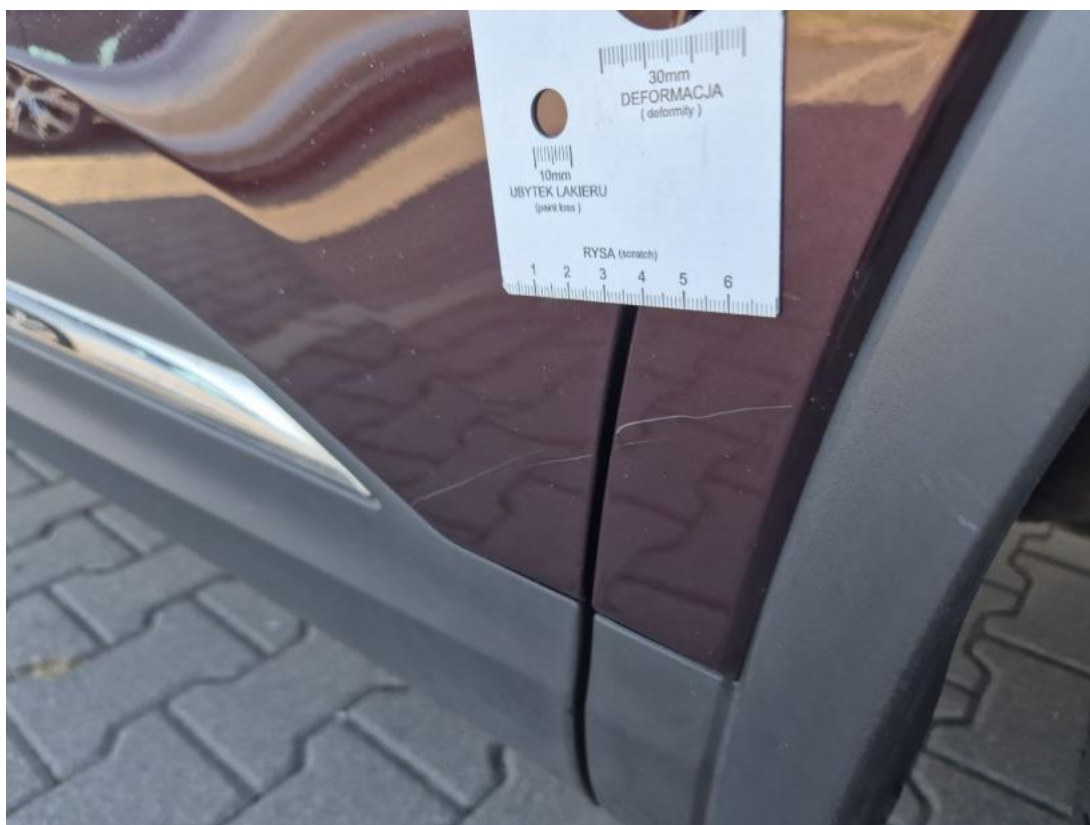
**Fot. 45**

Błotnik przedni P - Rysa/odprysk 1

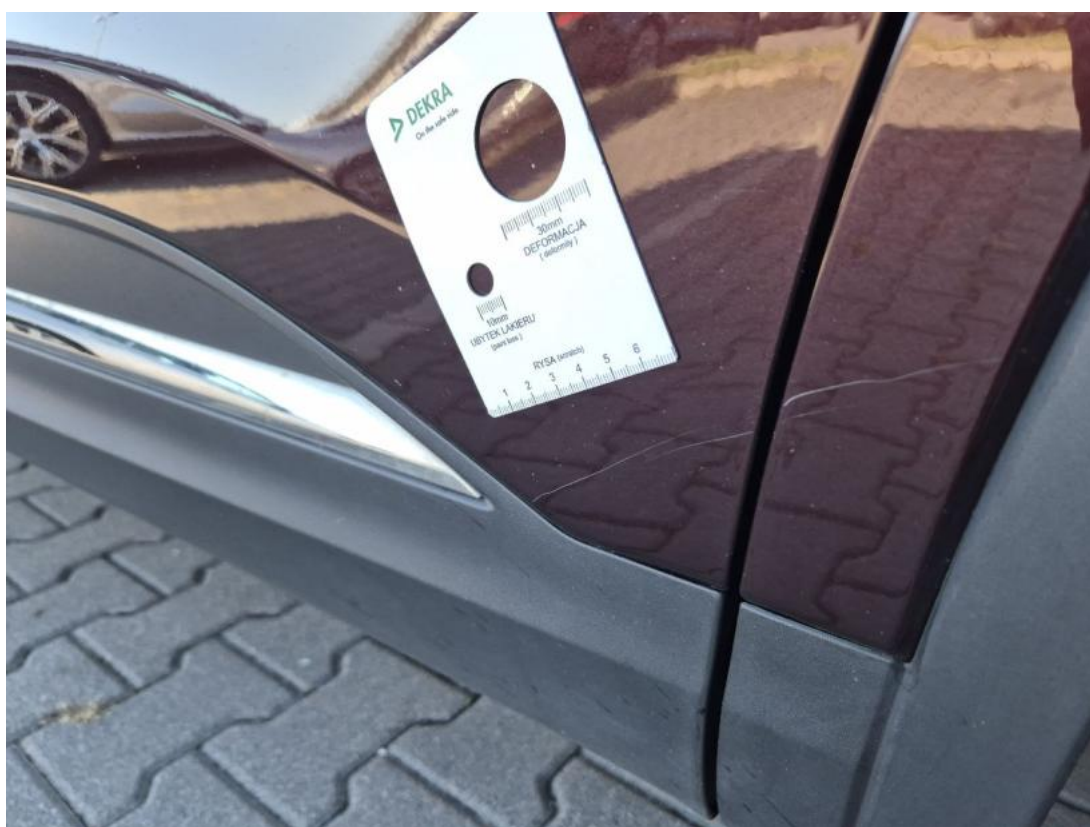
**Fot. 46**

Drzwi przednie P - Rysa/odprysk 1

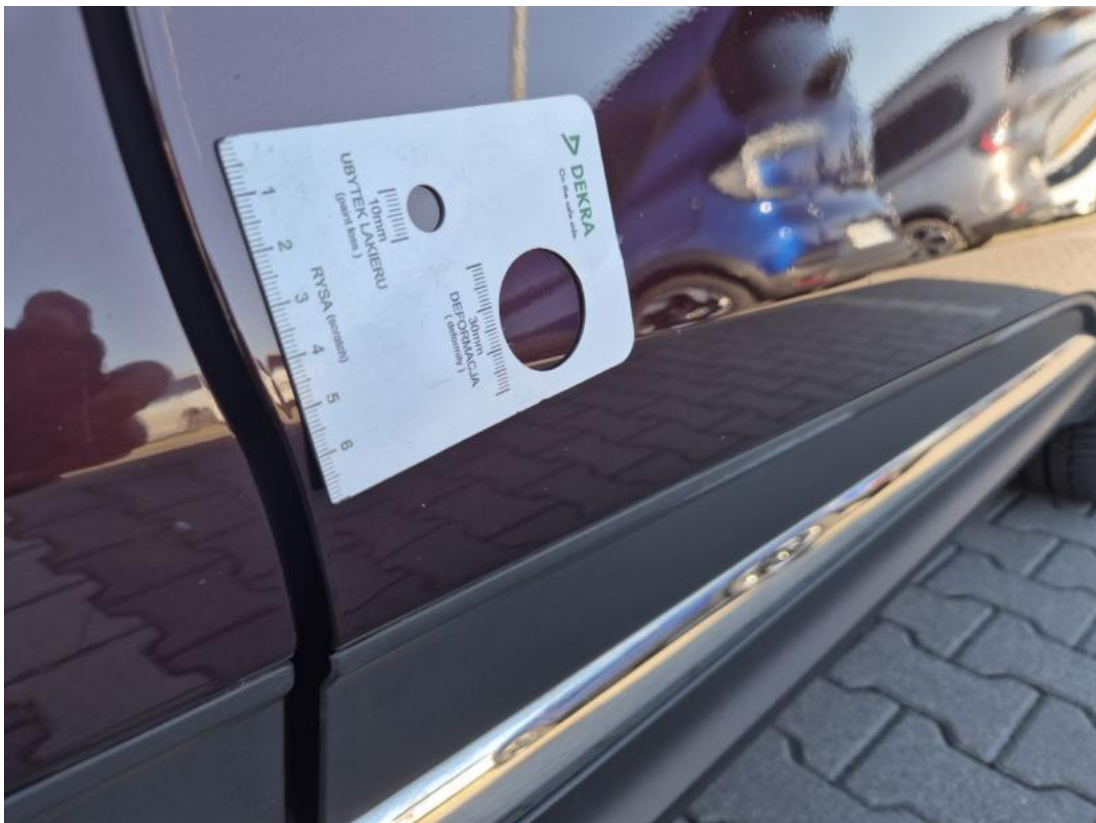
**Fot. 47**  
Drzwi przednie P - Rysa/odprysk 2

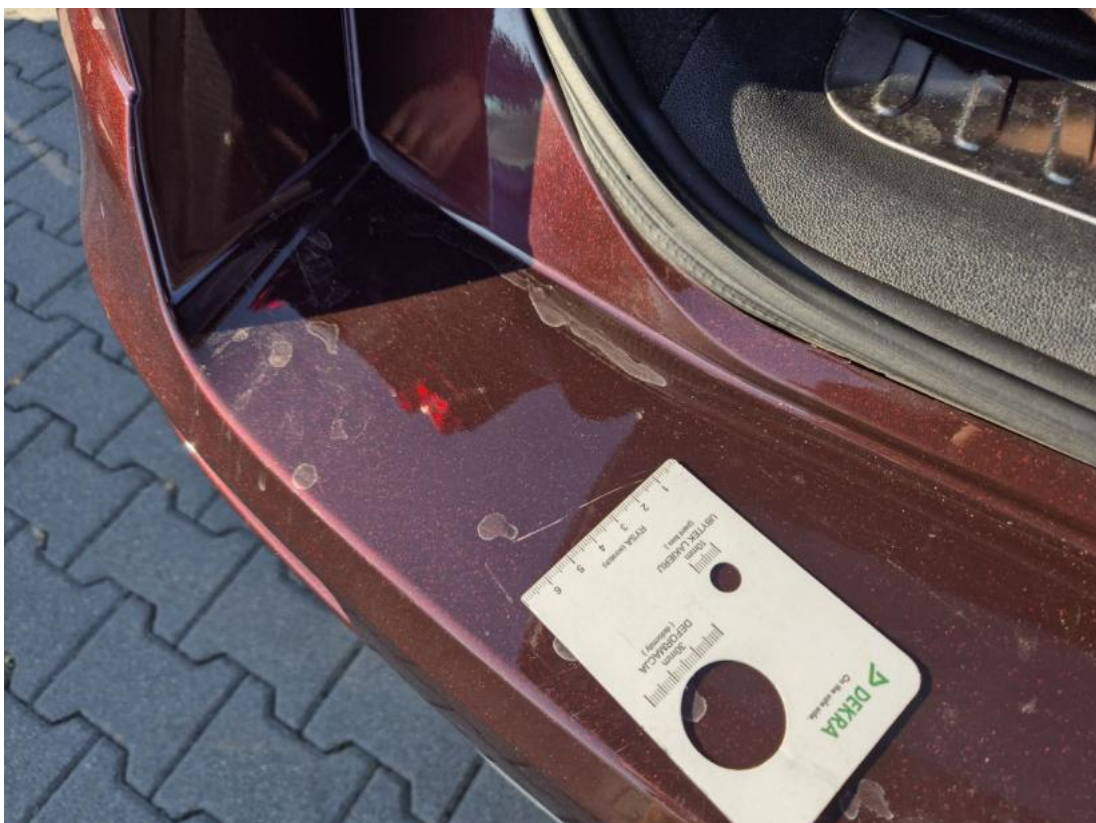
**Fot. 48**  
Zderzak tylny - Rysa/odprysk 1

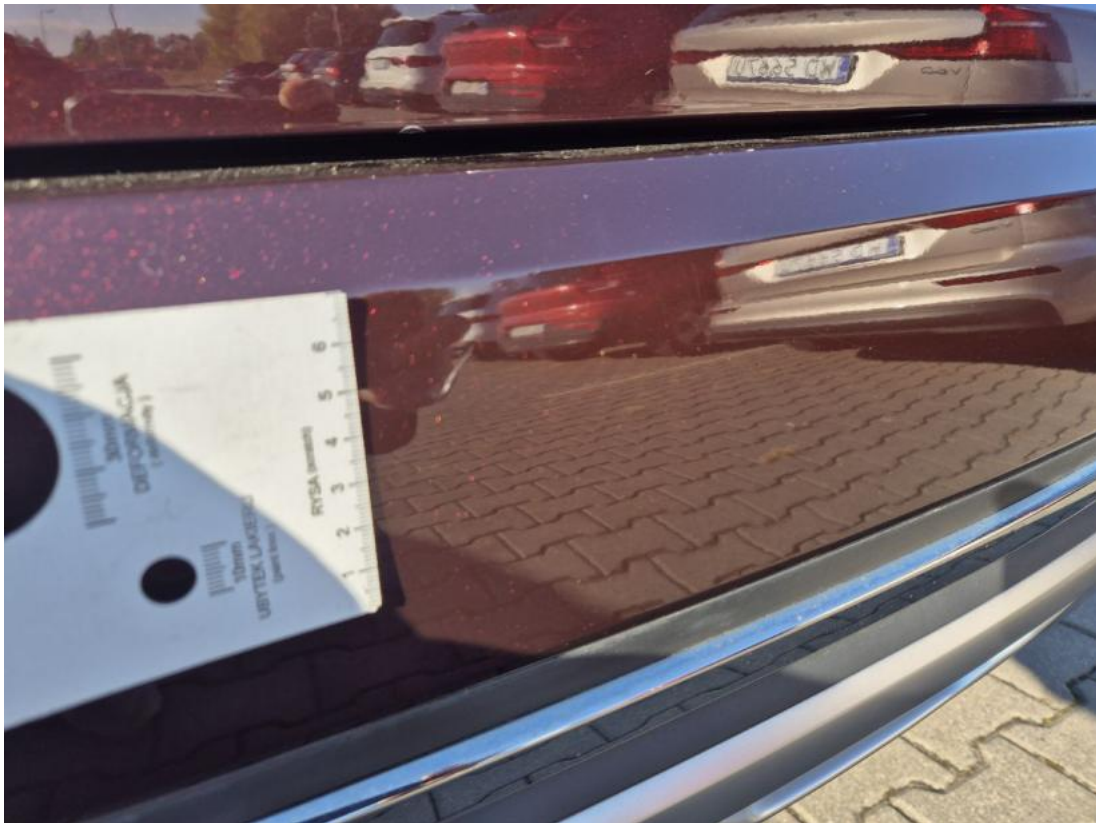
**Fot. 49**  
Zderzak tylny - Rysa/odprysk 2

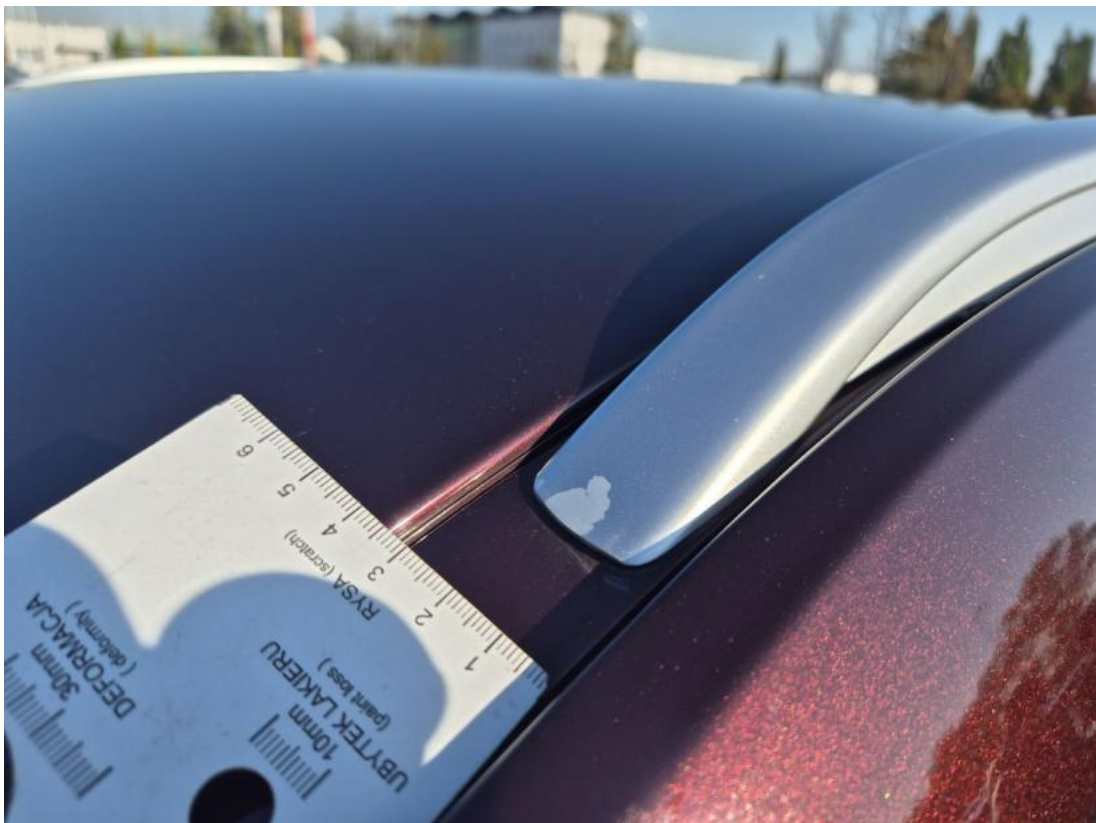
**Fot. 50**  
Reling L - Inne 1

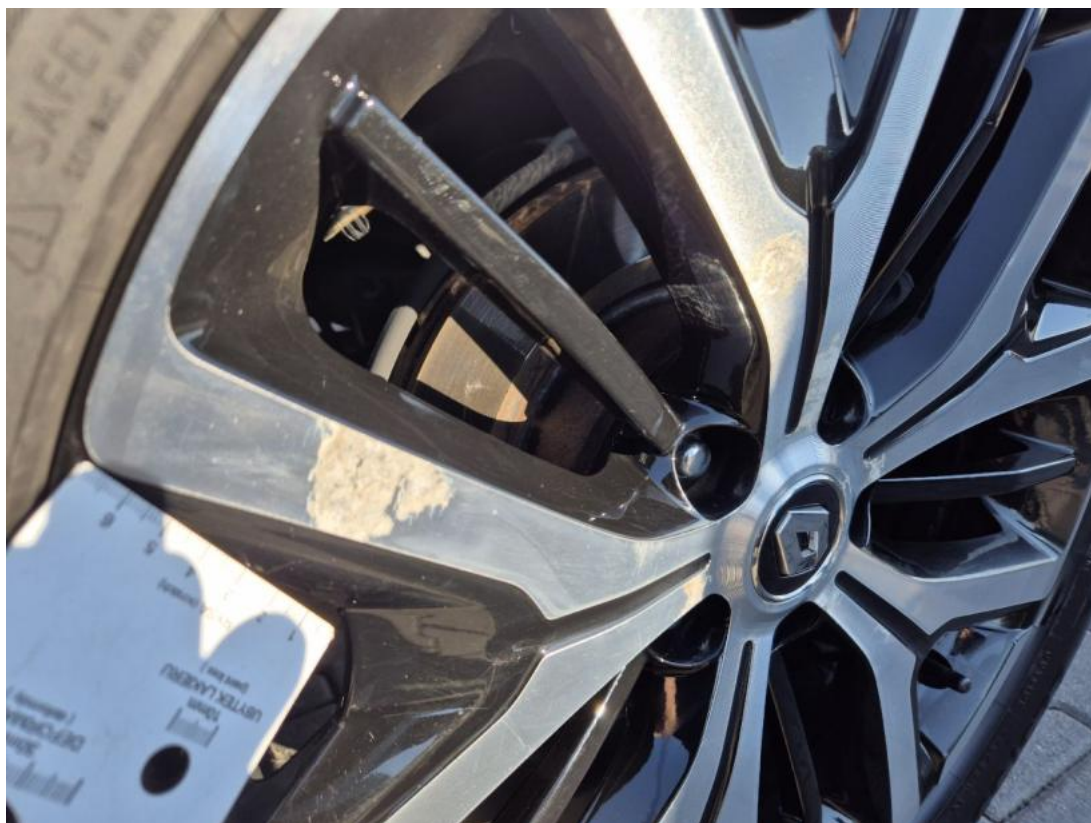
**Fot. 53**  
Felga tylna L - Inne 1

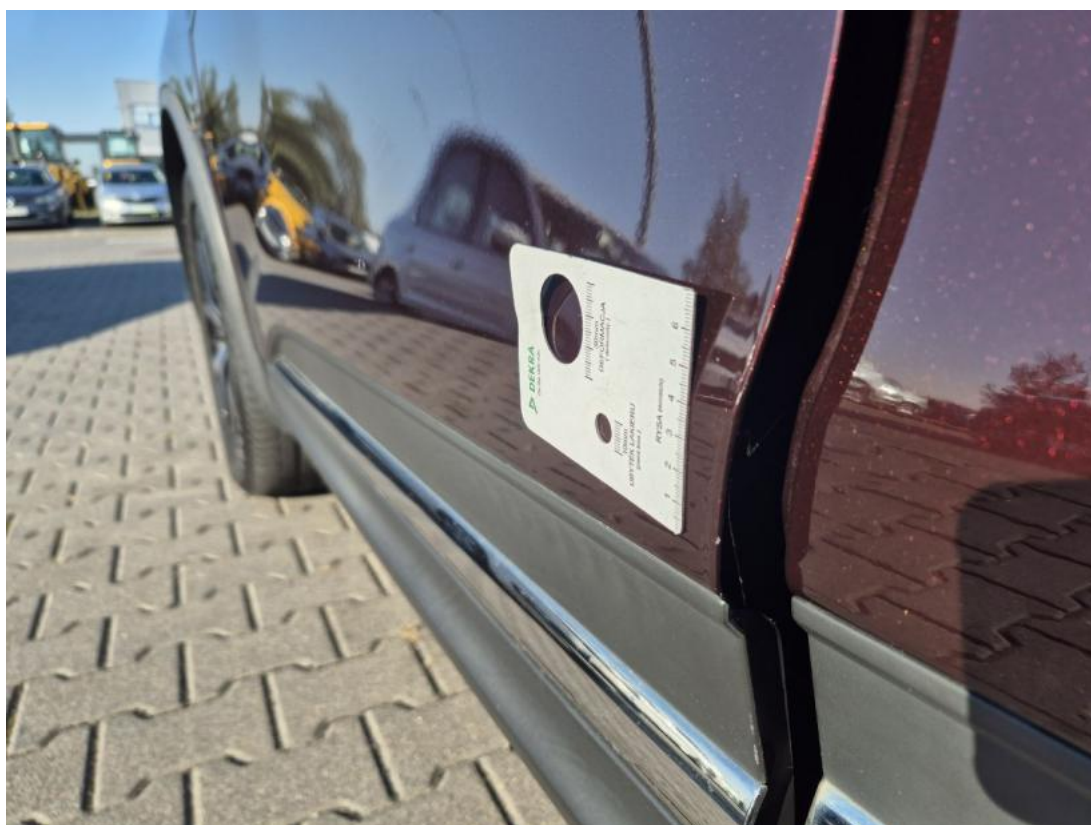
**Fot. 54**  
Drzwi przed L - Rysa/odprysk 1

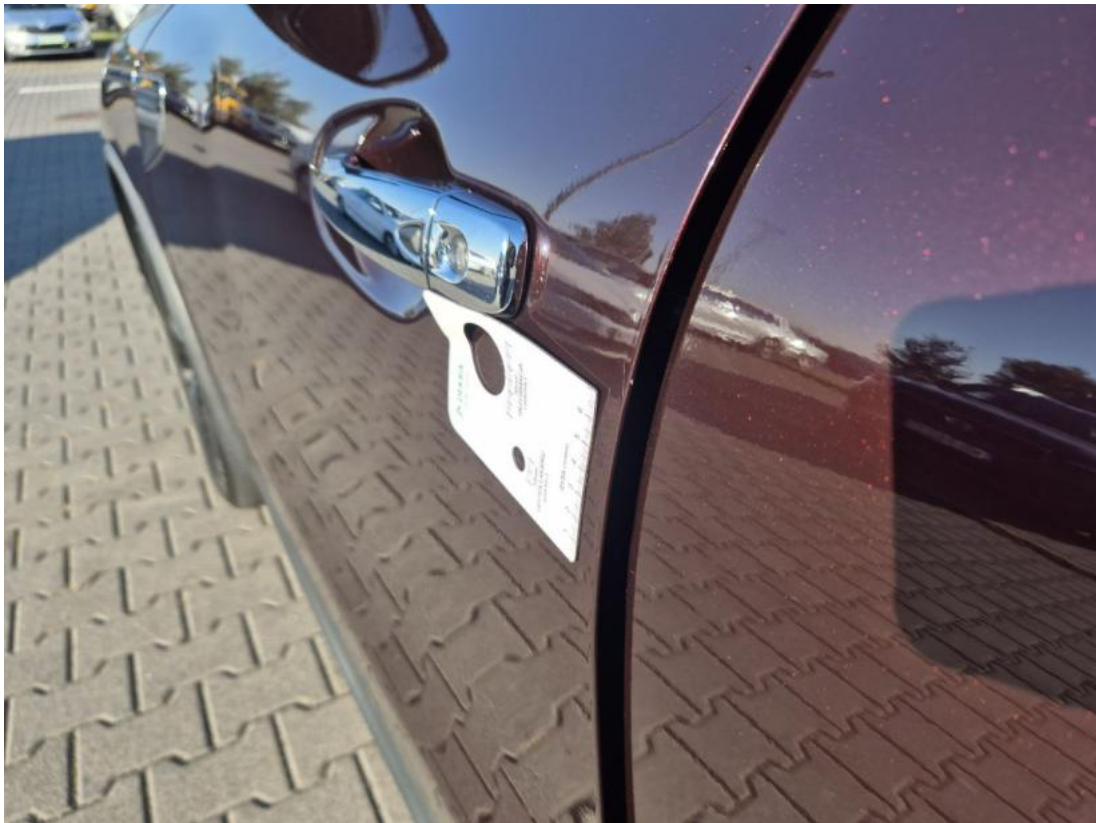
**Fot. 55**  
Drzwi przed L - Rysa/odprysk 2

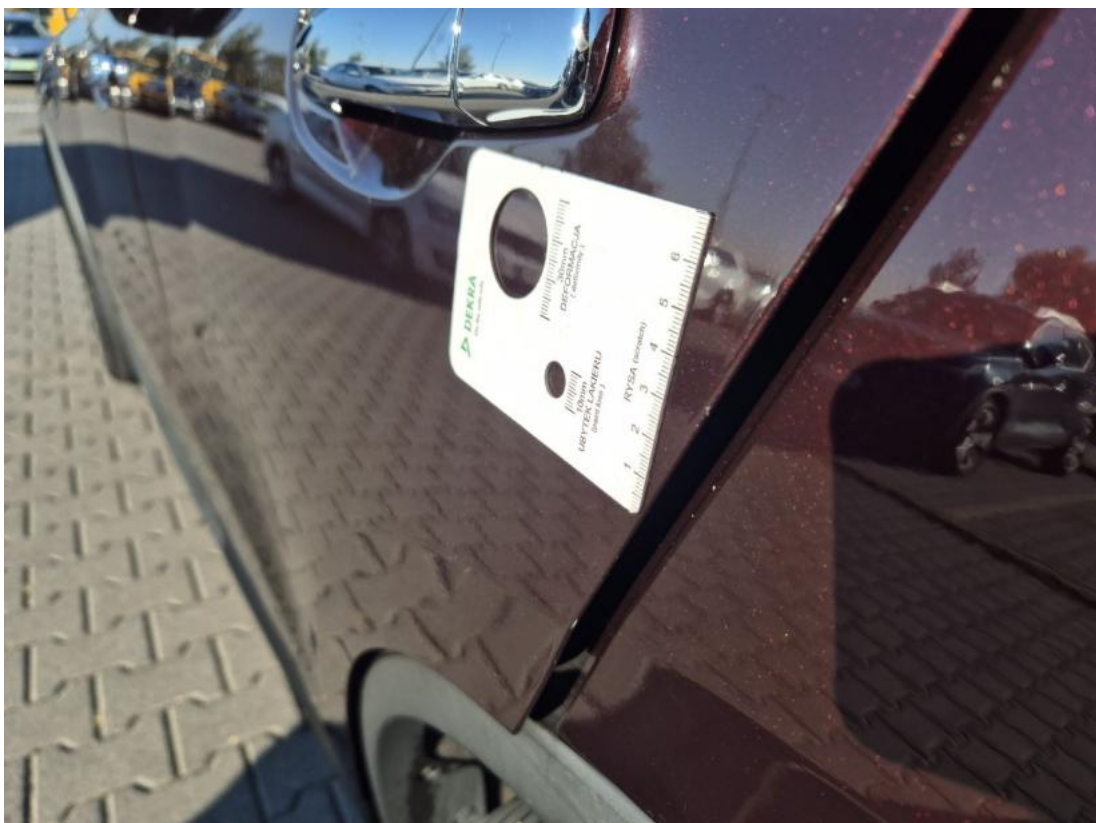
**Fot. 56**  
Drzwi tylne L - Rysa/odprysk 1

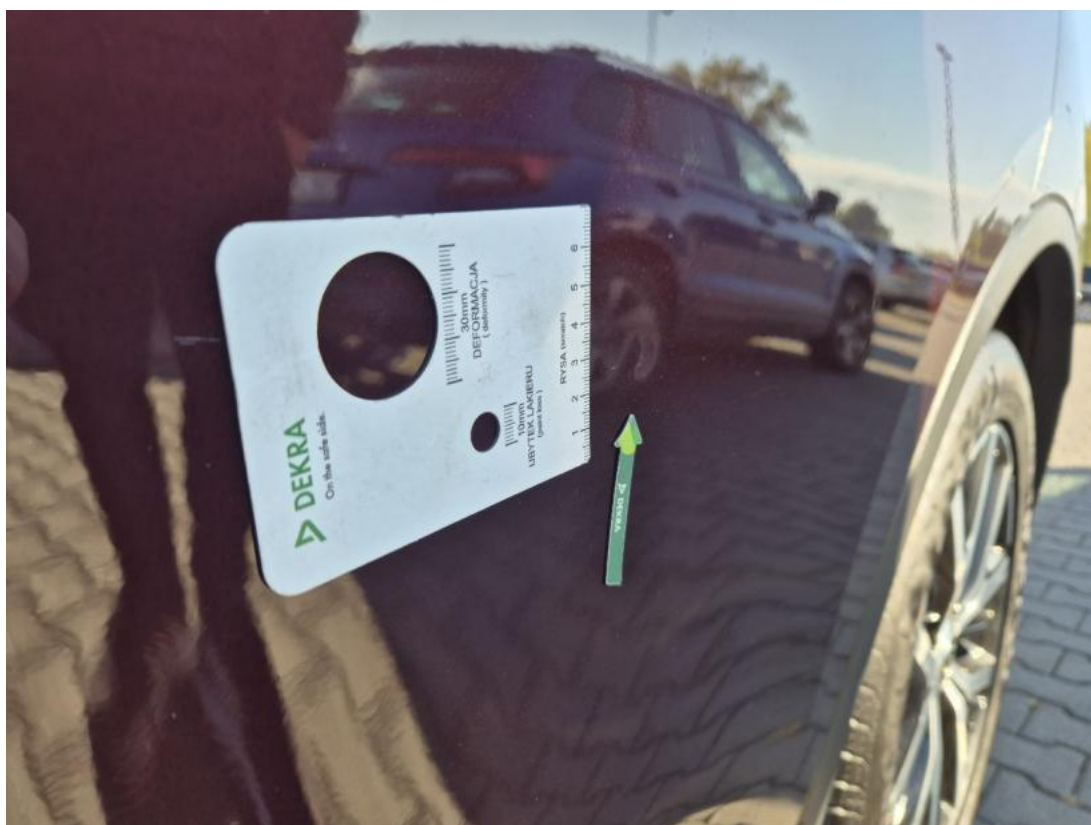
**Fot. 57**  
Drzwi tylne L - Wgniecenie/odkształcenie 1

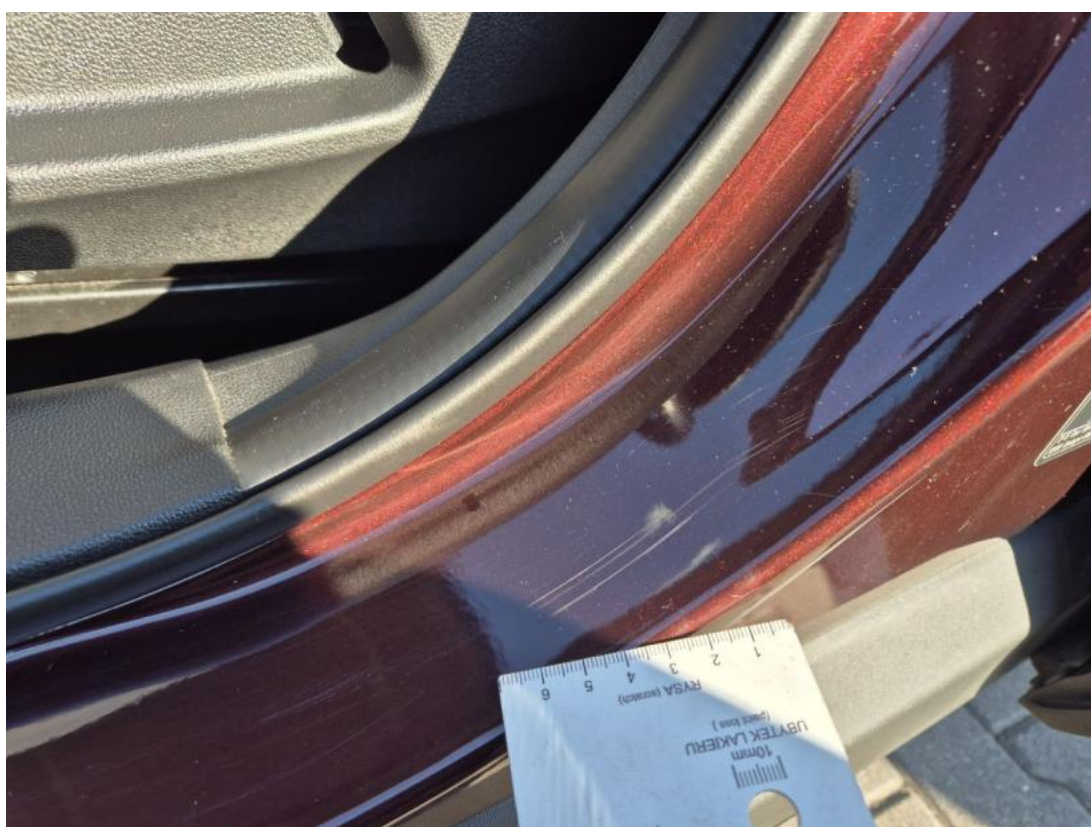
**Fot. 58**  
Próg L - Rysa/odprysk 1

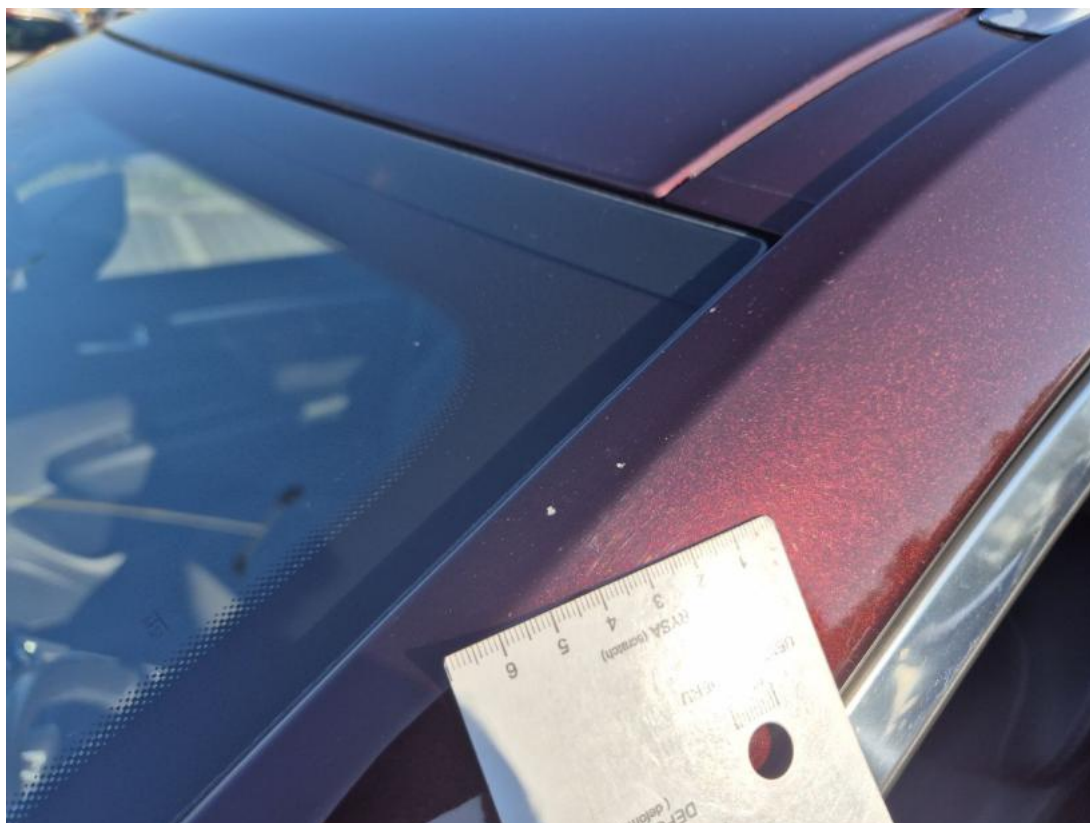
**Fot. 59**

Słupek przedni L - Rysa/odprysk 1

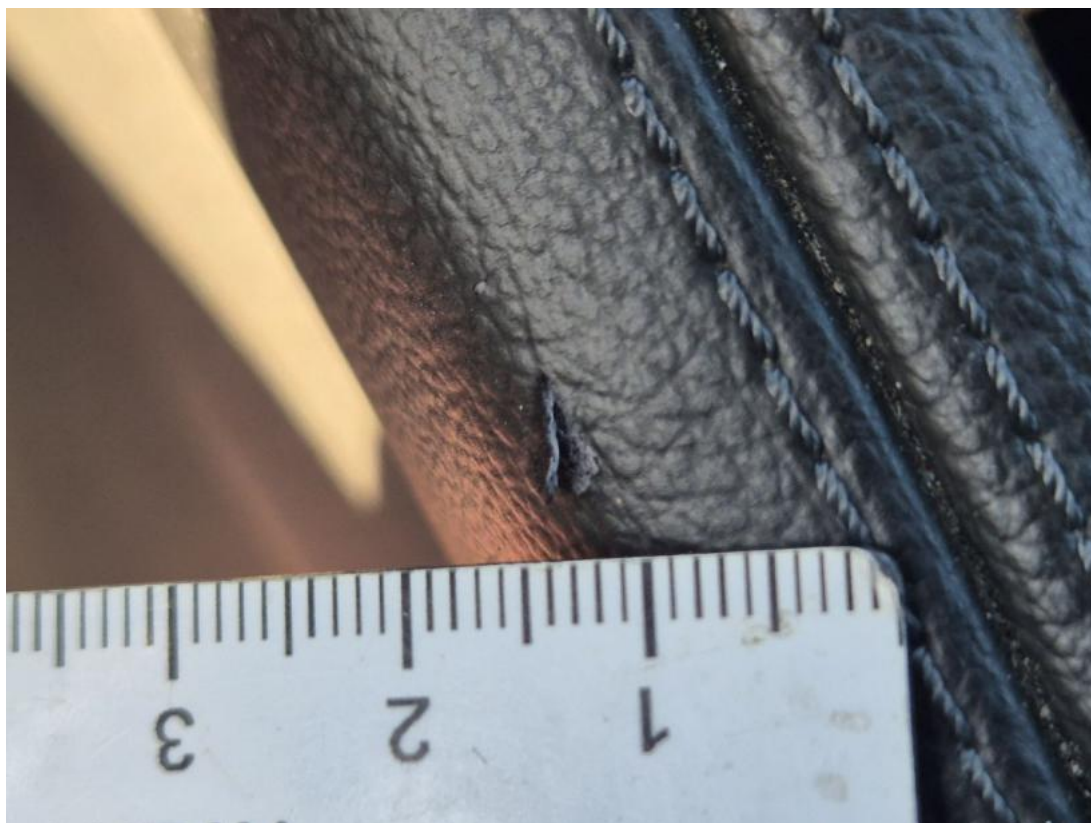
**Fot. 61**

Poz.	Nazwa pozycji	Opis uszkodzeń	Kwalifik.	Naprawa [rbg]
1	Listwa konsoli środkowej L	pęknięcie/rozerwanie	WY	0.2

Konsola środkowa - Pęknięcie/rozerwanie 1

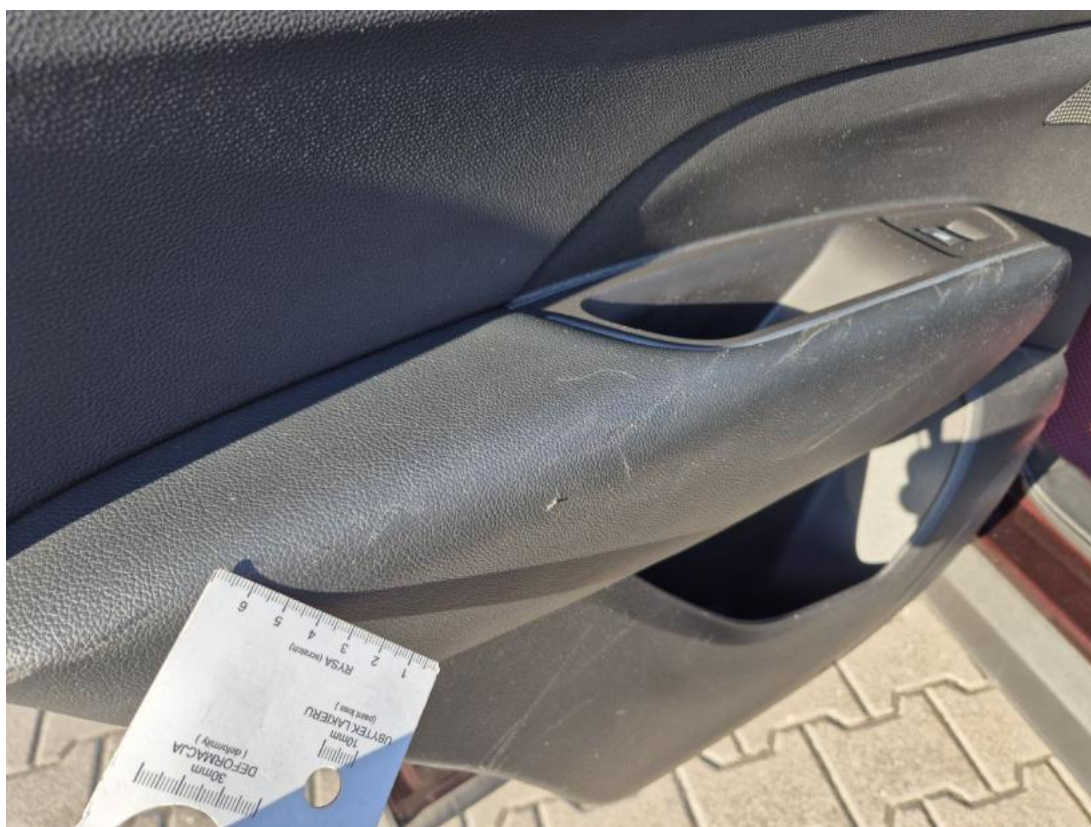
**Fot. 62**

Tapicerka drzwi tylnych L - Rysa/odprysk 1

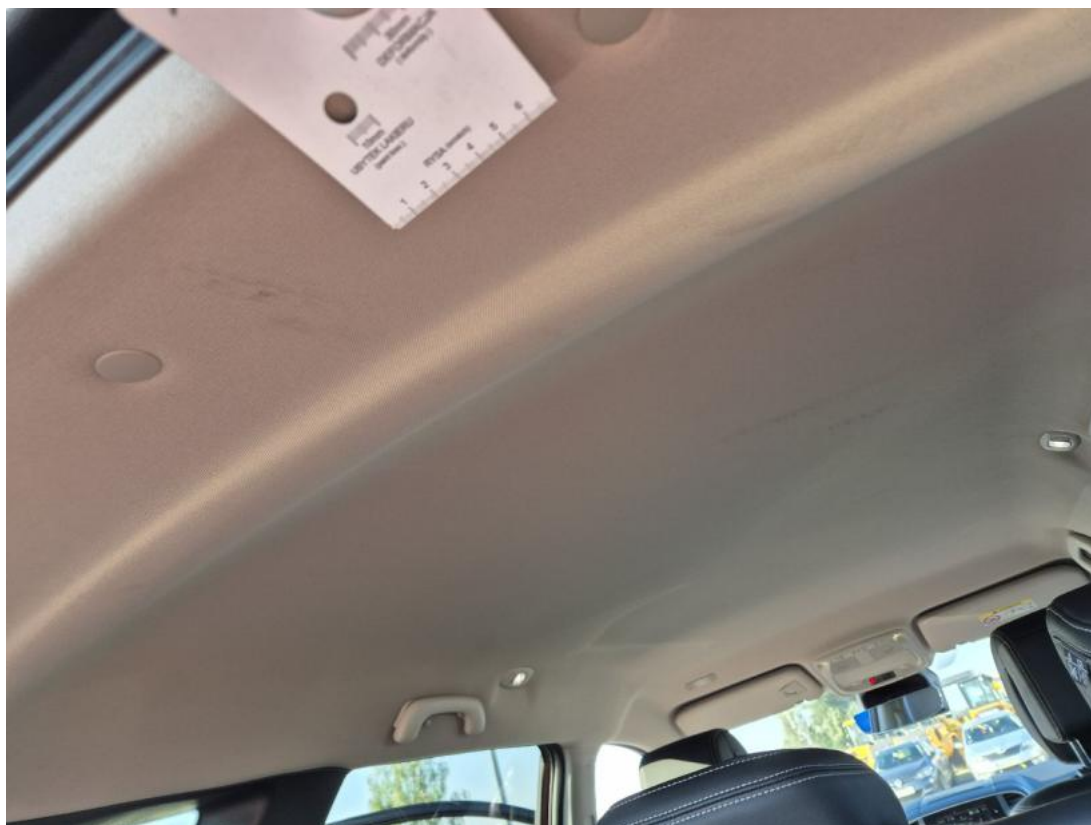
**Fot. 63**

Podsufitka - Inne 1
