## Raport z oględzin pojazdu

Numer raportu	433177/6/26-9573	Data raportu	11-06-2026
Rzeczoznawcy	Marcin Sosnowski. Jan Rybołowik	Data oględzin	21-05-2026
Nr zlecenia	PKOM(DZS)/GDA/43427/26/05/18	Miejsce oględzin	AUTOMARKET OŻARÓW MAZOWIECK...

Numer identyfikacyjny (VIN)	<b>W0VBF6ES4LG056237</b>
Marka, model	OPEL Astra V Hatchback 19-21
Typ, wersja	Astra V 1.2 T GS Line S&S
Numer rejestracyjny	GD5R185
Silnik (rodz./poj./moc)	benz./1199 ccm/96 kW
Stan licznika	196 296 km
Data 1. rej./rok prod.	14-09-2020/2020
Data nast. bad. techn.	
Nadwozie	hatchback 5/5
Lakier	grafitowy/2-warstwowy metalizowany
Skrzynia biegów	manualna

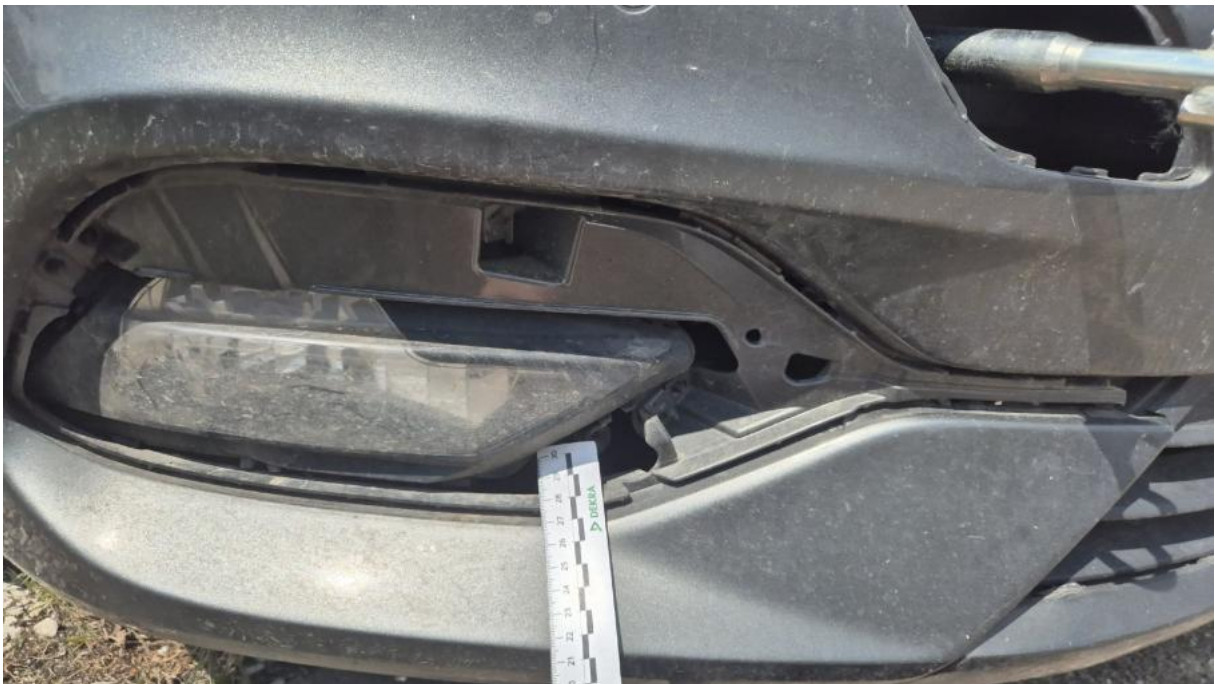
**Fot. 34**

Kratka/zaślepka halogenu P - Inne 1

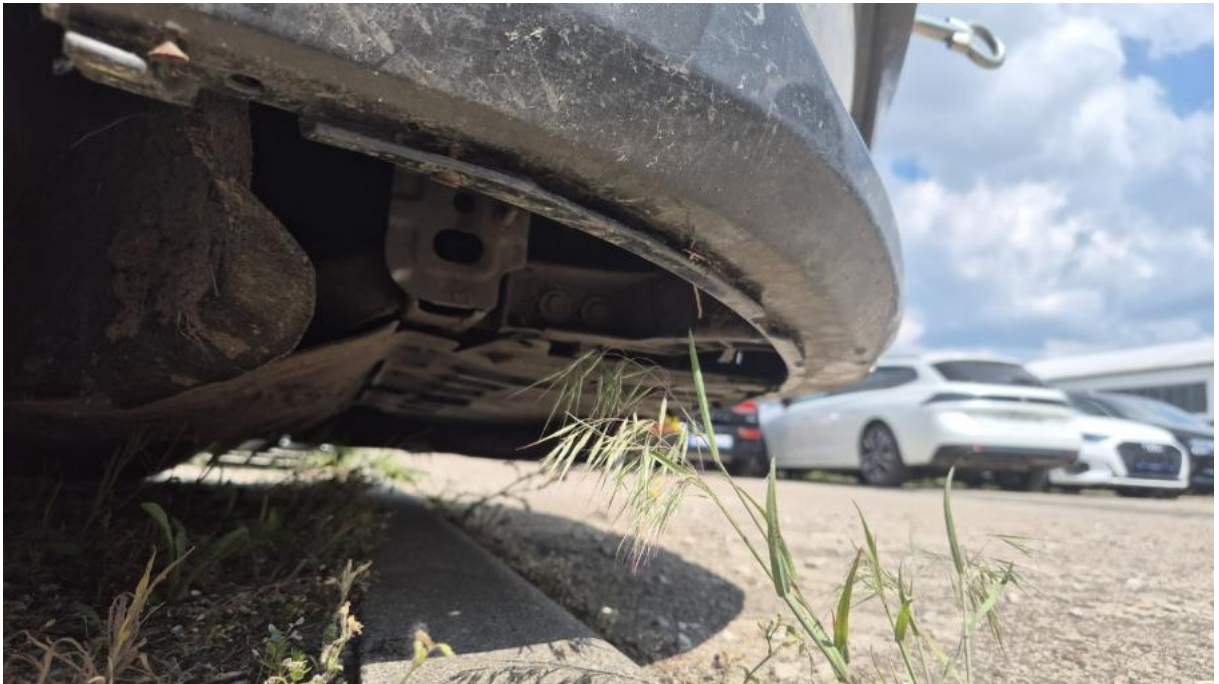
**Fot. 35**

Ostona dolna silnika - Inne 1

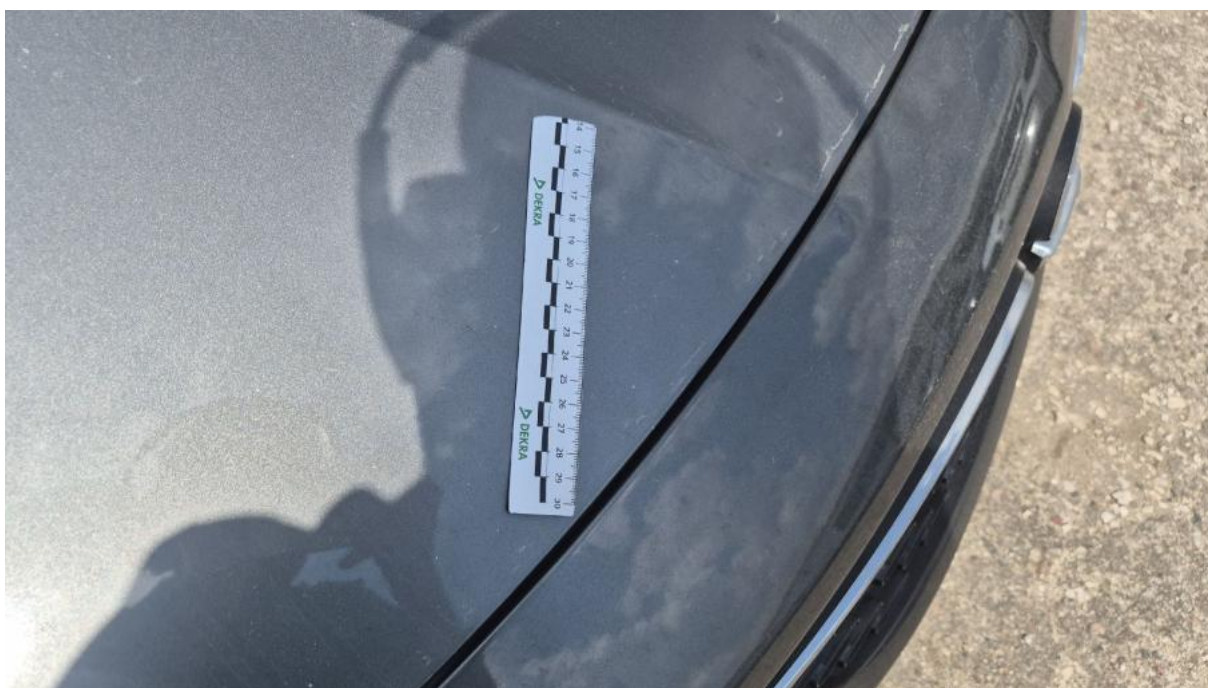
**Fot. 37**

Pokrywa komory silnika - Rysa/odprysk 1

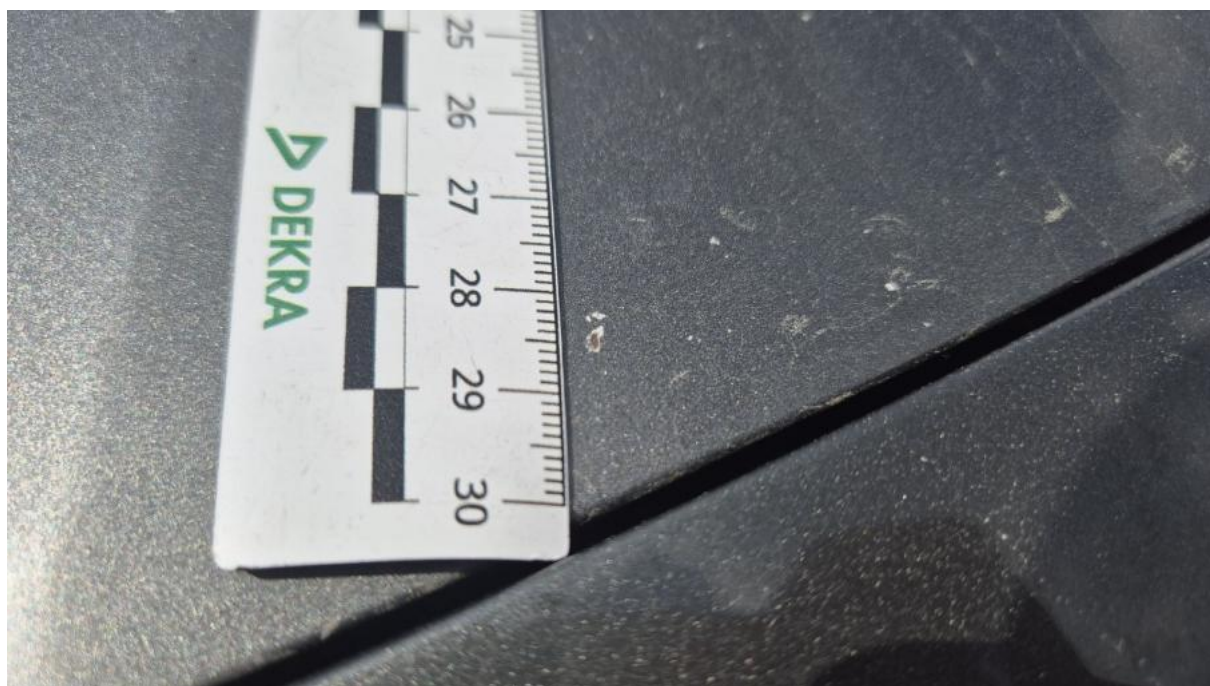
**Fot. 38**

Pokrywa komory silnika - Inne 1

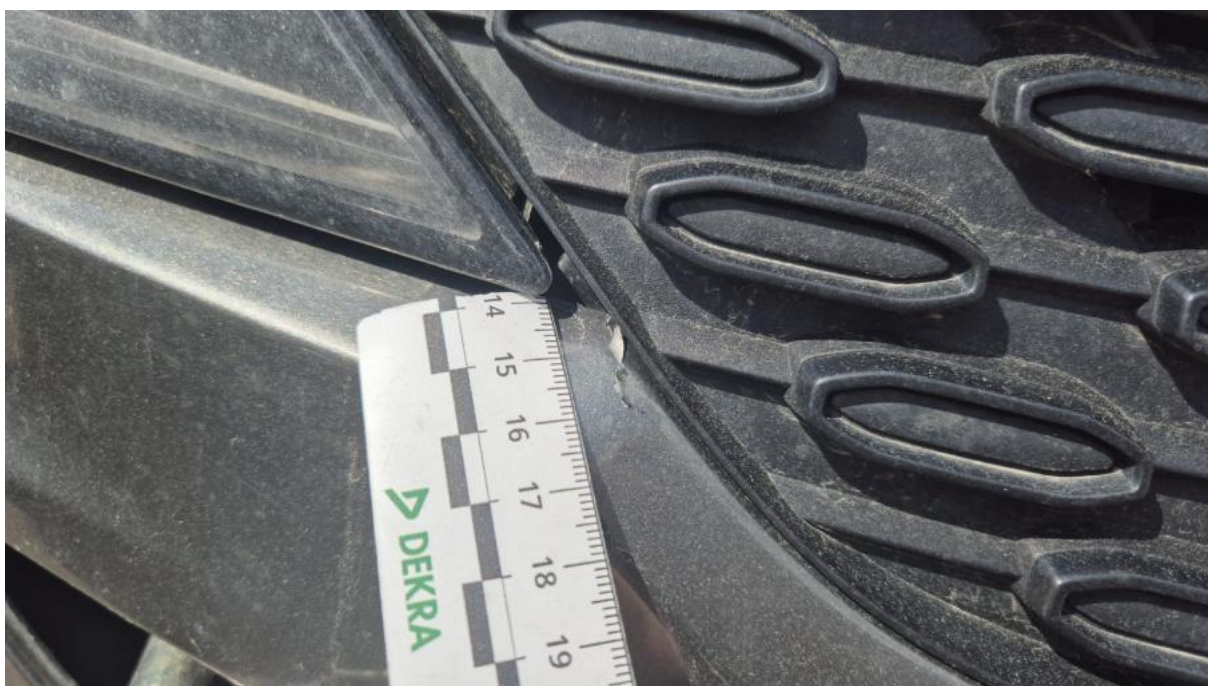
**Fot. 40**

Poz.	Nazwa pozycji	Opis uszkodzeń	Kwalifik.	Naprawa [rbg]
1	Okładzina zderzaka przedniego	rysa/odprysk, nawiercony(e) otwór/otwory, pęknięcie/rozerwanie	WY	2
2	Osłona przeciw kamieniom boczna L	brak	WY	
3	Osłona przeciw kamieniom boczna R	brak	WY	
4	Pokrywa reflektora dodatkowego R	brak	WY	
5	Uszczelka drzwi wewnętrz. L	pęknięcie/rozerwanie	WY	0.3
6	Nakładka haka holowniczego R	brak	WY	0.1
7	Akumulator	brak	WY	0.2
8	Obicie półki tylnej	brak	WY	0.1
9	Pokrywa przednia	rysa/odprysk, ślady korozji	NA	0.5
10	Osłona lusterka zewnętrznego L	innezaprawy lakiernicze	NA	0.5
11	Drzwi tylne (nieuzbrojone) R	rysa/odprysk, wgniecenie/odkształcenie	NA	1
12	Próg R	wgniecenie/odkształcenie	NA	1.5
13	Słupek środkowy (B) L	wgniecenie/odkształcenie	NA	1
14	Instrukcja obsługi	brak		
15	Drzwi przednie (nieuzbrojone) L	rysa/odprysk		
16	Osłona lusterka zewnętrznego R	rysa/odprysk		
17	Drzwi tylne (nieuzbrojone) L	wgniecenie/odkształcenie

Zderzak - Pęknięcie/rozerwanie 1

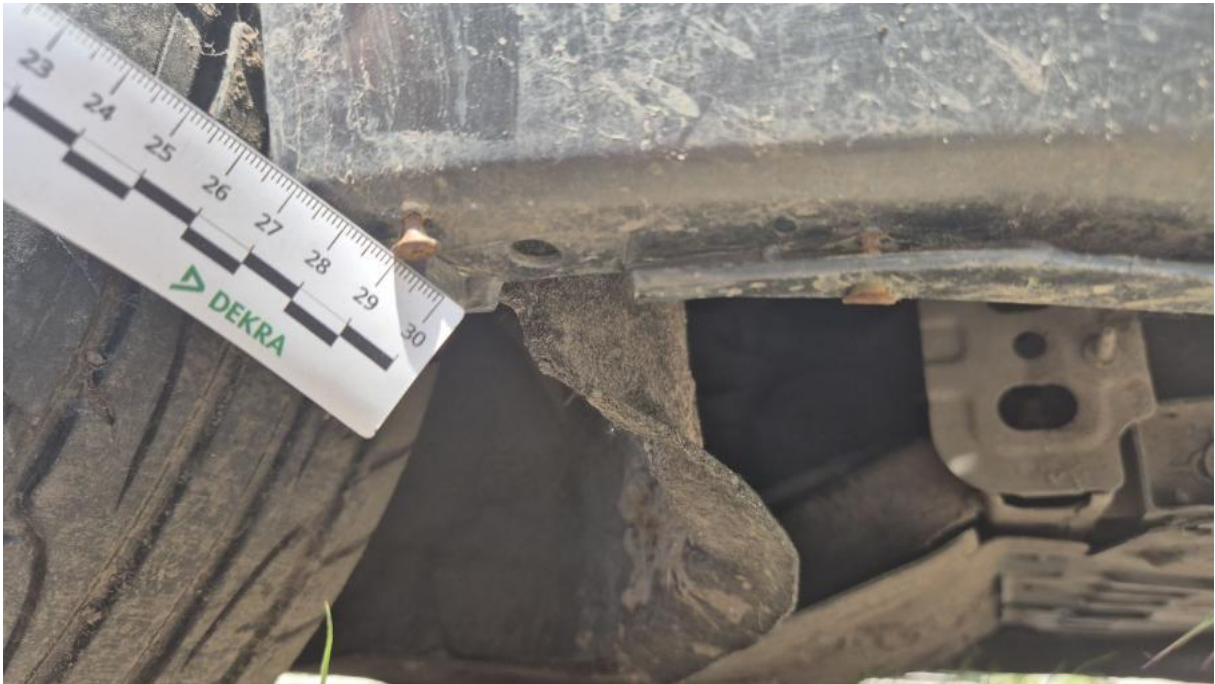
**Fot. 41**  
Zderzak - Inne 1

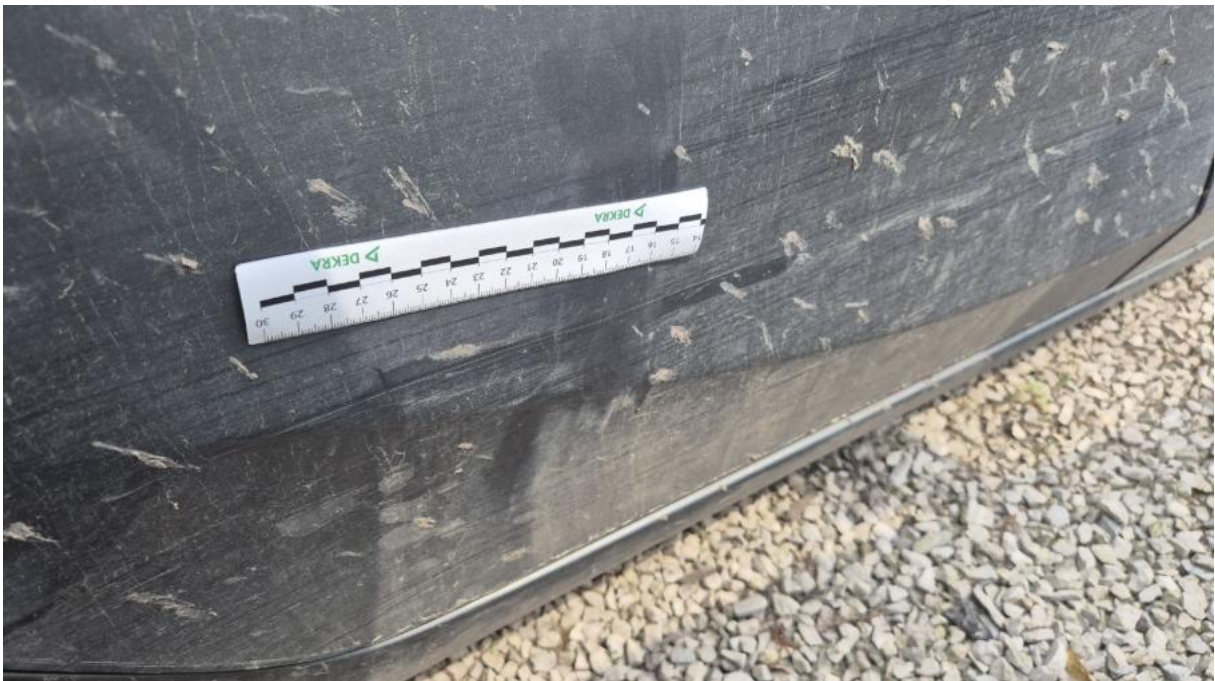
**Fot. 42**  
Drzwi tylne P - Rysa/odprysk 1

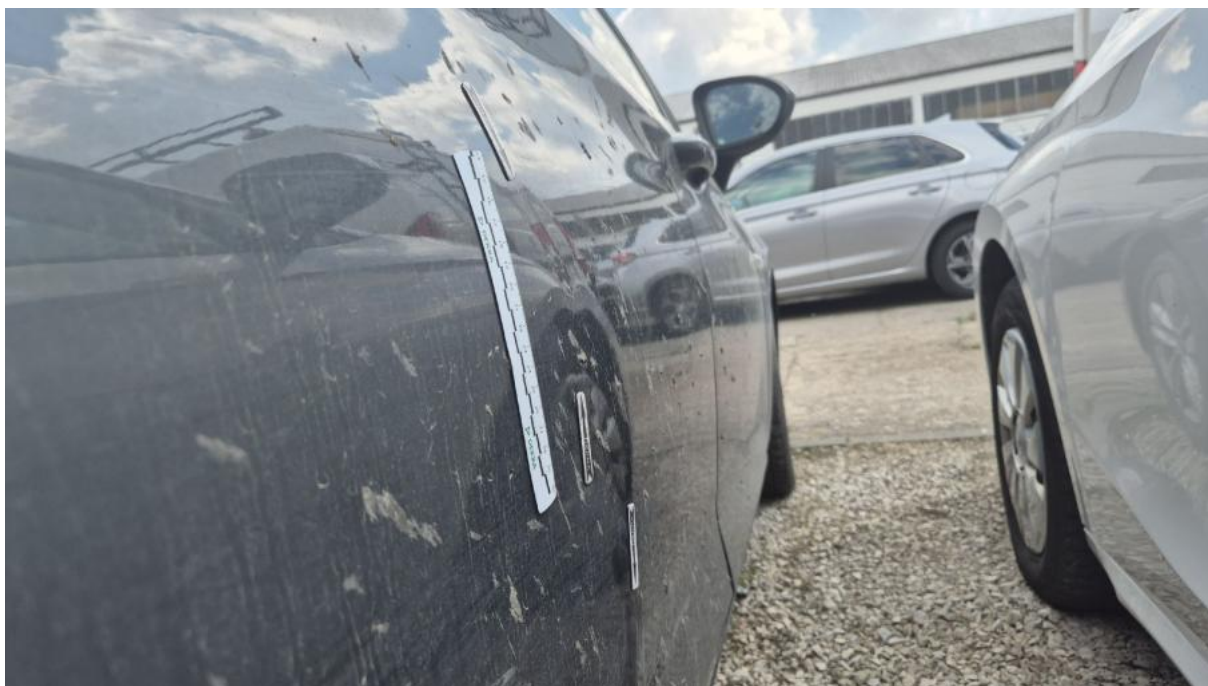
**Fot. 43**

Drzwi tylne P - Wgniecenie/odkształcenie 1

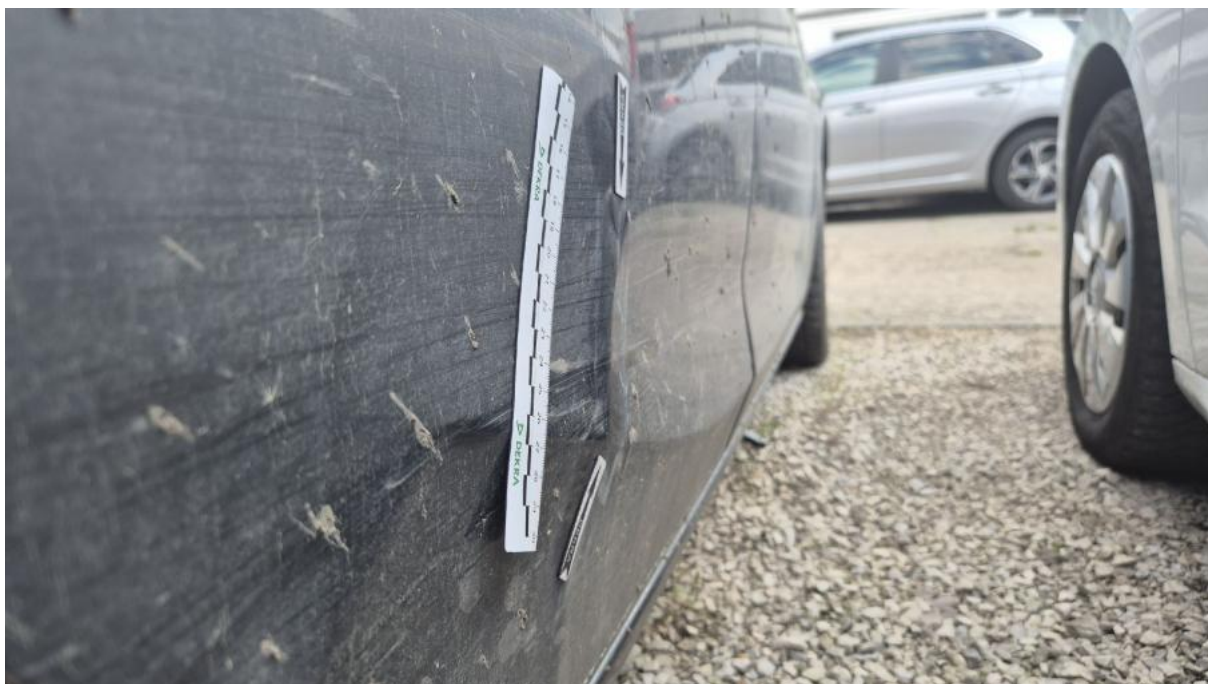
**Fot. 44**

Drzwi tylne P - Wgniecenie/odkształcenie 2

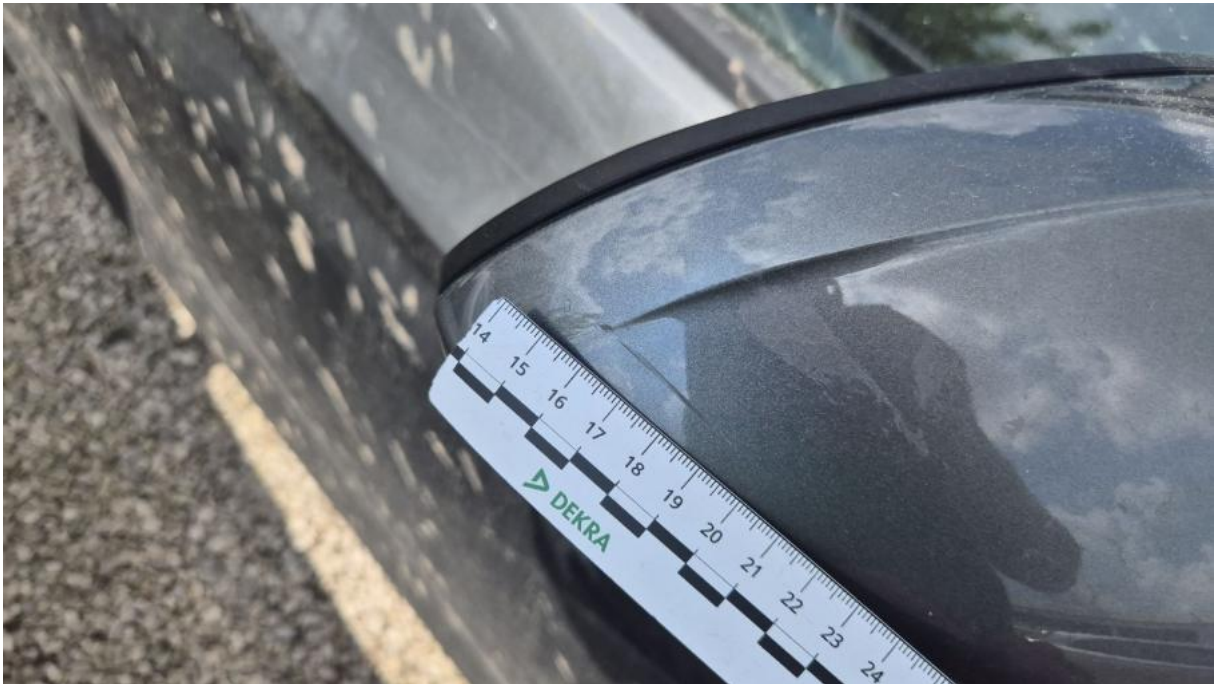
**Fot. 45**

Lusterko zew P - Rysa/odprysk 1

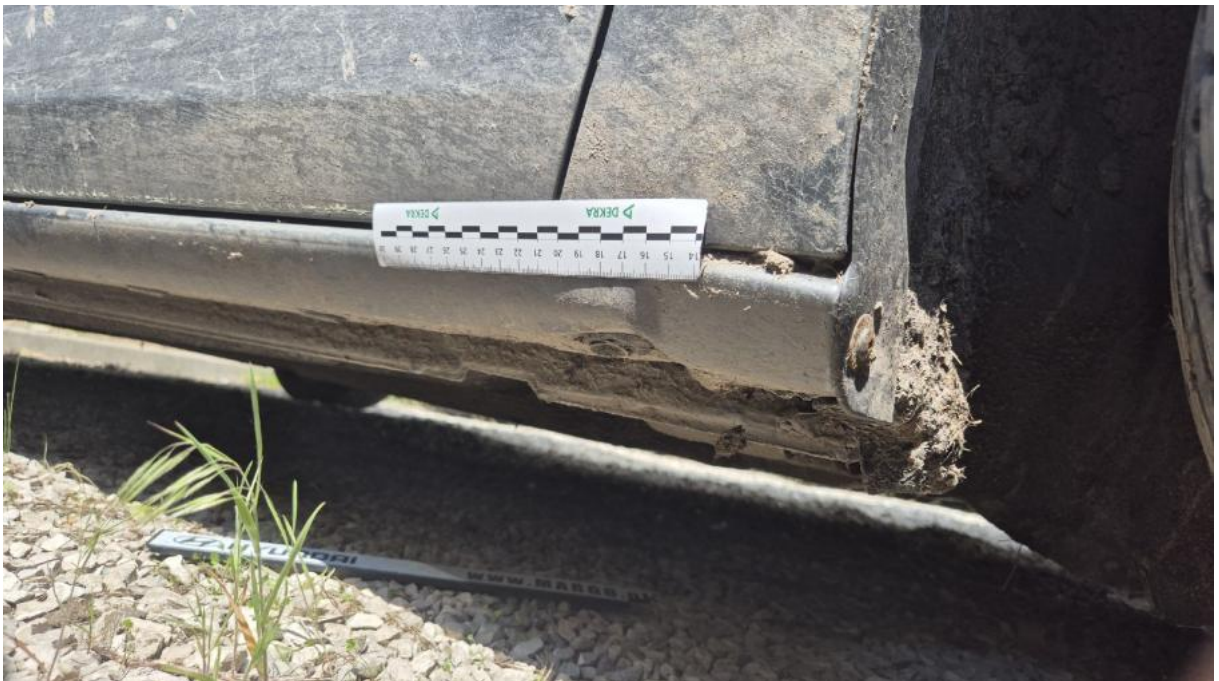
**Fot. 46**

Próg P - Wgniecenie/odkształcenie 1

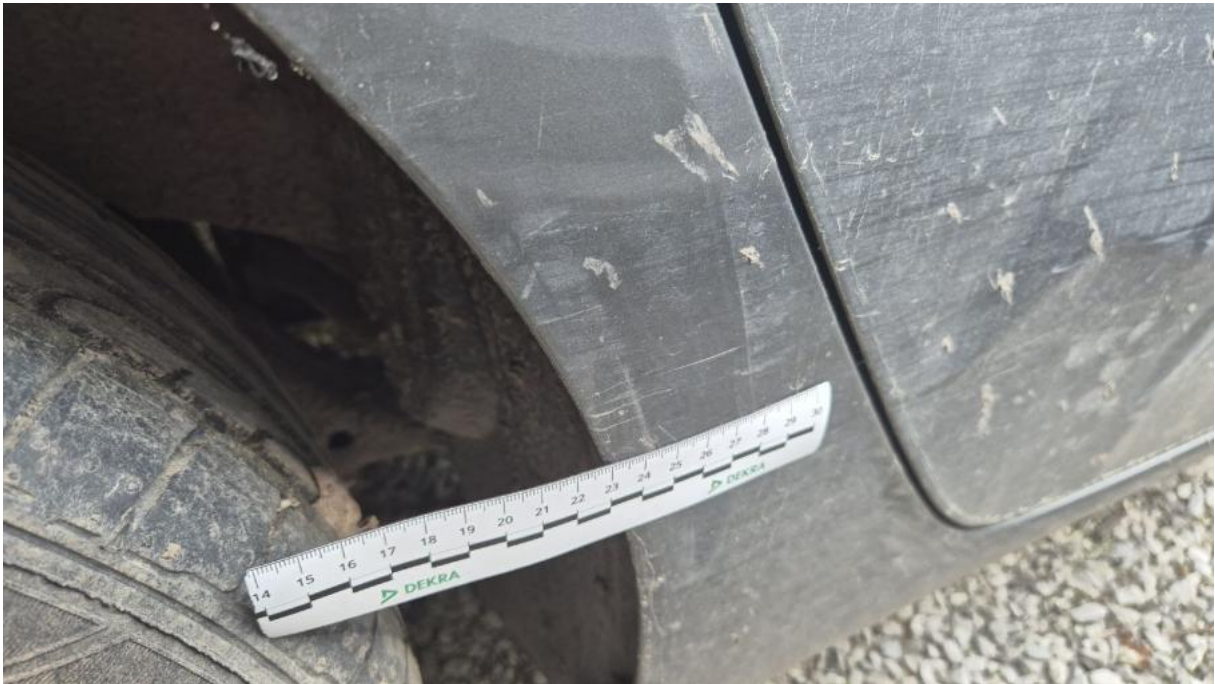
**Fot. 47**

Błotnik tylny P / Ściana boczna P - Rysa/odprysk 1

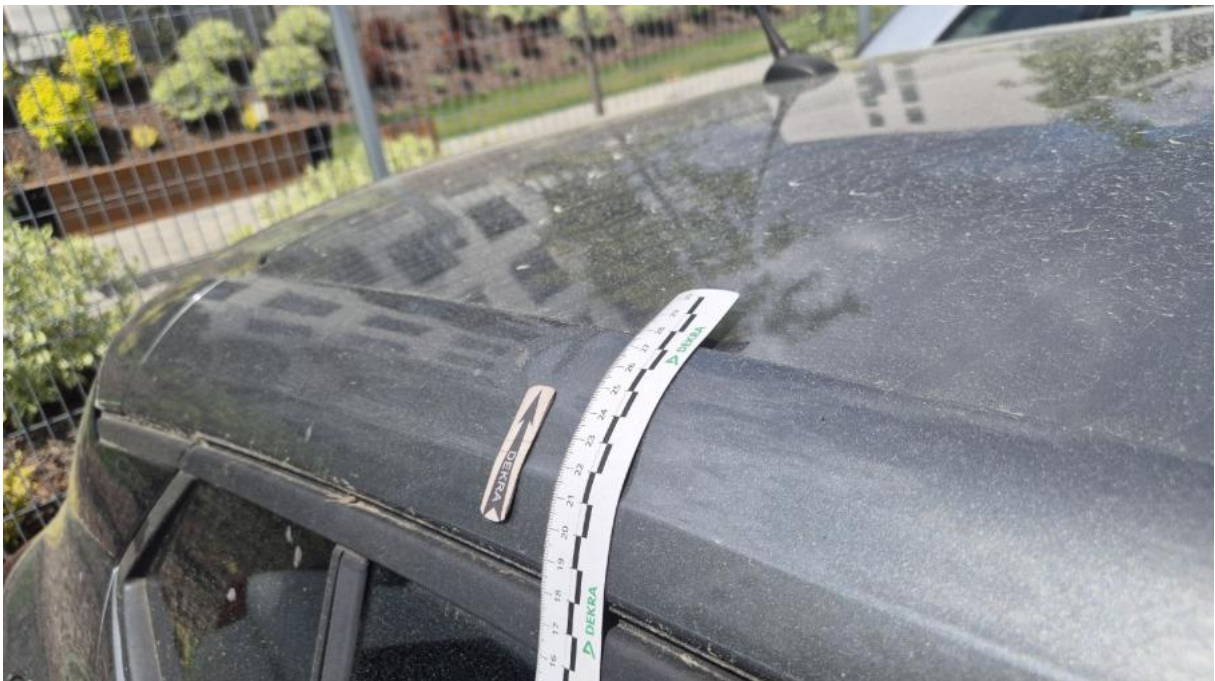
**Fot. 48**

Rama dachu P - Wgniecenie/odkształcenie 1

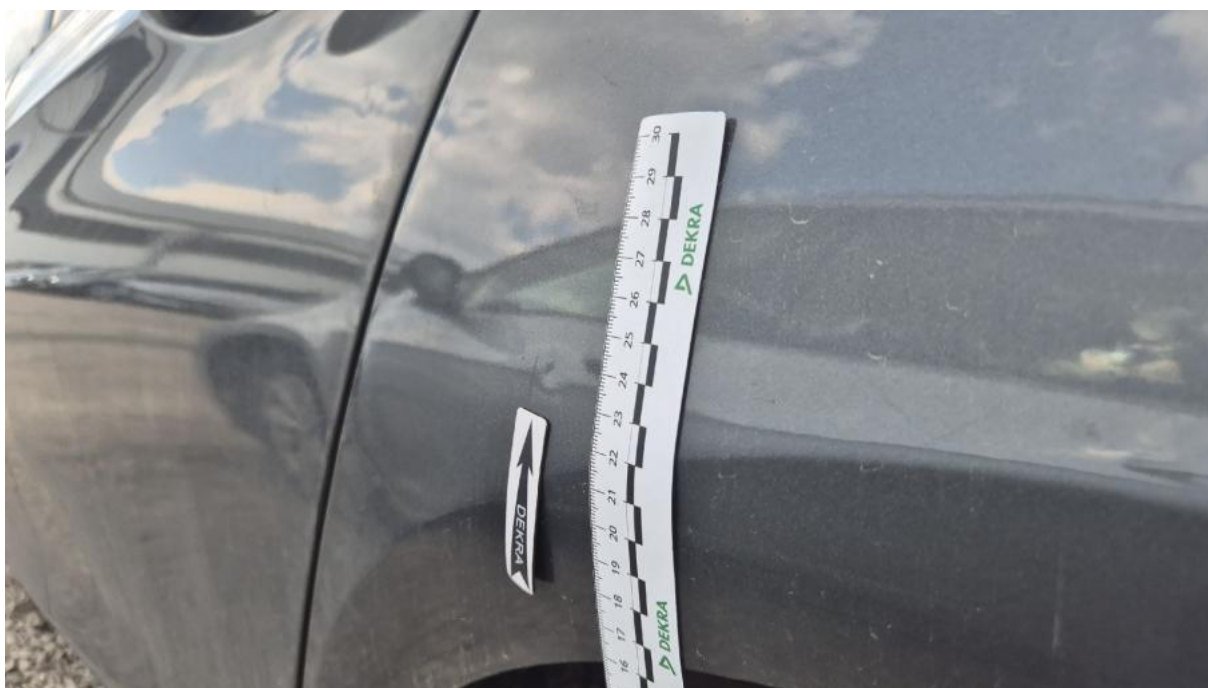
**Fot. 49**

Błotnik tylny L / Ściana boczna L - Wgniecenie/odkształcenie 1

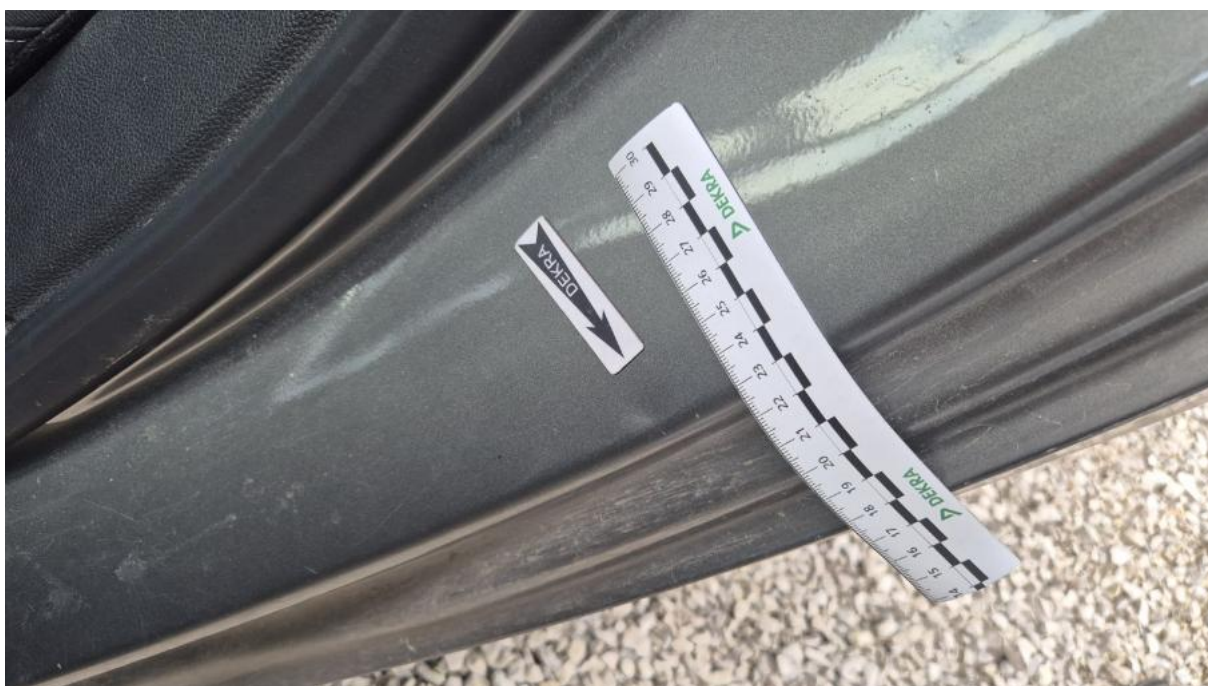
**Fot. 50**

Błotnik tylny L / Ściana boczna L - Wgniecenie/odkształcenie 2

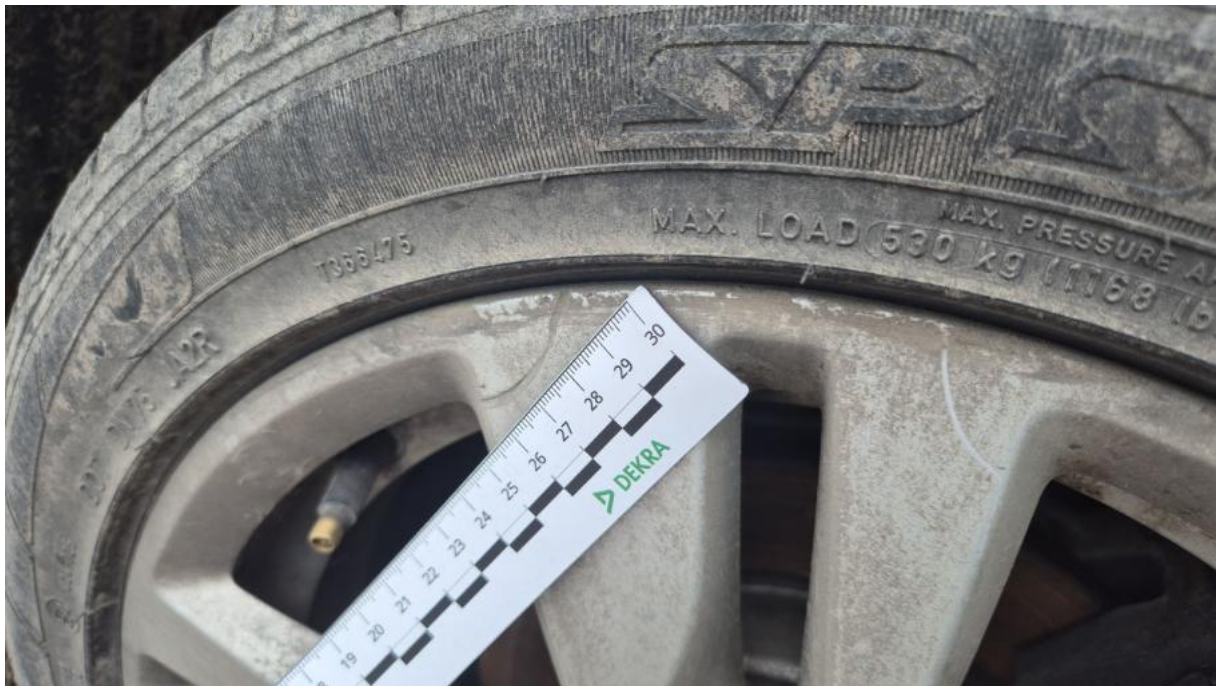
**Fot. 51**

Felga aluminiowa tylna L - Rysa/odprysk 1

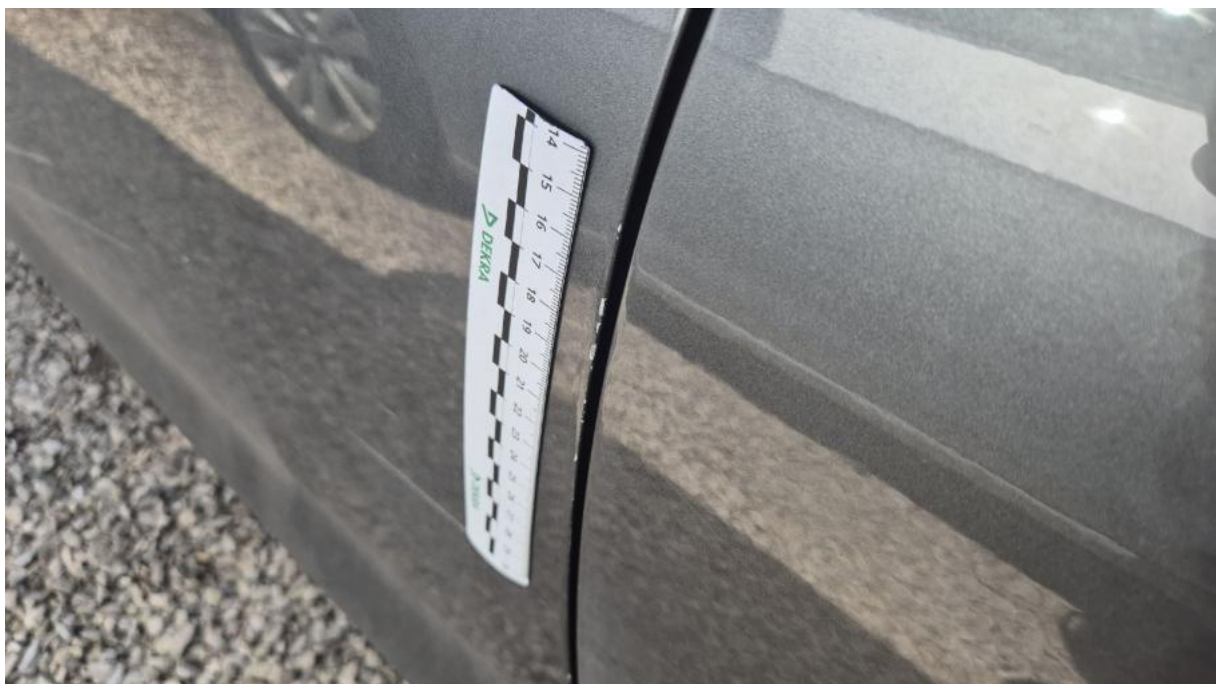
**Fot. 52**

Drzwi przed L - Rysa/odprysk 1

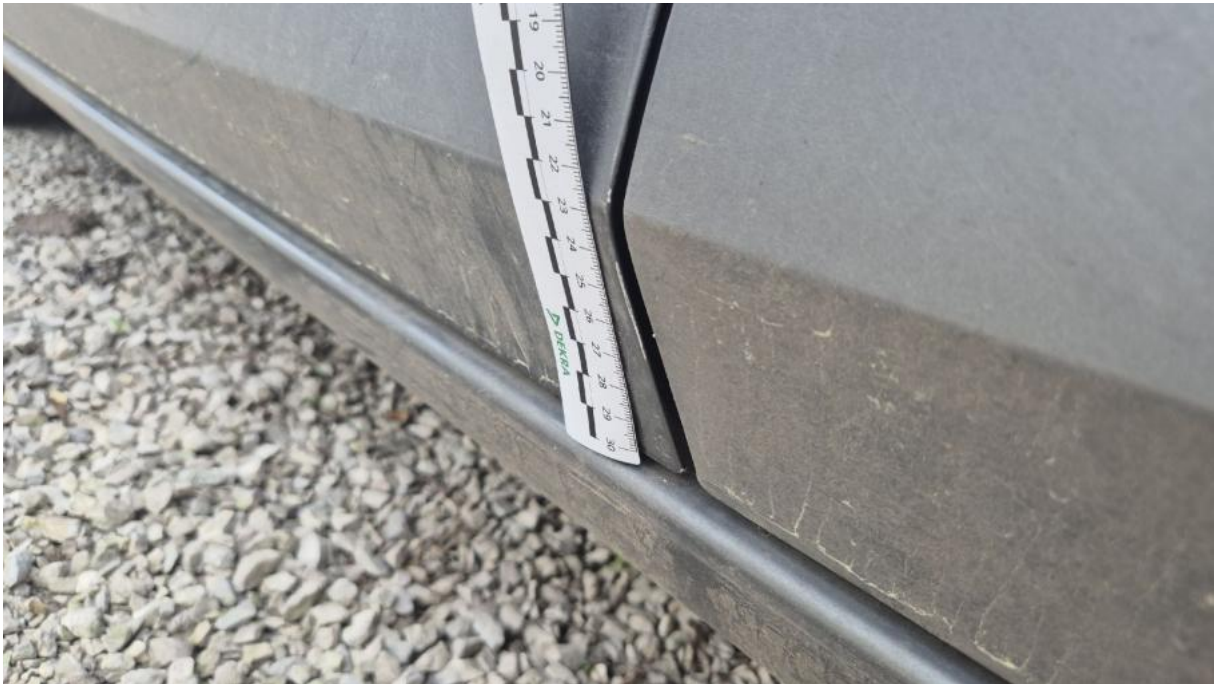
**Fot. 53**

Drzwi przed L - Rysa/odprysk 2

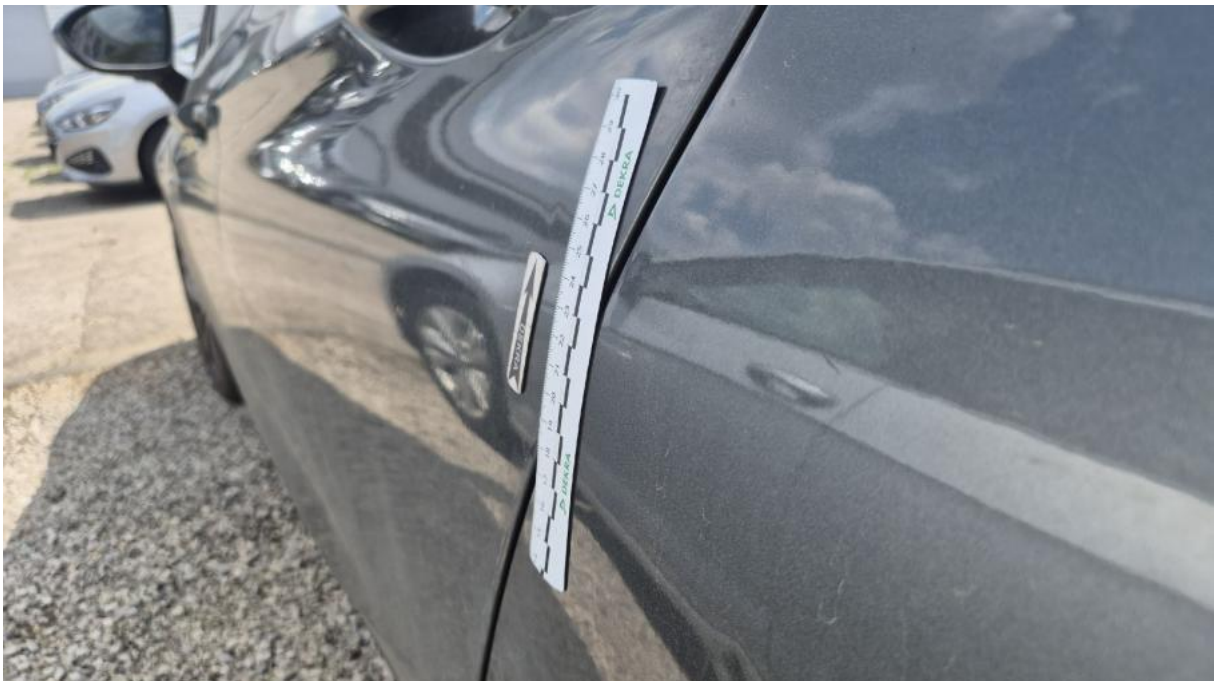
**Fot. 54**

Drzwi tylne L - Wgniecenie/odkształcenie 1

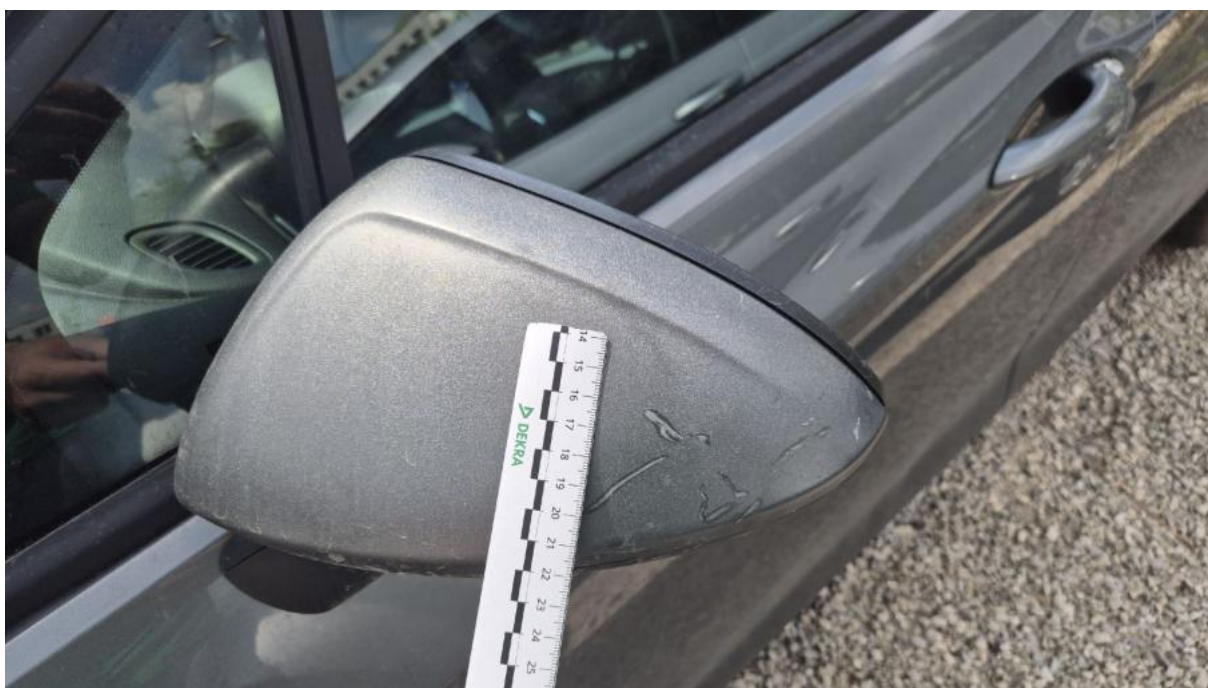
**Fot. 55**

Lusterko zew L - Inne 1

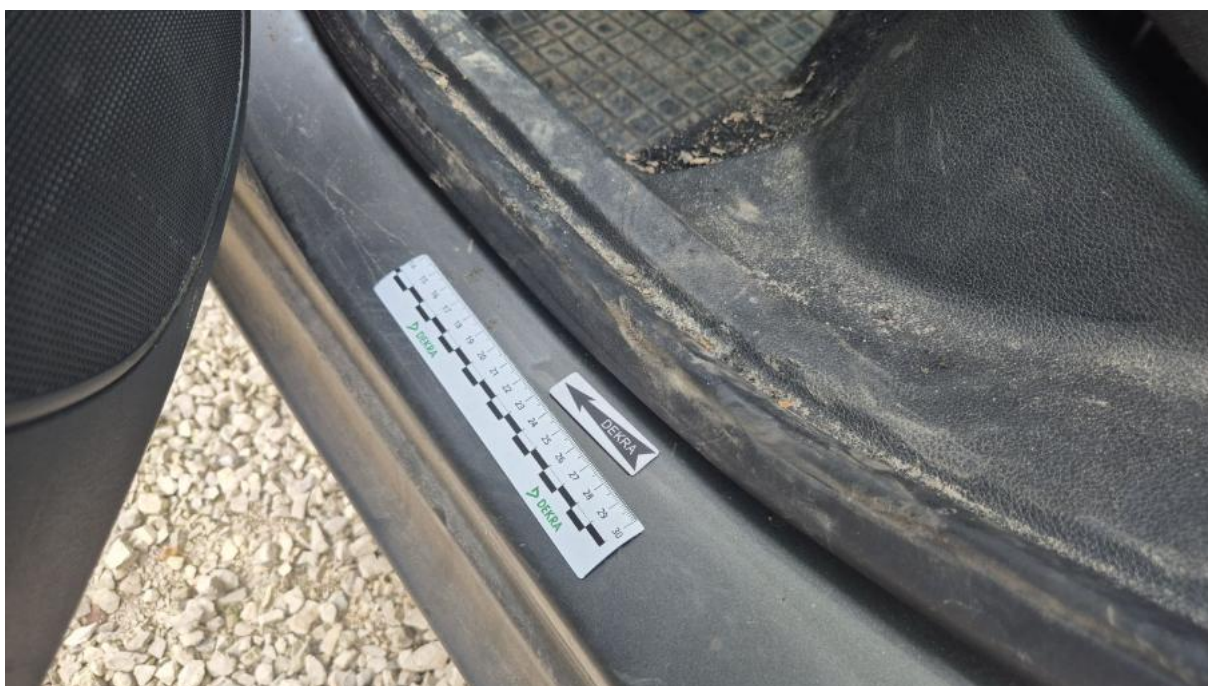
**Fot. 56**

Próg L - Wgniecenie/odkształcenie 1

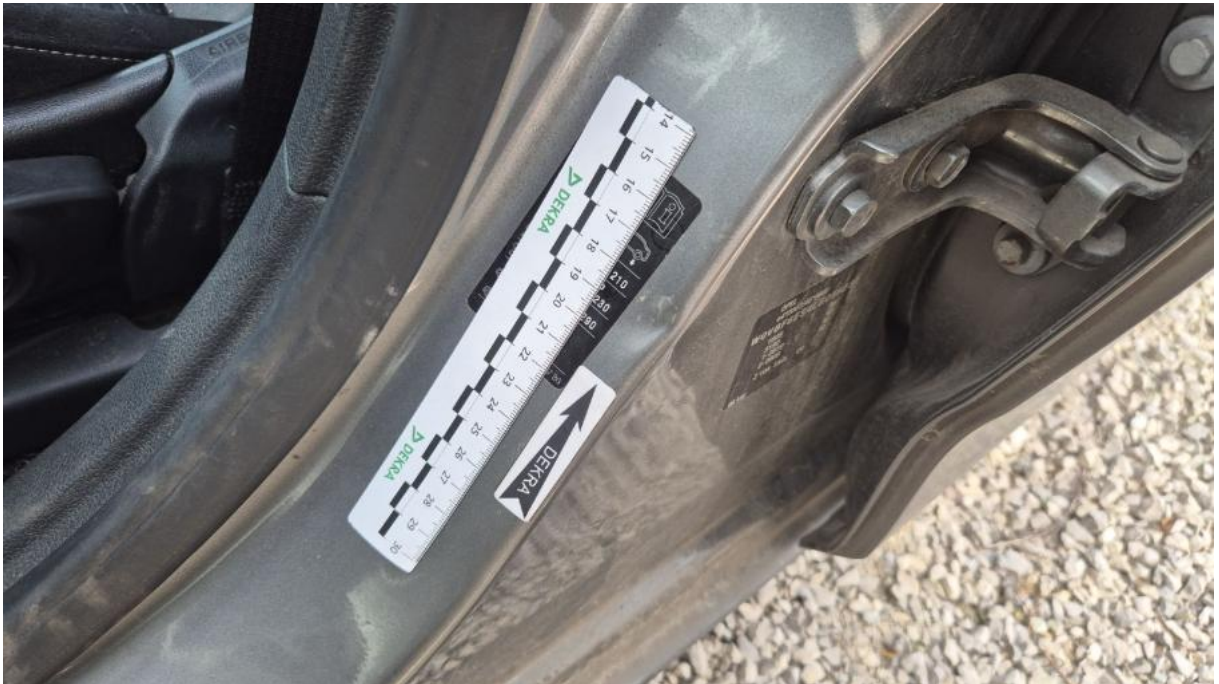
**Fot. 57**

Słupek środkowy L - Wgniecenie/odkształcenie 1

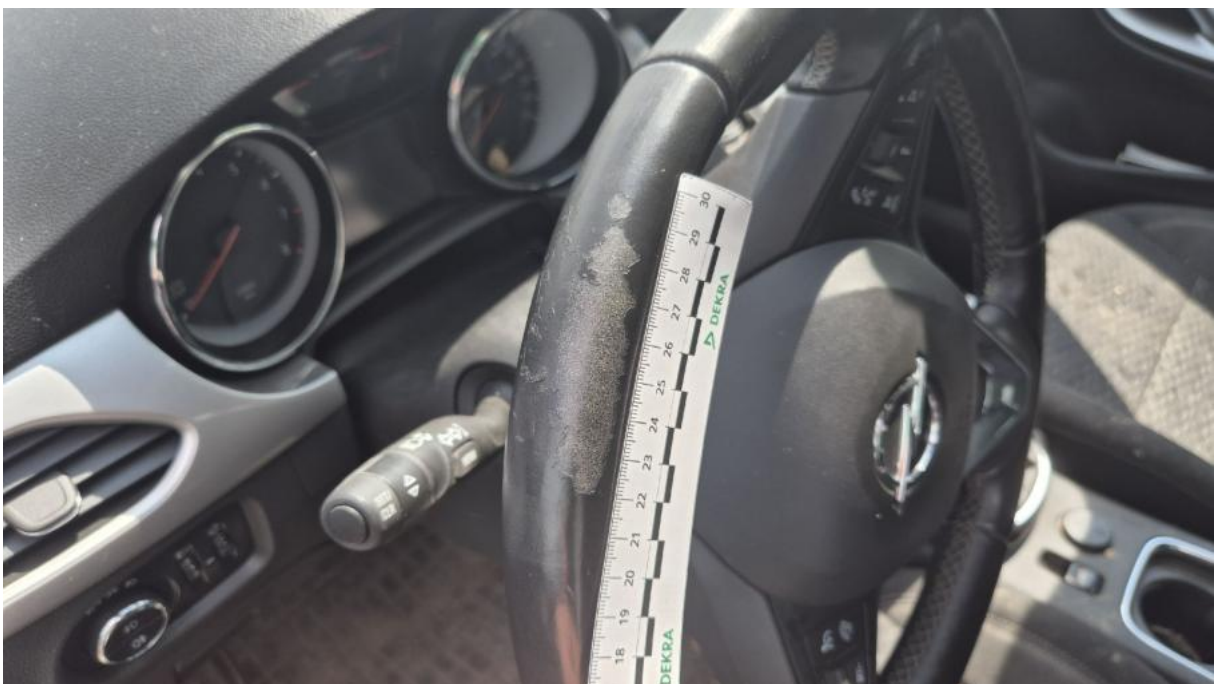
**Fot. 58**

Koło kierownicy - Inne 1

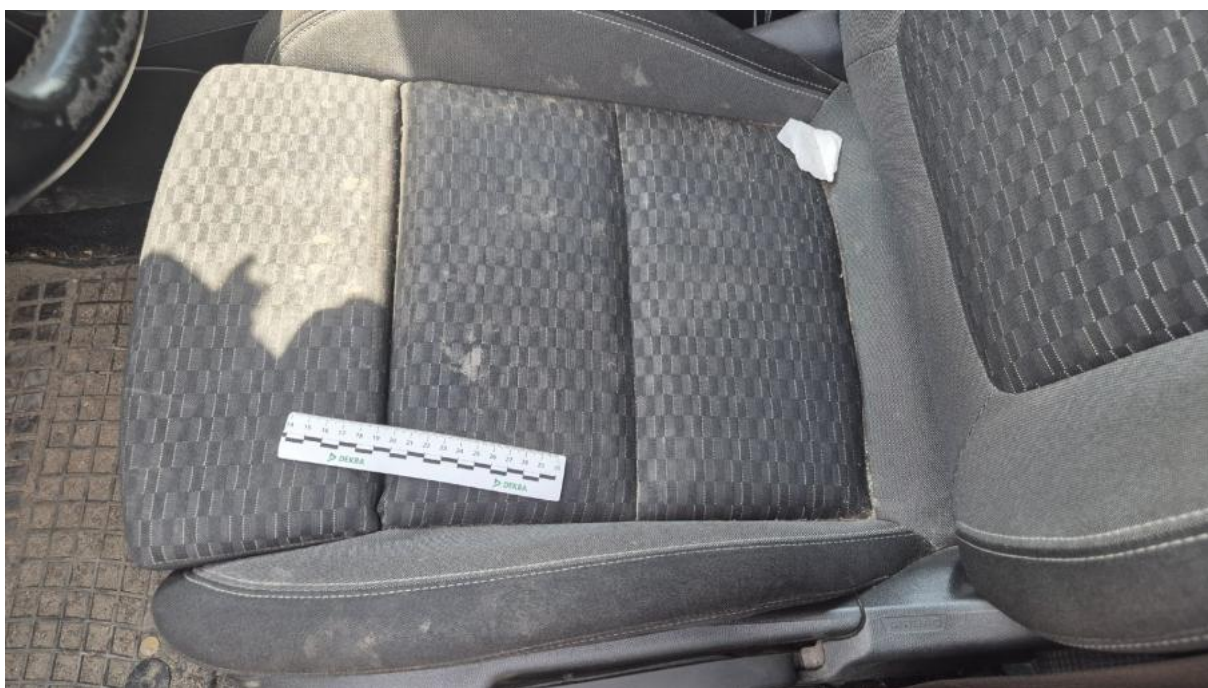
**Fot. 59**

Fotel prz. lew. - Inne 1

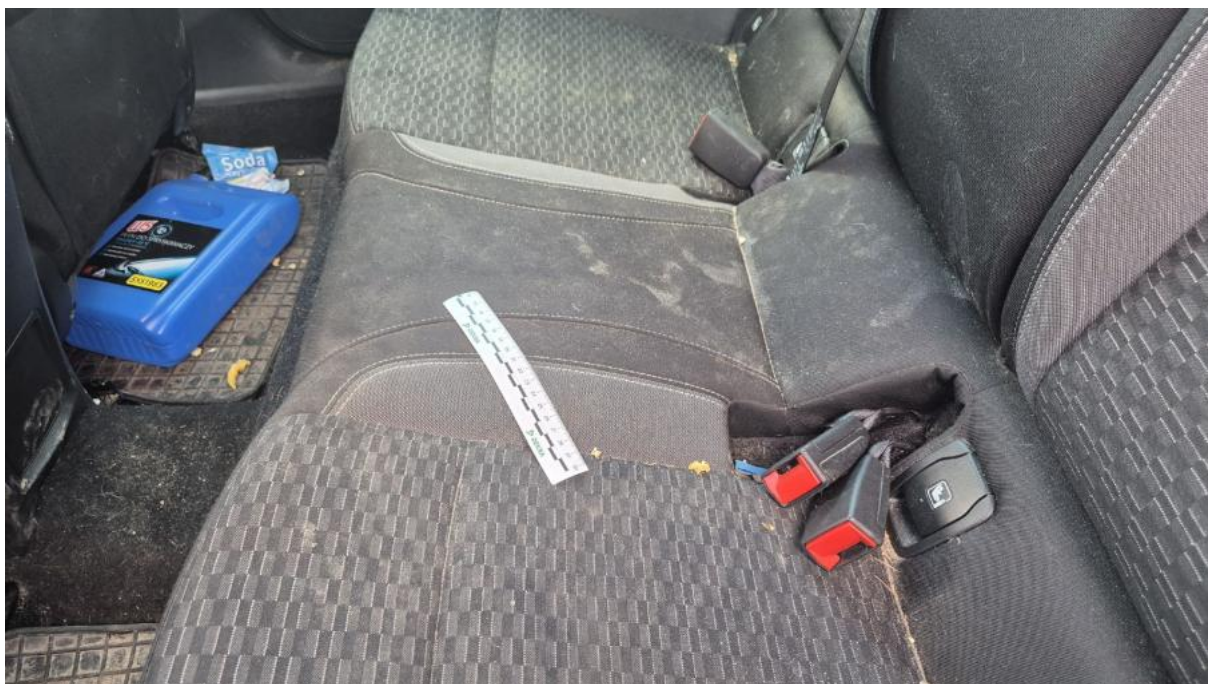
**Fot. 60**

Kanapa tyl. - Inne 1

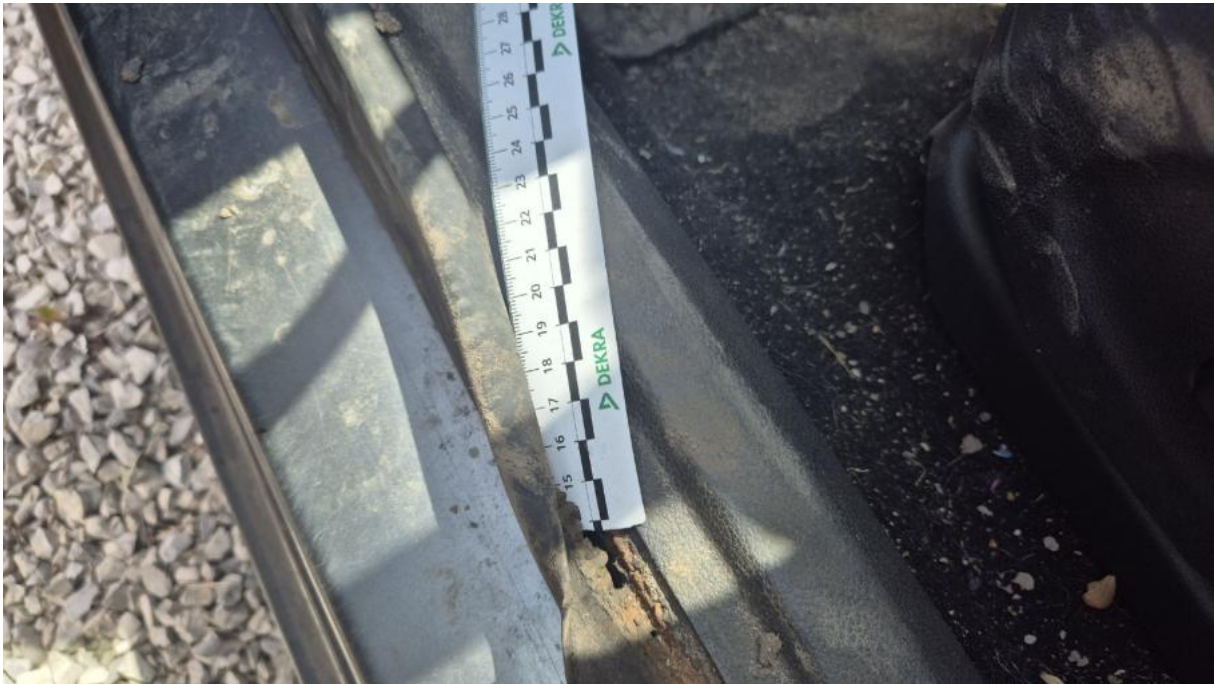
**Fot. 61**

Uszczelka drzwi przednich L - Pęknięcie/rozerwanie 1
