## Raport z oględzin pojazdu

Numer raportu	369706/7/24-9573	Data raportu	10-07-2024
Rzeczoznawca	Jan Rybołowik	Data oględzin	09-07-2024
Nr zlecenia	PCM(DZS)/GDA/51249/24/07/04	Miejsce oględzin	MASTER1 WARSZAWA/KLAUDYN, ES...

Numer identyfikacyjny (VIN)	<b>W0VERHNP2MJ893434</b>
Marka, model	OPEL Combo Life 18-23
Typ, wersja	Combo Life 1.2 Turbo Edition ...
Numer rejestracyjny	WD3118S
Silnik (rodz./poj./moc)	benz./1199 ccm/81 kW
Stan licznika	116 186 km
Data 1. rej./rok prod.	15-12-2021/2021
Data nast. bad. techn.	15-12-2024
Nadwozie	KOM 5/5
Lakier	grafitowy/2-warstwowy metalizowany
Skrzynia biegów	manualna

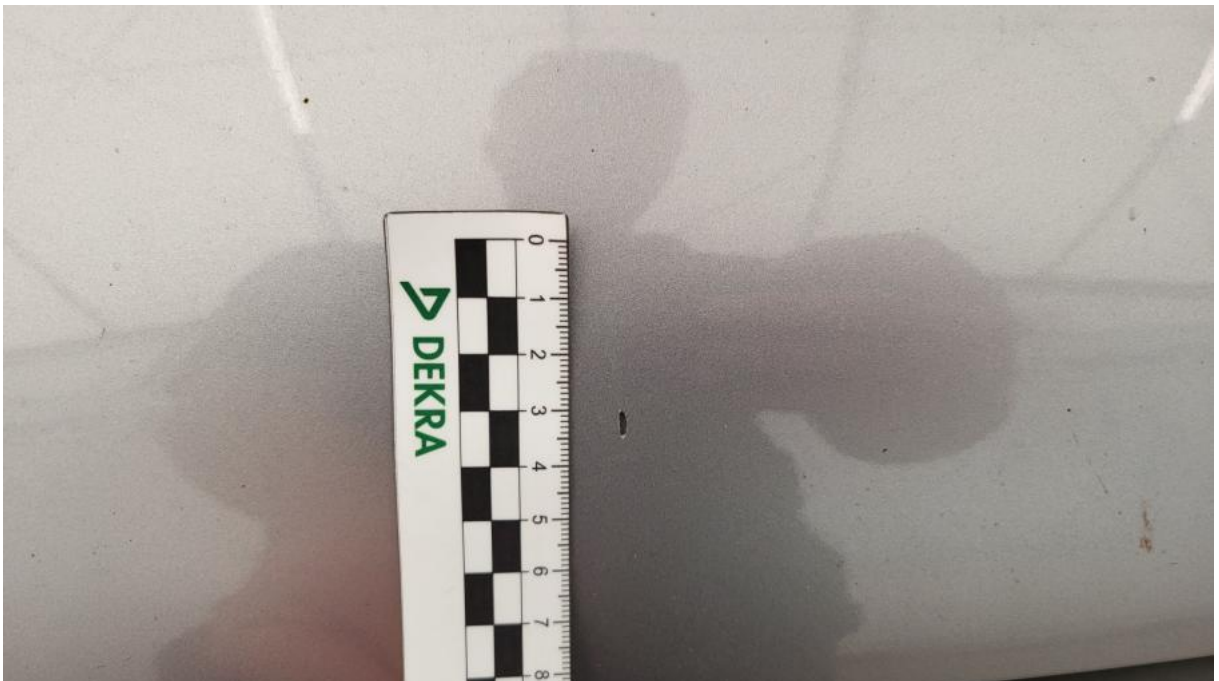
**Fot. 34**

1	Szyba przednia barwiona	pęknięcie/rozerwanie	WY	1.5
2	Obudowa silnika, góra	pęknięcie/rozerwanie	WY	0.2
3	Próg L	wgniecenie/odkształcenie	NA	1
4	Próg R	rysa/odprysk, wgniecenie/odkształcenie	NA	1
5	Pokrywa przednia	rysa/odprysk		
6	Zderzak, środek	rysa/odprysk		
7	Tapicerka siedziska 1.rząd L	zabrudzenie

Pokrywa komory silnika - Rysa/odprysk 1

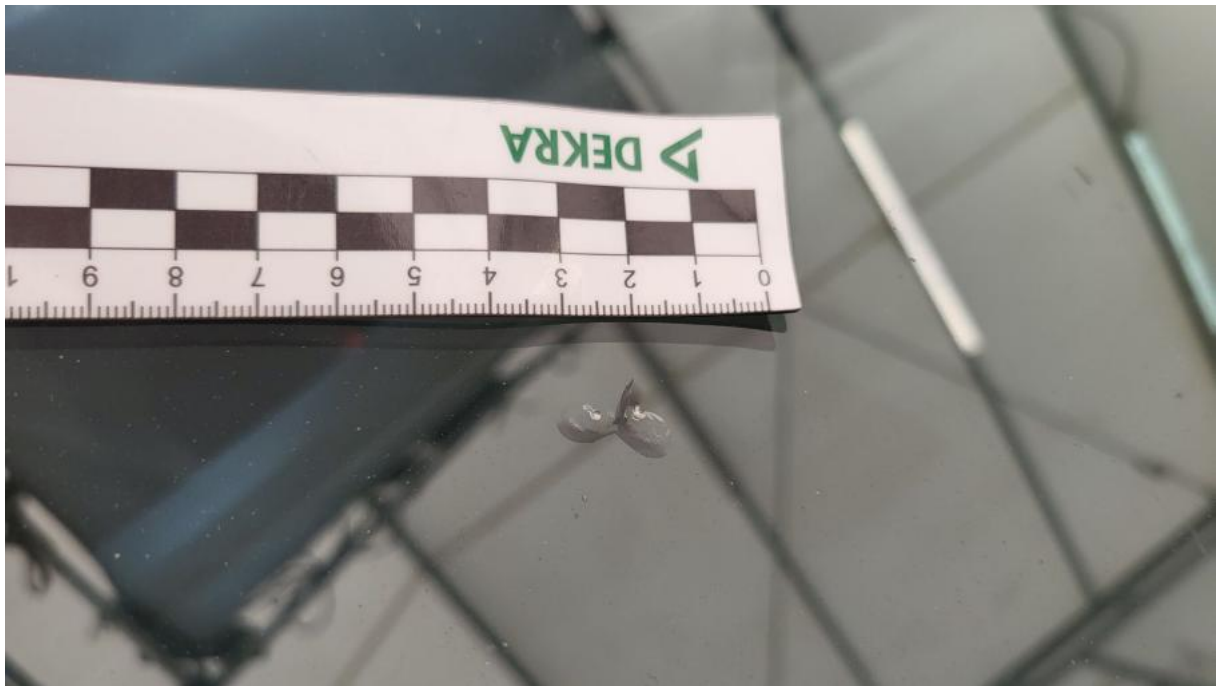
**Fot. 35**

Szyba czołowa - Pęknięcie/rozerwanie 1

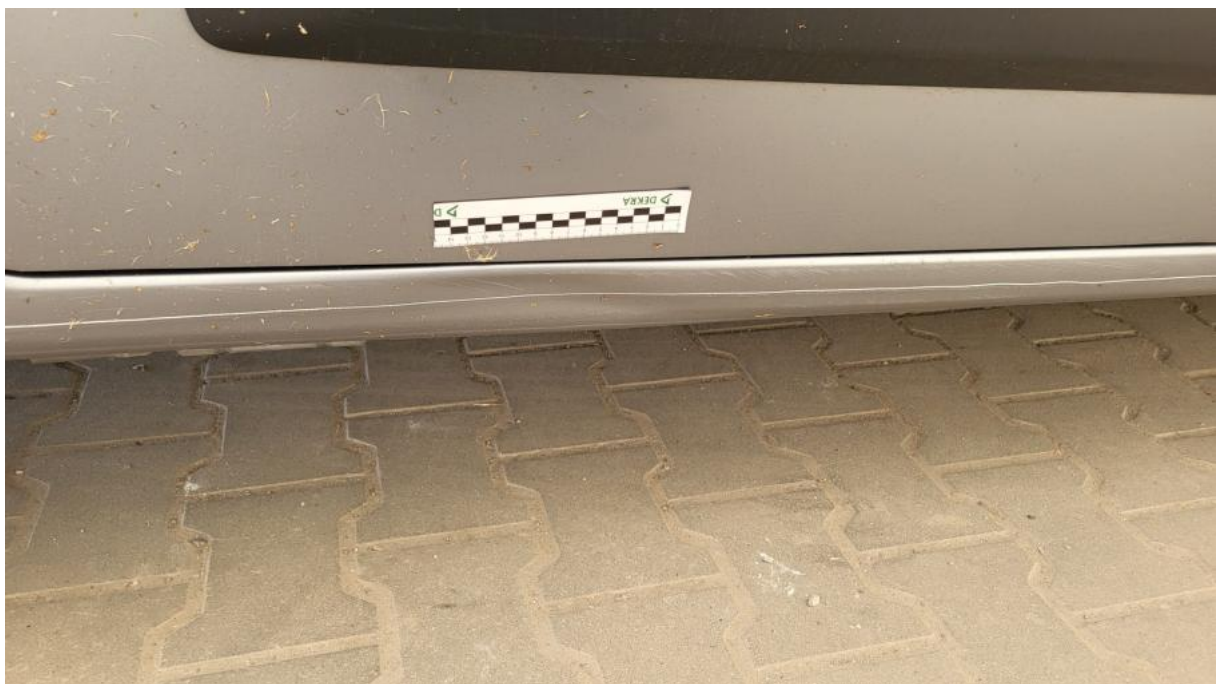
**Fot. 36**

Próg P - Rysa/odprysk 1

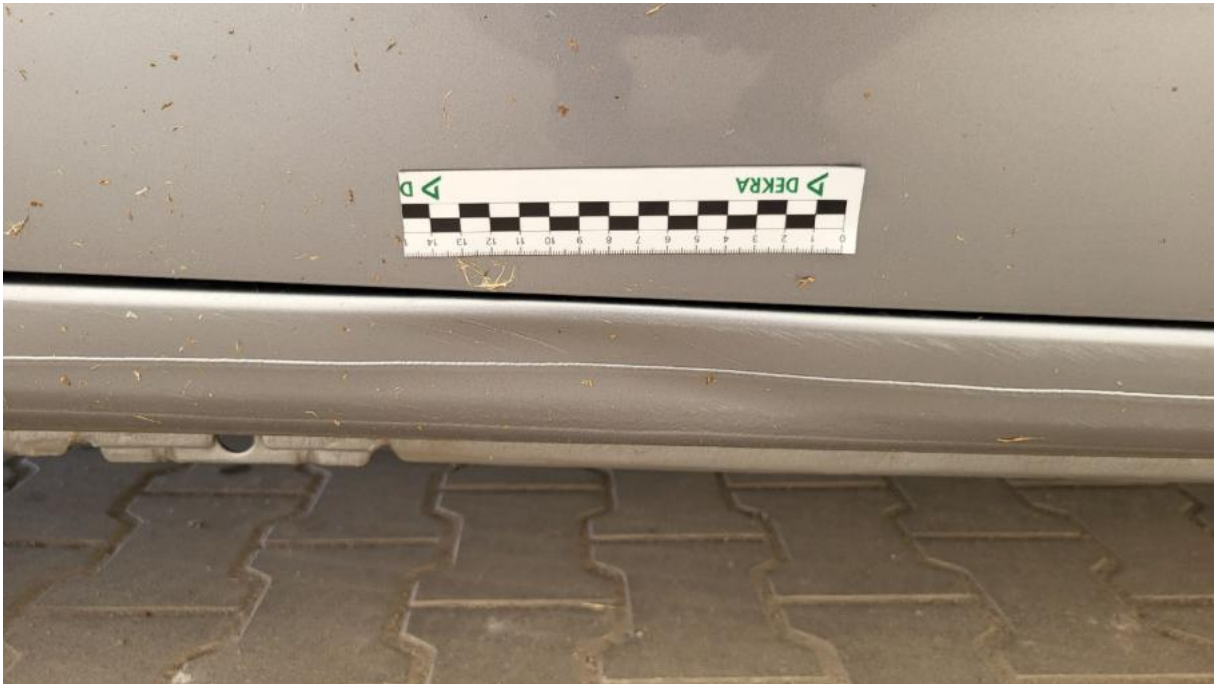
**Fot. 37**

Próg P - Wgniecenie/odkształcenie 1

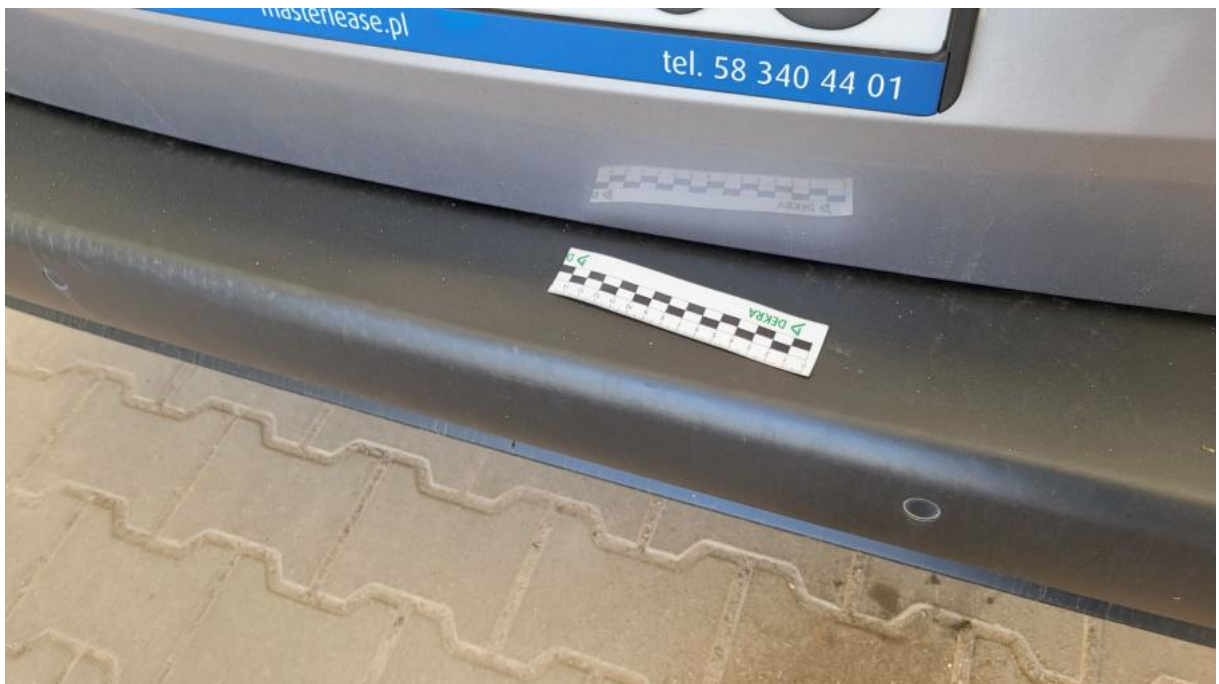
**Fot. 38**

Zderzak tylny - Rysa/odprysk 1

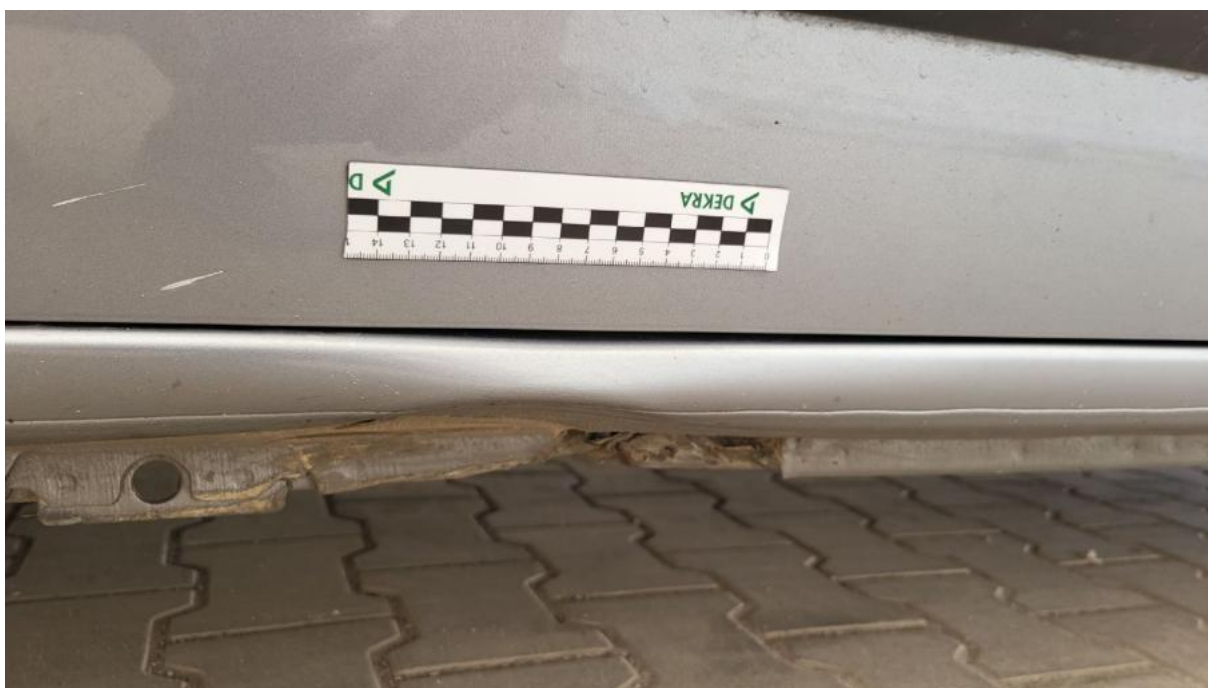
**Fot. 39**

Próg L - Wgniecenie/odkształcenie 1

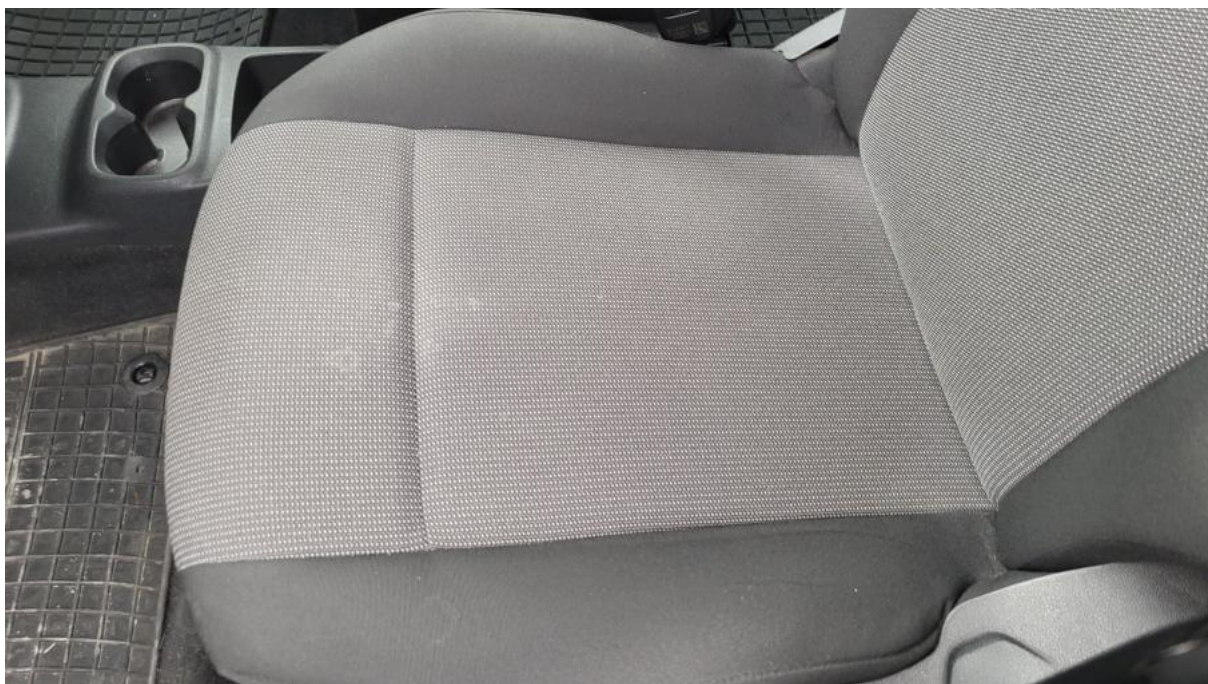
**Fot. 40**

Fotel prz. lew. - Inne 1
