Raport z oględzin pojazdu

Numer raportu	00229/6/26-14309	Data raportu	08-06-2026
Rzeczoznawcy	Radosław Brzostowski (WSP) Ivan Halaburda (WSP)	Data oględzin	19-05-2026
Nr zlecenia	PKOM(DZS)/GDA/36891/26/04/28	Miejsce oględzin	AUTOMARKET WOLA, PRYMASA TYSI...

Numer identyfikacyjny (VIN)	VNKKC3D3X0A120718
Marka, model	TOYOTA Yaris 17-20
Typ, wersja	Yaris 1.4 D-4D Active
Numer rejestracyjny	WD6619J
Silnik (rodz./poj./moc)	diesel/1364 ccm/66 kW
Stan licznika	183 488 km
Data 1. rej./rok prod.	24-07-2017/2017
Data nast. bad. techn.	02-07-2026
Nadwozie	hatchback 5/5
Lakier	biały/Brak danych
Skrzynia biegów	manualna

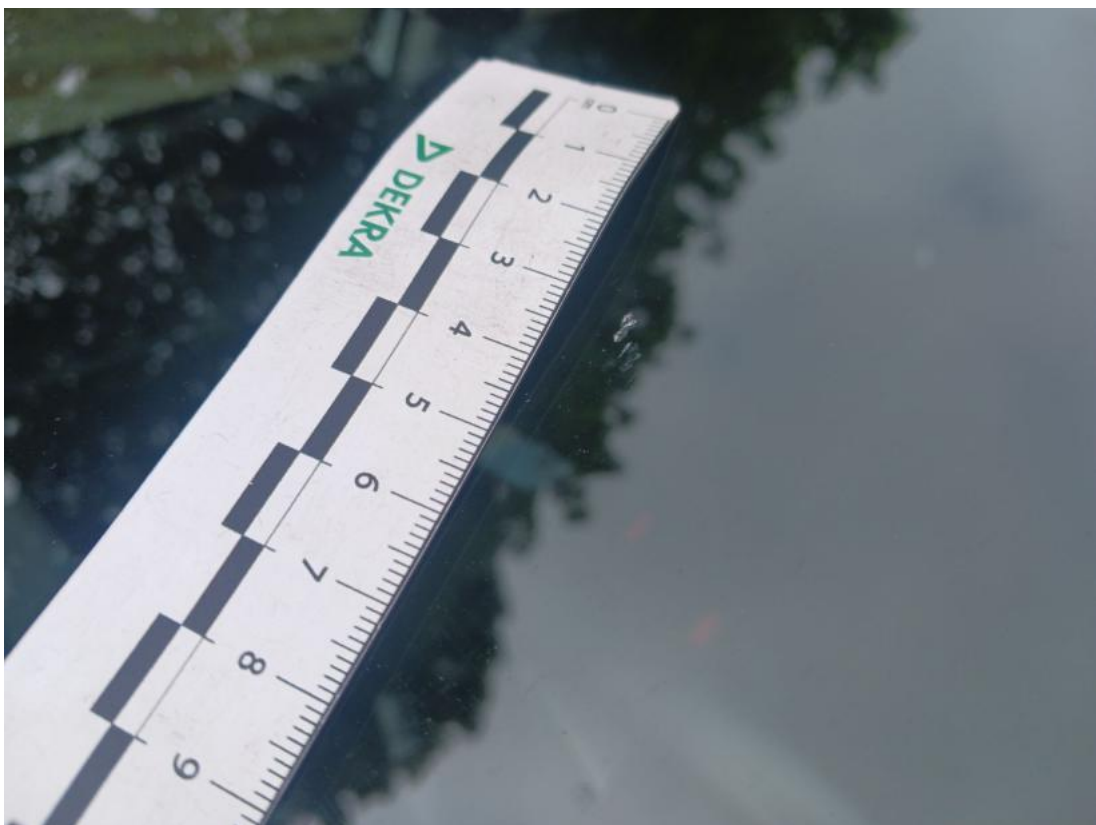
Poz.	Nazwa pozycji	Opis uszkodzeń	Kwalifik.	Naprawa [rbg]
1	Wykładzina tłumiąca pokrywy przedniej	liczne, rozerwanie	WY	0.2
2	Szyba przednia barwiona	pęknięcie	WY	1.7
3	Uszczelka (rama gumowa)		WY	
4	Kpl.montażowy/naprawczy-kpl.do klejenia		WY	
5	Listwa ozdobna szyby przed.górna(rama)		WY	
6	Kołpak koła przód R	ostre, ubytki materiału	WY	0.2
7	Błotnik przedni L	ślady korozji	NA	1
8	Dach	ostre, ślady korozji	NA	1
9	Drzwi przednie (nieuzbrojone) L	liczne, rysa/odprysk	NA	
10	Okładzina zderzaka przedniego	punktowe, , odpryski lakieru		
11	Błotnik przedni R	punktowe, , wgniecenie		
12	Próg/Słupek środkowy (B) L	punktowe, , wgniecenie		
13	Pokrywa tylna	łagodne, , zarysowanie		
14	Kołpak koła przód L	łagodne, , rysa/odprysk		
15	Kołpak koła tył R	łagodne, , zarysowanie

Fot. 36
Szyba czołowa - Rysa/odprysk 1

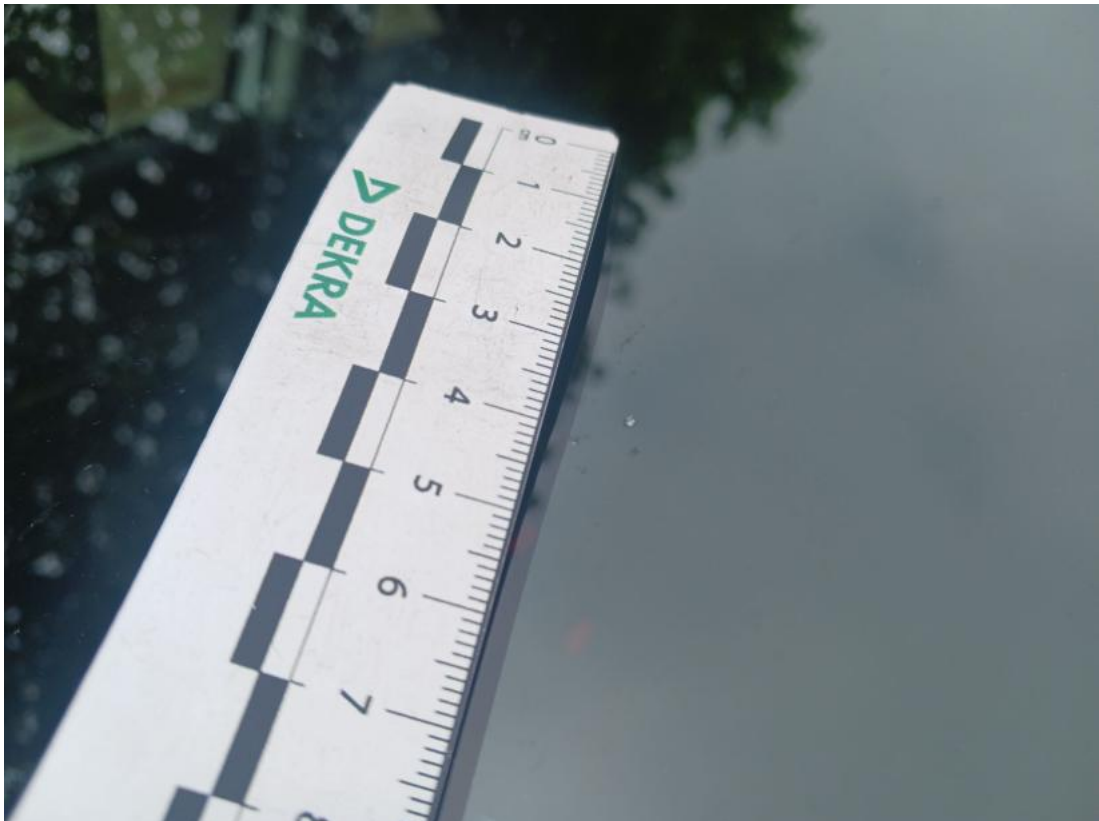
Fot. 37

Szyba czołowa - Rysa/odprysk 2

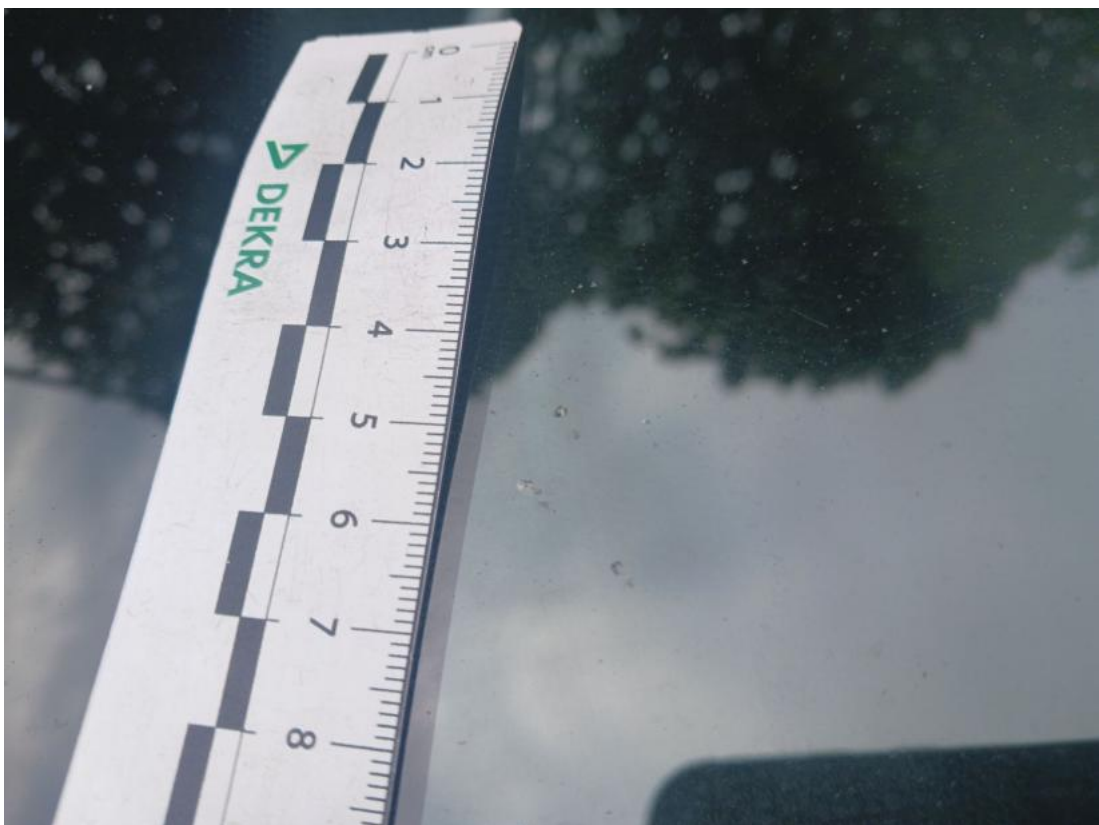
Fot. 38

Szyba czołowa() - Rysa/odprysk 3

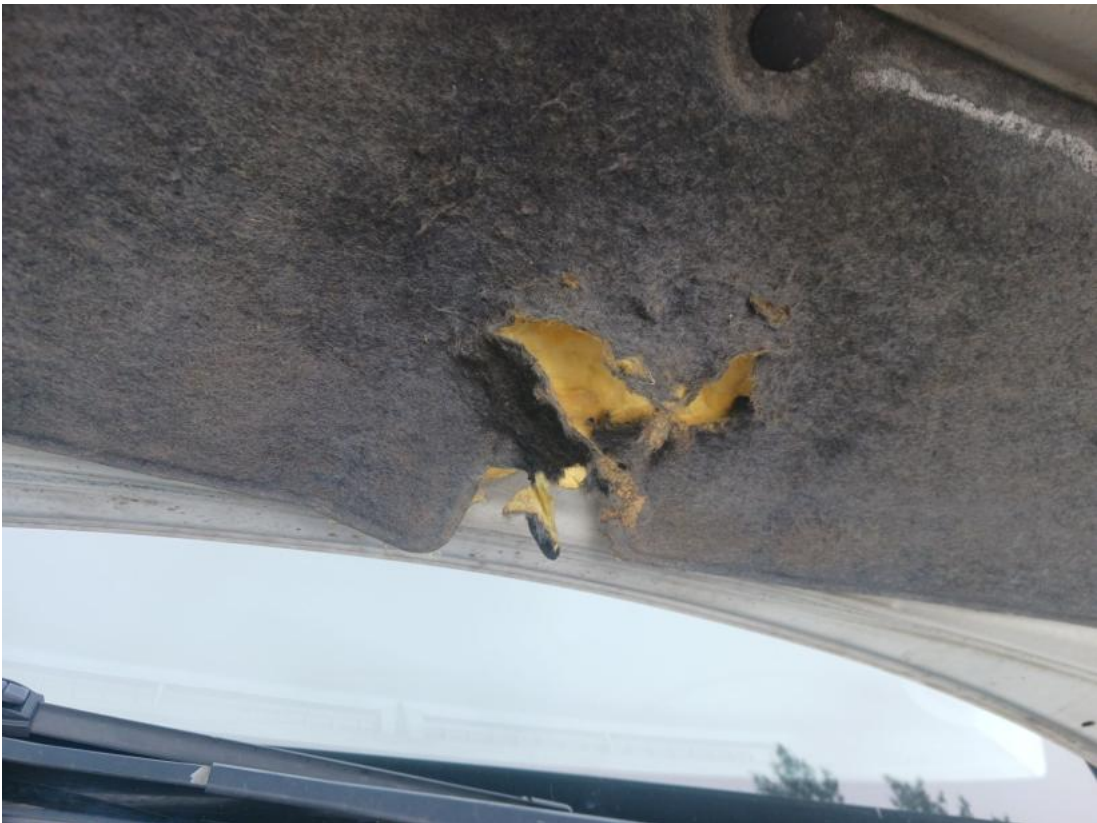
Fot. 39
Wykładzina pokrywy komory silnika - Pęknięcie/rozerwanie 1

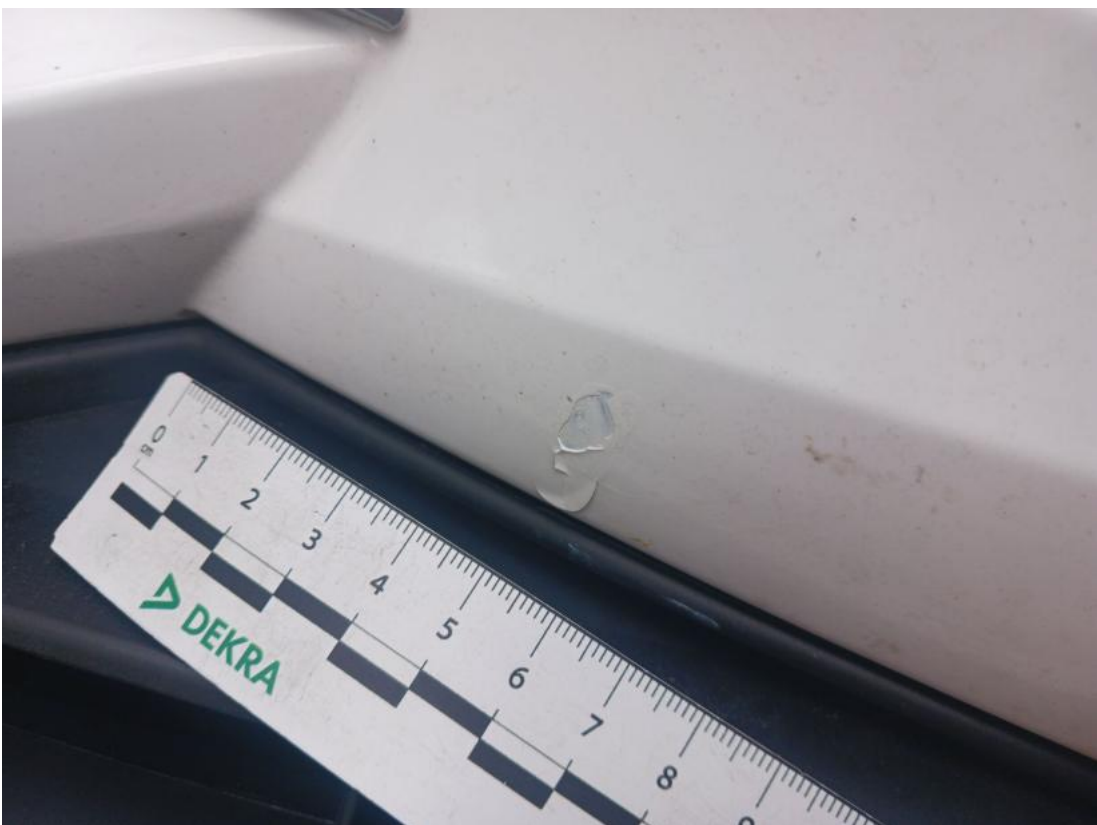
Fot. 40
Zderzak przedni cz górna - Inne 1

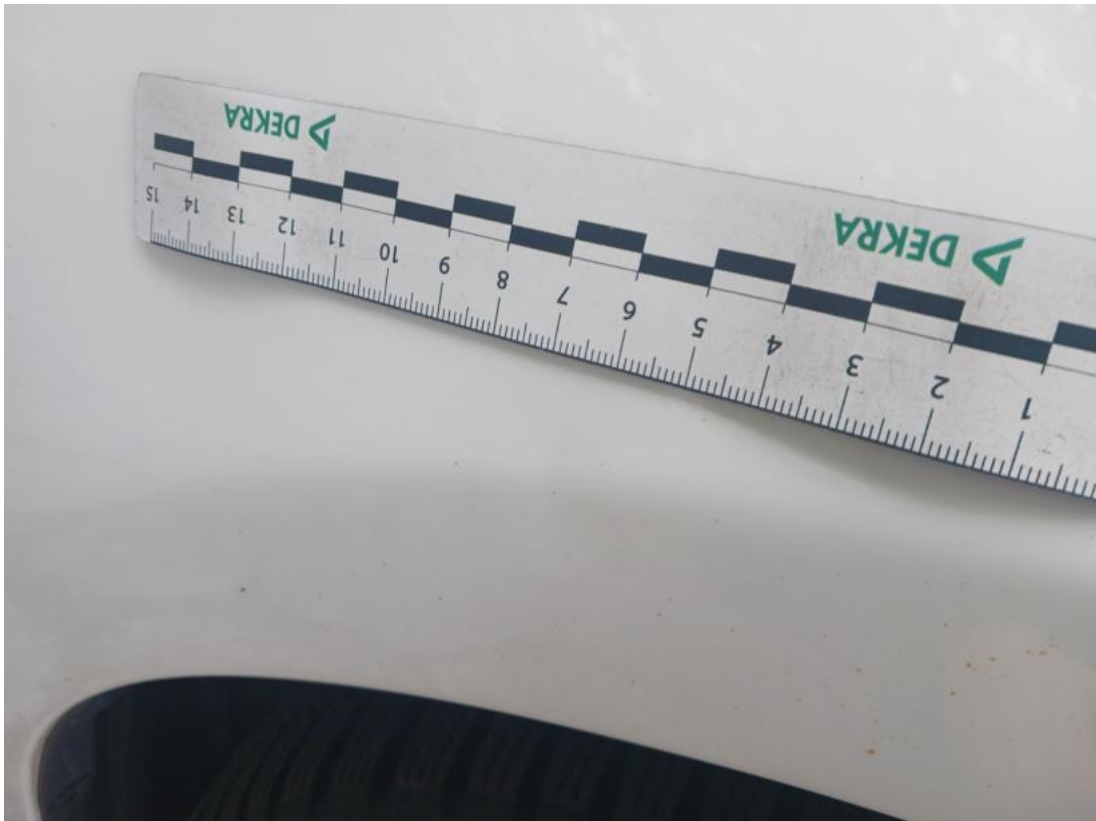
Fot. 41

Poz.	Nazwa części	Przedział grubości powłoki lakierowej [µm]
1	Błotnik przedni prawy	150 - 300

Błotnik przedni P - Wgniecenie/odkształcenie 1

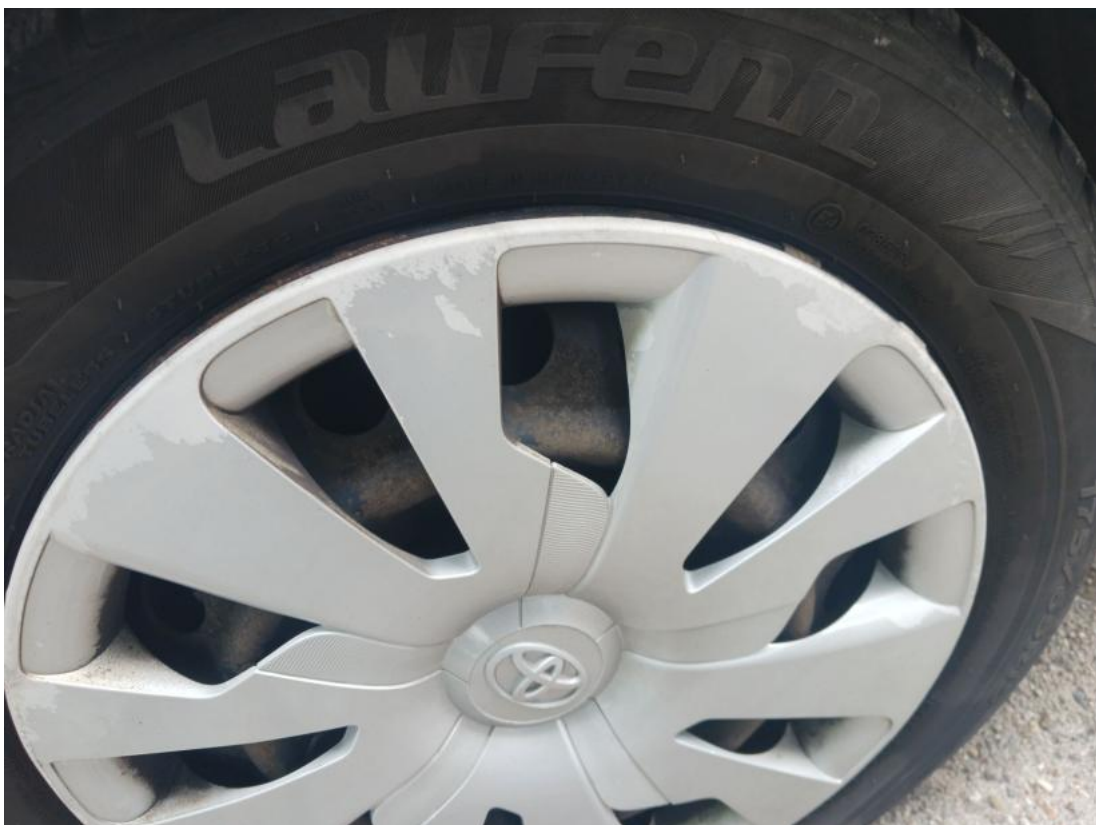
Fot. 42

Kołpak przedni P - Rysa/odprysk 1

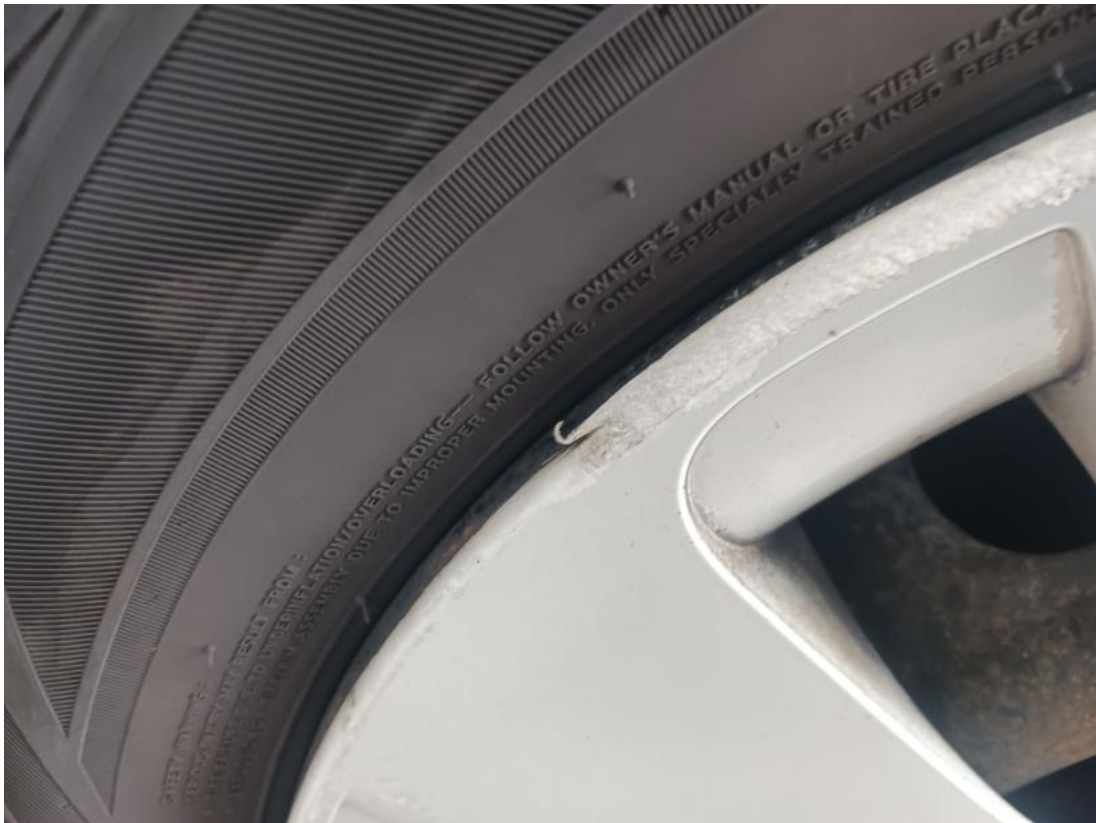
Fot. 43

Kołpak przedni P - Pęknięcie/rozerwanie 1

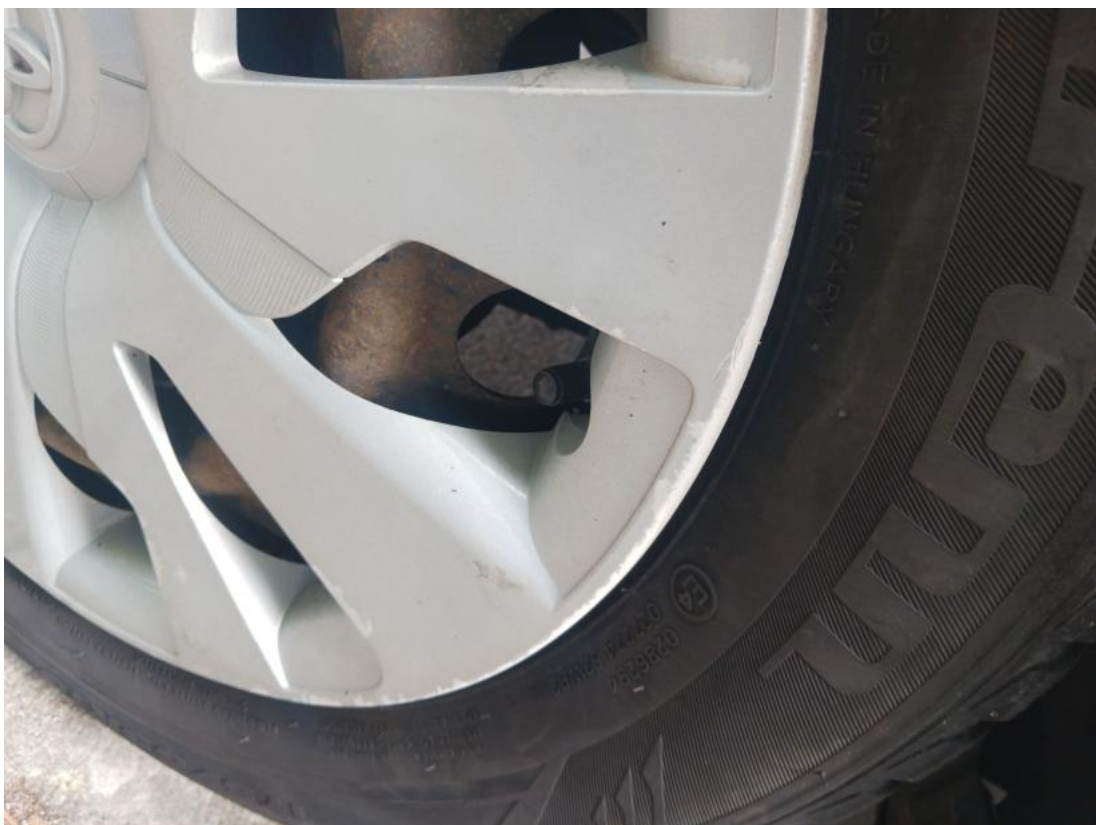
Fot. 44

Kołpak tylny P - Rysa/odprysk 1

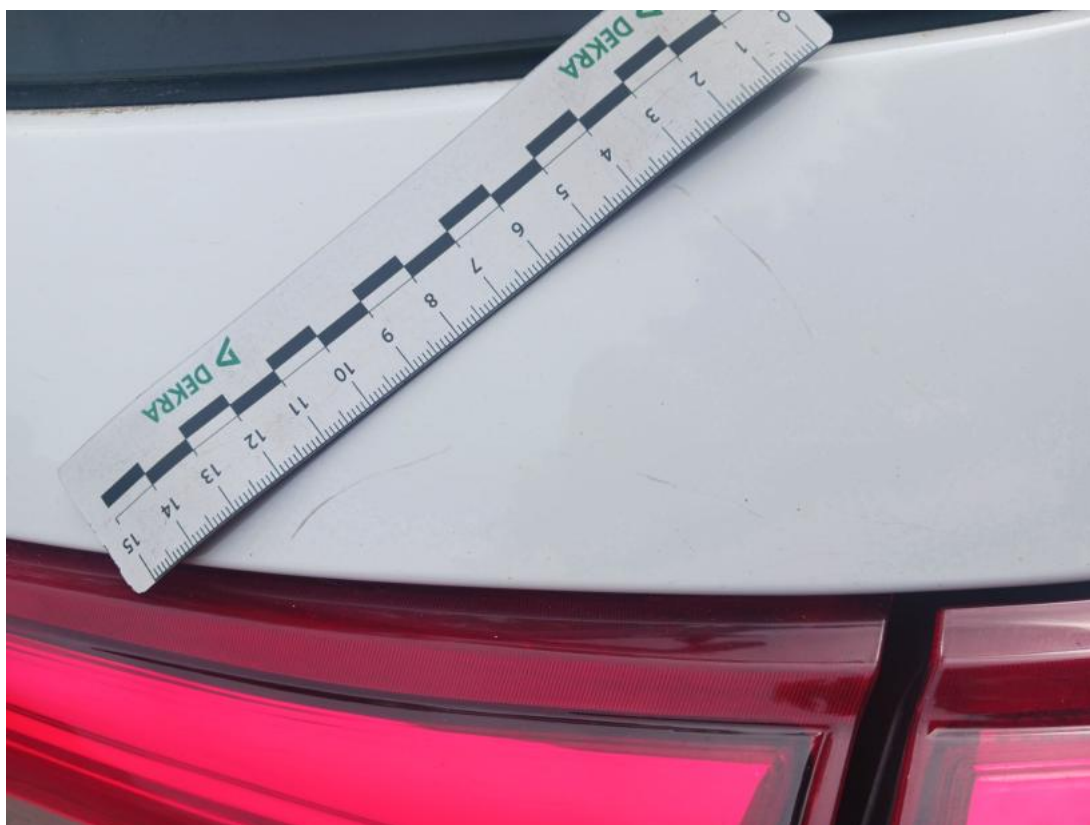
Fot. 45
Pokrywy bagażnika - Rysa/odprysk 1

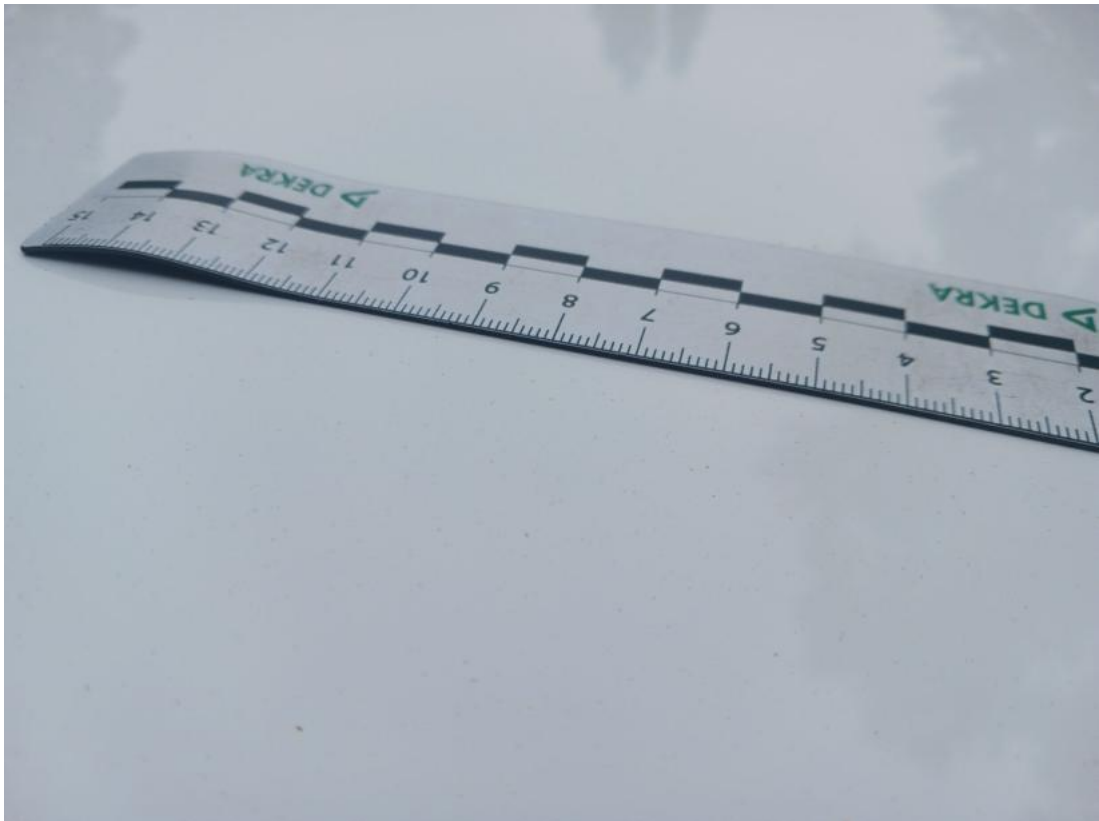
Fot. 47

Dach - Wgniecenie/odkształcenie 1

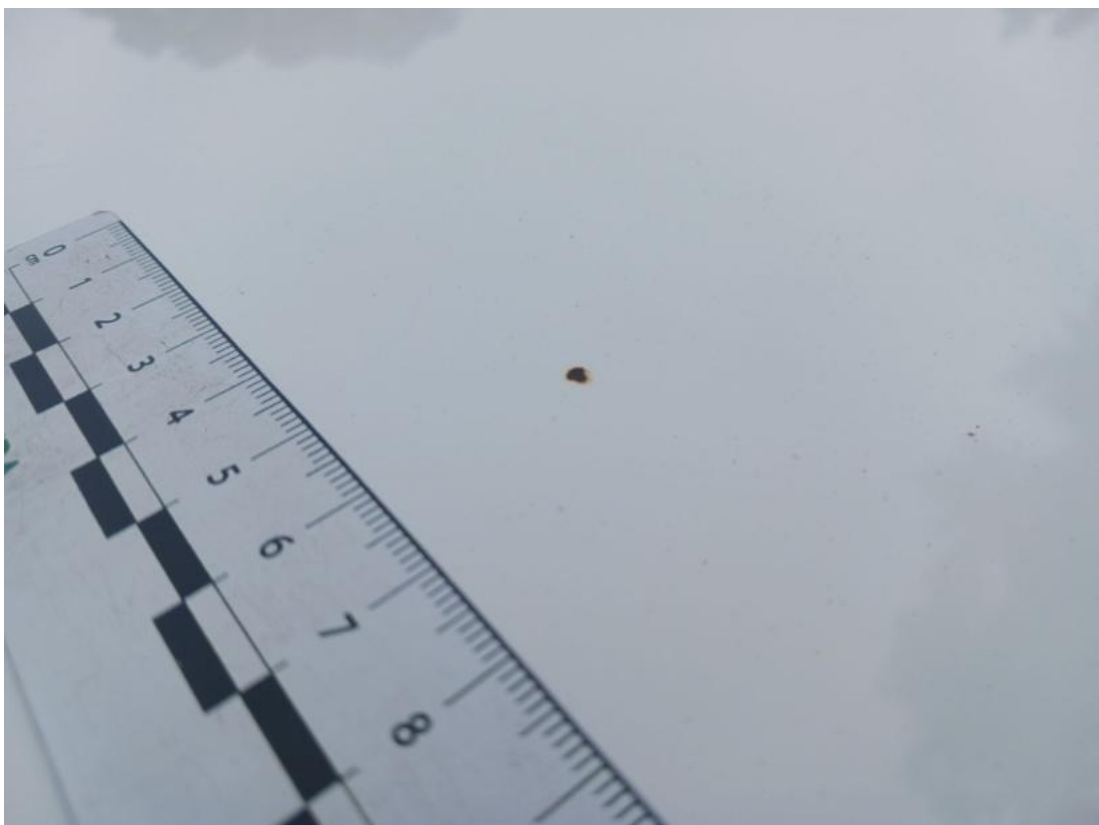
Fot. 48

Dach - Inne 1

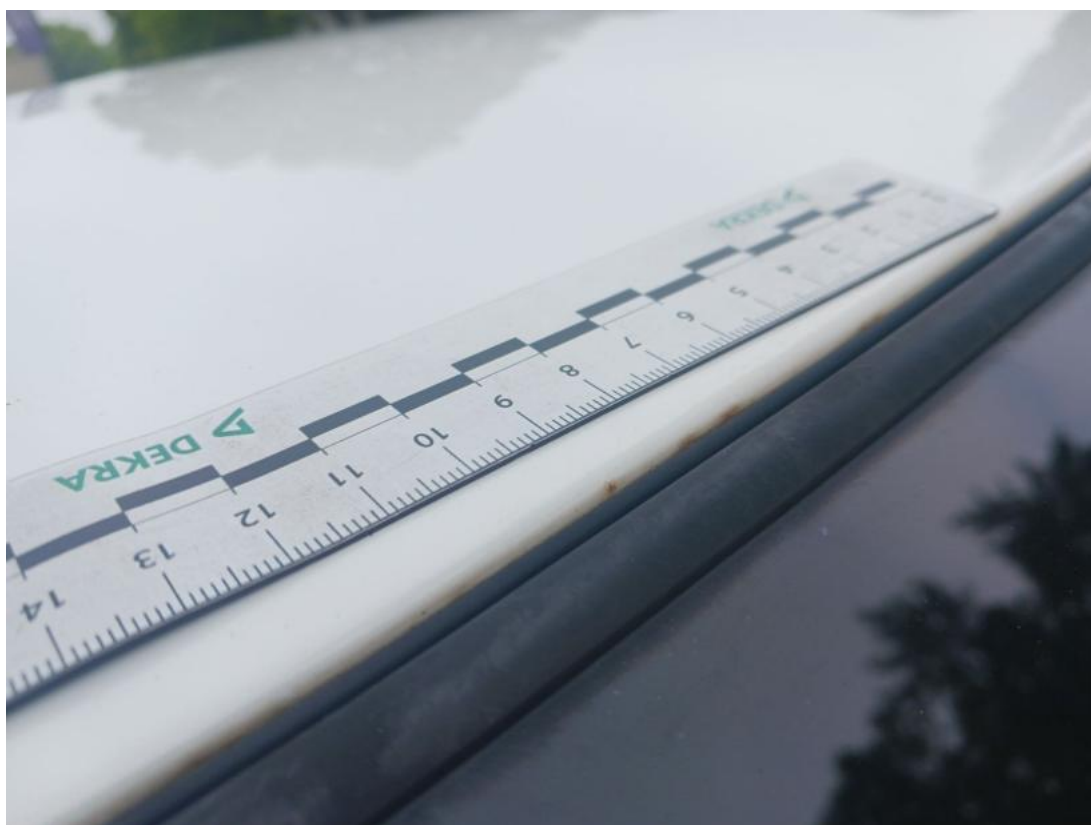
Fot. 49
Dach - Inne 2

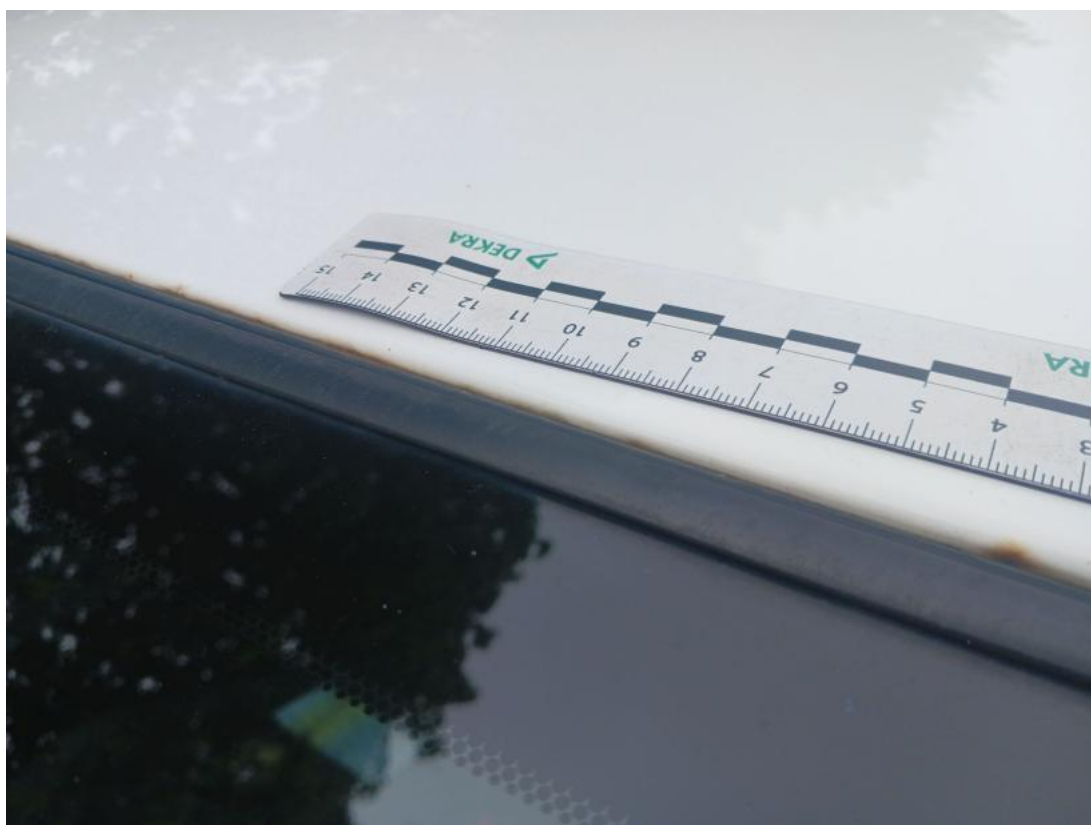
Fot. 50
Dach() - Inne 3

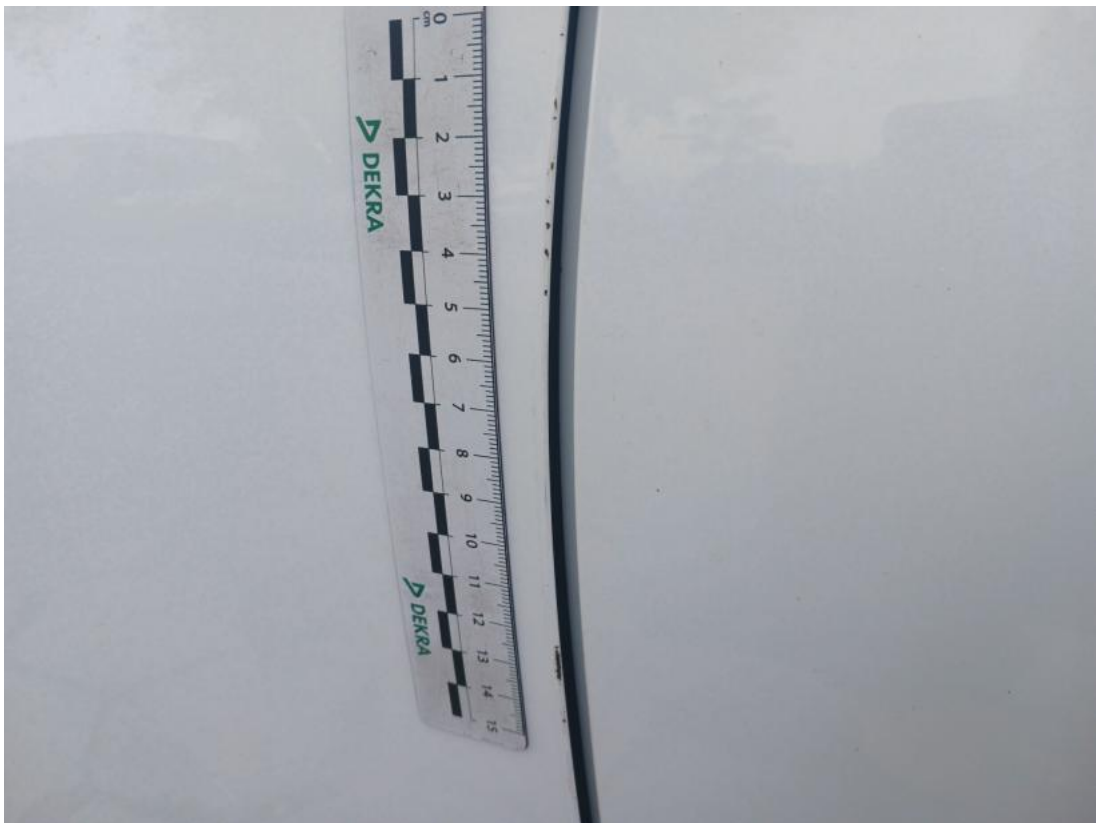
Fot. 51

Drzwi przed L - Rysa/odprysk 1

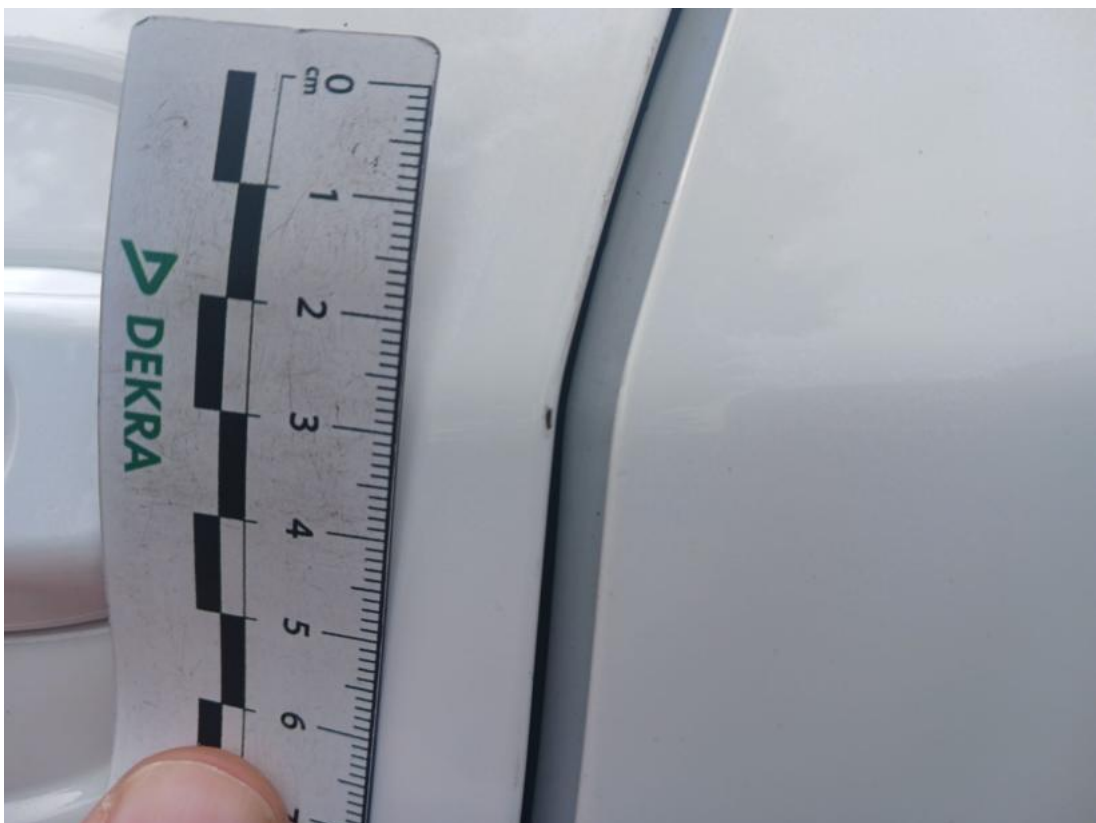
Fot. 52

Drzwi przed L - Rysa/odprysk 2

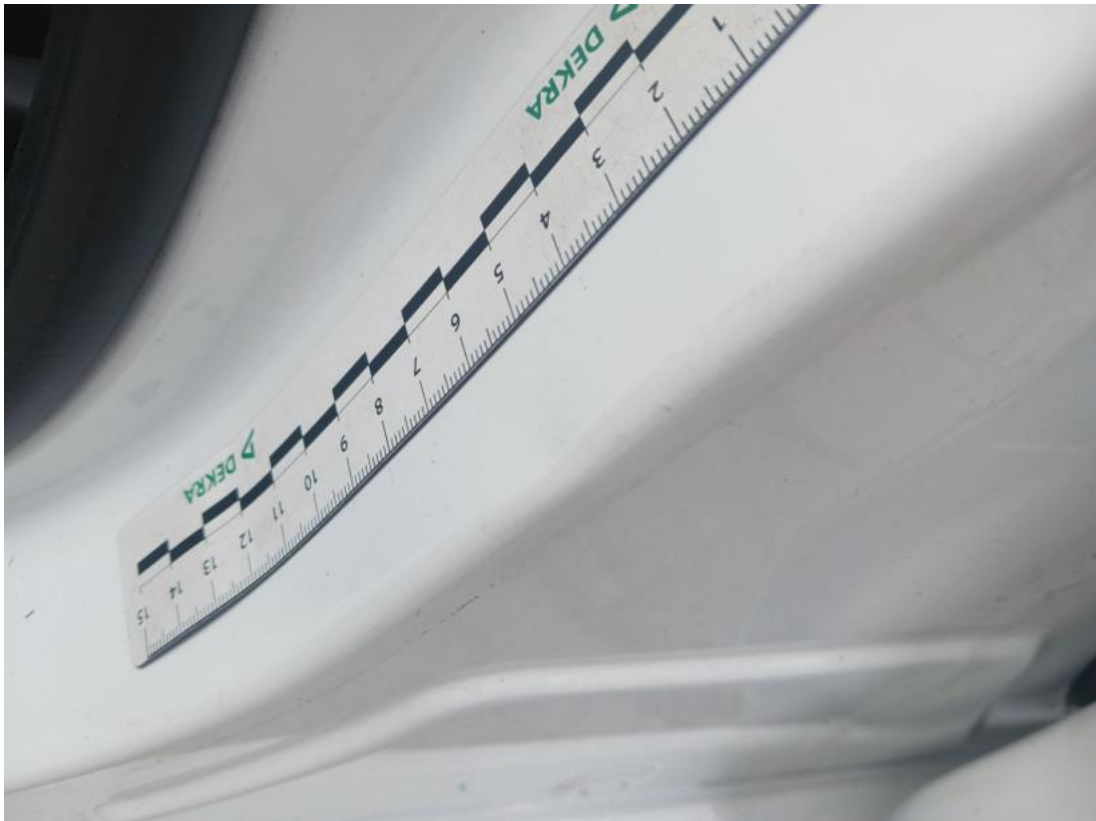
Fot. 53

Słupek środkowy L - Wgniecenie/odkształcenie 1

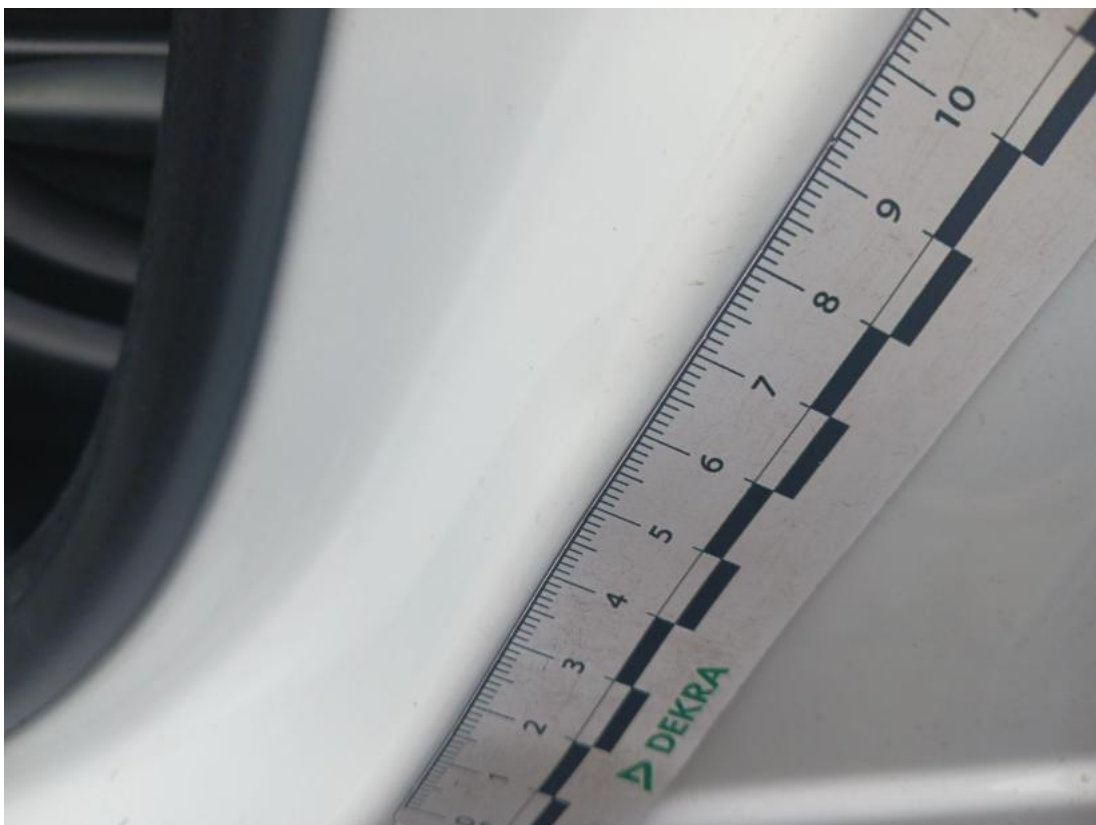
Fot. 54

Słupek środkowy L - Wgniecenie/odkształcenie 2

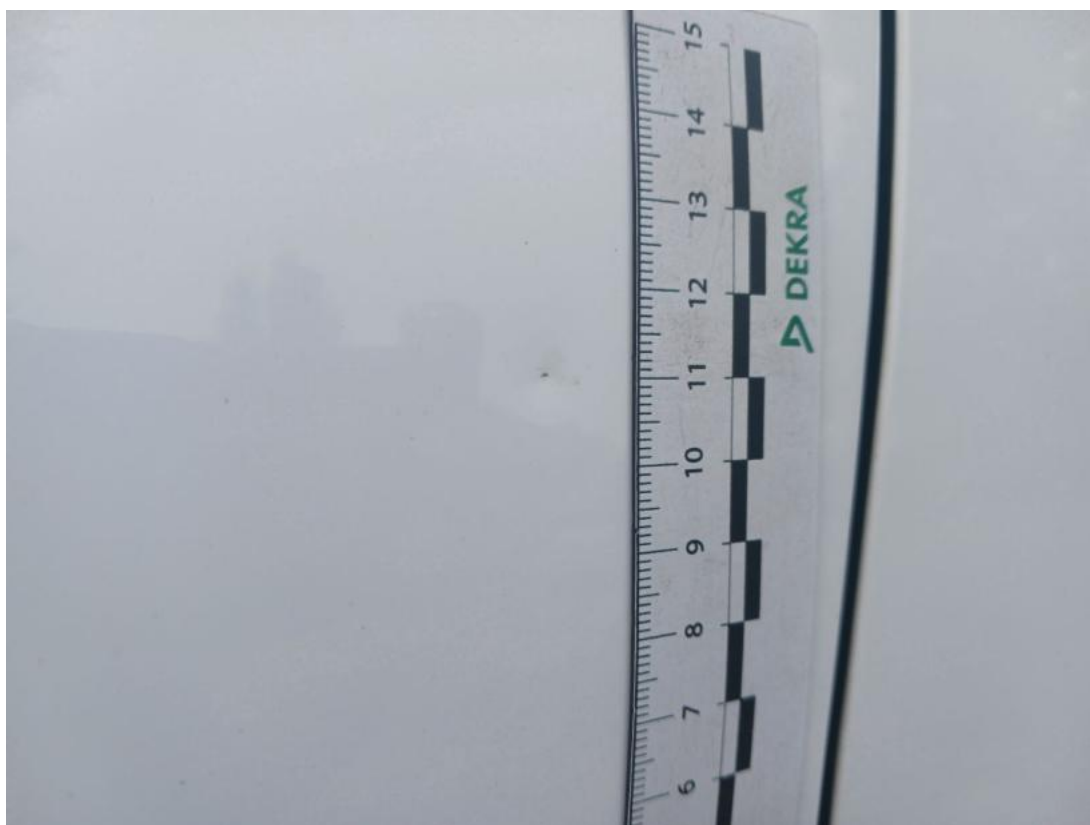
Fot. 55

Błotnik przedni L - Wgniecenie/odkształcenie 1

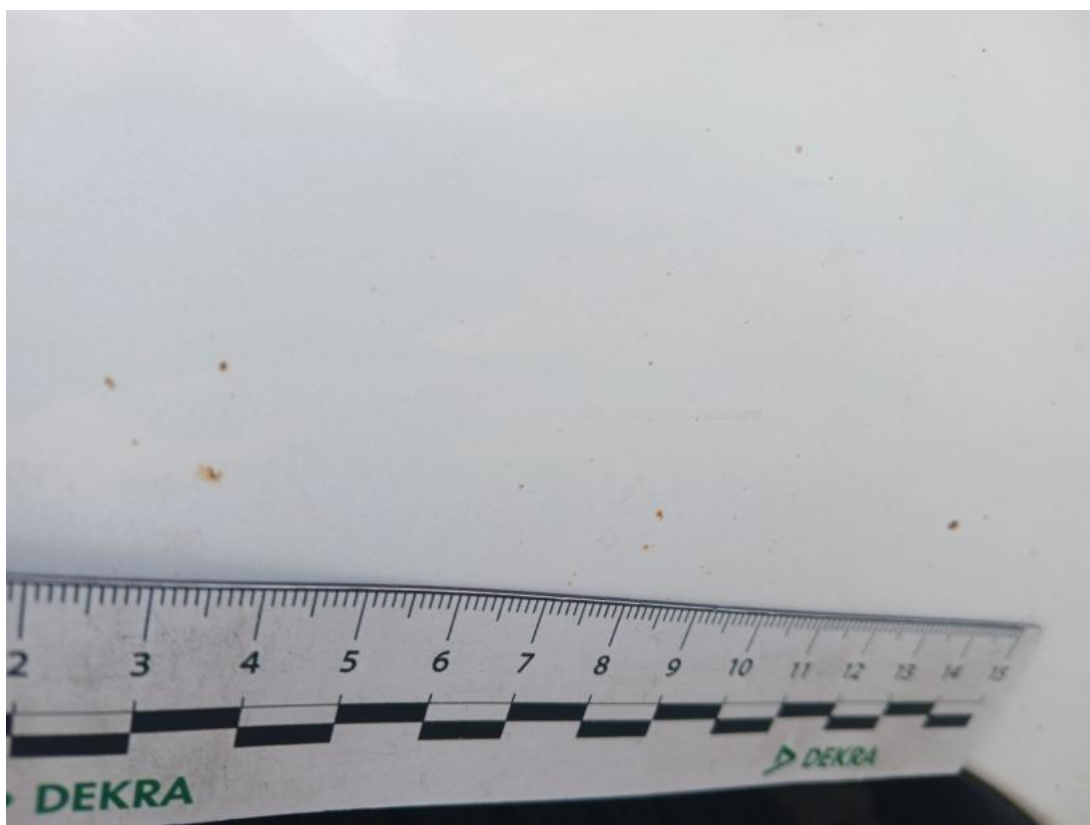
Fot. 56

Błotnik przedni L - Inne 1

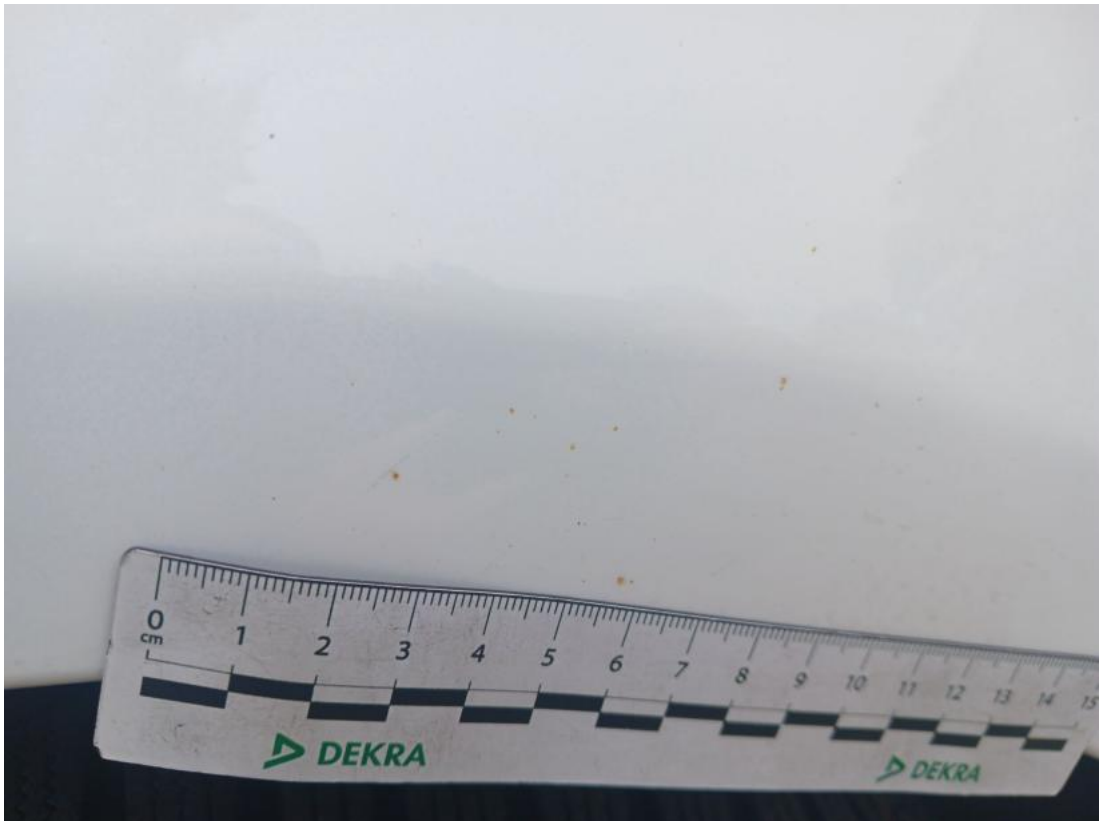
Fot. 57
Błotnik przedni L - Inne 2

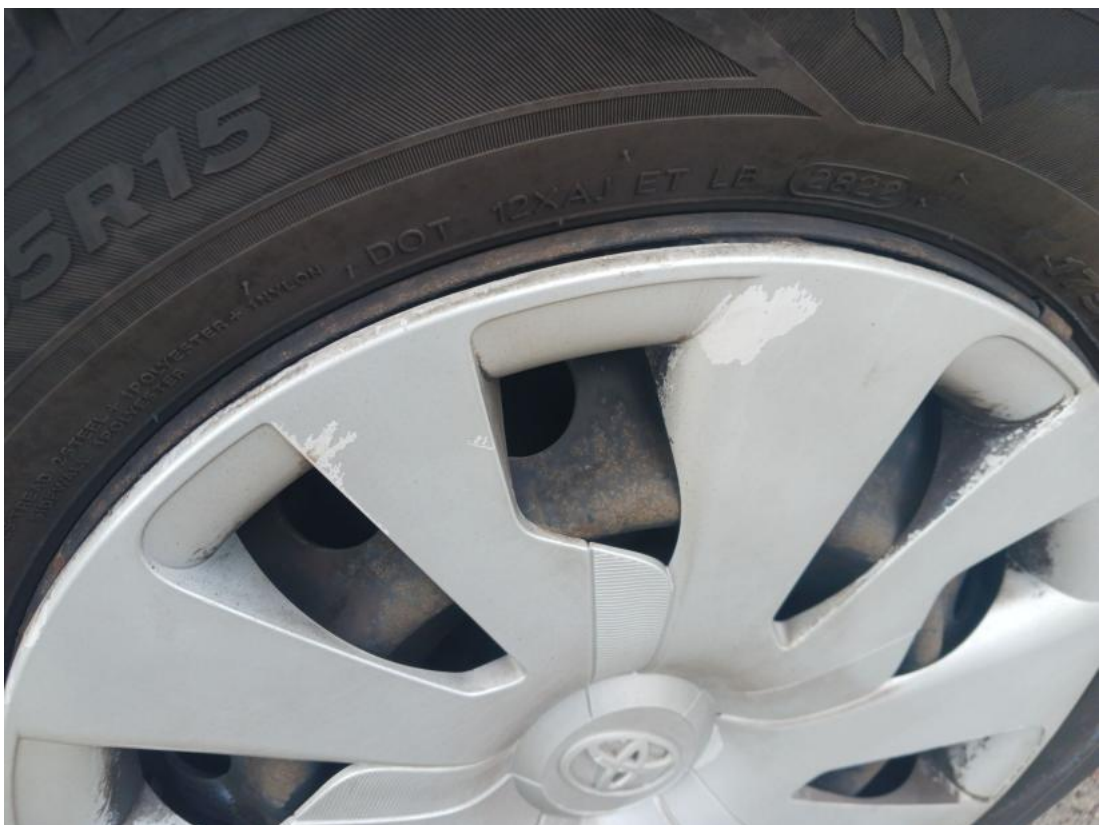
Fot. 58
Kołpak przedni L - Rysa/odprysk 1

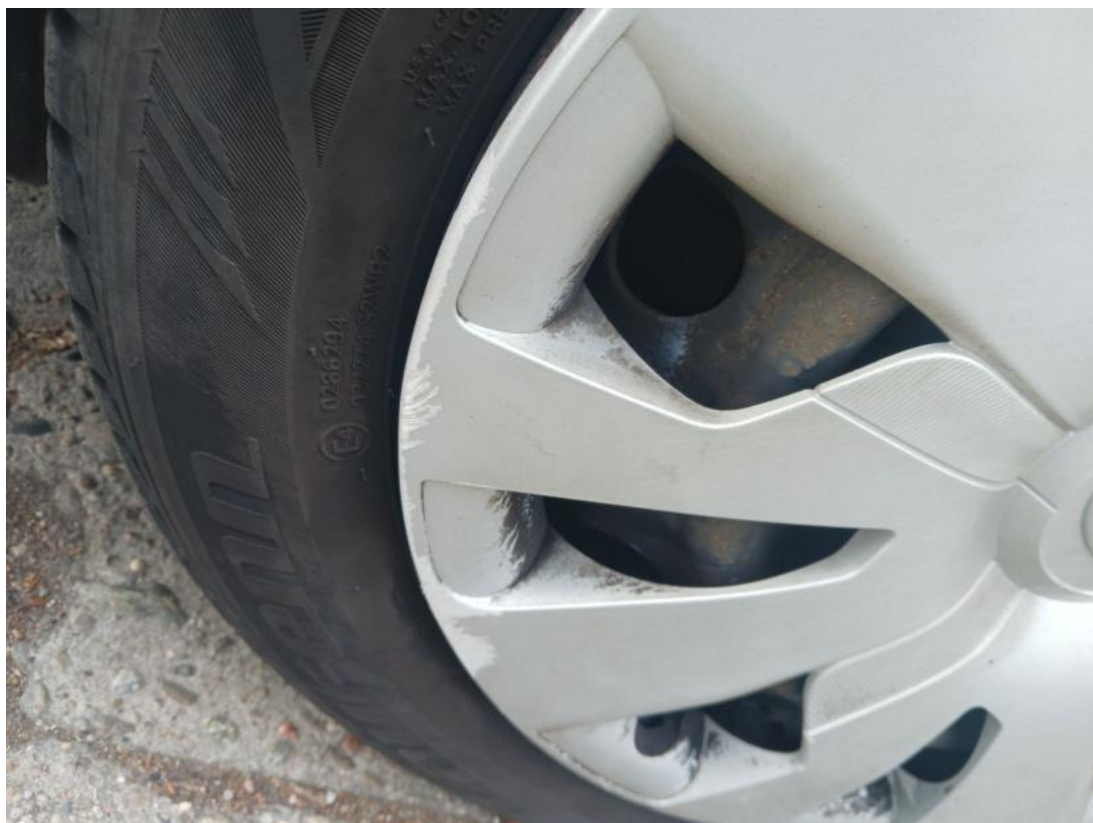
Fot. 59

Kołpak przedni L - Rysa/odprysk 2
