Raport z oględzin pojazdu

Numer raportu	212658/6/26-3706	Data raportu	12-06-2026
Rzeczoznawcy	Leszek Bizański (WSP) mgr inż. Paweł Barszcz (WSP)	Data oględzin	25-05-2026
Nr zlecenia	PKOM(DZS)/GDA/44761/26/05/19	Miejsce oględzin	MASTER1 MYSŁOWICE, OBRZEŻNA P...

Numer identyfikacyjny (VIN)	WF0SXXWPGSJ08672
Marka, model	FORD Transit Connect 1.5 TD...
Typ, wersja	Transit Connect 210 L2 Trend
Numer rejestracyjny	KK2270G
Silnik (rodz./poj./moc)	diesel/1498 ccm/74 kW
Stan licznika	150 065 km
Data 1. rej./rok prod.	04-09-2018/2018
Data nast. bad. techn.	20-05-2027
Nadwozie	FUR 4/3
Lakier	biały/2-warstwowy uni
Skrzynia biegów	manualna

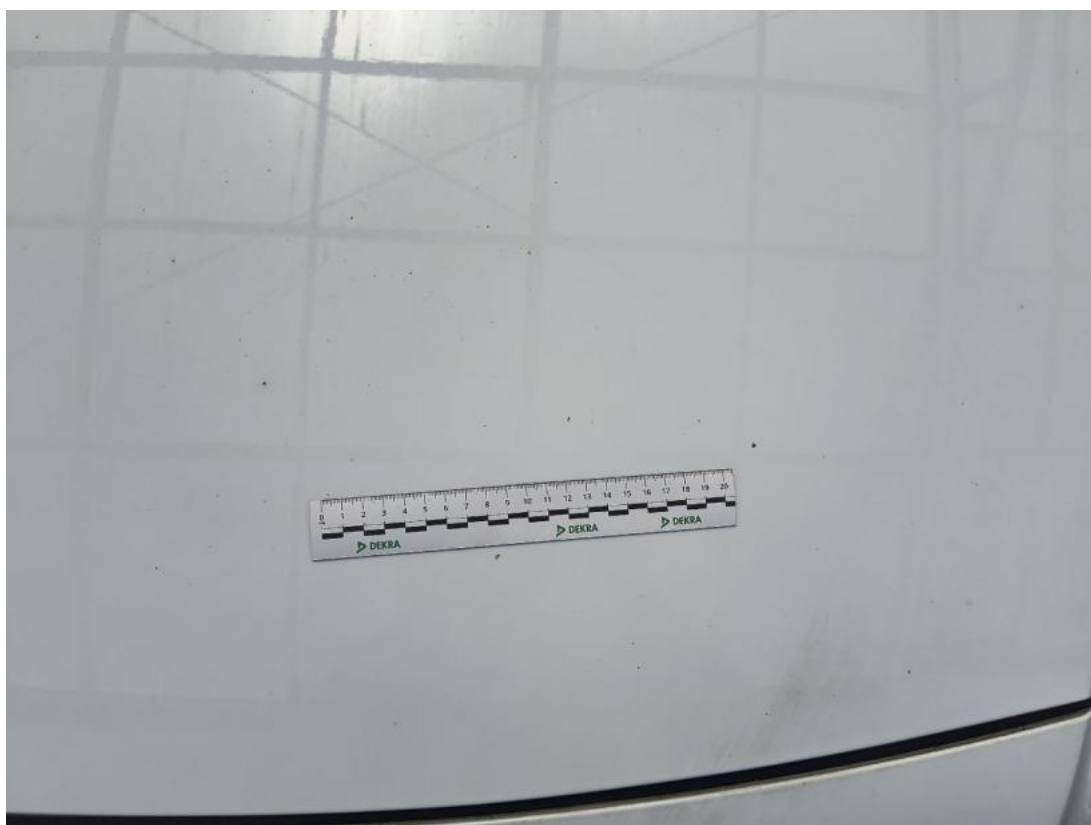
Fot. 42
Pokrywa komory silnika - Inne 2

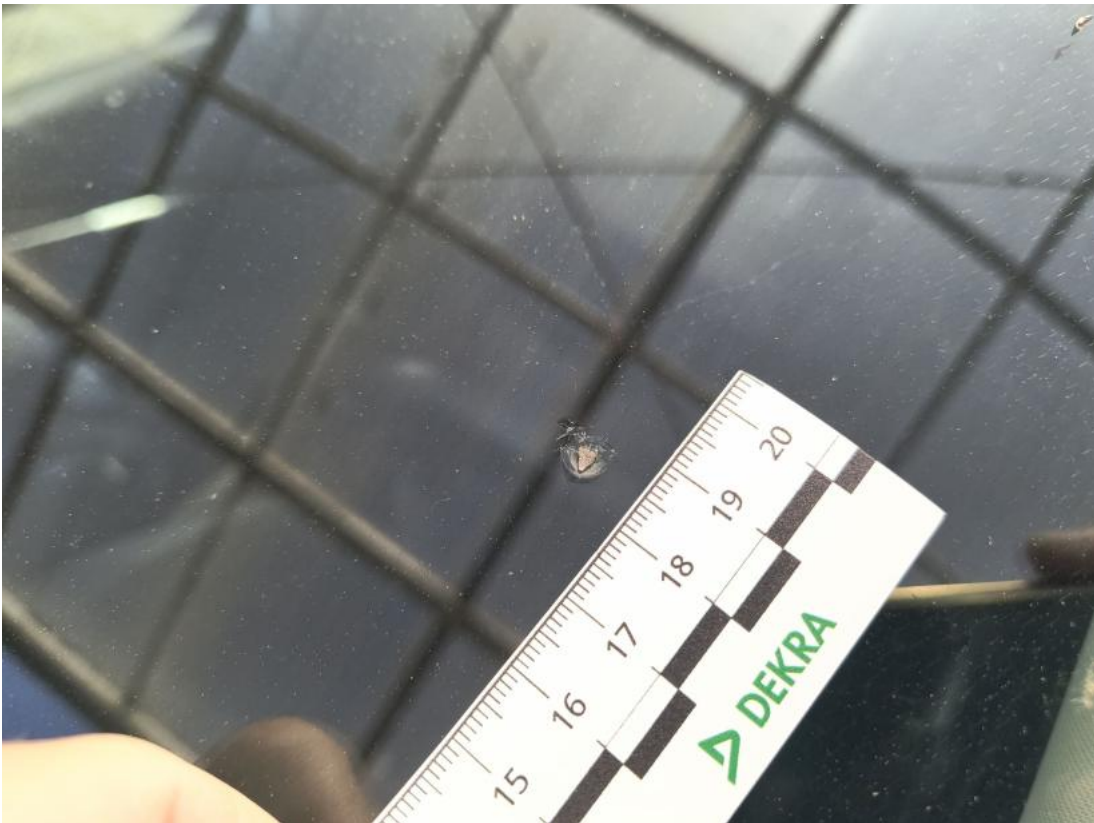
Szyba czołowa - Pęknięcie/rozerwanie 1

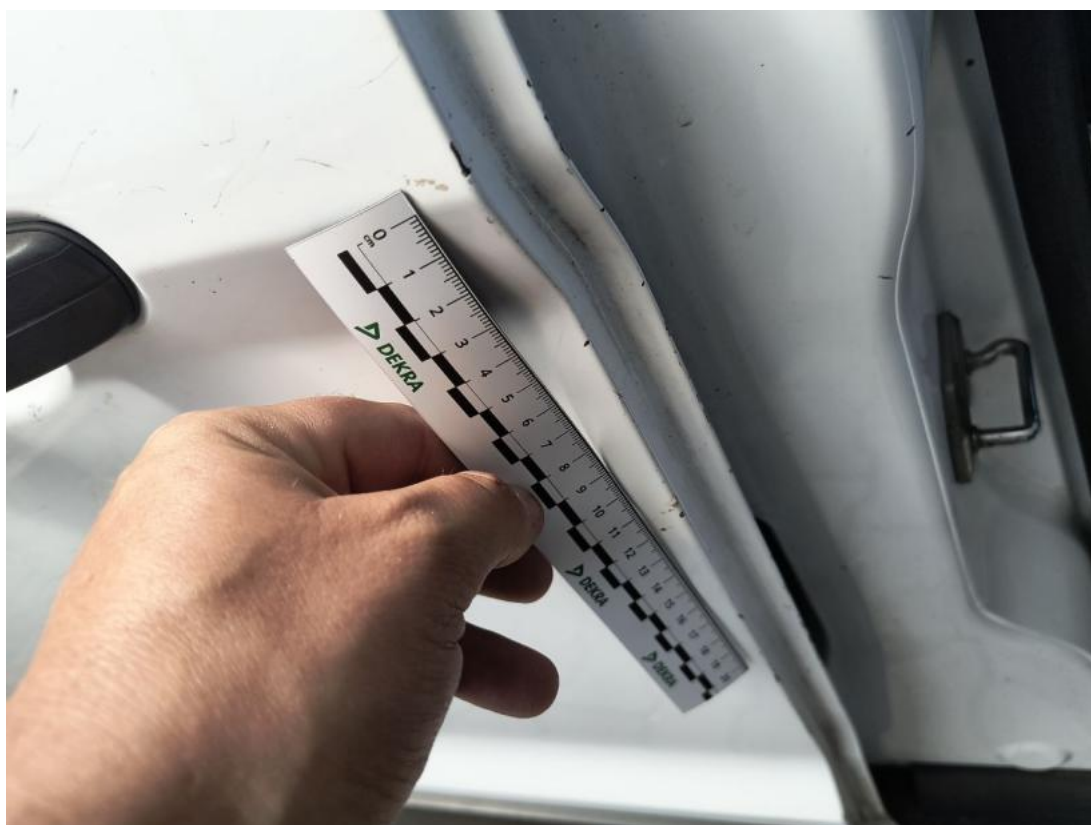
Fot. 48
Drzwi tylne P - Rysa/odprysk 2

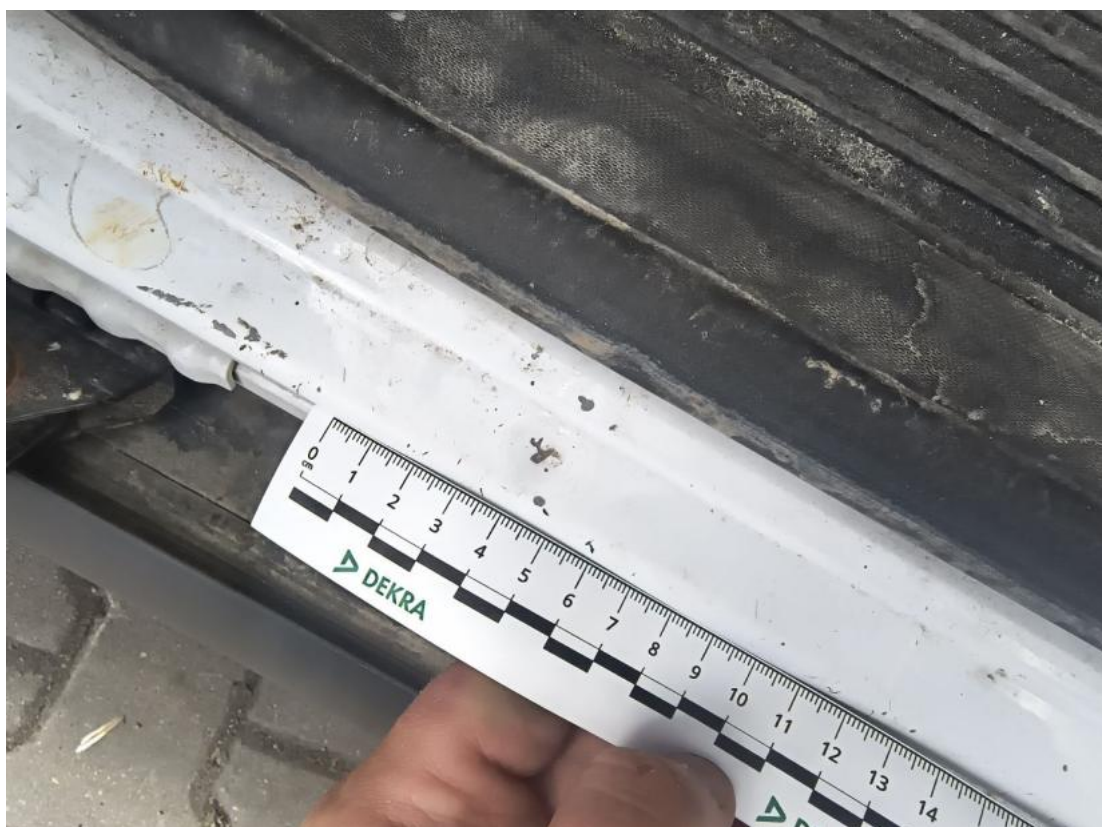
Próg P - Wgniecenie/odkształcenie 1

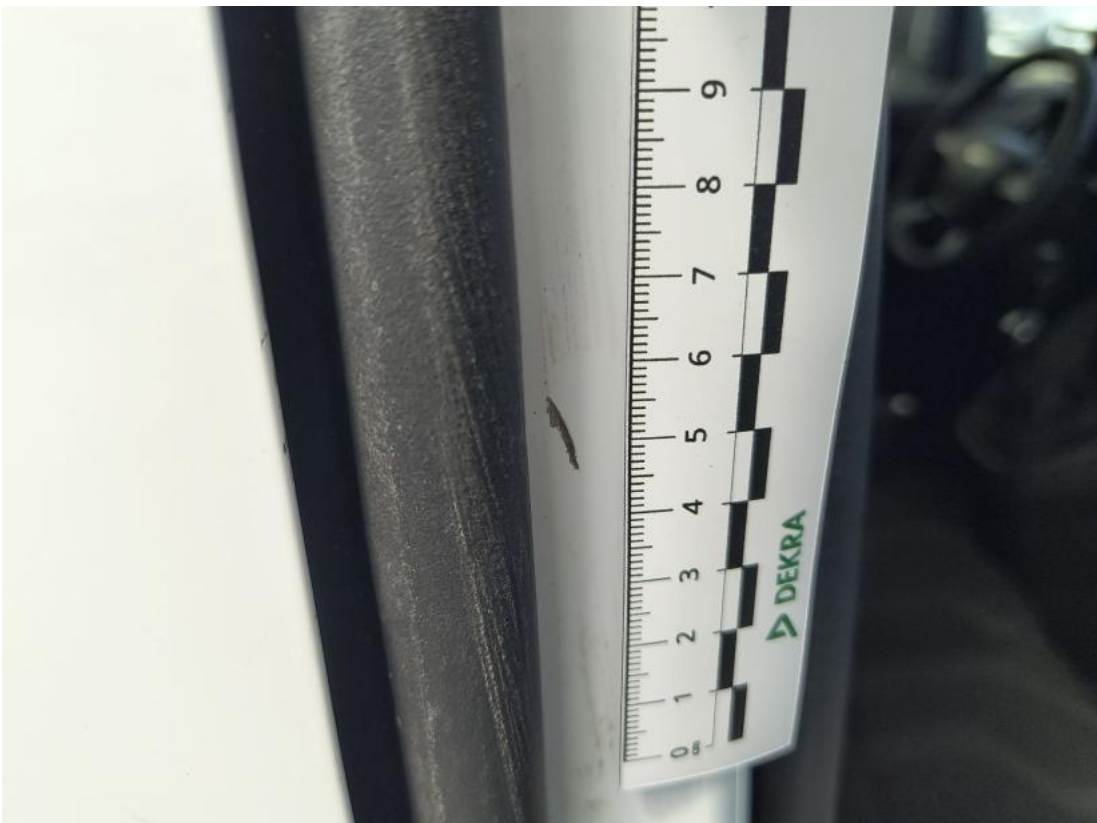
Słupek środkowy P - Rysa/odprysk 1

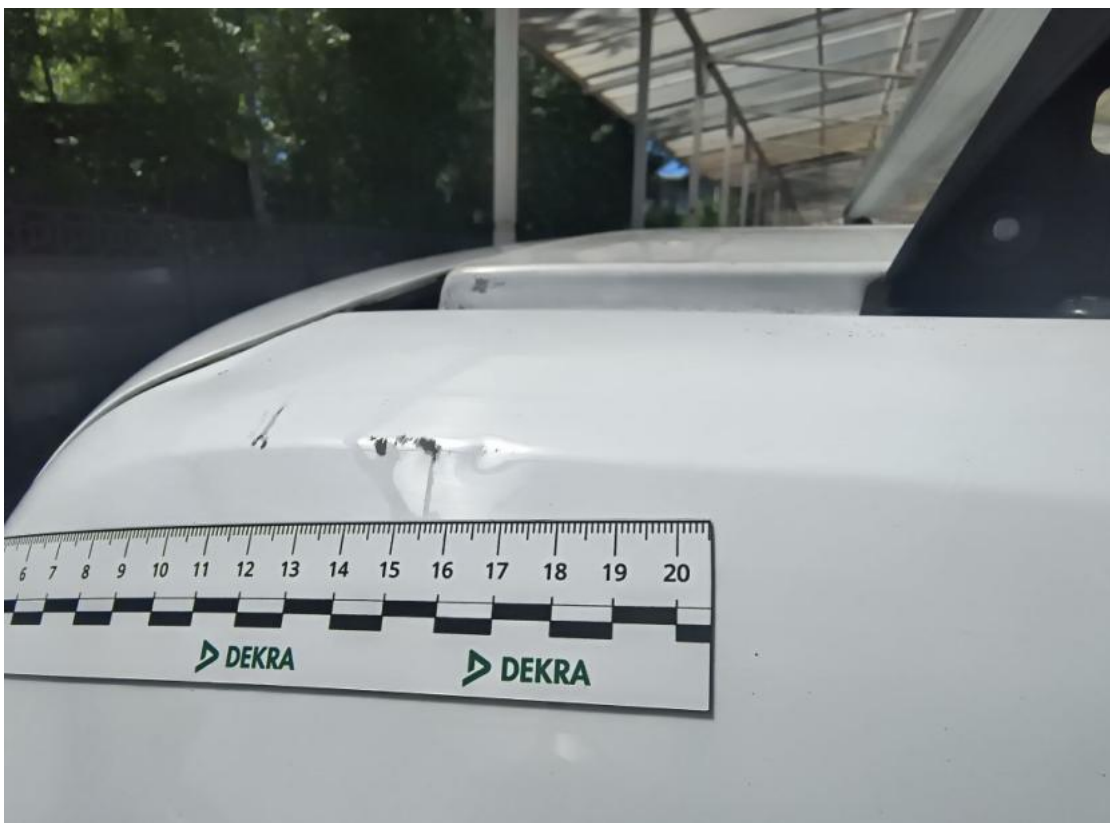
Błotnik tylny P / Ściana boczna P - Wgniecenie/odkształcenie 1

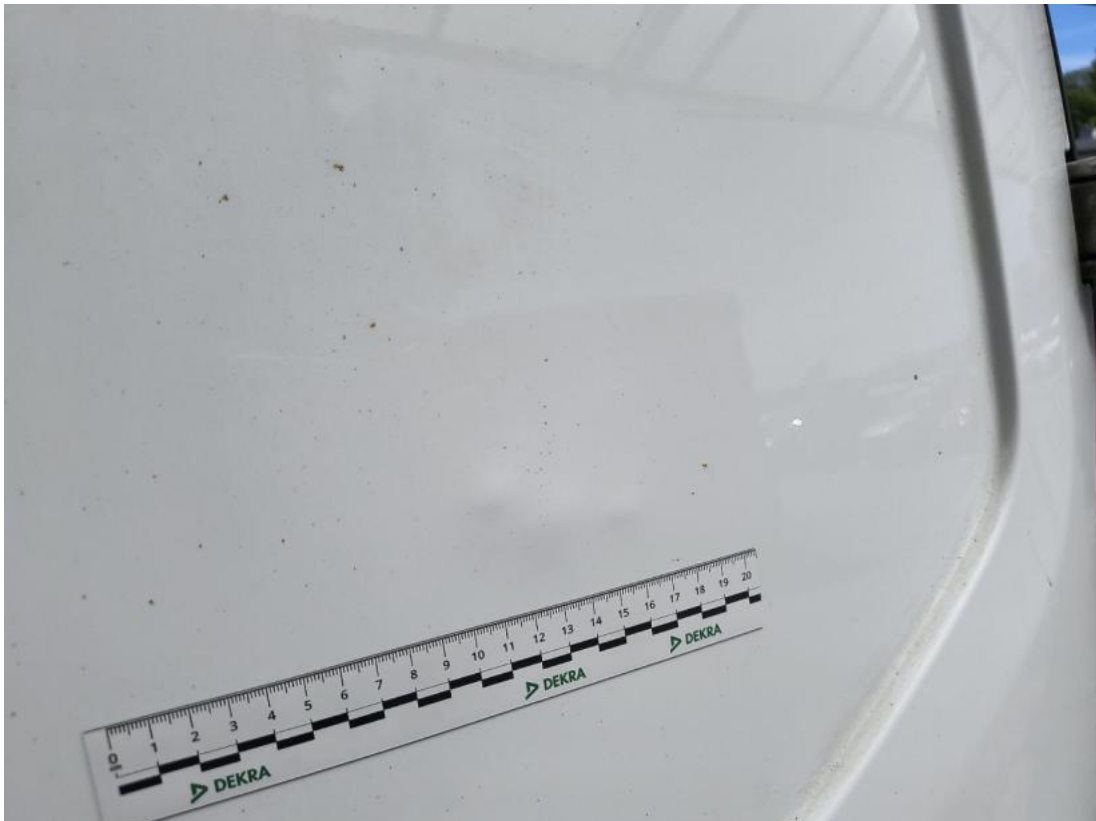
Fot. 67
Pokrywy bagażnika() - Wgniecenie/odkształcenie 3

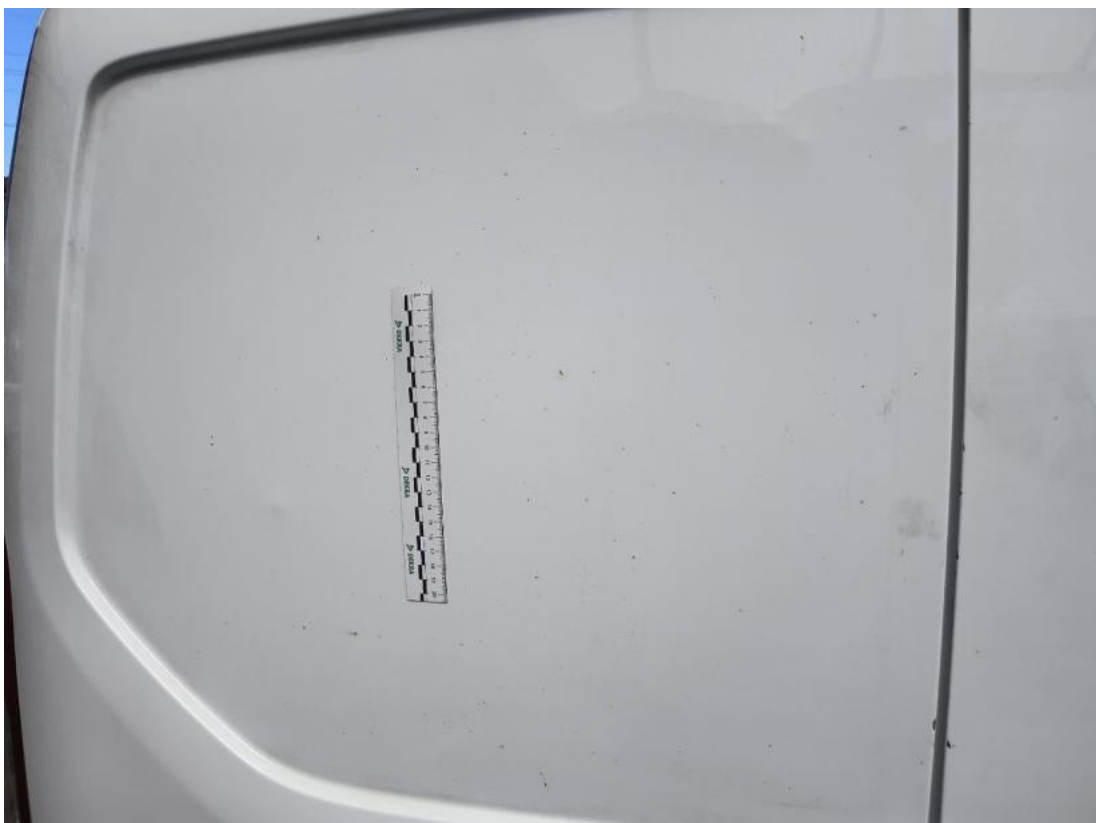
Fot. 68
Pokrywy bagażnika - Inne 1

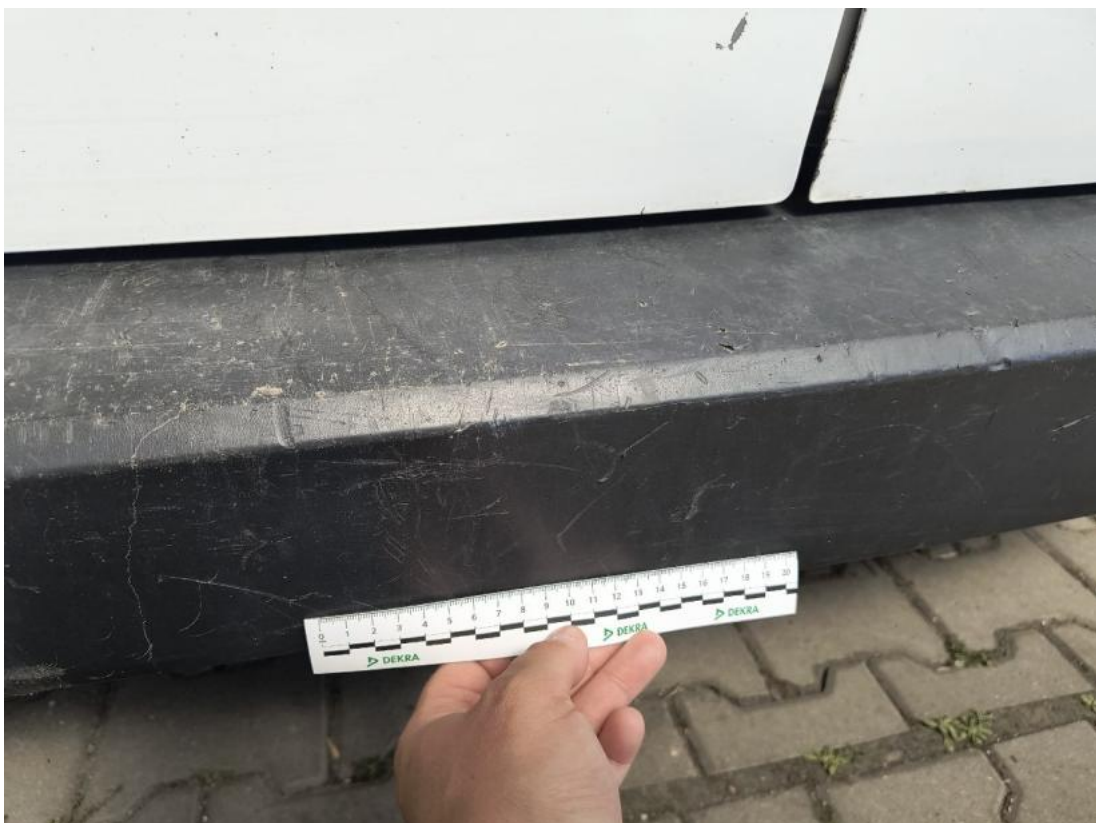
Zderzak tylny - Rysa/odprysk 1

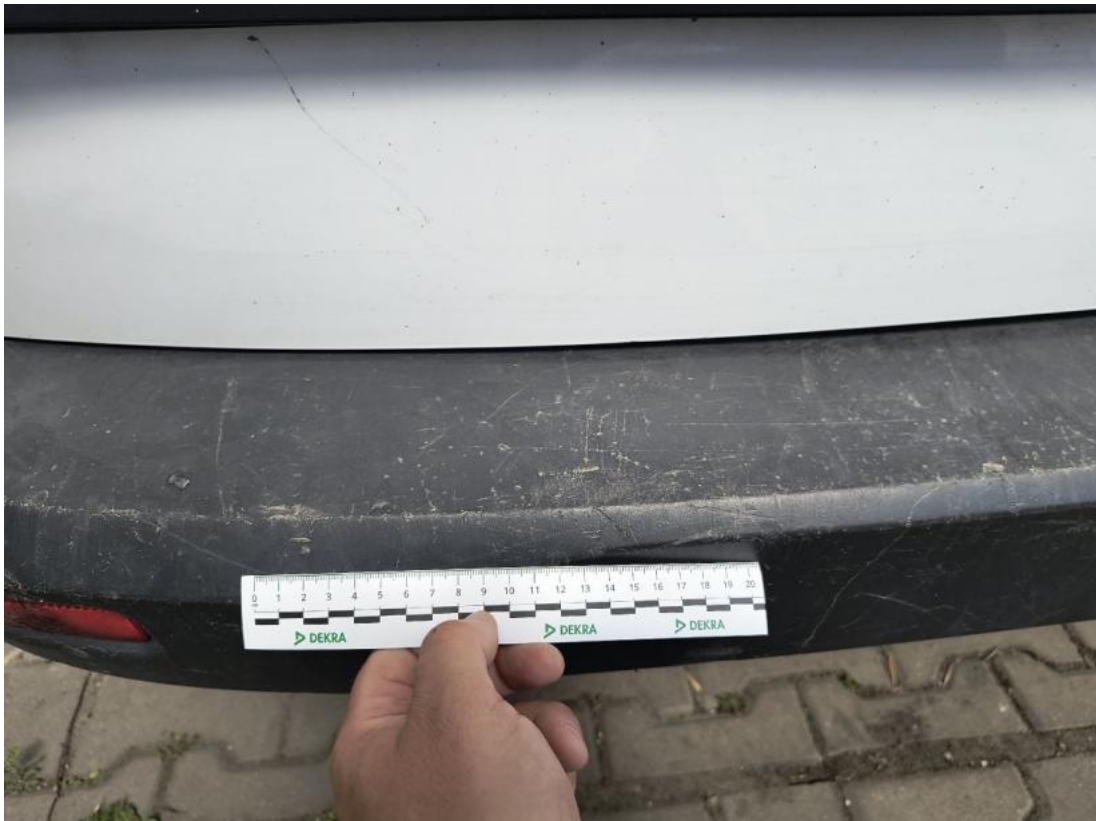
Fot. 71
Zderzak tylny - Rysa/odprysk 2

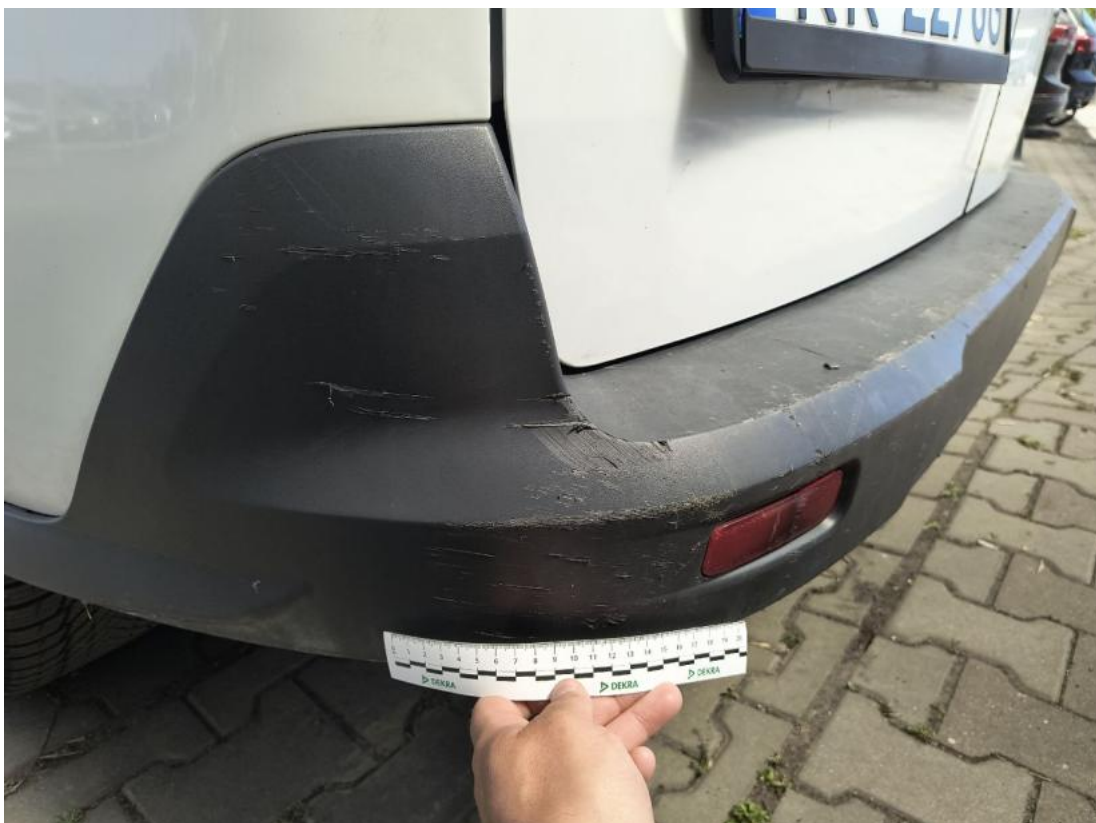
Fot. 72
Zderzak tylny() - Rysa/odprysk 3

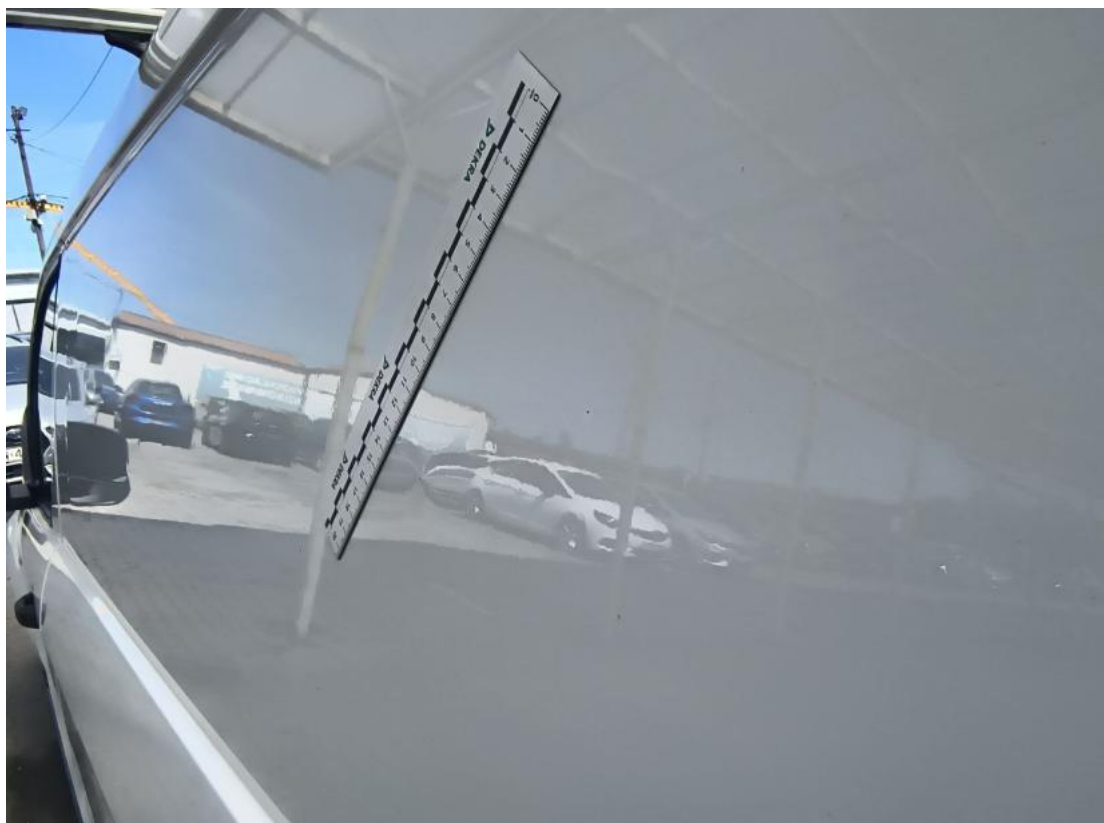
Błotnik tylny L / Ściana boczna L - Wgniecenie/odkształcenie 1

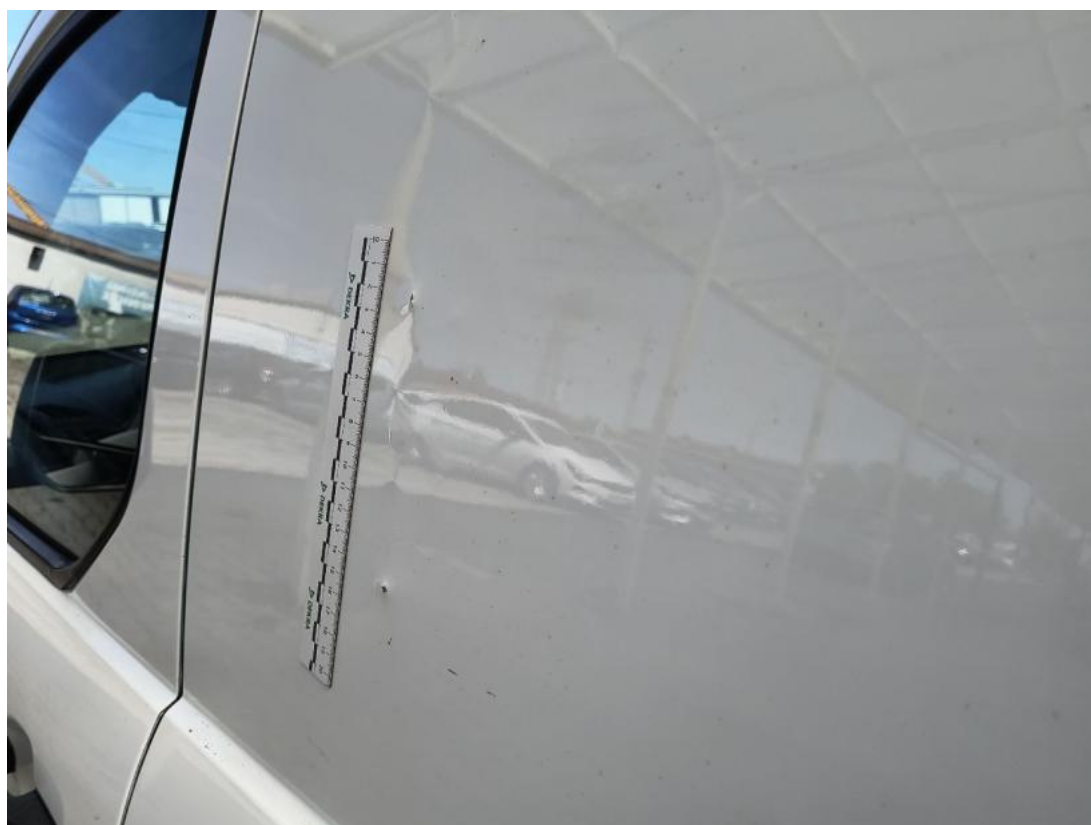
Błotnik tylny L / Ściana boczna L - Wgniecenie/odkształcenie 2

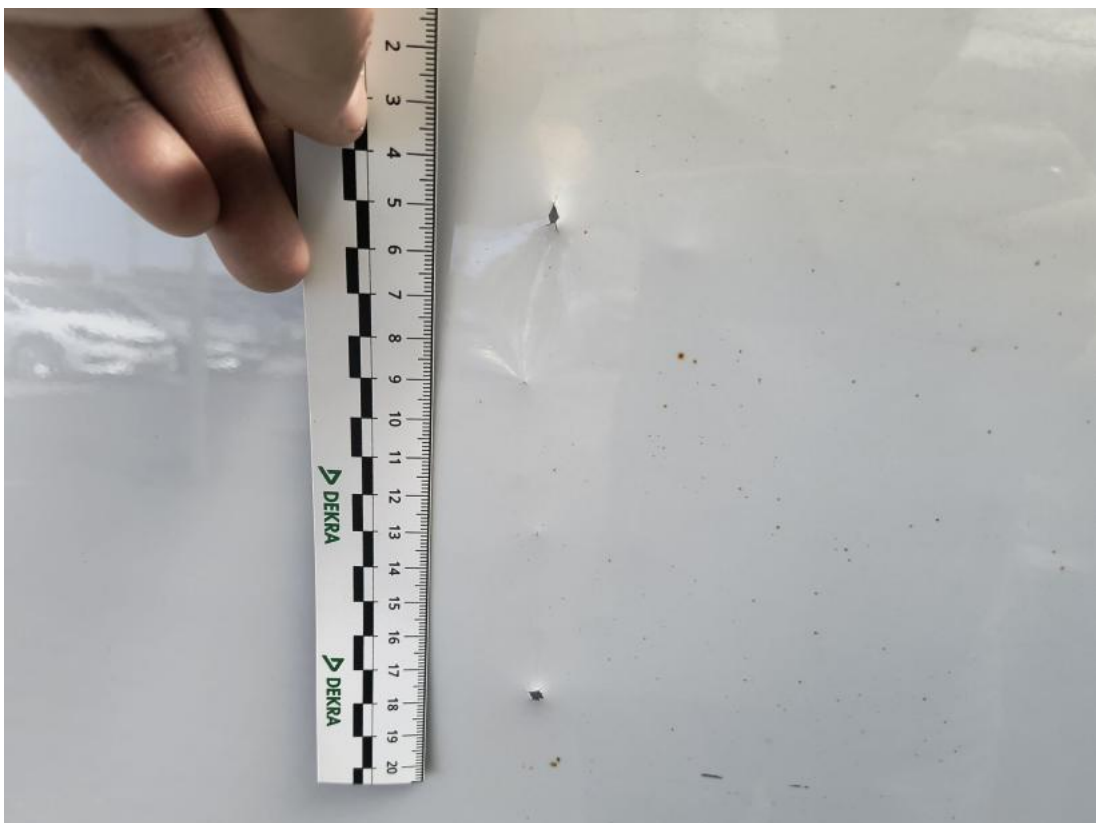
13	Błotnik tylny L	liczne, wgniecenie/odkształcenie, pęknięcia powłoki lakierowej	NA	2
14	Błotnik tylny , część górna R	wgniecenie, ślady korozji	NA	1.1
15	Drzwi tylne, skrzydło lewe L	wgniecenie, rysa/odprysk	NA	1
16	Drzwi tylne, skrzydło prawe R	wgniecenie/odkształcenie, rysa/odprysk	NA	1
17	Drzwi przednie (nieuzbrojone) L	rysa/odprysk		
18	Osłona lusterka zewnętrznego R	zarysowanie		
19	Nakładka zderzaka tylnego, dół	zarysowanie		
20	Szkielet z wnęką koła L	zarysowanie		
21	Szkielet z wnęką koła R	zarysowanie		
22	Kierownica przystosowana do Airbag	zarysowania eksploatacyjne		
23	Tapicerka drzwi, przód L	zarysowanie		
24	Ściana działowa	zarysowanie		
25	Próg L	zarysowanie		
26	Słupek środkowy R	zarysowanie

Błotnik tylny L / Ściana boczna L - Pęknięcie/rozerwanie 1

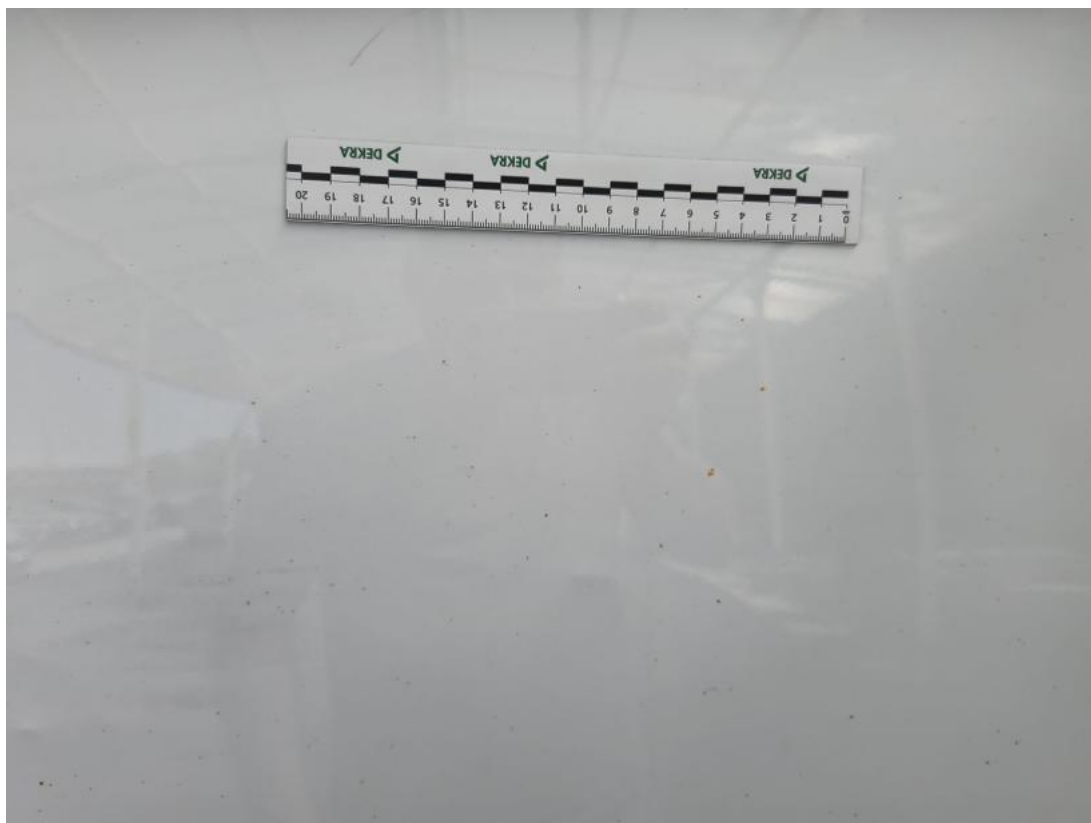
Błotnik tylny L / Ściana boczna L - Inne 1

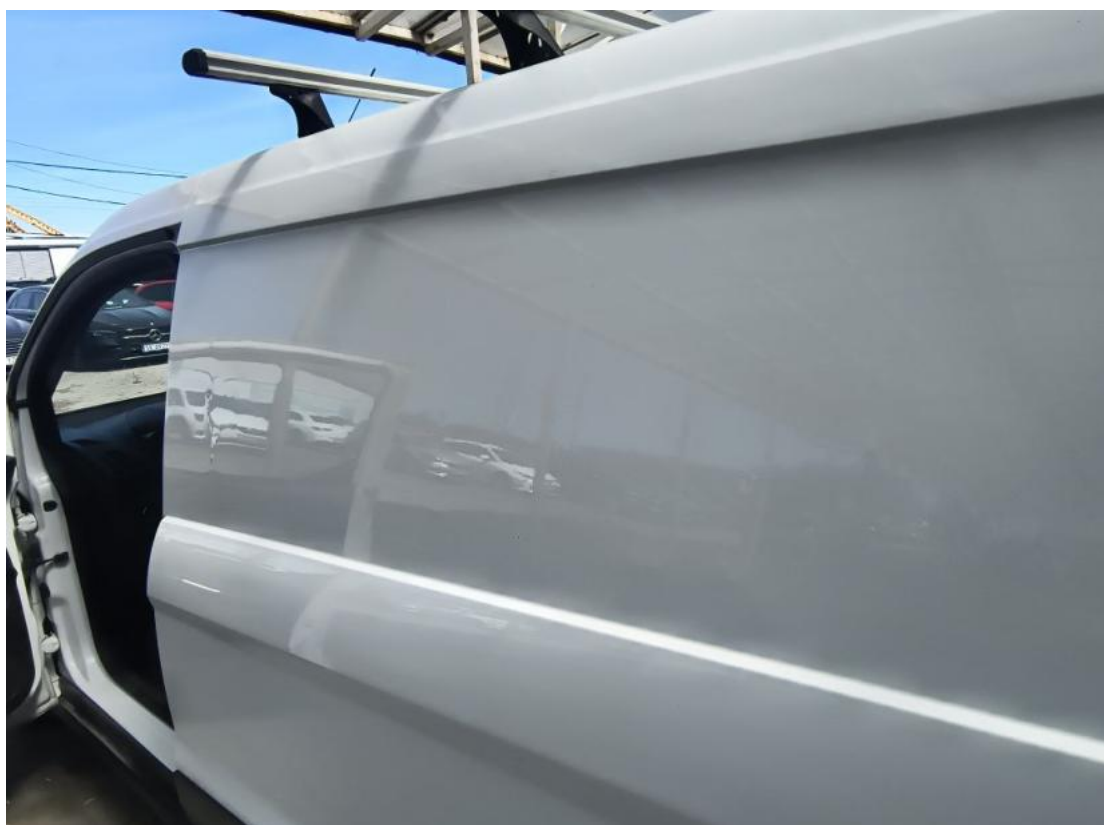
Błotnik tylny L / Ściana boczna L() - Inne 3

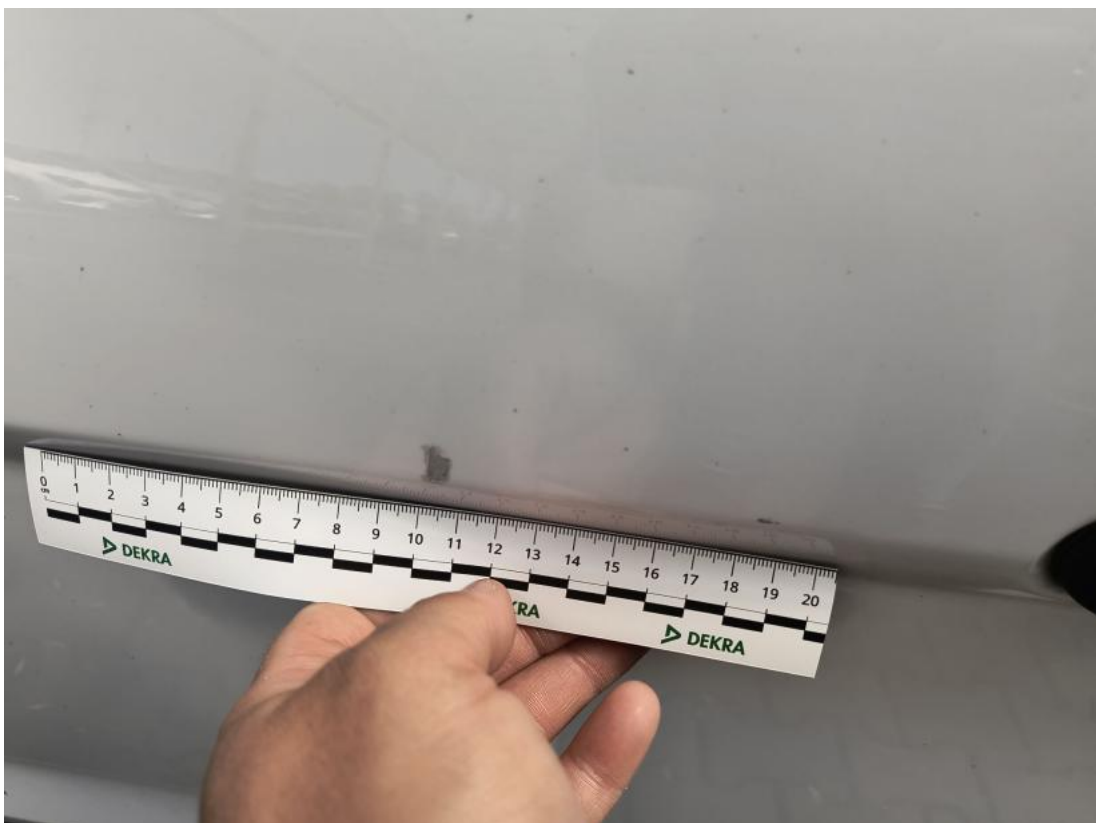
Drzwi przed L - Rysa/odprysk 1

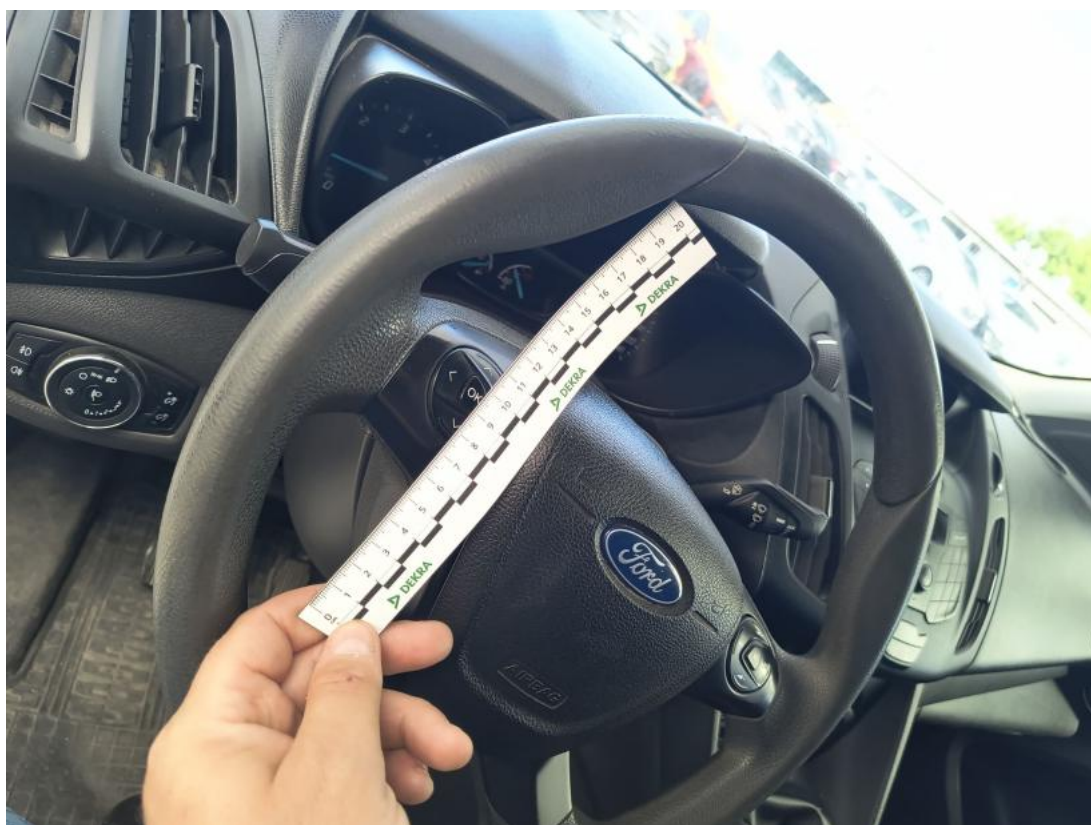
Koło kierownicy - Rysa/odprysk 1

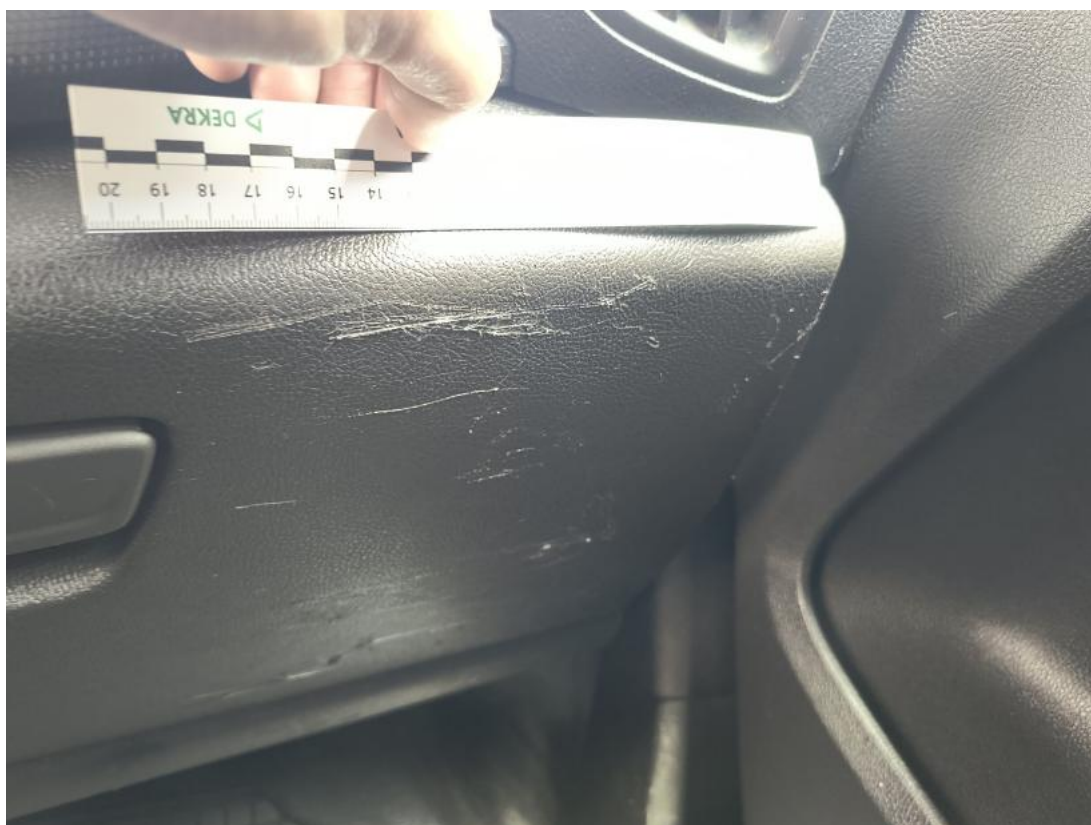
Pokrywa schowka deski rozdzielczej - Rysa/odprysk 1

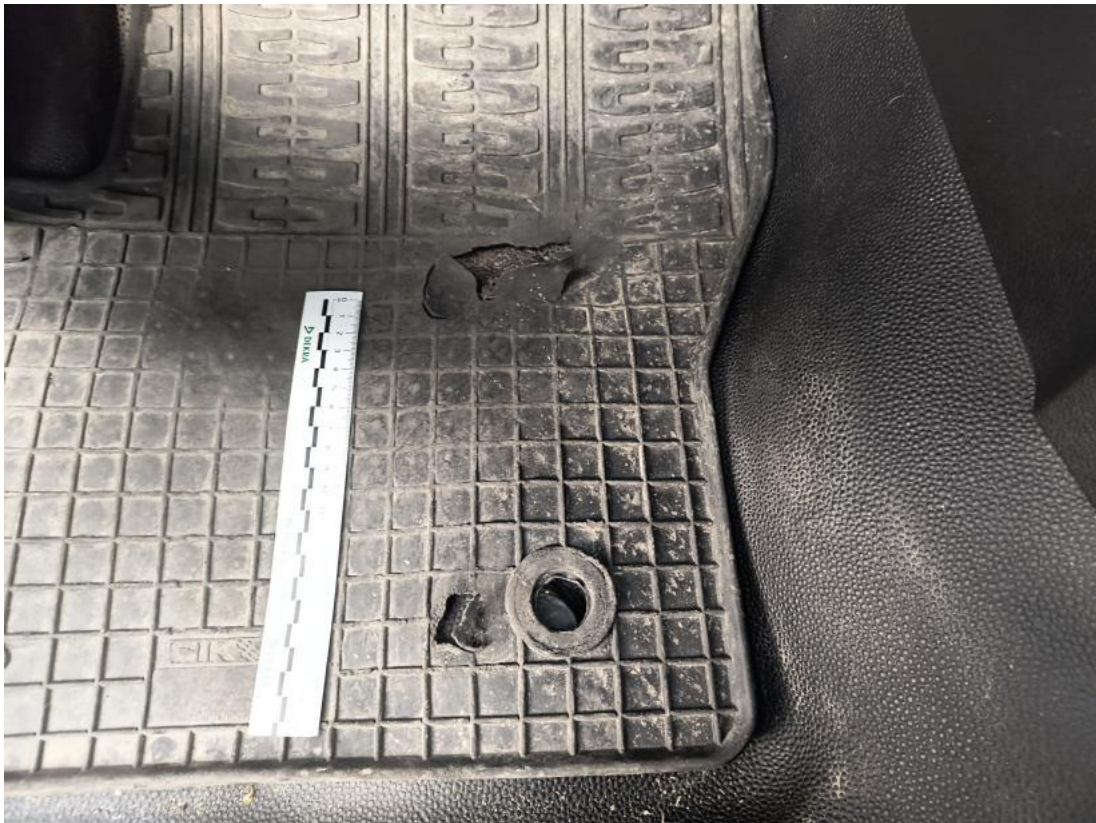
Dywanik prze L - Pęknięcie/rozerwanie 1

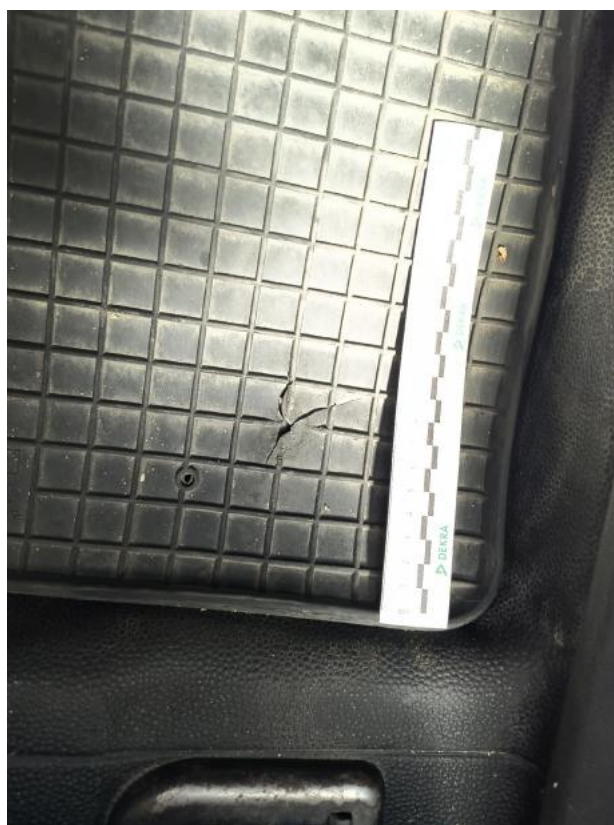
Dywanik prze P - Pęknięcie/rozerwanie 1

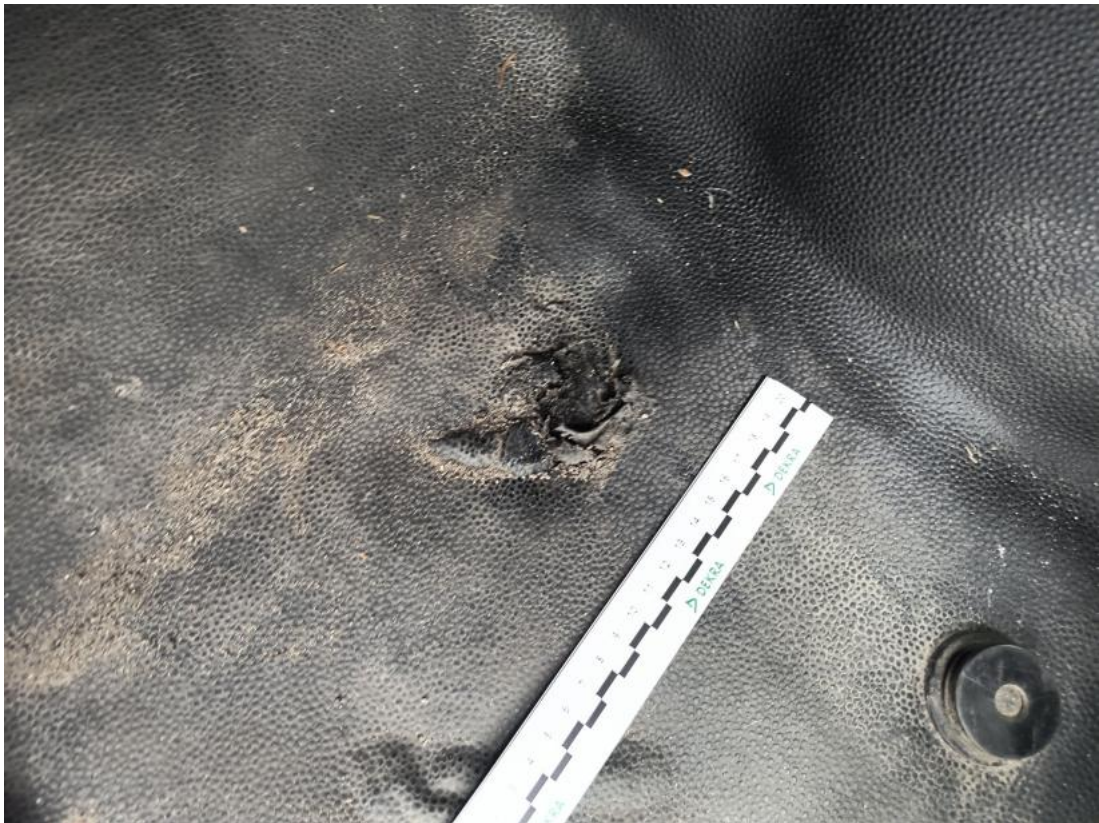
Fot. 103
Wykładzina podłogi - Pęknięcie/rozerwanie 1

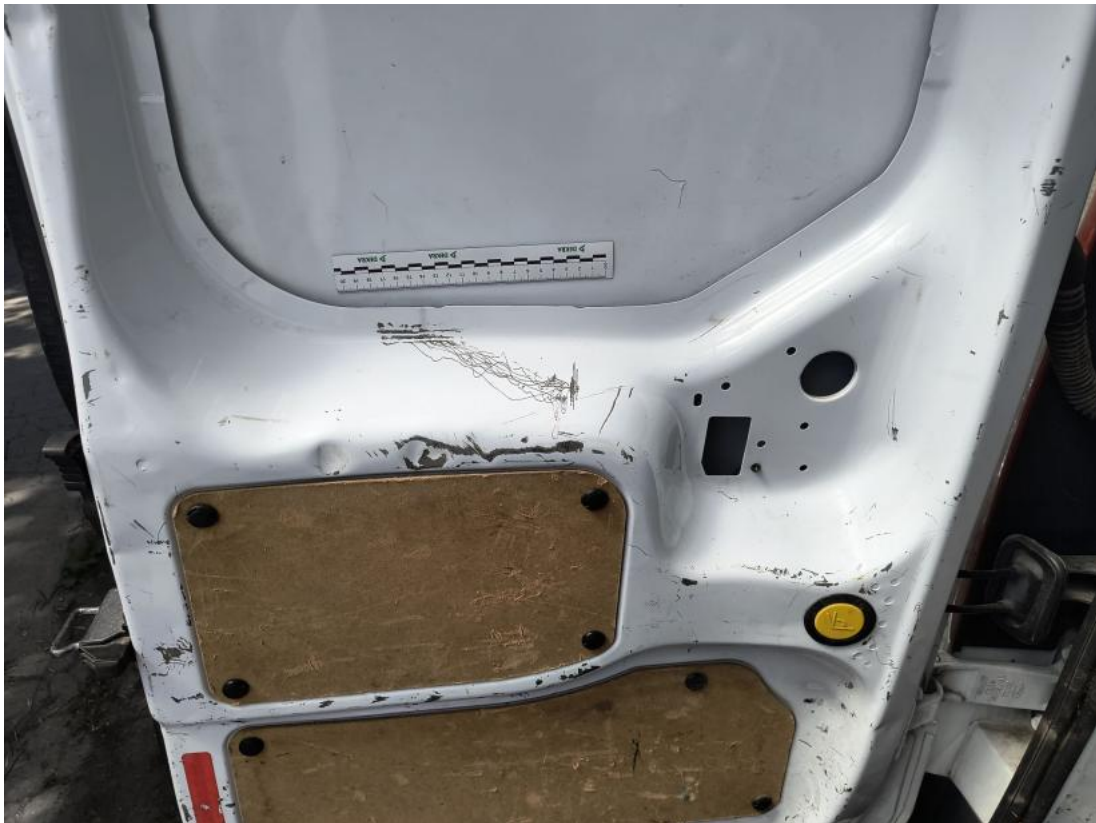
Fot. 105
Drzwi tyłu lewe - Rysa/odprysk 1

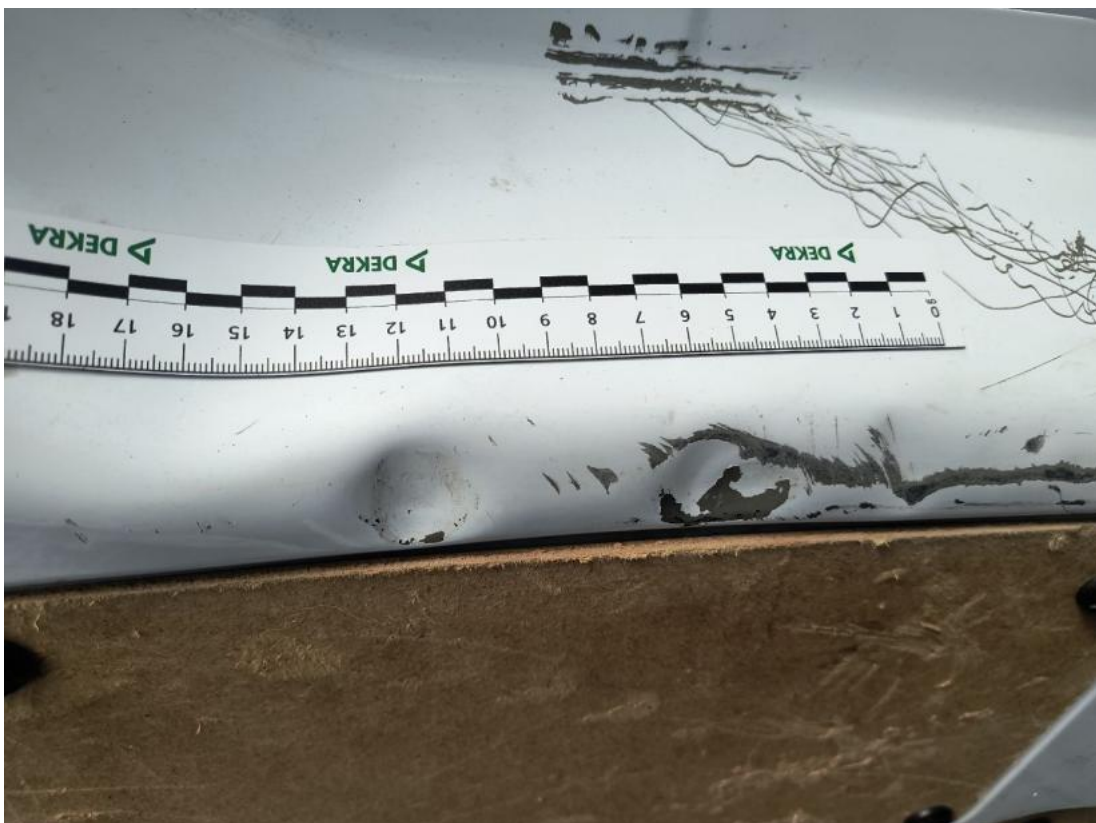
Fot. 106
Drzwi tyłu lewe - Wgniecenie/odkształcenie 1

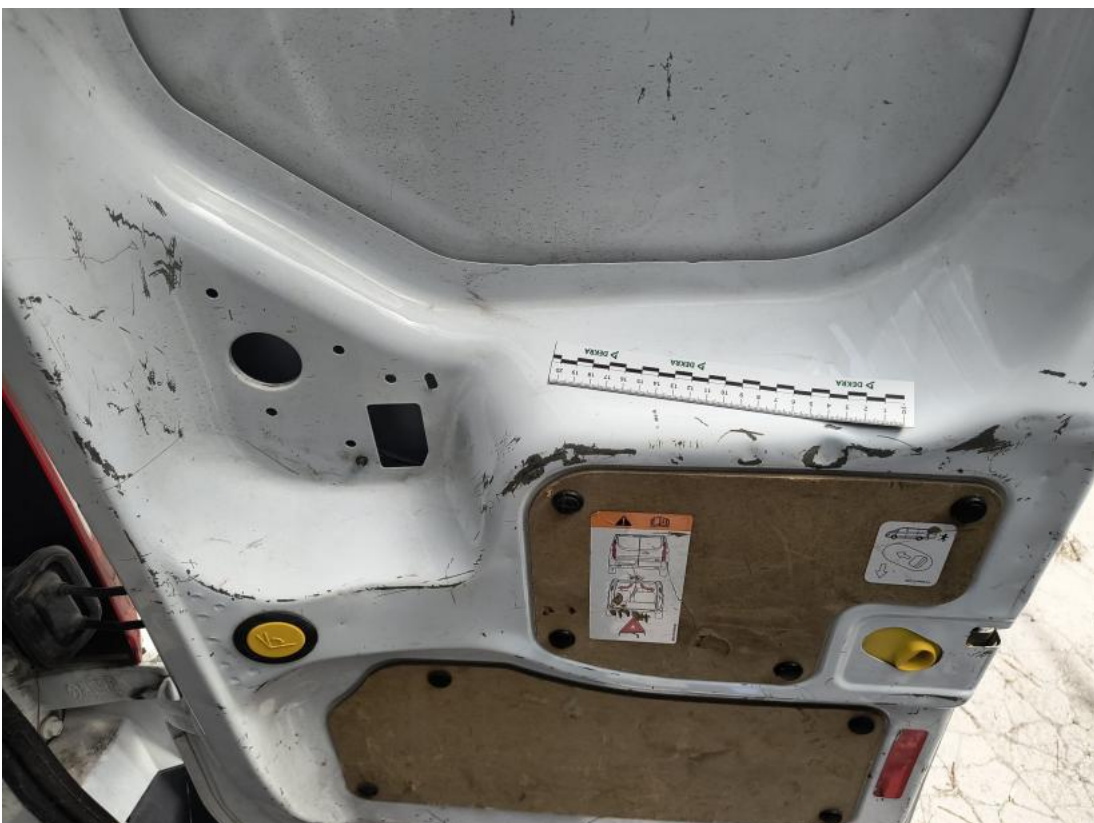
Drzwi tyłu prawe - Rysa/odprysk 1
