Raport z oględzin pojazdu

Numer raportu	212658/6/26-3706	Data raportu	12-06-2026
Rzeczoznawcy	Leszek Bizański (WSP) mgr inż. Paweł Barszcz (WSP)	Data oględzin	25-05-2026
Nr zlecenia	PKOM(DZS)/GDA/44761/26/05/19	Miejsce oględzin	MASTER1 MYSŁOWICE, OBRZEŻNA P...

Numer identyfikacyjny (VIN)	WF0SXXWPGSJ08672
Marka, model	FORD Transit Connect 1.5 TD...
Typ, wersja	Transit Connect 210 L2 Trend
Numer rejestracyjny	KK2270G
Silnik (rodz./poj./moc)	diesel/1498 ccm/74 kW
Stan licznika	150 065 km
Data 1. rej./rok prod.	04-09-2018/2018
Data nast. bad. techn.	20-05-2027
Nadwozie	FUR 4/3
Lakier	biały/2-warstwowy uni
Skrzynia biegów	manualna

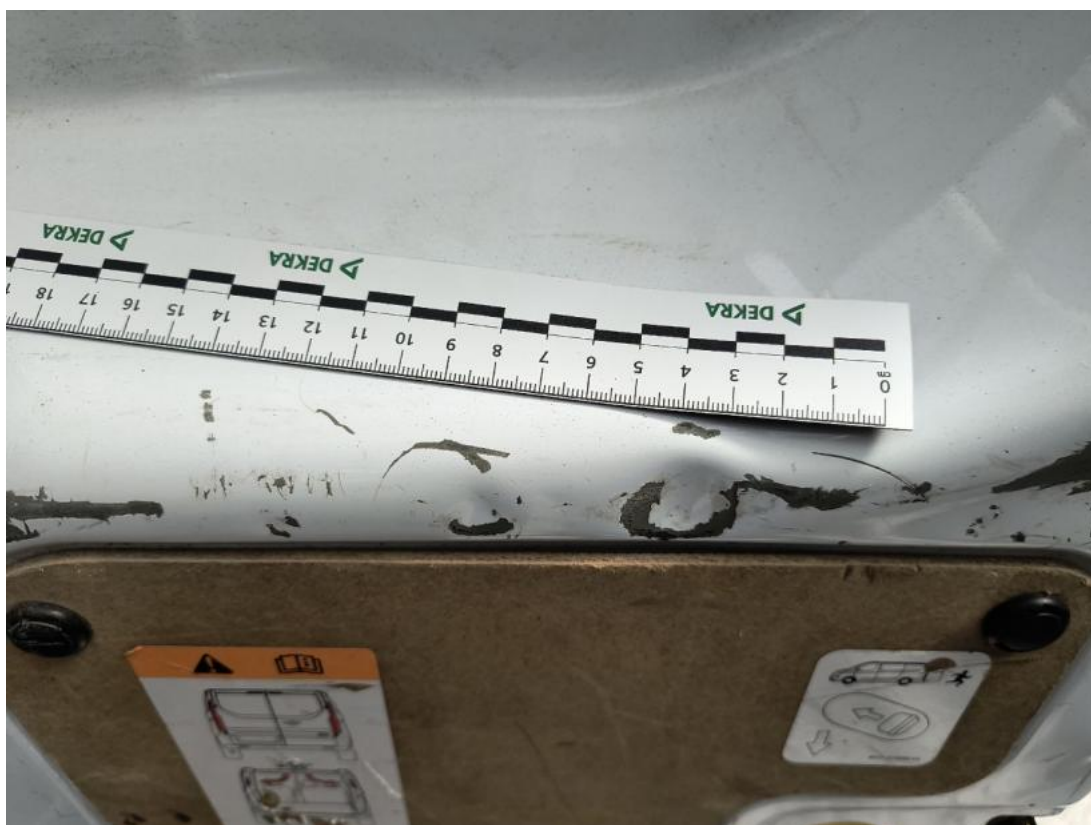
Fot. 109
Drzwi tyłu prawe - Wgniecenie/odkształcenie 1

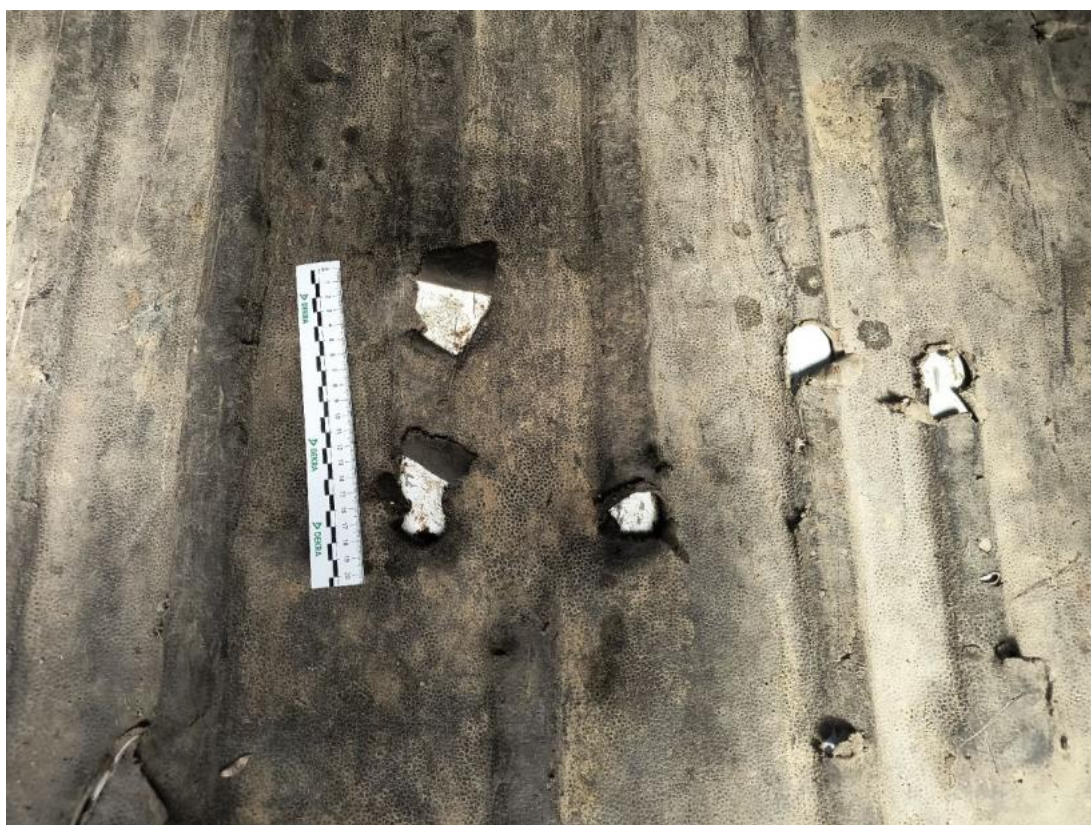
Fot. 110
Podłoga - Pęknięcie/rozerwanie 1

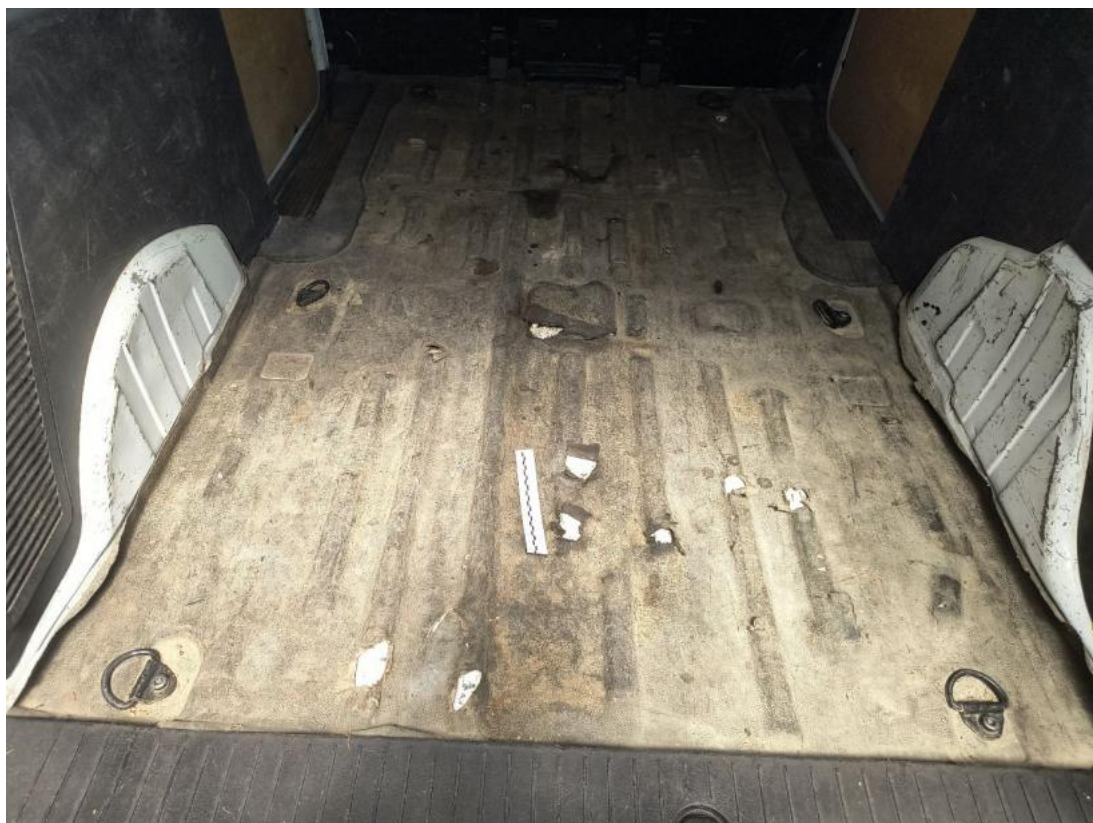
Podłoga - Pęknięcie/rozerwanie 2

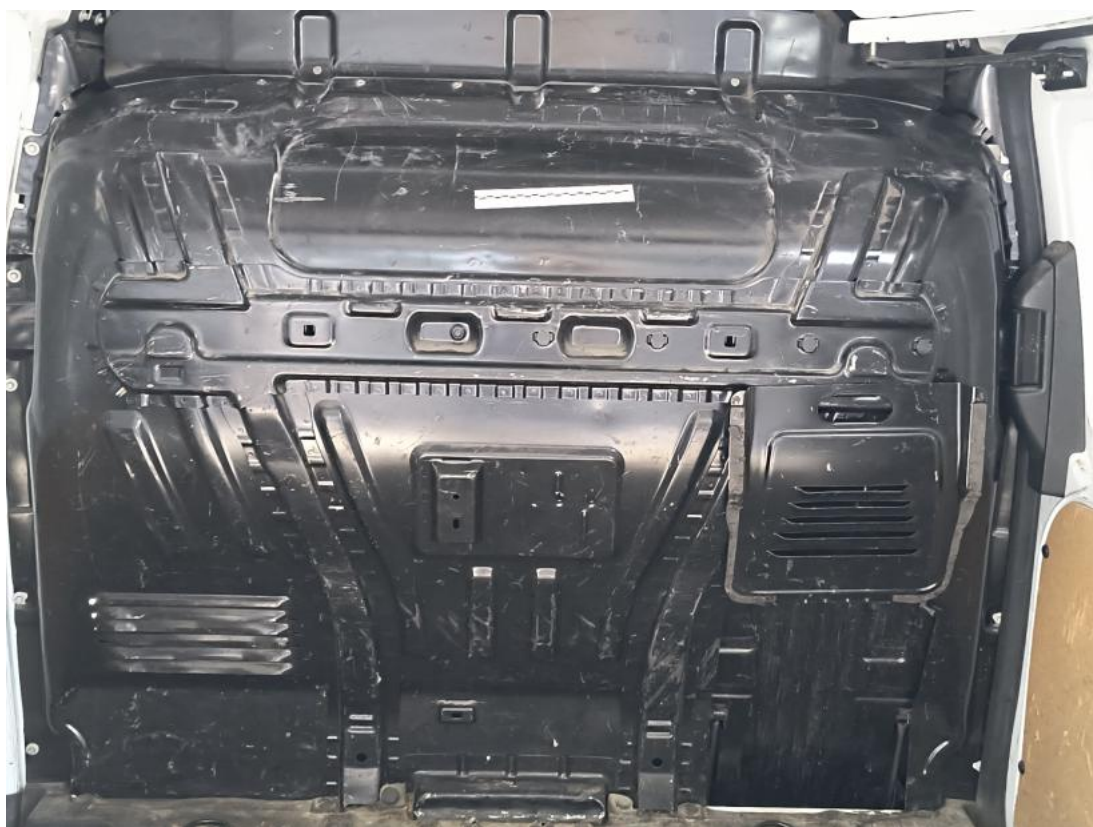
Ściana działowa - Rysa/odprysk 1

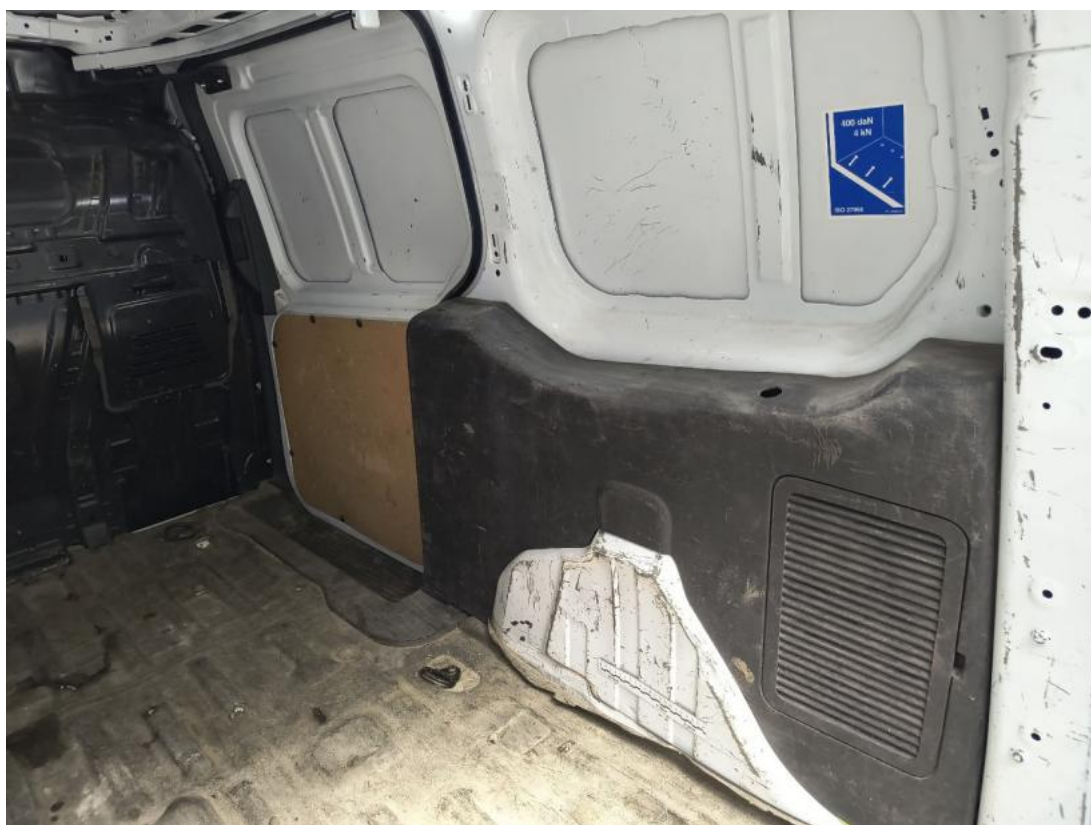
Fot. 114
Ściana prawa - Rysa/odprysk 1
