Raport z oględzin pojazdu

Numer raportu	00238/6/26-14309	Data raportu	10-06-2026
Rzeczoznawcy	Iwo Tokarski (WSP) Maciej Gruszczyński	Data oględzin	19-05-2026
Nr zlecenia	PKOM(DZS)/GDA/40743/26/05/1	Miejsce oględzin	AUTOMARKET OŻARÓW MAZOWIECK...

Numer identyfikacyjny (VIN)	VF3LPHNSJMS082807
Marka, model	PEUGEOT 308 17-21
Typ, wersja	308 1.2 PureTech GPF Allure ...
Numer rejestracyjny	WD4494P
Silnik (rodz./poj./moc)	benz./1199 ccm/96 kW
Stan licznika	187 526 km
Data 1. rej./rok prod.	20-04-2021/2021
Data nast. bad. techn.	13-04-2027
Nadwozie	hatchback 5/5
Lakier	czarny/2-warstwowy metalizowany
Skrzynia biegów	manualna

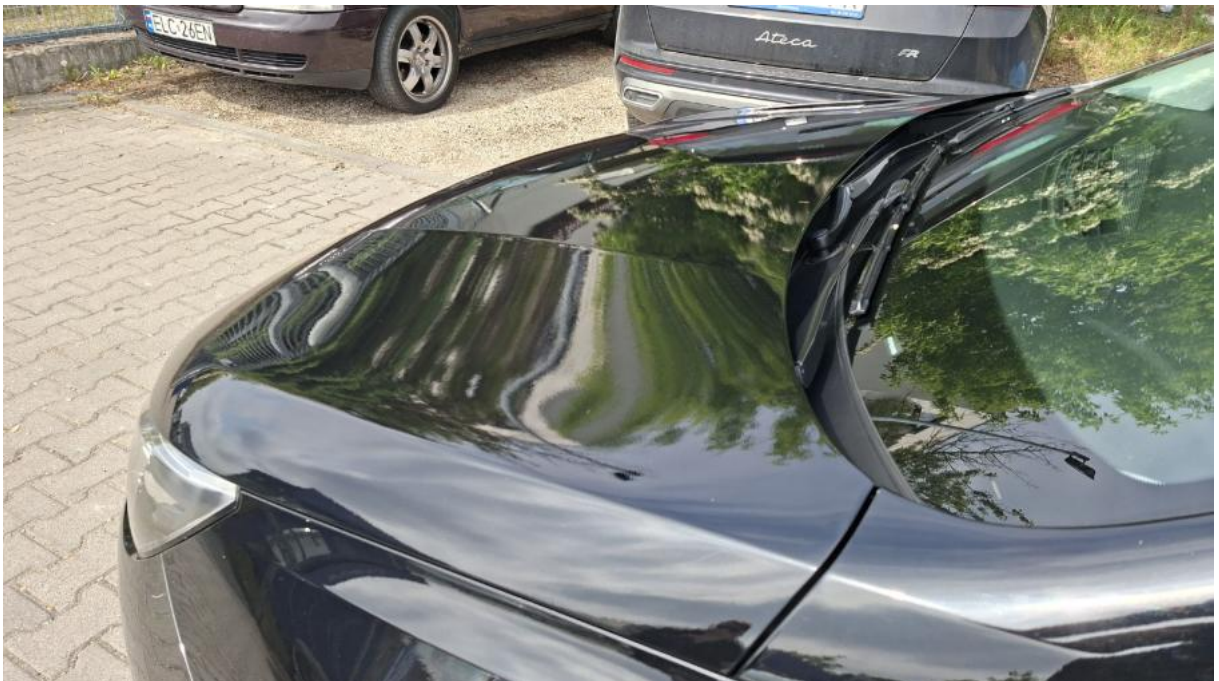
Fot. 40

Pokrywa komory silnika - Inne 1

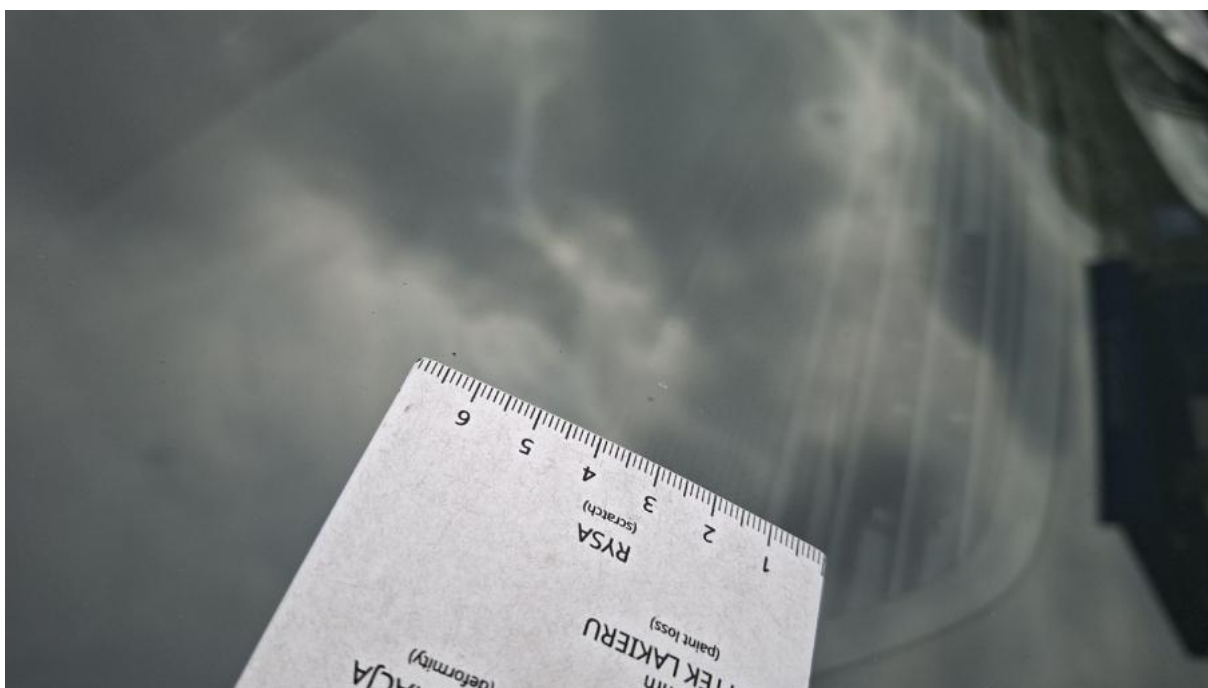
Fot. 41

Szyba czołowa - Rysa/odprysk 1

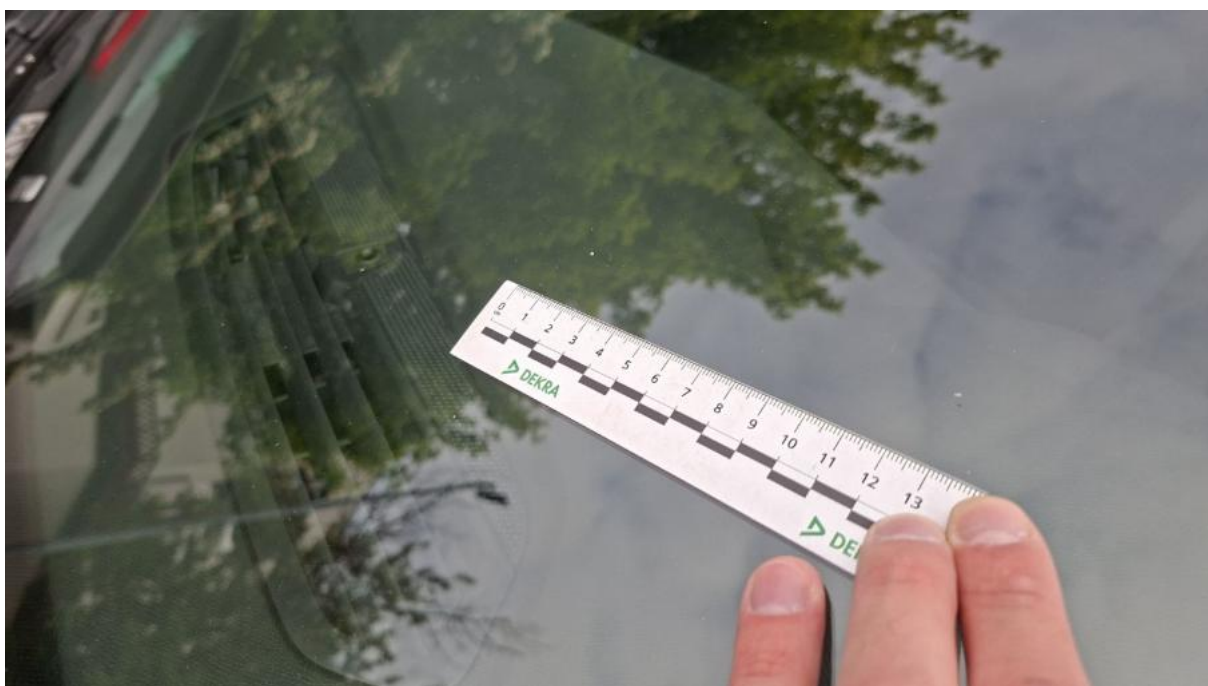
Fot. 42

Szyba czołowa - Rysa/odprysk 2

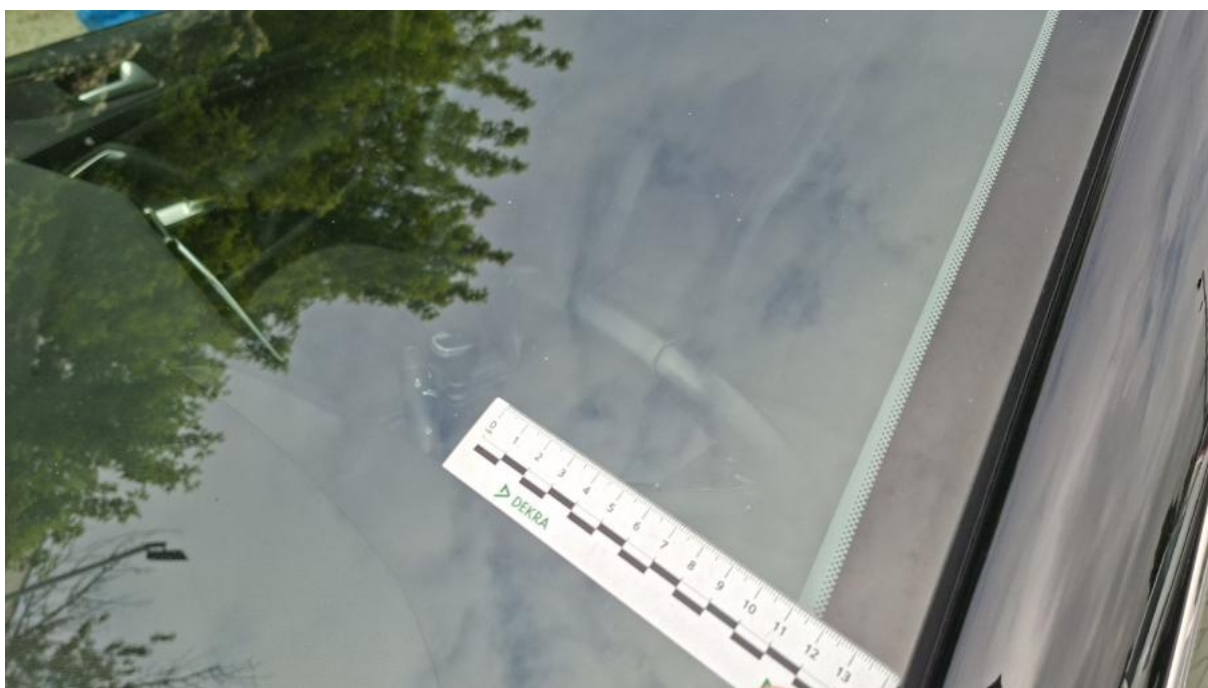
Fot. 43

Szyba czołowa() - Rysa/odprysk 3

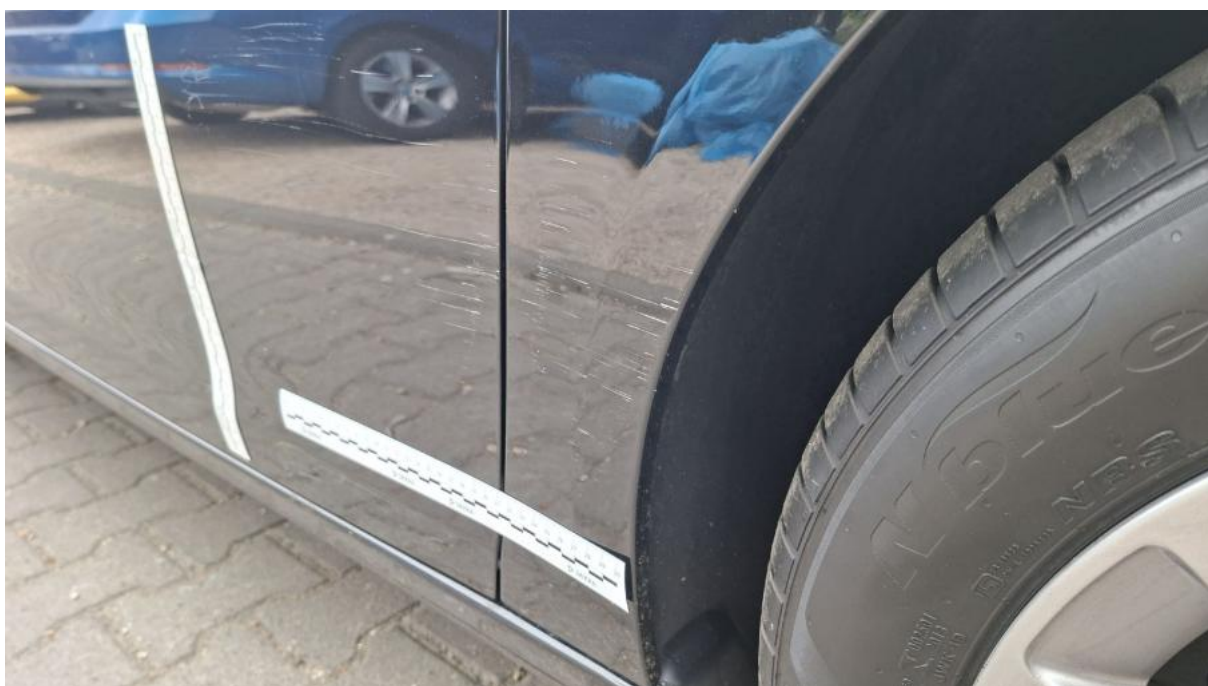
Fot. 44

Błotnik przedni P - Rysa/odprysk 1

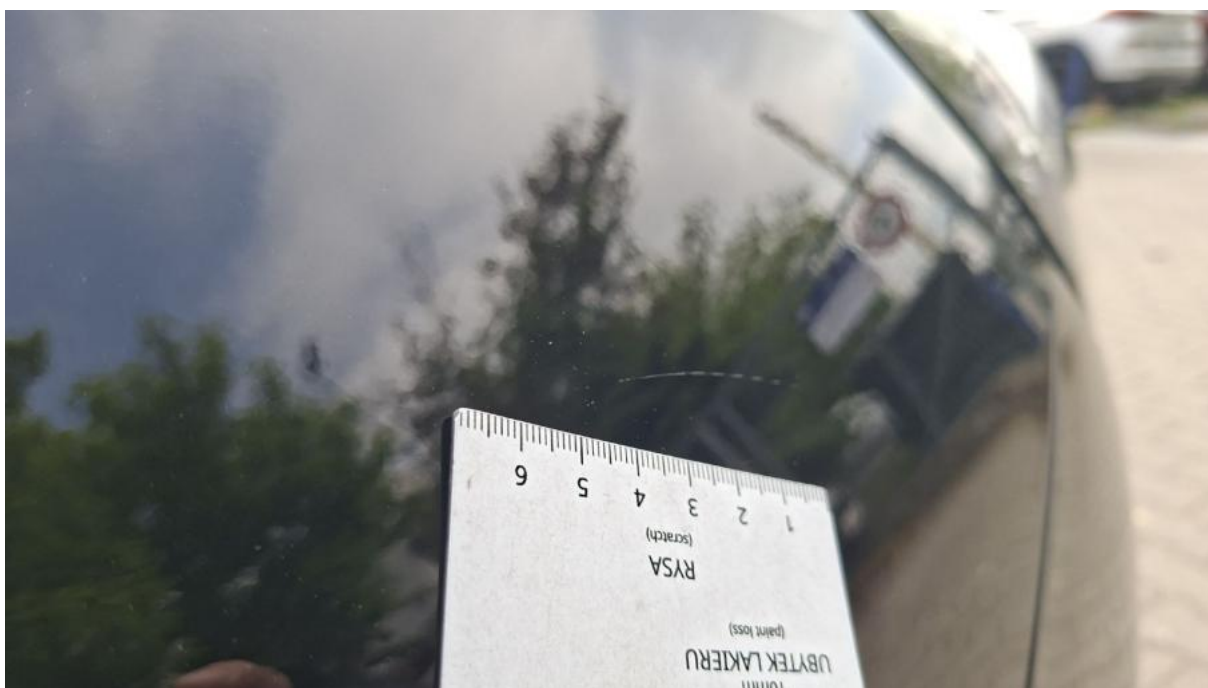
Fot. 45

Błotnik przedni P - Rysa/odprysk 2

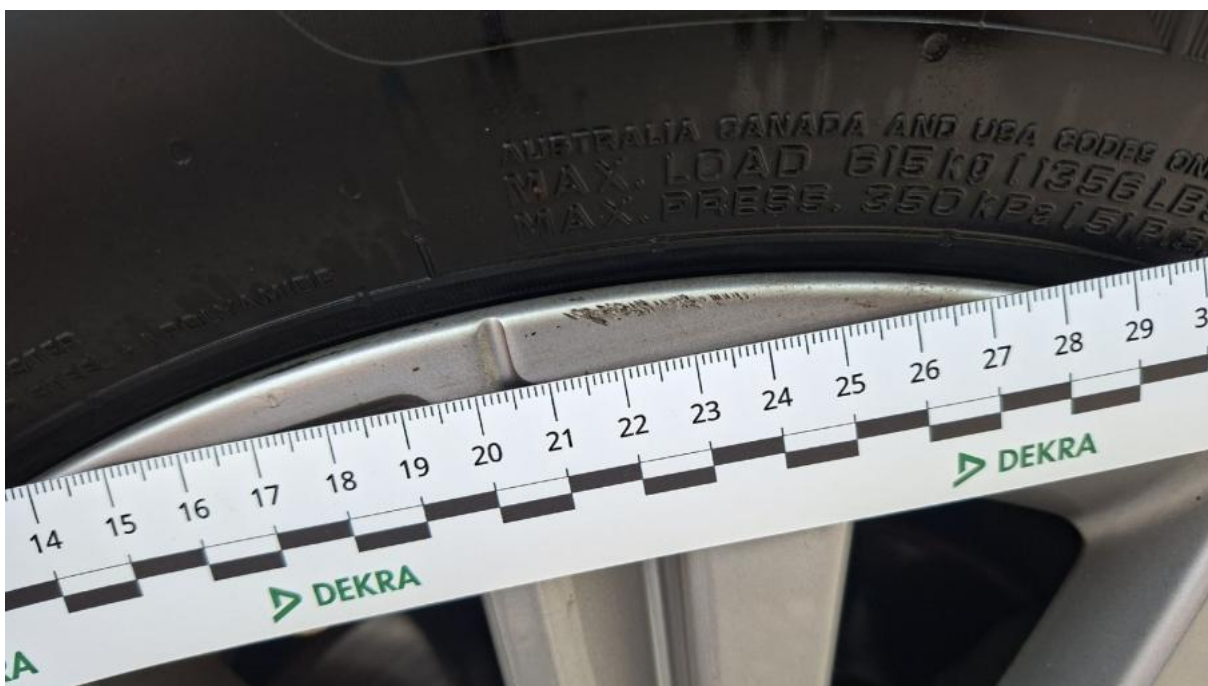
Fot. 47

Felga aluminiowa przednia P - Rysa/odprysk 1

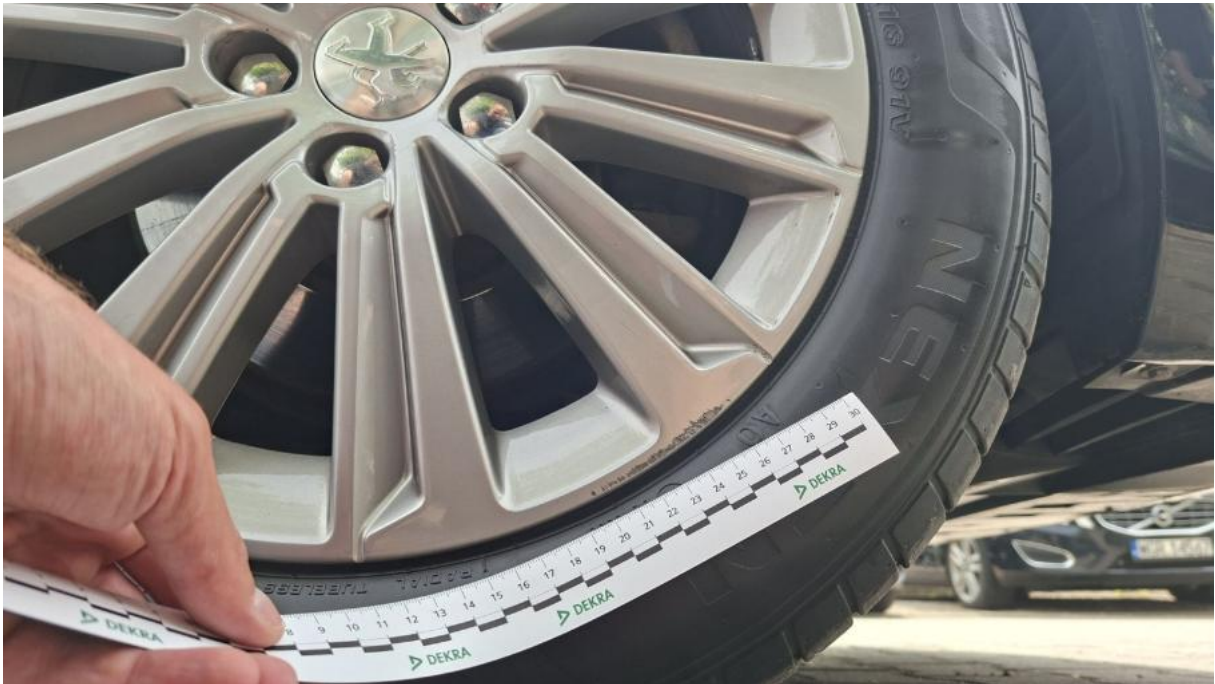
Fot. 49
Felga aluminiowa przednia P() - Rysa/odprysk 3

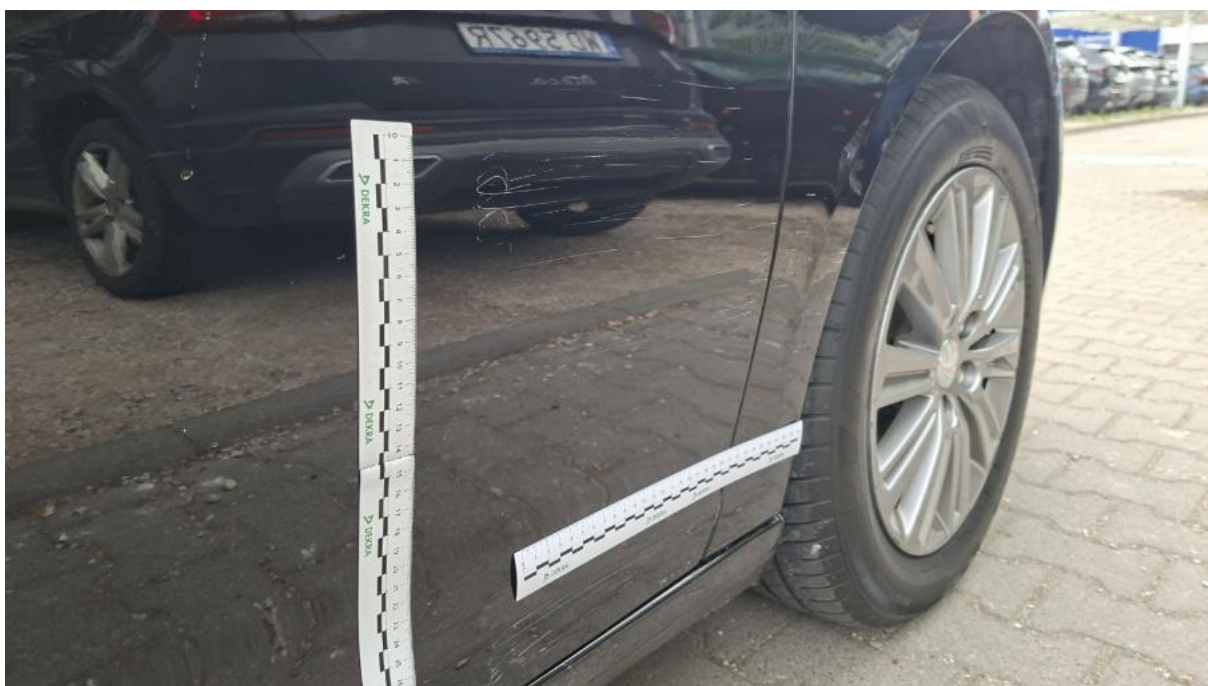
Fot. 52

Drzwi przednie P - Rysa/odprysk 1

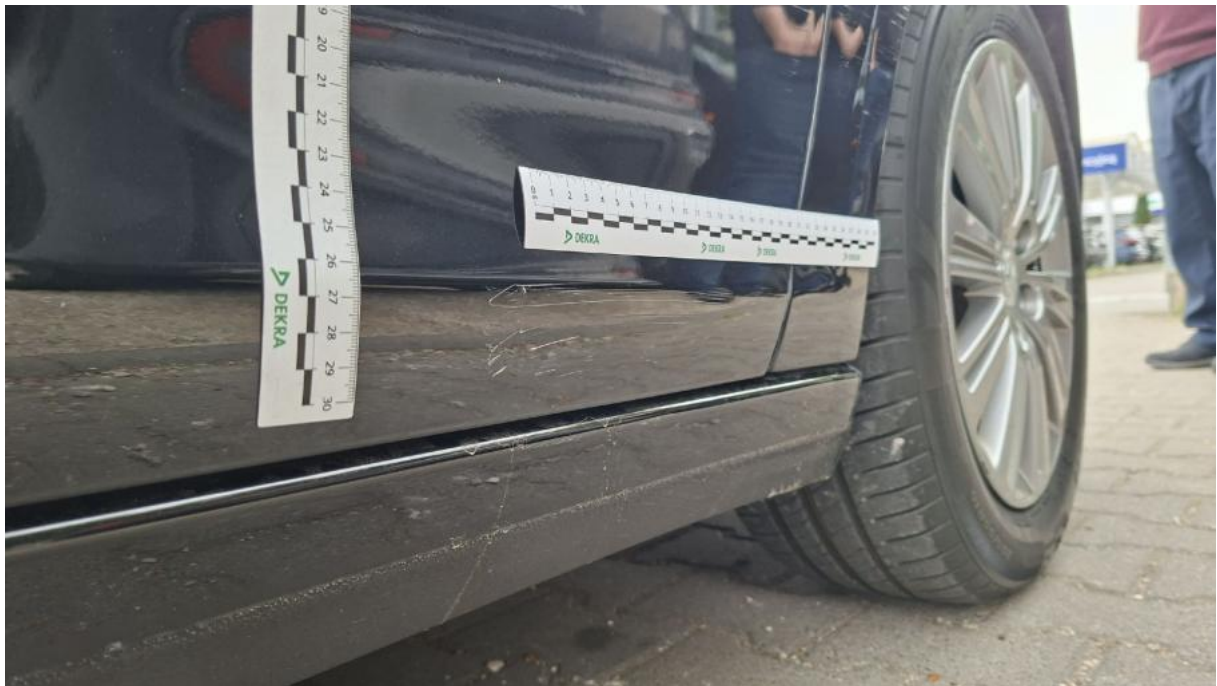
Fot. 53

Drzwi przednie P - Rysa/odprysk 2

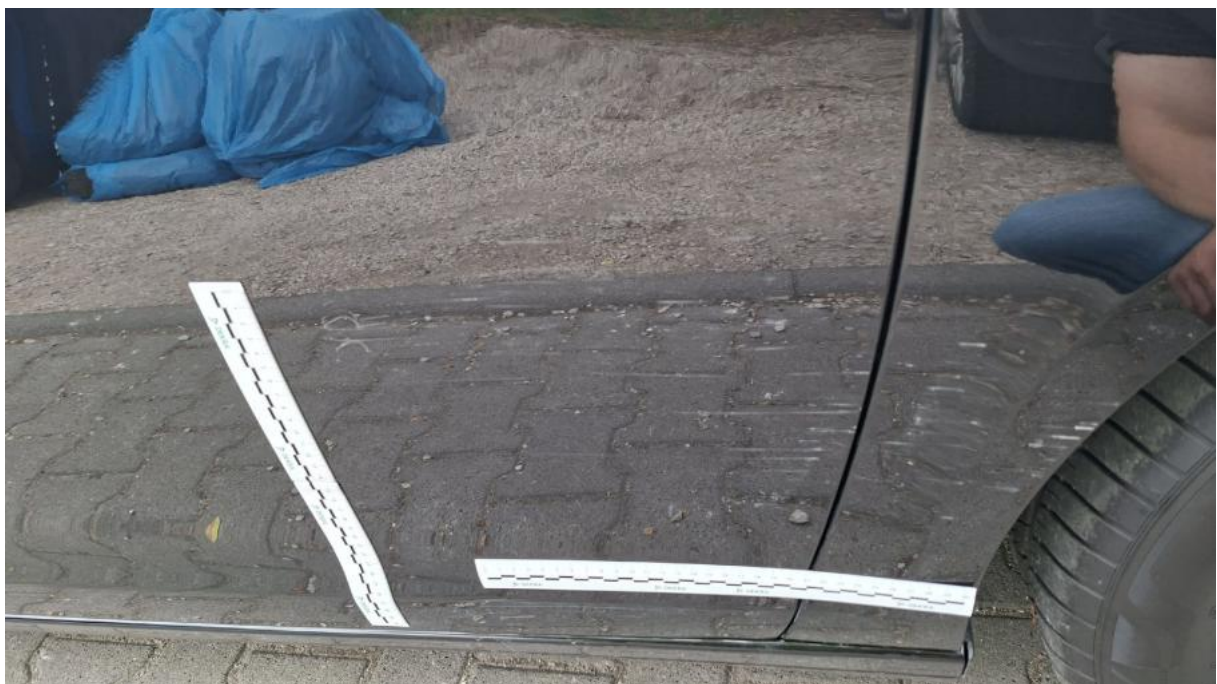
Fot. 54

Drzwi przednie P() - Rysa/odprysk 3

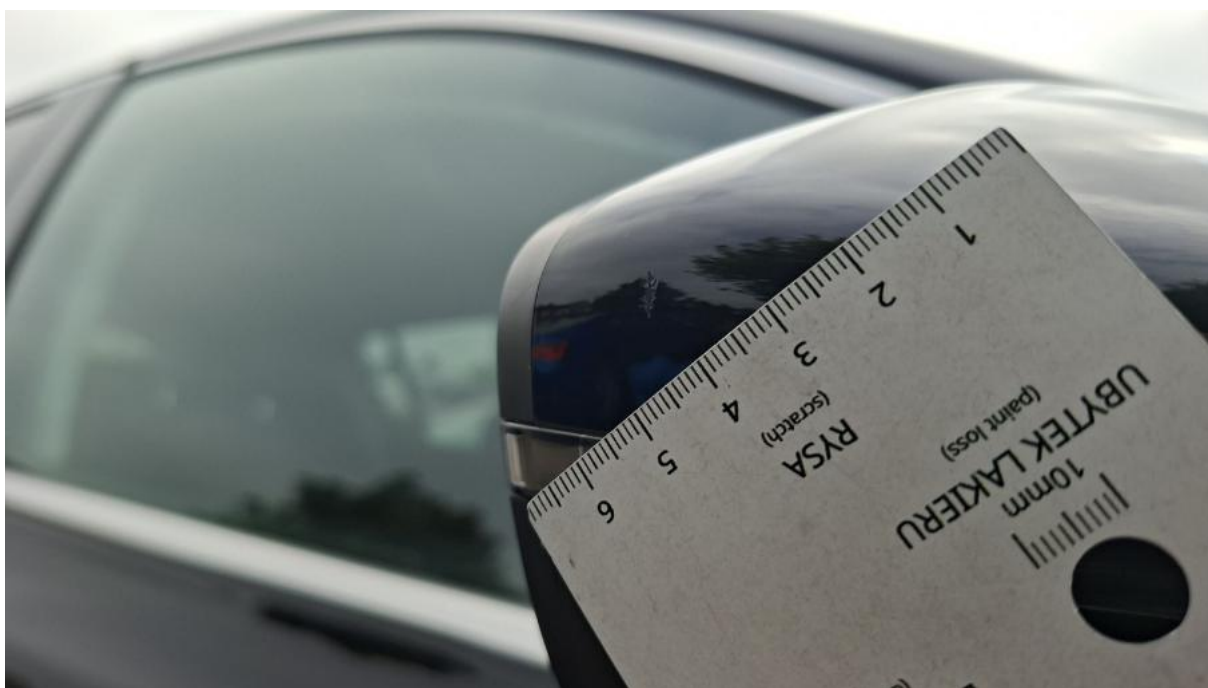
Fot. 55

Lusterko zew P - Rysa/odprysk 1

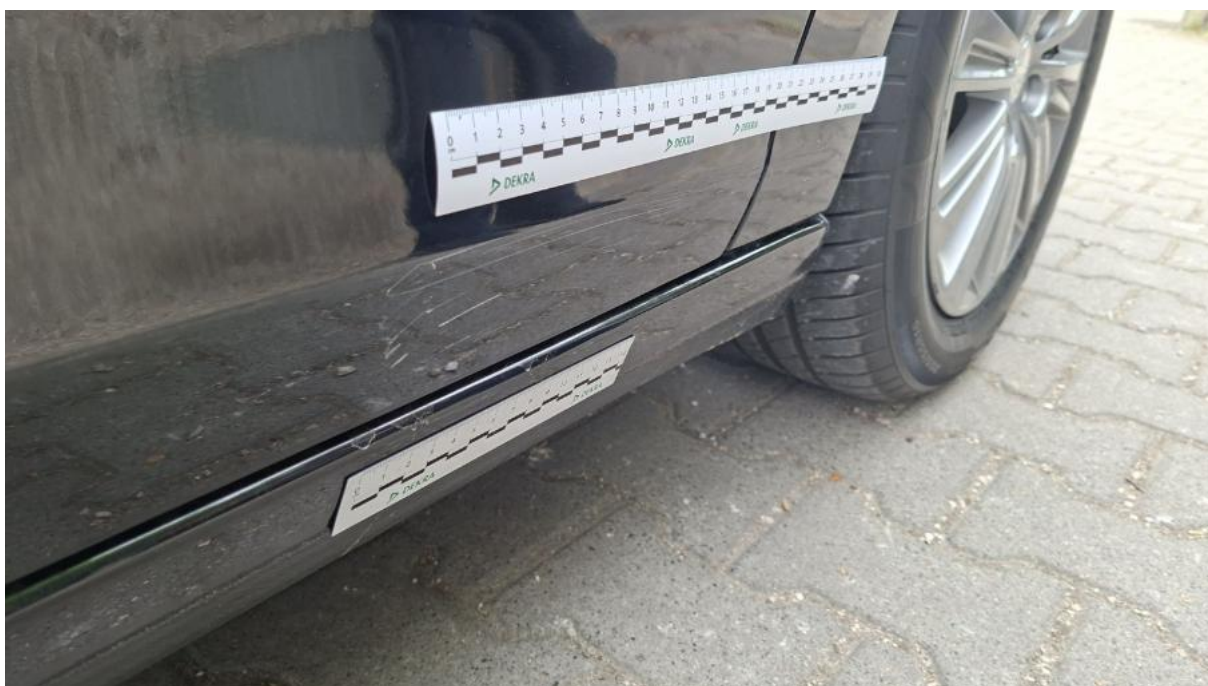
Fot. 56

Próg P - Rysa/odprysk 1

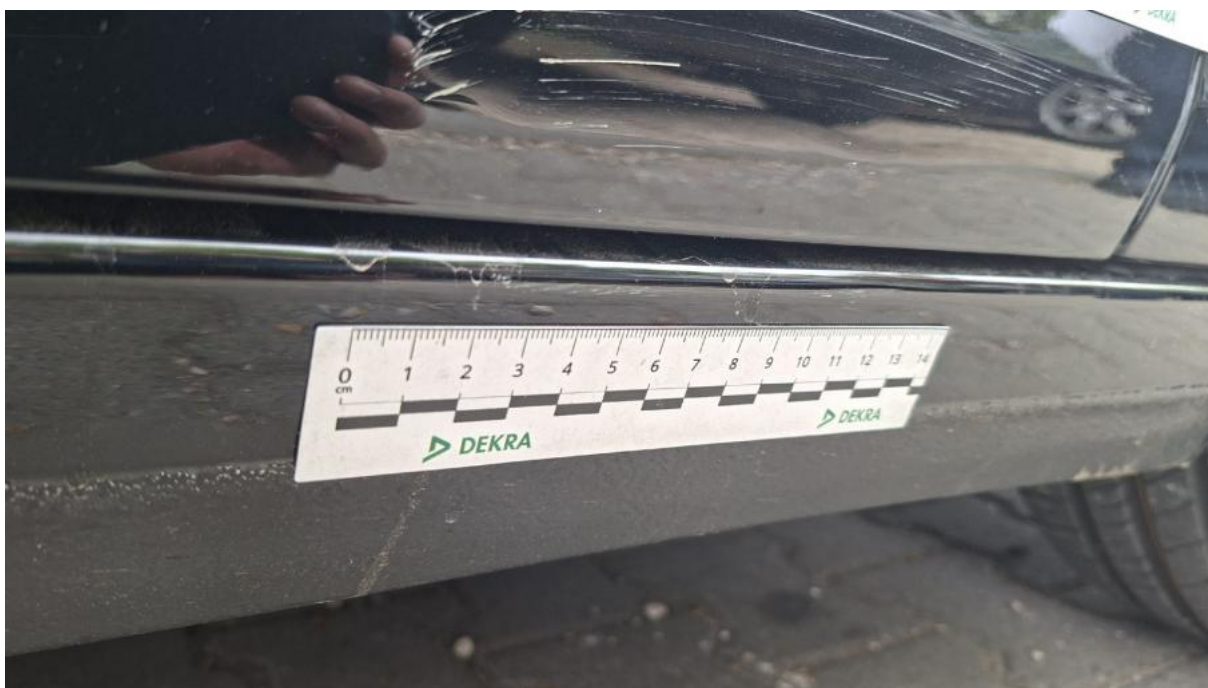
Fot. 57

Próg P - Rysa/odprysk 2

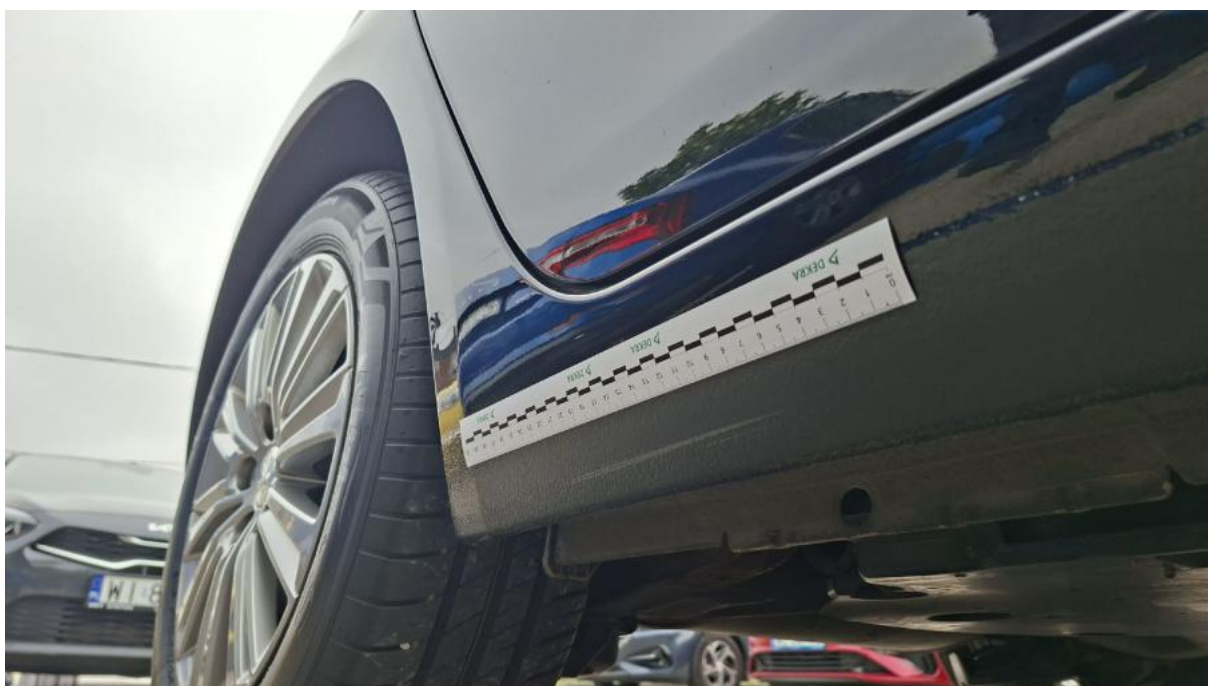
Fot. 58

Próg P() - Rysa/odprysk 3

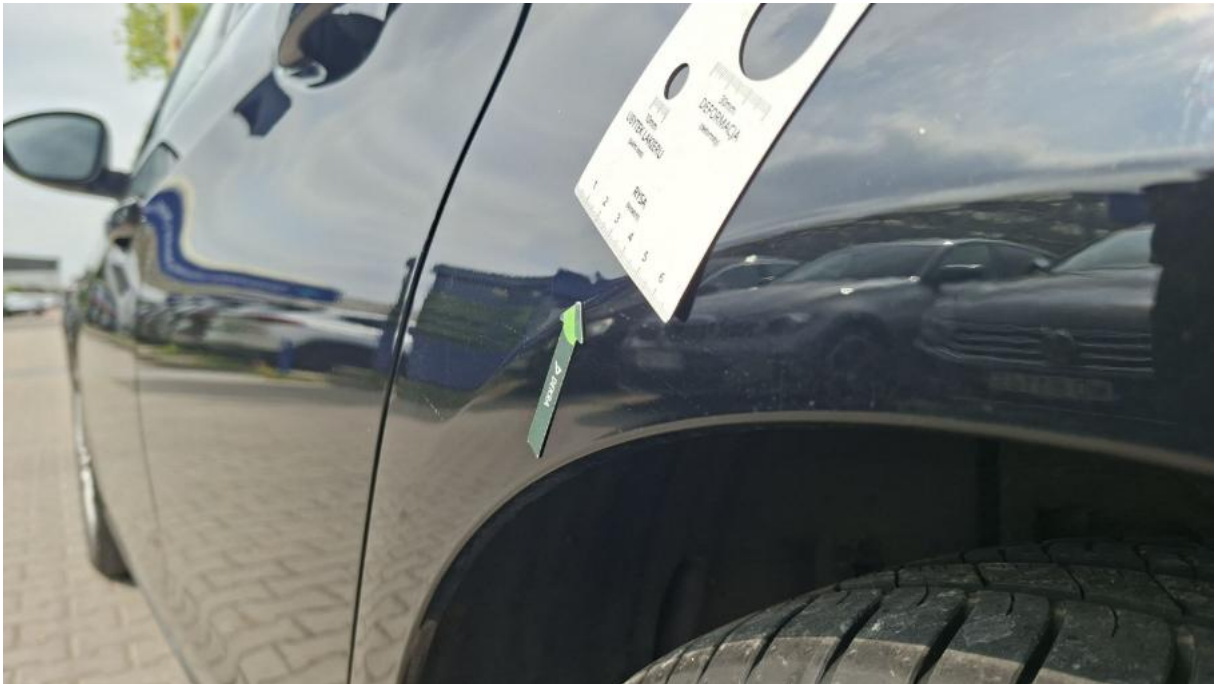
Fot. 61

Błotnik tylny L / Ściana boczna L - Wgniecenie/odkształcenie 1

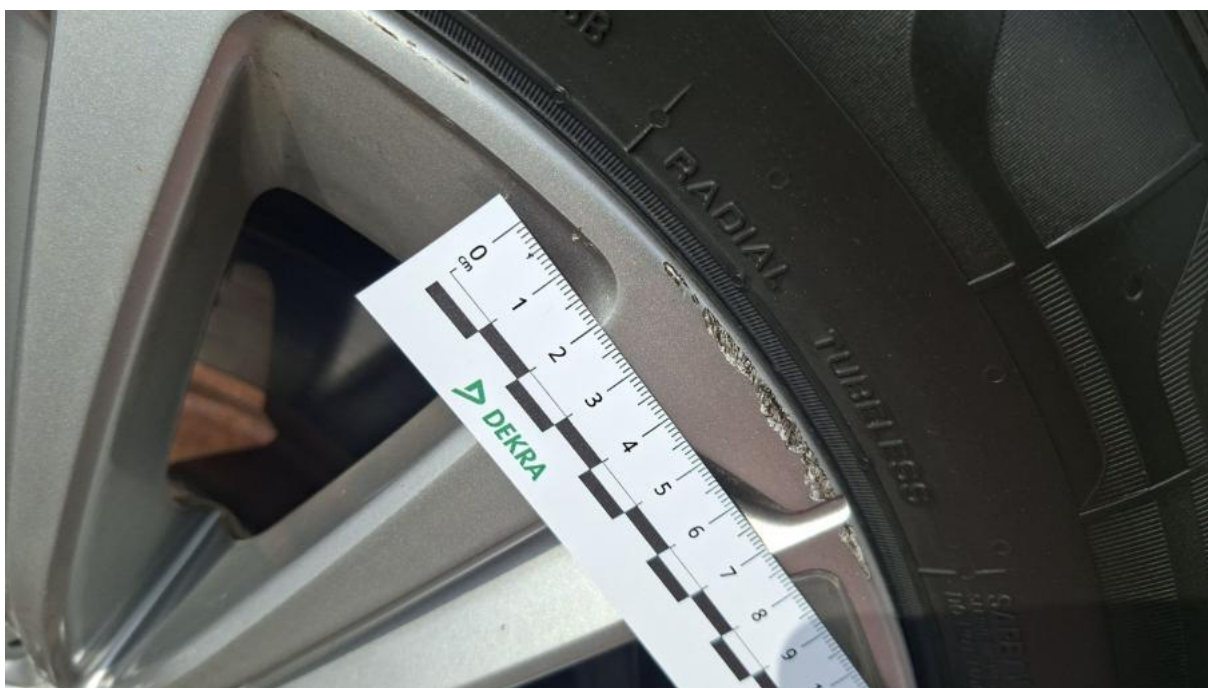
Fot. 63

Felga aluminiowa tylna L - Rysa/odprysk 1

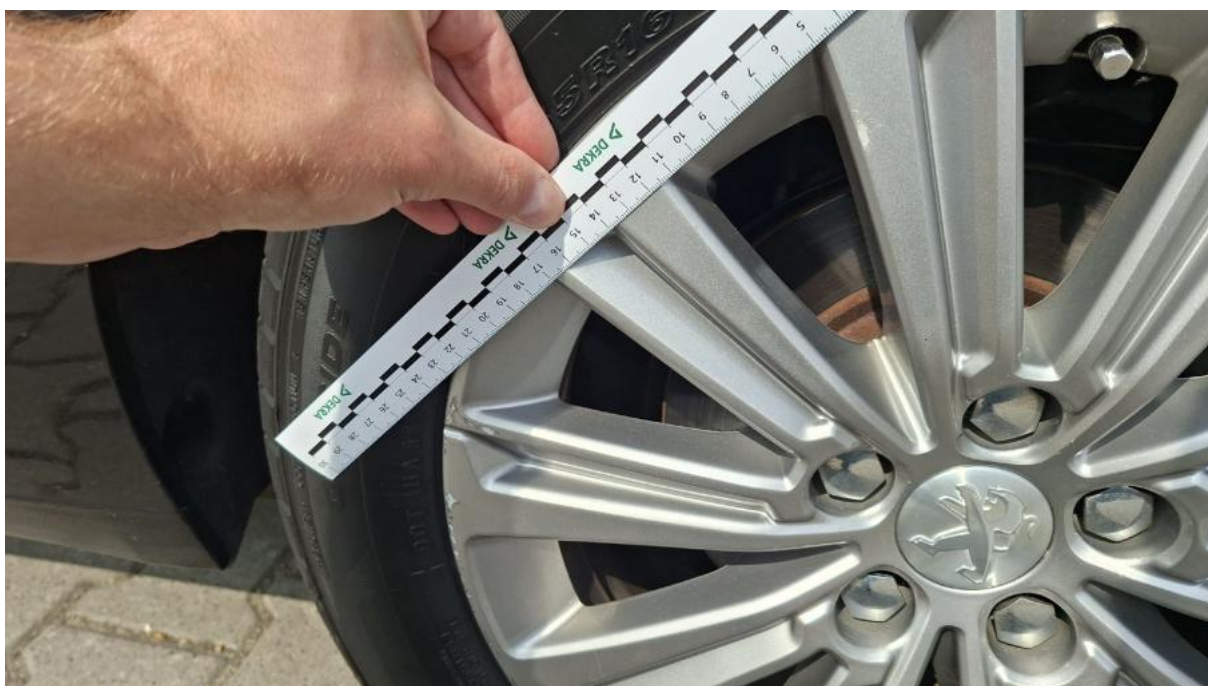
Fot. 64

Felga aluminiowa tylna L - Rysa/odprysk 2

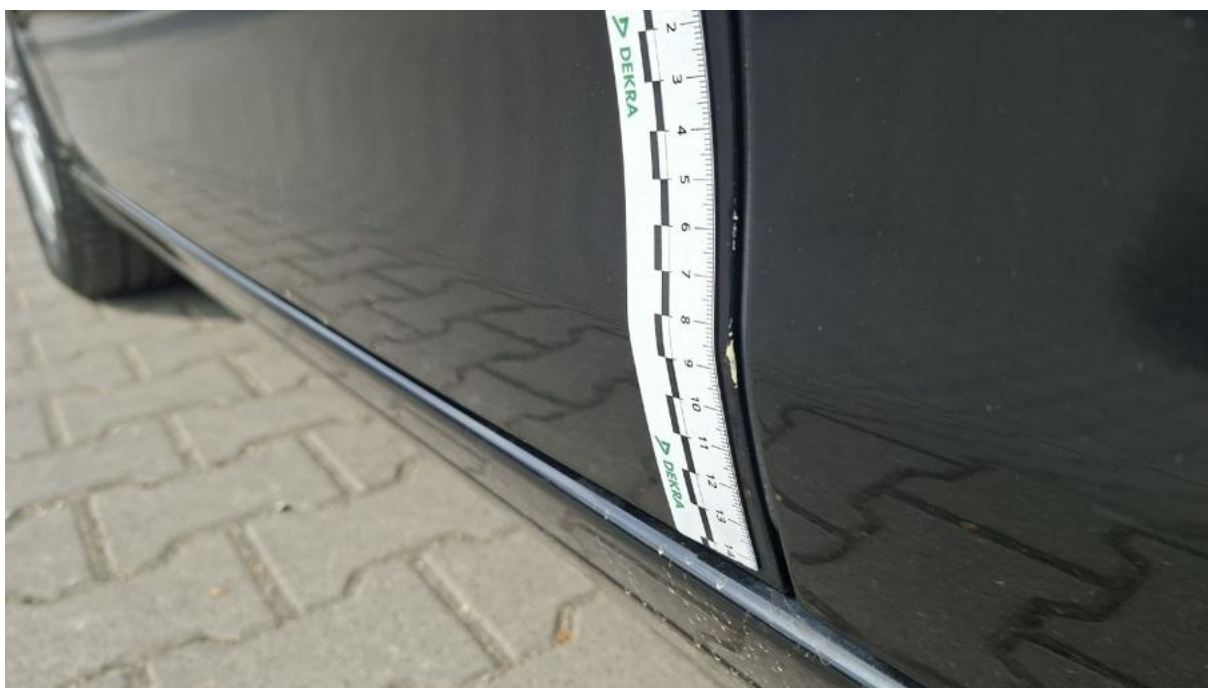
Fot. 67

Drzwi przed L - Rysa/odprysk 1

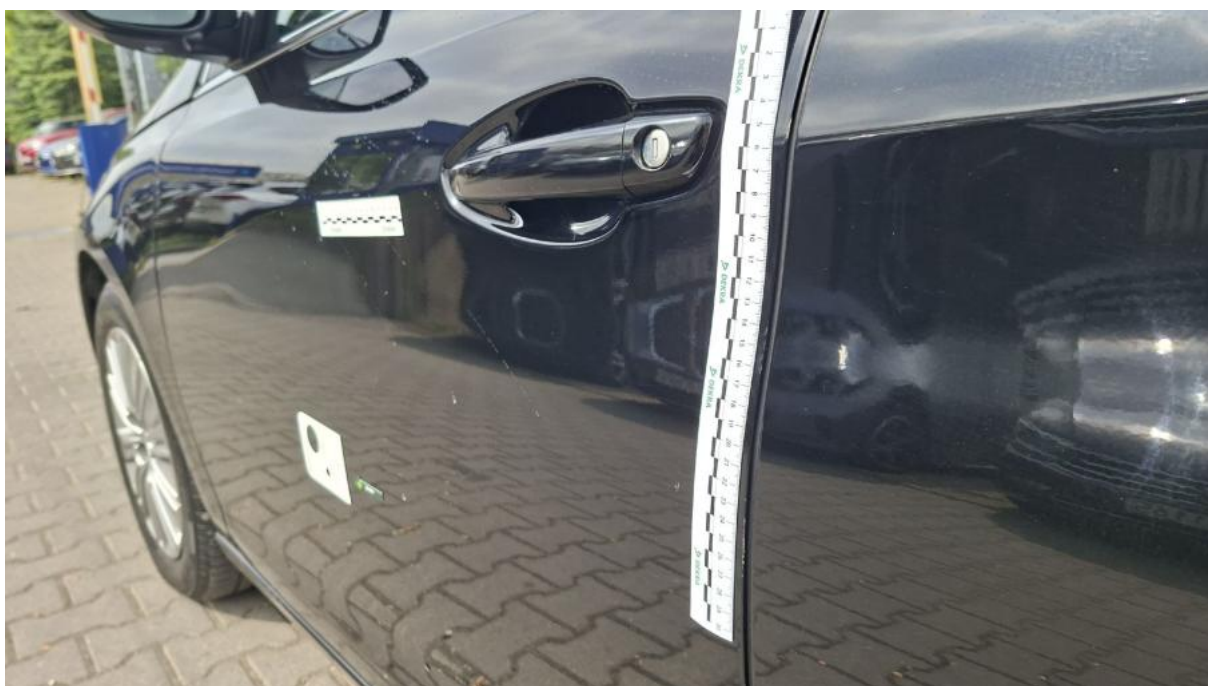
Fot. 68

Drzwi przed L - Rysa/odprysk 2

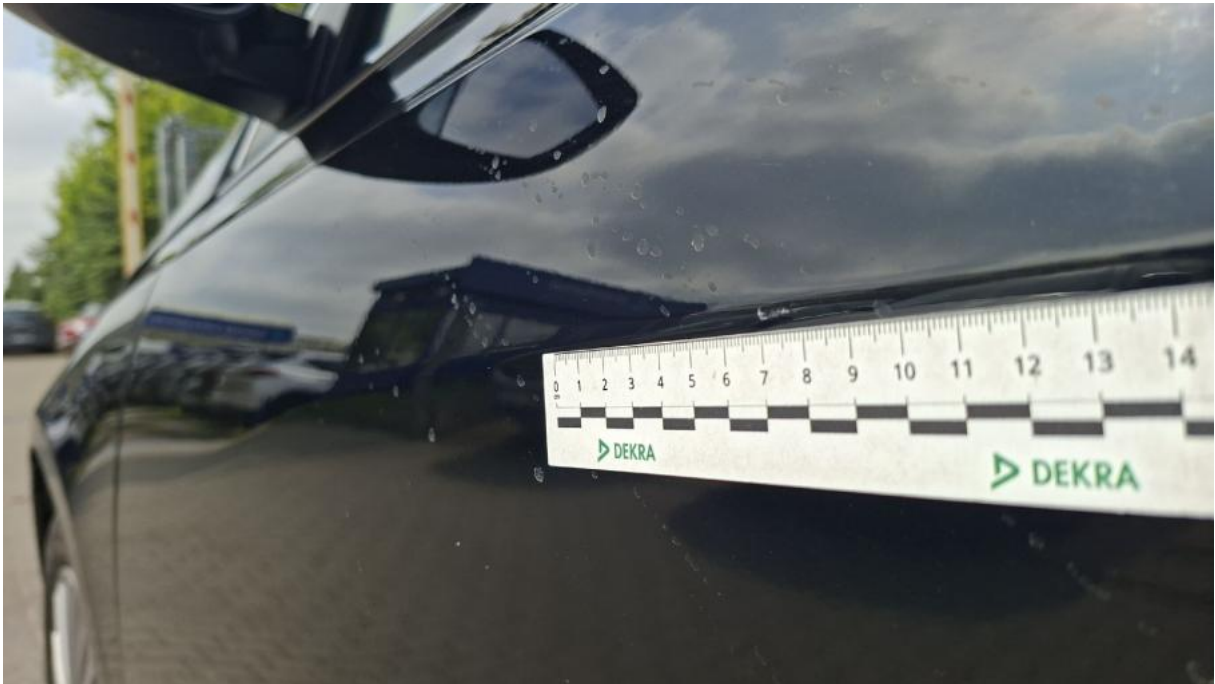
Fot. 69

Drzwi przed L() - Rysa/odprysk 3

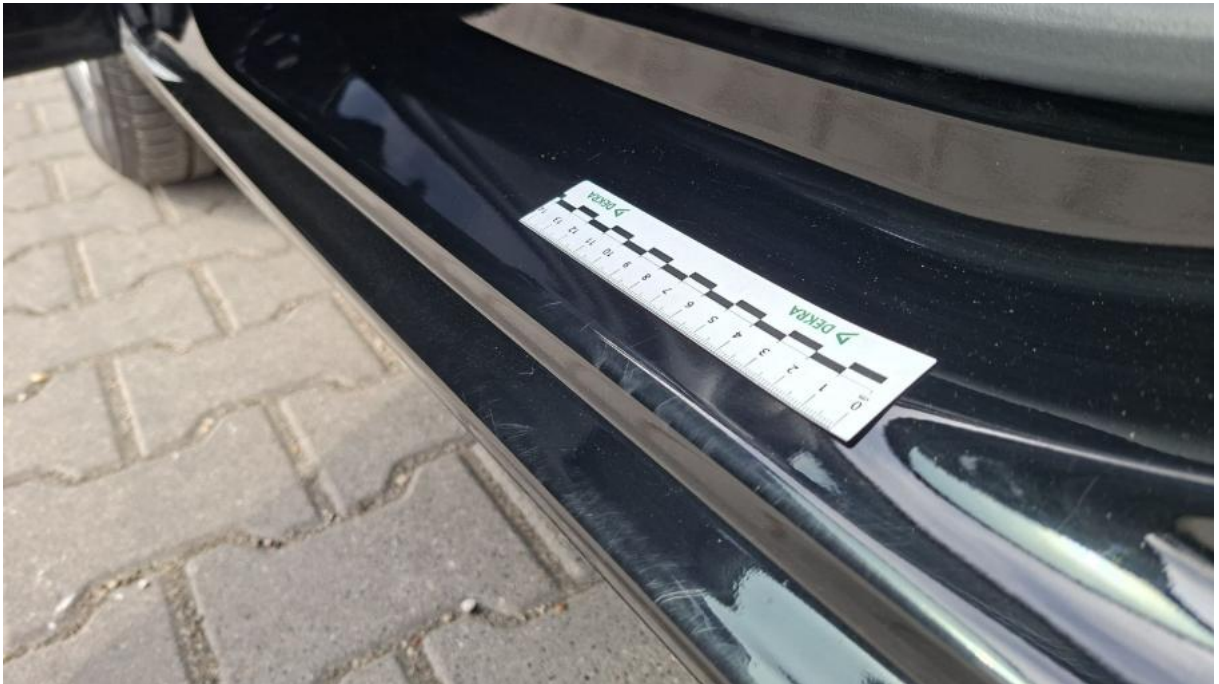
Fot. 71

Próg L - Rysa/odprysk 1

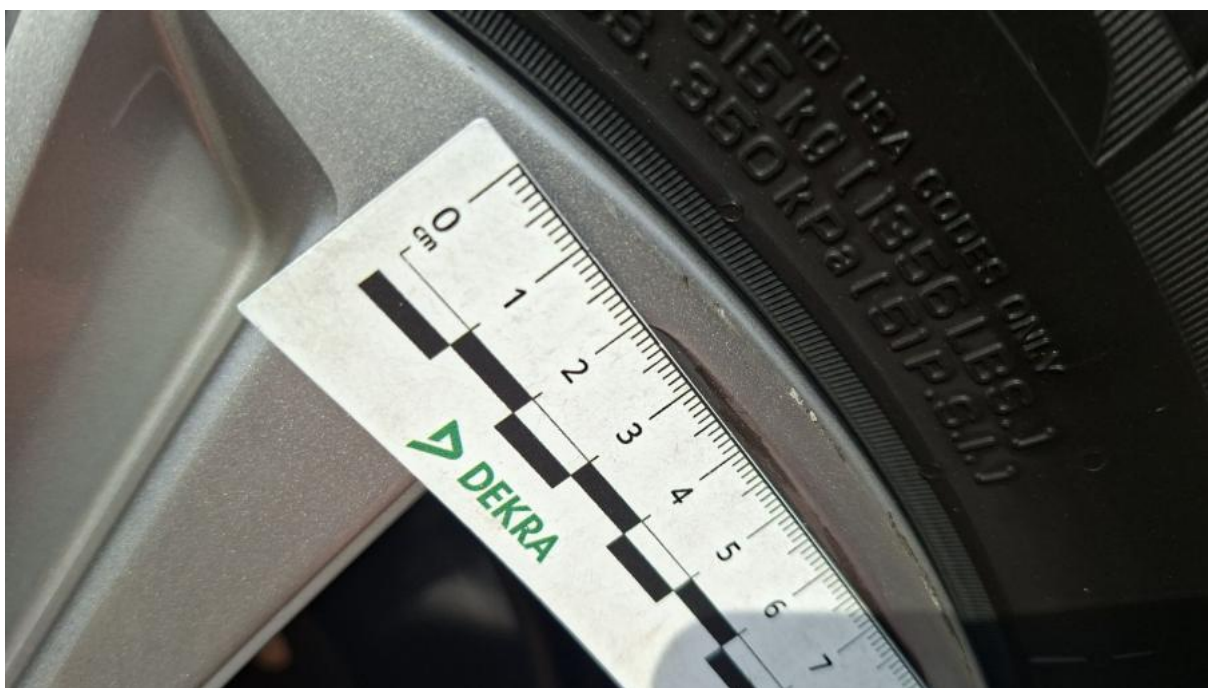
Fot. 73

Felga Aluminiowa przednia L - Rysa/odprysk 1

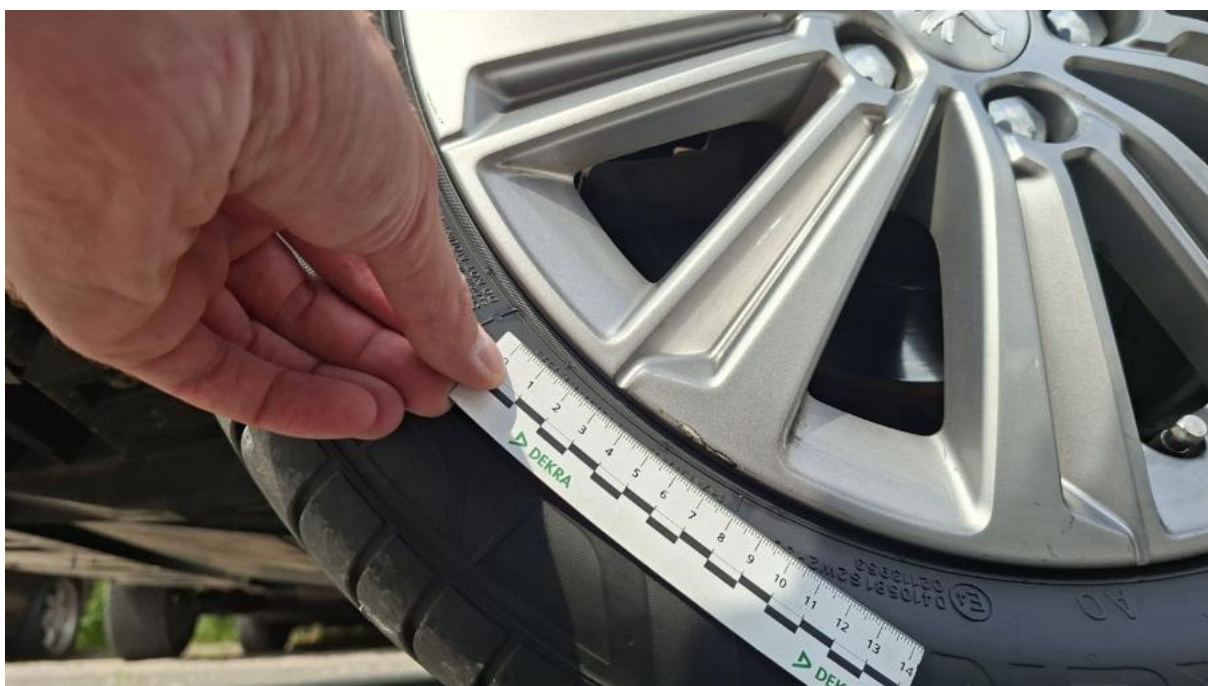
Fot. 74

Felga Aluminiowa przednia L - Rysa/odprysk 2

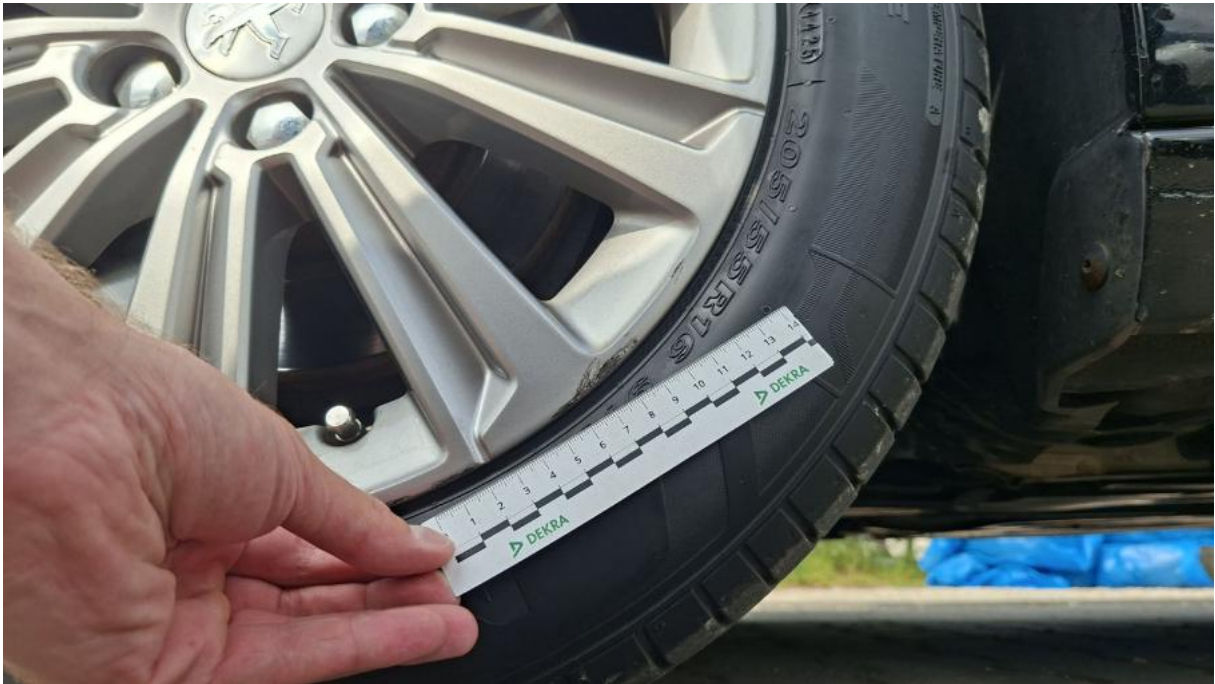
Fot. 75

Felga Aluminiowa przednia L() - Rysa/odprysk 3

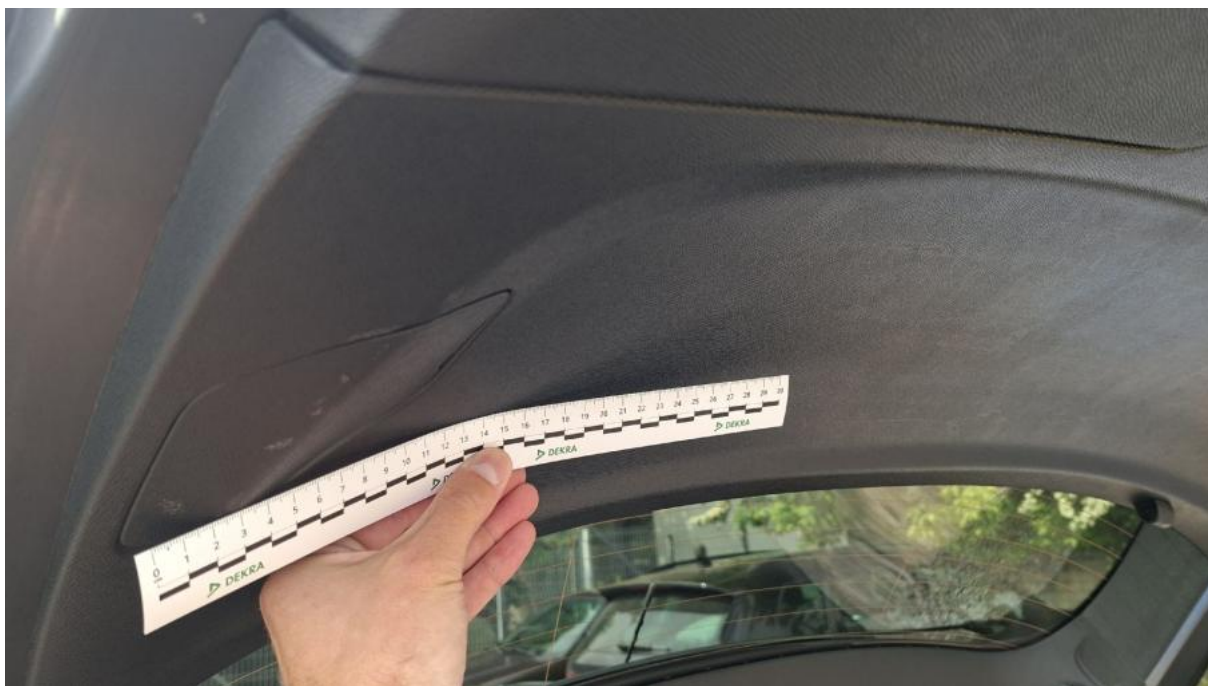
Fot. 77

Wykładzina pokrywy tylnej - Rysa/odprysk 1
