Raport z oględzin pojazdu

Numer raportu	432855/6/26-9573	Data raportu	09-06-2026
Rzeczoznawcy	Kamil Święcki (WSP) Jan Rybołowik	Data oględzin	25-05-2026
Nr zlecenia	PKOM(DZS)/GDA/37652/26/04/29	Miejsce oględzin	Makowa 14, 18-400 Stare Kupiski, 18-40...

Numer identyfikacyjny (VIN)	TMBAJ7NE7K0072430
Marka, model	SKODA Octavia III 17-20
Typ, wersja	Octavia 2.0 TDI SCR Ambition ...
Numer rejestracyjny	WZ7375V
Silnik (rodz./poj./moc)	diesel/1968 ccm/110 kW
Stan licznika	175 154 km
Data 1. rej./rok prod.	06-12-2018/2018
Data nast. bad. techn.	20-11-2026
Nadwozie	hatchback 5/5
Lakier	srebrny/2-warstwowy metalizowany
Skrzynia biegów	automatyczna

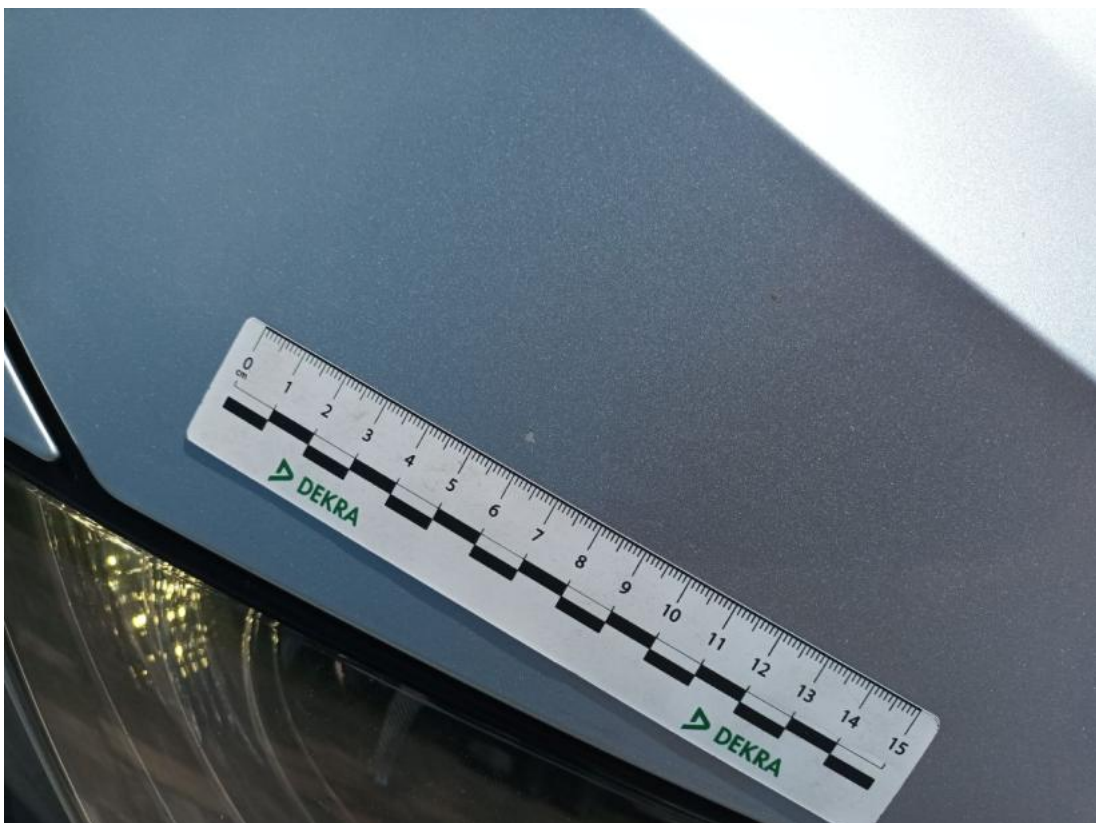
Fot. 38

Pokrywa komory silnika - Rysa/odprysk 1

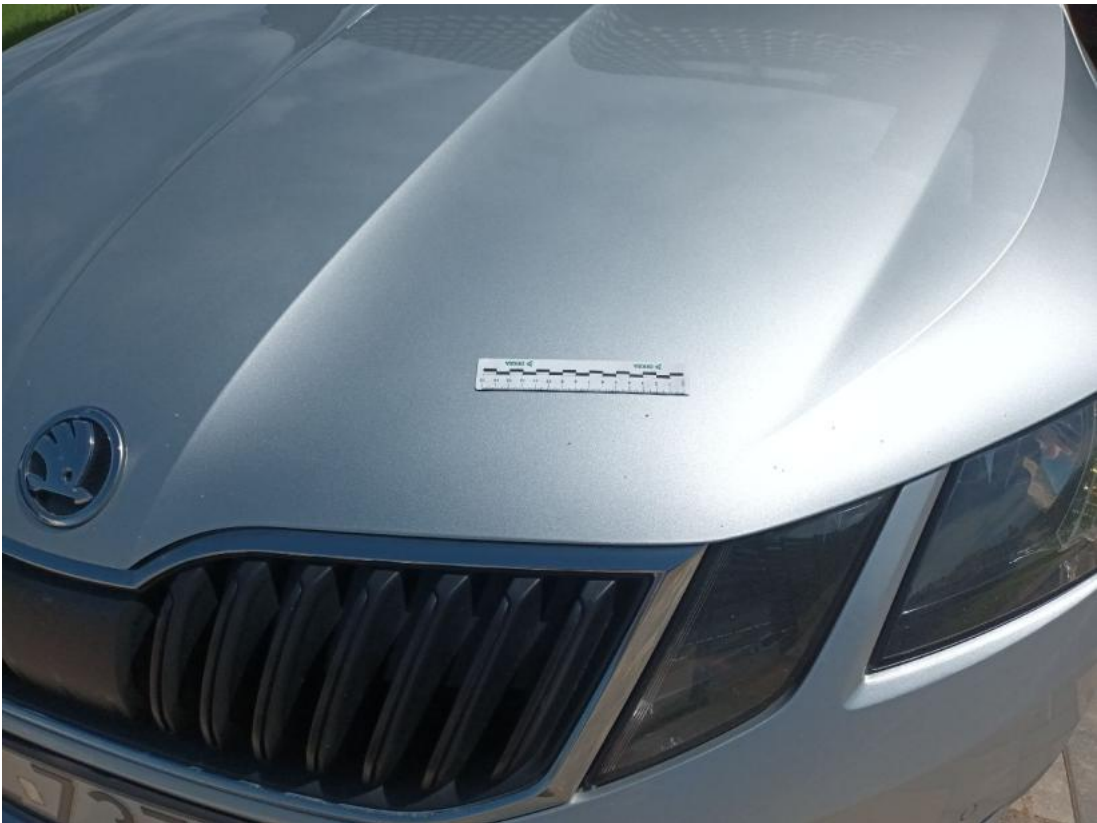
Fot. 39
Pokrywa komory silnika() - Rysa/odprysk 3

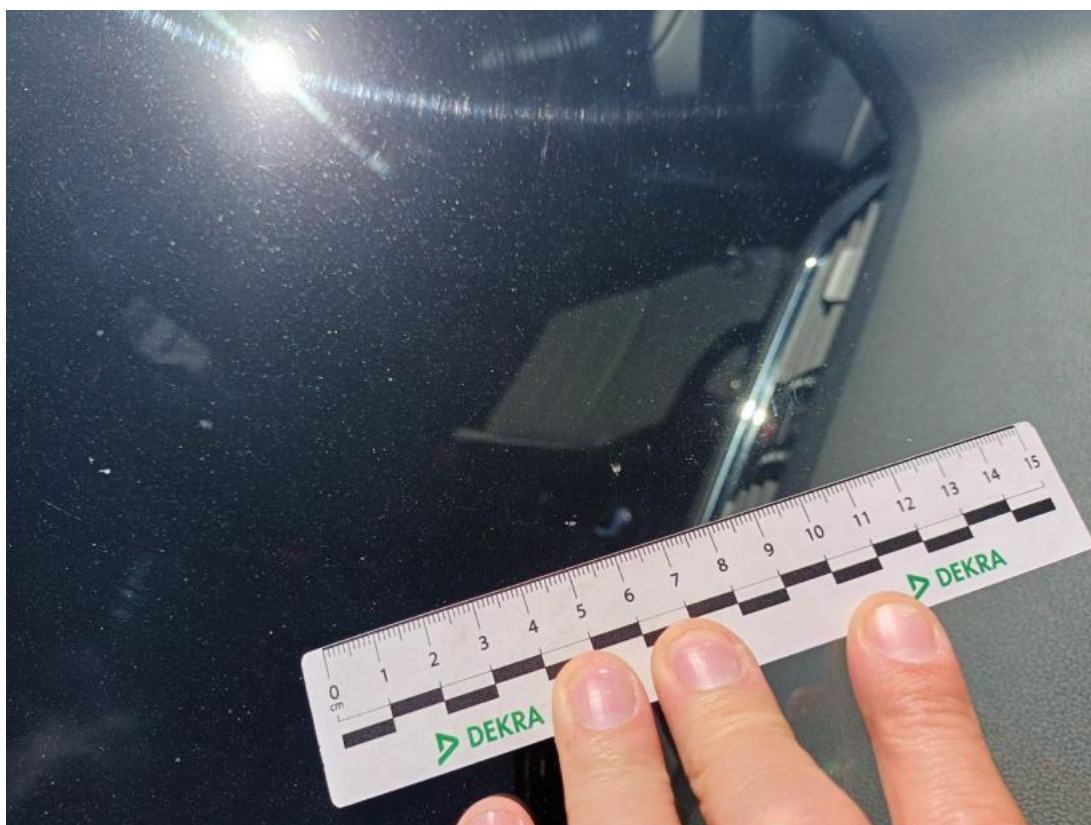
Fot. 42

Szyba czołowa - Rysa/odprysk 1

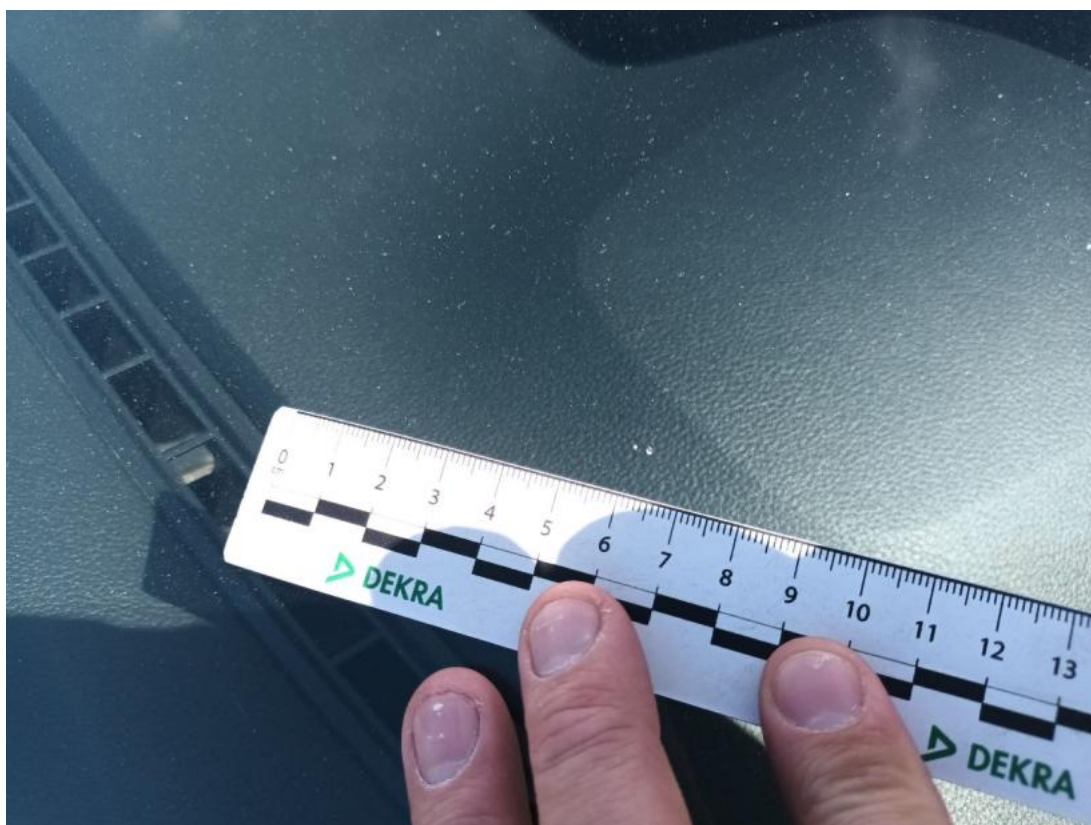
Fot. 43

Szyba czołowa - Rysa/odprysk 2

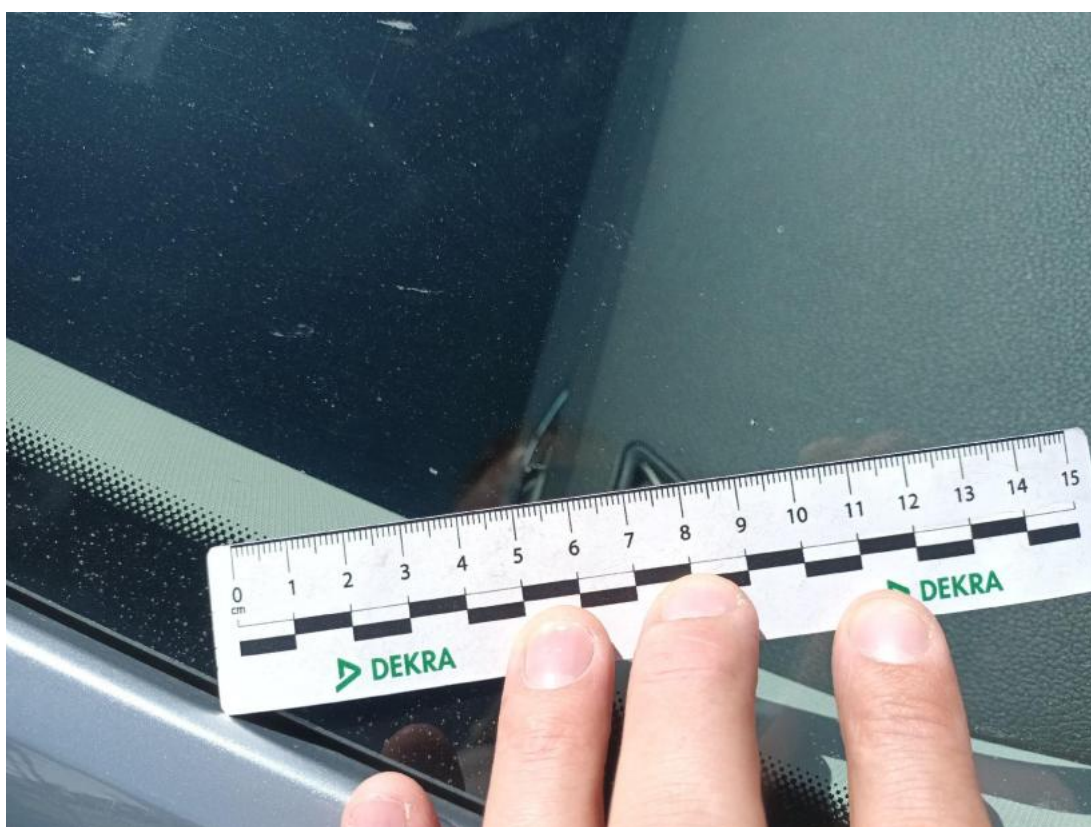
Fot. 44

Szyba czołowa() - Rysa/odprysk 3

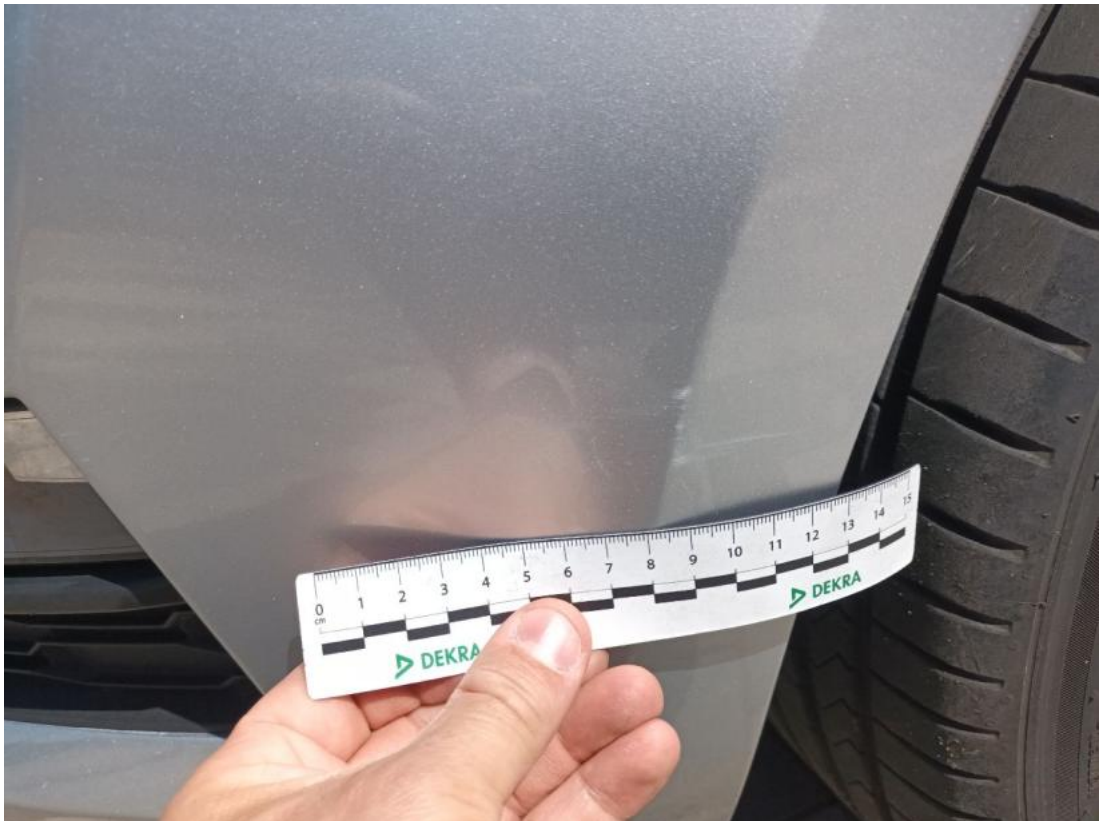
Fot. 45
Zderzak przedni cz L - Rysa/odprysk 1

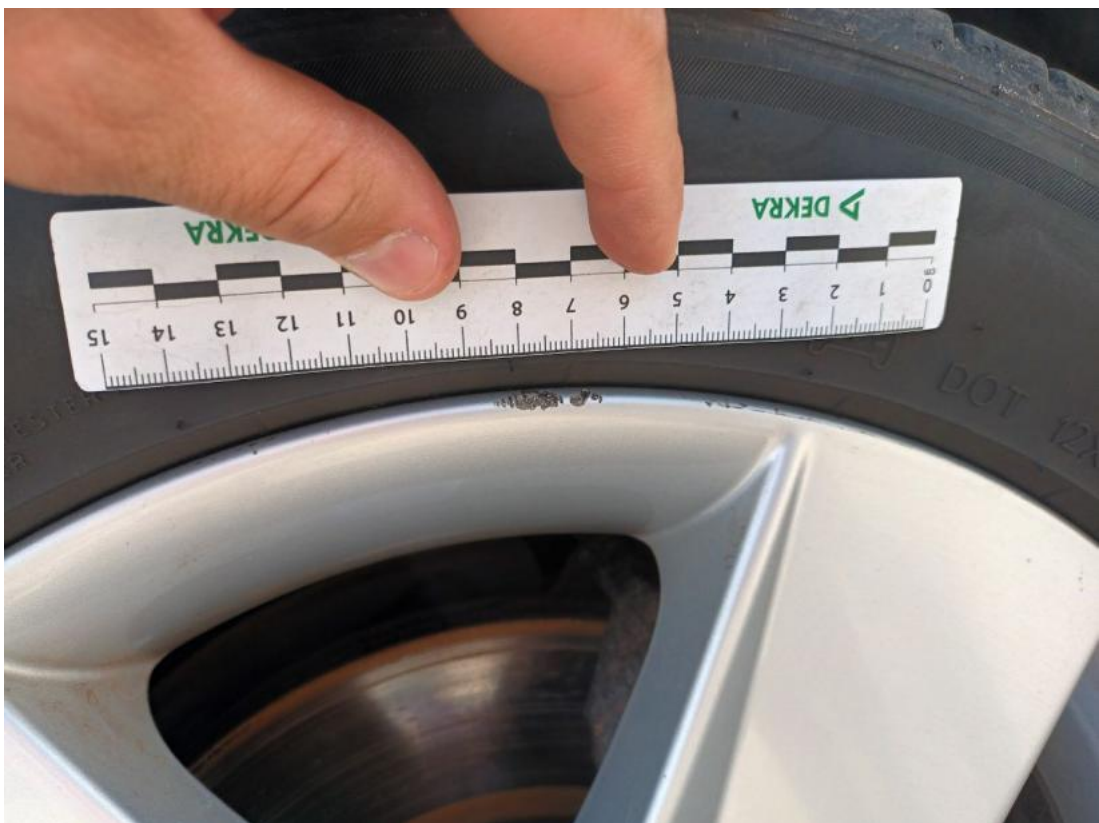
Fot. 46
Felga aluminiowa przednia P - Rysa/odprysk 1

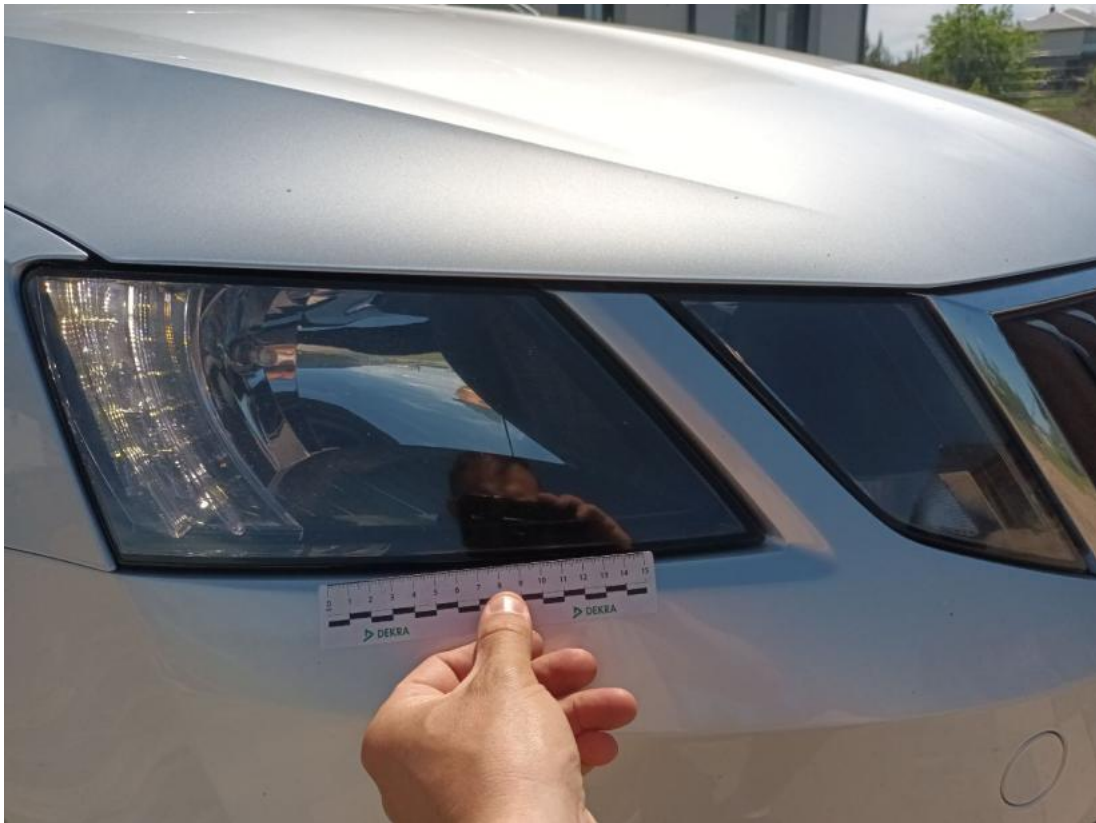
Fot. 47
Reflektor P - Rysa/odprysk 1

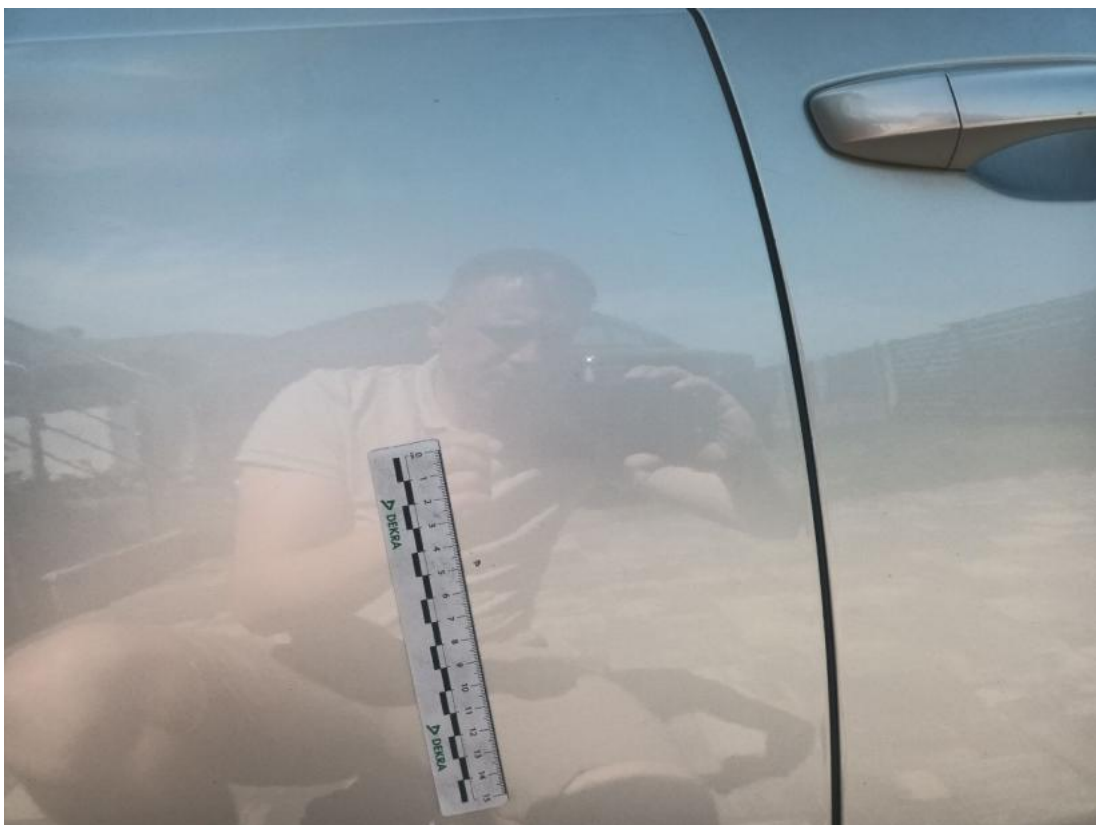
Fot. 48
Drzwi tylne P - Rysa/odprysk 1

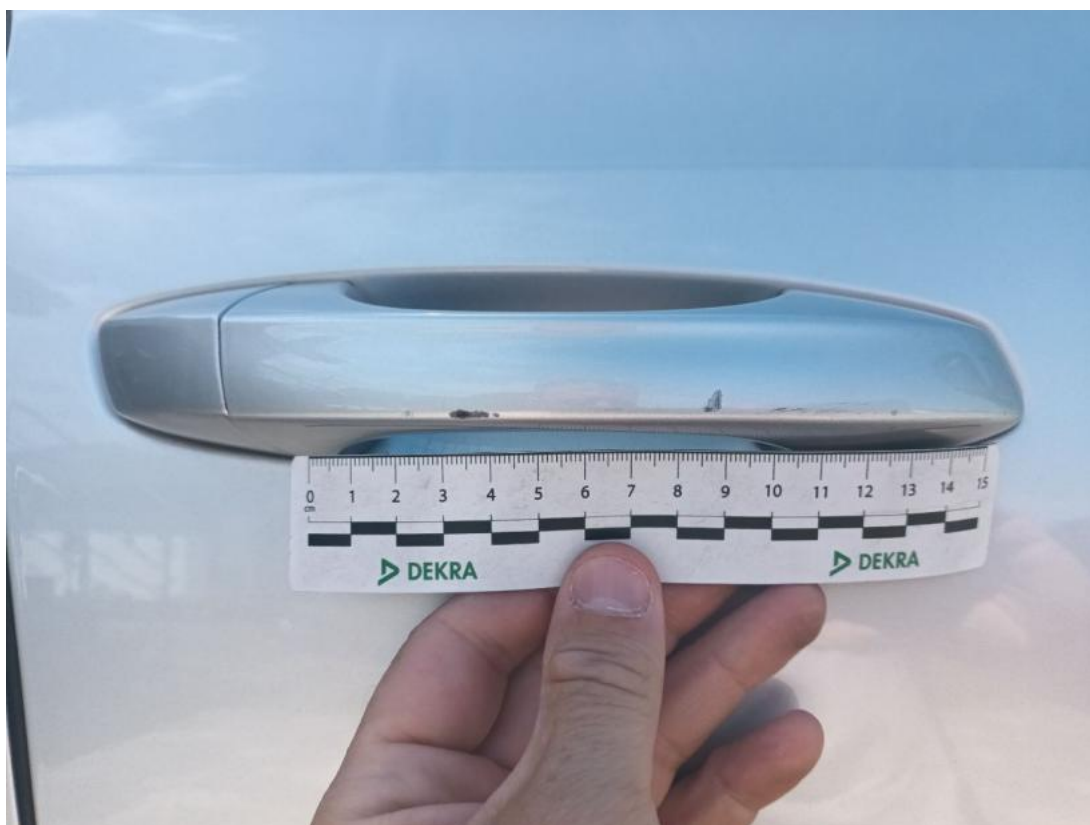
Fot. 49

Klamka drzwi prz P - Rysa/odprysk 1

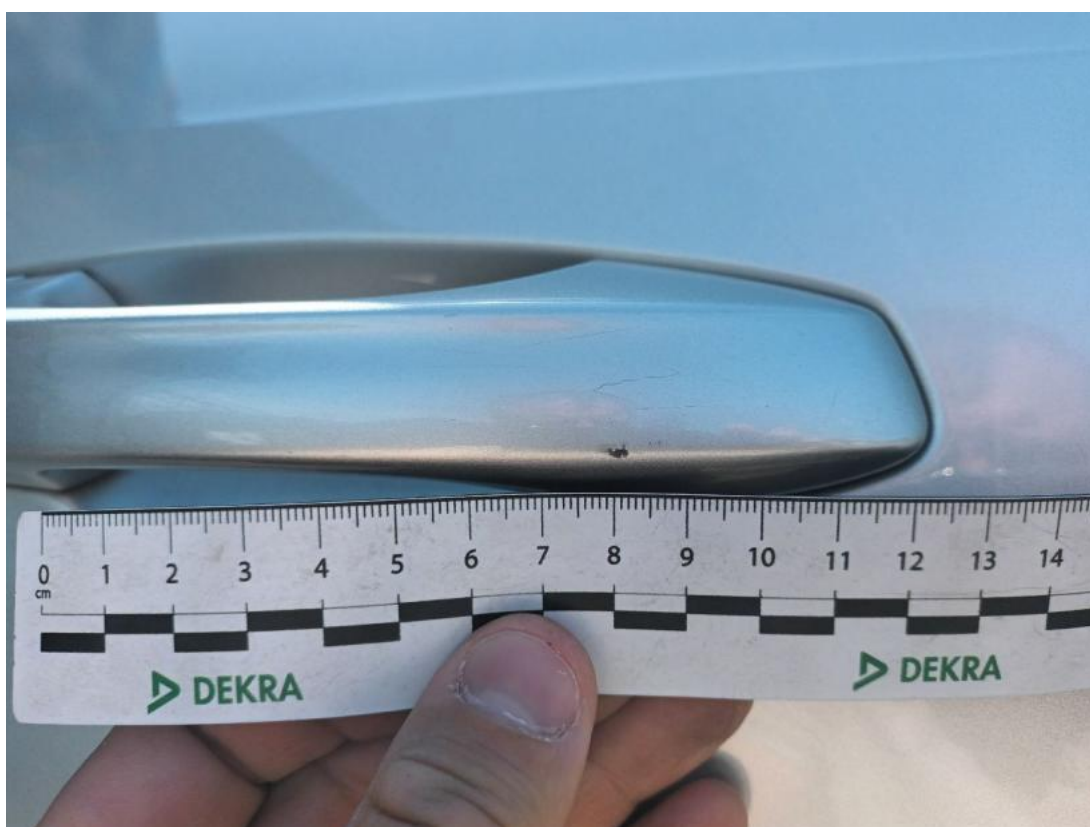
Fot. 50

Klamka drzwi tyl P - Rysa/odprysk 1

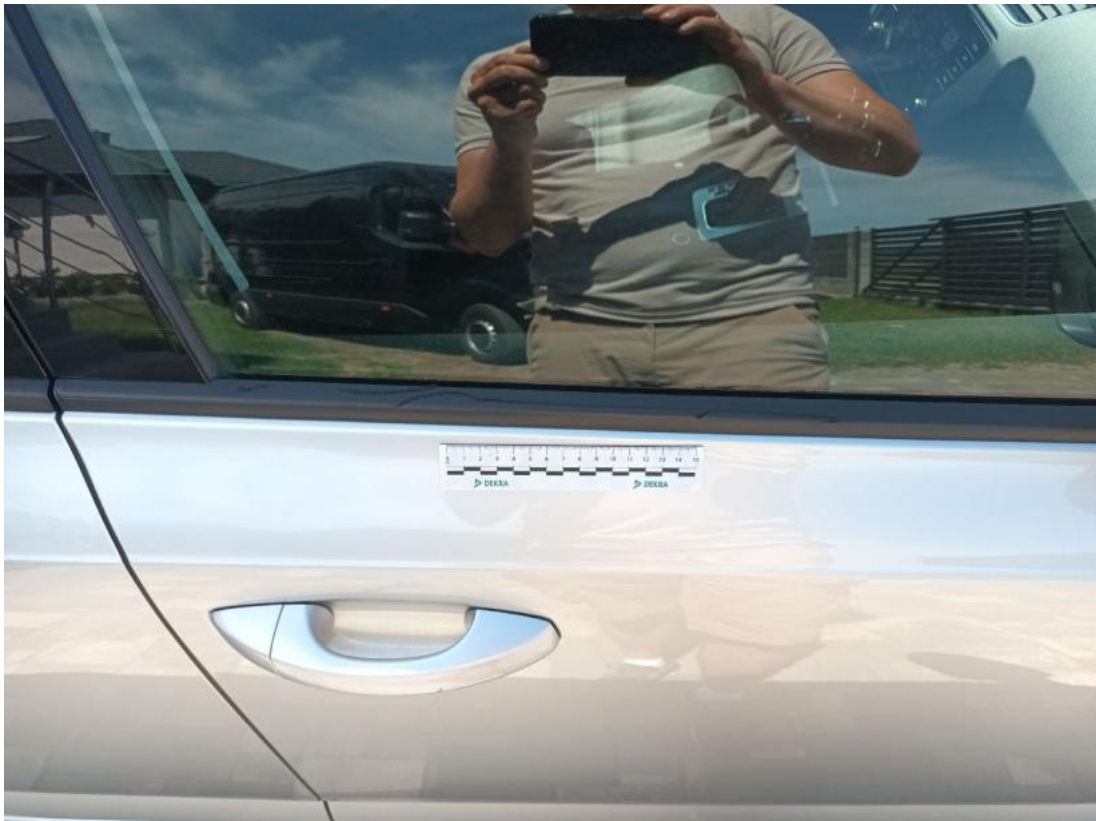
Fot. 51

Listwa drzwi przednich P - Rysa/odprysk 1

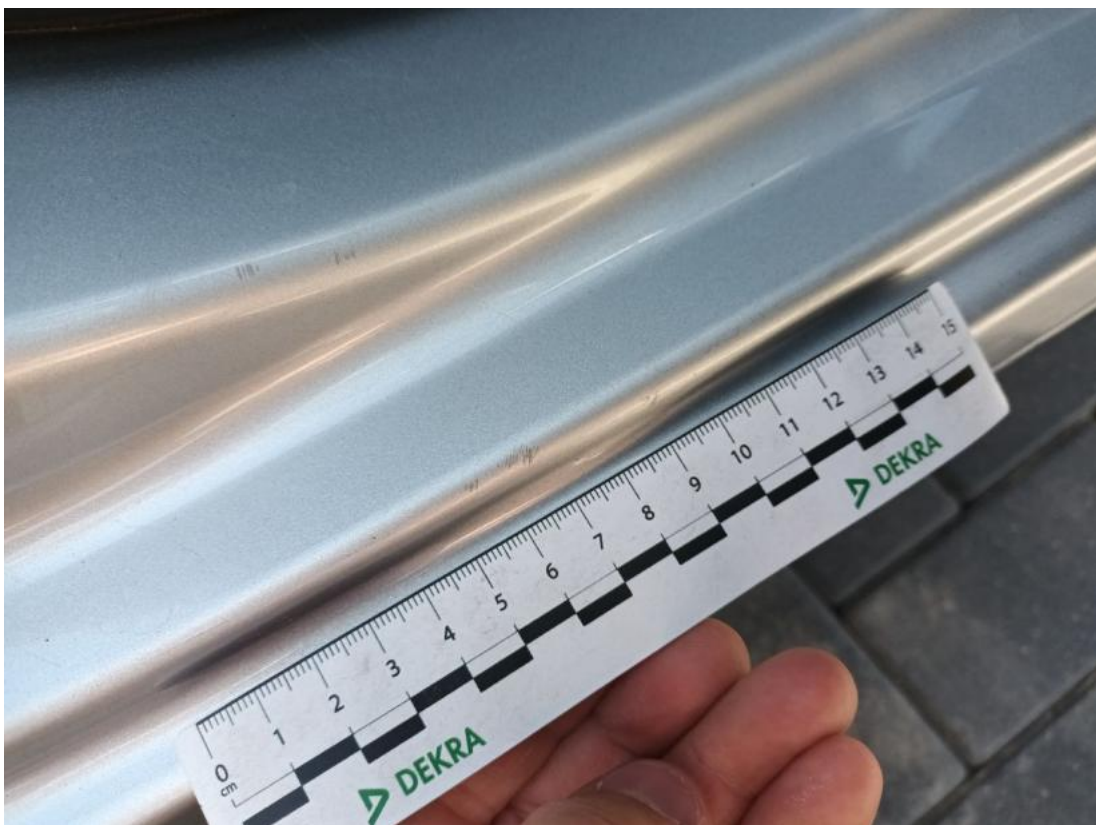
Fot. 52

Próg P - Rysa/odprysk 1

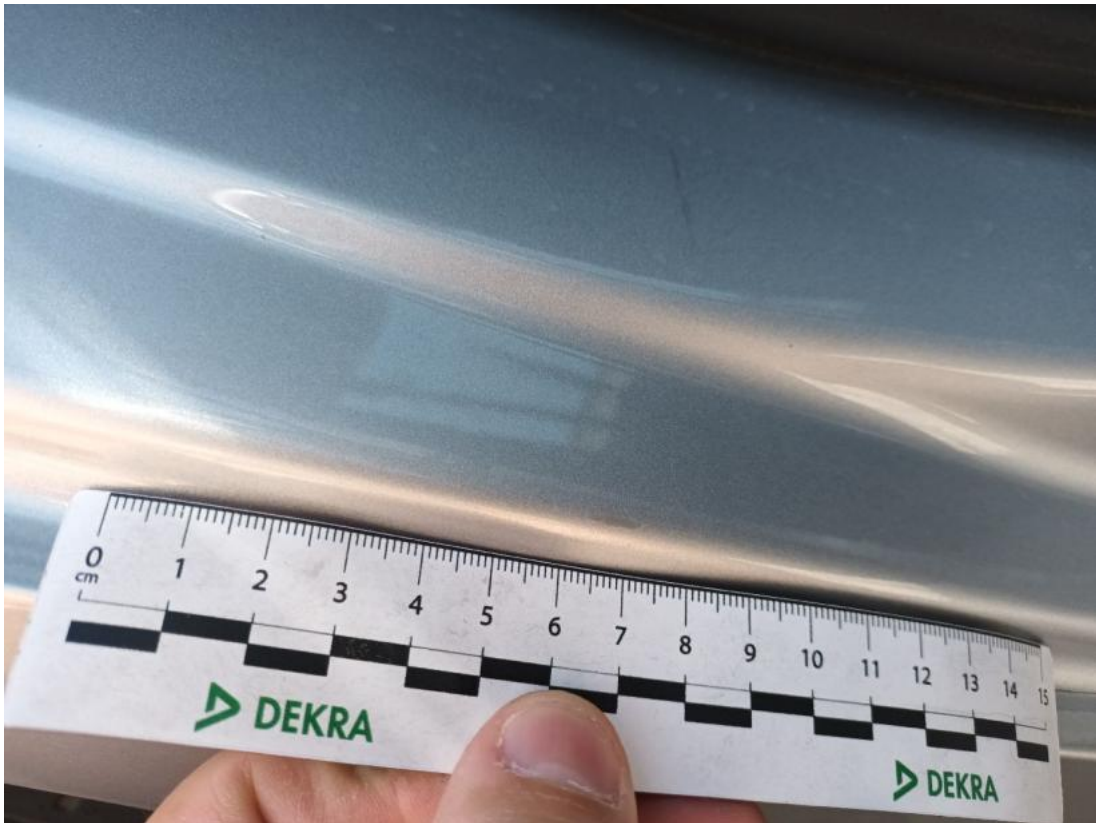
Fot. 53
Próg P() - Rysa/odprysk 3

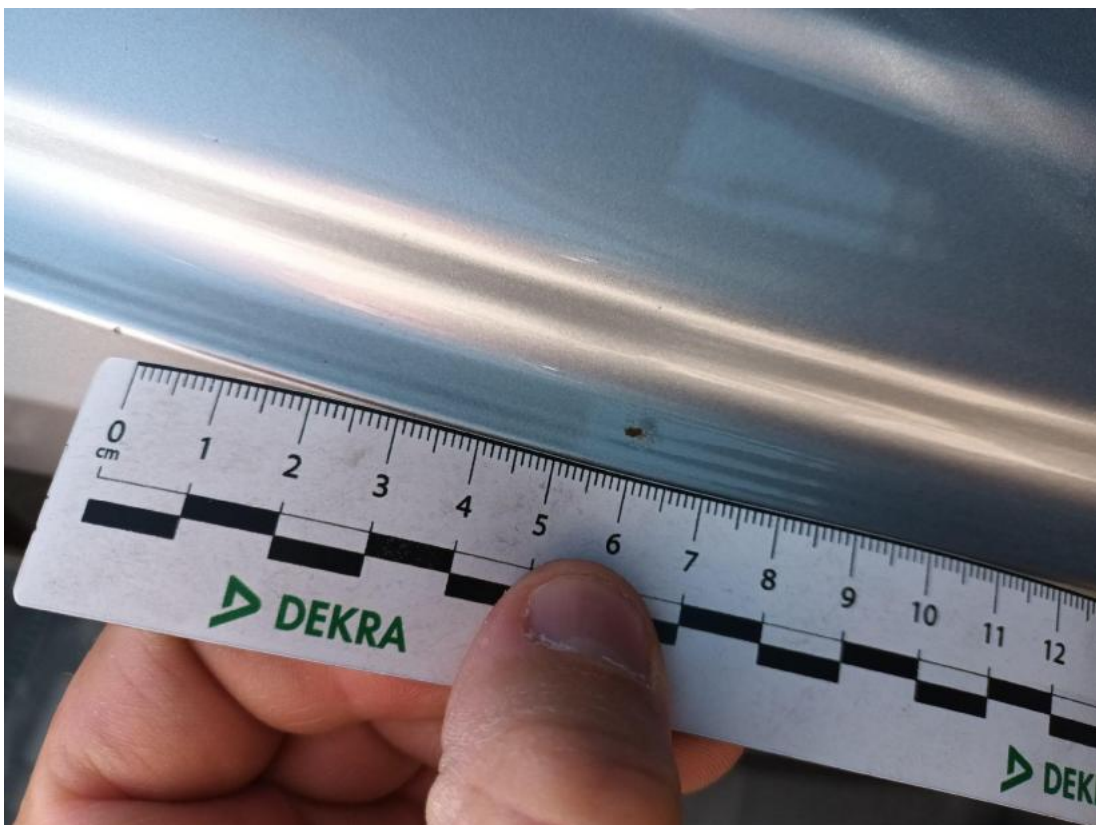
Fot. 54
Błotnik tylny P / Ściana boczna P - Ślady korozji 1

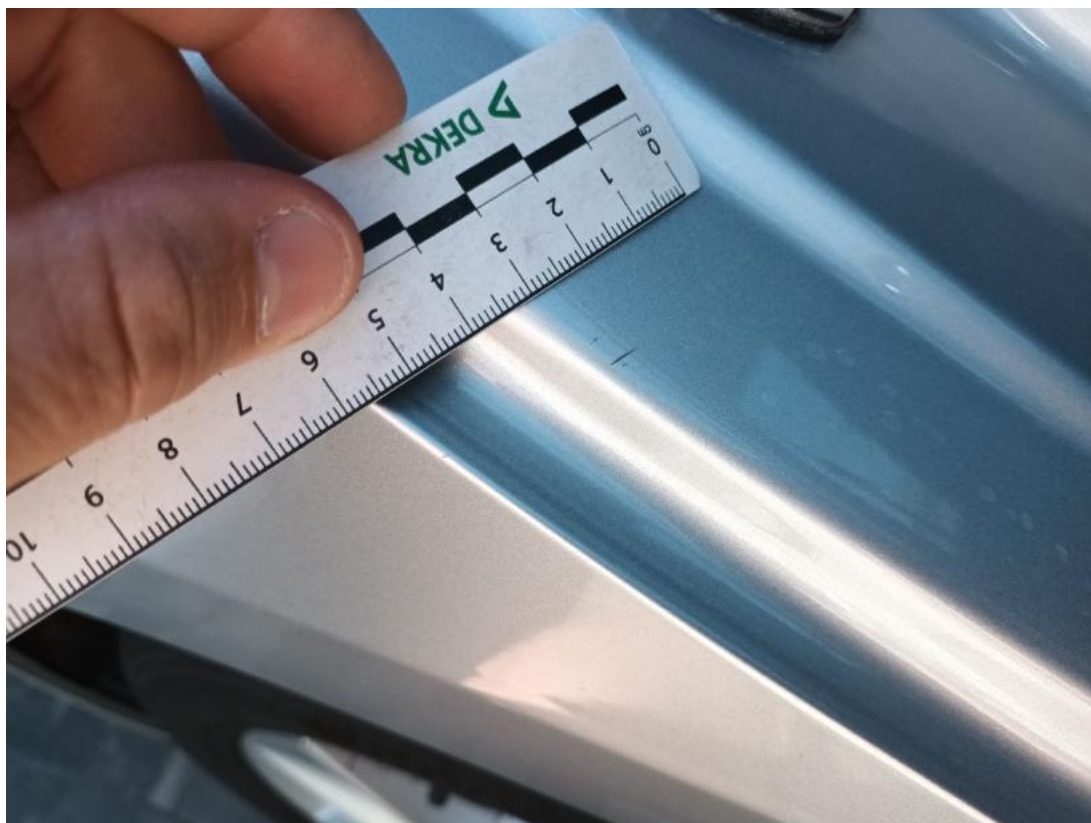
Fot. 55

Błotnik tylny P / Ściana boczna P() - Rysa/odprysk 1

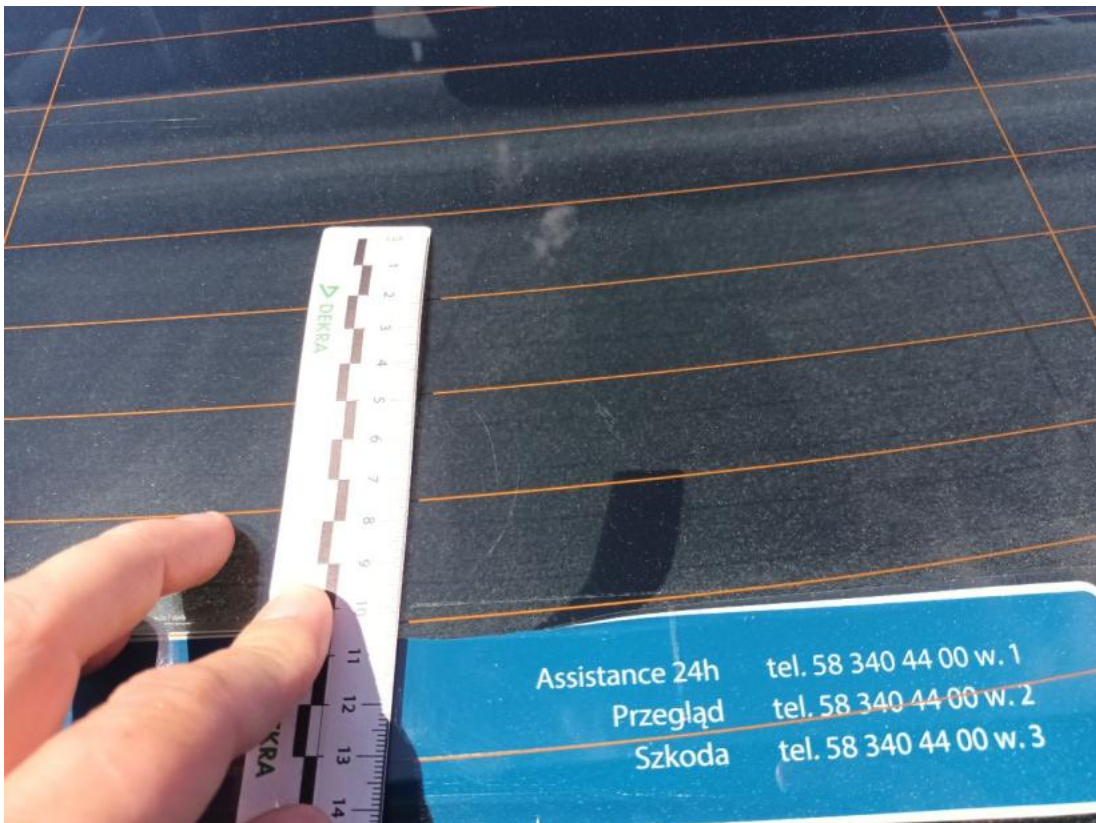
Fot. 57

Szyba tylna - Rysa/odprysk 1

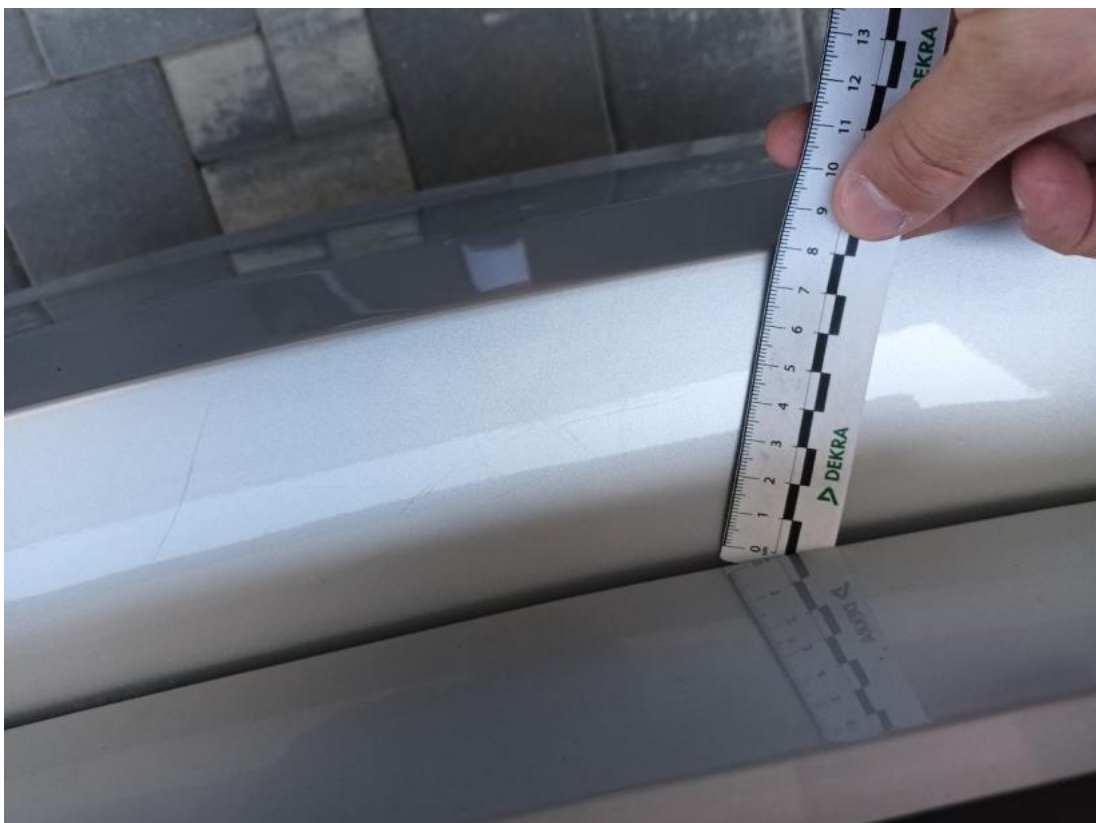
Fot. 58

Zderzak tylny - Rysa/odprysk 1

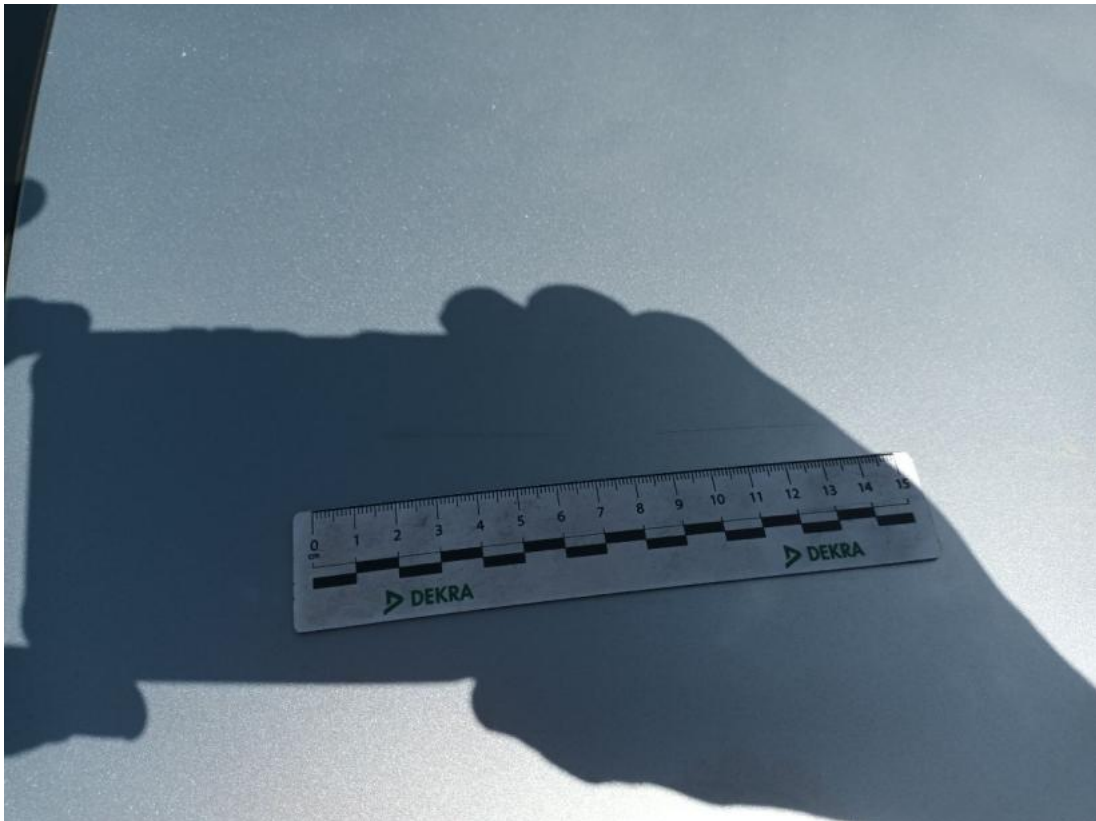
Fot. 59
Dach - Rysa/odprysk 1

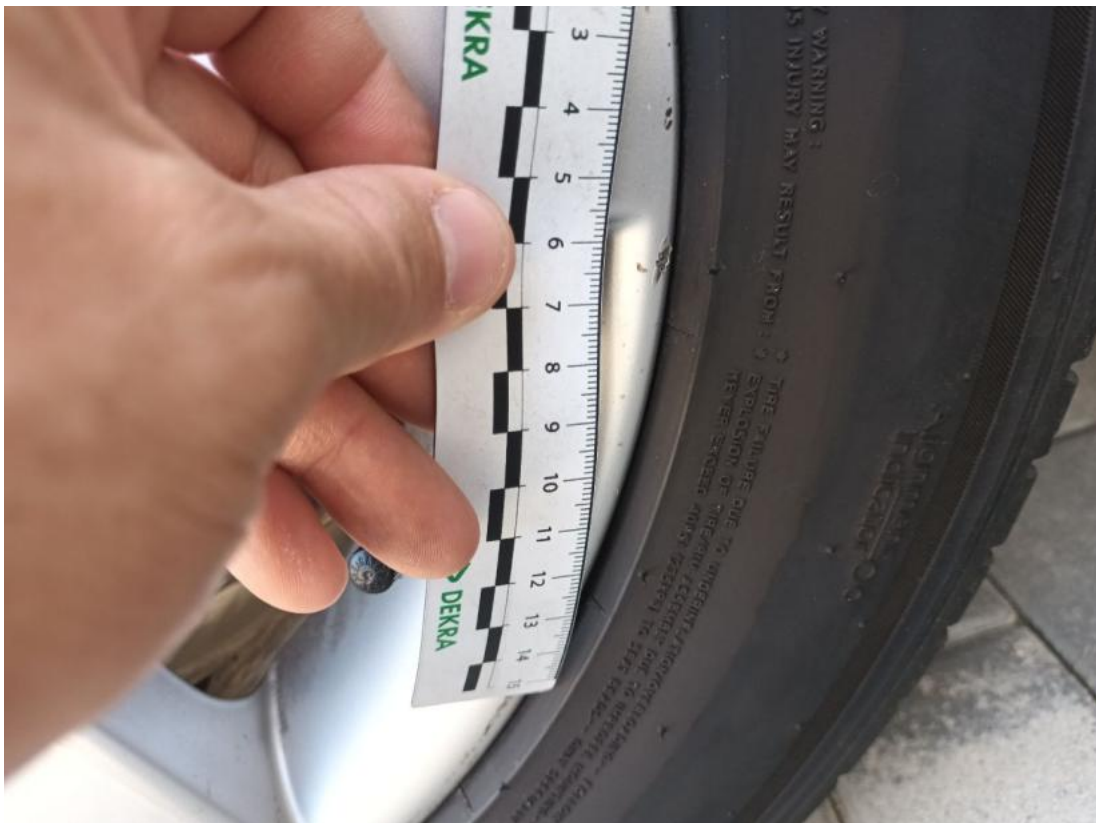
Fot. 61
Felga aluminiowa tylna L - Rysa/odprysk 1

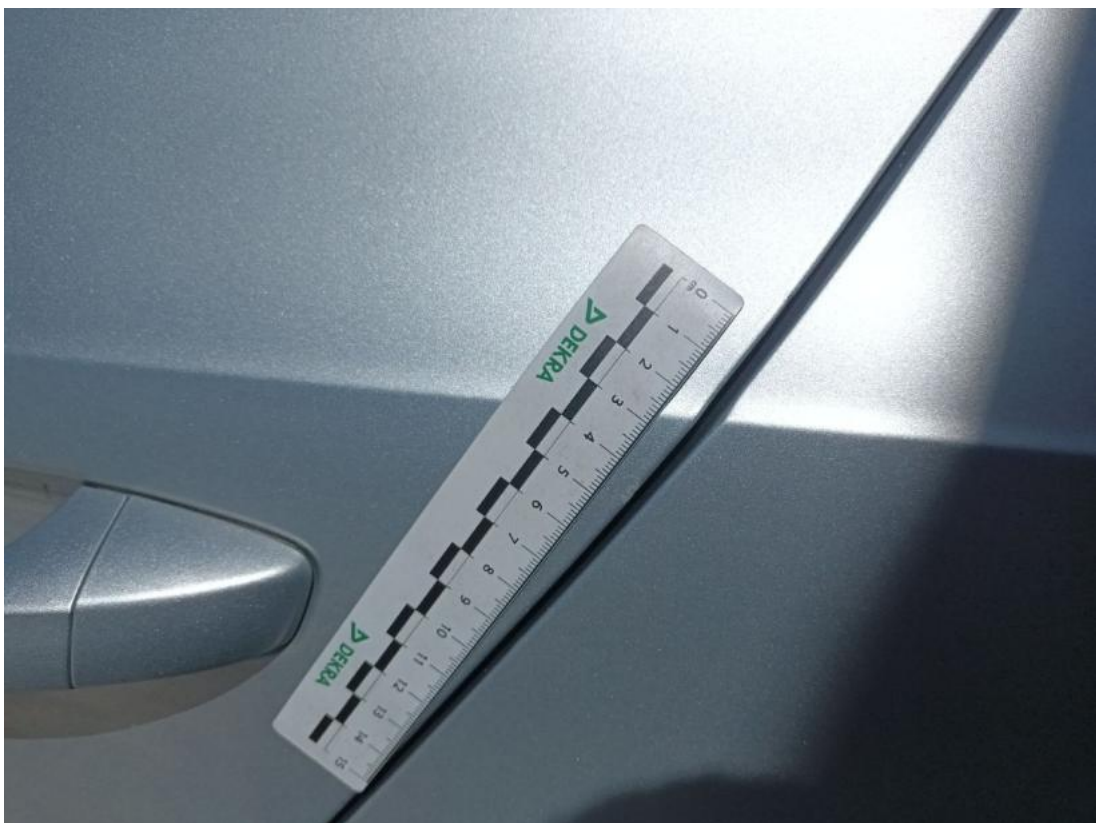
Fot. 62
Drzwi tylne L - Rysa/odprysk 1

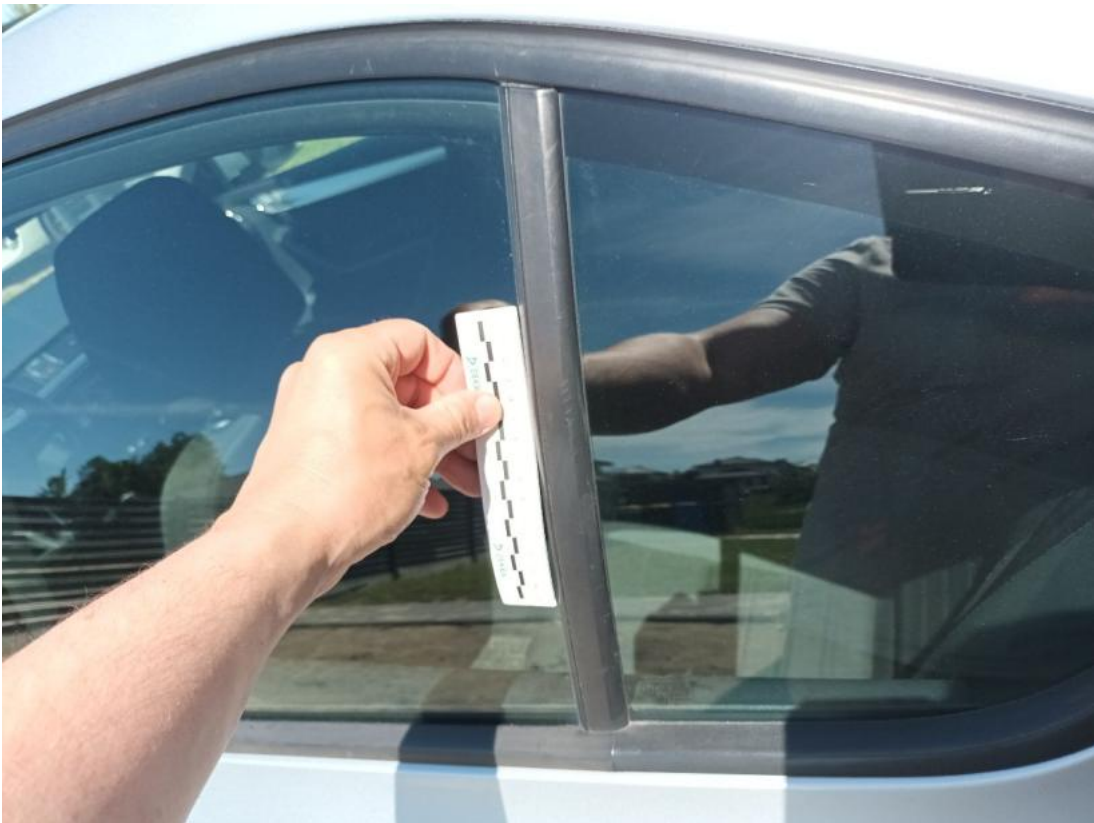
Fot. 63

Listwa drzwi tylnych L - Rysa/odprysk 1

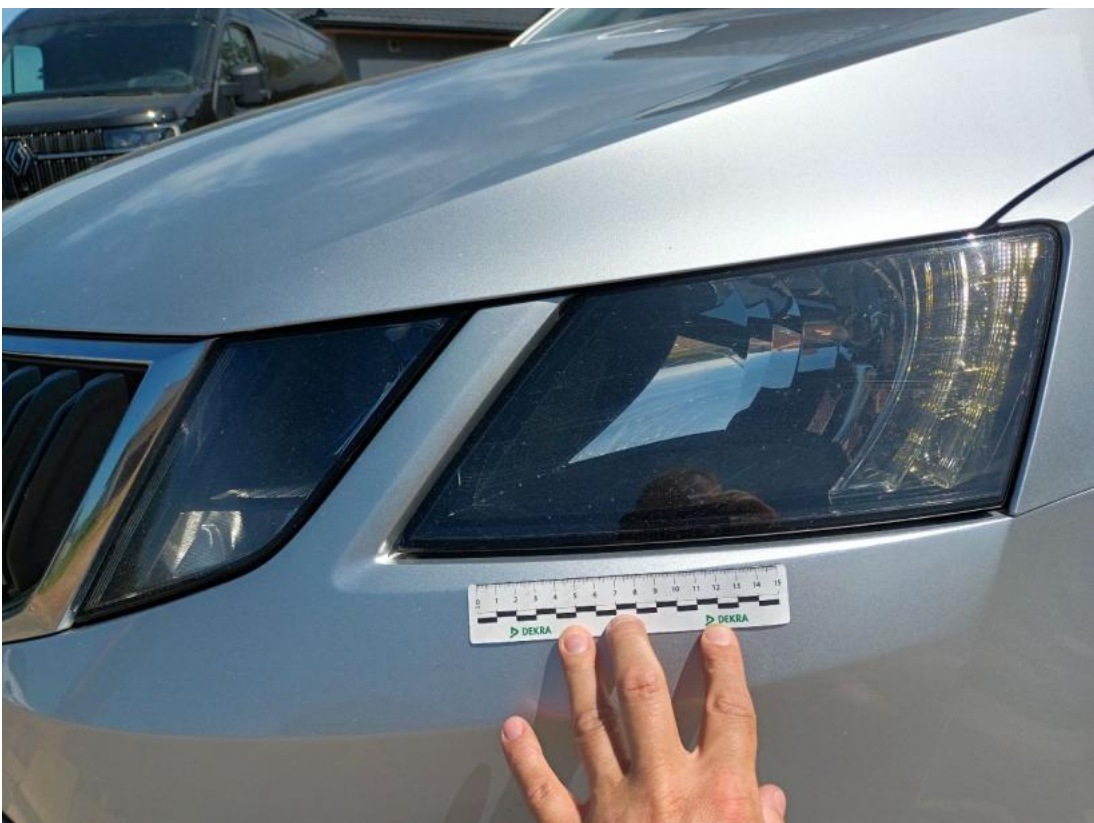
Fot. 64

Reflektor L - Rysa/odprysk 1

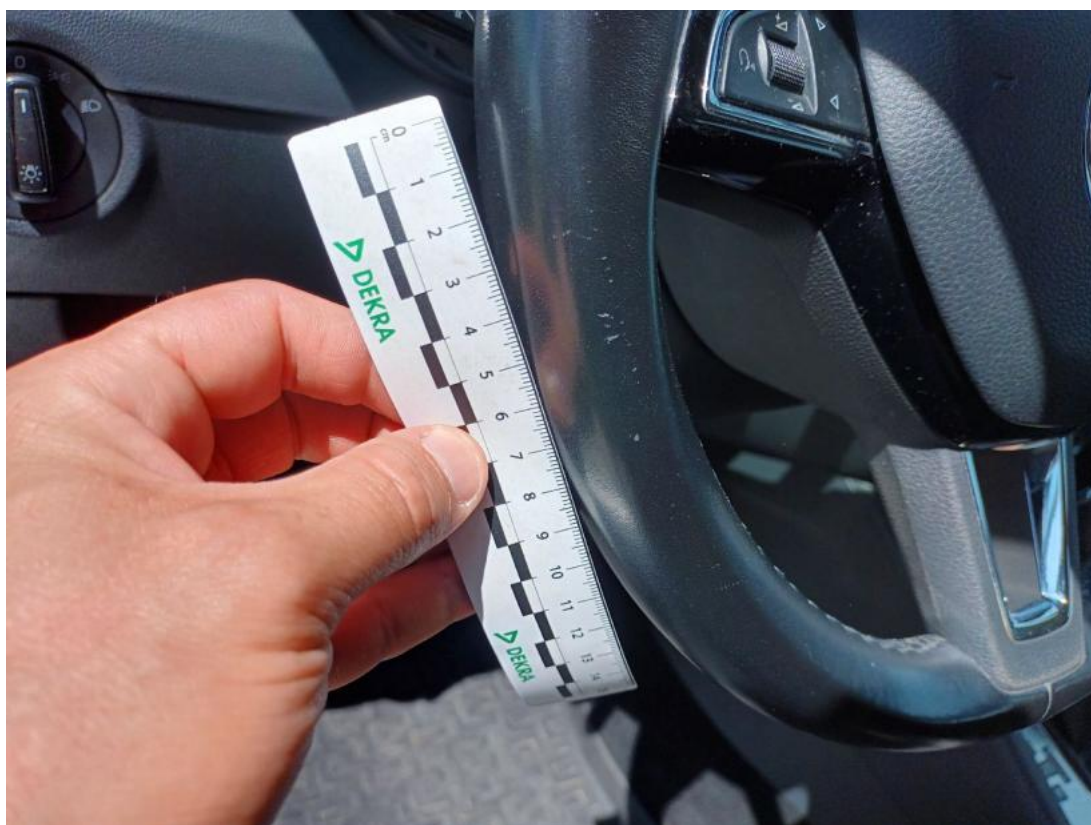
Fot. 65

Koło kierownicy - Rysa/odprysk 1

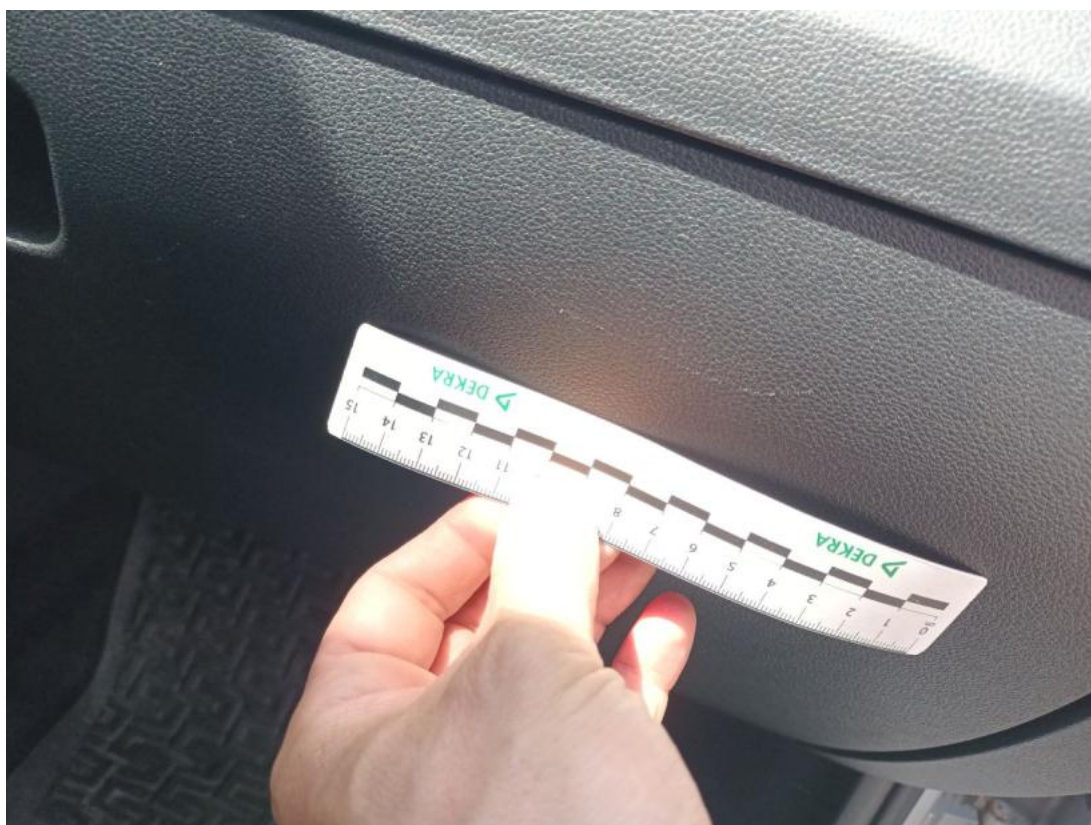
Fot. 66

Pokrywa schowka deski rozdzielczej - Rysa/odprysk 1
