Raport z oględzin pojazdu

Numer raportu	432855/6/26-9573	Data raportu	09-06-2026
Rzeczoznawcy	Kamil Święcki (WSP) Jan Rybołowik	Data oględzin	25-05-2026
Nr zlecenia	PKOM(DZS)/GDA/37652/26/04/29	Miejsce oględzin	Makowa 14, 18-400 Stare Kupiski, 18-40...

Numer identyfikacyjny (VIN)	TMBAJ7NE7K0072430
Marka, model	SKODA Octavia III 17-20
Typ, wersja	Octavia 2.0 TDI SCR Ambition ...
Numer rejestracyjny	WZ7375V
Silnik (rodz./poj./moc)	diesel/1968 ccm/110 kW
Stan licznika	175 154 km
Data 1. rej./rok prod.	06-12-2018/2018
Data nast. bad. techn.	20-11-2026
Nadwozie	hatchback 5/5
Lakier	srebrny/2-warstwowy metalizowany
Skrzynia biegów	automatyczna

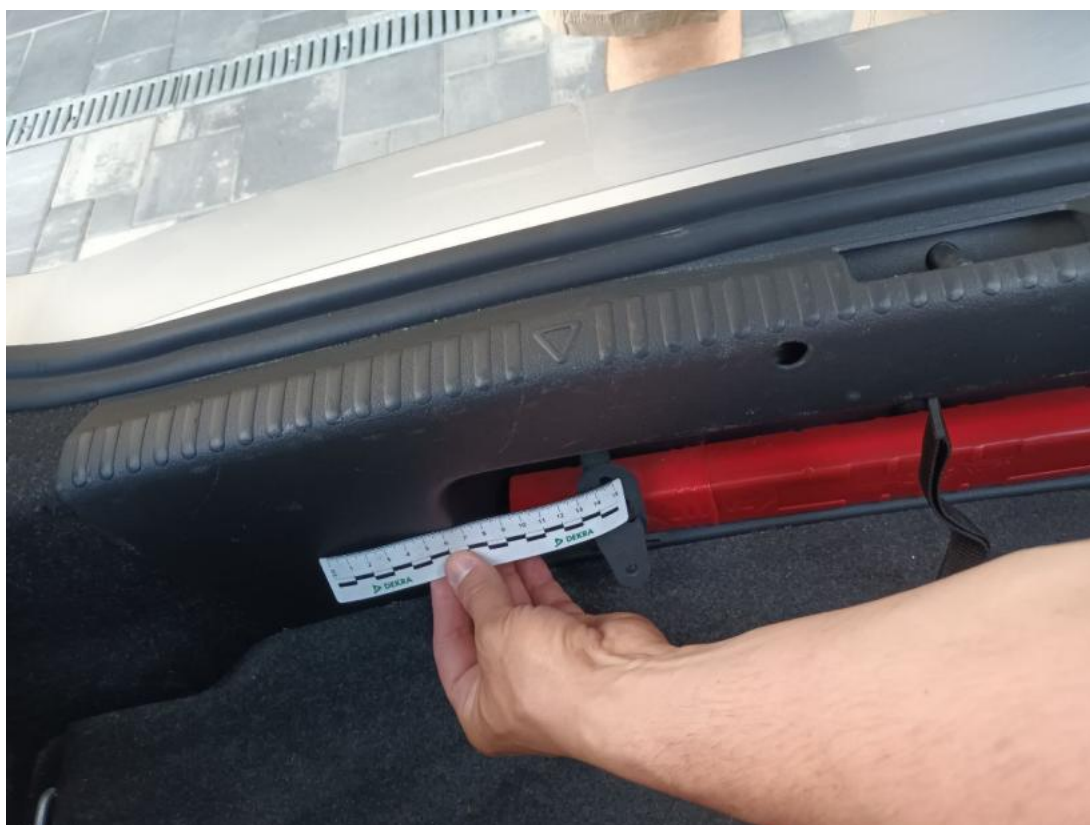
Fot. 68

Wykładzina przestrzeni bagażowej - Rysa/odprysk 1

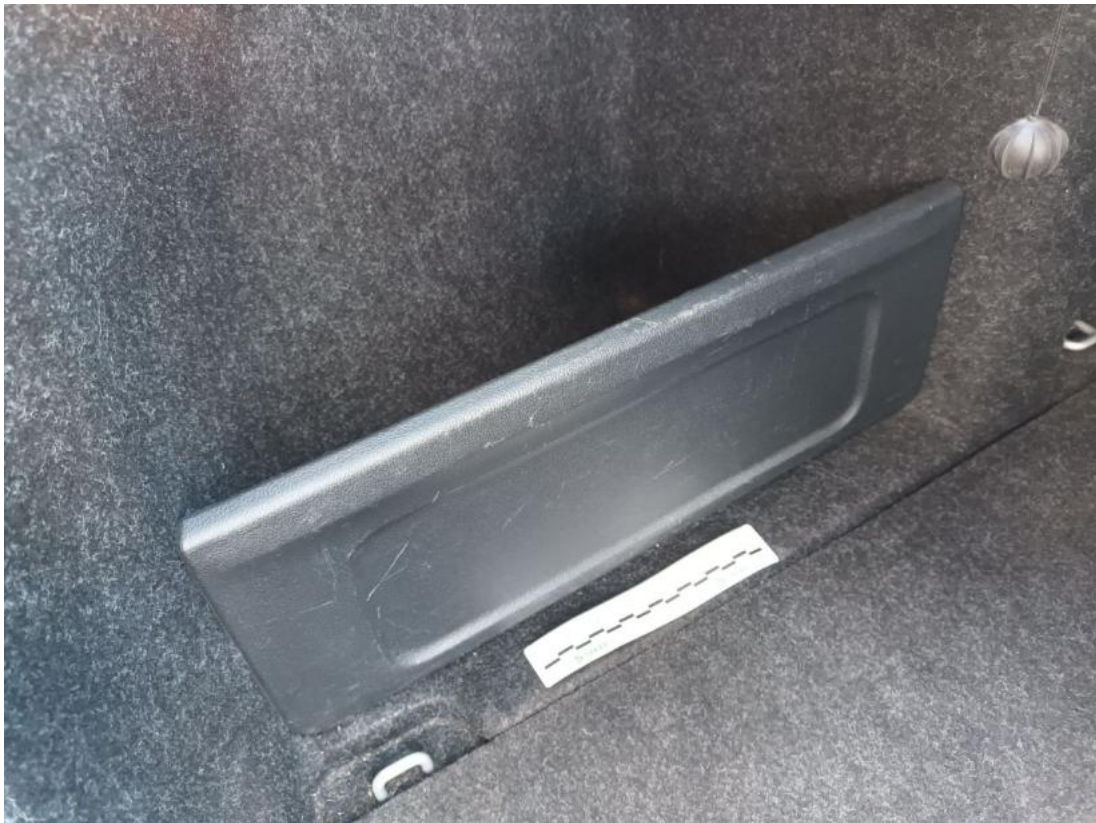
Fot. 69

Wykładzina przestrzeni bagażowej() - Rysa/odprysk 3
