Nr zlecenia DEKRA: PKOM(DZS)/GDA/30691/26/04/08
 Nr zlecenia/szkody:
 Data zlecenia: 08-04-2026

Ocena stanu technicznego pojazdu

Eurotax-Kod EC	Marka, model, typ pojazdu				Rodzaj nadwozia
	TOYOTA, Proace City Verso 20-, Proace City Verso 1.5 D-4D L1 Comb				KOM
Rodzaj silnika	Pojemność [ccm]	Moc [KM/kW]	Skrzynia biegów	Stan licznika [km] (odczytany)	Ilość drzwi/miejsc
z zapłonem samoczynnym	1499	102/75	manualna	124 501	5/5
Nr rej. pojazdu	Nr nadwozia (VIN)		Data 1-rej./rok prod.	Następne bad. tech.	Lakier
WD3686S	YARECYHT2GJ976305		18-01-2022/2021	18-01-2027	biały/2-warstwowy uni

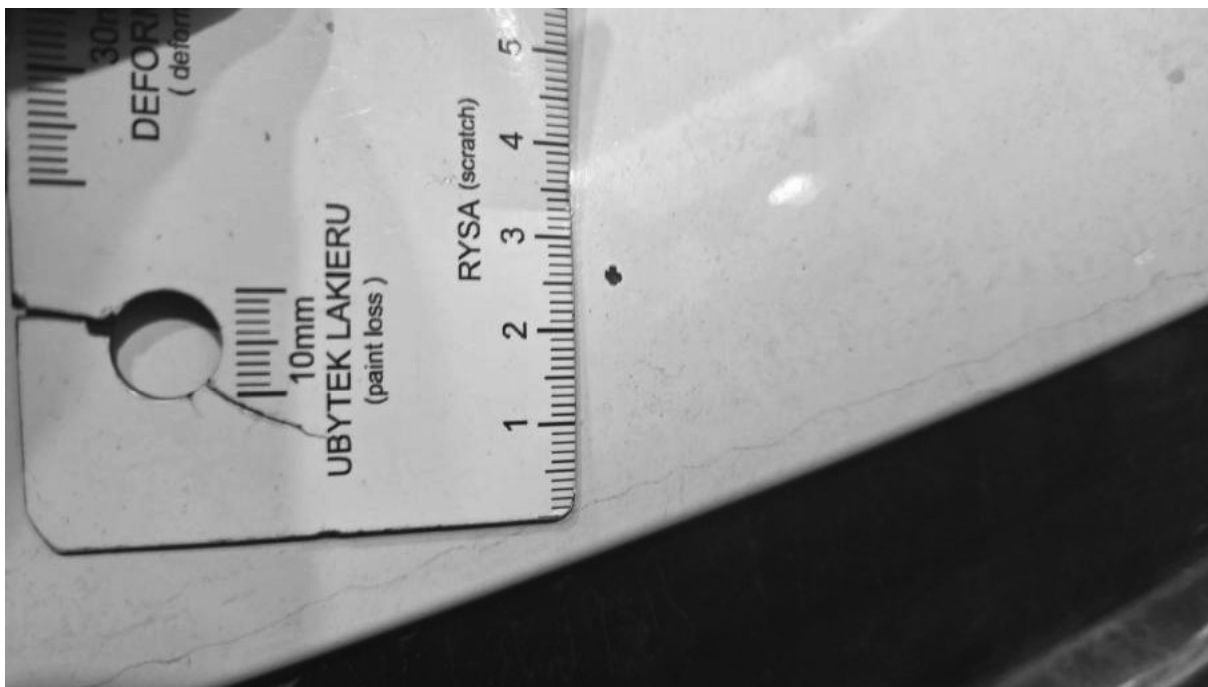
Fot. 30

Poz.	Nazwa części	Nr katalogowy	Opis uszkodzenia	Czas [rbg]
1	Błotnik TP		wgniecenie	
2	Słupek (A) PL		odpryski lakieru	
3	Zderzak PRZ		odpryski lakieru

Zderzak - Rysa/odprysk 1

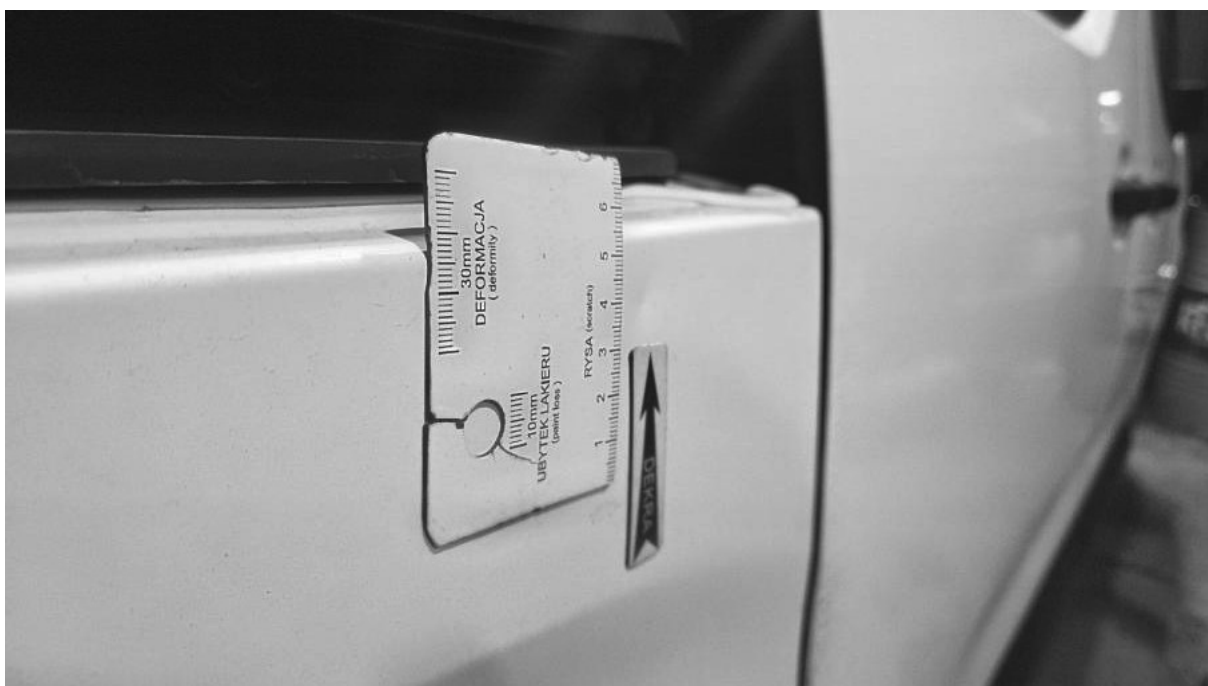
Fot. 31

Błotnik tylny P / Ściana boczna P - Wgniecenie/odkształcenie 1

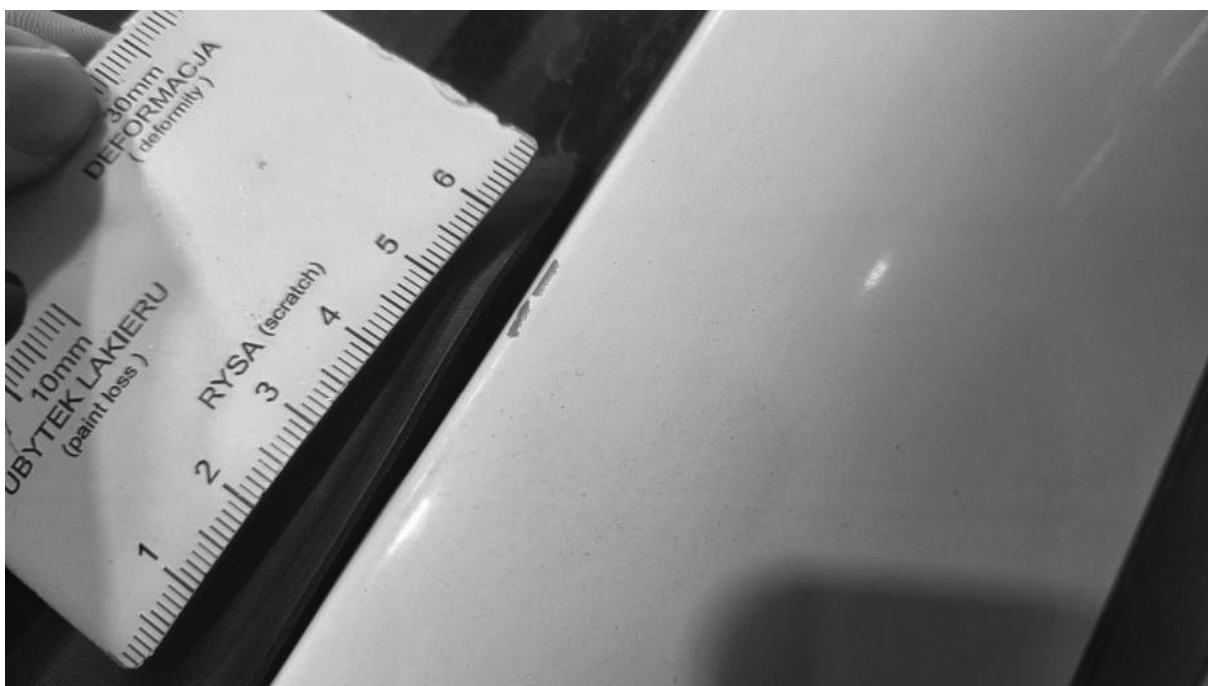
Fot. 32

Słupek przedni L - Rysa/odprysk 1
