Raport z oględzin pojazdu

Numer raportu	11702/6/26-15201	Data raportu	08-06-2026
Rzeczoznawcy	mgr inż. Piotr Mirkowski mgr inż. Paweł Barszcz (WSP)	Data oględzin	15-05-2026
Nr zlecenia	PKOM(DZS)/GDA/38352/26/05/04Miejsce oględzin		MDM AUTO (MAKURAT), ZAWODNIKÓ...

Numer identyfikacyjny (VIN)	VF1R9800163264006
Marka, model	RENAULT Clio IV 16-20
Typ, wersja	Clio 0.9 Energy TCe Alize
Numer rejestracyjny	WD0179W
Silnik (rodz./poj./moc)	benz./898 ccm/66 kW
Stan licznika	116 666 km
Data 1. rej./rok prod.	18-11-2019/2019
Data nast. bad. techn.	
Nadwozie	hatchback 5/5
Lakier	biały/2-warstwowy uni
Skrzynia biegów	manualna

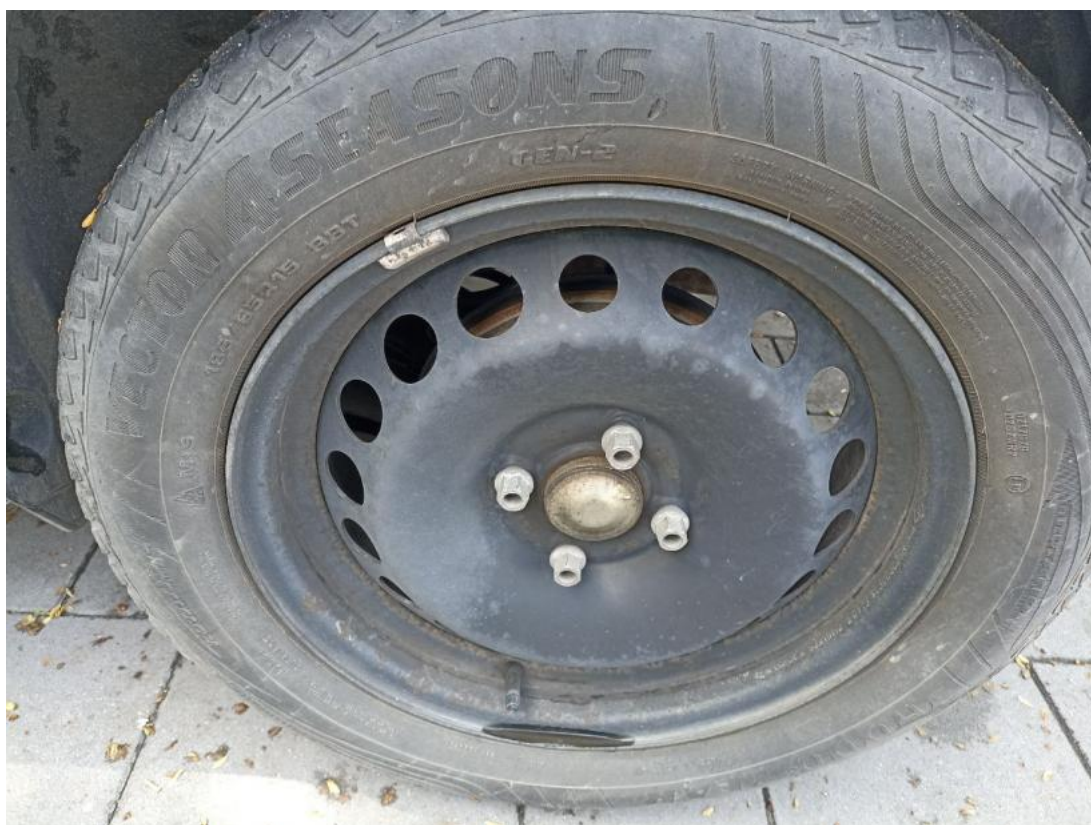
Poz.	Nazwa pozycji	Opis uszkodzeń	Kwalifik.	Naprawa [rbg]
1	Kołpak koła tył L	brak	WY	0.2
2	Tapicerka siedziska 1.rząd R	przepalenie	WY	0.9
3	Nakładka zderzaka tylnego, góra	odpryski lakieru

Fot. 38
Kołpak tylny L - Inne 1

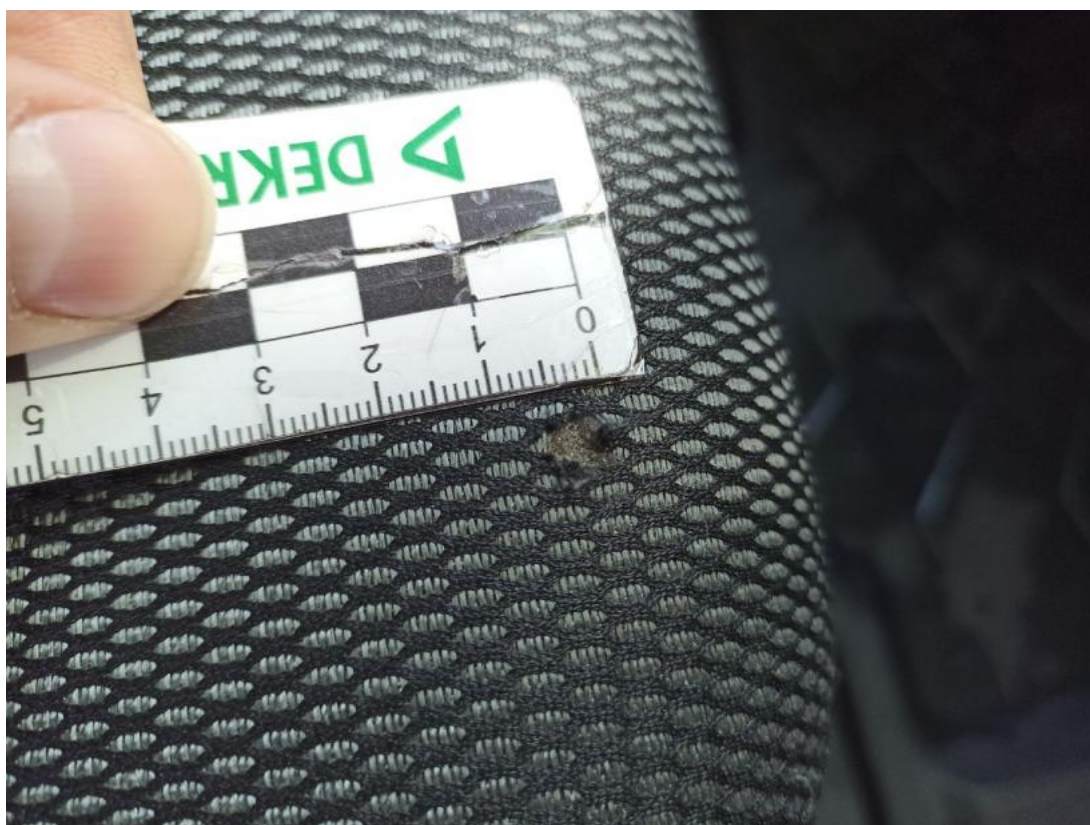
Fot. 39

Fotel prz. praw. - Pęknięcie/rozerwanie 1
