Raport z oględzin pojazdu

Numer raportu	11659/6/26-15201	Data raportu	05-06-2026
Rzeczoznawcy	Michał Strzelczyk (WSP) mgr inż. Paweł Barszcz (WSP)	Data oględzin	14-05-2026
Nr zlecenia	PKOM(DZS)/GDA/38226/26/05/04	Miejsce oględzin	AUTOMARKET WOLA, PRYMASA TYSI...

Numer identyfikacyjny (VIN)	SALCA2BN8LH852058
Marka, model	LAND ROVER Discovery Sport...
Typ, wersja	Discovery Sport 2.0 D150 aut
Numer rejestracyjny	WD6679R
Silnik (rodz./poj./moc)	diesel/1999 ccm/110 kW
Stan licznika	138 453 km
Data 1. rej./rok prod.	07-01-2020/2019
Data nast. bad. techn.	13-05-2027
Nadwozie	KOM 5/5
Lakier	biały/2-warstwowy uni
Skrzynia biegów	automatyczna

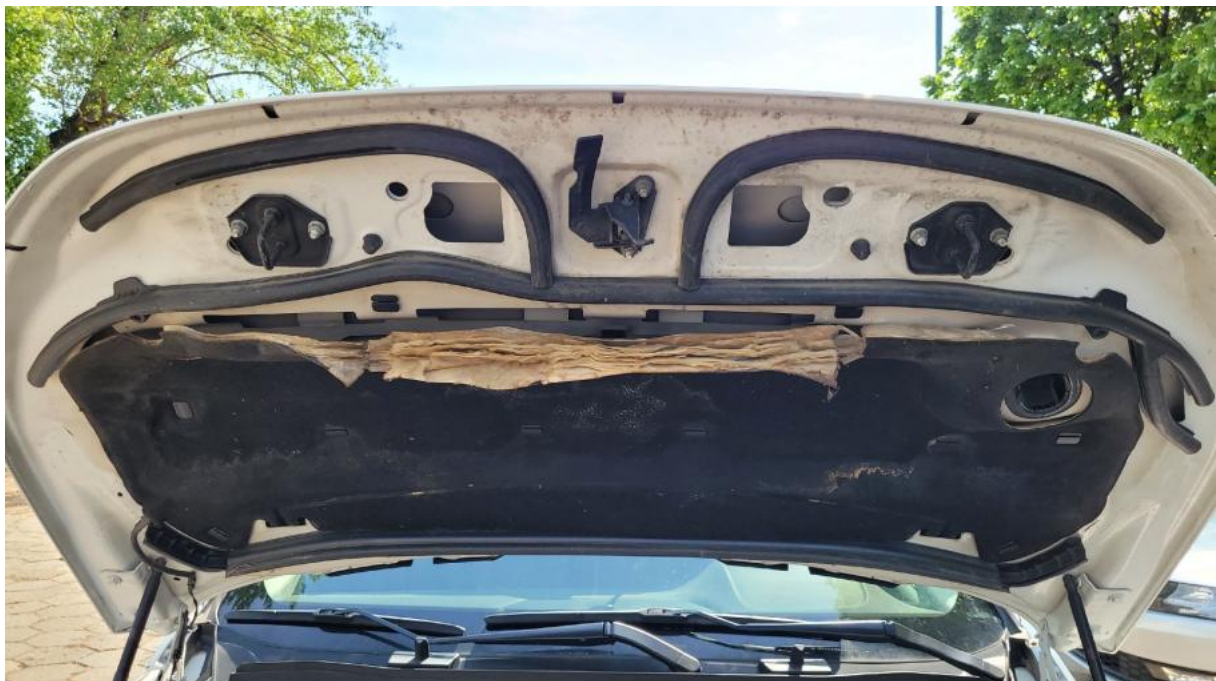
Fot. 38

Wykładzina pokrywy komory silnika - zdjęcie poglądowe 1

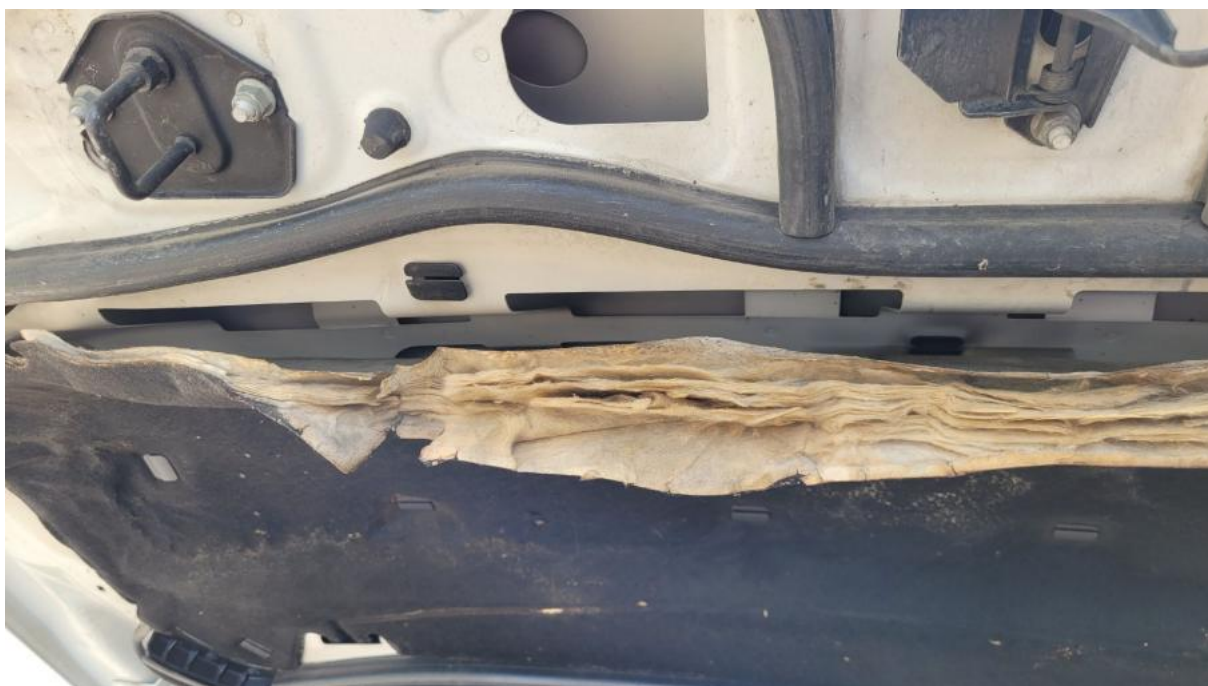
Fot. 39

Wykładzina pokrywy komory silnika - zdjęcie pogładowe 2

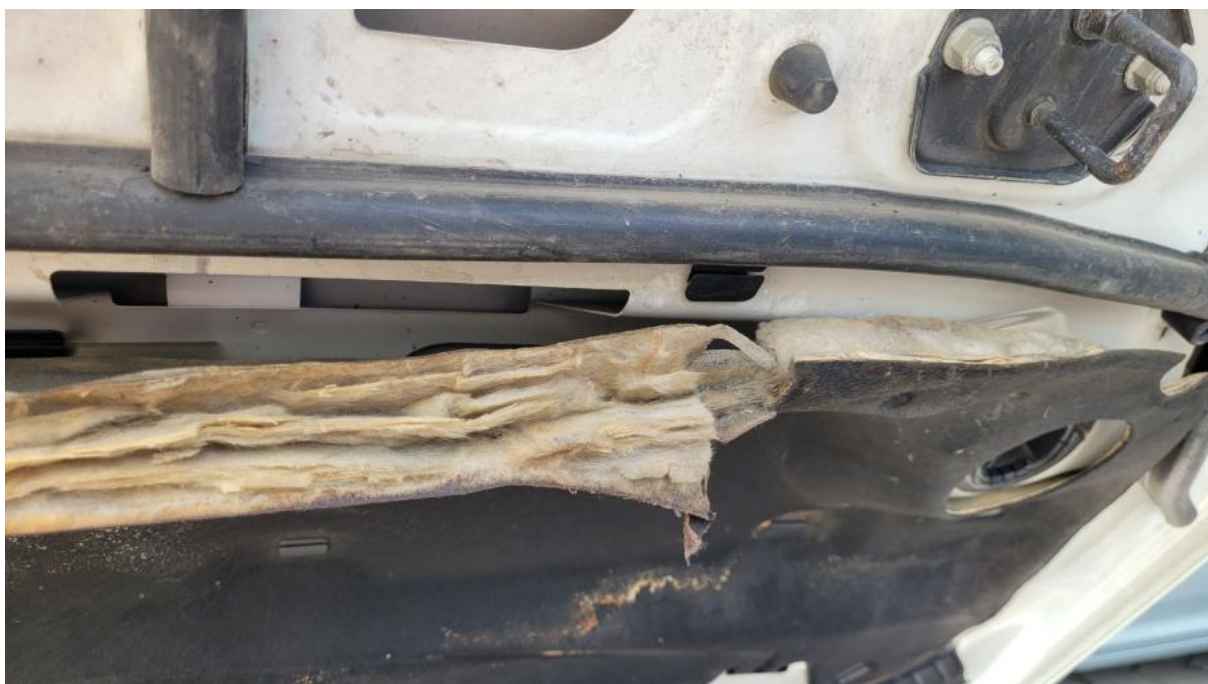
Fot. 40

Poz.	Nazwa pozycji	Opis uszkodzeń	Kwalifik.	Naprawa [rbg]
1	Wykładzina tłumiąca pokrywy przedniej	pęknięcie/rozerwanie	WY	0.2
2	Drzwi tylne (nieuzbrojone) R	odpryski lakieru

Wykładzina pokrywy komory silnika - Pęknięcie/rozerwanie 1

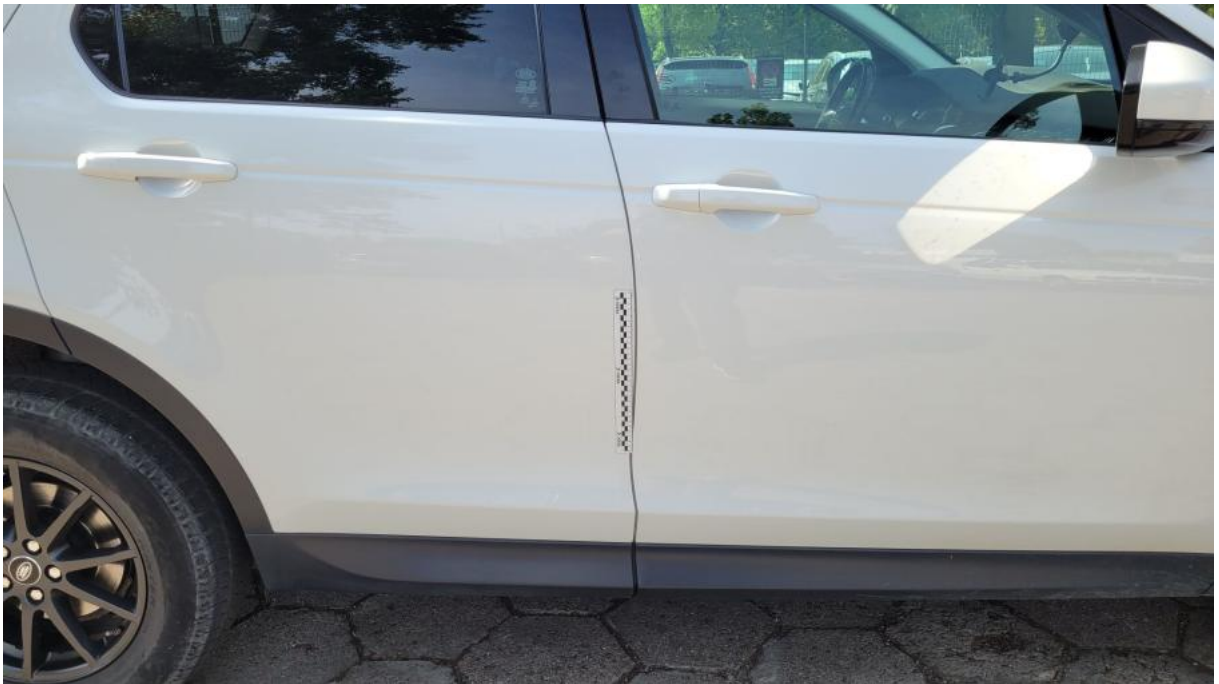
Fot. 41

Drzwi tylne P - zdjęcie poglądowe 1

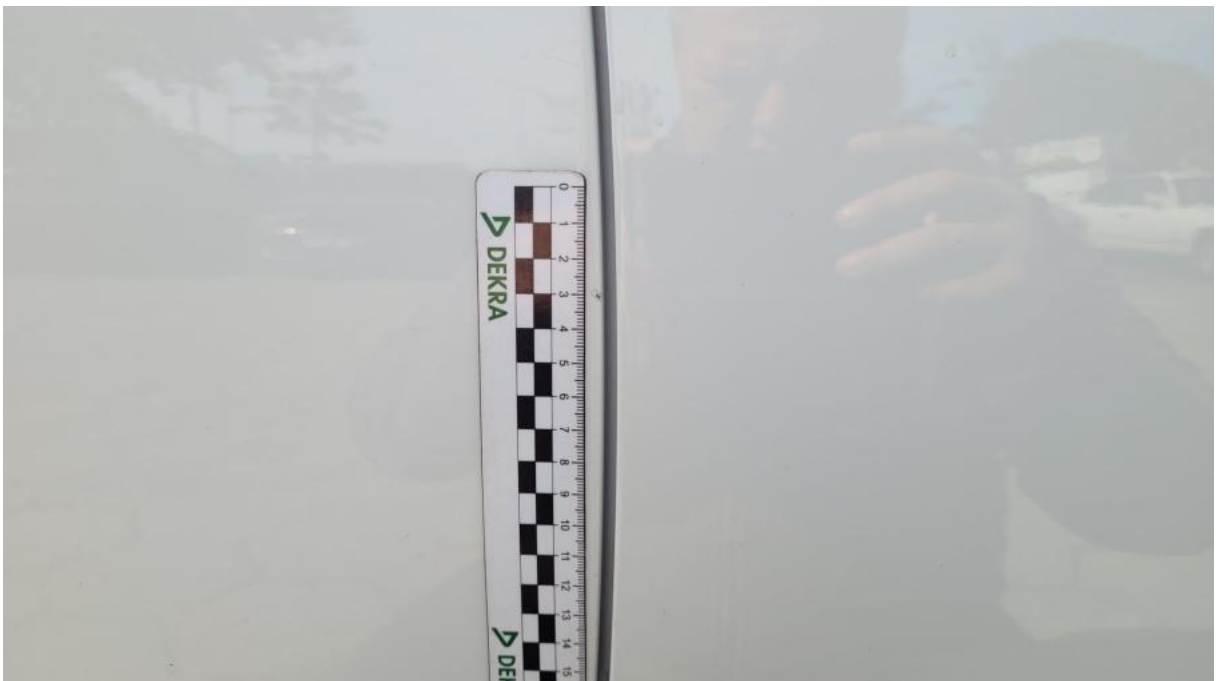
Fot. 42

Drzwi tylne P - zdjęcie poglądowe 2

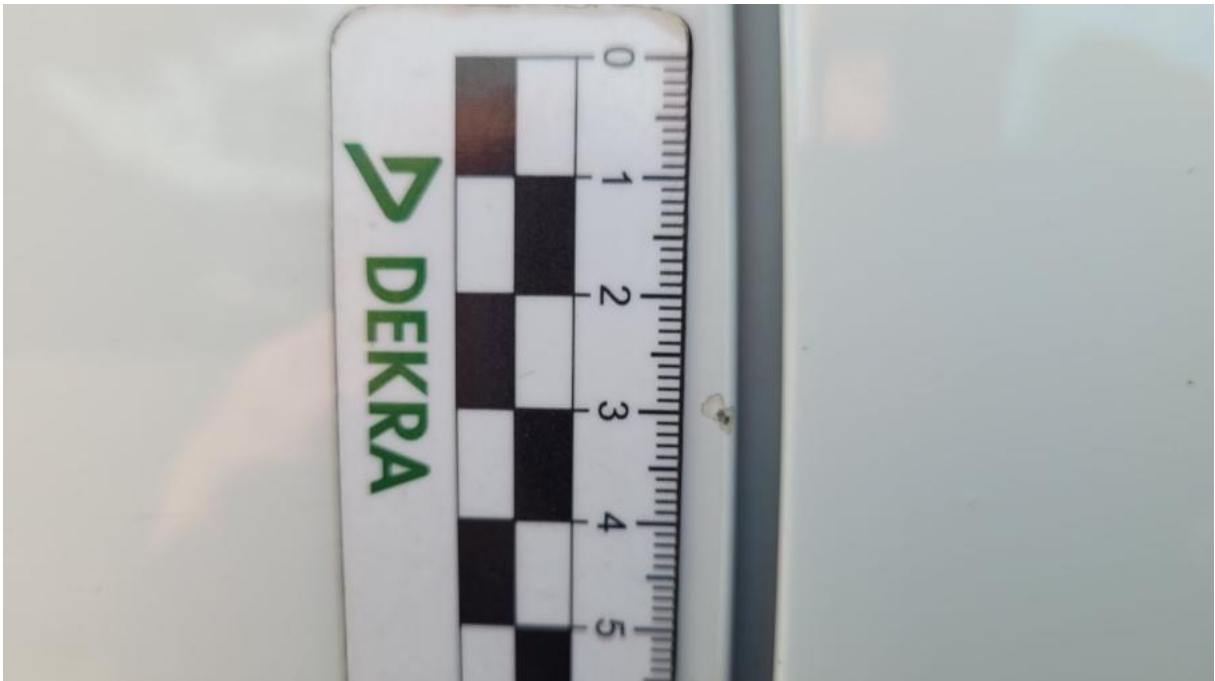
Fot. 43

Drzwi tylne P - Rysa/odprysk 1
