Raport z oględzin pojazdu

Numer raportu	12276/6/26-23300	Data raportu	08-06-2026
Rzeczoznawcy	mgr inż. Piotr Mirkowski inż. Józef Orłowski	Data oględzin	25-05-2026
Nr zlecenia	PKOM(DZS)/GDA/45327/26/05/20	Miejsce oględzin	MDM AUTO (MAKURAT), ZAWODNIKÓ...

Numer identyfikacyjny (VIN)	TMAH2514AKJ096258
Marka, model	HYUNDAI i30 17-20
Typ, wersja	i30 1.4 Comfort
Numer rejestracyjny	GD308TN
Silnik (rodz./poj./moc)	benz./1368 ccm/74 kW
Stan licznika	39 989 km
Data 1. rej./rok prod.	20-05-2019/2019
Data nast. bad. techn.	21-05-2027
Nadwozie	hatchback 5/5
Lakier	beżowy/METALIK
Skrzynia biegów	manualna

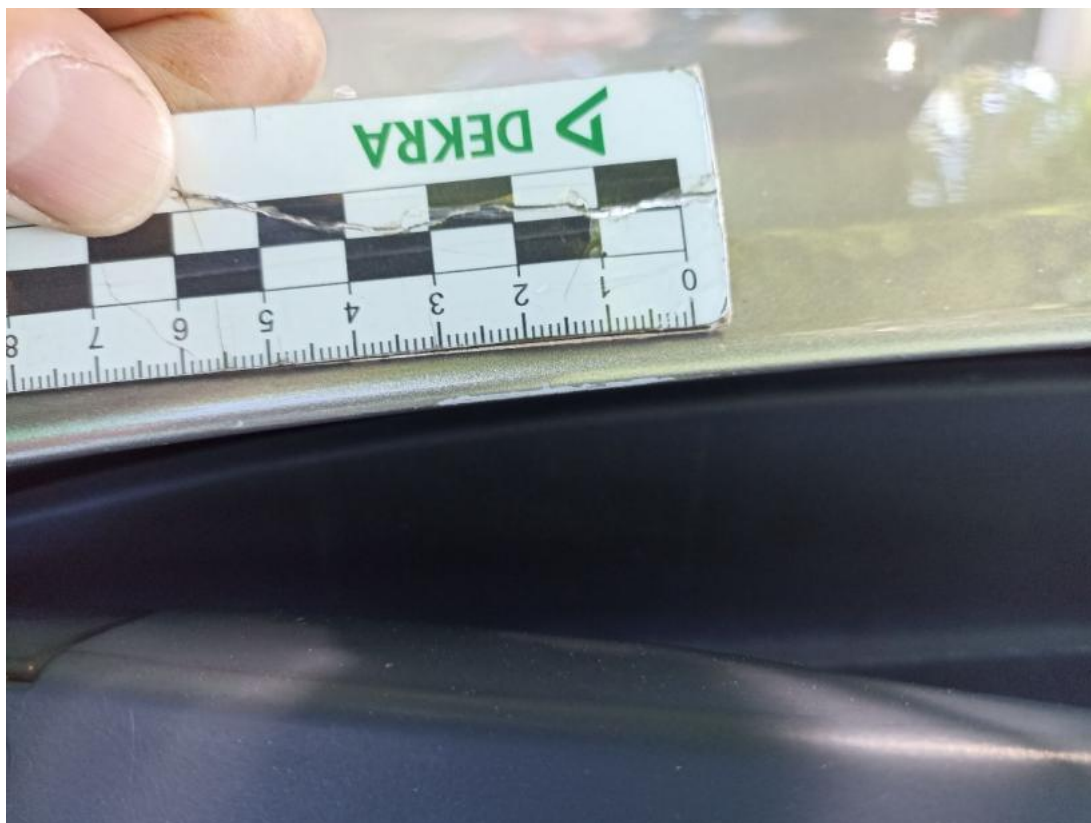
Fot. 39
Pokrywa komory silnika - Rysa/odprysk 1

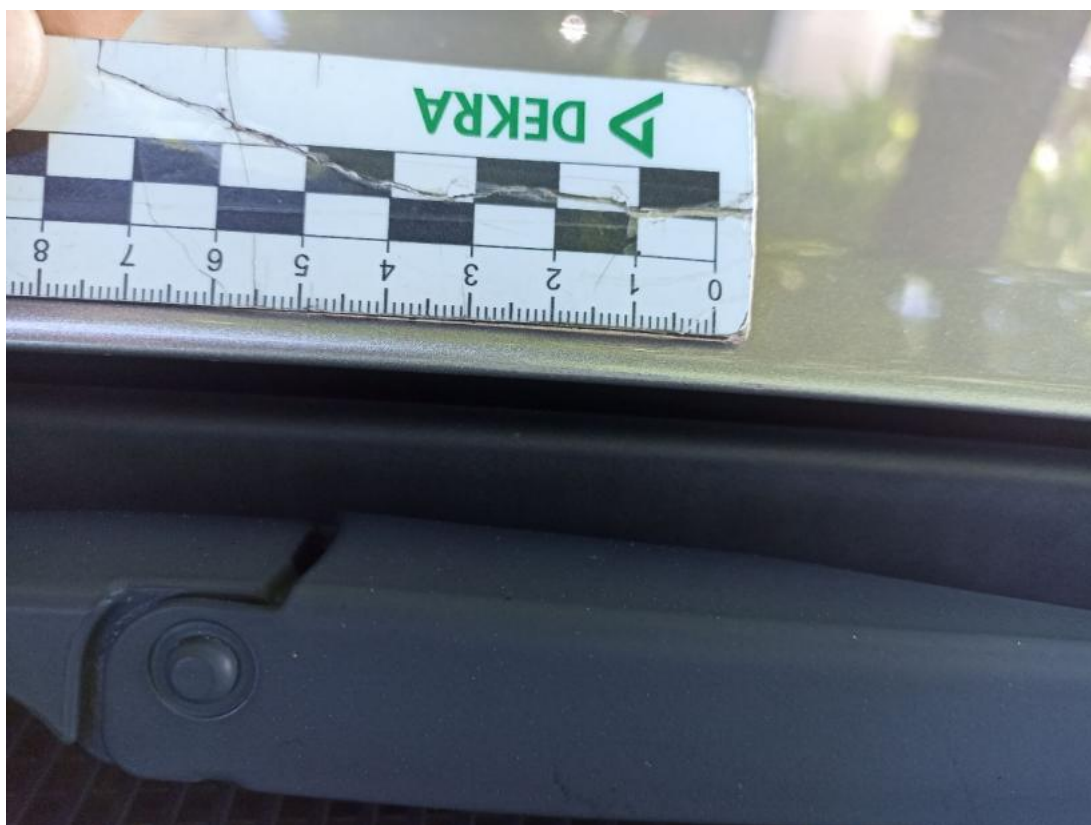
Fot. 40
Pokrywa komory silnika - Rysa/odprysk 2

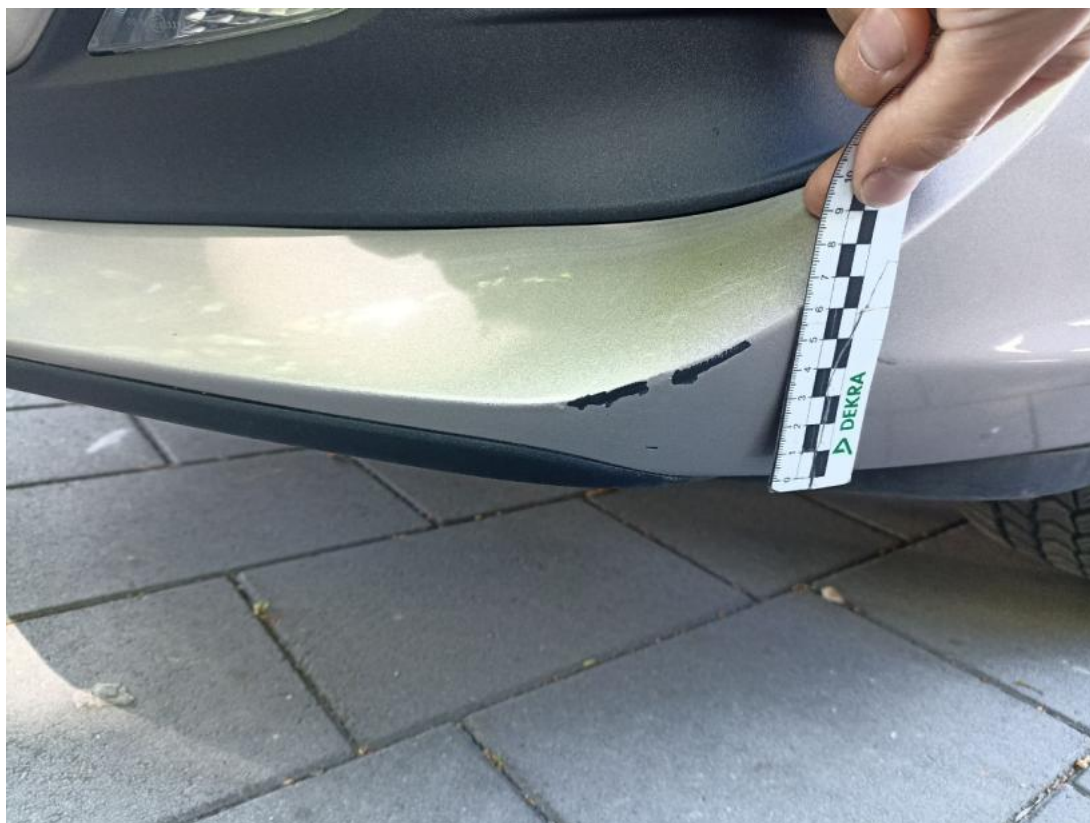
Fot. 41
Zderzak - Rysa/odprysk 1

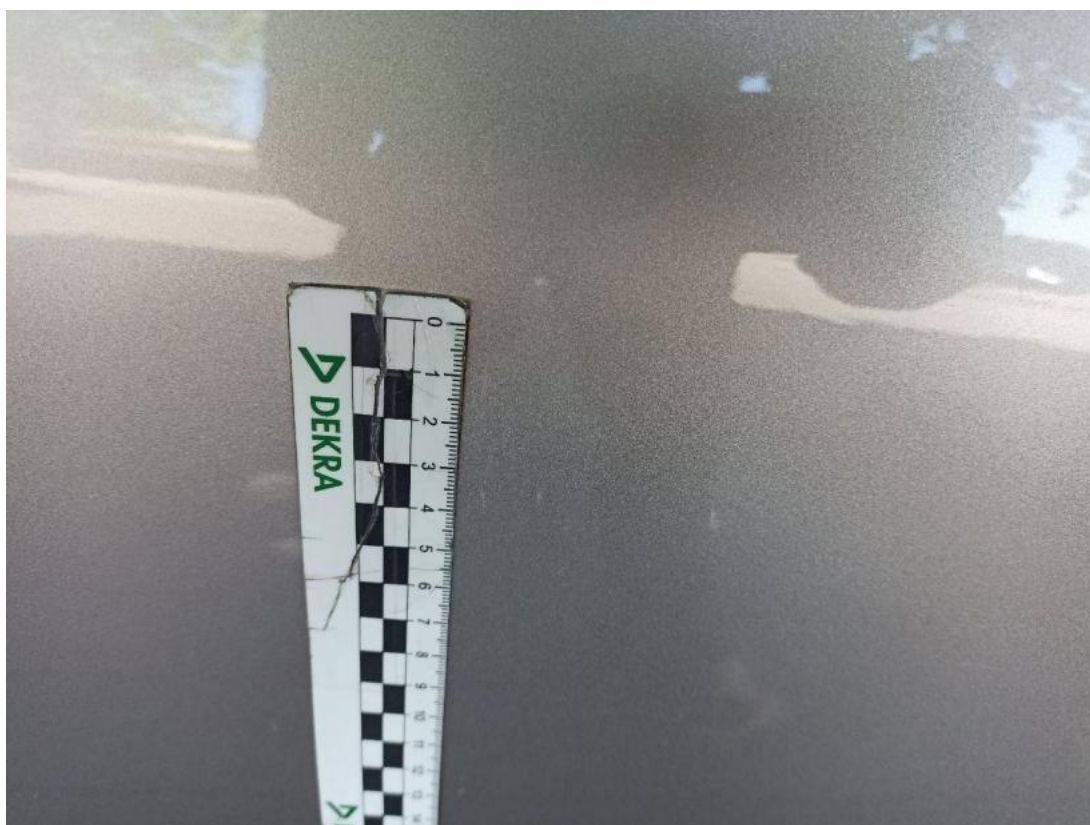
Fot. 42
Drzwi przednie P - Rysa/odprysk 1

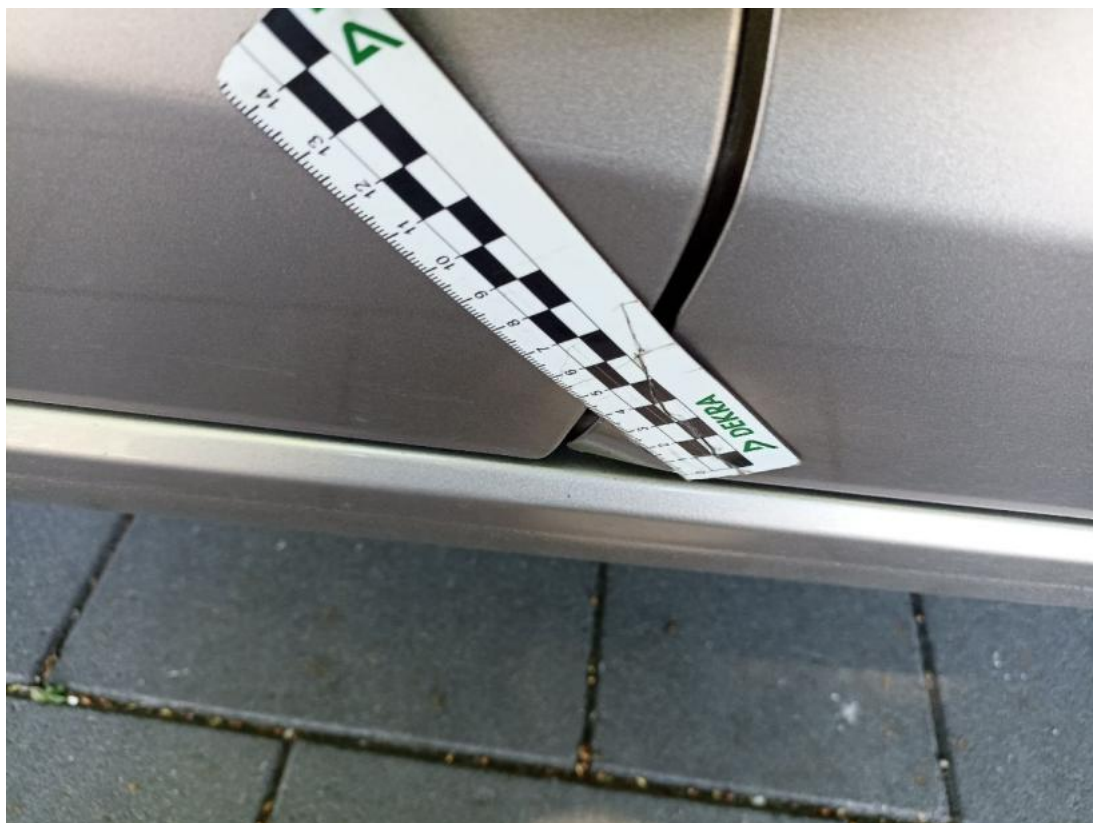
Fot. 43
Drzwi przednie P - Wgniecenie/odkształcenie 1

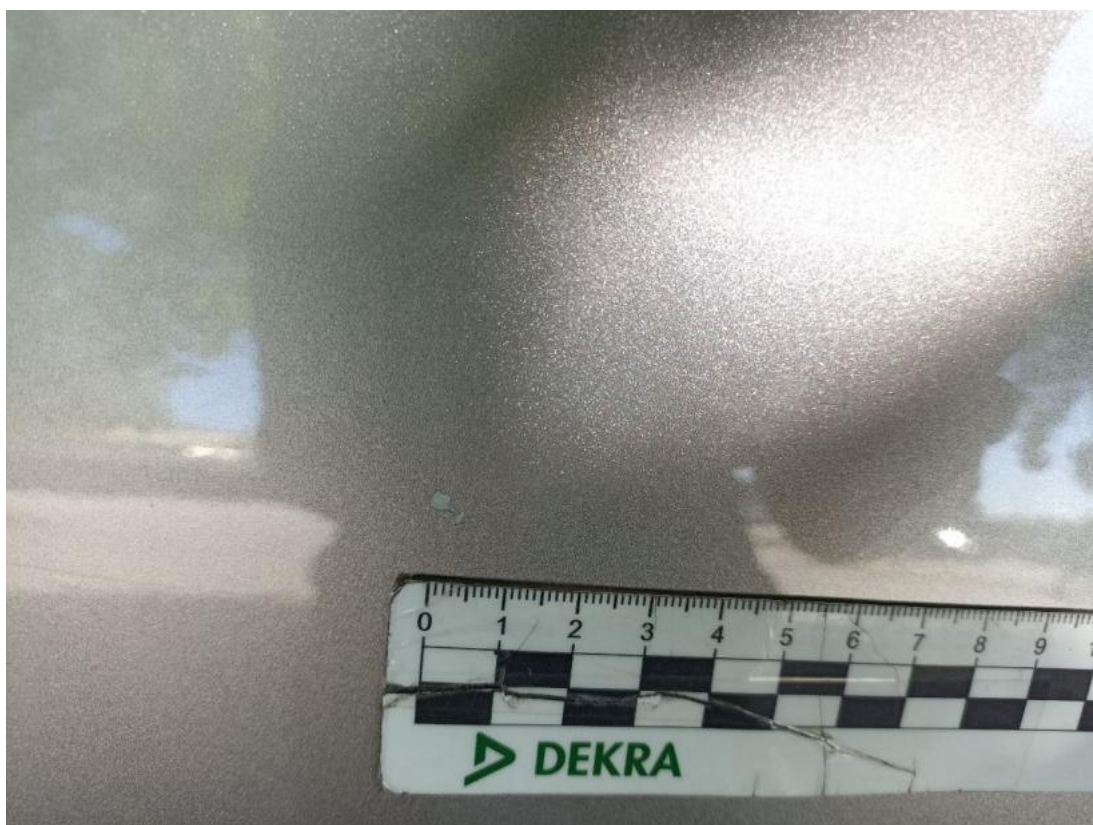
Fot. 44
Drzwi tylne P - Rysa/odprysk 1

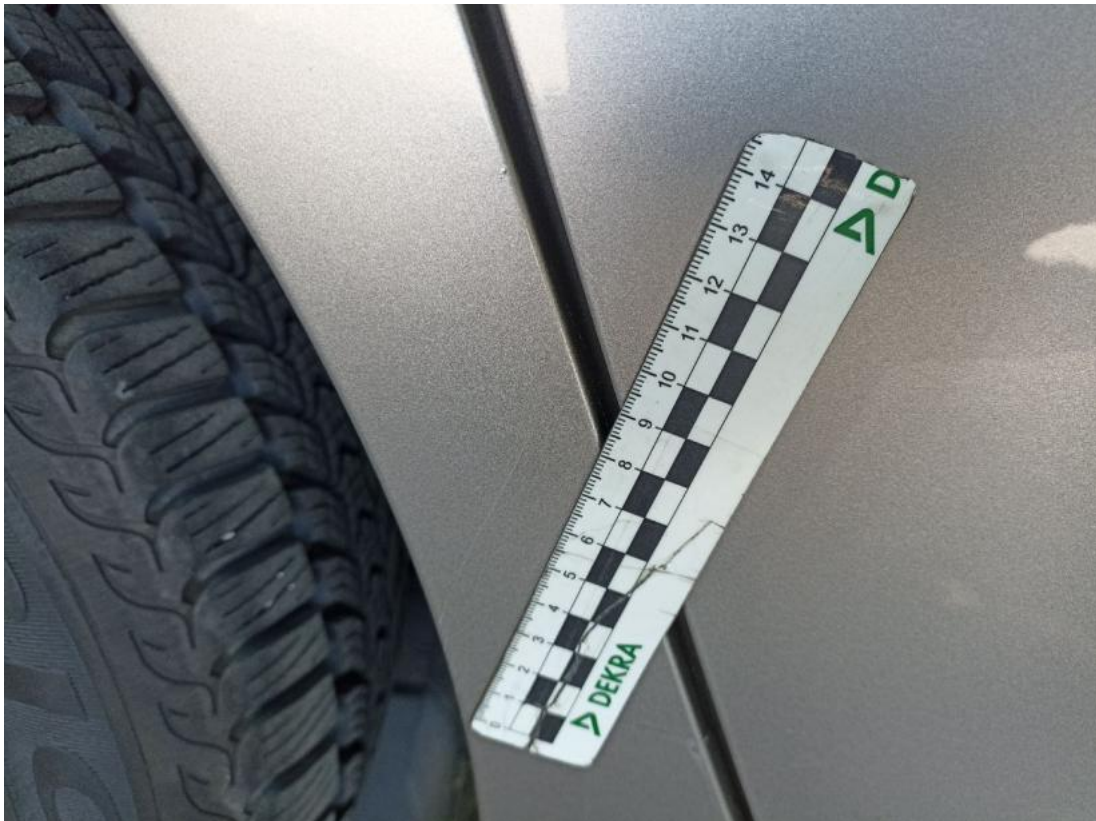
Fot. 45

Błotnik tylny P / Ściana boczna P - Rysa/odprysk 1

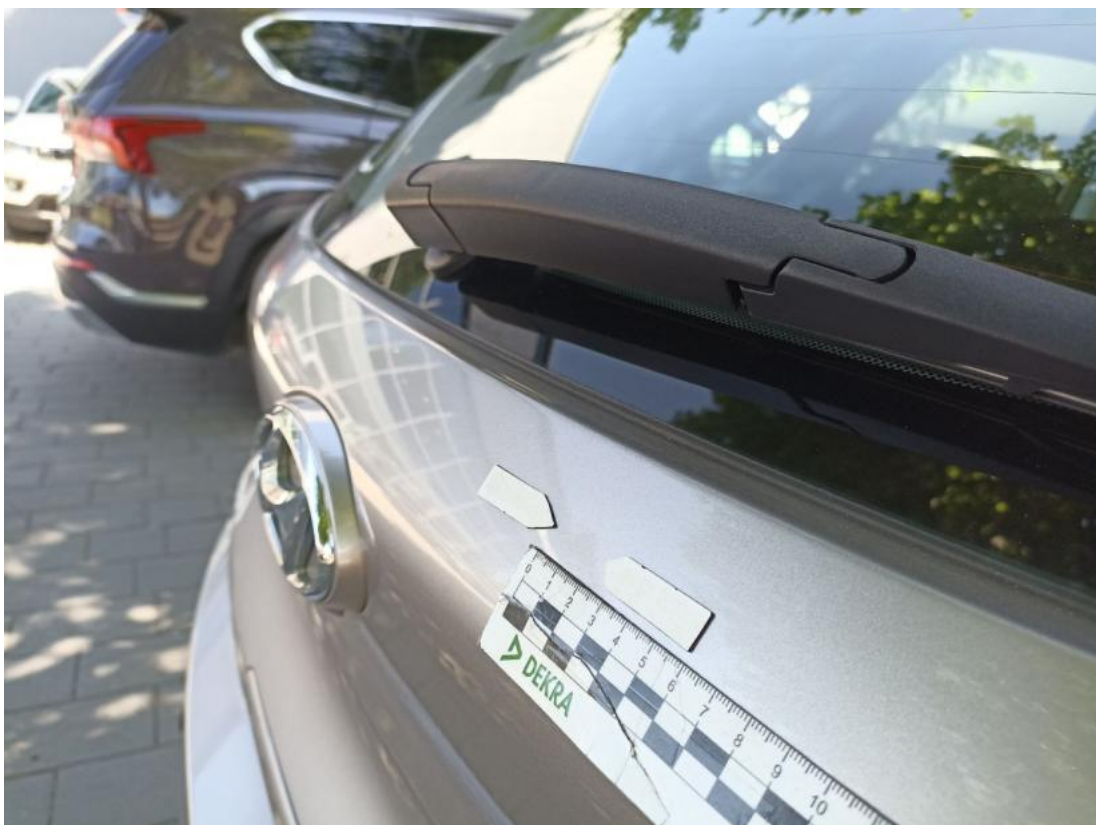
Fot. 46

Pokrywy bagażnika - Wgniecenie/odkształcenie 1

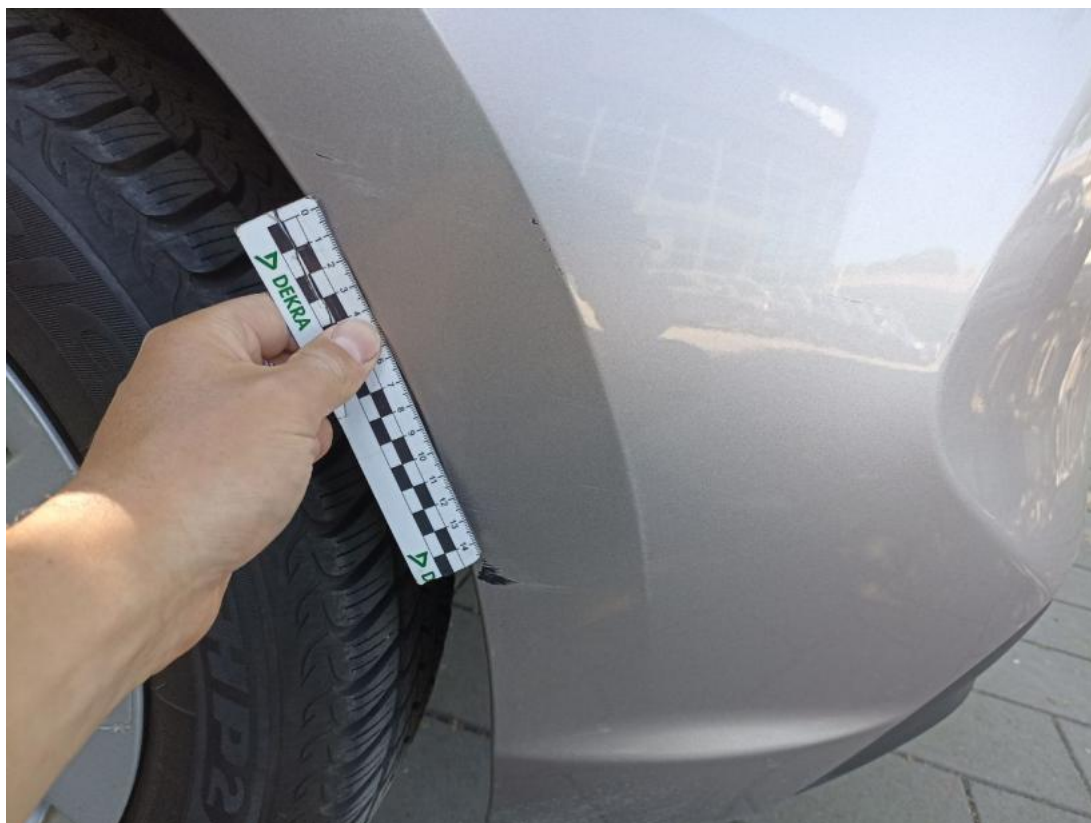
Fot. 47
Zderzak tylny - Rysa/odprysk 1

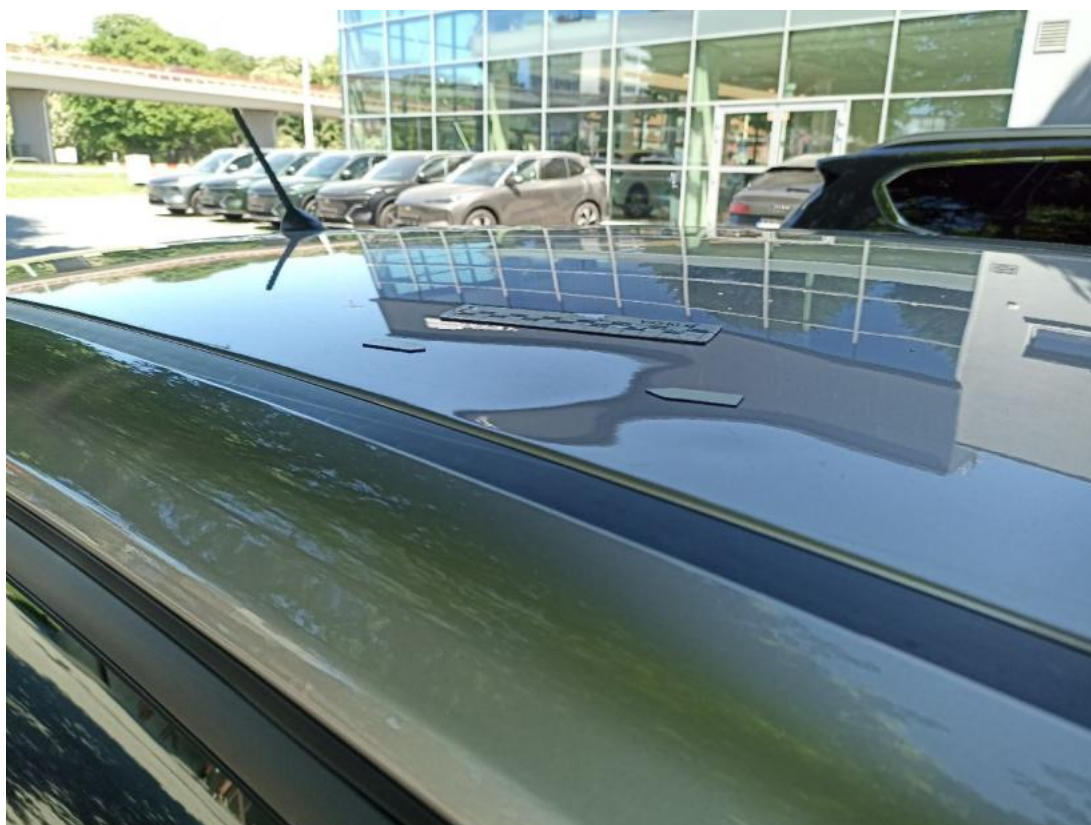
Fot. 48
Dach - Wgniecenie/odkształcenie 1

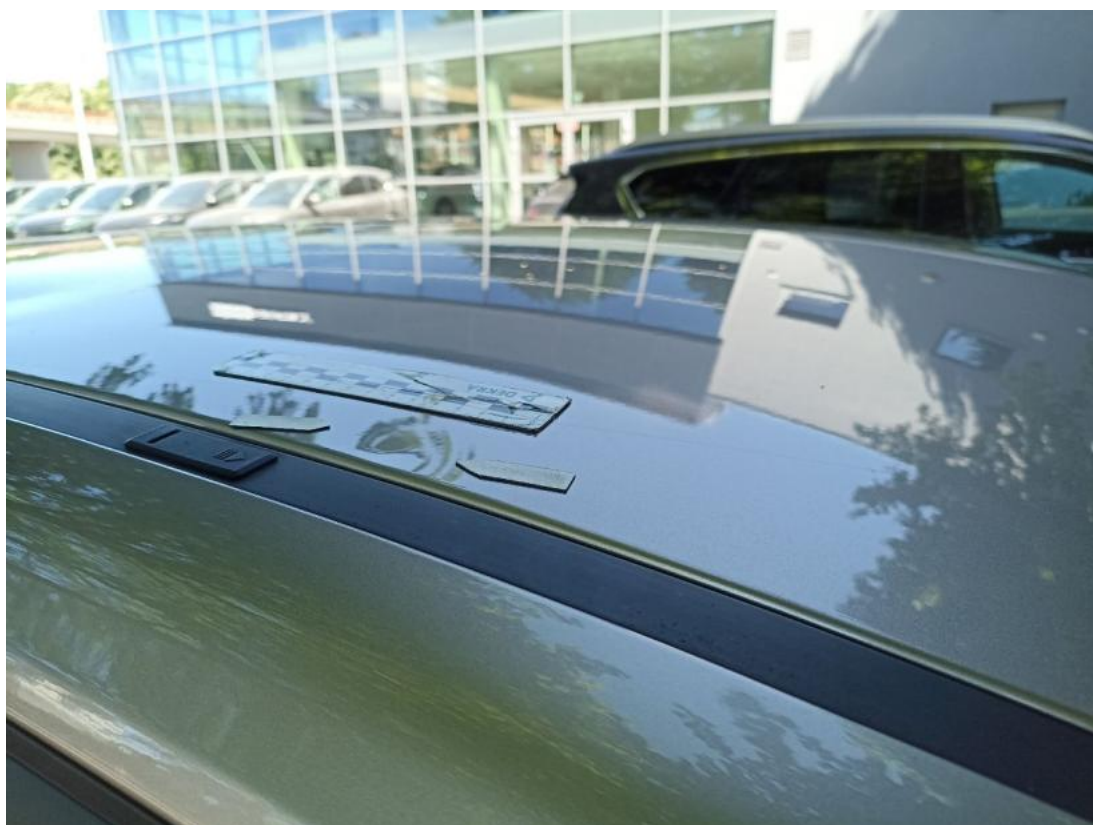
Fot. 49

Dach - Wgniecenie/odkształcenie 2

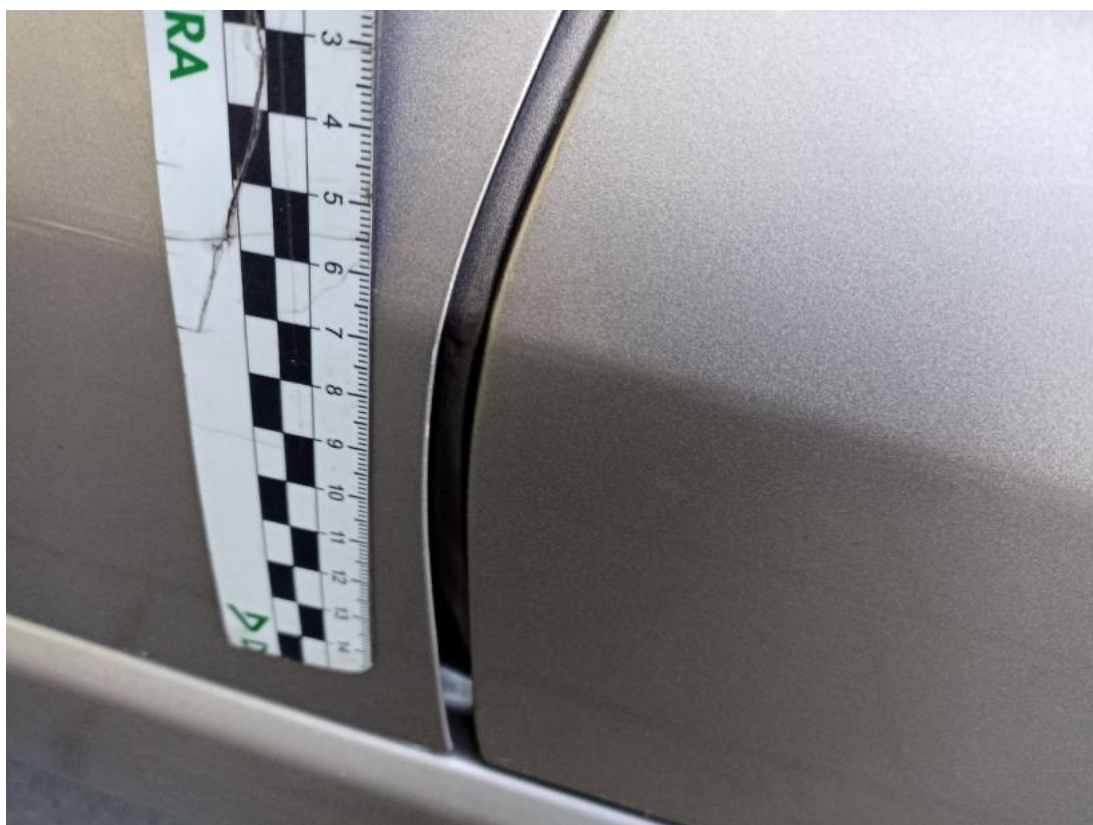
Fot. 50

Drzwi przed L - Rysa/odprysk 1

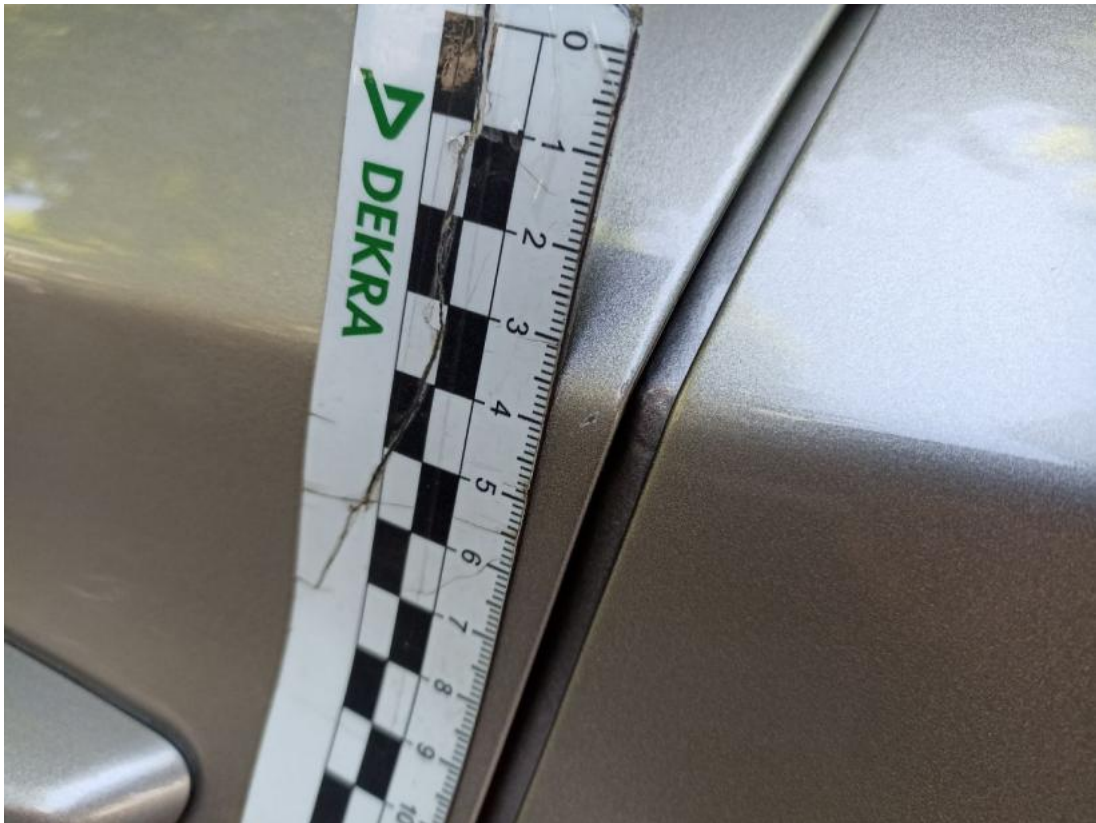
Fot. 51
Drzwi przed L - Rysa/odprysk 2

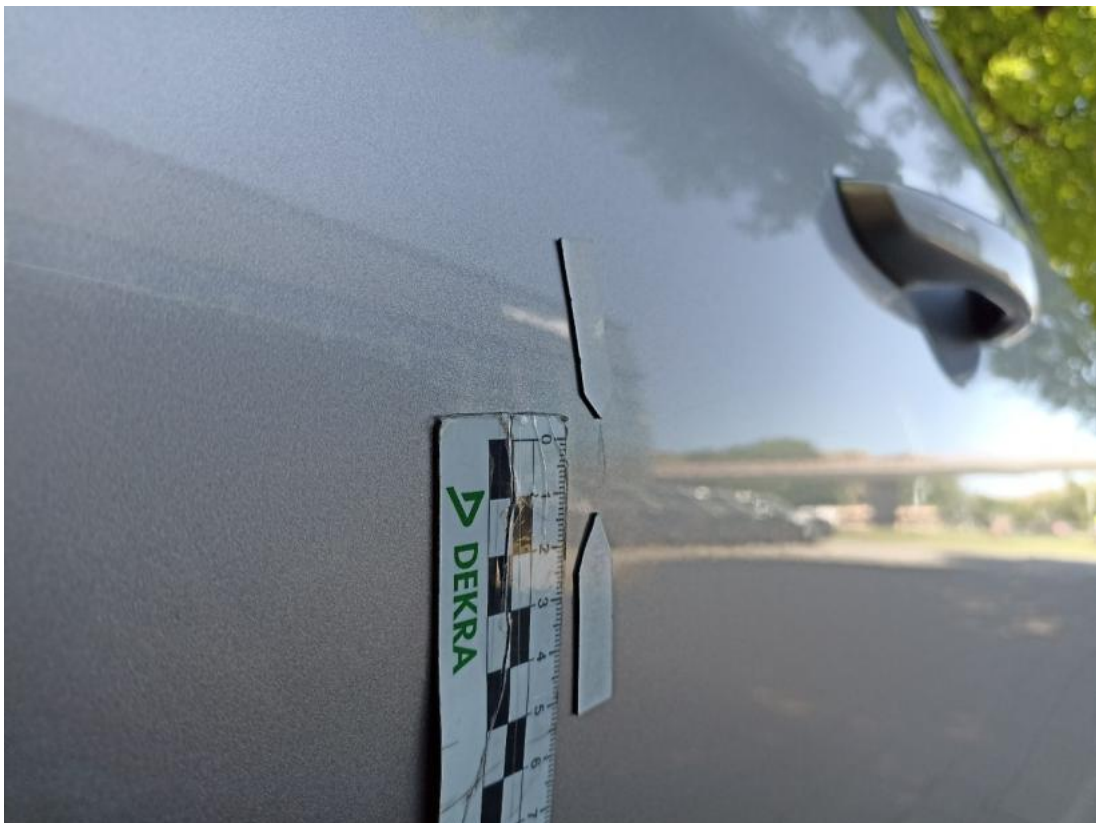
Fot. 52
Drzwi przed L - Wgniecenie/odkształcenie 1

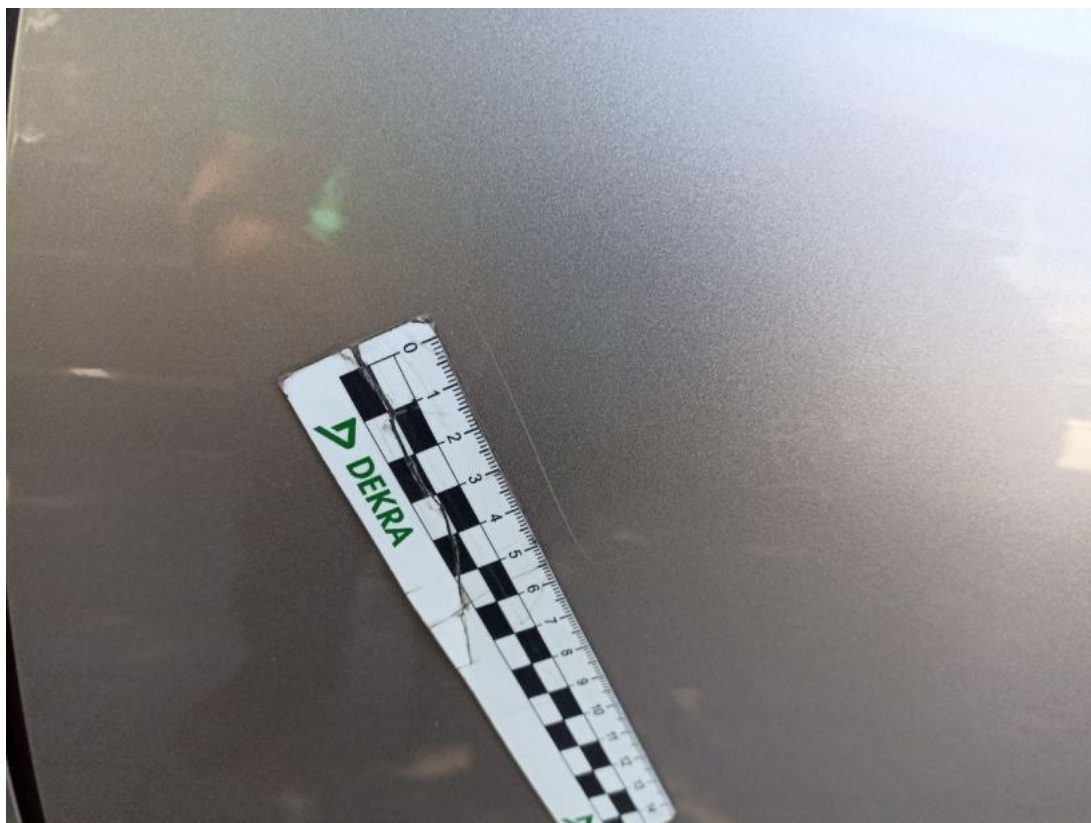
Fot. 53

Drzwi tylne L - Rysa/odprysk 1

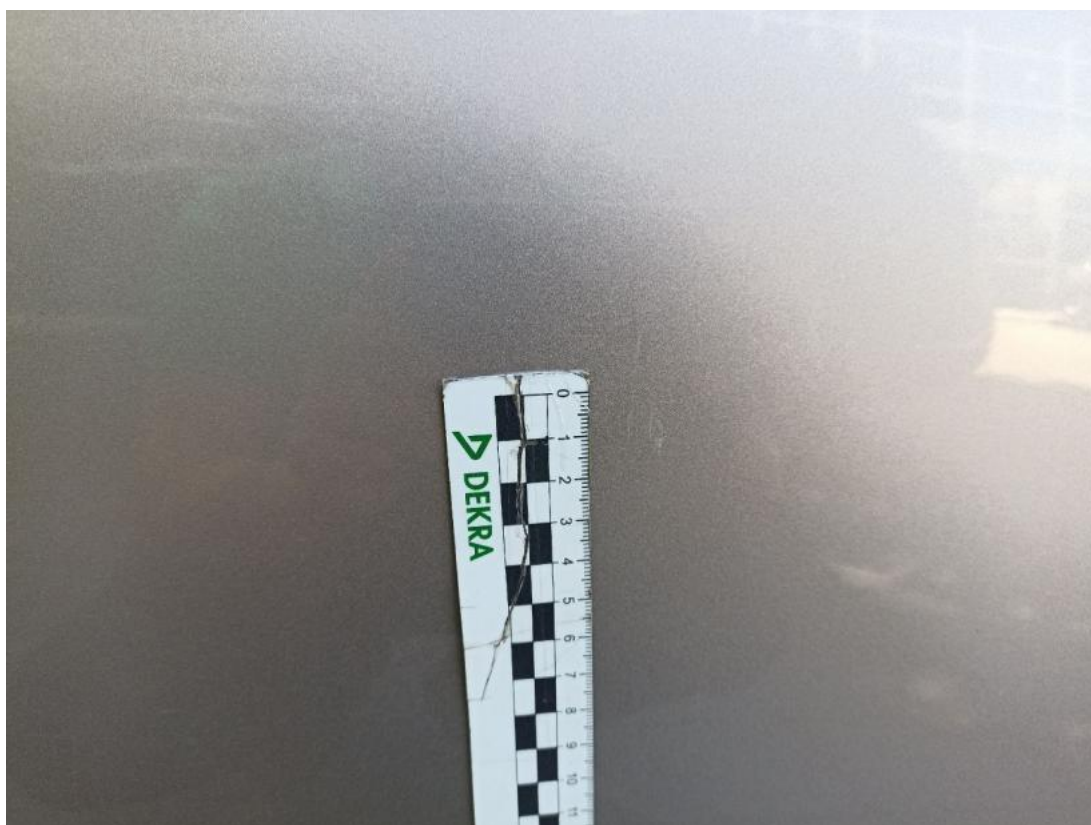
Fot. 54

Drzwi tylne L - Rysa/odprysk 2

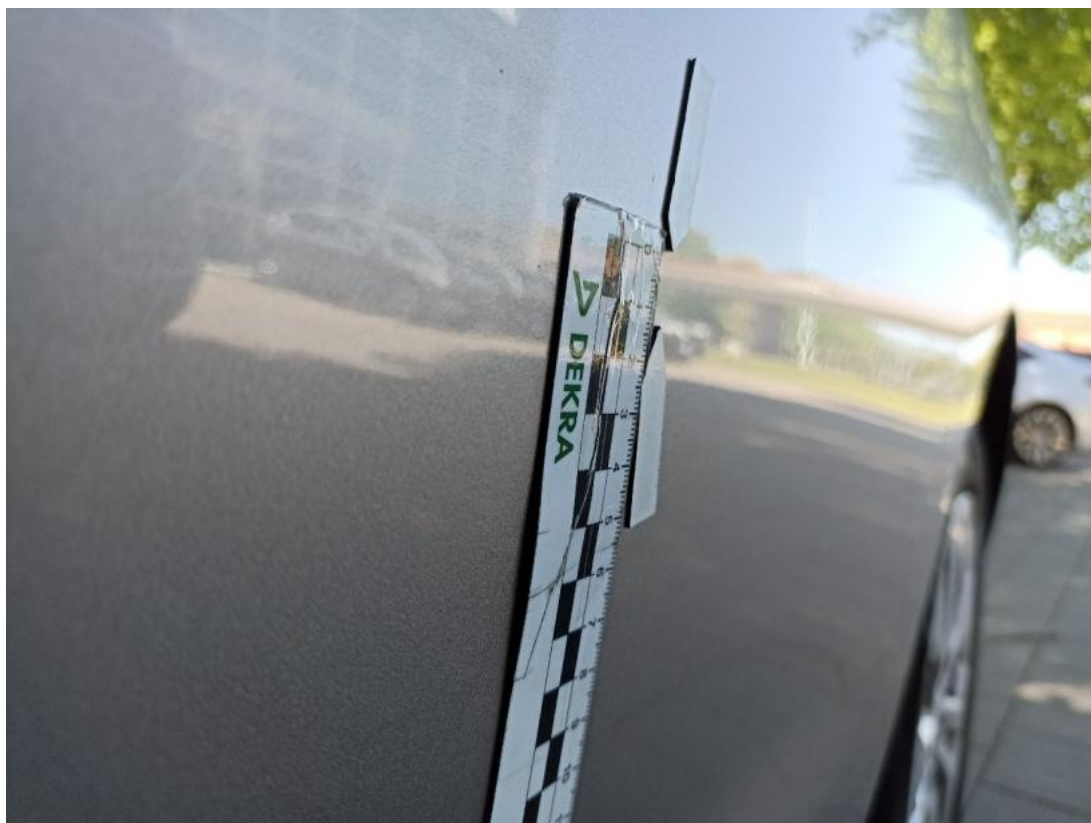
Fot. 55
Drzwi tylne L - Wgniecenie/odkształcenie 1

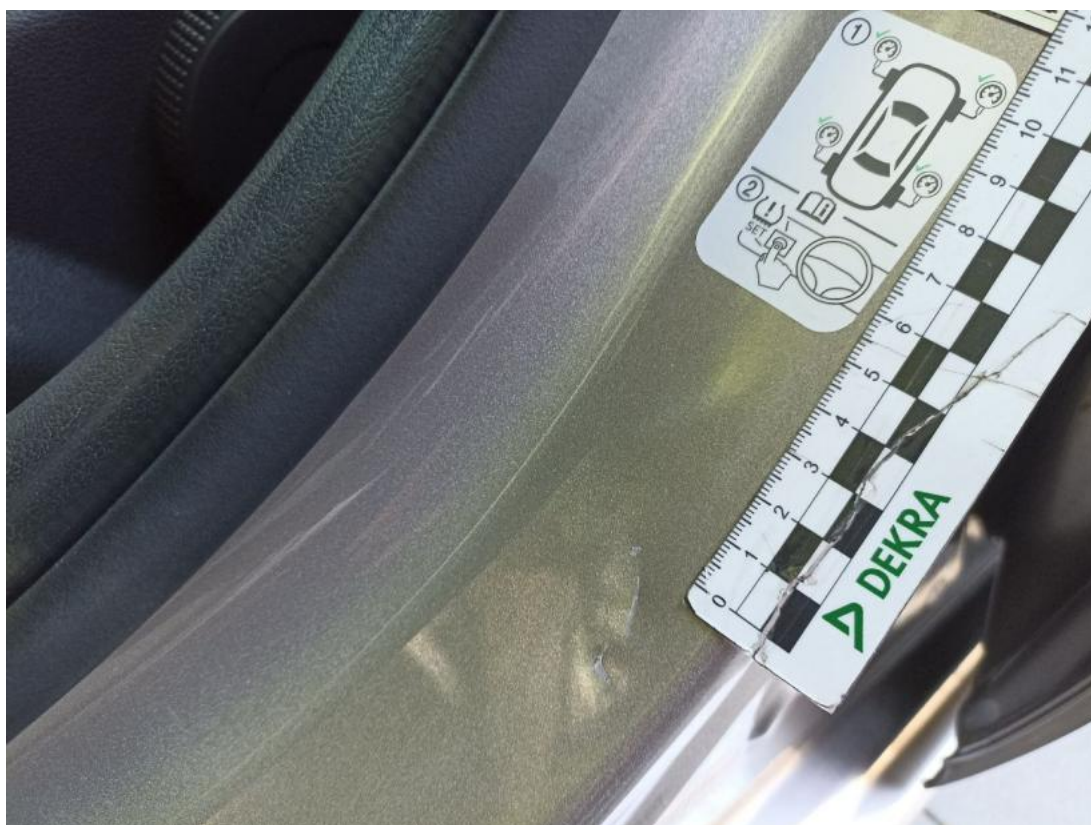
Fot. 56
Słupek środkowy L - Rysa/odprysk 1

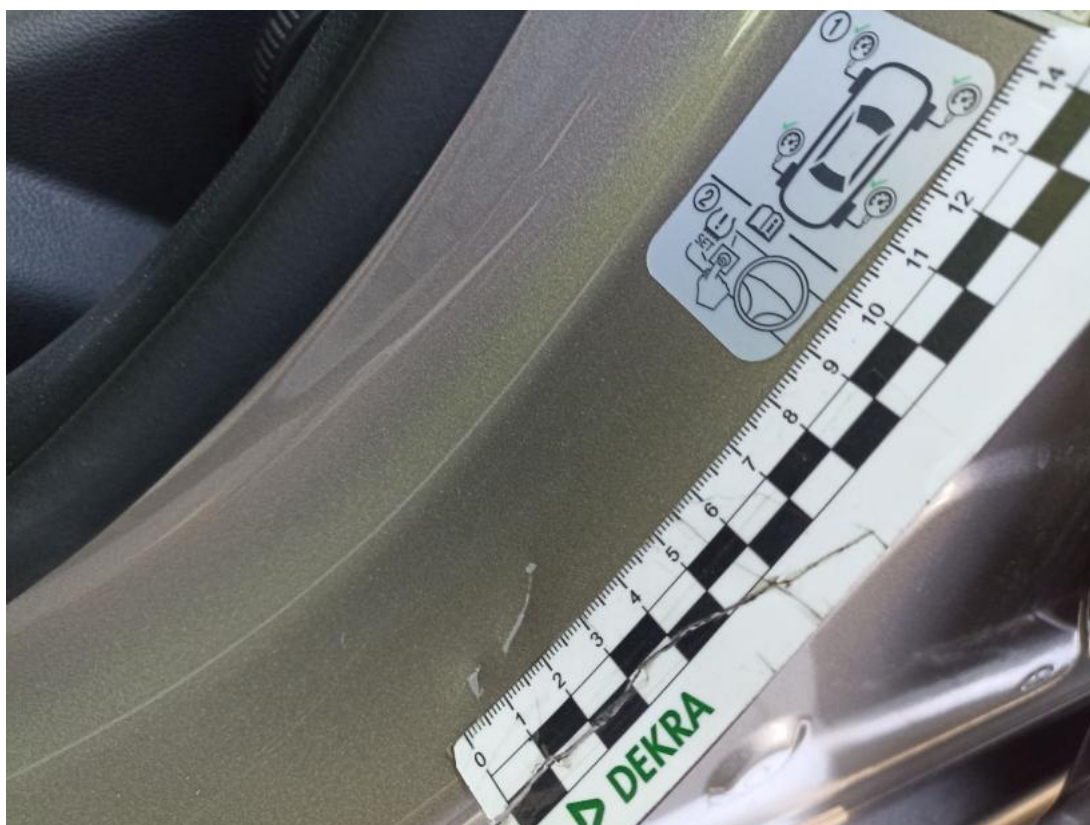
Fot. 57
Słupek środkowy L - Wgniecenie/odkształcenie 1

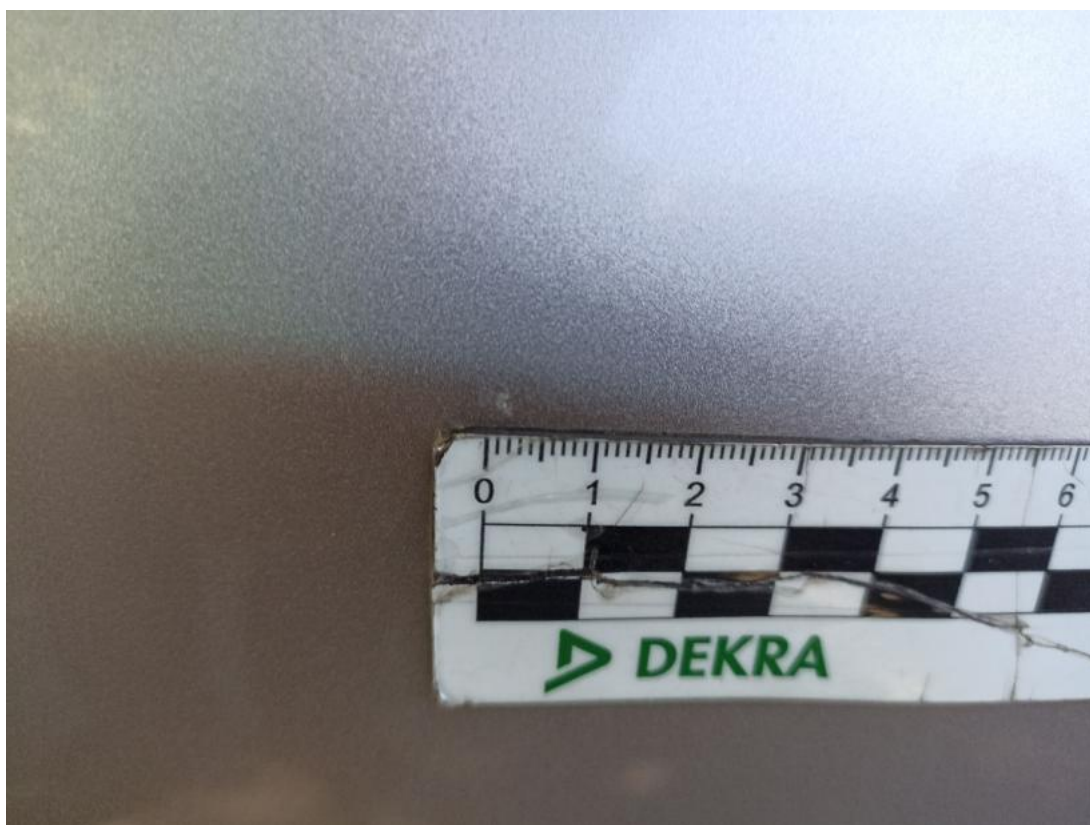
Fot. 58
Błotnik przedni L - Rysa/odprysk 1

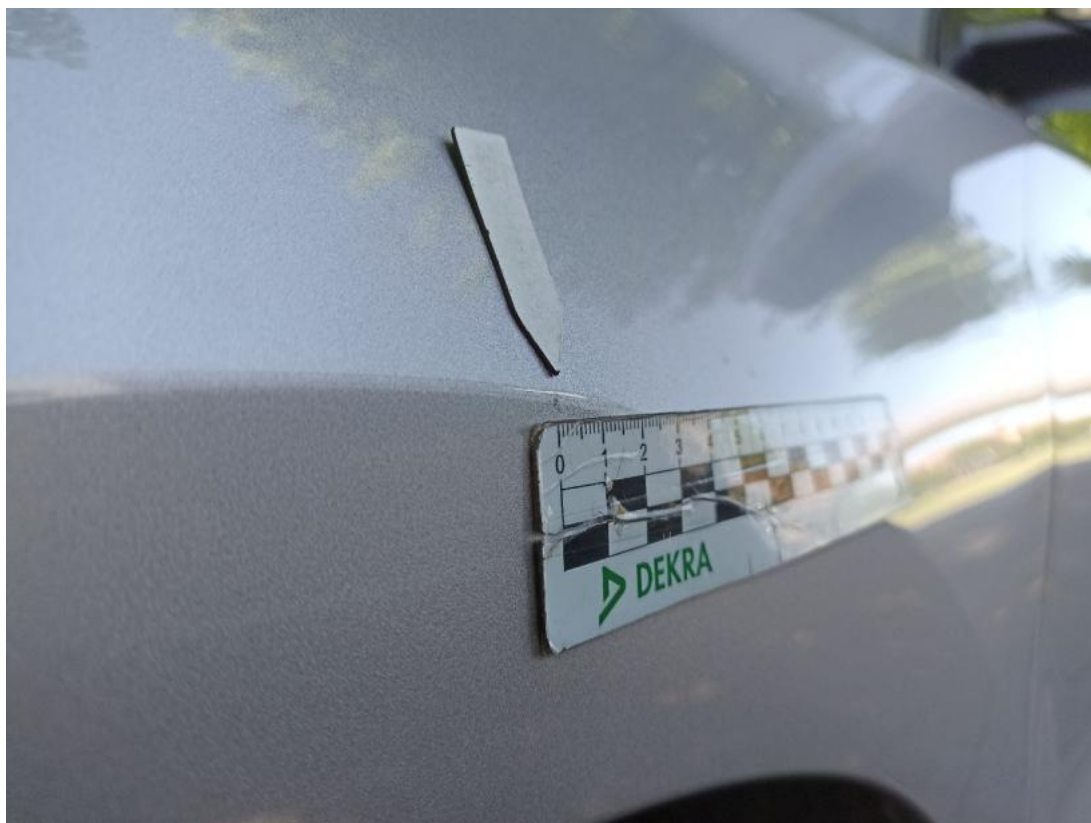
Fot. 59

Błotnik przedni L - Wgniecenie/odkształcenie 1

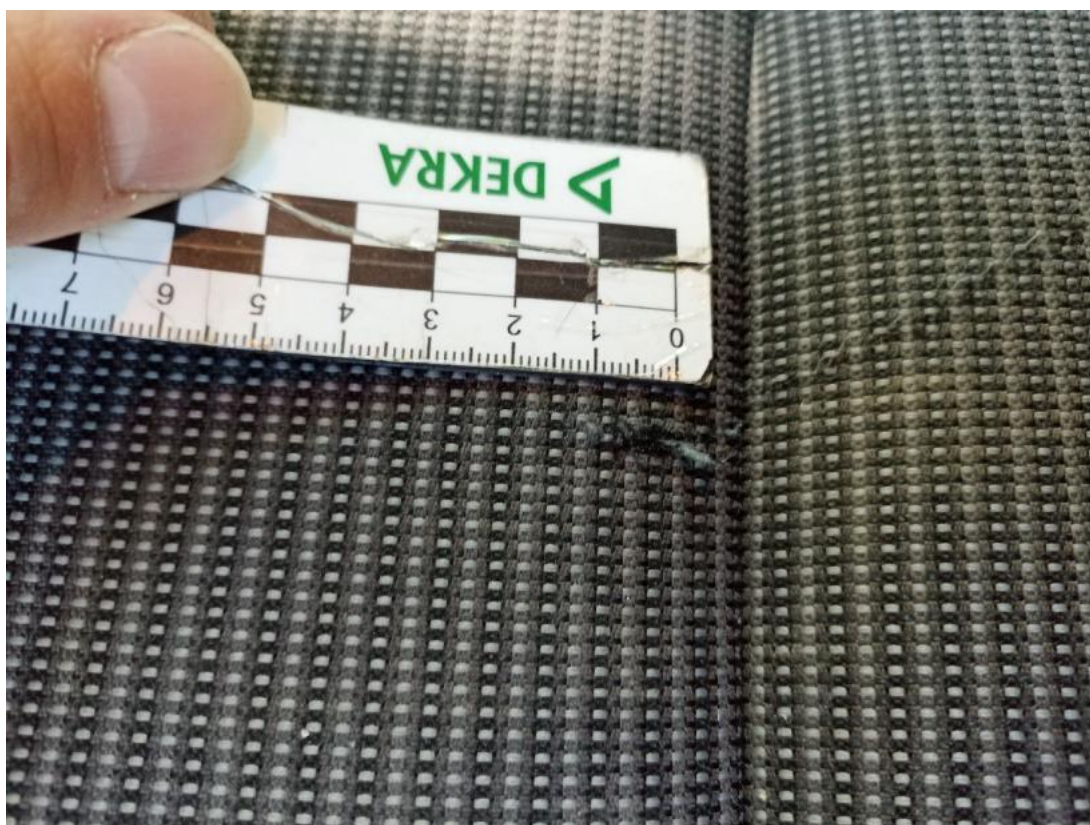
Fot. 61

Fotel prz. lew. - Pęknięcie/rozerwanie 1
