Raport z oględzin pojazdu

Numer raportu	432966/6/26-9528	Data raportu	10-06-2026
Rzeczoznawcy	inż. Dariusz Pawliszyn mgr inż. Michał Świątek	Data oględzin	28-05-2026
Nr zlecenia	PKOM(DZS)/GDA/42882/26/05/18Miejsce oględzin		MASTER1 POZNAŃ/KOMORNIKI, PLAT...

Numer identyfikacyjny (VIN)	VXEYDCPFCNG028806
Marka, model	OPEL Movano Heavy CDTI Eu...
Typ, wersja	Movano Heavy CDTI L4H3
Numer rejestracyjny	PY40895
Silnik (rodz./poj./moc)	diesel/2179 ccm/121 kW
Stan licznika	195 647 km
Data 1. rej./rok prod.	24-04-2023/2022
Data nast. bad. techn.	24-04-2028
Nadwozie	FPO 4/3
Lakier	biały/2-warstwowy uni
Skrzynia biegów	manualna

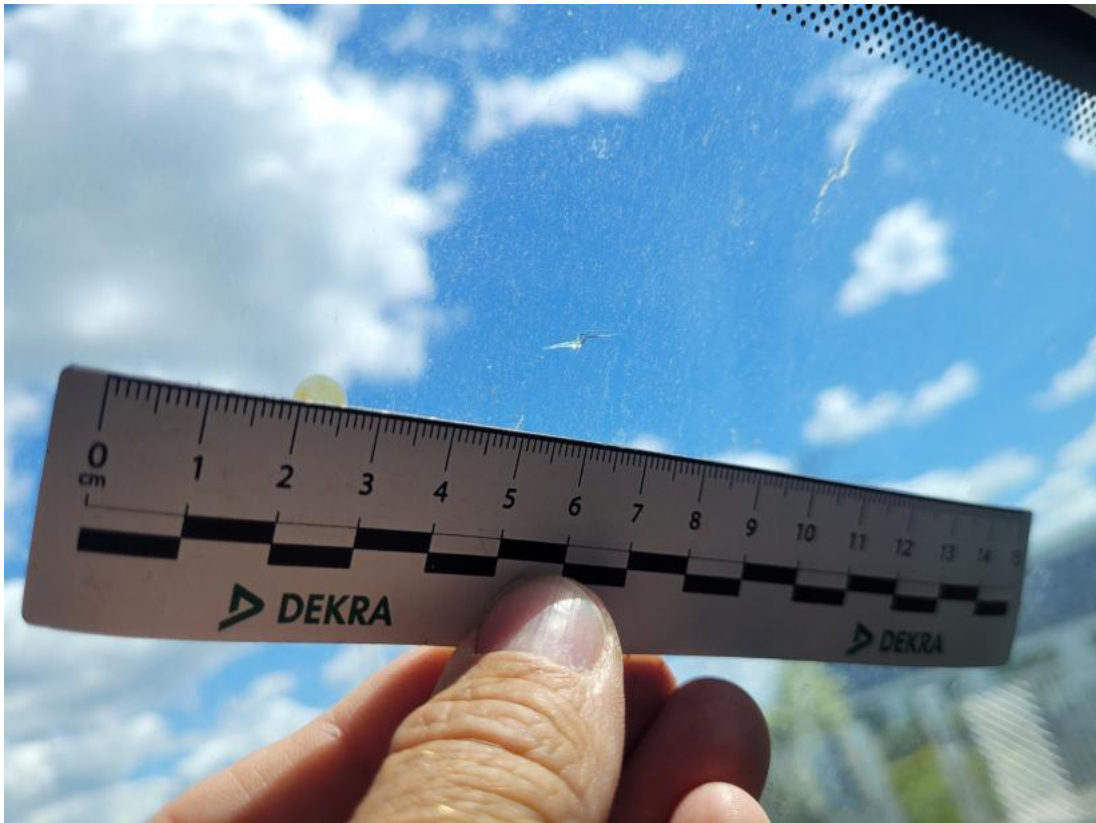
Fot. 39
Szyba czołowa - Rysa/odprysk 1

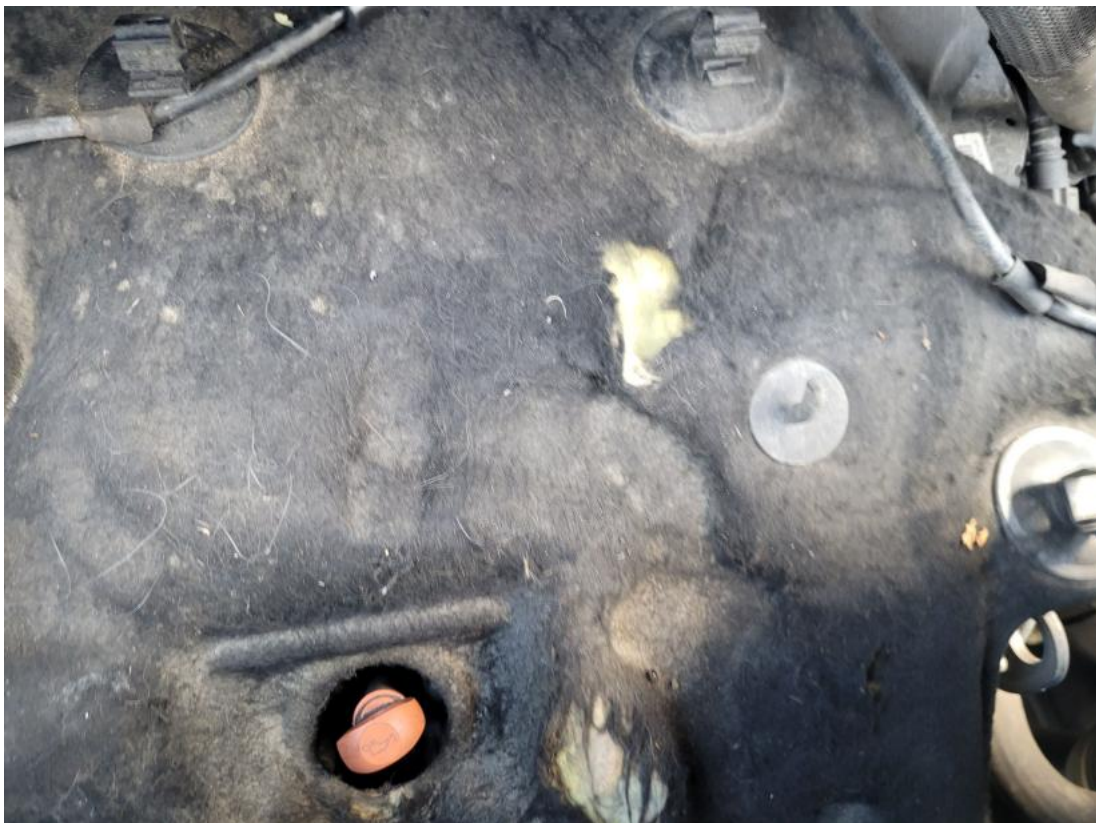
Fot. 40
Wykładzina pokrywy komory silnika - Pęknięcie/rozerwanie 1

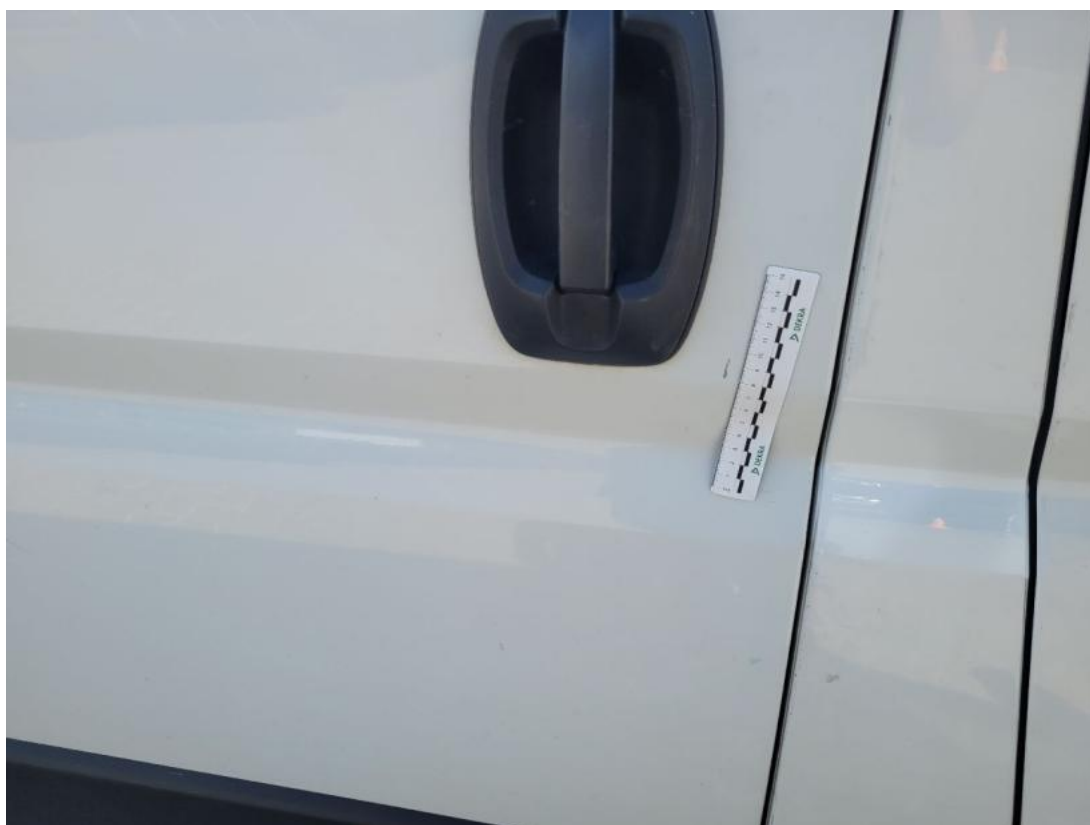
Fot. 41

Drzwi tylne P - zdjęcie poglądowe 2

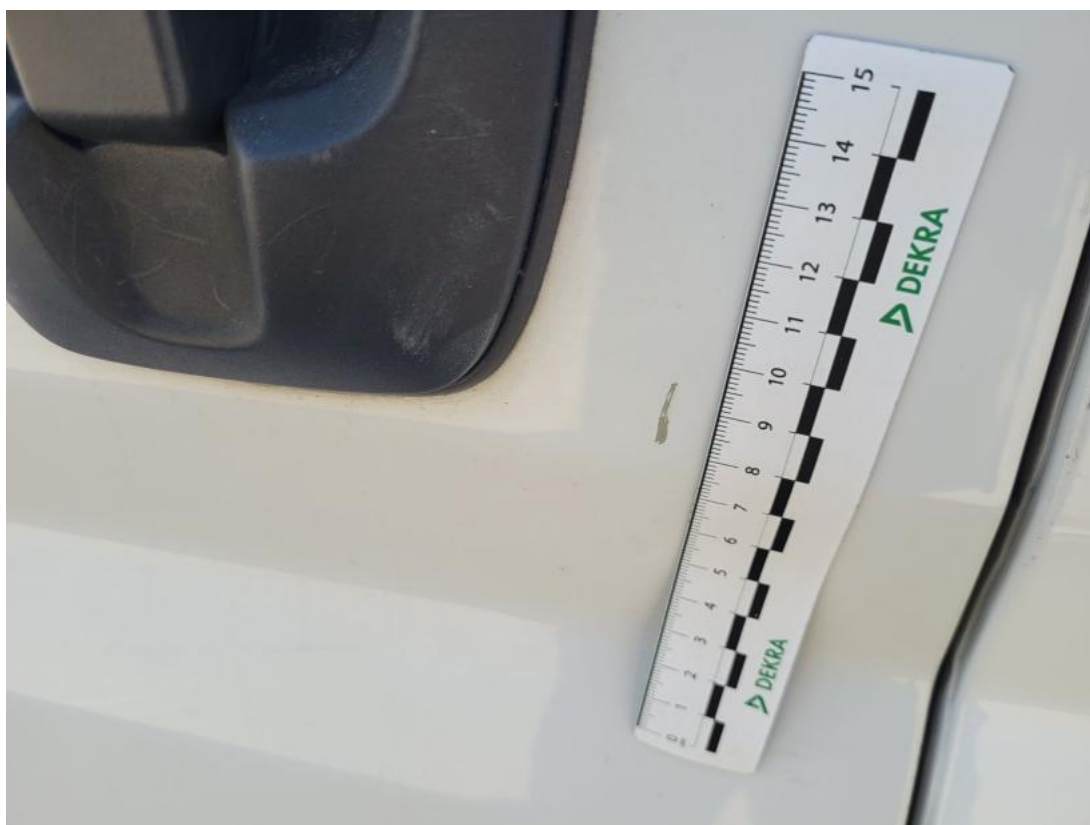
Fot. 42

Drzwi tylne P - Rysa/odprysk 1

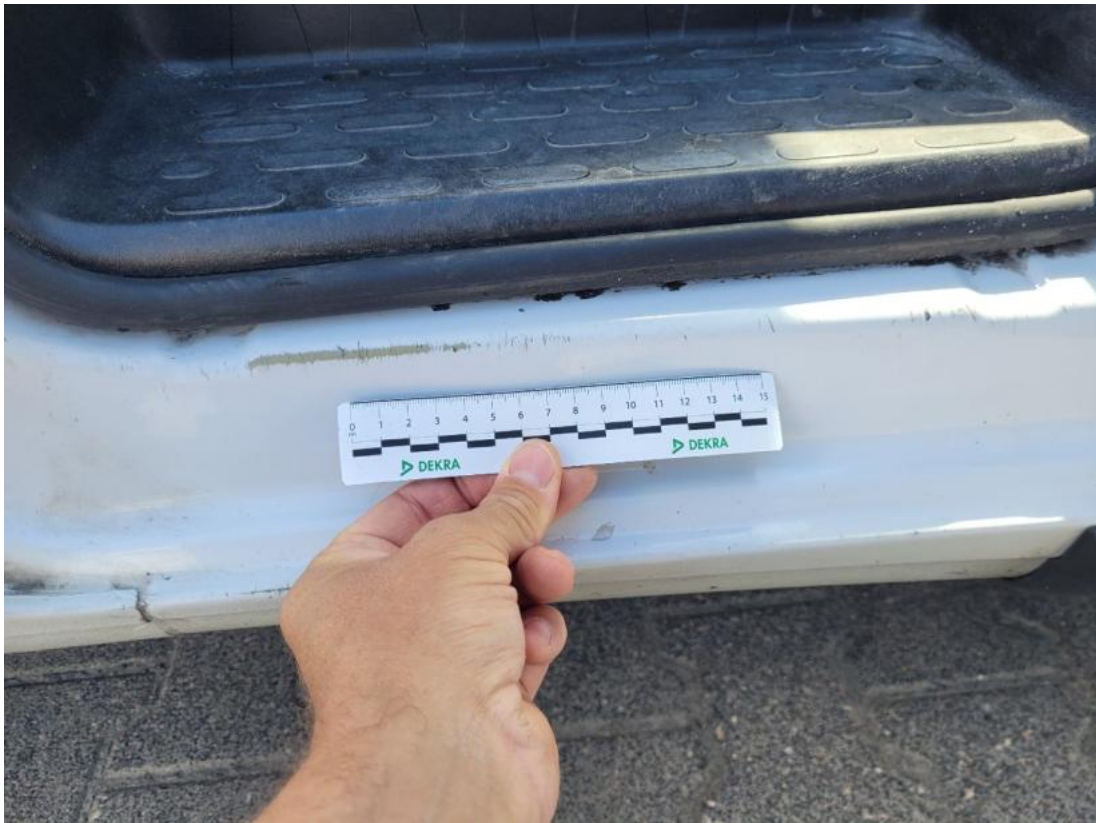
Fot. 43

Próg P - zdjęcie poglądowe 2

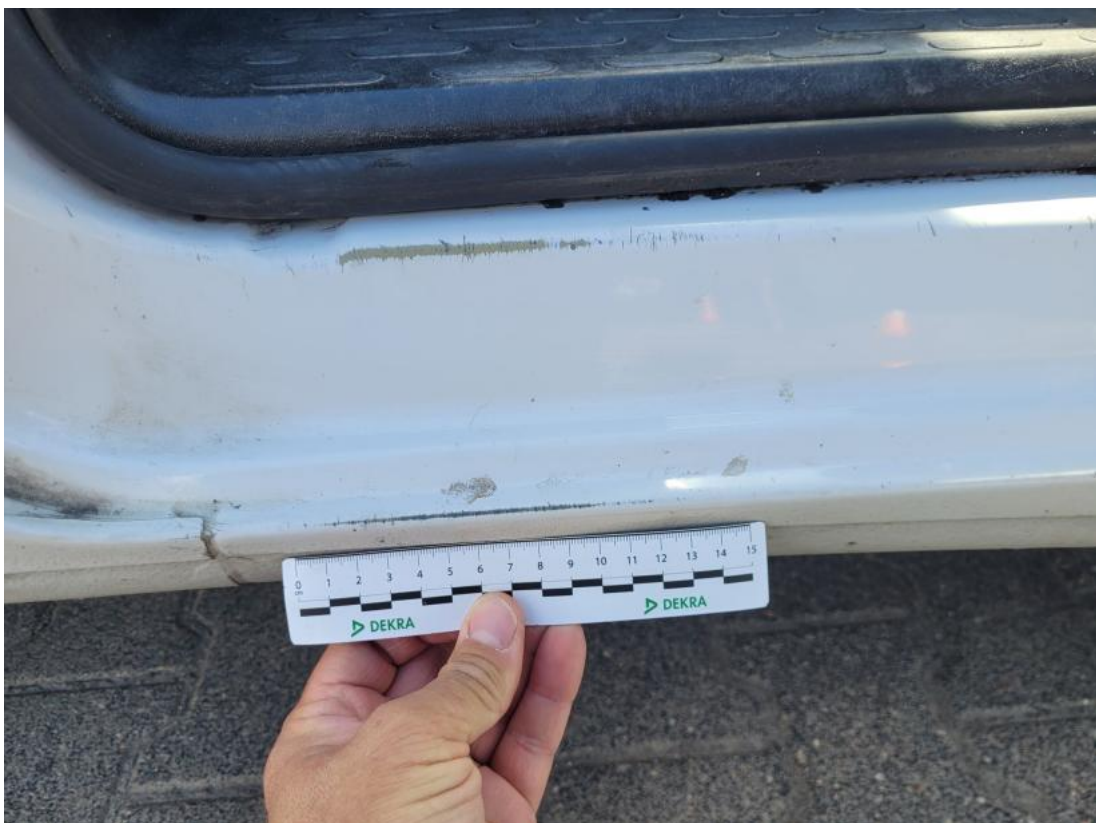
Fot. 44

Próg P - Rysa/odprysk 1

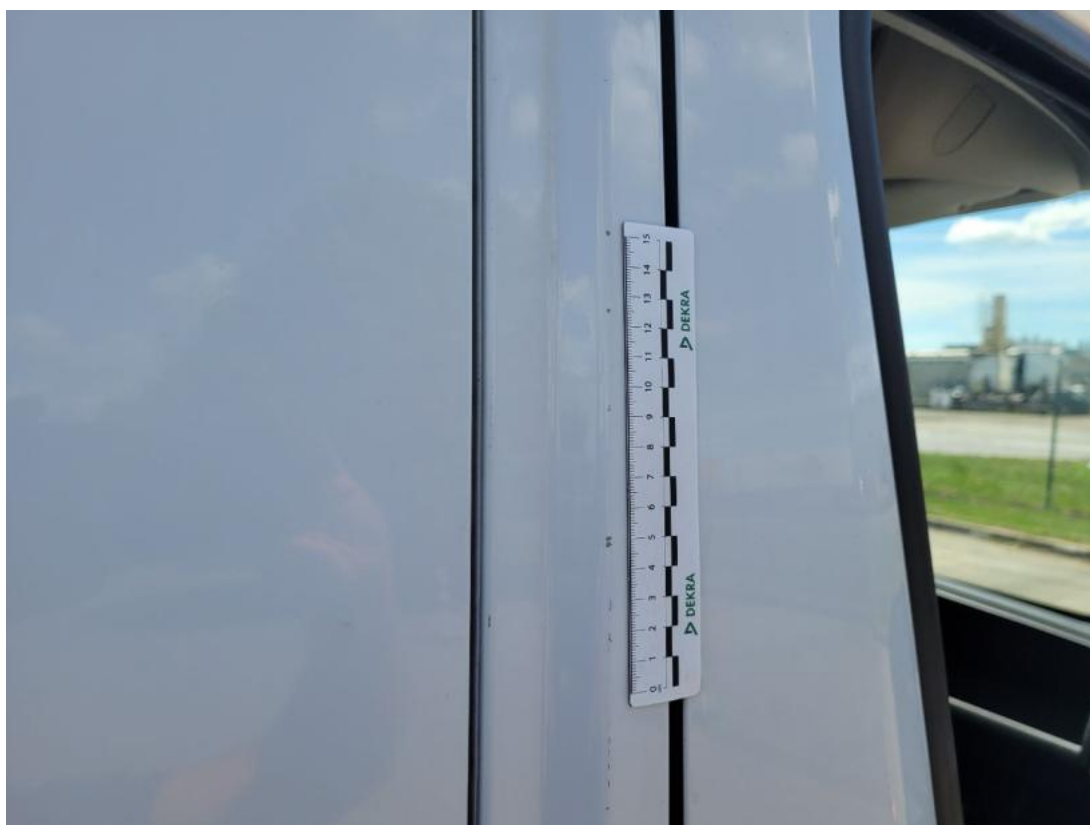
Fot. 45

Słupek środkowy P - zdjęcie poglądowe 2

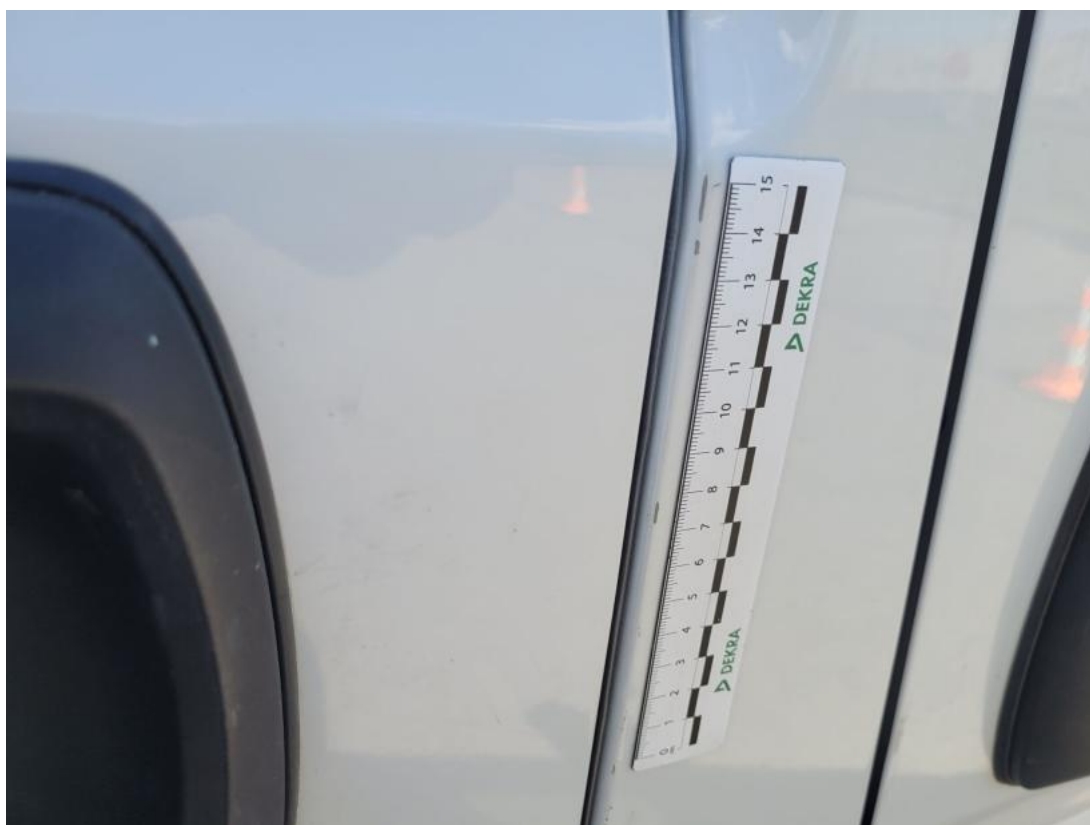
Fot. 46

Słupek środkowy P - Rysa/odprysk 1

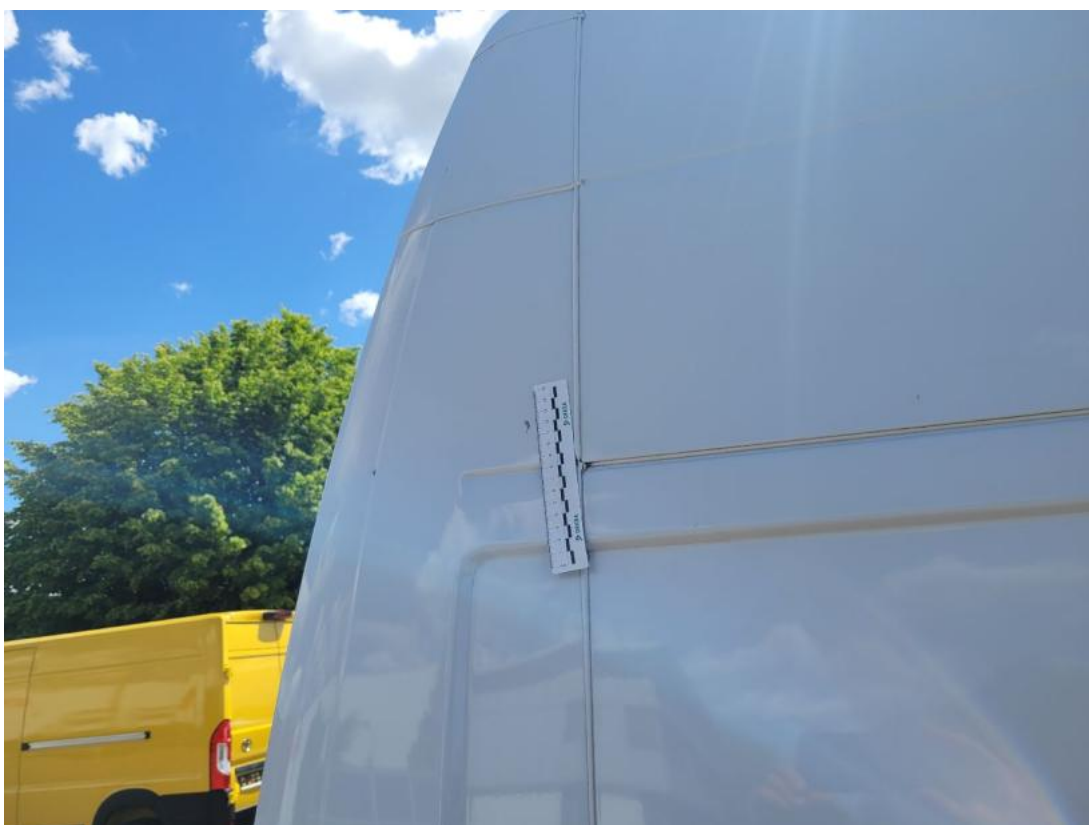
Fot. 47

Błotnik tylny P / Ściana boczna P - zdjęcie poglądowe 2

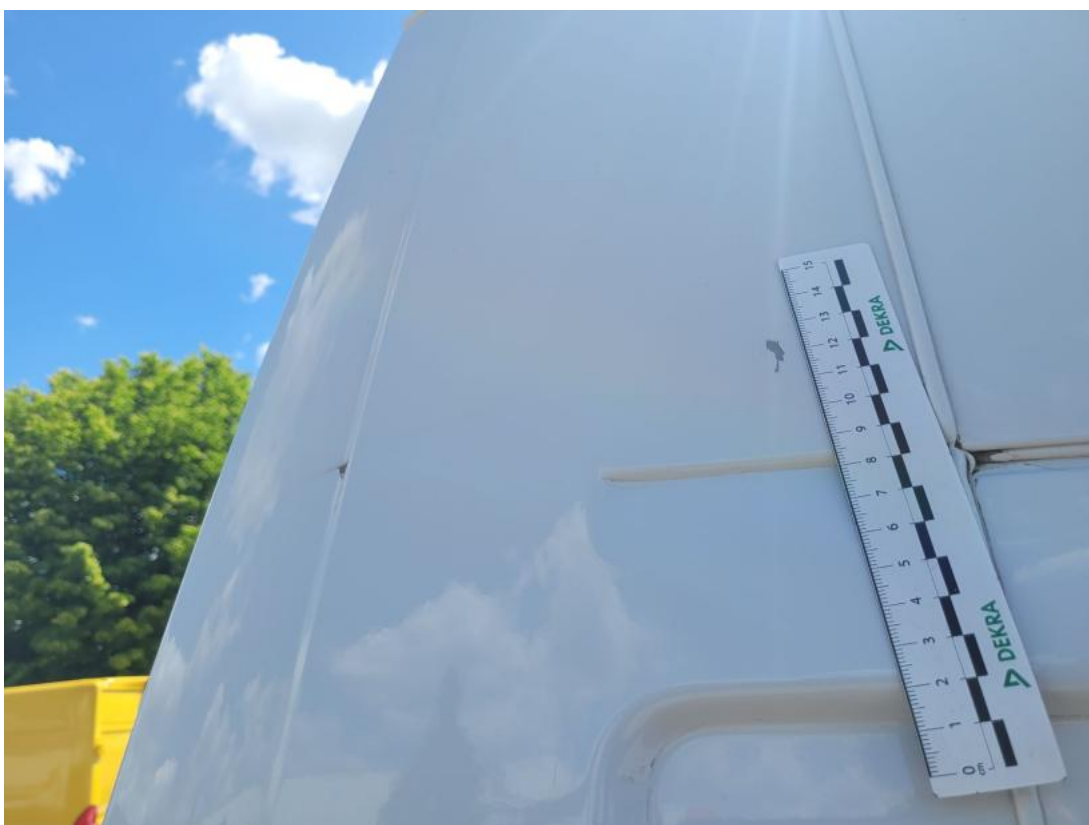
Fot. 48

Błotnik tylny P / Ściana boczna P - Rysa/odprysk 1

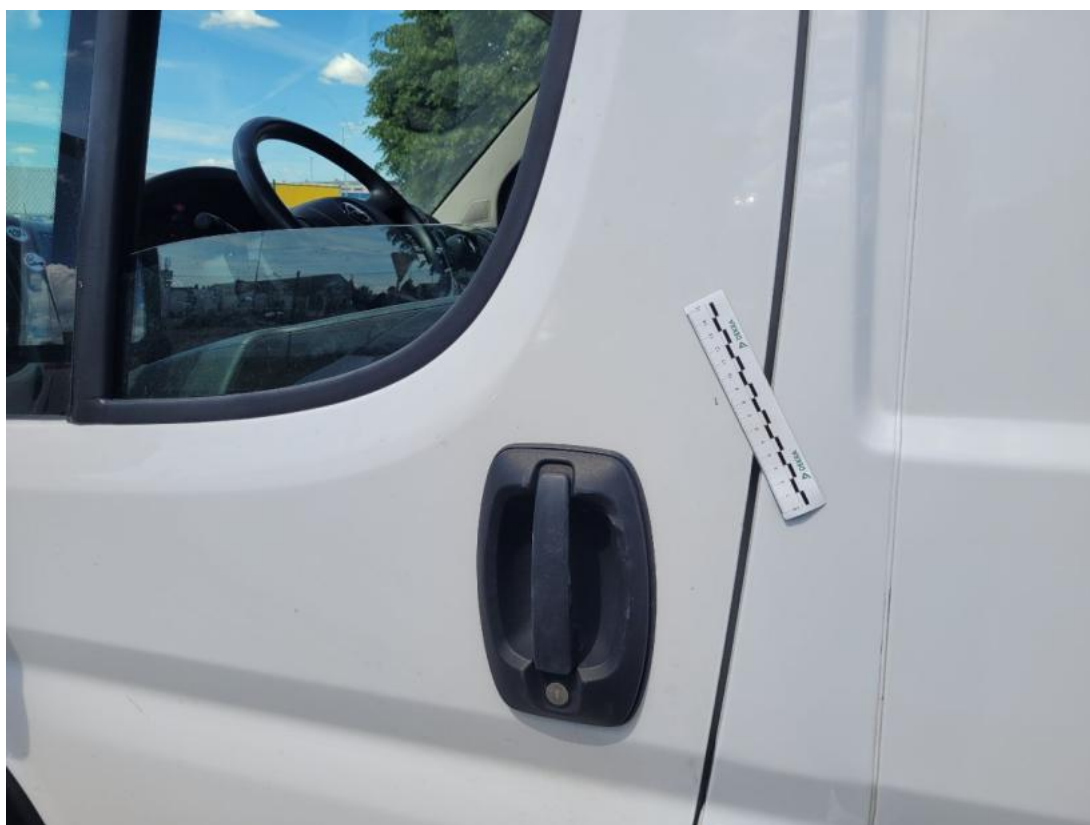
Fot. 49

Drzwi przed L - zdjęcie poglądowe 2

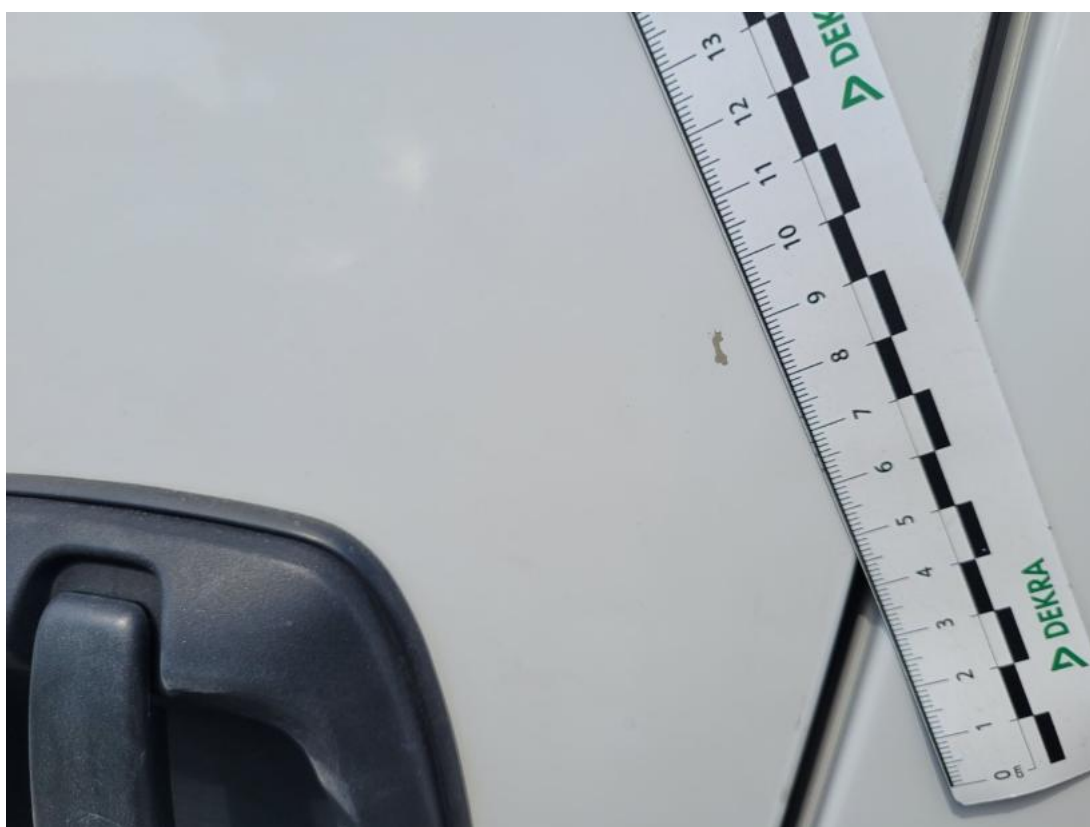
Fot. 50

Drzwi przed L - Rysa/odprysk 1

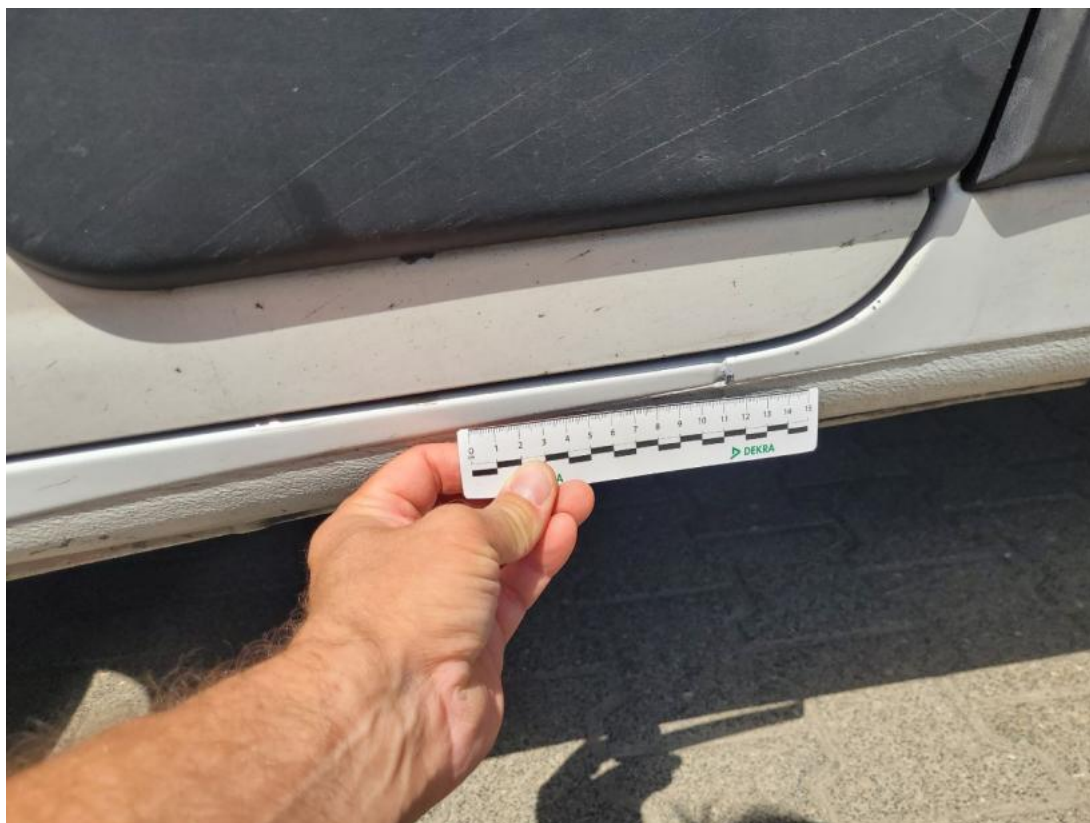
Fot. 51

Próg L - zdjęcie poglądowe 2

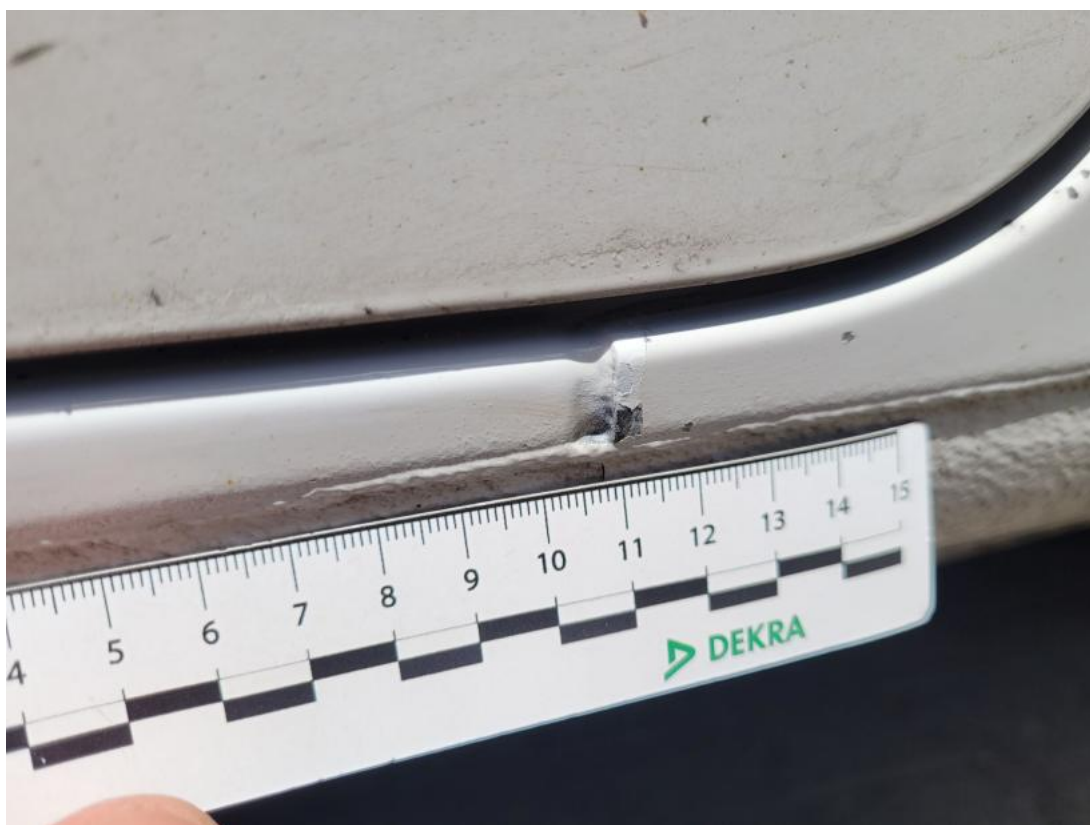
Fot. 52

Próg L - Rysa/odprysk 1

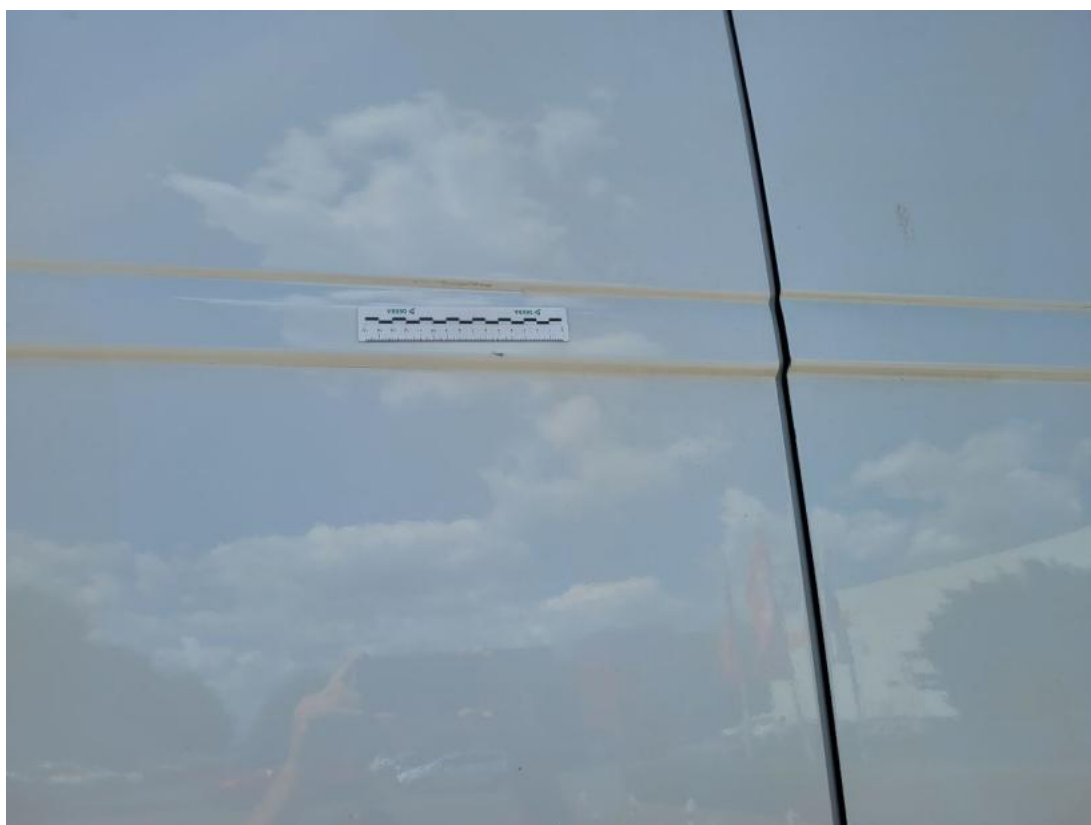
Fot. 53

Drzwi tyłu lewe - zdjęcie poglądowe 2

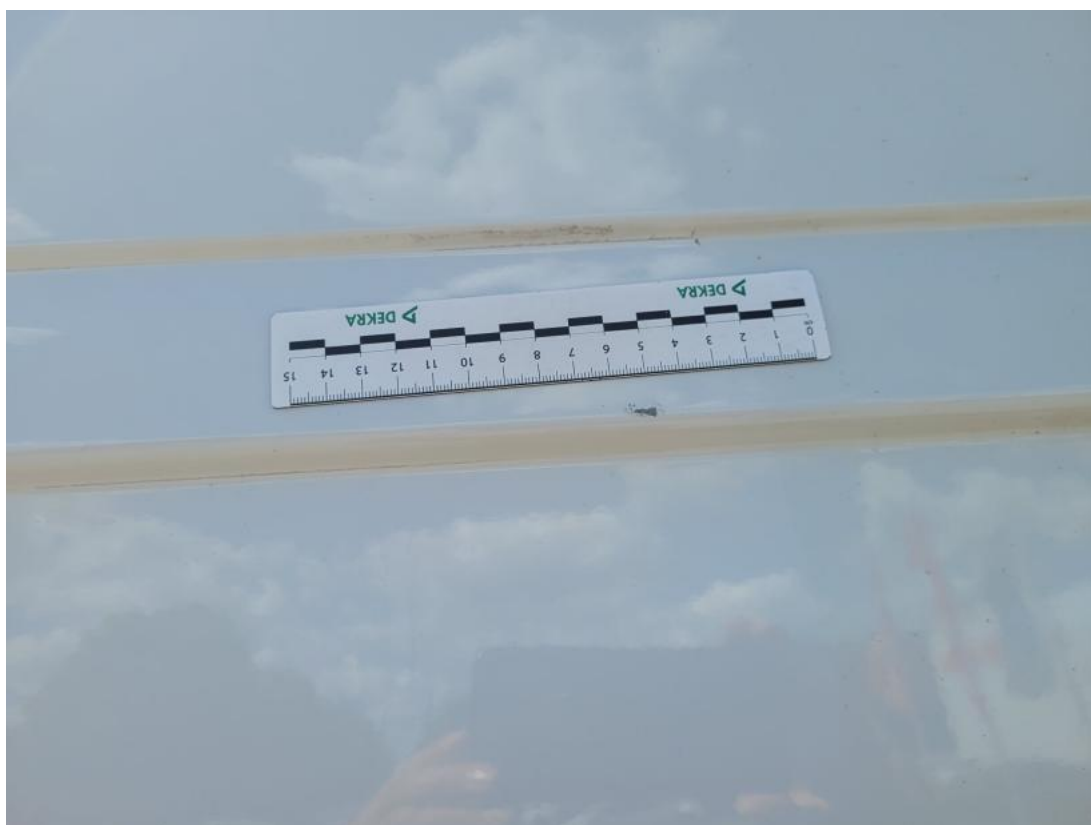
Fot. 54

Drzwi tyłu lewe - Rysa/odprysk 1
