## Raport z oględzin pojazdu

Numer raportu	08029/6/26-15501	Data raportu	08-06-2026
Rzeczoznawcy	inż. Kamil Zaręba (WSP) mgr Patryk Salzer	Data oględzin	26-05-2026
Nr zlecenia	PKOM(DZS)/GDA/45366/26/05/20	Miejsce oględzin	MASTER1 POZNAŃ/KOMORNIKI, PLAT...

Numer identyfikacyjny (VIN)	<b>VF1R9800163442206</b>
Marka, model	RENAULT Clio IV Grandtour 1...
Typ, wersja	Clio 1.5 dCi Energy Alize EU6c
Numer rejestracyjny	WF7881T
Silnik (rodz./poj./moc)	diesel/1461 ccm/55 kW
Stan licznika	112 683 km
Data 1. rej./rok prod.	16-10-2019/2019
Data nast. bad. techn.	17-09-2026
Nadwozie	KOM 5/5
Lakier	czarny/zwykły
Skrzynia biegów	manualna

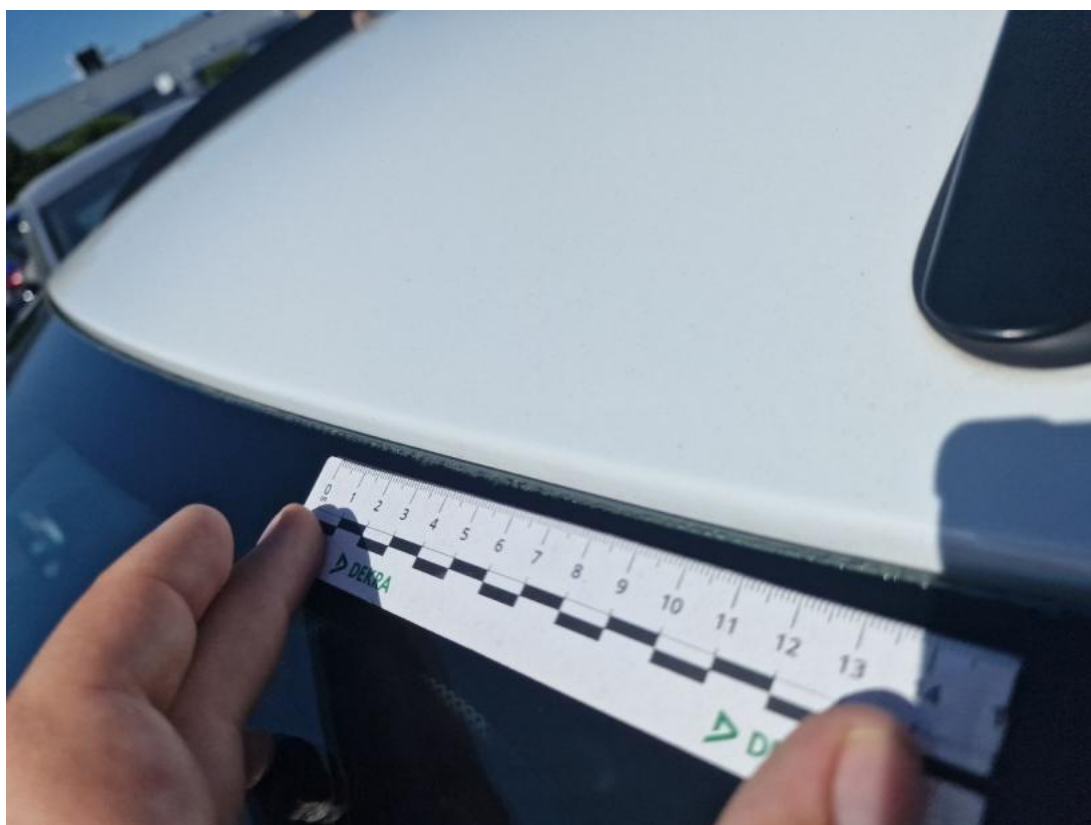
**Fot. 40**

6	Zderzak, róg L	zarysowanie	NA	
7	Szyba przednia barw.z czujnikiem deszczu	inne		
8	Drzwi przednie (nieuzbrojone) L	wgniecenie		
9	Nakładka słupka B L	zarysowanie

Szyba czołowa - Inne 1

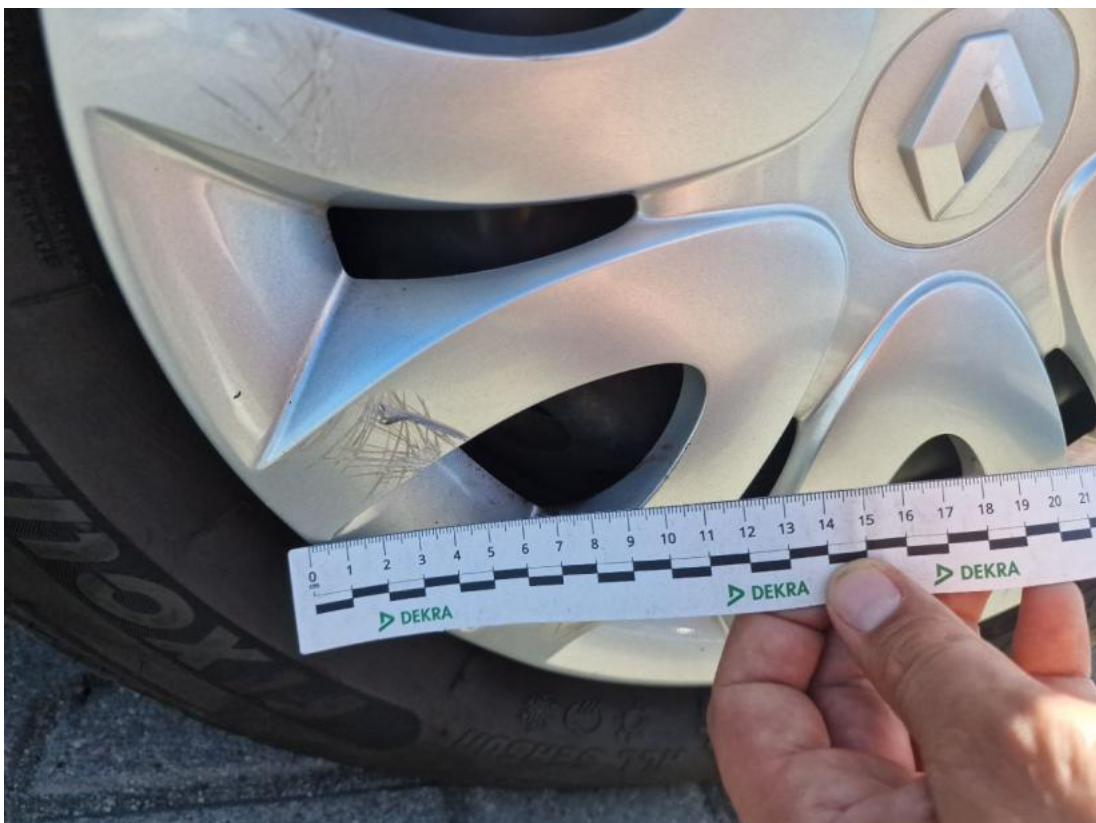
**Fot. 42**

Poz.	Nazwa pozycji	Opis uszkodzeń	Kwalifik.	Naprawa [rbg]
1	Kołpak koła przód L	zarysowanie	WY	0.2
2	Kołpak koła przód R	zarysowanie	WY	
3	Kołpak koła tył L	zarysowanie	WY	0.2
4	Nakładka wew. progu przednia L	zarysowanie	WY	0.3
5	Osłona lusterka zewnętrznego L	odpryski lakieru, pęknięcia powłoki lakierowej	NA	0.5

Kołpak przedni P - Rysa/odprysk 1

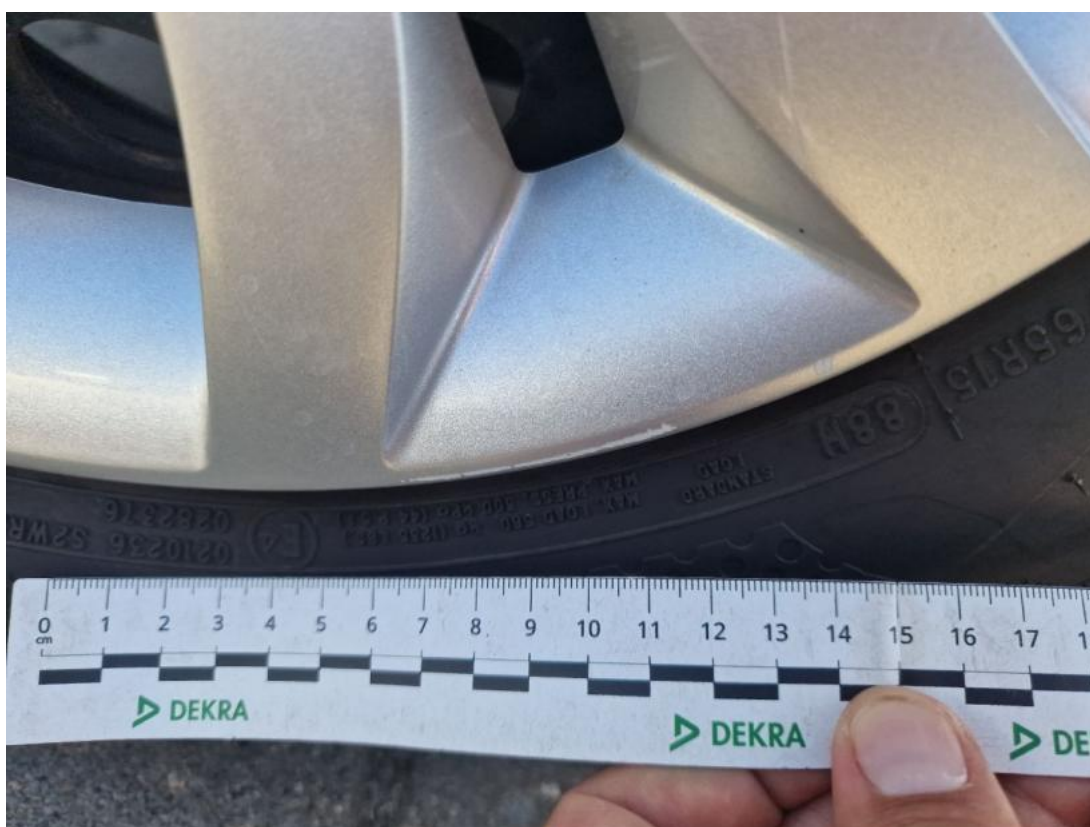
**Fot. 44**

Kołpak tylny P - Rysa/odprysk 1

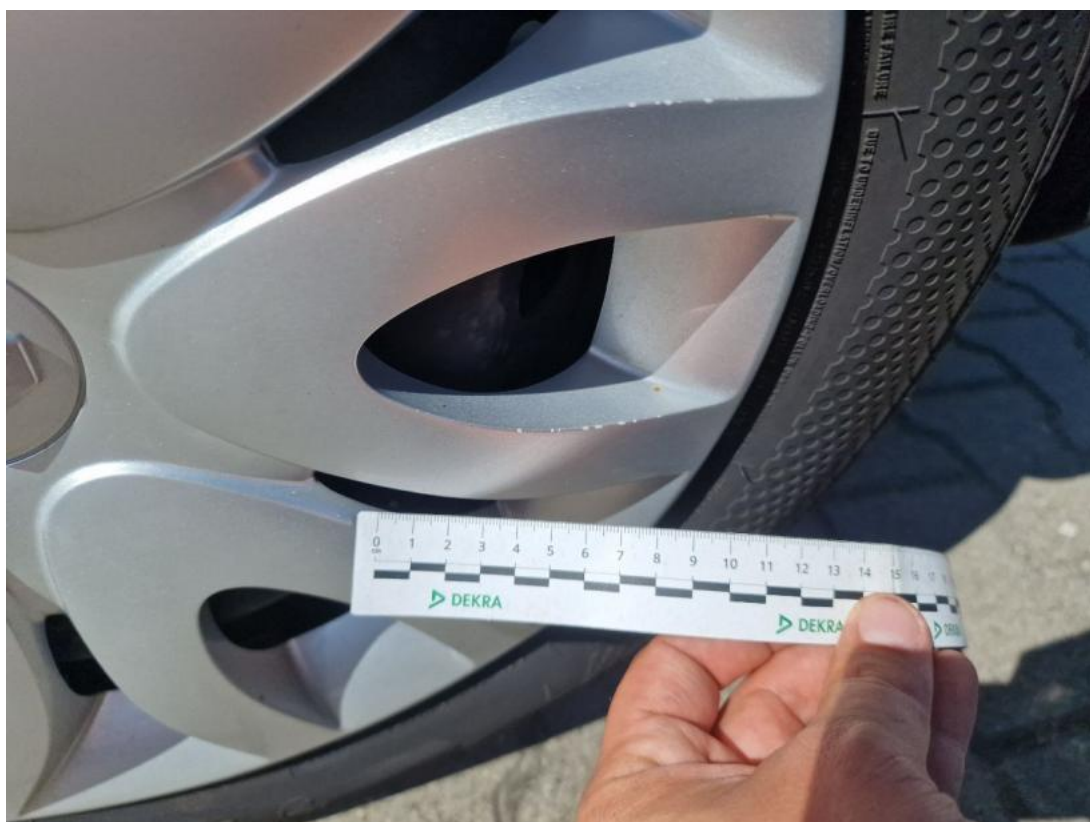
**Fot. 49**

Kołpak tylny L - Rysa/odprysk 1

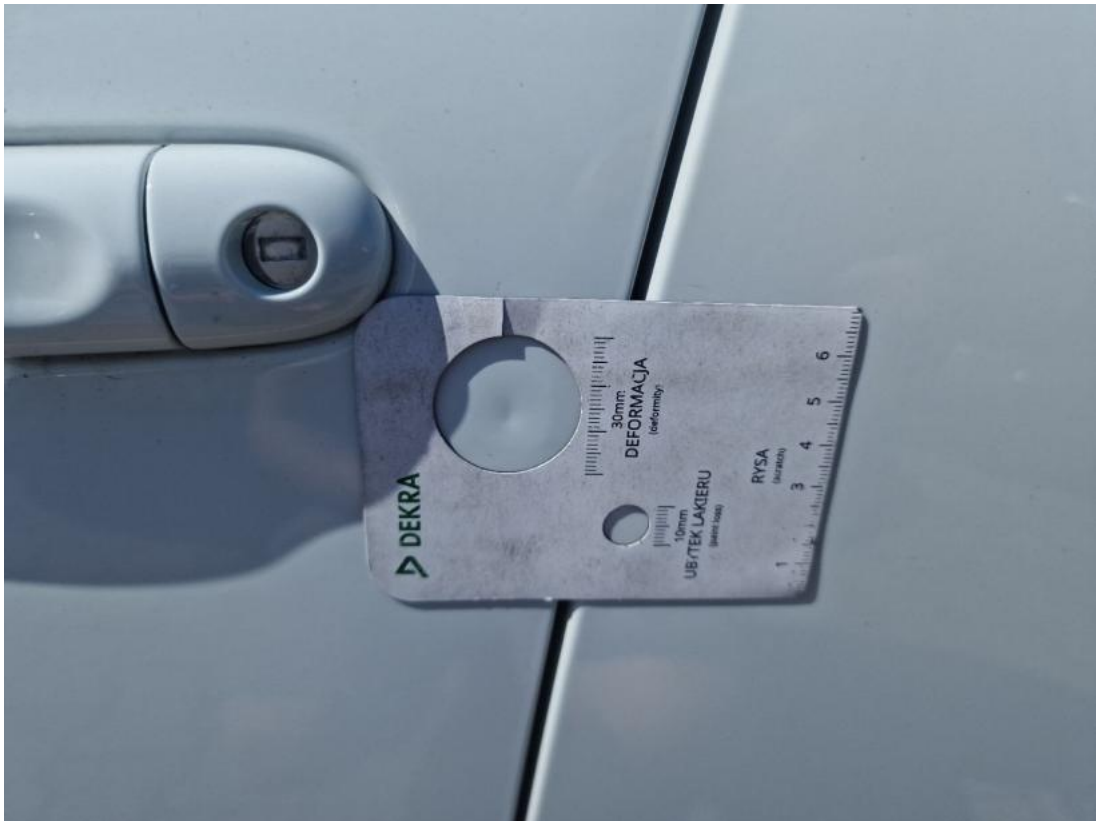
**Fot. 51**  
Drzwi przed L - Wgniecenie/odkształcenie 1

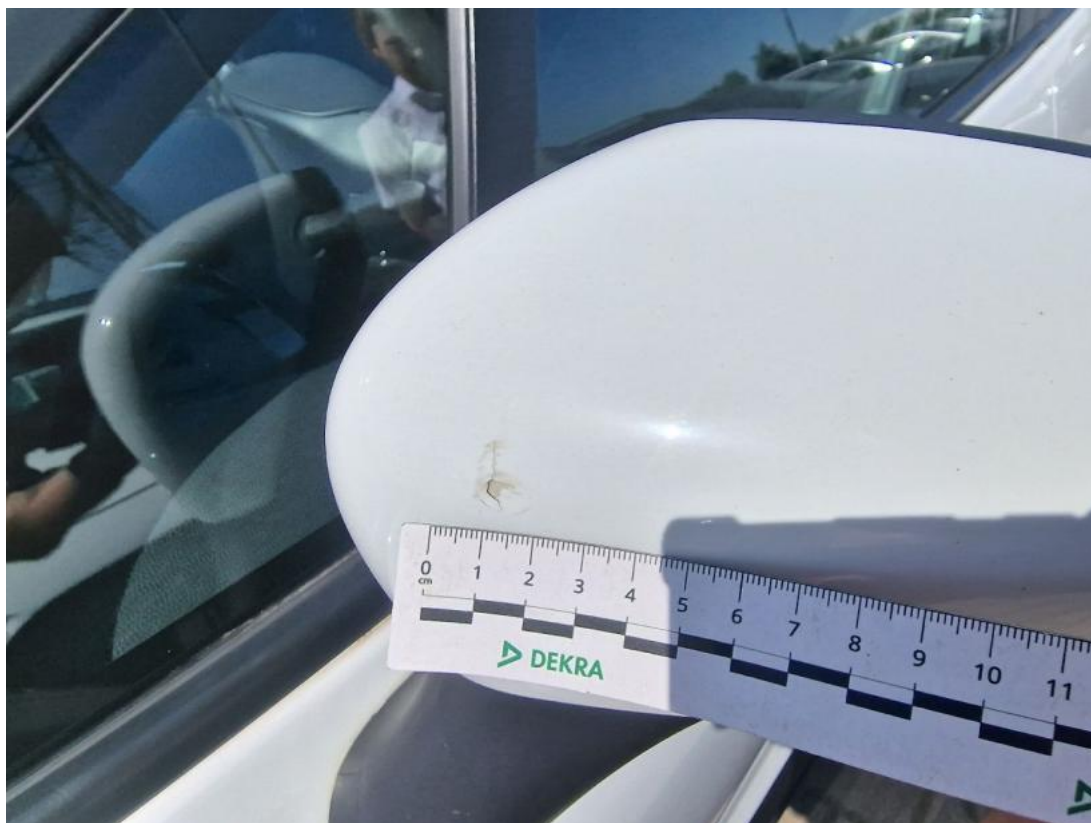
**Fot. 53**

Lusterko zew L - Pęknięcie/rozerwanie 1

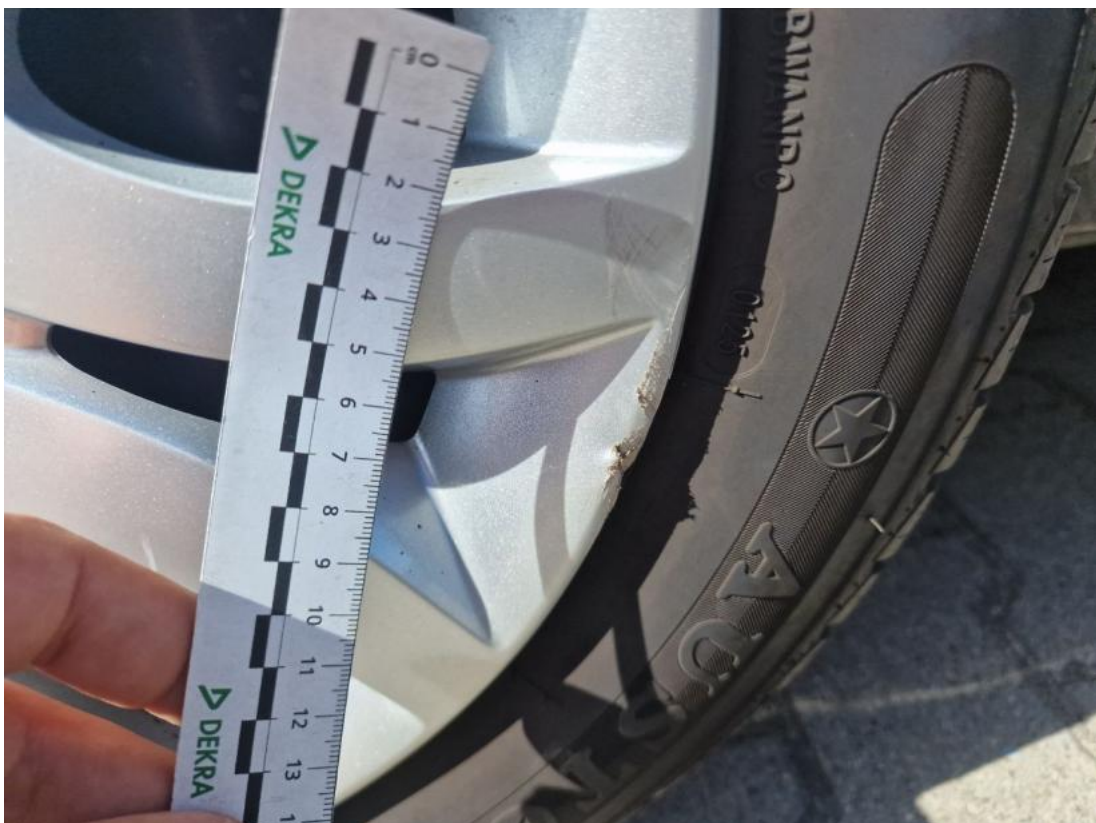
**Fot. 56**

Kołpak przedni L - Pęknięcie/rozerwanie 1

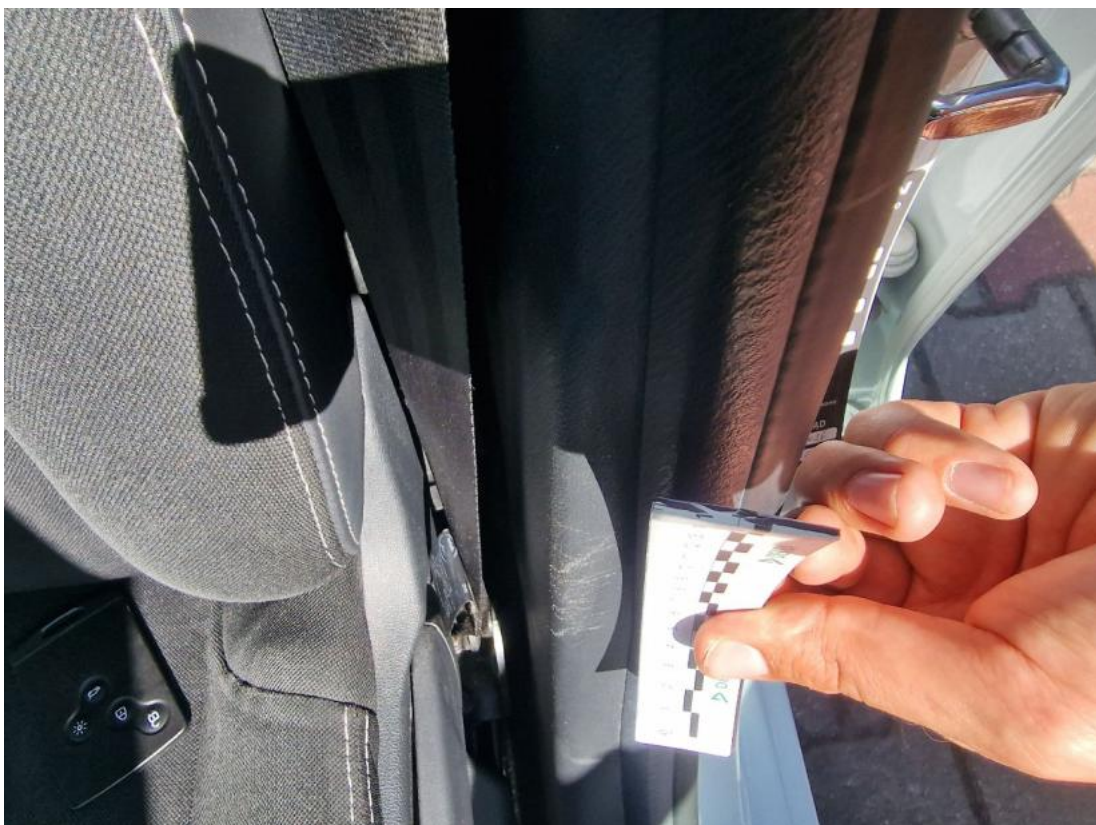
**Fot. 58**

Listwy progowe lew. - Rysa/odprysk 1
