## Raport z oględzin pojazdu

Numer raportu	219355/5/26-11401	Data raportu	22-05-2026
Rzeczoznawcy	Leszek Bizański (WSP) mgr inż. Przemysław Ostap	Data oględzin	30-04-2026
Nr zlecenia	PKOM(DZS)/GDA/34016/26/04/17	Miejsce oględzin	MASTER1 MYSŁOWICE, OBRZEŻNA P...

Numer identyfikacyjny (VIN)	<b>NMTBA3BE40R049147</b>
Marka, model	TOYOTA Corolla Sedan 18-22
Typ, wersja	Corolla 1.5 Comfort
Numer rejestracyjny	WJ8316L
Silnik (rodz./poj./moc)	benz./1490 ccm/92 kW
Stan licznika	62 686 km
Data 1. rej./rok prod.	13-04-2023/2022
Data nast. bad. techn.	09-04-2028
Nadwozie	sedan 4/5
Lakier	szary/METALIK
Skrzynia biegów	manualna

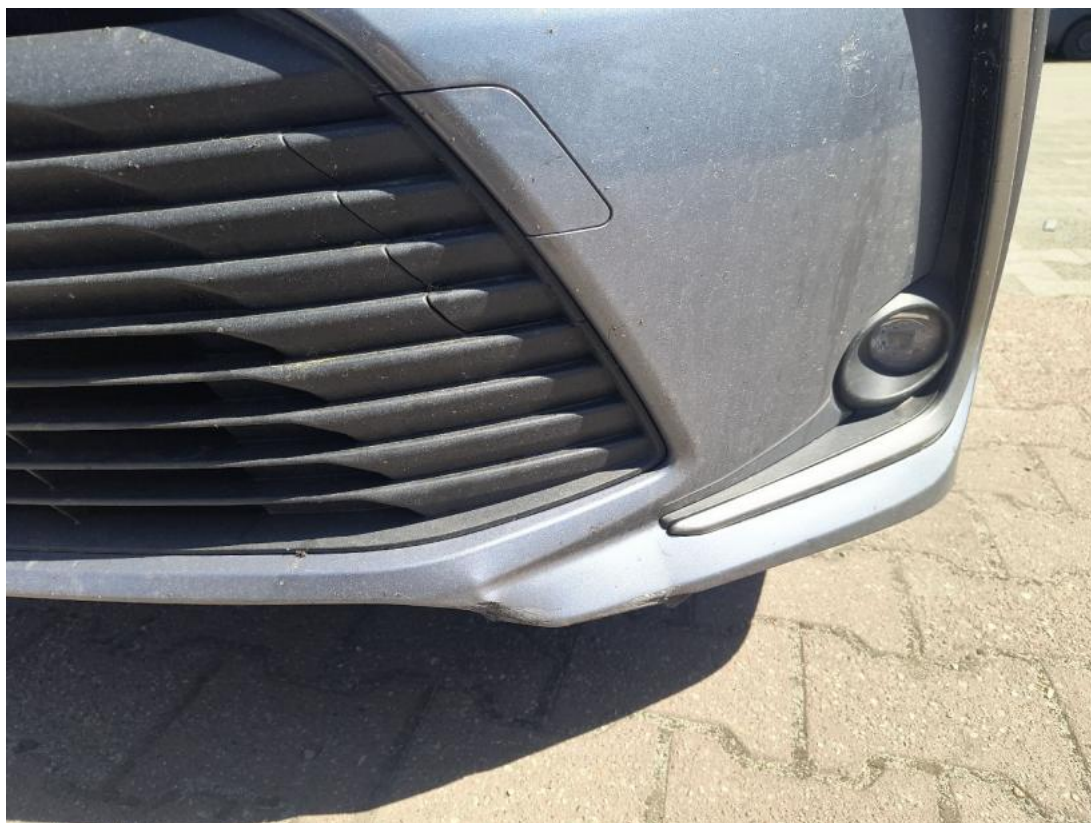
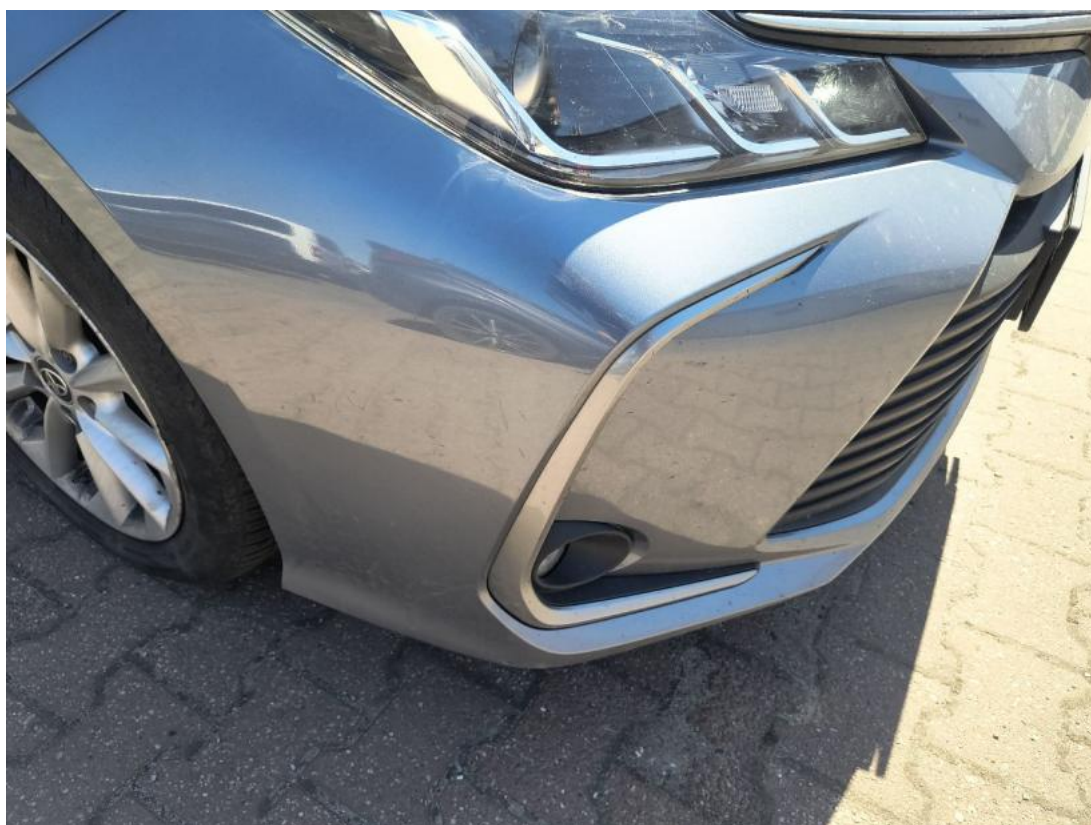
Zderzak - zdjęcie pogładowe 1

Zderzak - zdjęcie pogładowe 2

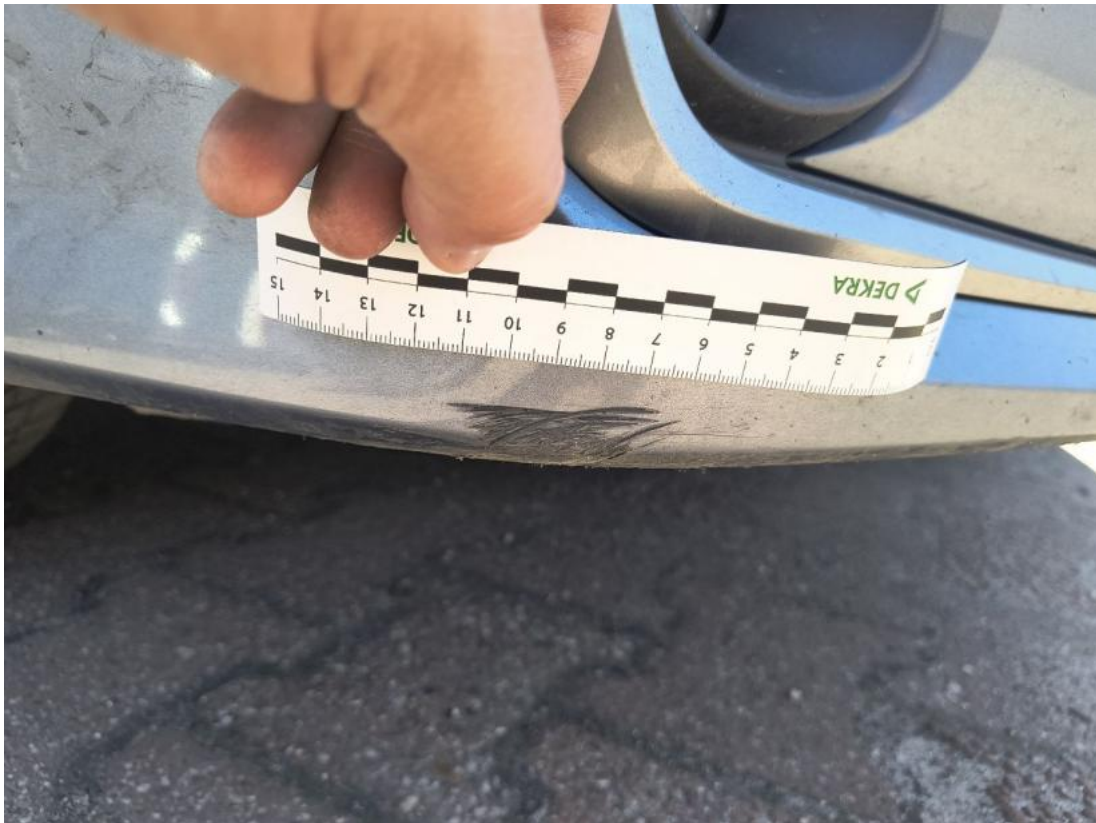
**Fot. 41**  
Zderzak - Rysa/odprysk 1

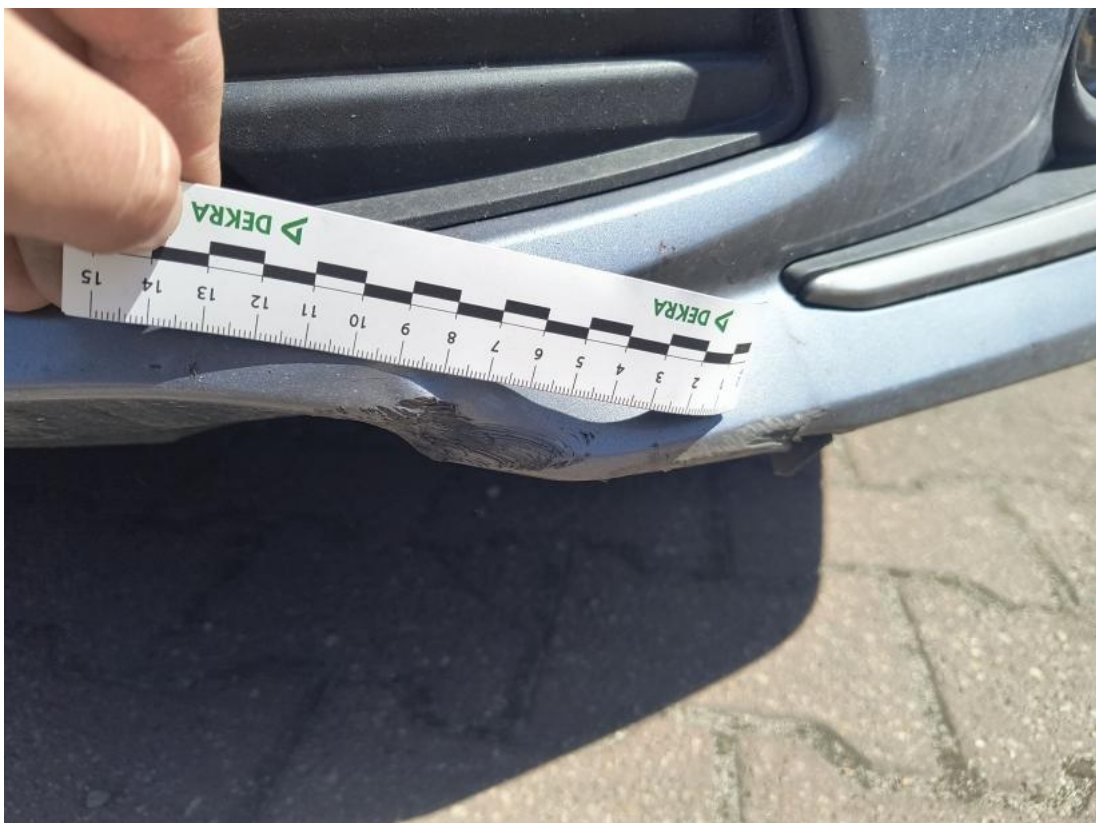
**Fot. 42**  
Zderzak - Wgniecenie/odkształcenie 1

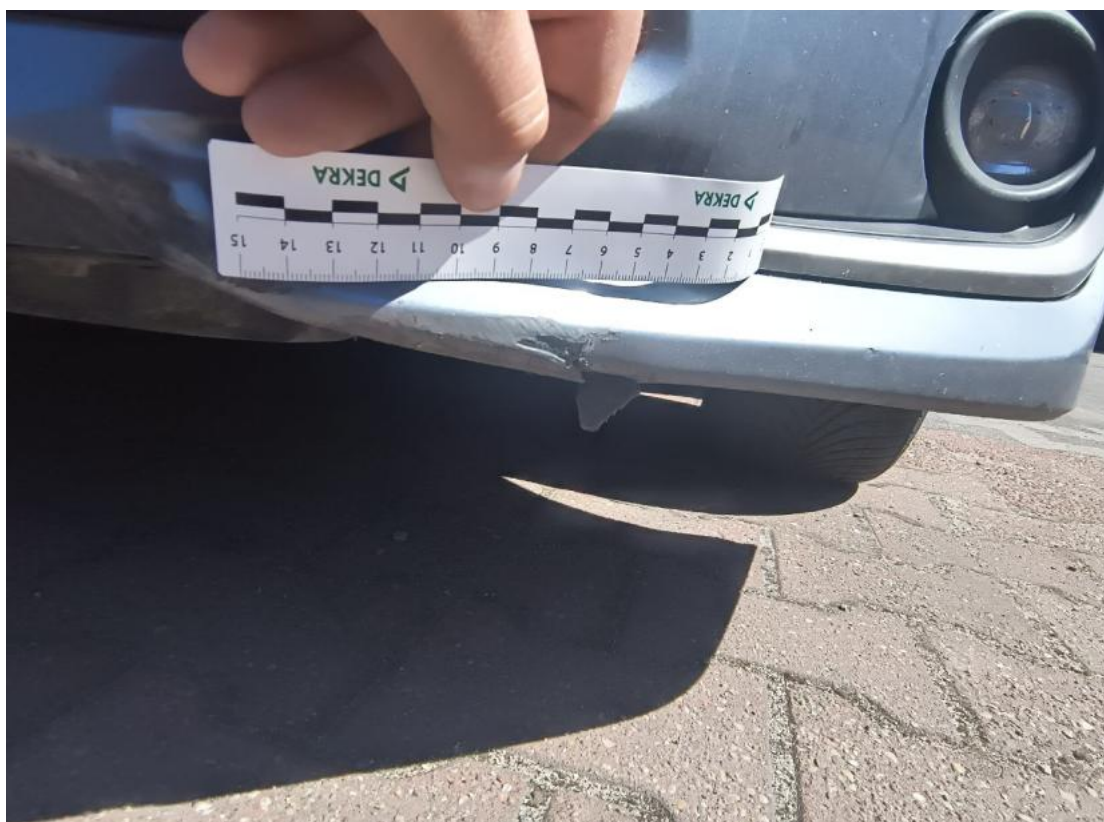
Zderzak - Pęknięcie/rozerwanie 1

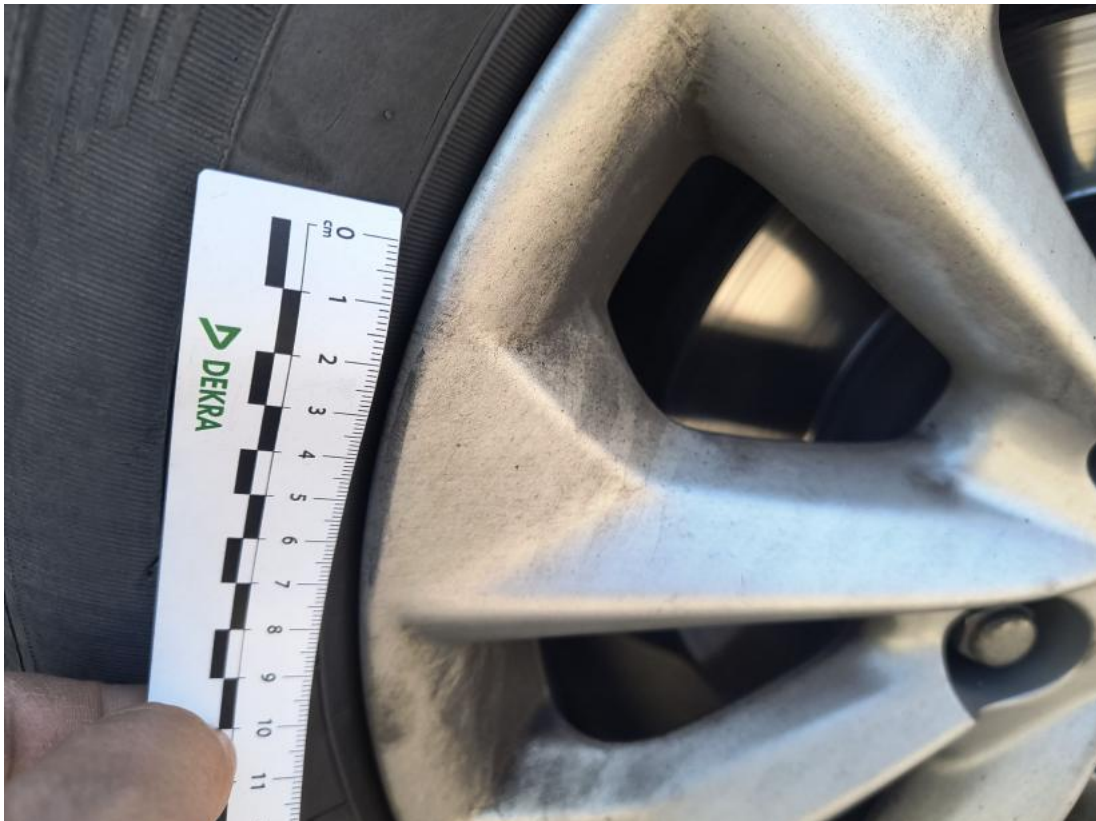
**Fot. 45**  
Felga aluminiowa przednia P - Rysa/odprysk 1

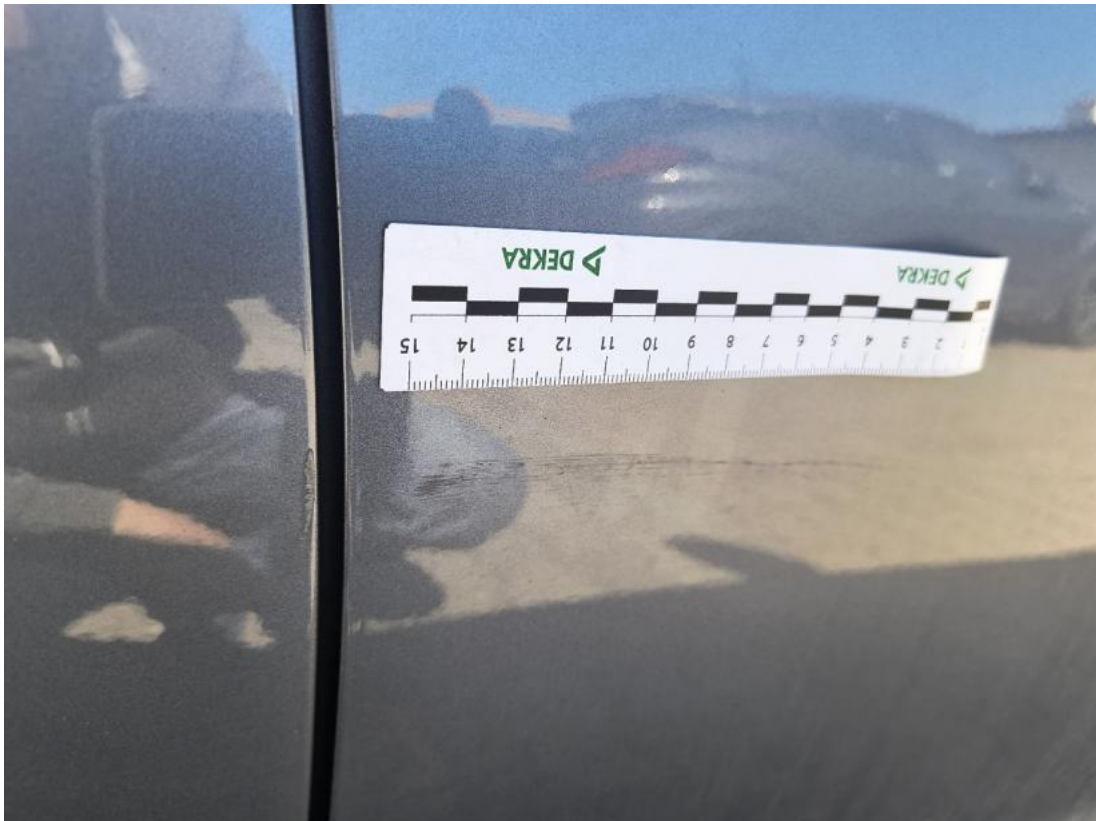
**Fot. 47**  
Drzwi przednie P - Rysa/odprysk 1

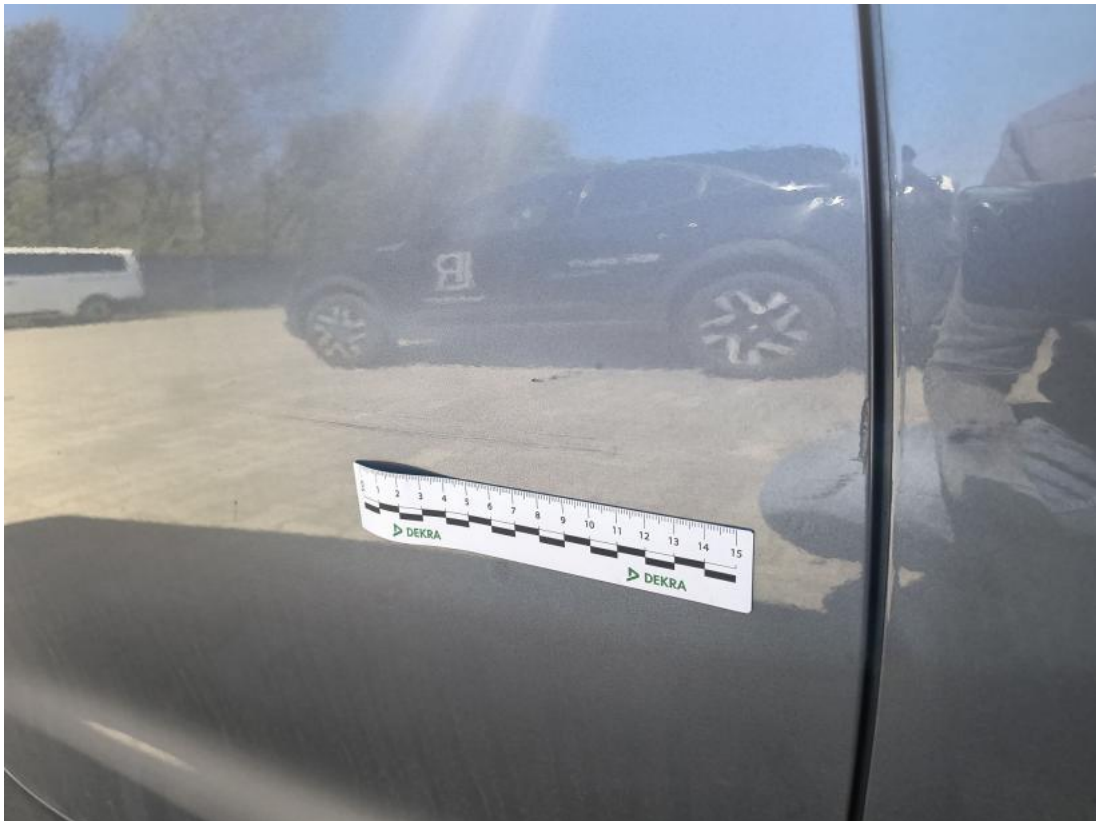
Drzwi tylne P - Rysa/odprysk 1

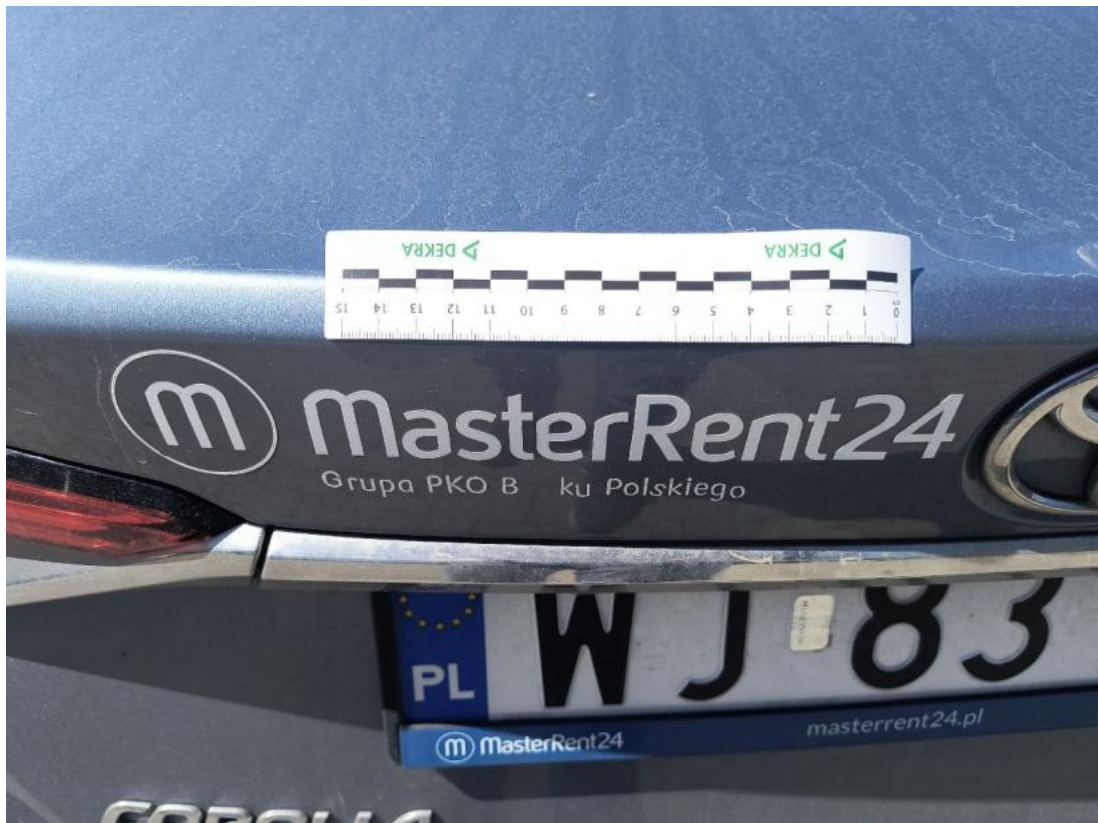
**Fot. 51**  
Pokrywy bagażnika - Inne 1

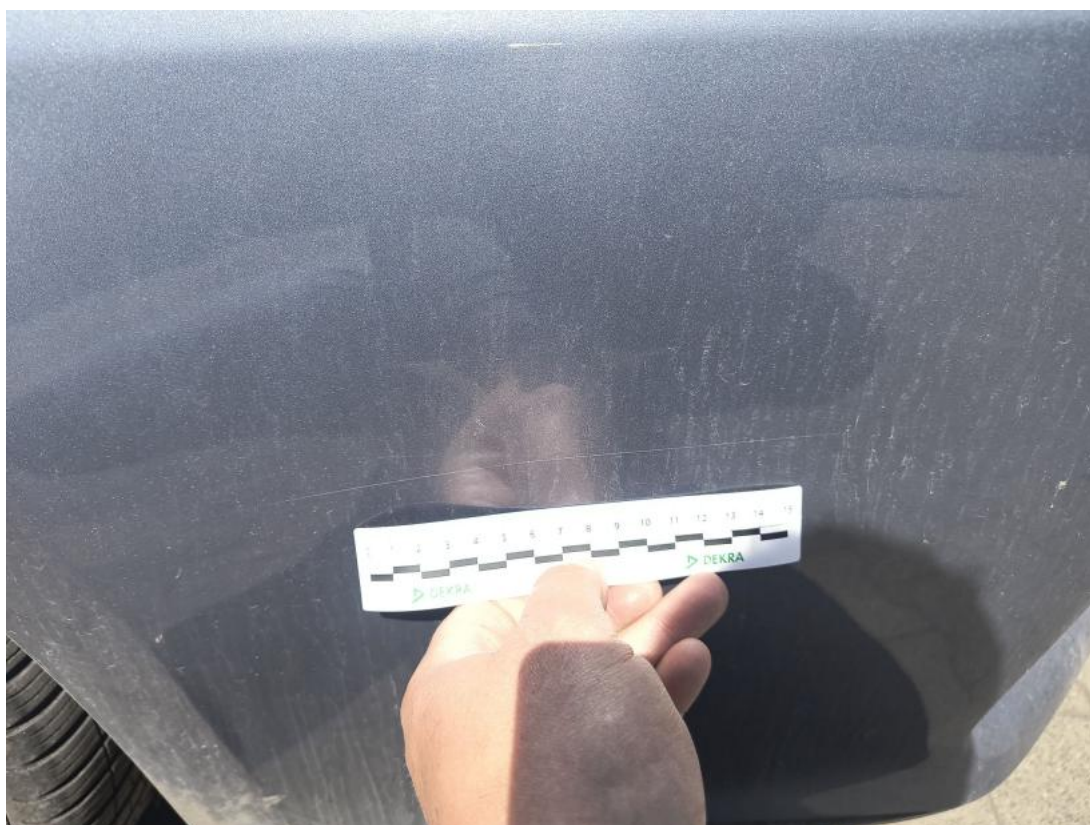
Zderzak tylny - Rysa/odprysk 1

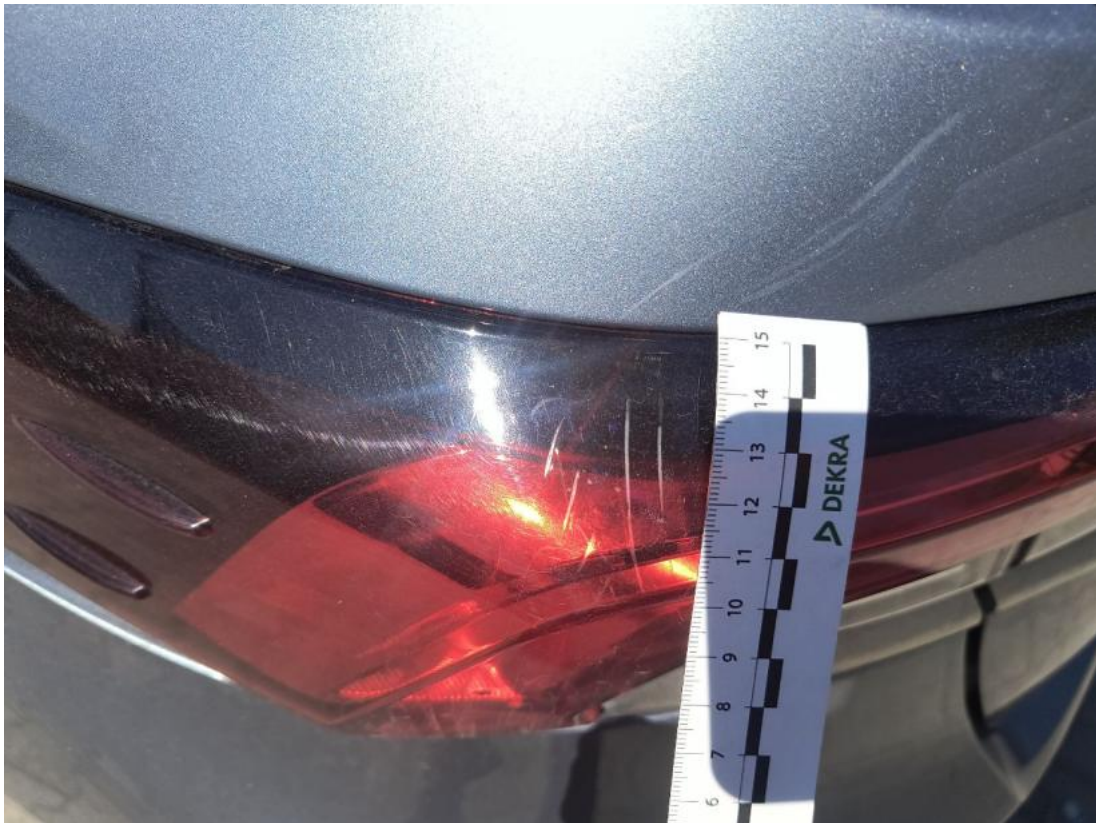
Lampa tylna zew L - Rysa/odprysk 1

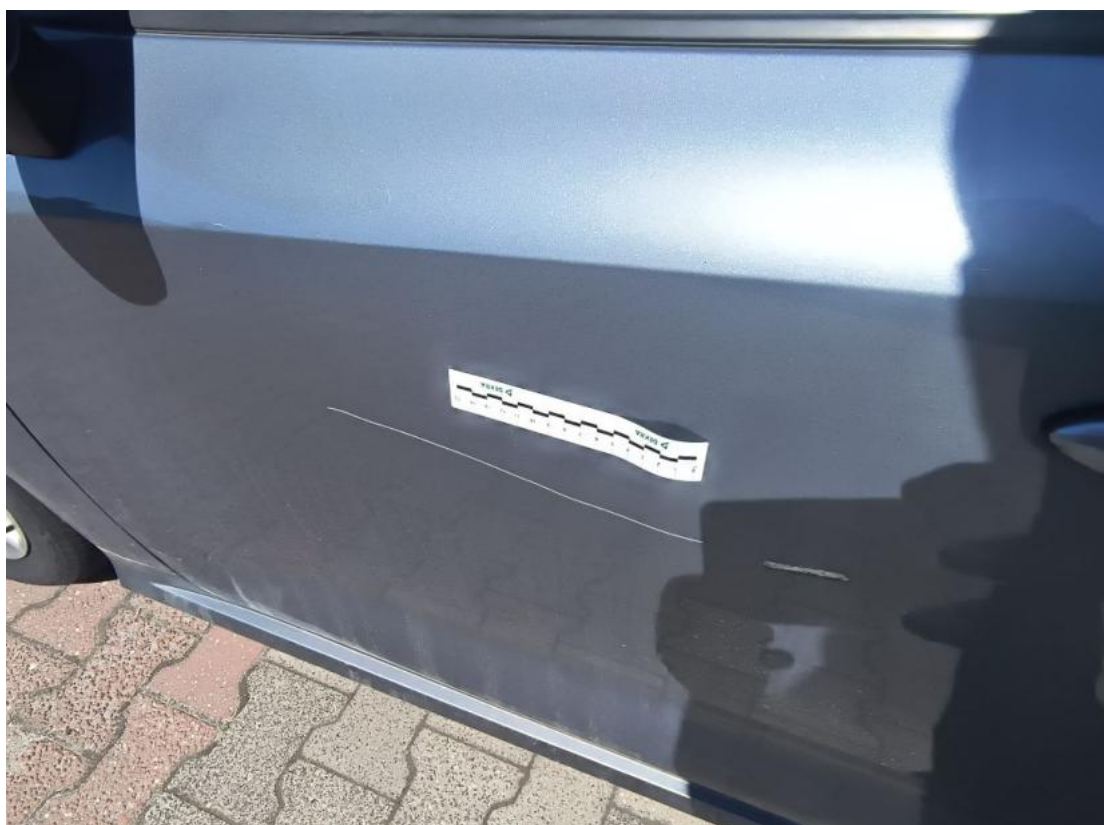
**Fot. 58**  
Drzwi przed L - Rysa/odprysk 1

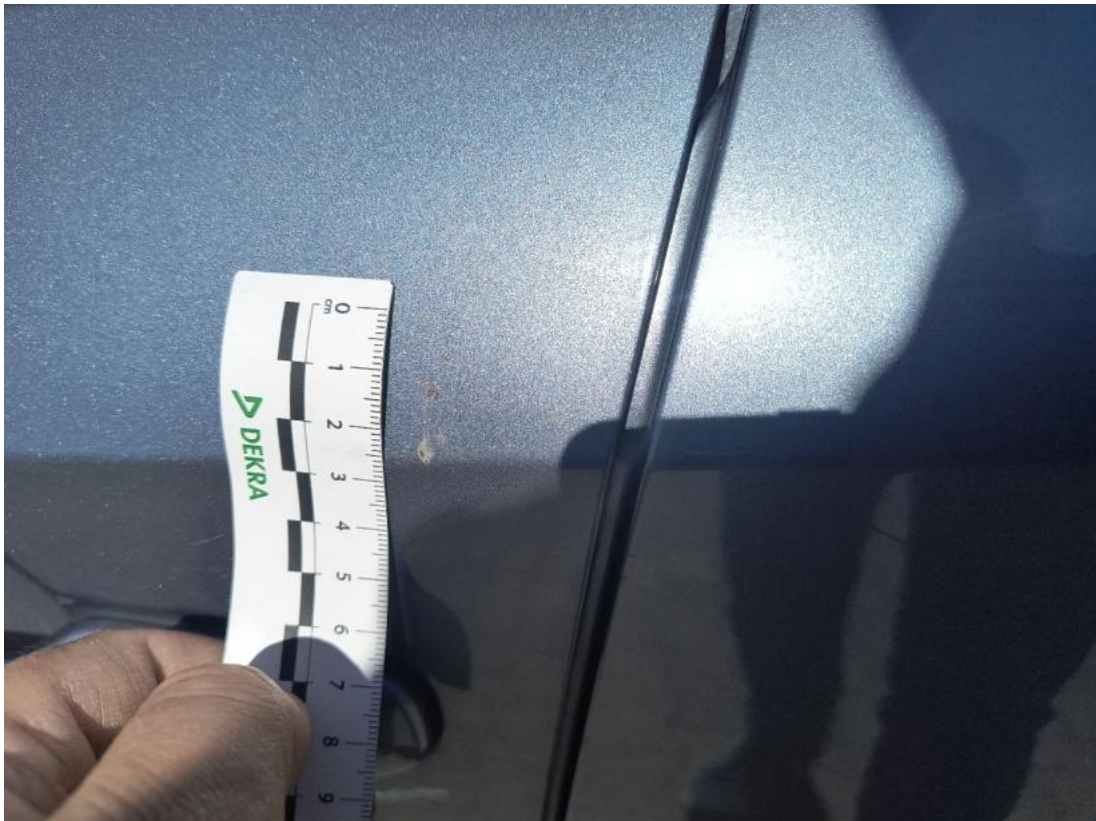
Drzwi przed L - Rysa/odprysk 2

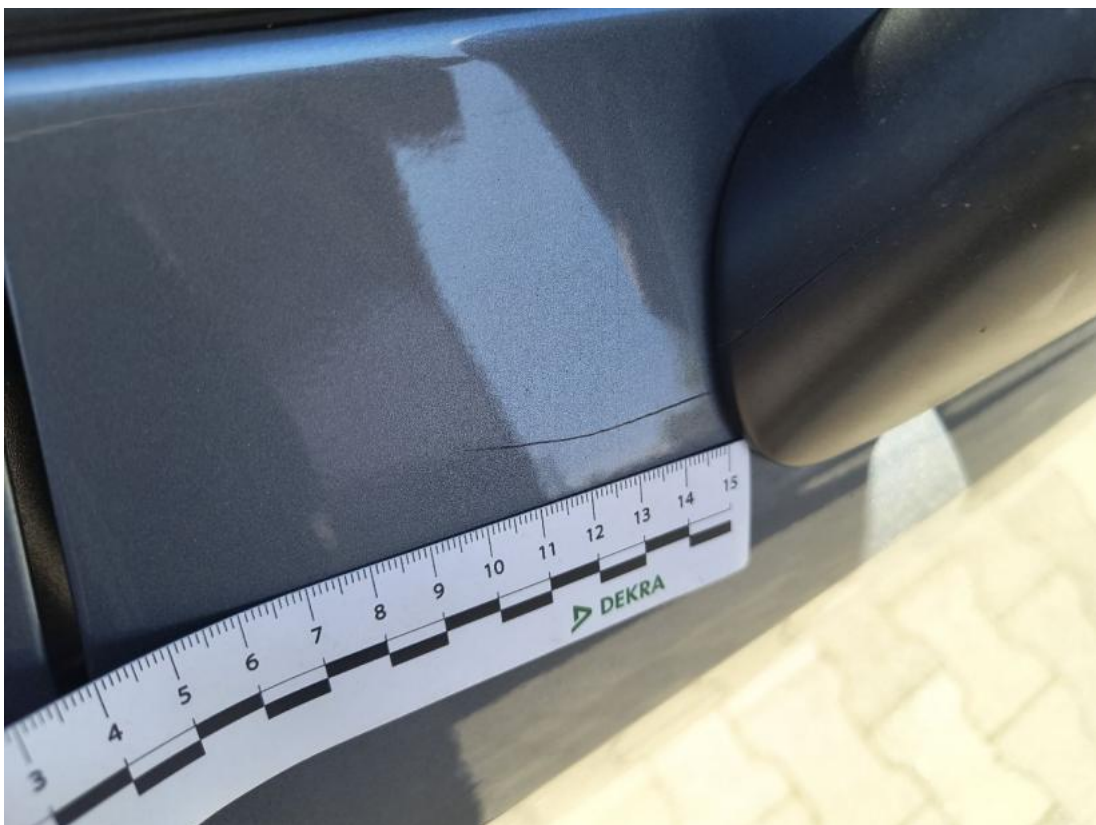
Drzwi przed L() - Rysa/odprysk 3

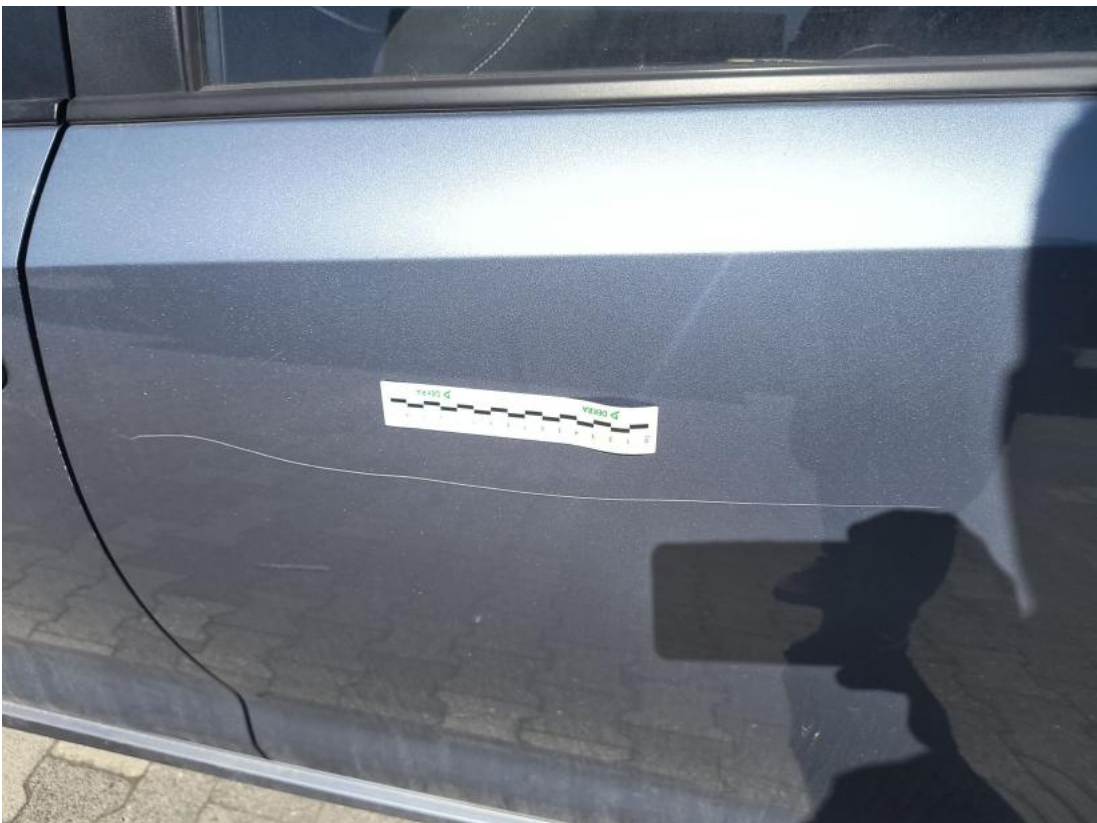
Drzwi tylne L - Rysa/odprysk 1

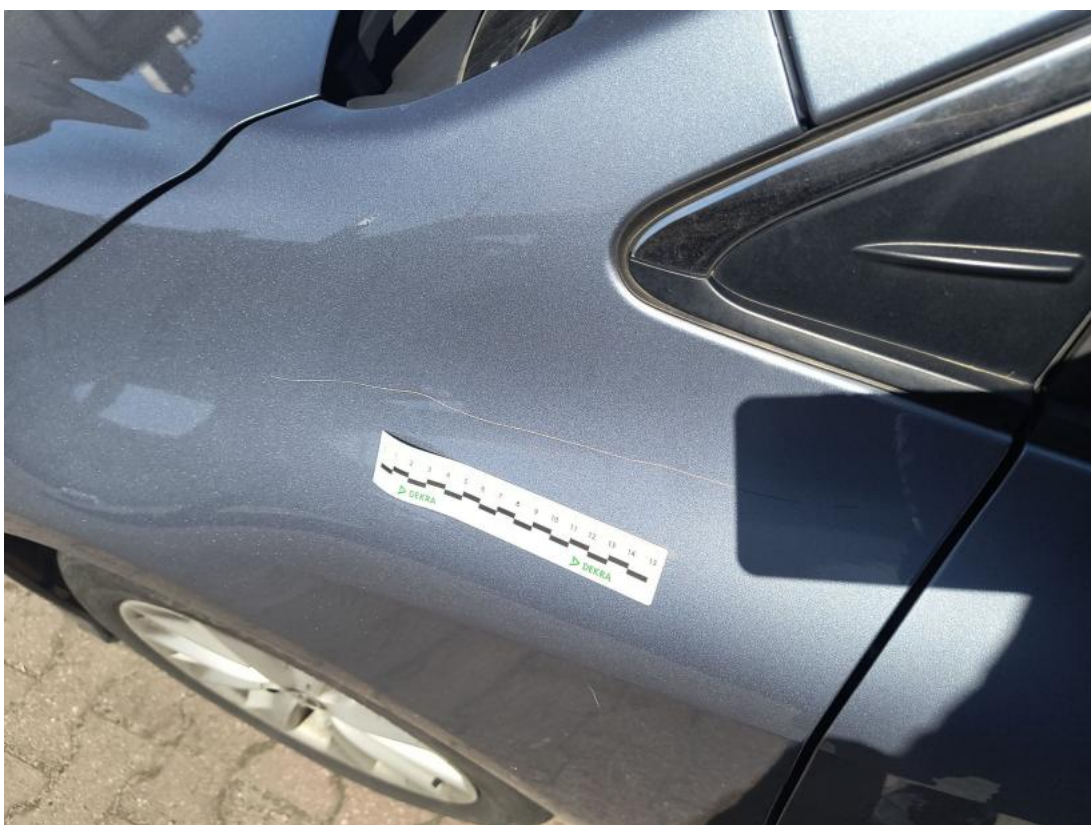
Błotnik przedni L - Rysa/odprysk 1

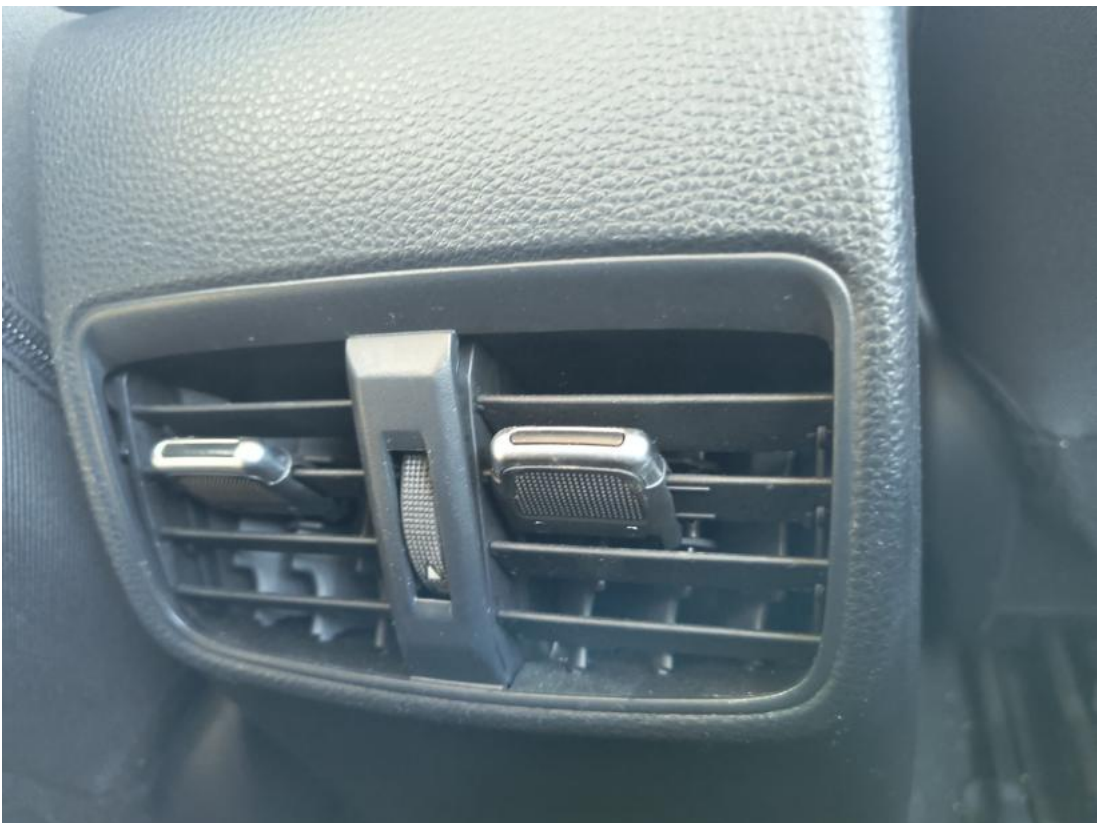
Dysze nawiewu deski rozdzielczej - Pęknięcie/rozerwanie 1

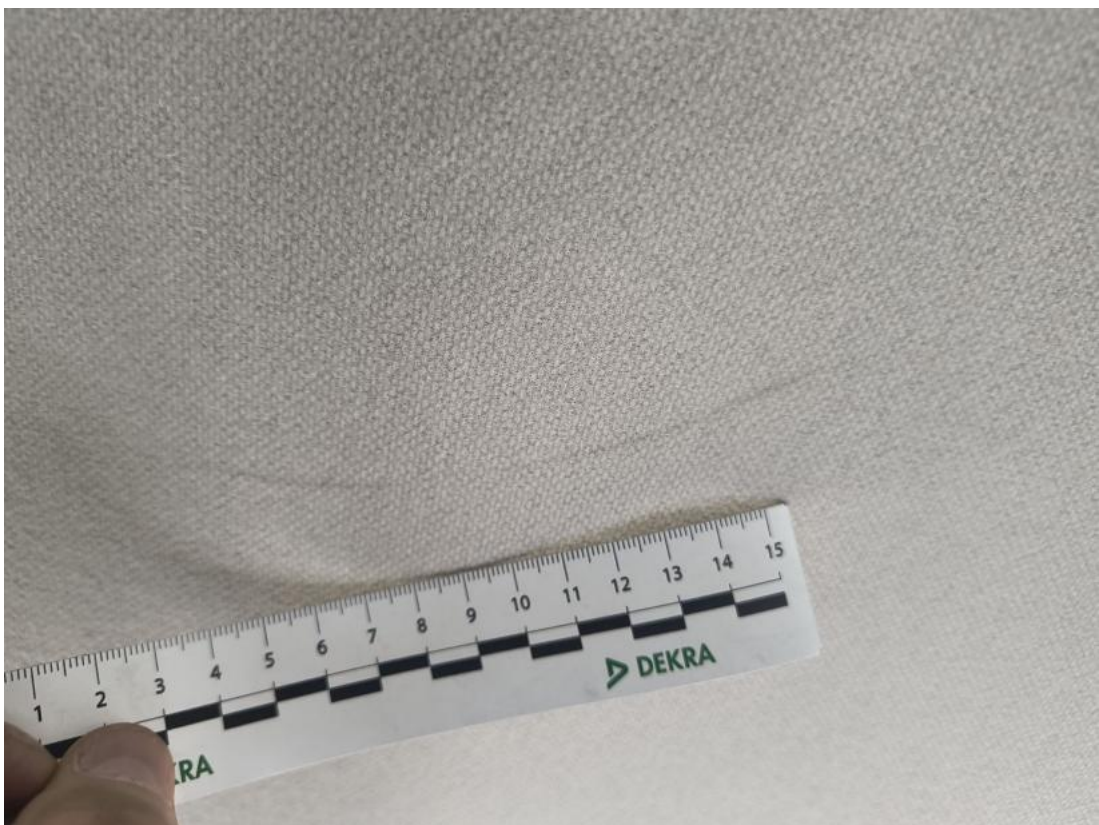
Podsufitka - Rysa/odprysk 1
