## Raport z oględzin pojazdu

Numer raportu	11963/6/26-15201	Data raportu	17-06-2026
Rzeczoznawcy	mgr inż. Artur Burdalski (WSP) mgr inż. Paweł Barszcz (WSP)	Data oględzin	07-06-2026
Nr zlecenia	PKOM(DZS)/GDA/49453/26/05/27Miejsce oględzin		ul. Zakrzowiecka 39k/4, 30-376 Kraków, ...

Numer identyfikacyjny (VIN)	<b>TMBJG7NE7K0131829</b>
Marka, model	SKODA Octavia III Kombi 17-20
Typ, wersja	Octavia 1.6 TDI SCR Ambition
Numer rejestracyjny	WD6553R
Silnik (rodz./poj./moc)	diesel/1598 ccm/85 kW
Stan licznika	154 km
Data 1. rej./rok prod.	26-07-2019/2019
Data nast. bad. techn.	16-07-2026
Nadwozie	KOM 5/5
Lakier	szary nim/2-warstwowy metalizowany
Skrzynia biegów	manualna

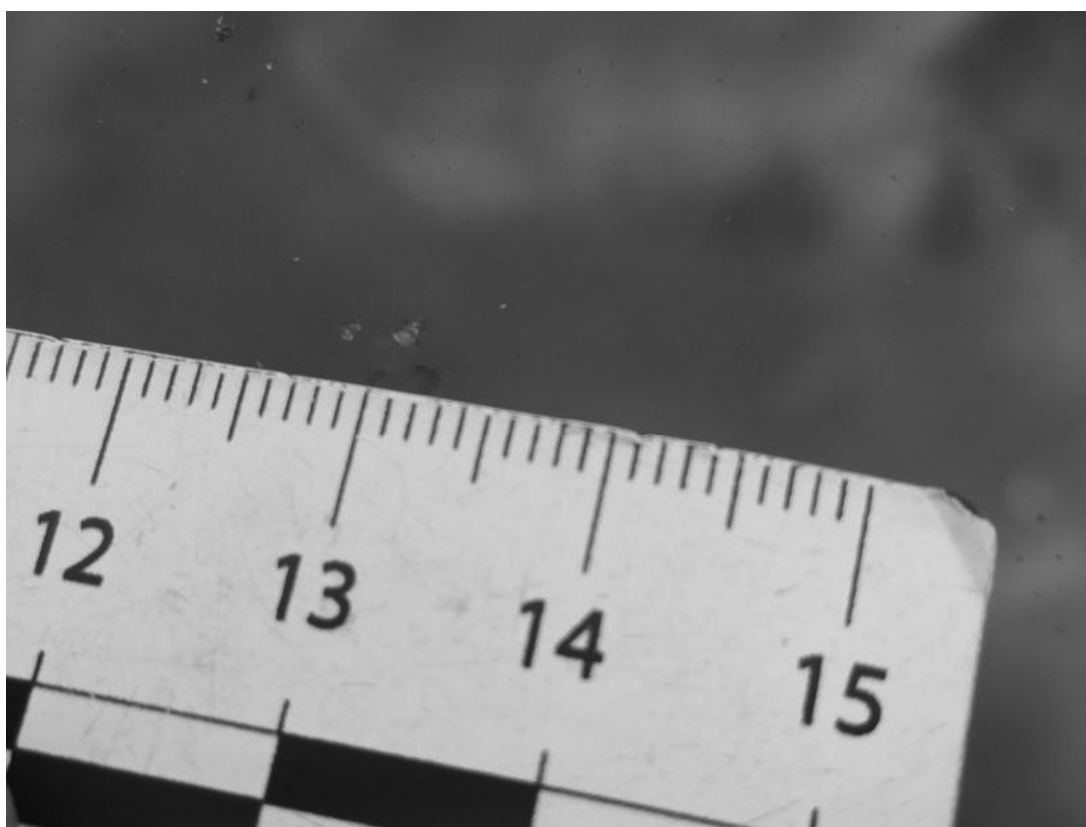
Poz.	Nazwa pozycji	Opis uszkodzeń	Kwalifik.	Naprawa [rbg]
1	Okladzina zderzaka przedniego	zarysowanie	NA	
2	Okladzina zderzaka tylnego	liczne, zarysowanie	NA	
3	Błotnik przedni R	zarysowanie		
4	Szyba przednia barwiona	rysa/odprysk		
5	Lampa tylna LED R	zarysowanie		
6	Tarcza koła aluminiowa przód L	zarysowanie		
7	Tarcza koła aluminiowa przód R	zarysowanie		
8	Tarcza koła aluminiowa tył L	zarysowanie		
9	Tarcza koła aluminiowa tył R	zarysowanie

Szyba czołowa - Rysa/odprysk 1

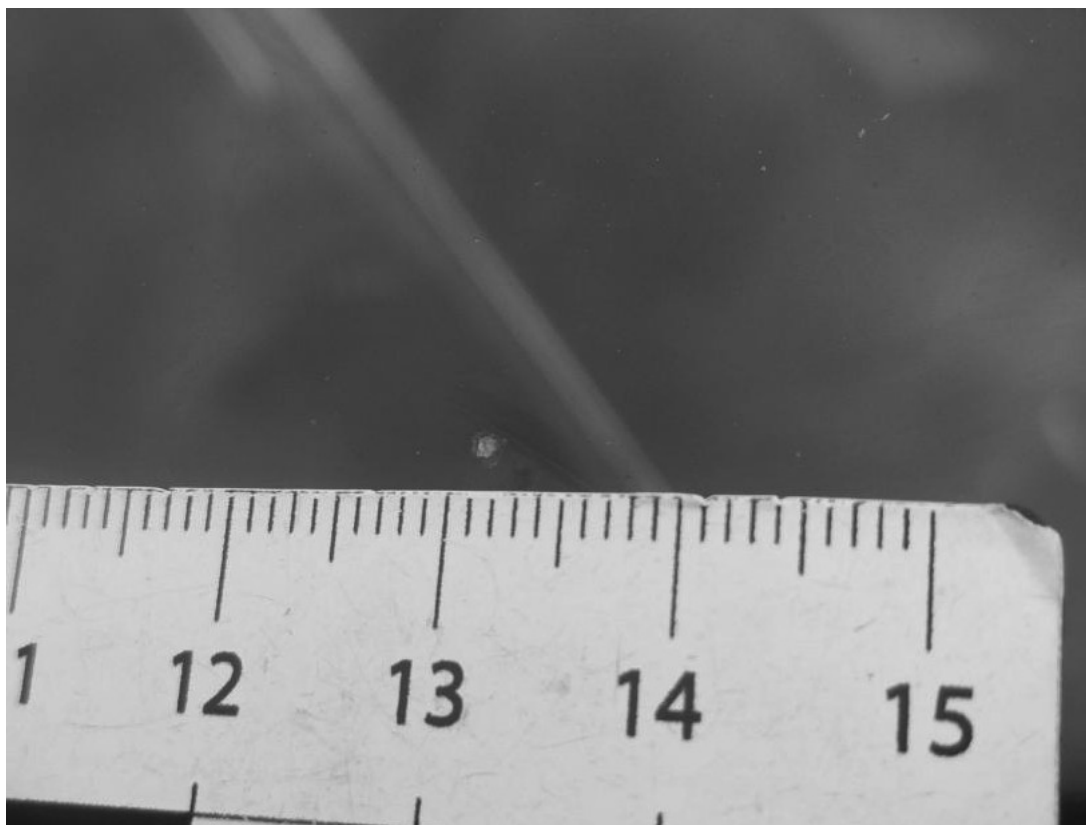
Szyba czołowa - Rysa/odprysk 2

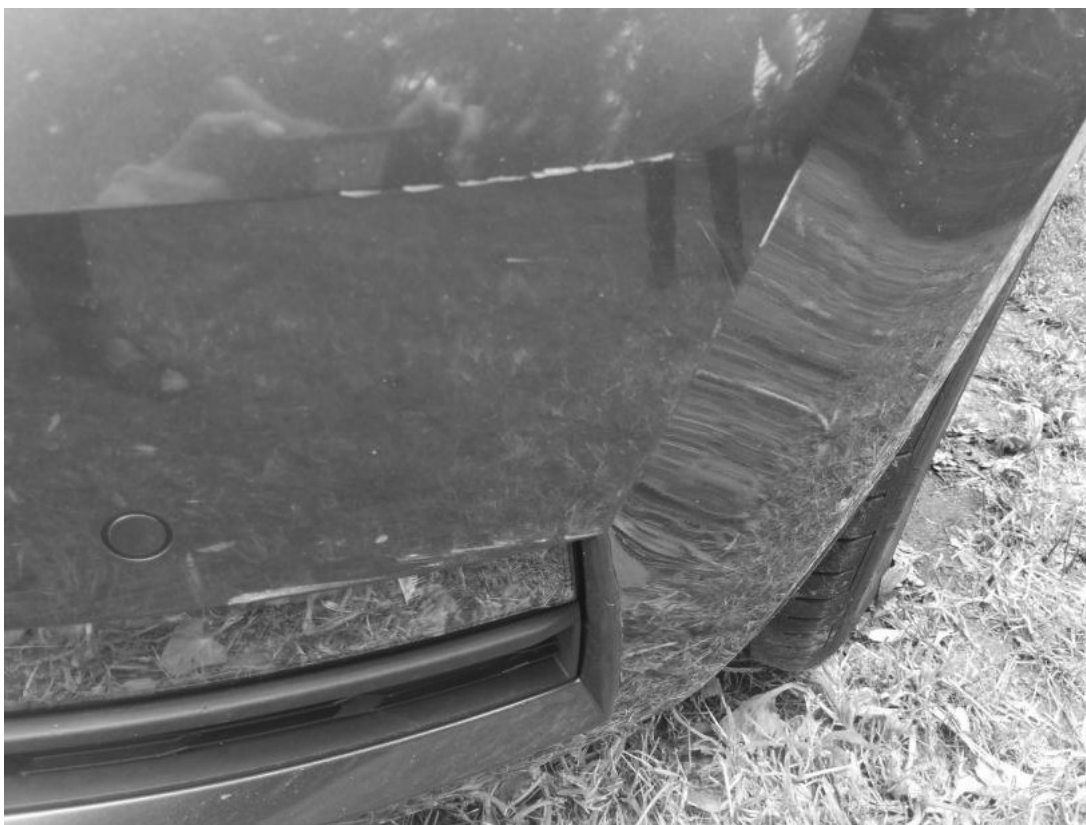
Zderzak przedni cz L - Rysa/odprysk 1

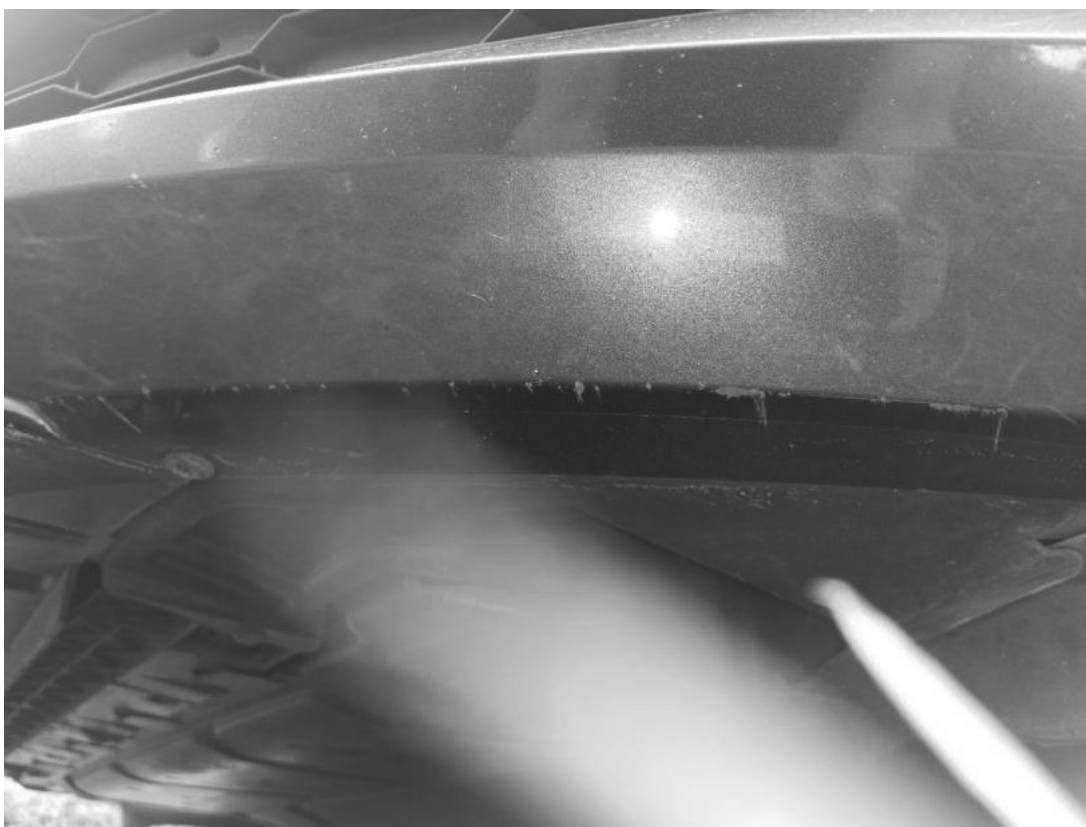
Zderzak przedni cz L - Rysa/odprysk 2

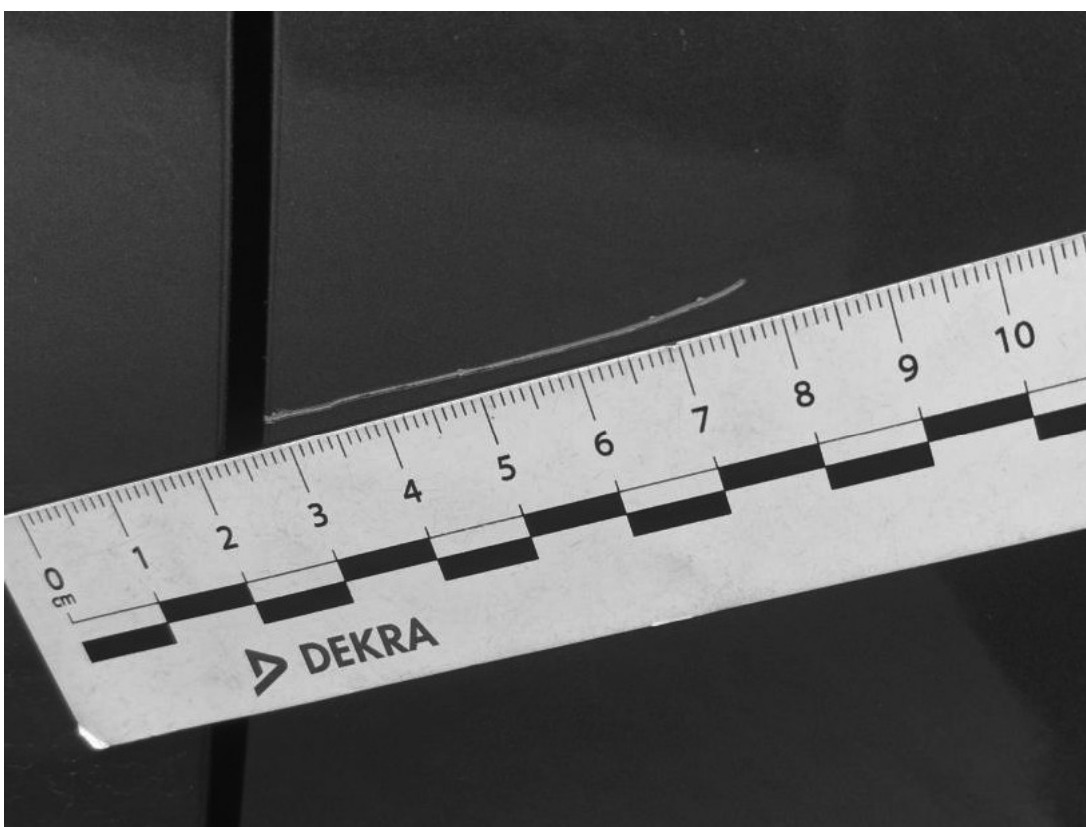
Błotnik przedni P - Rysa/odprysk 1

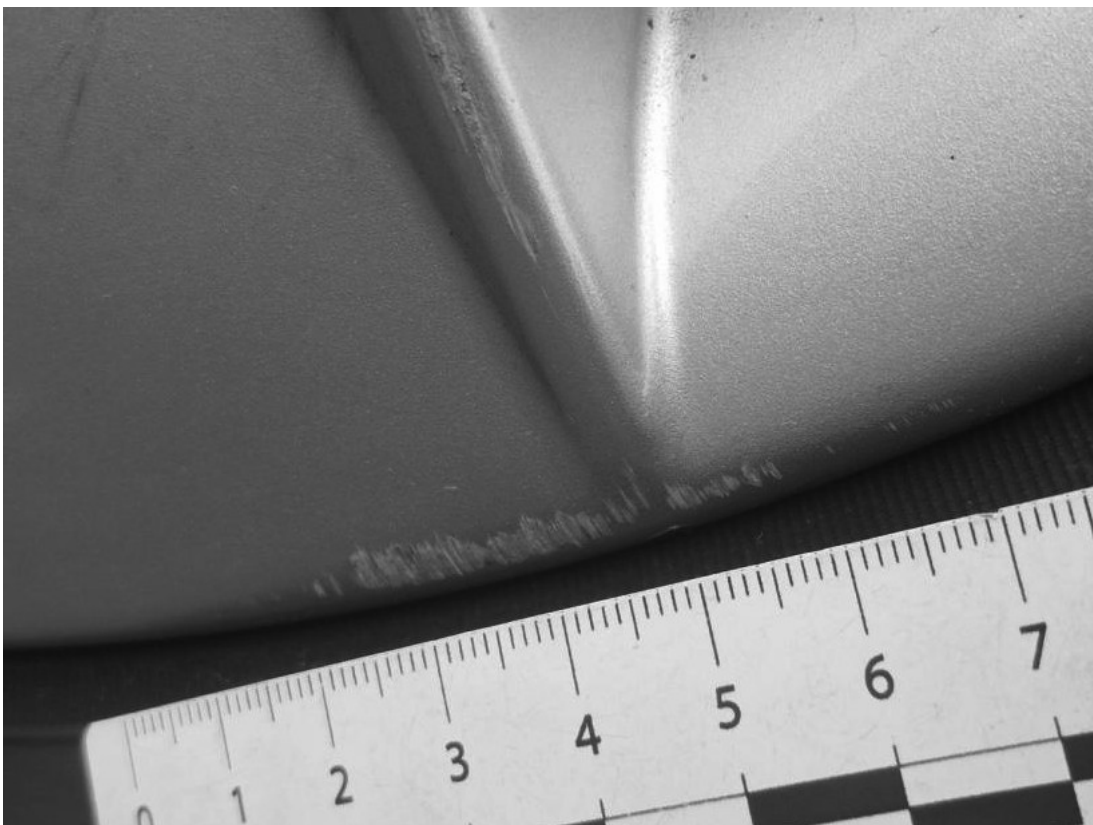
**Fot. 48**  
Felga aluminiowa przednia P - Rysa/odprysk 1

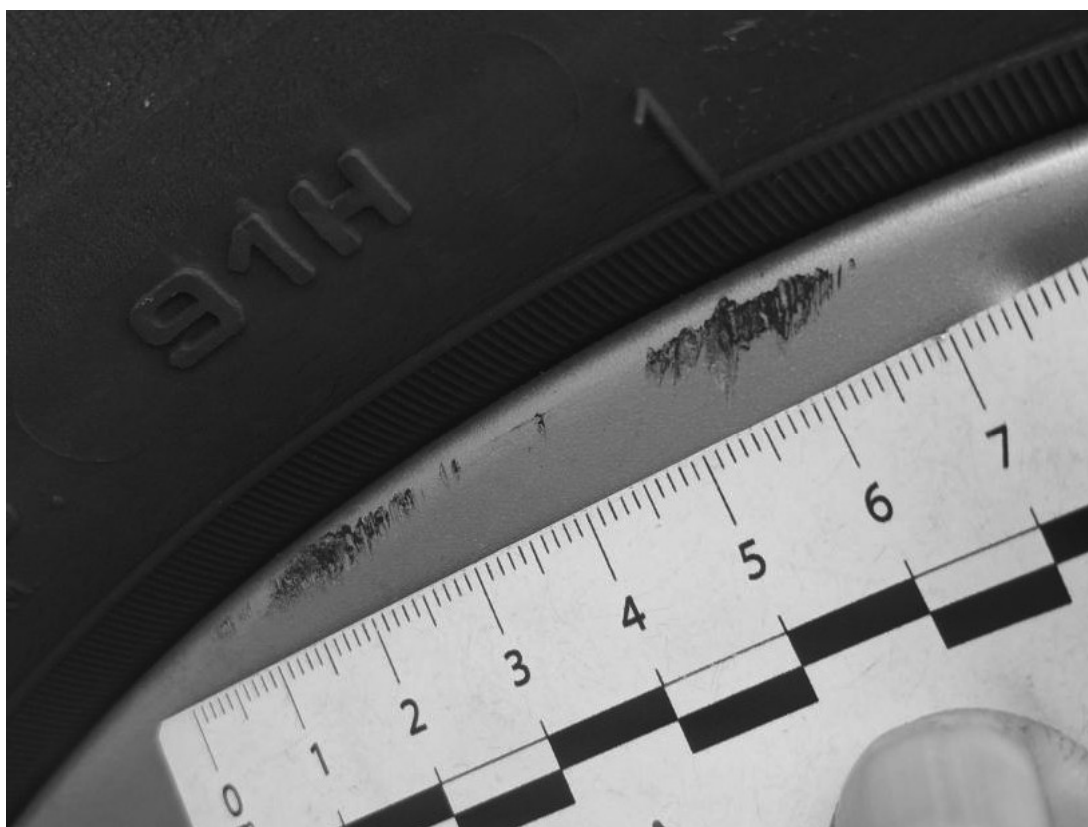
**Fot. 49**  
Felga aluminiowa przednia P - Rysa/odprysk 2

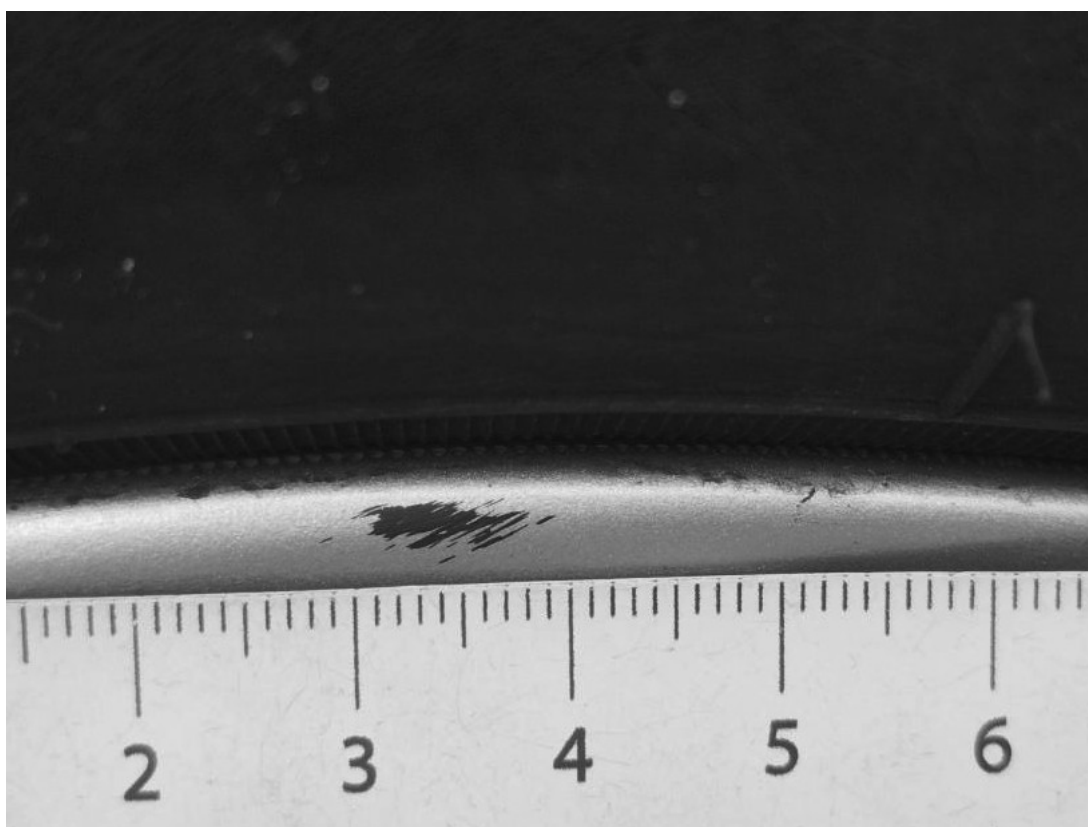
**Fot. 50**  
Felga aluminiowa przednia P() - Rysa/odprysk 3

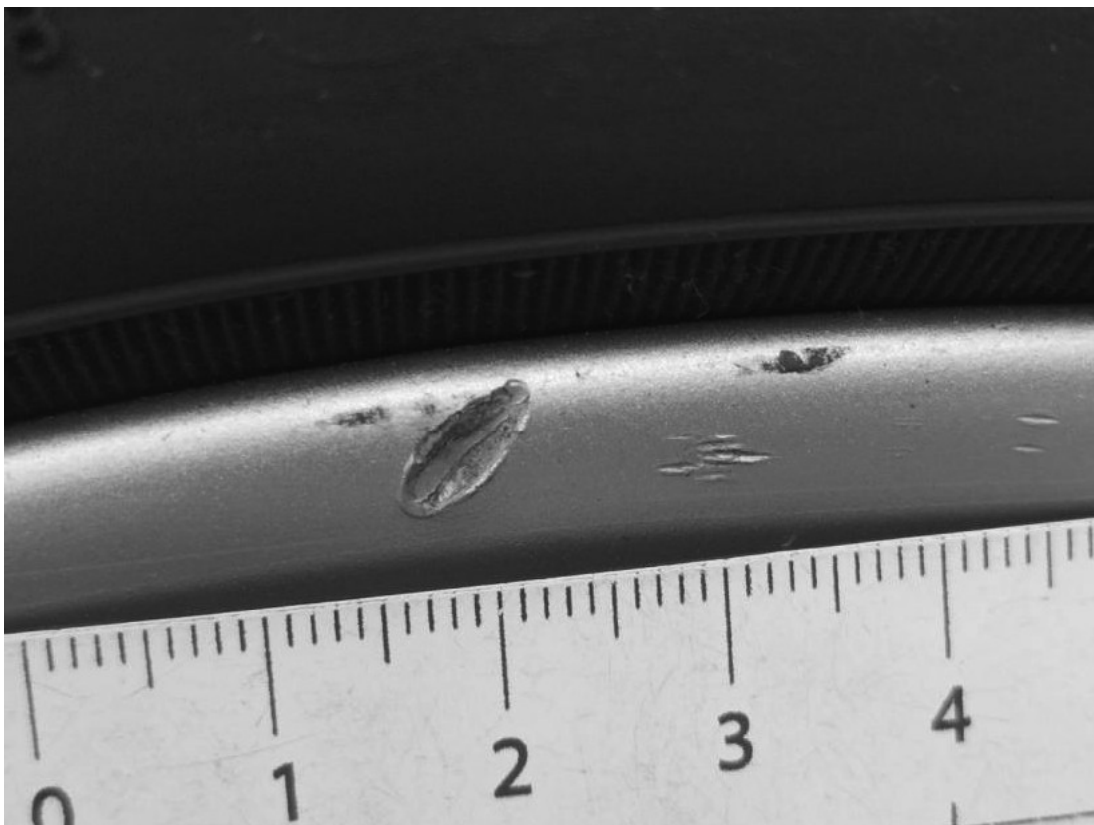
Felga aluminiowa tylna P - Rysa/odprysk 1

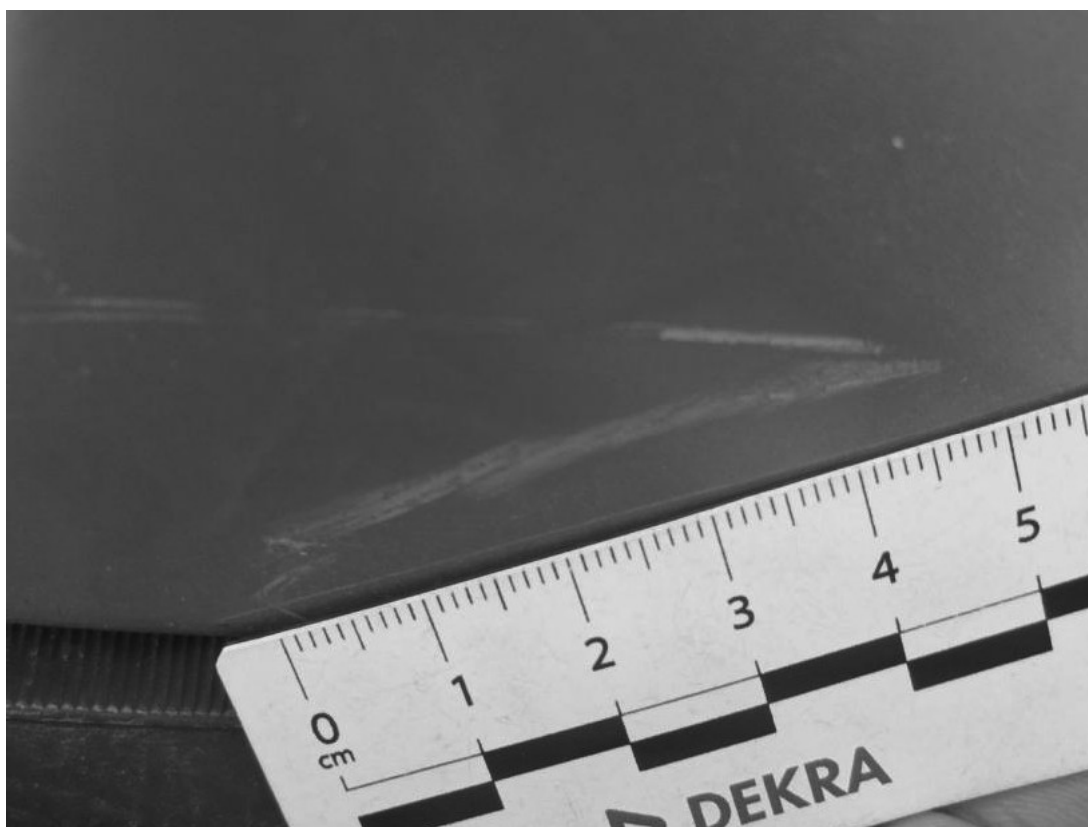
Felga aluminiowa tylna P - Rysa/odprysk 2

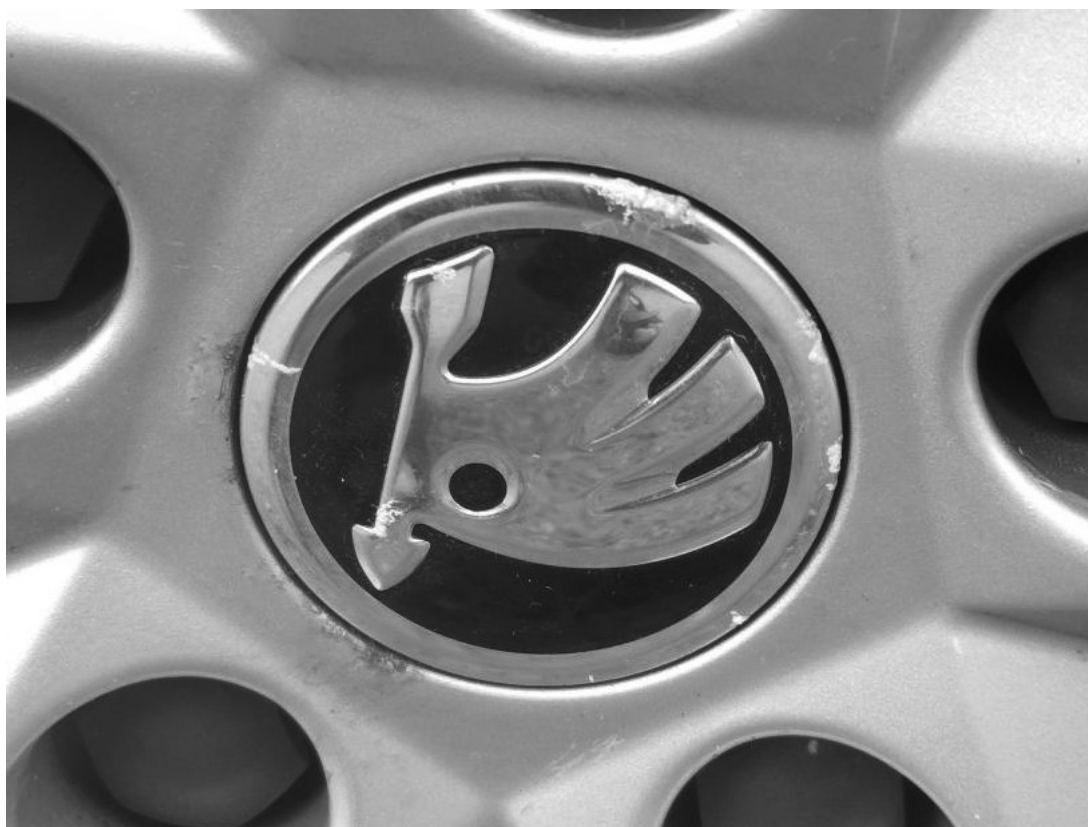
Felga aluminiowa tylna P() - Rysa/odprysk 3

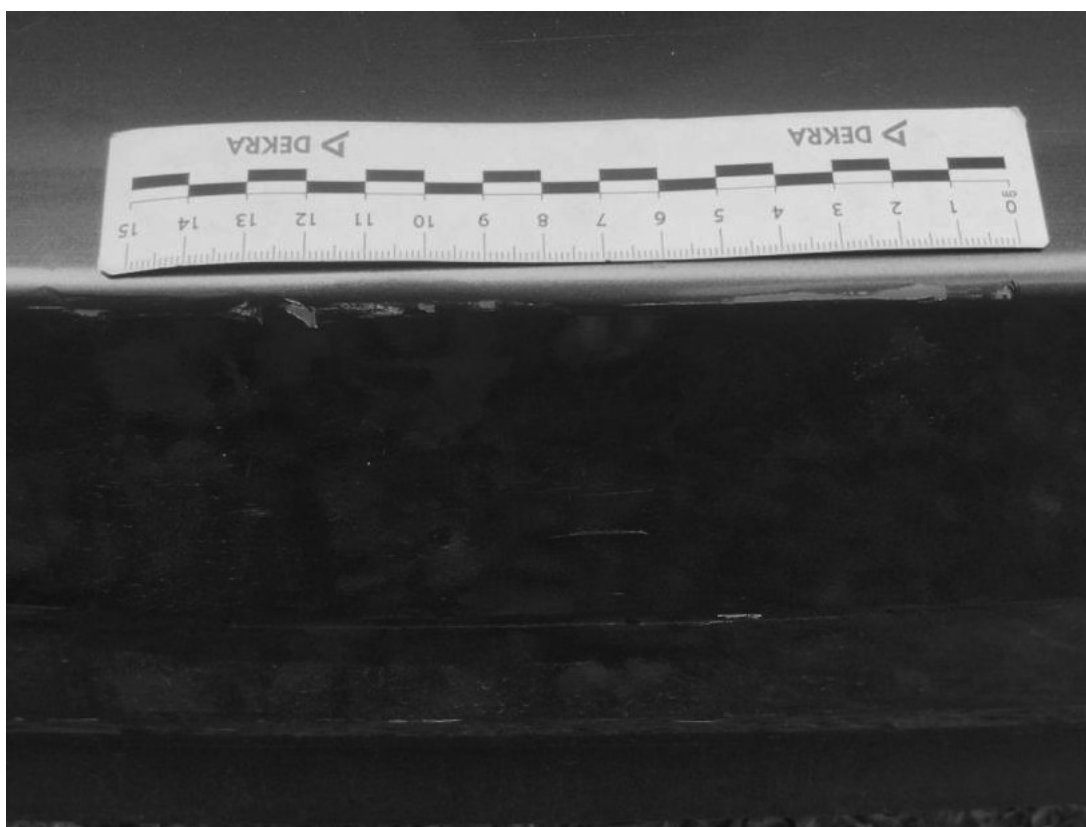
Zderzak tylny cz górna - Rysa/odprysk 1

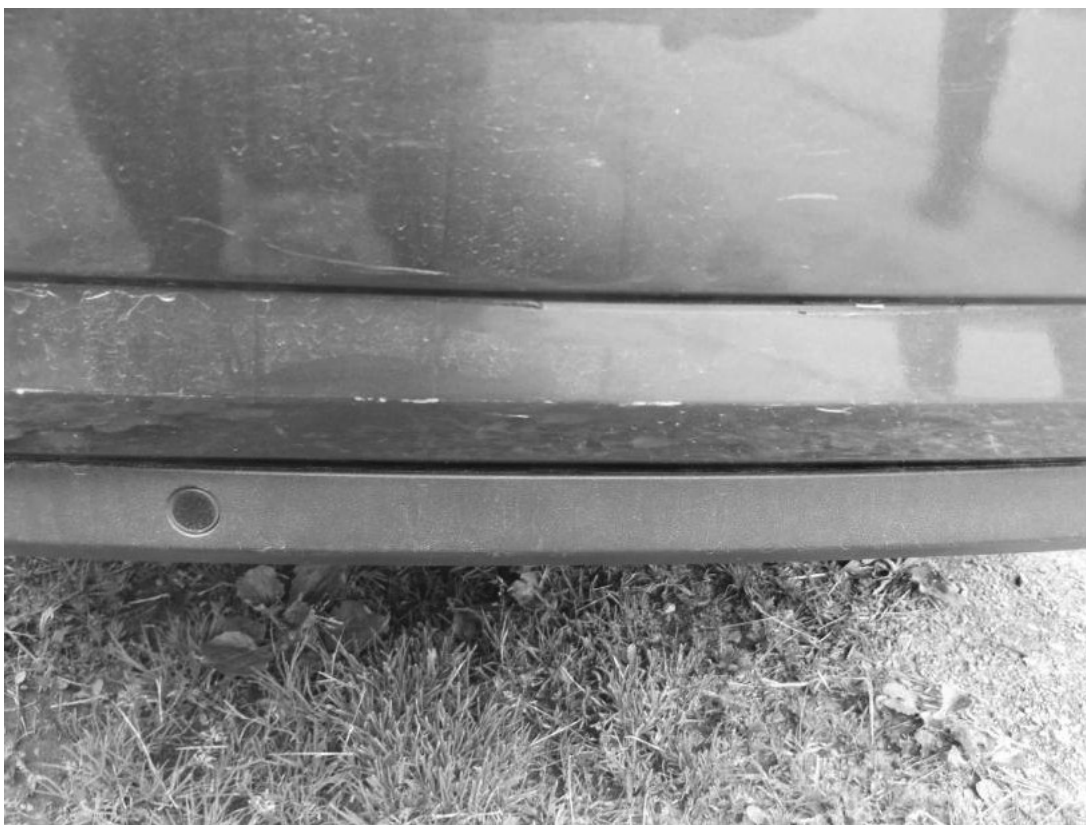
Zderzak tylny cz górna - Rysa/odprysk 2

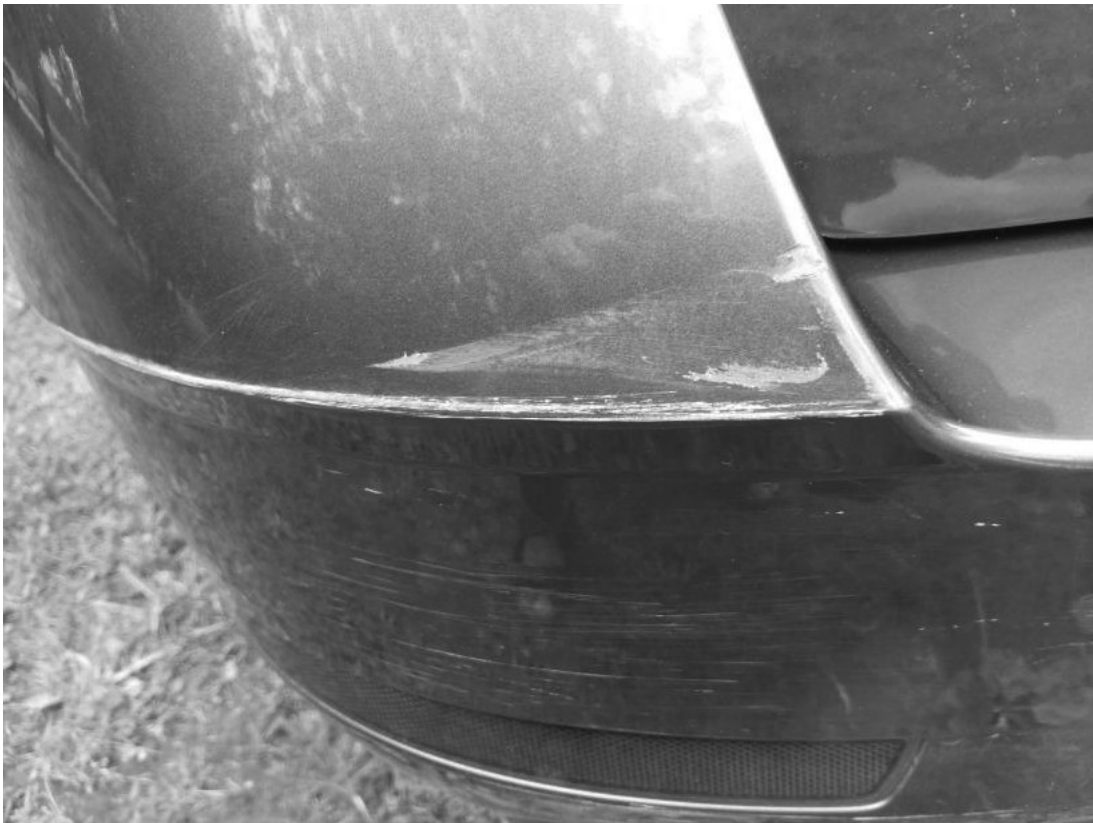
Zderzak tylny cz L - Rysa/odprysk 1

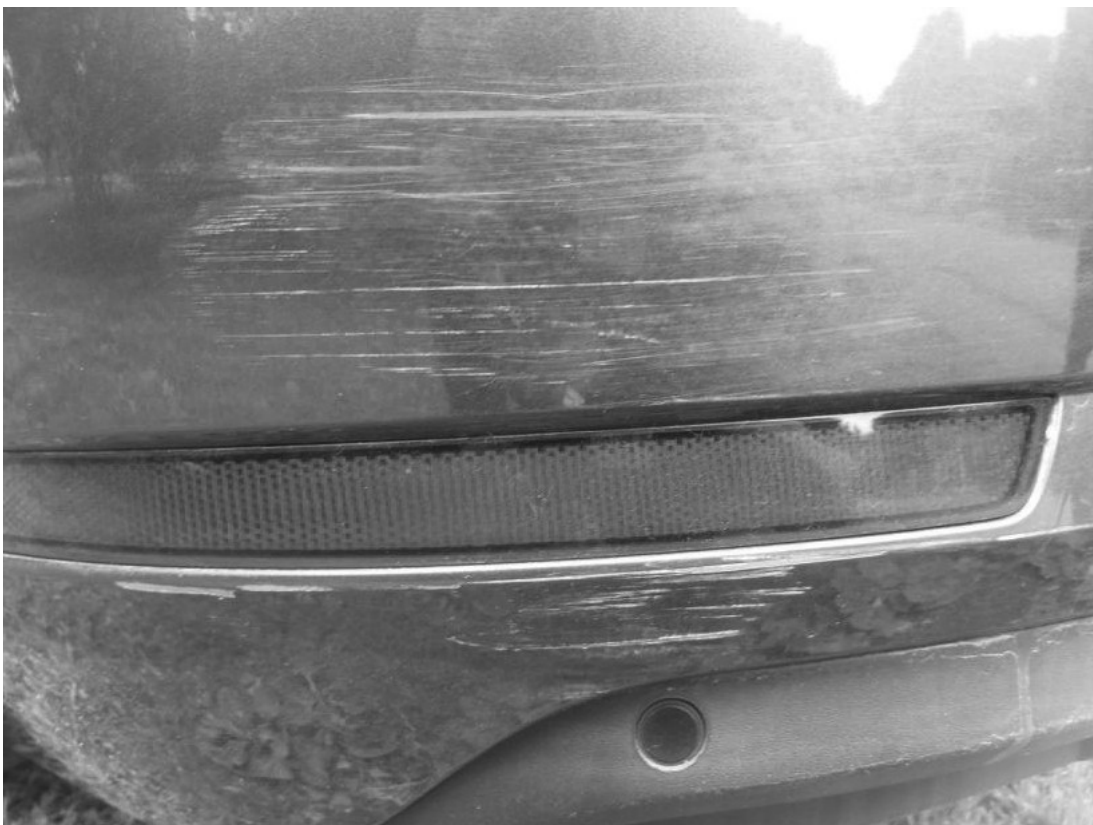
Zderzak tylny cz L - Rysa/odprysk 2

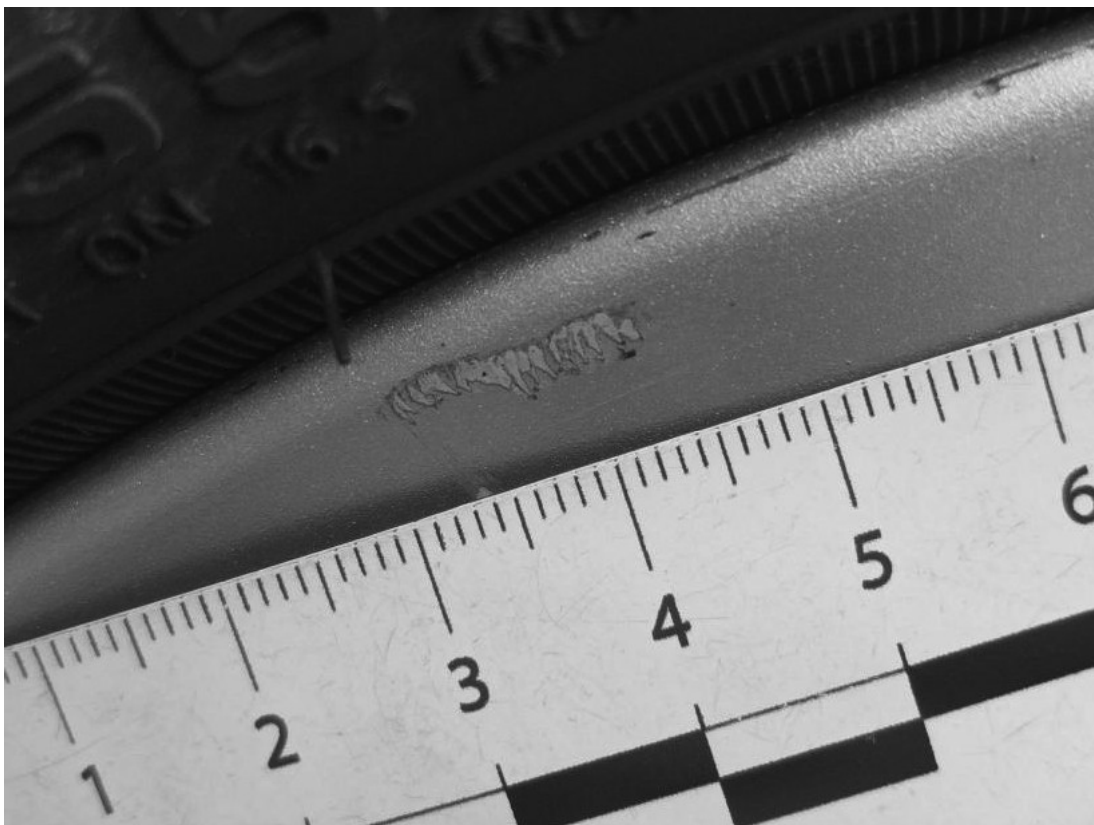
Felga aluminiowa tylna L - Rysa/odprysk 1

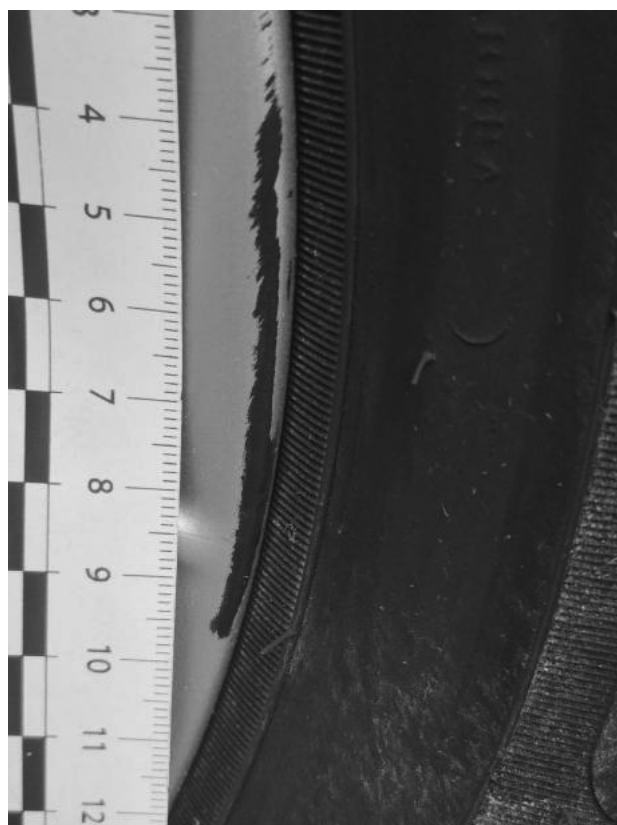
Felga aluminiowa tylna L - Rysa/odprysk 2

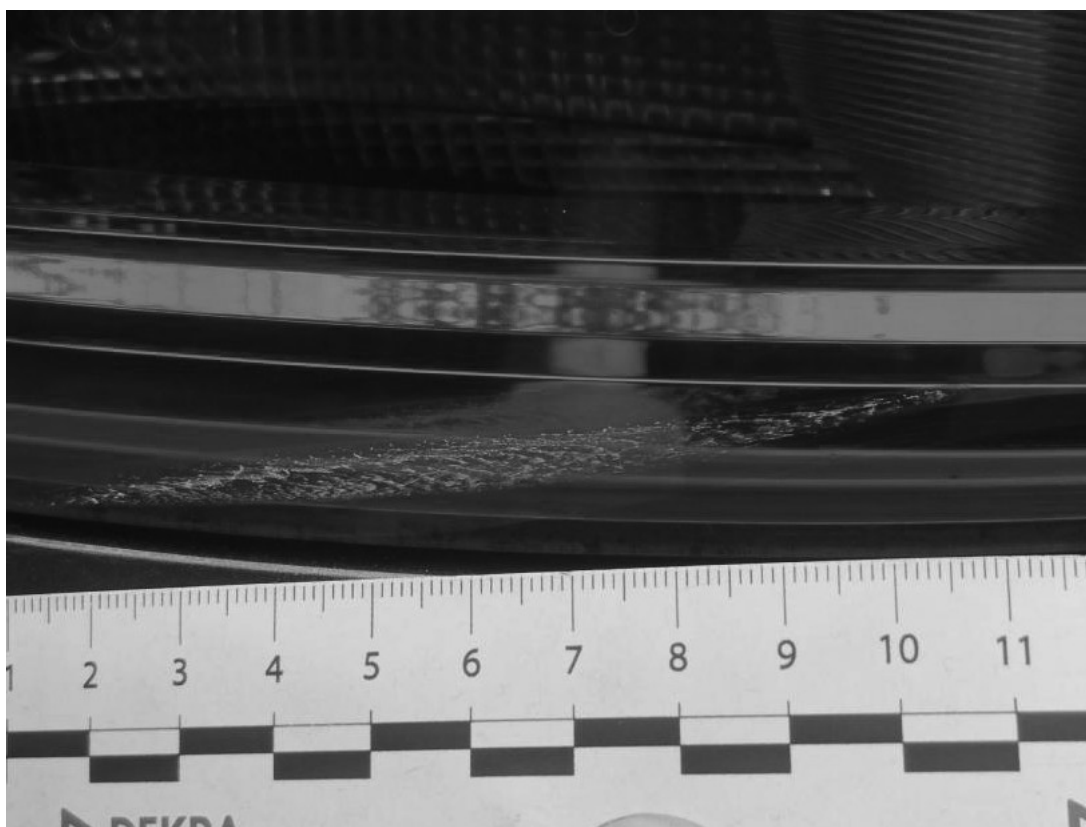
Lampa tylna zew L - Rysa/odprysk 1

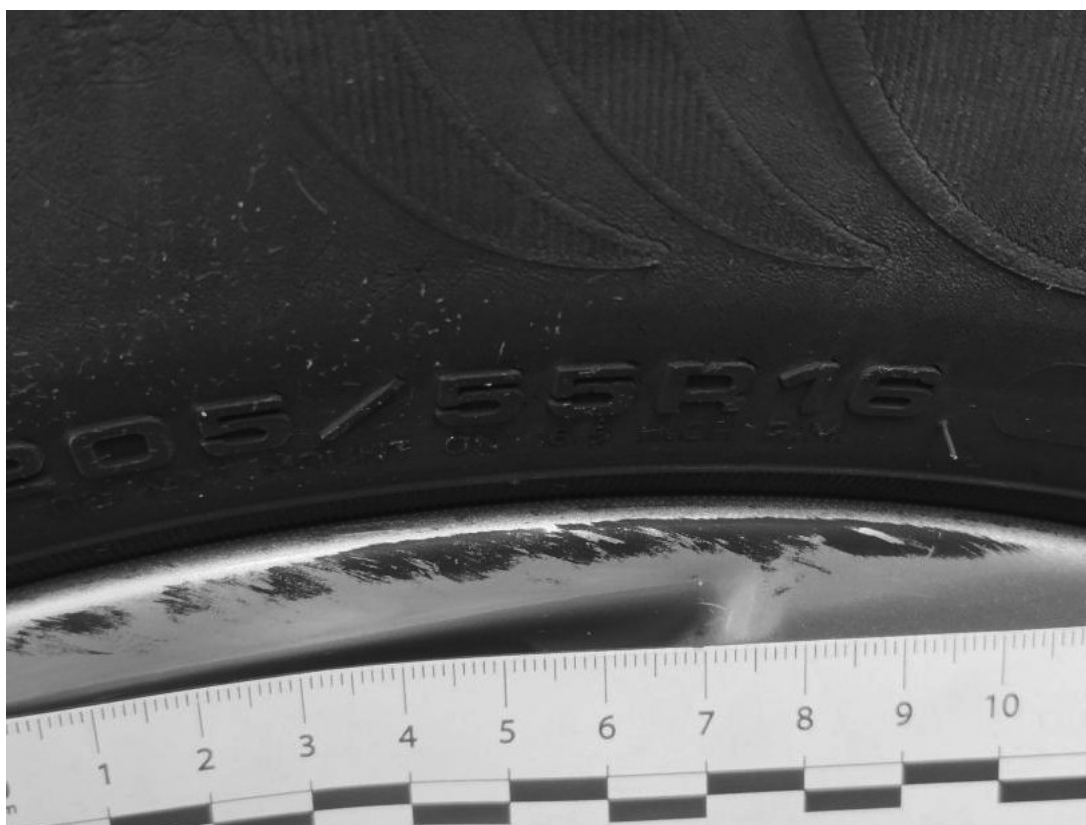
Felga Aluminiowa przednia L - Rysa/odprysk 1
