## Raport z oględzin pojazdu

Numer raportu	315736/6/26-147104	Data raportu	09-06-2026
Rzeczoznawcy	Rafał Stróżyk (WSP) Mateusz Wasilewski (WSP)	Data oględzin	19-05-2026
Nr zlecenia	PKOM(DZS)/GDA/41905/26/05/14		Miejsce oględzin
			MM CARS ZWROTY, GIEŁDOWA 4, 52-...

Numer identyfikacyjny (VIN)	<b>TMBEP6NH4K4020377</b>
Marka, model	SKODA Rapid Spaceback 17-19
Typ, wersja	Rapid Spb. 1.0 TSI Active
Numer rejestracyjny	WD6564S
Silnik (rodz./poj./moc)	benz./999 ccm/70 kW
Stan licznika	141 949 km
Data 1. rej./rok prod.	20-11-2018/2018
Data nast. bad. techn.	15-11-2026
Nadwozie	hatchback 5/5
Lakier	biały/UNI
Skrzynia biegów	manualna

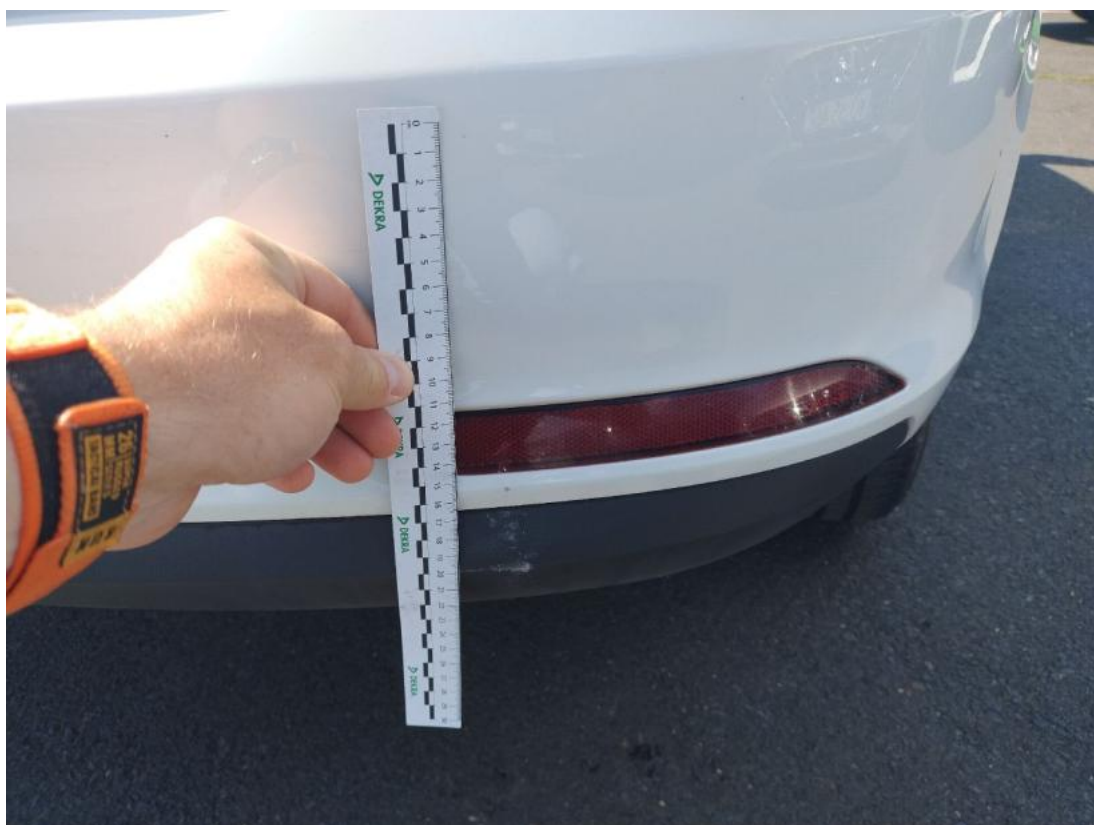
**Fot. 37**

Poz.	Nazwa pozycji	Opis uszkodzeń	Kwalifik.	Naprawa [rbg]
1	Światło odblaskowe R	pęknięcie/rozerwanie	WY	0.2
2	Drzwi tylne (nieuzbrojone) L	rysa/odprysk, wgniecenie/odkształcenie

Światło odblaskowe tylne - zdjęcie poglądowe 2

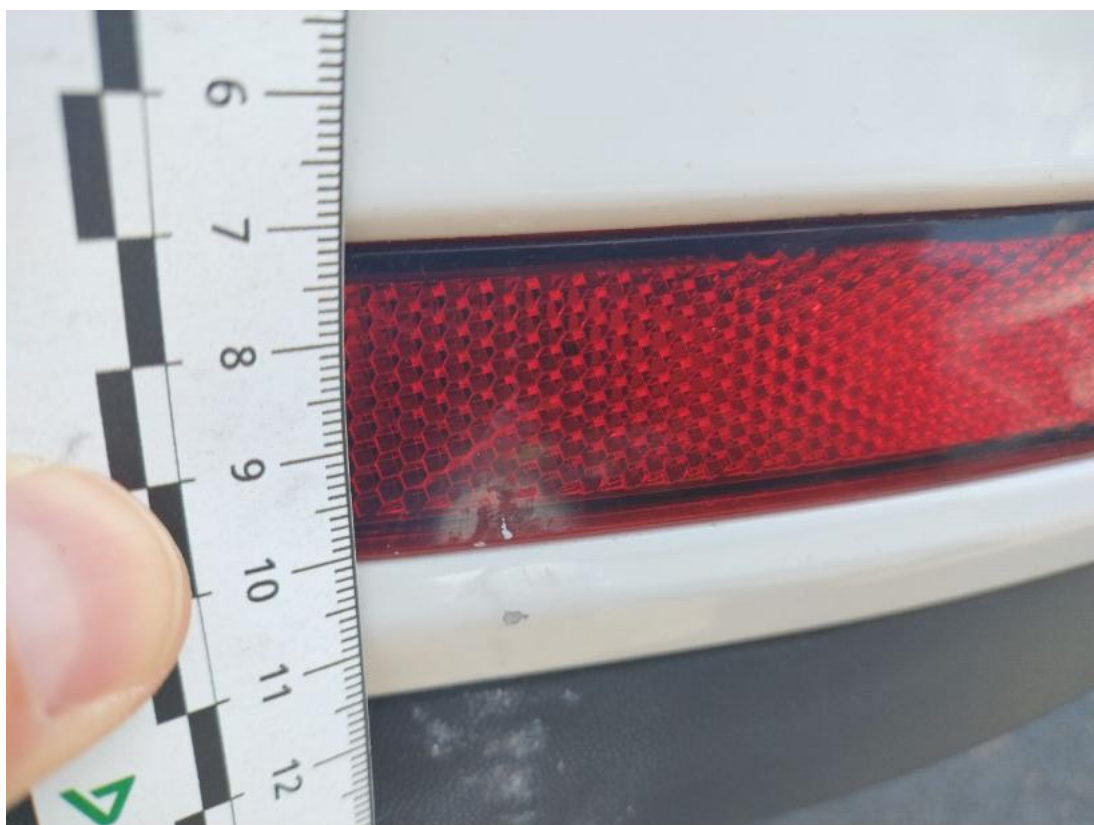
**Fot. 38**

Światło odblaskowe tylne - Pęknięcie/rozerwanie 1

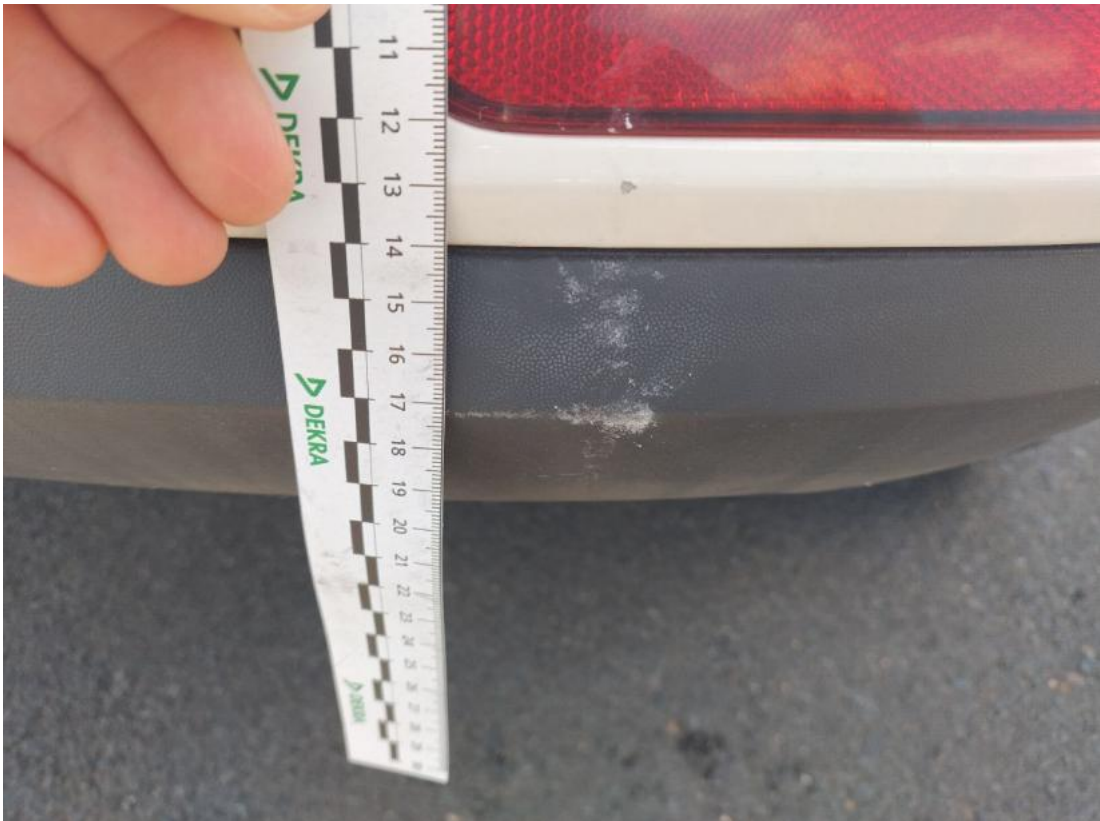
**Fot. 39**

3	Spojler zderzaka tylnego	wgniecenie/odkształcenie		
---	--------------------------	--------------------------	--	--

Zderzak tylny cz dolna - Wgniecenie/odkształcenie 1

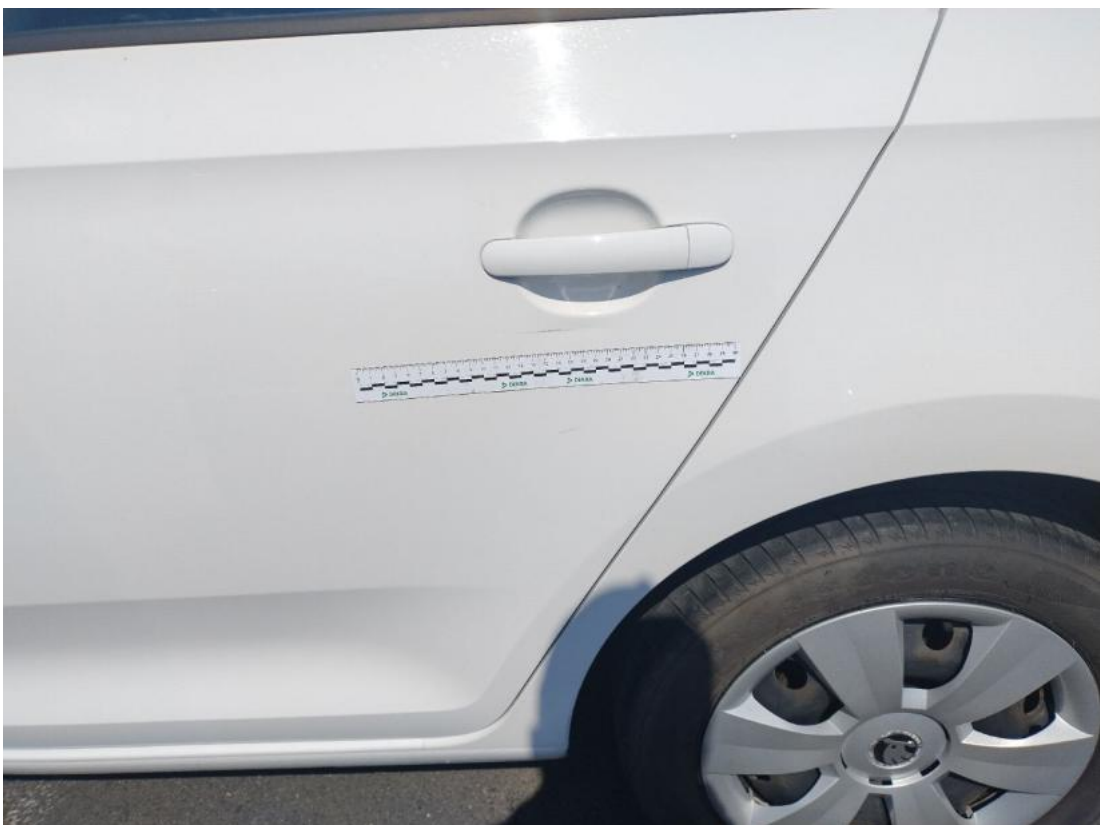
**Fot. 40**

Drzwi tylne L - zdjęcie poglądowe 1

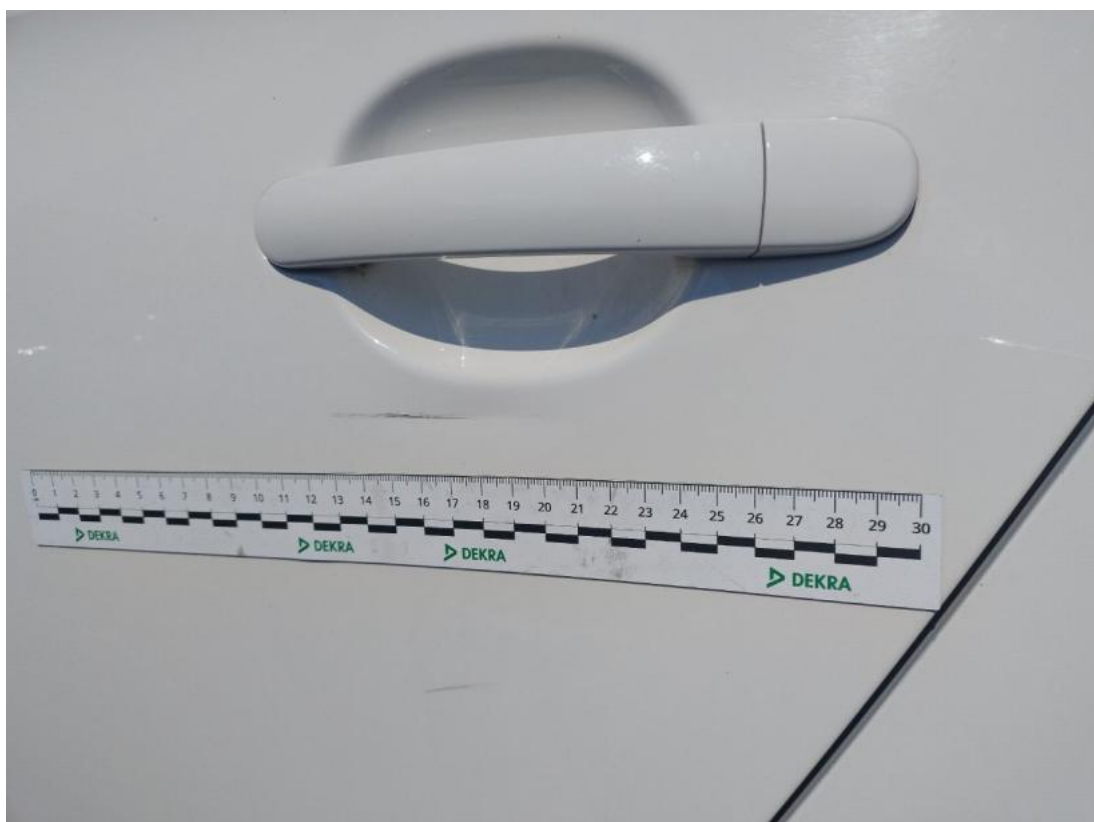
**Fot. 41**

Drzwi tylne L - zdjęcie poglądowe 2

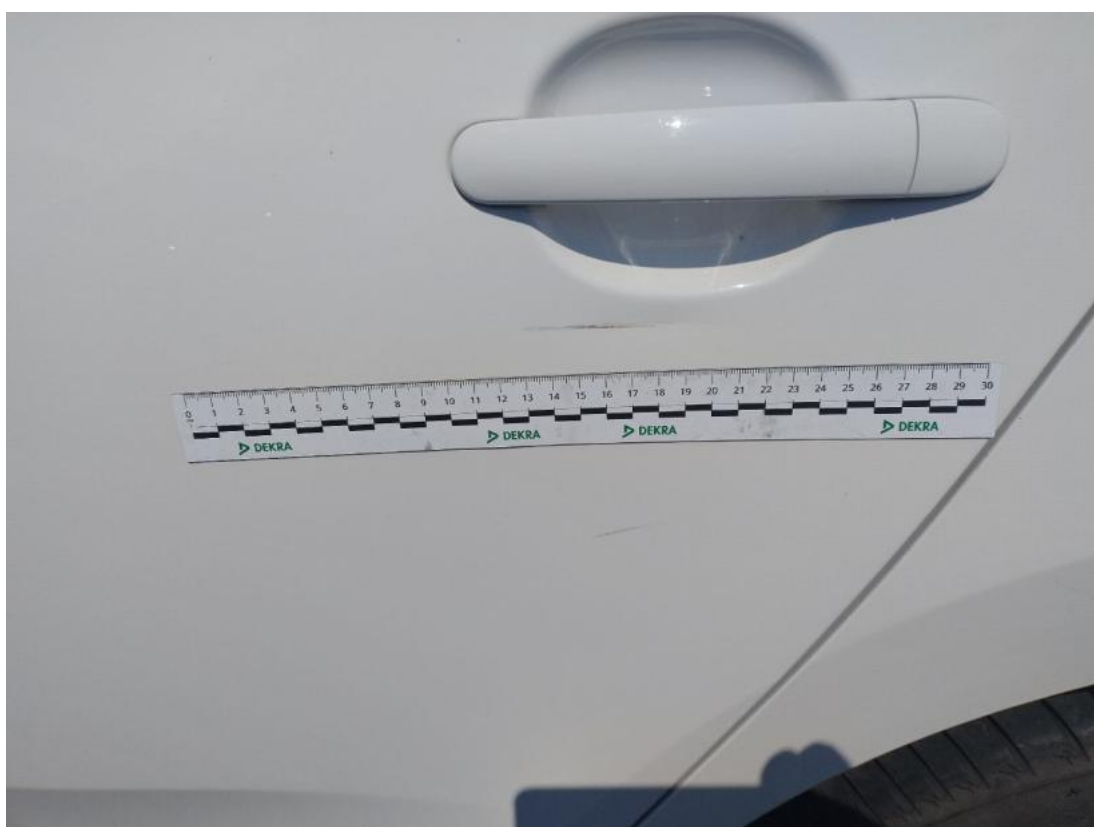
**Fot. 42**

Drzwi tylne L - Wgniecenie/odkształcenie 1
