## Raport z oględzin pojazdu

Numer raportu	11804/6/26-15201	Data raportu	11-06-2026
Rzeczoznawcy	mgr Roman Juszczyk (WSP) mgr inż. Paweł Barszcz (WSP)	Data oględzin	29-05-2026
Nr zlecenia	PKOM(DZS)/GDA/48289/26/05/25	Miejsce oględzin	MASTER1 MYSŁOWICE, OBRZEŻNA PŁ.

Numer identyfikacyjny (VIN)	<b>VXKFBYHZTN1024908</b>
Marka, model	OPEL Astra VI Hatchback 21-26
Typ, wersja	Astra VI 1.5 CDTI Elegance S...
Numer rejestracyjny	WJ1419L
Silnik (rodz./poj./moc)	diesel/1498 ccm/96 kW
Stan licznika	212 111 km
Data 1. rej./rok prod.	29-08-2022/2022
Data nast. bad. techn.	29-08-2027
Nadwozie	hatchback 5/5
Lakier	szary/2-warstwowy metalizowany
Skrzynia biegów	automatyczna

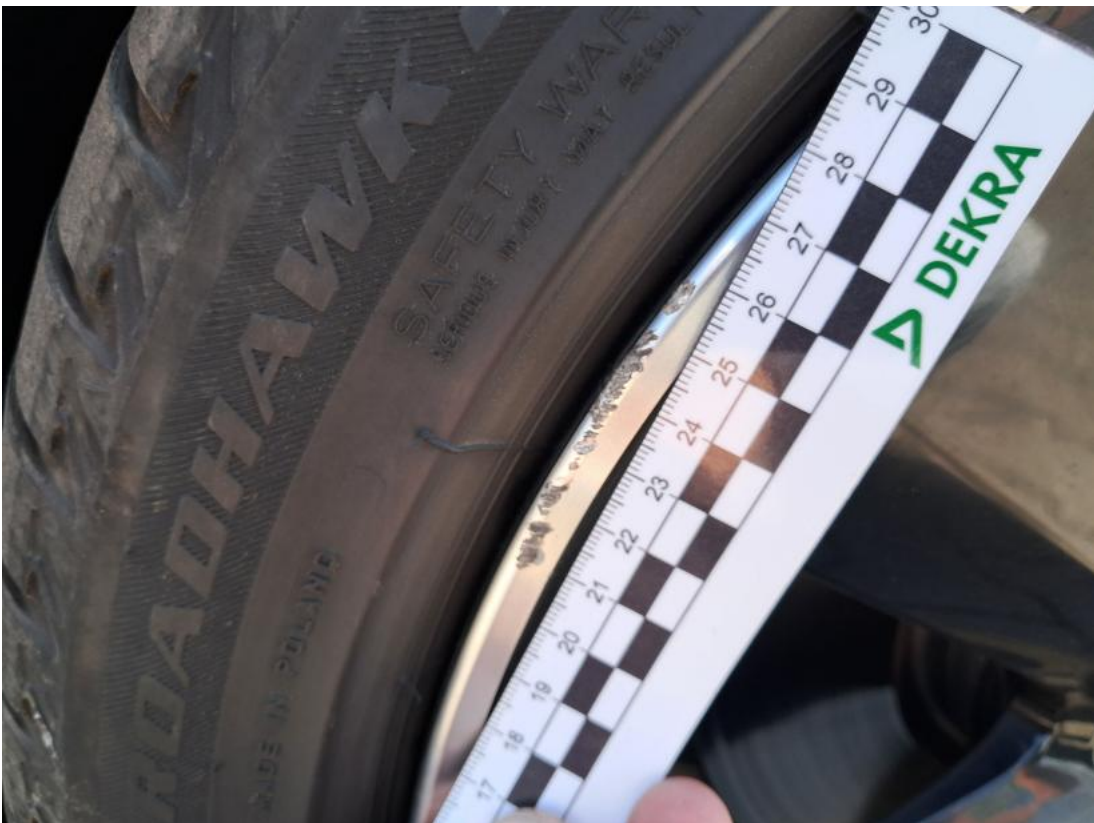
**Fot. 38**  
Felga aluminiowa przednia P - Rysa/odprysk 1

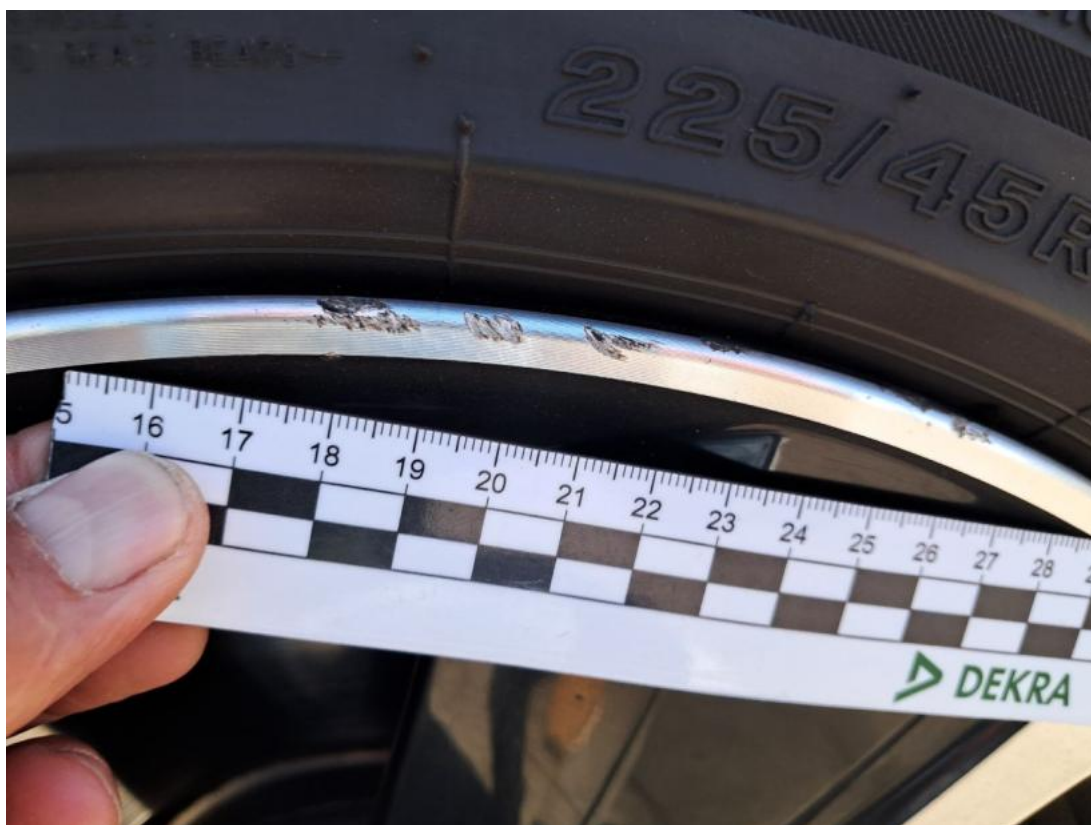
**Fot. 39**  
Felga aluminiowa przednia P - Rysa/odprysk 2

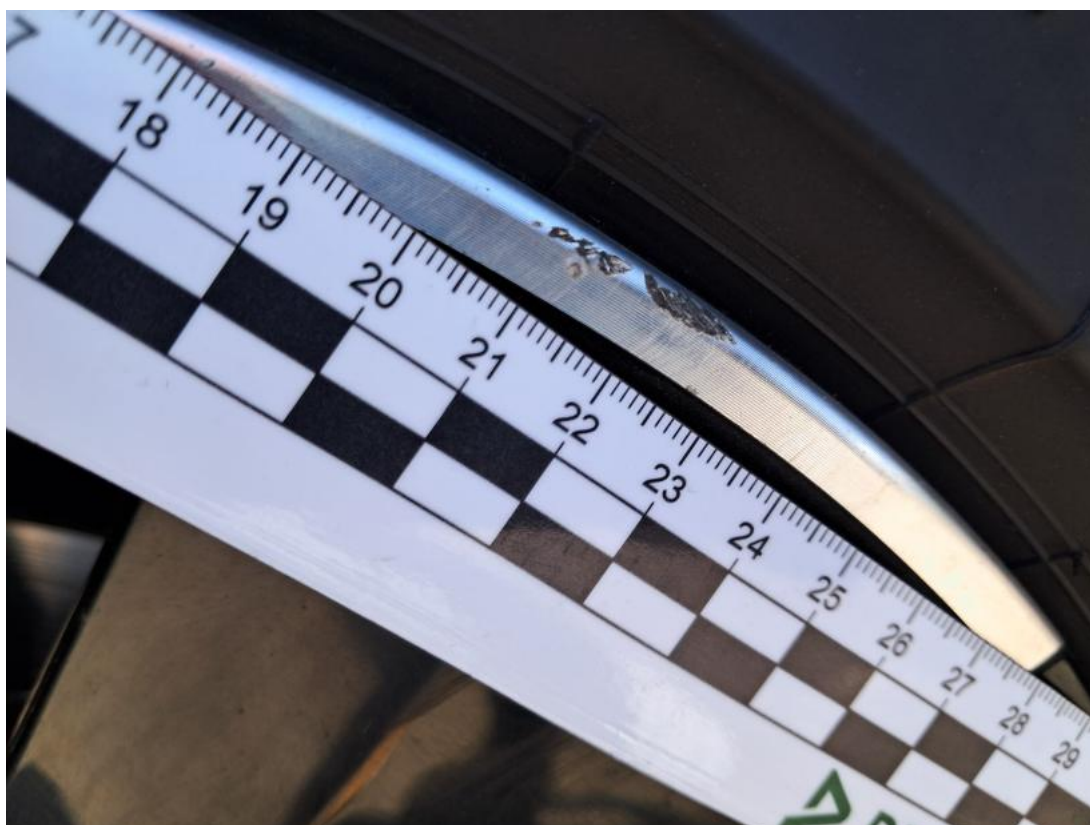
**Fot. 41**  
Felga aluminiowa tylna P - Rysa/odprysk 1

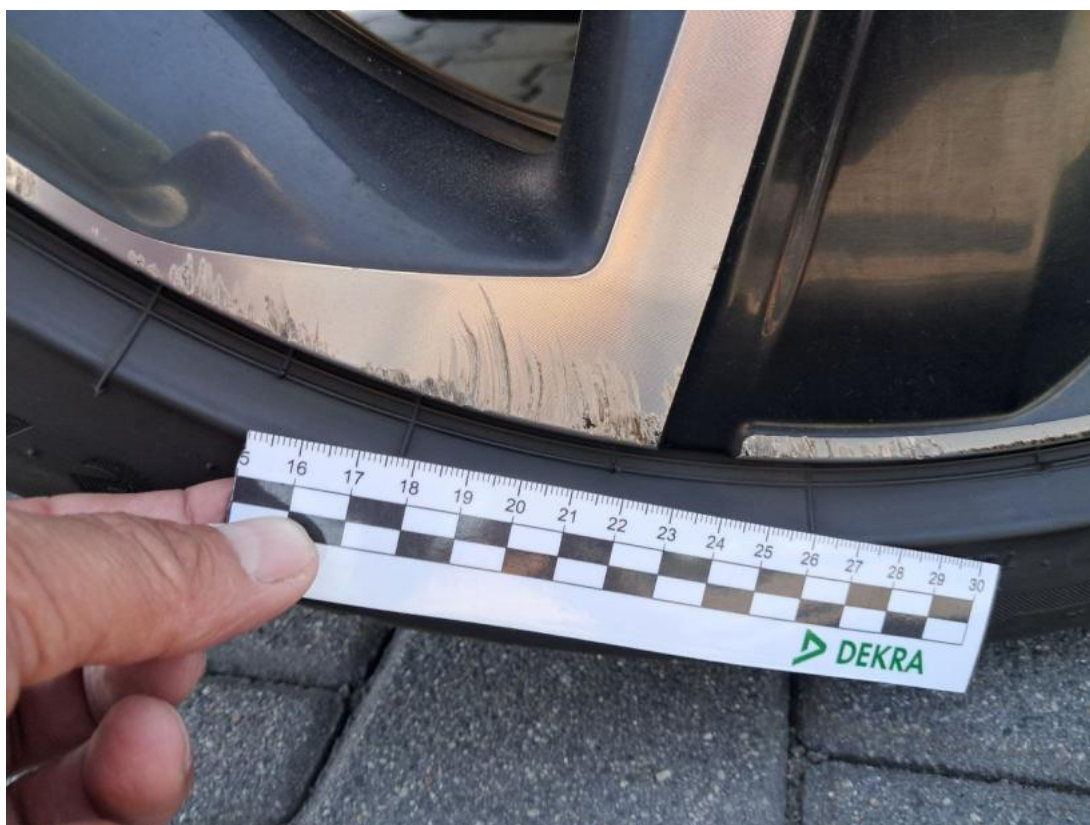
**Fot. 42**  
Felga aluminiowa tylna P - Rysa/odprysk 2

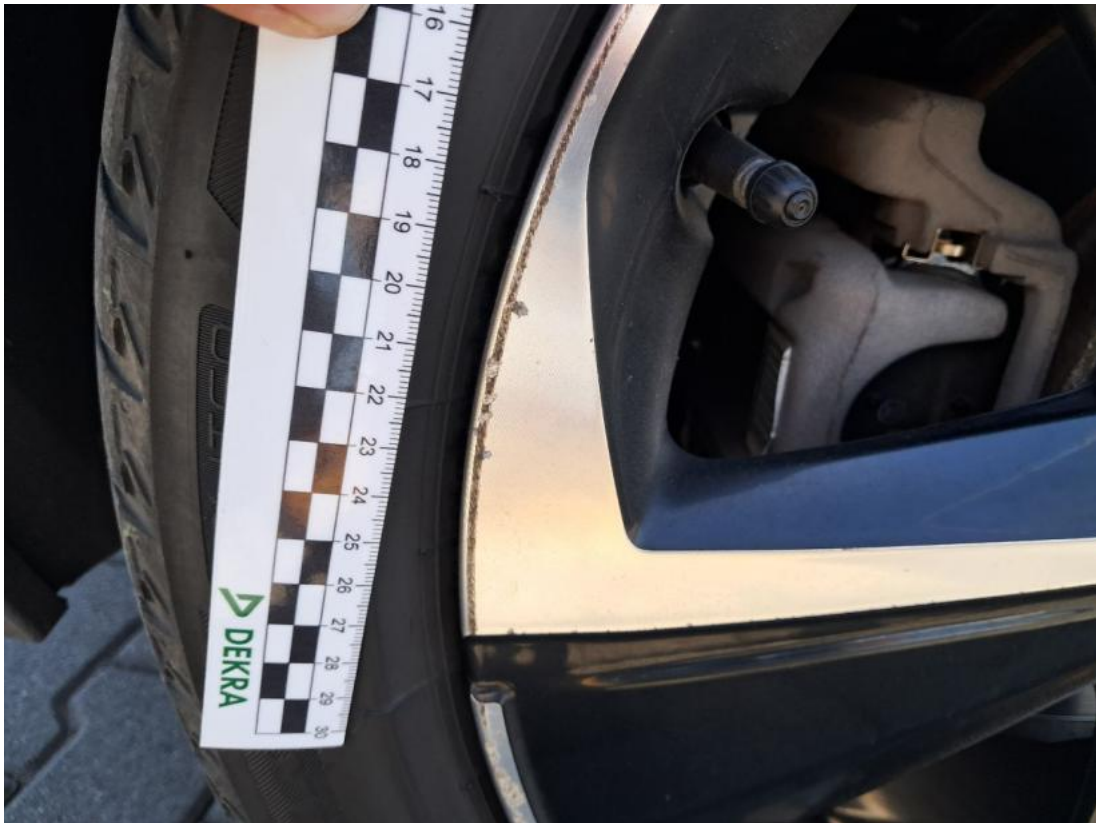
**Fot. 43**

Felga aluminiowa tylna P() - Rysa/odprysk 3

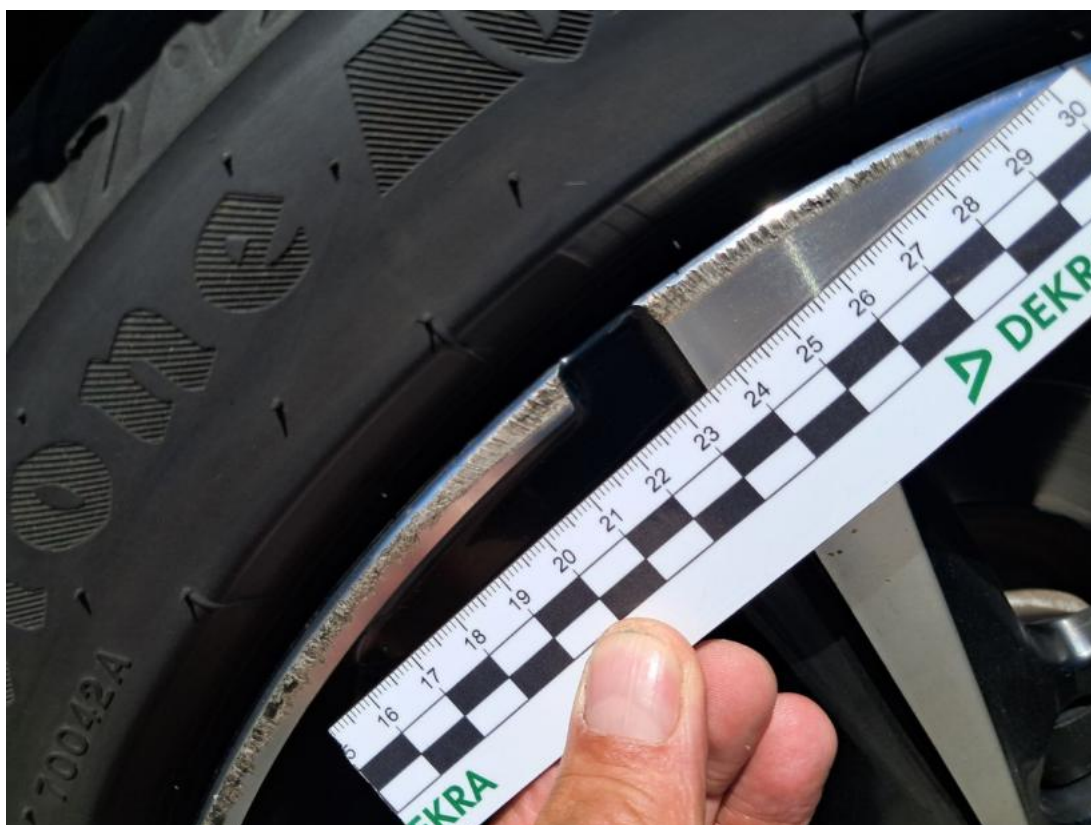
**Fot. 45**

Felga aluminiowa tylna L - Rysa/odprysk 1

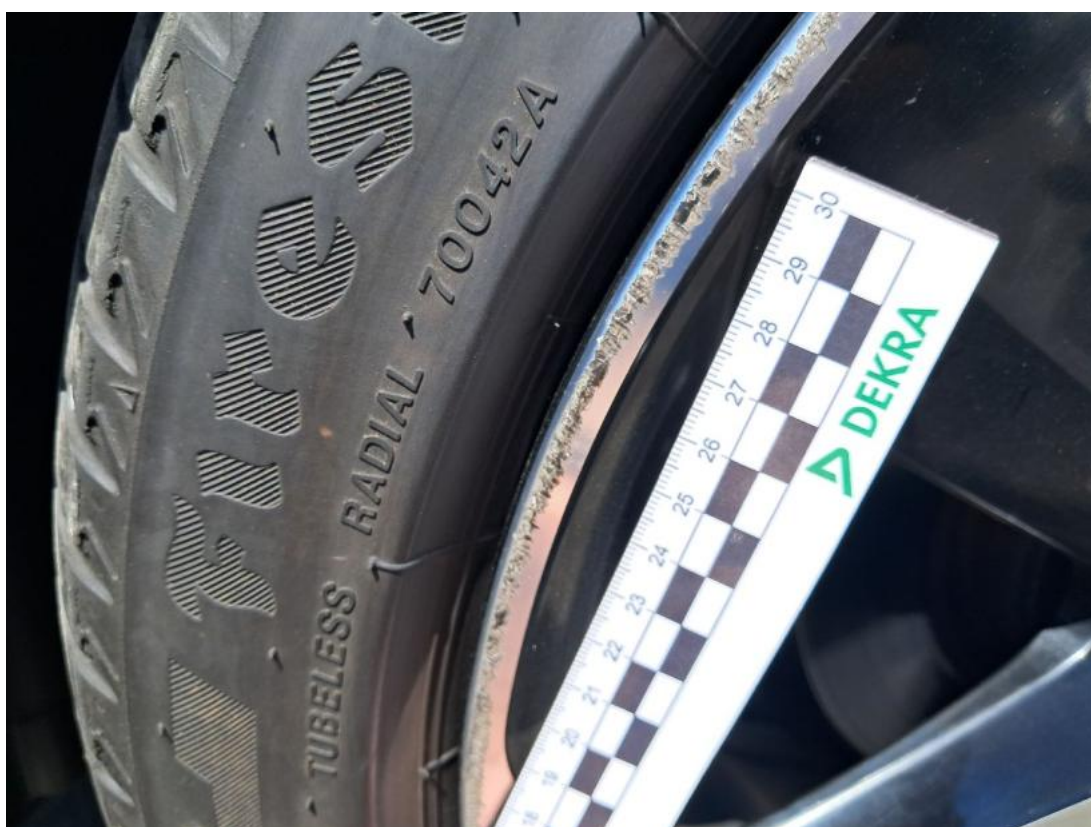
**Fot. 46**

Felga aluminiowa tylna L - Rysa/odprysk 2

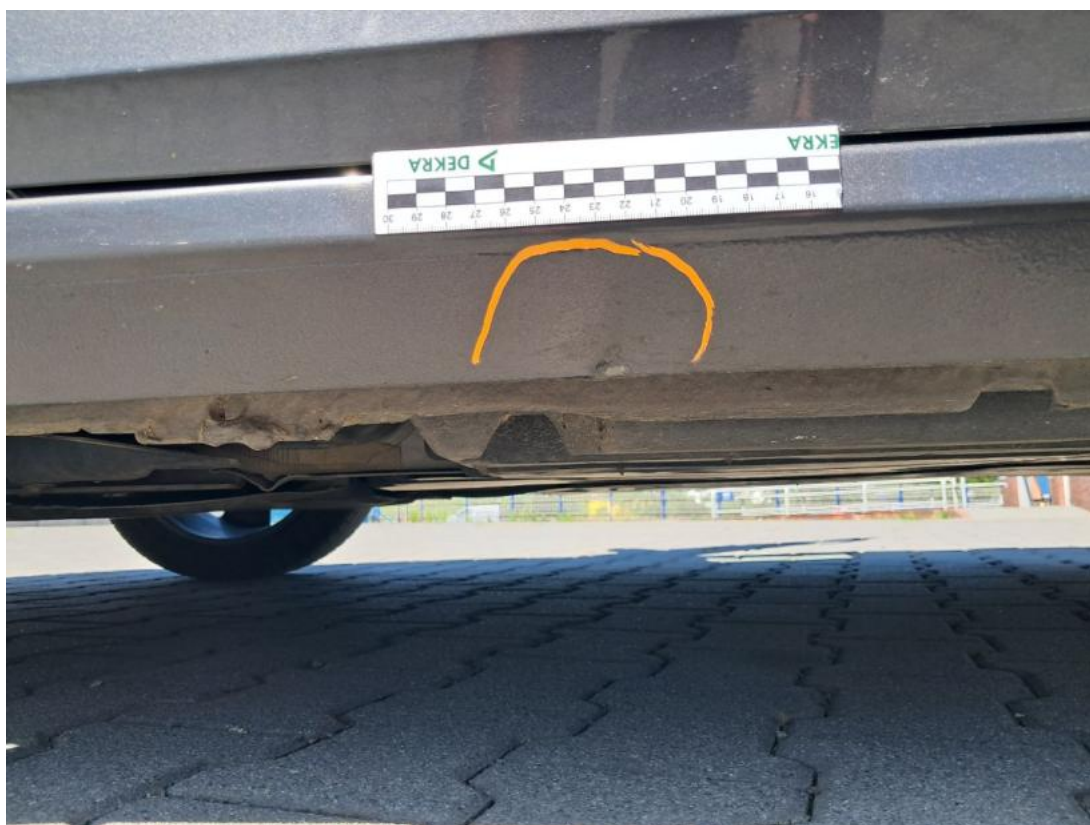
**Fot. 48**

Próg L - Wgniecenie/odkształcenie 1

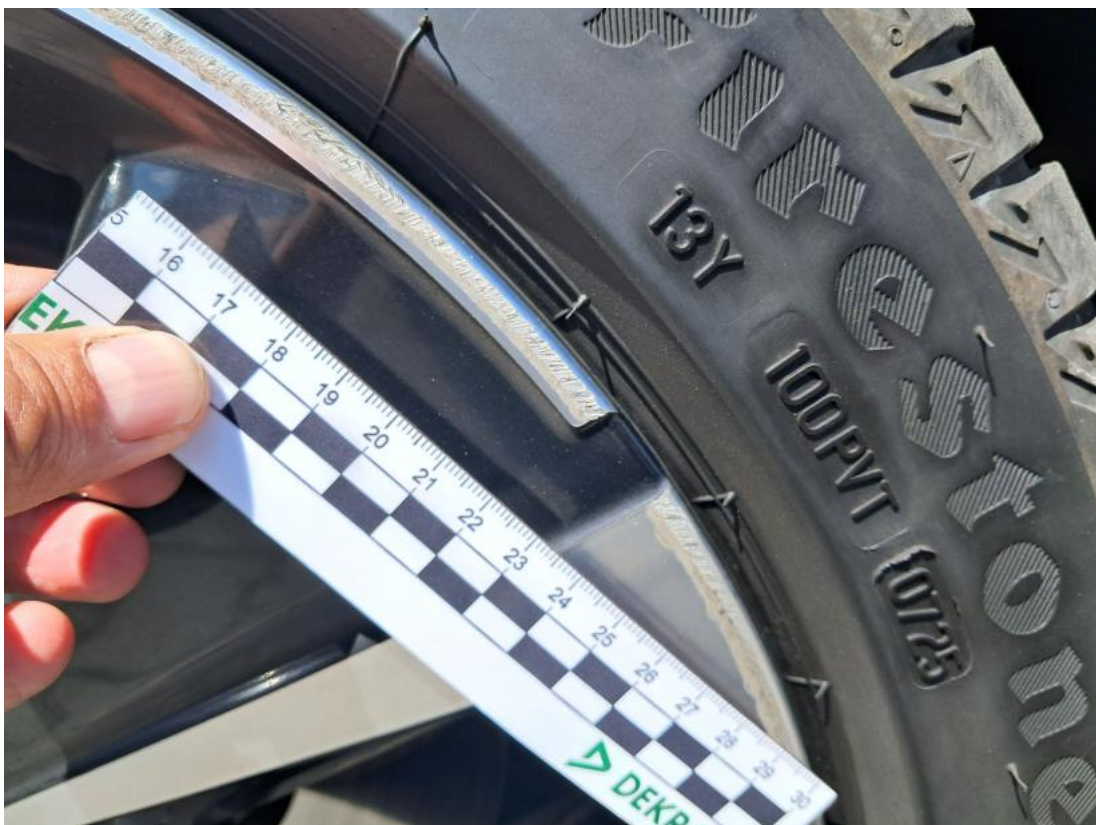
**Fot. 50**  
Felga Aluminiowa przednia L - Rysa/odprysk 1

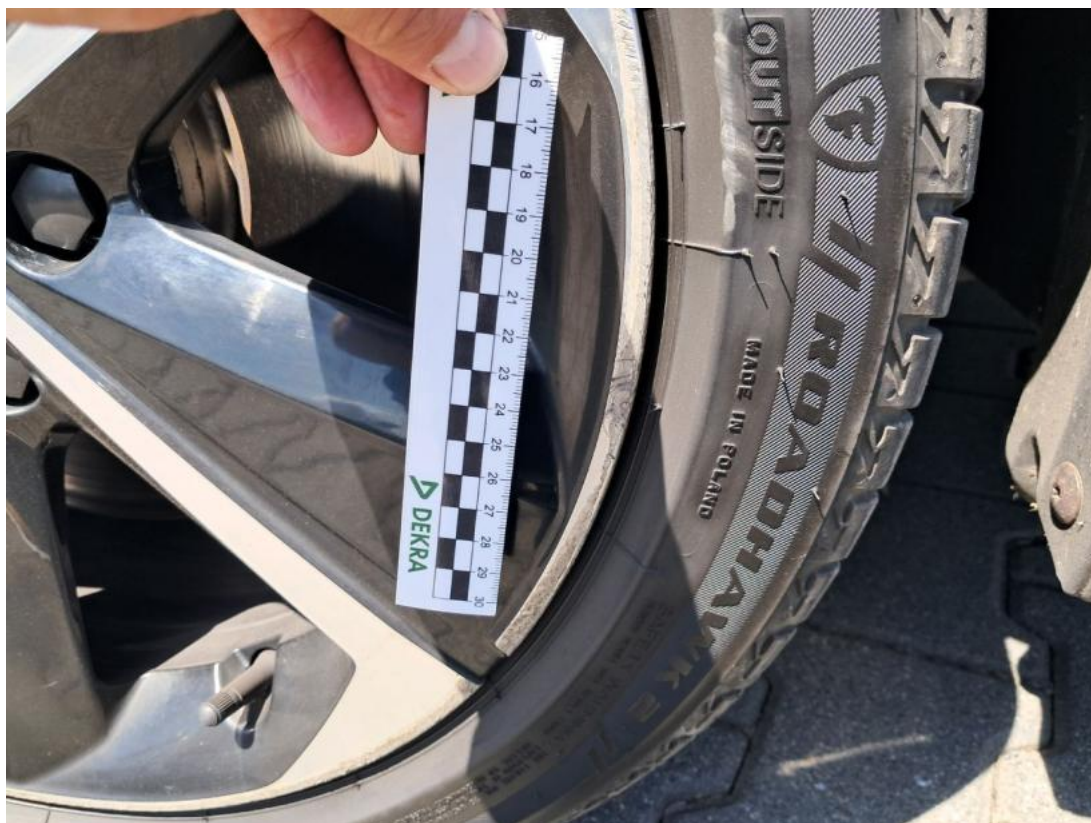
**Fot. 51**  
Felga Aluminiowa przednia L - Rysa/odprysk 2

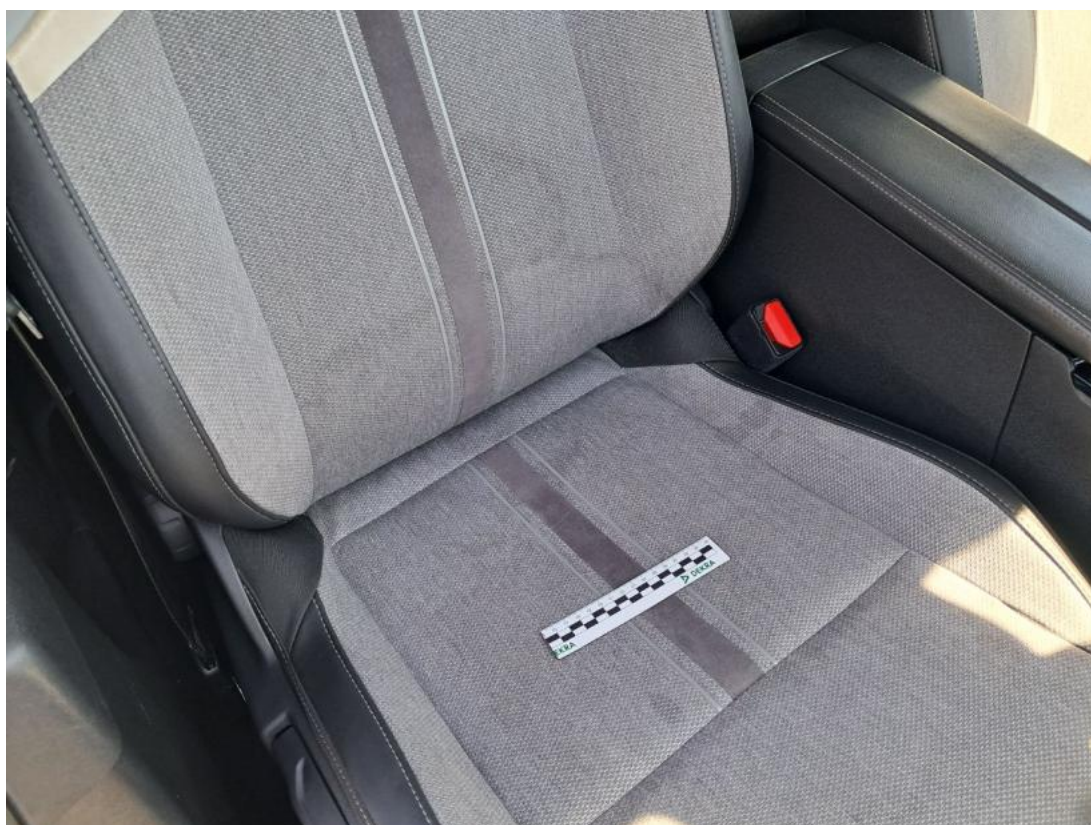
**Fot. 52**  
Fotel prz. praw. - Inne 1

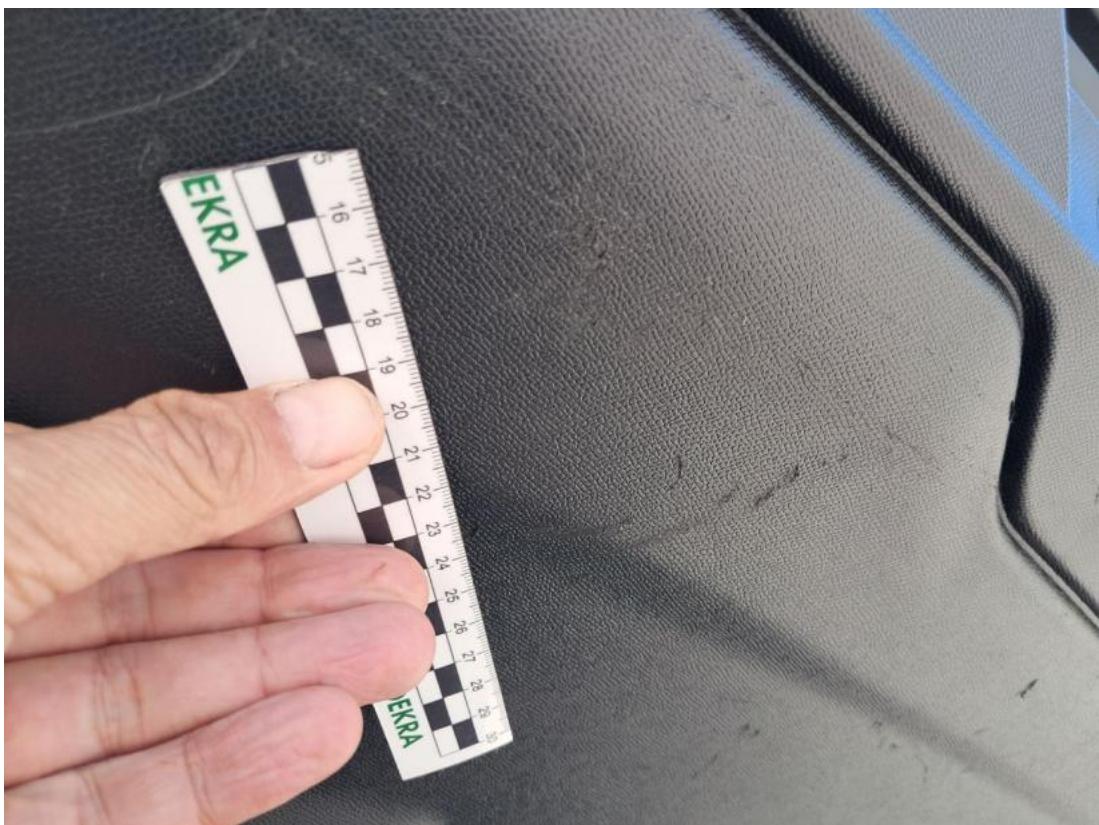
**Fot. 54**

Wykładzina pokrywy tylnej - Rysa/odprysk 1
