Raport z oględzin pojazdu

Numer raportu	00137/6/26-14512	Data raportu	08-06-2026
Rzeczoznawcy	Damian Koch (WSP) Jacek Kłeczek (WSP)	Data oględzin	15-05-2026
Nr zlecenia	PKOM(DZS)/GDA/40298/26/05/08Miejsce oględzin	MASTER1 MYSŁOWICE, OBRZEŻNA P...

Numer identyfikacyjny (VIN)	U5YH5815APL147650
Marka, model	KIA Ceed Kombi 21-
Typ, wersja	Ceed 1.5 T-GDI M
Numer rejestracyjny	SK331XR
Silnik (rodz./poj./moc)	benz./1482 ccm/118 kW
Stan licznika	182 772 km
Data 1. rej./rok prod.	08-05-2023/2023
Data nast. bad. techn.	08-05-2028
Nadwozie	KOM 5/5
Lakier	srebrny/METALIK
Skrzynia biegów	manualna

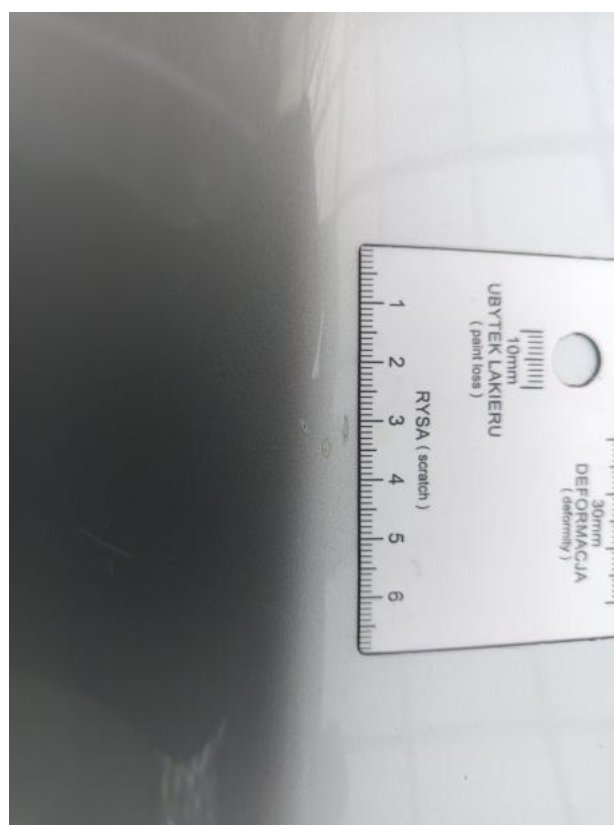
Fot. 40

Pokrywa komory silnika - Rysa/odprysk 1

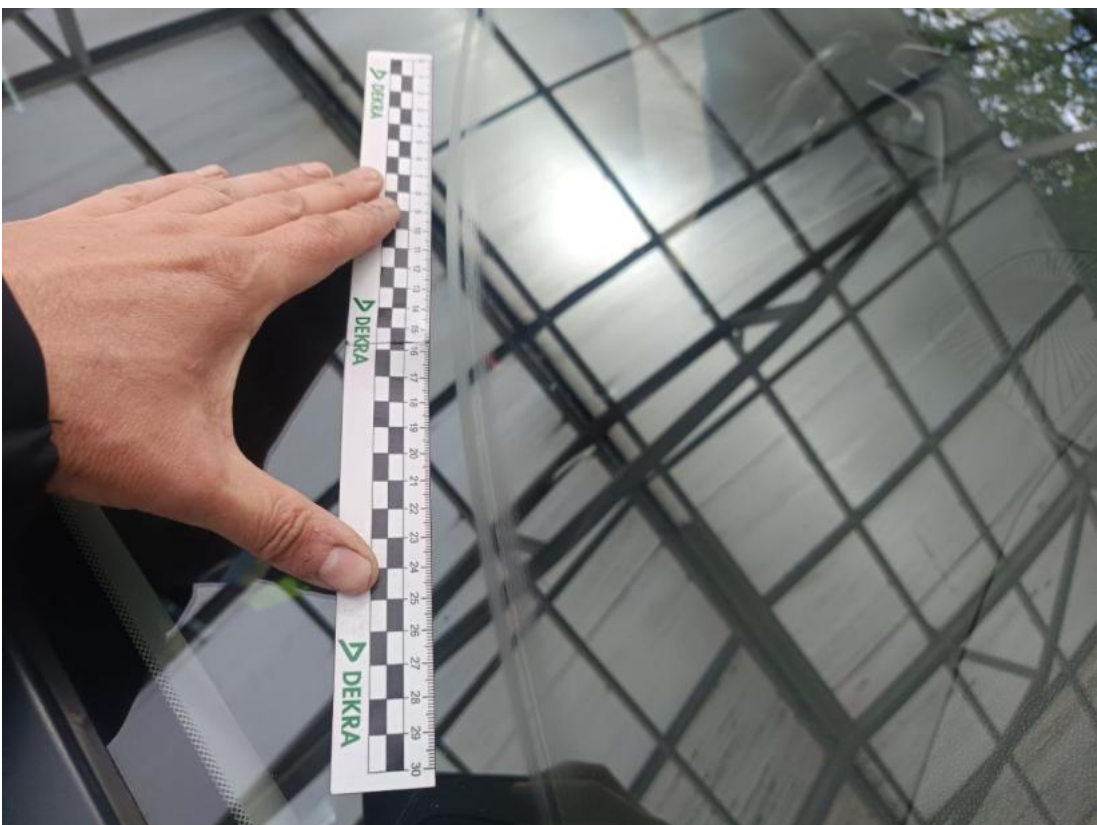
Fot. 42

Szyba czołowa - Rysa/odprysk 1

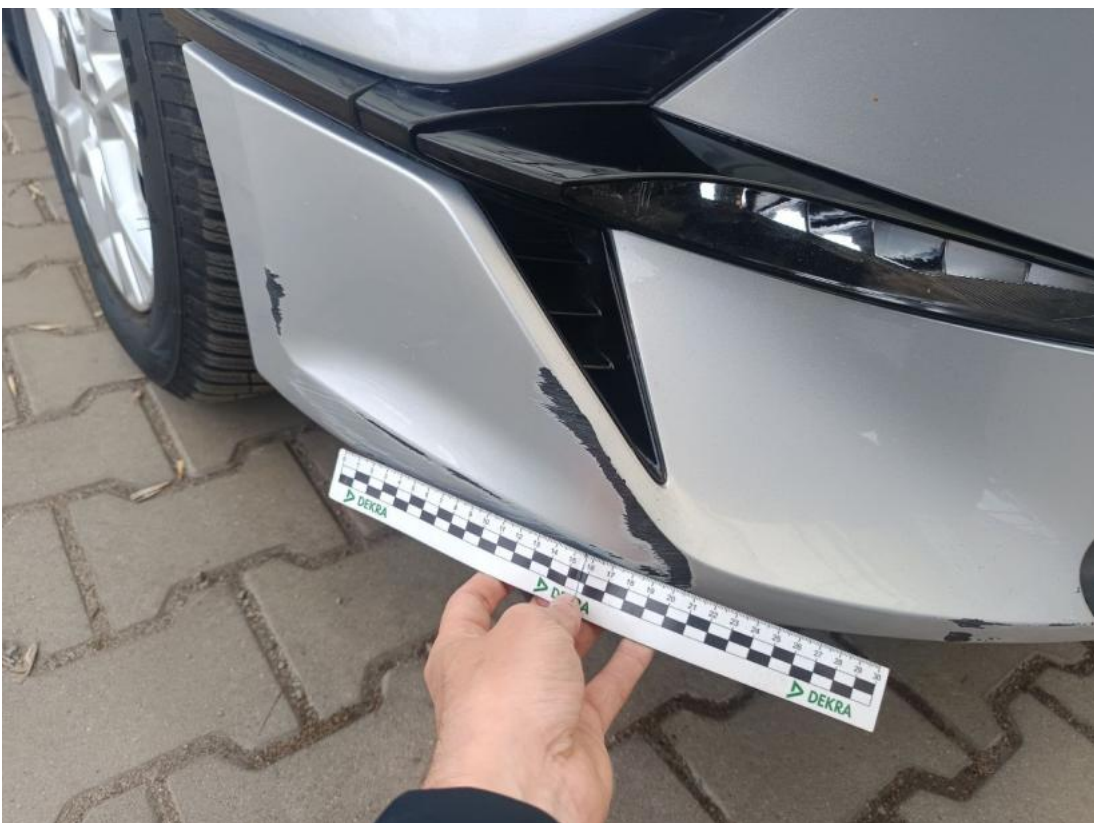
Fot. 44

Zderzak - Rysa/odprysk 1

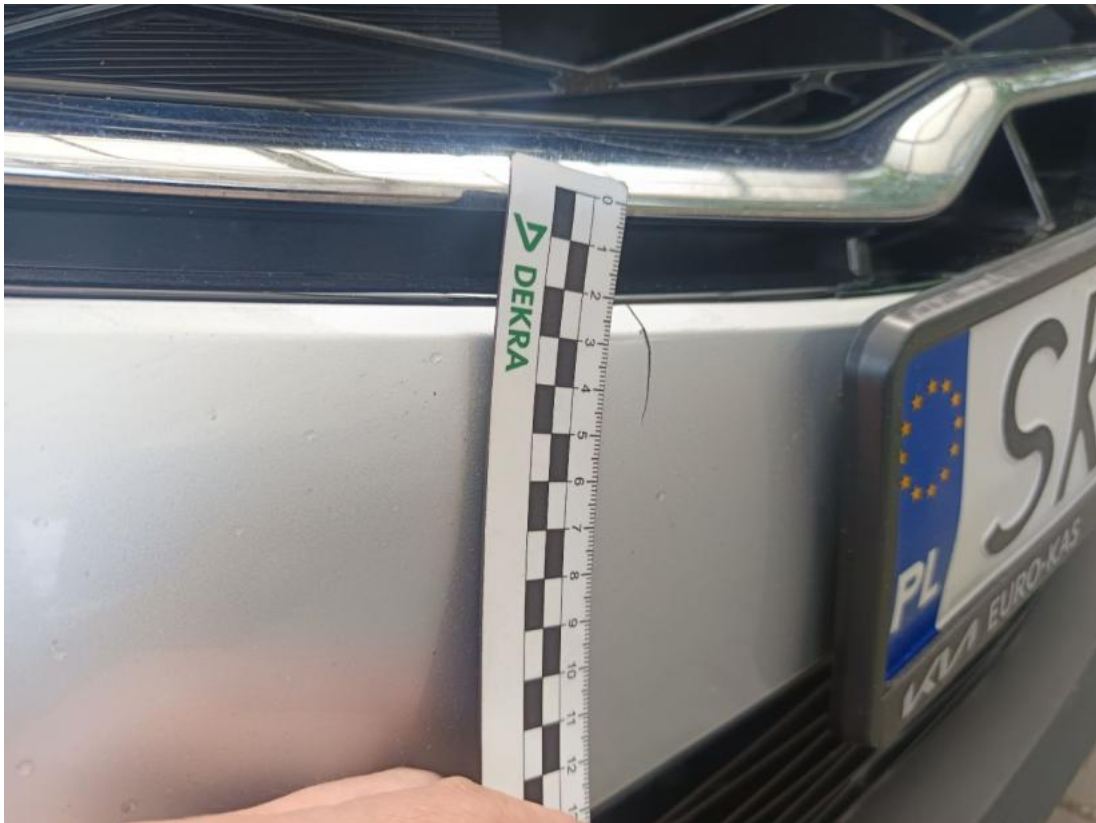
Fot. 45

Zderzak - Pęknięcie/rozerwanie 1

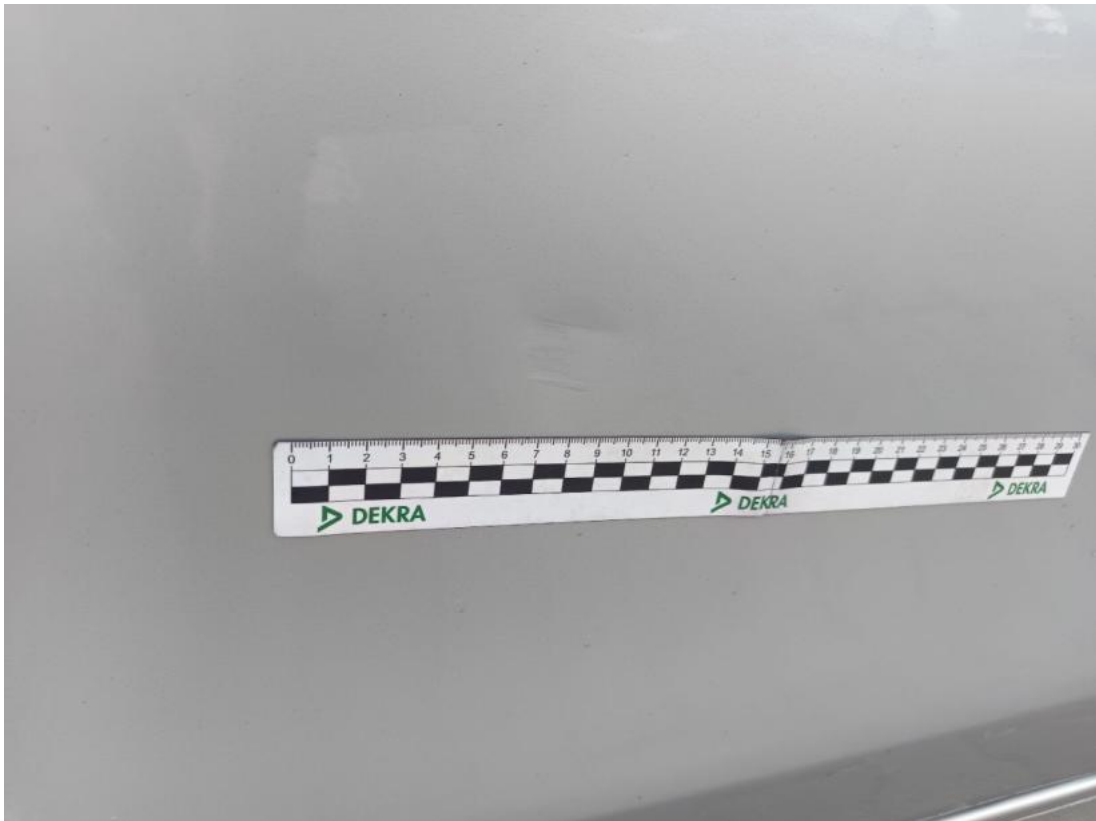
Fot. 47
Drzwi przednie P - Wgniecenie/odkształcenie 1

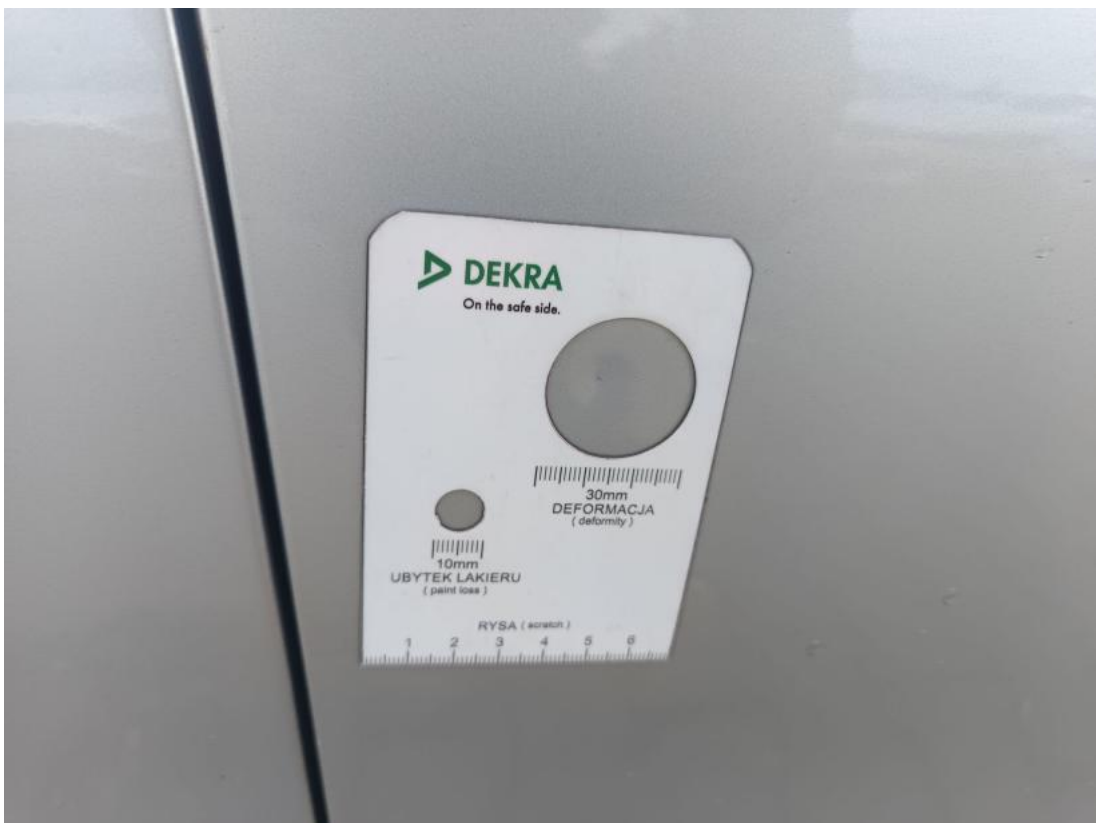
Fot. 48
Drzwi przednie P - Wgniecenie/odkształcenie 2

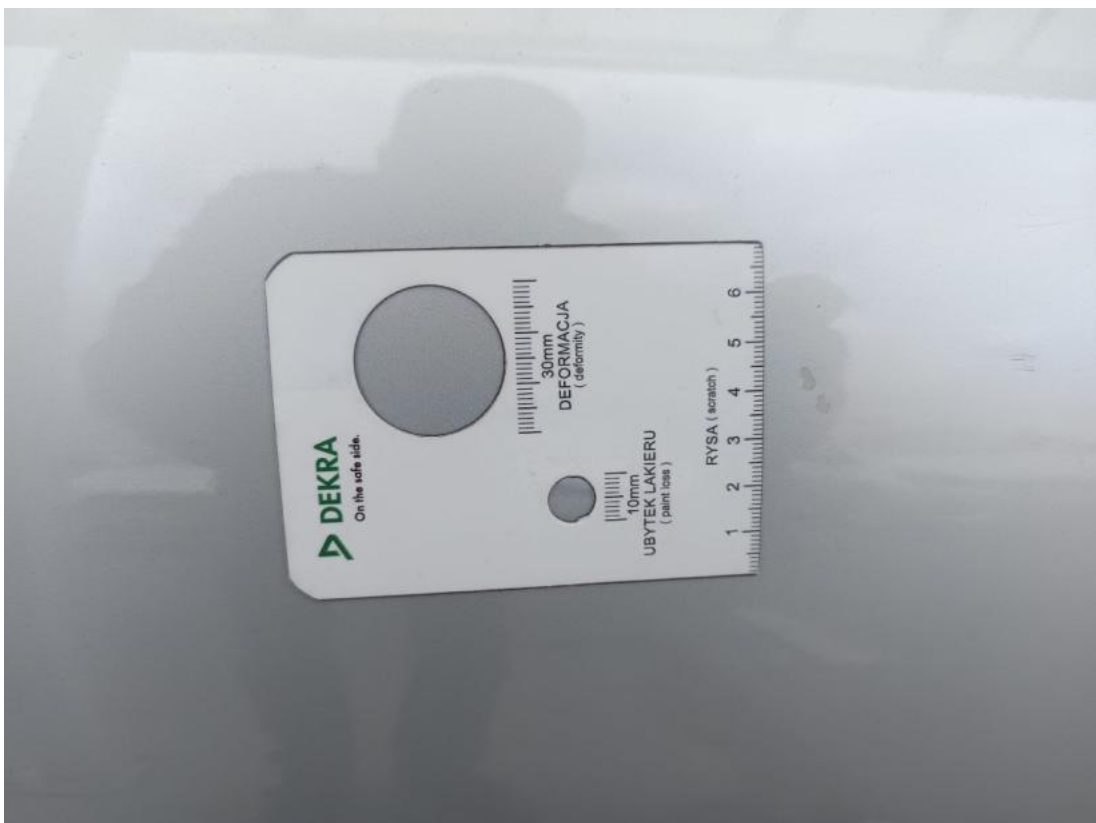
Fot. 50

Drzwi tylne P - Rysa/odprysk 1

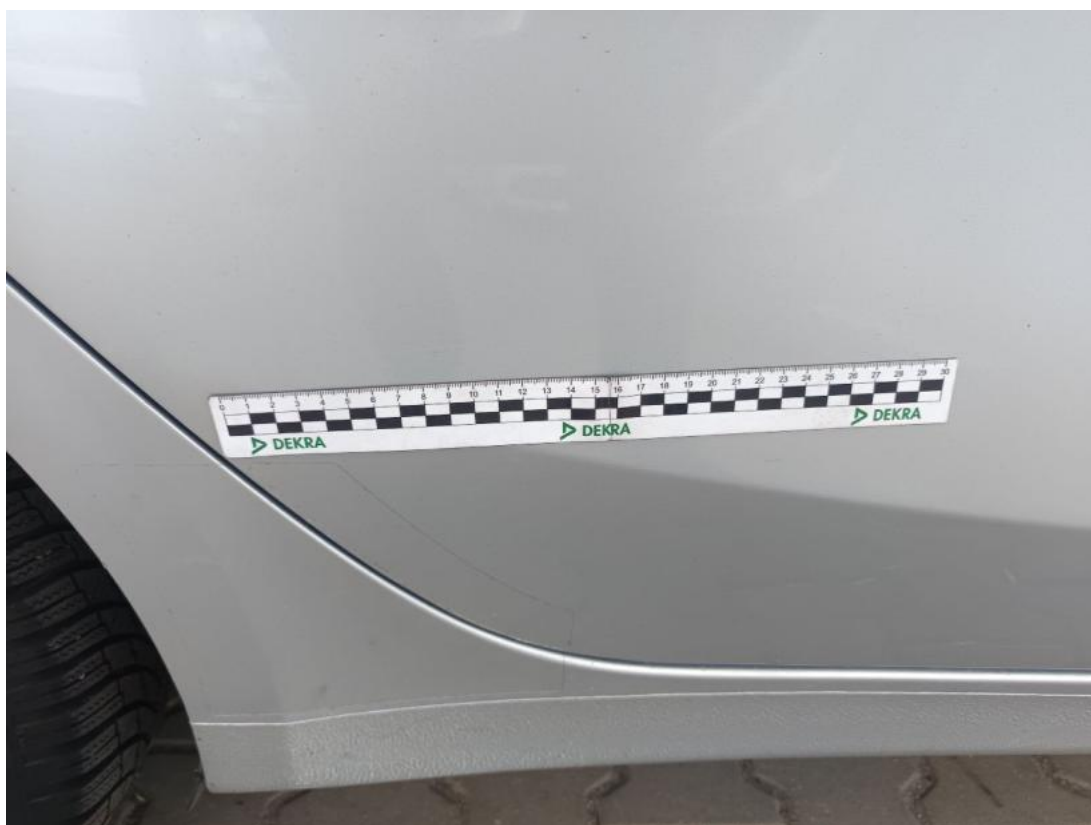
Fot. 51
Drzwi tylne P - Rysa/odprysk 2

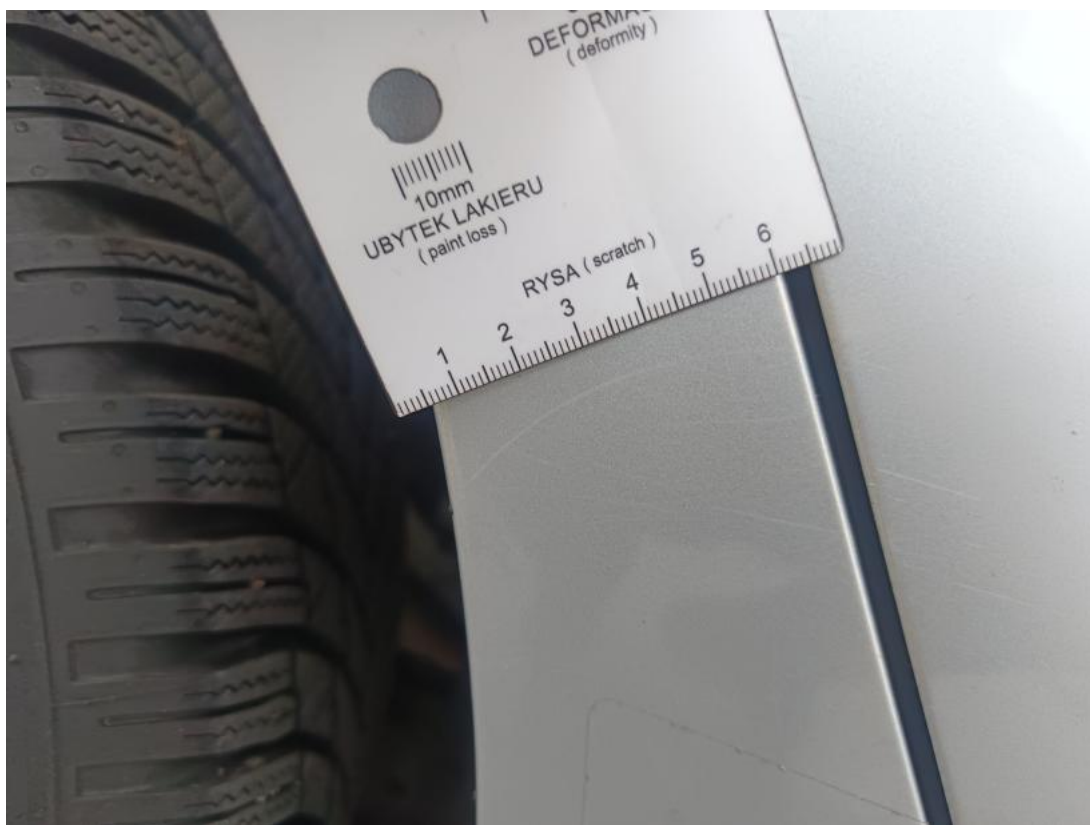
Fot. 53

Błotnik tylny P / Ściana boczna P - Rysa/odprysk 1

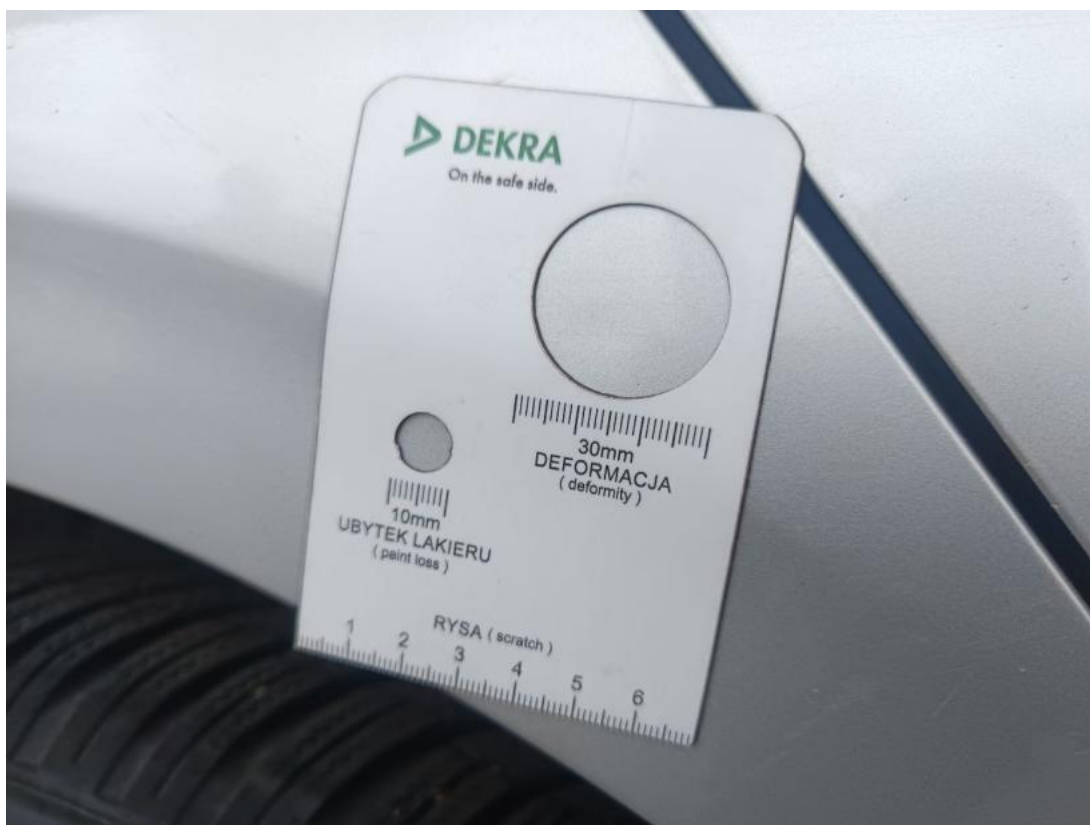
Fot. 54

Błotnik tylny P / Ściana boczna P - Wgniecenie/odkształcenie 1

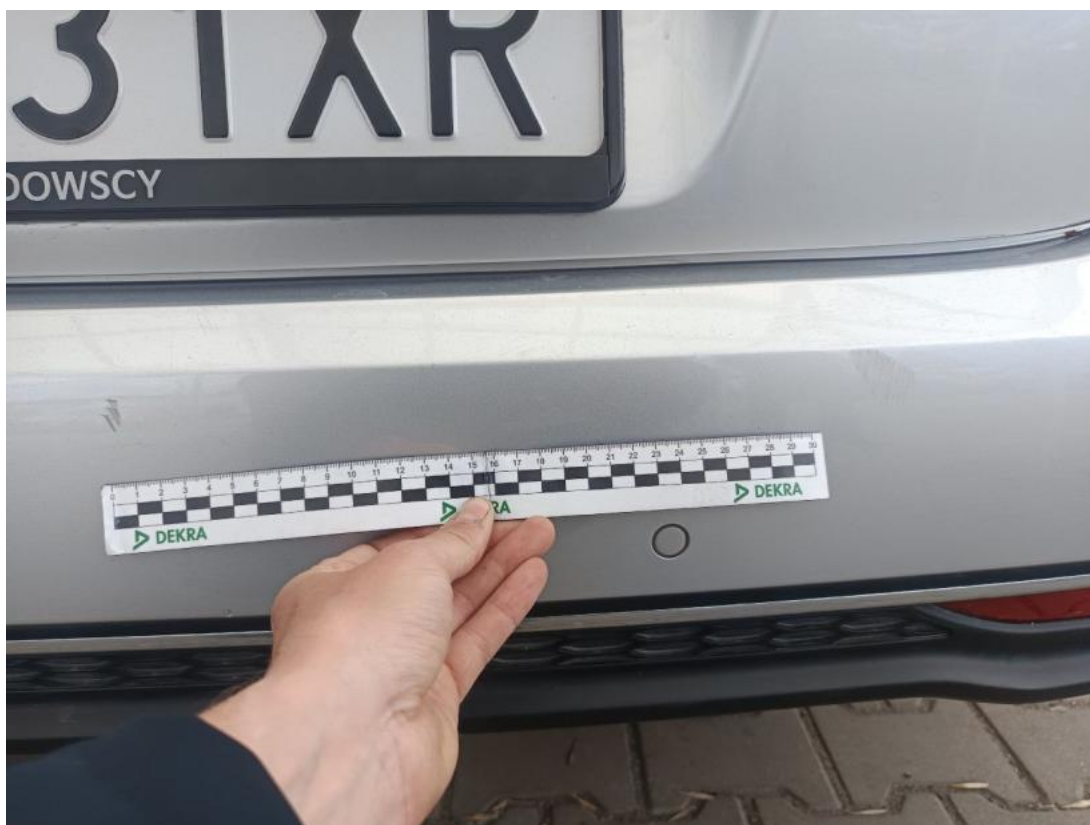
Fot. 57

Zderzak tylny() - Rysa/odprysk 3

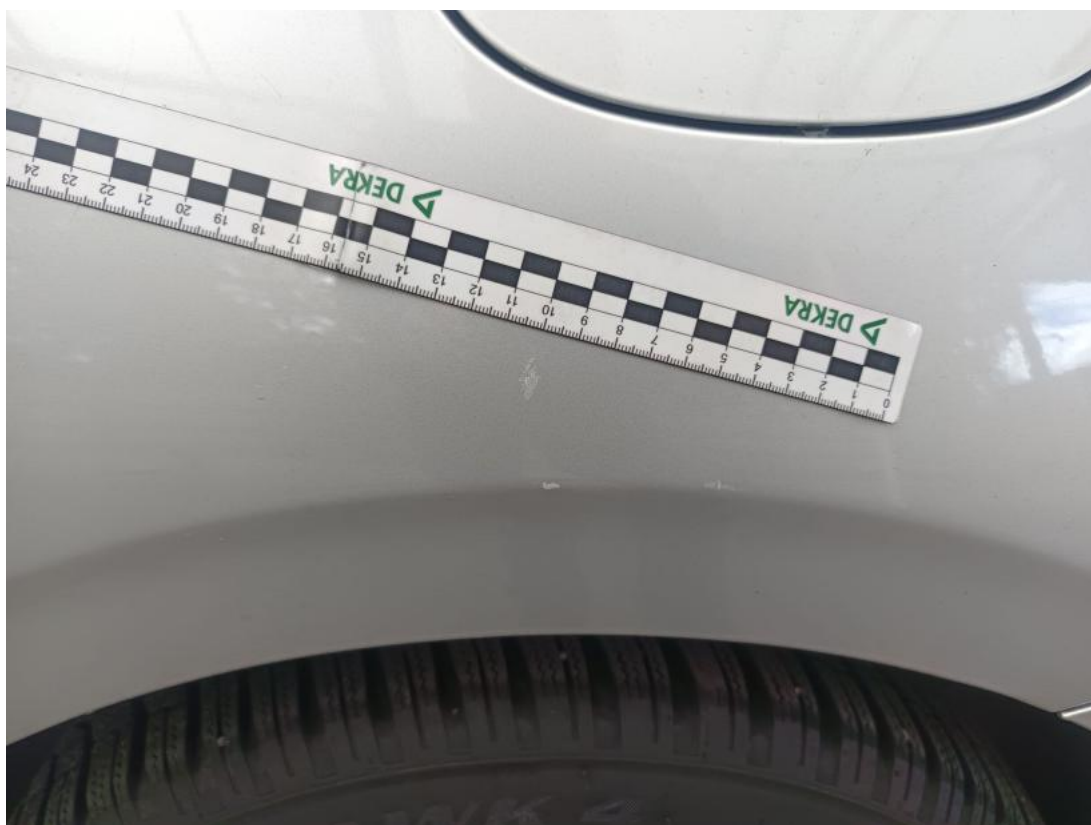
Fot. 59

Błotnik tylny L / Ściana boczna L - Rysa/odprysk 1

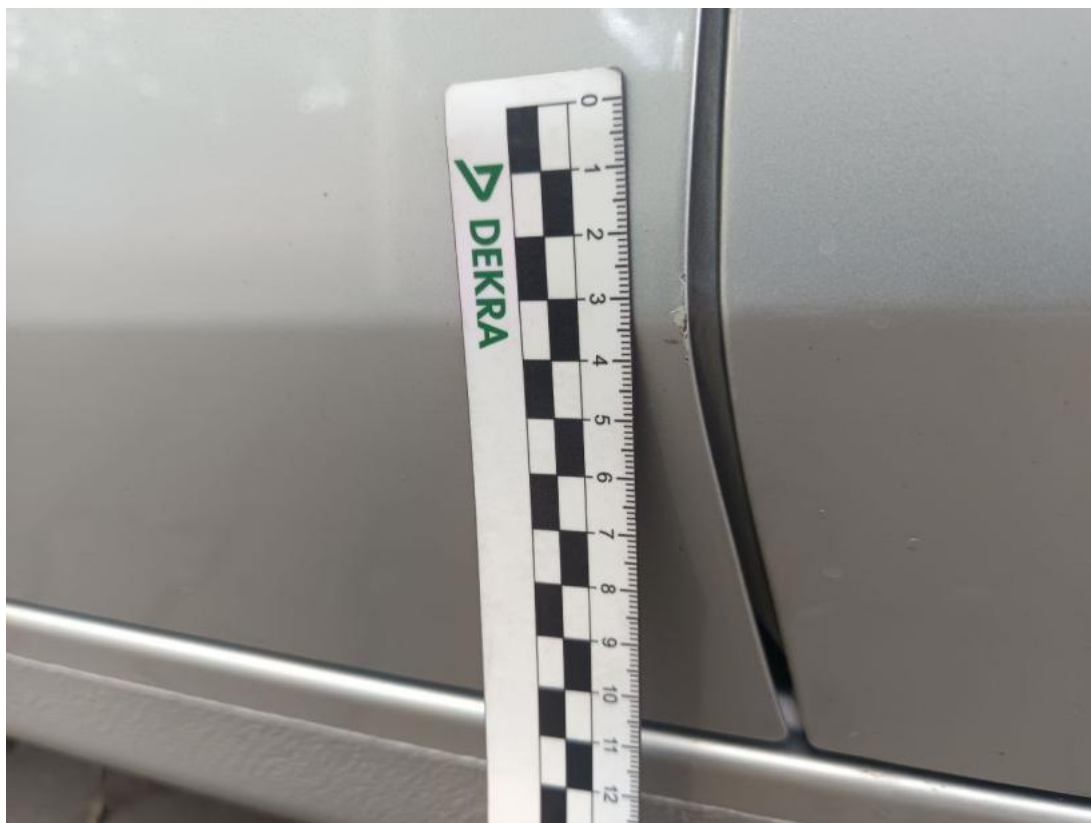
Fot. 61
Drzwi przed L - Rysa/odprysk 1

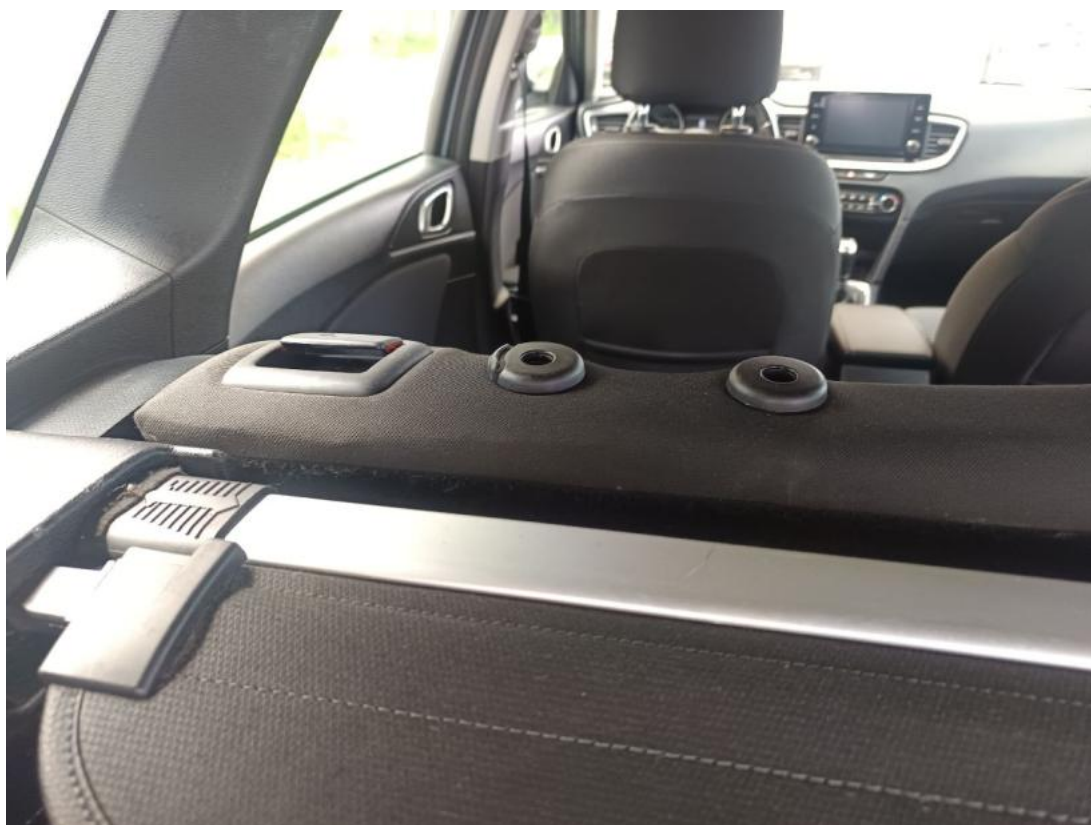
Fot. 62
Zagłówek lew. kanapy tyl. - Inne 1

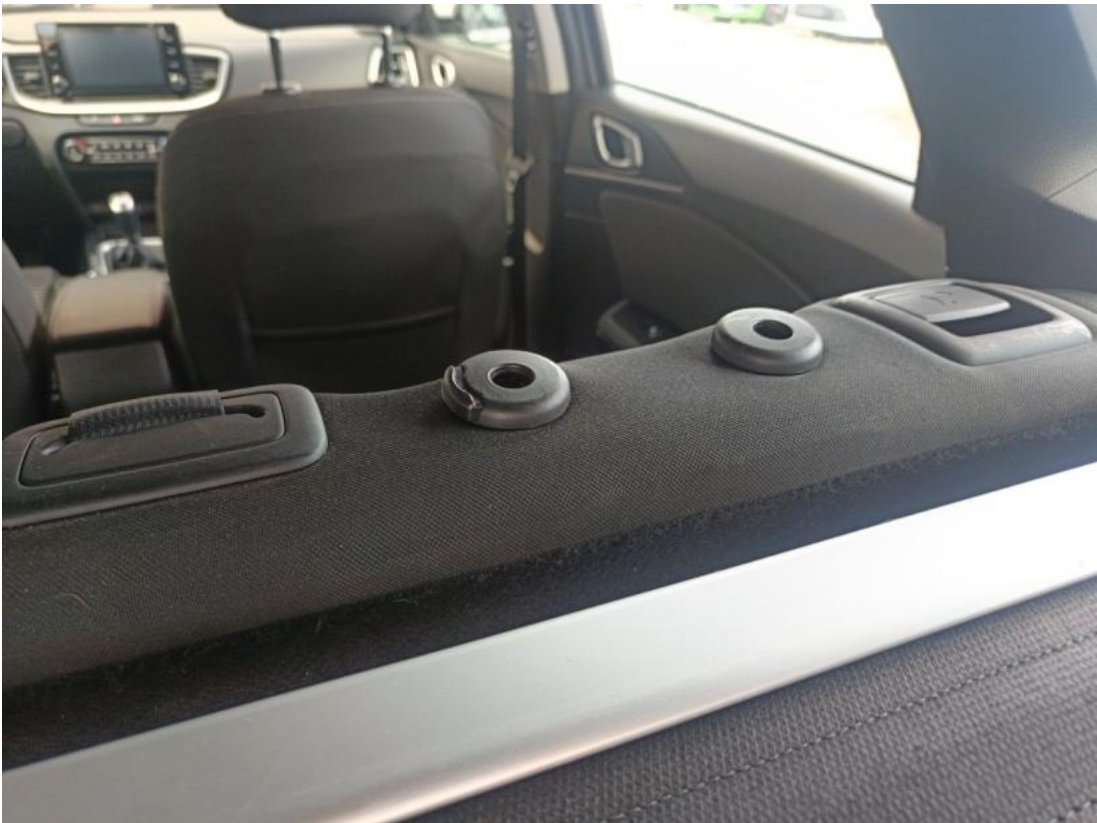
Fot. 63

Zagłówek praw. kanapy tyl. - Inne 1

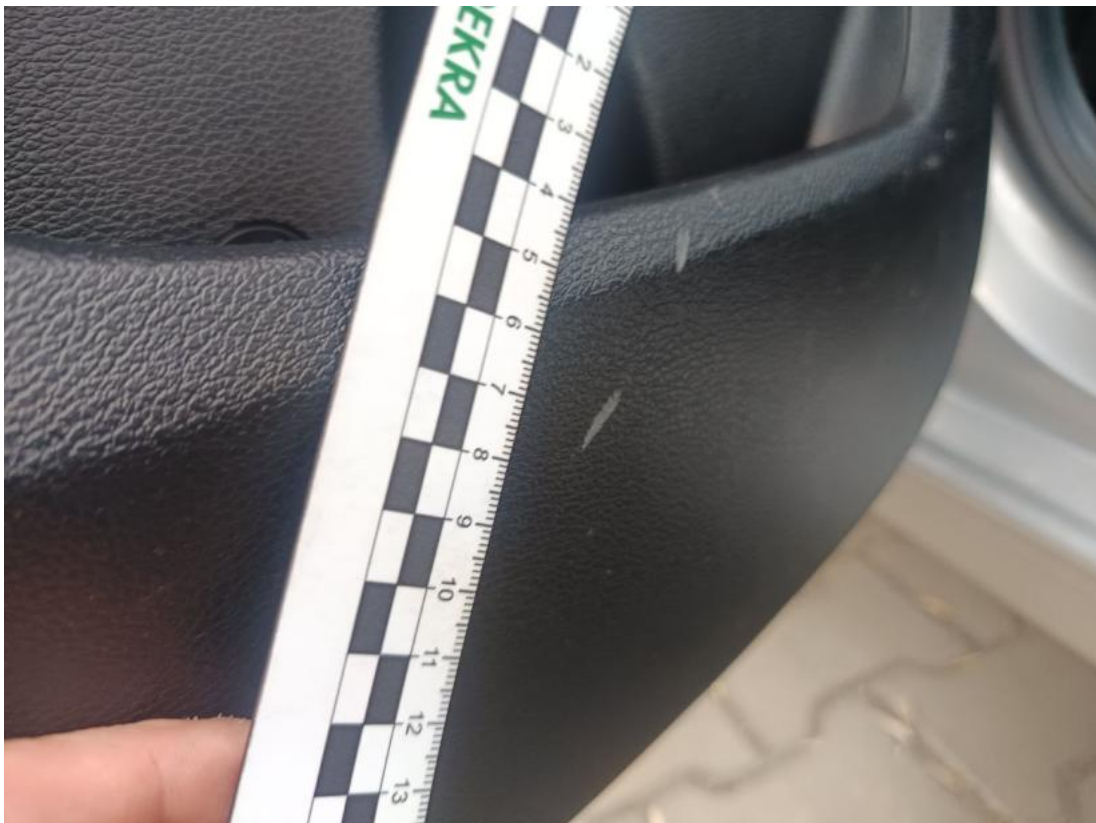
Fot. 65

Kłamka wew drzwi tyl L - Rysa/odprysk 1

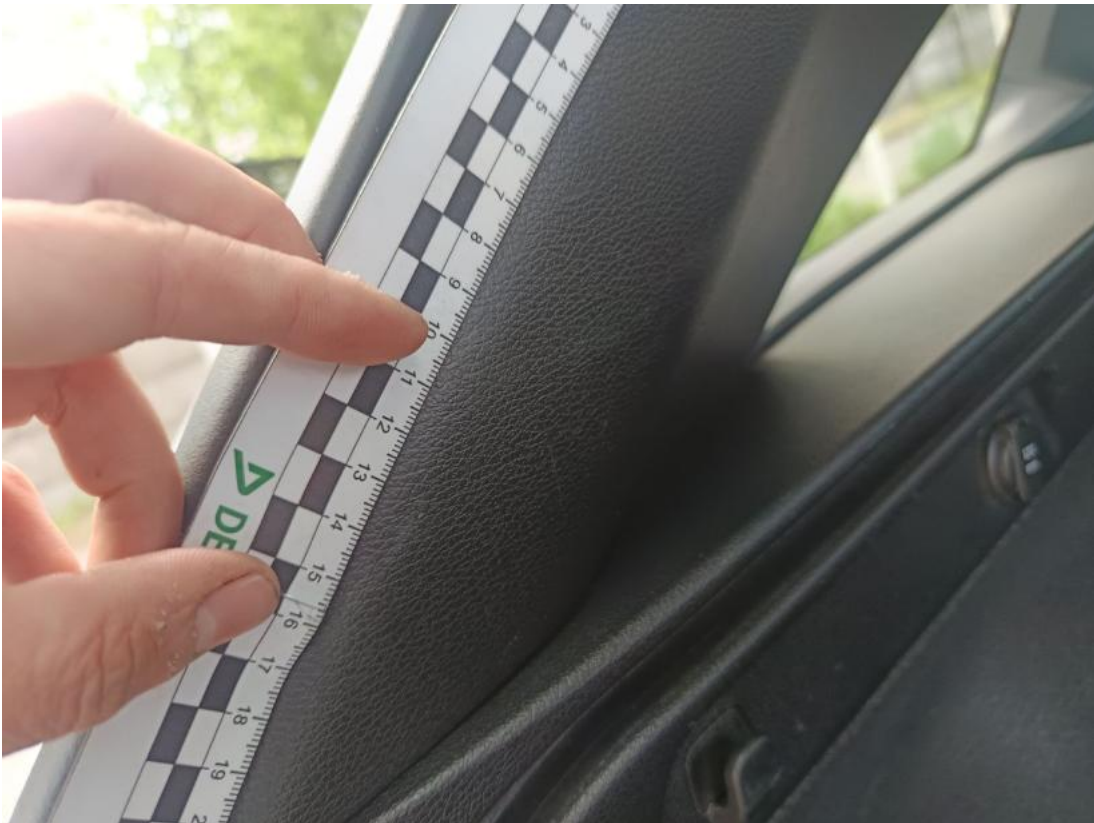
Fot. 67

Wykładzina(y) słupka tylnego L - Rysa/odprysk 1

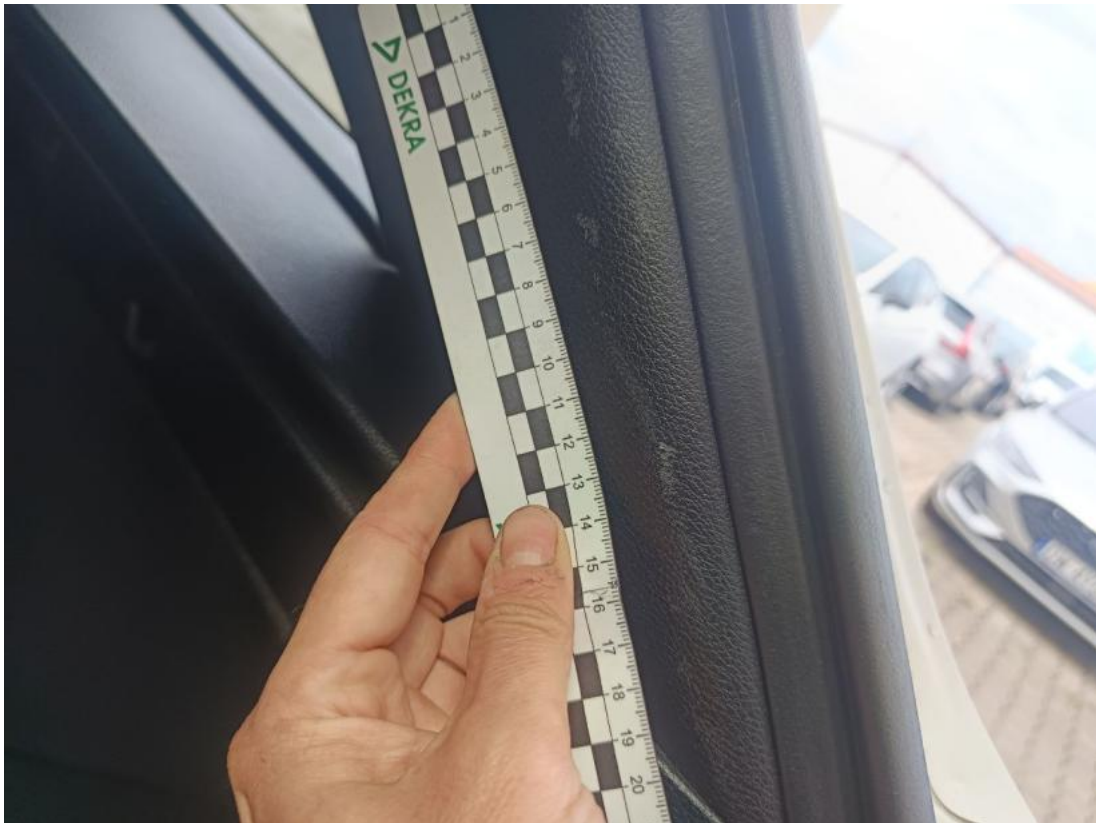
Fot. 69

Wykładzina(y) słupka tylnego P - Rysa/odprysk 1

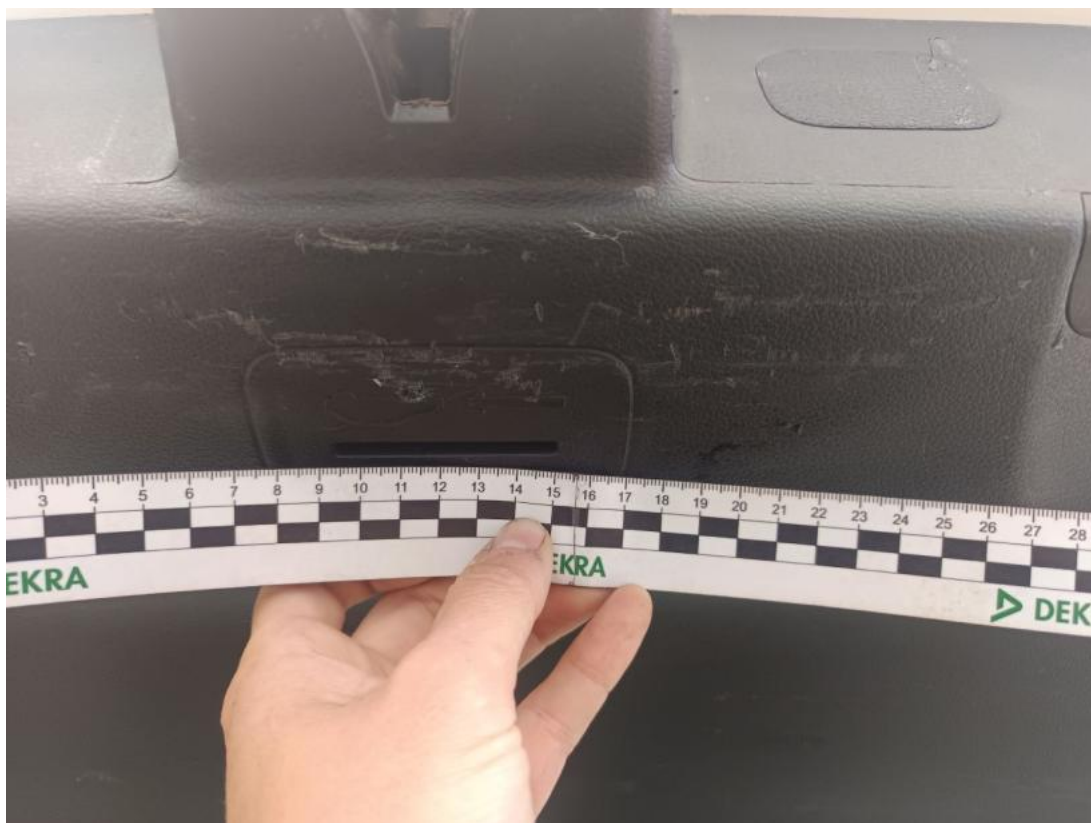
Fot. 71

Wykładzina pokrywy tylnej - Rysa/odprysk 1
