Raport z oględzin pojazdu

Numer raportu	219422/5/26-11401	Data raportu	27-05-2026
Rzeczoznawcy	inż. Kamil Zaręba (WSP) mgr inż. Przemysław Ostap	Data oględzin	05-05-2026
Nr zlecenia	PKOM(DZS)/GDA/35289/26/04/22Miejsce oględzin		MASTER1 POZNAŃ/KOMORNIKI, PLAT...

Numer identyfikacyjny (VIN)	W0VBE8EW0L8030892
Marka, model	OPEL Astra V Sports Tourer 1...
Typ, wersja	Astra V 1.2 T Elegance S&S
Numer rejestracyjny	GD251VM
Silnik (rodz./poj./moc)	benz./1199 ccm/107 kW
Stan licznika	137 767 km
Data 1. rej./rok prod.	21-10-2020/2020
Data nast. bad. techn.	09-04-2027
Nadwozie	KOM 5/5
Lakier	czarny/METALIK
Skrzynia biegów	manualna

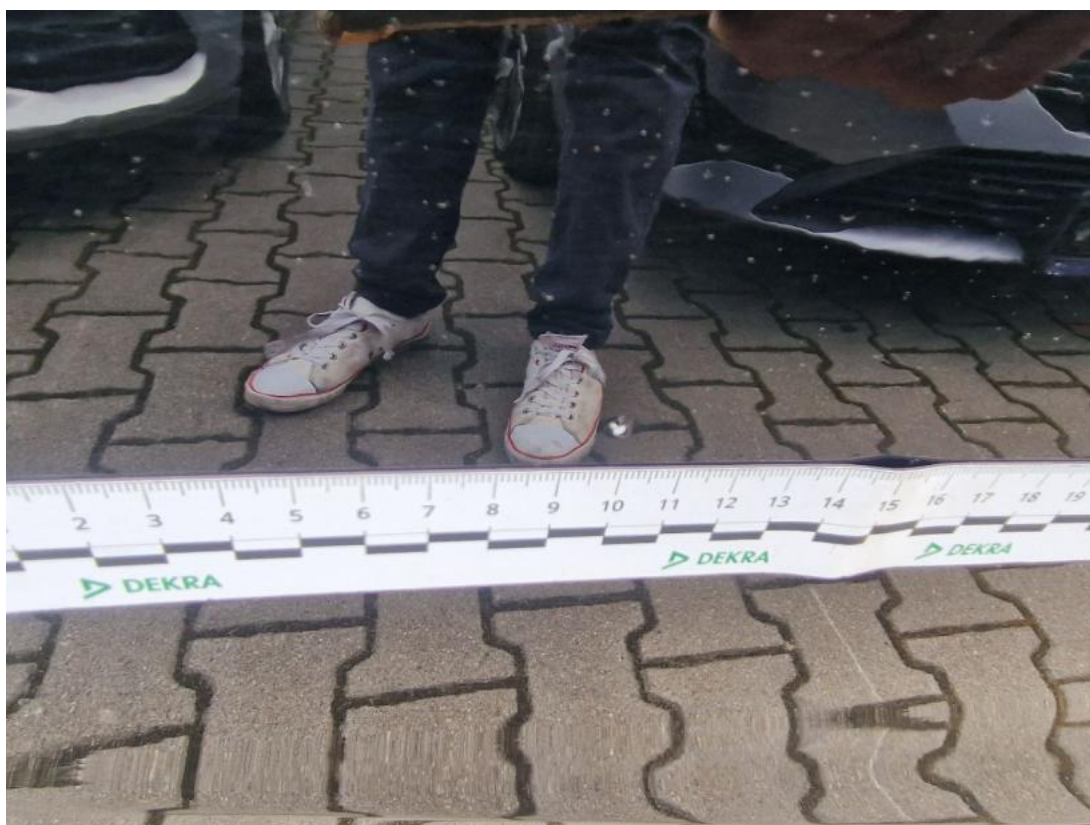
Fot. 46

Drzwi tylne P - Rysa/odprysk 1

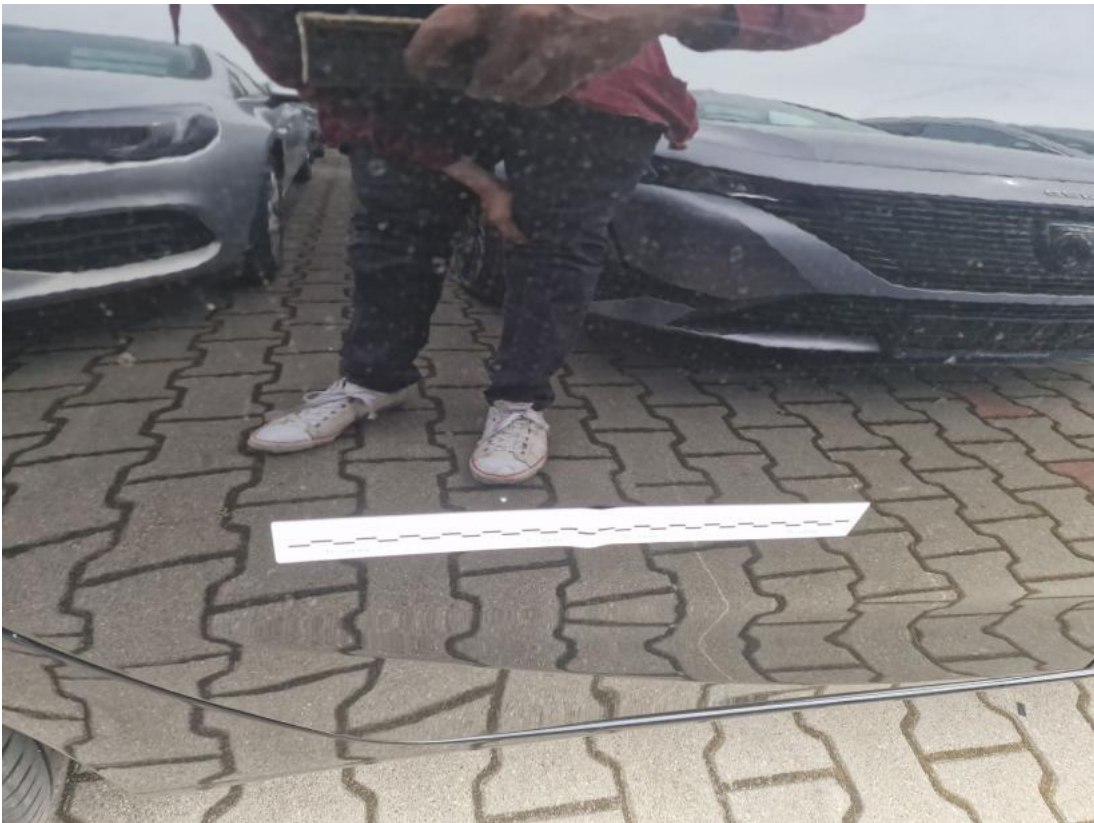
Fot. 47
Drzwi tylne P - Rysa/odprysk 2

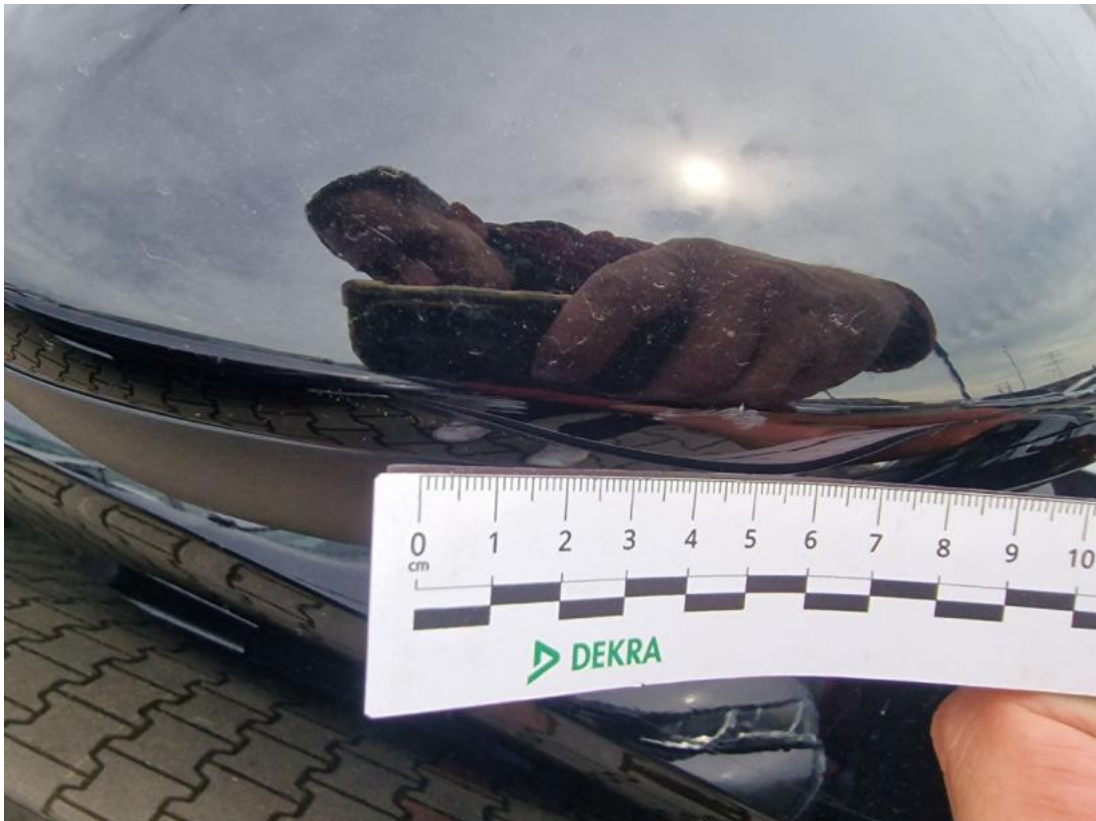
Fot. 49

Lusterko zew P - Rysa/odprysk 1

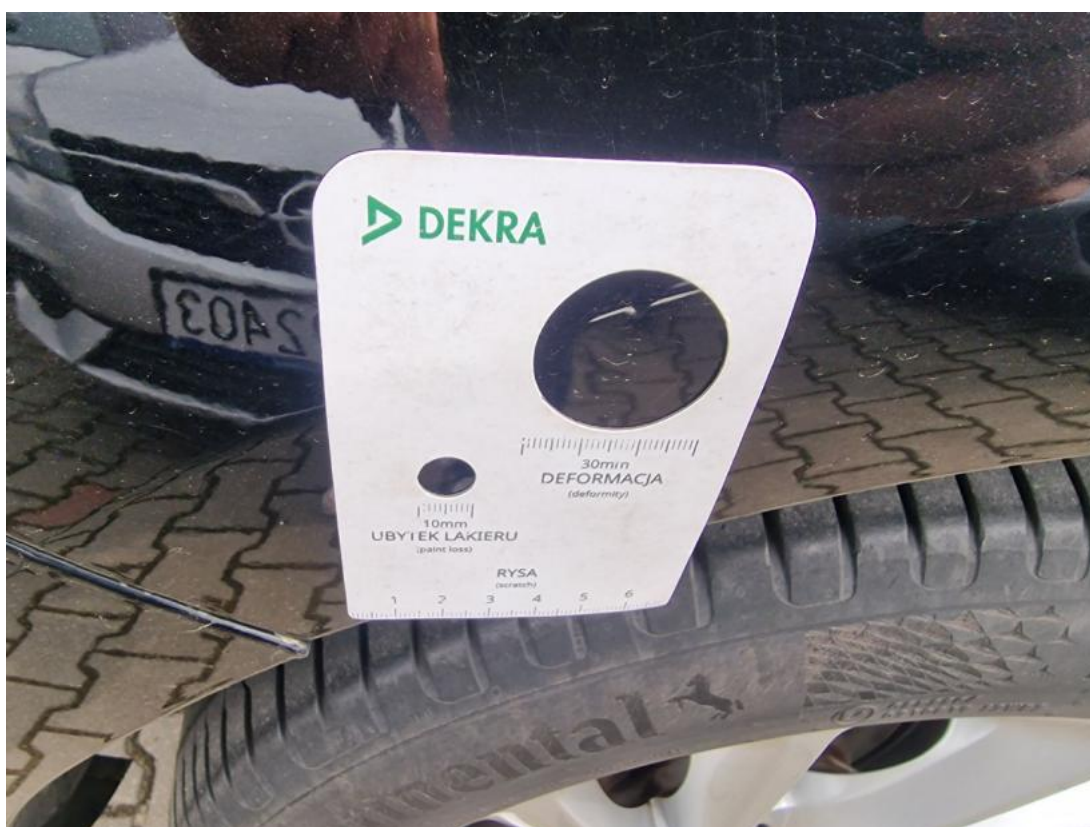
Fot. 52

Błotnik tylny P / Ściana boczna P - Wgniecenie/odkształcenie 1

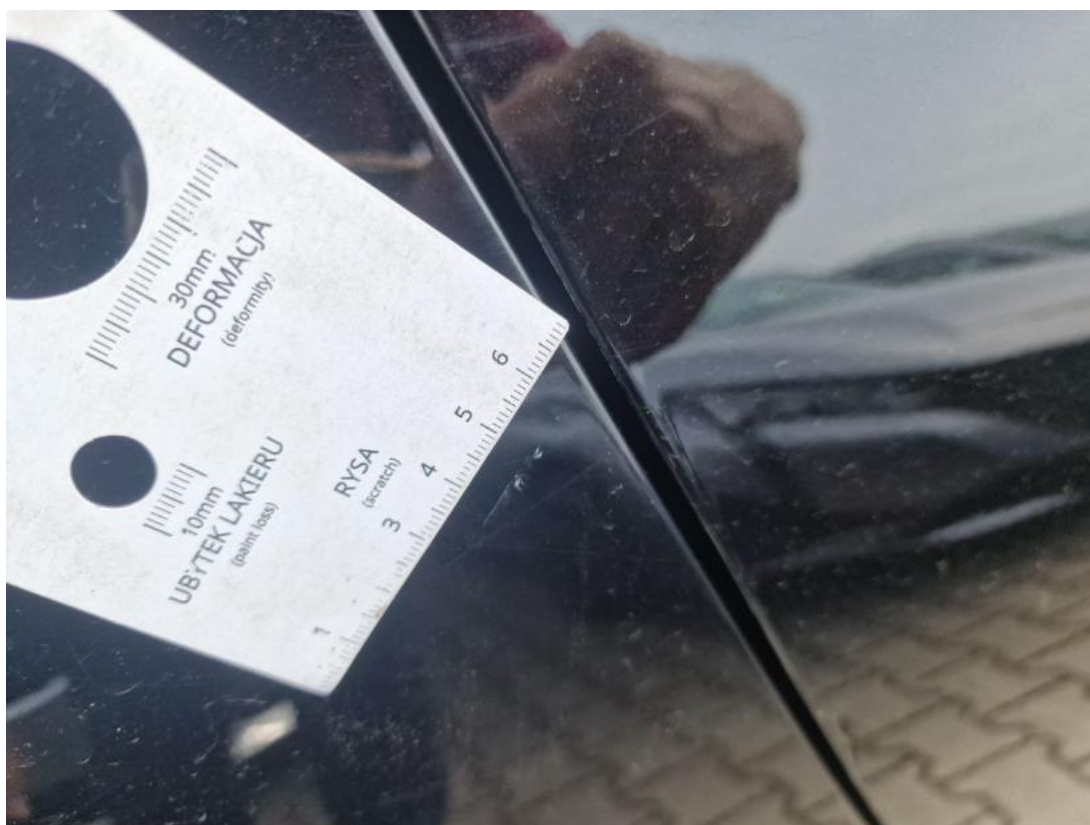
Fot. 53

Błotnik tylny P / Ściana boczna P - Wgniecenie/odkształcenie 2

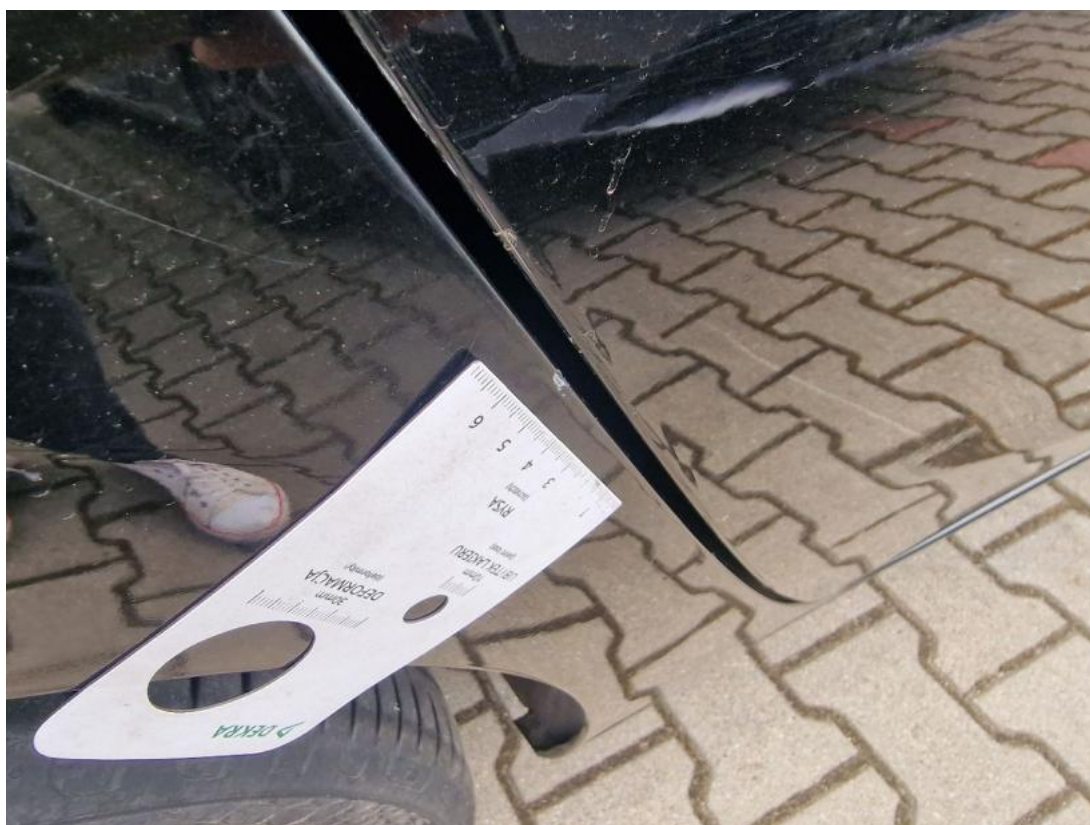
Fot. 54

Błotnik tylny P / Ściana boczna P() - Wgniecenie/odkształcenie 3

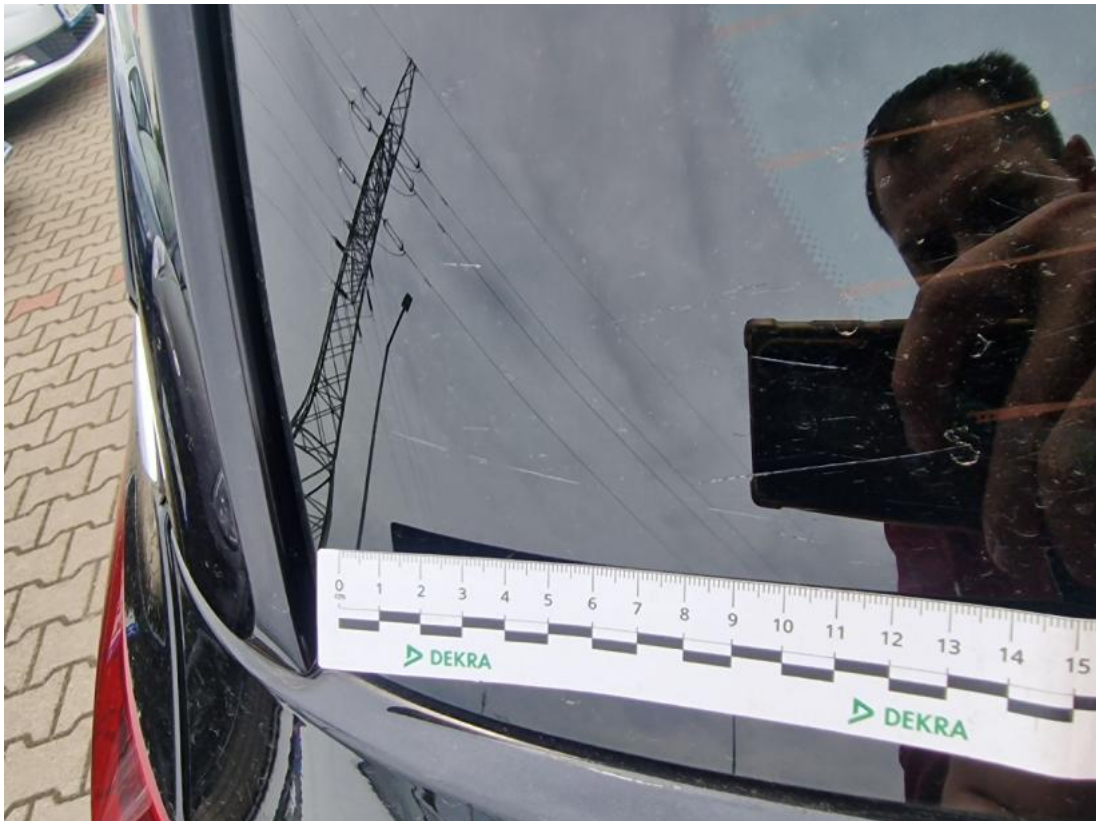
Fot. 57

Szyba tylna - Rysa/odprysk 1

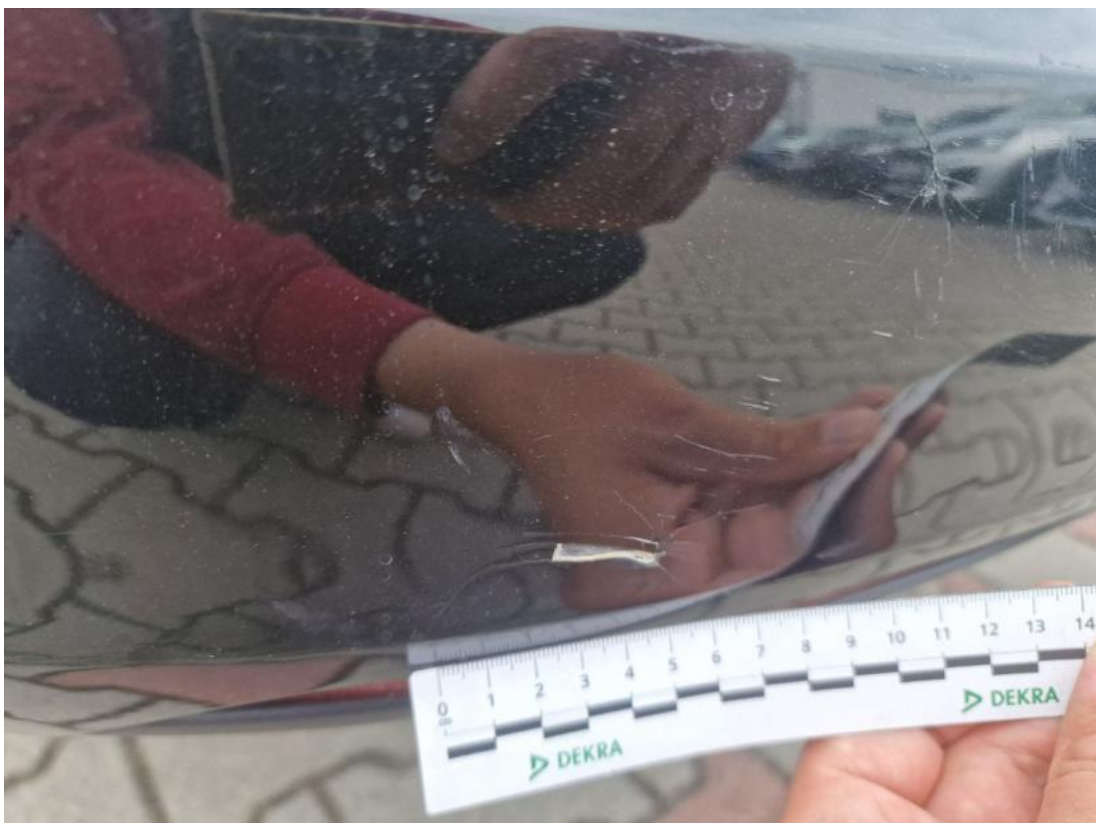
Fot. 60
Zderzak tylny - Pęknięcie/rozerwanie 1

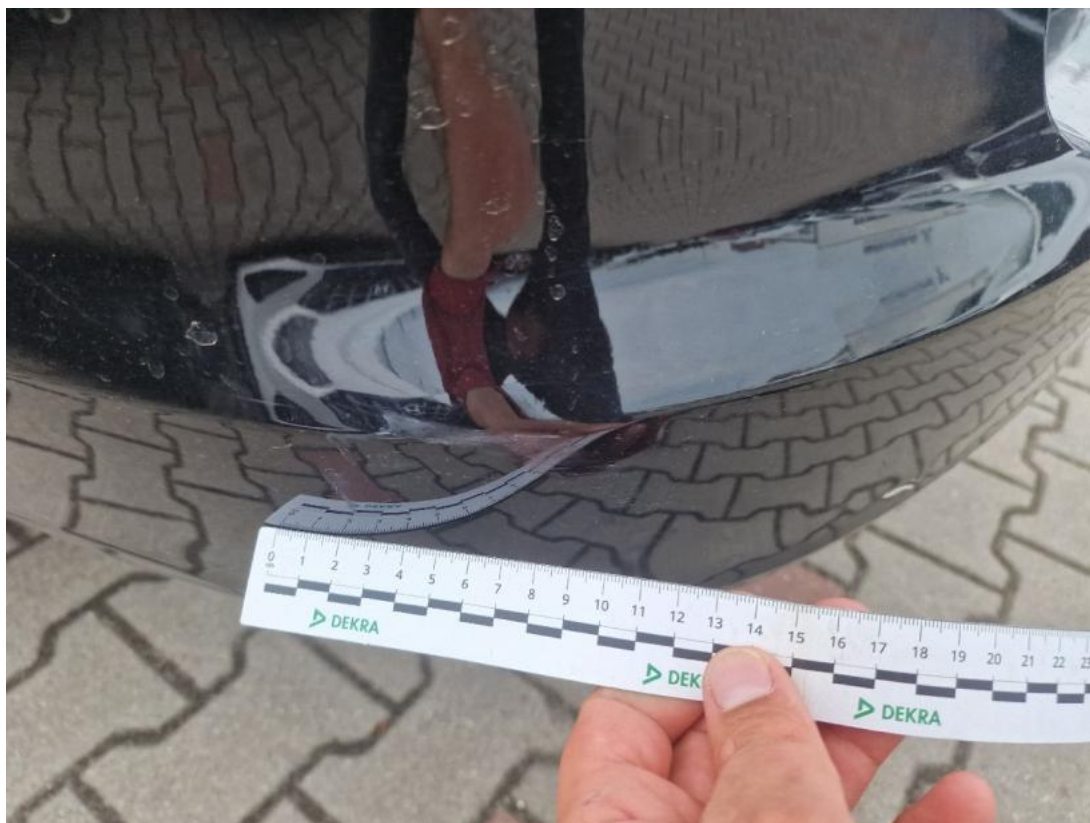
Fot. 61
Zderzak tylny - Pęknięcie/rozerwanie 2

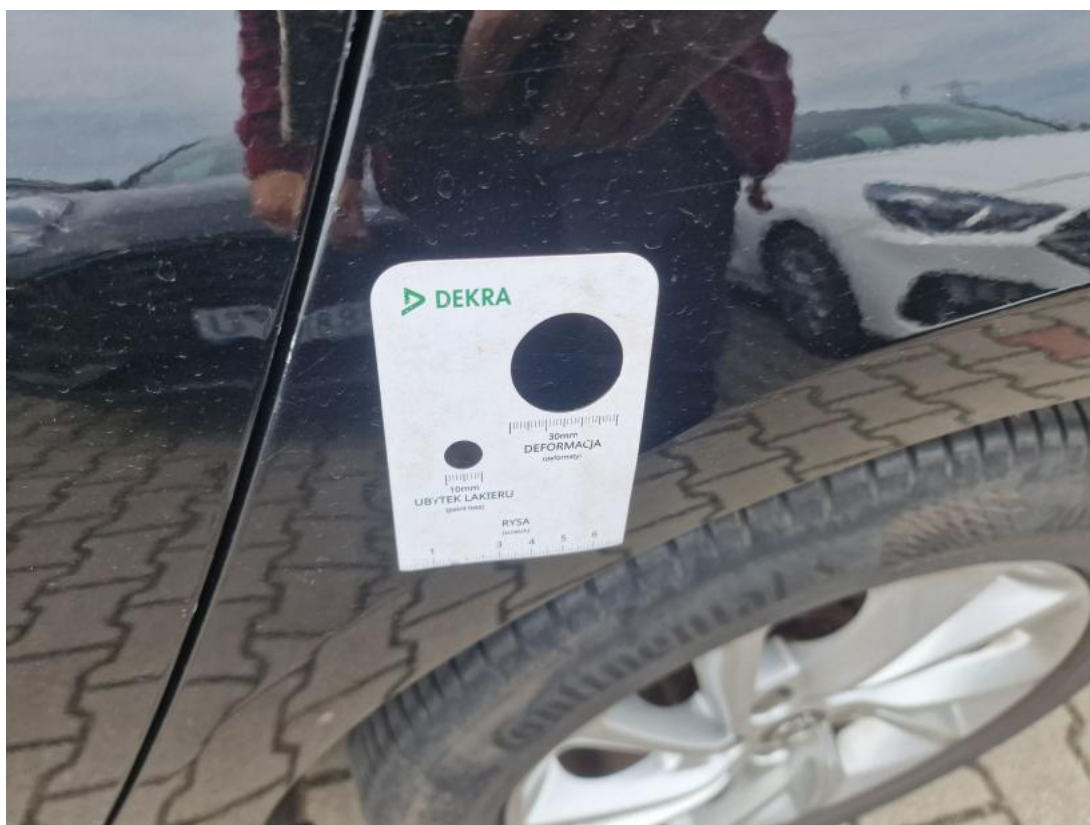
Fot. 63

Błotnik tylny L / Ściana boczna L - Wgniecenie/odkształcenie 1

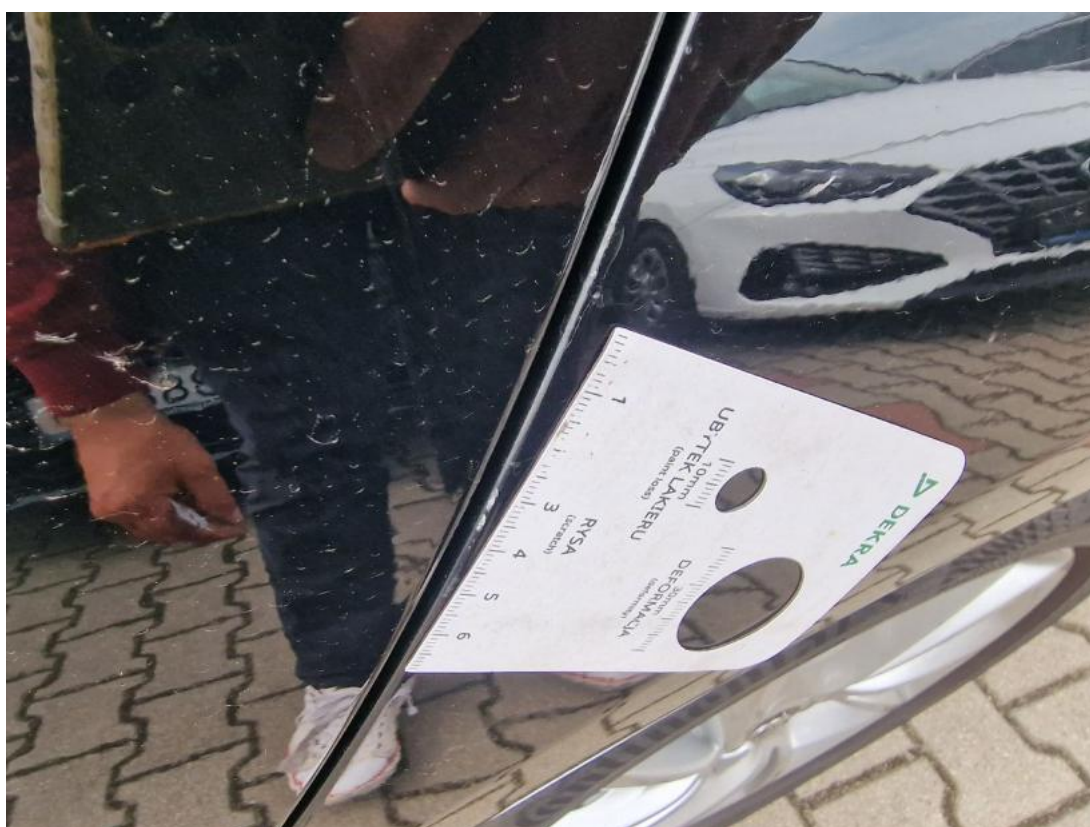
Fot. 64

Błotnik tylny L / Ściana boczna L() - Wgniecenie/odkształcenie 3

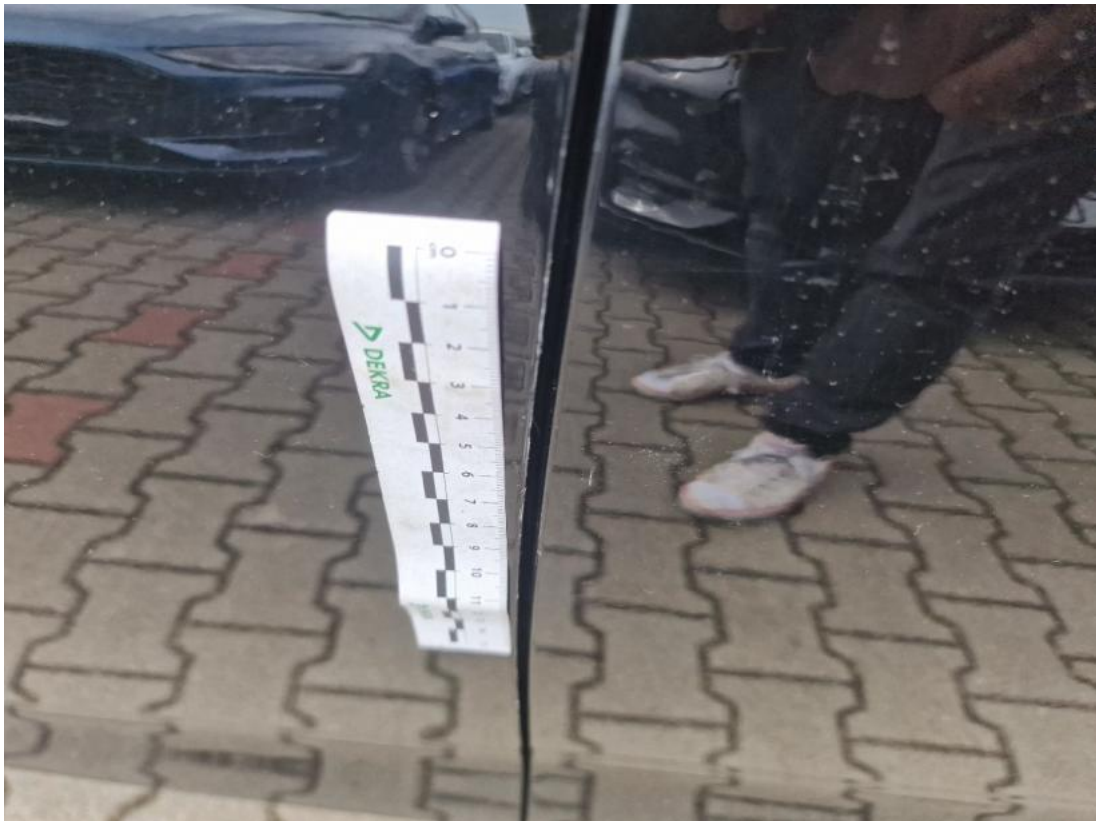
Fot. 69

Drzwi przed L - Rysa/odprysk 1

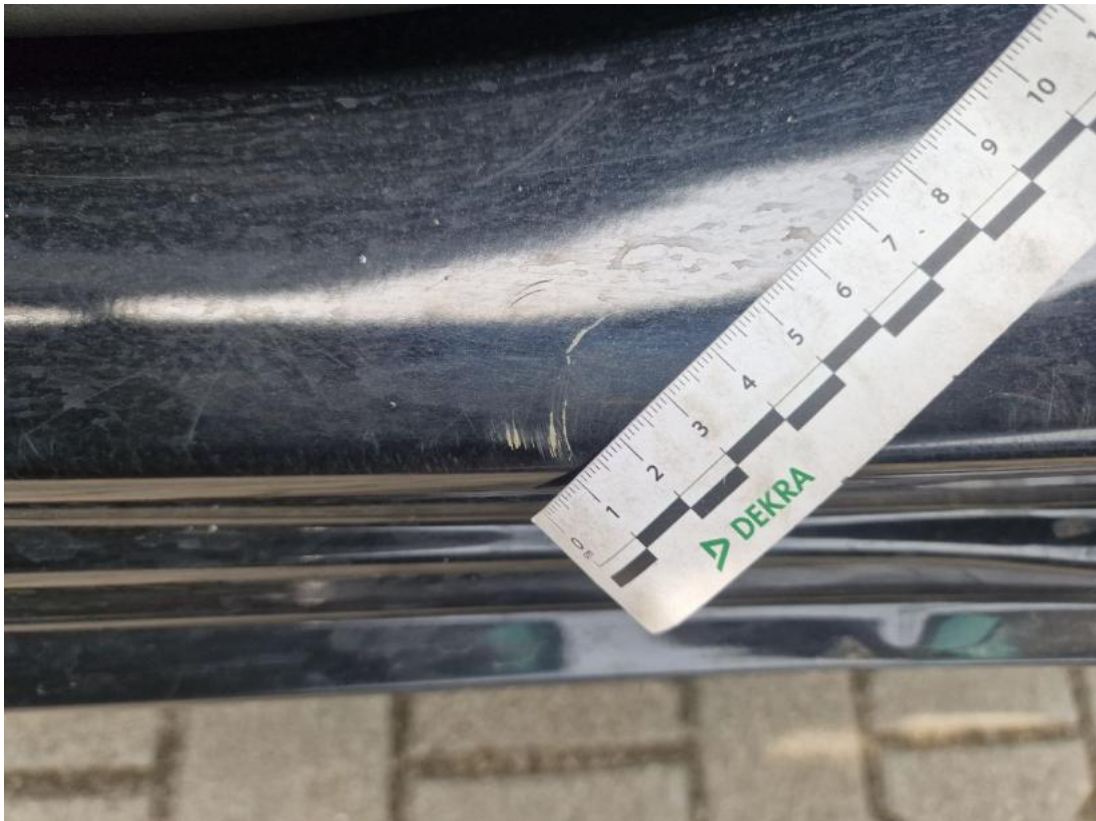
Fot. 73
Próg L - Rysa/odprysk 1

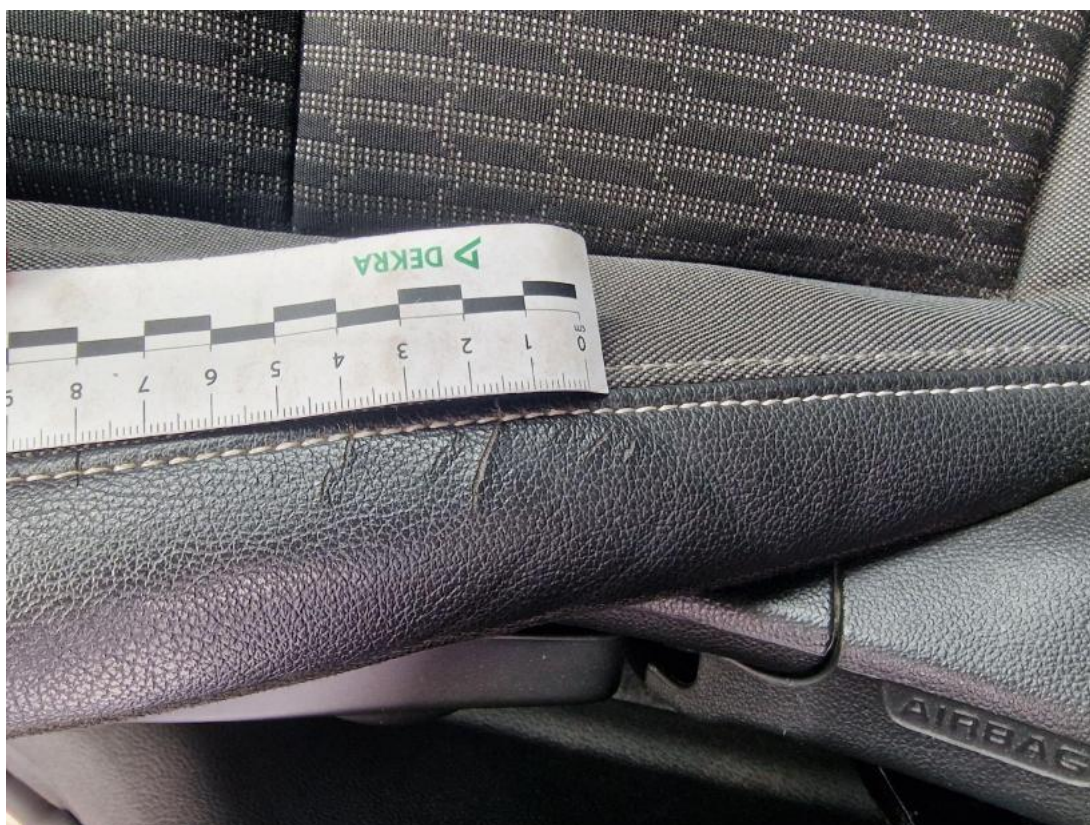
Fot. 77

Fotel prz. lew. - Pęknięcie/rozerwanie 1

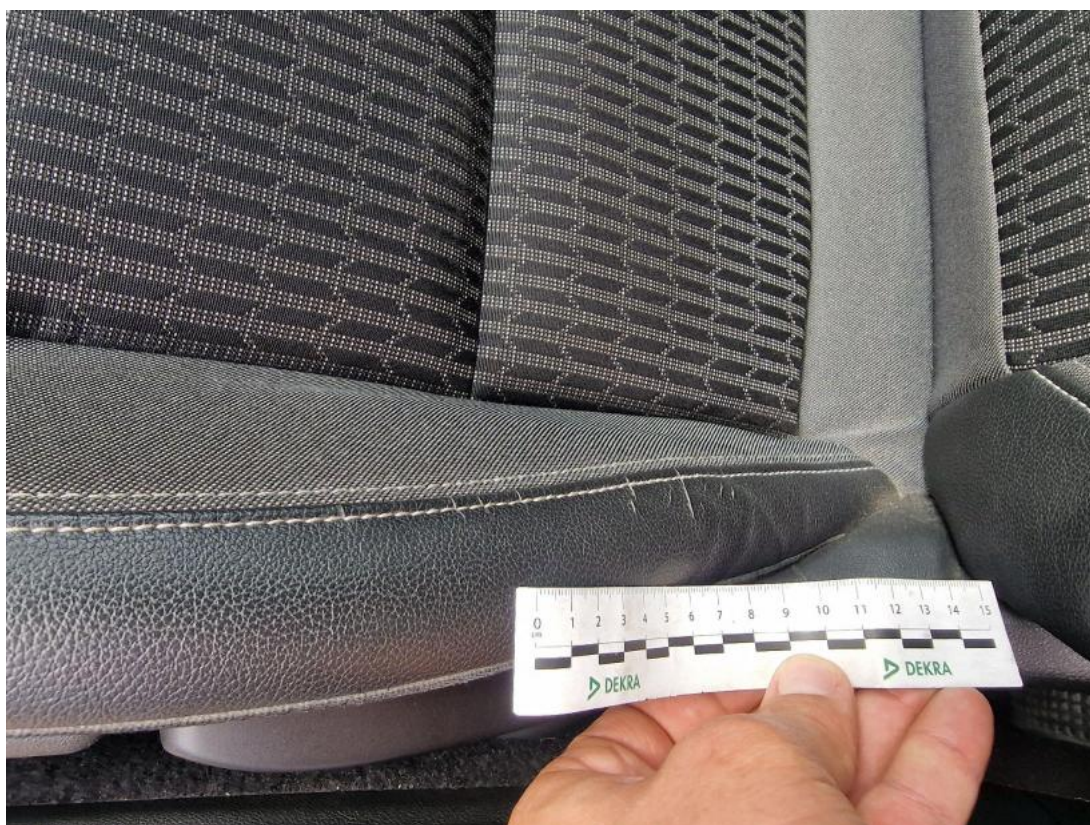
Fot. 78

Fotel prz. lew. - Pęknięcie/rozerwanie 2

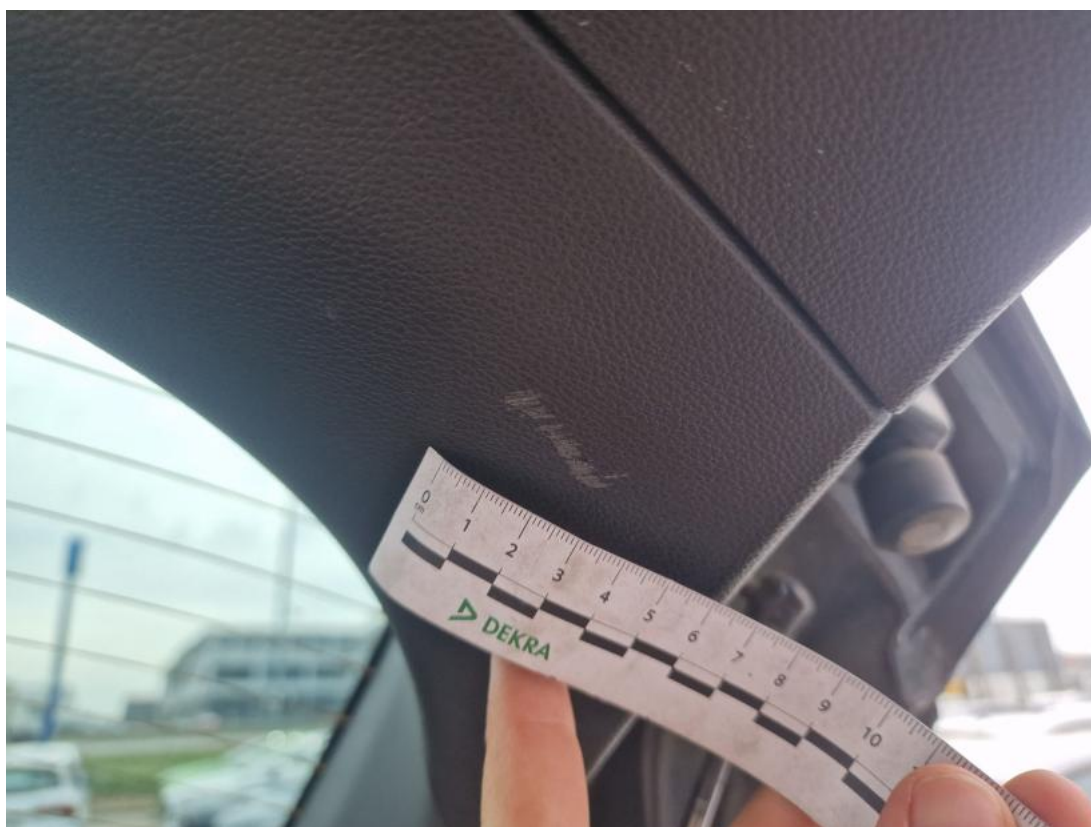
Fot. 80

Wykładzina pokrywy tylnej - Rysa/odprysk 1
