Raport z oględzin pojazdu

Numer raportu	11737/6/26-15201	Data raportu	09-06-2026
Rzeczoznawcy	inż. Mateusz Mikołajczak mgr inż. Paweł Barszcz (WSP)	Data oględzin	21-05-2026
Nr zlecenia	PKOM(DZS)/GDA/43081/26/05/18	Miejsce oględzin	MASTER1 POZNAŃ/KOMORNIKI, PLAT...

Numer identyfikacyjny (VIN)	W0VBE8ES6N8031500
Marka, model	OPEL Astra V Sports Tourer 1...
Typ, wersja	Astra V 1.2 T Elegance S&S
Numer rejestracyjny	PO5WY11
Silnik (rodz./poj./moc)	benz./1199 ccm/96 kW
Stan licznika	142 409 km
Data 1. rej./rok prod.	22-12-2021/2021
Data nast. bad. techn.	22-12-2026
Nadwozie	KOM 5/5
Lakier	srebrny/2-warstwowy metalizowany
Skrzynia biegów	manualna

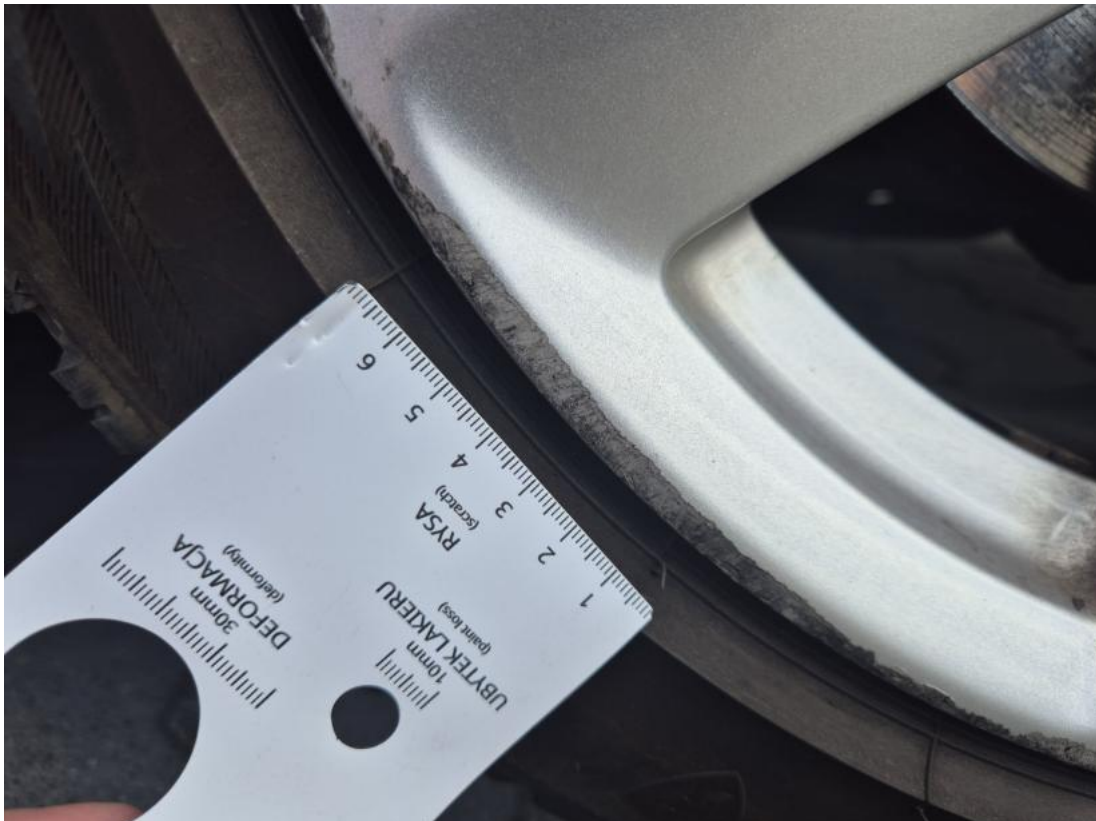
Poz.	Nazwa pozycji	Opis uszkodzeń	Kwalifik.	Naprawa [rbg]
1	Tarcza koła aluminiowa przód R	zarysowanie	WY	0.4
2	Dach	odpryski lakieru	NA	
3	Okładzina zderzaka tylnego	zarysowanie	NA	
4	Mocowanie klamki drzwi przednich R	zarysowanie		
5	Próg L	wgniecenie		
6	Błotnik tylny L	wgniecenie, wgniecenie		
7	Błotnik tylny R	wgniecenie, odpryski lakieru		
8	Tarcza koła aluminiowa przód L	rysa/odprysk		
9	Tarcza koła aluminiowa tył L	rysa/odprysk

Fot. 41
Felga aluminiowa przednia P - Rysa/odprysk 1

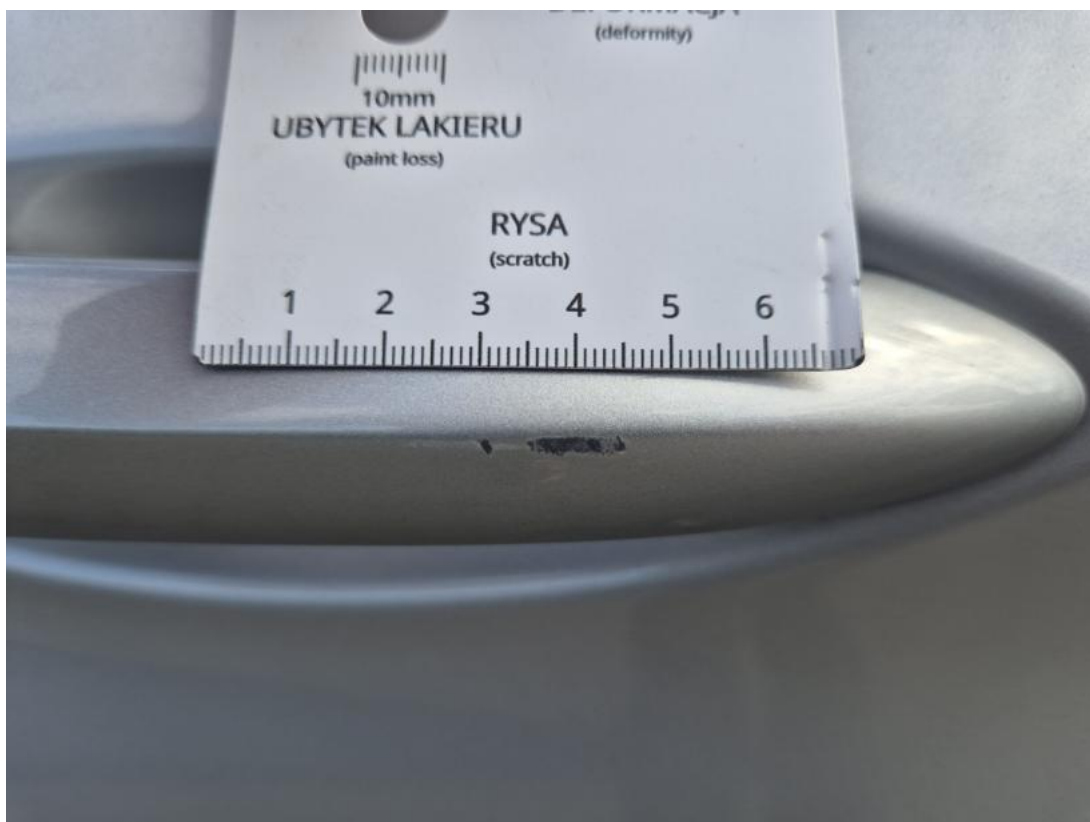
Fot. 43

Kłamka drzwi prz P - Rysa/odprysk 1

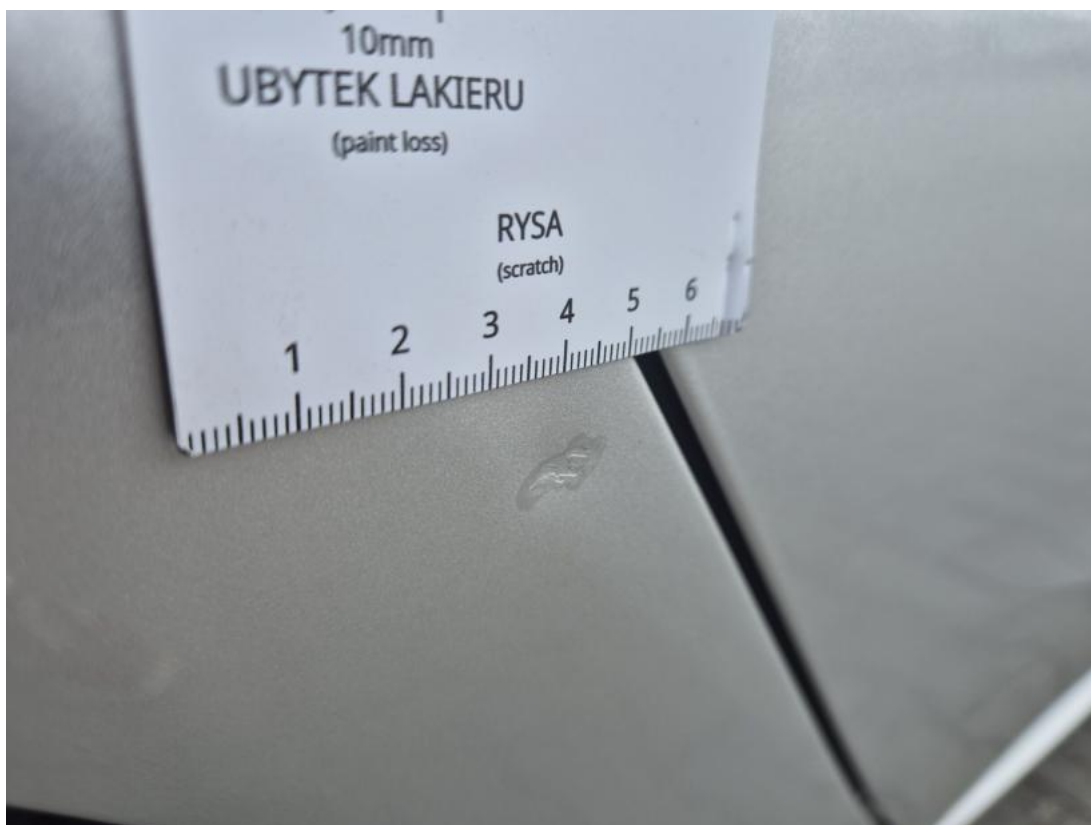
Fot. 46

Błotnik tylny P / Ściana boczna P - Wgniecenie/odkształcenie 1

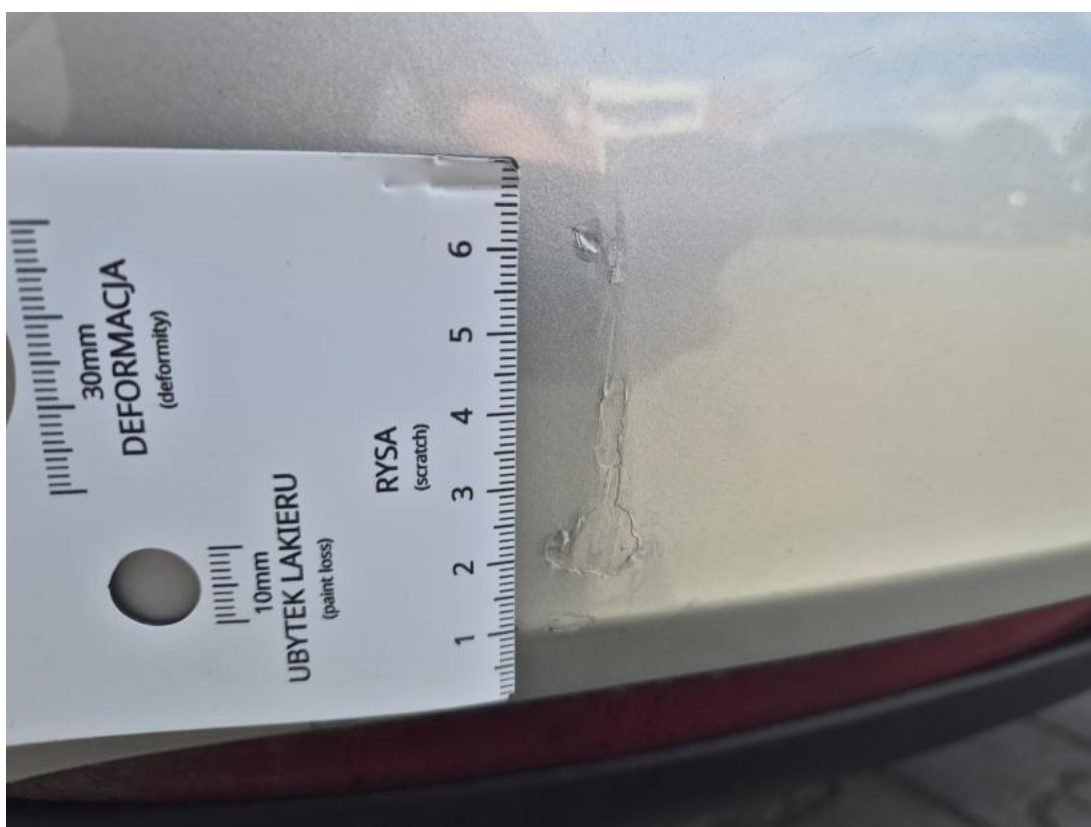
Fot. 50

Zderzak tylny - Rysa/odprysk 2

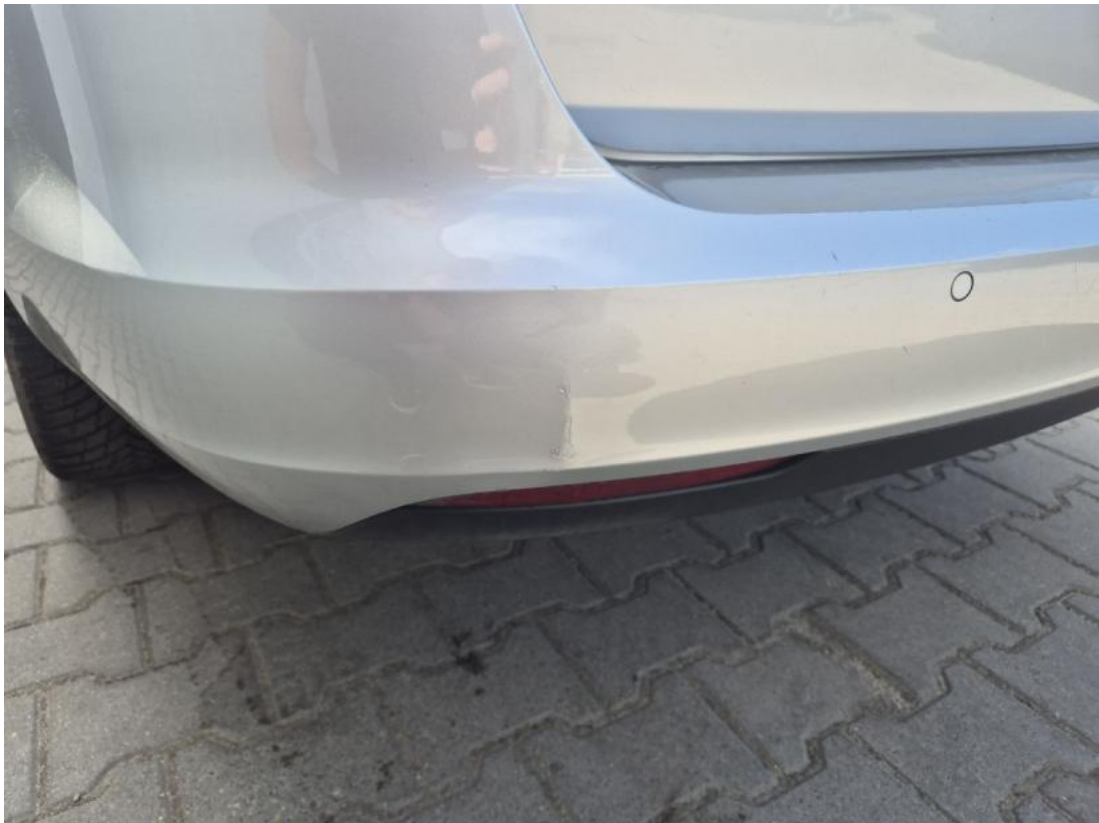
Fot. 51
Zderzak tylny() - Rysa/odprysk 3

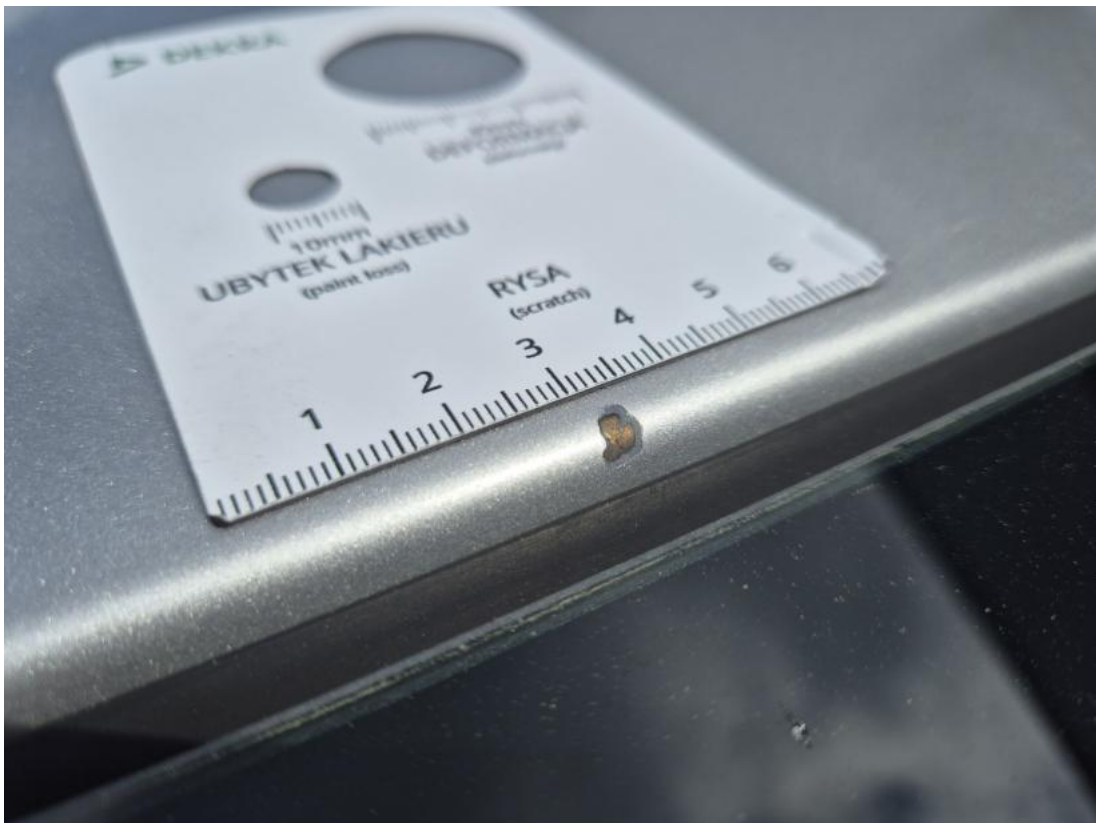
Fot. 53
Dach - Rysa/odprysk 1

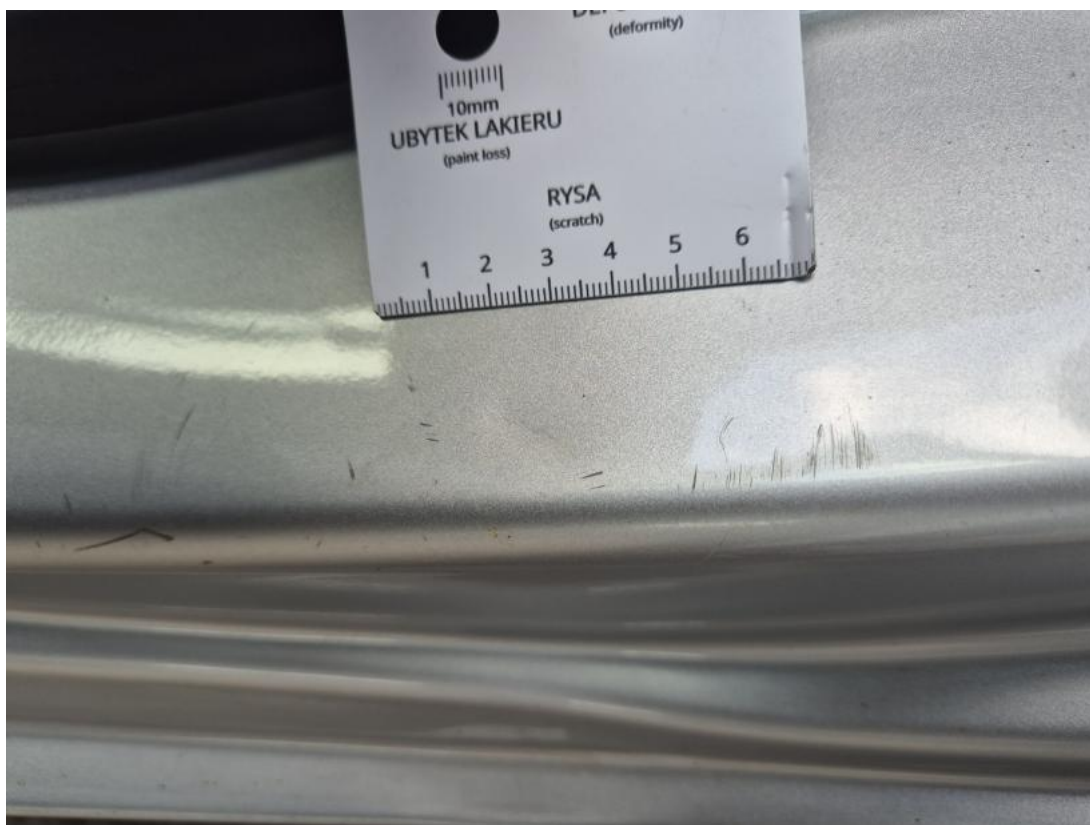
Fot. 55

Błotnik tylny L / Ściana boczna L - Wgniecenie/odkształcenie 1

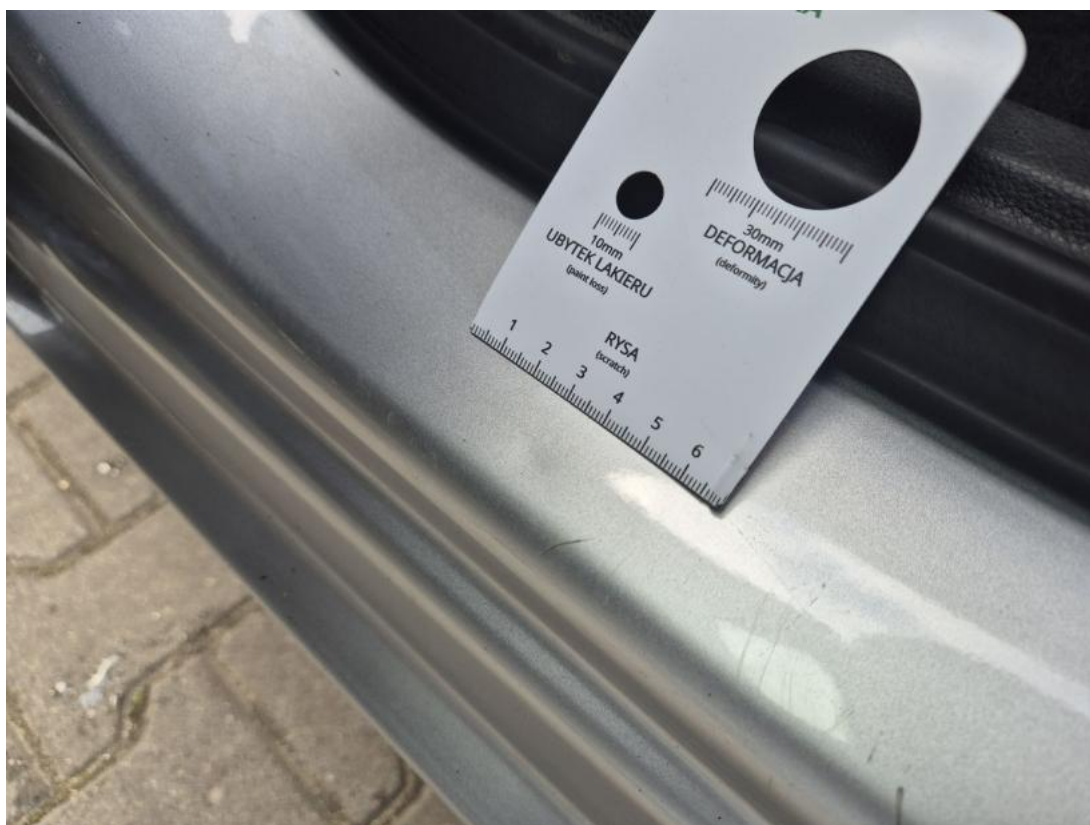
Fot. 56

Błotnik tylny L / Ściana boczna L - Wgniecenie/odkształcenie 2

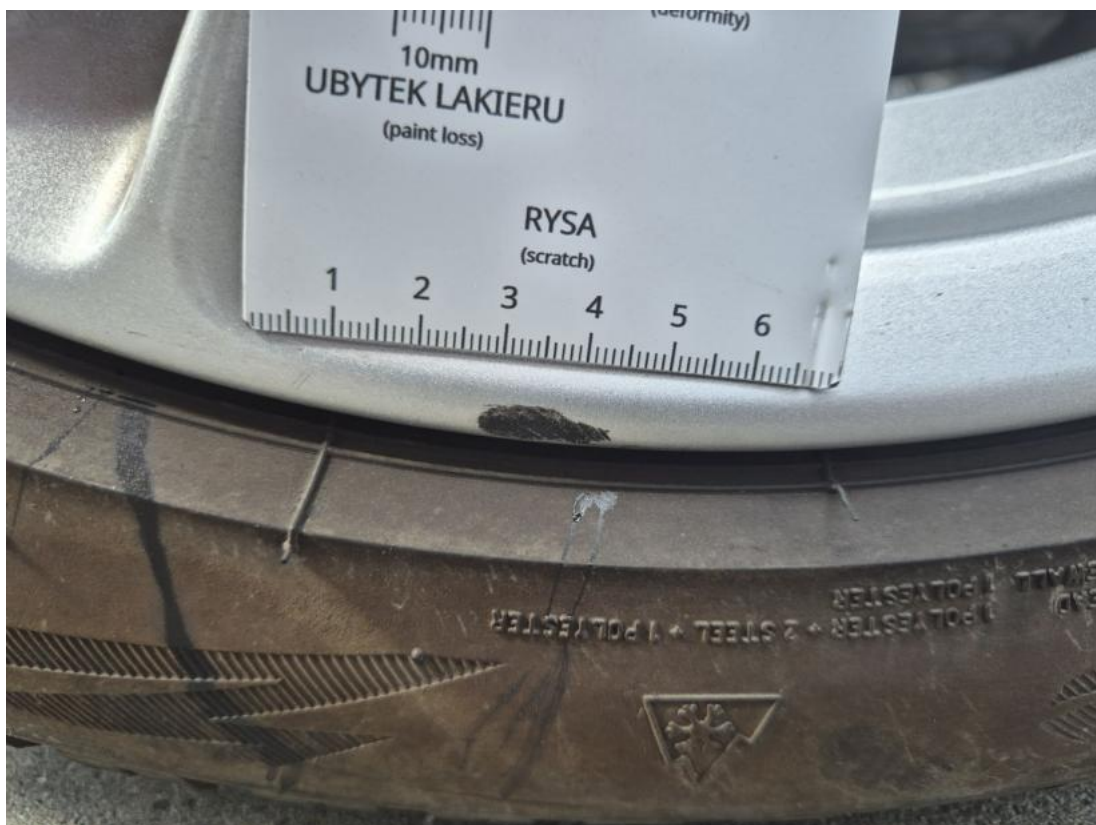
Fot. 58

Felga aluminiowa tylna L - Rysa/odprysk 1

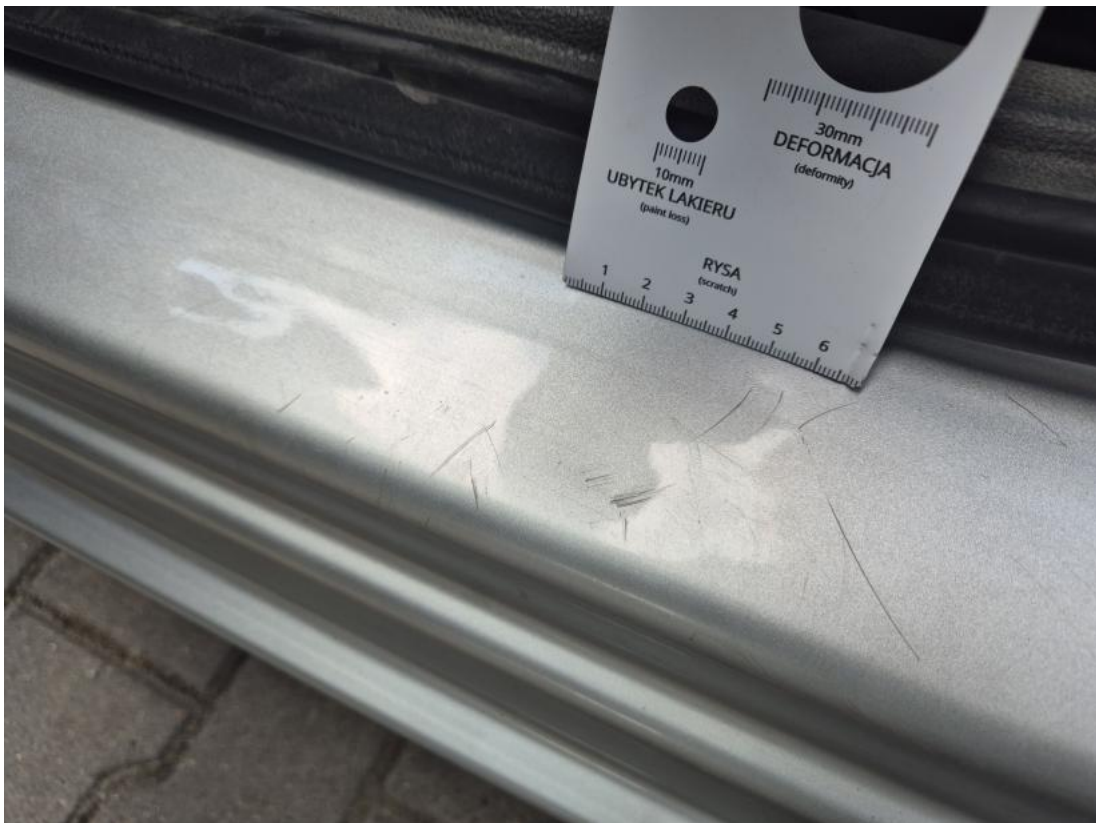
Fot. 61

Próg L - Wgniecenie/odkształcenie 1

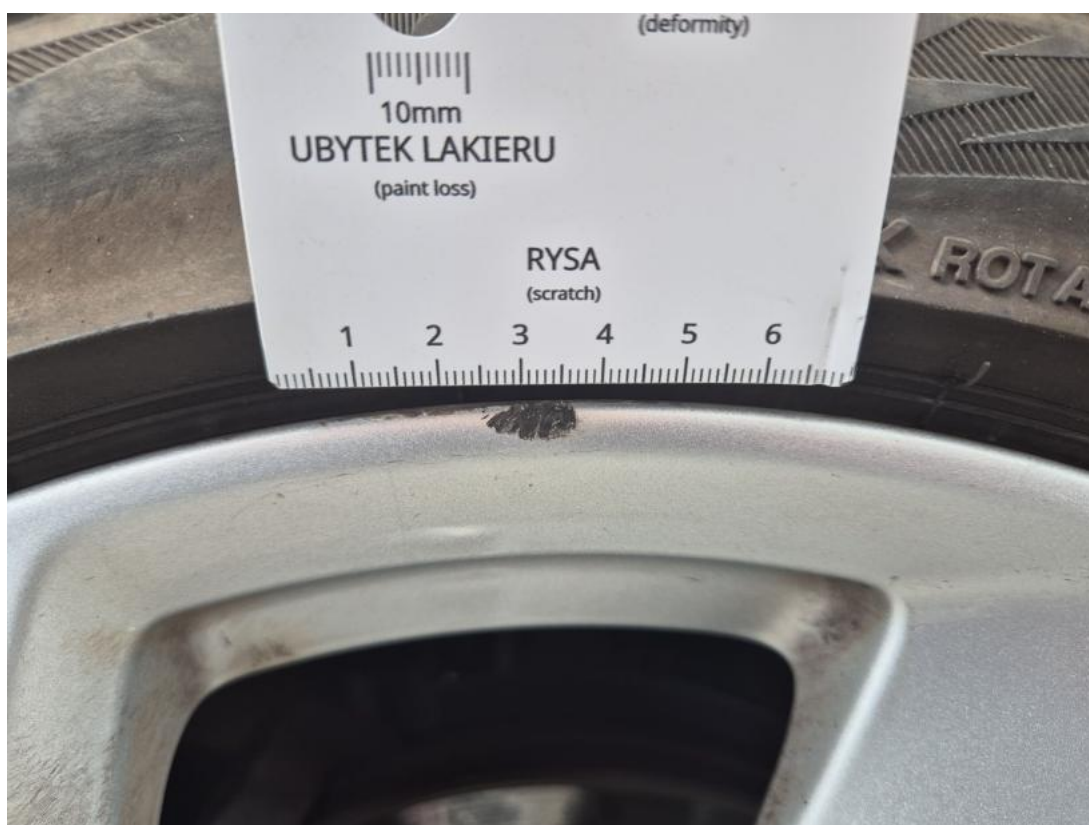
Fot. 63

Felga Aluminiowa przednia L - Rysa/odprysk 1
