## WYCENA WARTO CI

Zadanie: Ocena stanu technicznego i okre lenie warto ci rynkowej pojazdu

DANE IDENTYFIKACYJNE POJAZDU (*)		Dane: [D] VI-2026
Rodzaj pojazdu: <b>Samochód ci arowy do 3.5t</b>		VIN: <b>Z C F C 4 0 8 1 0 0 5 6 1 6 3 0 5</b>
Marka: <b>IVECO</b>		Nr rejestracyjny: <b>WW0027E</b>
Model pojazdu: <b>40C12 Daily HPI E4 3.5t</b>		Nr Info-Ekspert: <b>142-03130</b>
Wersja: <b>40C12</b>		Rok produkcji: <b>2006</b>
Data pierwszej rejestracji	2006/07/21, (w Polsce: 2012/12/20)	
Data wa no ci badania technicznego	2027/05/19	
Rodzaj zabudowy	skrzyniowa	
Rodzaj kabiny	krótka	
Dop. masa ca łk. / Ładowno	3500 kg / 2020 kg	
Liczba osi / Rodzaj nap du / Skrzynia biegów	2 / 4x2 / manualna	
Rozstaw osi	3750* mm	
Jednostka nap dowa	z zap łonem samoczynnym	
Pojemno / Moc silnika	2287 ccm / 85kW (116KM)	
Do ładowanie	Turbosp. z ch łodn. powietrza	
Liczba cylindrów / Układ cylindrów	4 / rz dowy	
Norma spalin	E4	
Kolor pow łoki lakierowej, (rodzaj lakieru)	Niebieski 2-warstwowy typu uni

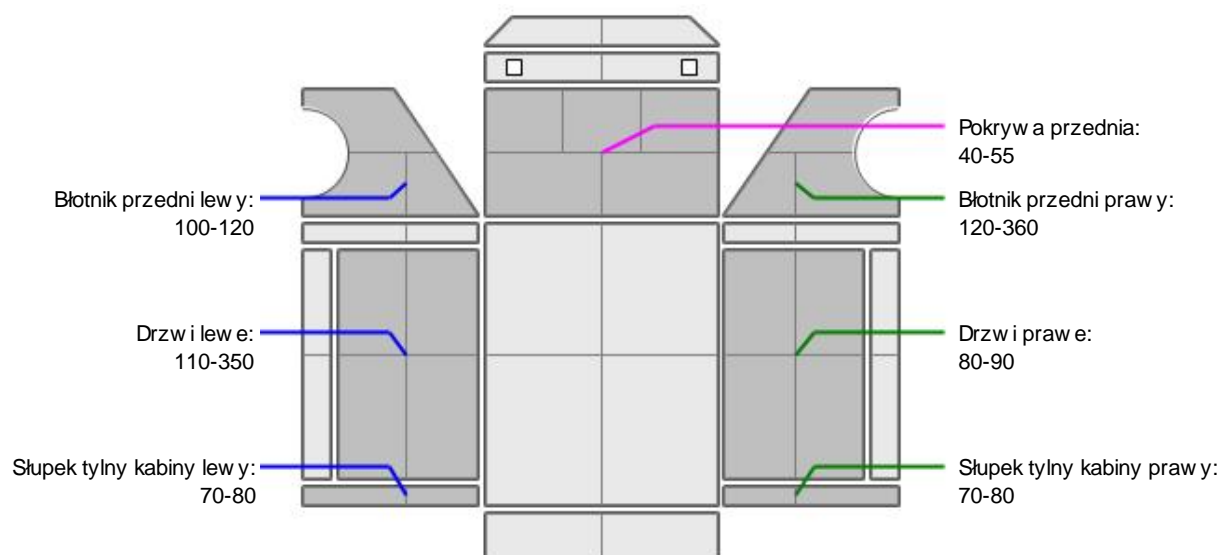
## KABINA KIEROWCY – Opis powłoki lakierowej

L.p.	Nazwa elementu	L / P	Grubość powłoki [µm]	Opis
1	Pokrywa przednia		40-55	
2	Błotnik przedni	L	100-120	
3	Drzwi	L	110-350	
4	Słupki tylny kabiny	L	70-80	
5	Błotnik przedni	P	120-360	
6	Drzwi	P	80-90	
7	Słupki tylny kabiny	P	70-80

Podane przedziały grubości powłoki lakierowej poszczególnych elementów dotyczą wyłącznie punktów pomiarowych, tj. trzech wybranych miejsc na danym elemencie nadwozia. Nie oznacza to, że w pozostałych obszarach danego elementu grubość powłoki jest jednakowa ani że nie może wykraczać poza wskazane zakresy. Pomiary wykonano urządzeniem bezdźwiękowym w posiadaniu rzeczoznawcy. Pomiar wykonany innym przyrządem może się różnić.
