## Ocena stanu technicznego pojazdu

| Eurotax-Kod EC | Marka, model, typ pojazdu<br><b>SUZUKI, Swift, Swift 1.2 Premium</b> | | | | Rodzaj nadwozia<br><b>hatchback</b> |
| Nr rej. pojazdu<br><b>WD8126P</b> | Nr nadwozia (VIN)<br><b>JSAAZCA3S00528250</b> | | Data 1-rej./rok prod.<br><b>21-07-2021/2021</b> | Następne bad. tech.<br><b>26-06-2026</b> | Lakier<br>srebrny/2-warstwowy<br>metalizowany |

**Data oględzin:** 01-04-2026

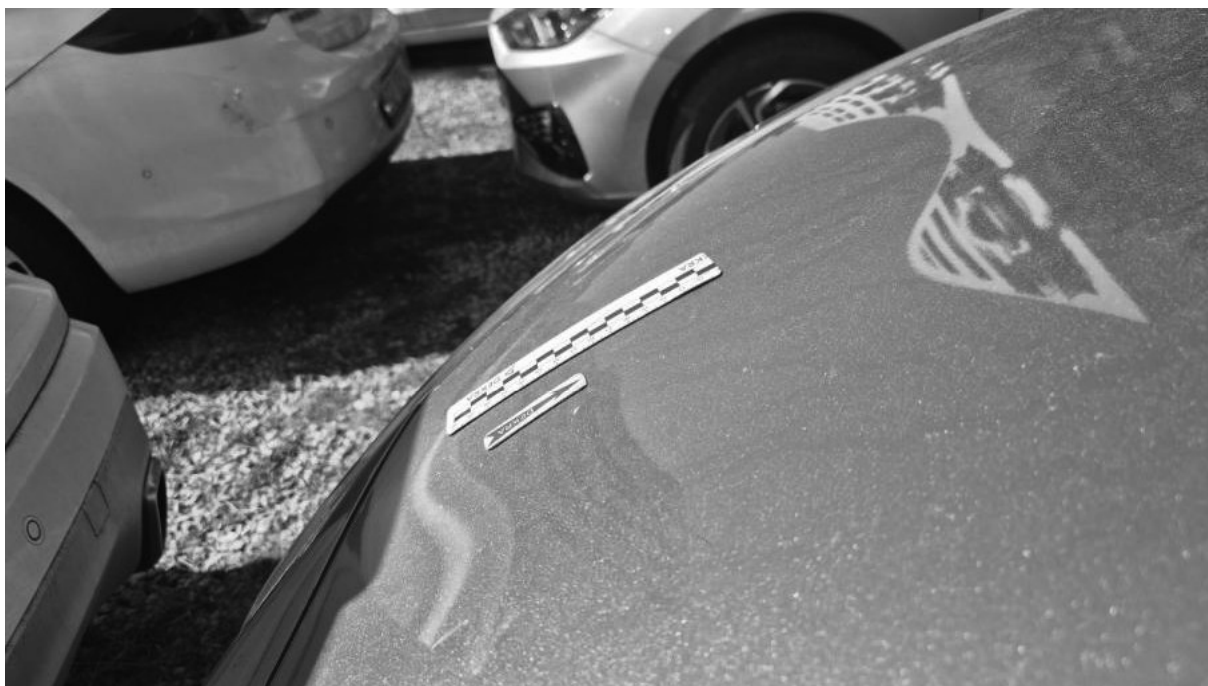
**Fot. 33**

| Poz. | Nazwa części | Nr katalogowy | Opis uszkodzenia | Czas [rbg] |
|---|---|---|---|---|
| 7 | Pokrywa | | wgniecenie | |

Pokrywa komory silnika - Wgniecenie/odkształcenie 1

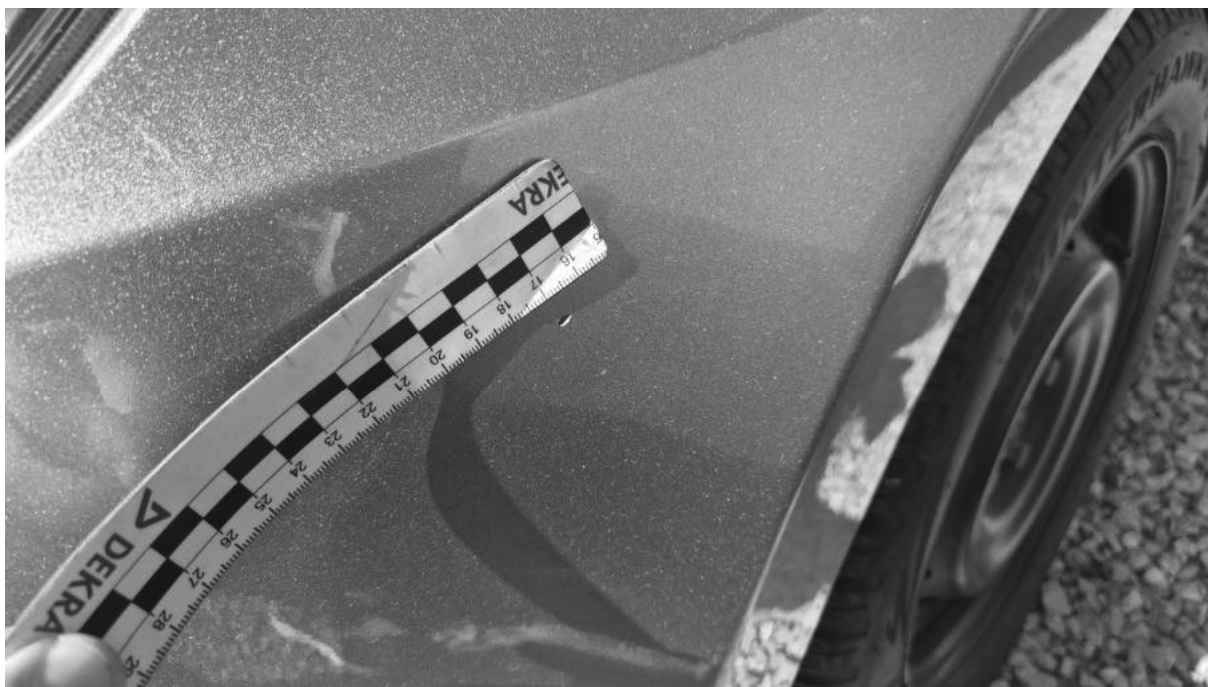
**Fot. 34**

| 13 | Zderzak PRZ | | odpryski lakieru, zarysowanie | |

Zderzak - Rysa/odprysk 1

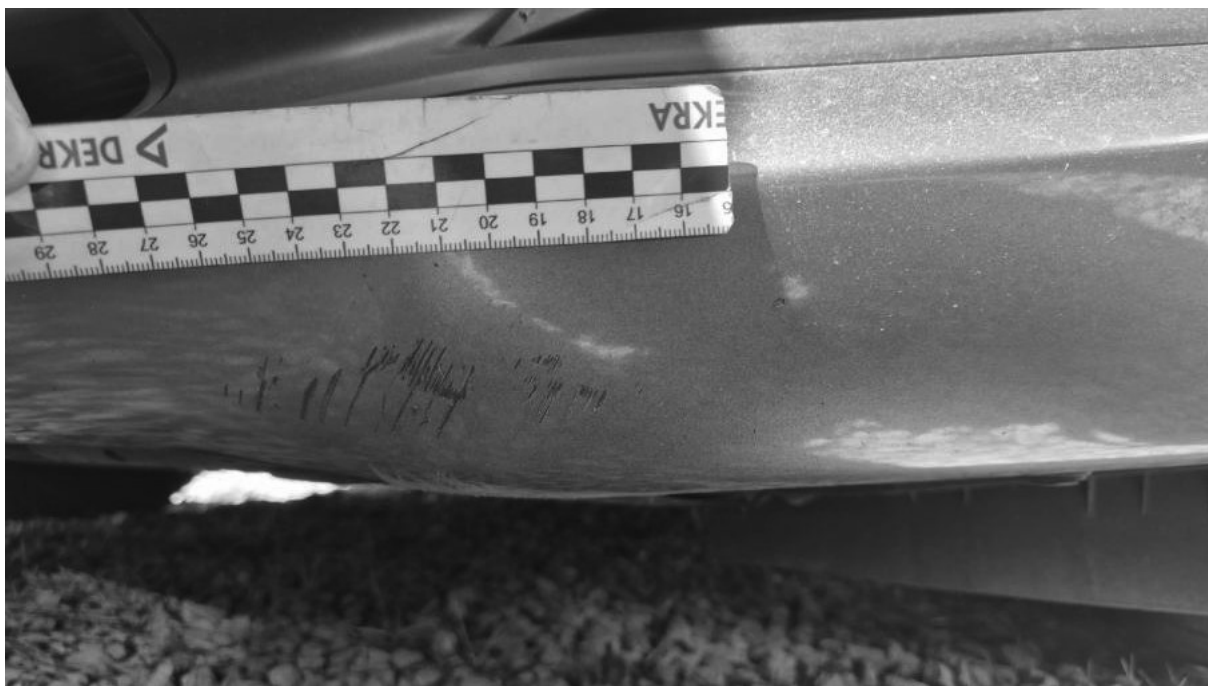
**Fot. 35**

Zderzak - Rysa/odprysk 2

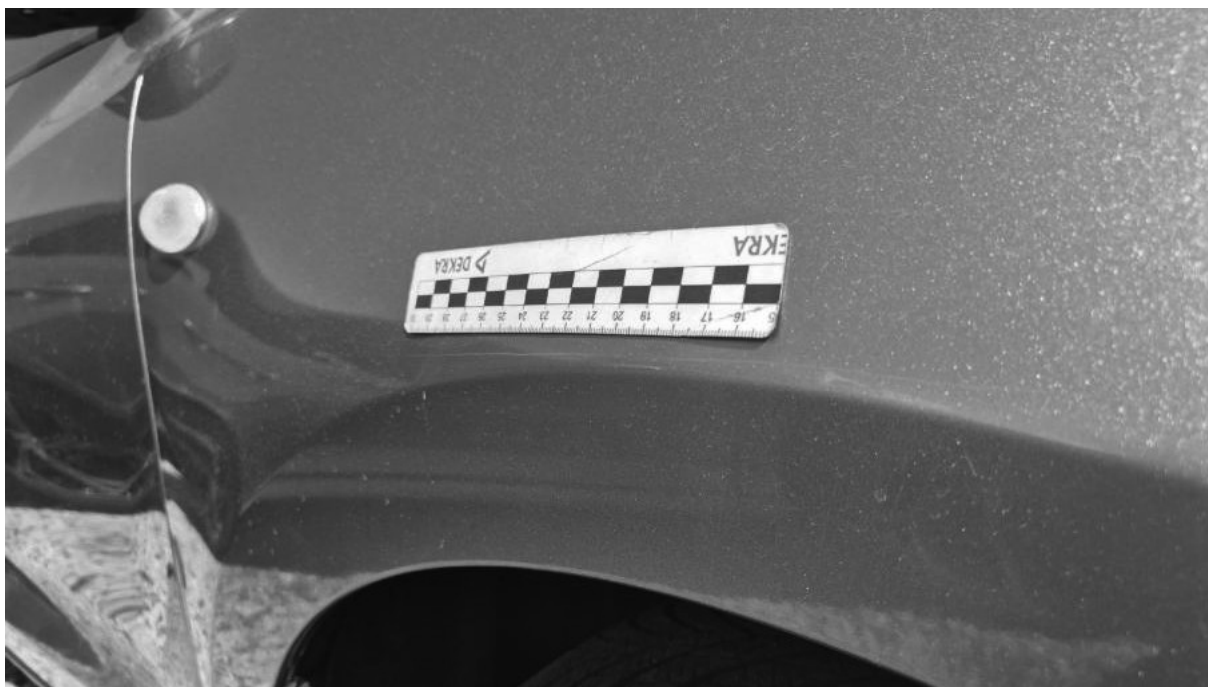
**Fot. 36**

| Poz. | Nazwa części | Nr katalogowy | Opis uszkodzenia | Czas [rbg] |
|---|---|---|---|---|
| 1 | Błotnik PP | | zarysowanie | |

Błotnik przedni P - Rysa/odprysk 1

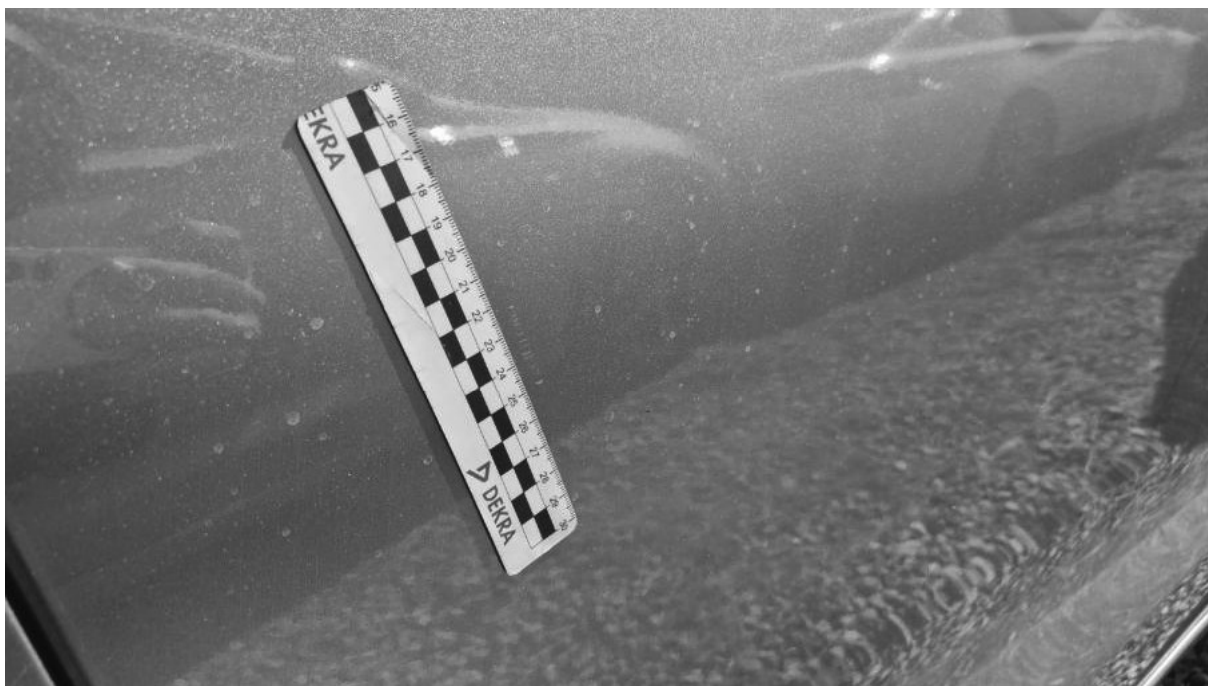
**Fot. 37**

| Poz. | Nazwa części | Nr katalogowy | Opis uszkodzenia | Czas [rbg] |
|---|---|---|---|---|
| 3 | Drzwi P P | | odpryski lakieru, wgniecenie | |

Drzwi przednie P - Rysa/odprysk 1

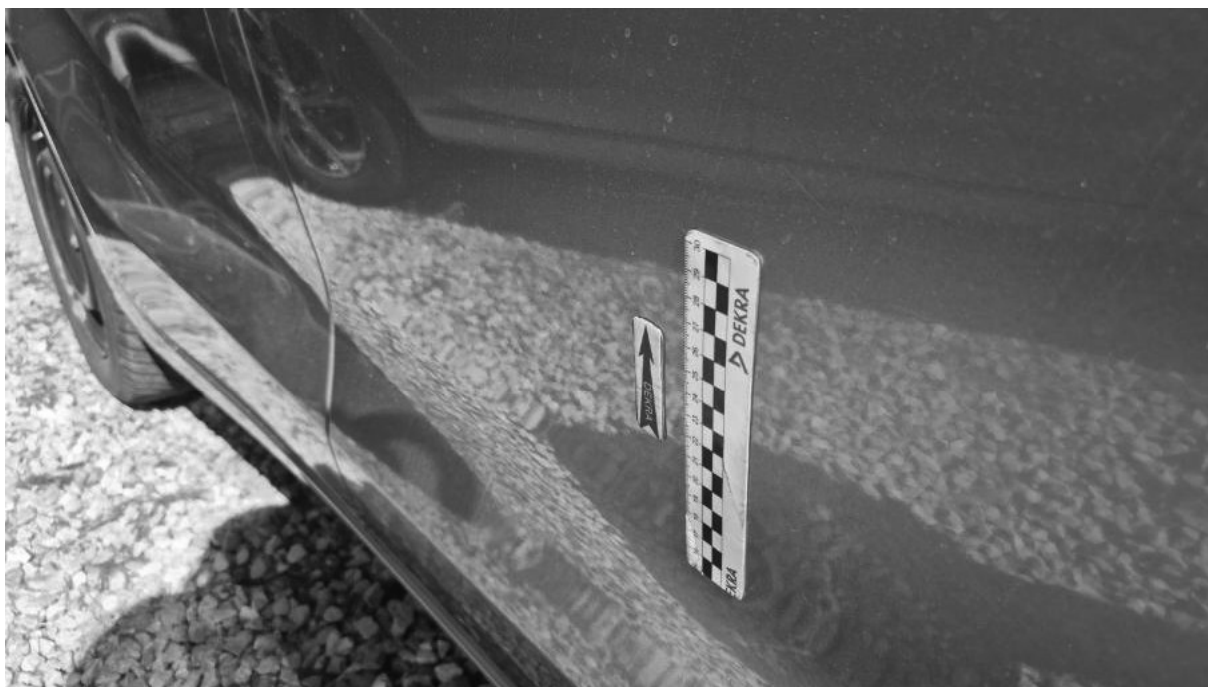
**Fot. 38**

Drzwi przednie P - Wgniecenie/odkształcenie 1

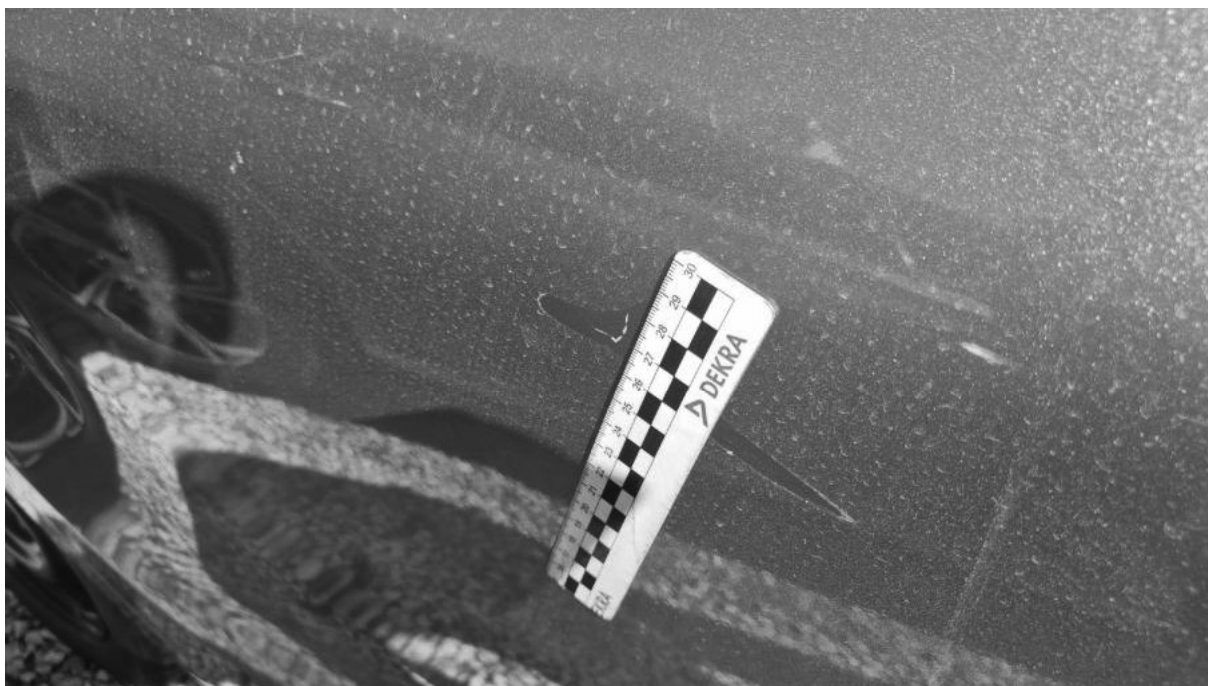
**Fot. 39**

| Poz. | Nazwa części | Nr katalogowy | Opis uszkodzenia | Czas [rbg] |
|---|---|---|---|---|
| 5 | Drzwi T P | | wgniecenie, zarysowanie | |

Drzwi tylne P - Rysa/odprysk 1

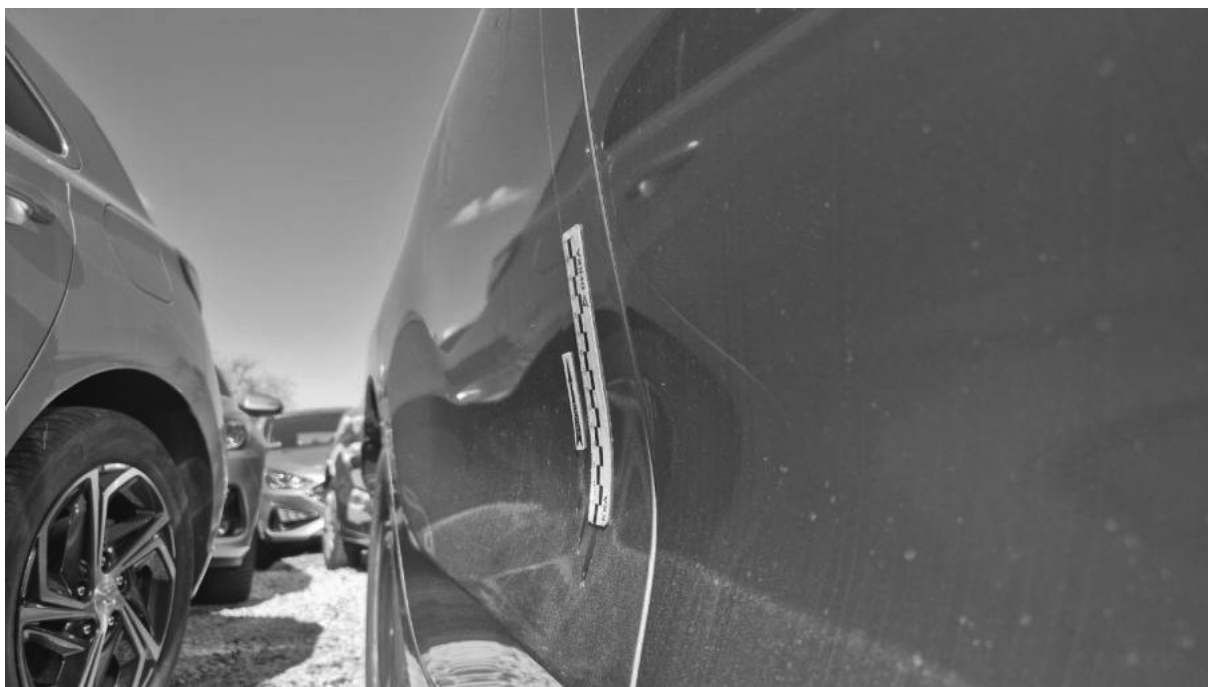
**Fot. 40**

Drzwi tylne P - Wgniecenie/odkształcenie 1

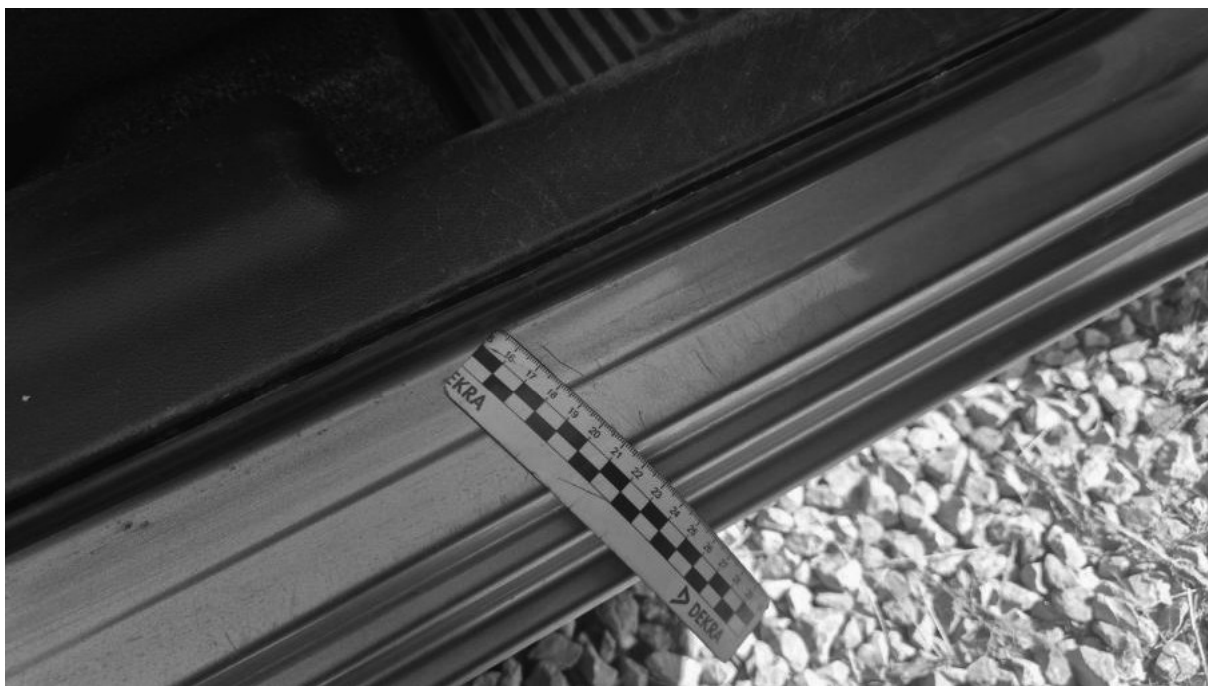
**Fot. 41**

| Poz. | Nazwa części | Nr katalogowy | Opis uszkodzenia | Czas [rbg] |
|---|---|---|---|---|
| 9 | Próg P | | zarysowanie | |

Próg P - Rysa/odprysk 1

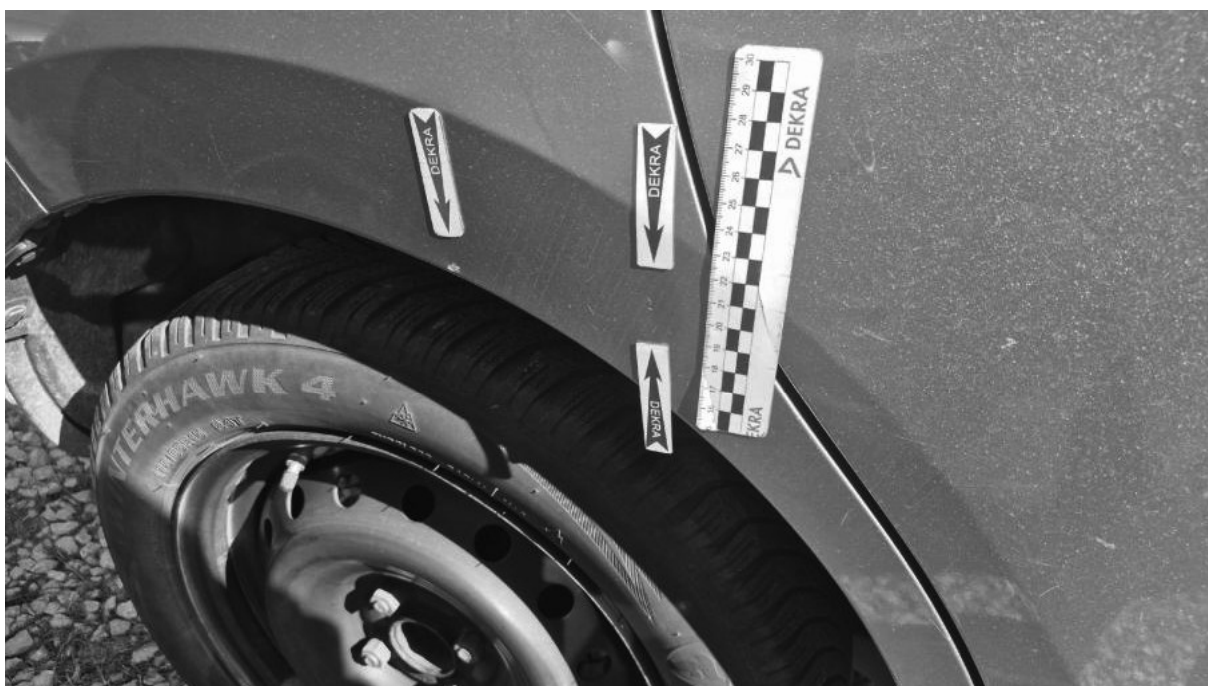
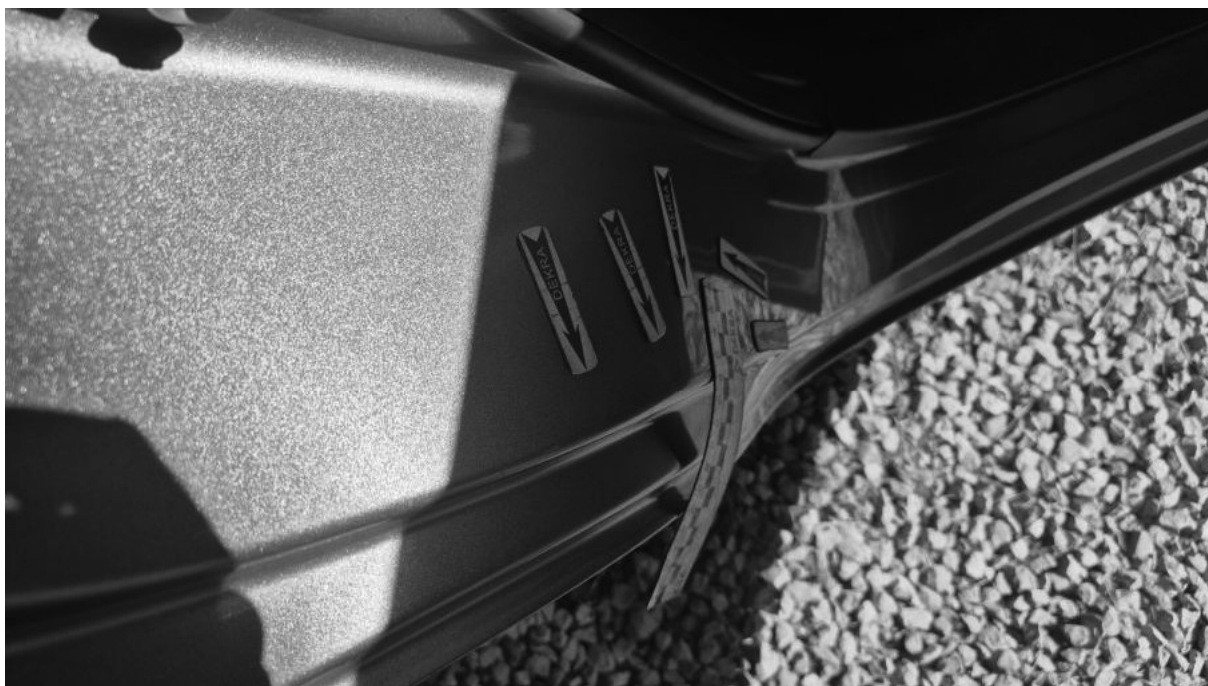
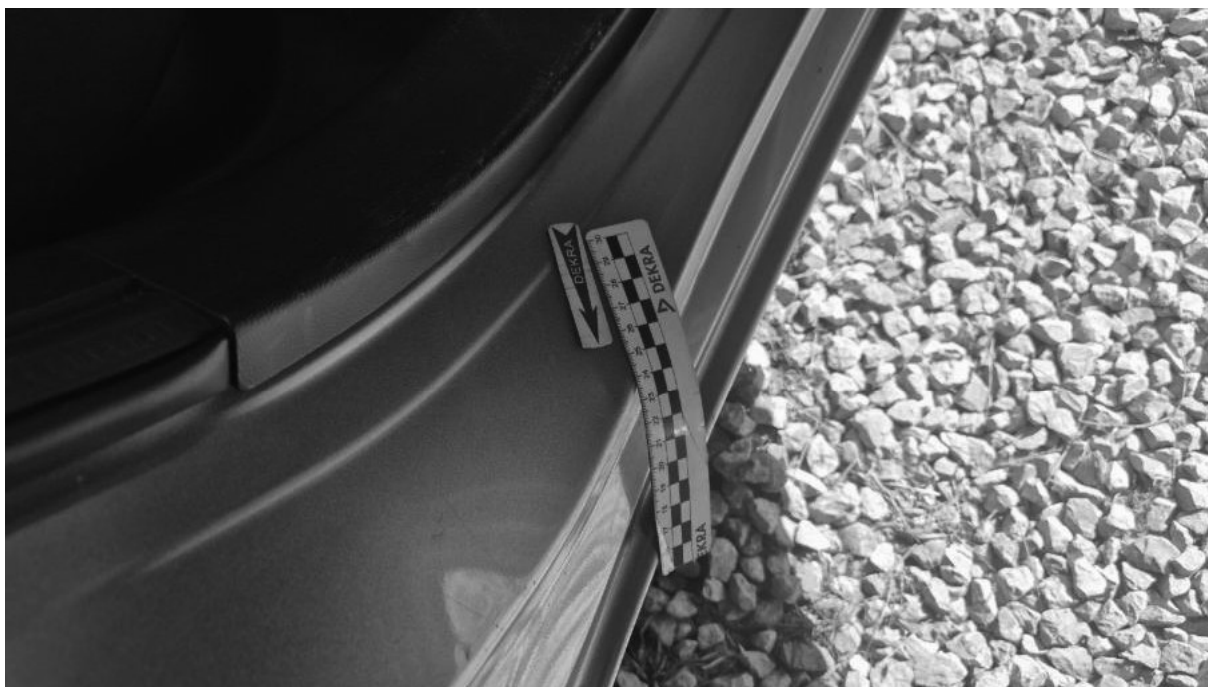
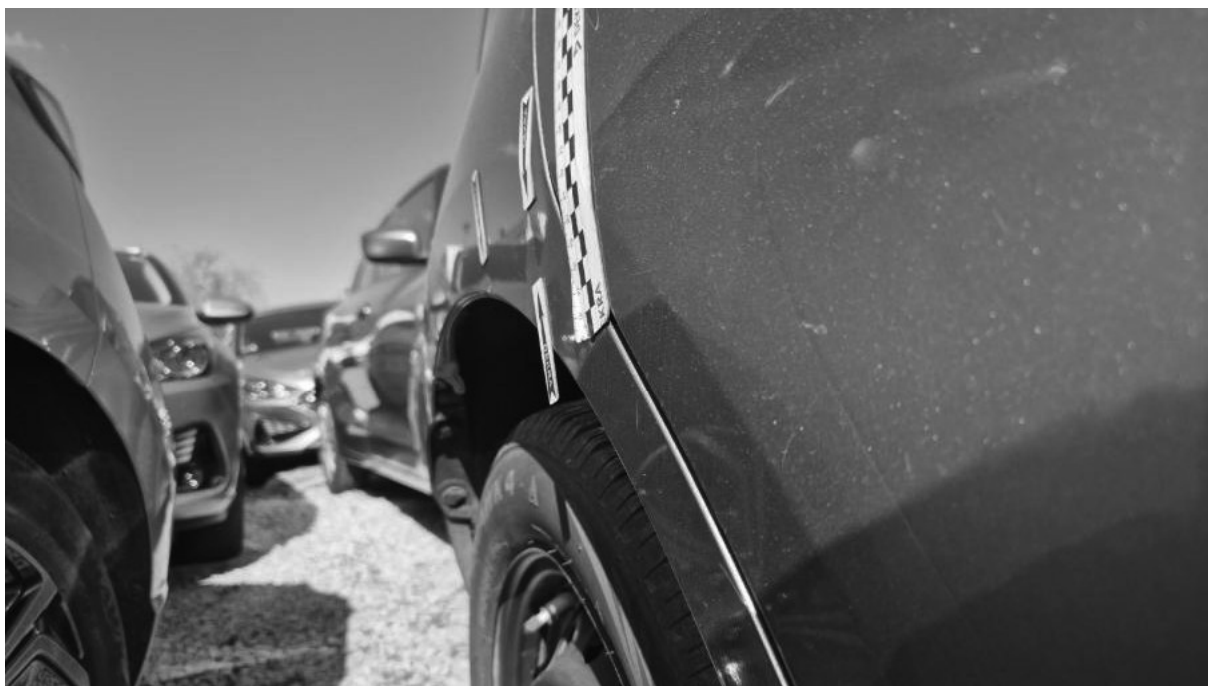
| Poz. | Nazwa części | Nr katalogowy | Opis uszkodzenia | Czas [rbg] |
|---|---|---|---|---|
| 1 | Błotnik TP | | wgniecenia w ilości pow. 3 | |

Błotnik tylny P / Ściana boczna P - zdjęcie poglądowe 1

Błotnik tylny P / Ściana boczna P - Wgniecenie/odkształcenie 1

Błotnik tylny P / Ściana boczna P - Wgniecenie/odkształcenie 2

Błotnik tylny P / Ściana boczna P() - Wgniecenie/odkształcenie 3

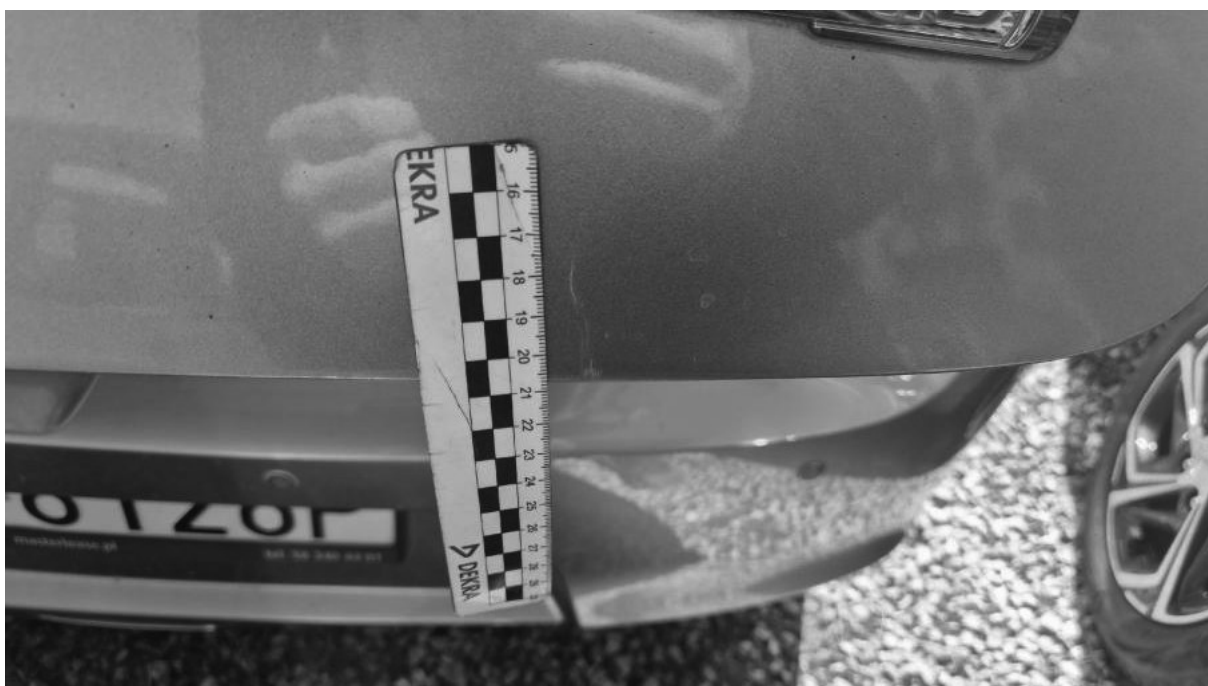
**Fot. 46**

| Poz. | Nazwa części | Nr katalogowy | Opis uszkodzenia | Czas [rbg] |
|---|---|---|---|---|
| 8 | Pokrywa | | zarysowanie | |

Pokrywy bagażnika - Rysa/odprysk 1

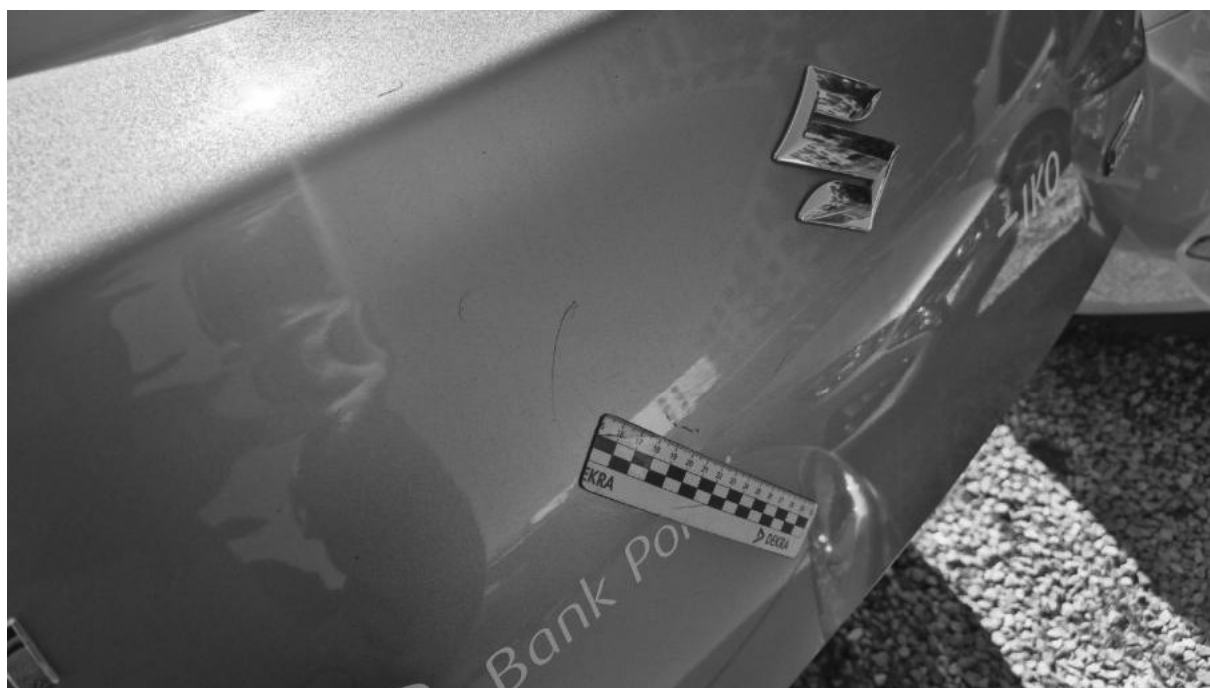
**Fot. 47**

Pokrywy bagażnika - Rysa/odprysk 2

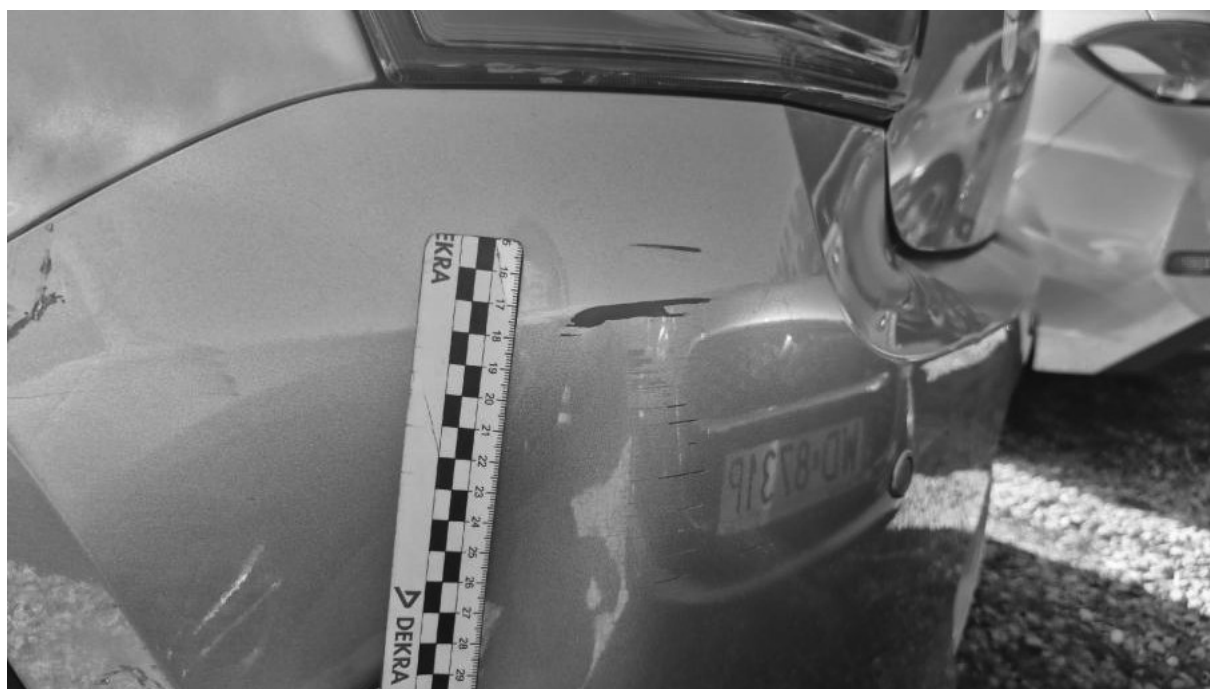
**Fot. 48**

| Poz. | Nazwa części | Nr katalogowy | Opis uszkodzenia | Czas [rbg] |
|---|---|---|---|---|
| 3 | Zderzak TYŁ | | zarysowanie | |

Zderzak tylny - Rysa/odprysk 1

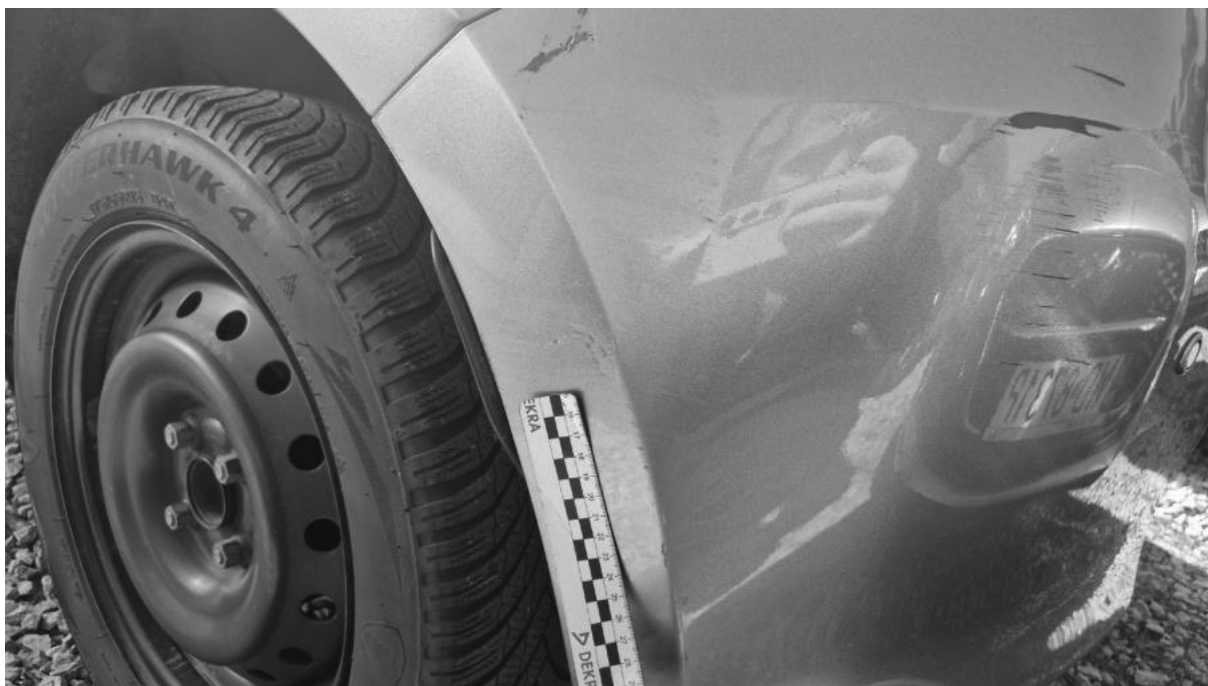
**Fot. 49**

Zderzak tylny - Rysa/odprysk 2

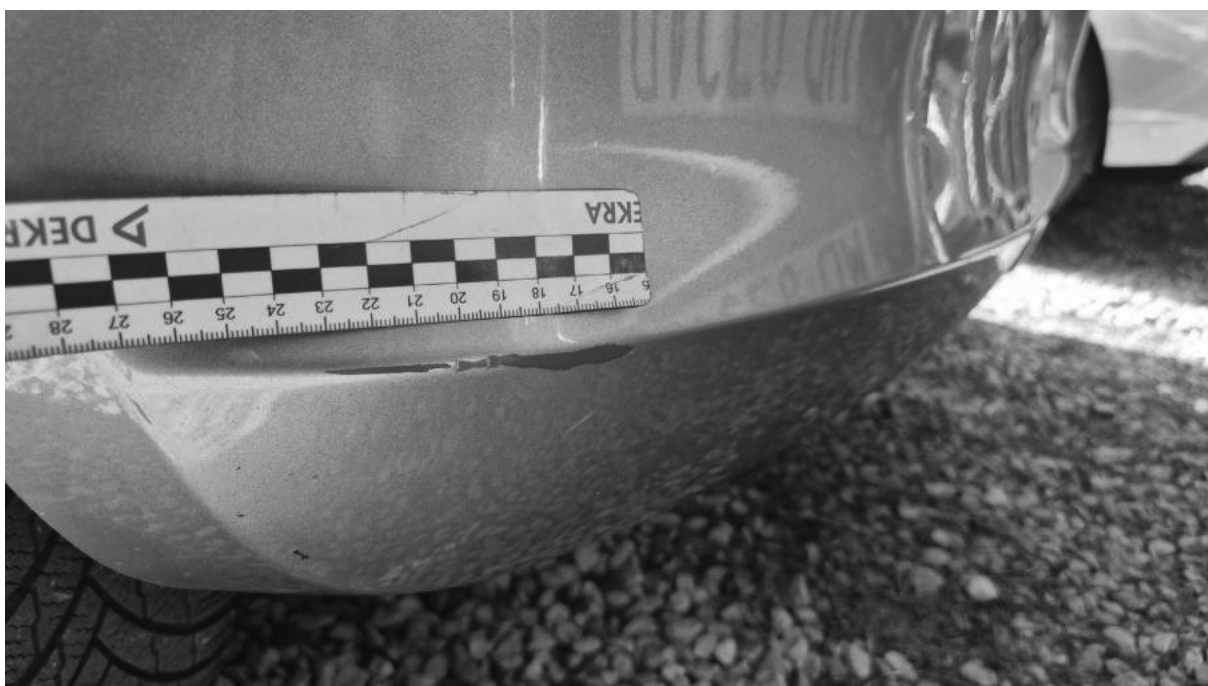
**Fot. 50**

Zderzak tylny() - Rysa/odprysk 3

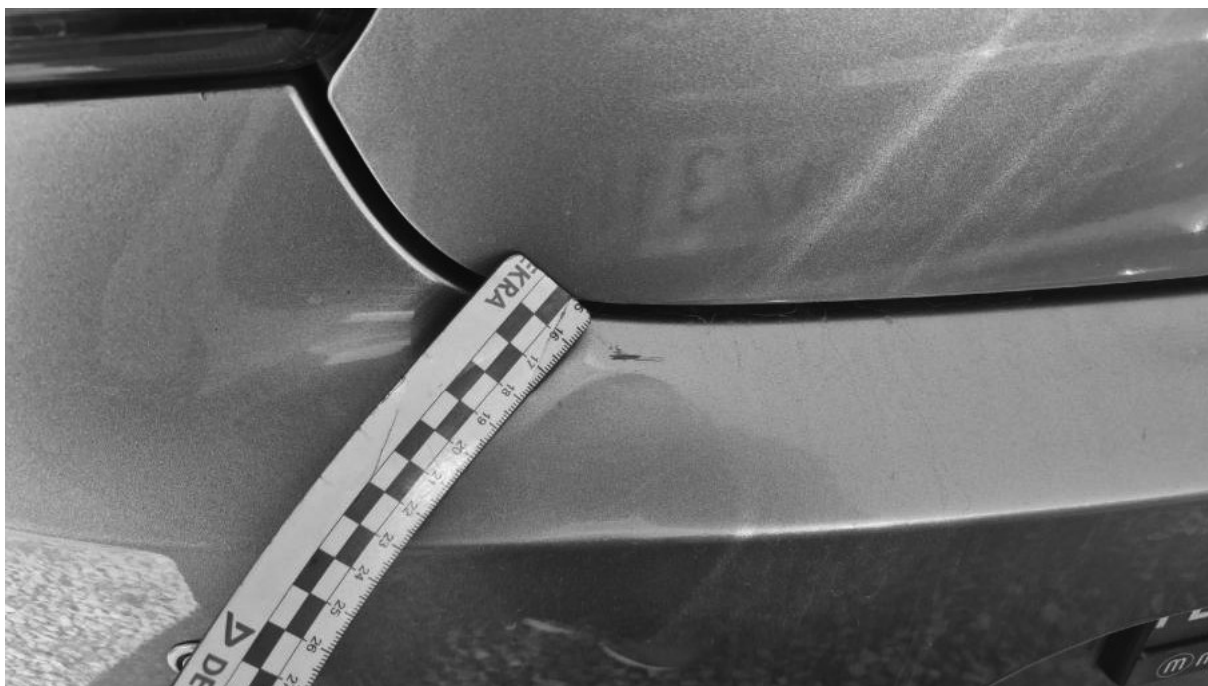
**Fot. 51**

Zderzak tylny - Wgniecenie/odkształcenie 1

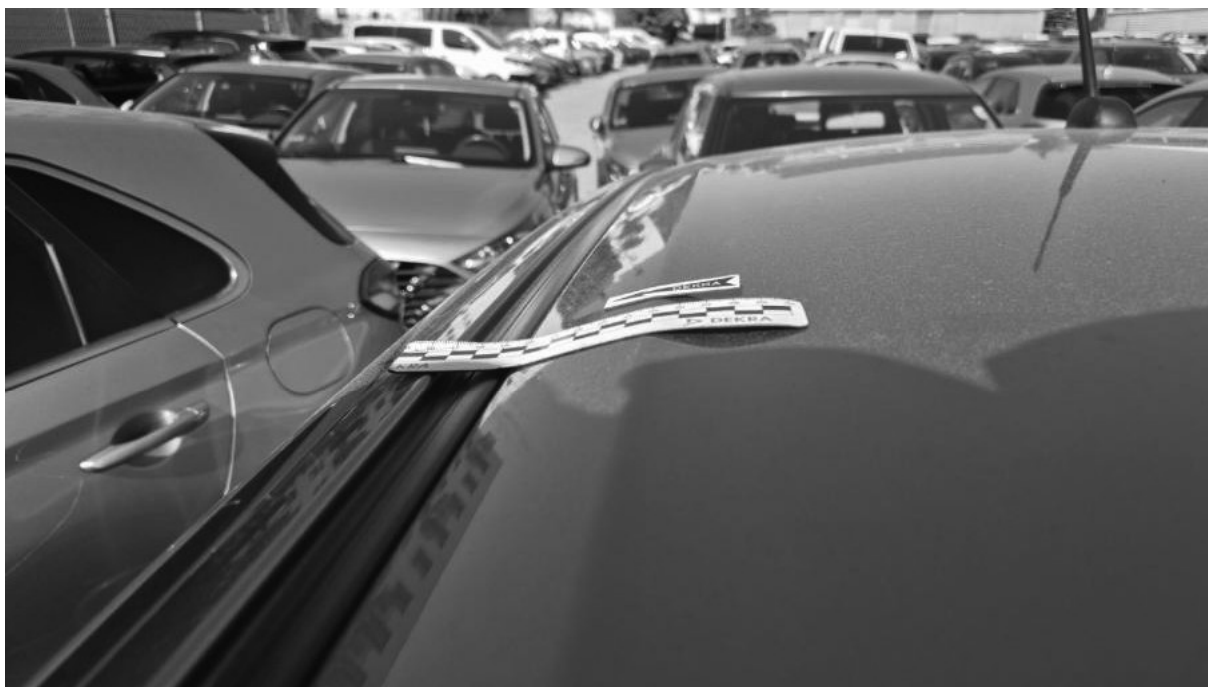
**Fot. 52**

| 14 | Dach | | wgniecenie | |

Dach - Wgniecenie/odkształcenie 1

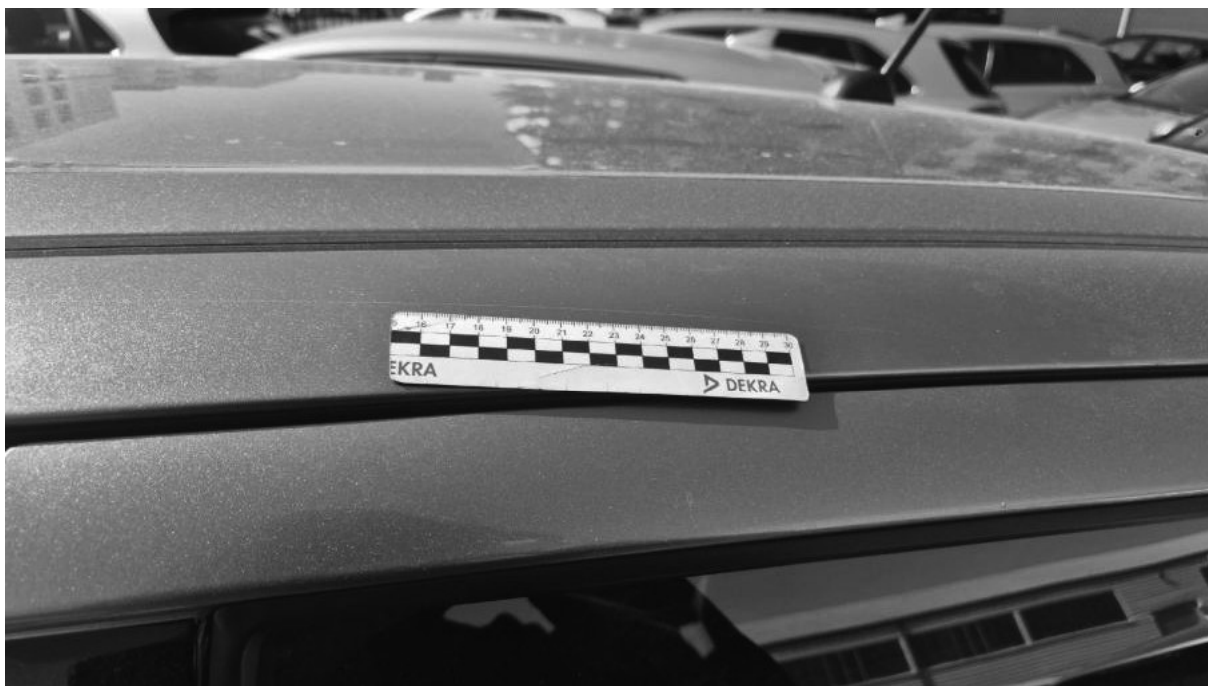
**Fot. 53**

Rama dachu L - Rysa/odprysk 1

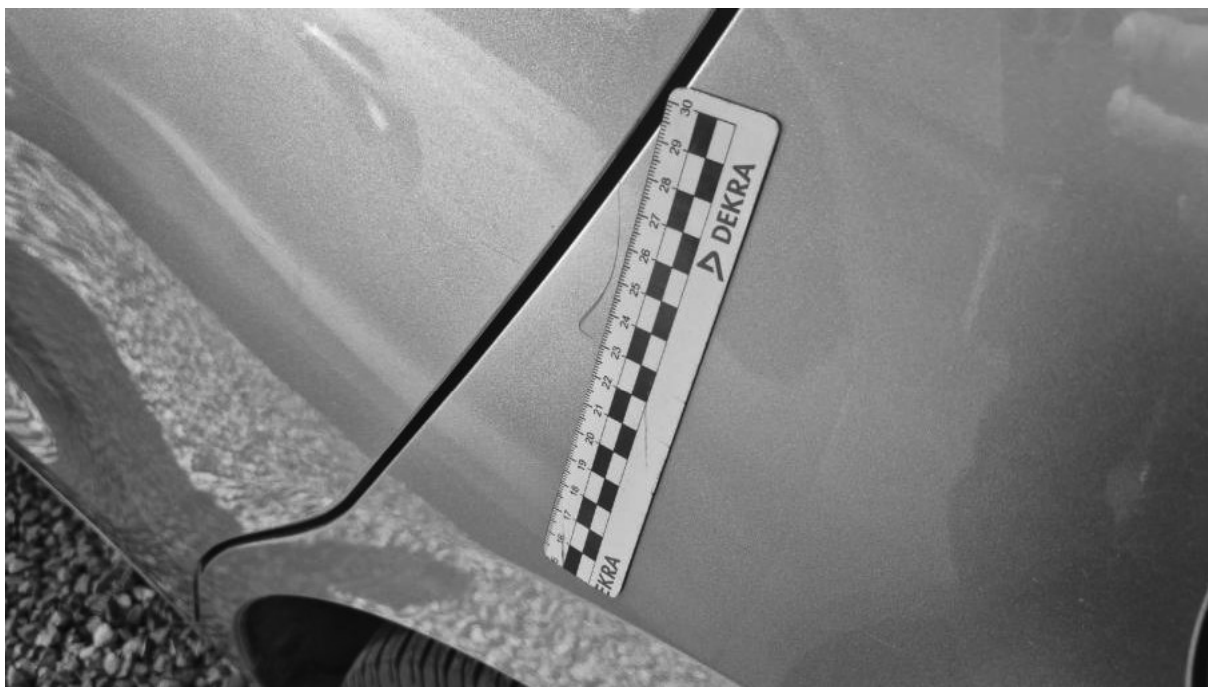
**Fot. 54**

| Poz. | Nazwa części | Nr katalogowy | Opis uszkodzenia | Czas [rbg] |
|---|---|---|---|---|
| 2 | Błotnik TL | | wgniecenie, zarysowanie | |

Błotnik tylny L / Ściana boczna L - Rysa/odprysk 1

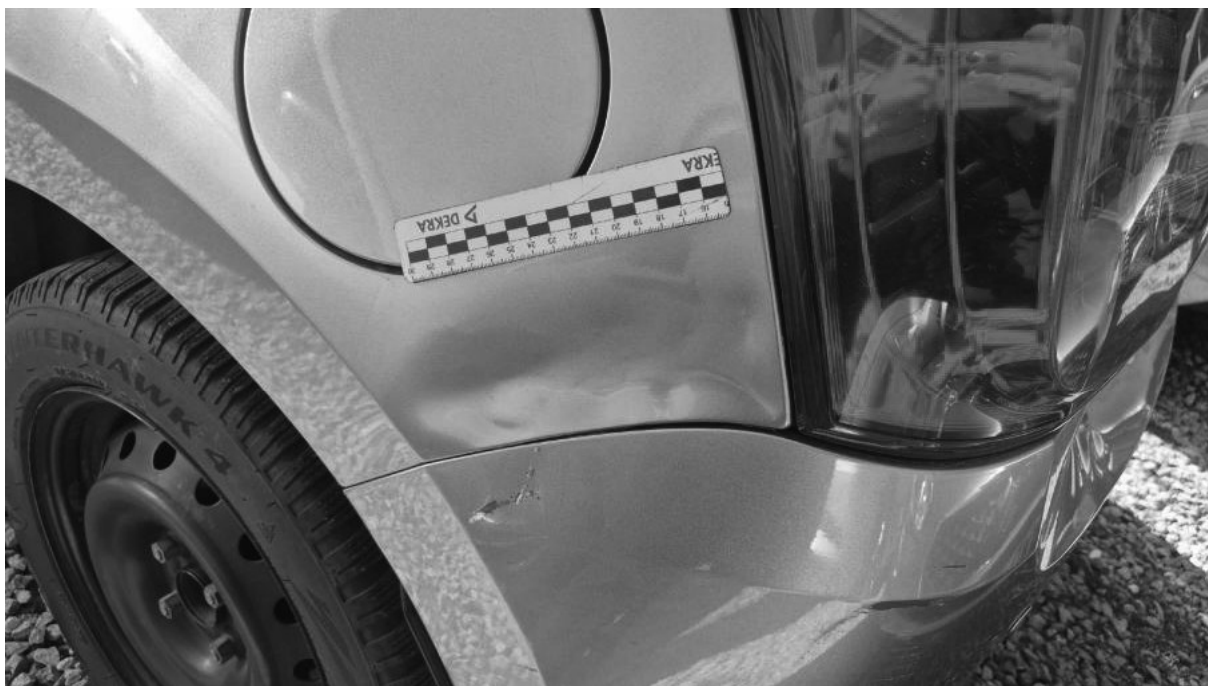
**Fot. 55**

Błotnik tylny L / Ściana boczna L - Wgniecenie/odkształcenie 1

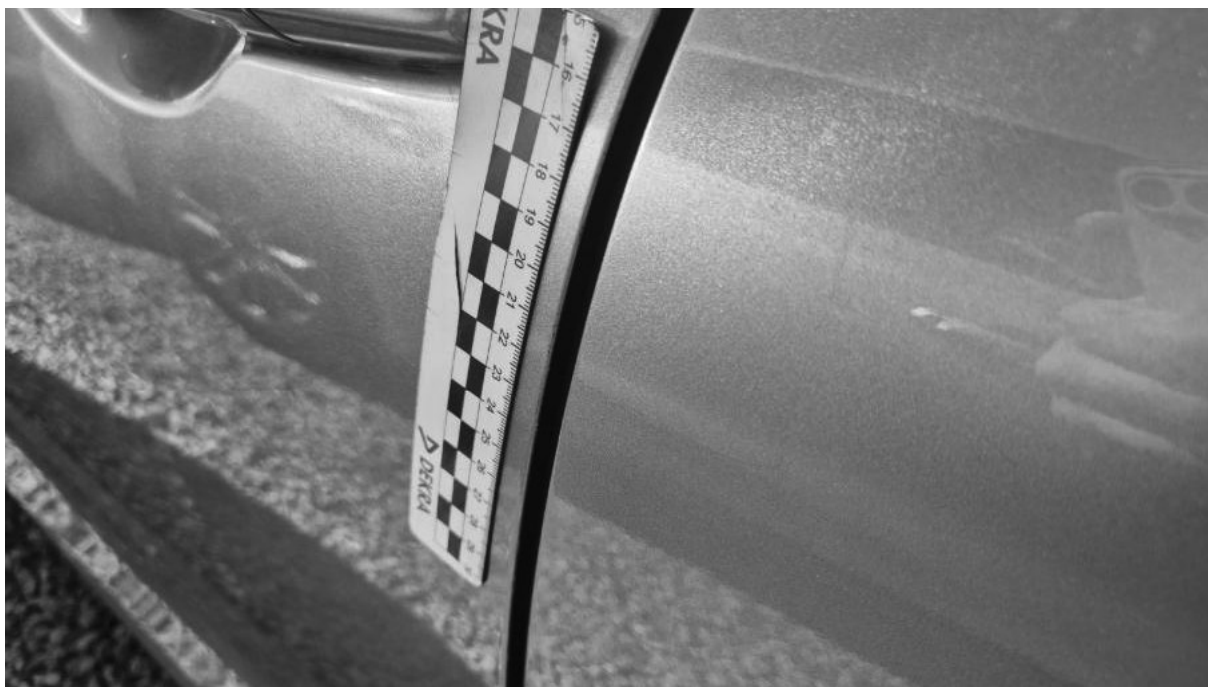
**Fot. 56**

| Poz. | Nazwa części | Nr katalogowy | Opis uszkodzenia | Czas [rbg] |
|---|---|---|---|---|
| 4 | Drzwi P L | | odpryski lakieru | |

Drzwi przed L - Rysa/odprysk 1

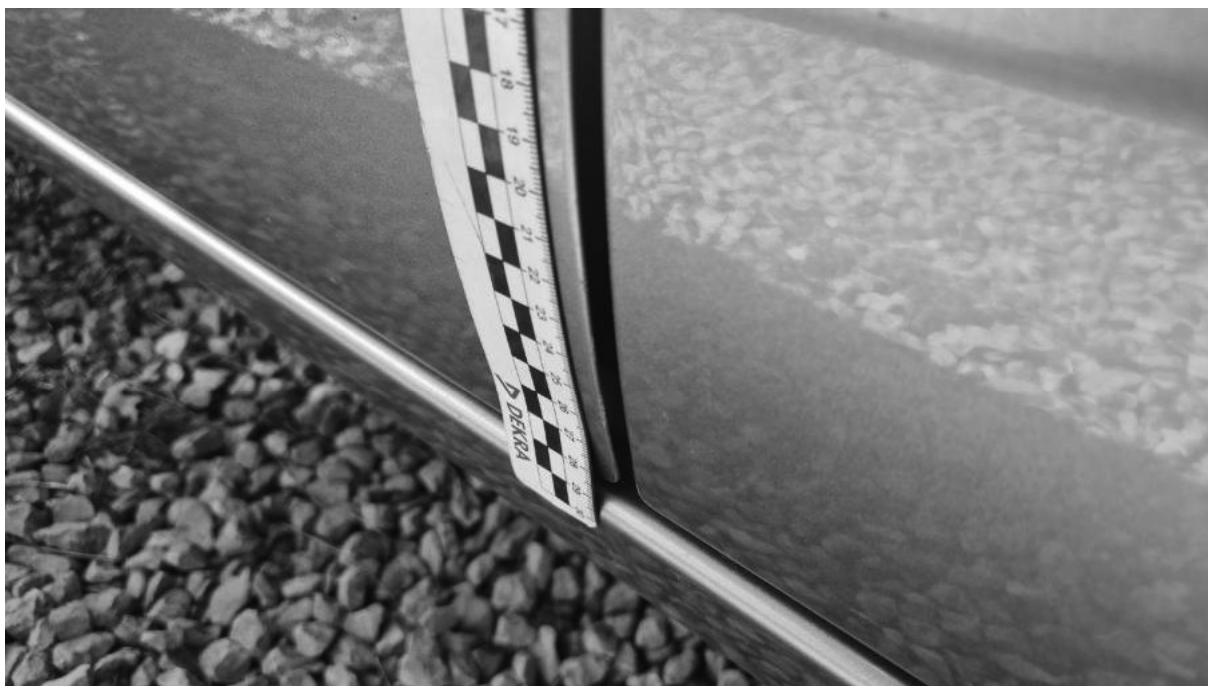
**Fot. 57**

Drzwi przed L - Rysa/odprysk 2

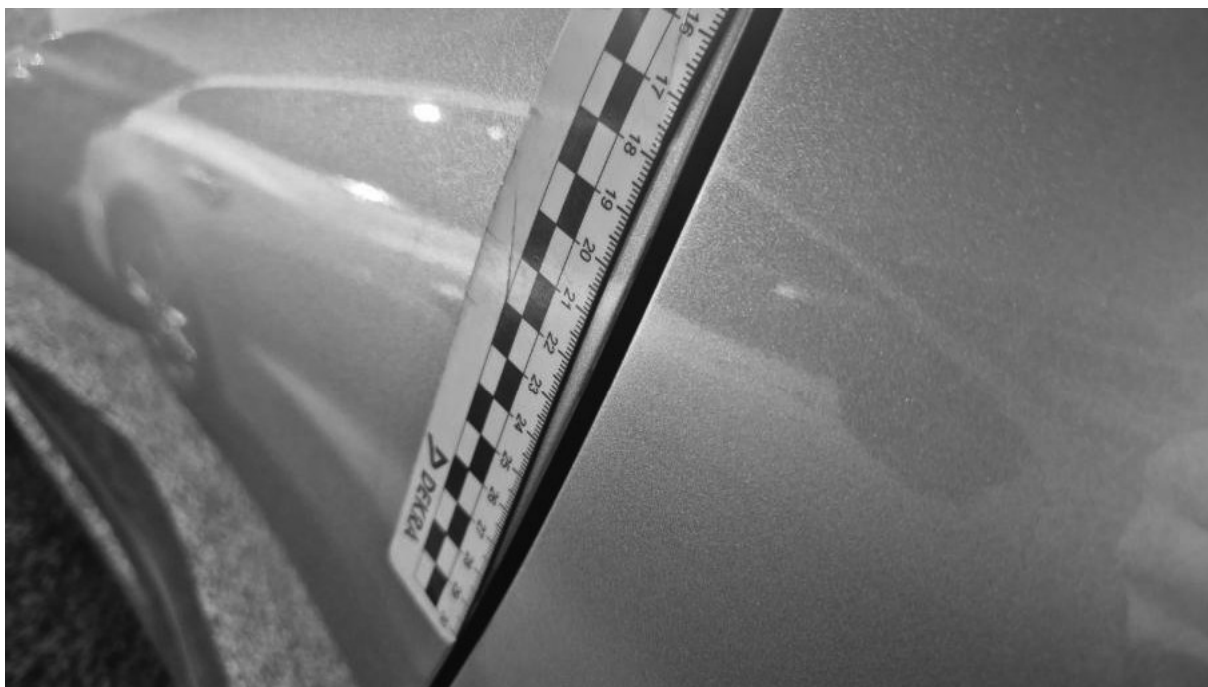
**Fot. 58**

| Poz. | Nazwa części | Nr katalogowy | Opis uszkodzenia | Czas [rbg] |
|---|---|---|---|---|
| 6 | Drzwi T L | | wgniecenie, zarysowanie | |

Drzwi tylne L - Rysa/odprysk 1

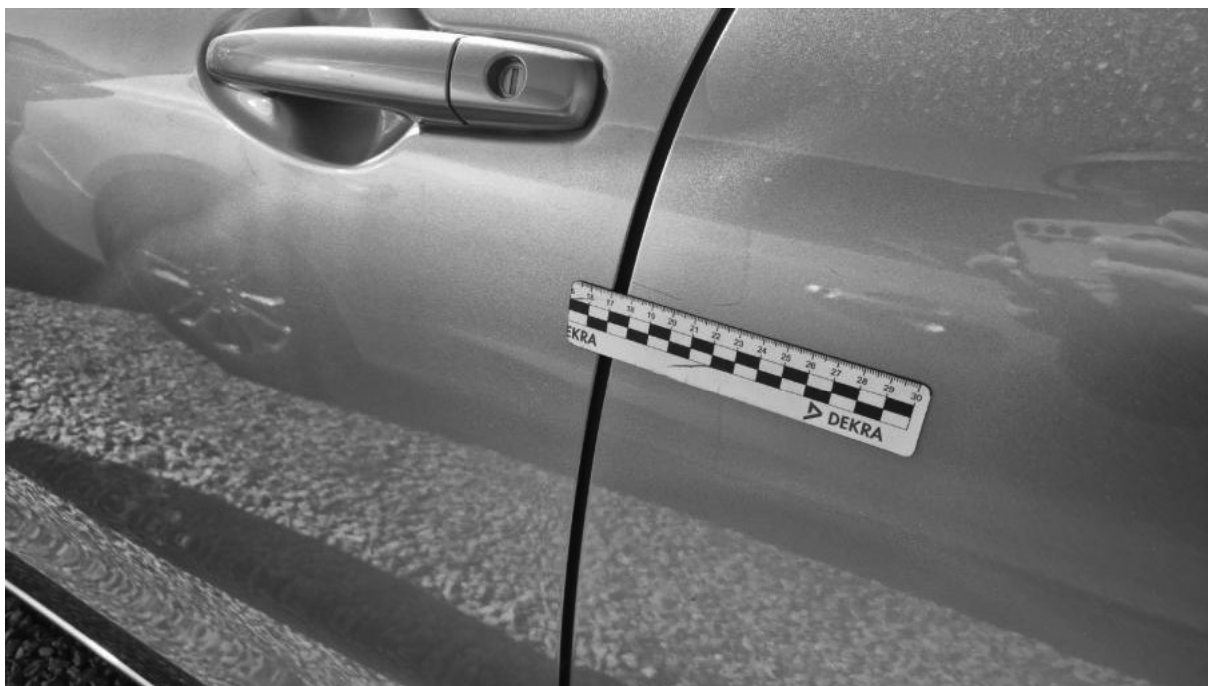
**Fot. 59**

Drzwi tylne L - Rysa/odprysk 2
