## Ocena stanu technicznego pojazdu

| Eurotax-Kod EC | Marka, model, typ pojazdu<br><b>SUZUKI, Swift, Swift 1.2 Premium</b> | | | | Rodzaj nadwozia<br><b>hatchback</b> |
| Nr rej. pojazdu<br><b>WD8126P</b> | Nr nadwozia (VIN)<br><b>JSAAZCA3S00528250</b> | | Data 1-rej./rok prod.<br><b>21-07-2021/2021</b> | Następne bad. tech.<br><b>26-06-2026</b> | Lakier<br>srebrny/2-warstwowy<br>metalizowany |

**Data oględzin:** 01-04-2026

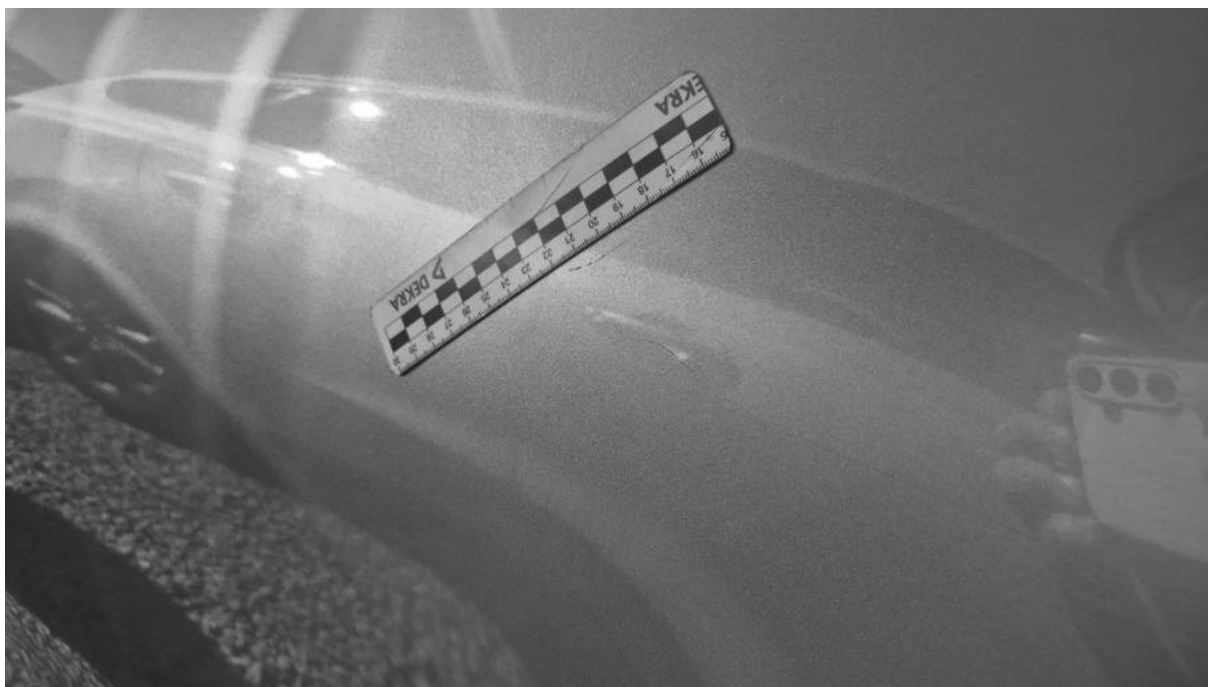
**Fot. 60**

| Poz. | Nazwa części | Nr katalogowy | Opis uszkodzenia | Czas [rbg] |
|---|---|---|---|---|
| 6 | Drzwi T L | | wgniecenie, zarysowanie | |

Drzwi tylne L() - Rysa/odprysk 3

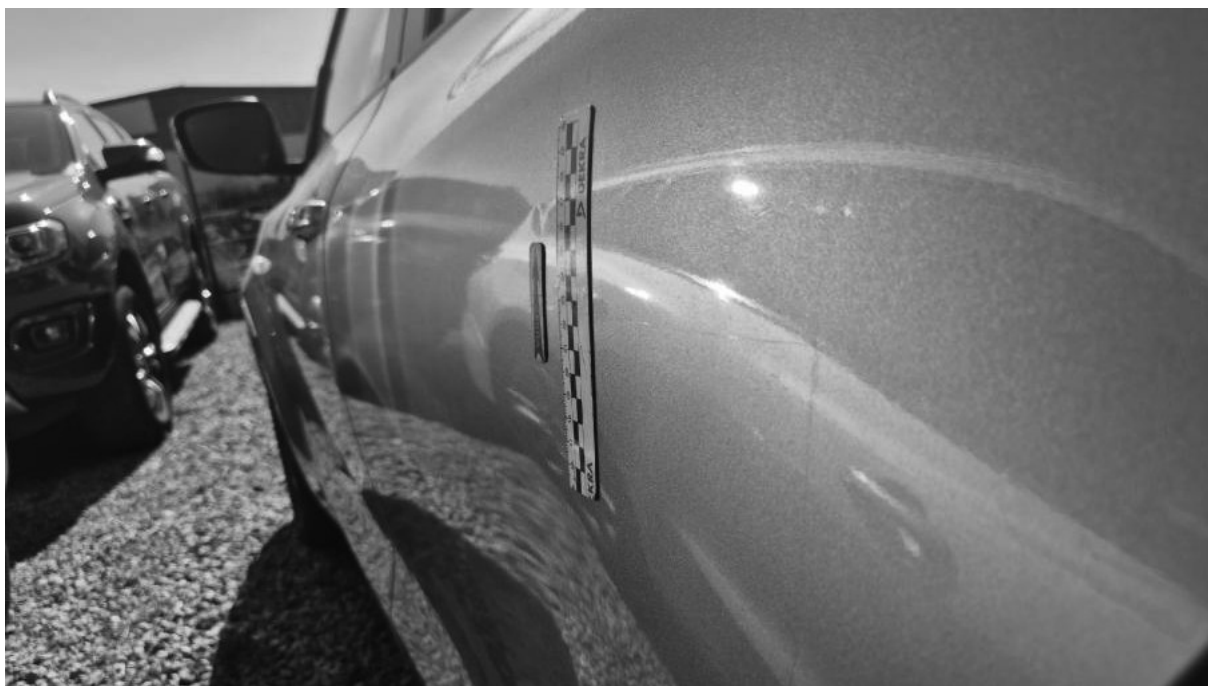
**Fot. 61**

Drzwi tylne L - Wgniecenie/odkształcenie 1

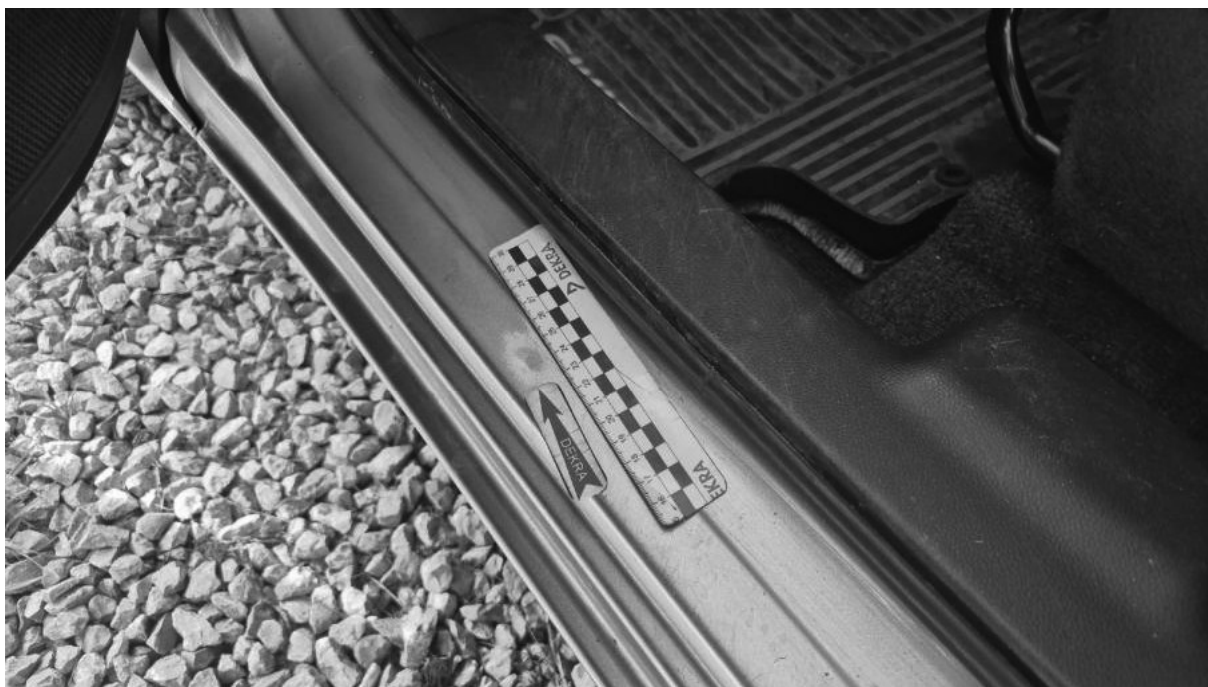
**Fot. 62**

| Poz. | Nazwa części | Nr katalogowy | Opis uszkodzenia | Czas [rbg] |
|---|---|---|---|---|
| 10 | Próg L | | wgniecenie | |

Próg L - Wgniecenie/odkształcenie 1

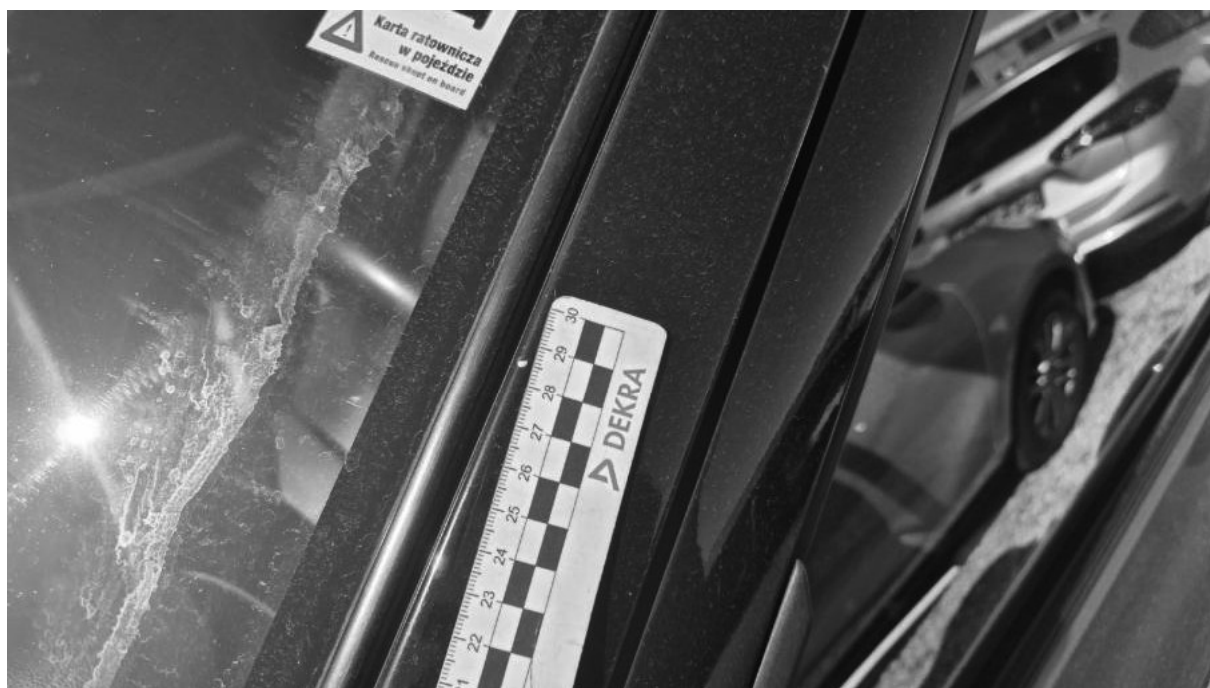
**Fot. 63**

| Poz. | Nazwa części | Nr katalogowy | Opis uszkodzenia | Czas [rbg] |
|---|---|---|---|---|
| 11 | Słupek (A) PL | | odpryski lakieru | |

Słupek przedni L - Rysa/odprysk 1

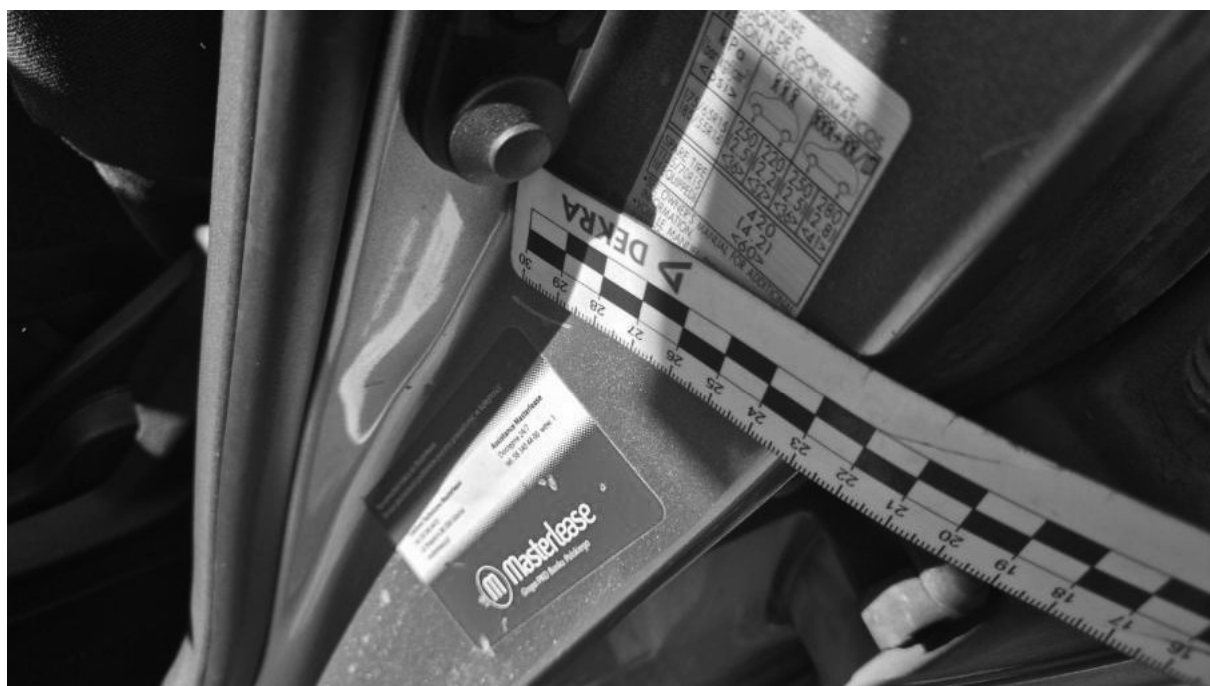
**Fot. 64**

| Poz. | Nazwa części | Nr katalogowy | Opis uszkodzenia | Czas [rbg] |
|---|---|---|---|---|
| 12 | Słupek (B) L | | wgniecenie, zarysowanie | |

Słupek środkowy L - Rysa/odprysk 1

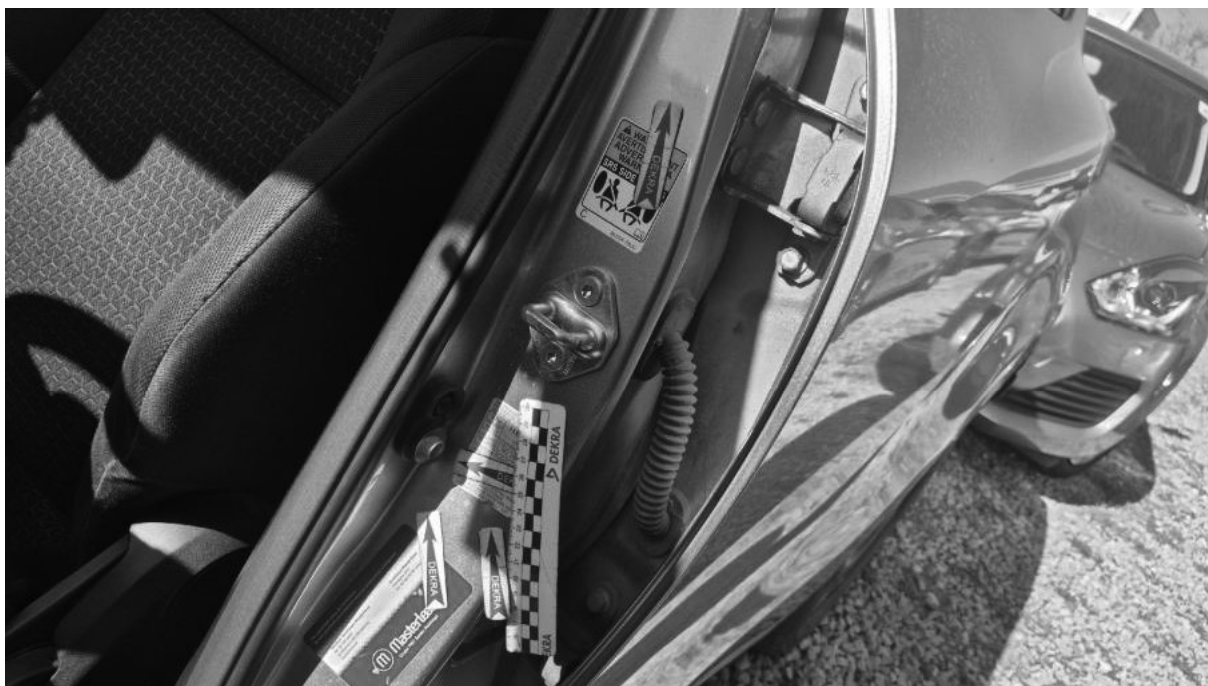
**Fot. 65**

Słupek środkowy L - Wgniecenie/odkształcenie 1

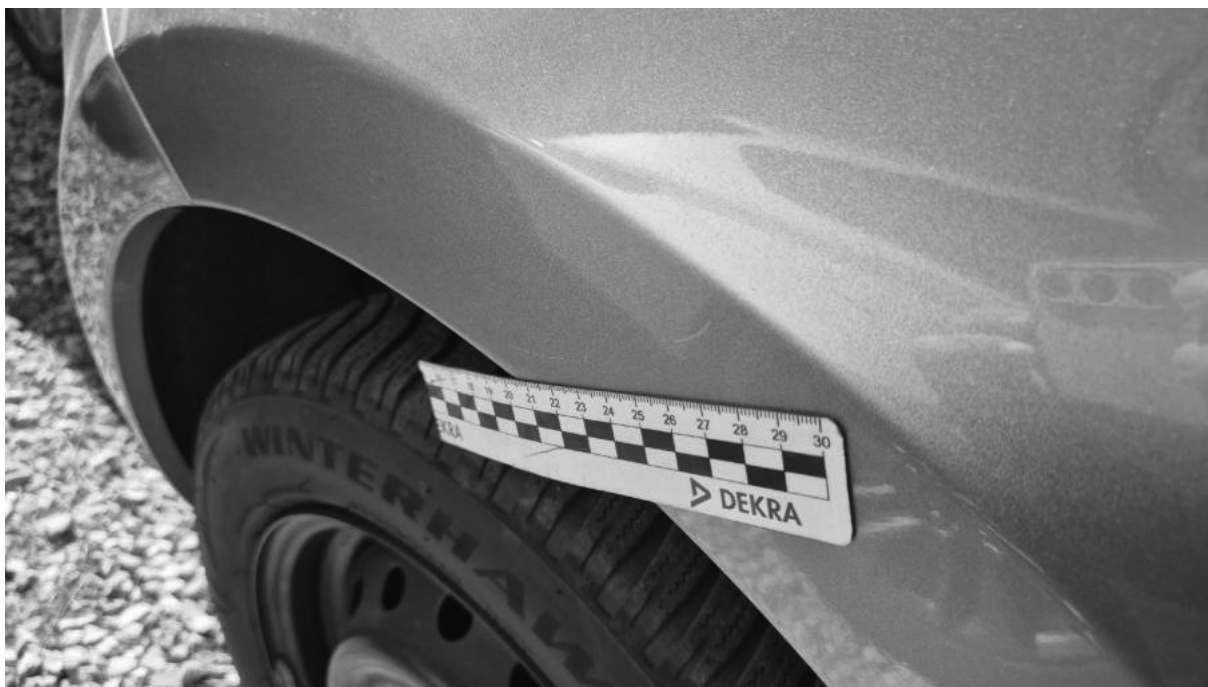
**Fot. 66**

Światnik przedni L - Rysa/odprysk 1

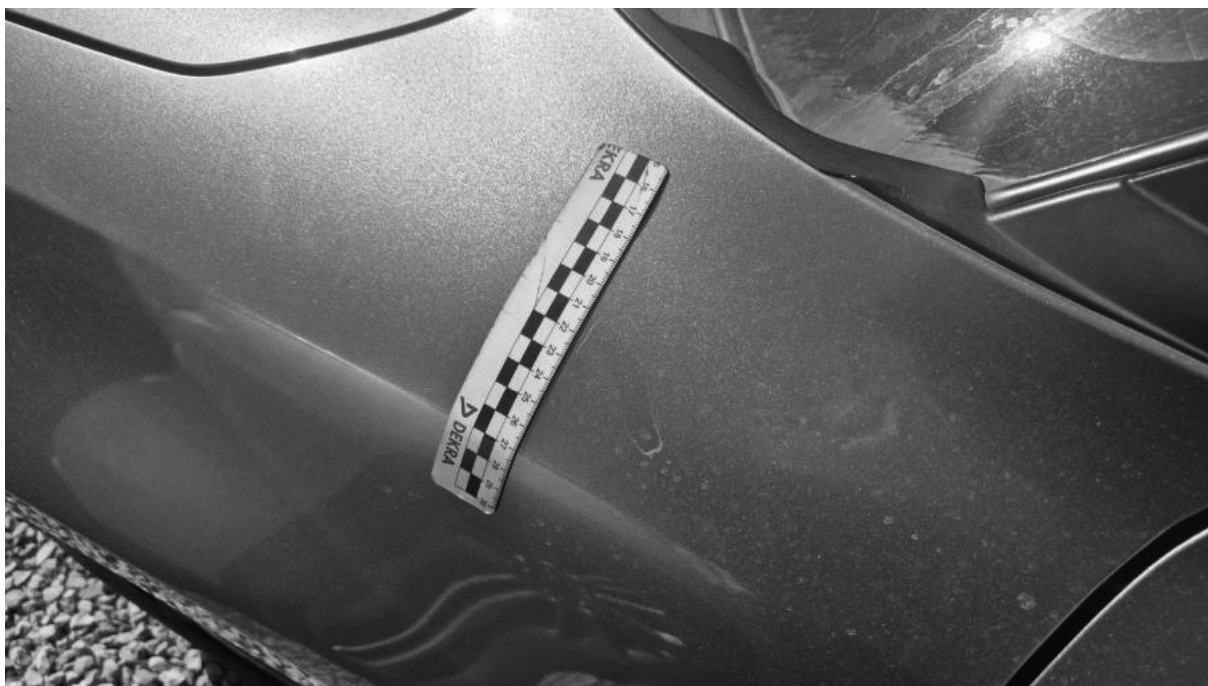
**Fot. 67**

| Poz. | Nazwa części | Nr katalogowy | Opis uszkodzenia | Czas [rbg] |
|---|---|---|---|---|
| 2 | Błotnik PL | | wgniecenie, zarysowanie | |

Błotnik przedni L - Rysa/odprysk 2

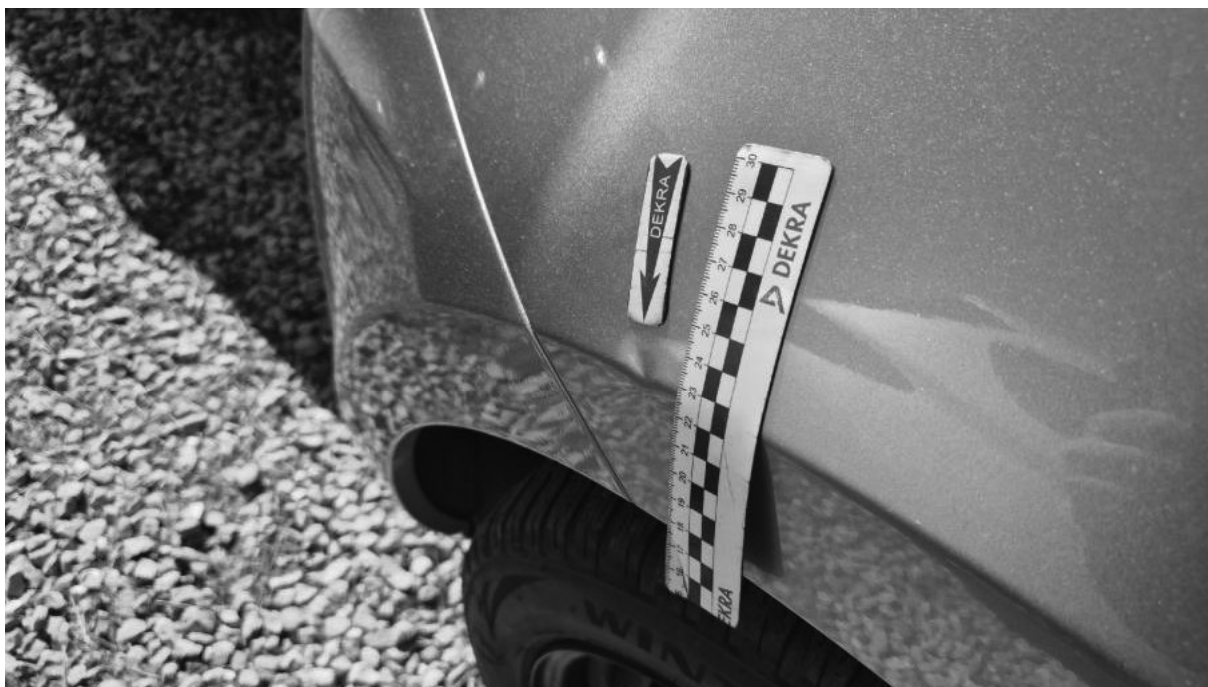
**Fot. 68**

Błotnik przedni L - Wgniecenie/odkształcenie 1

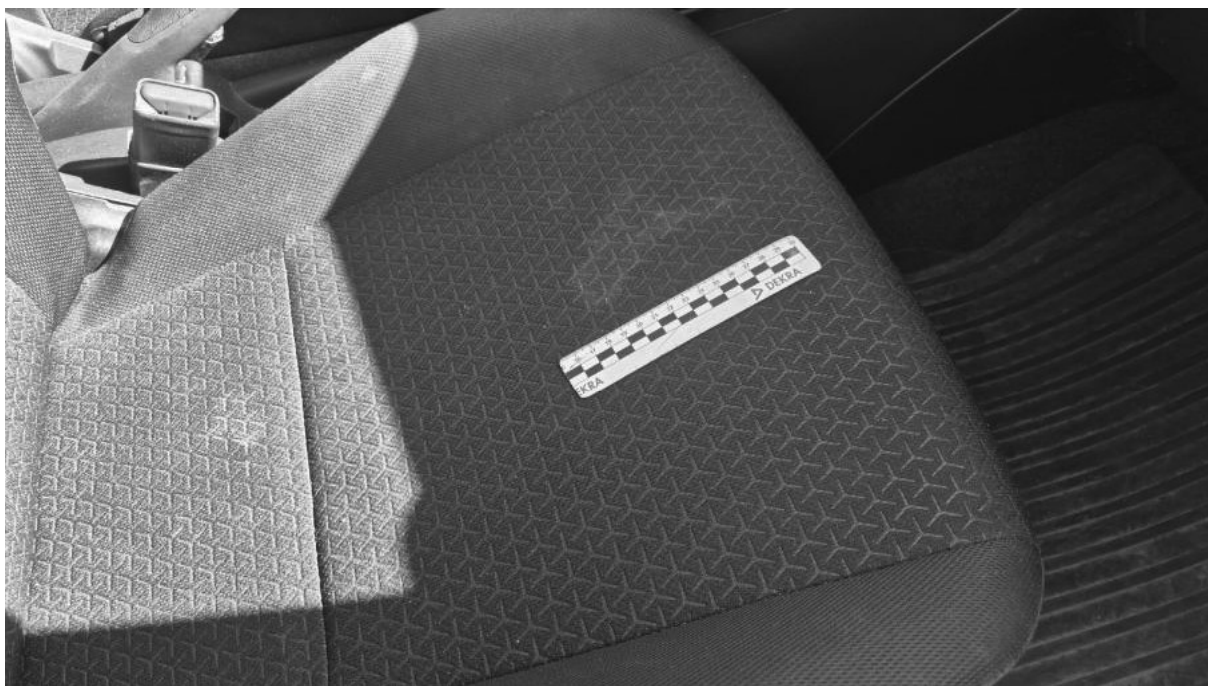
**Fot. 69**

| Poz. | Nazwa części | Nr katalogowy | Opis uszkodzenia | Czas [rbg] |
|---|---|---|---|---|
| 4 | Fotel PP | | zabrudzenie | |

Fotel prz. praw. - Inne 1

| Poz. | Nazwa części | Nr katalogowy | Opis uszkodzeń | Czas [rbg] |
|---|---|---|---|---|
| 1 | Czyszczenie tapicerki | | | |

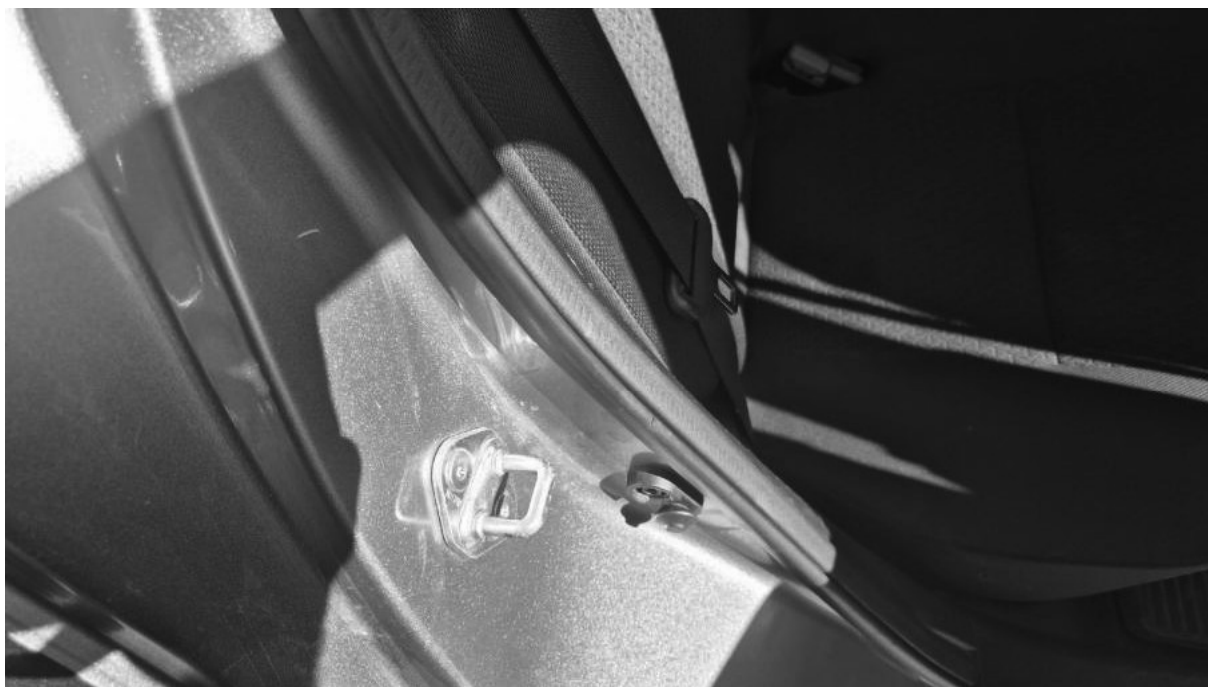
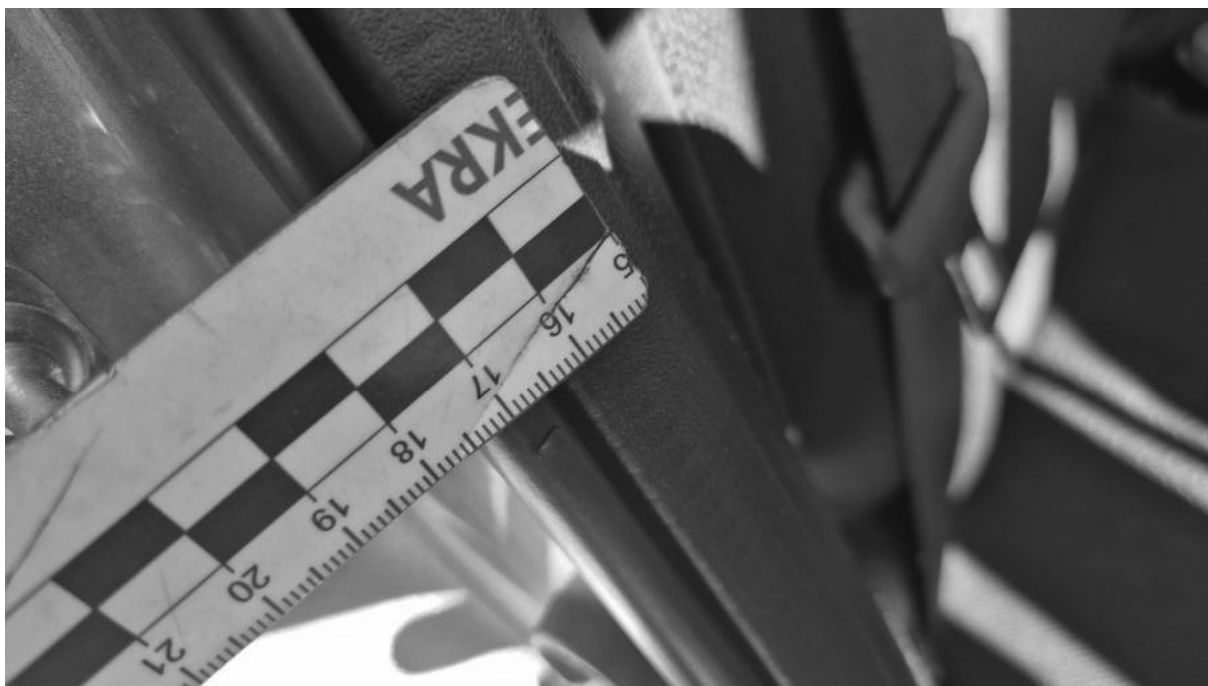
| Poz. | Nazwa części | Nr katalogowy | Opis uszkodzenia | NS [%] |
|---|---|---|---|---|
| 1 | Uszczelka otworu drzwi T P | | rozerwanie | |

Uszczelka drzwi tylnych P - zdjęcie poglądowe 1

Uszczelka drzwi tylnych P - Pęknięcie/rozerwanie 1
