## Raport z oględzin pojazdu

Numer raportu	433167/6/26-9573	Data raportu	11-06-2026
Rzeczoznawcy	Arthur Rusik Jan Rybołowik	Data oględzin	21-05-2026
Nr zlecenia	PKOM(DZS)/GDA/43105/26/05/18	Miejsce oględzin	MDM AUTO (MAKURAT), ZAWODNIKÓ...

Numer identyfikacyjny (VIN)	<b>VF3CUHNZTJY132844</b>
Marka, model	PEUGEOT 2008 16-19
Typ, wersja	2008 1.2 Pure Tech Active S&...
Numer rejestracyjny	GD7H664
Silnik (rodz./poj./moc)	benz./1199 ccm/81 kW
Stan licznika	90 751 km
Data 1. rej./rok prod.	19-10-2018/2018
Data nast. bad. techn.	26-09-2026
Nadwozie	hatchback 5/5
Lakier	czerwony/2-warstwowy metalizowany
Skrzynia biegów	automatyczna

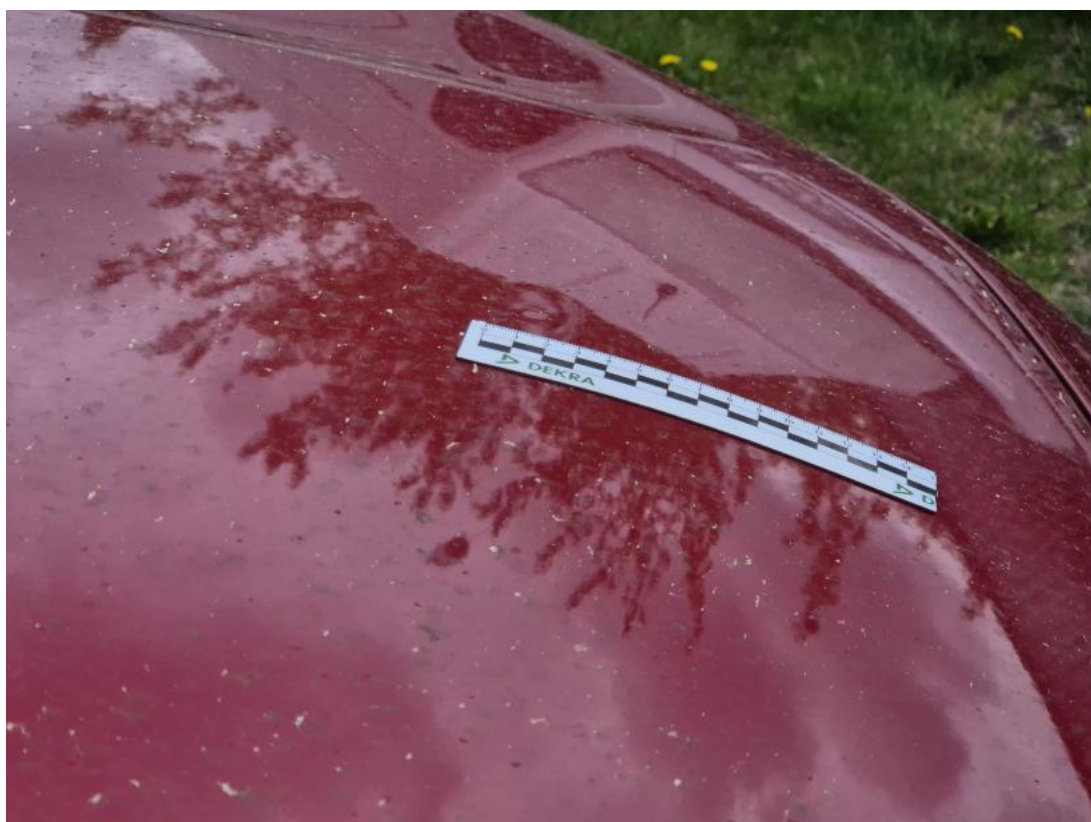
Poz.	Nazwa pozycji	Opis uszkodzeń	Kwalifik.	Naprawa [rbg]
1	Uszczelka wew. drzwi tylnych L	wgniecenie/odkształcenie, pęknięcie/rozerwanie	WY	0.7
2	Nakładka zderzaka przedniego, góra	innezaprawy lakiernicze	NA	0.5
3	Dach	wgniecenie/odkształcenie	NA	1
4	Pokrywa przednia	wgniecenie/odkształcenie		
5	Nakładka zderzaka tylnego, dół	rysa/odprysk		
6	Pokrywa tylna	wgniecenie/odkształcenie		
7	Felga przednia R	rysa/odprysk

**Fot. 39**  
Pokrywa komory silnika - Wgniecenie/odkształcenie 1

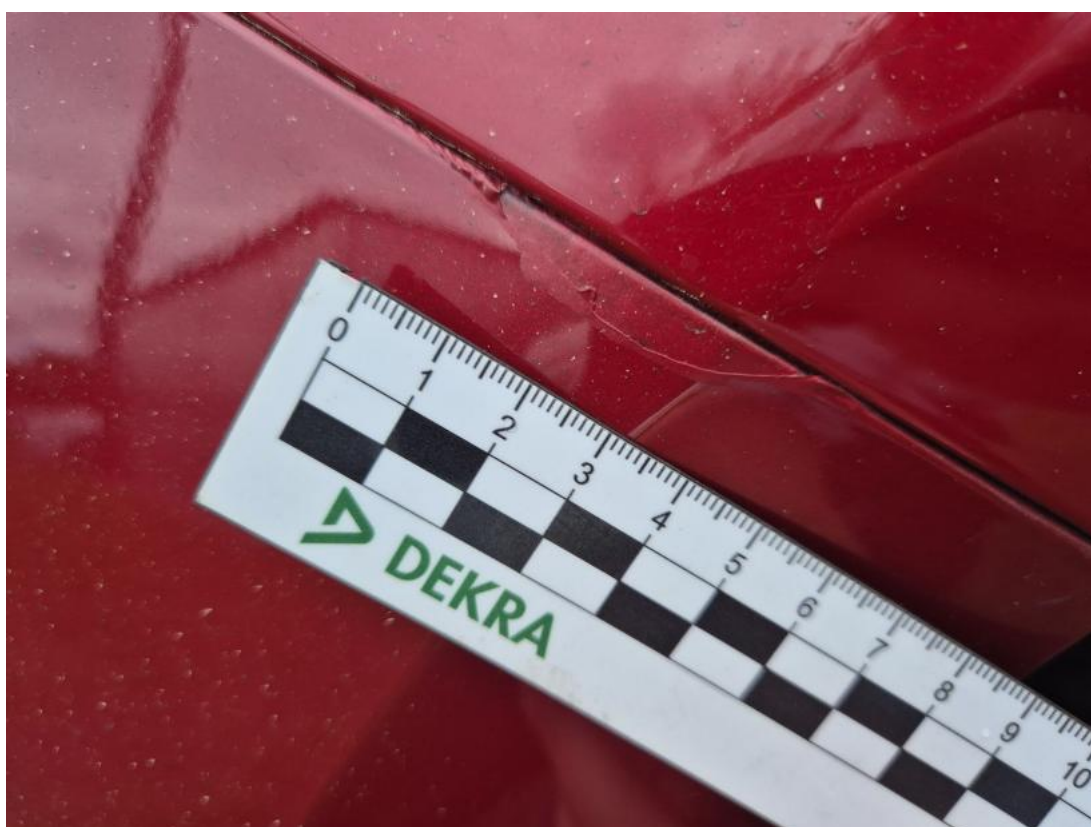
**Fot. 40**  
Zderzak - Inne 1

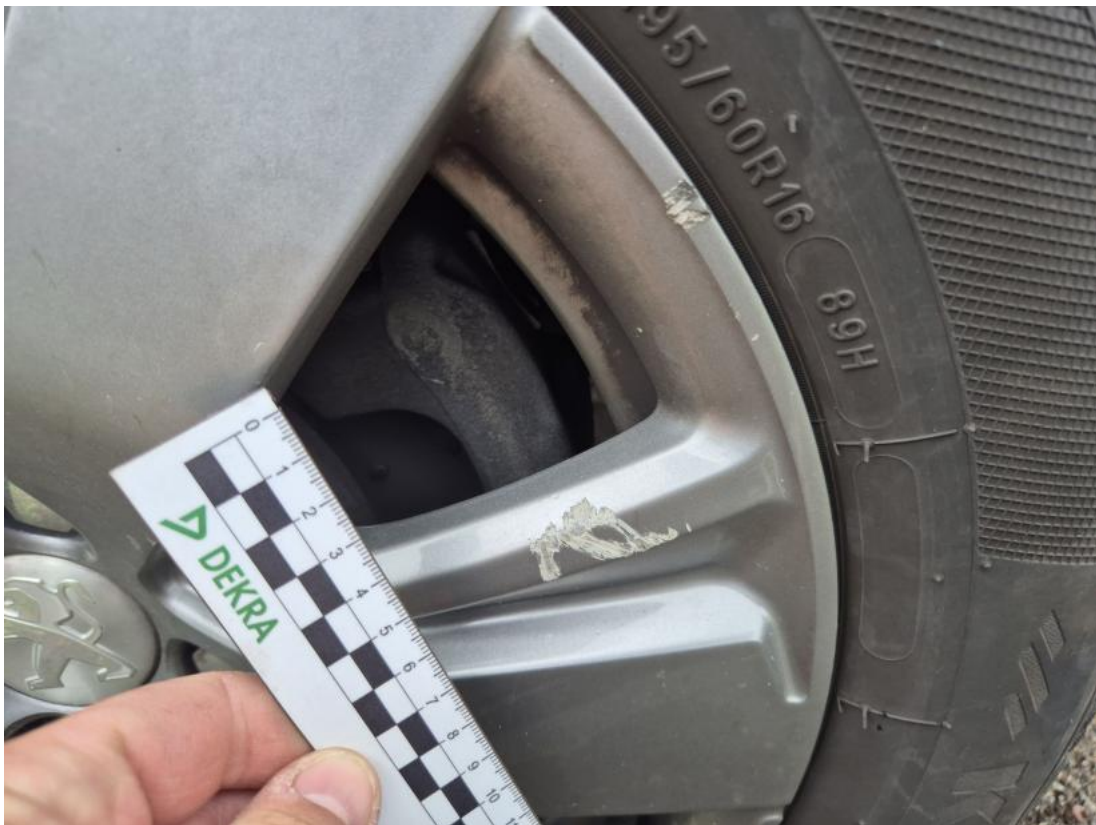
**Fot. 41**  
Felga aluminiowa przednia P - Rysa/odprysk 1

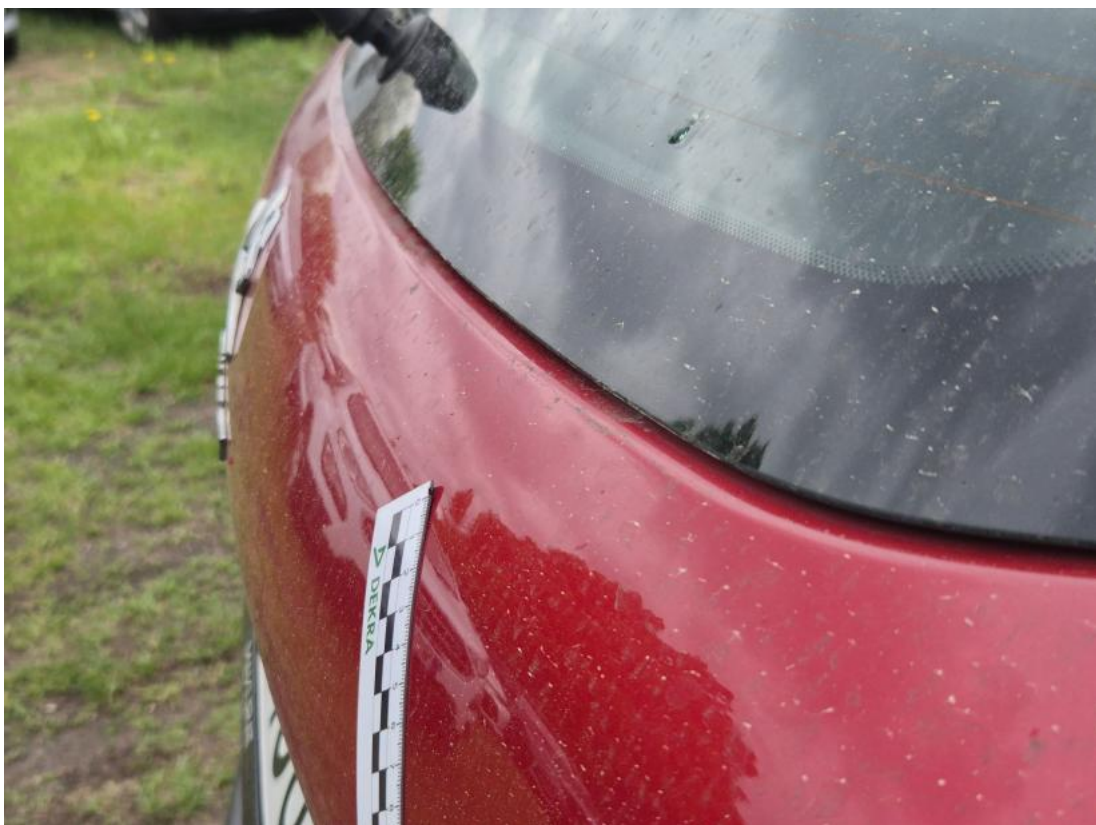
**Fot. 42**  
Pokrywy bagażnika - Wgniecenie/odkształcenie 1

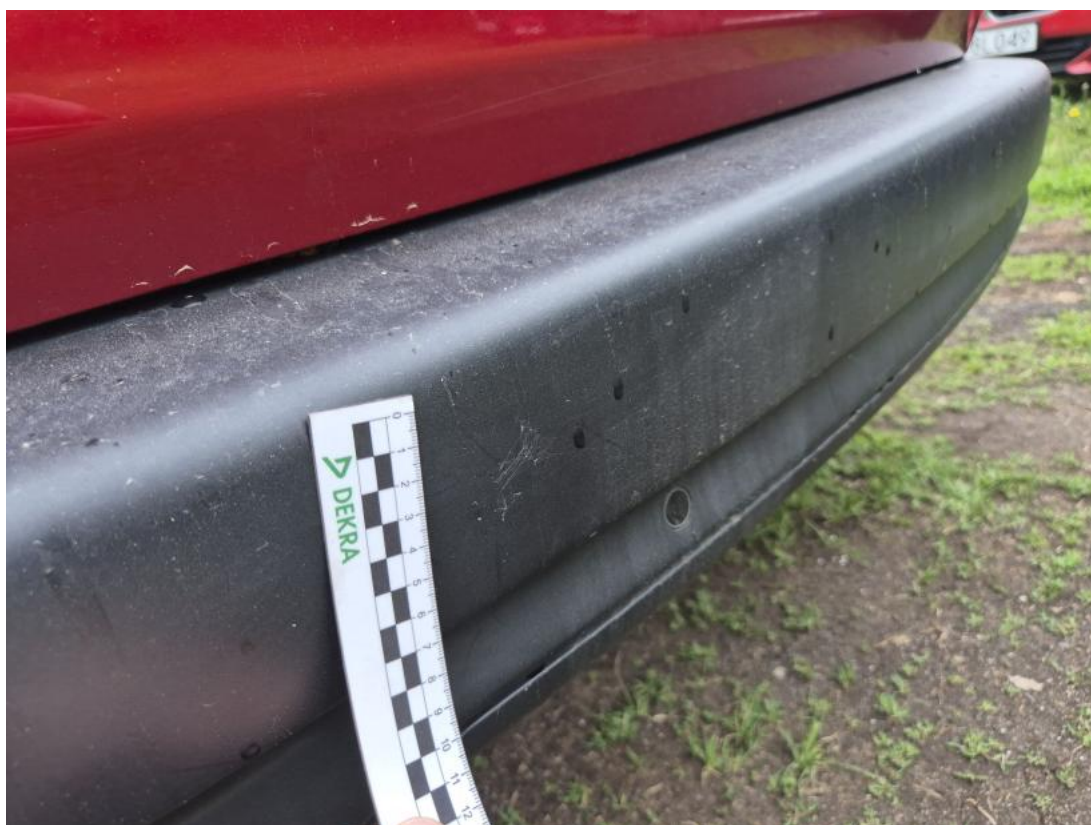
**Fot. 43**

Zderzak tylny cz dolna - Rysa/odprysk 1

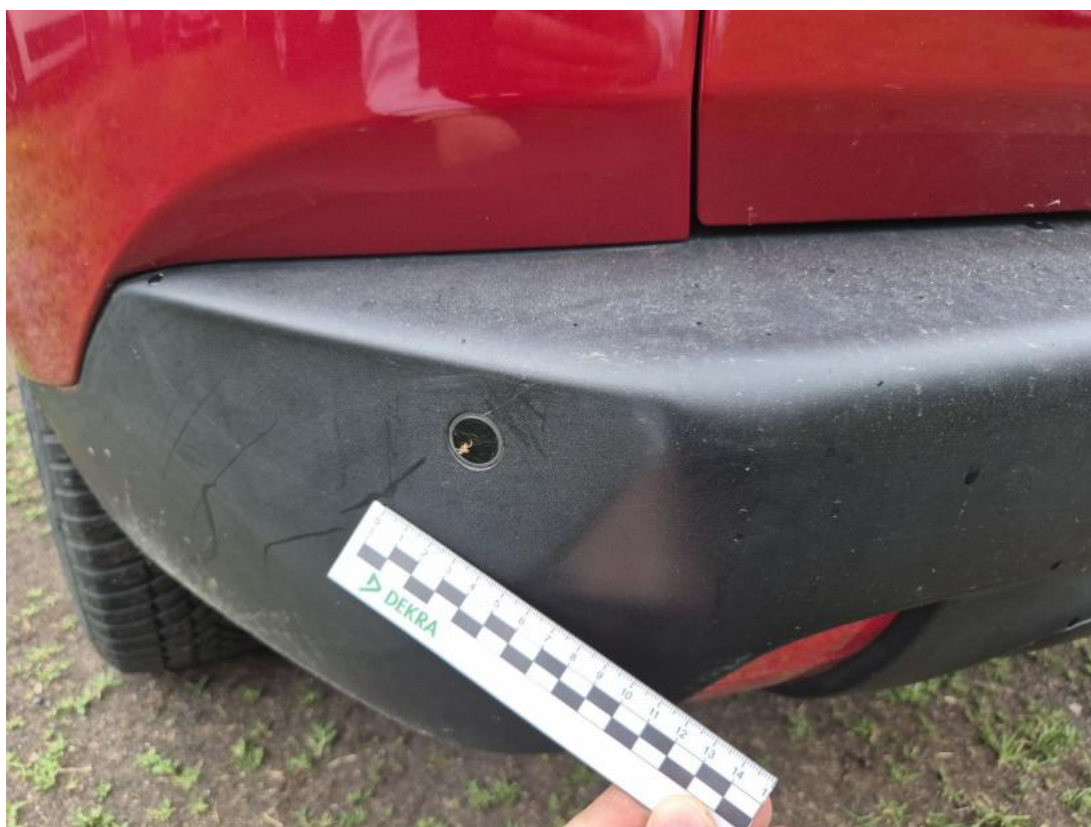
**Fot. 44**

Zderzak tylny cz dolna - Rysa/odprysk 2

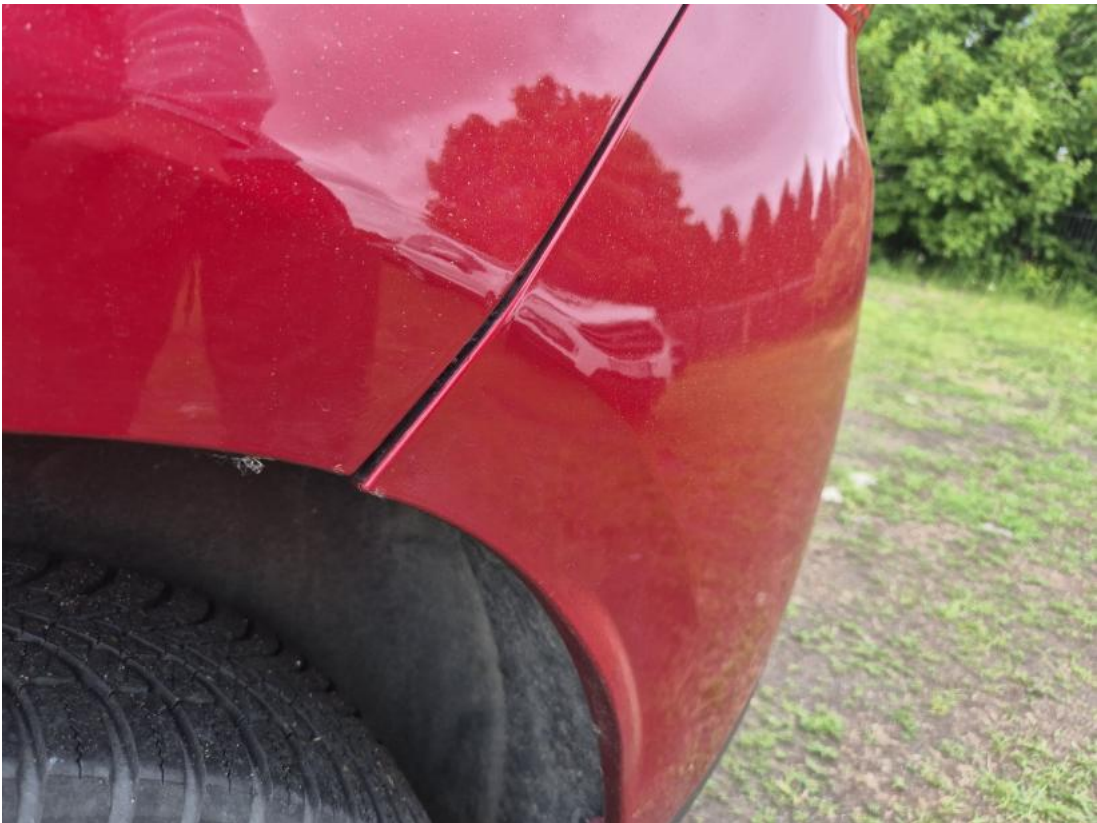
**Fot. 45**  
Zderzak tylny cz dolna - Inne 1

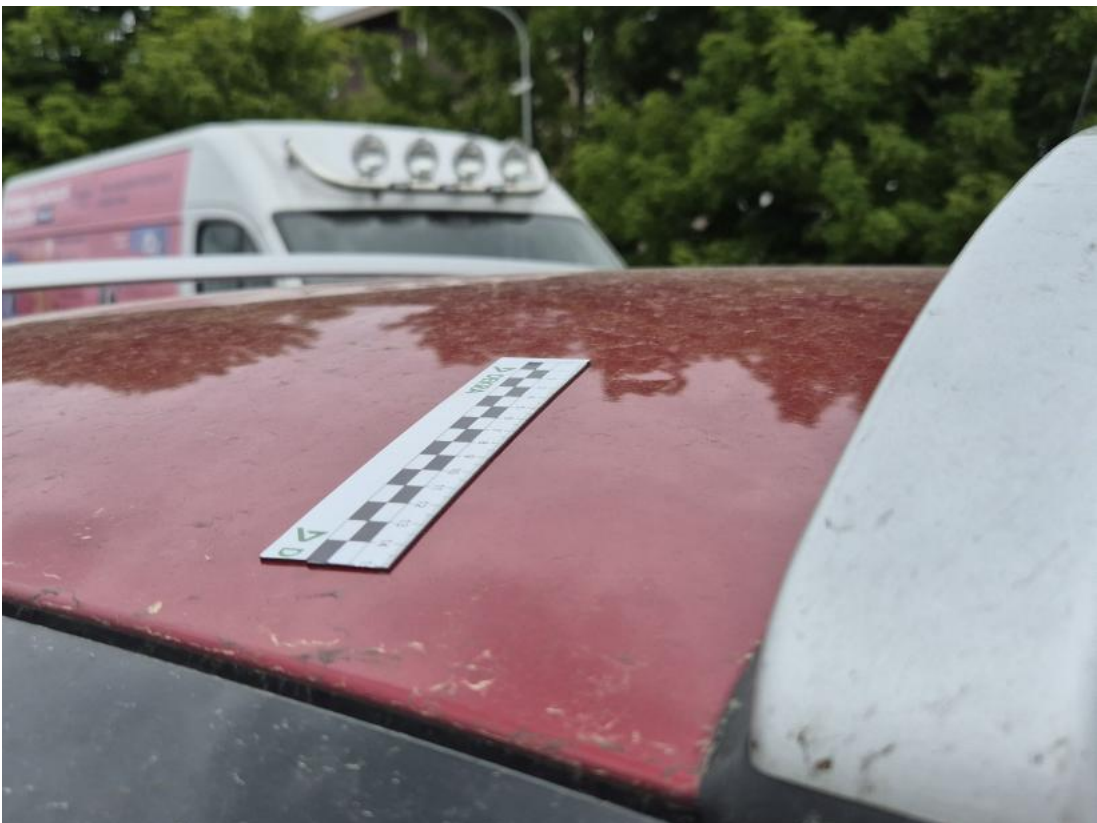
**Fot. 46**  
Dach - Wgniecenie/odkształcenie 1

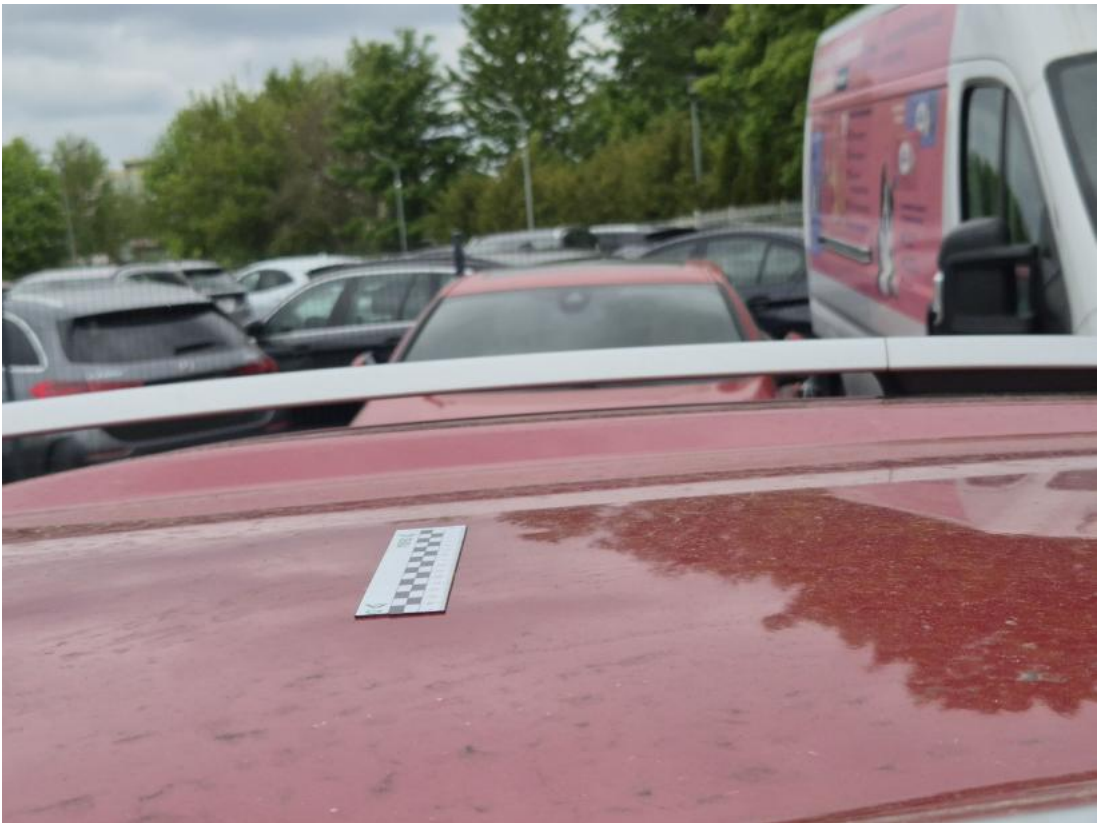
**Fot. 47**

Dach - Wgniecenie/odkształcenie 2

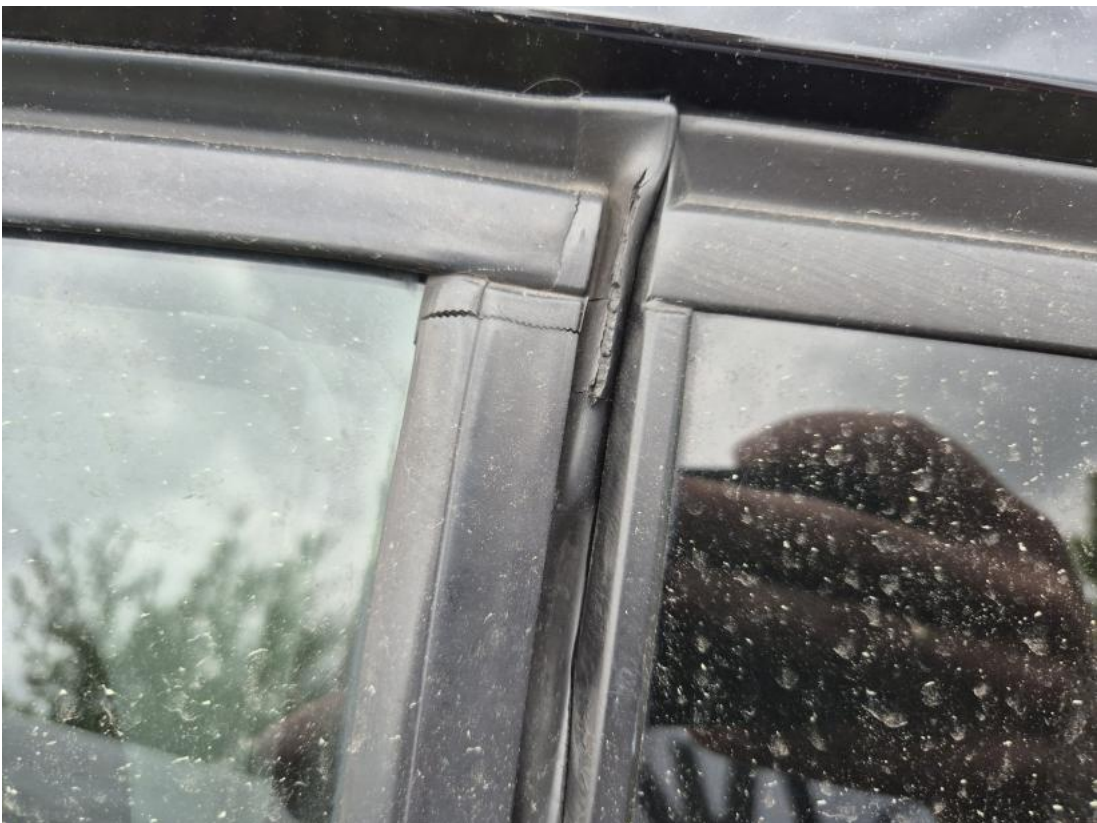
**Fot. 48**

Uszczelka szyby drzwi tył L - Wgniecenie/odkształcenie 1

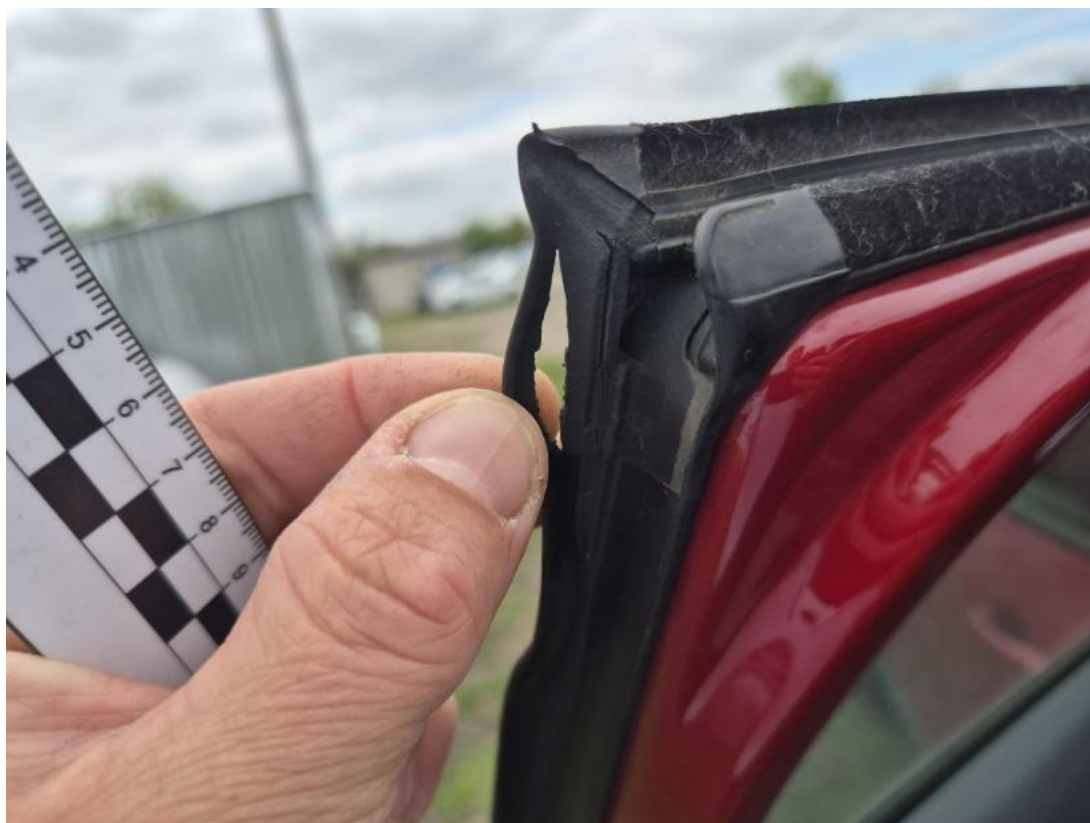
**Fot. 49**

Uszczelka szyby drzwi tyl L - Pęknięcie/rozerwanie 1
