Raport z oględzin pojazdu

Numer raportu	432862/6/26-9542	Data raportu	10-06-2026
Rzeczoznawcy	inż. Kamil Zareba (WSP) Dariusz Gomuliński	Data oględzin	27-05-2026
Nr zlecenia	PKOM(DZS)/GDA/46719/26/05/22	Miejsce oględzin	MASTER1 POZNAŃ/KOMORNIKI, PLAT...

Numer identyfikacyjny (VIN)	SALCA2BN0KH779511
Marka, model	LAND ROVER Discovery Sport...
Typ, wersja	Discovery Sport 2.0 TD4 SE aut
Numer rejestracyjny	PO1KX20
Silnik (rodz./poj./moc)	diesel/1999 ccm/132 kW
Stan licznika	1 289 871 km
Data 1. rej./rok prod.	27-05-2019/2018
Data nast. bad. techn.	05-07-2026
Nadwozie	KOM 5/5
Lakier	szary/METALIK
Skrzynia biegów	automatyczna

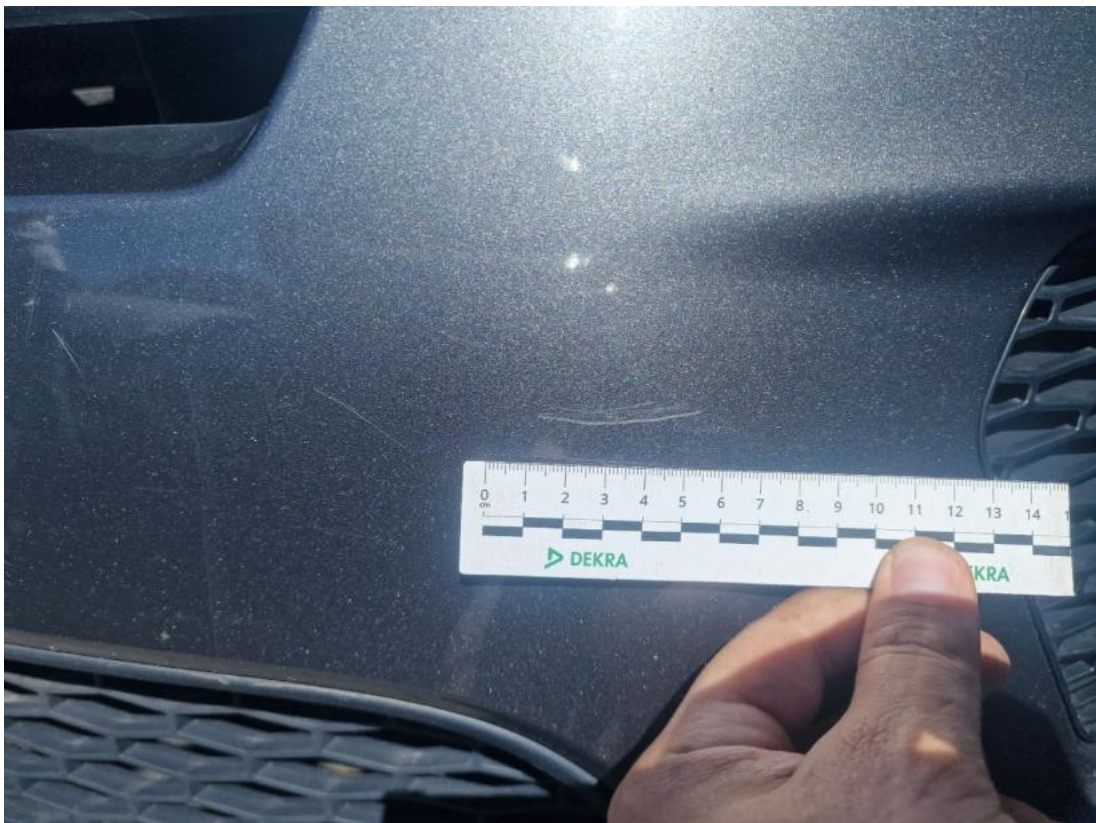
Poz.	Nazwa pozycji	Opis uszkodzeń	Kwalifik.	Naprawa [rbg]
1	Próg L	wgniecenie	NA	2
2	Okładzina zderzaka przedniego	rysa/odprysk		
3	Drzwi przednie (nieuzbrojone) R	rysa/odprysk		
4	Błotnik tylny R	wgniecenie		
5	Nakładka pokrywy tylnej dół	rysa/odprysk

Fot. 39
Zderzak - Rysa/odprysk 1

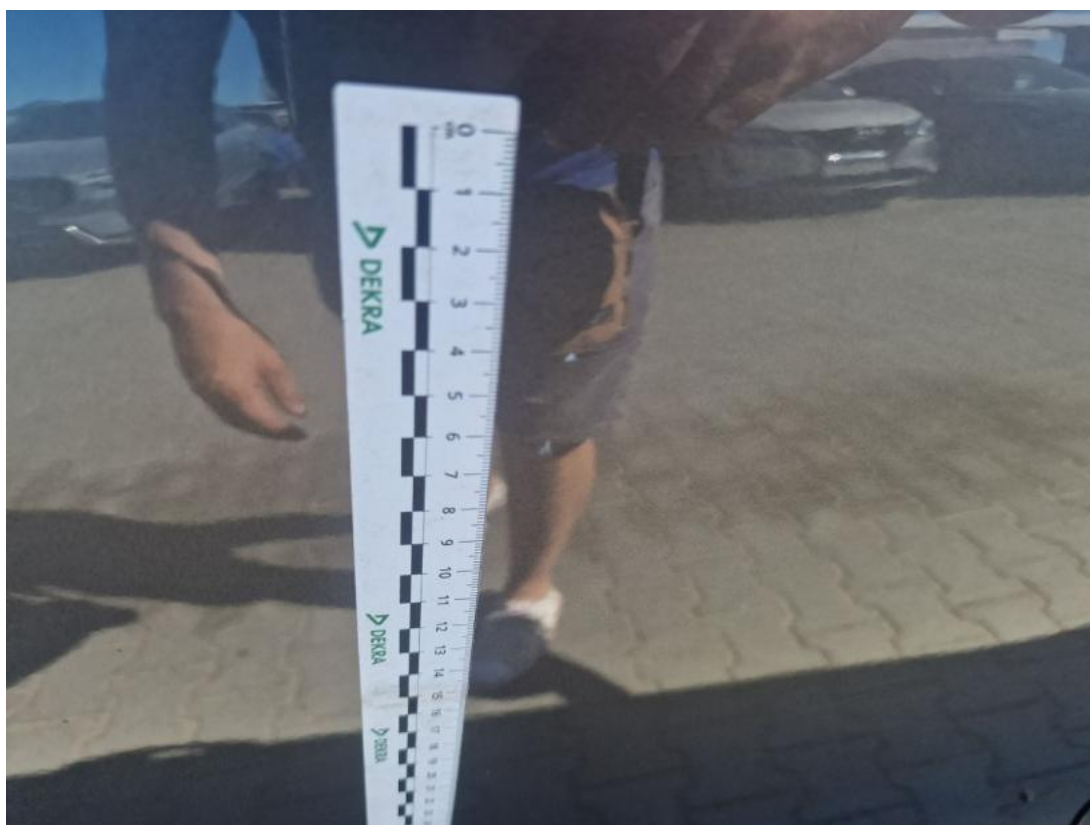
Fot. 42
Drzwi tylne P - Rysa/odprysk 1

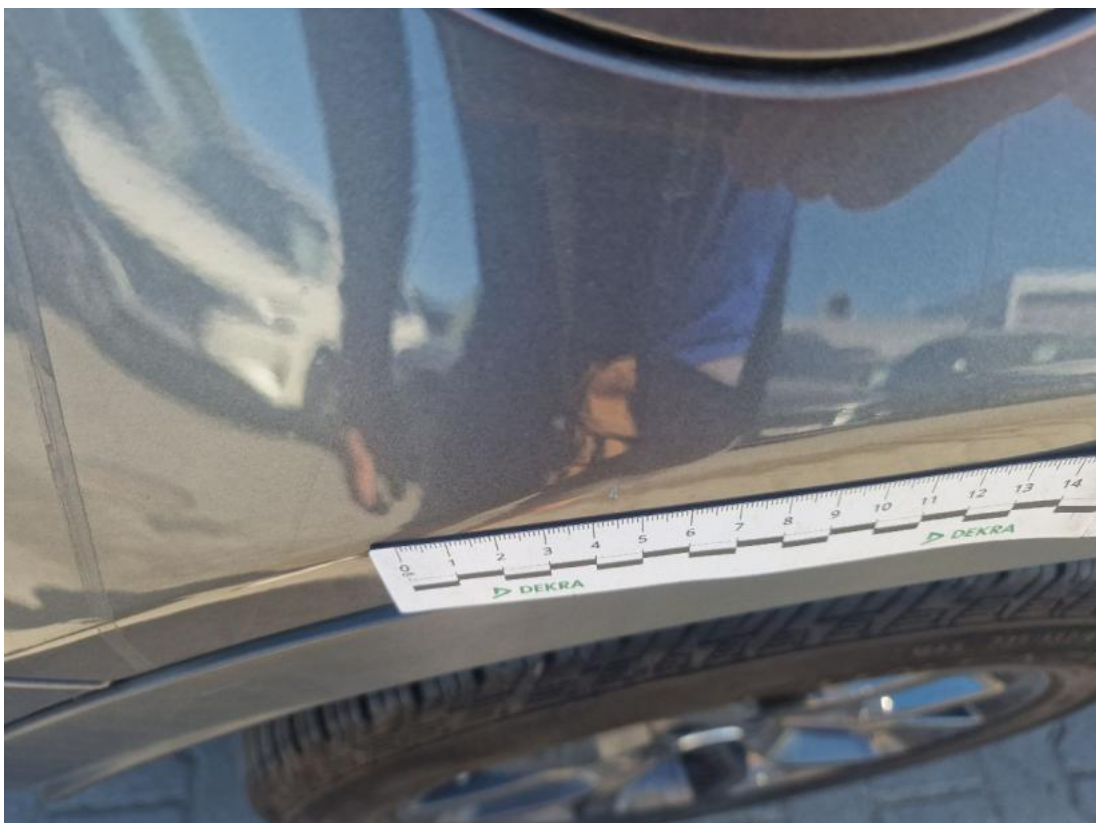
Fot. 44

Błotnik tylny P / Ściana boczna P - Wgniecenie/odkształcenie 1

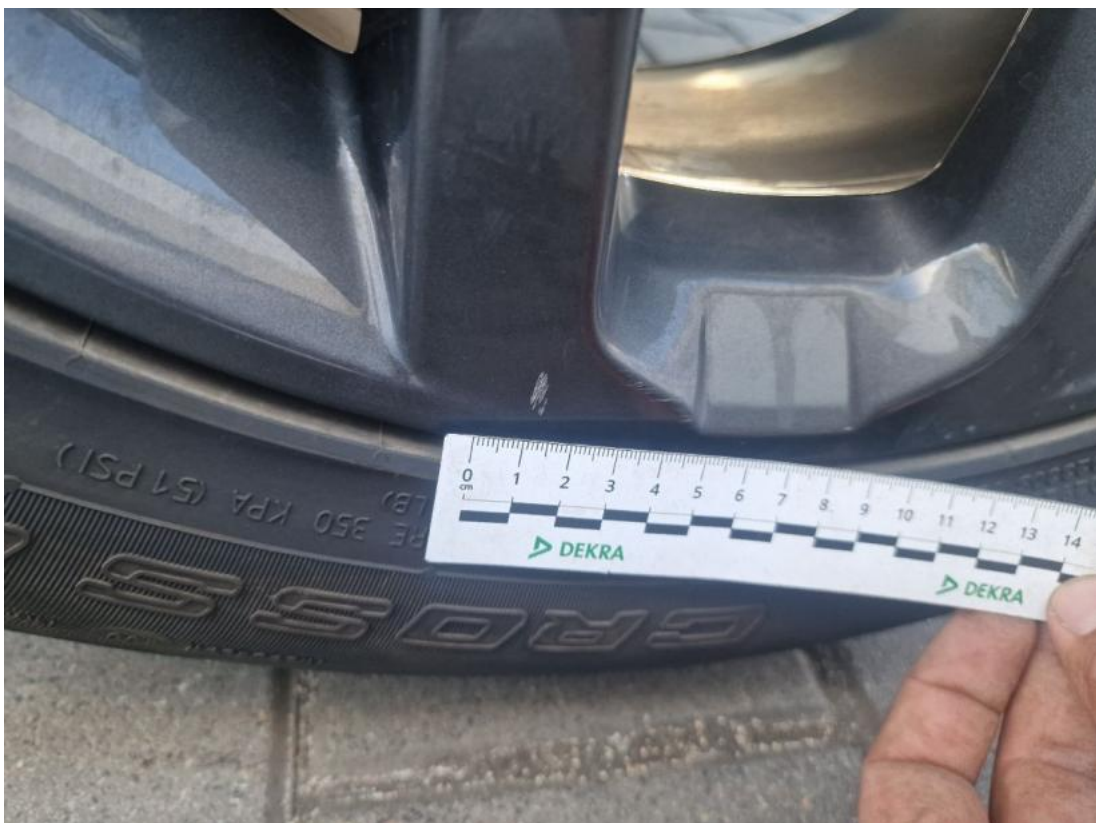
Fot. 46

6	Felga koła tylnego lewego HL	rysa/odprysk		
7	Felga koła przedniego lewego VL	rysa/odprysk

Felga aluminiowa tylna L - Rysa/odprysk 1

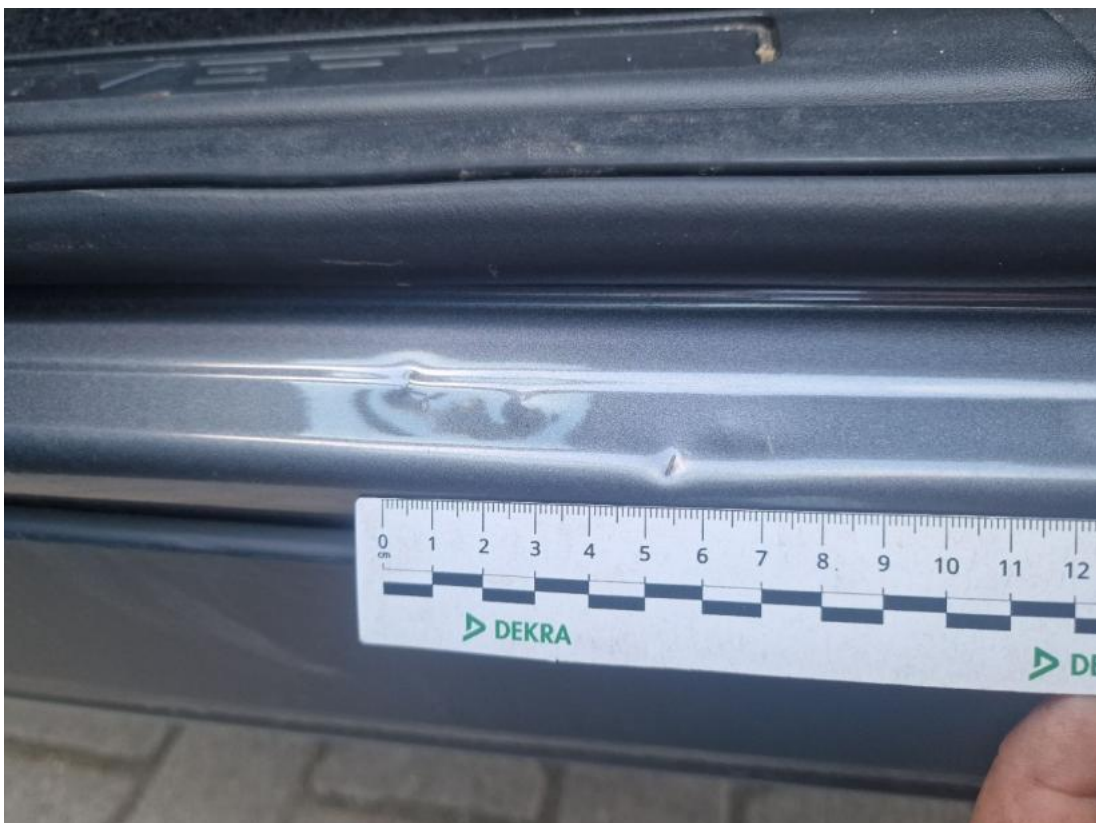
Fot. 48

Próg L - Wgniecenie/odkształcenie 1

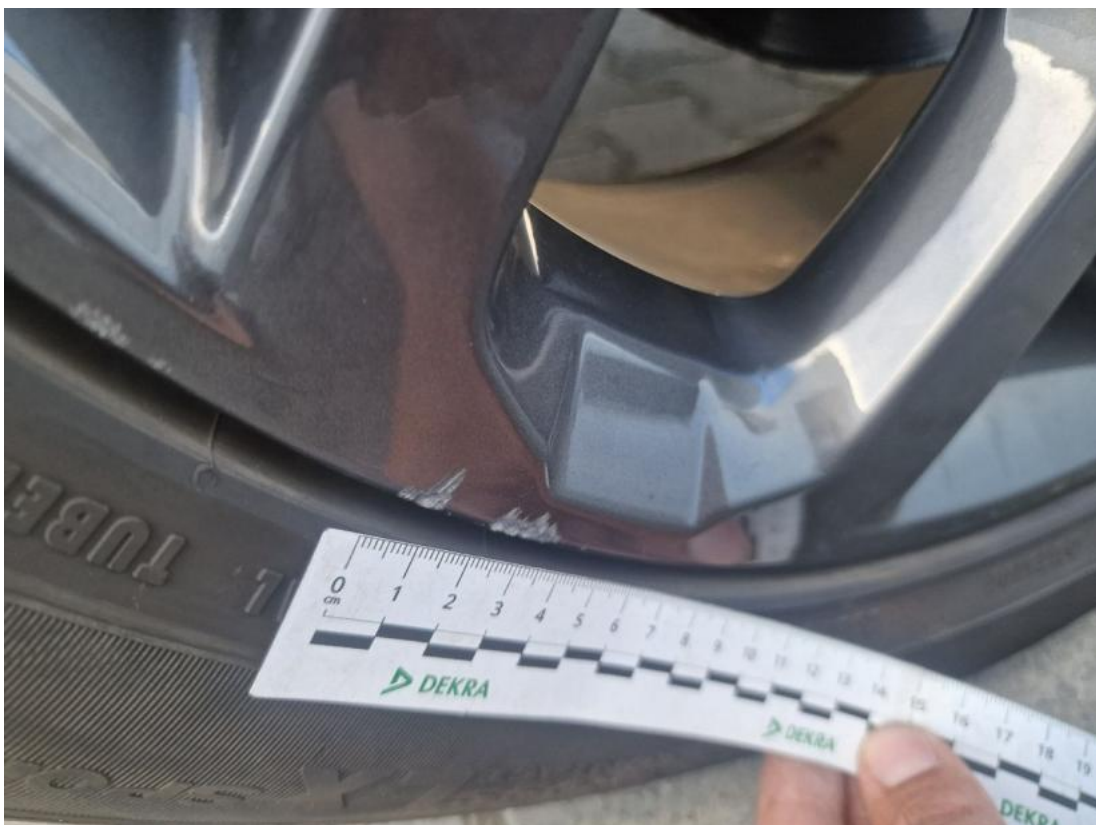
Fot. 50
Felga Aluminiowa przednia L - Rysa/odprysk 1

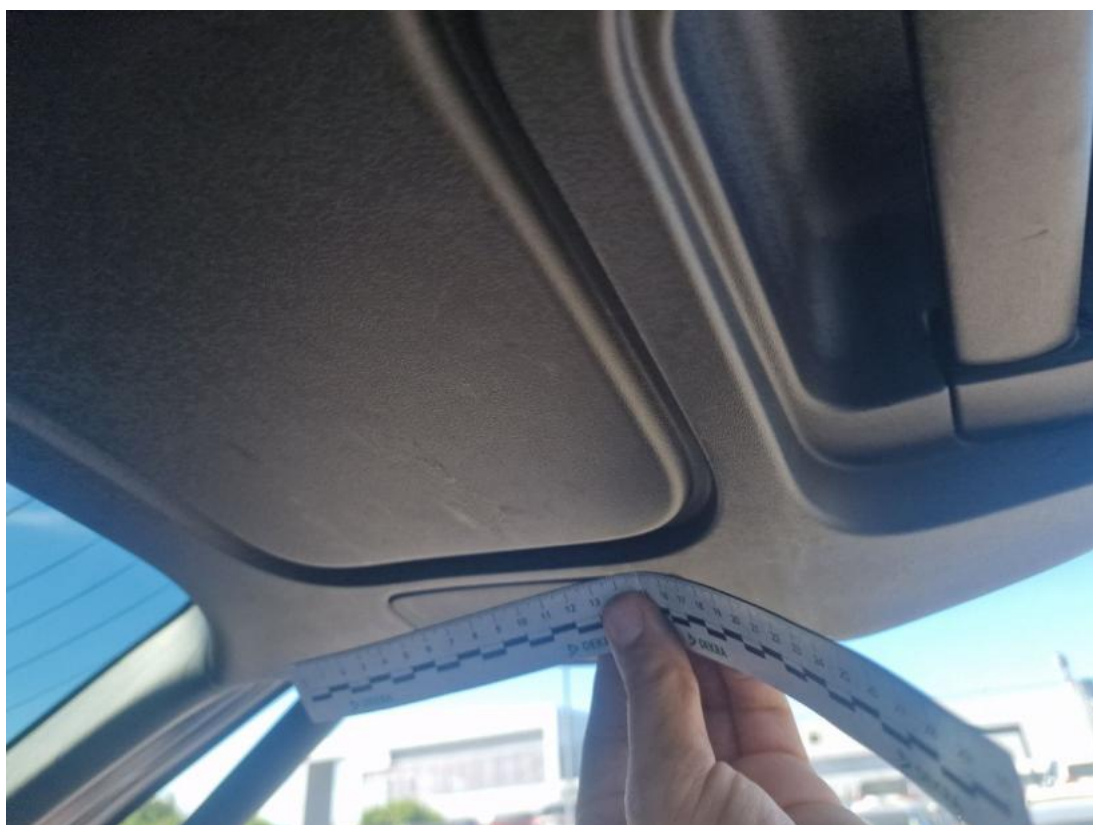
Fot. 52
Wykładzina pokrywy tylnej - Rysa/odprysk 1
