## Raport z oględzin pojazdu

Numer raportu	12022/6/26-15201	Data raportu	18-06-2026
Rzeczoznawcy	Kamil Święcki (WSP) mgr inż. Paweł Barszcz (WSP)	Data oględzin	10-06-2026
Nr zlecenia	PKOM(DZS)/GDA/52193/26/06/05Miejsce oględzin		Upalna 1a, 15-668 Białystok, 15-668 Bia...

Numer identyfikacyjny (VIN)	<b>VF1R9800865062252</b>
Marka, model	RENAULT Clio IV Grandtour 1...
Typ, wersja	Clio 0.9 Energy TCe Limited 2018
Numer rejestracyjny	SK2K076
Silnik (rodz./poj./moc)	benz./898 ccm/66 kW
Stan licznika	143 811 km
Data 1. rej./rok prod.	26-08-2020/2020
Data nast. bad. techn.	
Nadwozie	KOM 5/5
Lakier	czerwony/2-warstwowy metalizowany
Skrzynia biegów	manualna

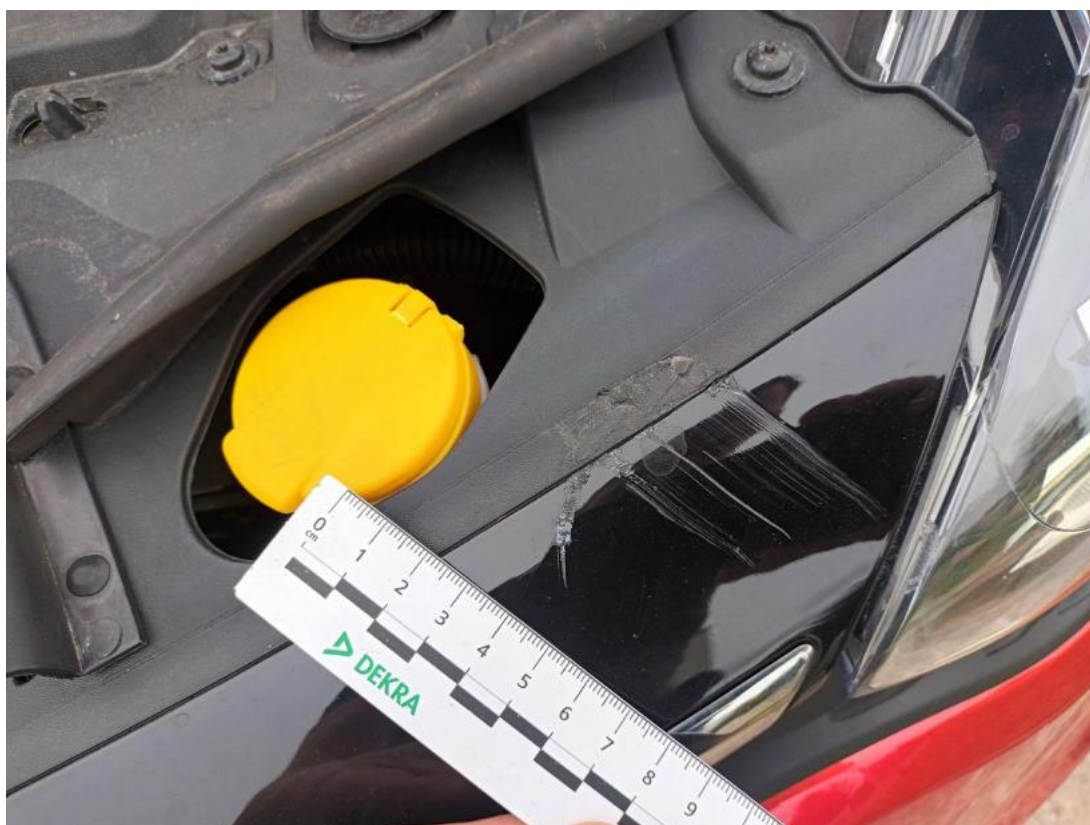
**Fot. 35**

Atrapa przednia - Rysa/odprysk 1

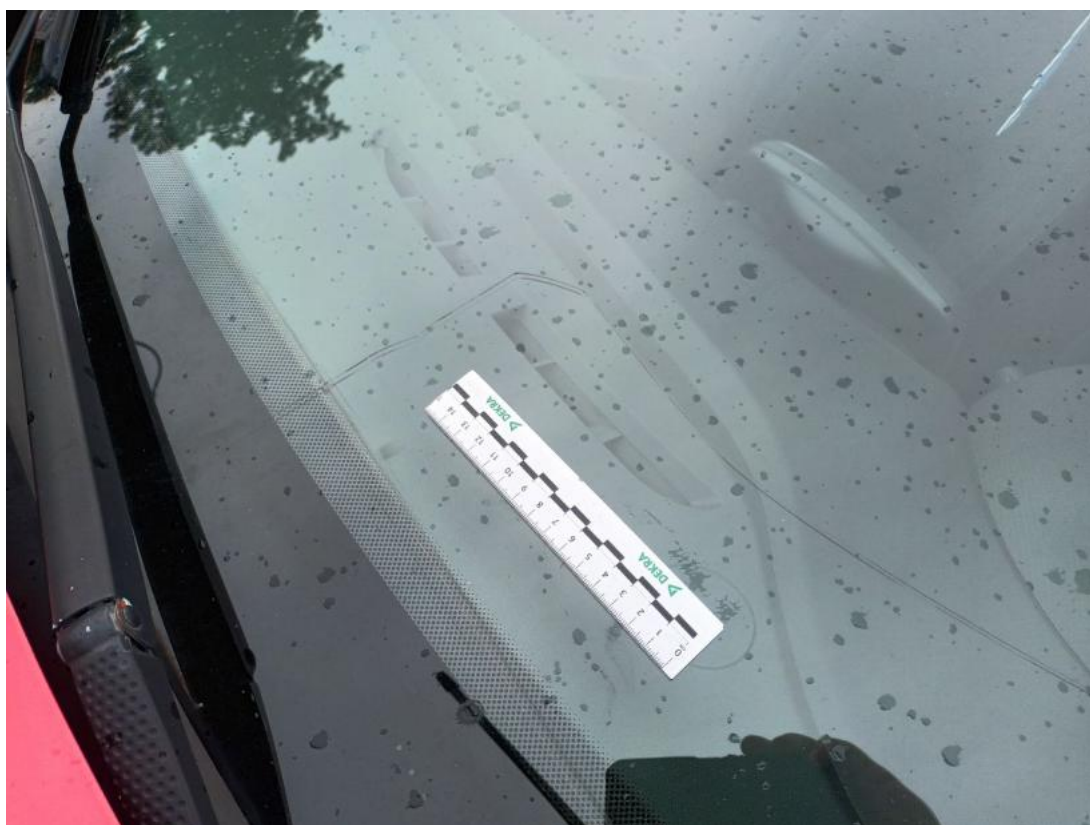
**Fot. 36**

Poz.	Nazwa pozycji	Opis uszkodzeń	Kwalifik.	Naprawa [rbg]
1	Szyba przednia barw.z czujnikiem deszczu	pęknięcie	WY	2
2	Mocowanie sensora deszczu		WY	
3	Kpl.montażowy/naprawczy-kpl.do klejenia		WY	
4	Nakładka pedału hamulca	pęknięcie/rozerwanie	WY	0.2
5	Tarcza koła aluminiowa przód R	zarysowanie	WY	0.4
6	Tarcza koła aluminiowa tył L	zarysowanie	WY	0.4
7	Tapicerka siedziska 1.rząd L	pęknięcie/rozerwanie	WY	0.9
8	Wykładzina bagażnika	pęknięcie/rozerwanie	WY	0.3
9	Listwa ozdobna osłony chl.	zarysowanie	NA	
10	Okładzina zderzaka przedniego	odpryski lakieru		
11	Spoiler czołowy	zarysowanie		
12	Reflektor z kierunkowskazem L	zarysowanie		
13	Dach	odpryski lakieru		
14	Drzwi przednie (nieuzbrojone) L	odpryski lakieru		
15	Drzwi przednie (nieuzbrojone) R	zarysowanie		
16	Drzwi tylne (nieuzbrojone) L	zarysowanie		
17	Drzwi tylne (nieuzbrojone) R	odpryski lakieru		
18	Zderzak, róg R	zarysowanie		
19	Błotnik tylny L	odpryski lakieru

Szyba czołowa - Pęknięcie/rozerwanie 1

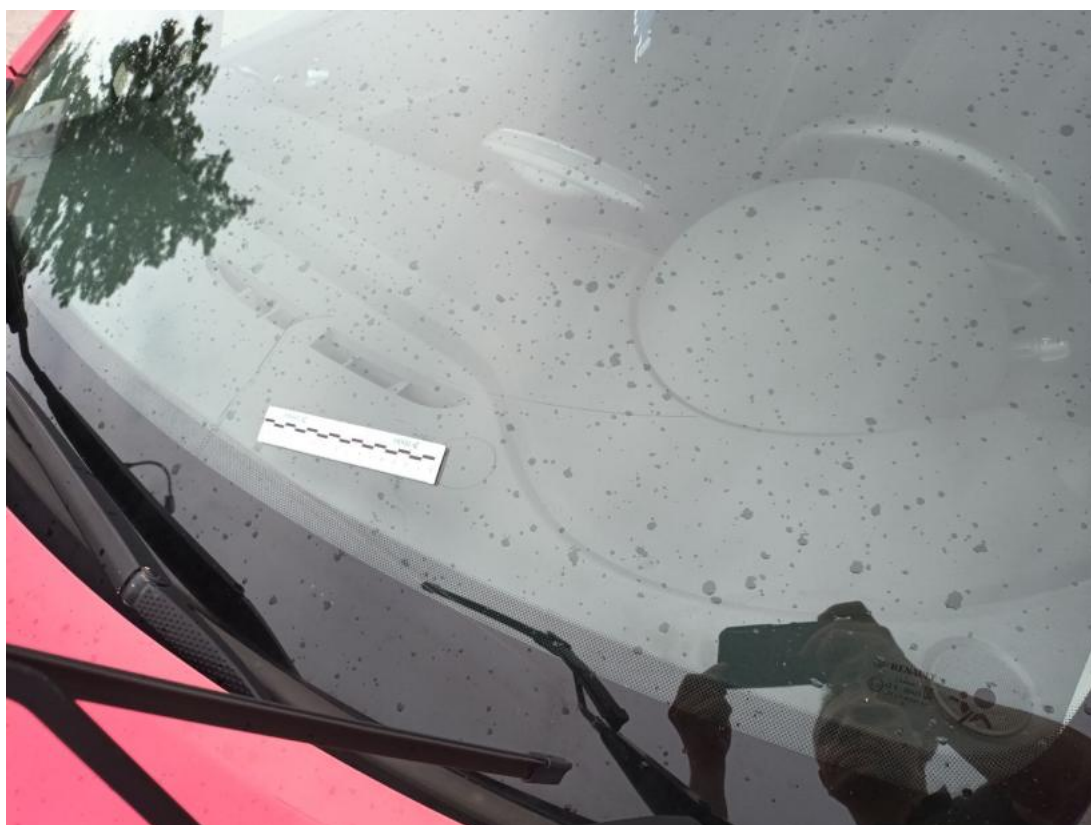
**Fot. 37**

Szyba czołowa() - Pęknięcie/rozerwanie 3

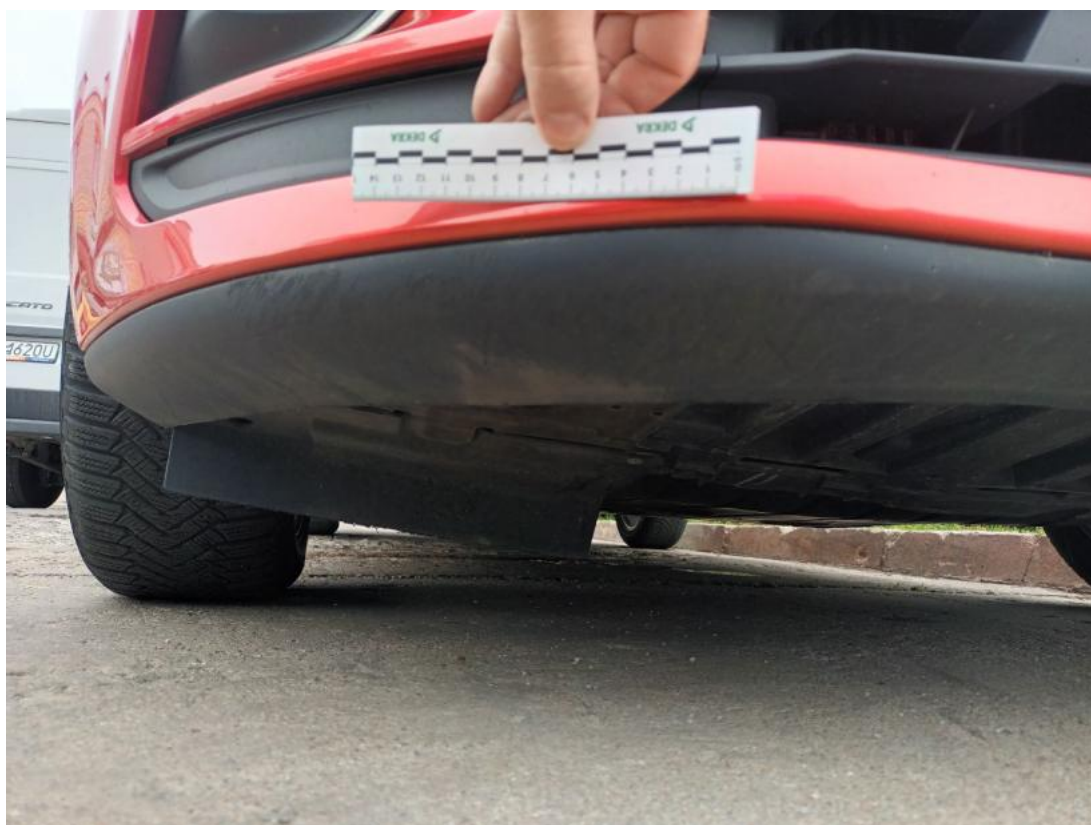
**Fot. 38**

Zderzak przedni cz dolna - Rysa/odprysk 1

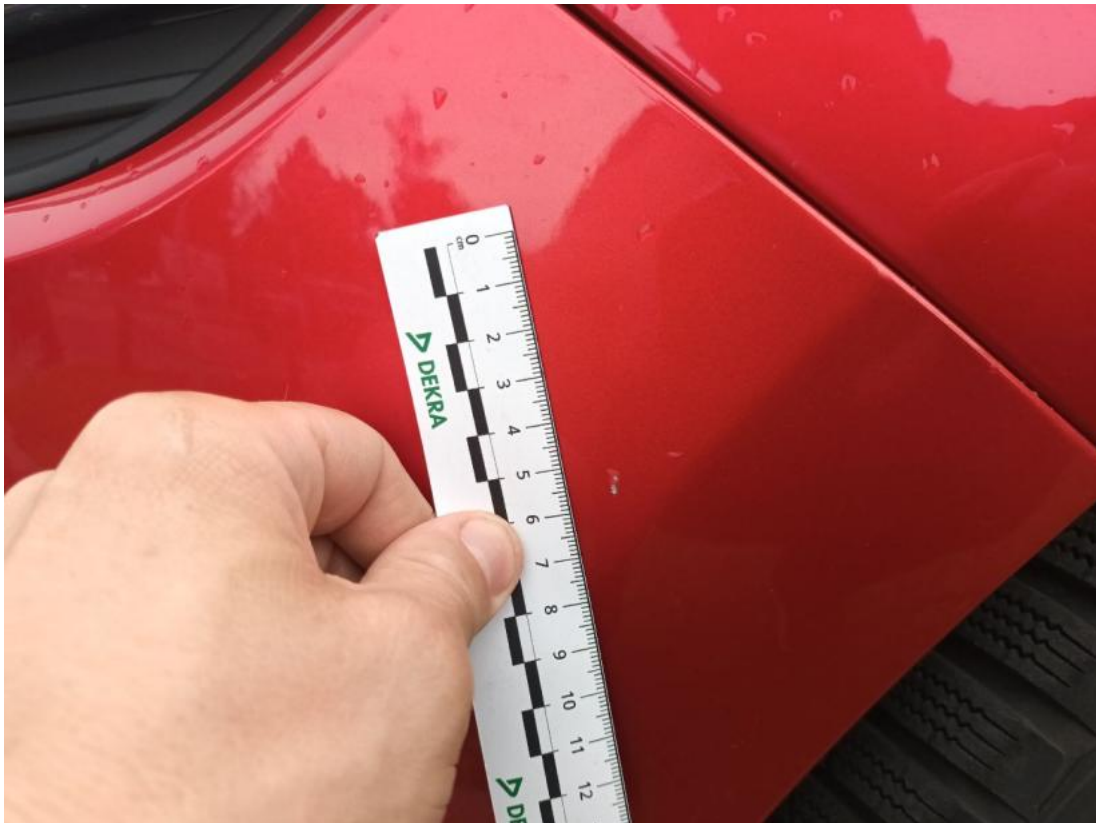
**Fot. 39**

Zderzak przedni cz L - Rysa/odprysk 1

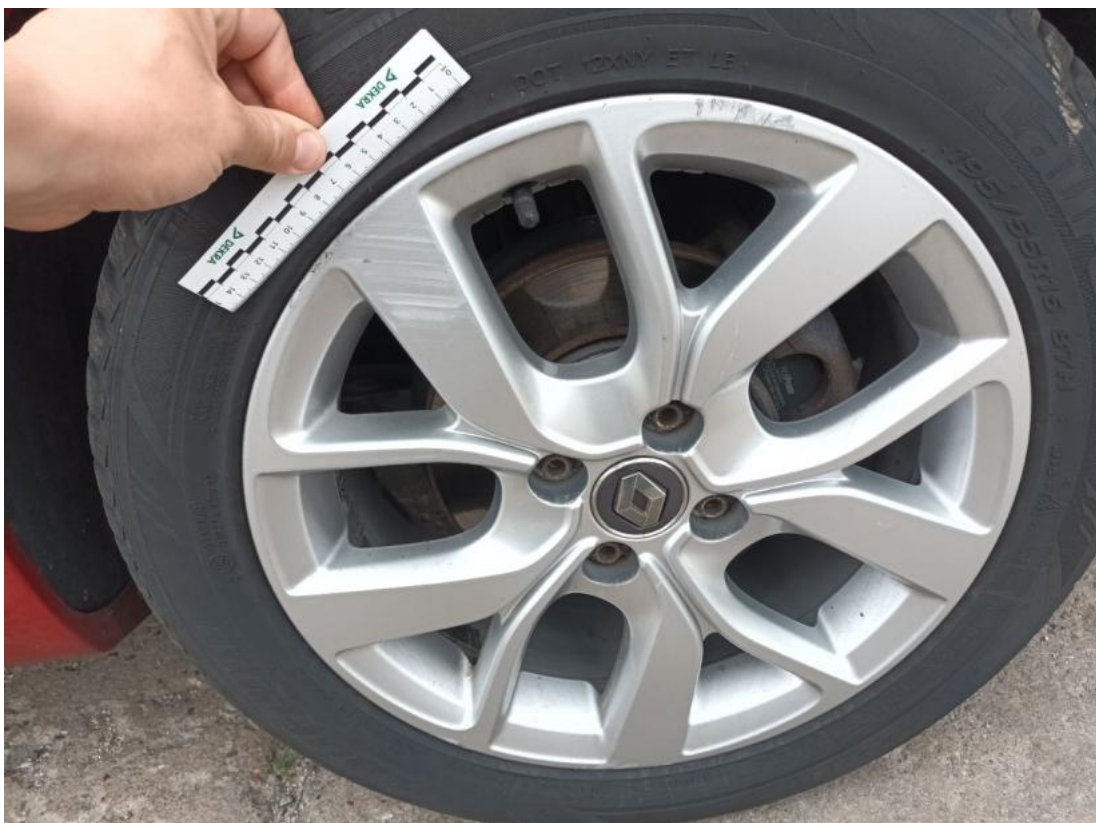
**Fot. 40**

Felga aluminiowa przednia P - Rysa/odprysk 1

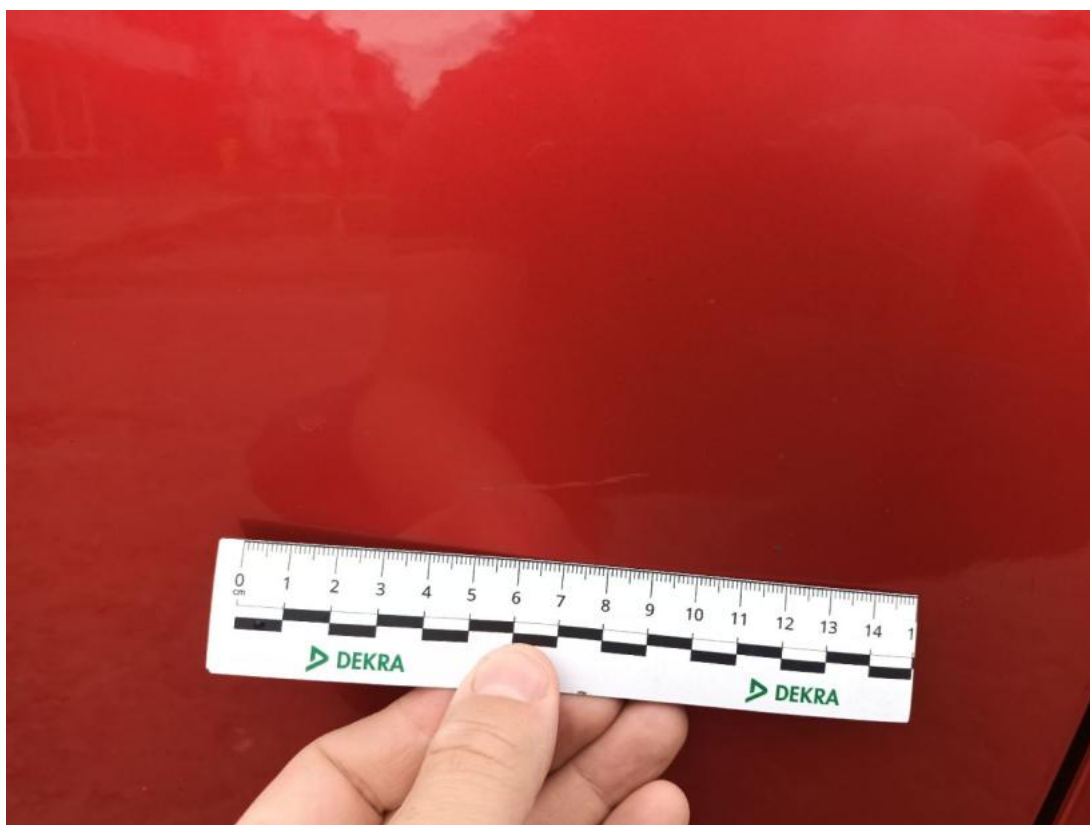
**Fot. 41**

Drzwi przednie P - Rysa/odprysk 1

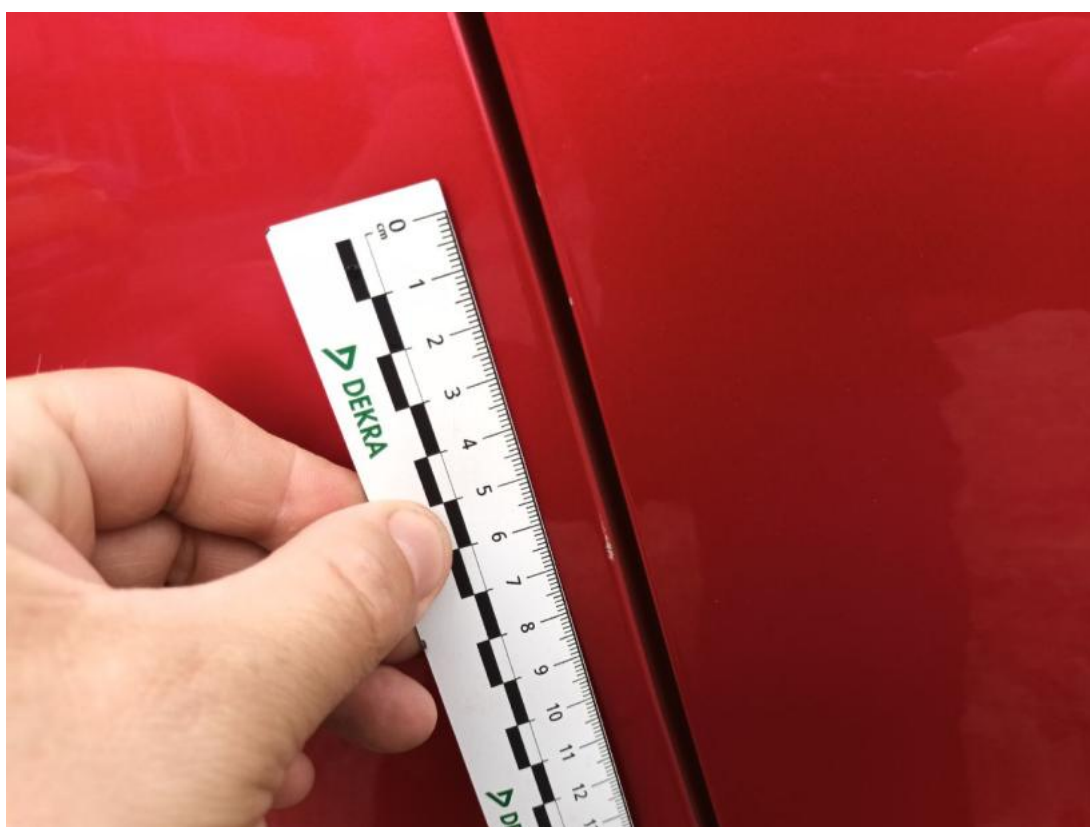
**Fot. 42**

Drzwi tylne P - Rysa/odprysk 1

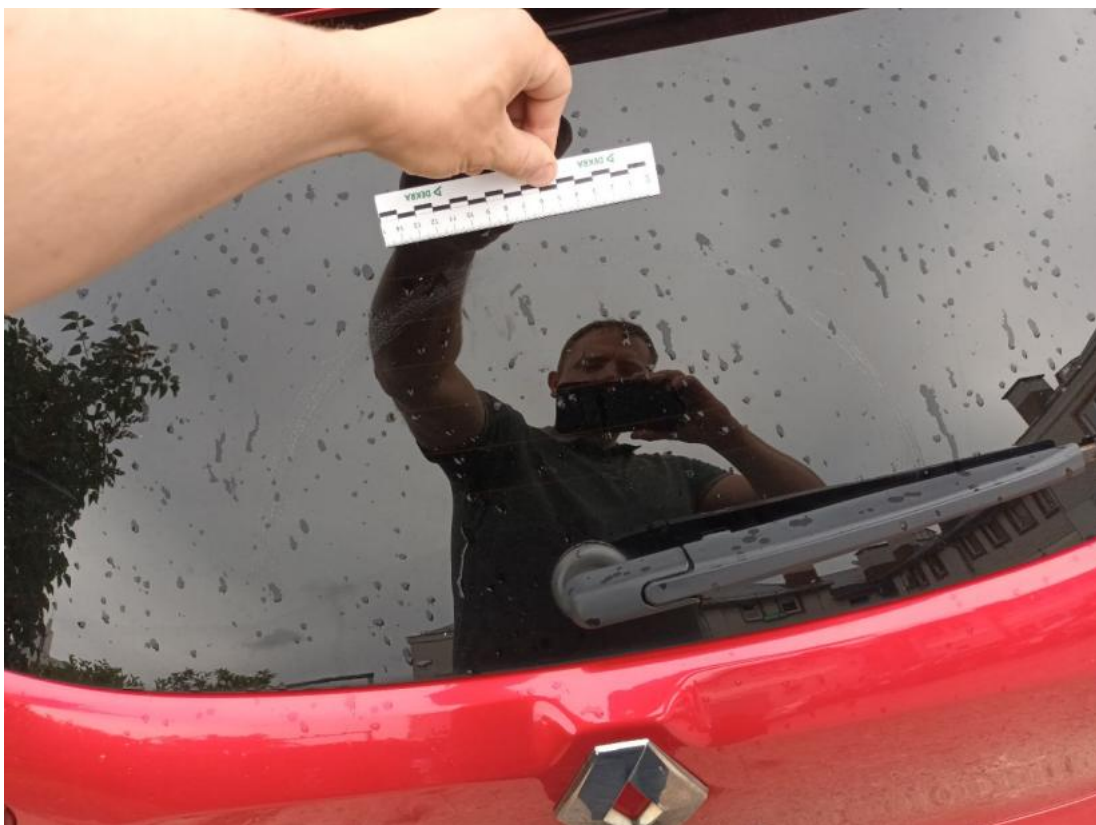
**Fot. 44**

Szyba tylna - Rysa/odprysk 1

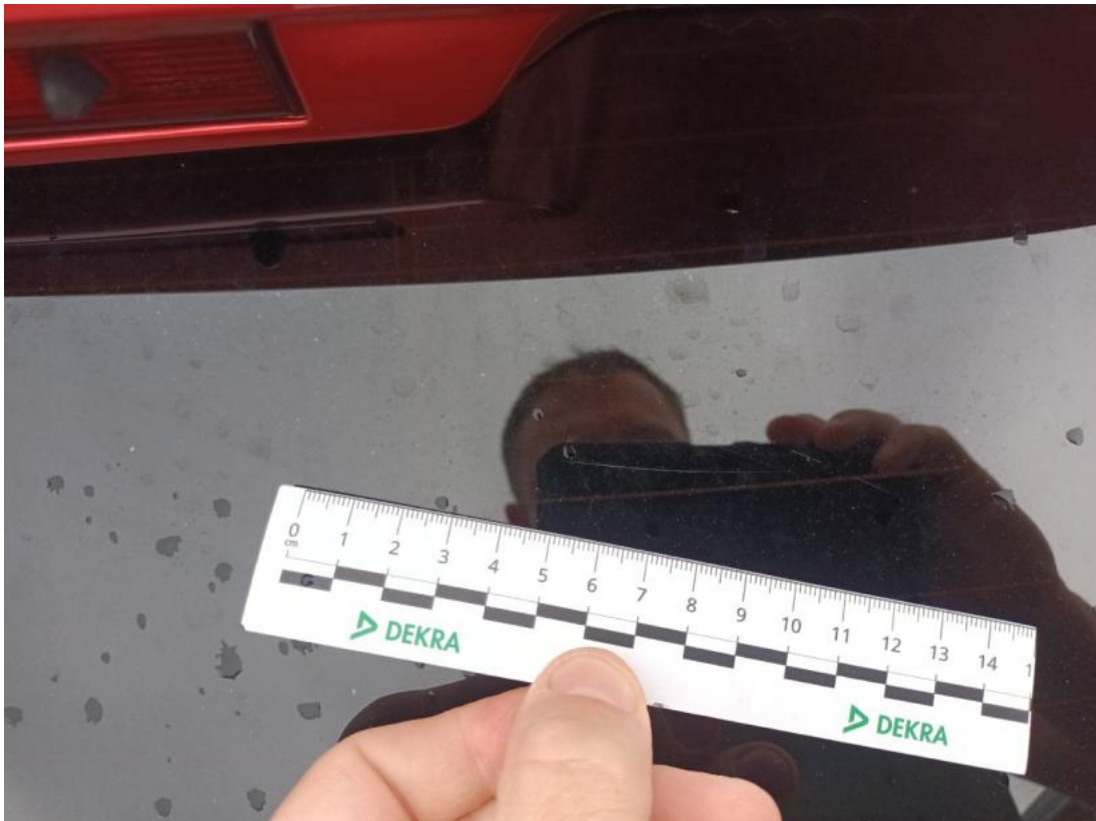
**Fot. 45**

Szyba tylna - Rysa/odprysk 2

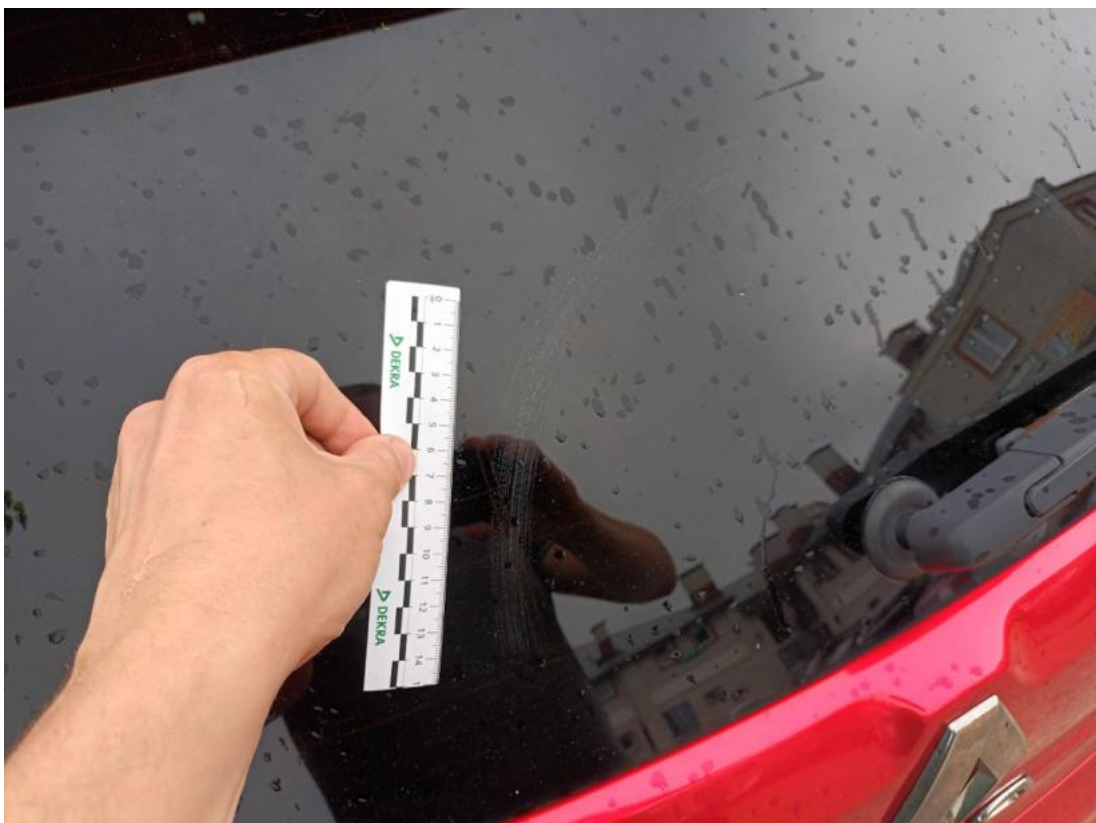
**Fot. 46**

Szyba tylna() - Rysa/odprysk 3

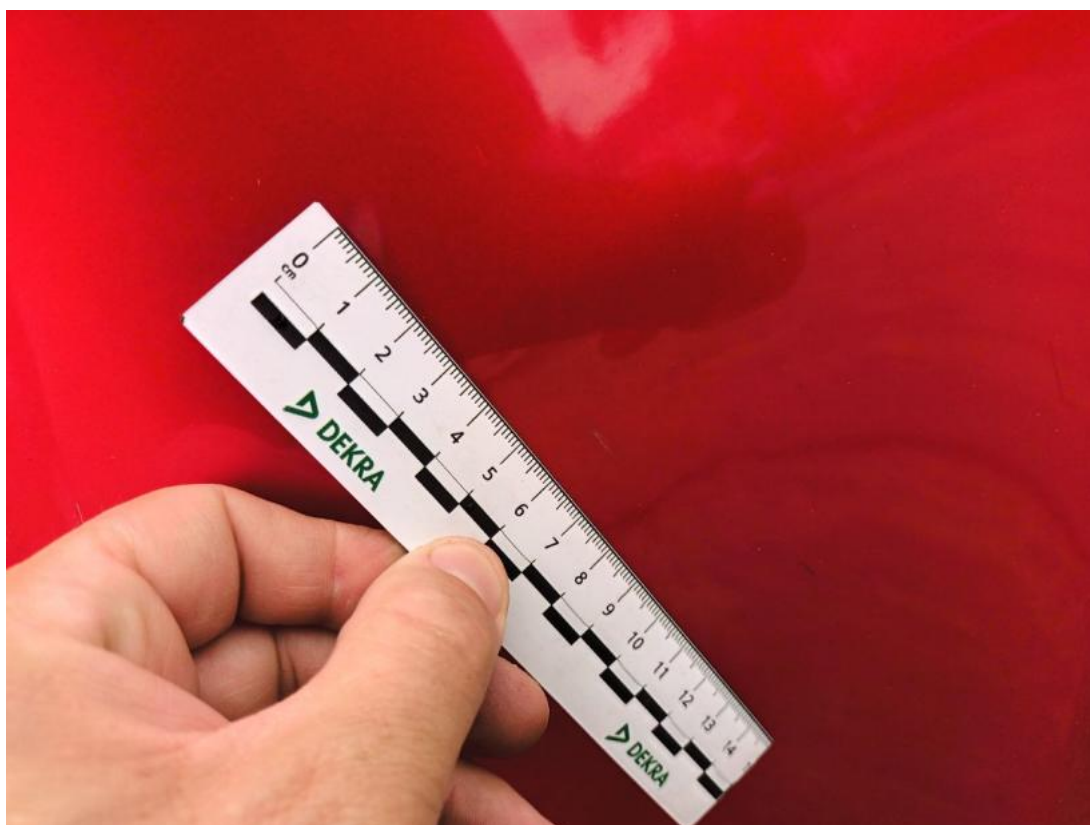
**Fot. 47**

Zderzak tylny cz P - Rysa/odprysk 1

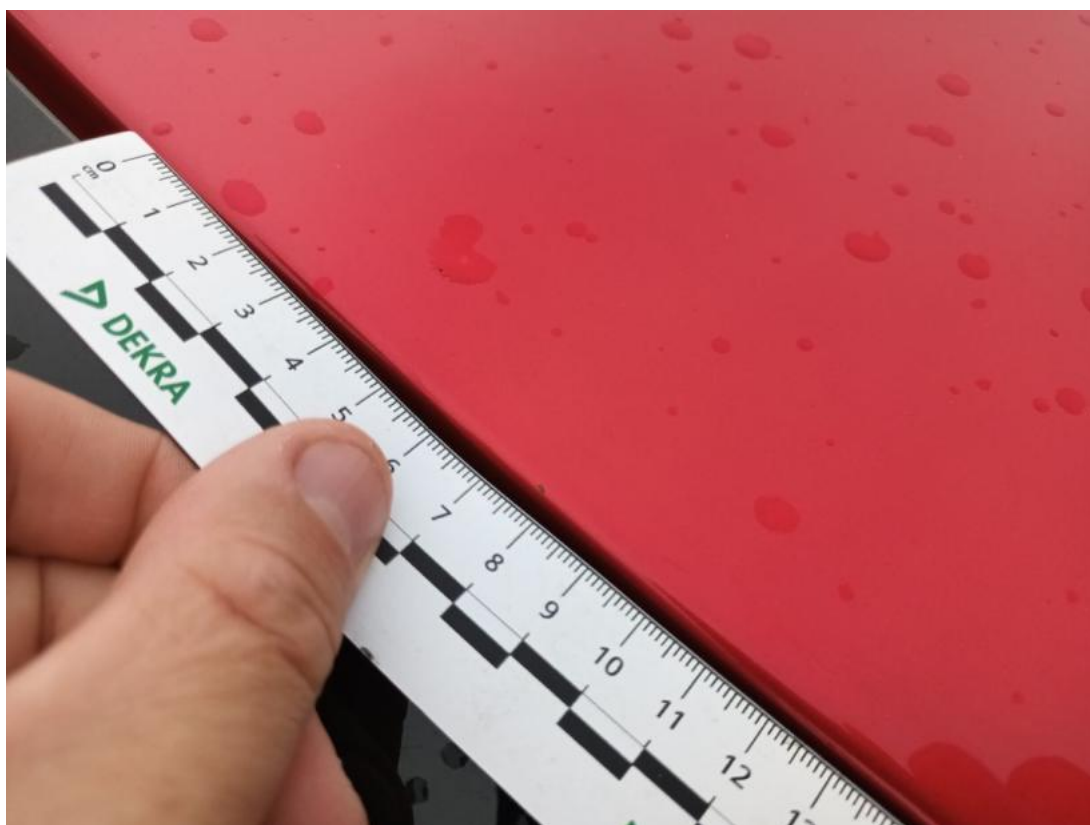
**Fot. 48**

Dach - Rysa/odprysk 1

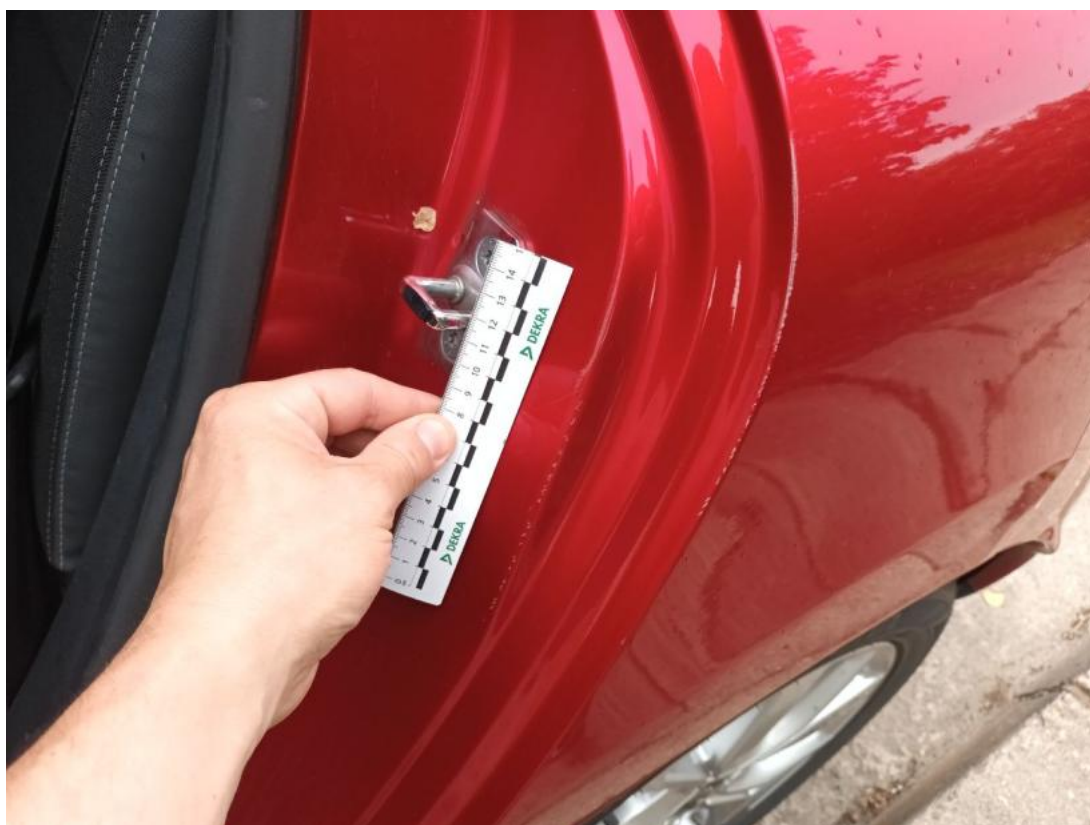
**Fot. 50**

Błotnik tylny L / Ściana boczna L - Rysa/odprysk 1

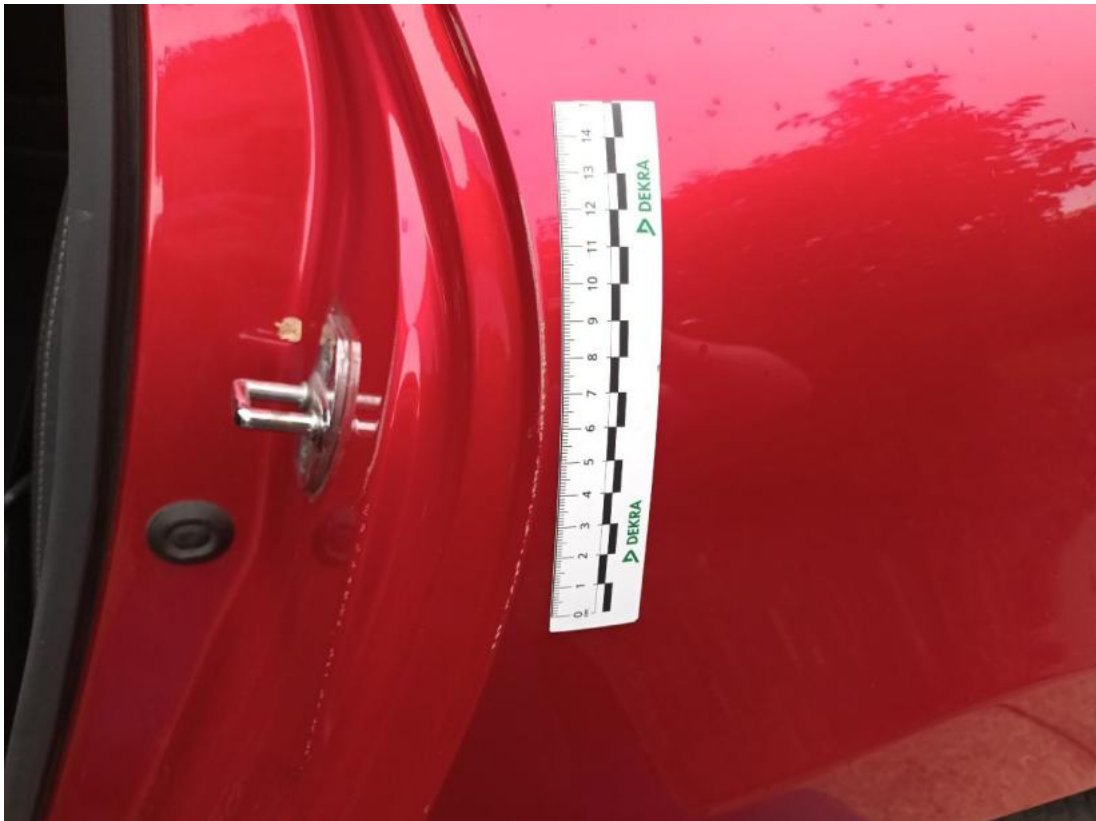
**Fot. 51**

Błotnik tylny L / Ściana boczna L - Rysa/odprysk 2

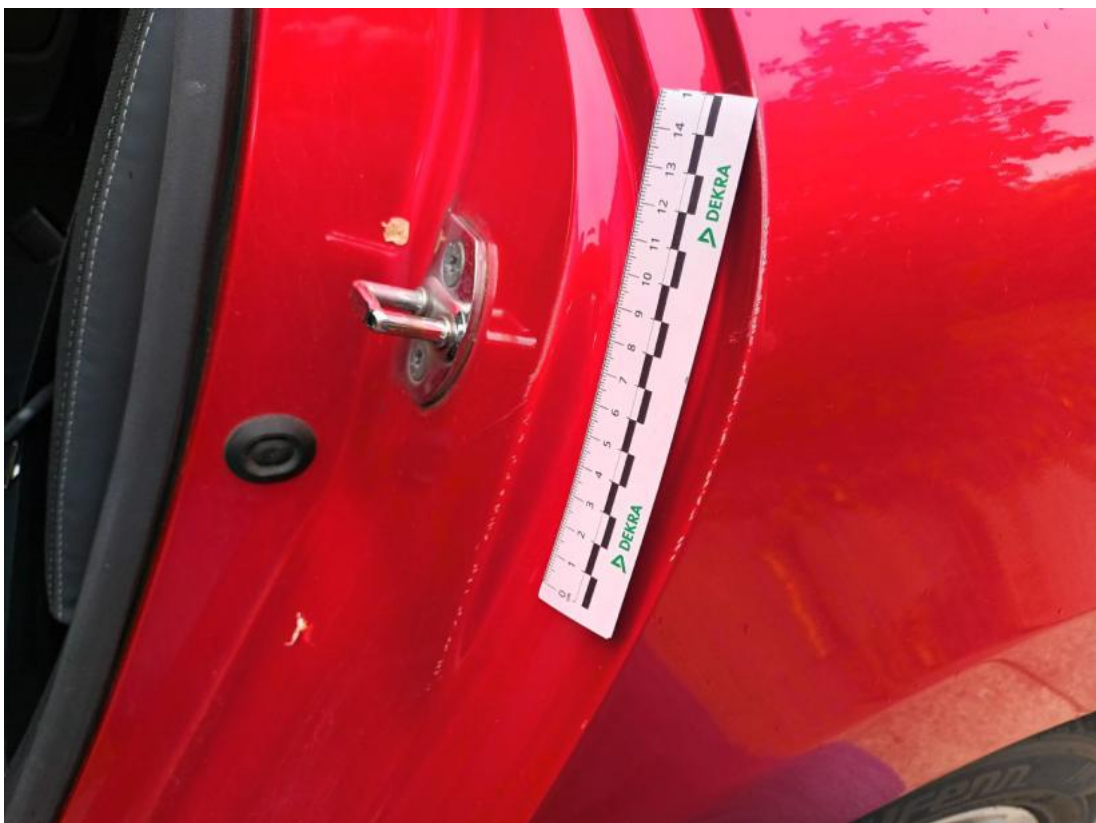
**Fot. 52**

Błotnik tylny L / Ściana boczna L() - Rysa/odprysk 3

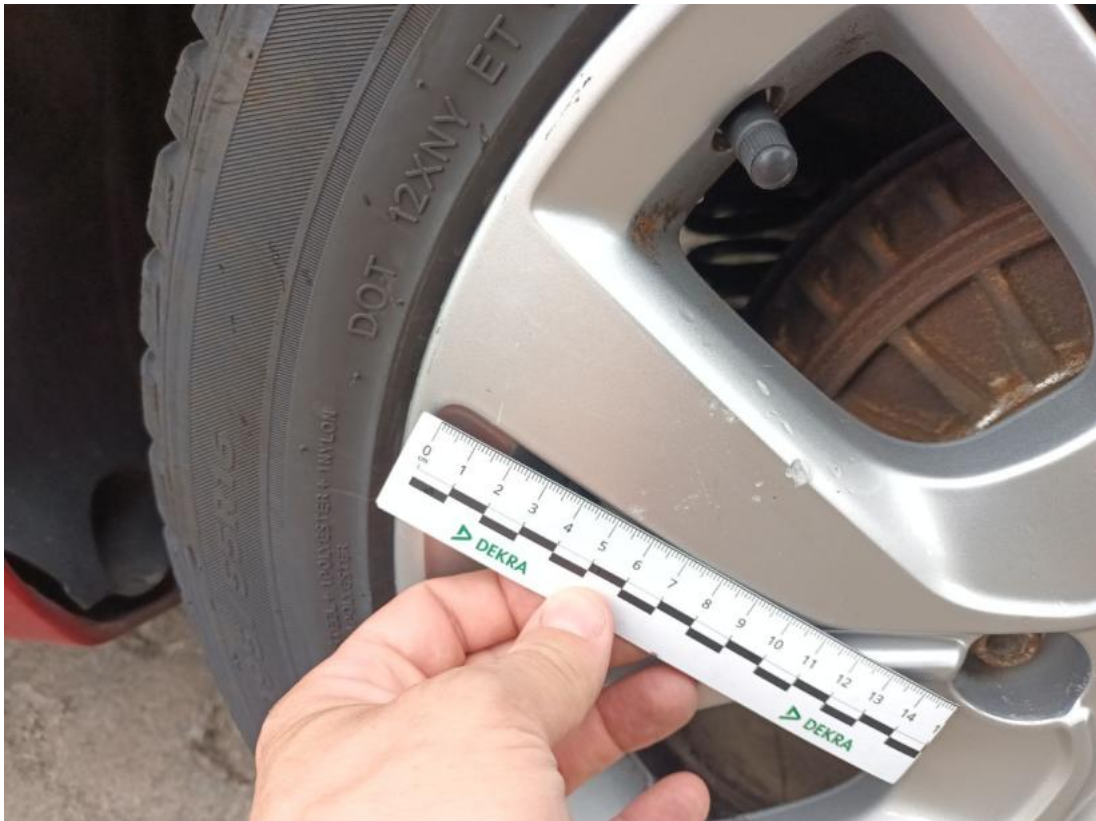
**Fot. 53**  
Felga aluminiowa tylna L - Wgniecenie/odkształcenie 1

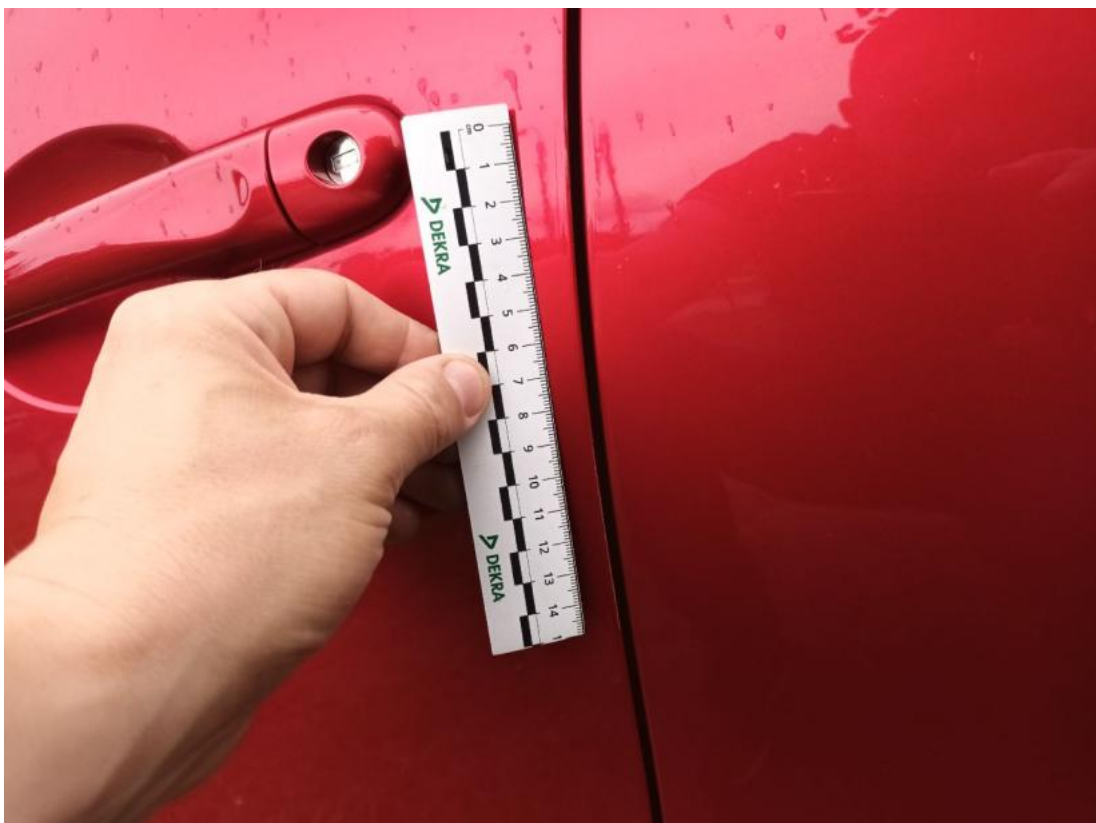
**Fot. 54**  
Drzwi przed L - Rysa/odprysk 1

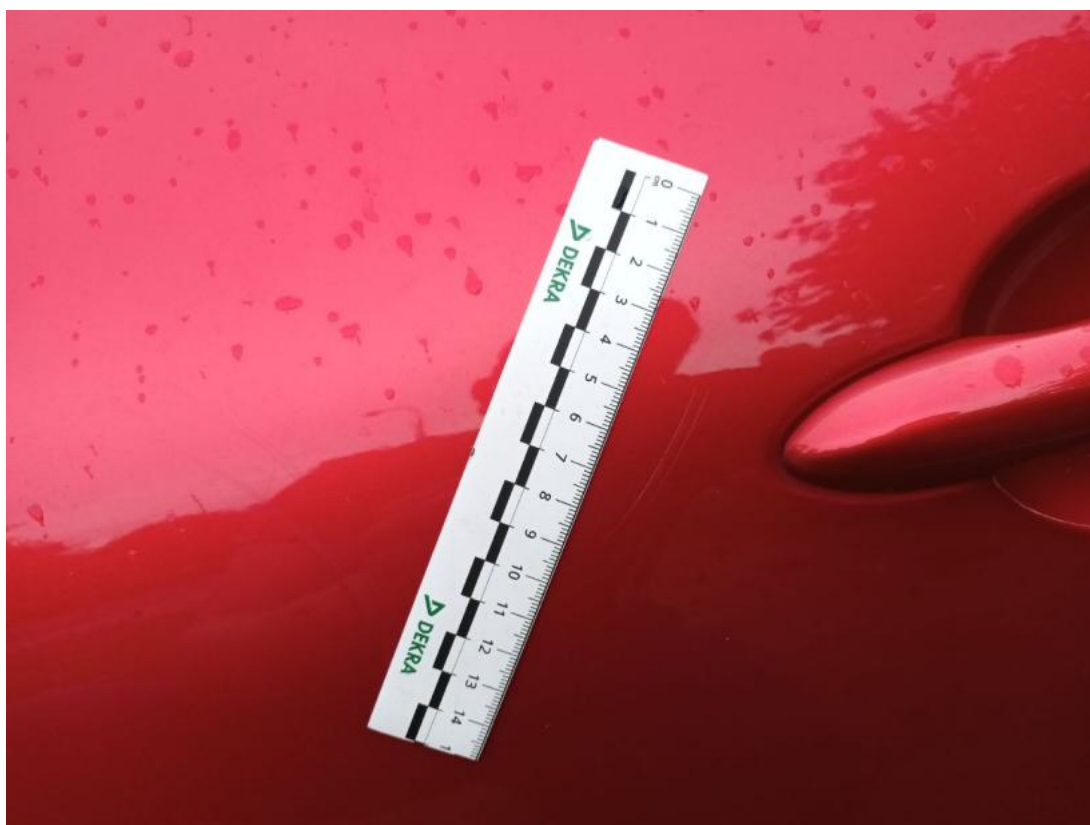
**Fot. 55**

Drzwi przed L - Rysa/odprysk 2

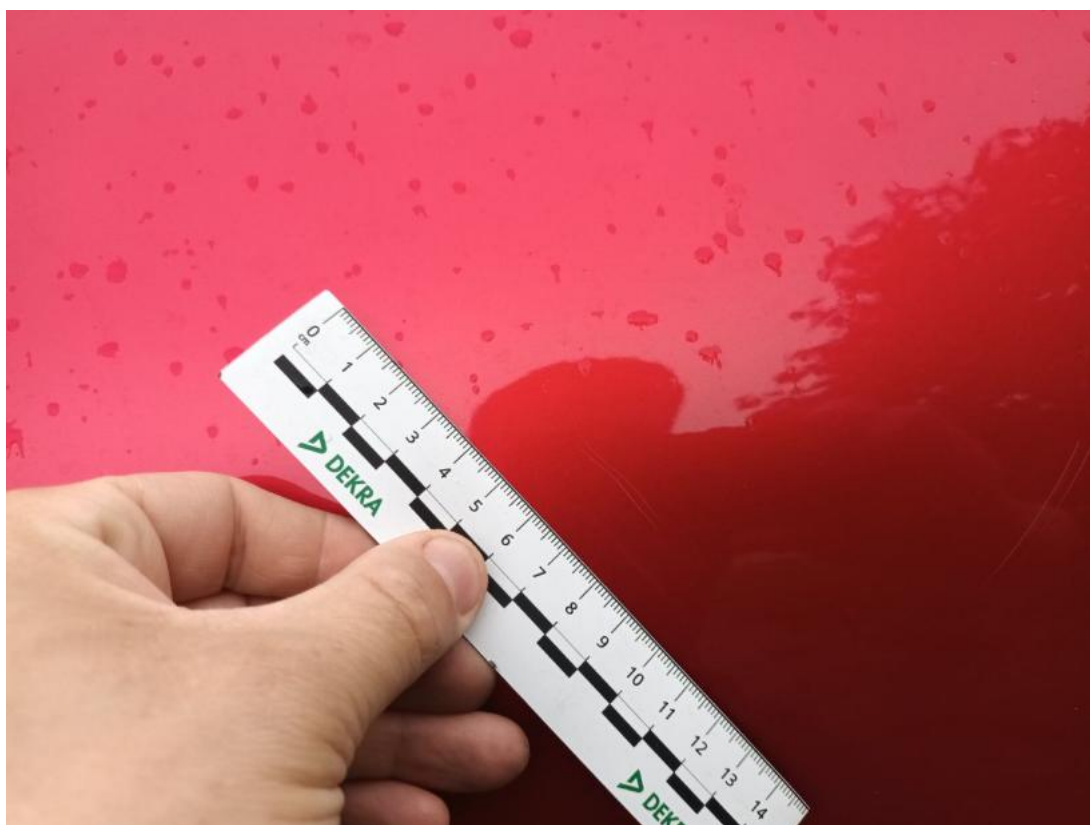
**Fot. 56**

Drzwi przed L() - Rysa/odprysk 3

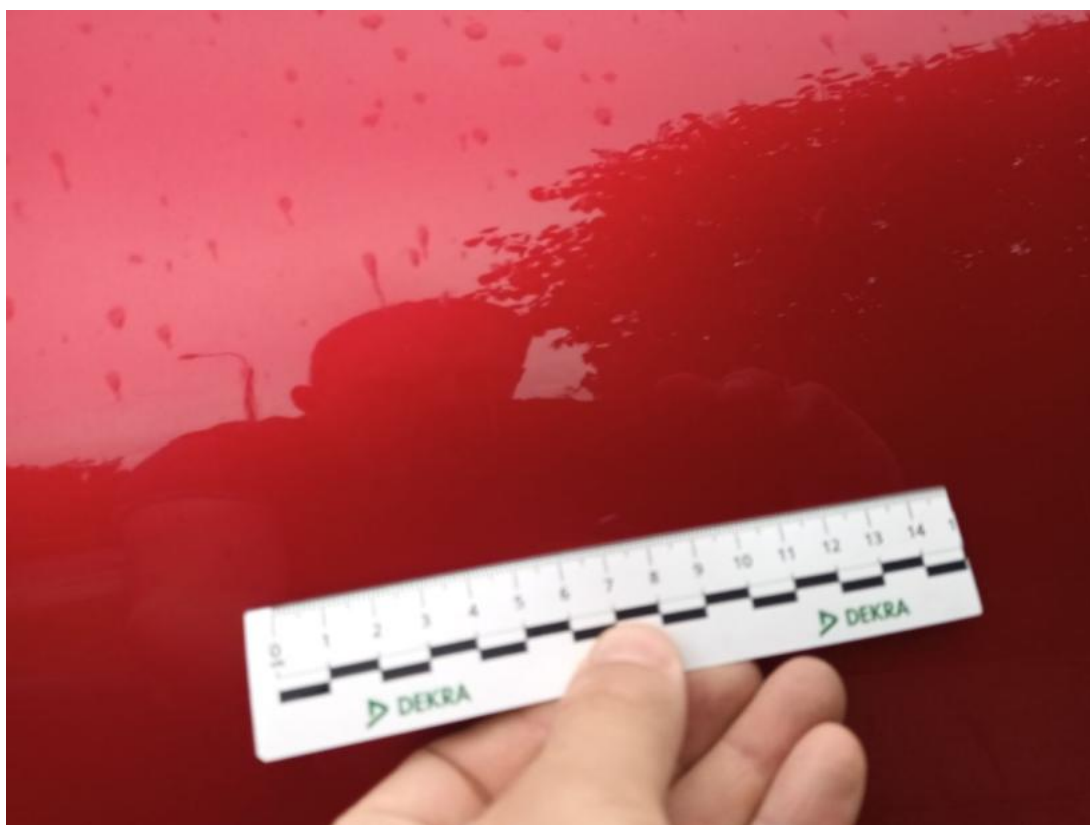
**Fot. 57**  
Drzwi tylne L - Rysa/odprysk 1

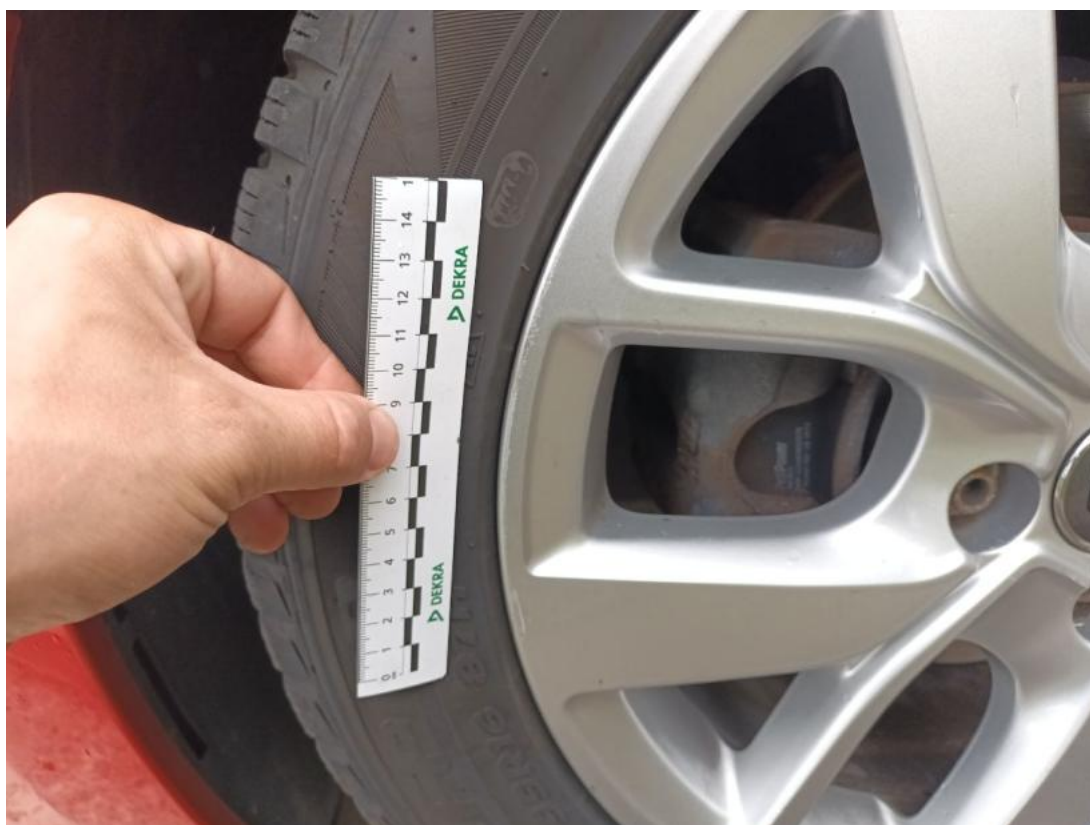
**Fot. 58**  
Felga Aluminiowa przednia L - Rysa/odprysk 1

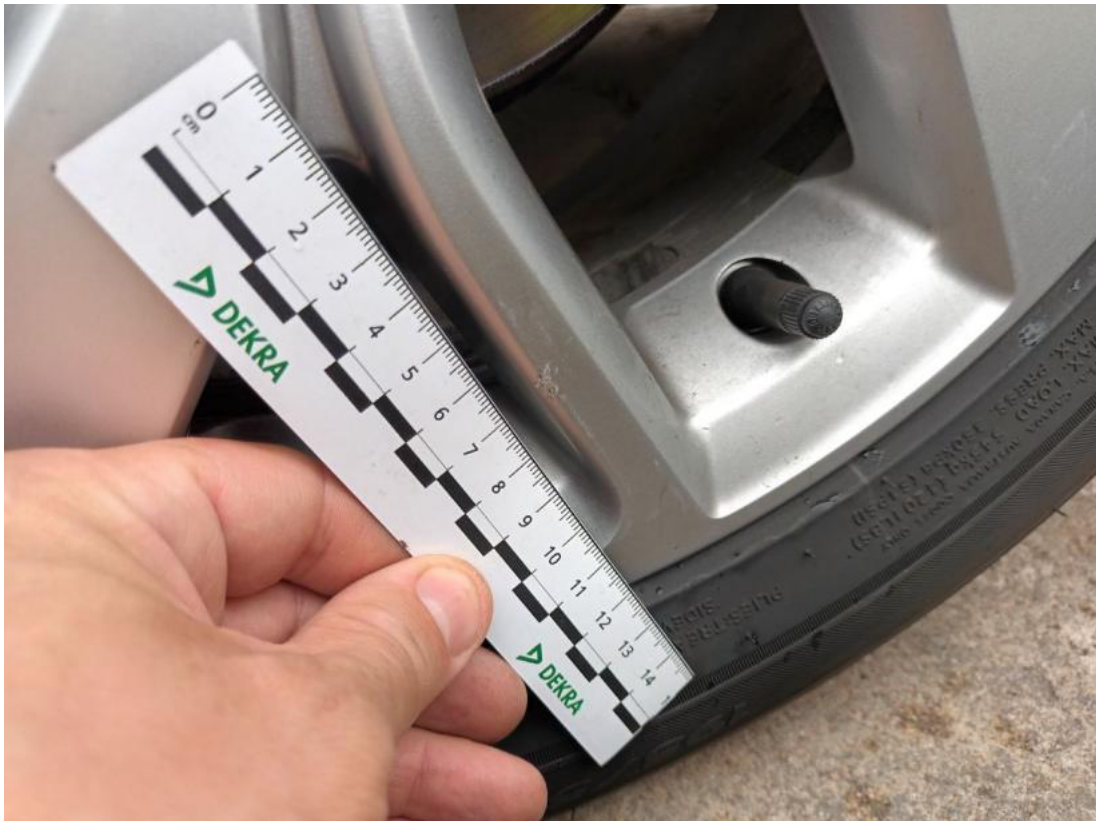
**Fot. 59**  
Felga Aluminiowa przednia L() - Rysa/odprysk 3

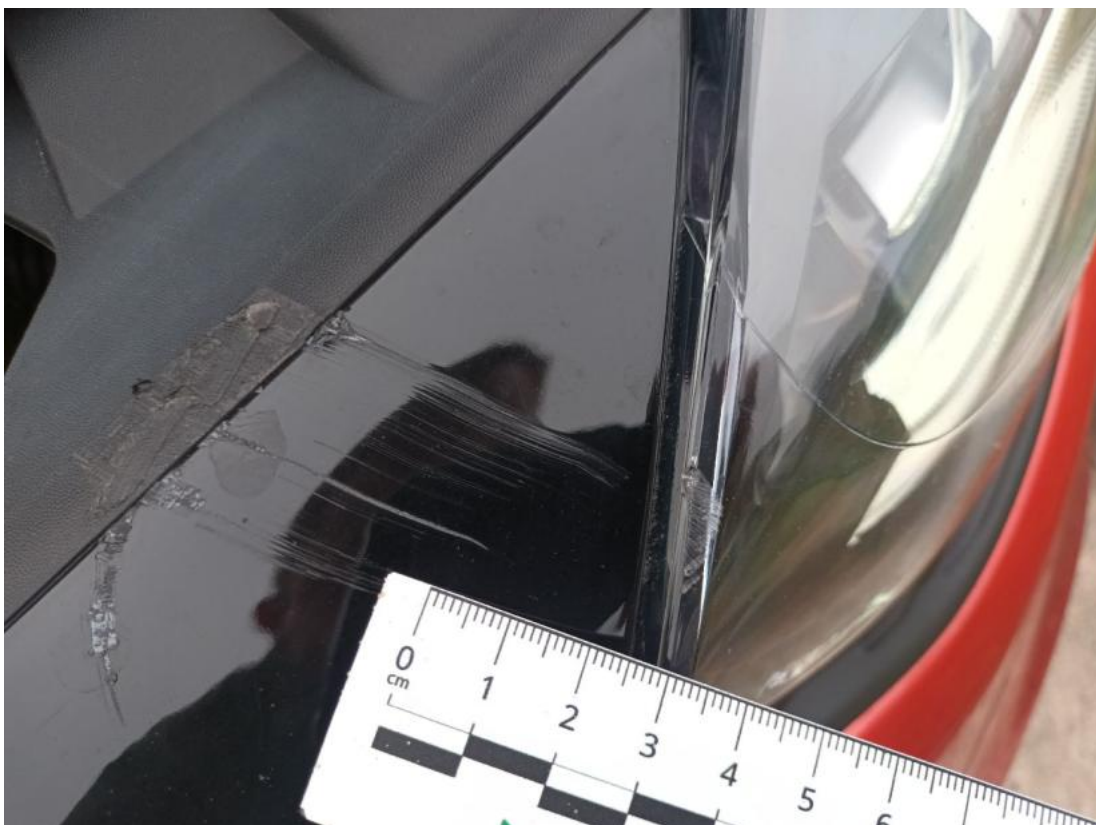
**Fot. 60**  
Reflektor L - Rysa/odprysk 1

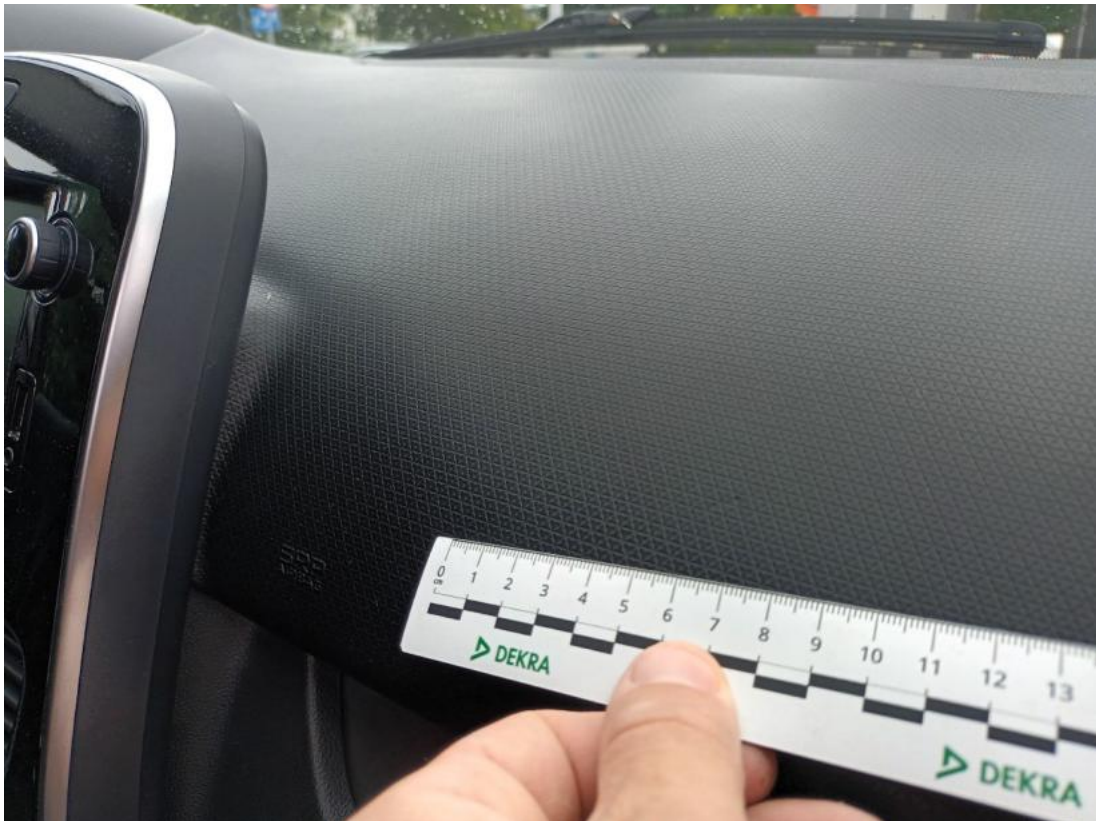
**Fot. 61**  
Deska rozdzielcza - Wgniecenie/odkształcenie 1
