## Raport z oględzin pojazdu

Numer raportu	12022/6/26-15201	Data raportu	18-06-2026
Rzeczoznawcy	Kamil Święcki (WSP) mgr inż. Paweł Barszcz (WSP)	Data oględzin	10-06-2026
Nr zlecenia	PKOM(DZS)/GDA/52193/26/06/05Miejsce oględzin		Upalna 1a, 15-668 Białystok, 15-668 Bia...

Numer identyfikacyjny (VIN)	<b>VF1R9800865062252</b>
Marka, model	RENAULT Clio IV Grandtour 1...
Typ, wersja	Clio 0.9 Energy TCe Limited 2018
Numer rejestracyjny	SK2K076
Silnik (rodz./poj./moc)	benz./898 ccm/66 kW
Stan licznika	143 811 km
Data 1. rej./rok prod.	26-08-2020/2020
Data nast. bad. techn.	
Nadwozie	KOM 5/5
Lakier	czerwony/2-warstwowy metalizowany
Skrzynia biegów	manualna

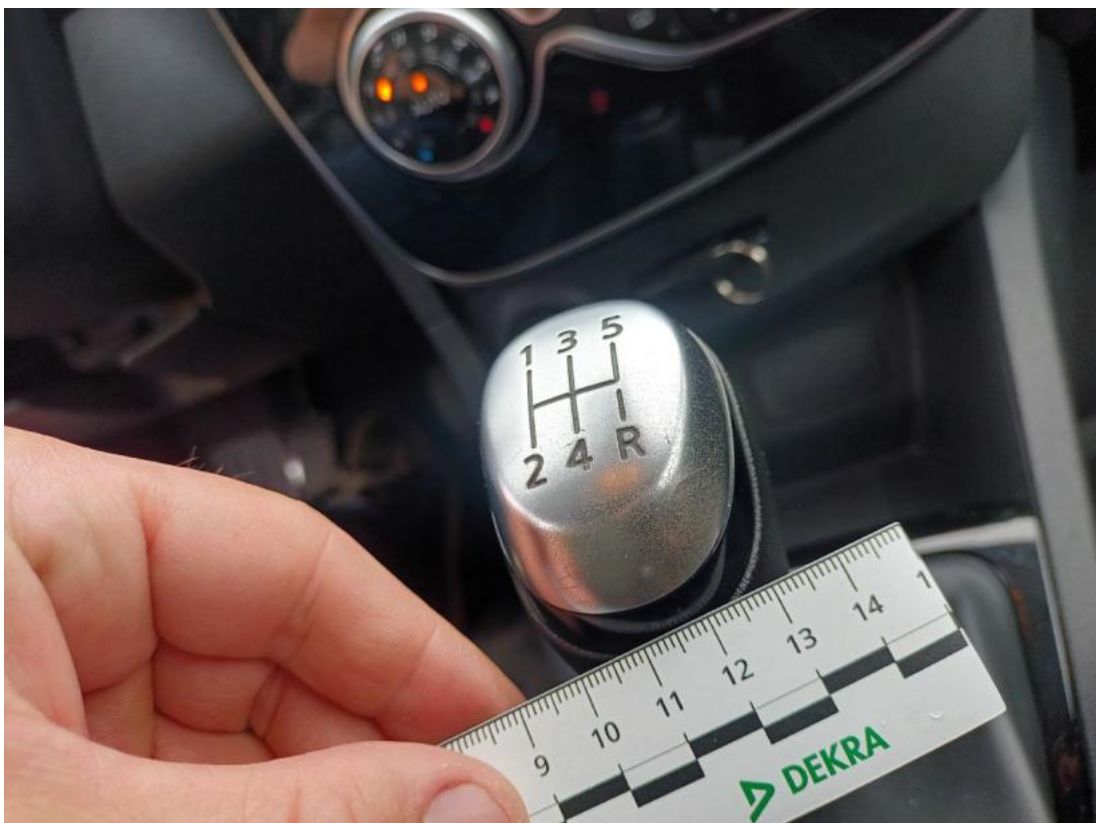
**Fot. 62**  
Mieszek dźwigni zmiany biegów - Rysa/odprysk 1

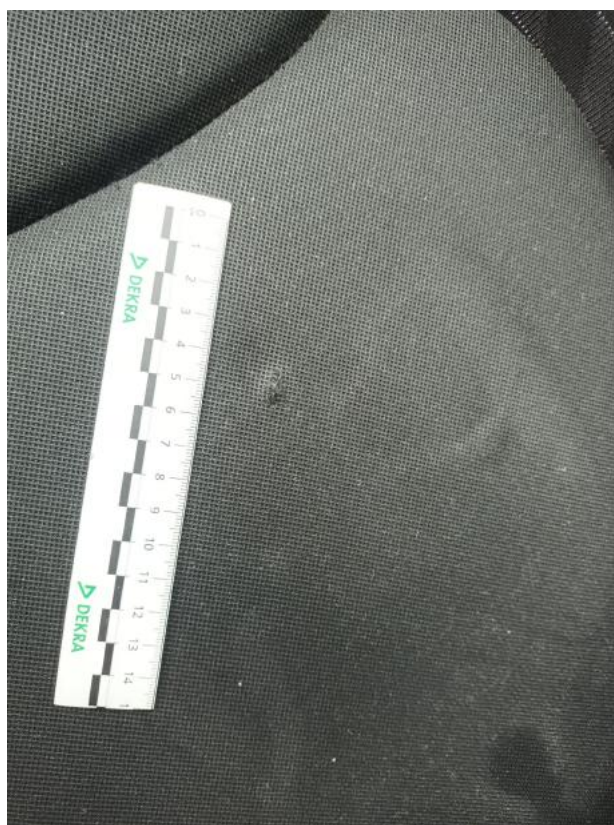
**Fot. 63**

Fotel prz. lew. - Pęknięcie/rozerwanie 1

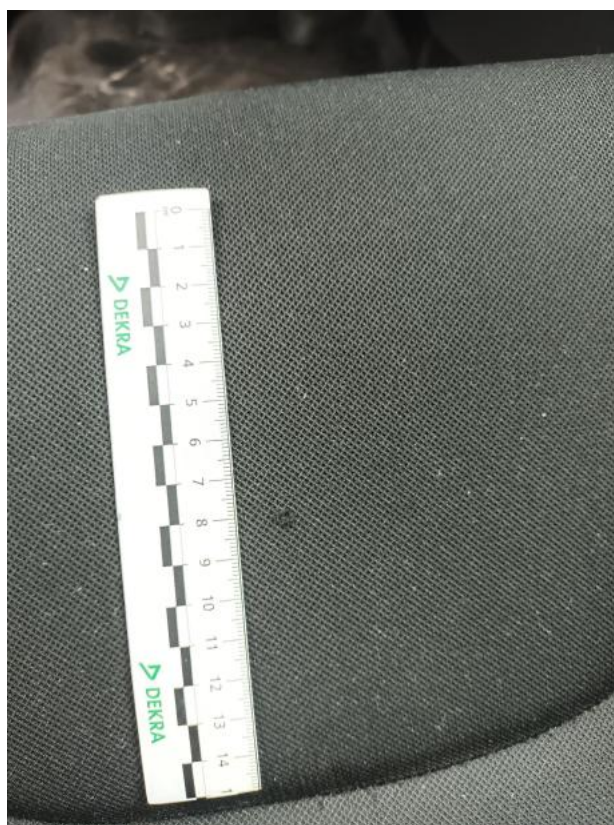
**Fot. 64**

Fotel prz. lew.(.) - Pęknięcie/rozerwanie 3

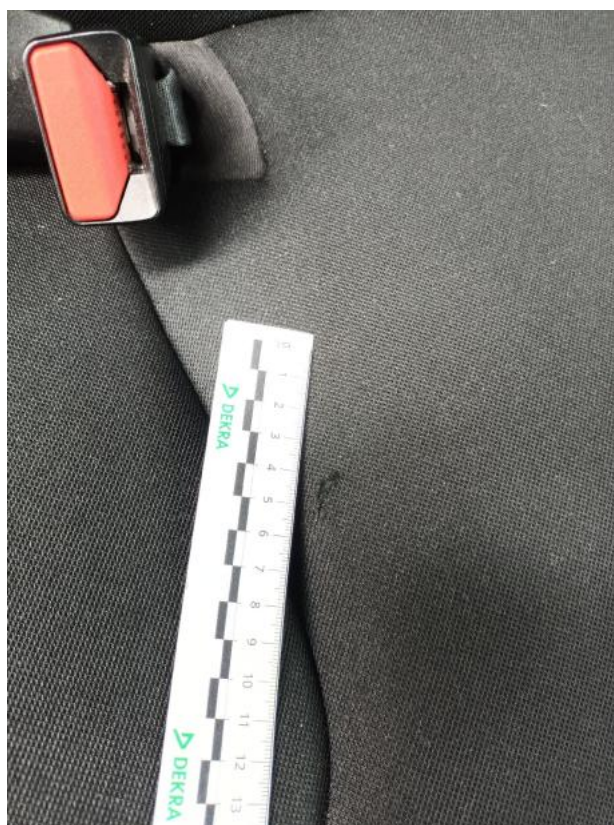
**Fot. 65**  
Kanapa tyl. - Rysa/odprysk 1

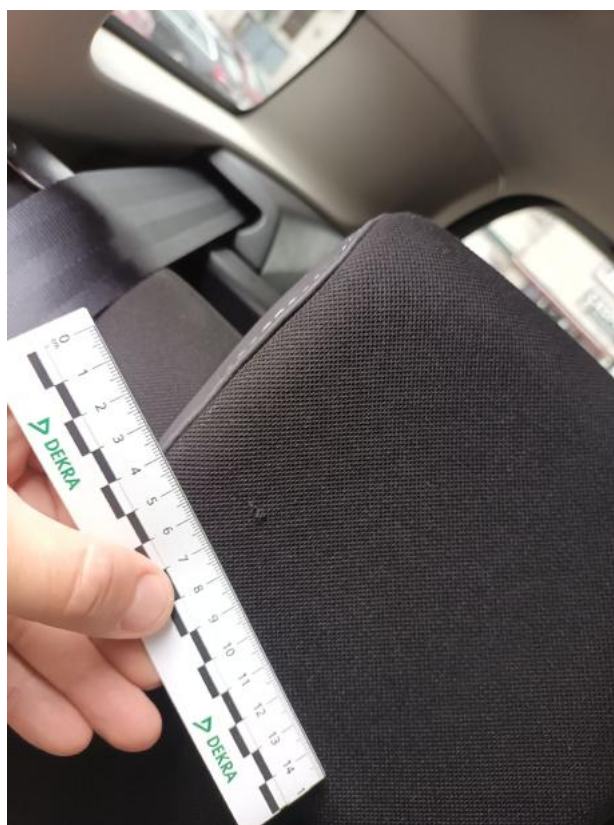
**Fot. 66**  
Zaglówek praw. kanapy tyl. - Rysa/odprysk 1

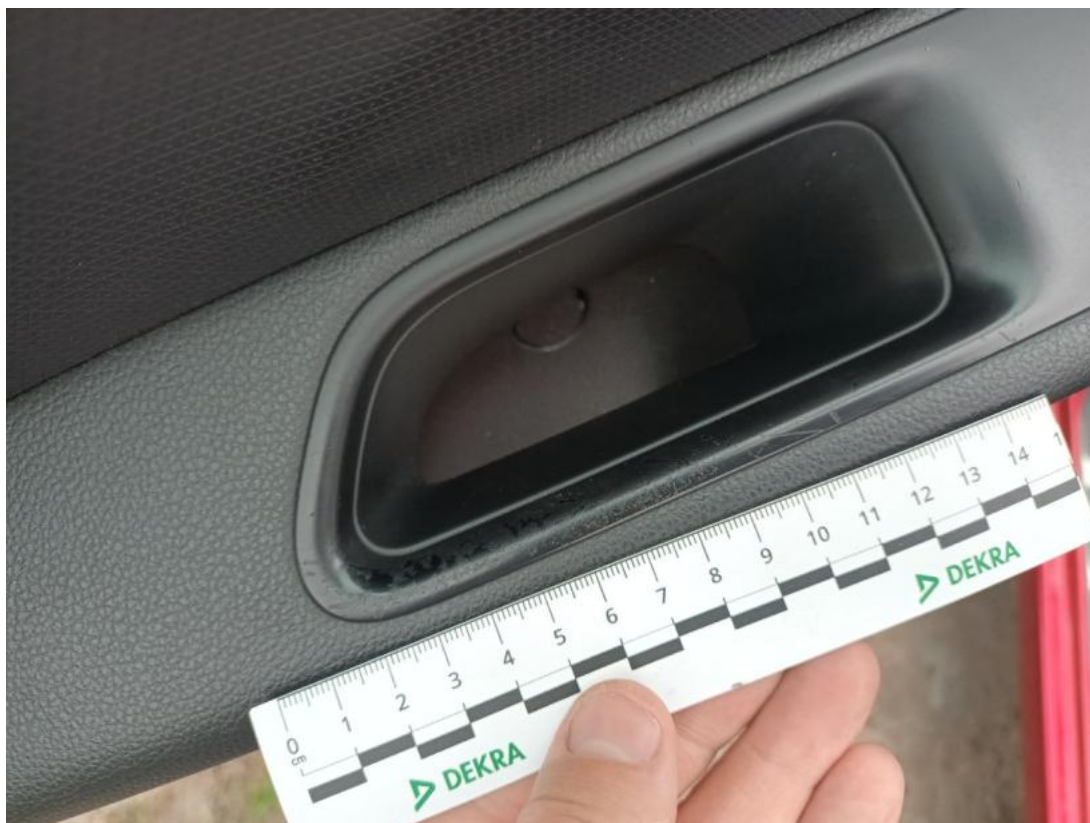
**Fot. 67**  
Tapicerka drzwi przednich L - Rysa/odprysk 1

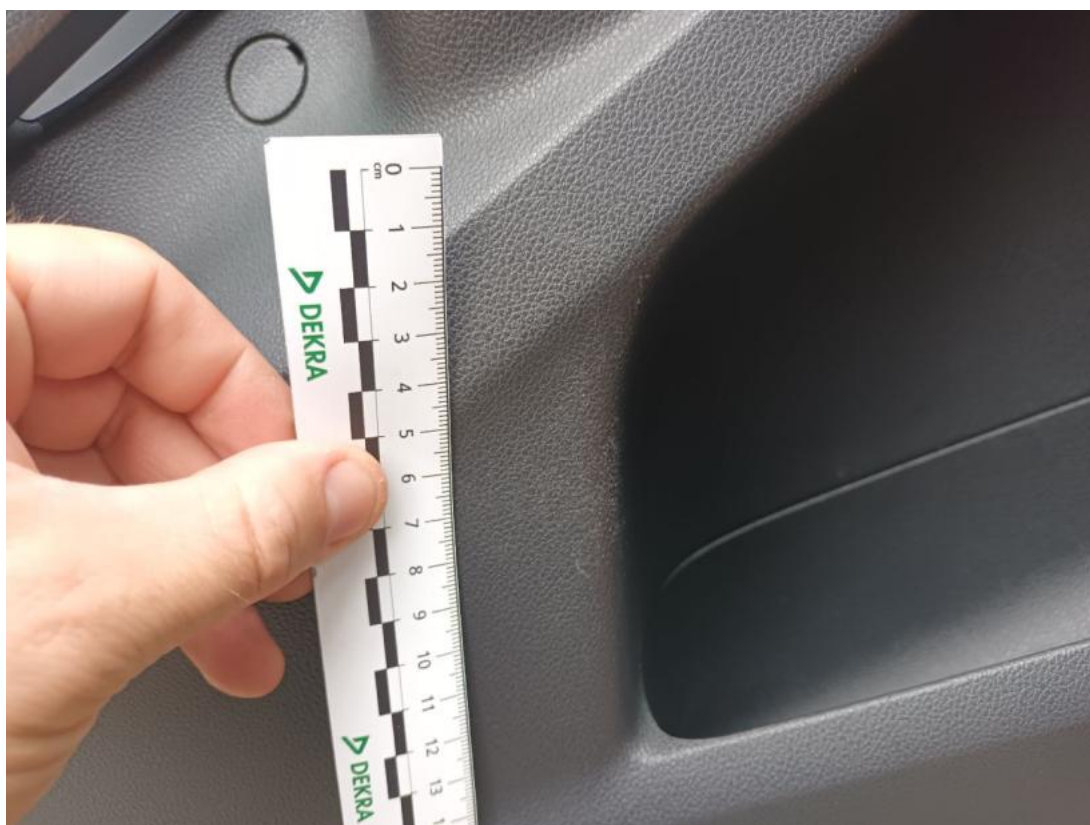
**Fot. 68**  
Tapicerka drzwi przednich L() - Rysa/odprysk 3

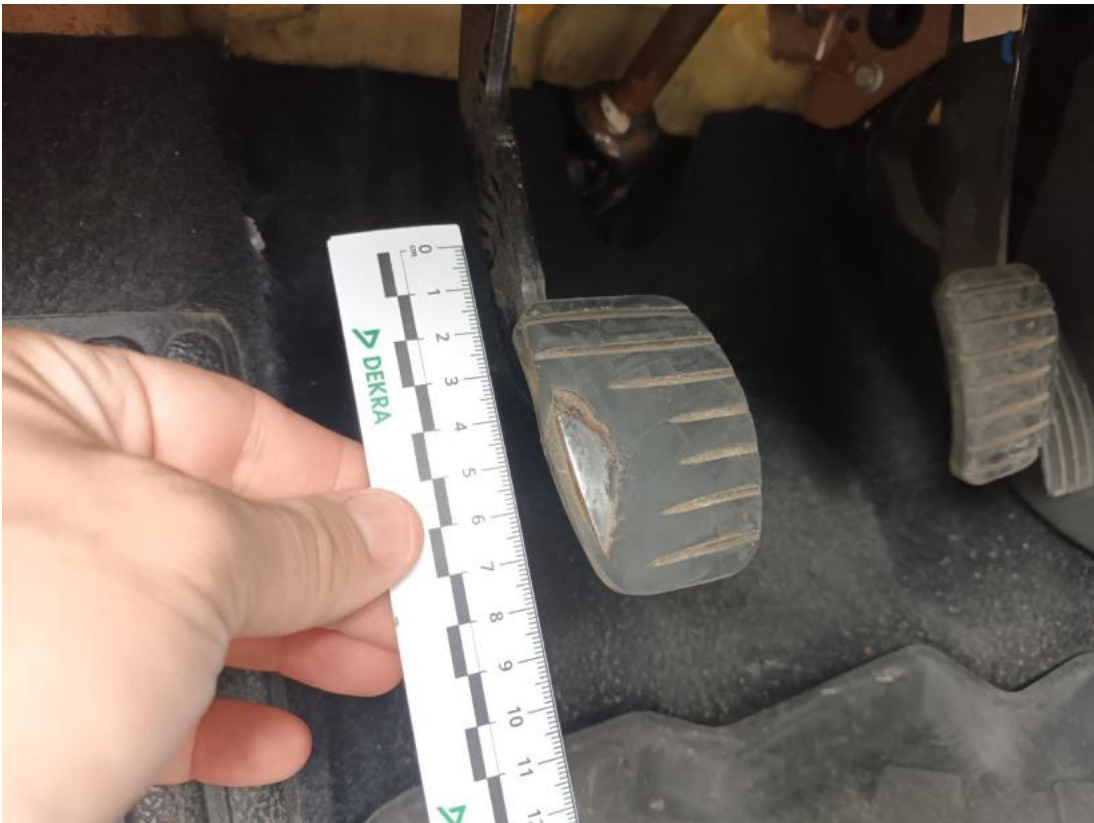
**Fot. 69**

Pedały - Pęknięcie/rozerwanie 1

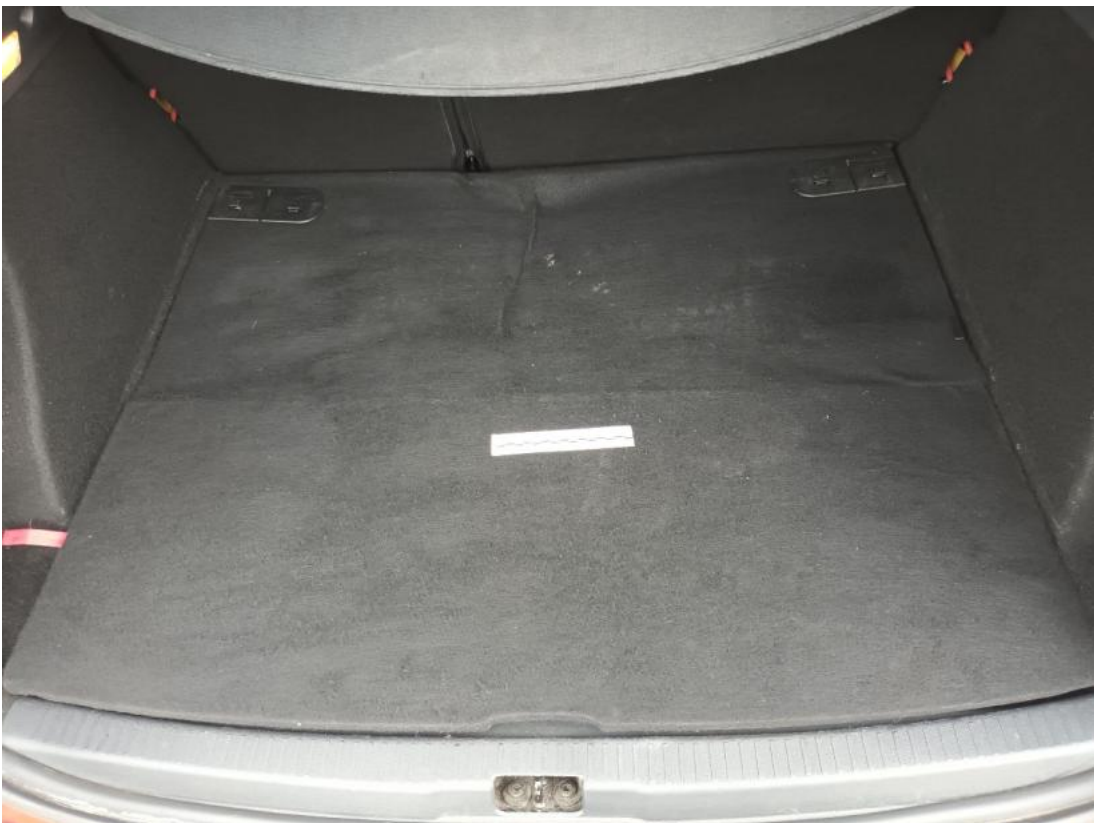
**Fot. 70**

Wykładzina podłogi bagażnika - Pęknięcie/rozerwanie 1

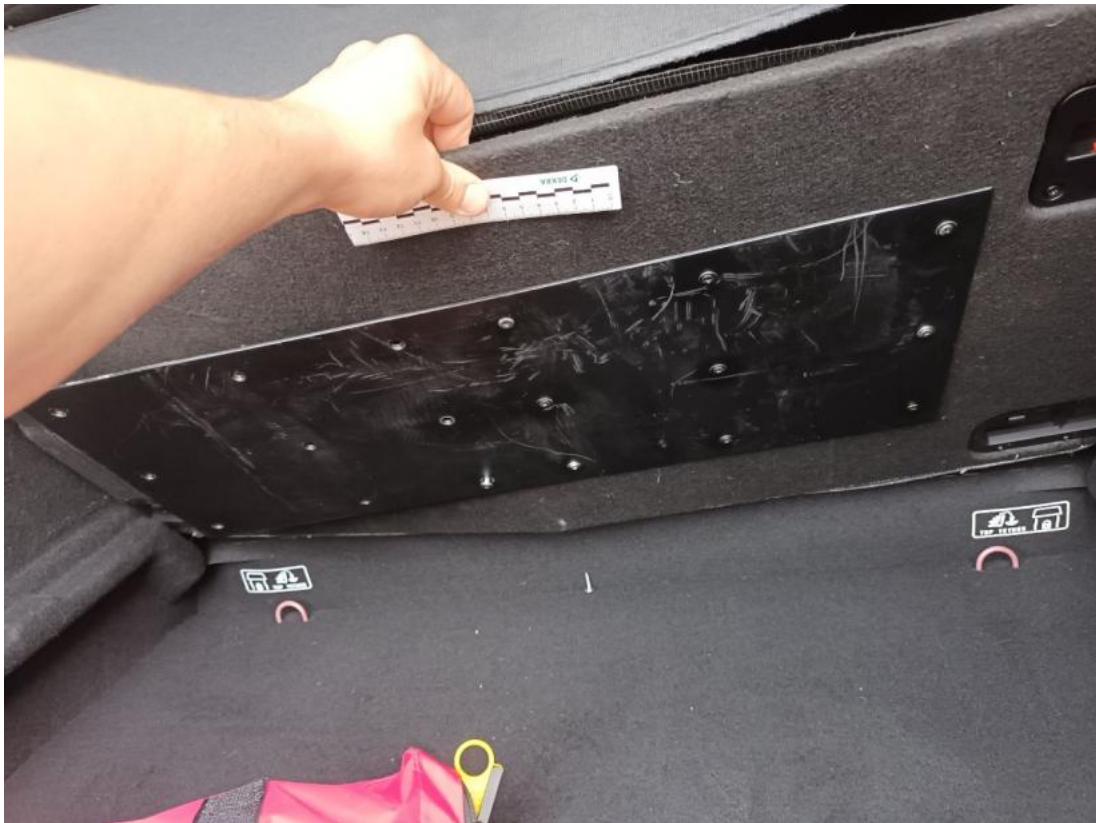
**Fot. 71**  
Wykładzina podłogi bagażnika - Pęknięcie/rozerwanie 2

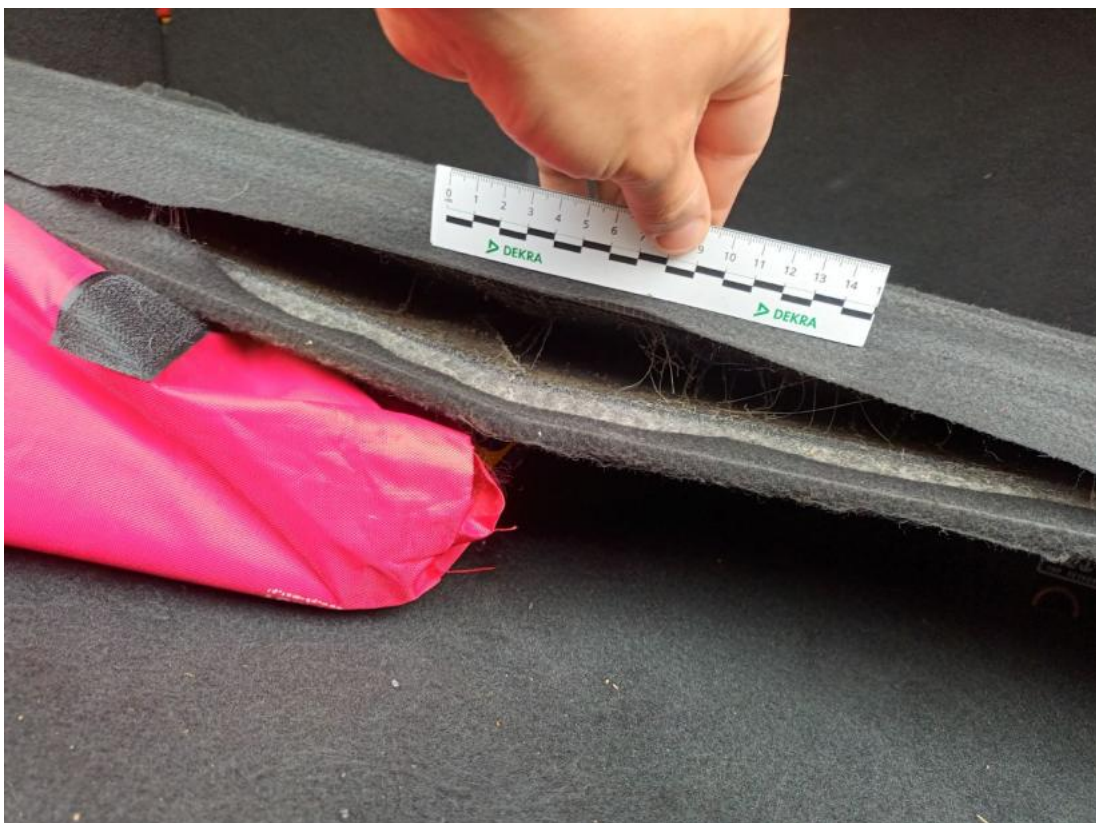
**Fot. 72**  
Wykładzina podłogi bagażnika() - Pęknięcie/rozerwanie 3
