Raport z oględzin pojazdu

Numer raportu	315492/6/26-14723	Data raportu	04-06-2026
Rzeczoznawcy	Leszek Bizański (WSP) Maciej Teodorczuk (WSP)	Data oględzin	25-05-2026
Nr zlecenia	PKOM(DZS)/GDA/44907/26/05/19	Miejsce oględzin	MASTER1 MYSŁOWICE, OBRZEŻNA P...

Numer identyfikacyjny (VIN)	W0VZM6EF6J1064881
Marka, model	OPEL Insignia B Grand Sport ...
Typ, wersja	Insignia 1.6 CDTI Enjoy S&S
Numer rejestracyjny	WD6747R
Silnik (rodz./poj./moc)	diesel/1598 ccm/100 kW
Stan licznika	199 883 km
Data 1. rej./rok prod.	18-01-2018/2017
Data nast. bad. techn.	16-03-2027
Nadwozie	hatchback 5/5
Lakier	szary/METALIK
Skrzynia biegów	manualna

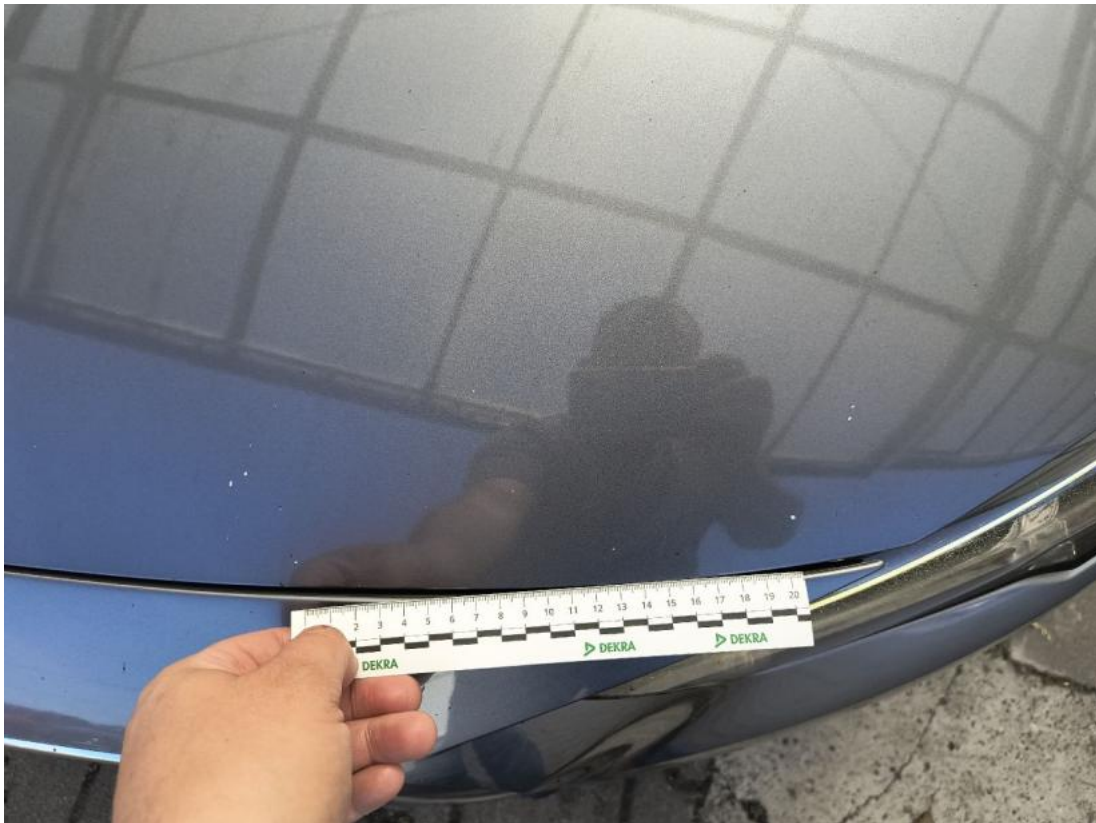
Fot. 41

2	Dach	ostre, odpryski lakieru	NA	
3	Okładzina zderzaka tylnego	liczne, rysa/odprysk, punktowe, wgniecenie/odkształcenie	NA	
4	Pokrywa przednia	punktowe, , rysa/odprysk		
5	Drzwi przednie (nieuzbrojone) L	punktowe, , rysa/odprysk		
6	Oślona lusterka zewnętrznego R	punktowe, , rysa/odprysk		
7	Drzwi tylne (nieuzbrojone) L	punktowe, , wgniecenie/odkształcenie, punktowe, , rysa/odprysk		
8	Próg R	punktowe, , rysa/odprysk		
9	Pokrywa tylna	punktowe, , rysa/odprysk		
10	Tapicerka drzwi, przód R	punktowe, , rysa/odprysk		
11	Tapicerka siedziska 2.rząd	punktowe, , rysa/odprysk

Pokrywa komory silnika - Rysa/odprysk 1

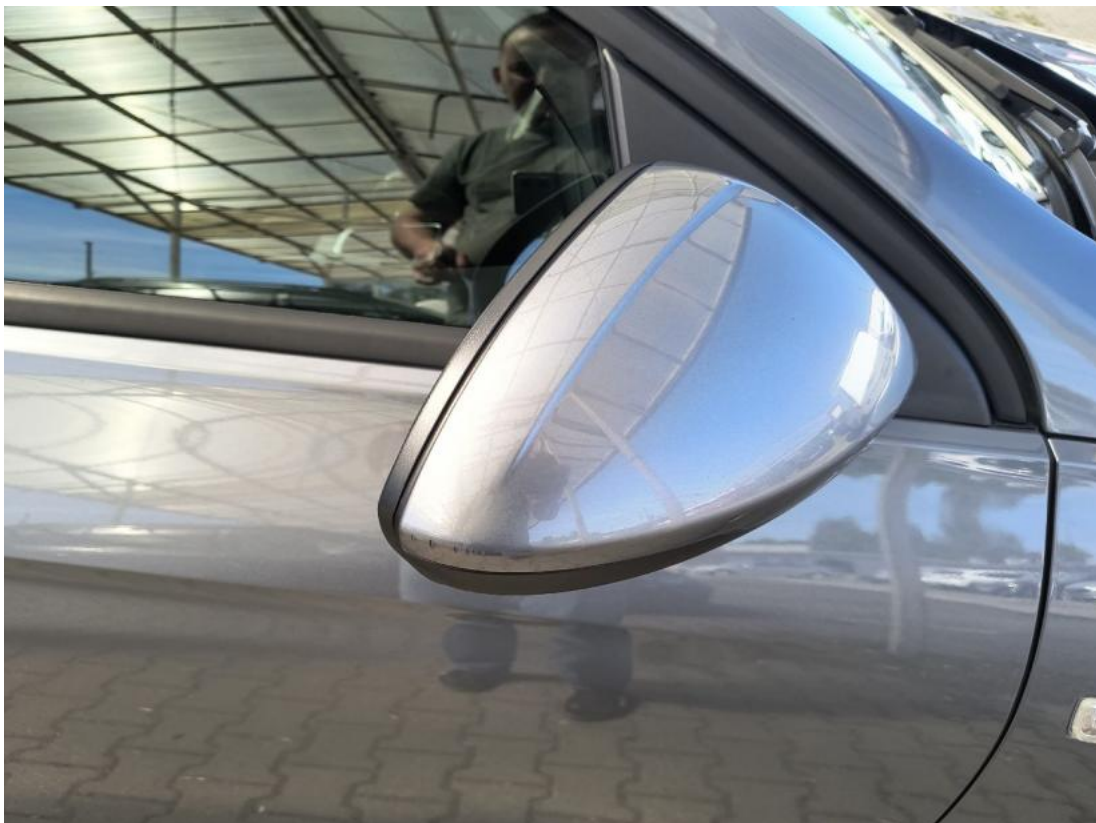
Fot. 42

Obudowa lusterka zew P - zdjęcie poglądowe 1

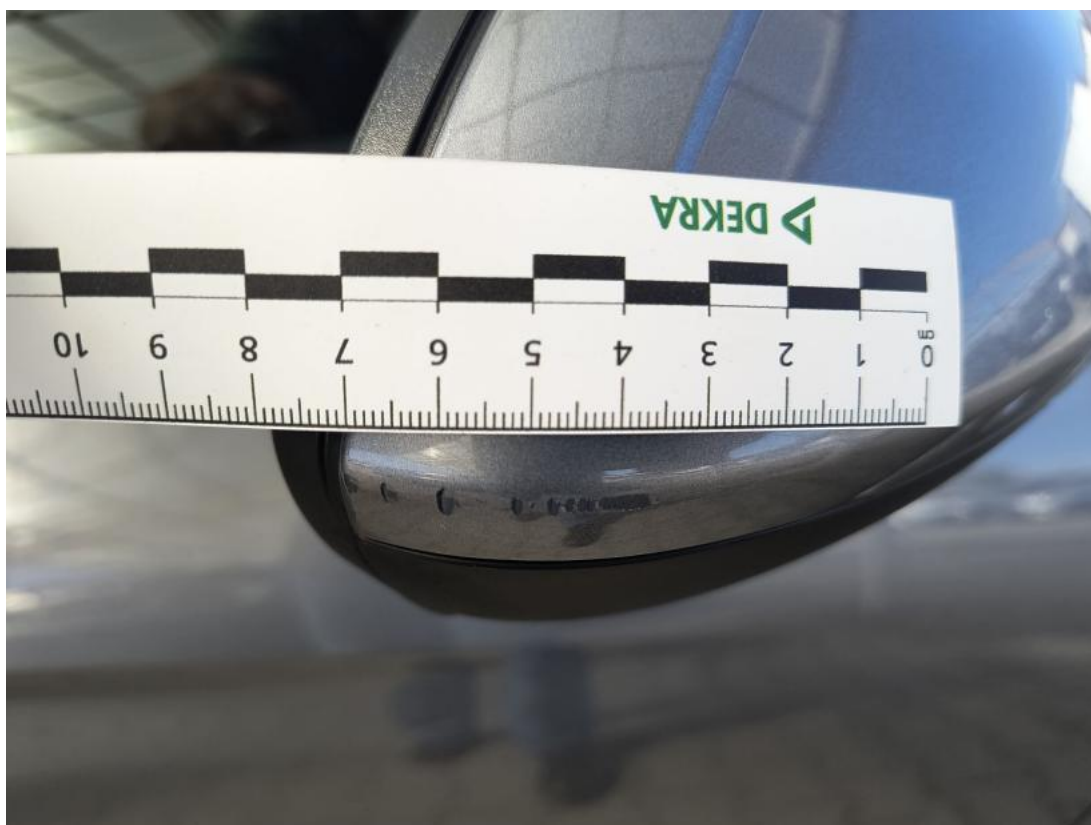
Fot. 43
Obudowa lusterka zew P - Rysa/odprysk 1

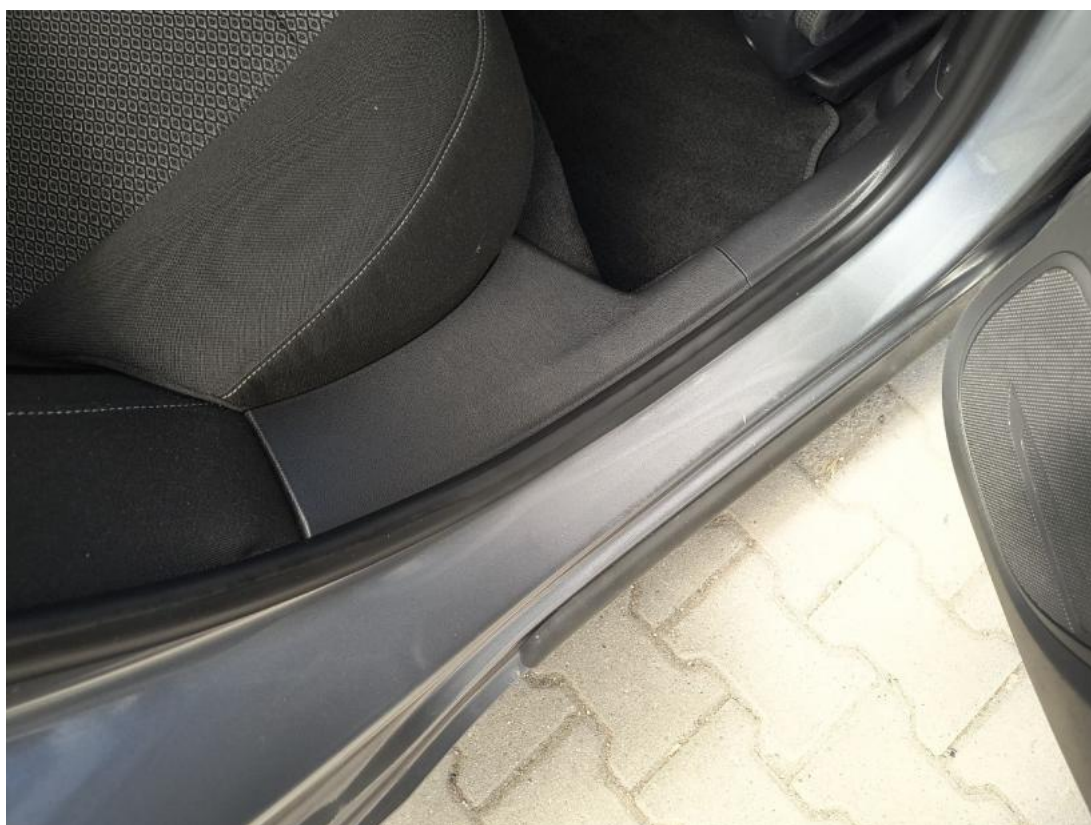
Fot. 44
Próg P - zdjęcie poglądowe 1

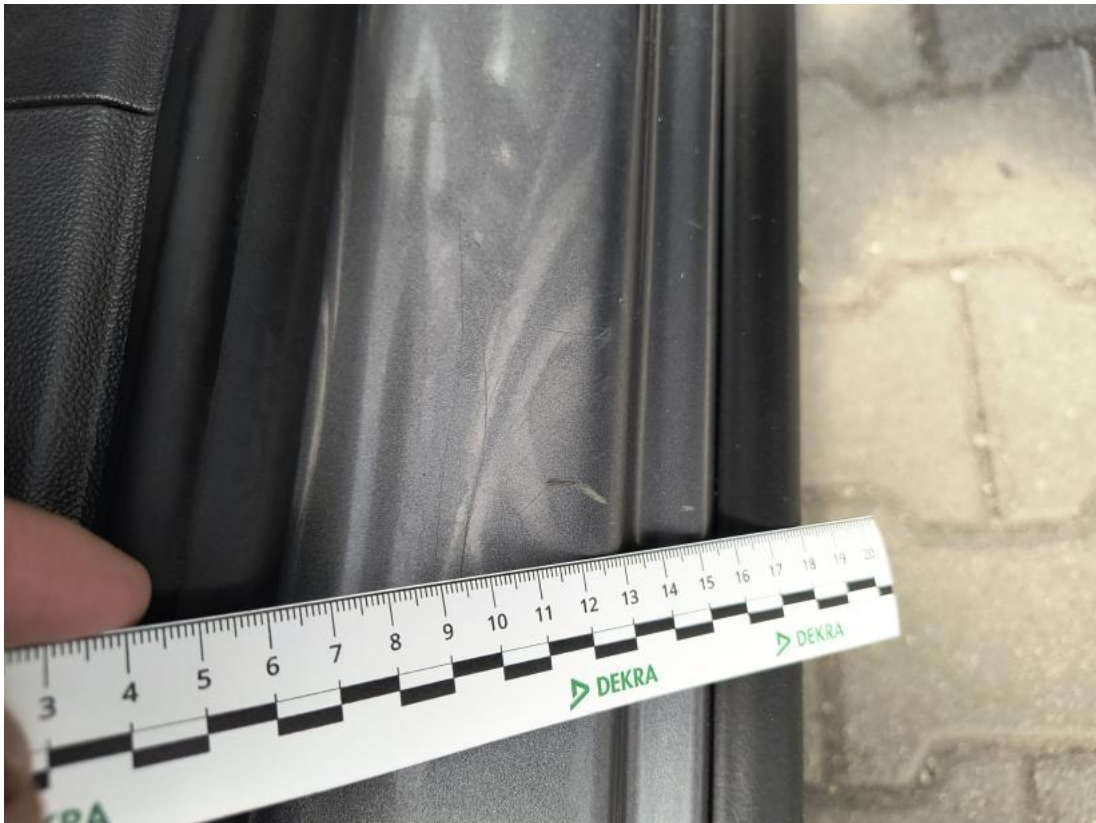
Fot. 45
Próg P - Rysa/odprysk 1

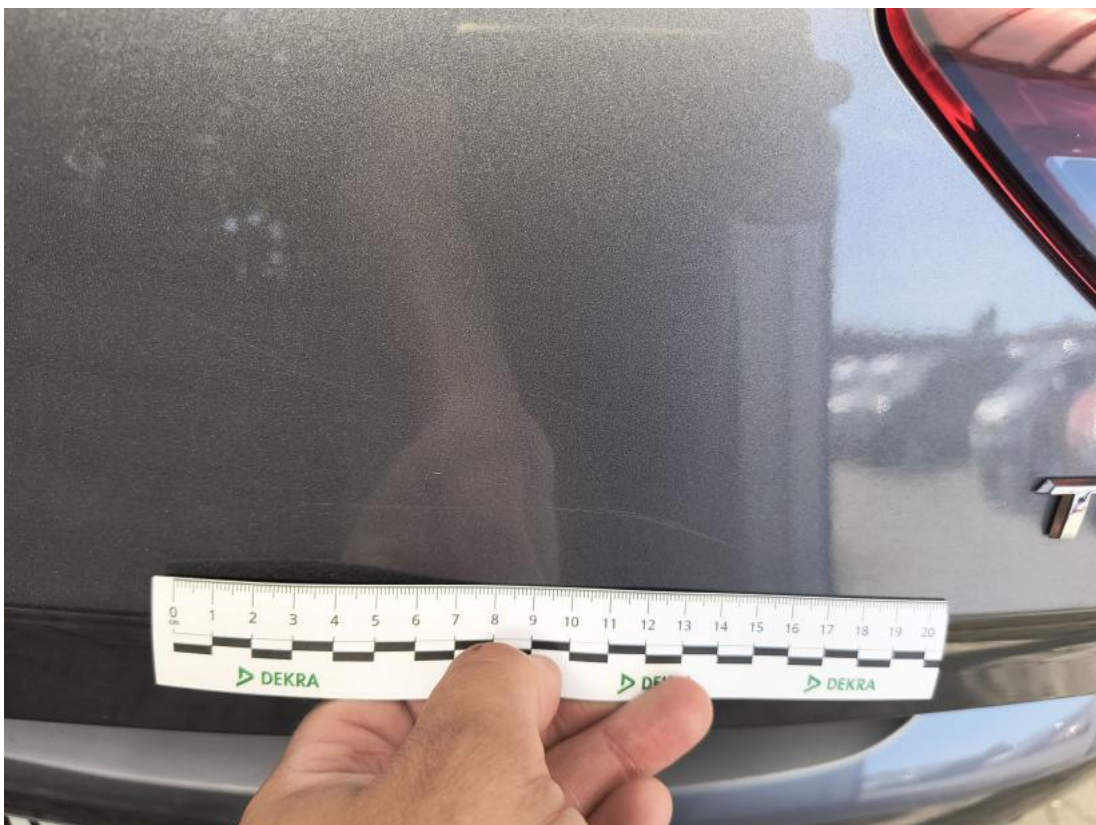
Fot. 46
Pokrywy bagażnika - Rysa/odprysk 1

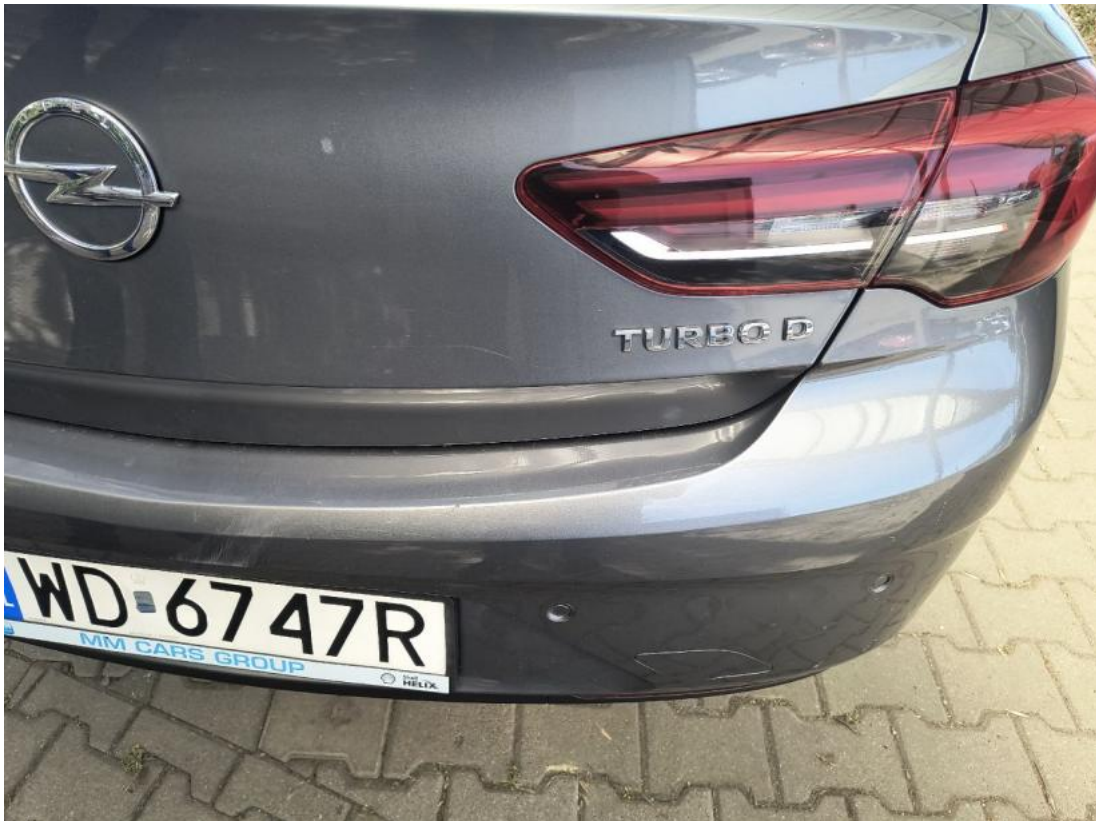
Fot. 47

Zderzak tylny - zdjęcie poglądowe 1

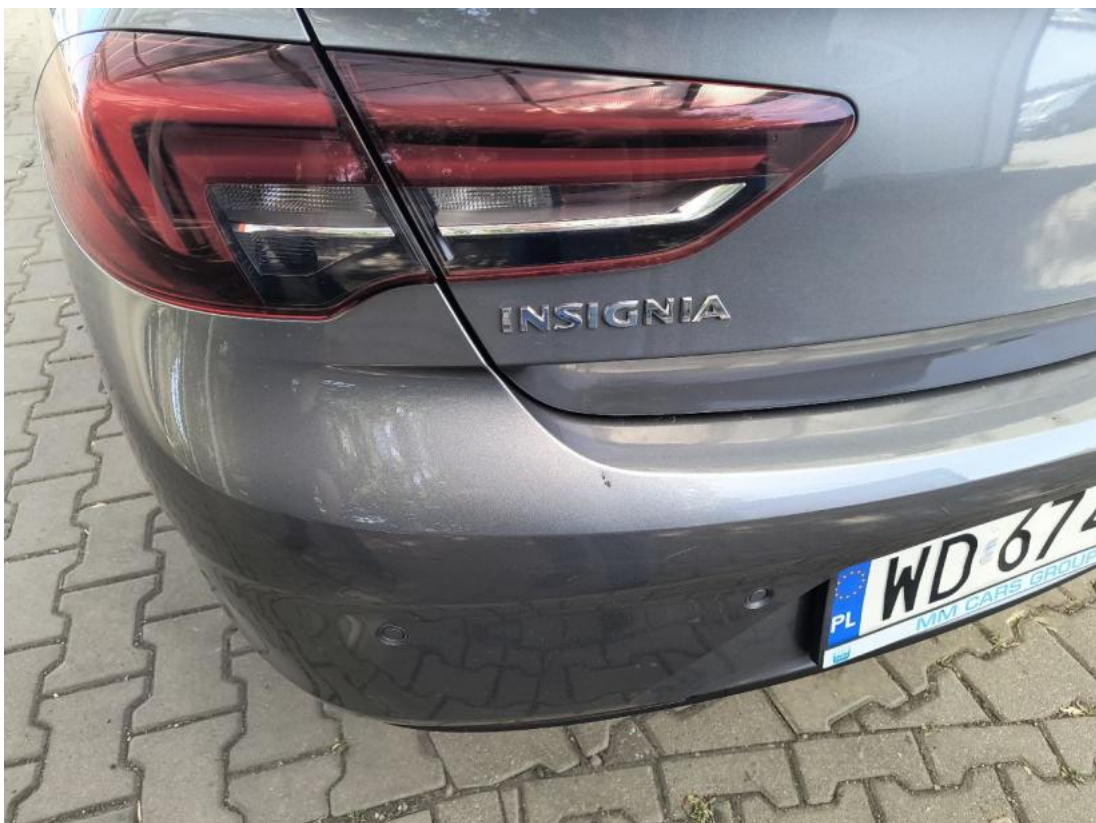
Fot. 48

Zderzak tylny - zdjęcie poglądowe 2

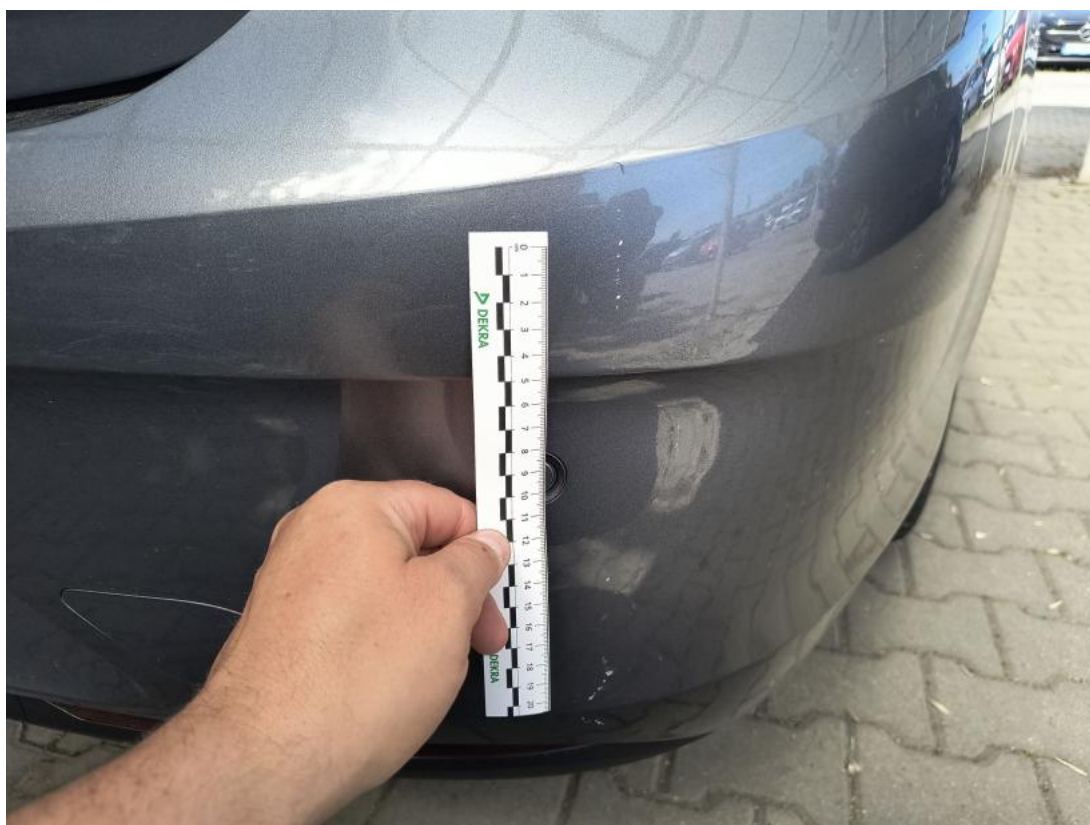
Fot. 49
Zderzak tylny - Rysa/odprysk 1

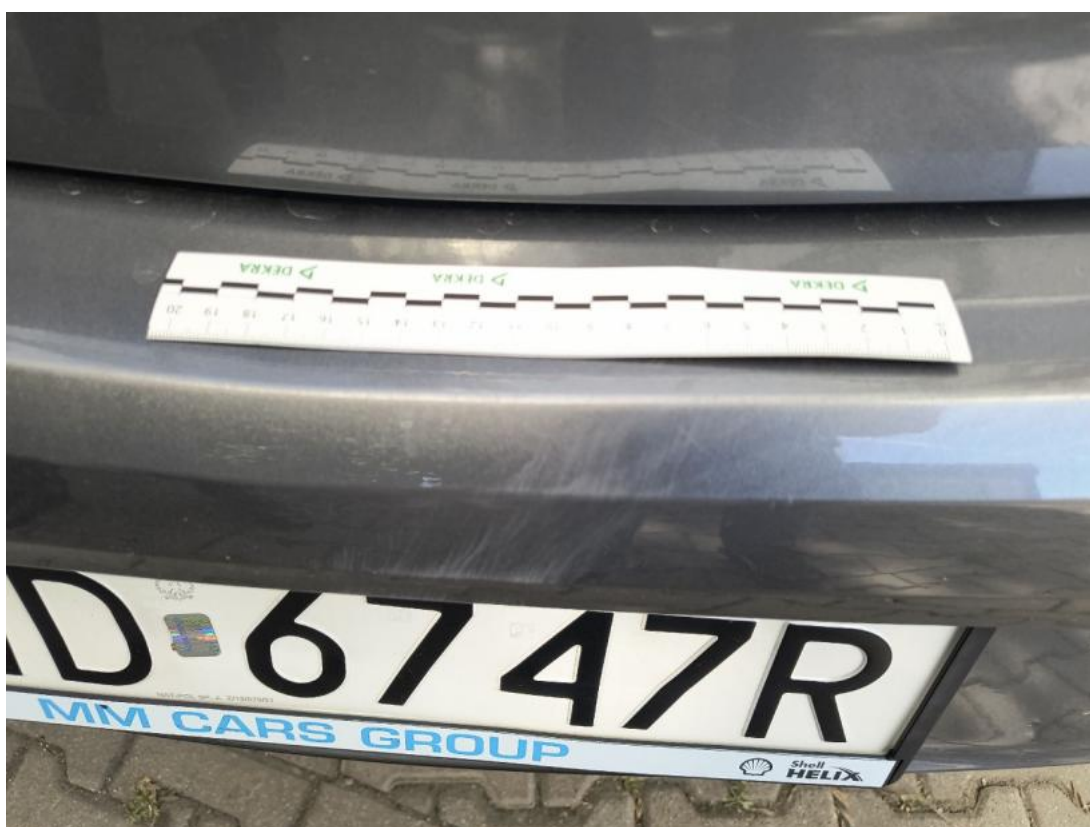
Fot. 50
Zderzak tylny - Rysa/odprysk 2

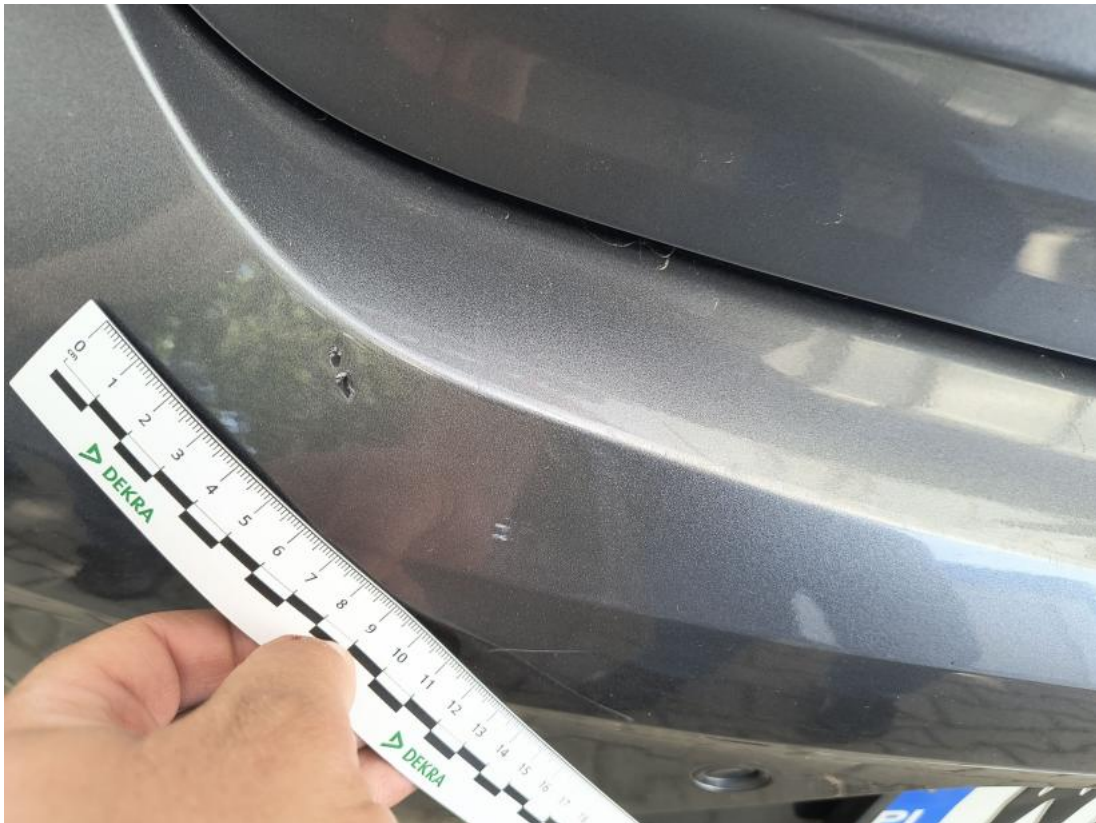
Fot. 51
Zderzak tylny() - Rysa/odprysk 3

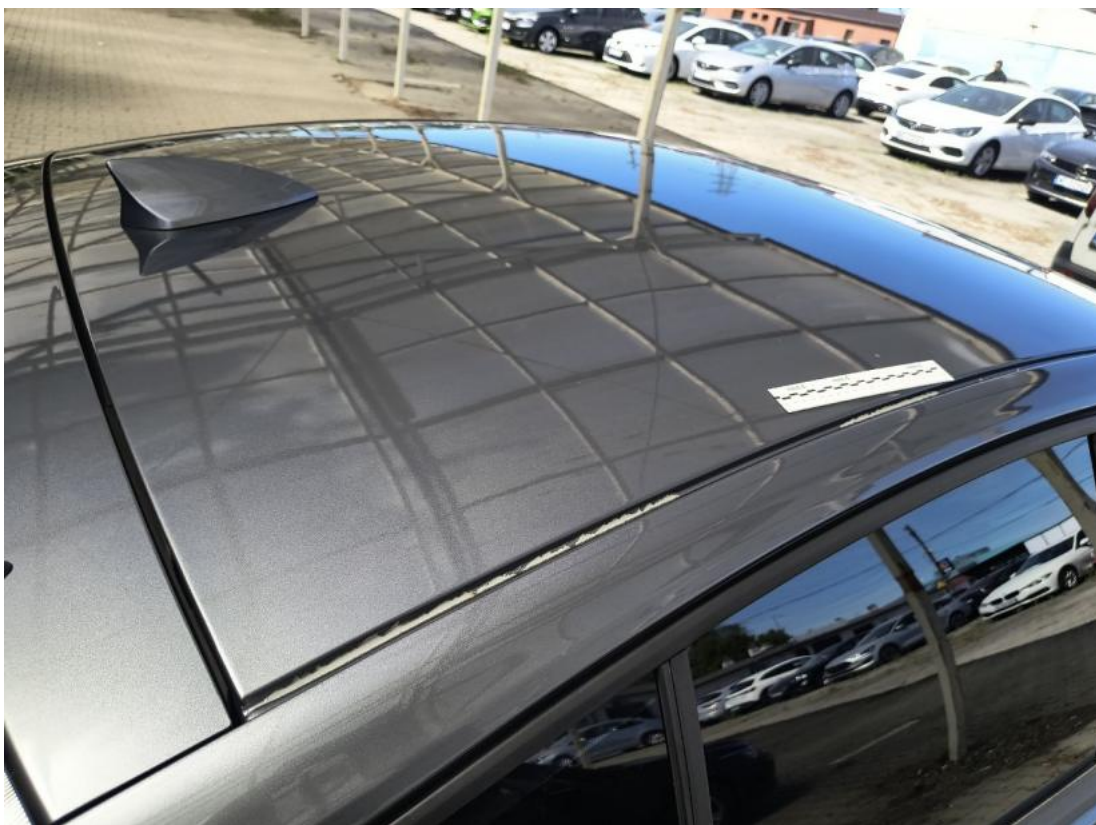
Fot. 52
Dach - zdjęcie poglądowe 1

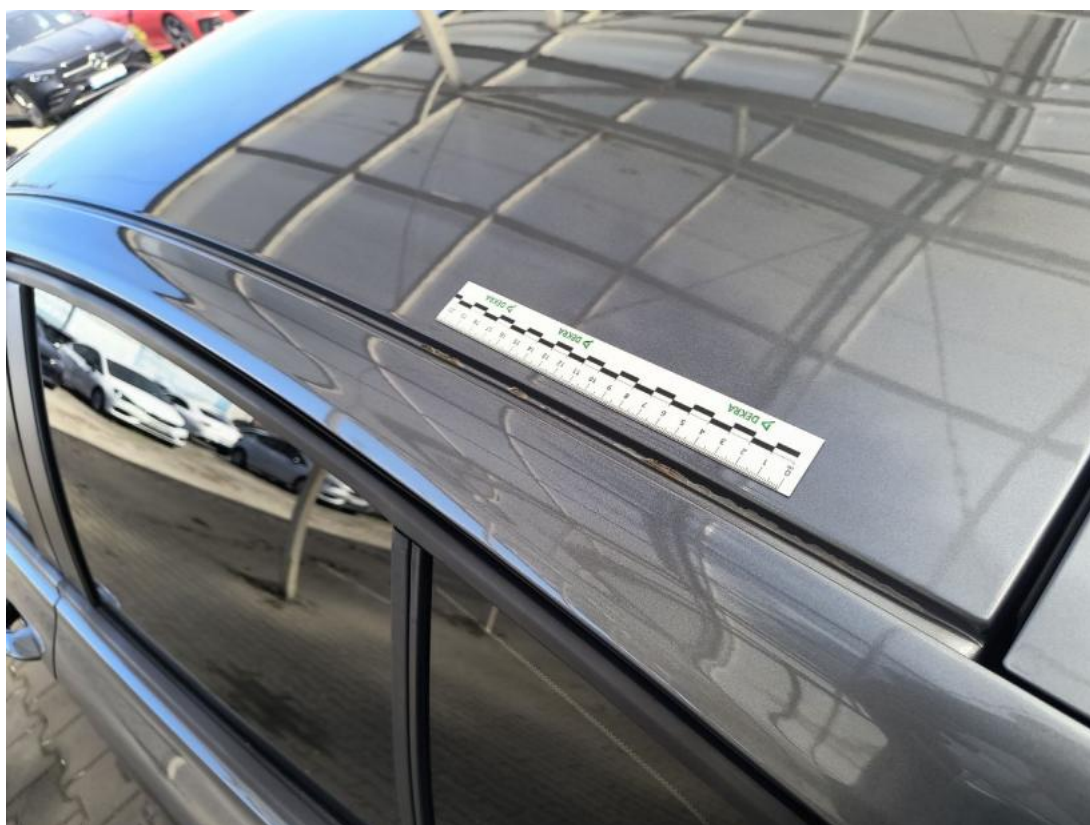
Fot. 53

Dach - zdjęcie poglądowe 2

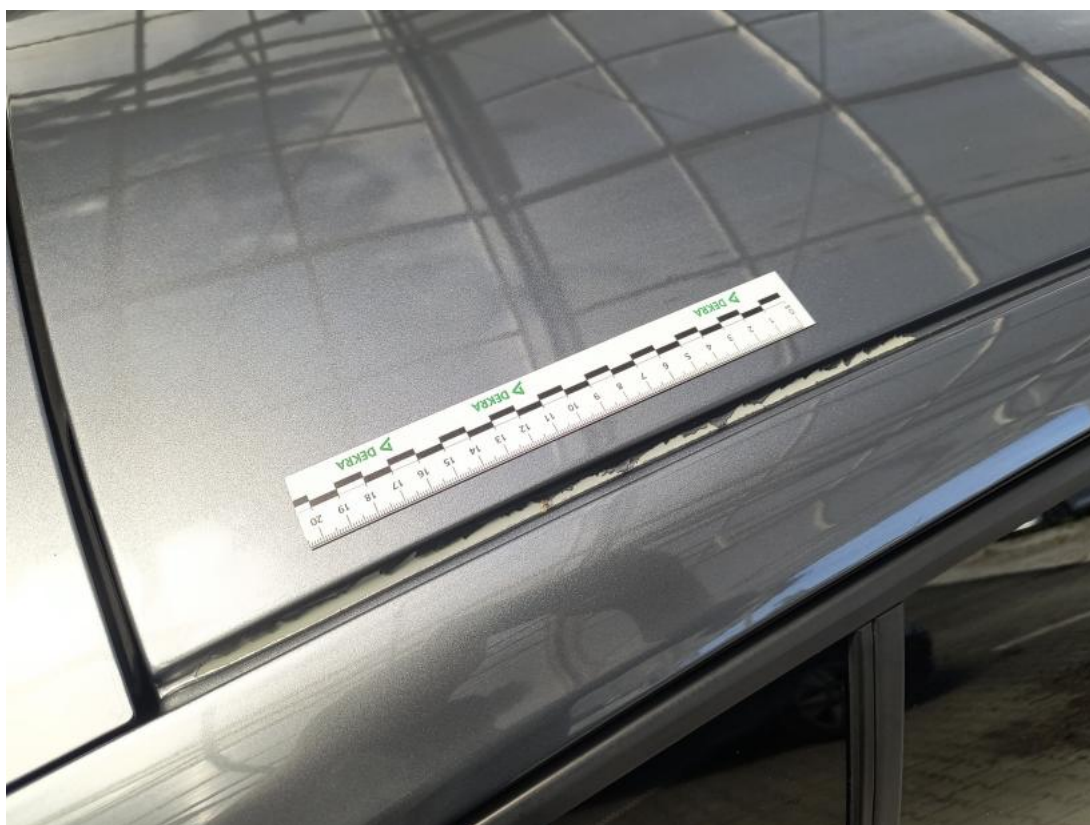
Fot. 54

Dach - Rysa/odprysk 1

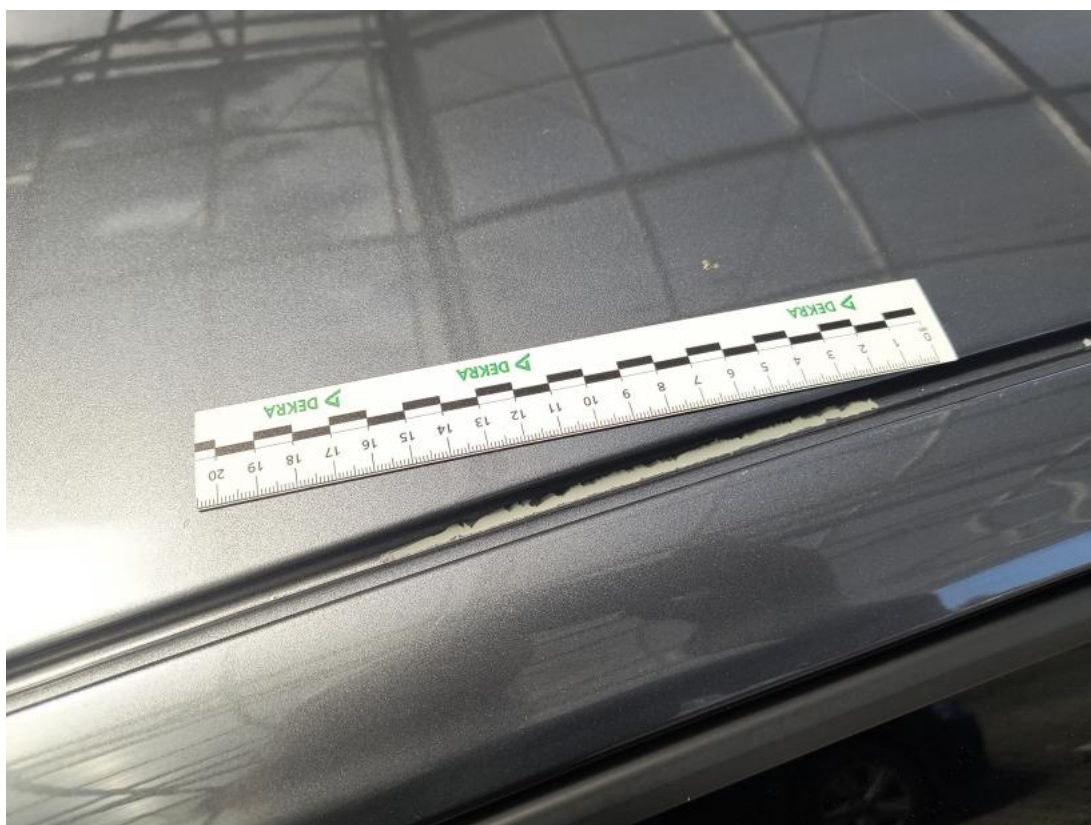
Fot. 55
Dach - Rysa/odprysk 2

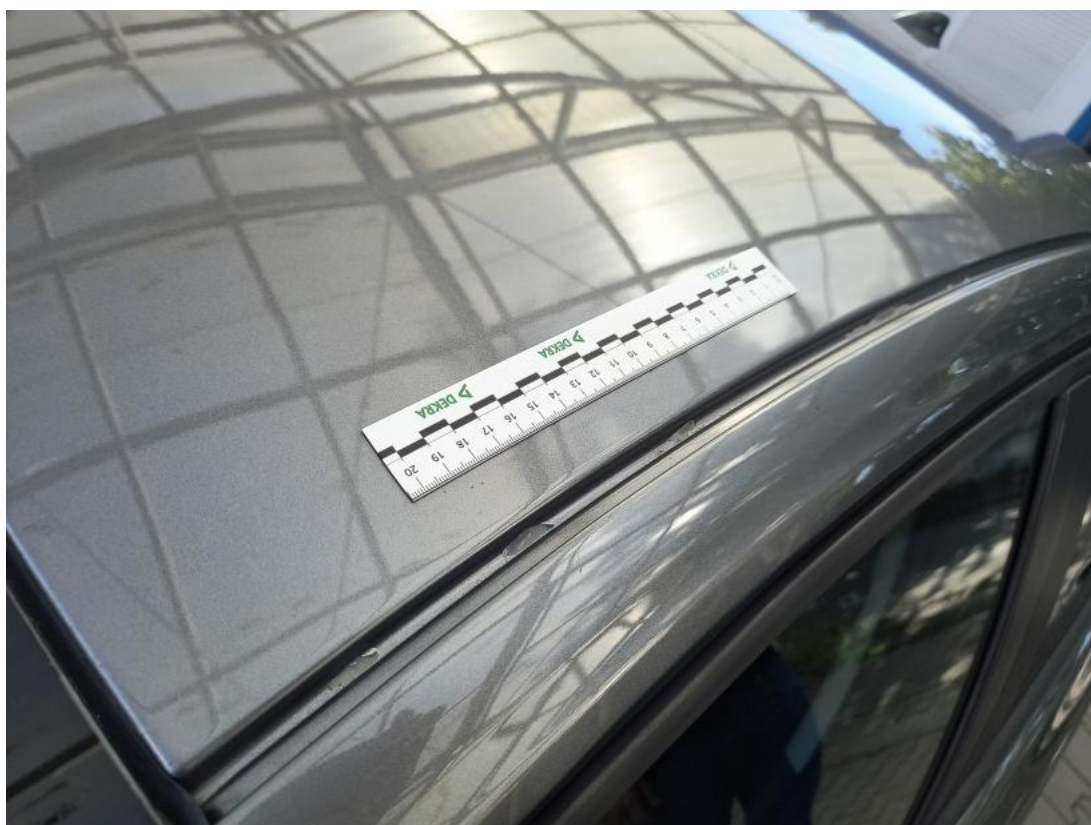
Fot. 56
Dach() - Rysa/odprysk 3

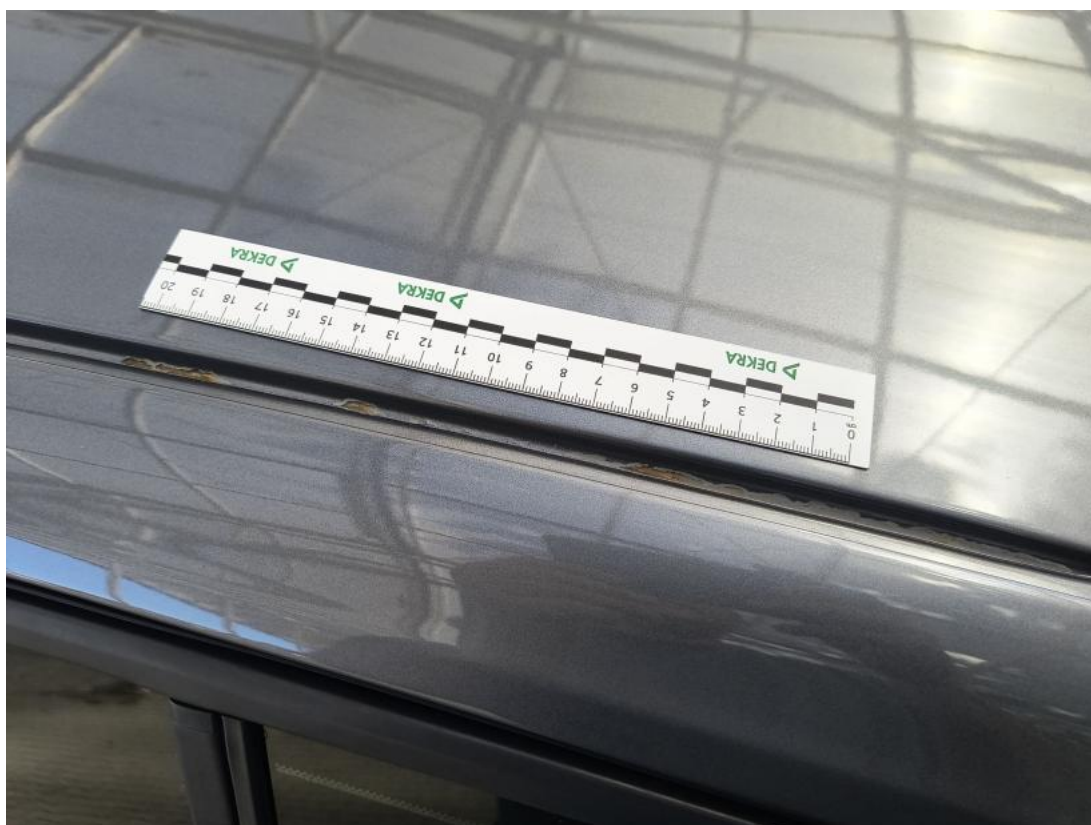
Fot. 57
Dach - Inne 1

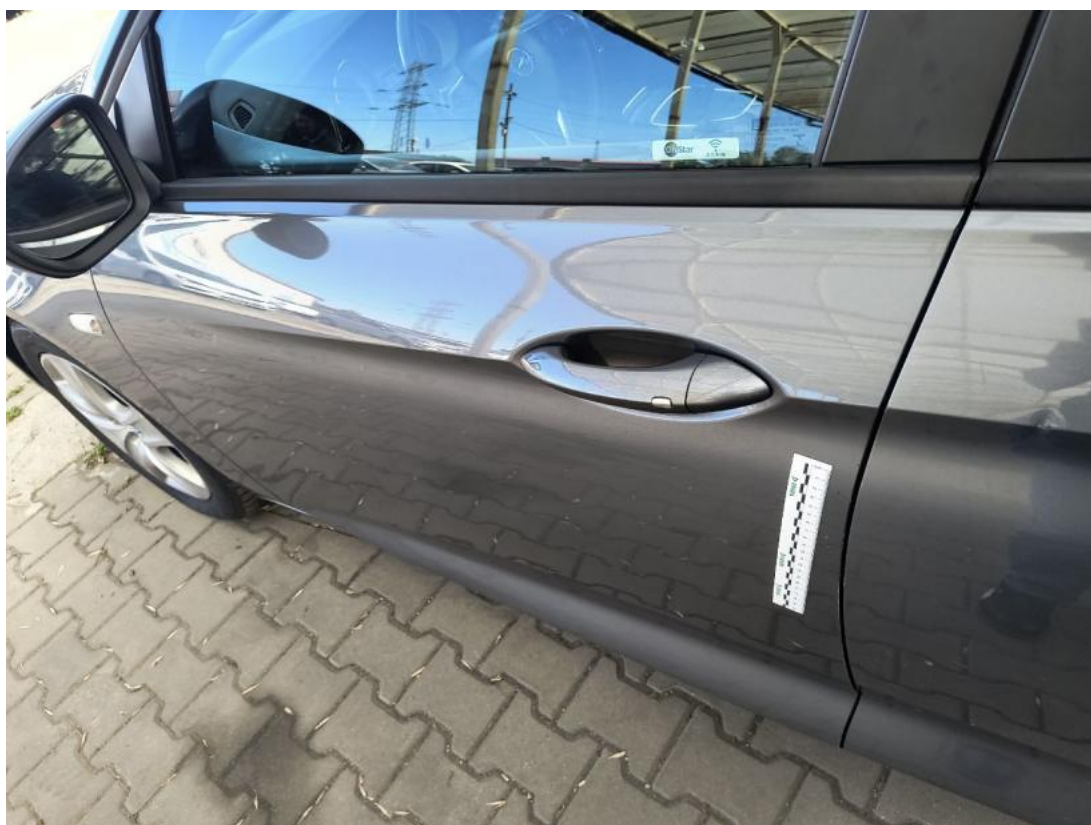
Fot. 58
Drzwi przed L - zdjęcie pogładowe 1

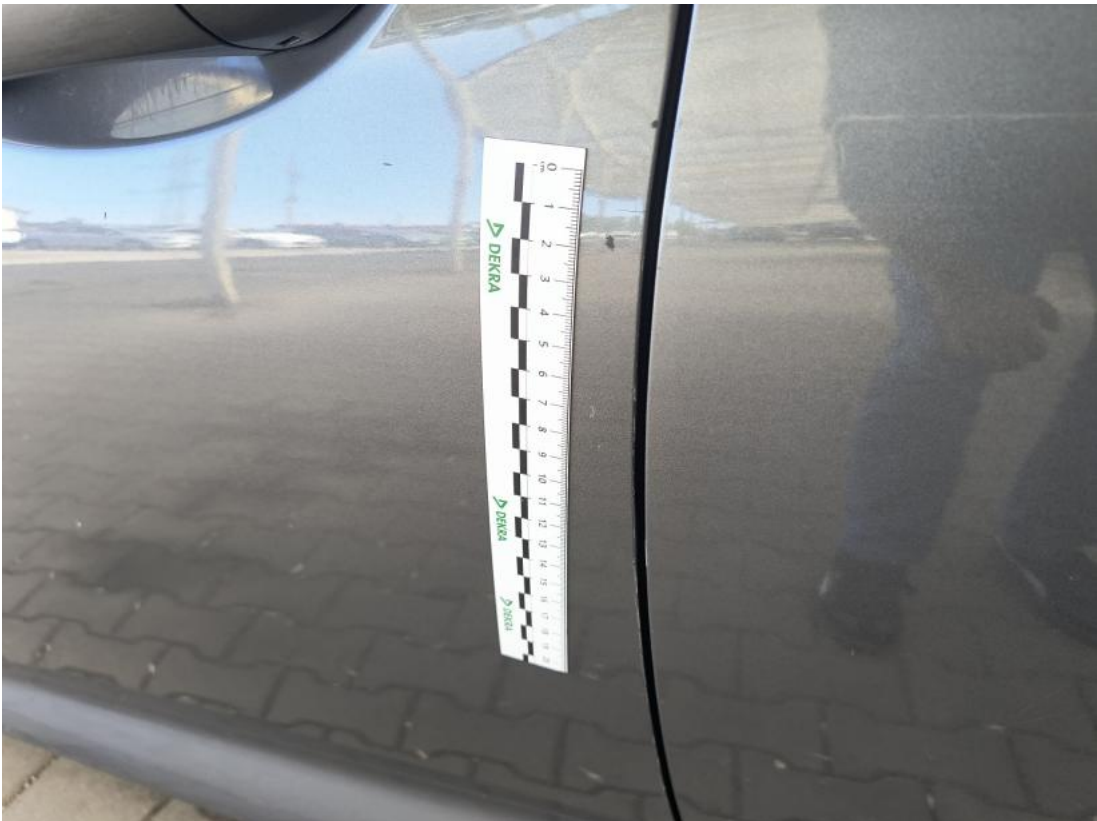
Fot. 59
Drzwi przed L - Rysa/odprysk 1

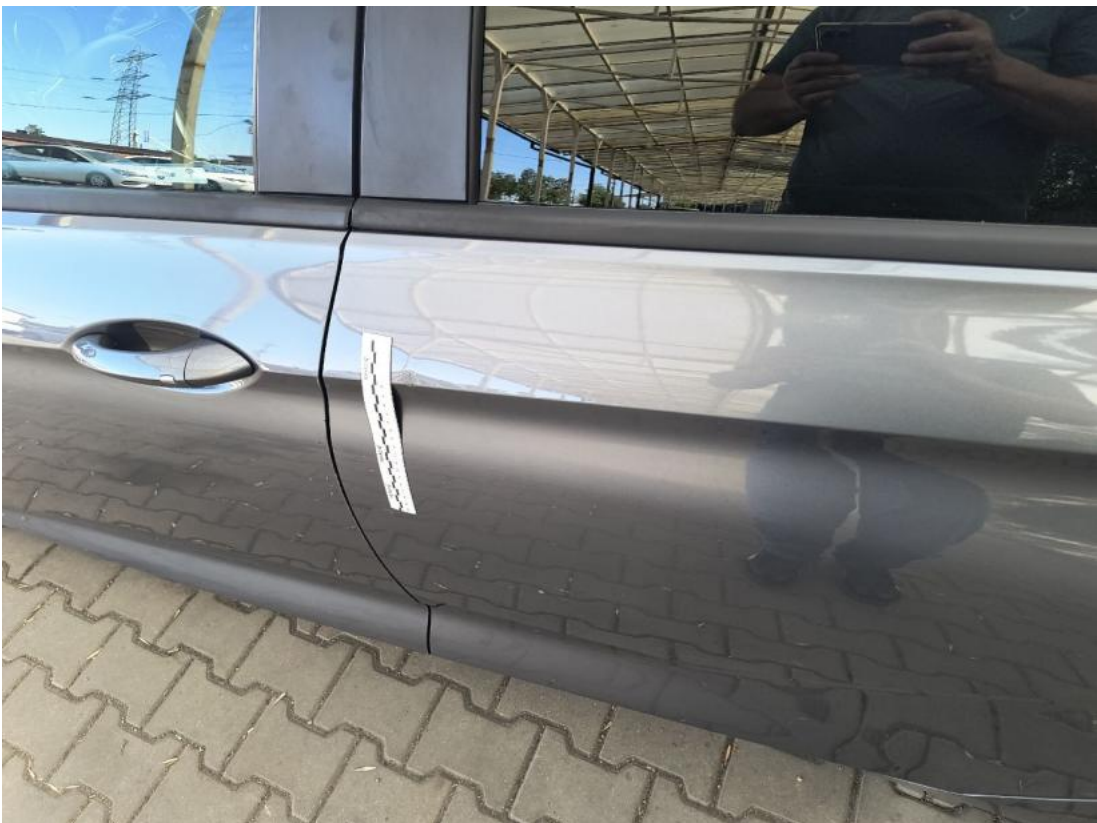
Fot. 60
Drzwi tylne L - zdjęcie poglądowe 1

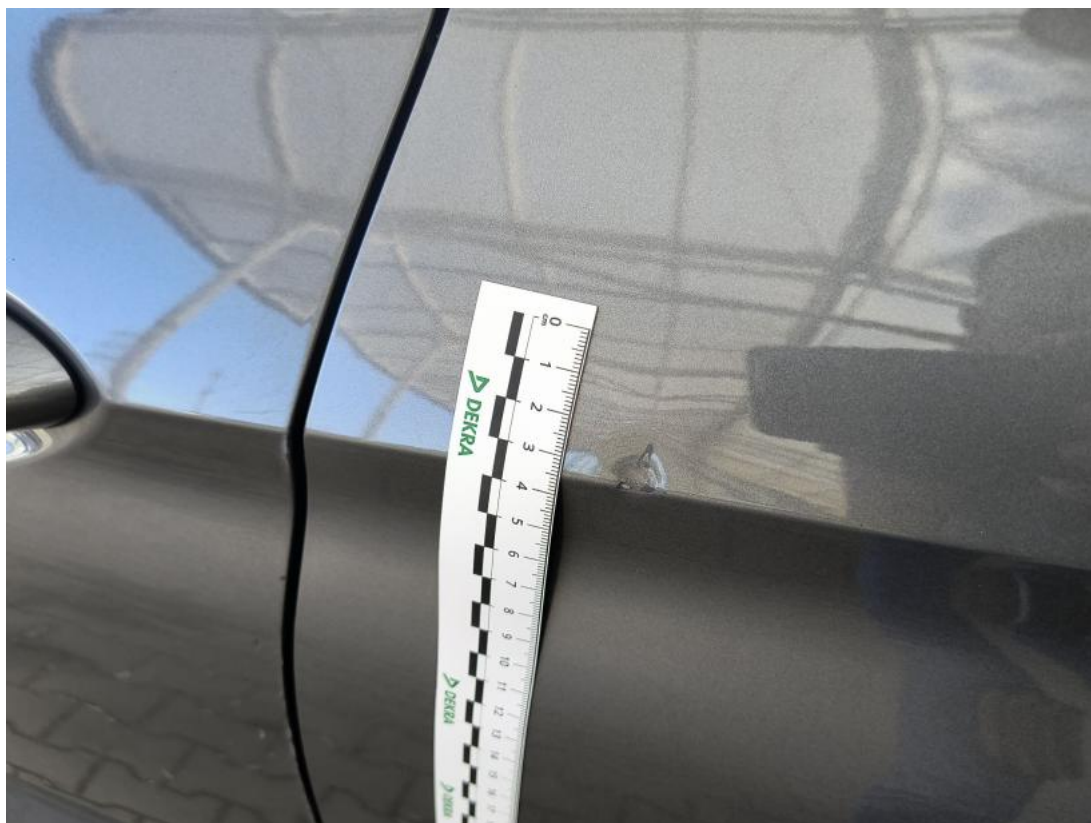
Fot. 61

Drzwi tylne L - Wgniecenie/odkształcenie 1

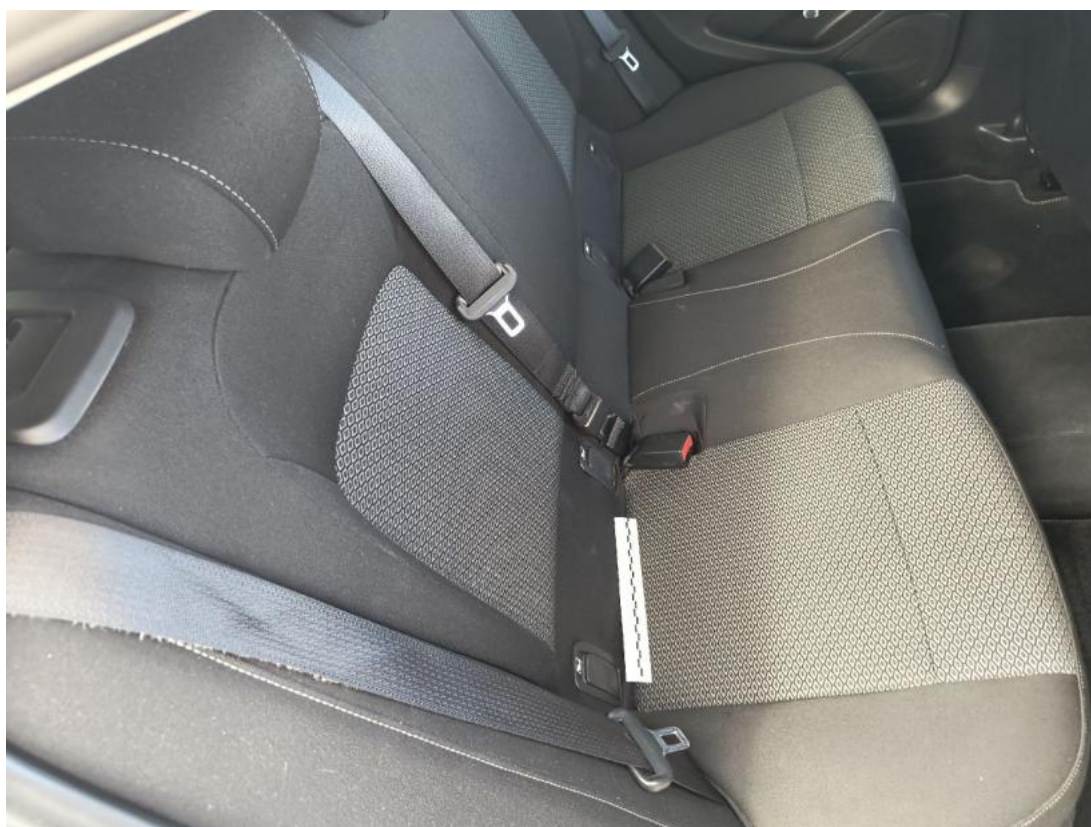
Fot. 62

Kanapa tyl. - zdjęcie poglądowe 1

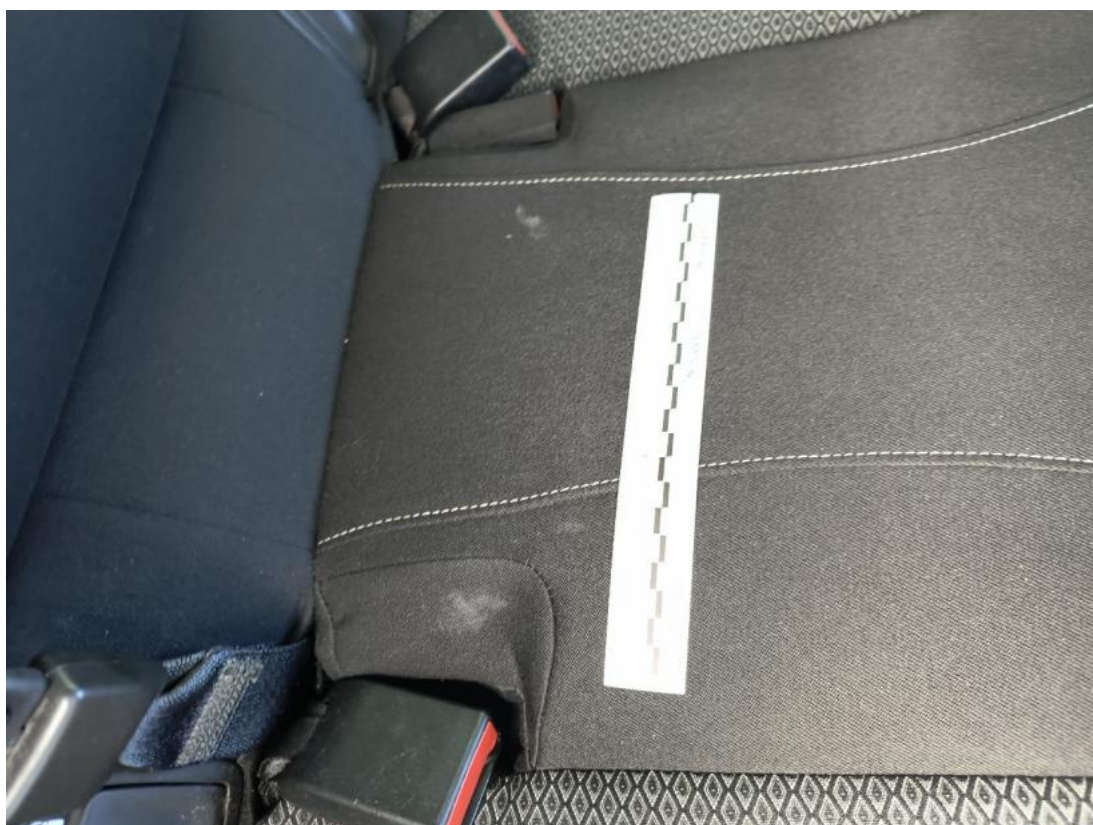
Fot. 63
Kanapa tyl. - Inne 1

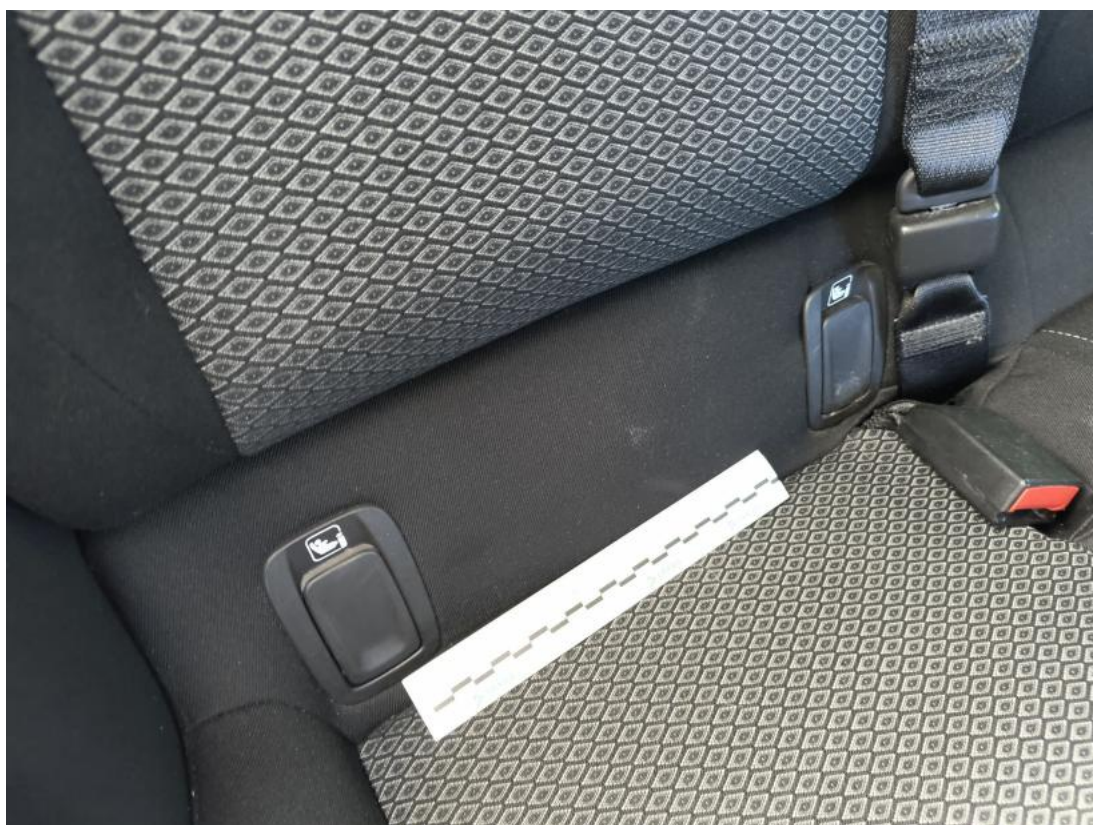
Fot. 64
Kanapa tyl. - Inne 2

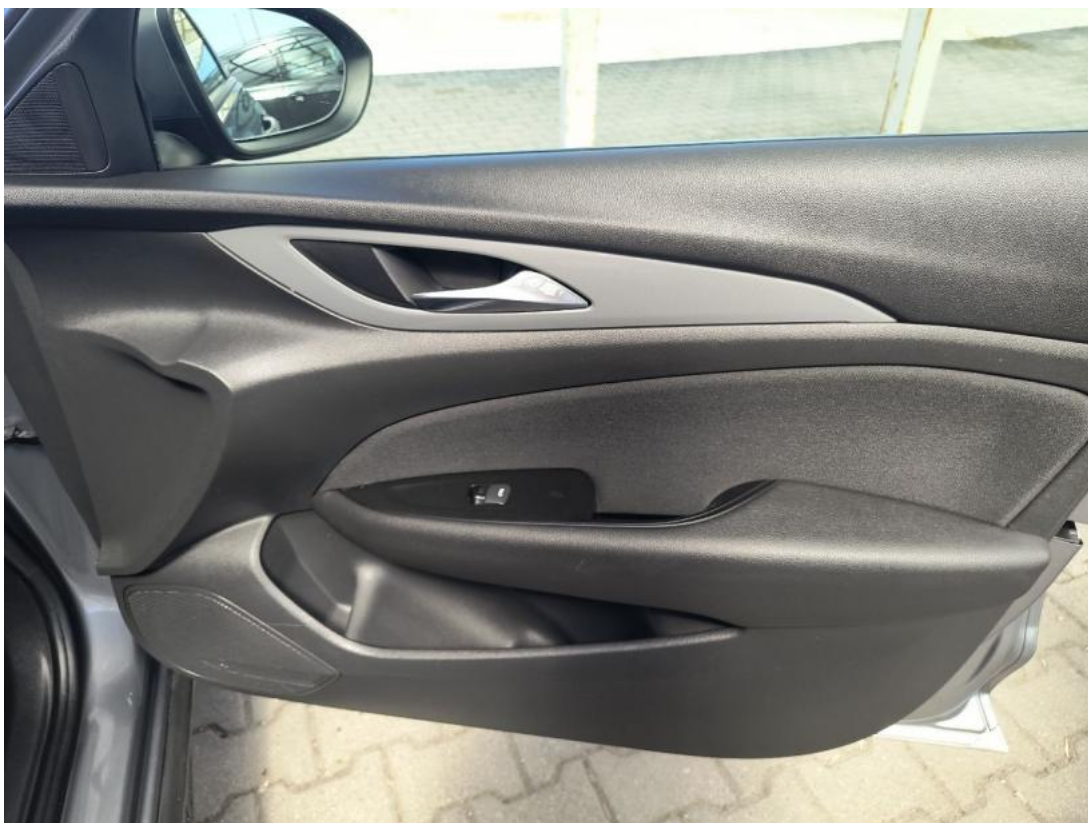
Fot. 65

Tapicerka drzwi przednich P - zdjęcie poglądowe 1
