Raport z oględzin pojazdu

Numer raportu	315492/6/26-14723	Data raportu	04-06-2026
Rzeczoznawcy	Leszek Bizański (WSP) Maciej Teodorczuk (WSP)	Data oględzin	25-05-2026
Nr zlecenia	PKOM(DZS)/GDA/44907/26/05/19	Miejsce oględzin	MASTER1 MYSŁOWICE, OBRZEŻNA P...

Numer identyfikacyjny (VIN)	W0VZM6EF6J1064881
Marka, model	OPEL Insignia B Grand Sport ...
Typ, wersja	Insignia 1.6 CDTI Enjoy S&S
Numer rejestracyjny	WD6747R
Silnik (rodz./poj./moc)	diesel/1598 ccm/100 kW
Stan licznika	199 883 km
Data 1. rej./rok prod.	18-01-2018/2017
Data nast. bad. techn.	16-03-2027
Nadwozie	hatchback 5/5
Lakier	szary/METALIK
Skrzynia biegów	manualna

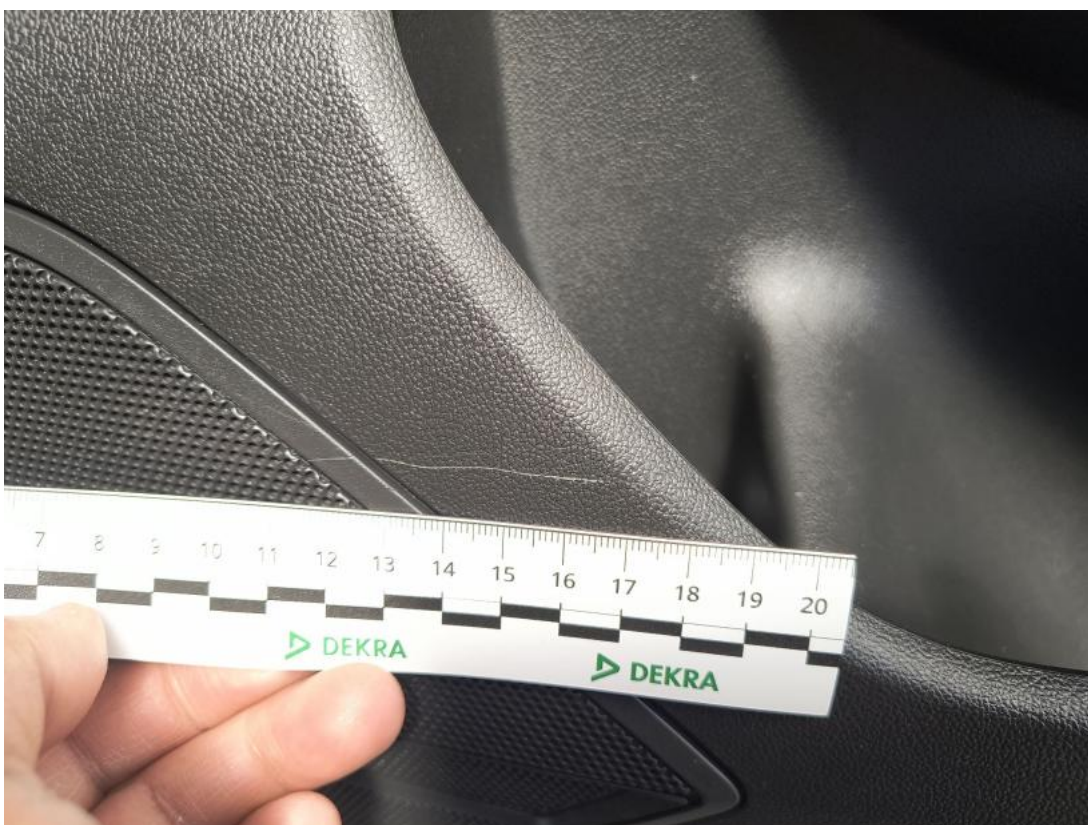
Fot. 66

Tapicerka drzwi przednich P - Rysa/odprysk 1

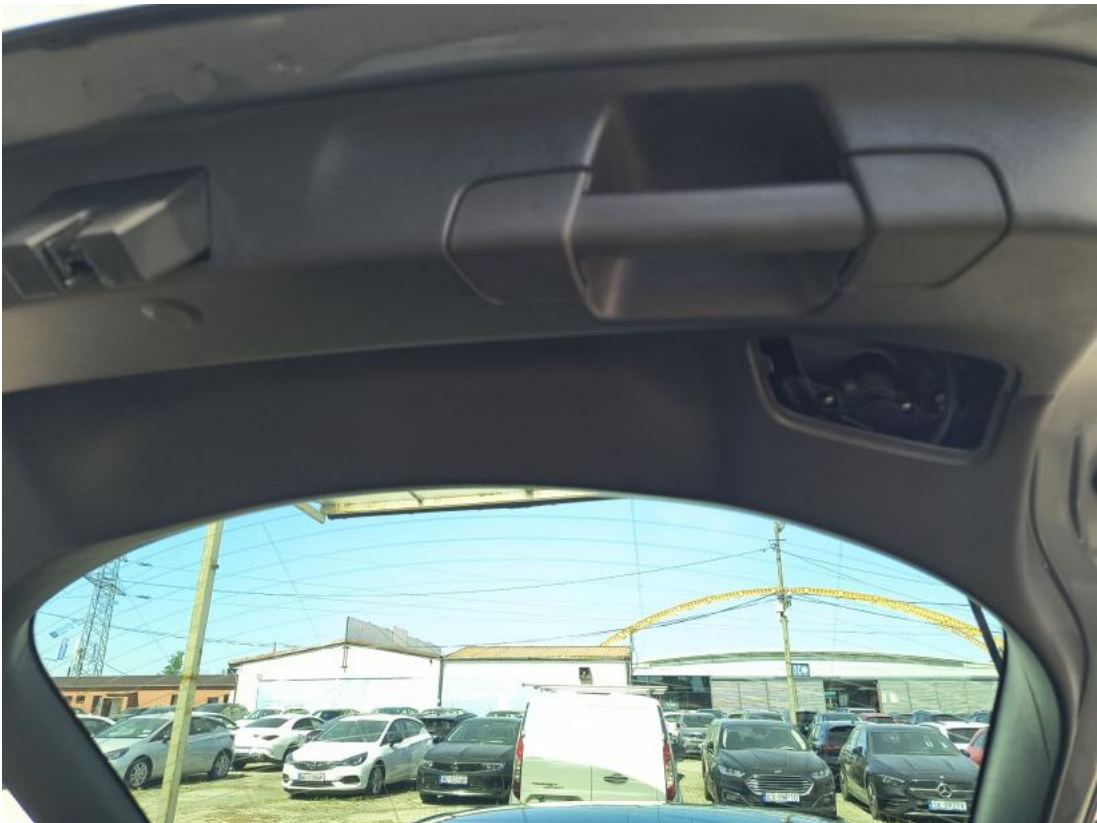
Fot. 67
Wykładzina pokrywy tylnej - zdjęcie poglądowe 1

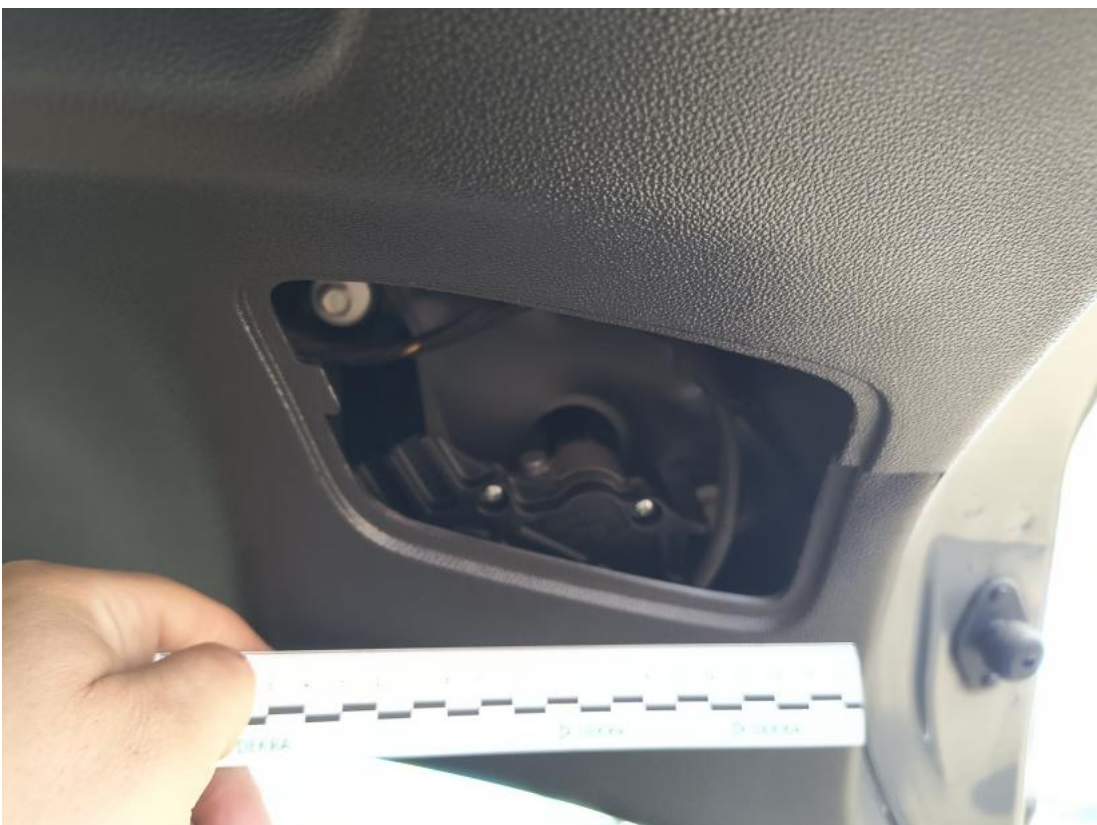
Fot. 68
Wykładzina pokrywy tylnej - Inne 1
