Raport z oględzin pojazdu

Numer raportu	433751/6/26-9573	Data raportu	16-06-2026
Rzeczoznawca	Jan Rybołowik	Data oględzin	16-06-2026
Nr zlecenia	PKOM(DZS)/GDA/54345/26/06/12	Miejsce oględzin	AUTOMARKET OŻARÓW MAZOWIECK...

Numer identyfikacyjny (VIN)	W0VECYHYCKJ528324
Marka, model	OPEL Combo Life 18-23
Typ, wersja	Combo Life 1.5 CDTI Elite S&S
Numer rejestracyjny	WD3573R
Silnik (rodz./poj./moc)	diesel/1499 ccm/75 kW
Stan licznika	206 845 km
Data 1. rej./rok prod.	23-05-2019/2018
Data nast. bad. techn.	05-06-2026
Nadwozie	KOM 5/5
Lakier	beżowy/2-warstwowy metalizowany
Skrzynia biegów	manualna

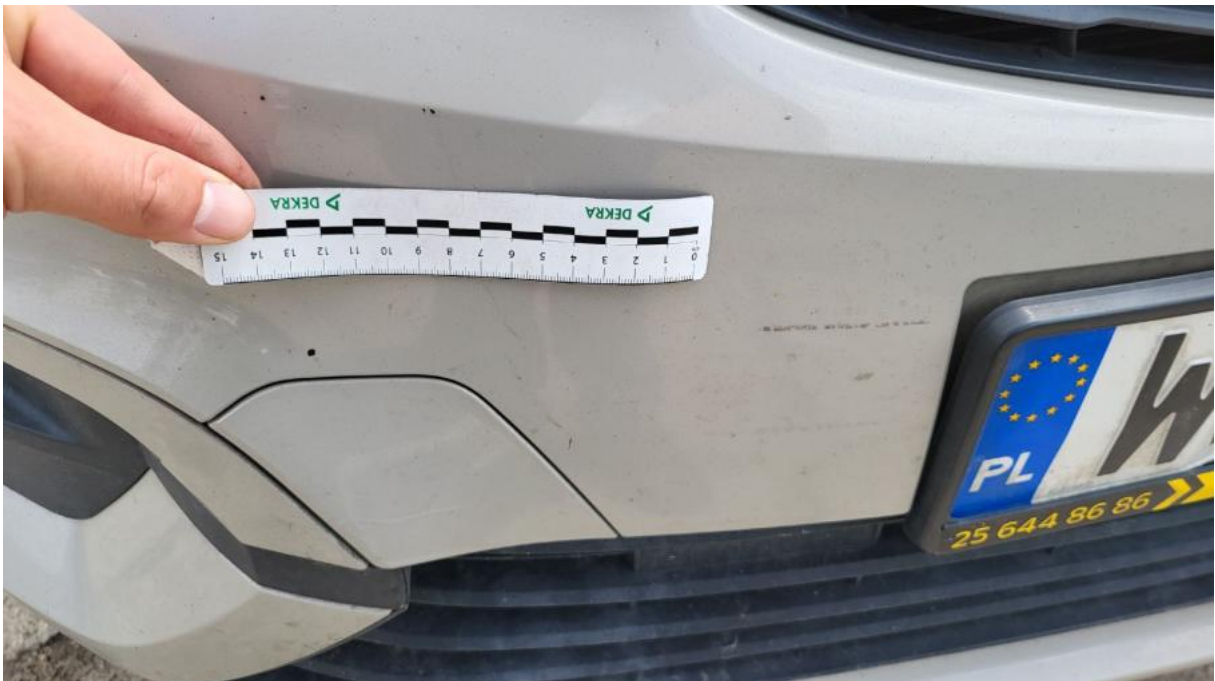
Fot. 38

Zderzak - Rysa/odprysk 1

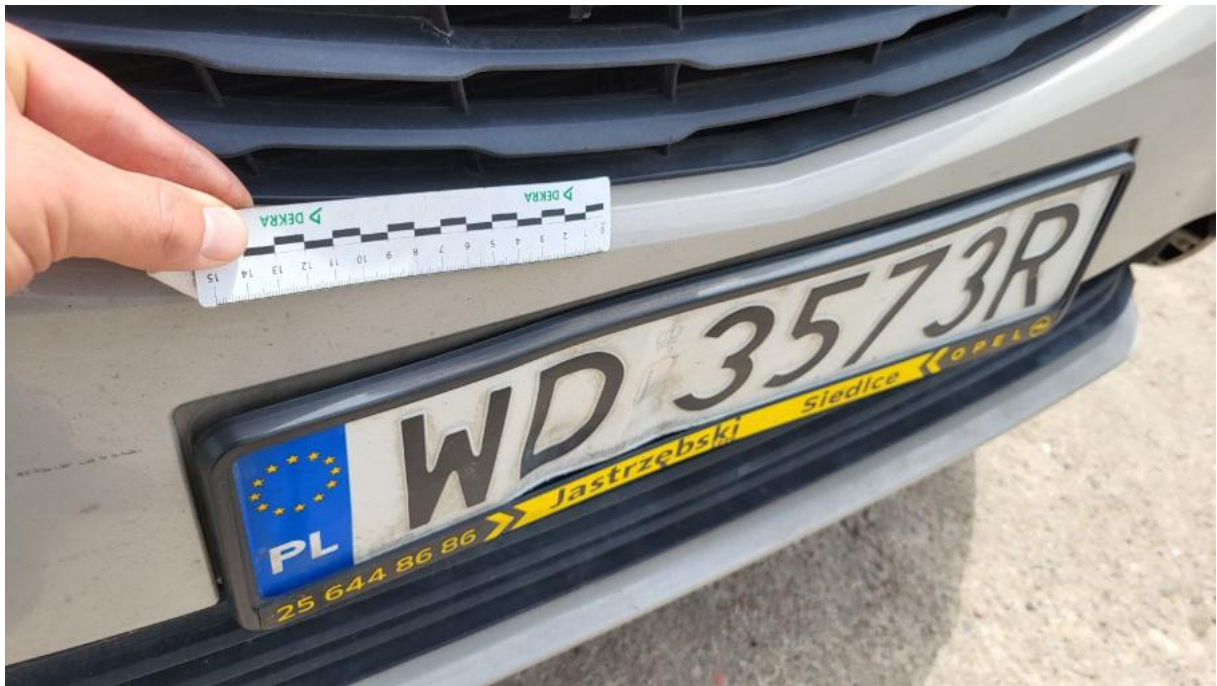
Fot. 39

Zderzak - Wgniecenie/odkształcenie 1

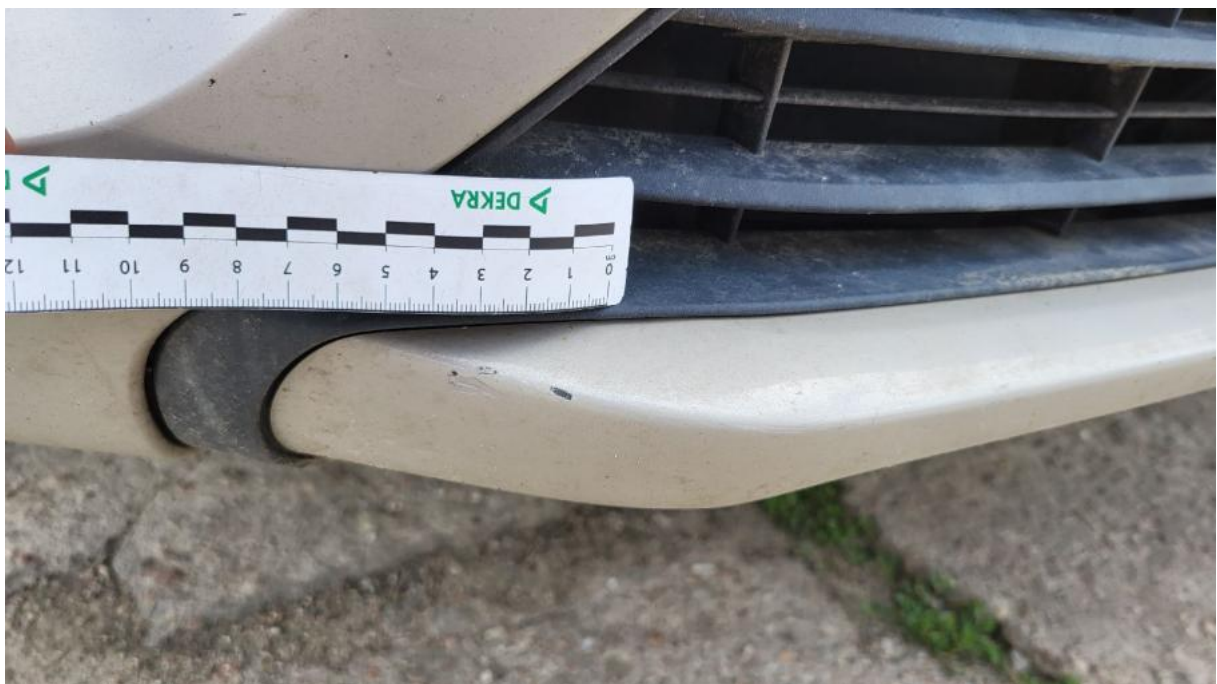
Fot. 40

Zderzak przedni cz dolna - Rysa/odprysk 1

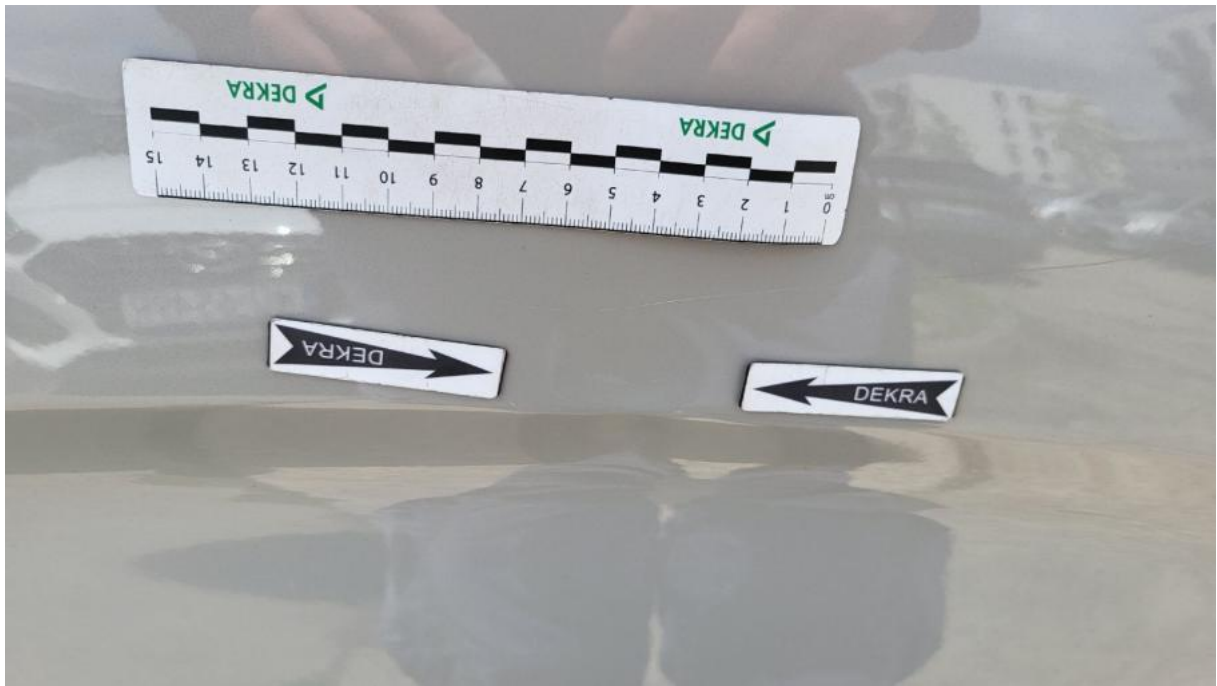
Fot. 41

Błotnik przedni P - Wgniecenie/odkształcenie 1

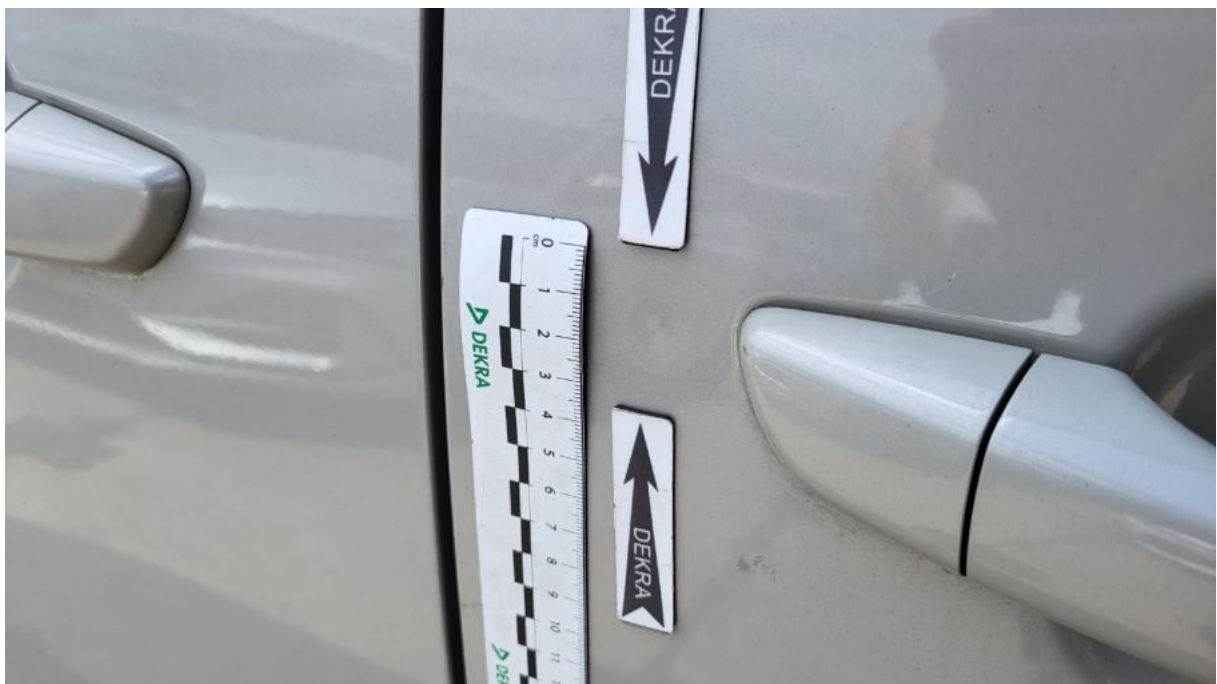
Fot. 42

Drzwi przednie P - Wgniecenie/odkształcenie 1

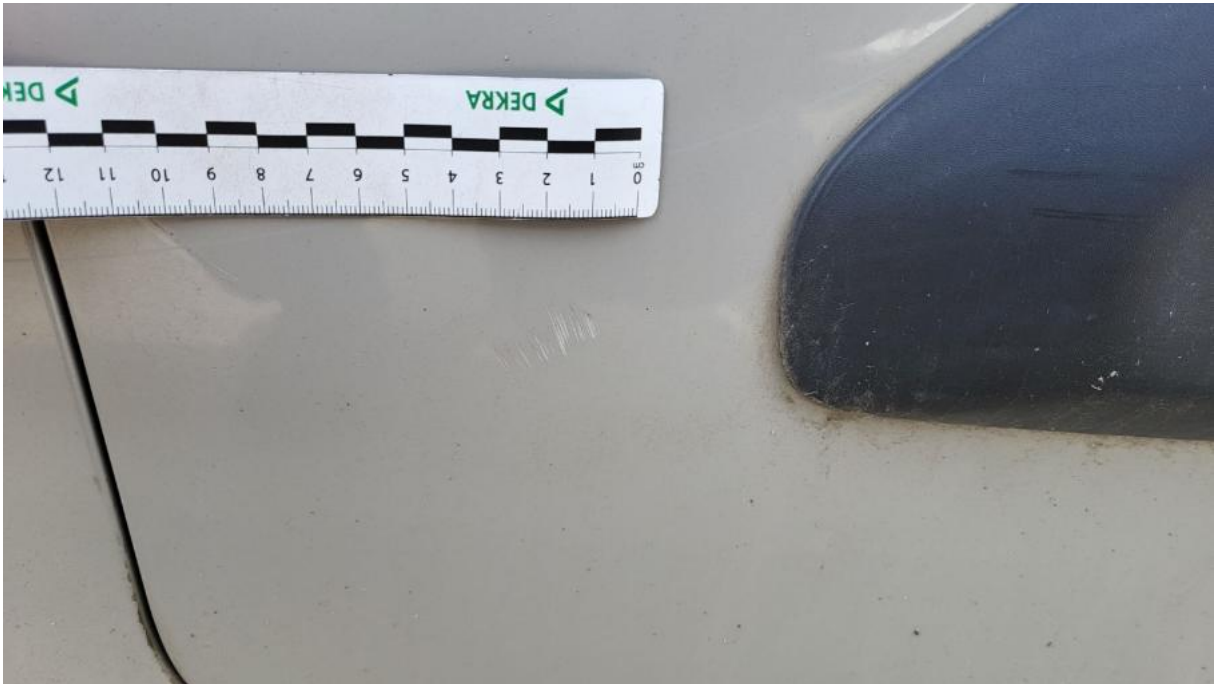
Fot. 43

Drzwi tylne P - Rysa/odprysk 1

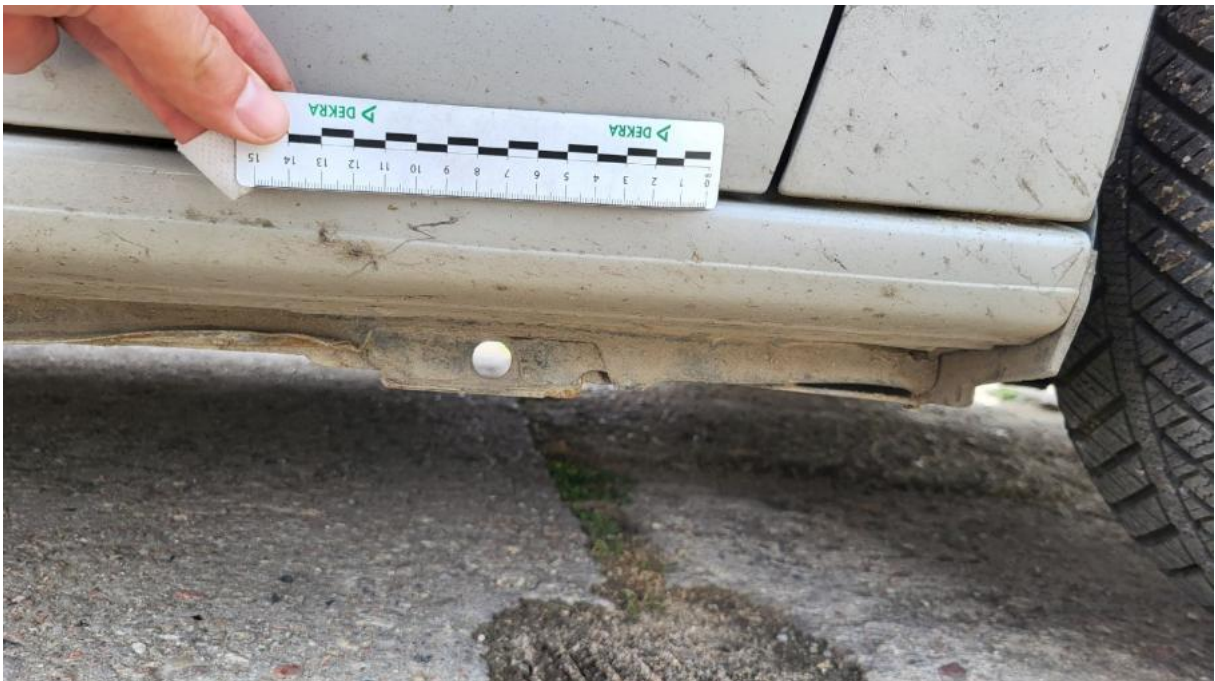
Fot. 44

Próg P - Wgniecenie/odkształcenie 1

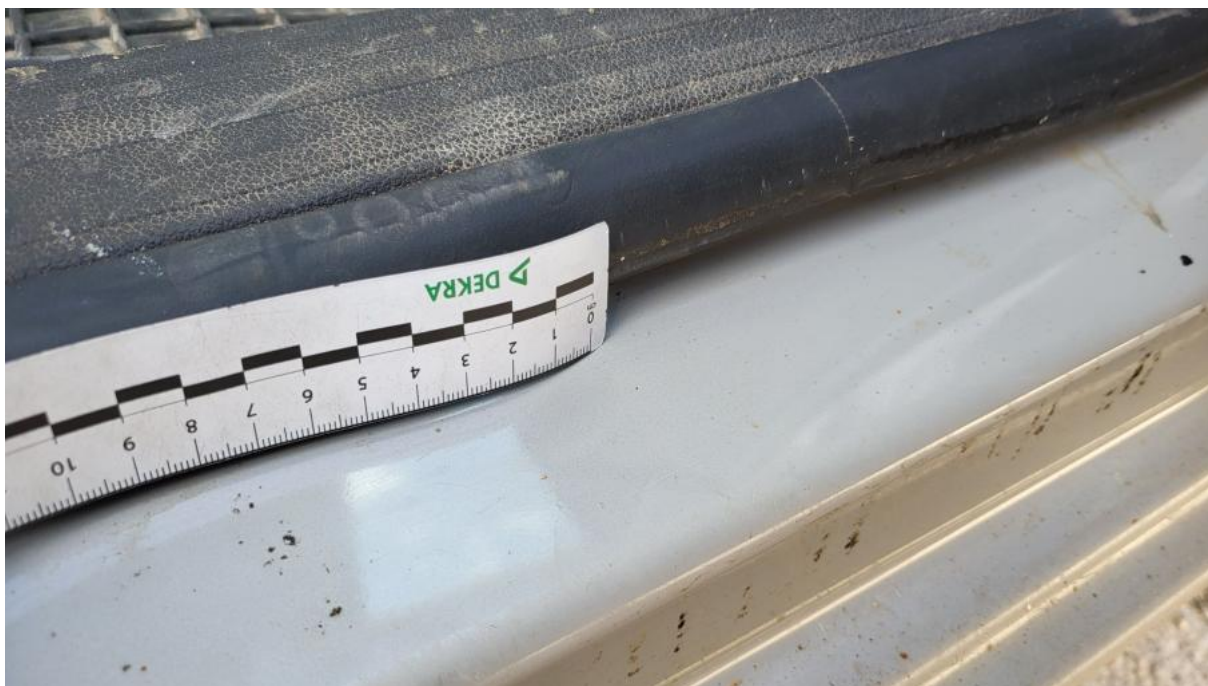
Fot. 45

Próg P - Wgniecenie/odkształcenie 2

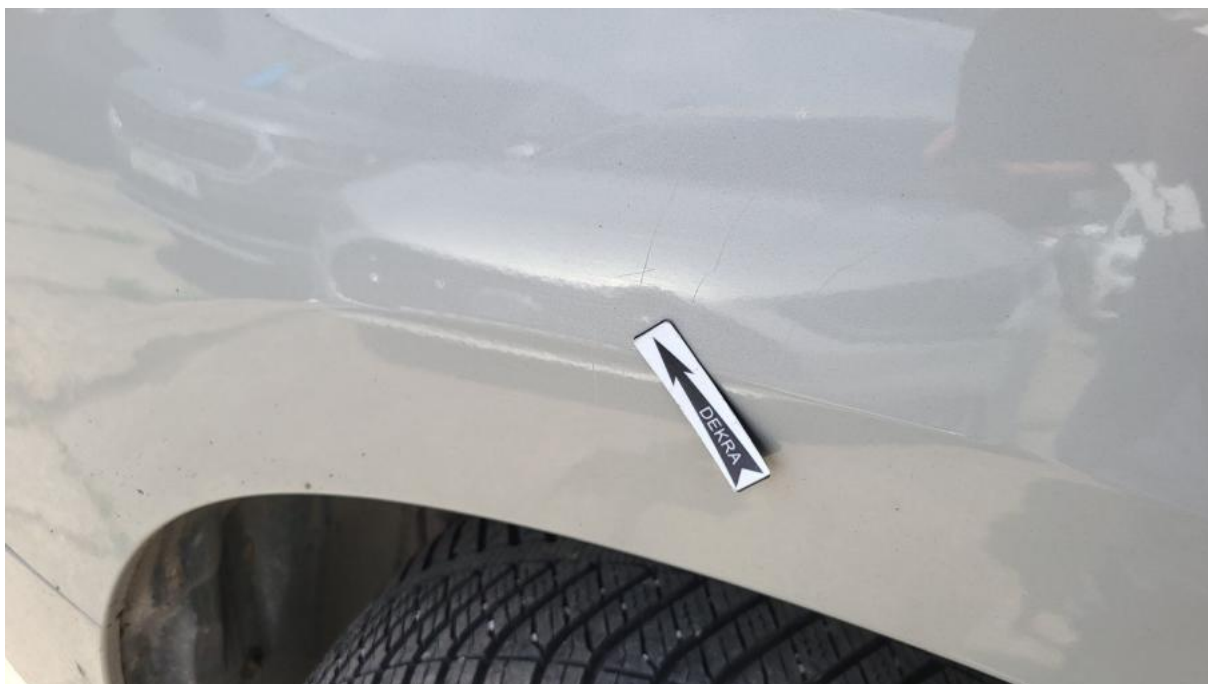
Fot. 46

Błotnik tylny P / Ściana boczna P - Wgniecenie/odkształcenie 1

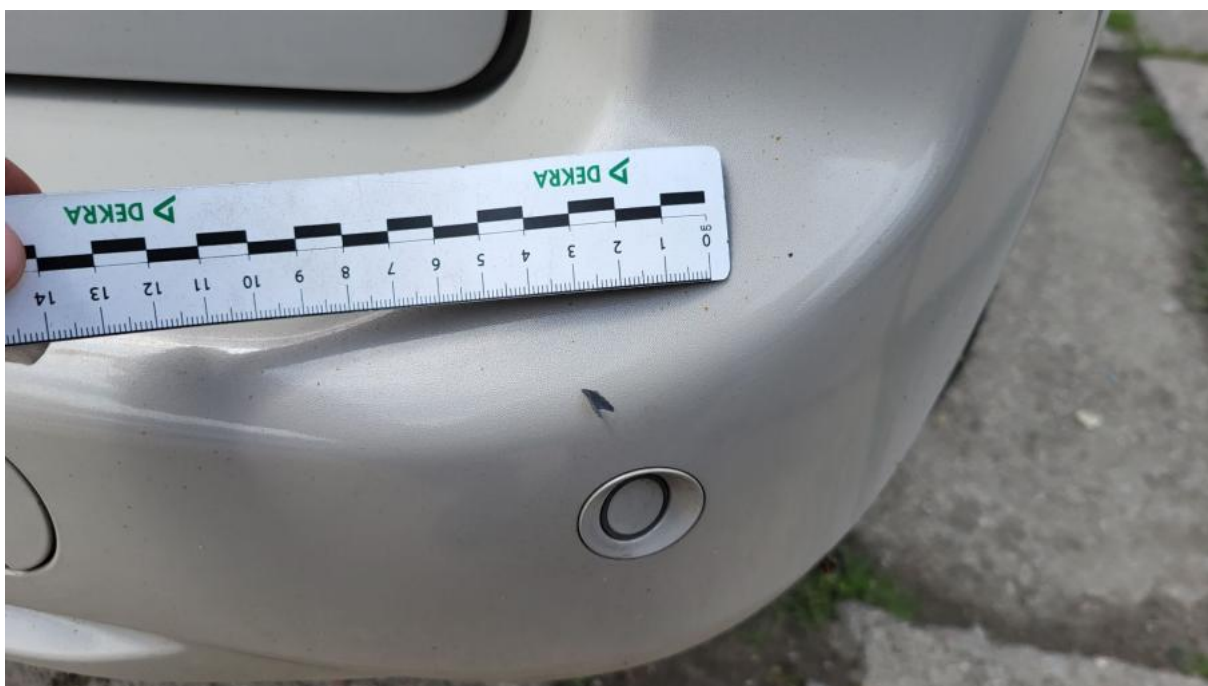
Fot. 47

Zderzak tylny - Rysa/odprysk 1

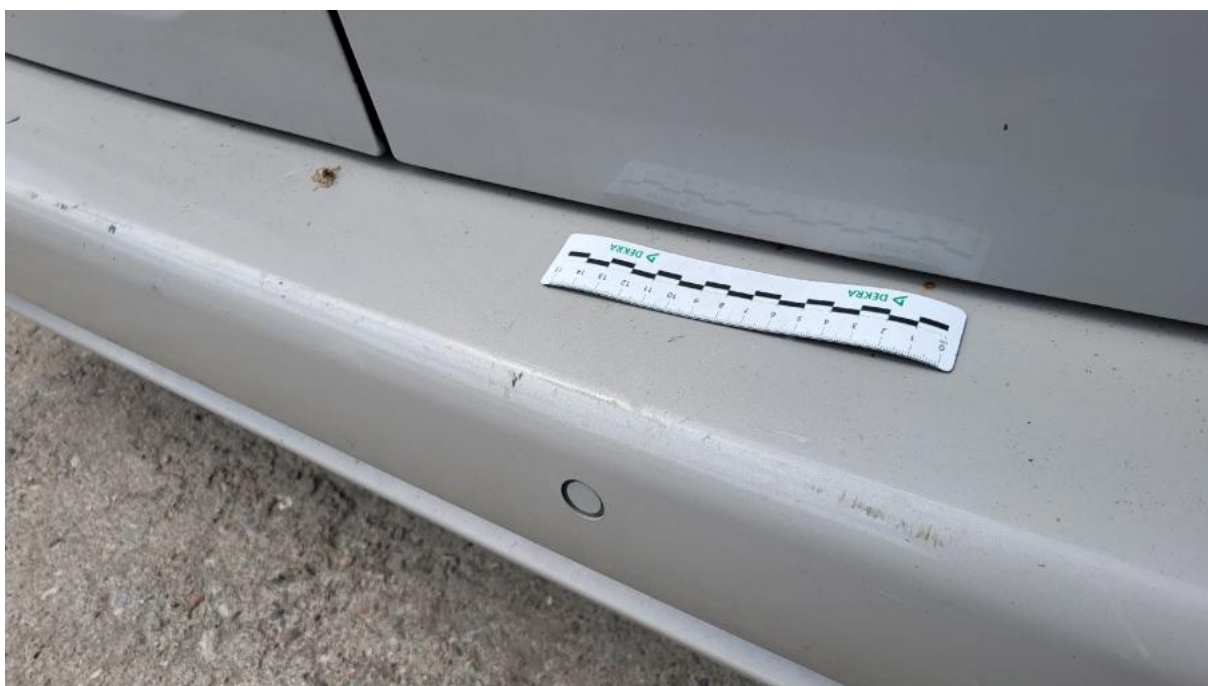
Fot. 48

Zderzak tylny - Rysa/odprysk 2

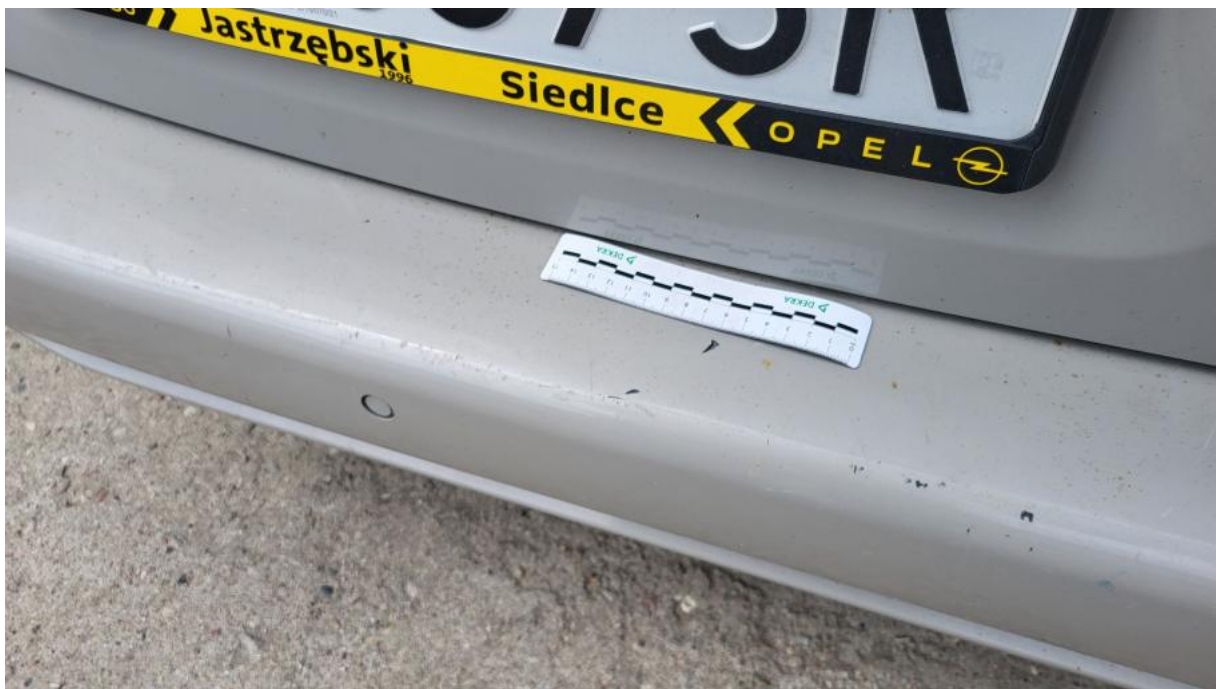
Fot. 49

Zderzak tylny() - Rysa/odprysk 3

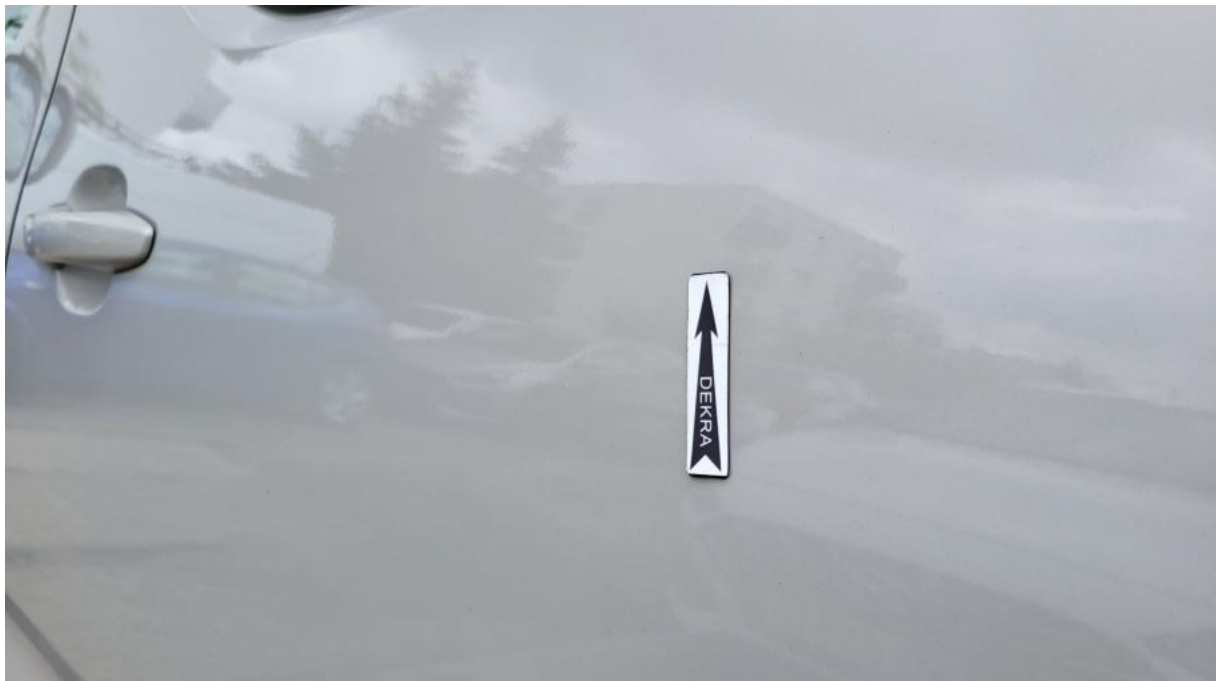
Fot. 50

Drzwi tylne L - Wgniecenie/odkształcenie 1

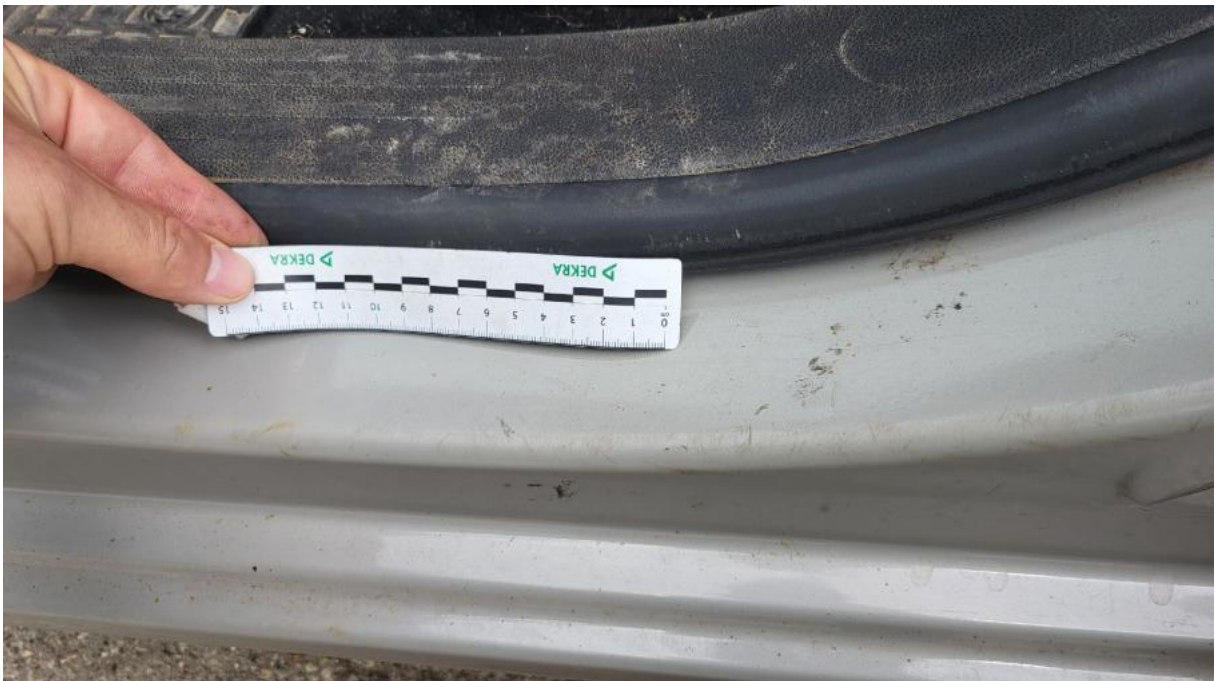
Fot. 52

Próg L - Rysa/odprysk 1

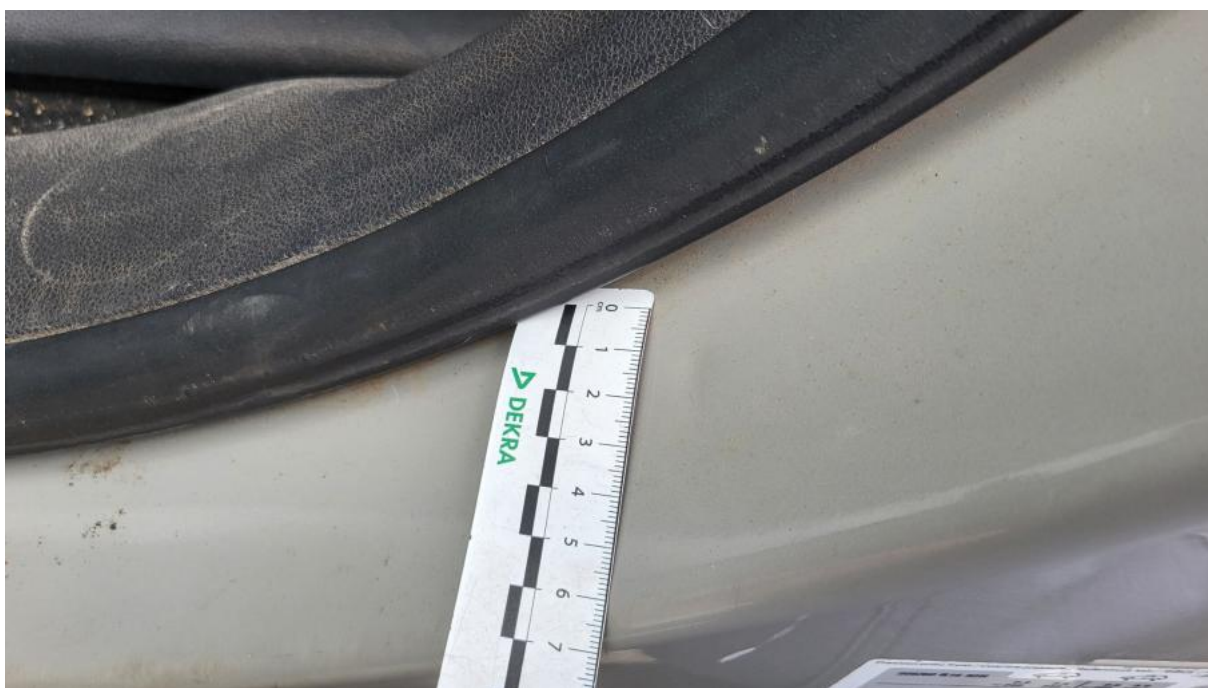
Fot. 53

Próg L - Wgniecenie/odkształcenie 1

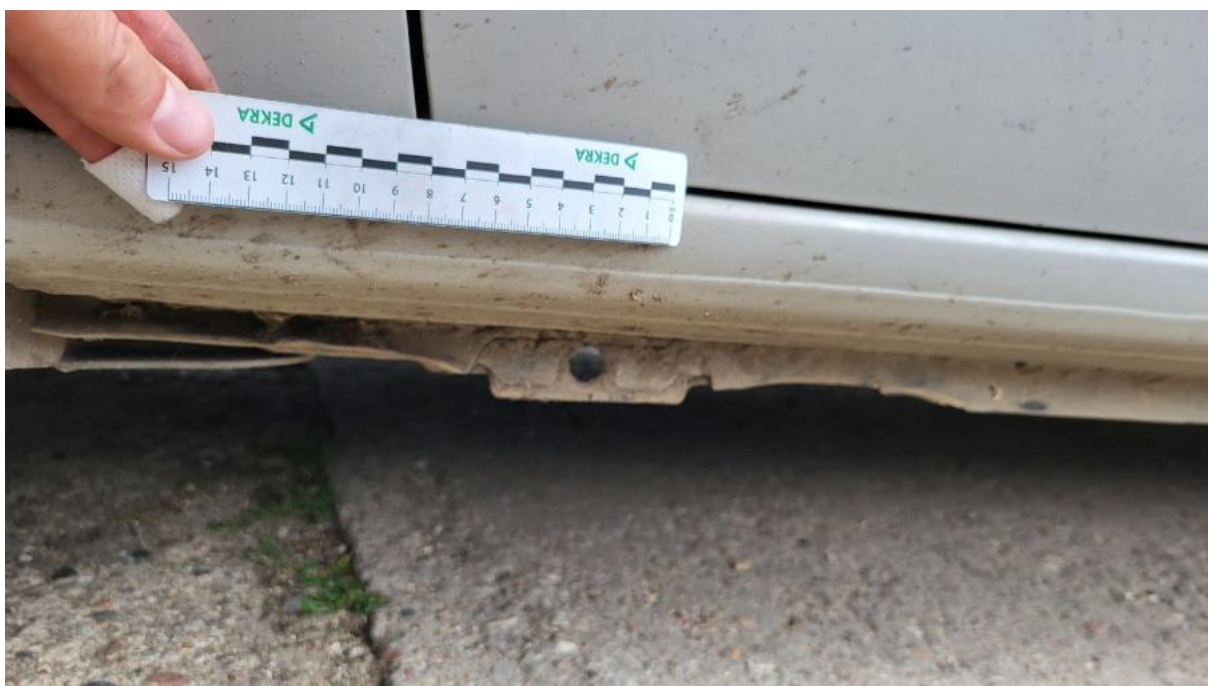
Fot. 54

Próg L - Wgniecenie/odkształcenie 2

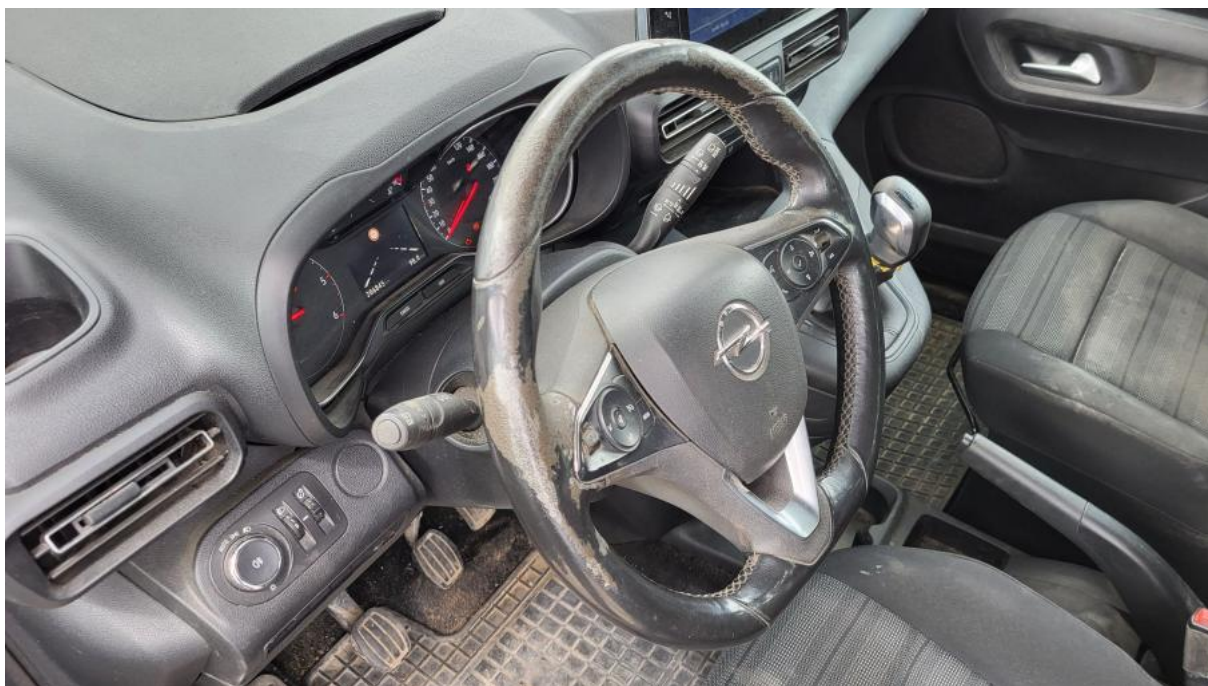
Fot. 55

Koło kierownicy - Inne 1

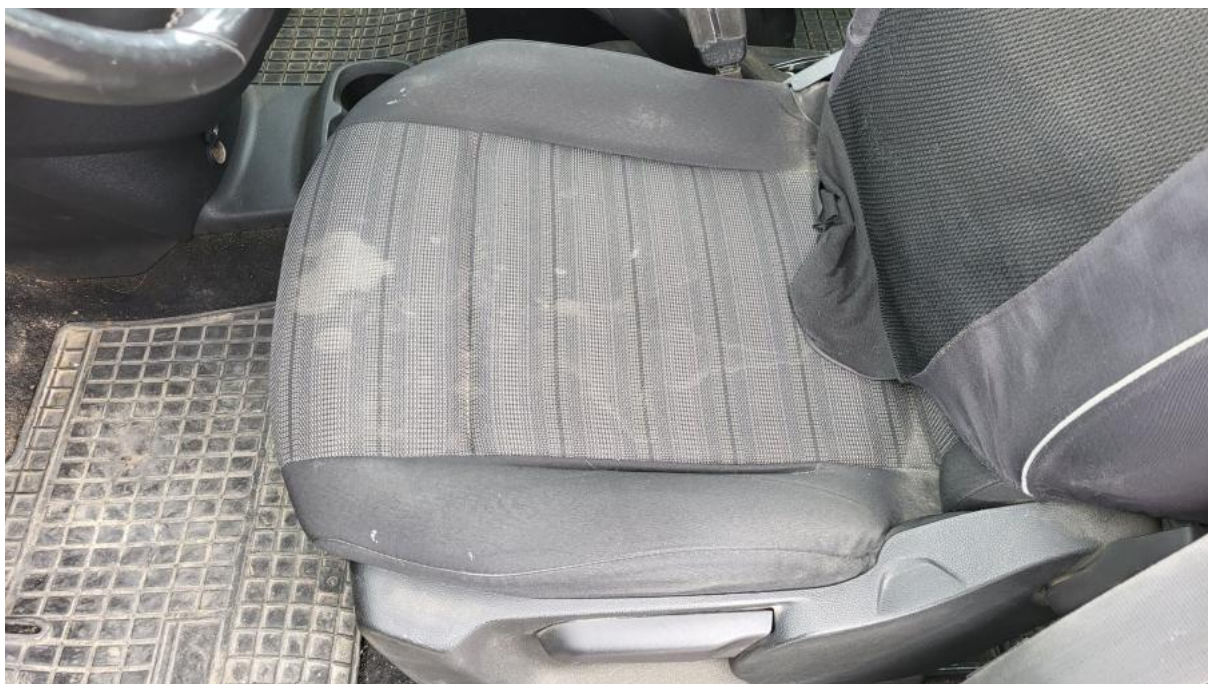
Fot. 56

Fotel prz. lew. - Inne 1

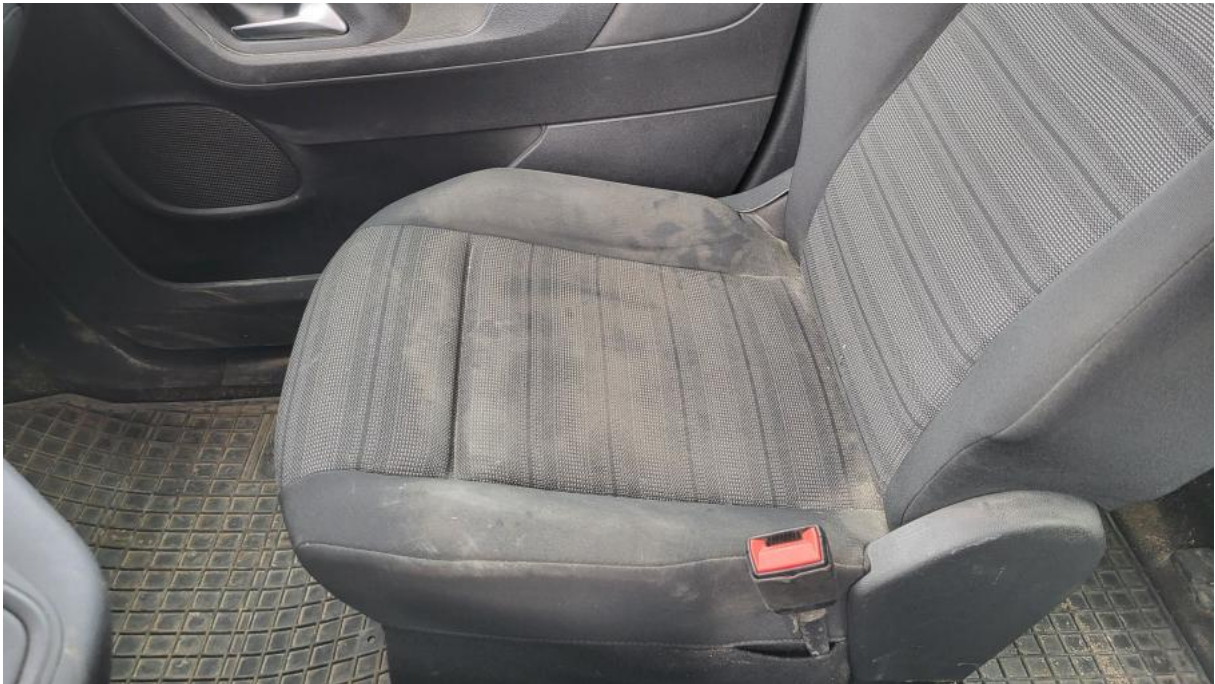
Fot. 57

Fotel prz. praw. - Inne 1

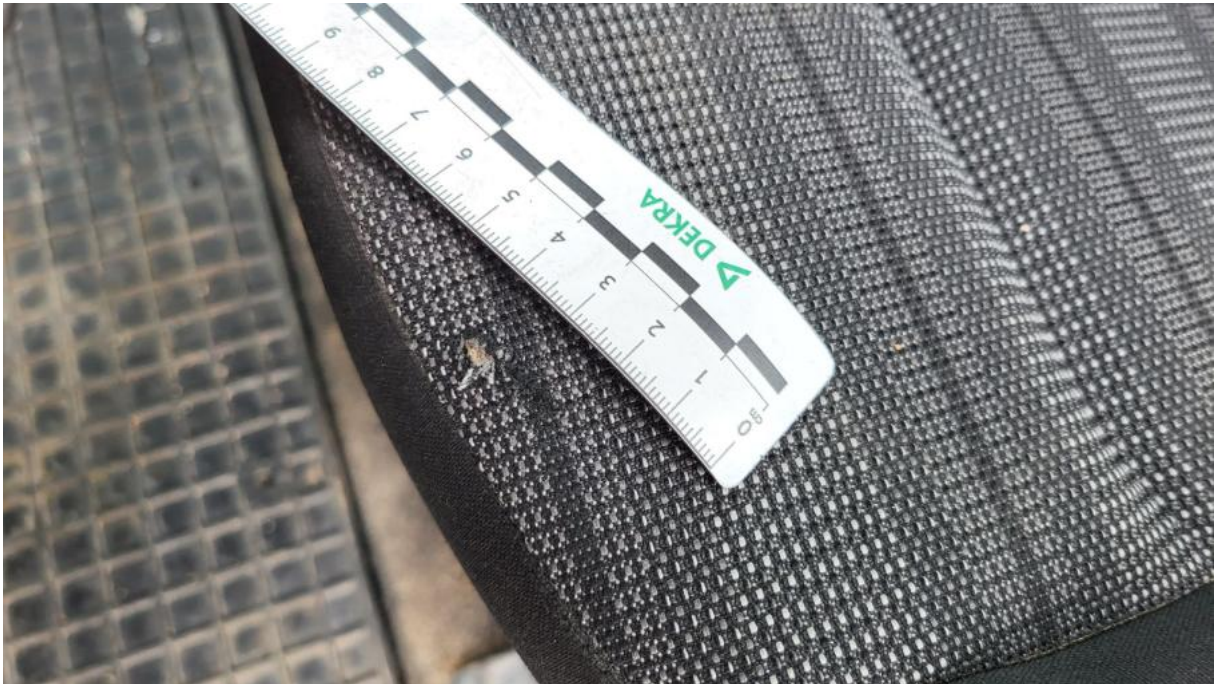
Fot. 59

4	Tapicerka siedziska 2.rząd L	pęknięcie/rozerwanie	WY	1.2
5	Uchwyt mocujący akumulator	pęknięcie/rozerwanie	WY	0.4
6	Nakładka zderzaka przedniego, góra	rysa/odprysk, wgniecenie/odkształcenie	NA	1
7	Błotnik przedni R	wgniecenie/odkształcenie	NA	1
8	Poszycie drzwi przednich R	wgniecenie/odkształcenie	NA	1
9	Próg L	rysa/odprysk, wgniecenie/odkształcenie	NA	1
10	Próg R	wgniecenie/odkształcenie	NA	1
11	Instrukcja obsługi	brak		
12	Tablica rejestracyjna przednia	wgniecenie/odkształcenie		
13	Listwa ozdobna zderzaka dół	rysa/odprysk		
14	Poszycie drzwi tylnych L	wgniecenie/odkształcenie		
15	Poszycie drzwi tylnych R	rysa/odprysk		
16	Zderzak, środek	rysa/odprysk		
17	Błotnik tylny R	wgniecenie/odkształcenie		
18	Kierownica przystosowana do Airbag	zabrudzenie		
19	Tapicerka siedziska 1.rząd L	zabrudzenie		
20	Tapicerka siedziska 1.rząd R	zabrudzenie

Kanapa tyl. - Pęknięcie/rozerwanie 1

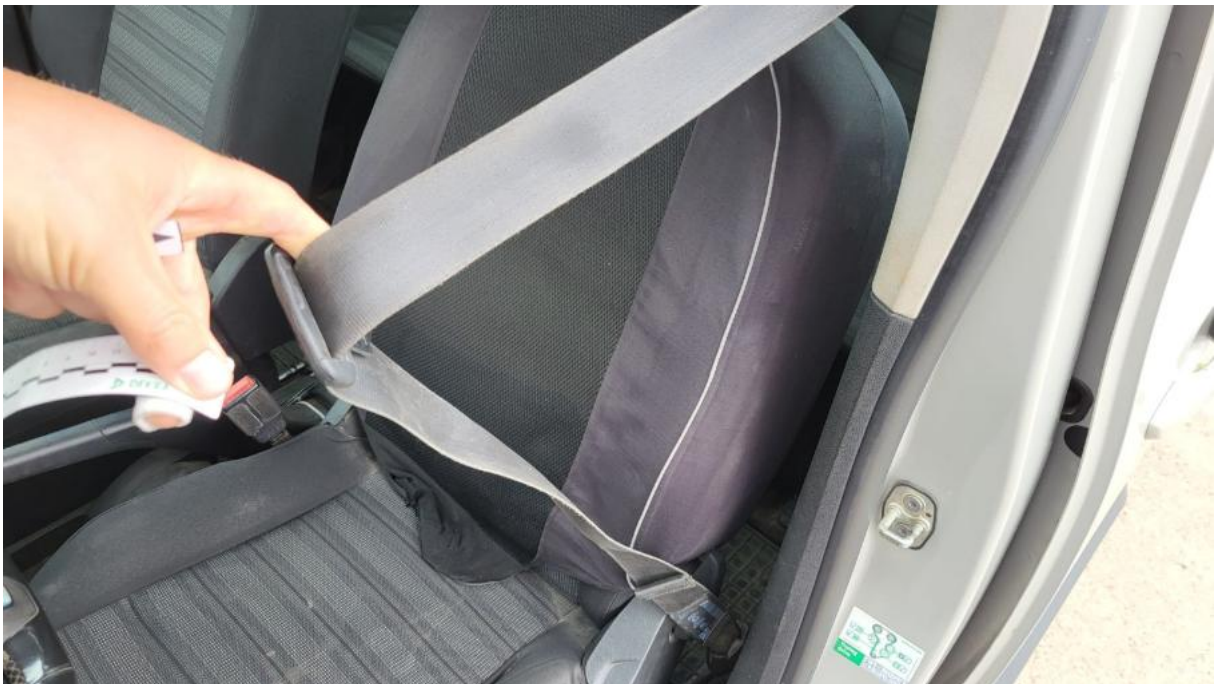
Fot. 60

Pas bezpieczeństwa przedni lewy - Inne 1
