Raport z oględzin pojazdu

Numer raportu	11937/6/26-15201	Data raportu	15-06-2026
Rzeczoznawcy	Marcin Sosnowski. mgr inż. Paweł Barszcz (WSP)	Data oględzin	05-06-2026
Nr zlecenia	PKOM(DZS)/GDA/49305/26/05/27	Miejsce oględzin	AUTOMARKET WOLA, PRYMASA TYSI...

Numer identyfikacyjny (VIN)	W0VBE6EH6JG054302
Marka, model	OPEL Astra V Hatchback 15-19
Typ, wersja	Astra V 1.6 T Elite S&S aut
Numer rejestracyjny	WD2567H
Silnik (rodz./poj./moc)	benz./1598 ccm/147 kW
Stan licznika	76 347 km
Data 1. rej./rok prod.	25-01-2018/2018
Data nast. bad. techn.	28-01-2027
Nadwozie	hatchback 5/5
Lakier	czarny/2-warstwowy metalizowany
Skrzynia biegów	automatyczna

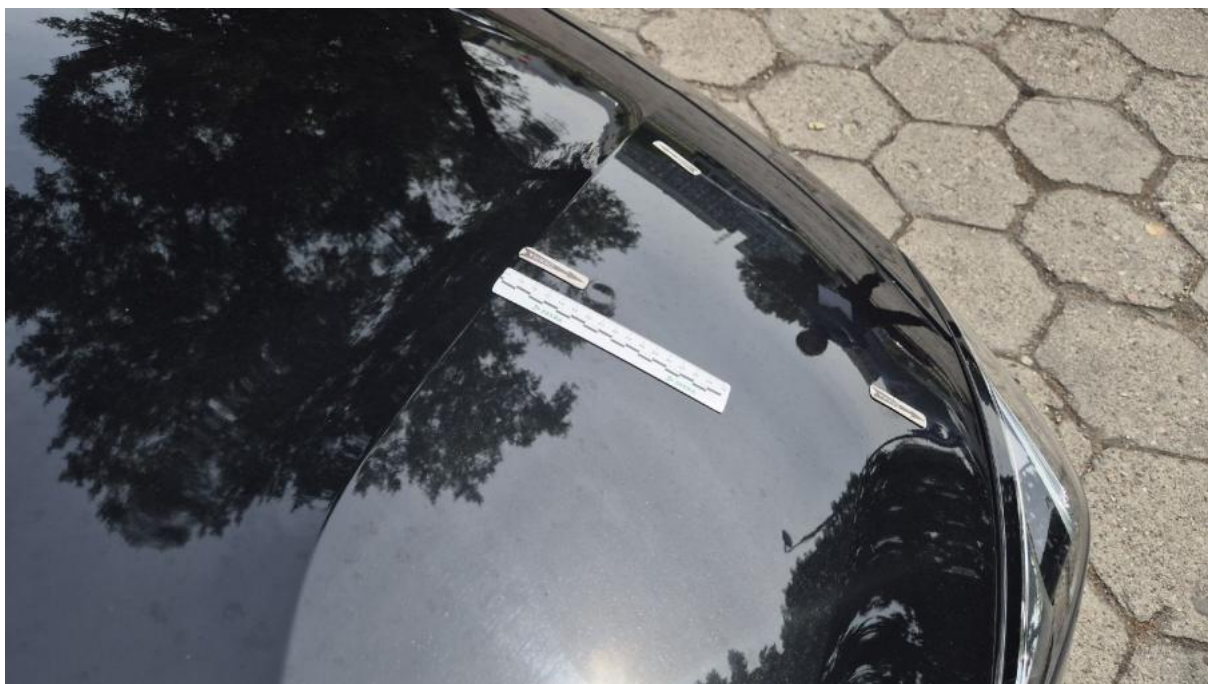
Fot. 38
Pokrywa komory silnika - Wgniecenie/odkształcenie 1

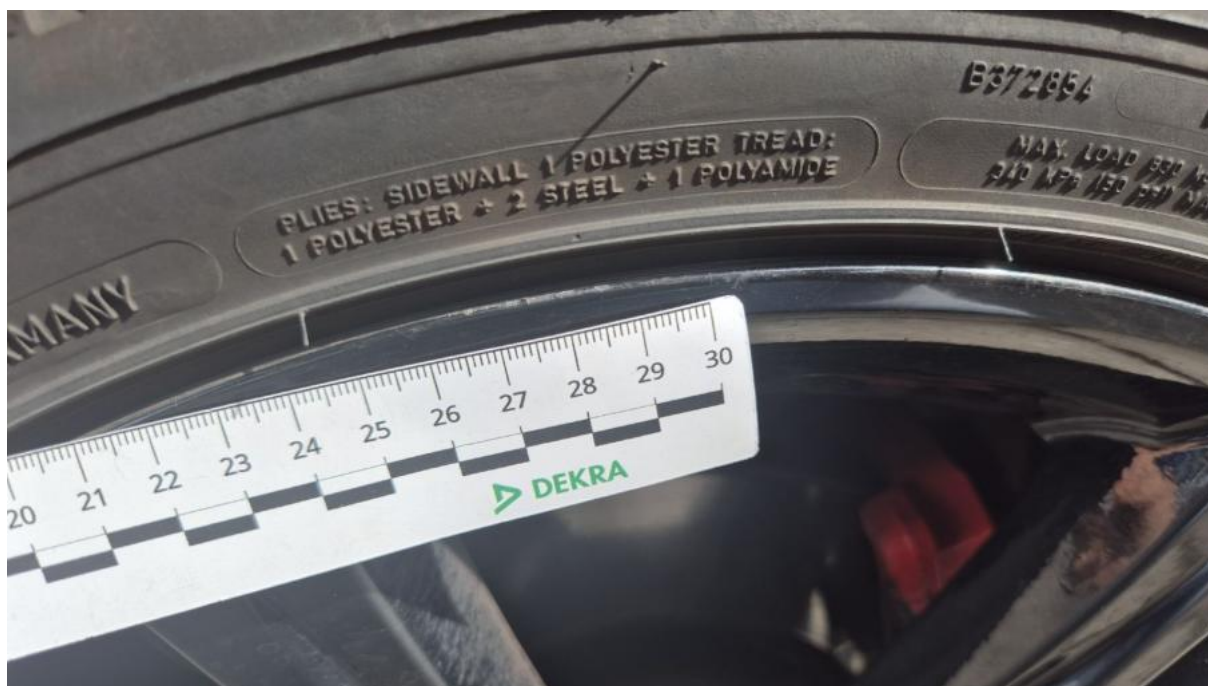
Fot. 39

Felga aluminiowa przednia P - Rysa/odprysk 1

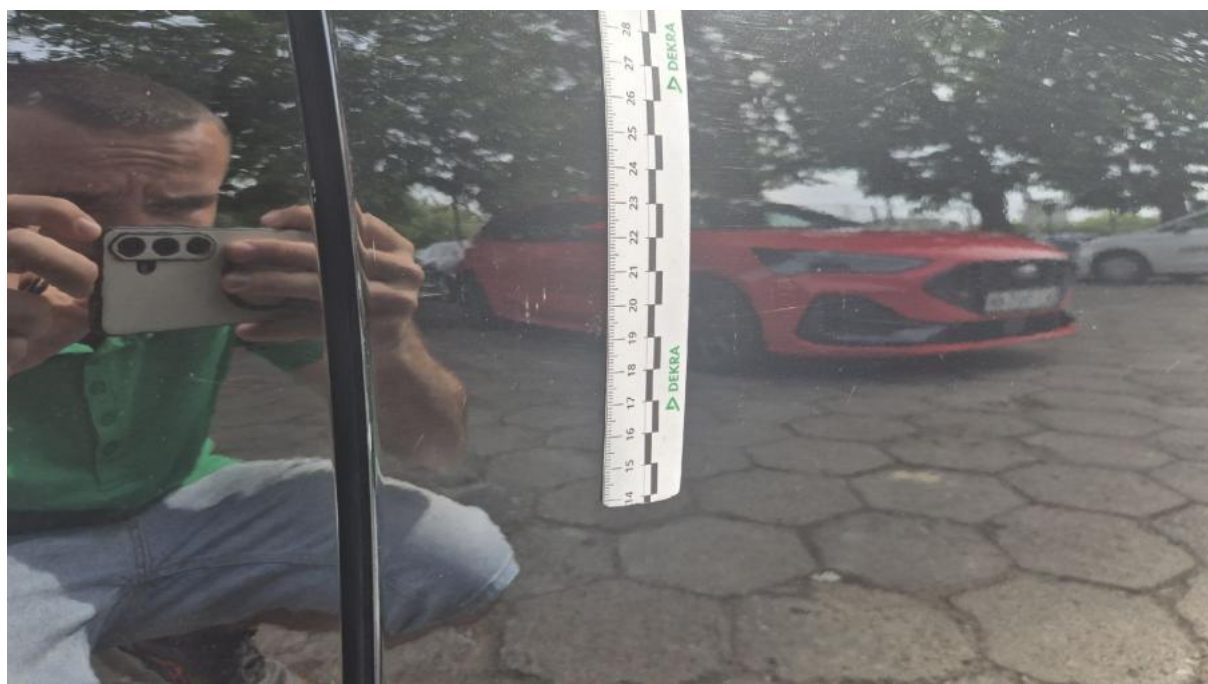
Fot. 40

Drzwi przednie P - Rysa/odprysk 1

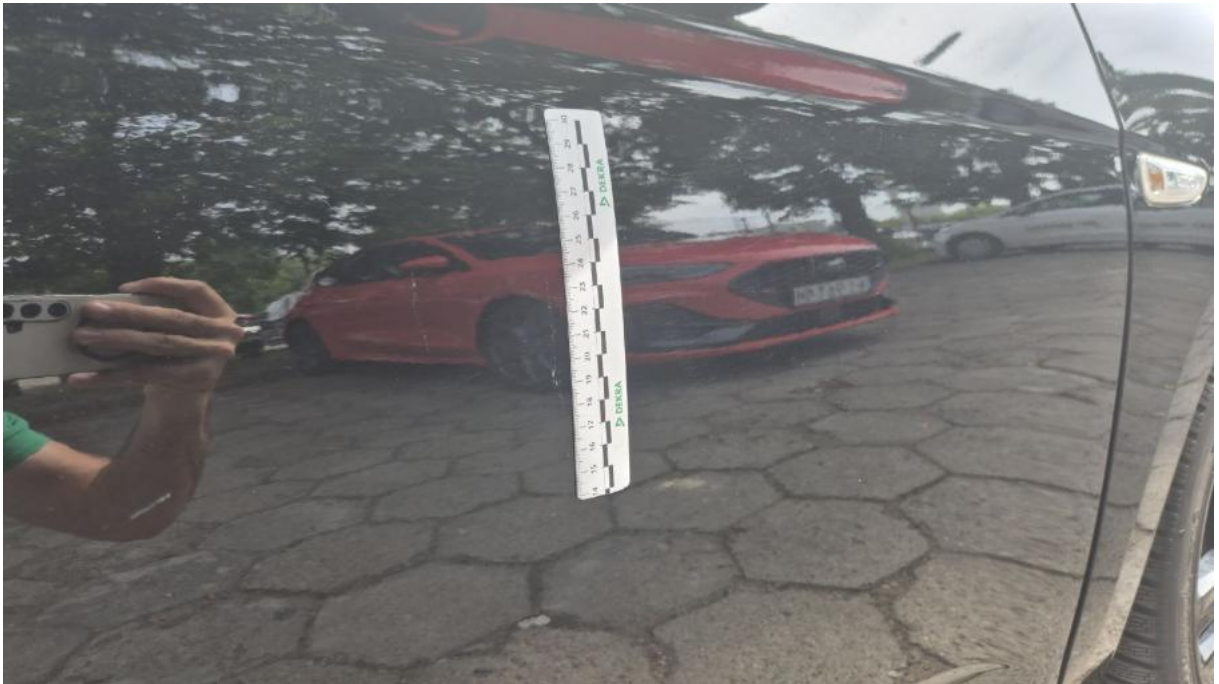
Fot. 41

Drzwi przednie P - Rysa/odprysk 2

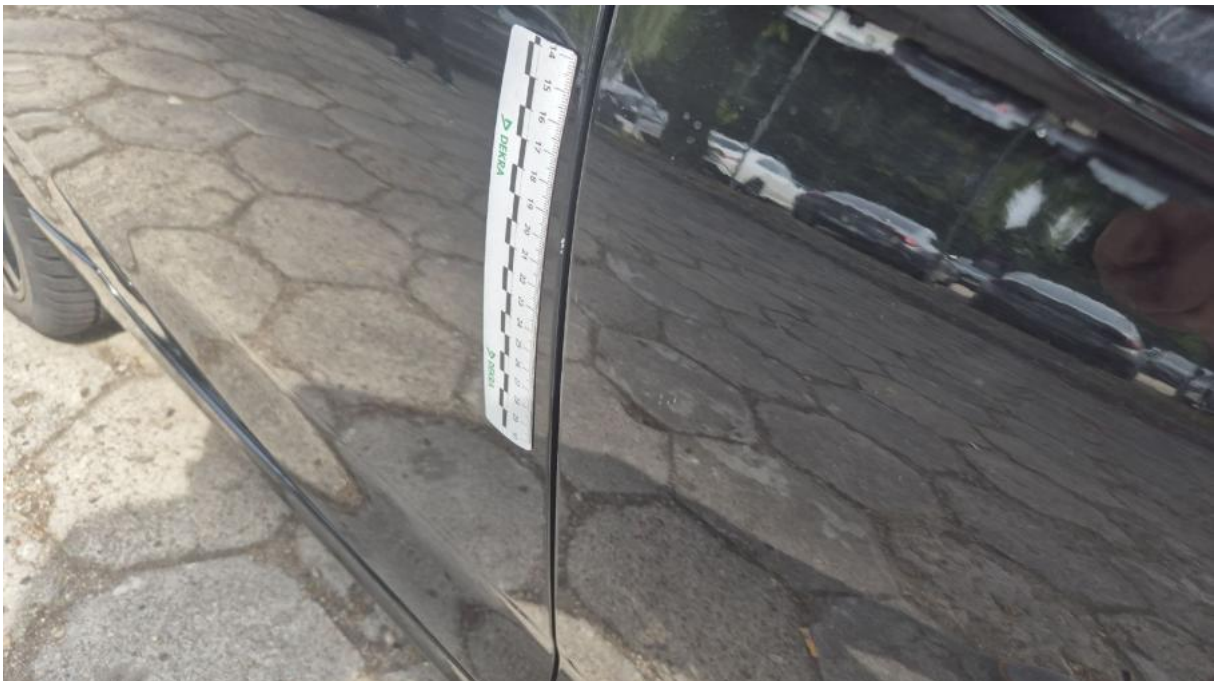
Fot. 42

Drzwi tylne P - Rysa/odprysk 1

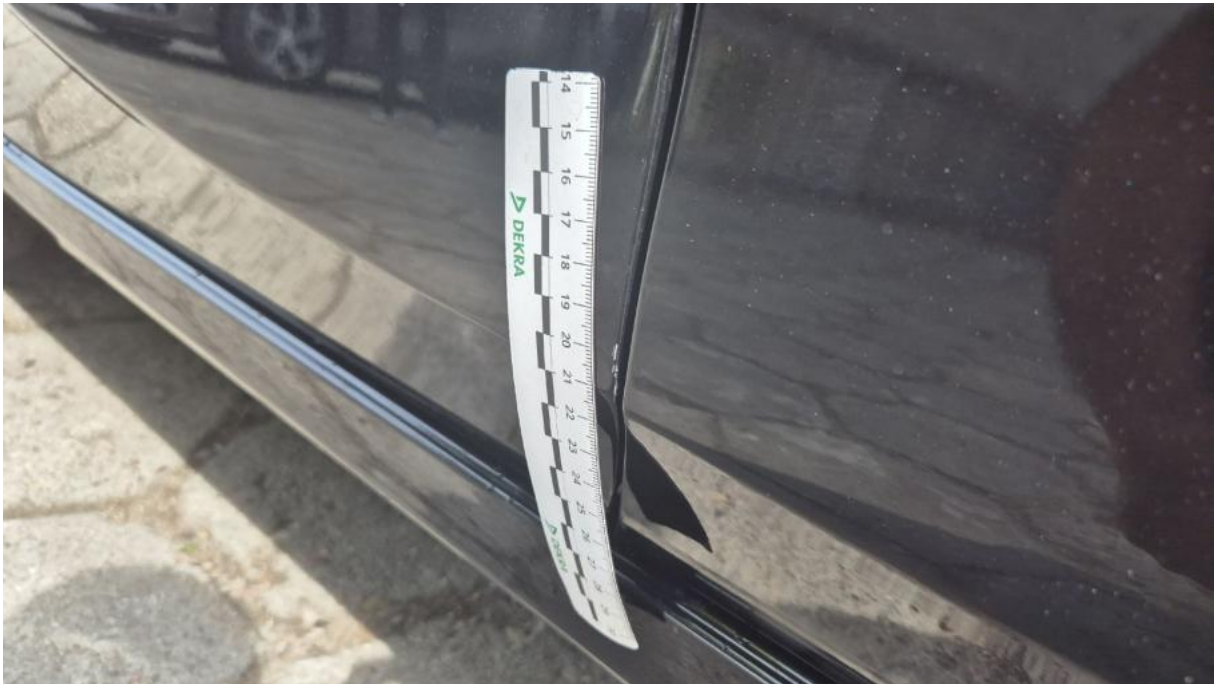
Fot. 43

Drzwi tylne P - Rysa/odprysk 2

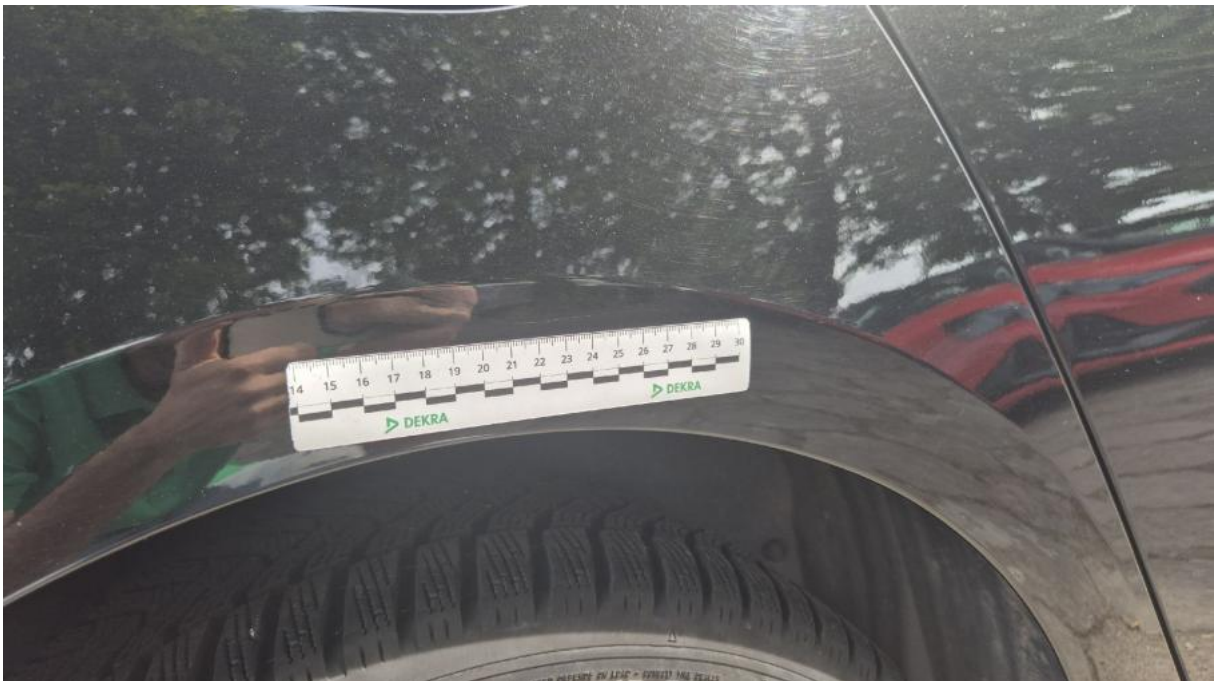
Fot. 44

Błotnik tylny P / Ściana boczna P - Rysa/odprysk 1

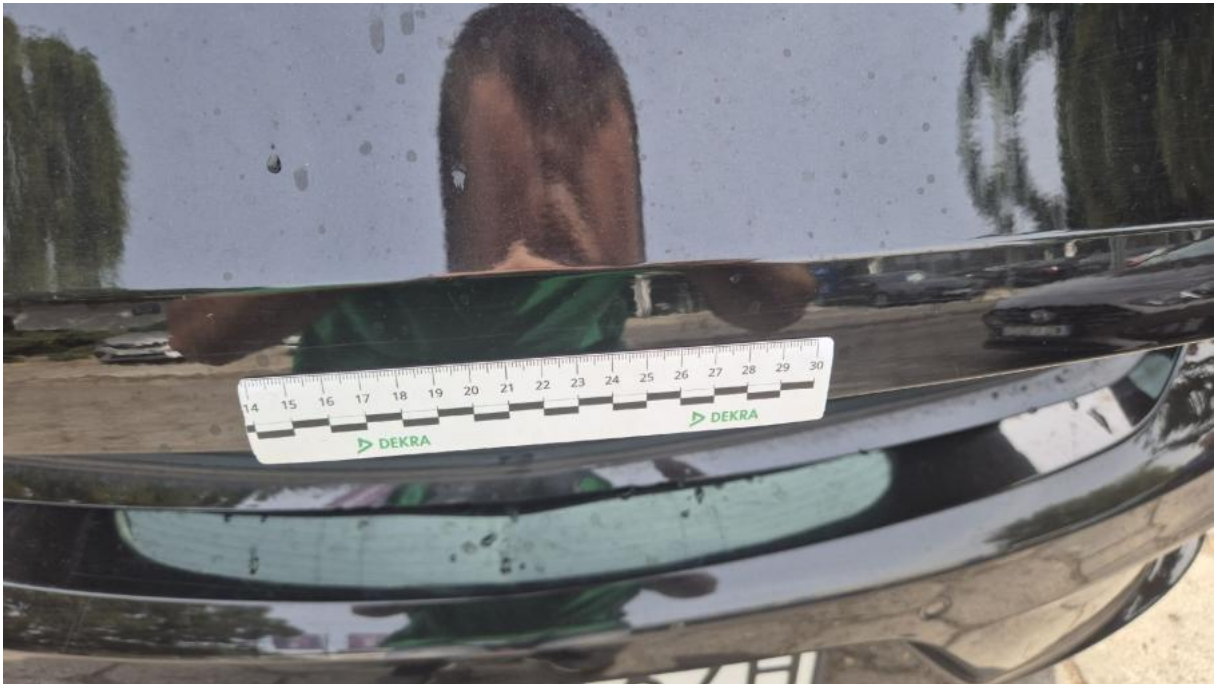
Fot. 45

Pokrywy bagażnika - Rysa/odprysk 1

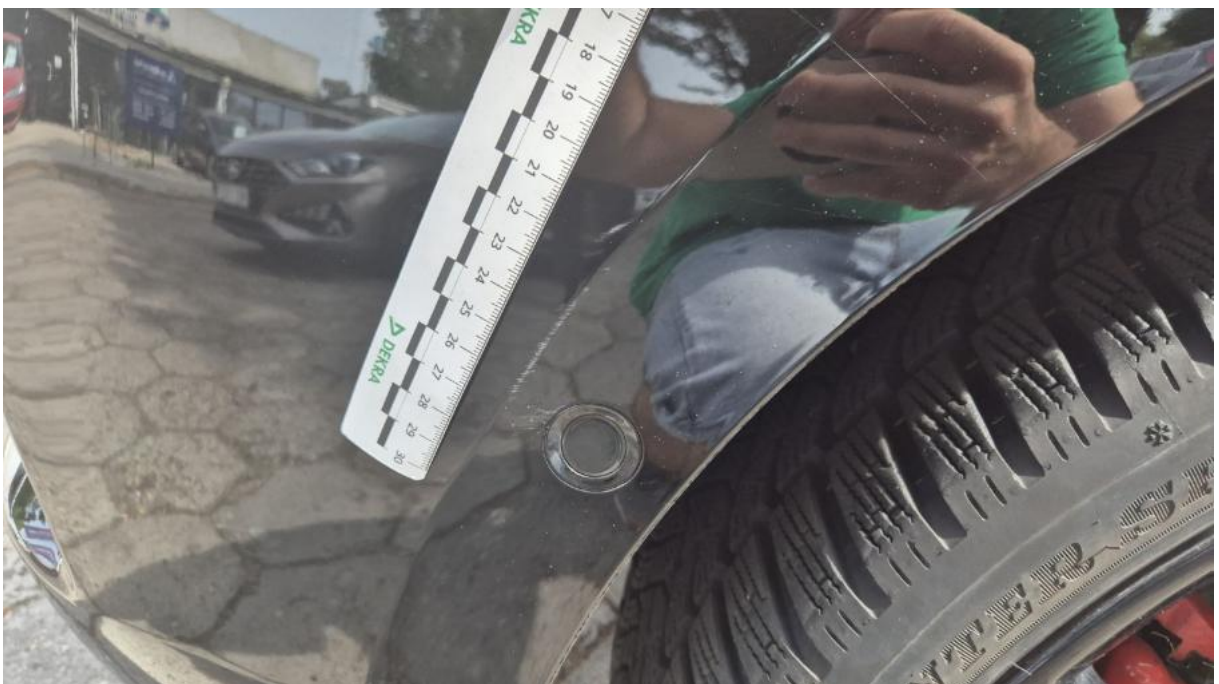
Fot. 46

Zderzak tylny - Rysa/odprysk 1

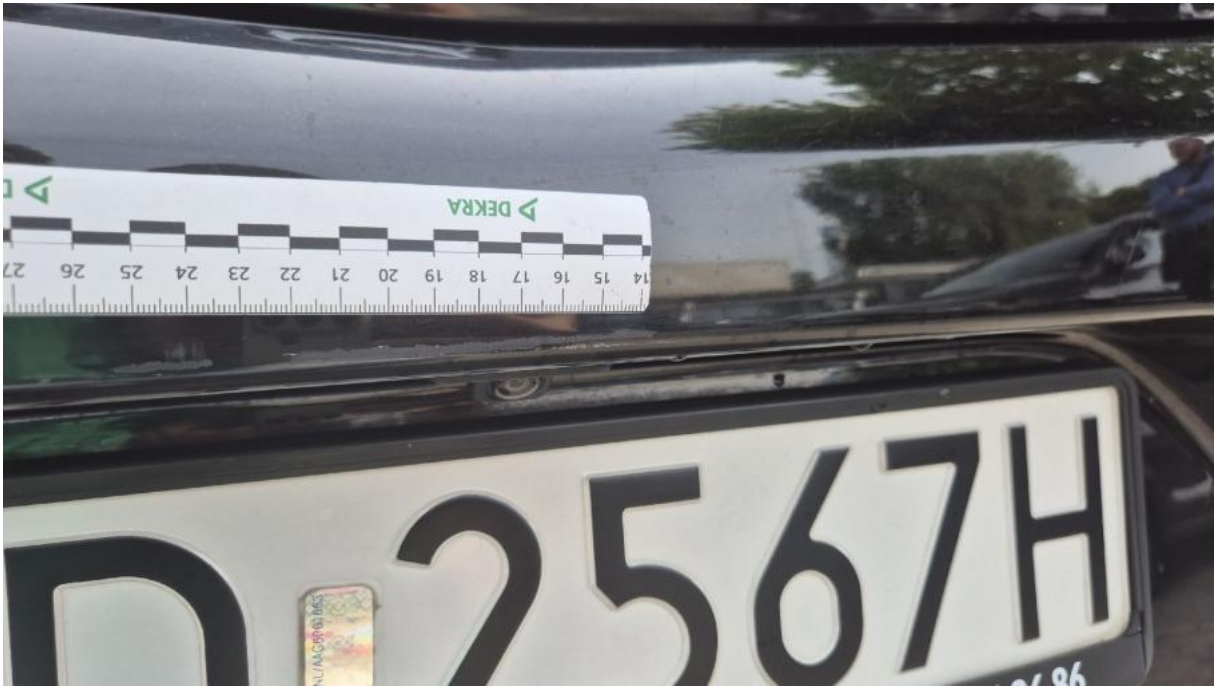
Fot. 47

Zderzak tylny - Rysa/odprysk 2

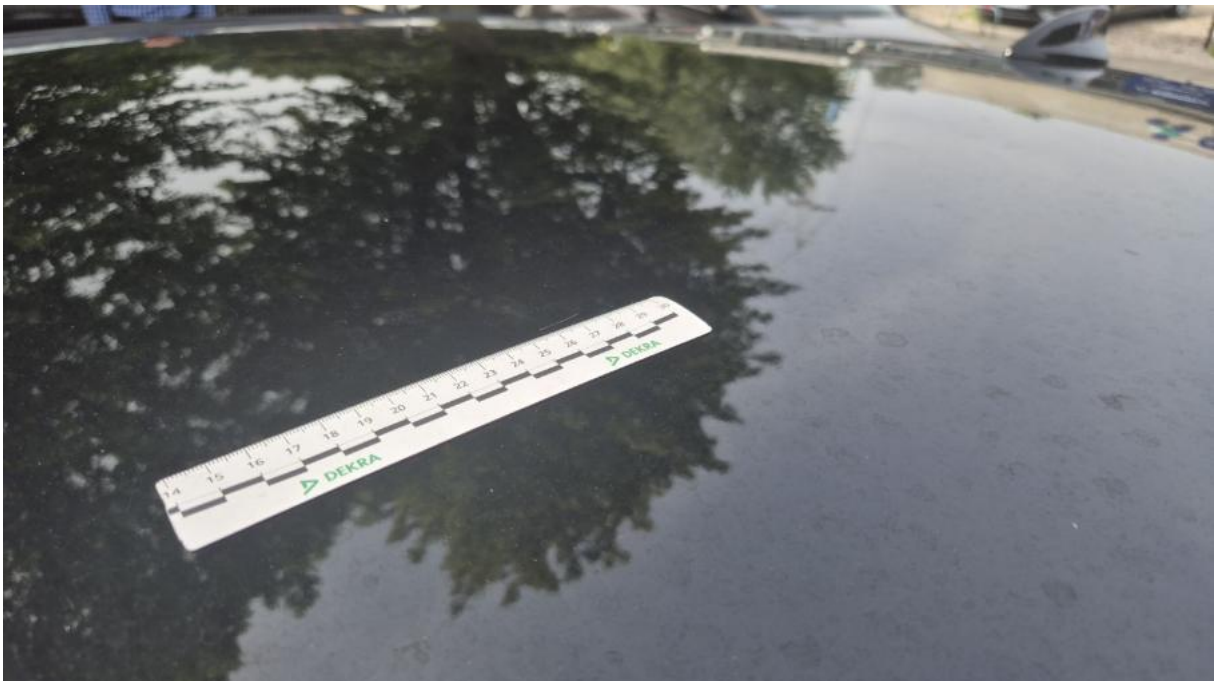
Fot. 48

Dach - Rysa/odprysk 1

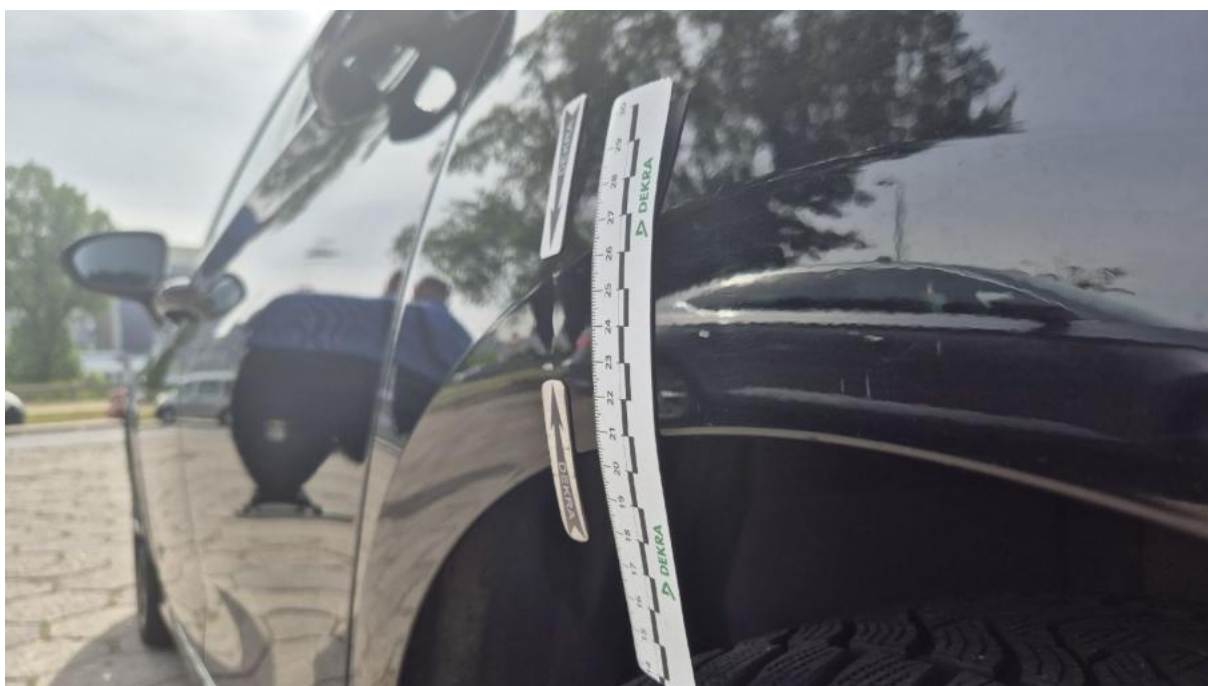
Fot. 50

Błotnik tylny L / Ściana boczna L - Wgniecenie/odkształcenie 1

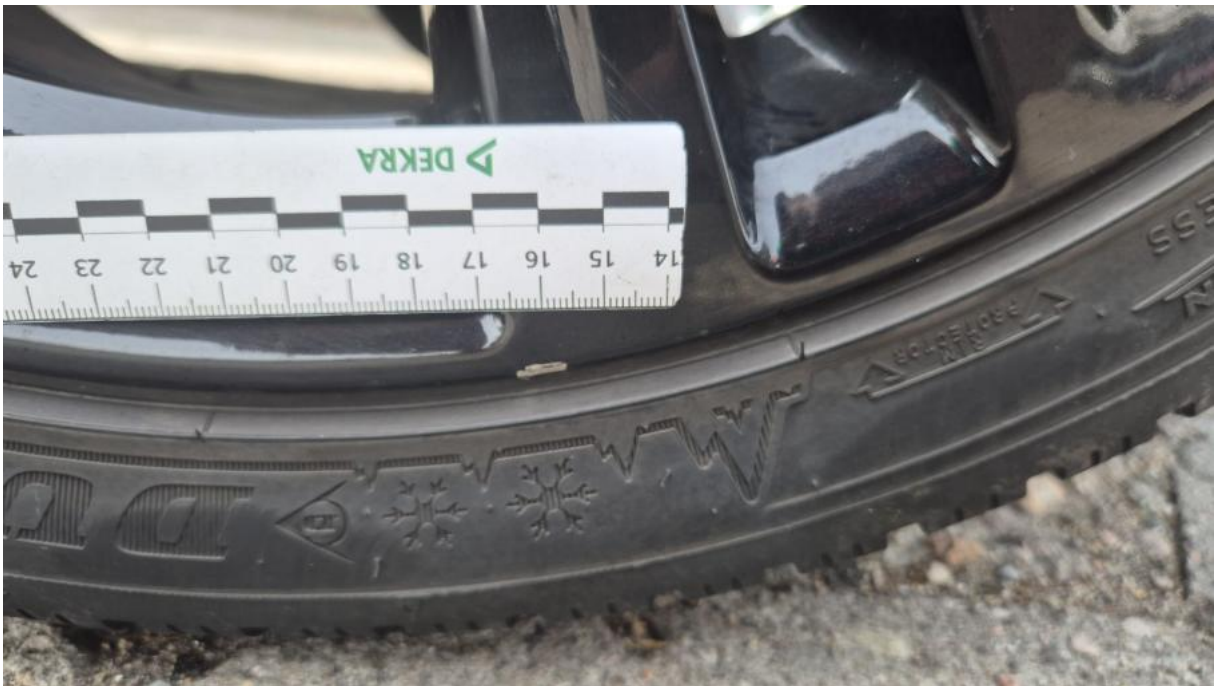
Fot. 51

Felga aluminiowa tylna L - Rysa/odprysk 1

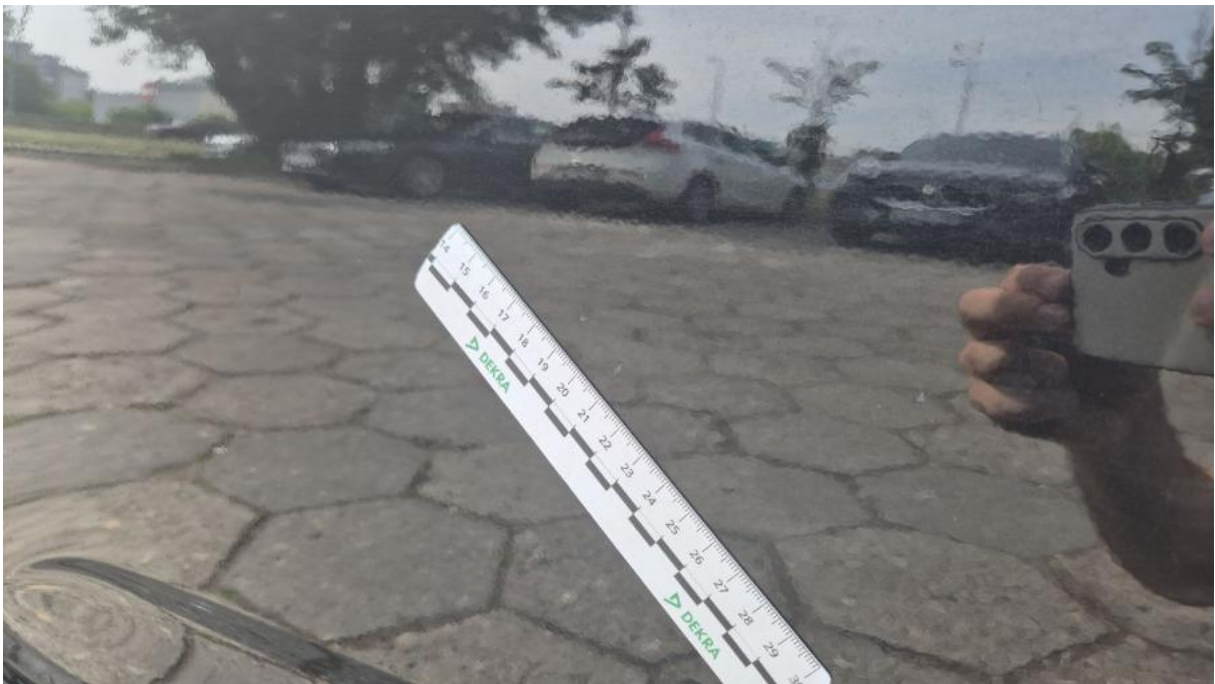
Fot. 52

Drzwi przed L - Rysa/odprysk 1

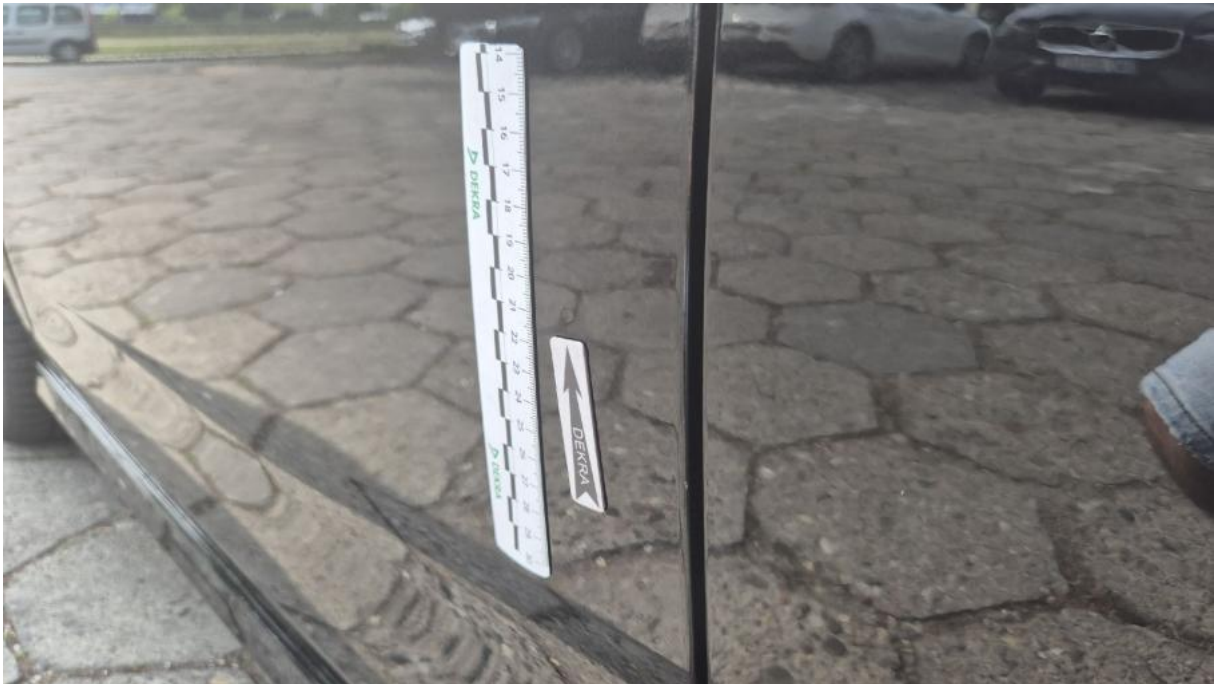
Fot. 53

Drzwi przed L - Wgniecenie/odkształcenie 1

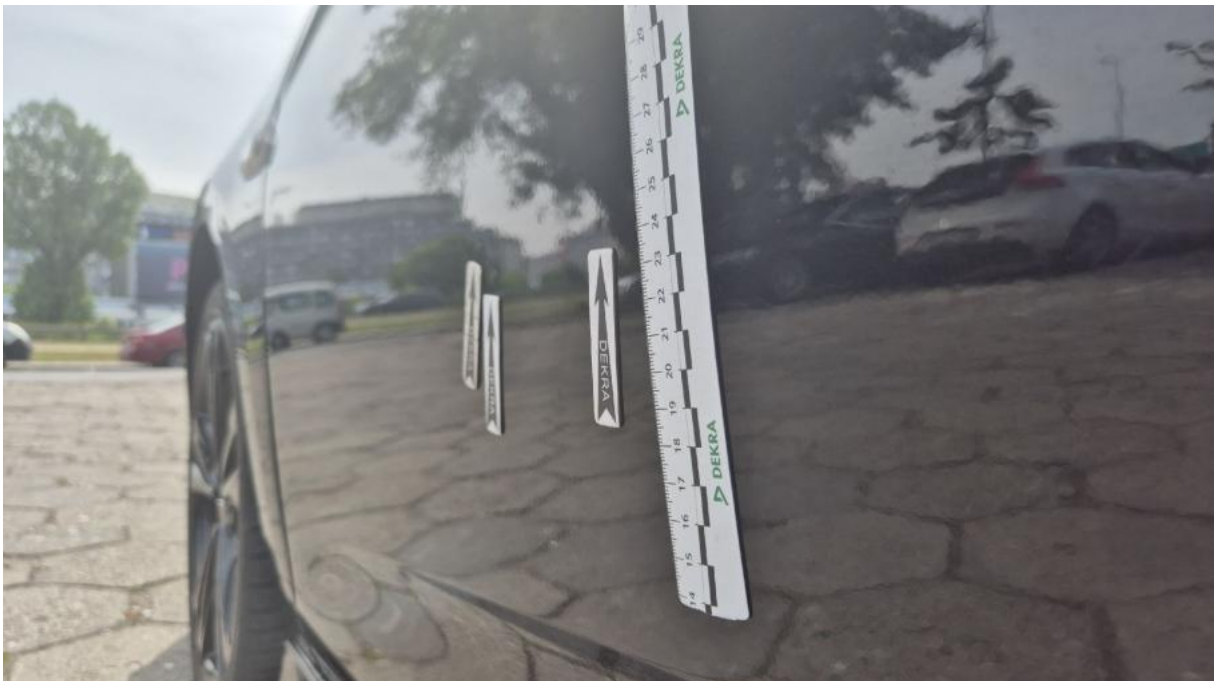
Fot. 54

Drzwi przed L - Wgniecenie/odkształcenie 2

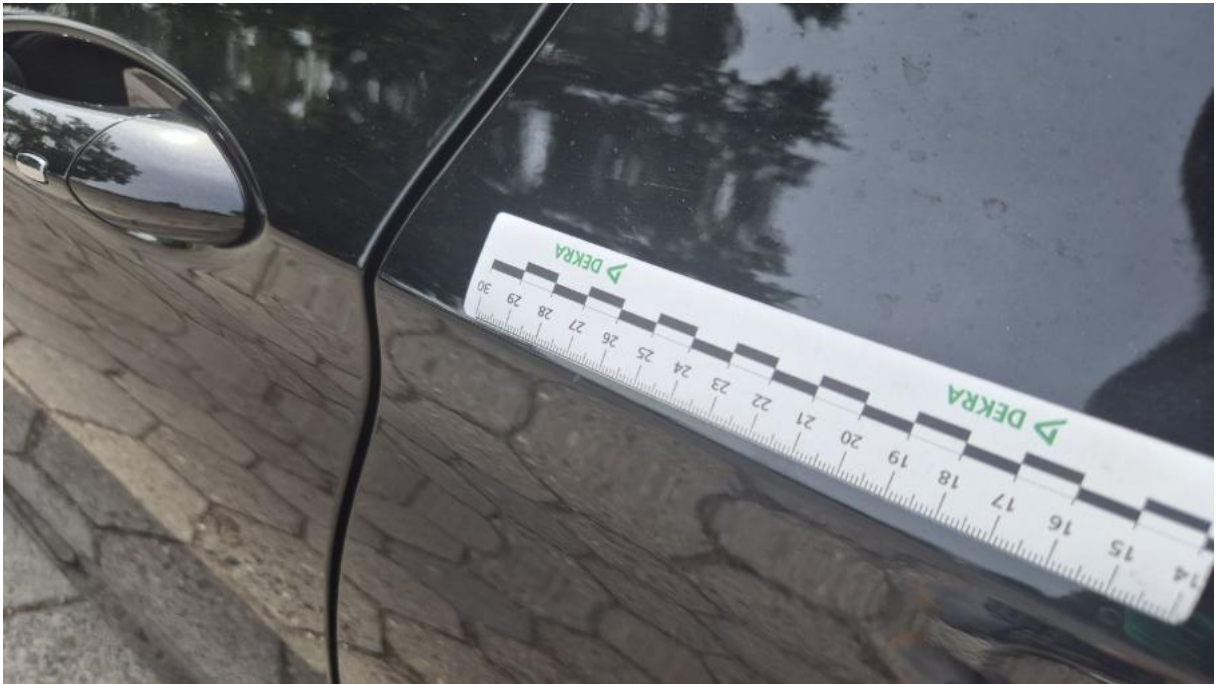
Fot. 55

Drzwi tylne L - Rysa/odprysk 1

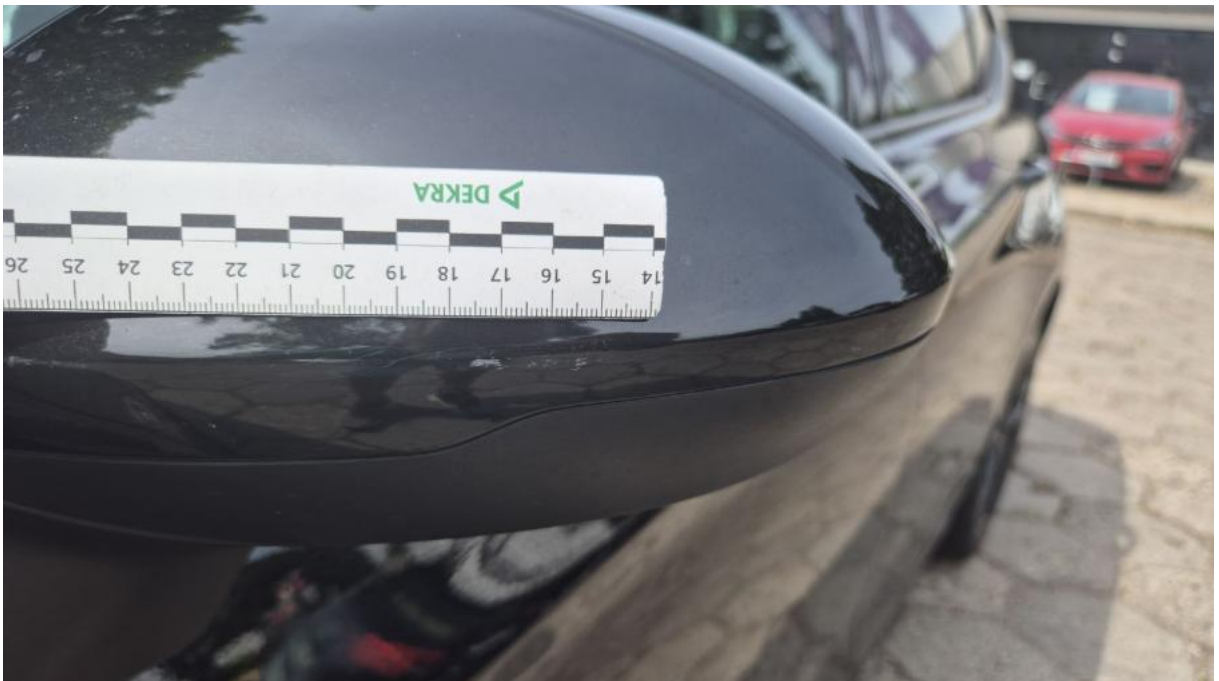
Fot. 56

Lusterko zew L - Rysa/odprysk 1

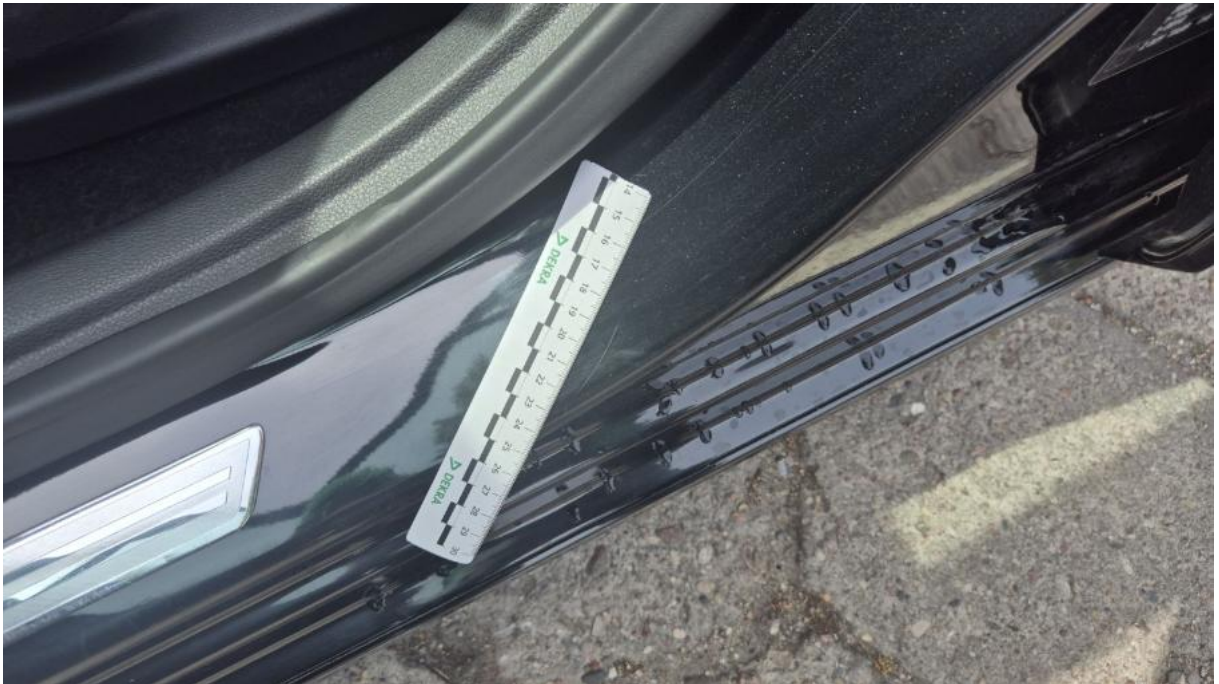
Fot. 57

Słupek środkowy L - Rysa/odprysk 1

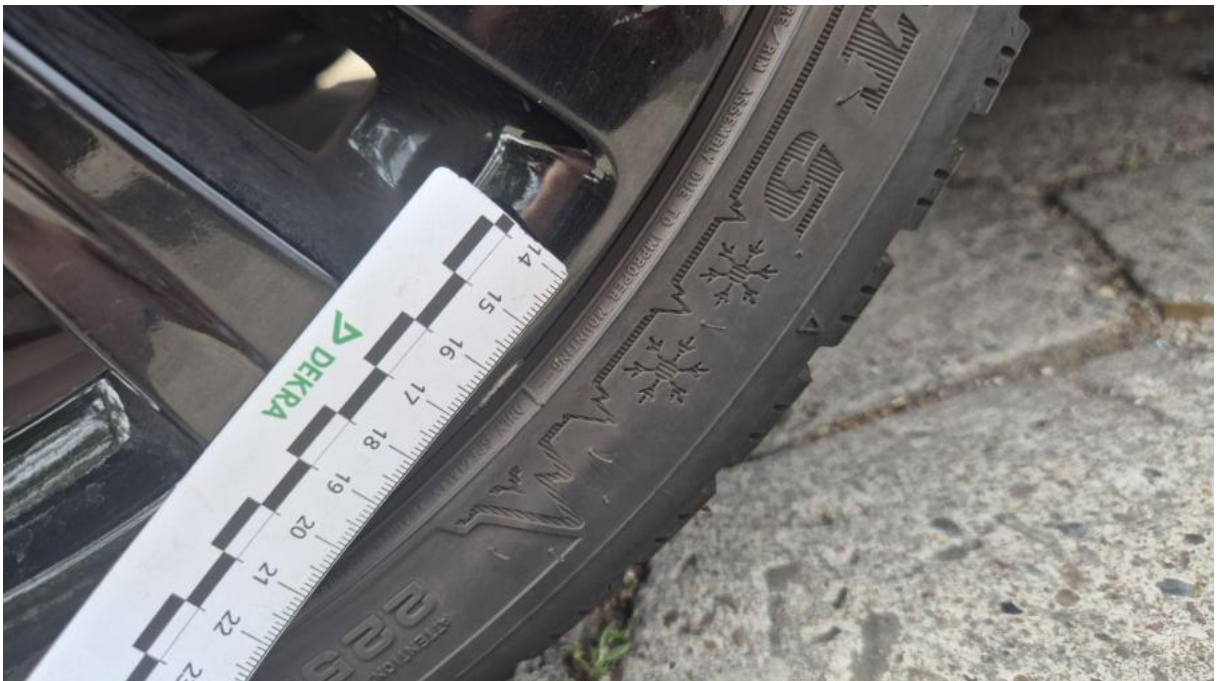
Fot. 58

Felga Aluminiowa przednia L - Rysa/odprysk 1
