Raport z oględzin pojazdu

Numer raportu	315713/6/26-147104	Data raportu	08-06-2026
Rzeczoznawcy	Rafał Stróżyk (WSP) Mateusz Wasilewski (WSP)	Data oględzin	19-05-2026
Nr zlecenia	PKOM(DZS)/GDA/41907/26/05/14	Miejsce oględzin	MM CARS ZWROTY, GIEŁDOWA 4, 52-...

Numer identyfikacyjny (VIN)	TMBEP6NJ0KZ066214
Marka, model	SKODA Fabia III Hatchback 18...
Typ, wersja	Fabia 1.0 TSI Ambition
Numer rejestracyjny	WE633VC
Silnik (rodz./poj./moc)	benz./999 ccm/70 kW
Stan licznika	131 450 km
Data 1. rej./rok prod.	27-12-2018/2018
Data nast. bad. techn.	07-11-2026
Nadwozie	hatchback 5/5
Lakier	srebrny/METALIK
Skrzynia biegów	manualna

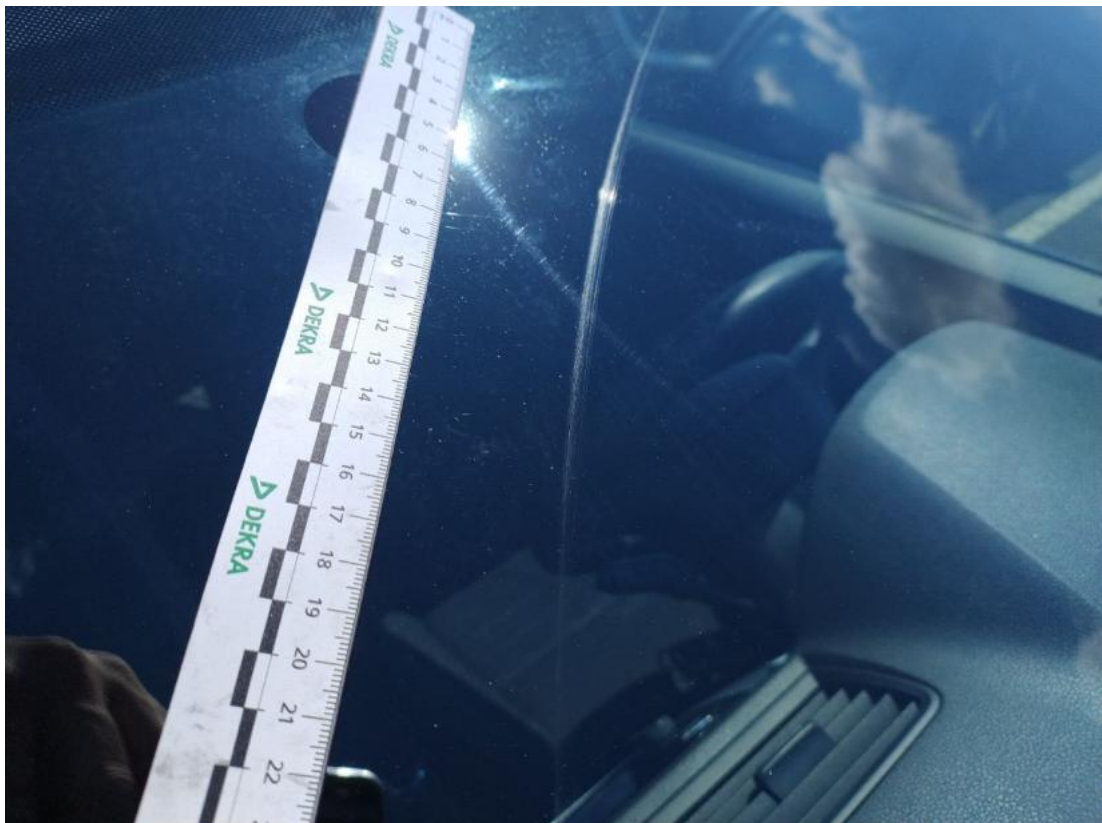
Fot. 37

Szyba czołowa - zdjęcie poglądowe 1

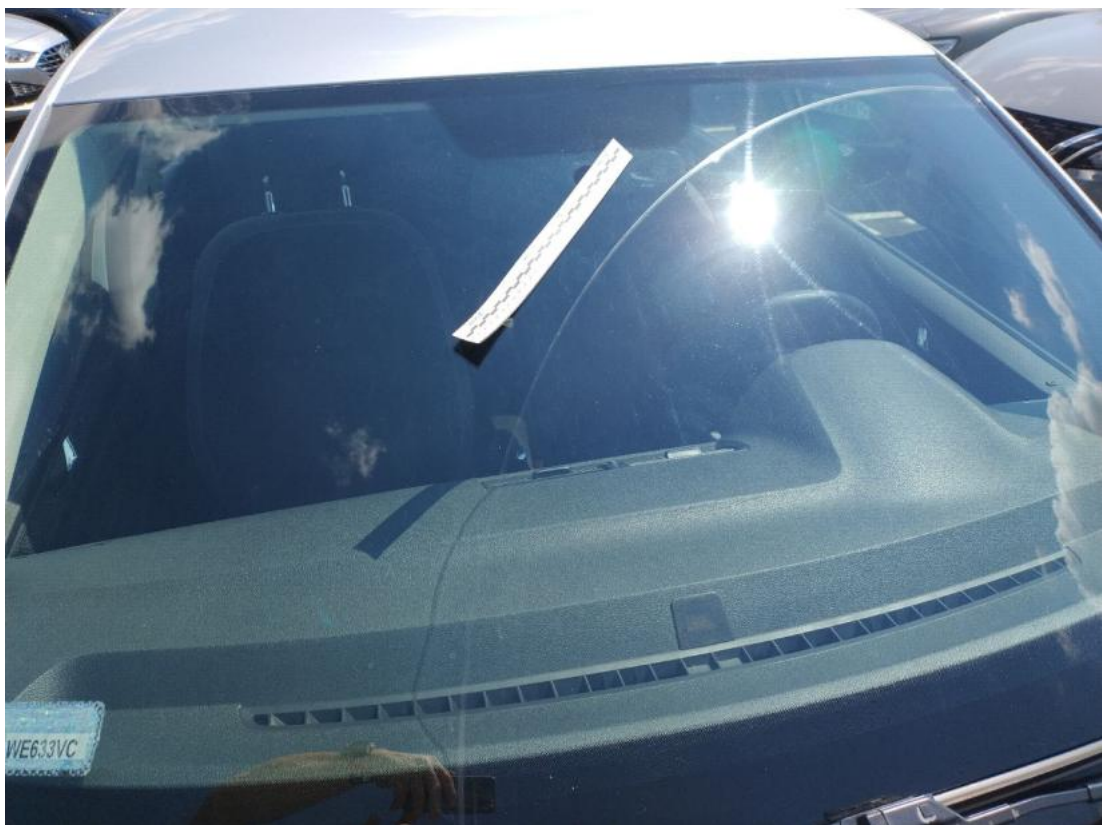
Fot. 38

Szyba czołowa - zdjęcie poglądowe 2

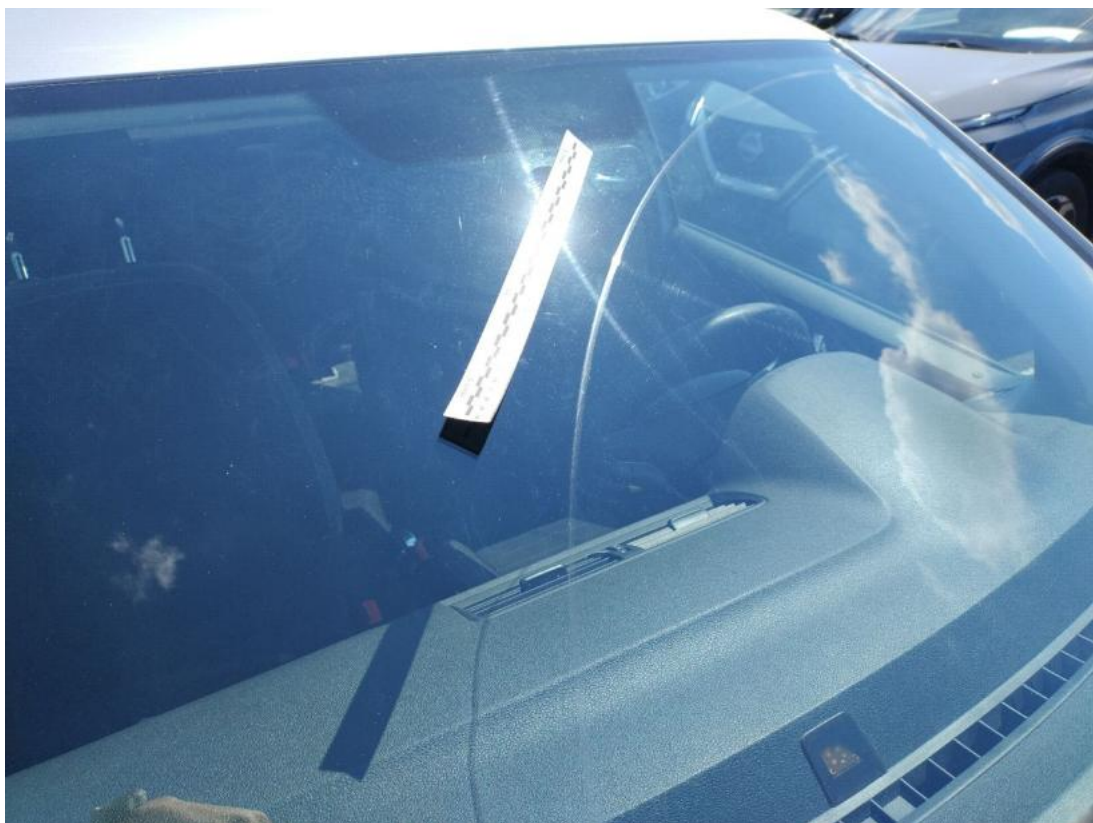
Fot. 39

Szyba czołowa - Rysa/odprysk 1

Poz.	Nazwa pozycji	Opis uszkodzeń	Kwalifik.	Naprawa [rbg]
1	Szyba przednia barwiona	rysa/odprysk	WY	2.3
2	Kpl.montażowy/naprawczy-kpl.do klejenia		WY	
3	Primer (szyba czołowa)		WY	
4	Aplikator szyby czołowej		WY	
5	Okładzina zderzaka przedniego	rysa/odprysk	NA	0.5
6	Drzwi tylne (nieuzbrojone) R	rysa/odprysk	NA	0.5
7	Błotnik tylny R	rysa/odprysk	NA	0.5

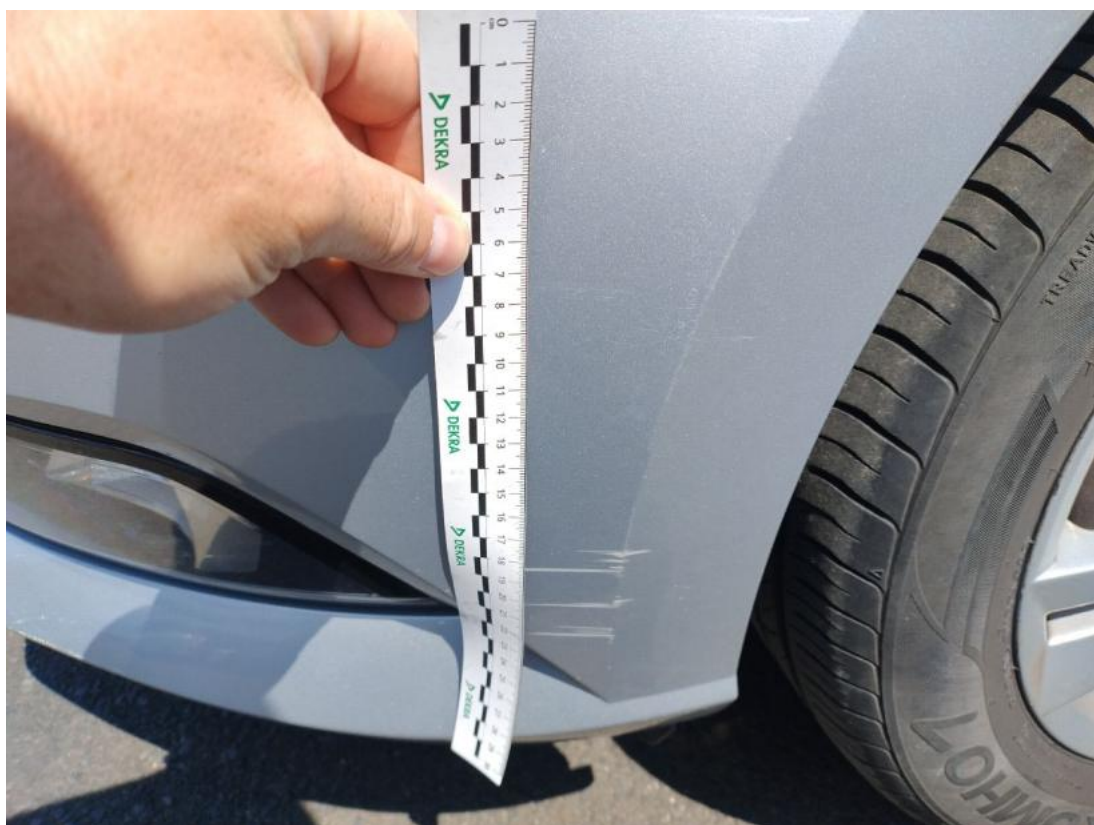
Fot. 42

Zderzak - Rysa/odprysk 1

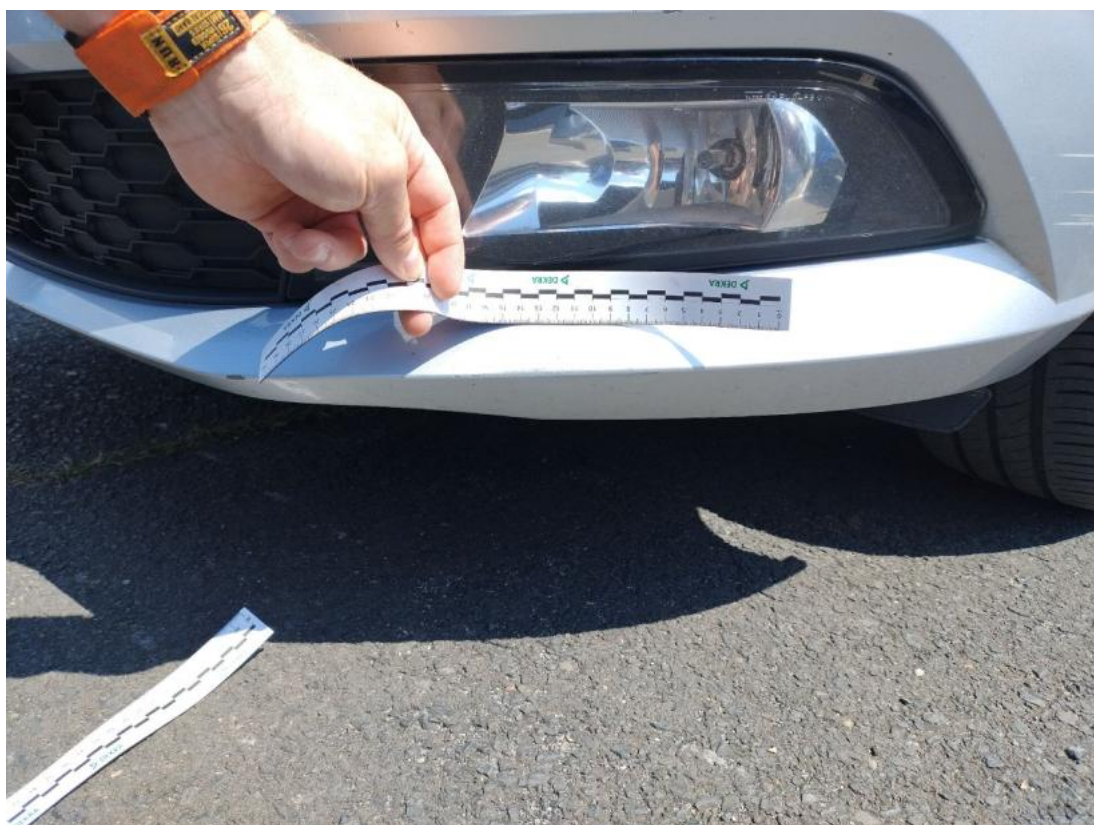
Fot. 43
Zderzak - Rysa/odprysk 2

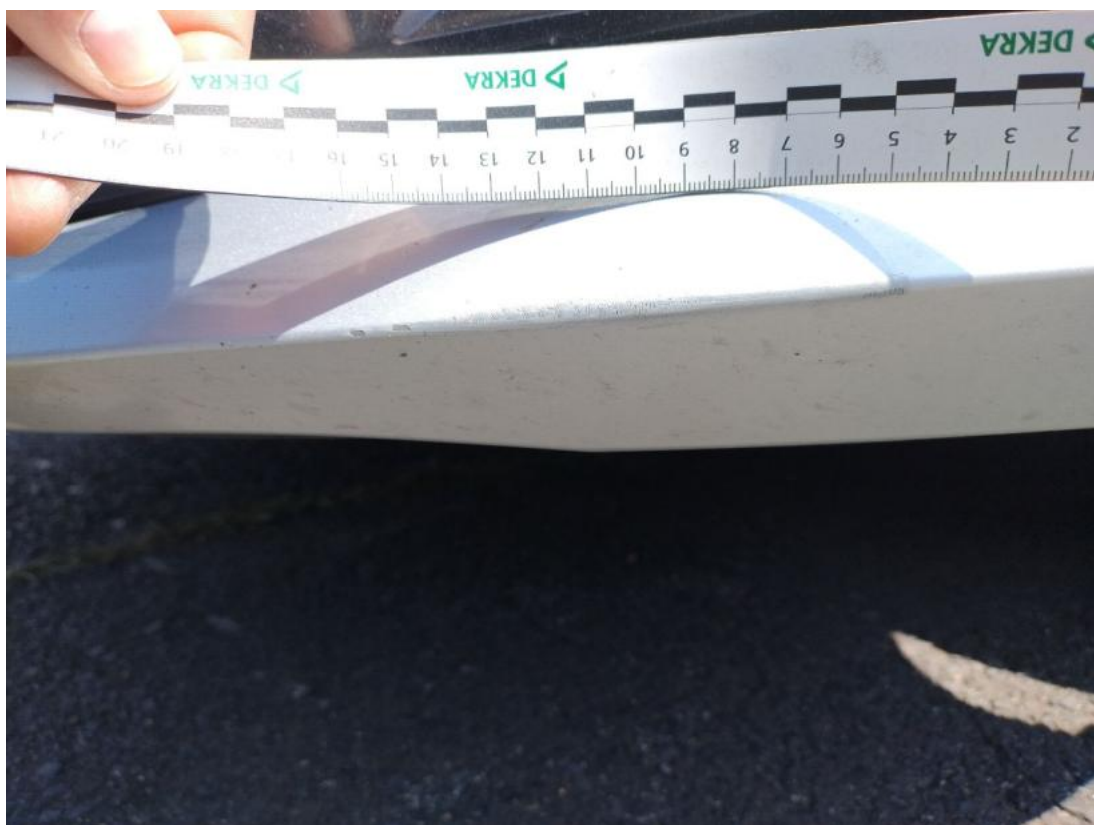
Fot. 44
Zderzak() - Rysa/odprysk 3

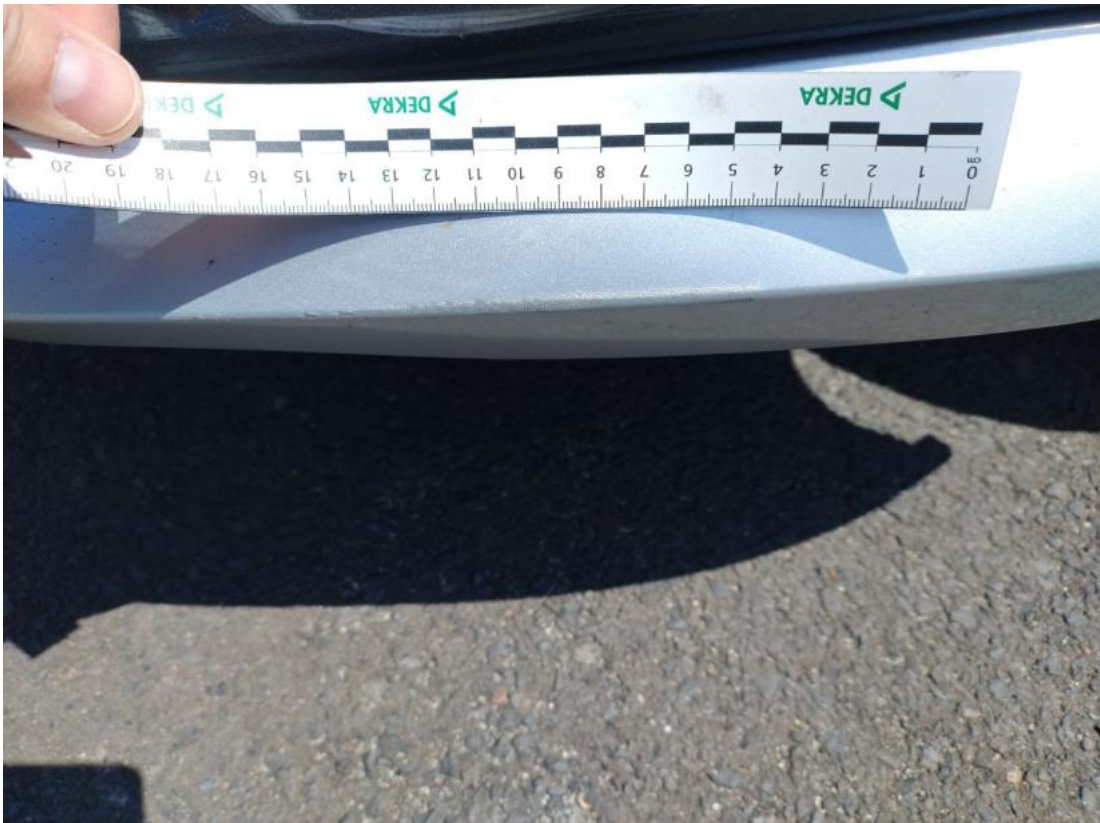
Fot. 45
Zderzak - Wgniecenie/odkształcenie 1

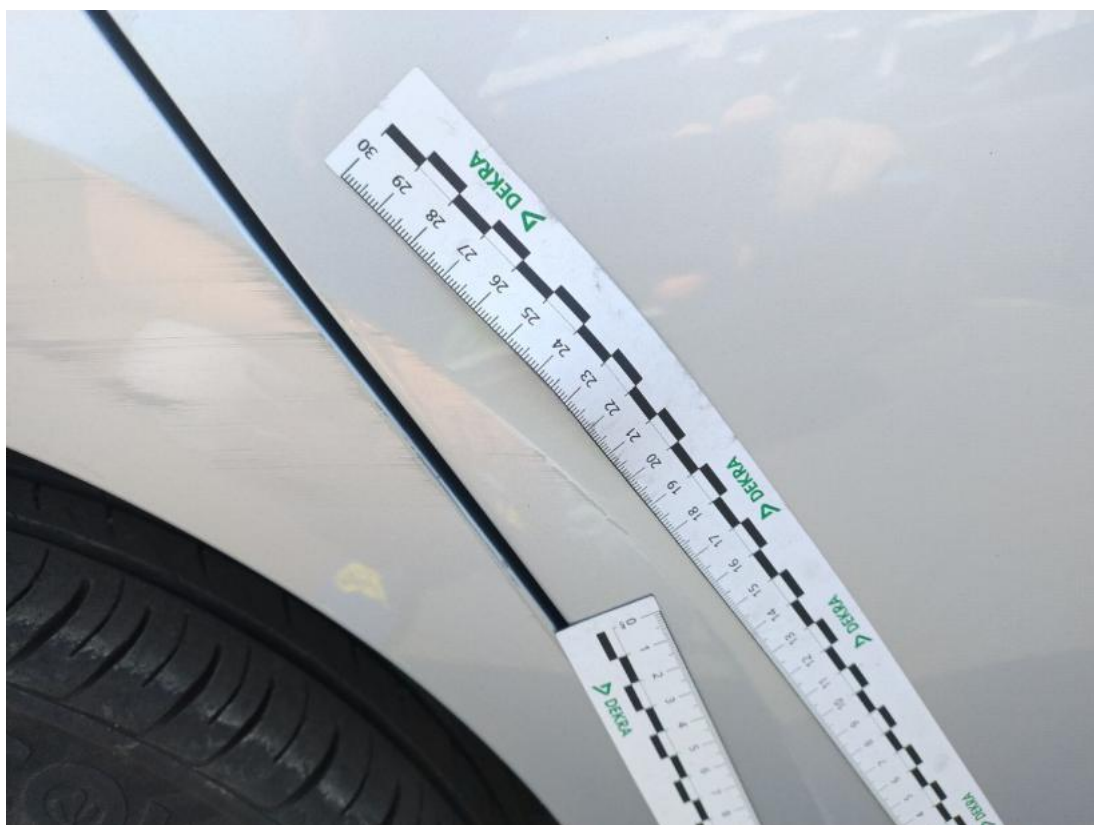
Fot. 47

Drzwi tylne P - Rysa/odprysk 1

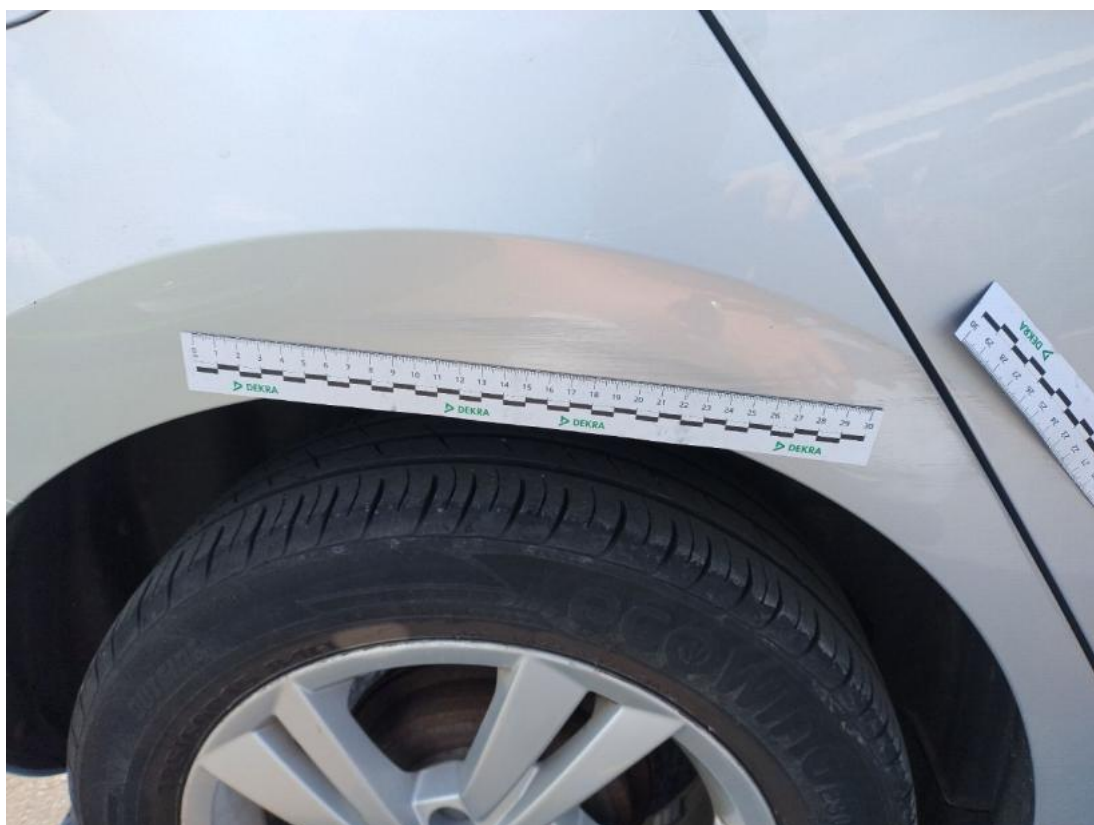
Fot. 49

Błotnik tylny P / Ściana boczna P - Rysa/odprysk 1
