## Raport z oględzin pojazdu

Numer raportu	315481/6/26-14707	Data raportu	04-06-2026
Rzeczoznawcy	Leszek Bizański (WSP) inż. Michał Dzik (WSP)	Data oględzin	10-05-2026
Nr zlecenia	PKOM(DZS)/GDA/36988/26/04/28	Miejsce oględzin	MASTER1 MYSŁOWICE, OBRZEŻNA P...

Numer identyfikacyjny (VIN)	<b>TMAH351CANJ182141</b>
Marka, model	HYUNDAI i30 20-24
Typ, wersja	i30 1.5 DPI Comfort
Numer rejestracyjny	WJ7764K
Silnik (rodz./poj./moc)	benz./1498 ccm/81 kW
Stan licznika	68 696 km
Data 1. rej./rok prod.	05-05-2022/2022
Data nast. bad. techn.	23-04-2027
Nadwozie	hatchback 5/5
Lakier	srebrny/2-warstwowa metalizowana
Skrzynia biegów	manualna

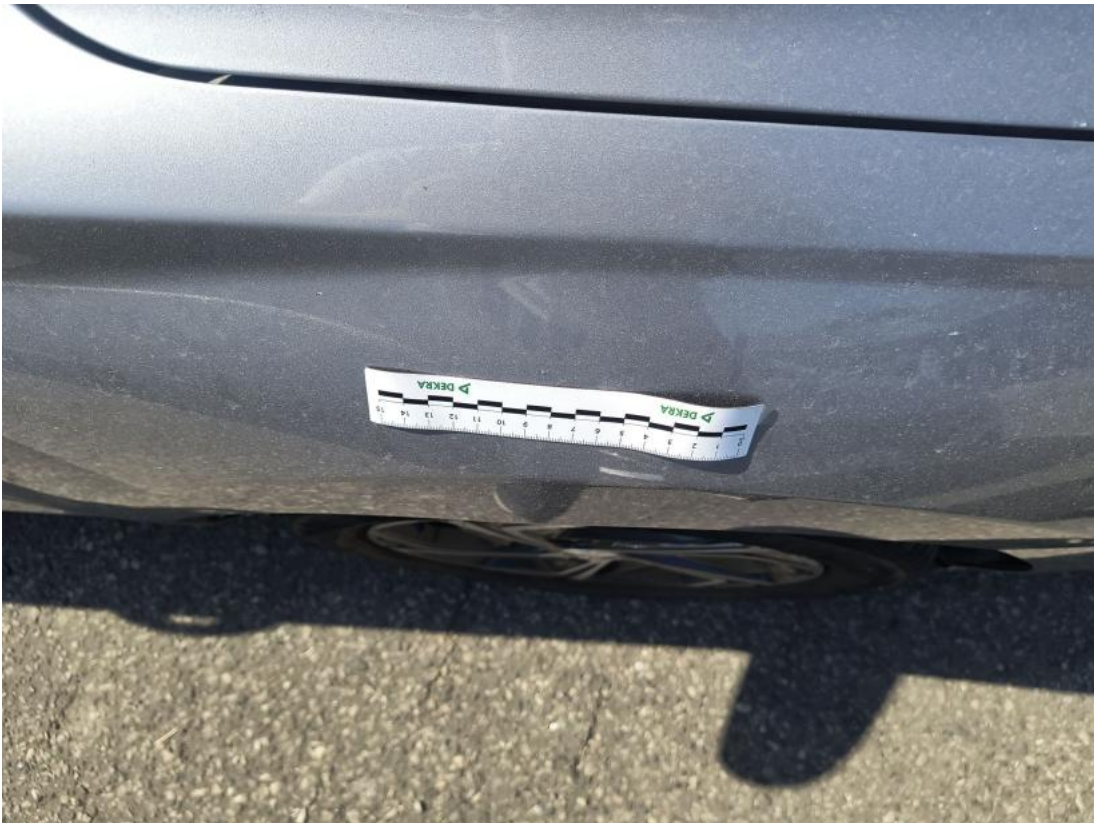
**Fot. 41**

Poz.	Nazwa pozycji	Opis uszkodzeń	Kwalifik.	Naprawa [rbg]
1	Lusterka podgrzew./el.ustaw/składane R	pęknięcie/rozerwanie	WY	0.2
2	Próg R	liczne, wgniecenie/odkształcenie	WY	11.2
3	Błotnik przedni R	wgniecenie/odkształcenie	NA	1.5
4	Drzwi przednie (nieuzbrojone) L	wgniecenie/odkształcenie, rysa/odprysk	NA	3
5	Drzwi tylne (nieuzbrojone) L	wgniecenie/odkształcenie, rysa/odprysk	NA	2.5
6	Krata wlotu powietrza góra	nieoryginalna naklejka	NA	0.1
7	Okiadżina zderzaka tylnego	rysa/odprysk		
8	Boczek tapicerski drzwi kpl. L	zarysowanie

Błotnik przedni P - Wgniecenie/odkształcenie 1

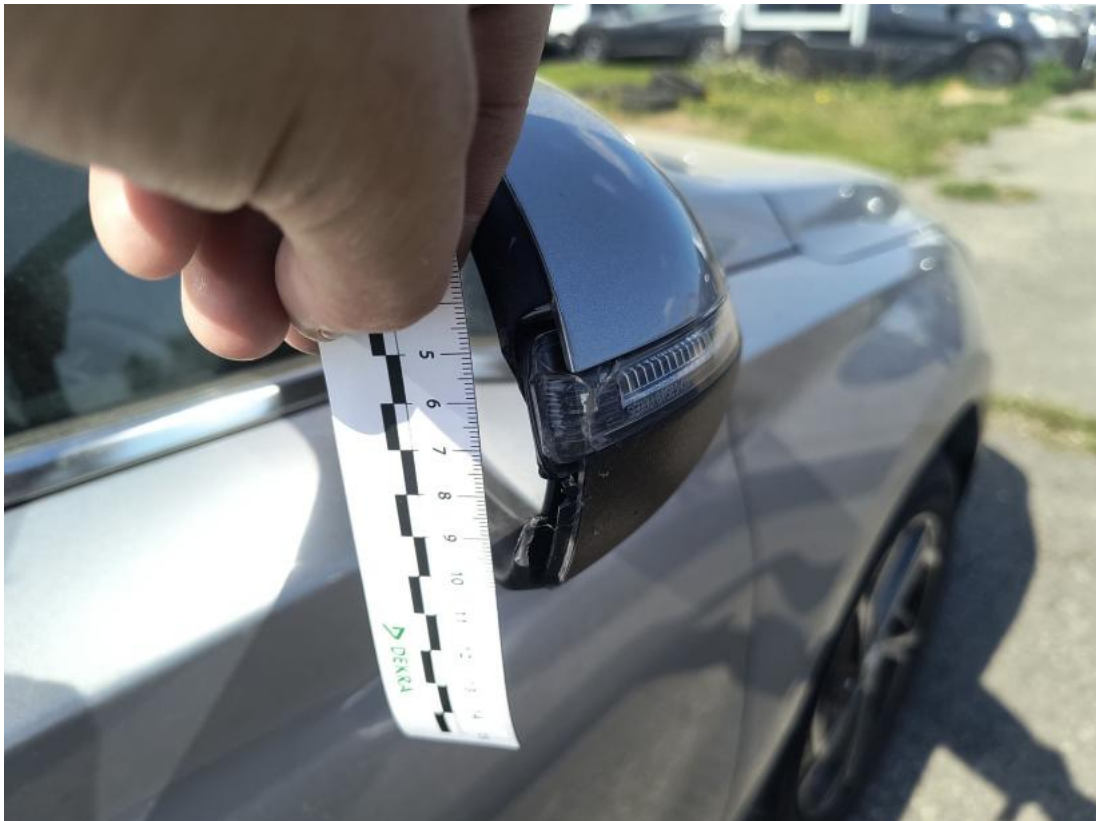
**Fot. 43**  
Obudowa lusterka zew P - Pęknięcie/rozerwanie 1

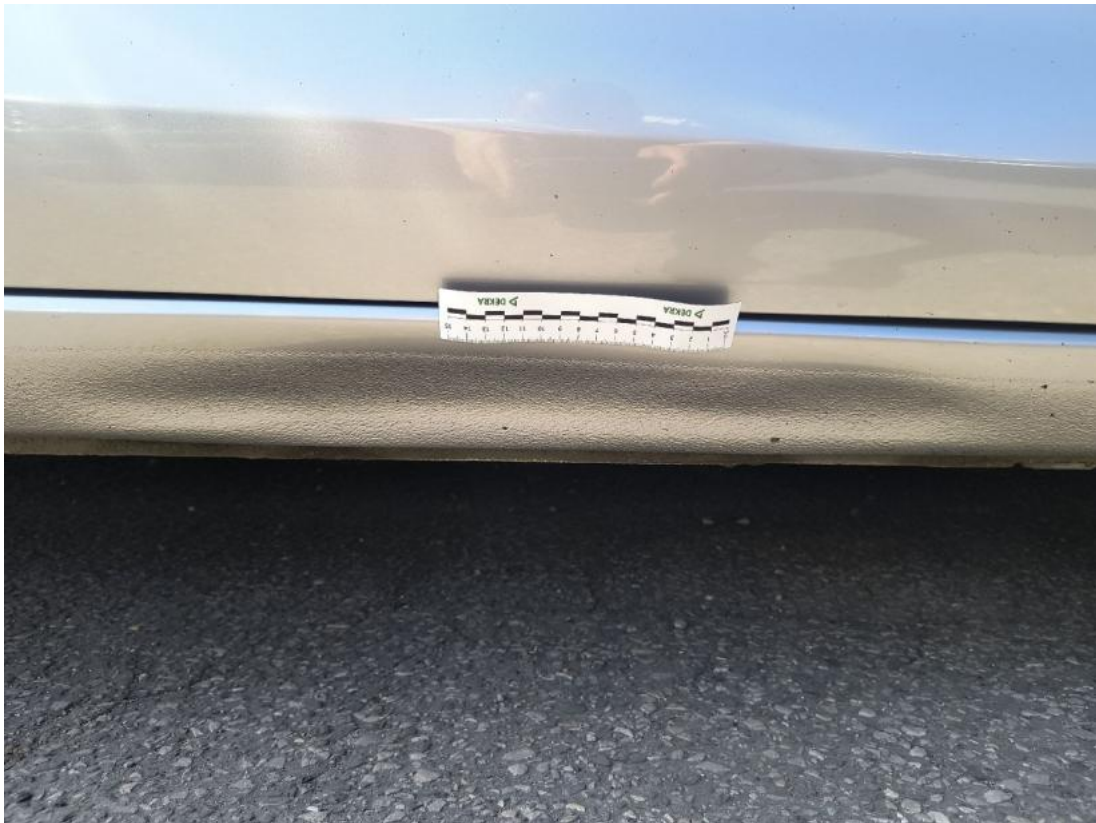
**Fot. 45**

Próg P - Wgniecenie/odkształcenie 1

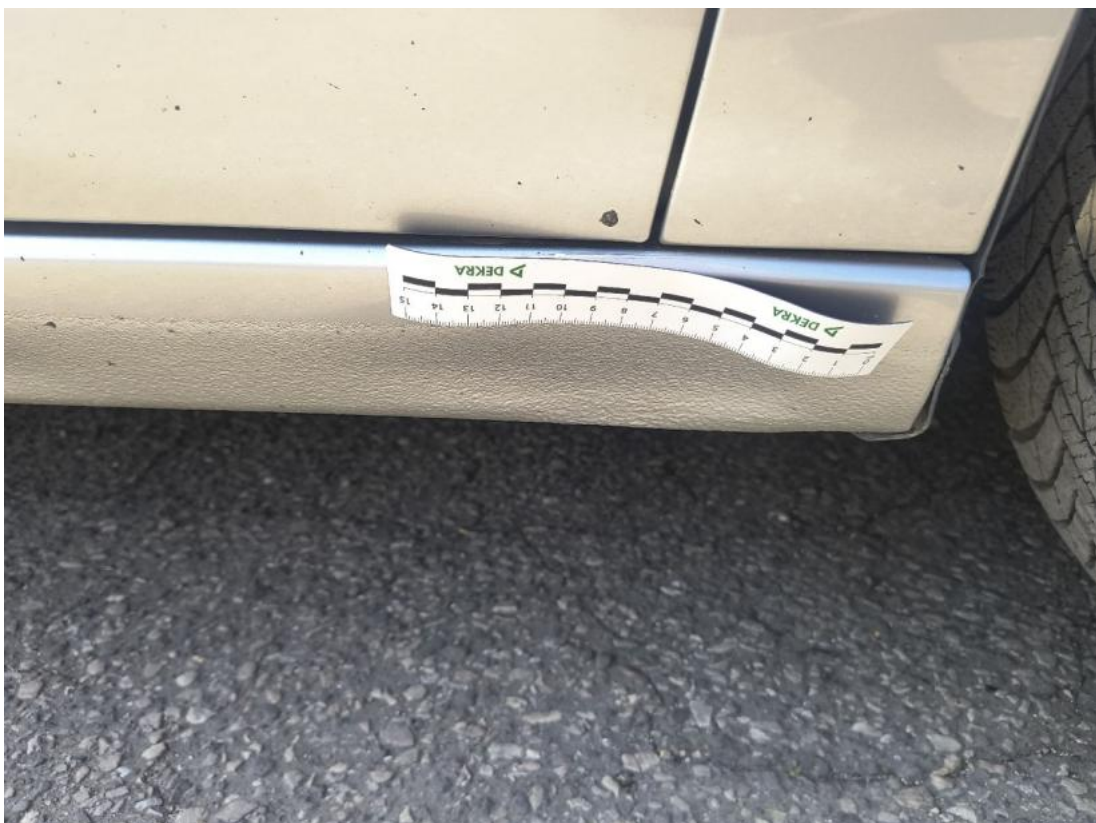
**Fot. 46**

Próg P - Wgniecenie/odkształcenie 2

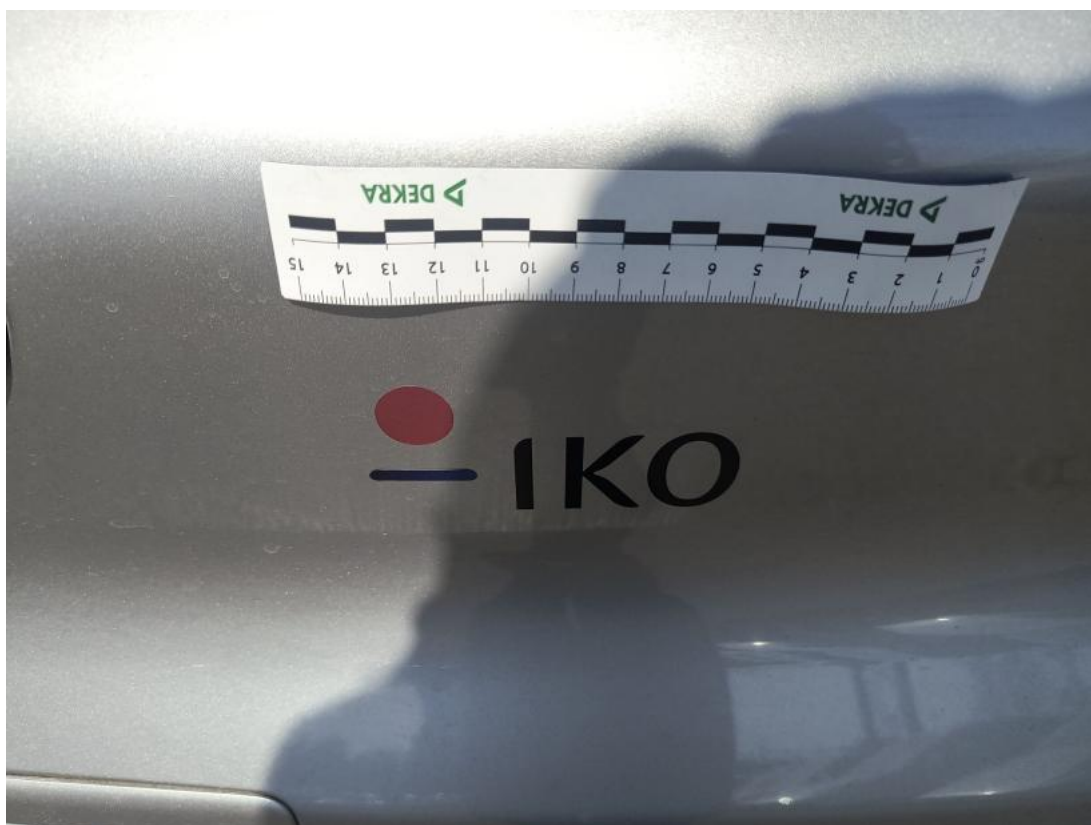
**Fot. 48**

Pokrywy bagażnika - Inne 1

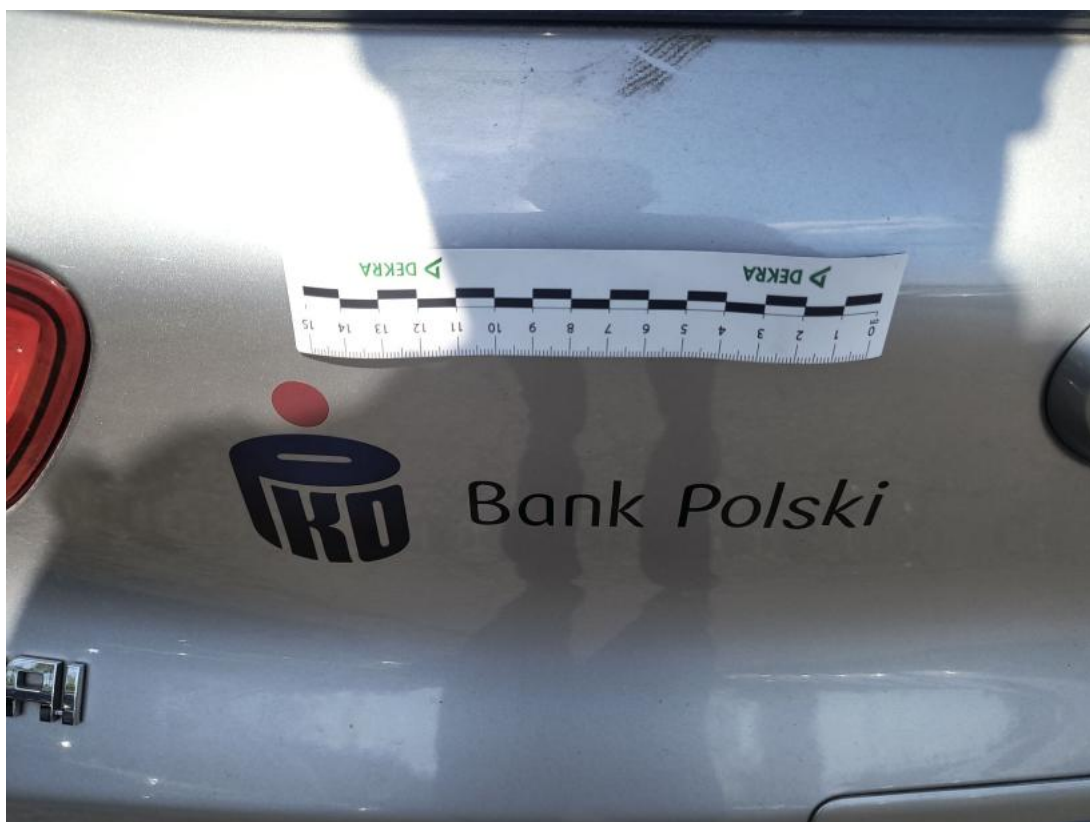
**Fot. 49**

Pokrywy bagażnika - Inne 2

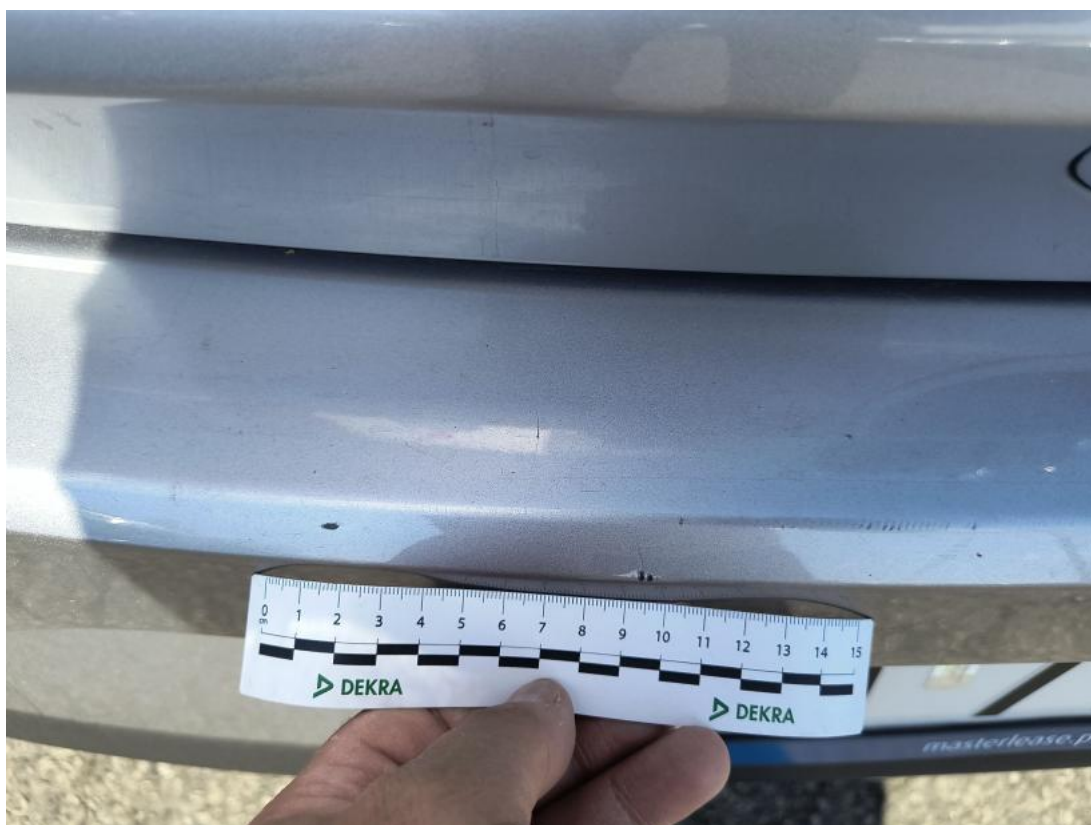
**Fot. 51**

Zderzak tylny - Rysa/odprysk 1

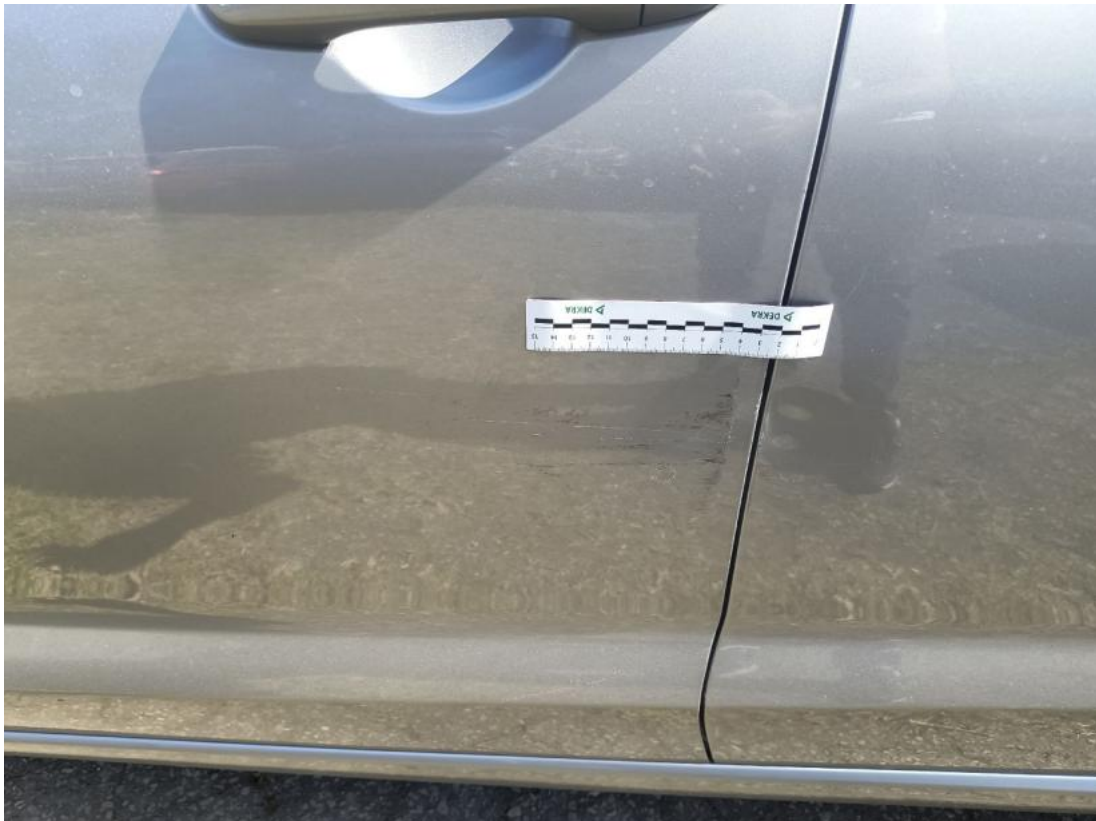
**Fot. 53**  
Drzwi przed L - Rysa/odprysk 1

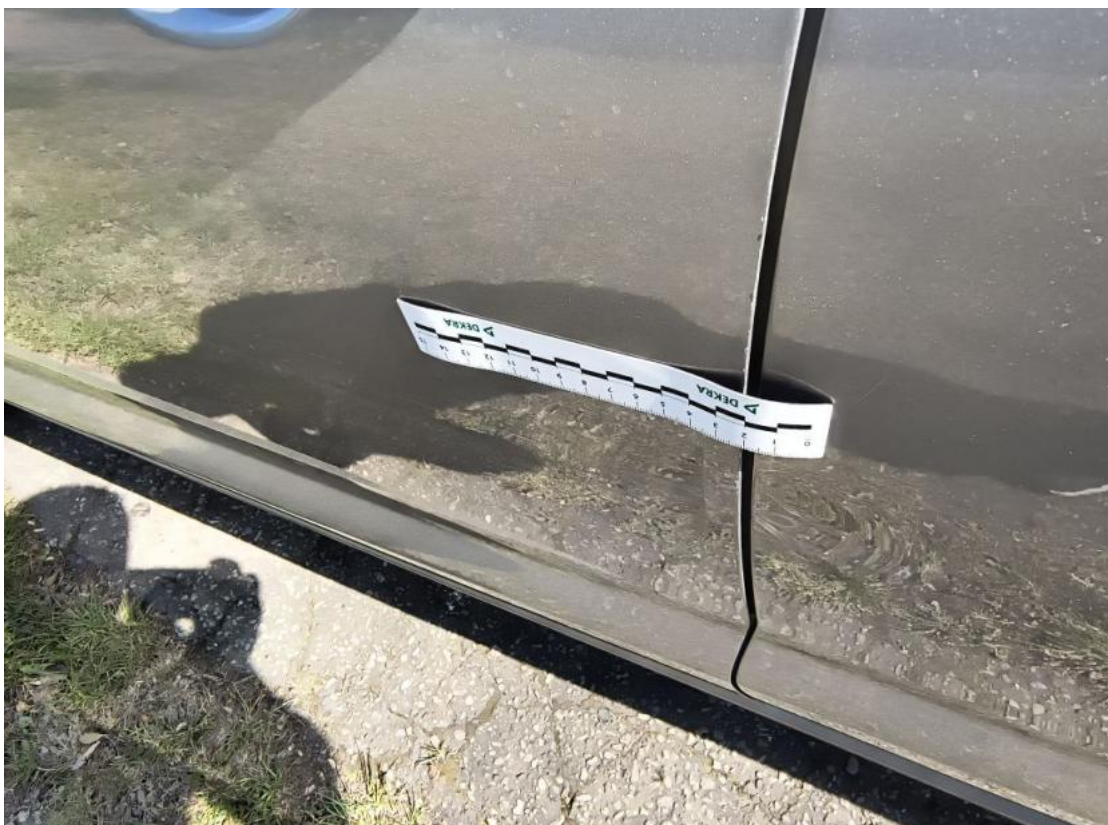
**Fot. 54**  
Drzwi przed L - Wgniecenie/odkształcenie 1

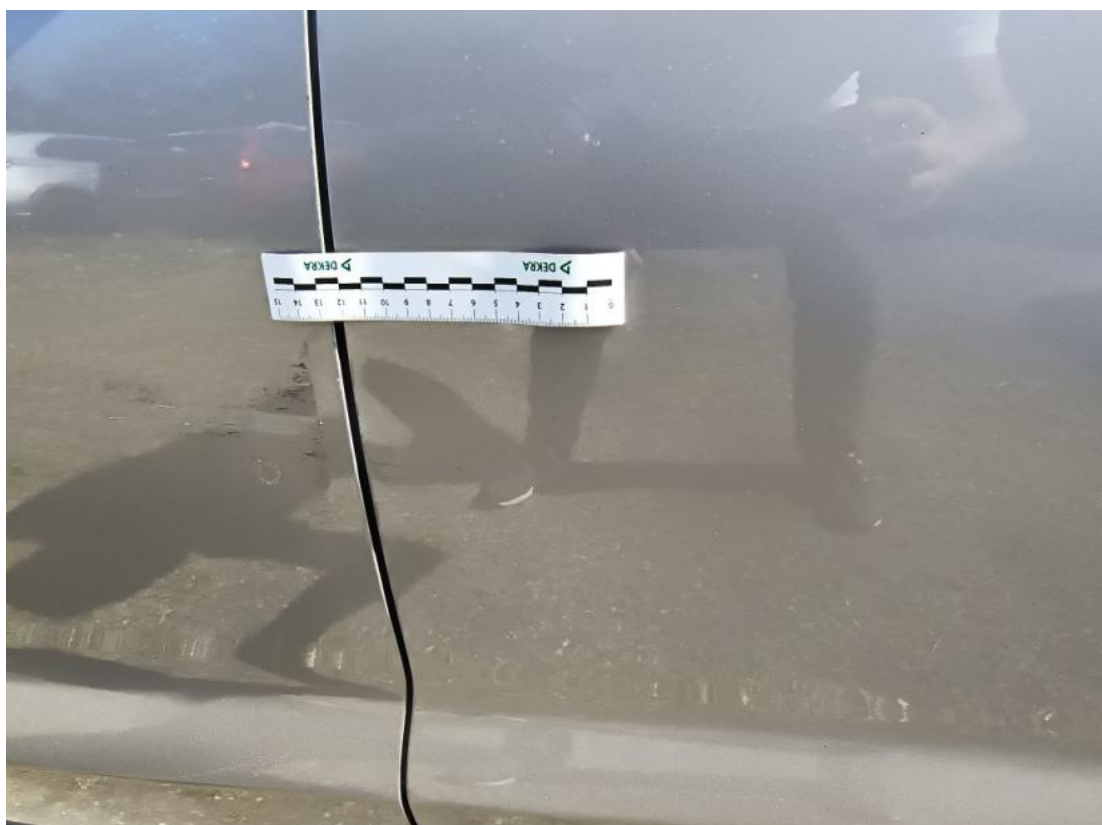
**Fot. 56**

Drzwi tylne L - Wgniecenie/odkształcenie 1

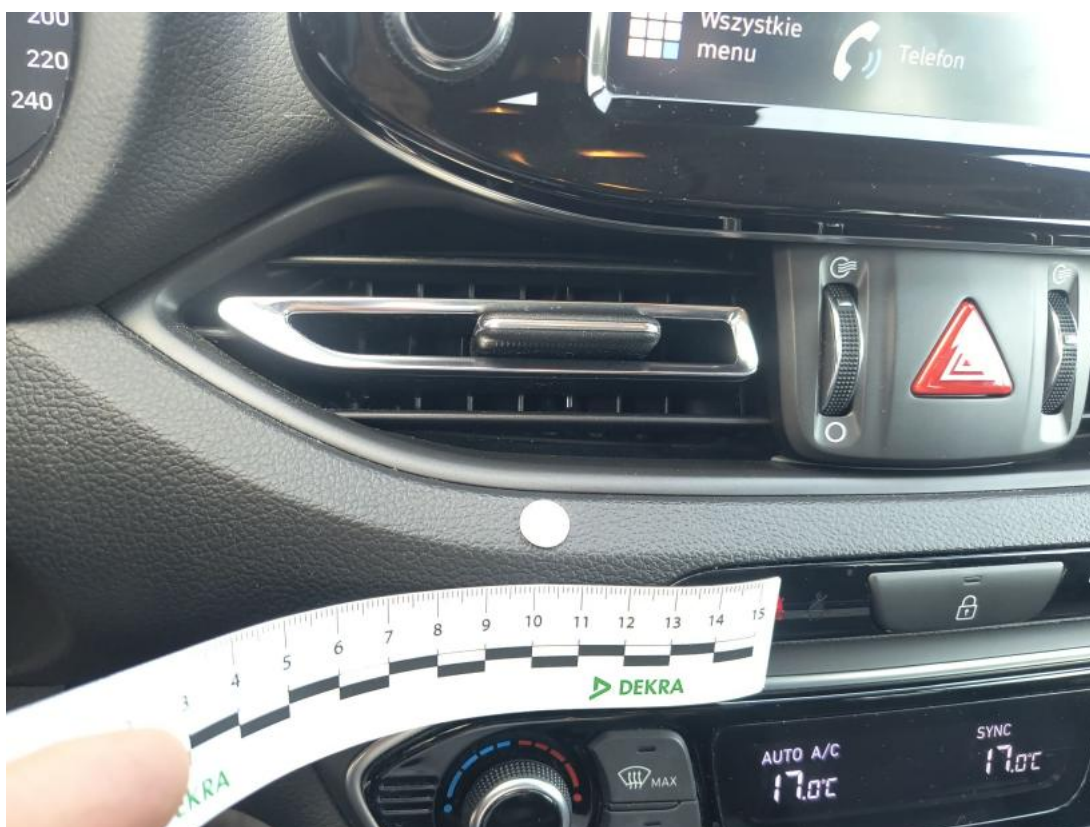
**Fot. 58**  
Deska rozdzielcza - Inne 1

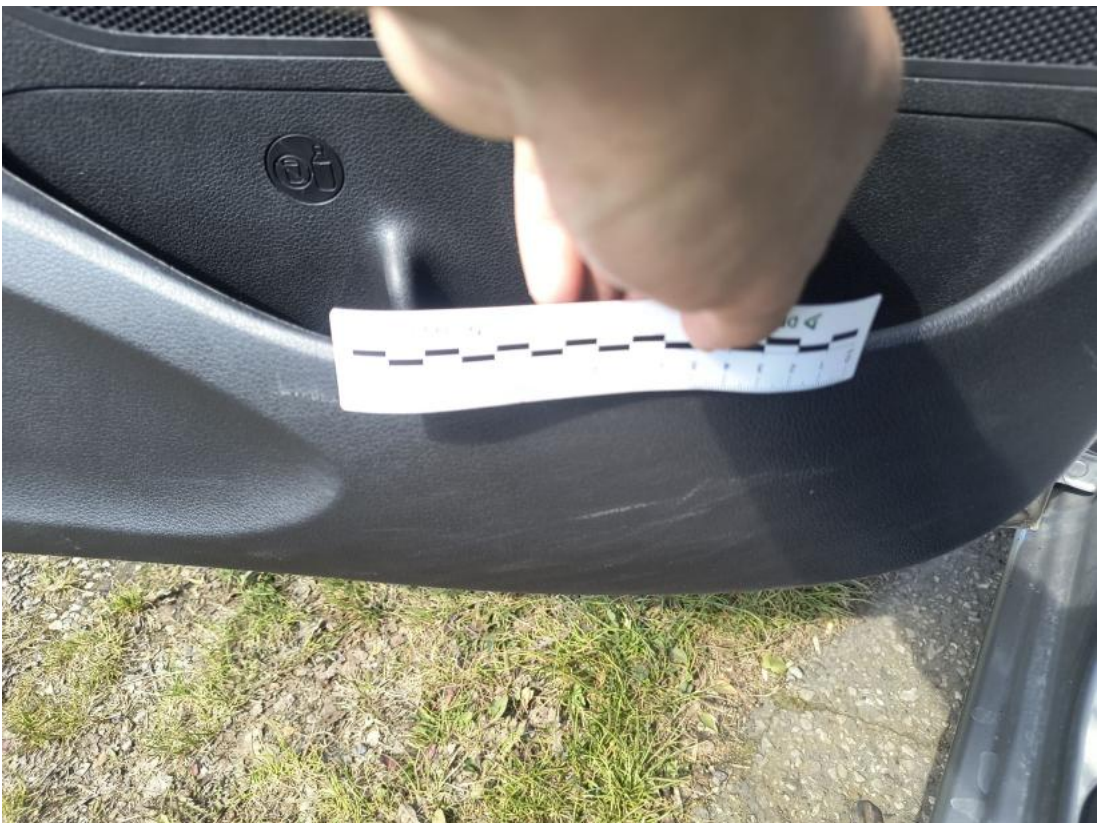
**Fot. 60**

Tapicerka drzwi przednich L - Rysa/odprysk 1

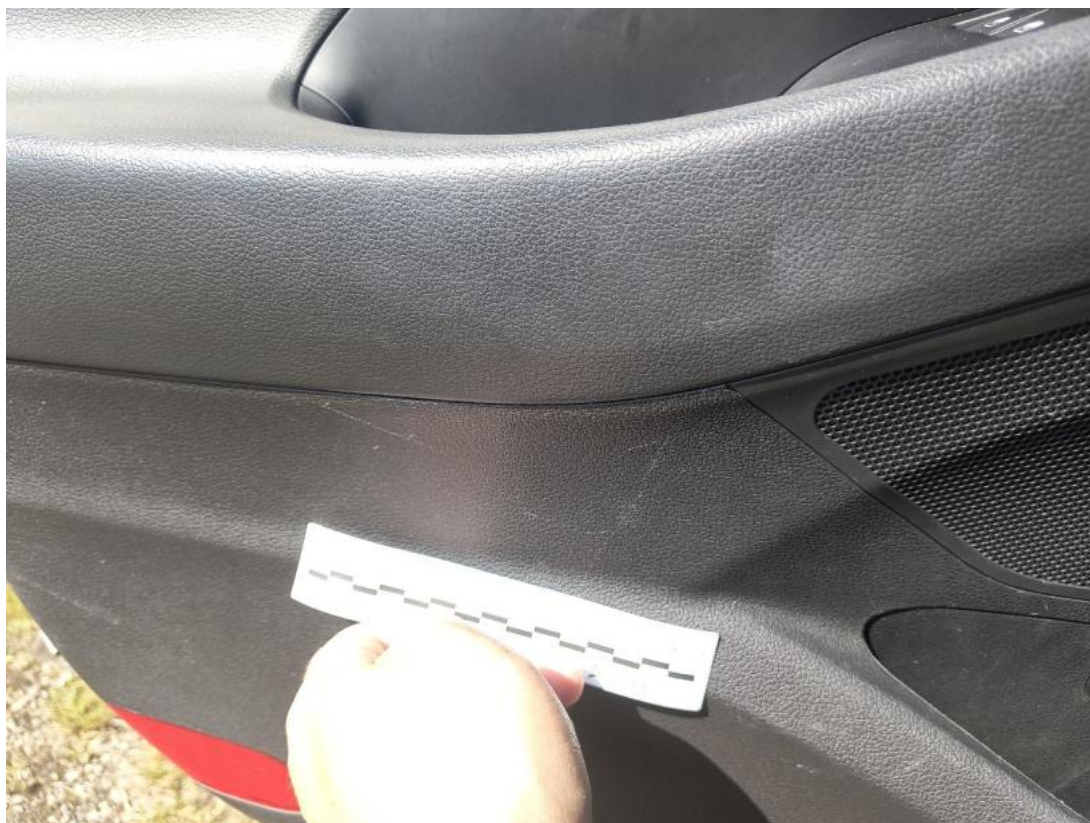
**Fot. 61**

Tapicerka drzwi przednich L - Rysa/odprysk 2
