## Raport z oględzin pojazdu

Numer raportu	11906/6/26-15201	Data raportu	14-06-2026
Rzeczoznawcy	Jerzy Dudek (WSP) mgr inż. Paweł Barszcz (WSP)	Data oględzin	03-06-2026
Nr zlecenia	PKOM(DZS)/GDA/50304/26/05/29	Miejsce oględzin	MDM AUTO (MAKURAT), ZAWODNIKÓ...

Numer identyfikacyjny (VIN)	<b>TMBEP6NJ1JZ137435</b>
Marka, model	SKODA Fabia III Hatchback 14...
Typ, wersja	Fabia 1.0 TSI Ambition
Numer rejestracyjny	PZ684PN
Silnik (rodz./poj./moc)	benz./999 ccm/70 kW
Stan licznika	115 613 km
Data 1. rej./rok prod.	09-04-2018/2018
Data nast. bad. techn.	23-03-2027
Nadwozie	hatchback 5/5
Lakier	srebrny/2-warstwowy metalizowany
Skrzynia biegów	manualna

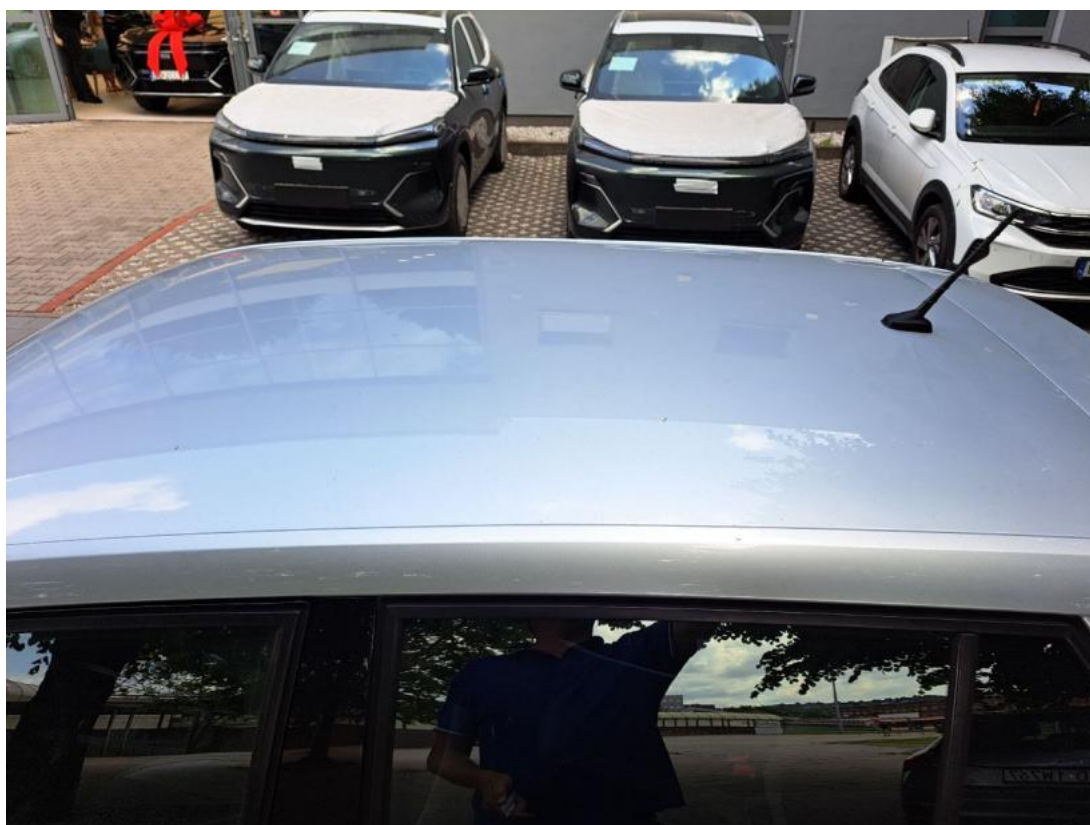
**Fot. 37**

Dach - zdjęcie poglądowe 1

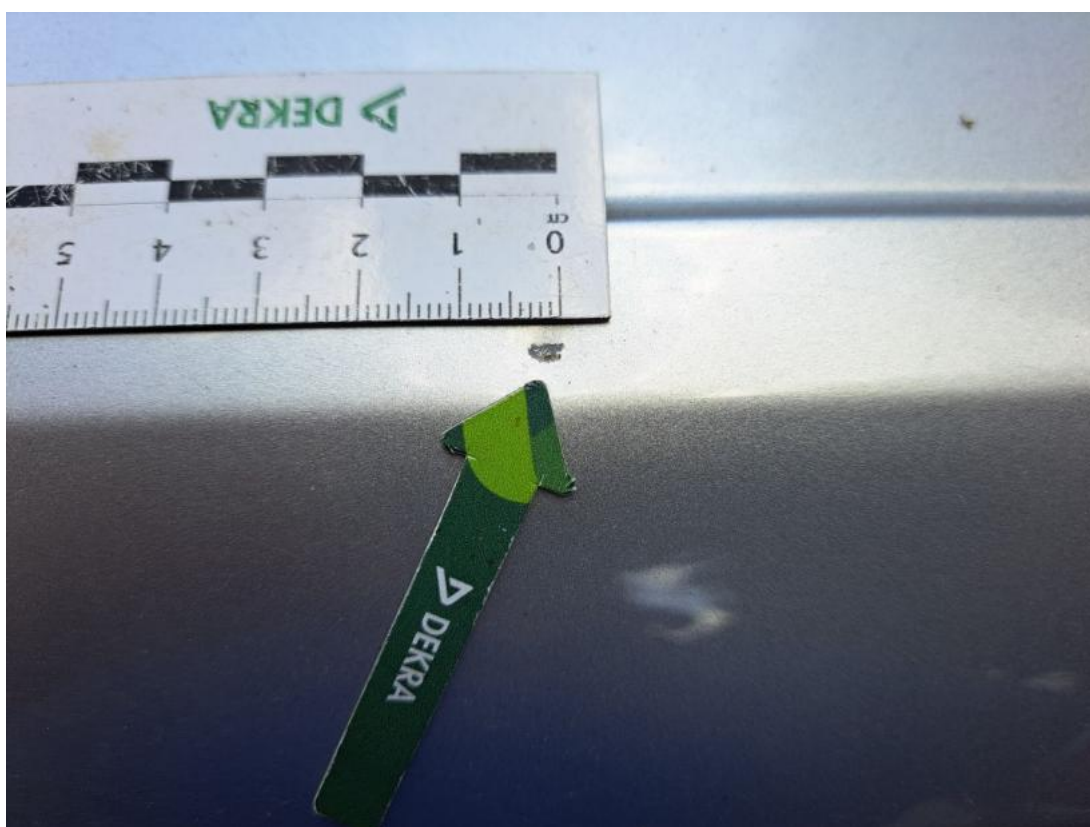
**Fot. 38**

Poz.	Nazwa pozycji	Opis uszkodzeń	Kwalifik.	Naprawa [rbg]
1	Dach	wgniecenie, odpryski lakieru		
2	Drzwi przednie (nieuzbrojone) L	zarysowanie		
3	Błotnik tylny L	wgniecenie

Dach - Wgniecenie/odkształcenie 1

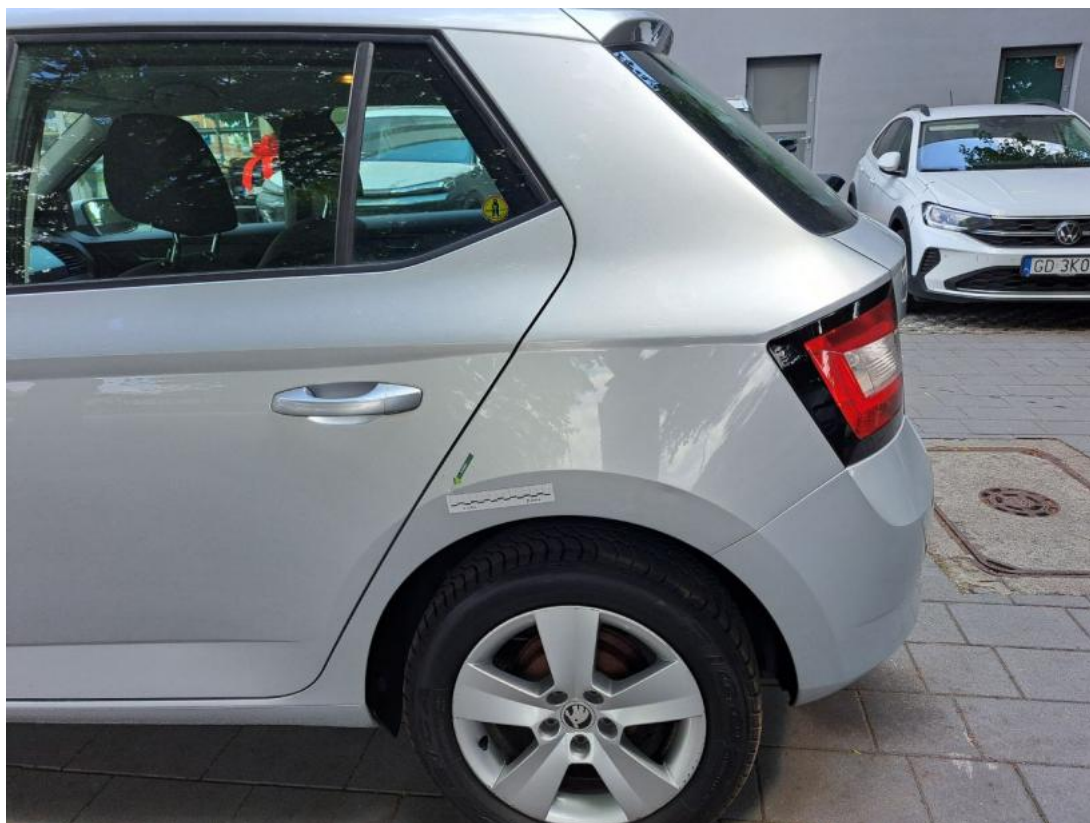
**Fot. 39**

Błotnik tylny L / Ściana boczna L - zdjęcie pogładowe 1

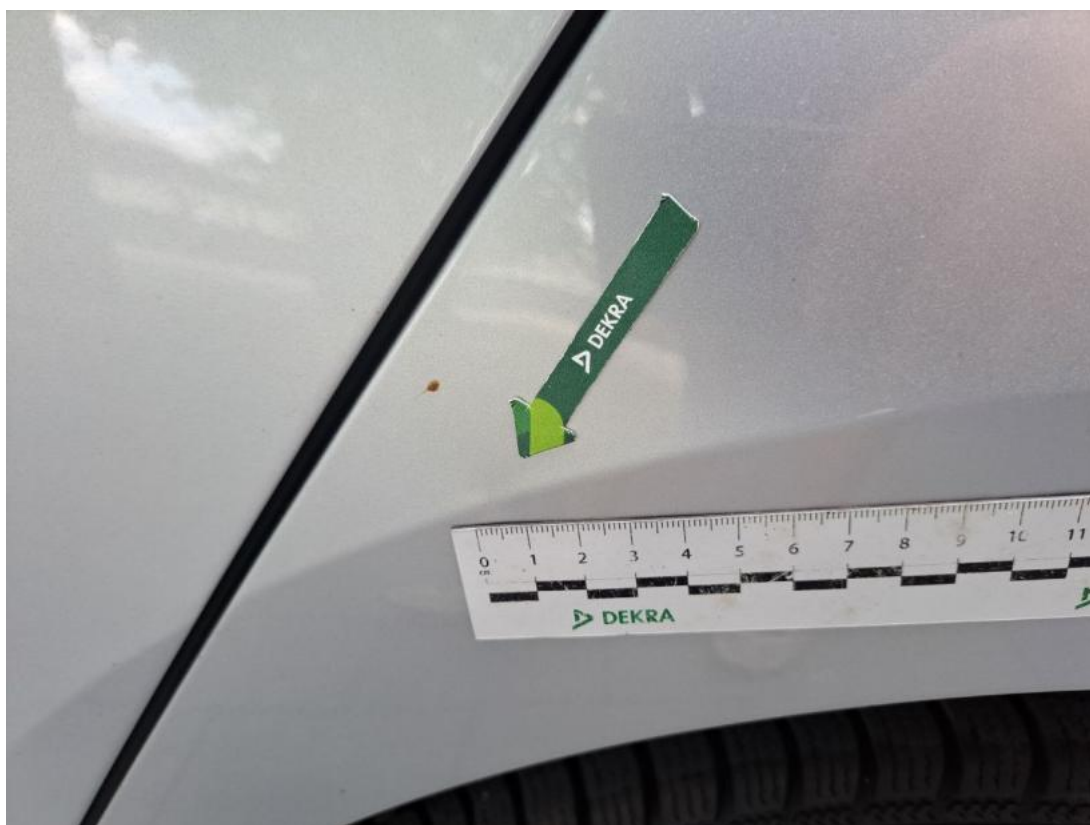
**Fot. 40**

Błotnik tylny L / Ściana boczna L - Wgniecenie/odkształcenie 1

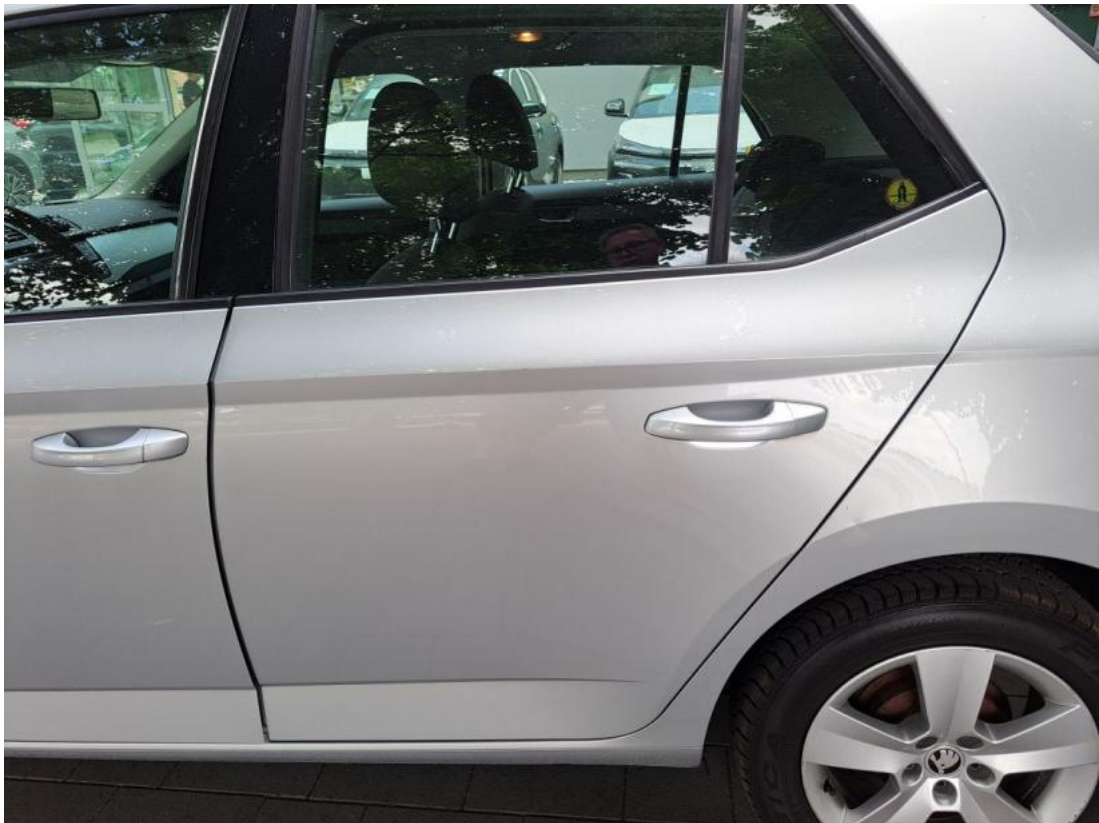
**Fot. 41**

Drzwi przed L - zdjęcie poglądowe 1

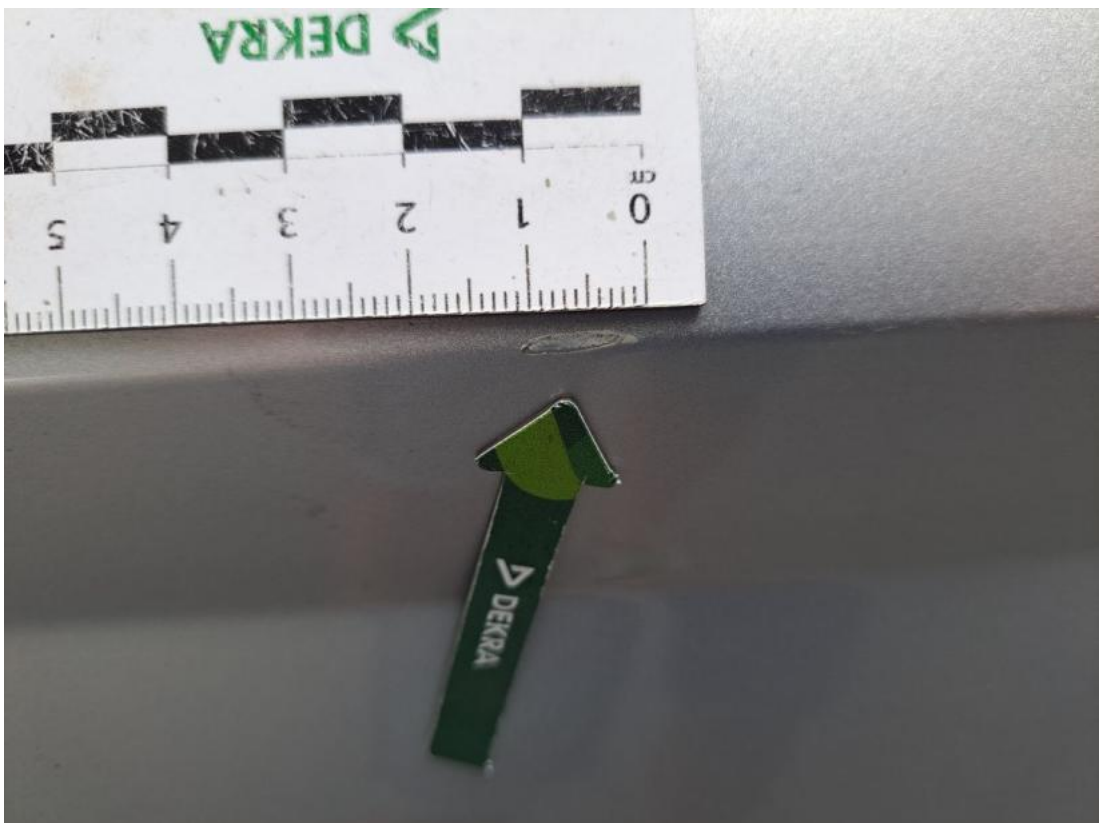
**Fot. 42**

Drzwi przed L - Rysa/odprysk 1
