Raport z oględzin pojazdu

Numer raportu	00278/6/26-17802	Data raportu	07-06-2026
Rzeczoznawcy	Jacek Ducki (WSP) Michał Lipowski (WSP)	Data oględzin	14-05-2026
Nr zlecenia	PKOM(DZS)/GDA/32278/26/04/14	Miejsce oględzin	MASTER1 POZNAŃ/KOMORNIKI, PLAT...

Numer identyfikacyjny (VIN)	TMBJJ7NE4K0206360
Marka, model	SKODA Octavia III Kombi 17-20
Typ, wersja	Octavia 2.0 TDI SCR Ambition ...
Numer rejestracyjny	WD1026N
Silnik (rodz./poj./moc)	diesel/1968 ccm/110 kW
Stan licznika	184 951 km
Data 1. rej./rok prod.	04-11-2019/2019
Data nast. bad. techn.	17-10-2026
Nadwozie	KOM 5/5
Lakier	szary/METALIK
Skrzynia biegów	automatyczna

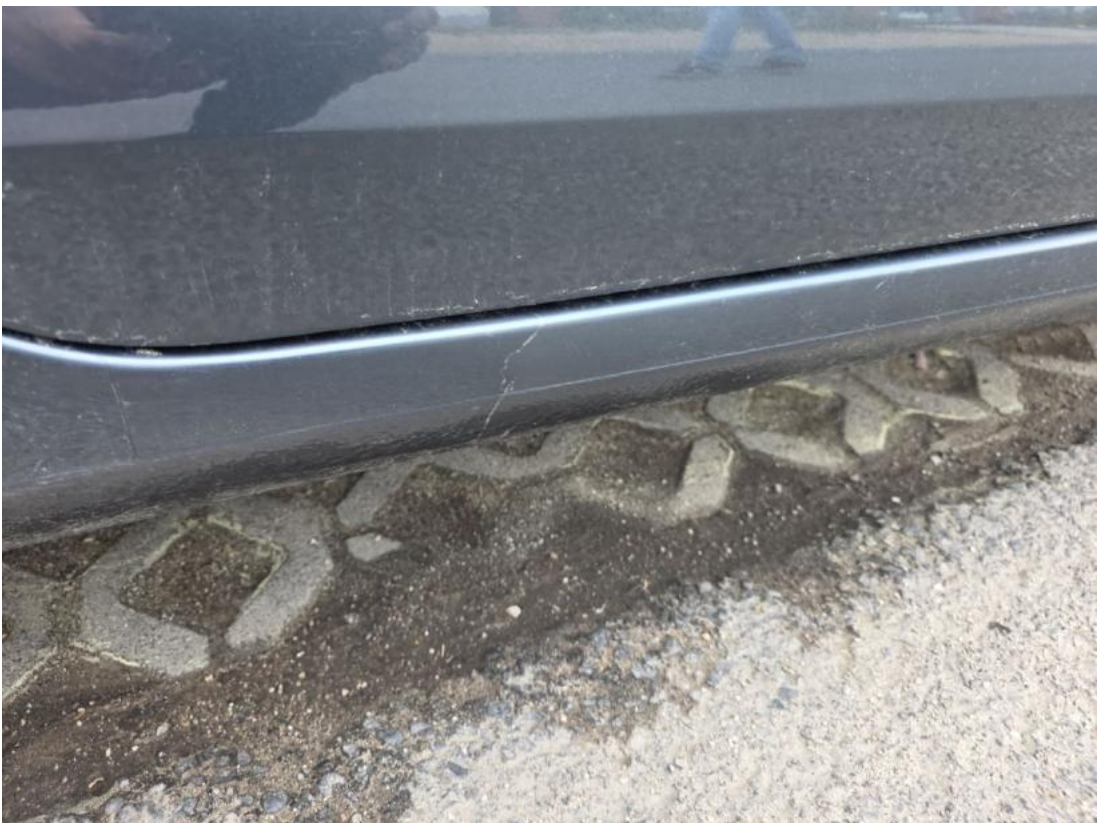
Fot. 38

Poz.	Nazwa pozycji	Opis uszkodzeń	Kwalifik.	Naprawa [rbg]
1	Błotnik przedni L	zarysowanie	NA	
2	Próg L	zarysowanie	NA	
3	Próg R	rysa/odprysk		
4	Okiadżina zderzaka tylnego	rysa/odprysk		
5	Błotnik tylny L	wgniecenie/odkształcenie		
6	Pokrywa tylna	zarysowanie		
7	Tapicerka siedziska 1.rząd L	zabrudzenie

Próg P - Inne 1

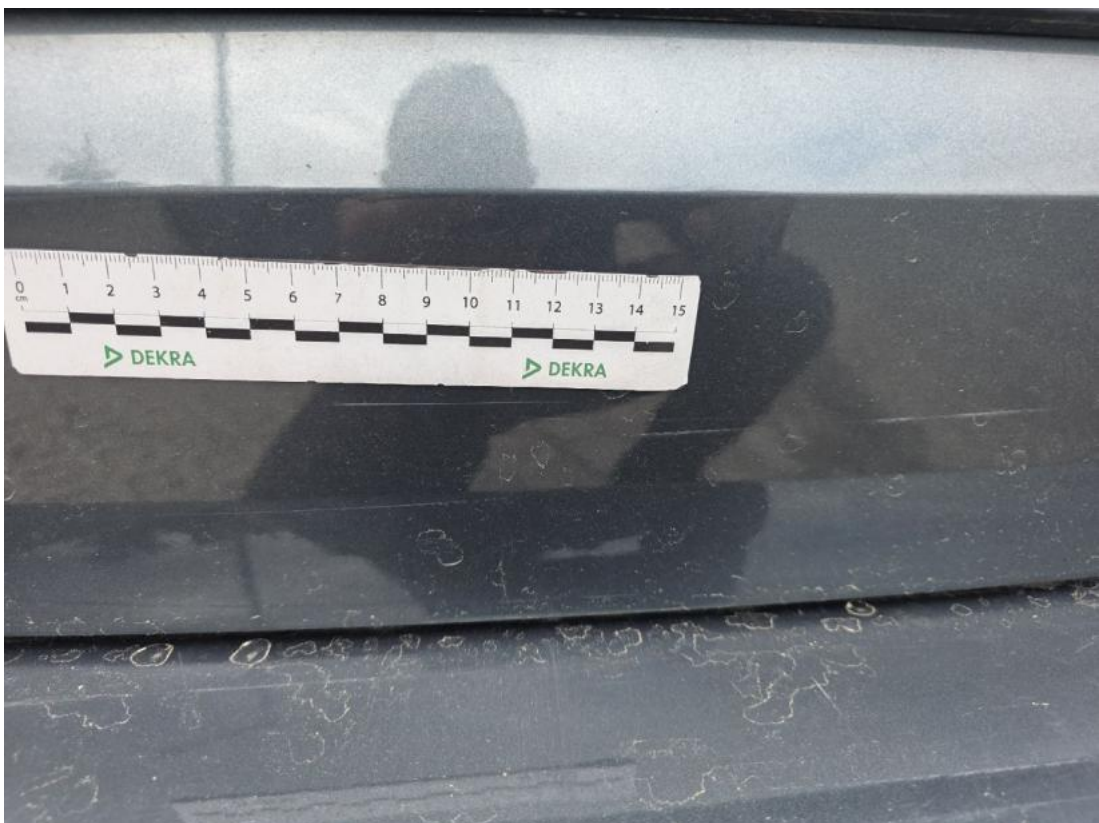
Fot. 40

Pokrywy bagażnika - Rysa/odprysk 1

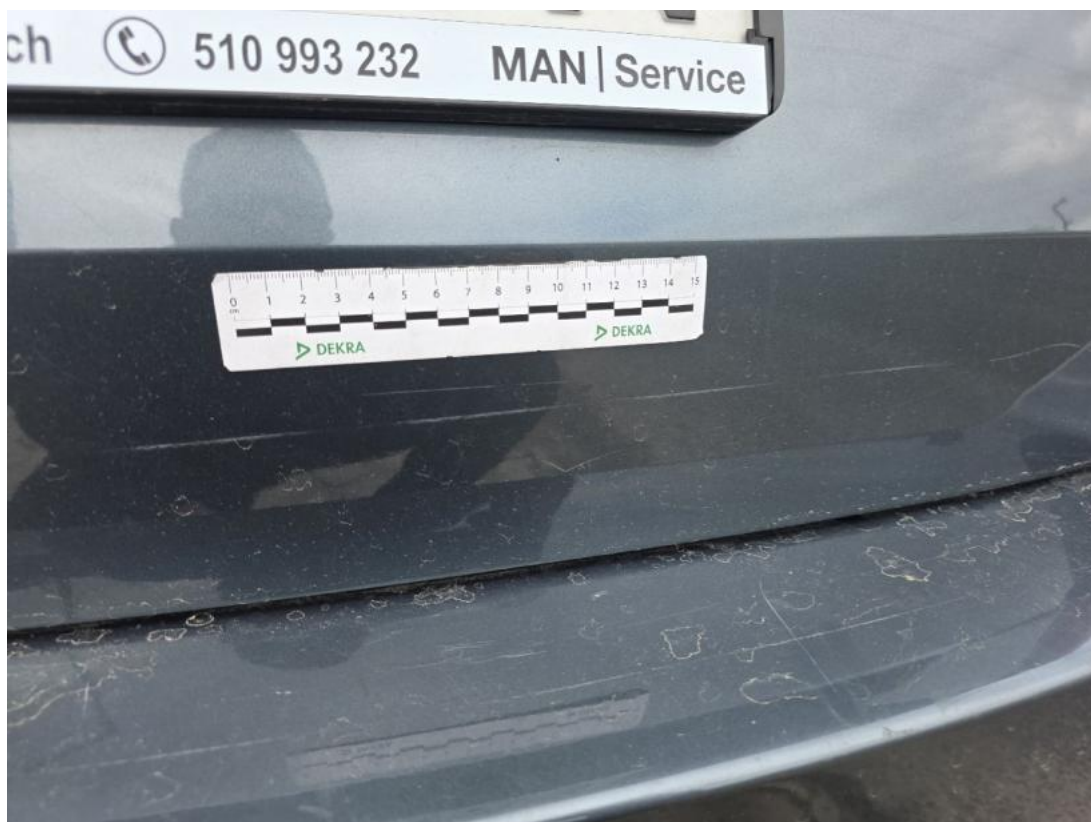
Fot. 41

Pokrywy bagażnika - Rysa/odprysk 2

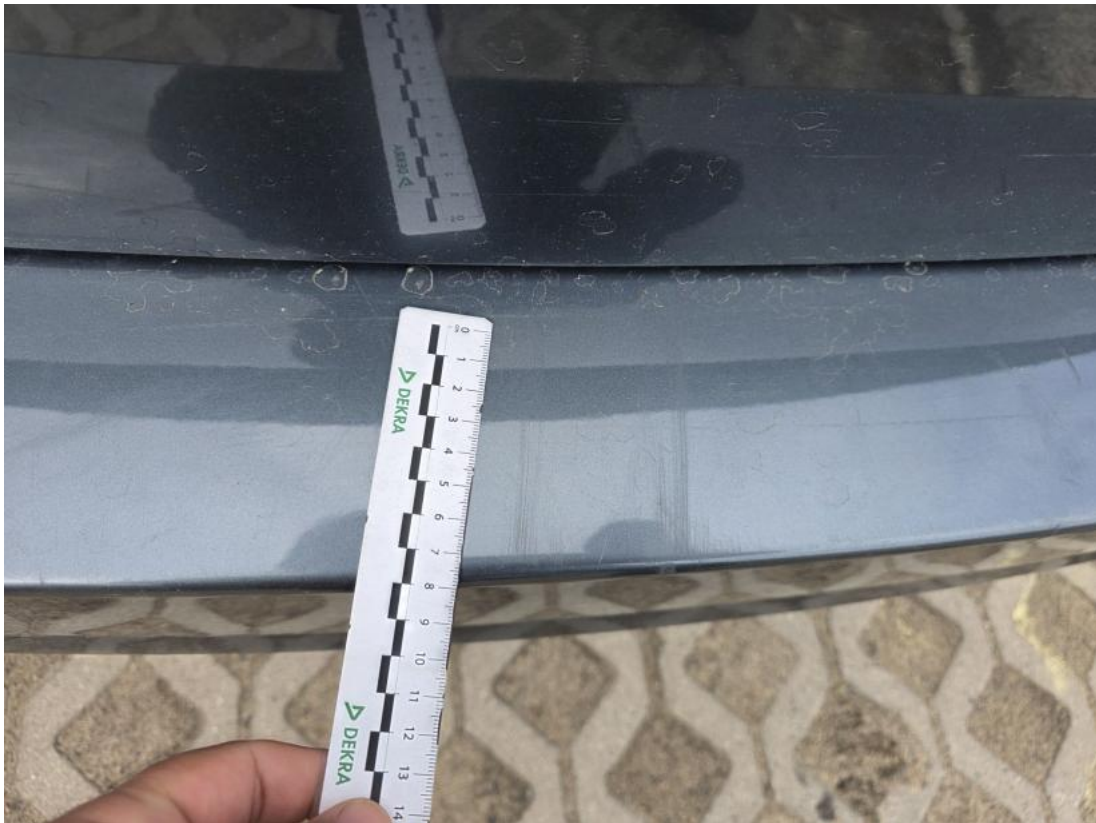
Fot. 43
Zderzak tylny - Rysa/odprysk 1

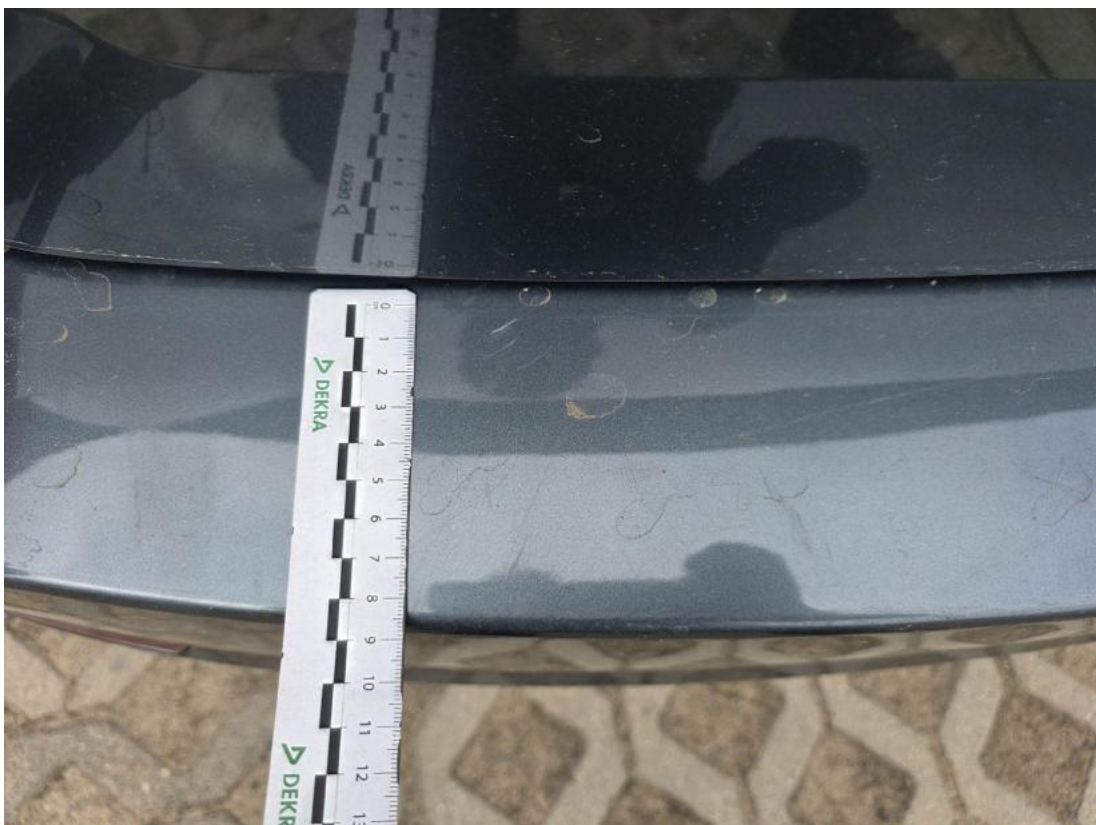
Fot. 44
Zderzak tylny - Rysa/odprysk 2

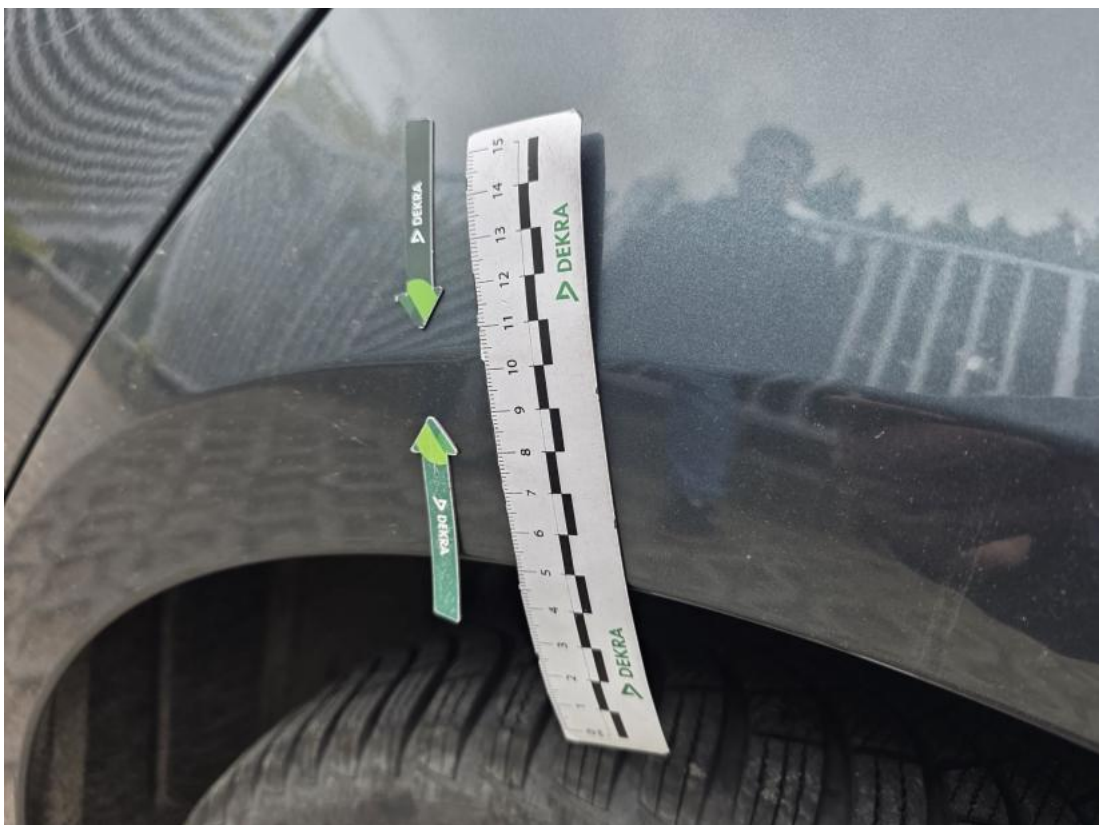
Fot. 46

Błotnik tylny L / Ściana boczna L - Wgniecenie/odkształcenie 1

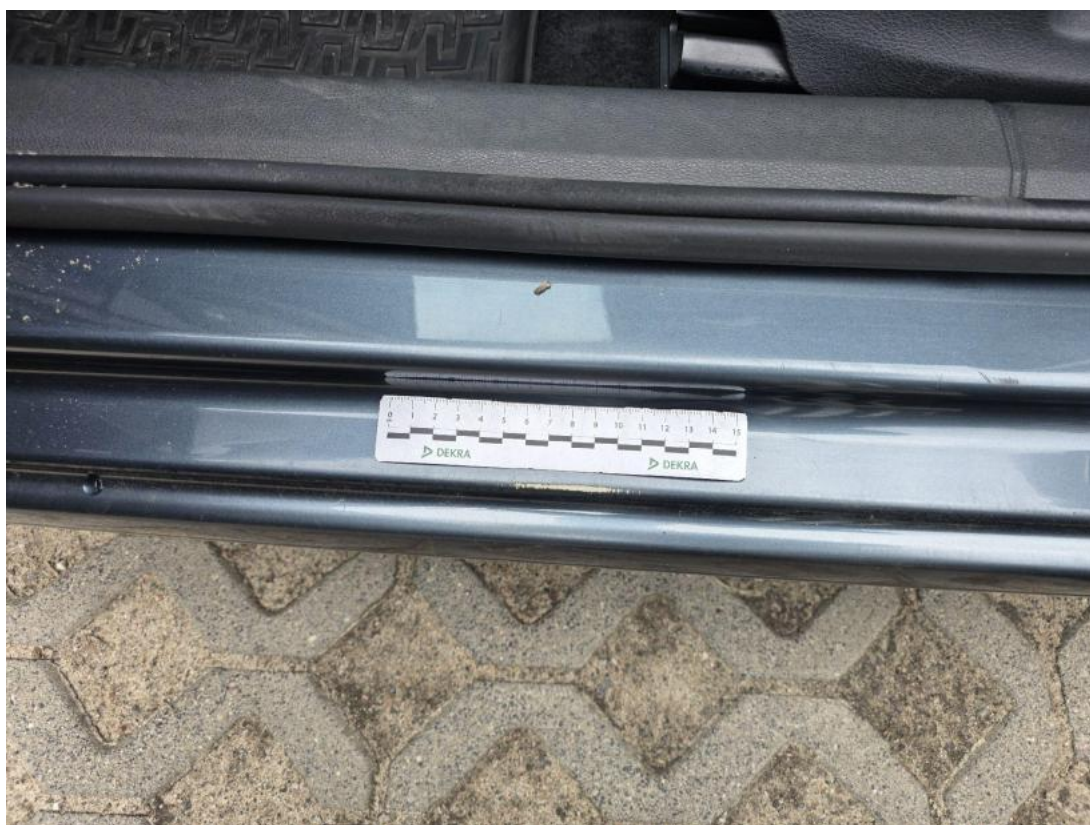
Fot. 48

Próg L - Rysa/odprysk 1

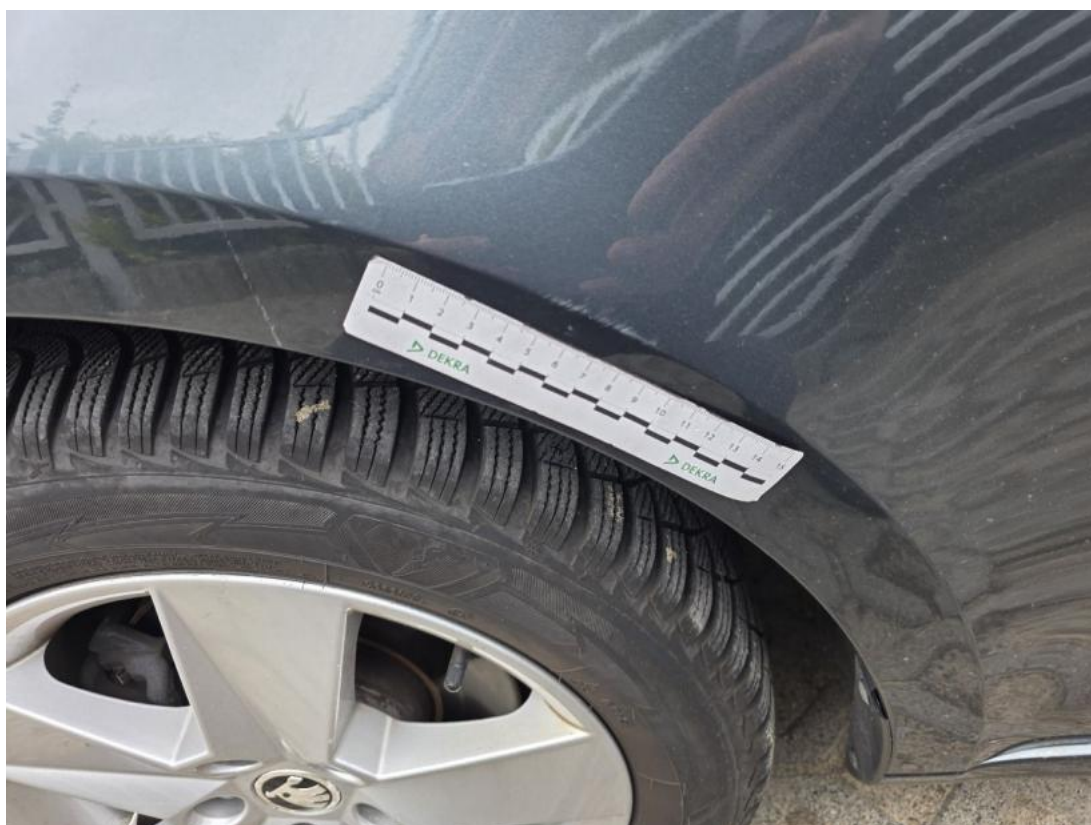
Błotnik przedni L - Rysa/odprysk 1

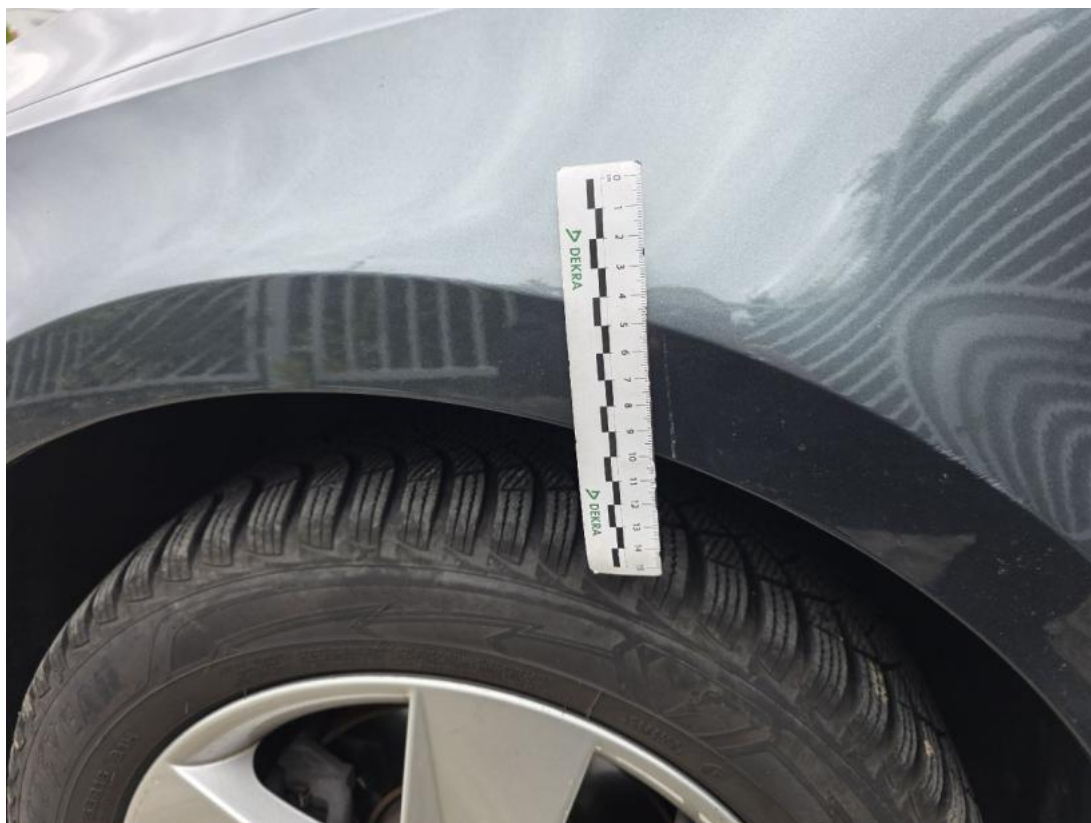
Fot. 51

Błotnik przedni L - Rysa/odprysk 2

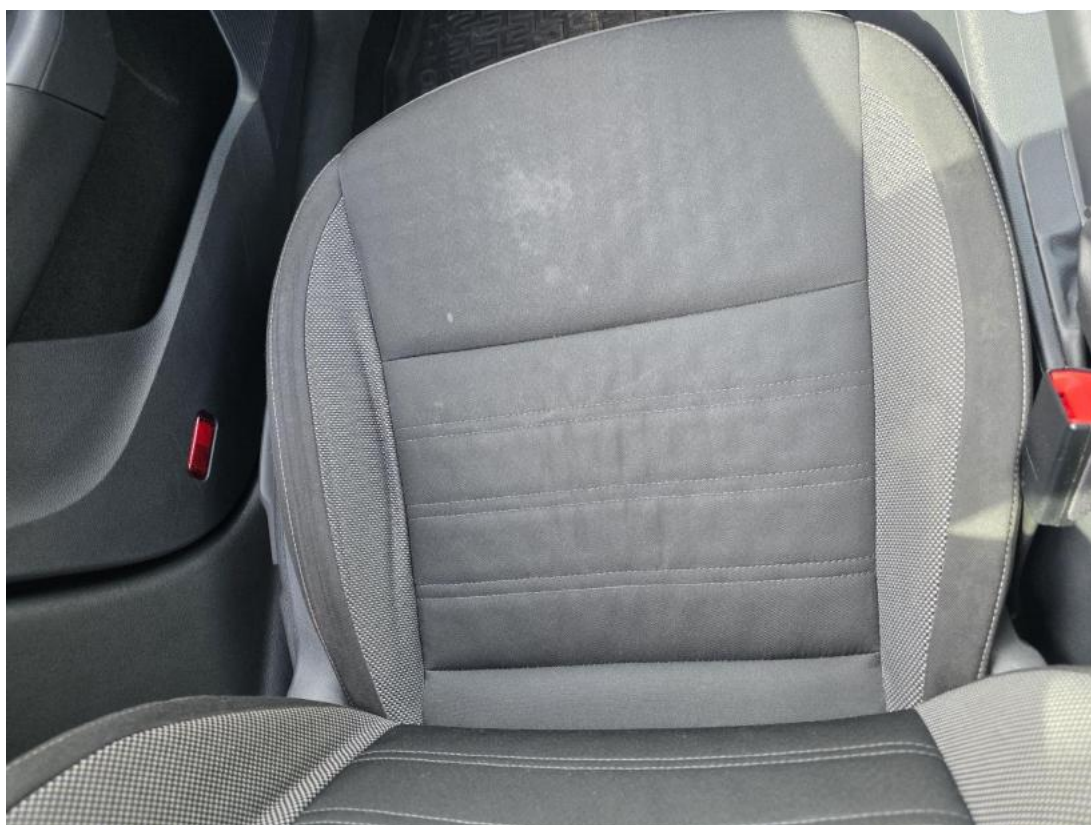
Fot. 52

Fotel prz. lew. - Inne 1
