Raport z oględzin pojazdu

Numer raportu	11799/6/26-15201	Data raportu	11-06-2026
Rzeczoznawcy	Leszek Bizański (WSP) mgr inż. Paweł Barszcz (WSP)	Data oględzin	29-05-2026
Nr zlecenia	PKOM(DZS)/GDA/44999/26/05/19	Miejsce oględzin	MASTER1 MYSŁOWICE, OBRZEŻNA P...

Numer identyfikacyjny (VIN)	JMBXJGK1WKZ002832
Marka, model	MITSUBISHI Eclipse Cross 17-21
Typ, wersja	Eclipse Cross 1.5 T GPF Invite...
Numer rejestracyjny	WD1175P
Silnik (rodz./poj./moc)	benz./1499 ccm/120 kW
Stan licznika	135 494 km
Data 1. rej./rok prod.	11-06-2019/2019
Data nast. bad. techn.	20-06-2026
Nadwozie	hatchback 5/5
Lakier	srebrny/2-warstwowy metalizowany
Skrzynia biegów	manualna

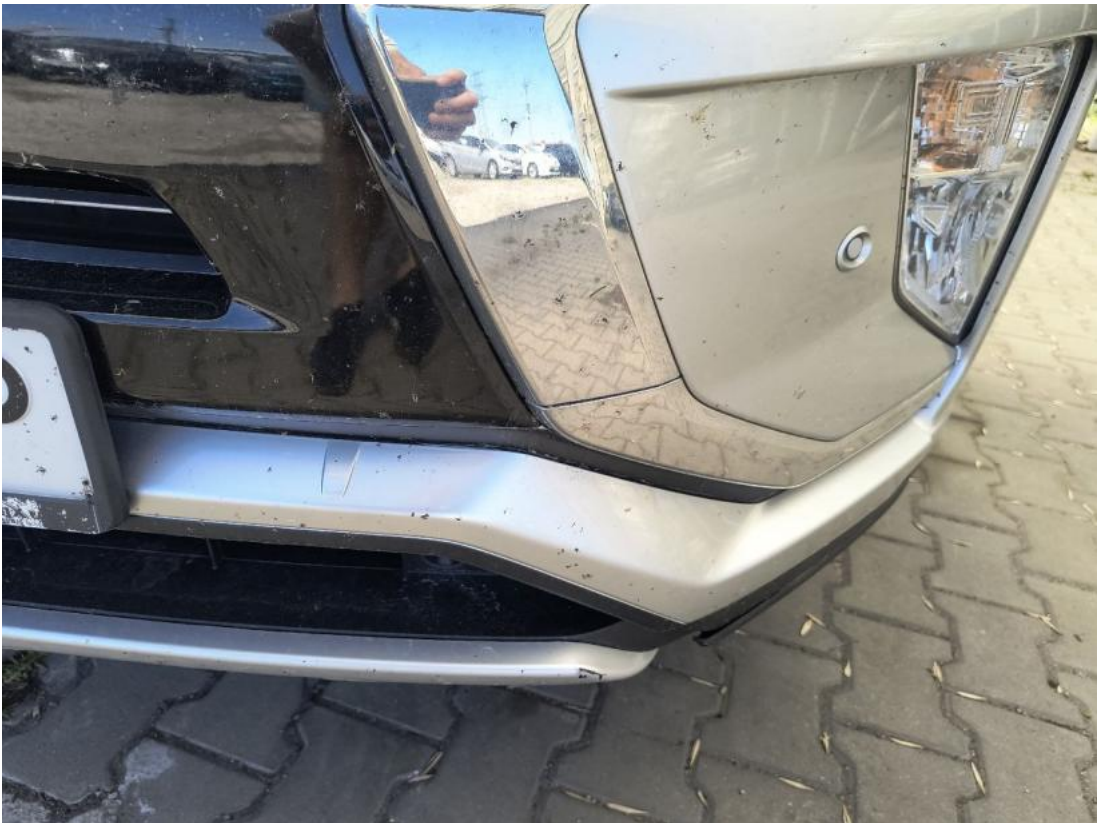
Fot. 39
Zderzak - zdjęcie pogładowe 1

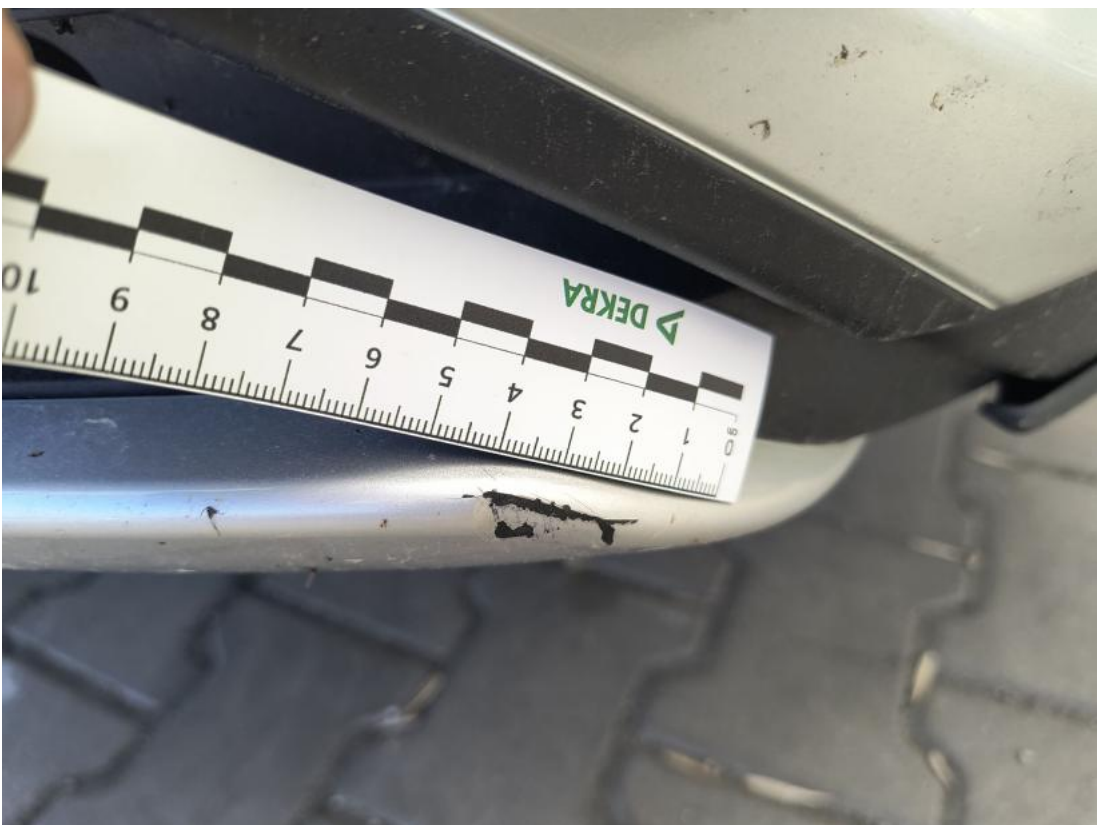
Fot. 40
Zderzak - Rysa/odprysk 1

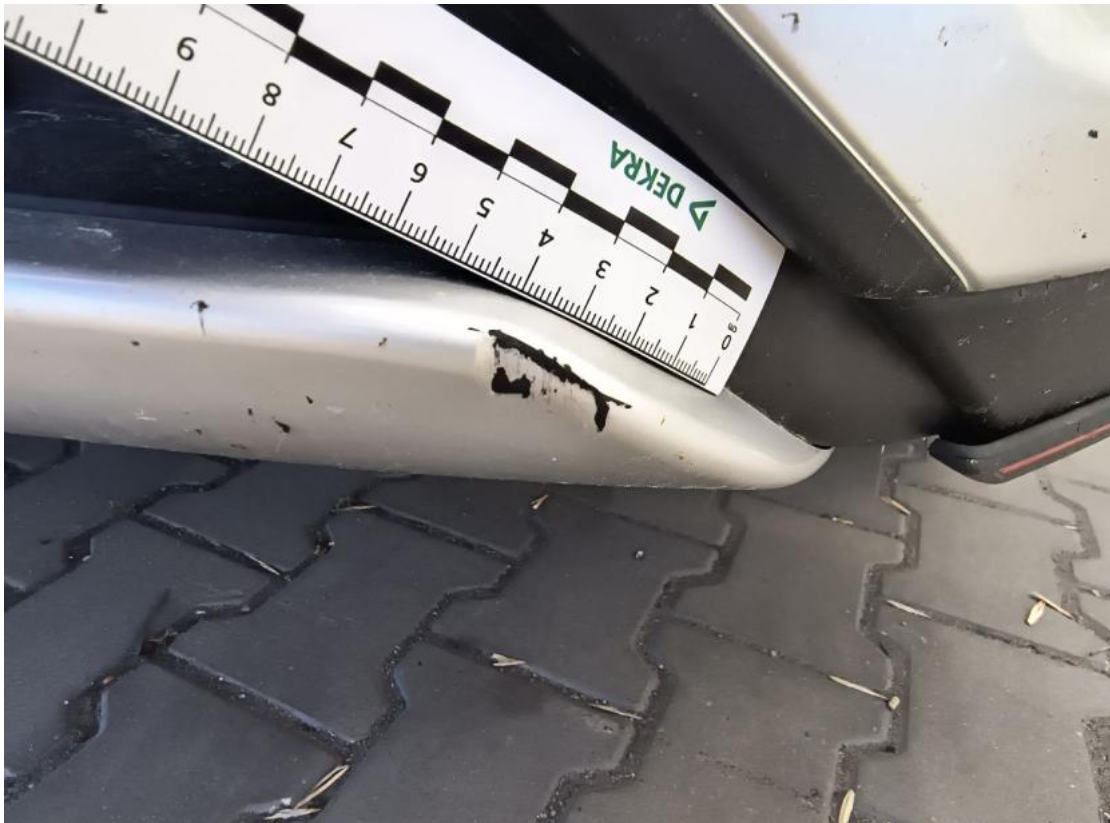
Fot. 41
Zderzak - Rysa/odprysk 2

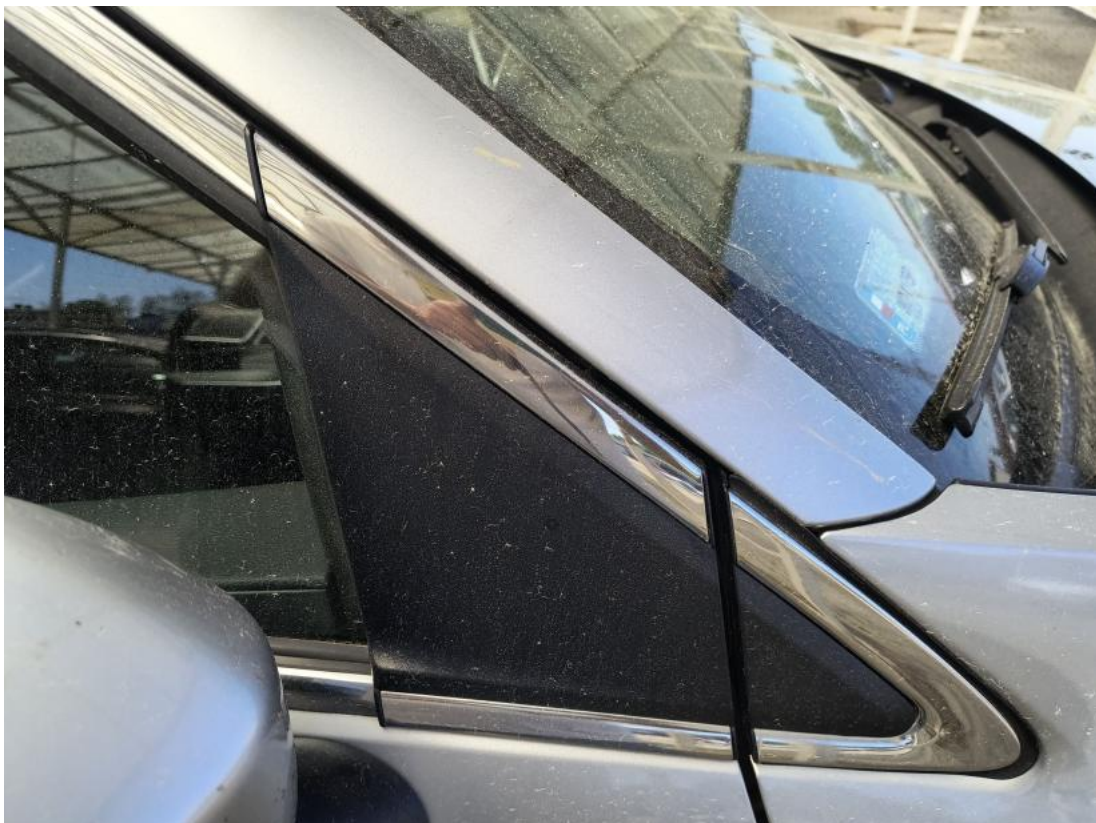
Fot. 42
Słupek przedni P - zdjęcie pogładowe 1

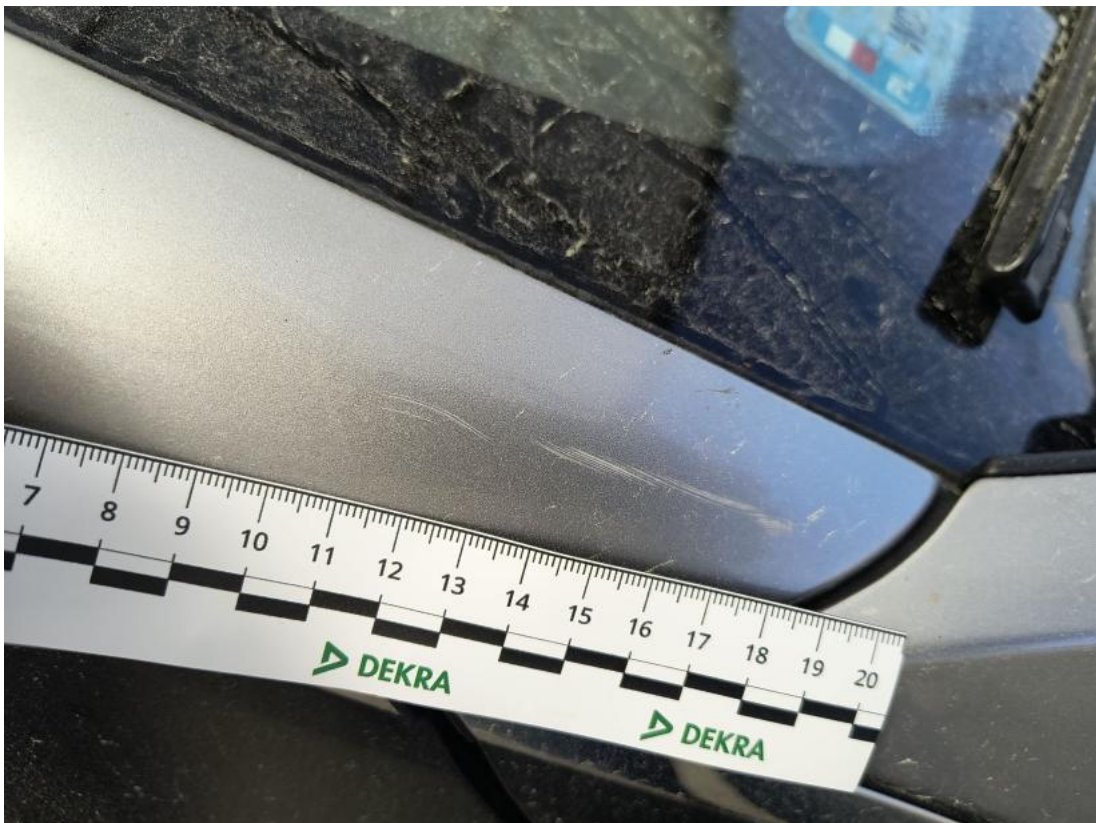
Fot. 43

Słupek przedni P - Rysa/odprysk 1

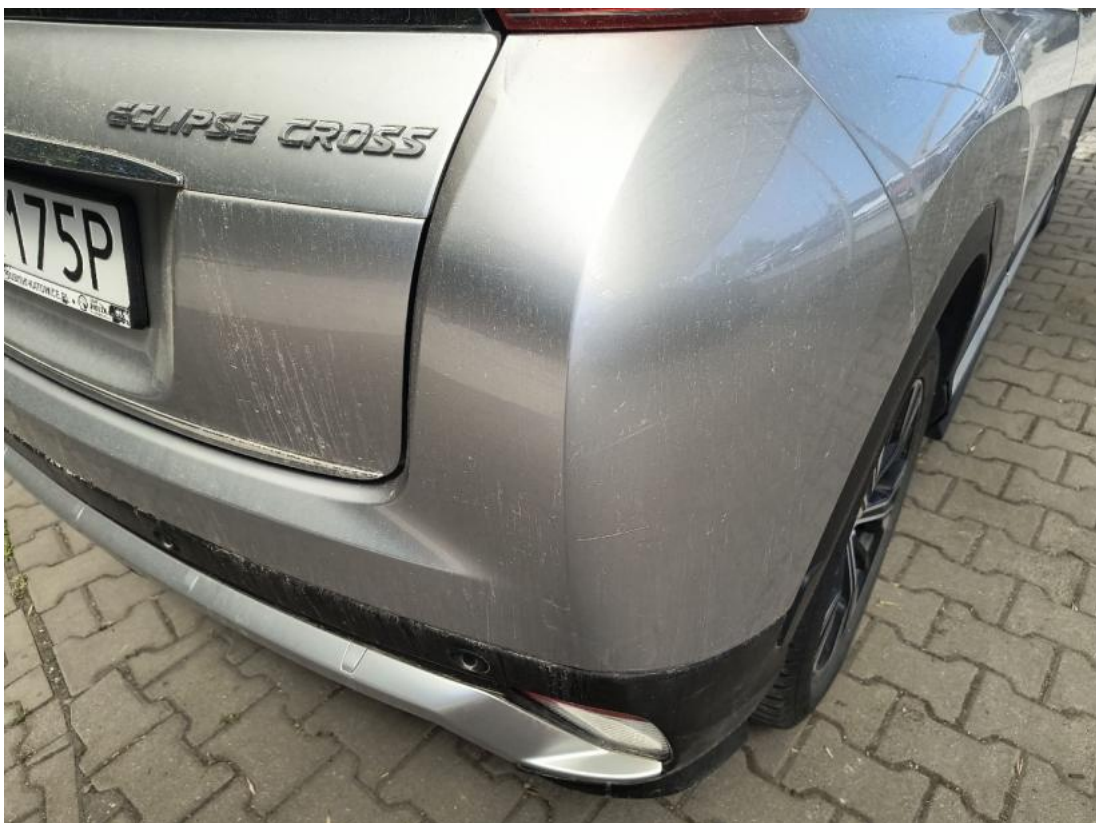
Fot. 44

Zderzak tylny - zdjęcie poglądowe 1

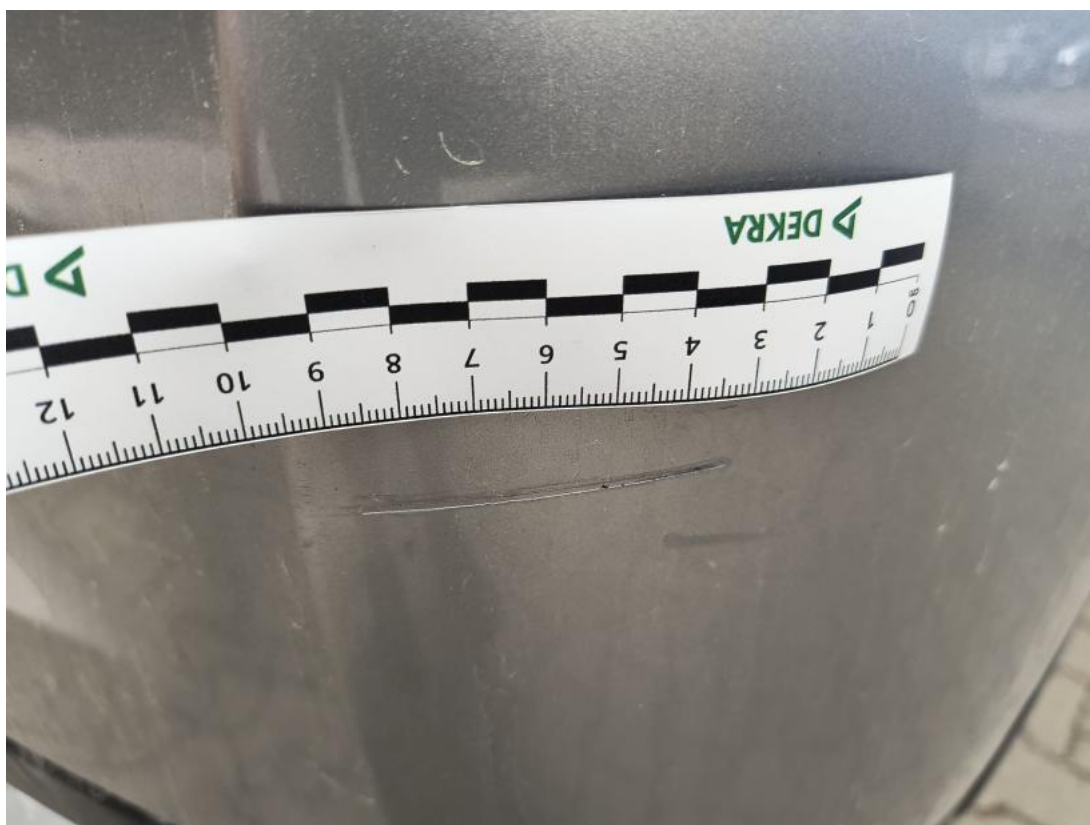
Fot. 45
Zderzak tylny - Rysa/odprysk 1

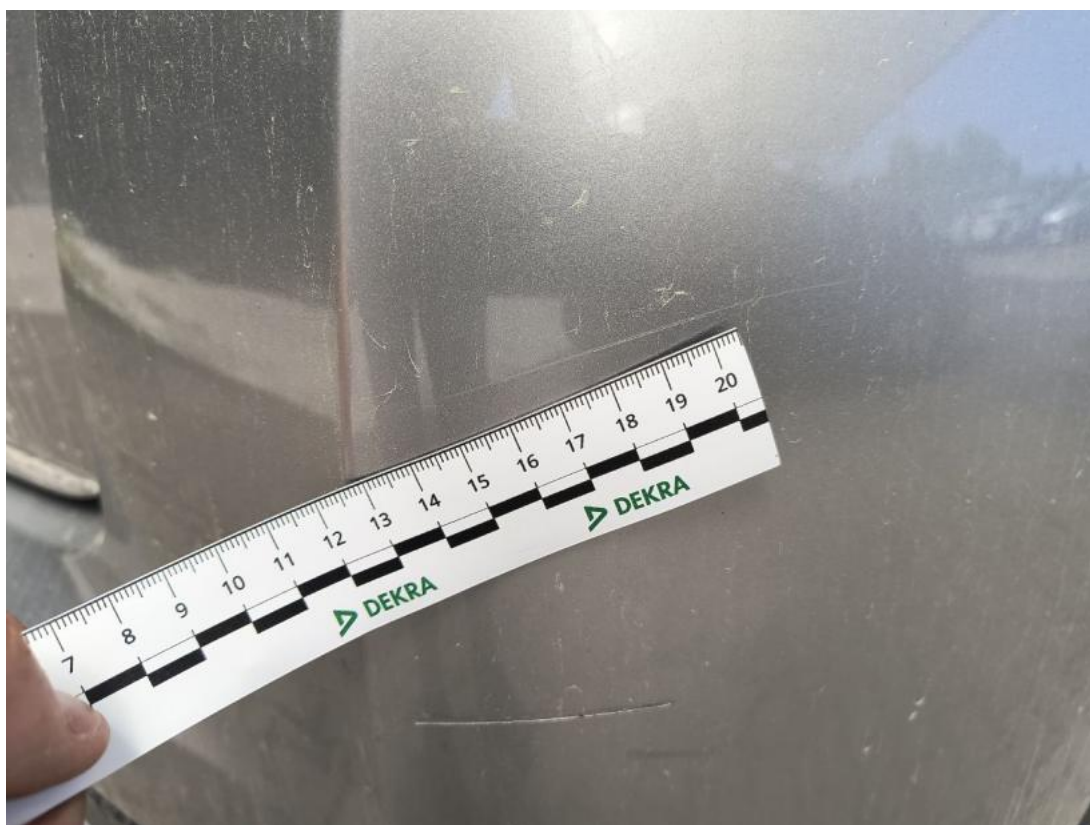
Fot. 46
Zderzak tylny - Rysa/odprysk 2

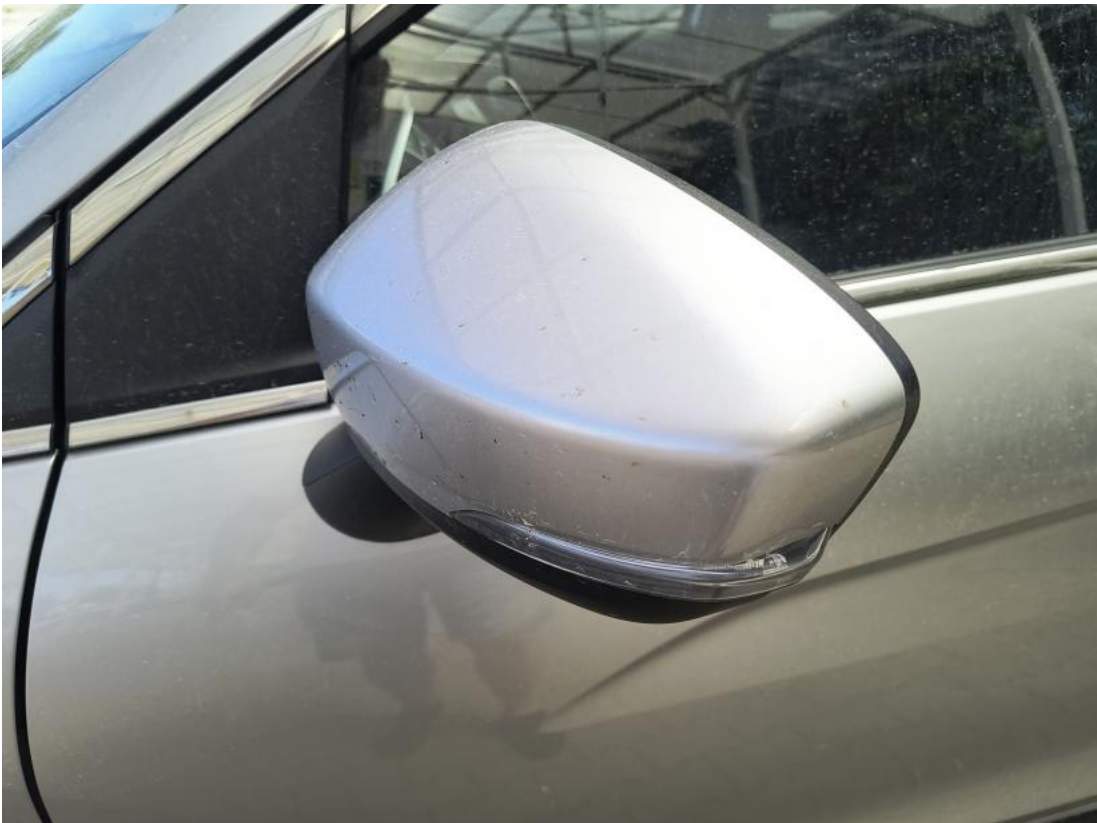
Fot. 47

Obudowa lusterka zew L - zdjęcie poglądowe 1

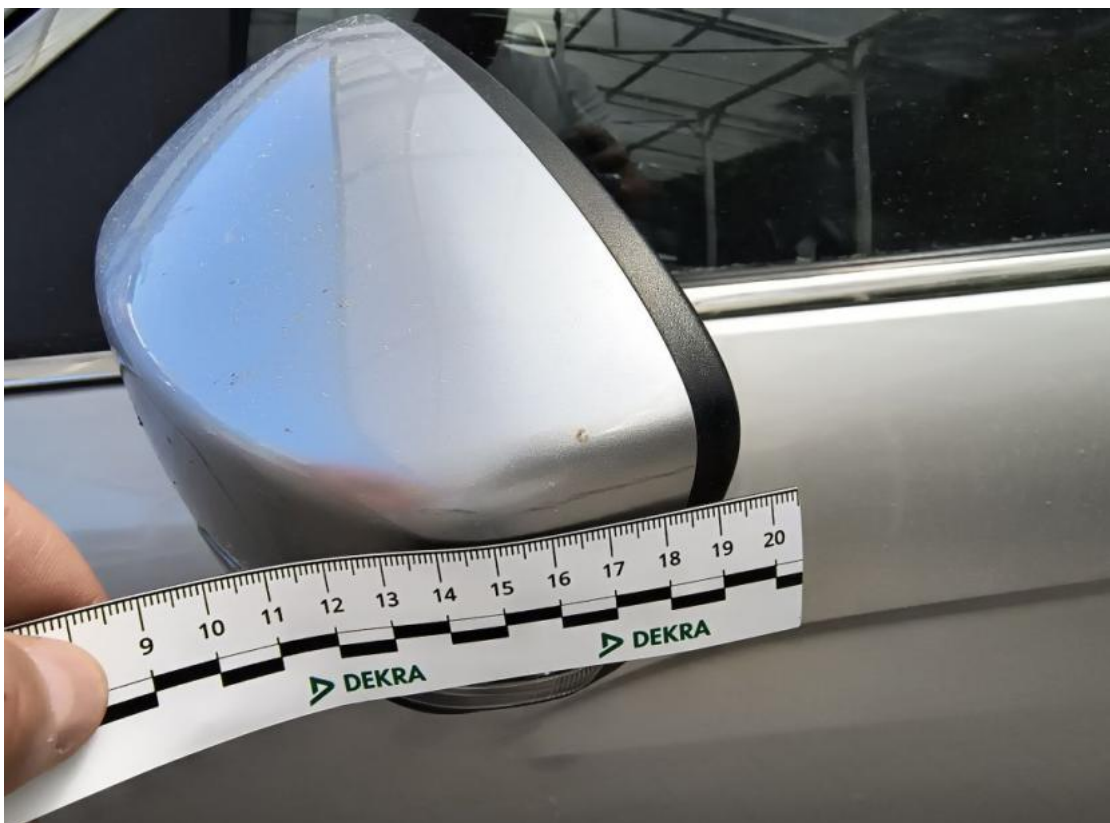
Fot. 48

Obudowa lusterka zew L - Rysa/odprysk 1

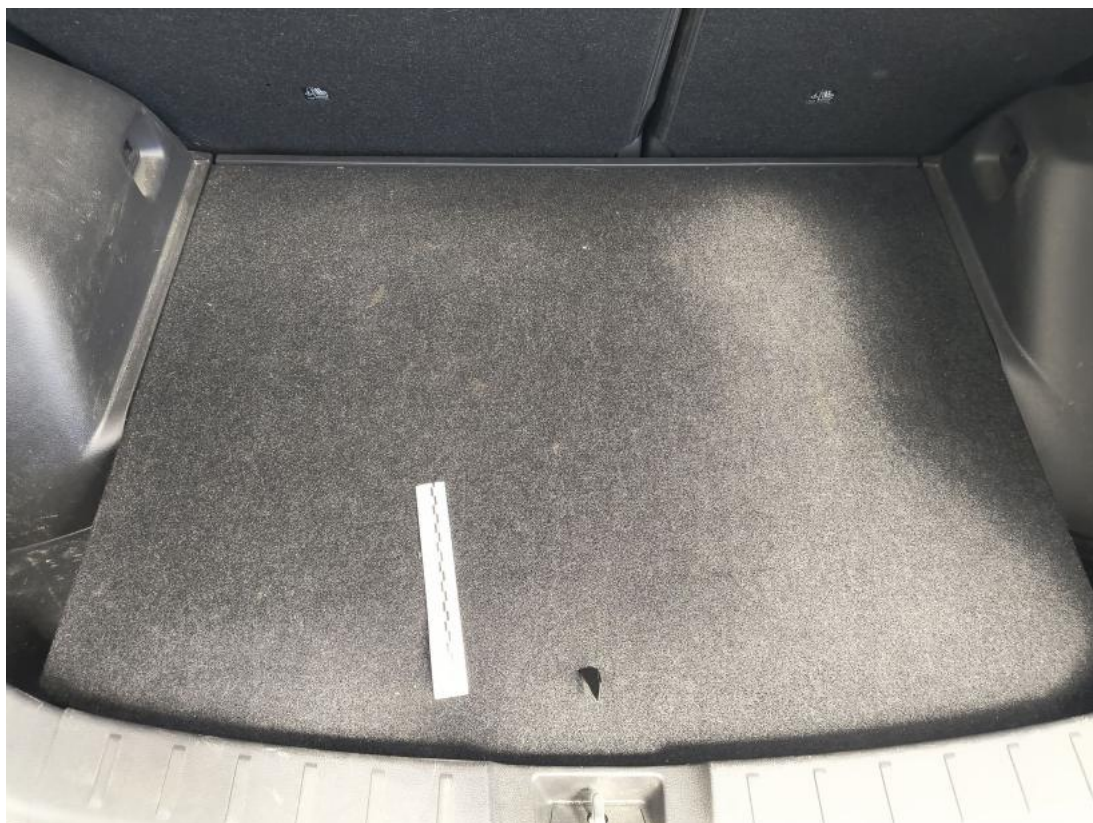
Fot. 49
Wykładzina podłogi bagażnika - Inne 1

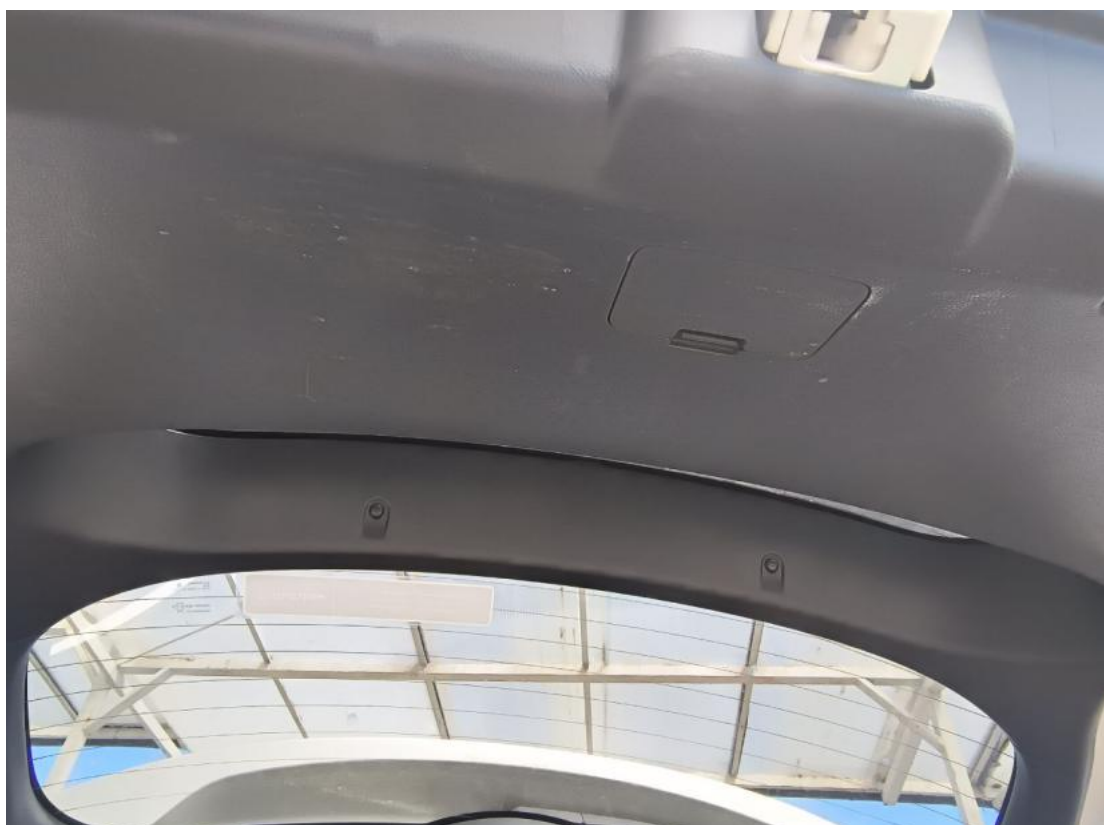
Fot. 50
Wykładzina pokrywy tylnej - zdjęcie poglądowe 1

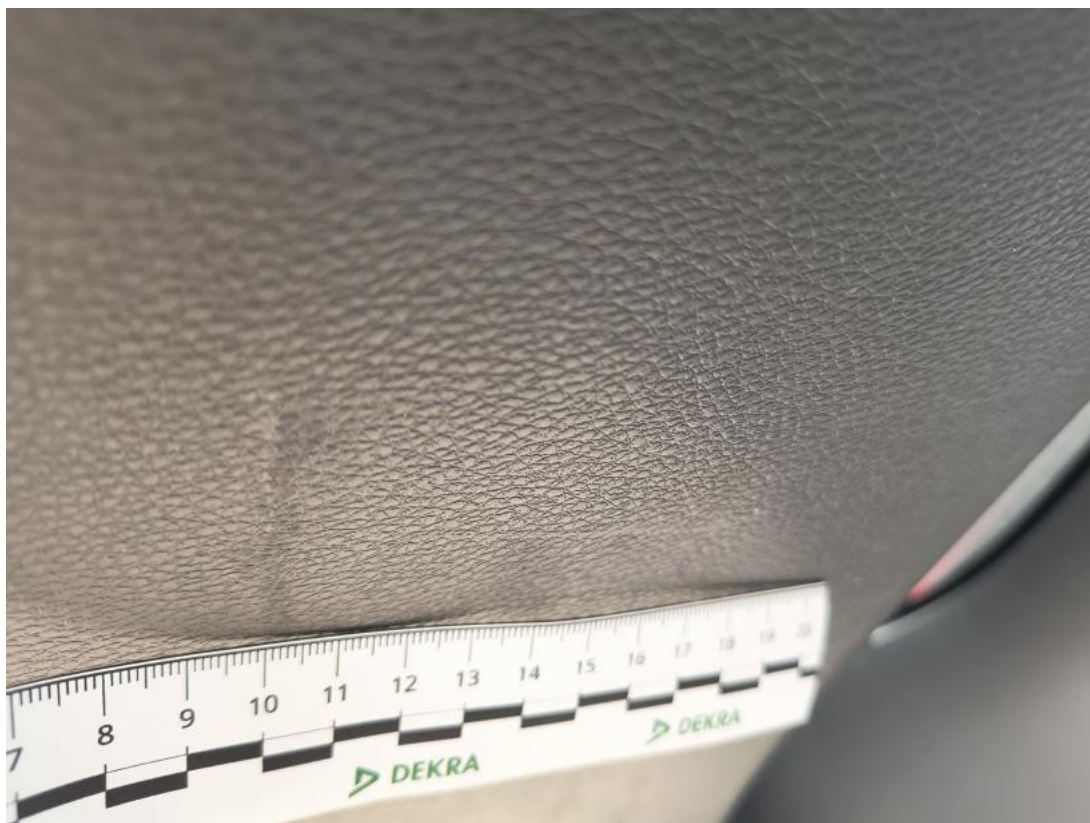
Fot. 51

Wykładzina pokrywy tylnej - Rysa/odprysk 1
