Raport z oględzin pojazdu

Numer raportu	00365/6/26-14221	Data raportu	10-06-2026
Rzeczoznawcy	Karol Bączkowski (WSP) Jakub Błaszak (WSP)	Data oględzin	18-05-2026
Nr zlecenia	PKOM(DZS)/GDA/40952/26/05/12	Miejsce oględzin	56-120 Brzeg Dolny, ul Korczaka 48, 56-...

Numer identyfikacyjny (VIN)	WF0DXXGAKDHJ80755
Marka, model	FORD Fiesta 12-17
Typ, wersja	Fiesta 1.25 Silver X (Amb.) EU6
Numer rejestracyjny	DW1SK42
Silnik (rodz./poj./moc)	benz./1242 ccm/60 kW
Stan licznika	174 335 km
Data 1. rej./rok prod.	26-01-2017/2017
Data nast. bad. techn.	07-03-2027
Nadwozie	hatchback 5/5
Lakier	srebrny/METALIK
Skrzynia biegów	manualna

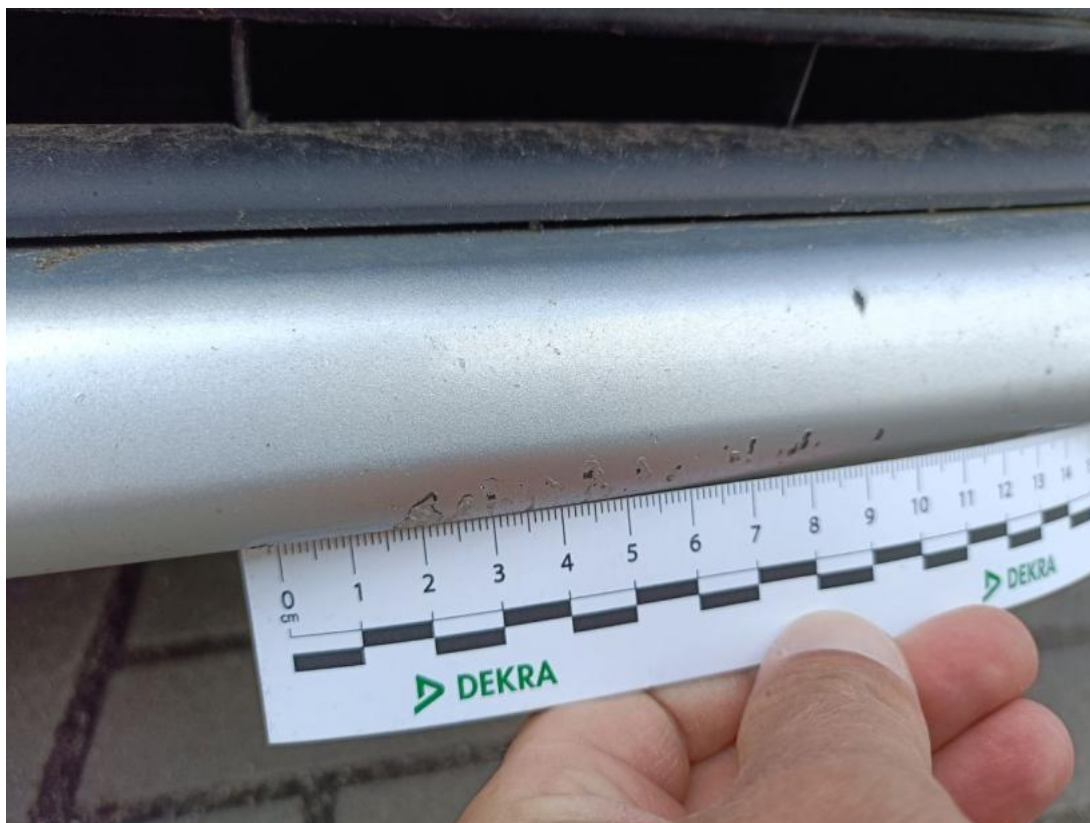
Poz.	Nazwa pozycji	Opis uszkodzeń	Kwalifik.	Naprawa [rbg]
1	Okładzina zderzaka przedniego	głębokie, zarysowanie	NA	
2	Błotnik przedni L	głębokie, ubytki materiału	NA	
3	Błotnik przedni R	głębokie, ubytki materiału	NA	
4	Błotnik tylny CZ (fragment) R	głębokie, ubytki materiału	NA	
5	Reflektor z kierunkowskazem kpl. L	łagodne, , zarysowanie		
6	Kierownica przystosowana do Airbag	łagodne, , inne

Fot. 41
Zderzak - Rysa/odprysk 1

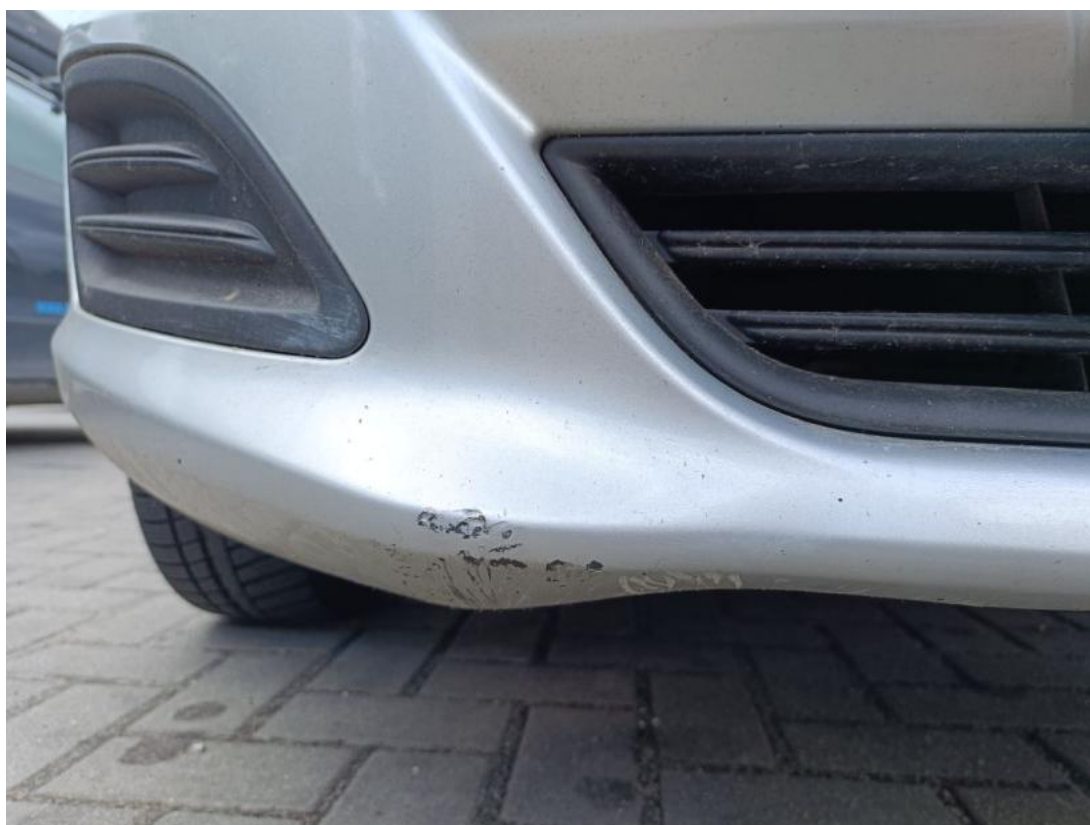
Fot. 42
Zderzak - Rysa/odprysk 2

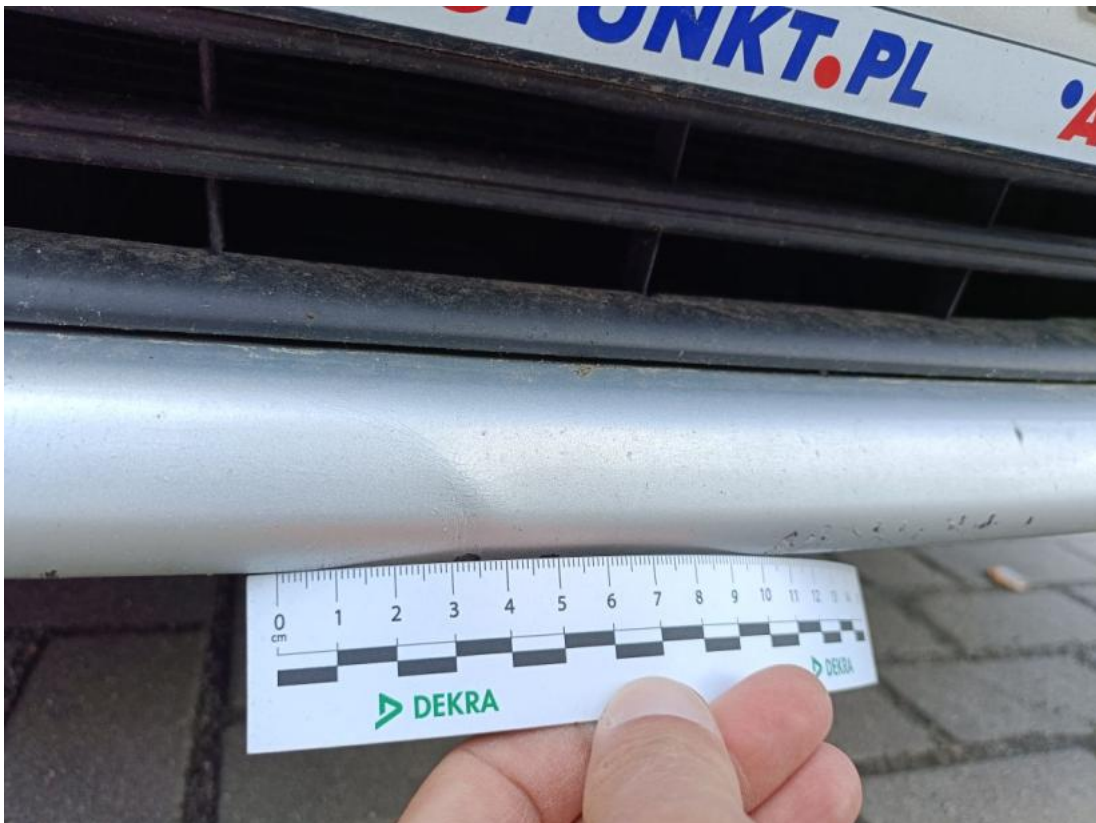
Fot. 43

Zderzak - Wgniecenie/odkształcenie 1

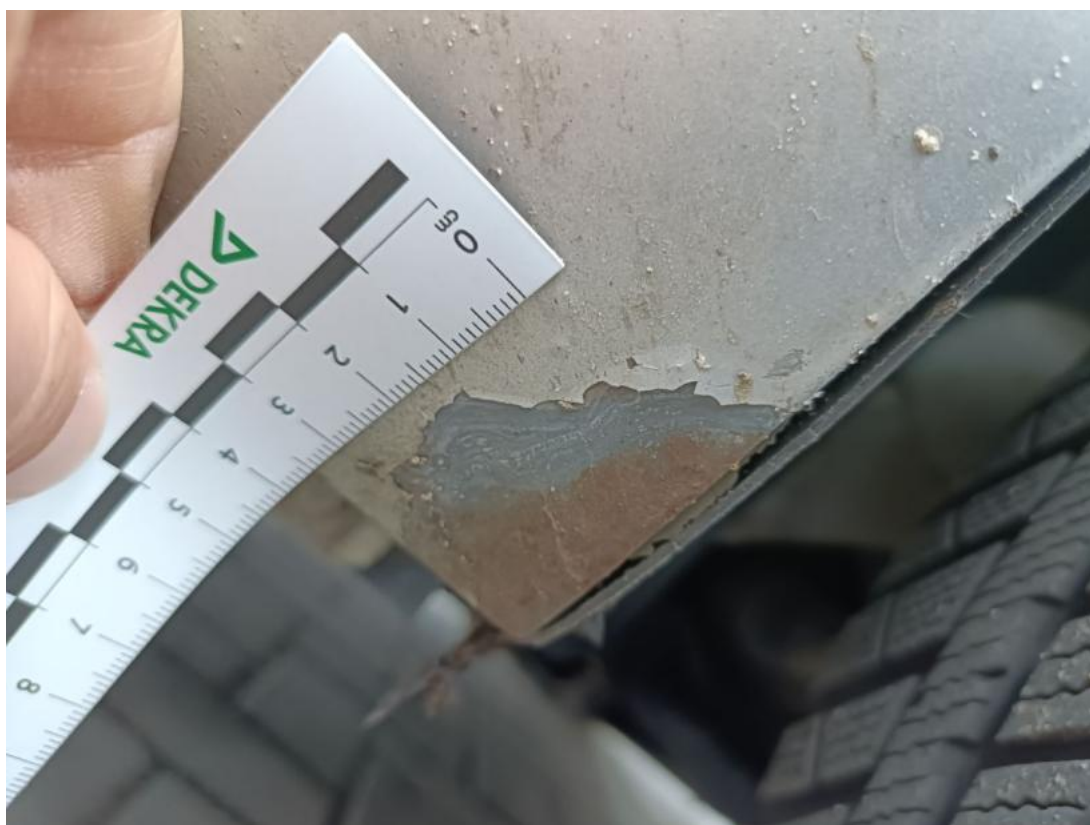
Fot. 46

Błotnik przedni P - Rysa/odprysk 1

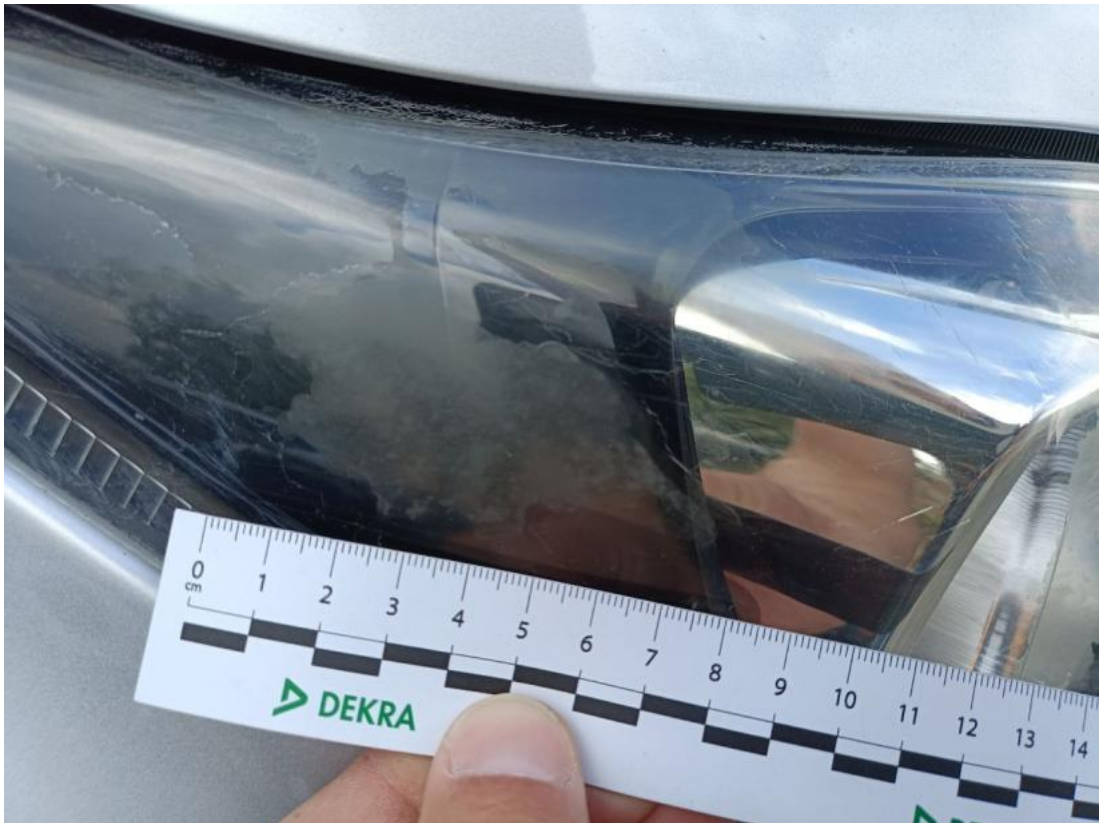
Fot. 49
Reflektor P - Rysa/odprysk 1

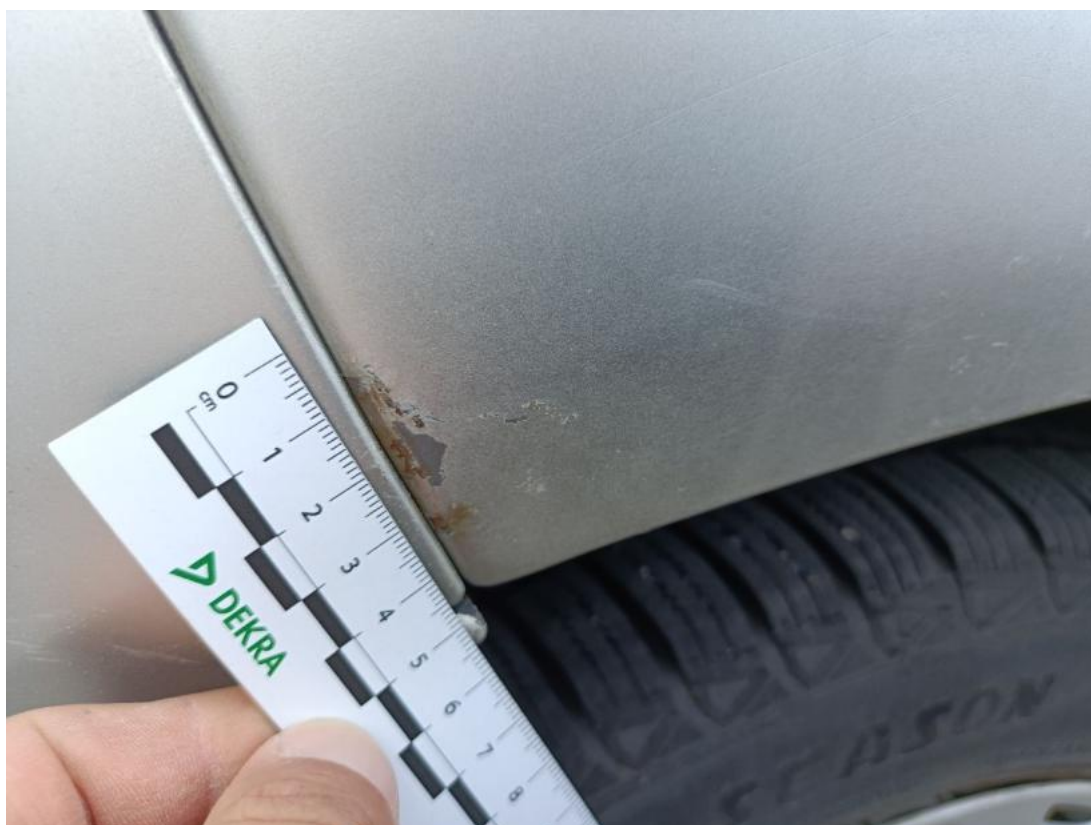
Fot. 52

Błotnik tylny P / Ściana boczna P - Rysa/odprysk 1

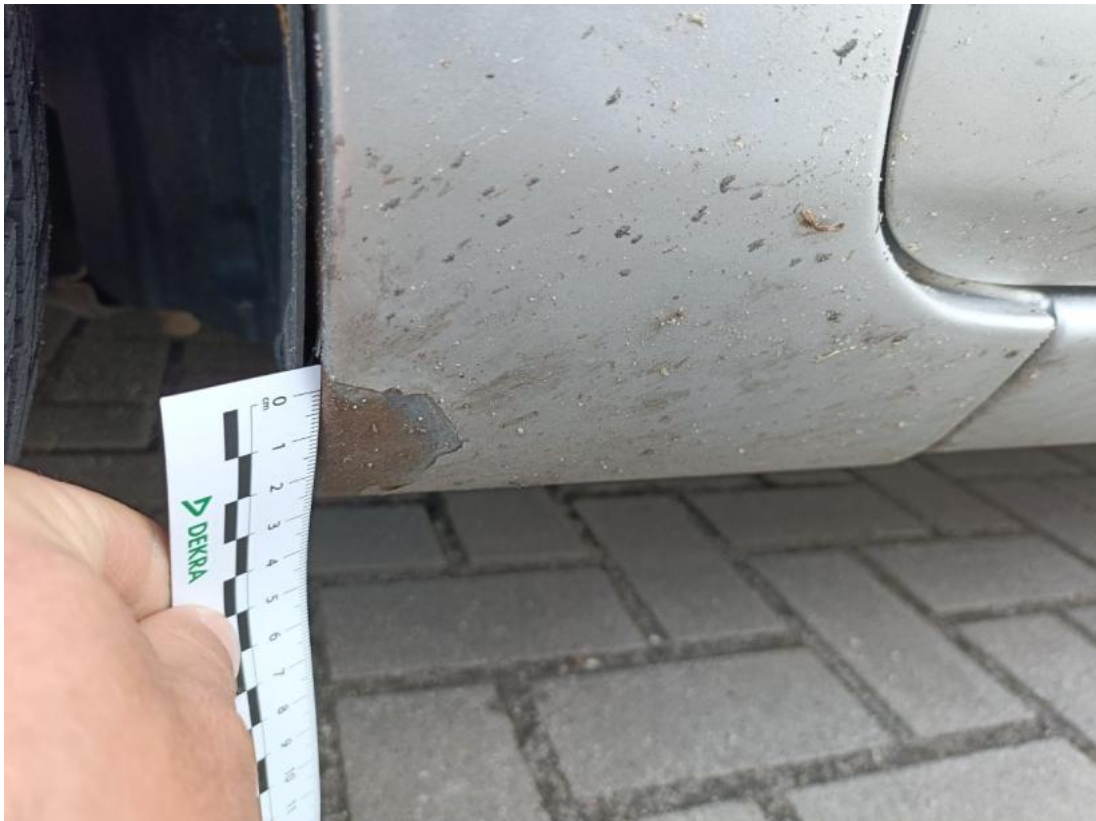
Fot. 55

Błotnik przedni L - Rysa/odprysk 1

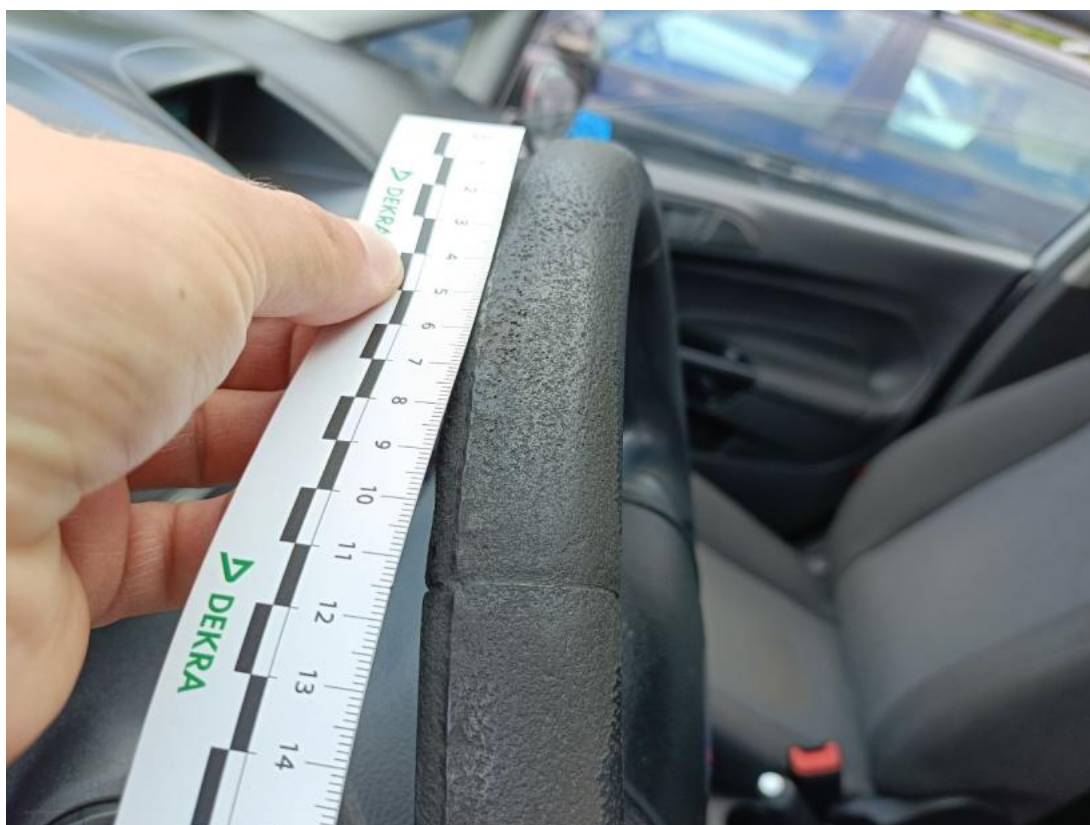
Fot. 58

Koło kierownicy - Inne 1
