Raport z oględzin pojazdu

Numer raportu	12027/6/26-15201	Data raportu	18-06-2026
Rzeczoznawcy	mgr inż. Andrzej Szymkowiak mgr inż. Paweł Barszcz (WSP)	Data oględzin	10-06-2026
Nr zlecenia	PKOM(DZS)/GDA/52124/26/06/05Miejsce oględzin		MM CARS ZWROTY, GIEŁDOWA 4, 52-...

Numer identyfikacyjny (VIN)	ZFA3340000P634612
Marka, model	FIAT 500X City Look 15-18
Typ, wersja	500X 1.4 MultiAir Mirror DDCT
Numer rejestracyjny	DW7W673
Silnik (rodz./poj./moc)	benz./1368 ccm/103 kW
Stan licznika	58 379 km
Data 1. rej./rok prod.	24-05-2018/2017
Data nast. bad. techn.	26-05-2027
Nadwozie	hatchback 5/5
Lakier	szary/2-warstwowy metalizowany
Skrzynia biegów	automatyczna

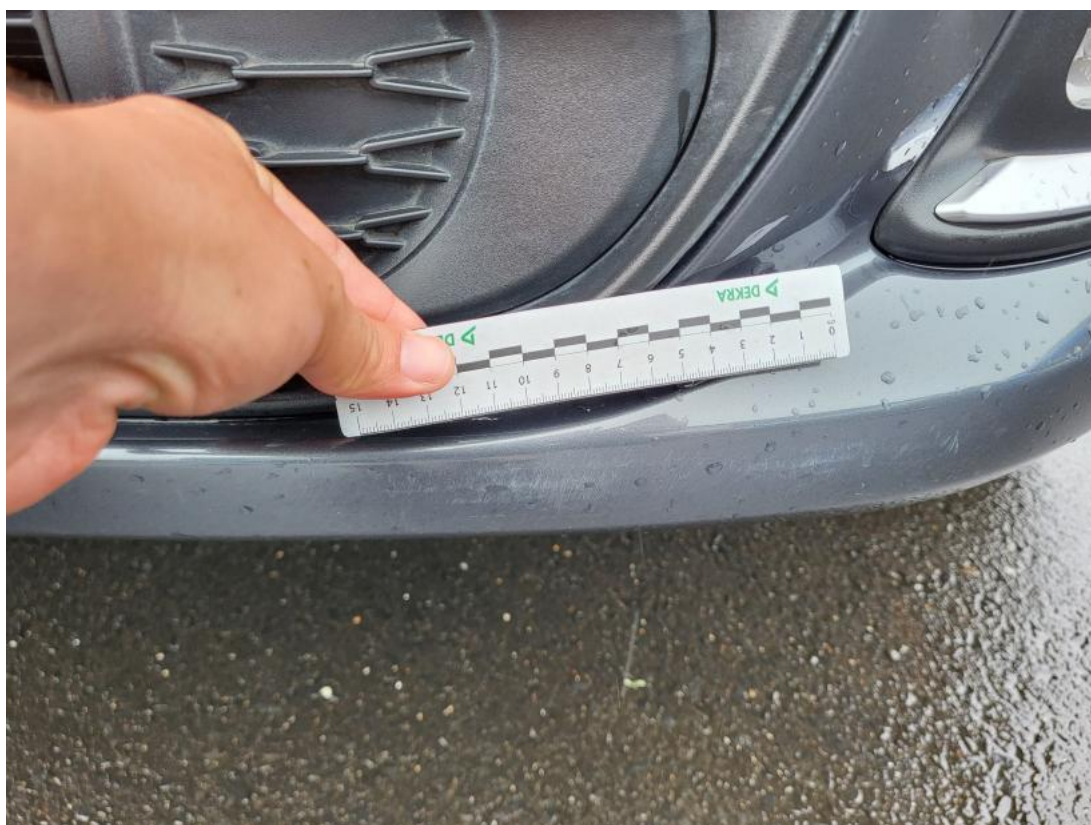
Fot. 39
Zderzak - Rysa/odprysk 1

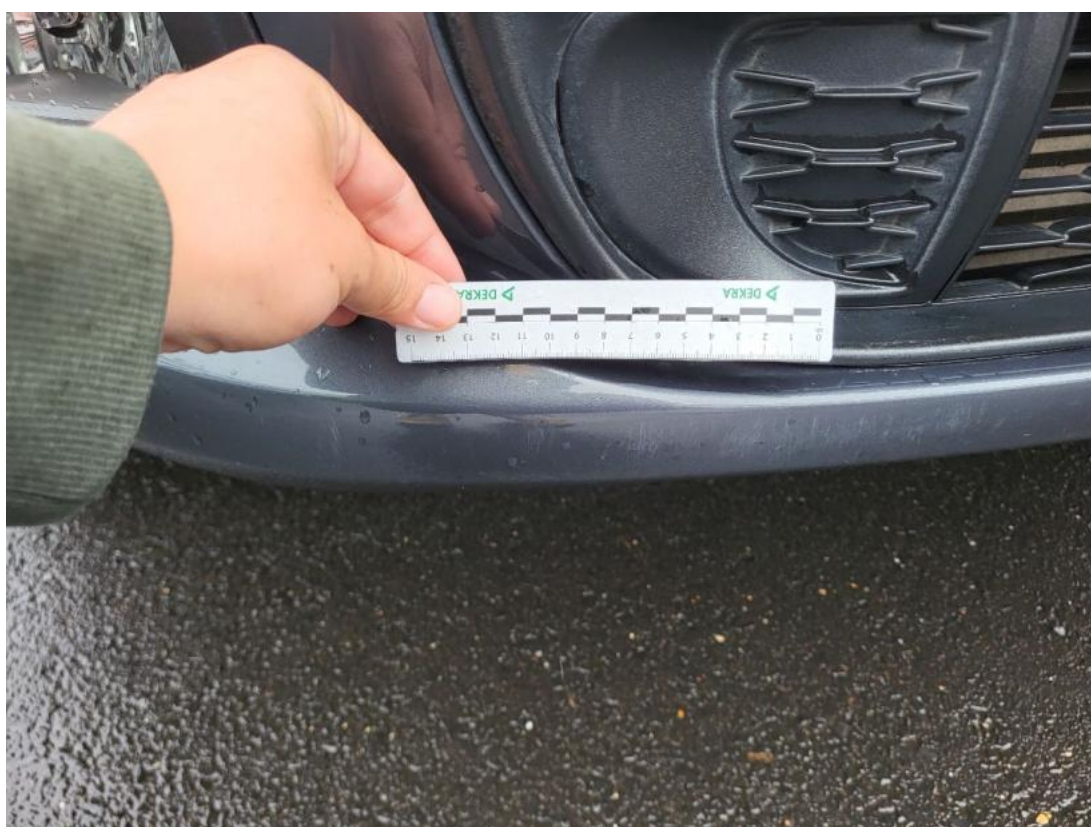
Fot. 40
Zderzak - Rysa/odprysk 2

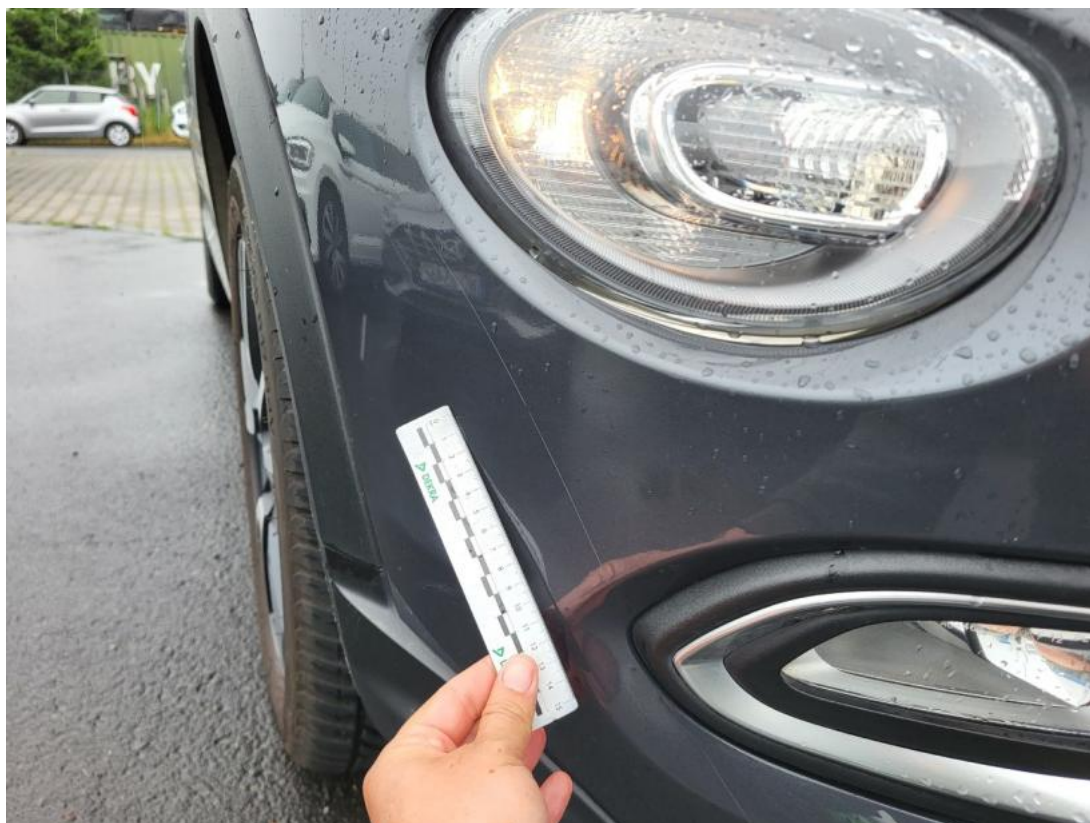
Fot. 41
Zderzak() - Rysa/odprysk 3

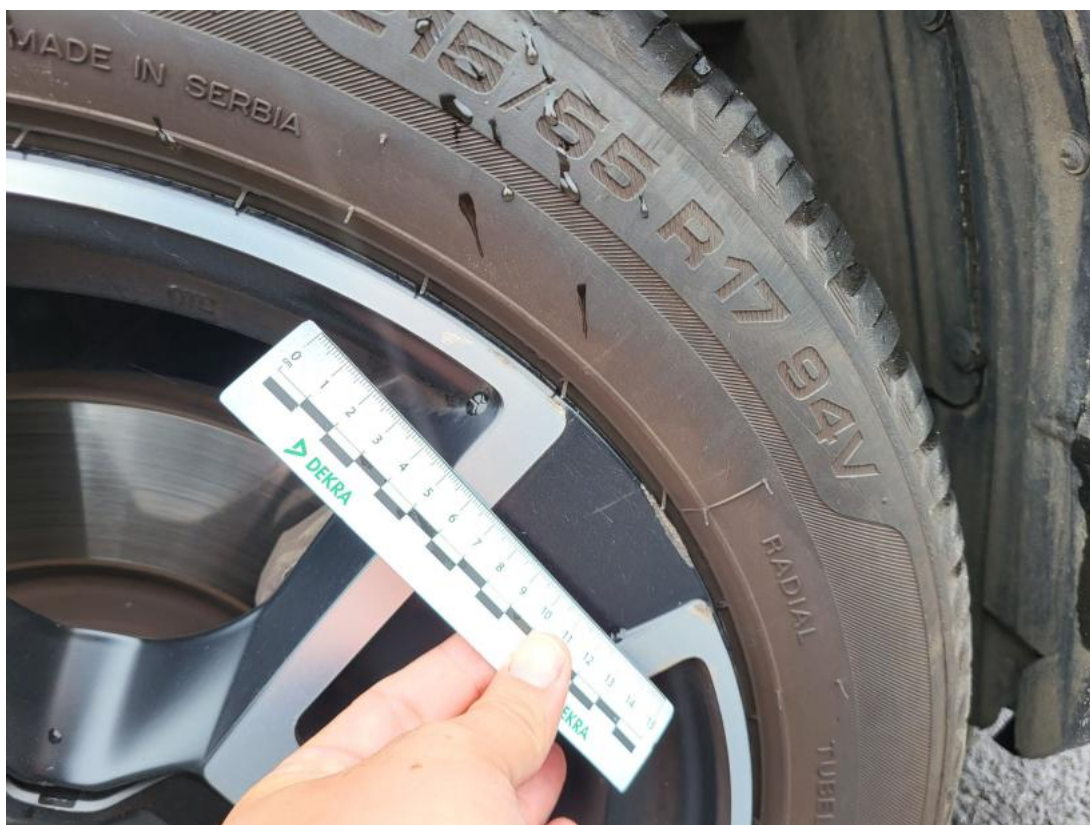
Poz.	Nazwa pozycji	Opis uszkodzeń	Kwalifik.	Naprawa [rbg]
1	Tarcza koła aluminiowa przód L	zarysowanie	WY	
2	Tarcza koła aluminiowa przód R	zarysowanie	WY

Fot. 42
Felga aluminiowa przednia P - Rysa/odprysk 1

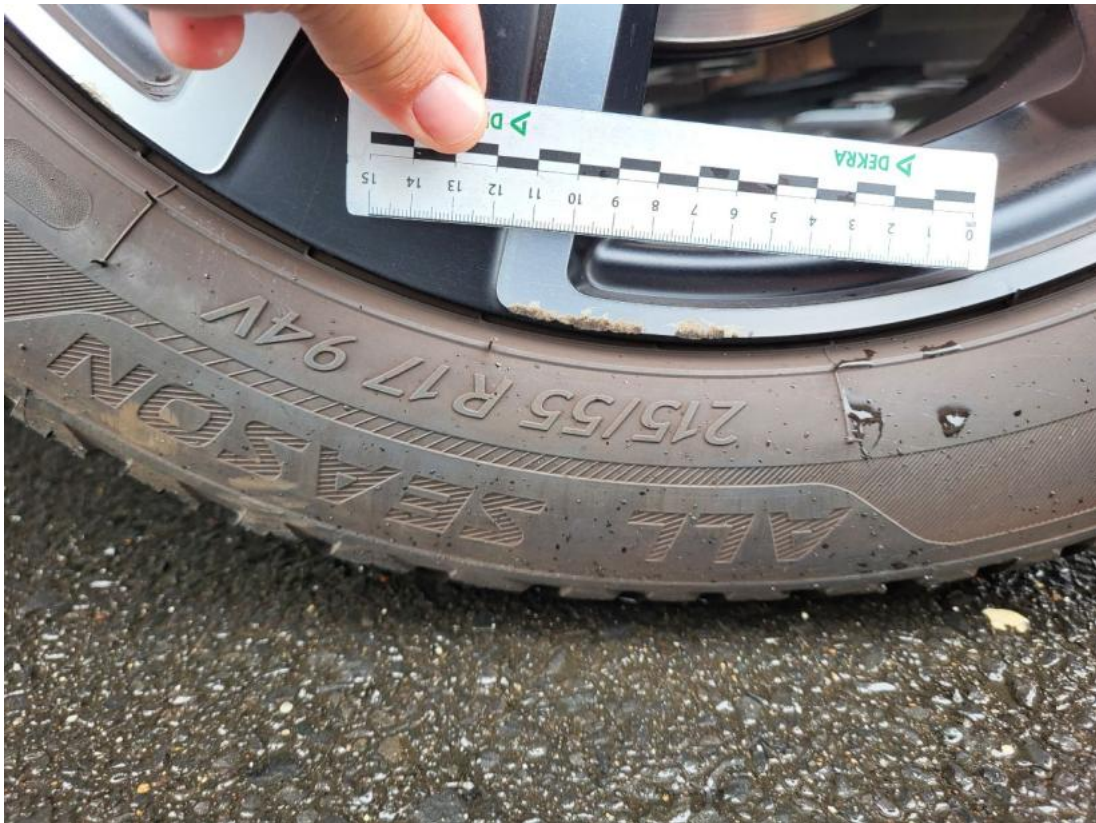
Fot. 43
Felga aluminiowa przednia P - Rysa/odprysk 2

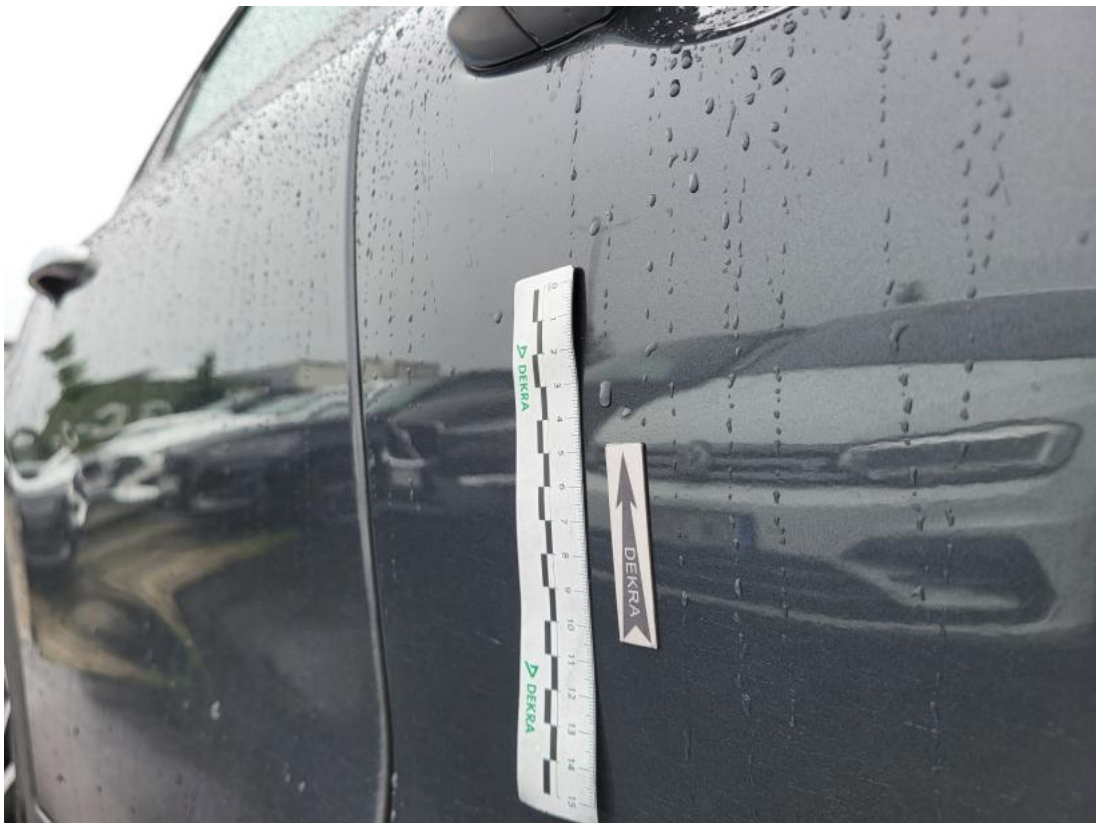
Fot. 44
Drzwi przednie P - Wgniecenie/odkształcenie 1

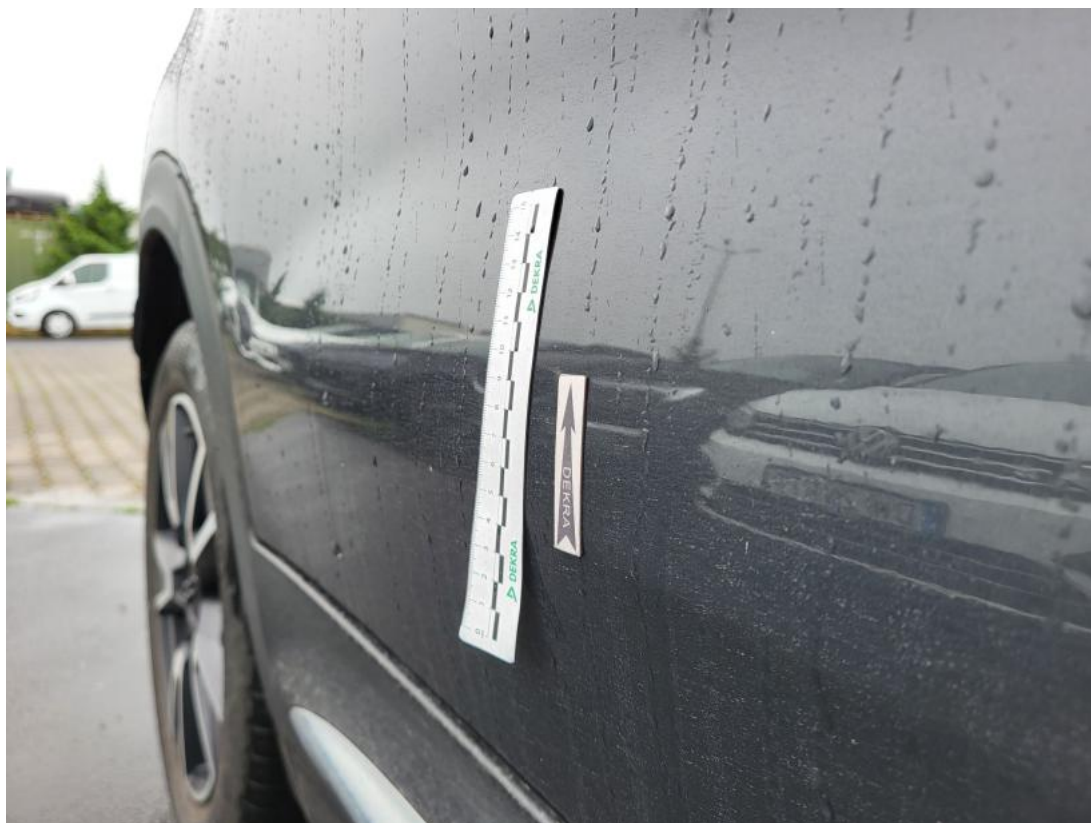
Fot. 45

Drzwi tylne P - Wgniecenie/odkształcenie 1

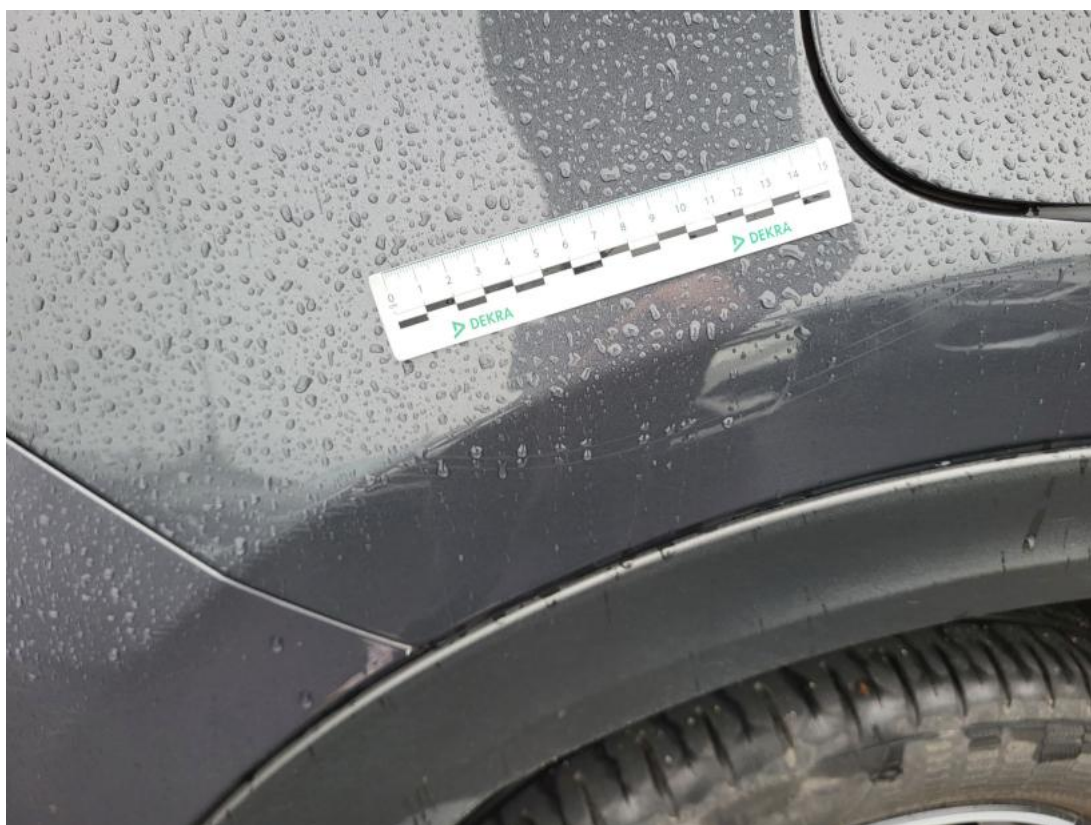
Fot. 46

Błotnik tylny P / Ściana boczna P - Rysa/odprysk 1

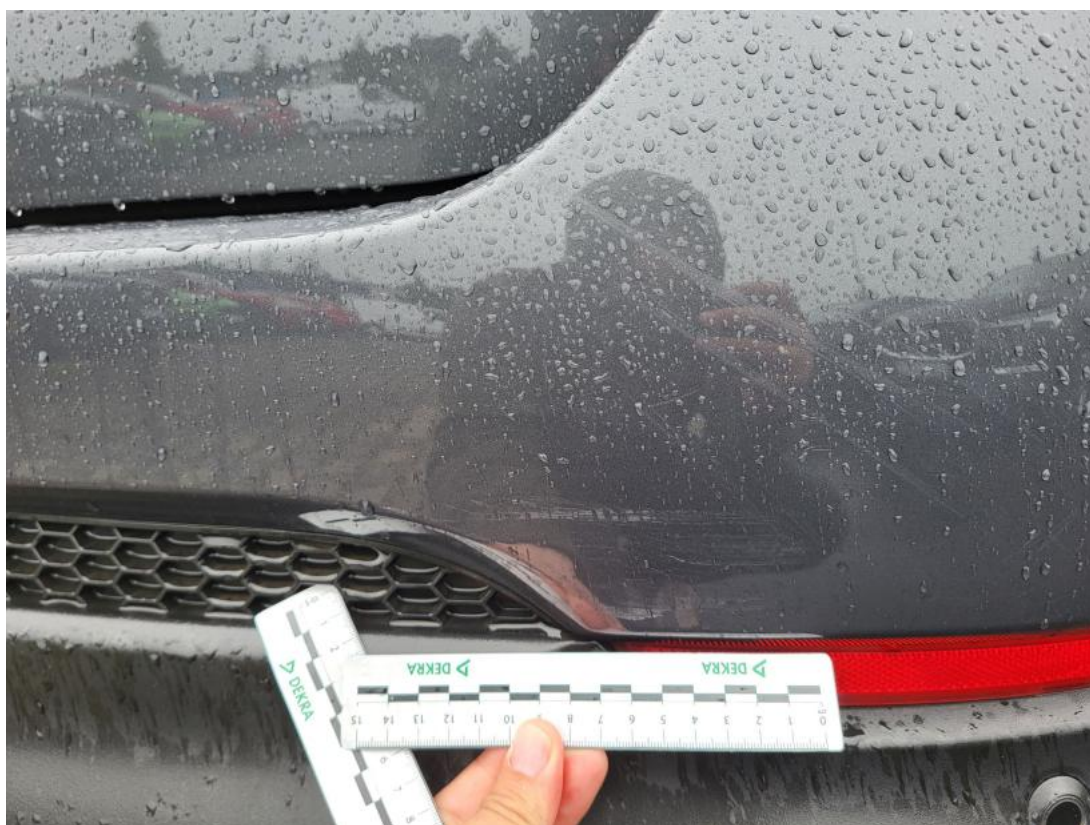
Fot. 47
Zderzak tylny - Rysa/odprysk 1

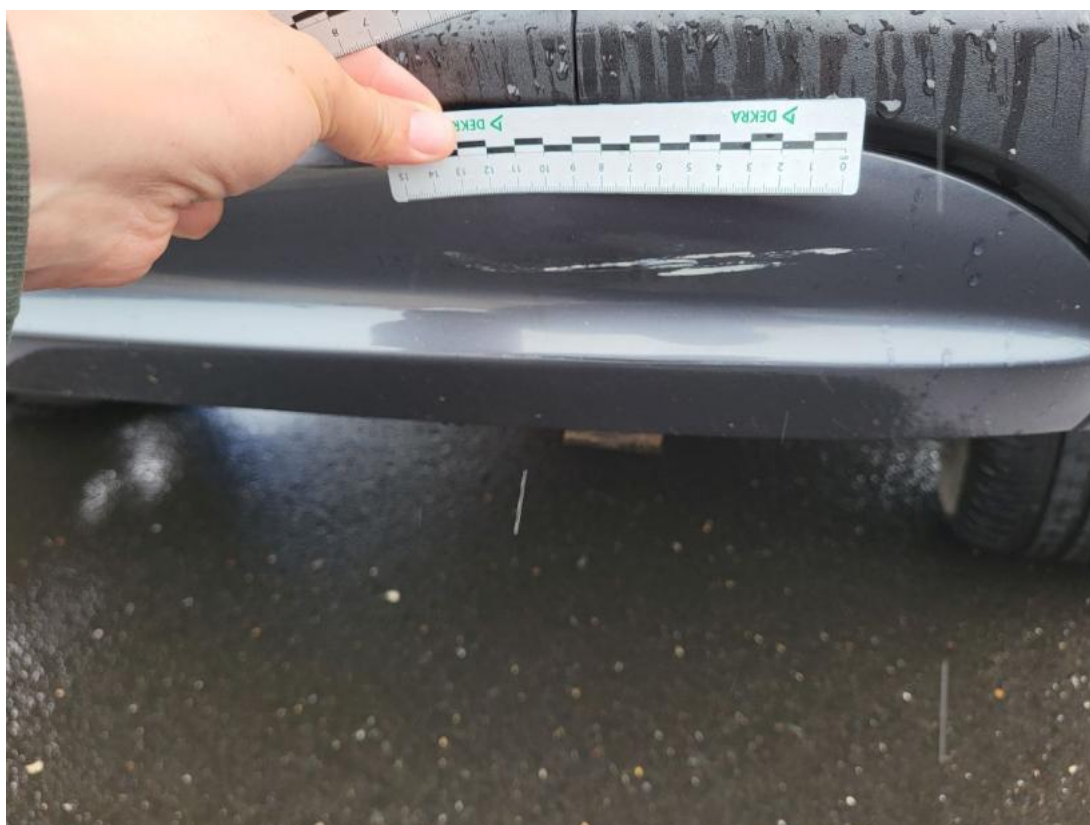
Fot. 48
Zderzak tylny - Rysa/odprysk 2

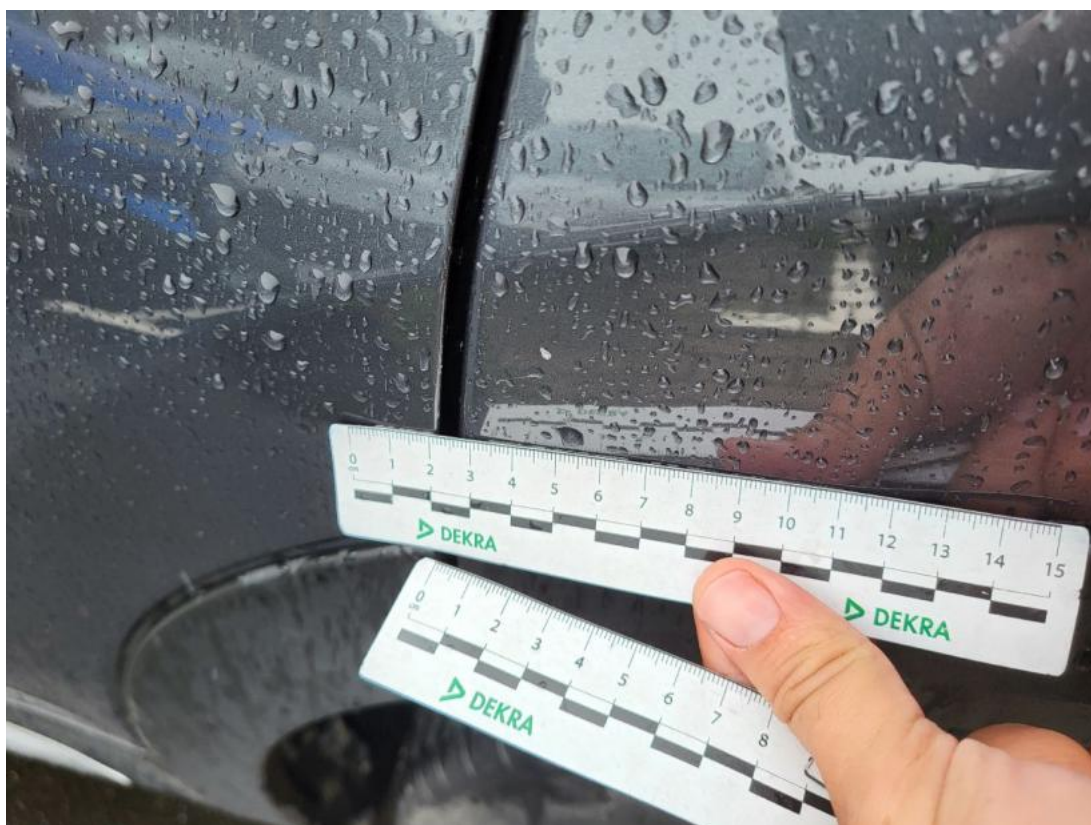
Fot. 49

Błotnik tylny L / Ściana boczna L - Rysa/odprysk 1

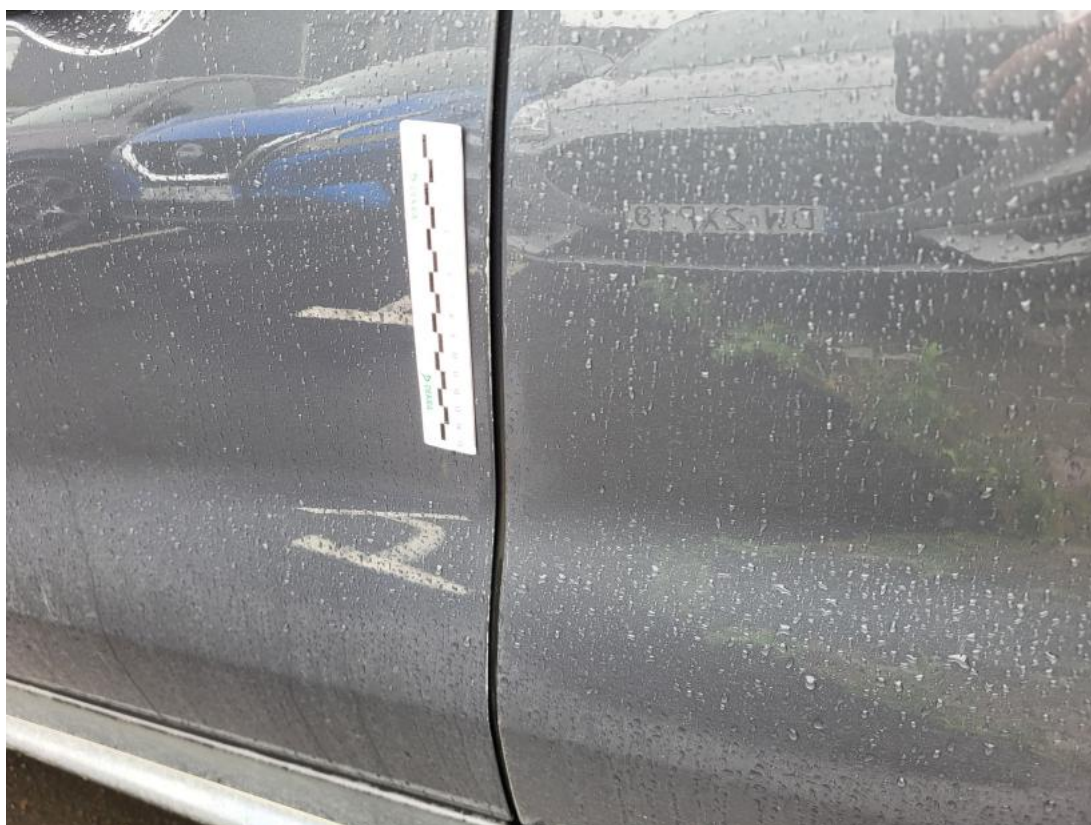
Fot. 50

Drzwi przed L - Rysa/odprysk 1

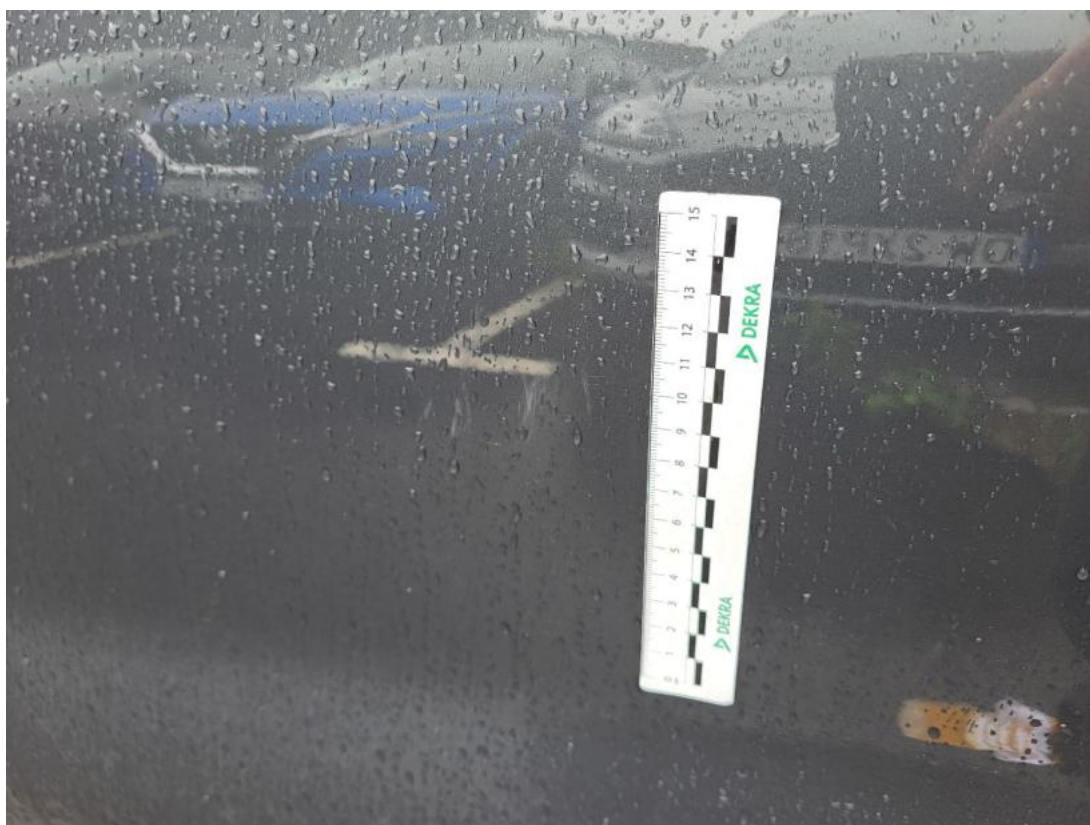
Fot. 51

Drzwi przed L - Rysa/odprysk 2

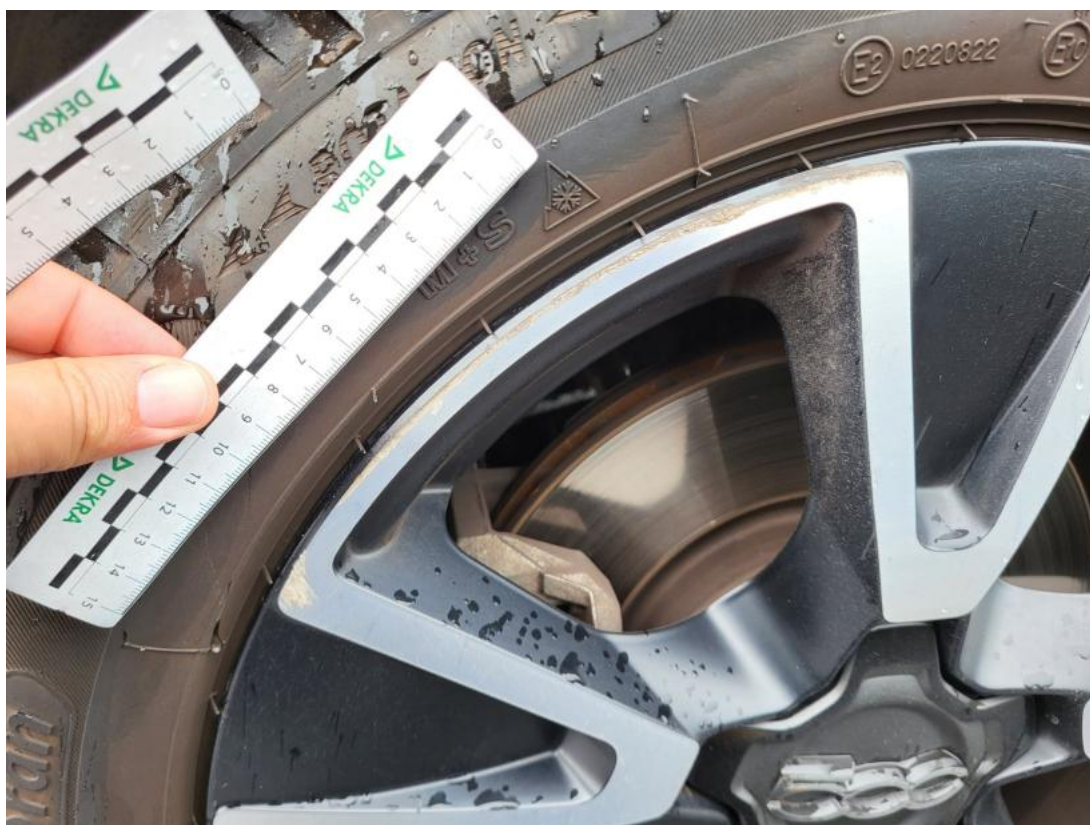
Fot. 52

Felga Aluminiowa przednia L - Rysa/odprysk 1

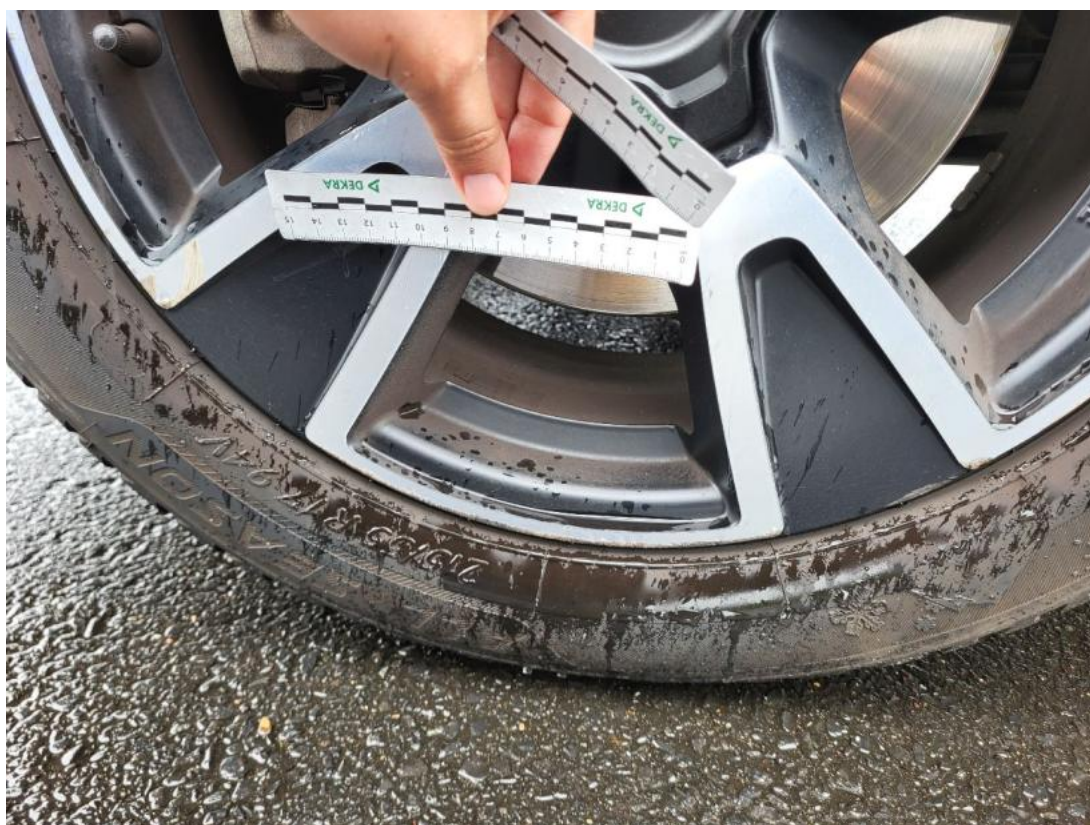
Fot. 53

Felga Aluminiowa przednia L - Rysa/odprysk 2
