## Raport z oględzin pojazdu

Numer raportu	219617/6/26-11401	Data raportu	24-06-2026
Rzeczoznawcy	Maciej Gruszczyński mgr inż. Przemysław Ostap	Data oględzin	18-06-2026
Nr zlecenia	PKOM(DZS)/GDA/53777/26/06/10	Miejsce oględzin	AUTOMARKET OŻARÓW MAZOWIECK...

Numer identyfikacyjny (VIN)	<b>UU10SDCJG59952950</b>
Marka, model	DACIA Dokker 17-20
Typ, wersja	Dokker 1.5 dCi Stepway
Numer rejestracyjny	WD0533U
Silnik (rodz./poj./moc)	diesel/1461 ccm/66 kW
Stan licznika	207 812 km
Data 1. rej./rok prod.	12-04-2018/2018
Data nast. bad. techn.	13-10-2026
Nadwozie	KOM 5/5
Lakier	szary/METALIK
Skrzynia biegów	manualna

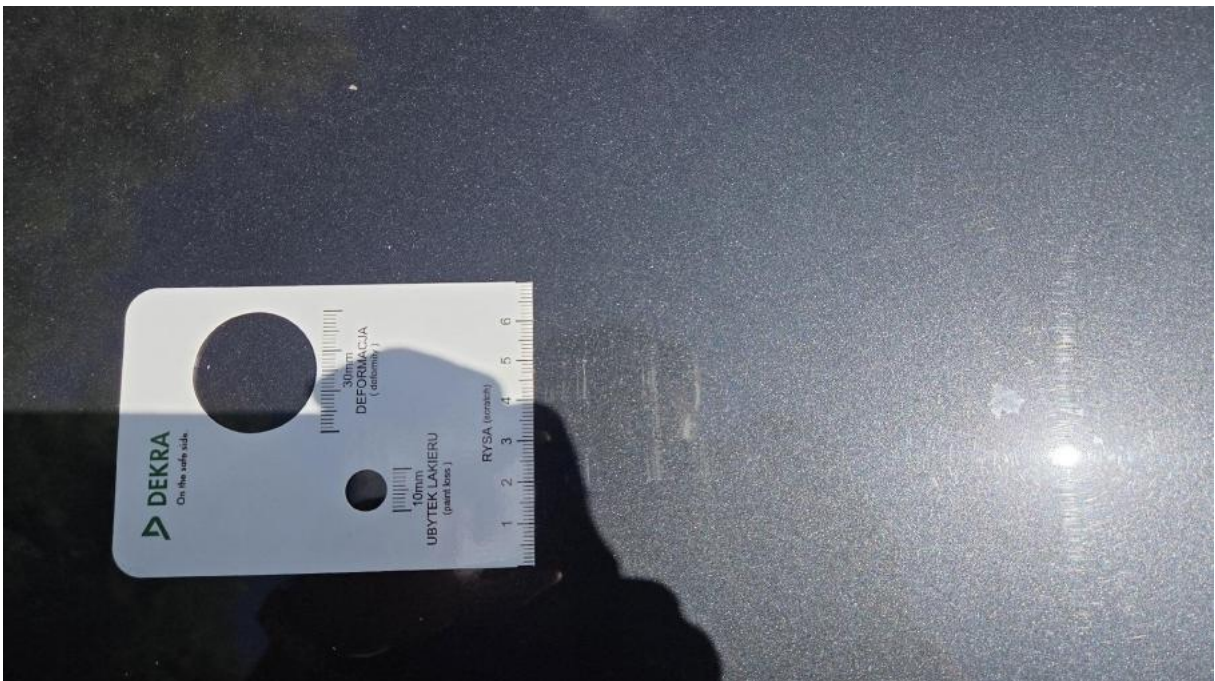
**Fot. 36**  
Pokrywa komory silnika - Rysa/odprysk 1

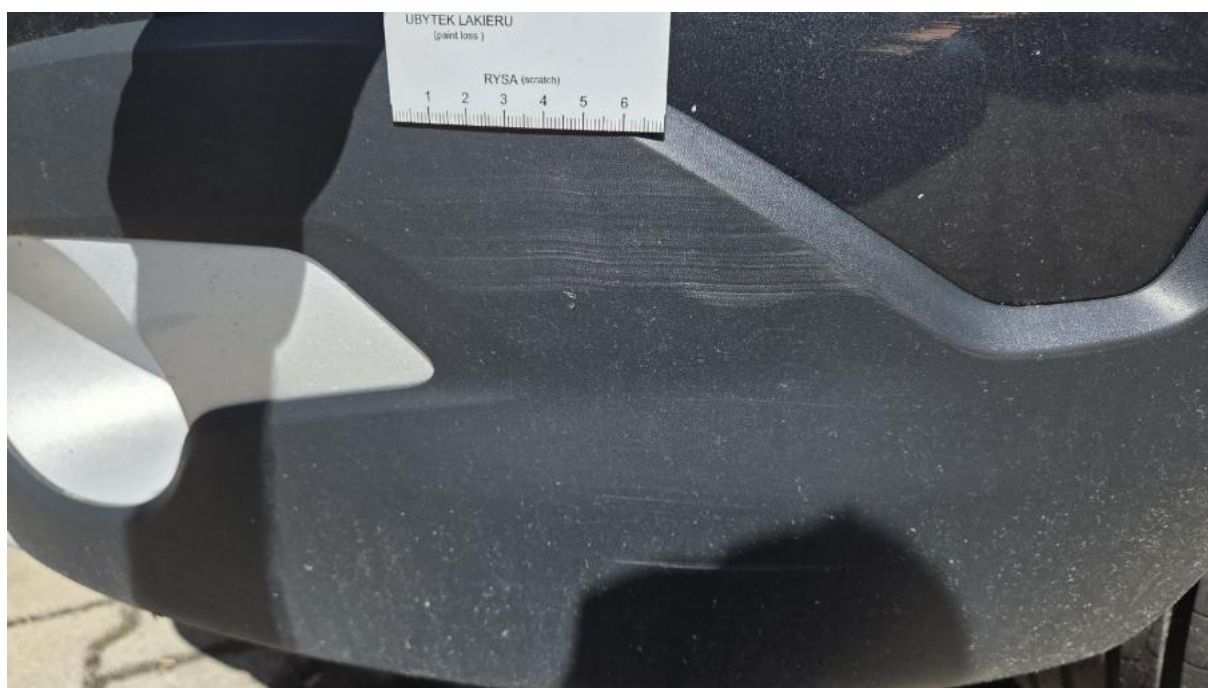
**Fot. 37**

9	Drzwi tylne, skrzydło prawe R	wgniecenie/odkształcenie	NA	2
10	Okładzina zderzaka przedniego	rysa/odprysk		
11	Pokrywa reflektora dodatkowego L	zarysowanie		
12	Blotnik przedni R	zabrudzenie		
13	Pokrywa przednia	rysa/odprysk		
14	Drzwi przednie (nieuzbrojone) L	rysa/odprysk		
15	Drzwi części ład.przesuwne R	wgniecenie/odkształcenie		
16	Kolpak koła przód R	rysa/odprysk

Spoiler zderzaka przedniego - Rysa/odprysk 1

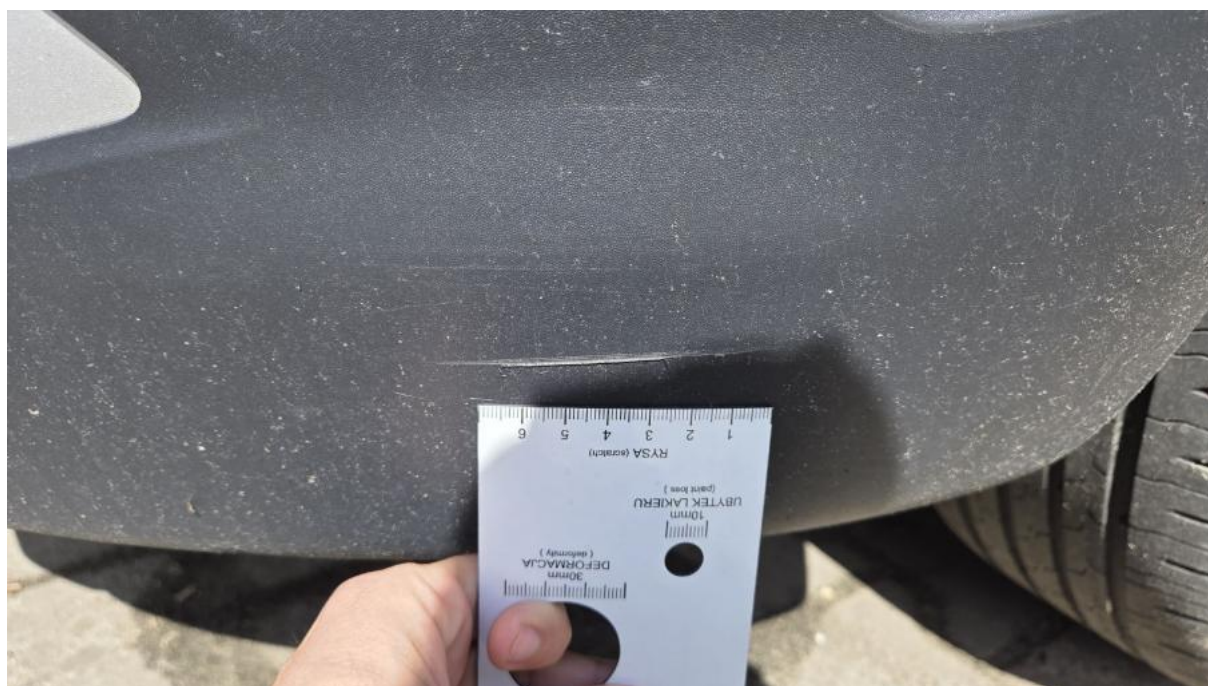
**Fot. 38**

Spoiler zderzaka przedniego - Rysa/odprysk 2

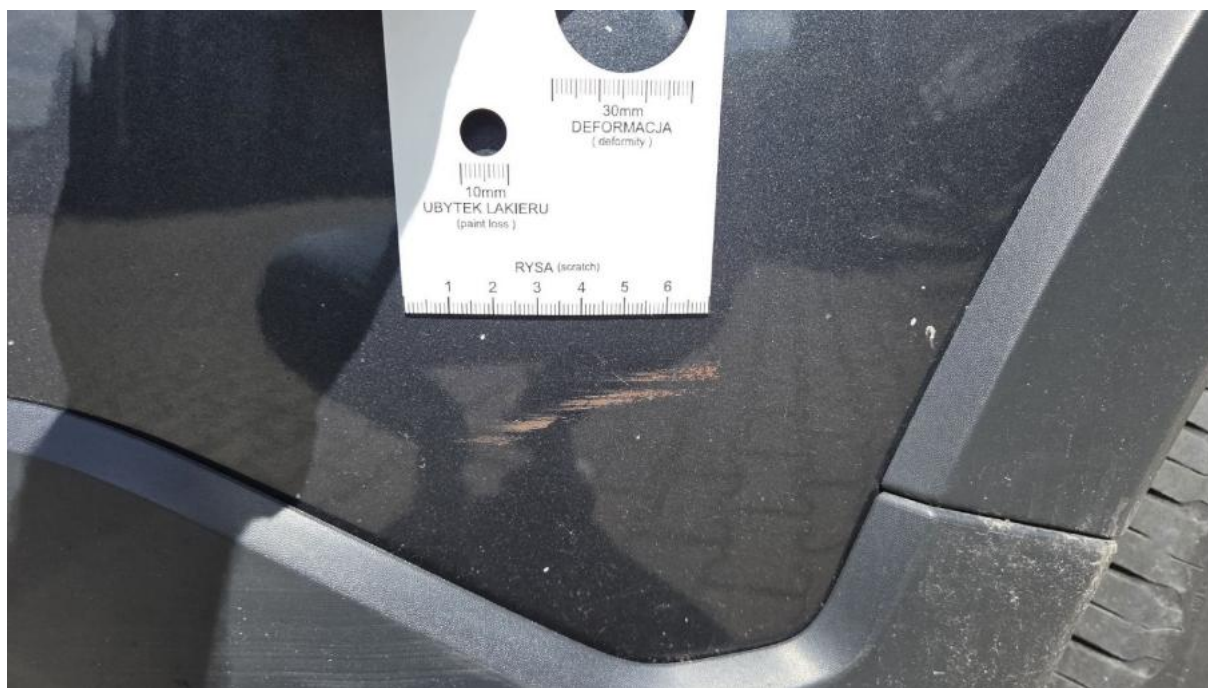
**Fot. 41**

Zderzak - Rysa/odprysk 1

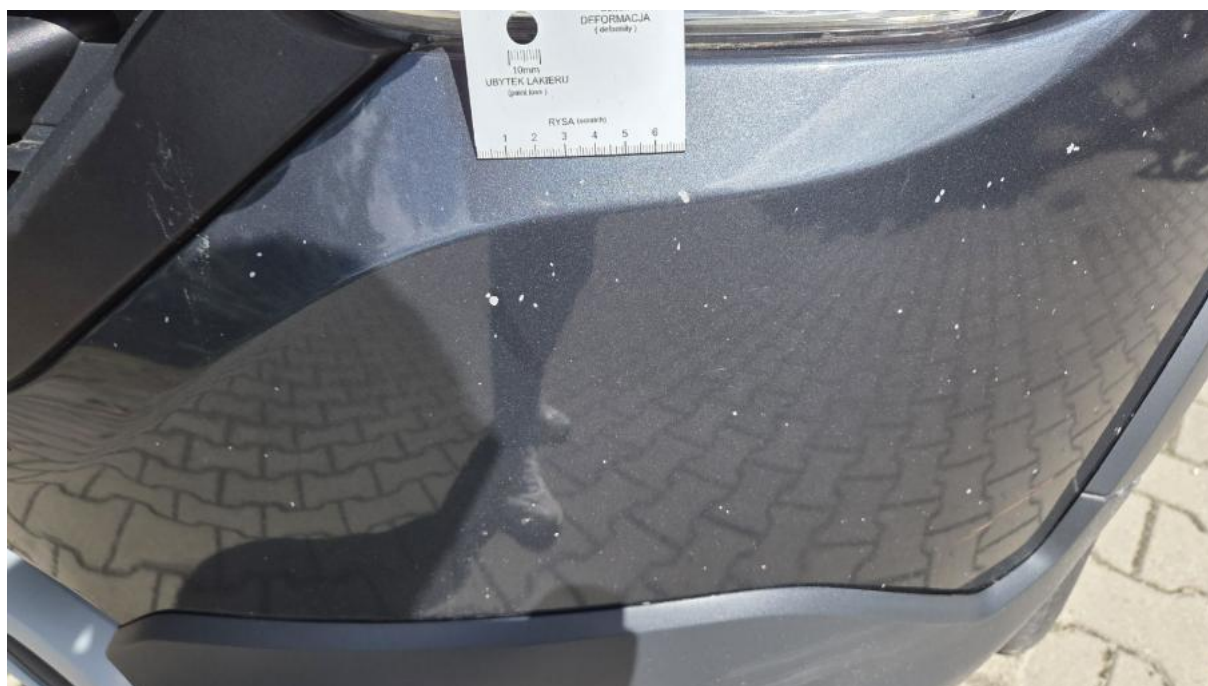
**Fot. 42**

Zderzak - Rysa/odprysk 2

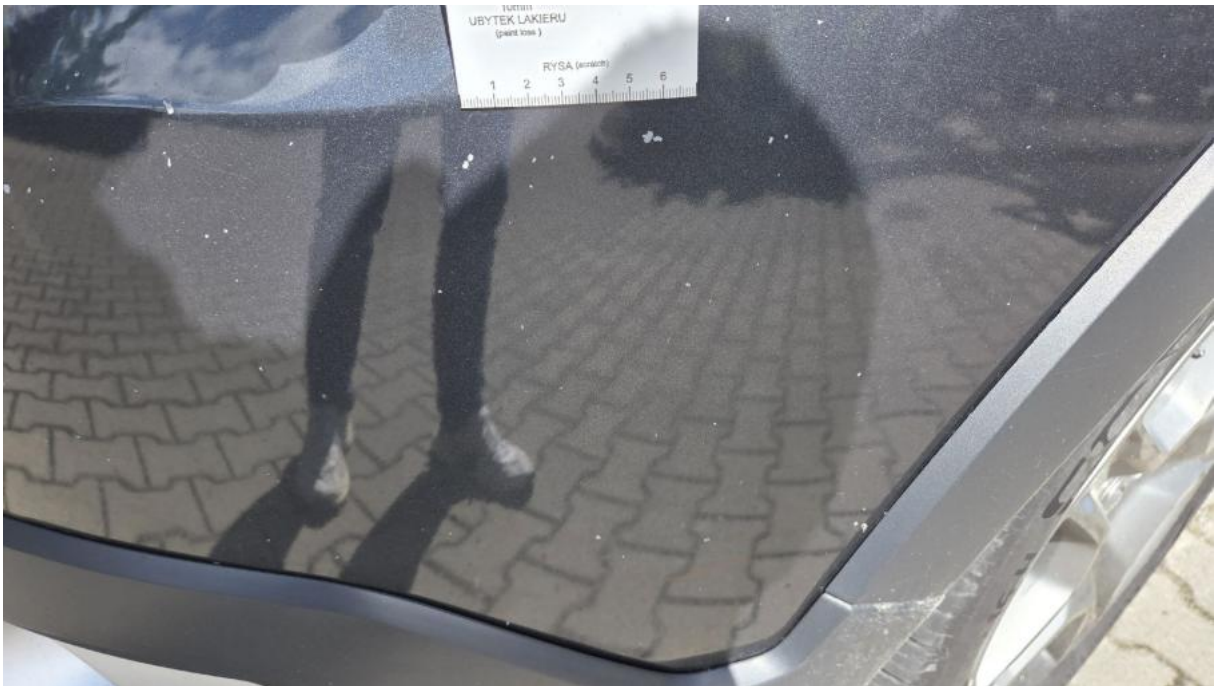
**Fot. 43**

Zderzak() - Rysa/odprysk 3

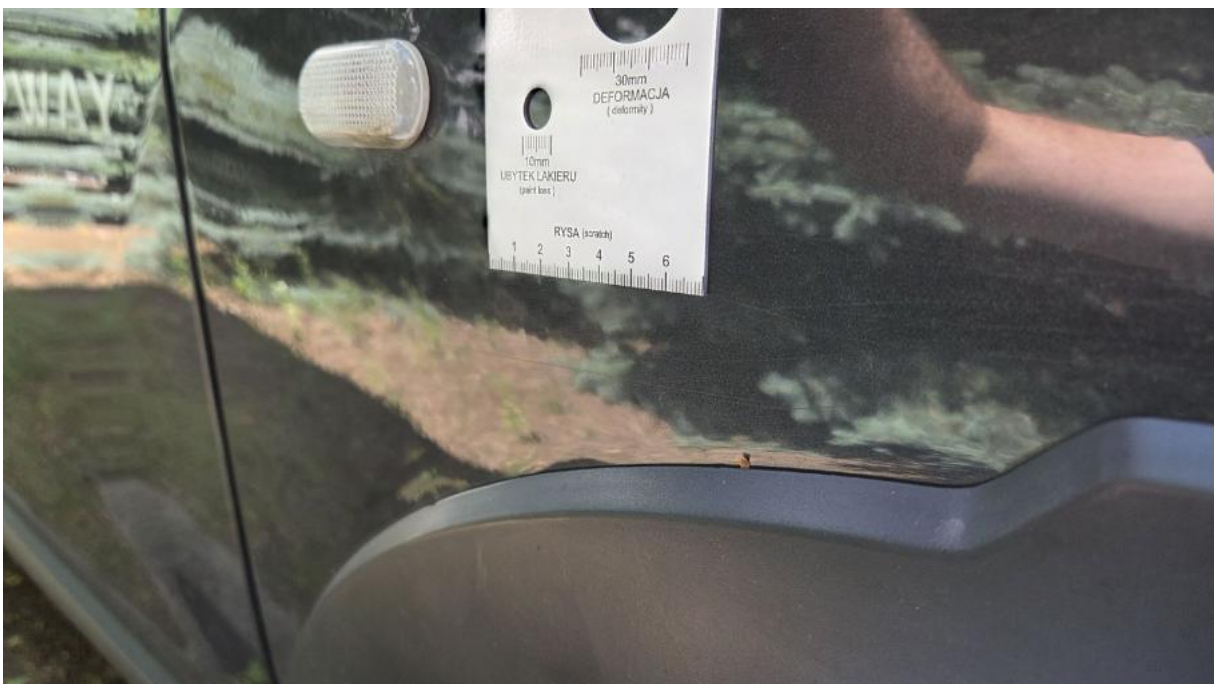
**Fot. 44**

Błotnik przedni P - Inne 1

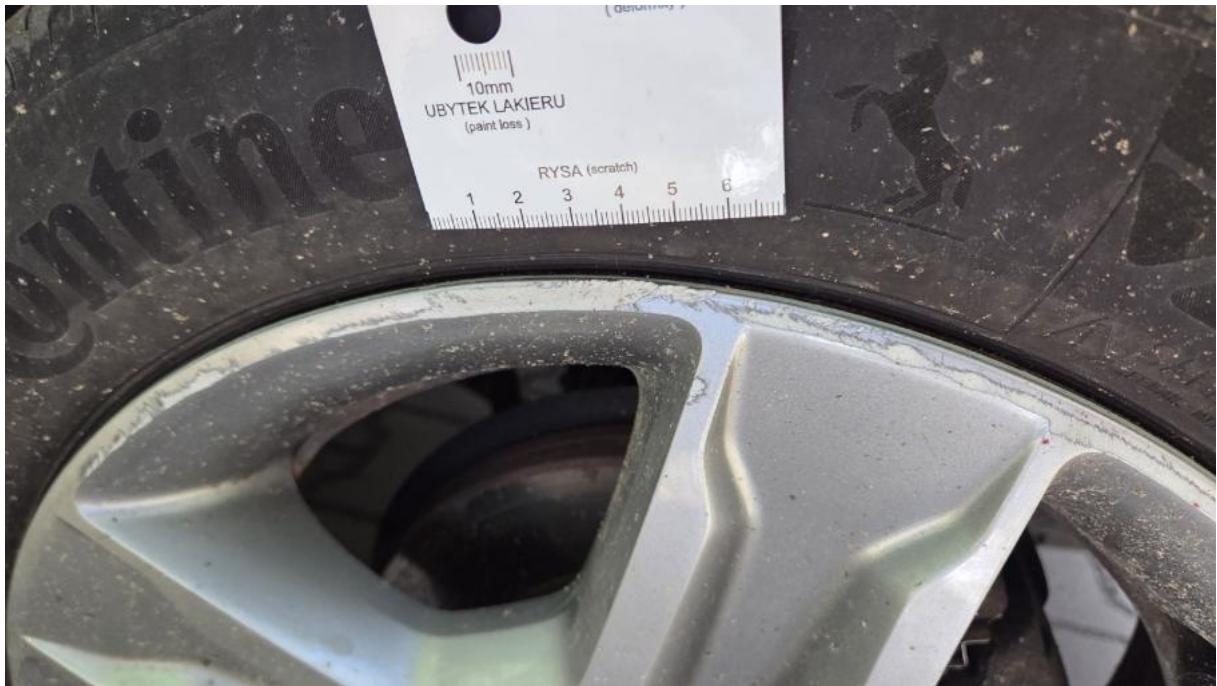
**Fot. 45**

Kołpak przedni P - Rysa/odprysk 1

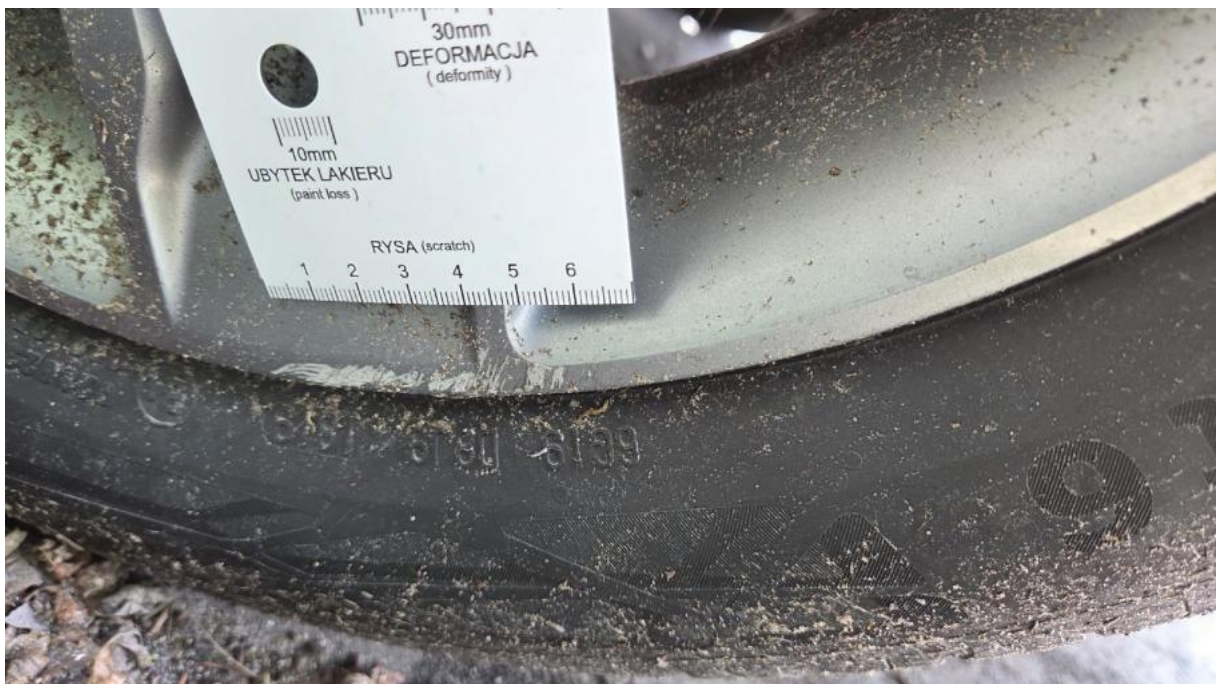
**Fot. 46**

Kołpak przedni P - Rysa/odprysk 2

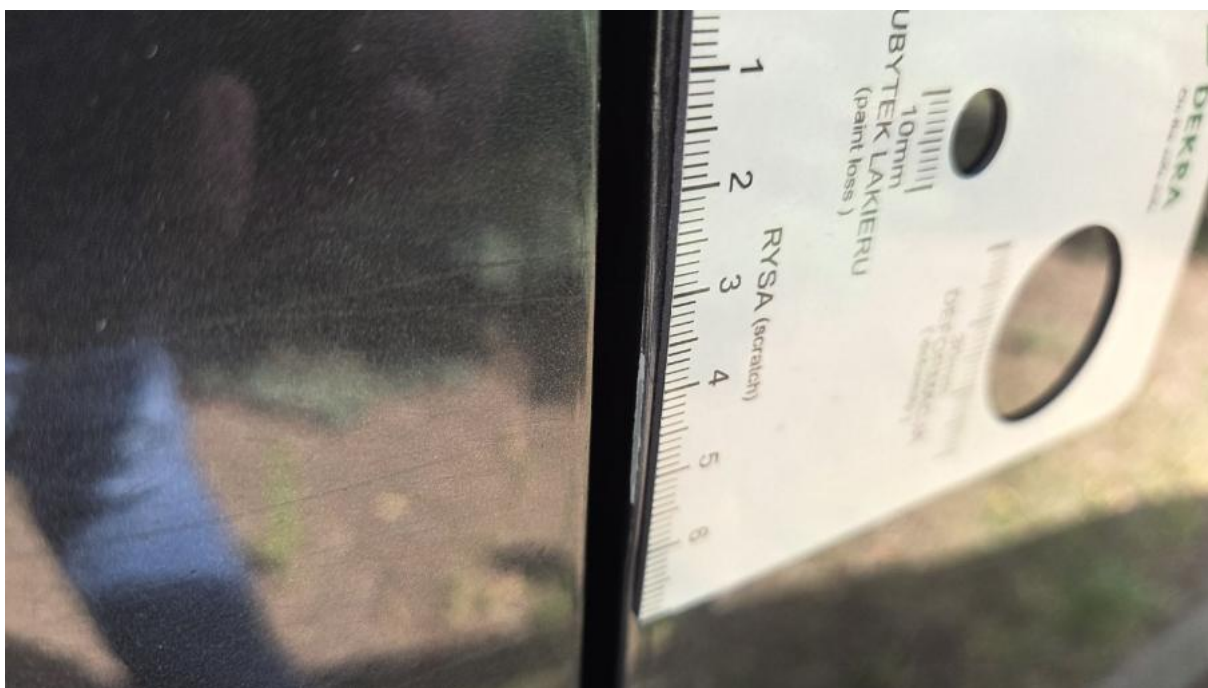
**Fot. 47**

Drzwi przednie P - Rysa/odprysk 1

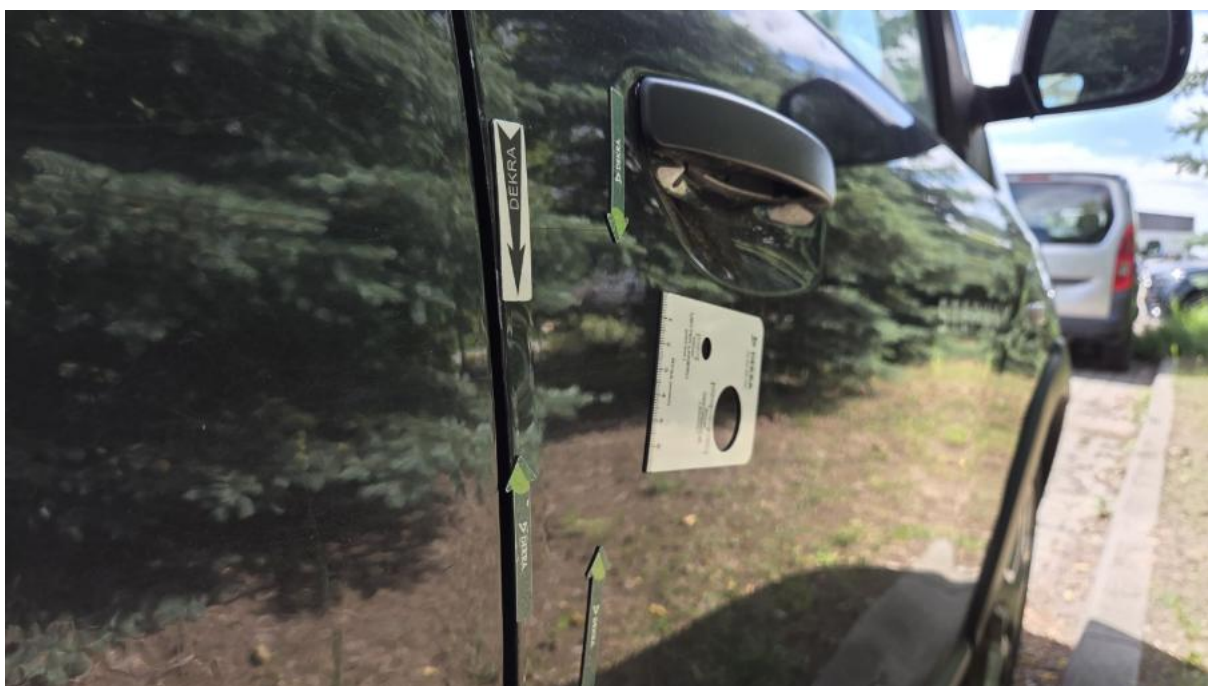
**Fot. 48**

Drzwi przednie P - Wgniecenie/odkształcenie 1

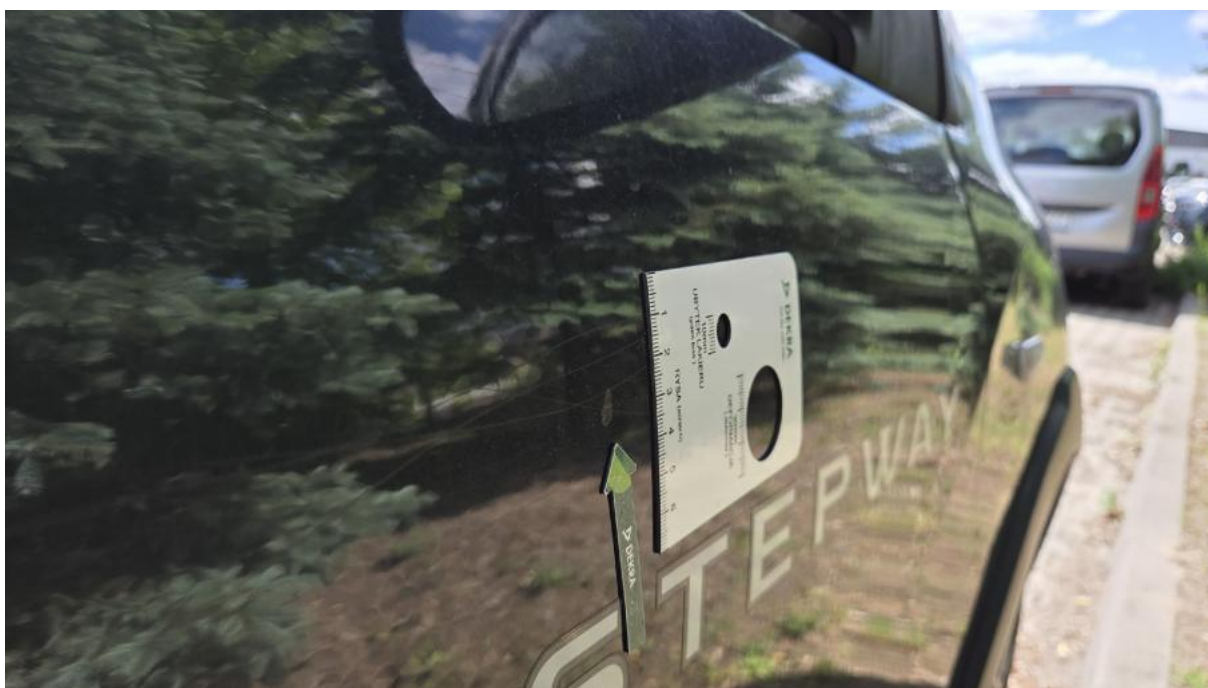
**Fot. 49**

Drzwi przednie P - Wgniecenie/odkształcenie 2

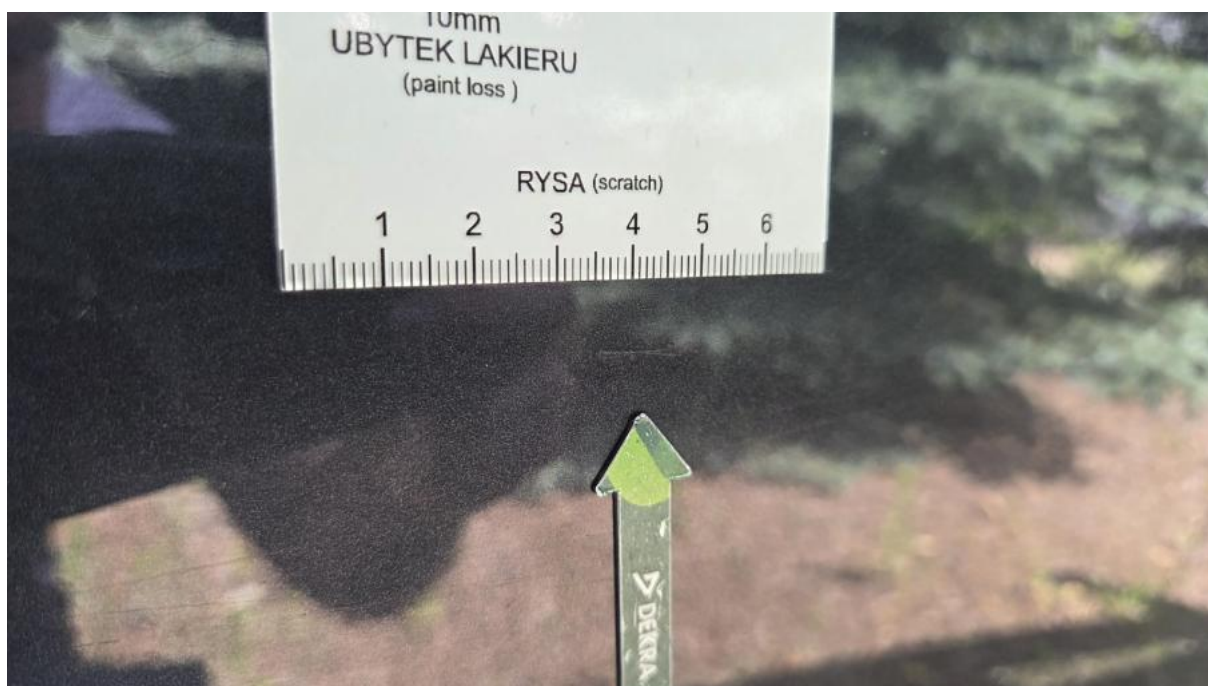
**Fot. 50**

Drzwi tylne P - Rysa/odprysk 1

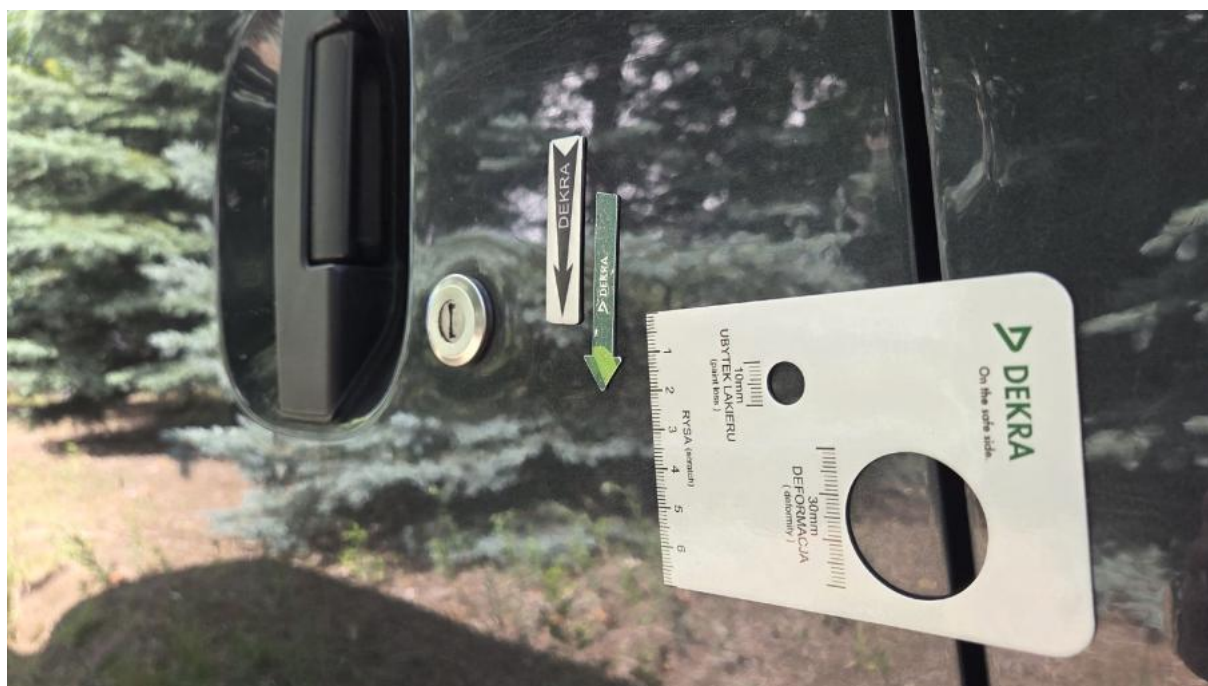
**Fot. 51**

Drzwi tylne P - Wgniecenie/odkształcenie 1

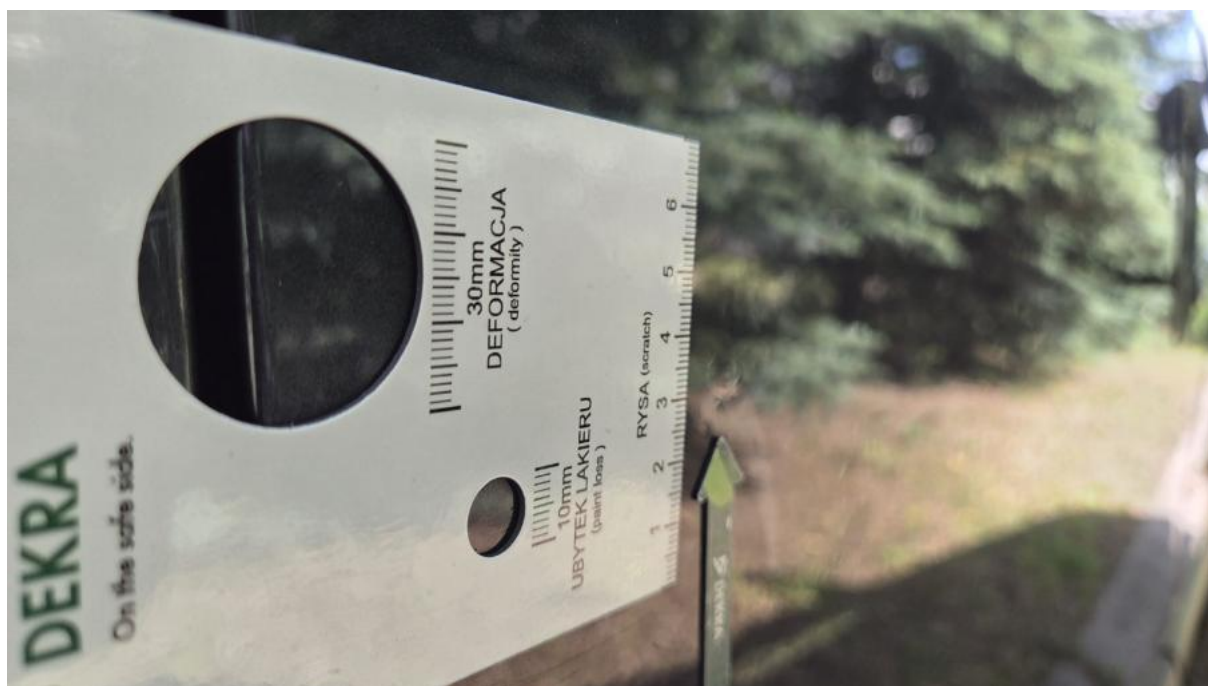
**Fot. 52**

Drzwi tylne P - Wgniecenie/odkształcenie 2

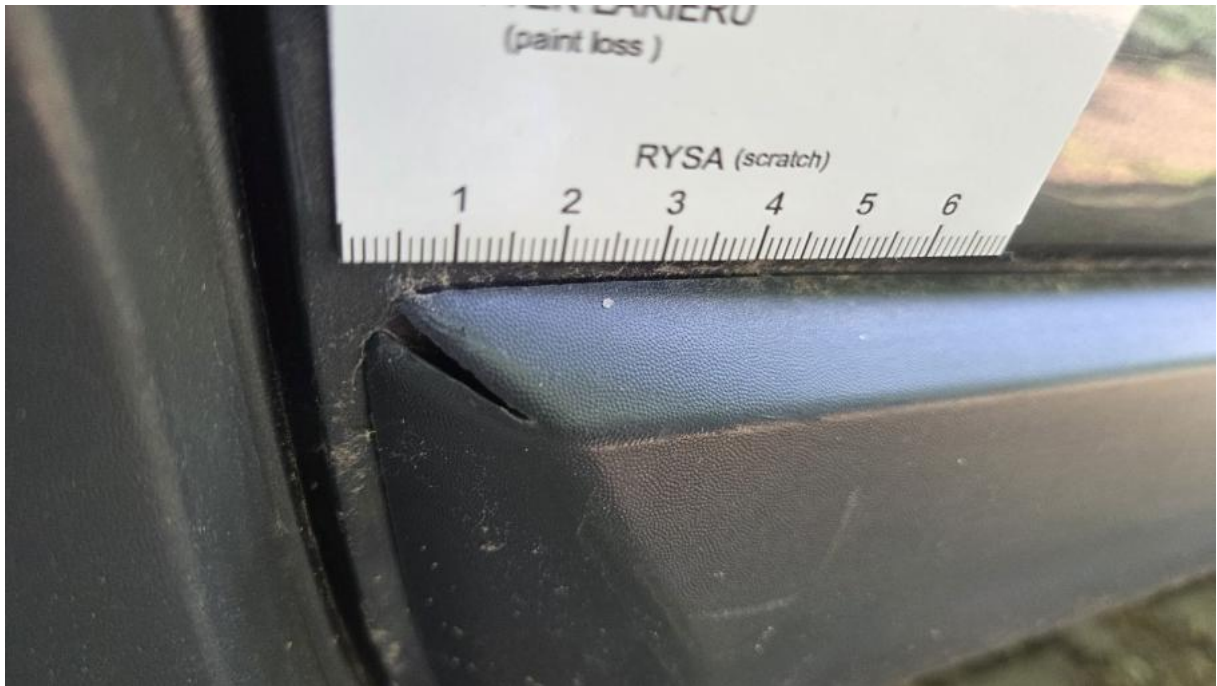
**Fot. 53**

Poz.	Nazwa pozycji	Opis uszkodzeń	Kwalifik.	Naprawa [rbg]
1	Listwa boczna ochronna drzwi przednich R	pęknięcie	WY	0.2
2	Okładzina zderzaka tylnego	zarysowanie, wgniecenie/odkształcenie, pęknięcie	WY	1.2
3	Przysłona zderzaka	pęknięcie	WY	
4	Kołpak koła tył R	połamana(y)	WY	0.2
5	Drzwi przednie (nieuzbrojone) R	rysa/odprysk, wgniecenie/odkształcenie	NA	0.8
6	Ośłona lusterka zewnętrznego L	rysa/odprysk	NA	0.3
7	Drzwi części ład.przesuwne L	wgniecenie/odkształcenie	NA	0.7
8	Drzwi tylne, skrzydło lewe L	rysa/odprysk, wgniecenie/odkształcenie, ślady korozji	NA	0.8

Listwa drzwi przednich P - Pęknięcie/rozerwanie 1

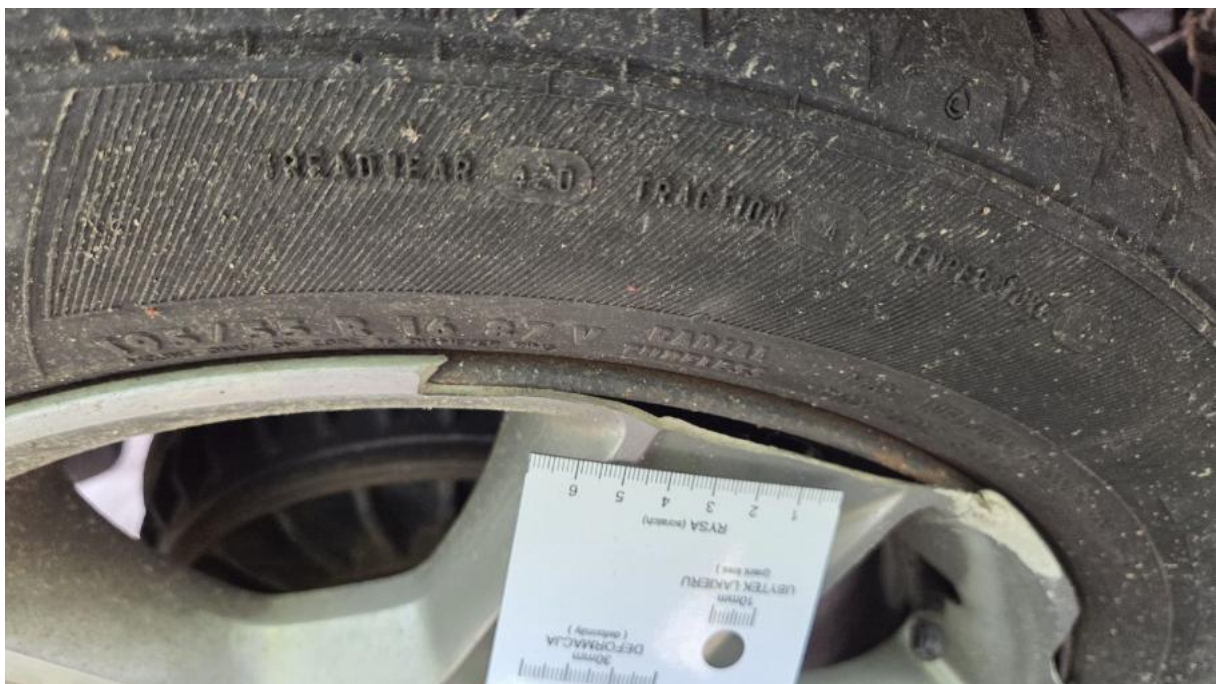
**Fot. 54**

Kołpak tylny P - Pęknięcie/rozerwanie 1

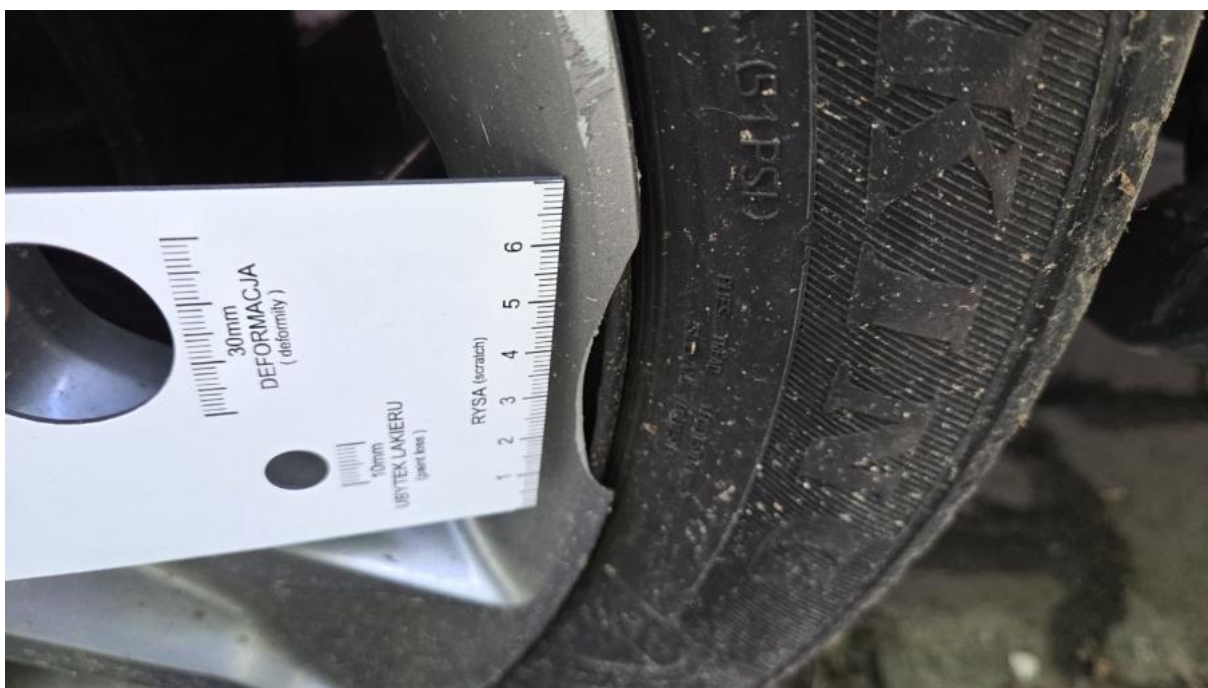
**Fot. 55**

Kołpak tylny P - Pęknięcie/rozerwanie 2

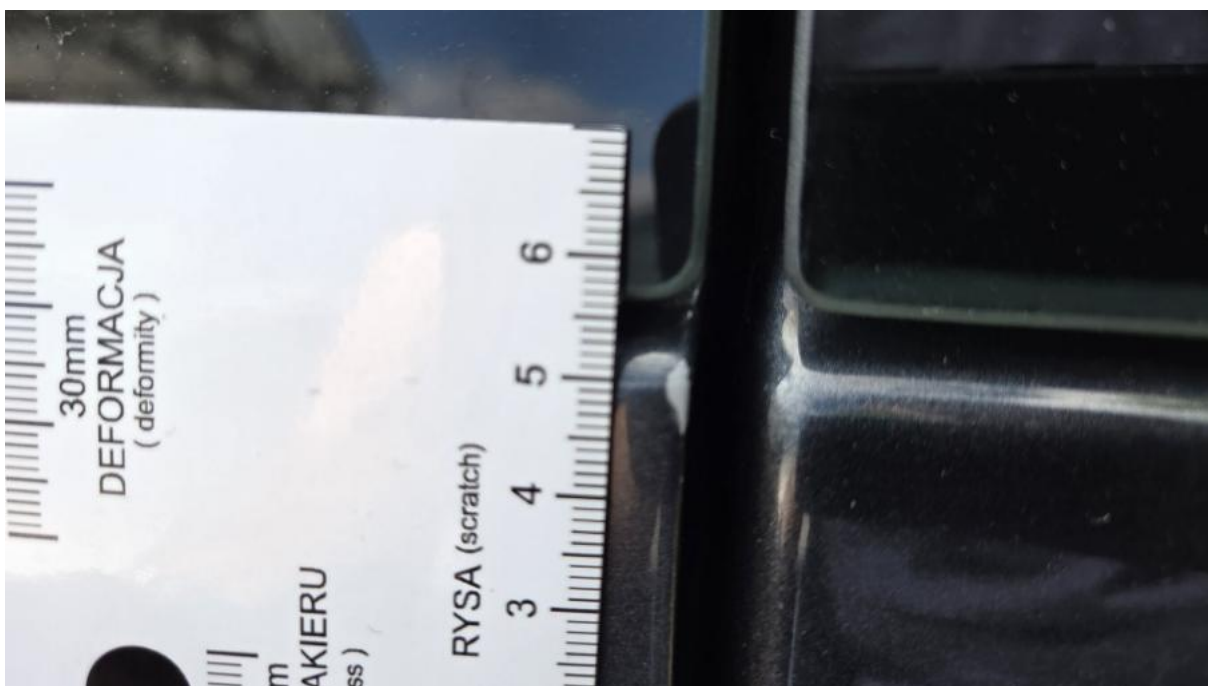
**Fot. 56**

Pokrywy bagażnika - Rysa/odprysk 1

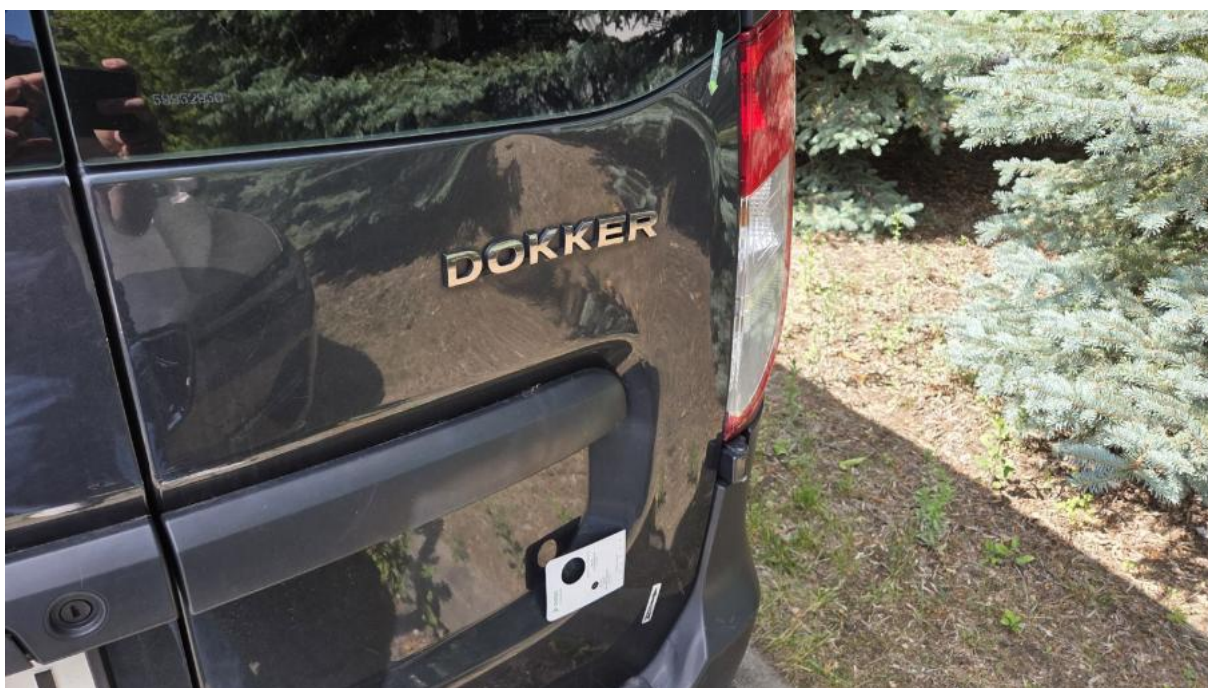
**Fot. 57**

Pokrywy bagażnika - Wgniecenie/odkształcenie 1

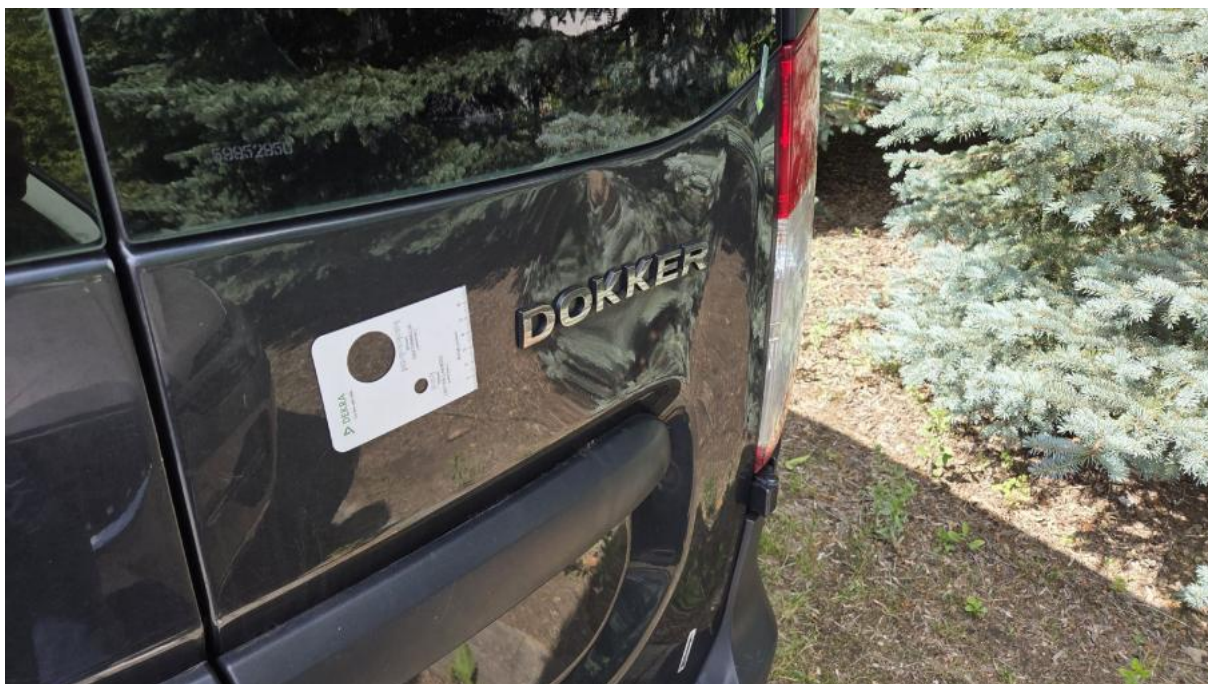
**Fot. 58**

Pokrywy bagażnika - Wgniecenie/odkształcenie 2

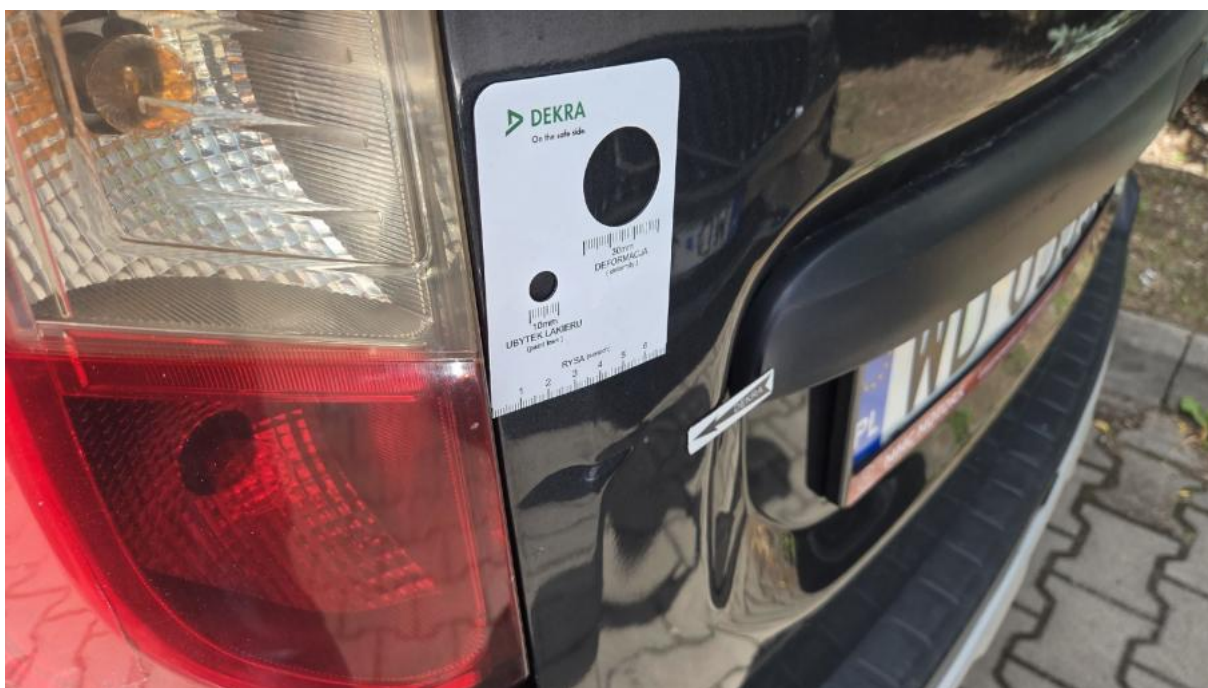
**Fot. 59**

Pokrywy bagażnika() - Wgniecenie/odkształcenie 3

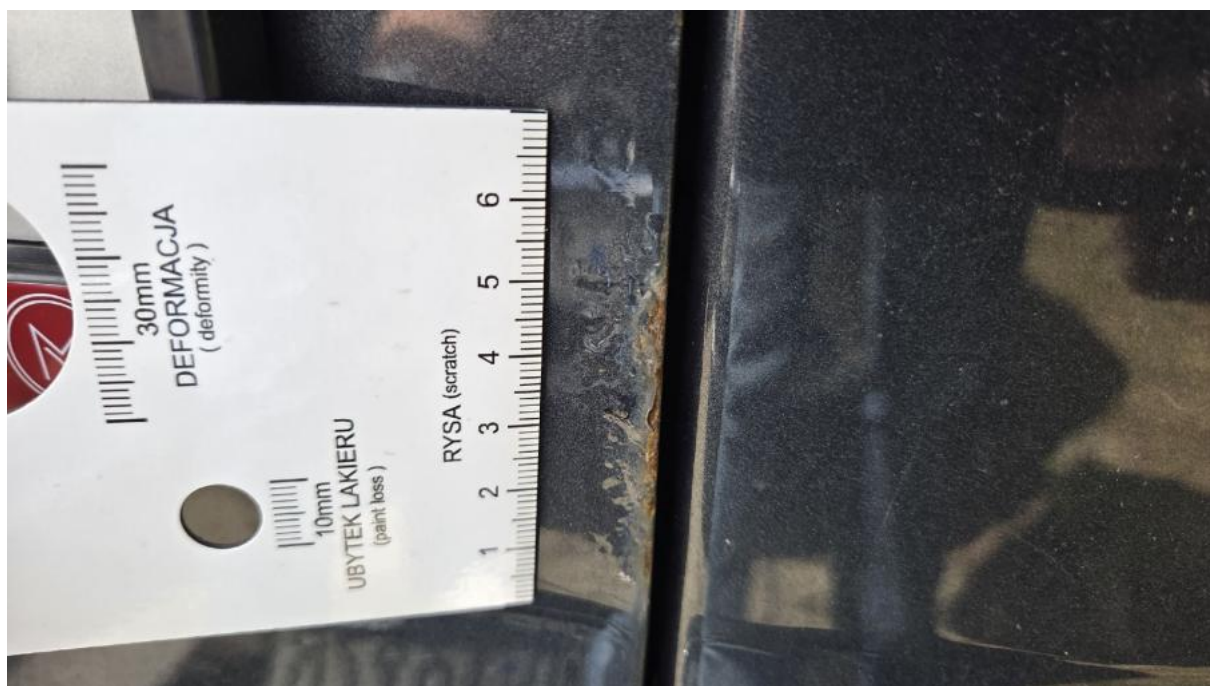
**Fot. 60**

Pokrywy bagażnika - Inne 1

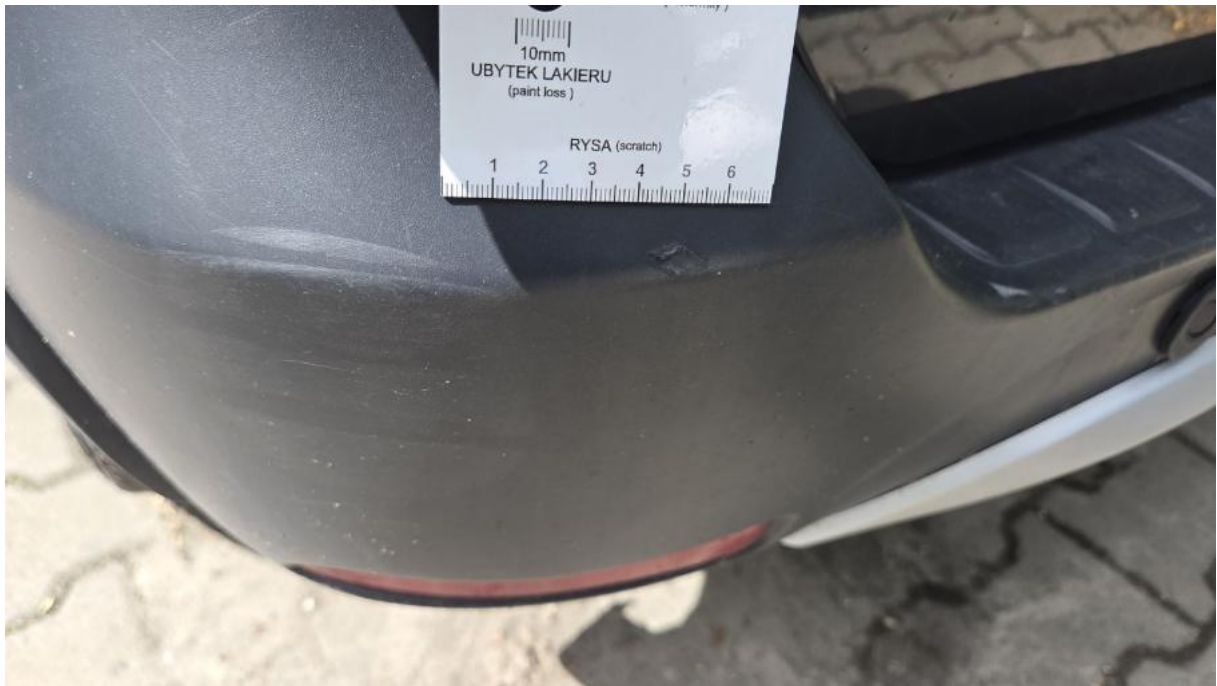
**Fot. 61**

Zderzak tylny - Rysa/odprysk 1

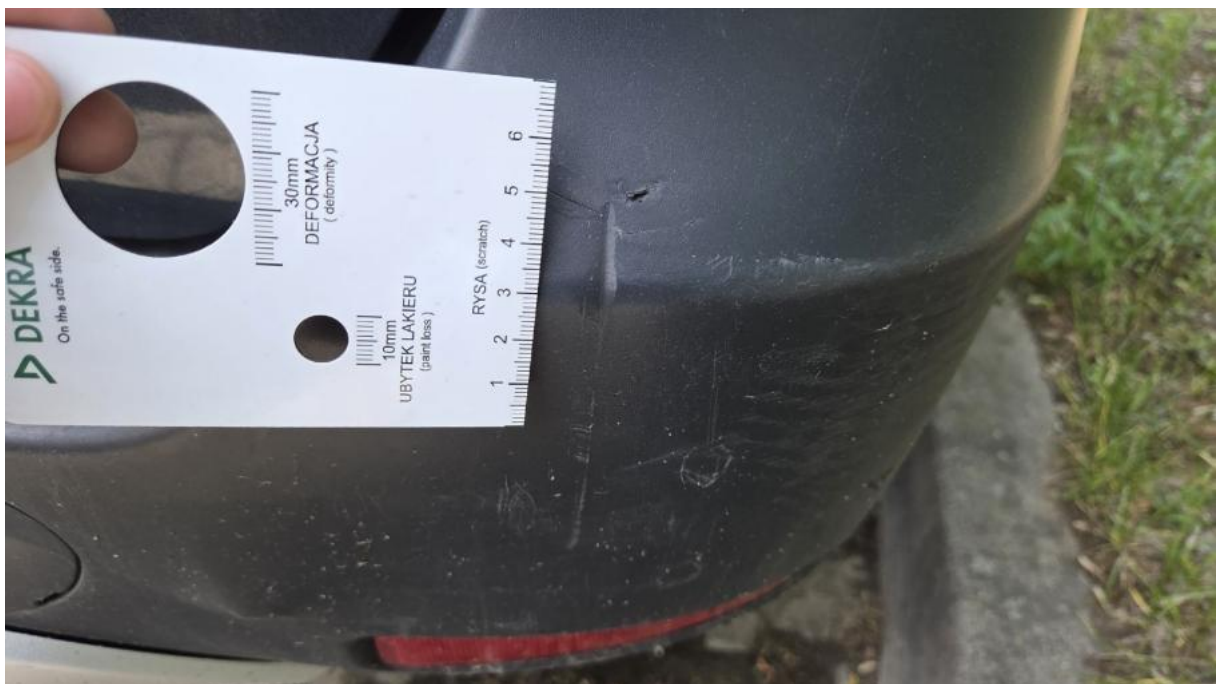
**Fot. 62**

Zderzak tylny - Wgniecenie/odkształcenie 1

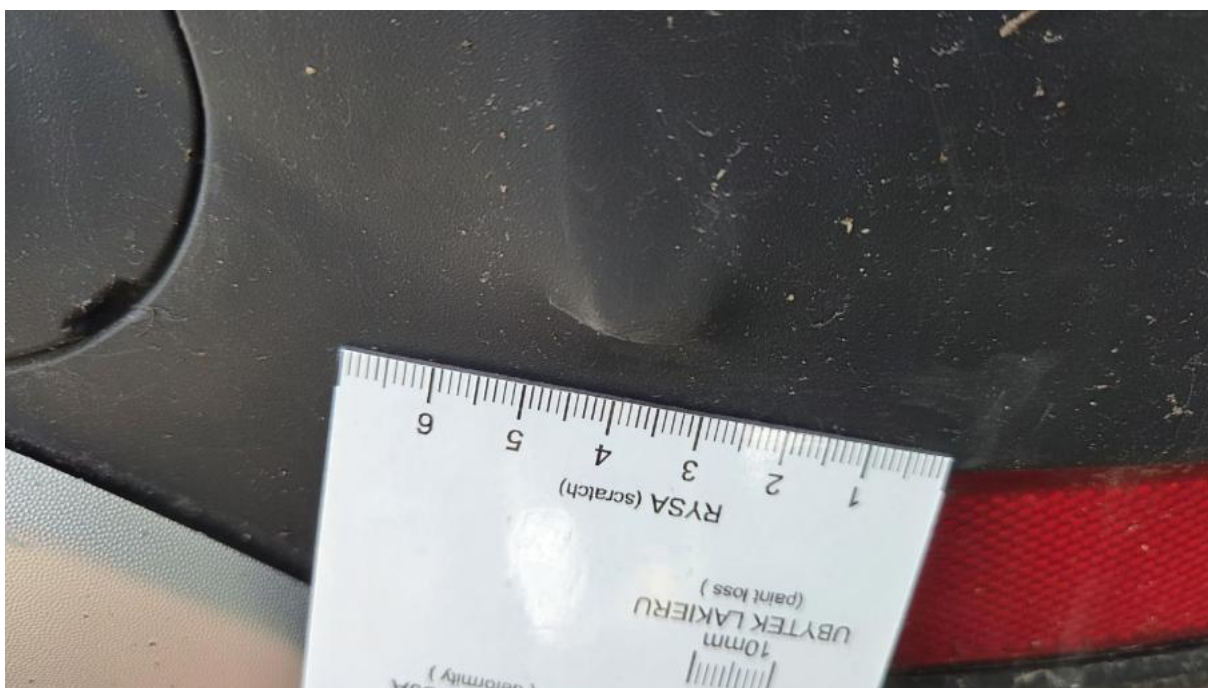
**Fot. 63**

Zderzak tylny - Pęknięcie/rozerwanie 1

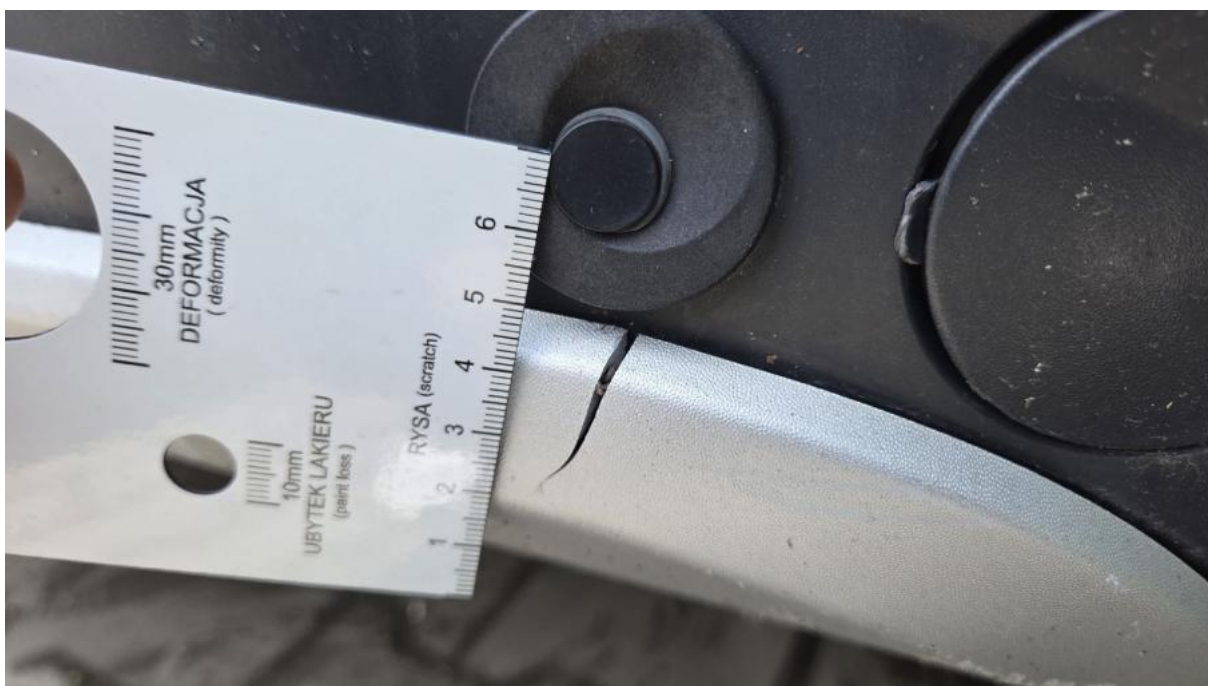
**Fot. 64**

Zderzak tylny cz dolna - Pęknięcie/rozerwanie 1
