## Raport z oględzin pojazdu

Numer raportu	219617/6/26-11401	Data raportu	24-06-2026
Rzeczoznawcy	Maciej Gruszczyński mgr inż. Przemysław Ostap	Data oględzin	18-06-2026
Nr zlecenia	PKOM(DZS)/GDA/53777/26/06/10	Miejsce oględzin	AUTOMARKET OŻARÓW MAZOWIECK...

Numer identyfikacyjny (VIN)	<b>UU10SDCJG59952950</b>
Marka, model	DACIA Dokker 17-20
Typ, wersja	Dokker 1.5 dCi Stepway
Numer rejestracyjny	WD0533U
Silnik (rodz./poj./moc)	diesel/1461 ccm/66 kW
Stan licznika	207 812 km
Data 1. rej./rok prod.	12-04-2018/2018
Data nast. bad. techn.	13-10-2026
Nadwozie	KOM 5/5
Lakier	szary/METALIK
Skrzynia biegów	manualna

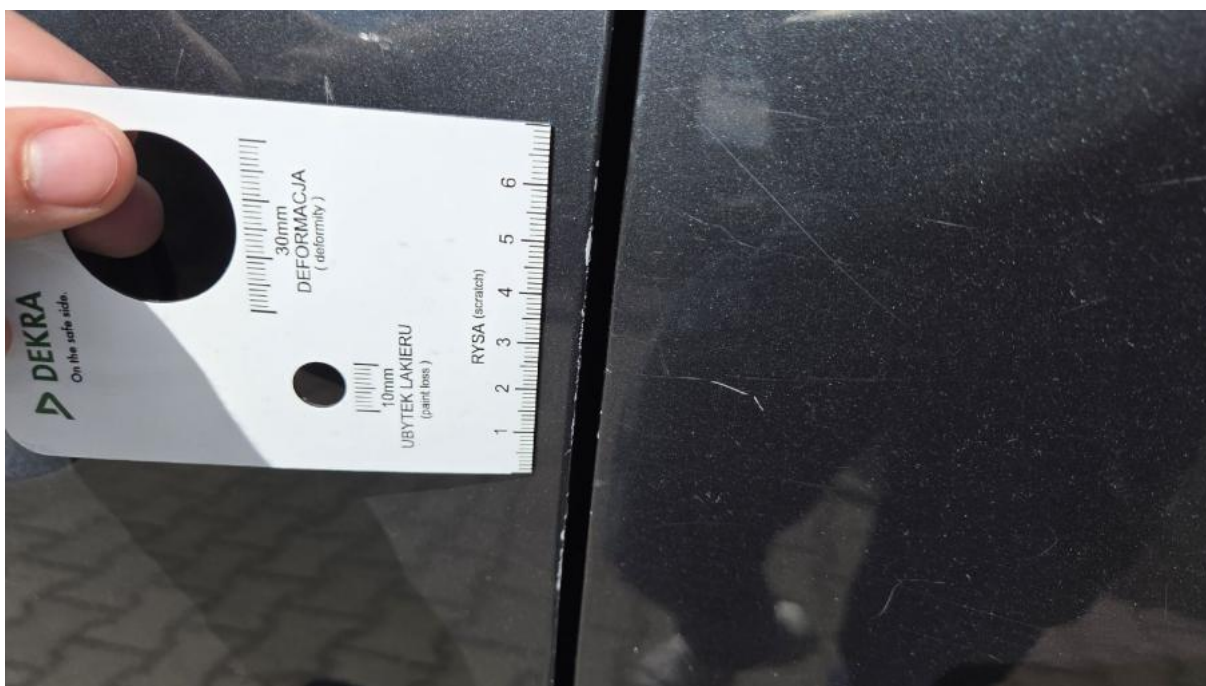
**Fot. 65**

Drzwi przed L - Rysa/odprysk 1

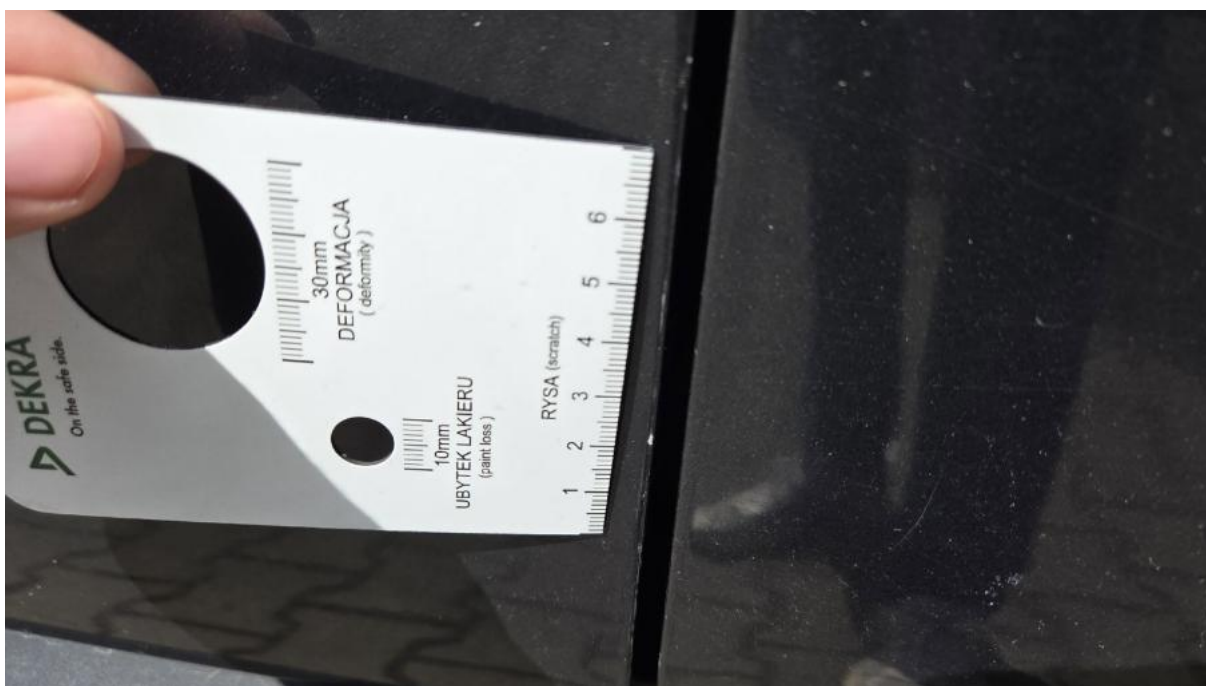
**Fot. 66**

Drzwi przed L - Rysa/odprysk 2

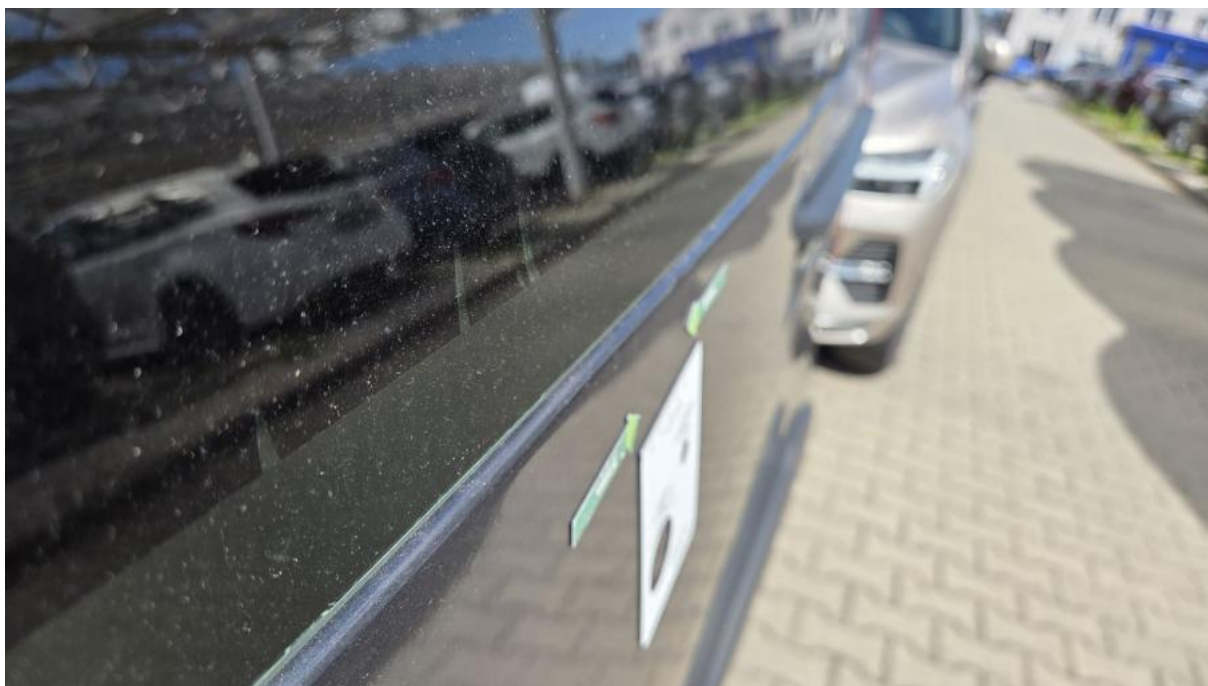
**Fot. 67**

Drzwi tylne L - Wgniecenie/odkształcenie 1

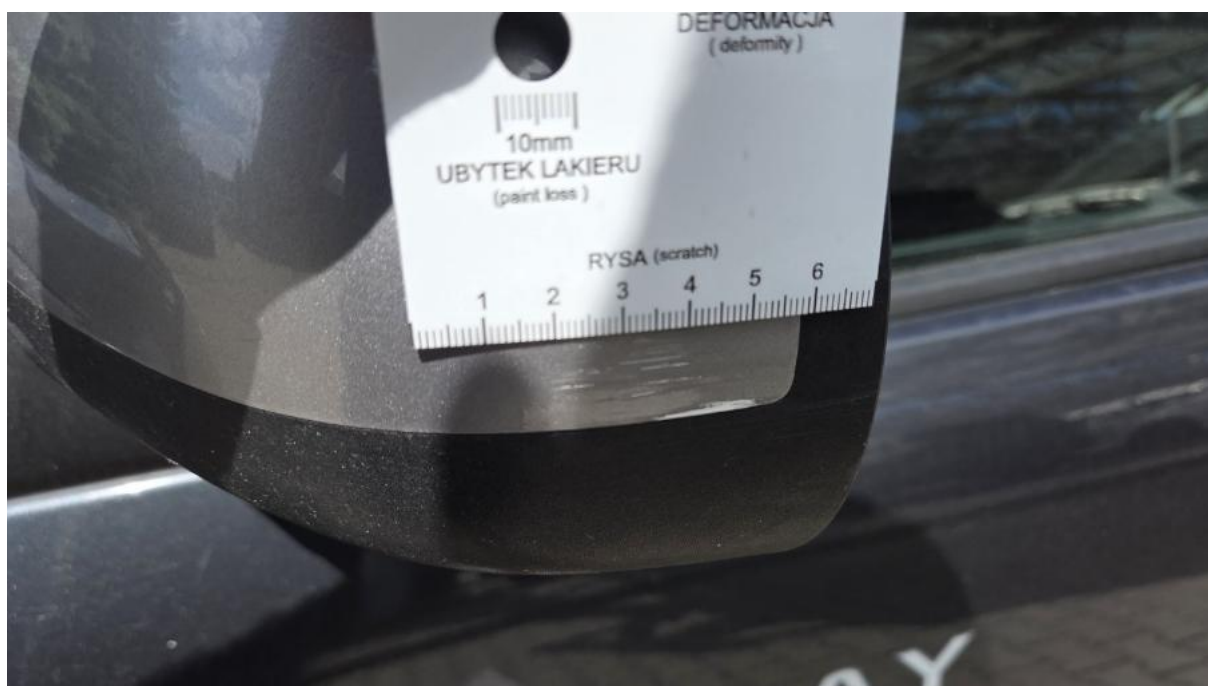
**Fot. 68**

Obudowa lusterka zew L - Rysa/odprysk 1
