## Raport z oględzin pojazdu

| Numer raportu | 216051/8/25-11401 | Data raportu | 11-08-2025 |

| Marka, model | ALFA ROMEO Stelvio 17-22 |
| Numer rejestracyjny | WE6J097 |

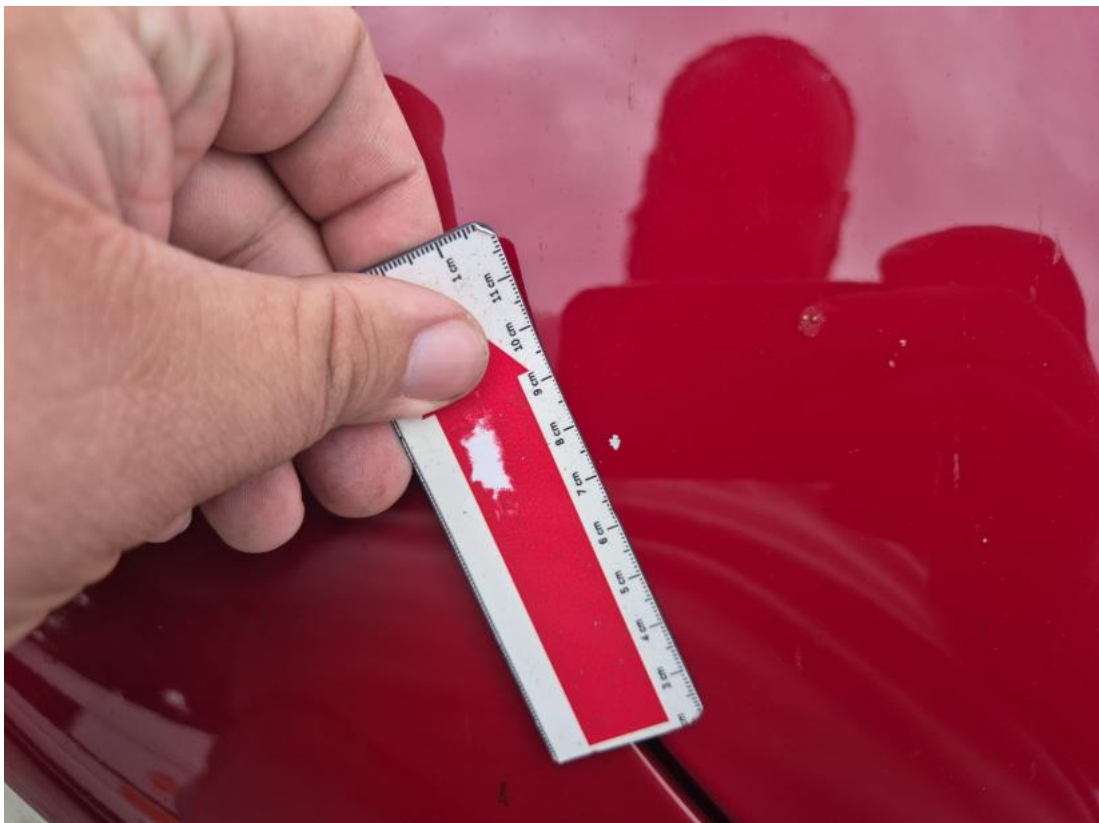
| Poz. | Nazwa pozycji | Opis uszkodzeń | Kwalifik. | Naprawa [rbg] |
|---|---|---|---|---|
| 7 | Pokrywa przednia | | | |

**Fot. 38**  
Pokrywa komory silnika - Rysa/odprysk 1

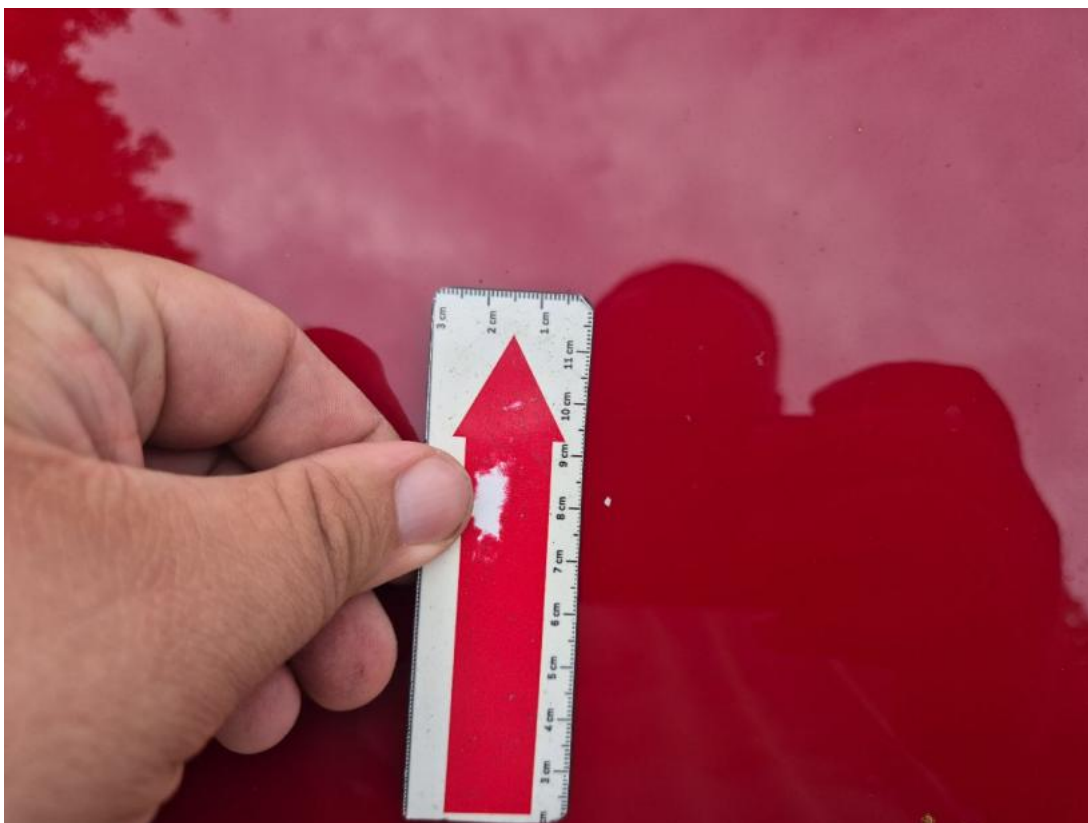
**Fot. 39**

Pokrywa komory silnika - Rysa/odprysk 2

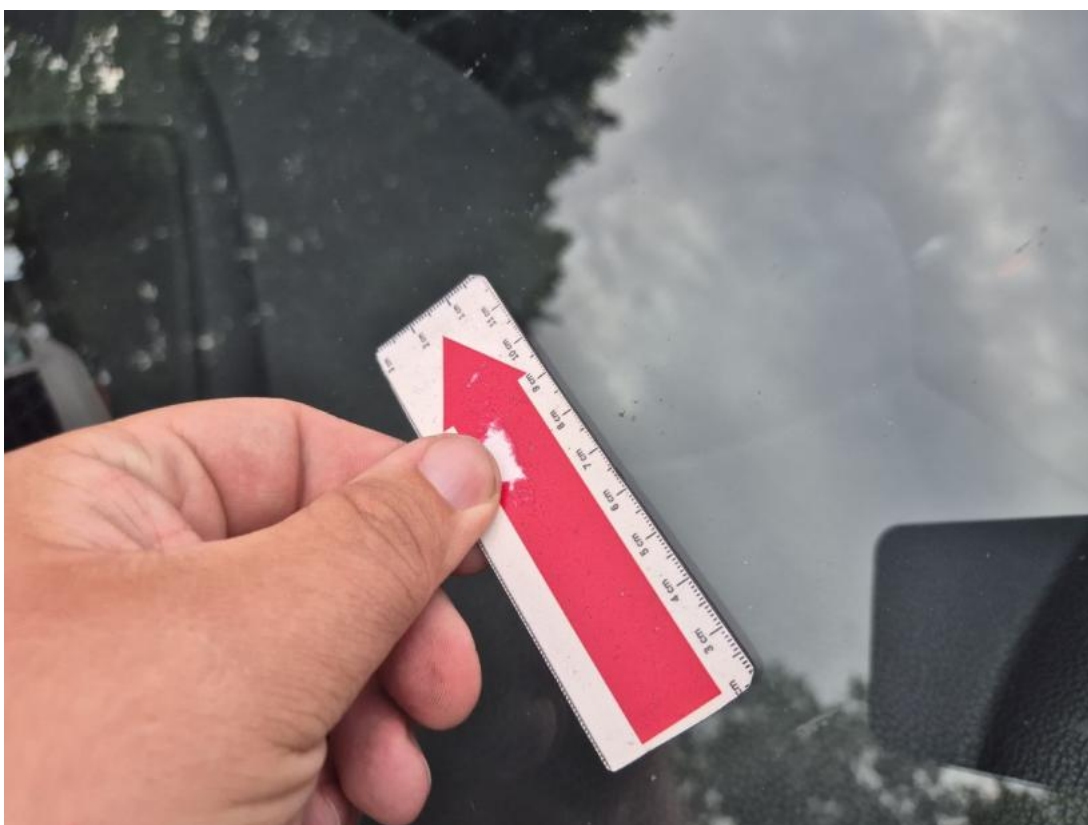
**Fot. 40**

Szyba czołowa - Rysa/odprysk 1

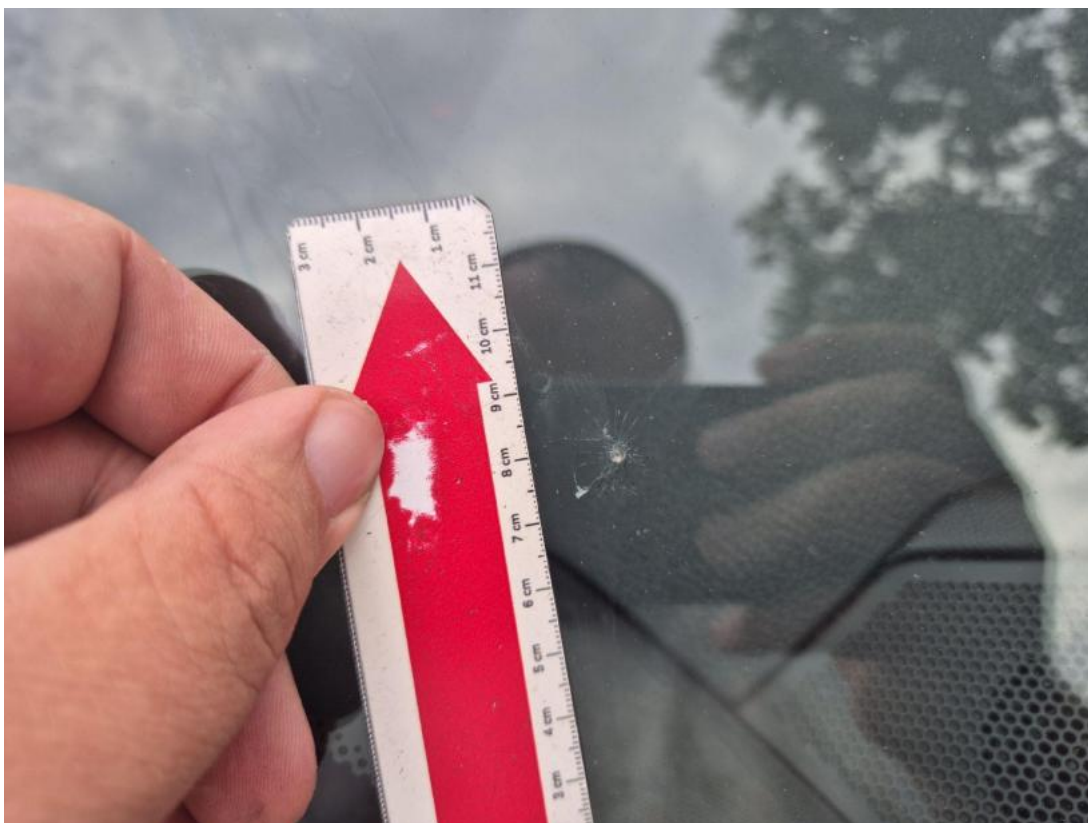
**Fot. 41**

| Poz. | Nazwa pozycji | Opis uszkodzeń | Kwalifik. | Naprawa [rbg] |
|---|---|---|---|---|
| 1 | Szyba przednia barwiona | pęknięcie | WY | 2.4 |

Szyba czołowa - Pęknięcie/rozerwanie 1

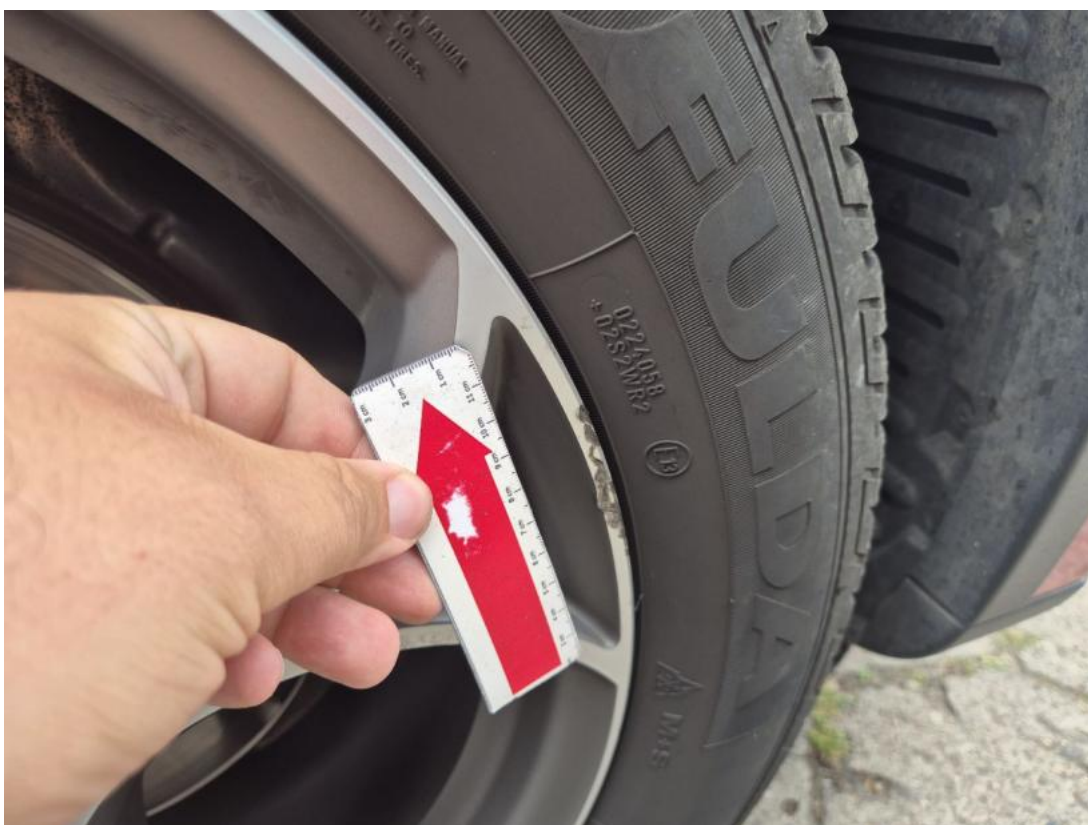
**Fot. 42**

| Poz. | Nazwa pozycji | Opis uszkodzeń | Kwalifik. | Naprawa [rbg] |
|---|---|---|---|---|
| 5 | Tarcza koła aluminiowa przód R | rysa/odprysk, ubytki materiału | NA | 2 |

Felga aluminiowa przednia P - Rysa/odprysk 1

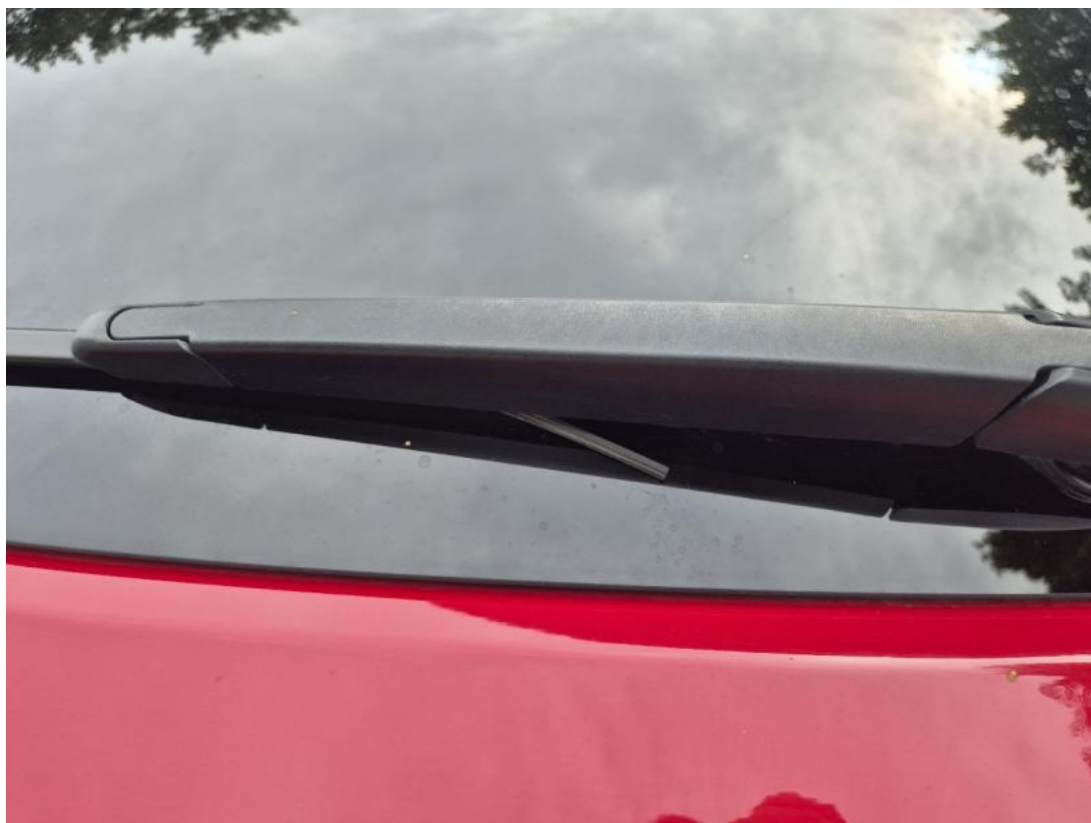
**Fot. 43**

| Poz. | Nazwa pozycji | Opis uszkodzeń | Kwalifik. | Naprawa [rbg] |
|---|---|---|---|---|
| 12 | Ramię wycieraczki z piórem | rozerwanie | | |

Ramię wycieraczki tylnej - Inne 1

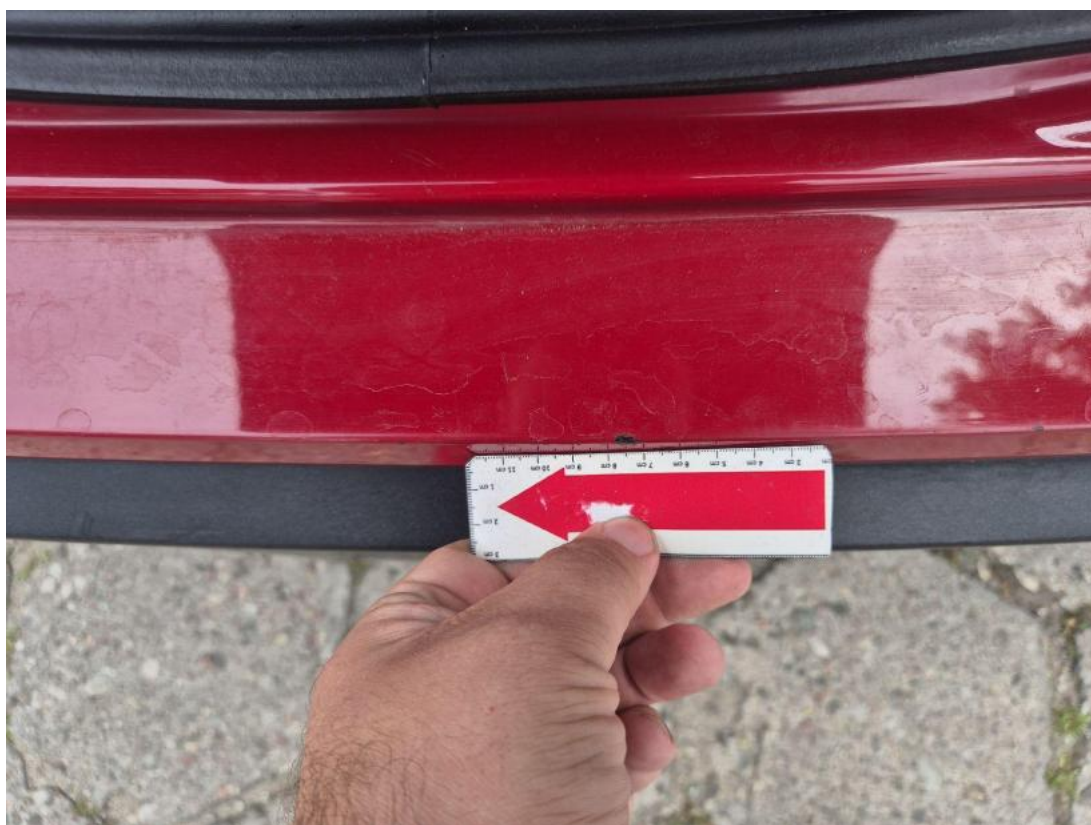
**Fot. 44**

| Poz. | Nazwa pozycji | Opis uszkodzeń | Kwalifik. | Naprawa [rbg] |
|---|---|---|---|---|
| 11 | Nakładka zderzaka tylnego, góra | rysa/odprysk | | |

Zderzak tylny - Rysa/odprysk 1

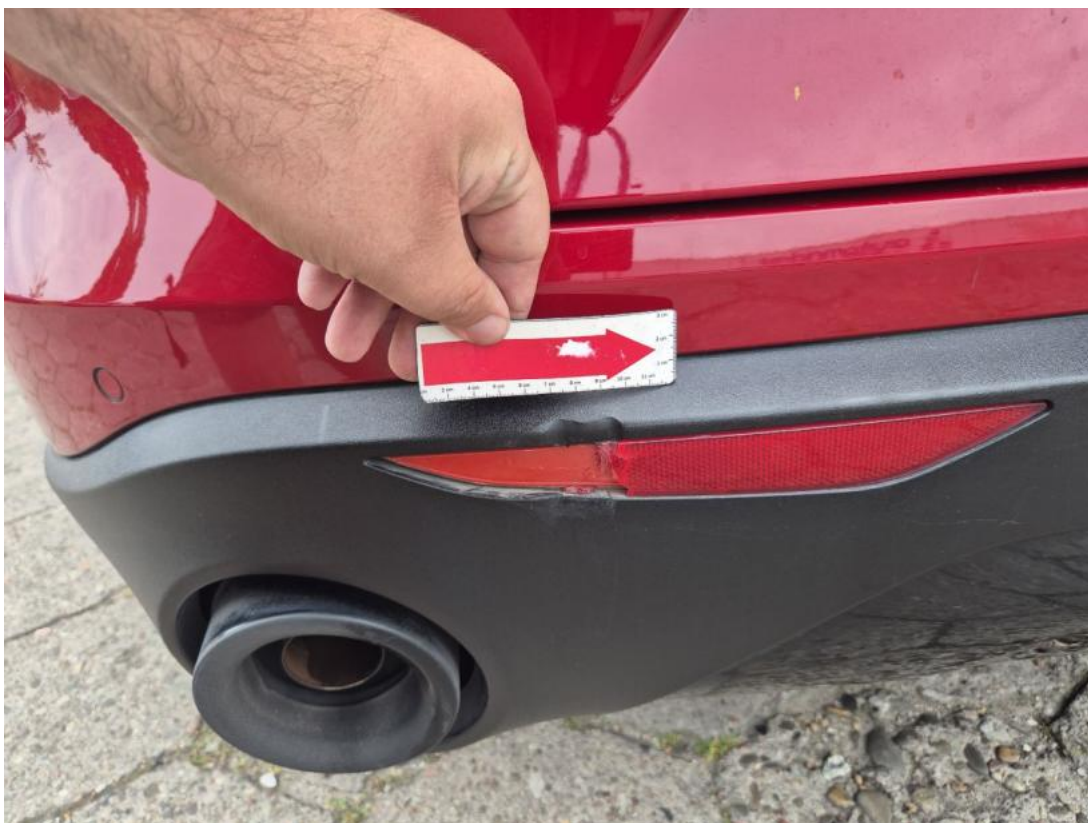
**Fot. 45**

| Poz. | Nazwa pozycji | Opis uszkodzeń | Kwalifik. | Naprawa [rbg] |
|---|---|---|---|---|
| 3 | Nakładka zderzaka tylnego, dół | zarysowanie, wgniecenie/odkształcenie, ubytki materiału | WY | 0.7 |

Zderzak tylny - Pęknięcie/rozerwanie 1

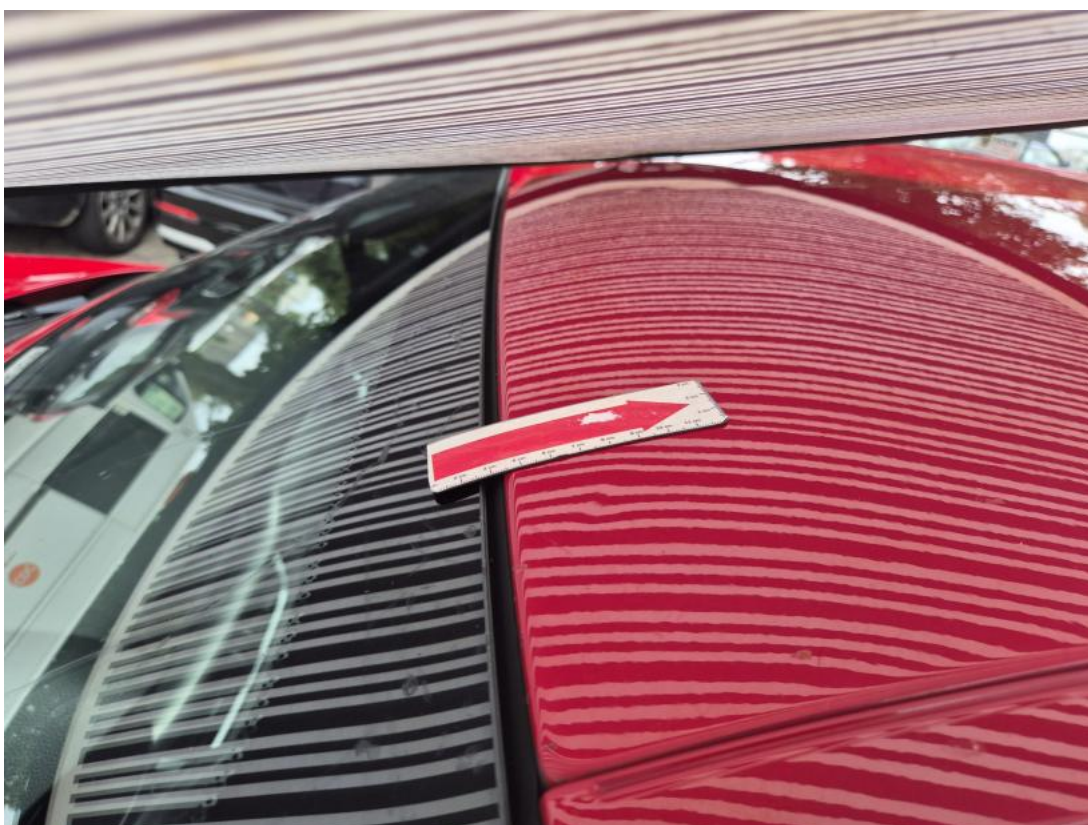
**Fot. 46**

| Poz. | Nazwa pozycji | Opis uszkodzeń | Kwalifik. | Naprawa [rbg] |
|---|---|---|---|---|
| 8 | Dach | wgniecenie/odkształcenie | | |

Dach - Wgniecenie/odkształcenie 1

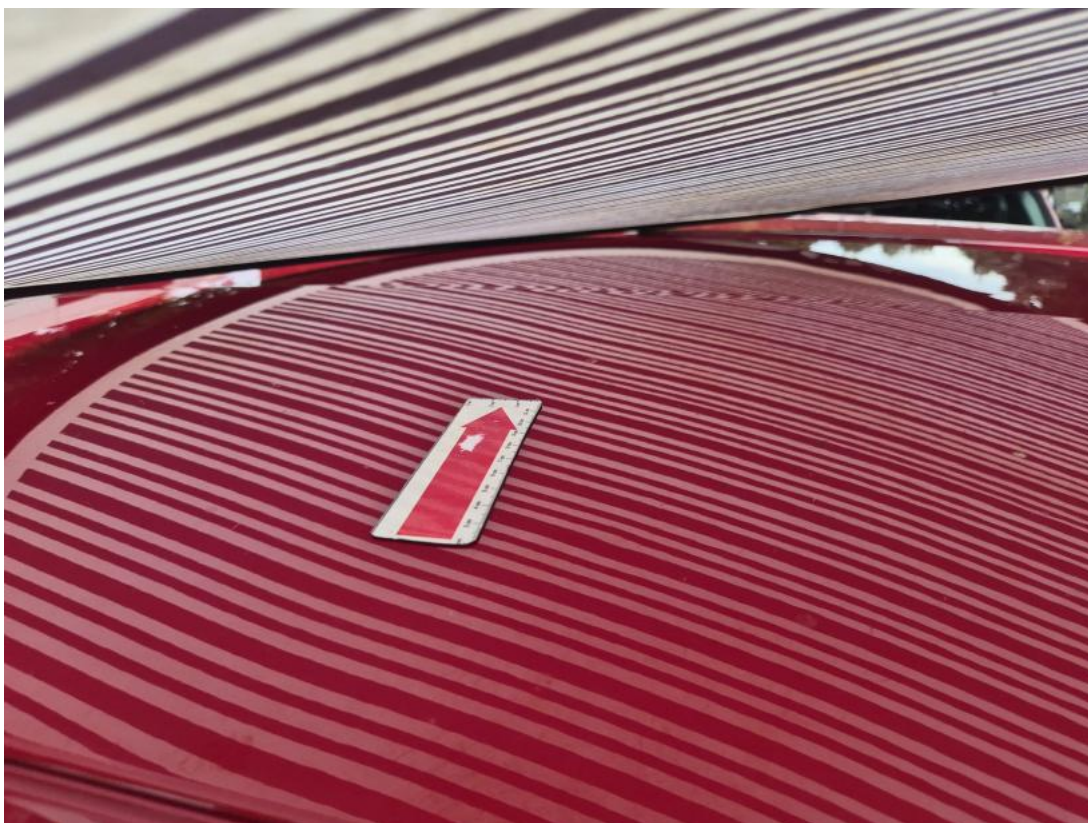
**Fot. 47**

Dach - Wgniecenie/odkształcenie 2

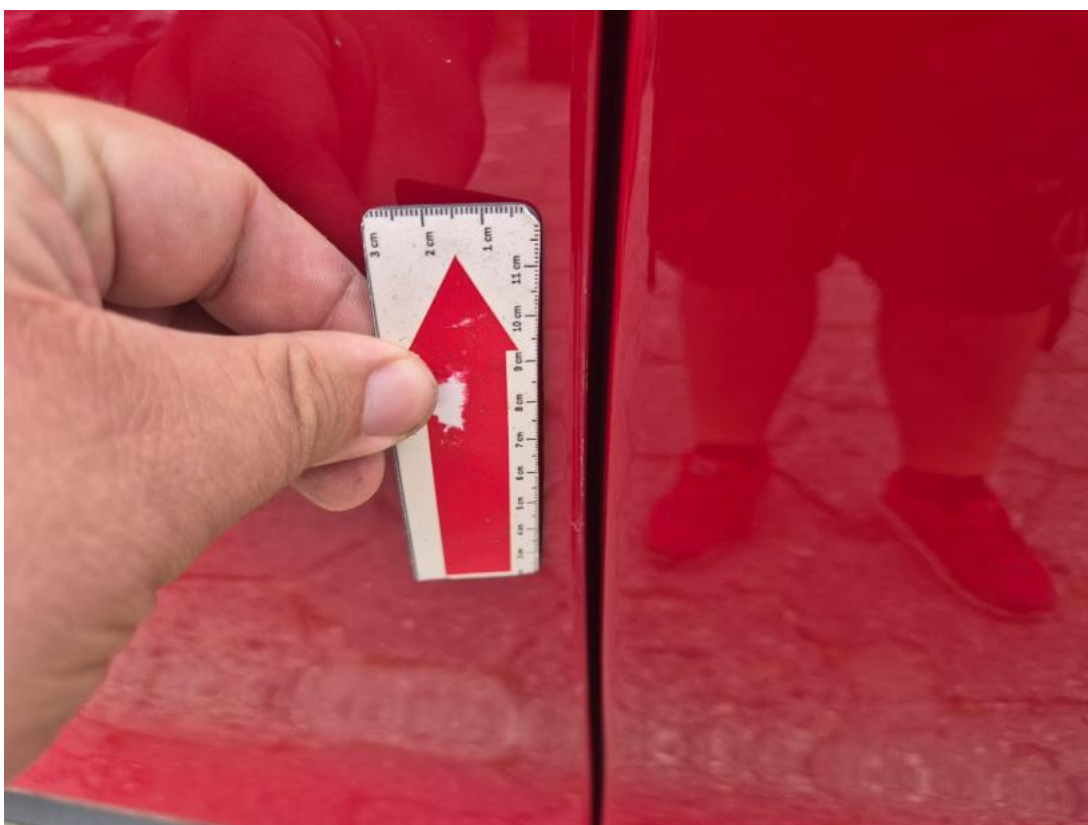
**Fot. 48**

| Poz. | Nazwa pozycji | Opis uszkodzeń | Kwalifik. | Naprawa [rbg] |
|---|---|---|---|---|
| 9 | Drzwi przednie (nieuzbrojone) L | rysa/odprysk | | |

Drzwi przed L - Rysa/odprysk 1

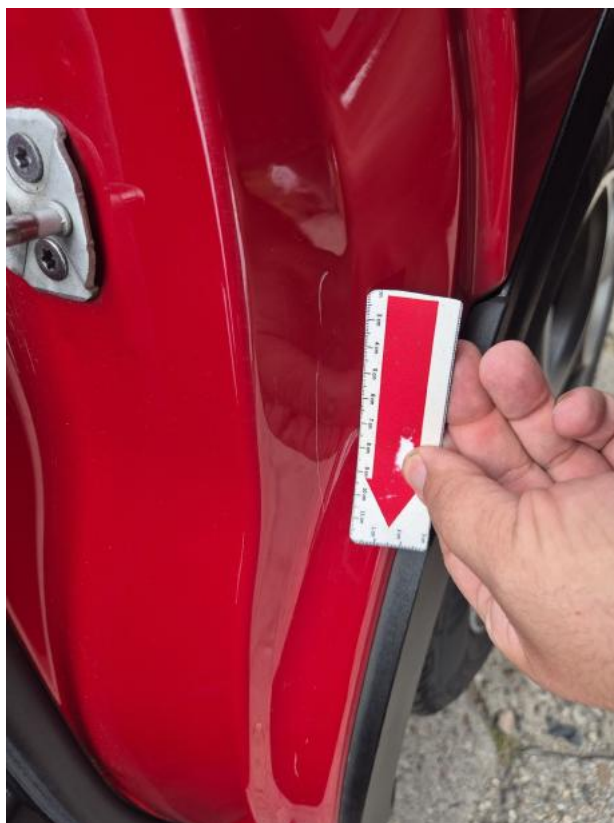
**Fot. 49**

| Poz. | Nazwa pozycji | Opis uszkodzeń | Kwalifik. | Naprawa [rbg] |
|---|---|---|---|---|
| 10 | Próg L | rysa/odprysk | | |

Próg L - Rysa/odprysk 1

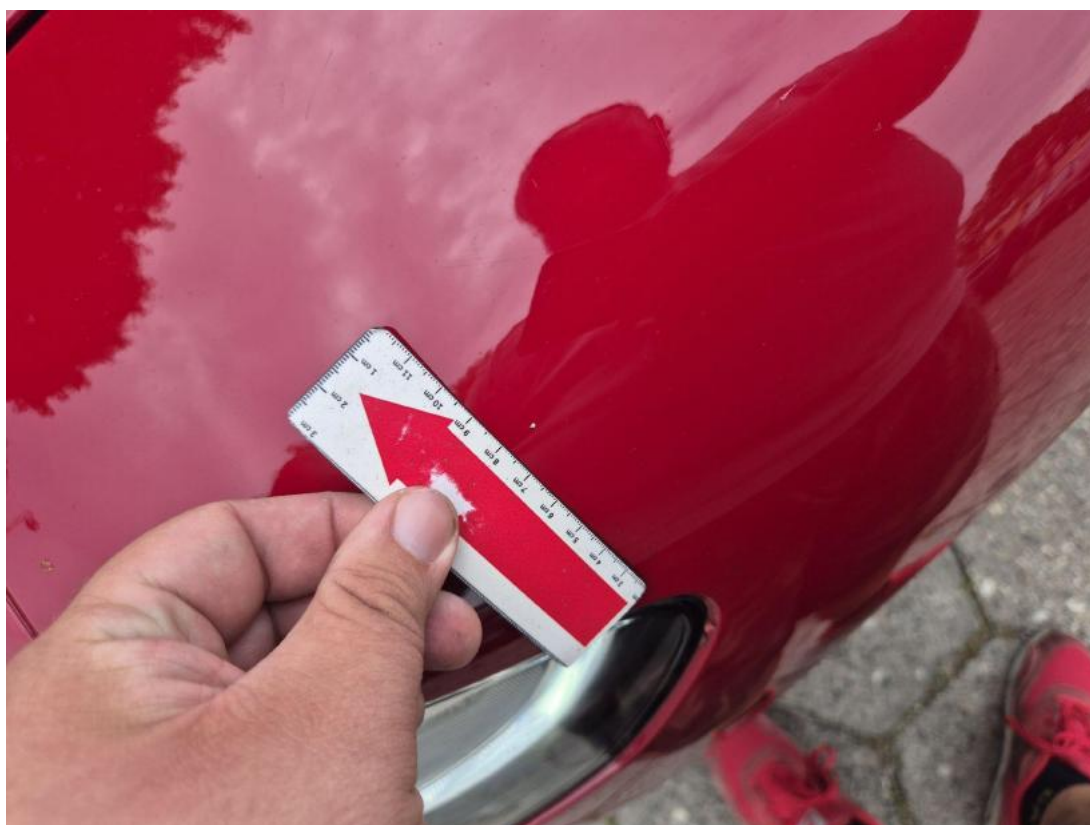
**Fot. 50**

| Poz. | Nazwa pozycji | Opis uszkodzeń | Kwalifik. | Naprawa [rbg] |
|---|---|---|---|---|
| 6 | Błotnik przedni L | rysa/odprysk | | |

Łłotnik przedni L - Rysa/odprysk 1

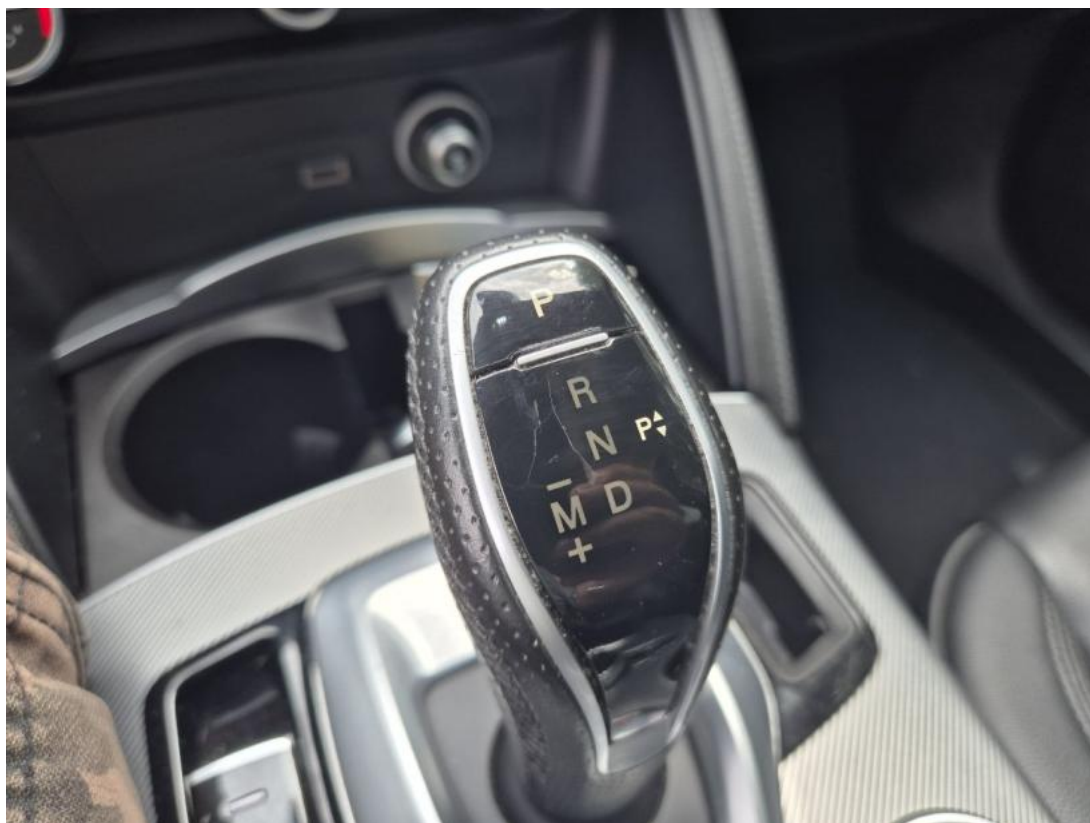
**Fot. 51**

| Poz. | Nazwa pozycji | Opis uszkodzeń | Kwalifik. | Naprawa [rbg] |
|---|---|---|---|---|
| 13 | Dźwignia zmiany kpl. | zarysowanie, pęknięcie | | |

Gałka dźwigni zmiany biegów - Pęknięcie/rozerwanie 1

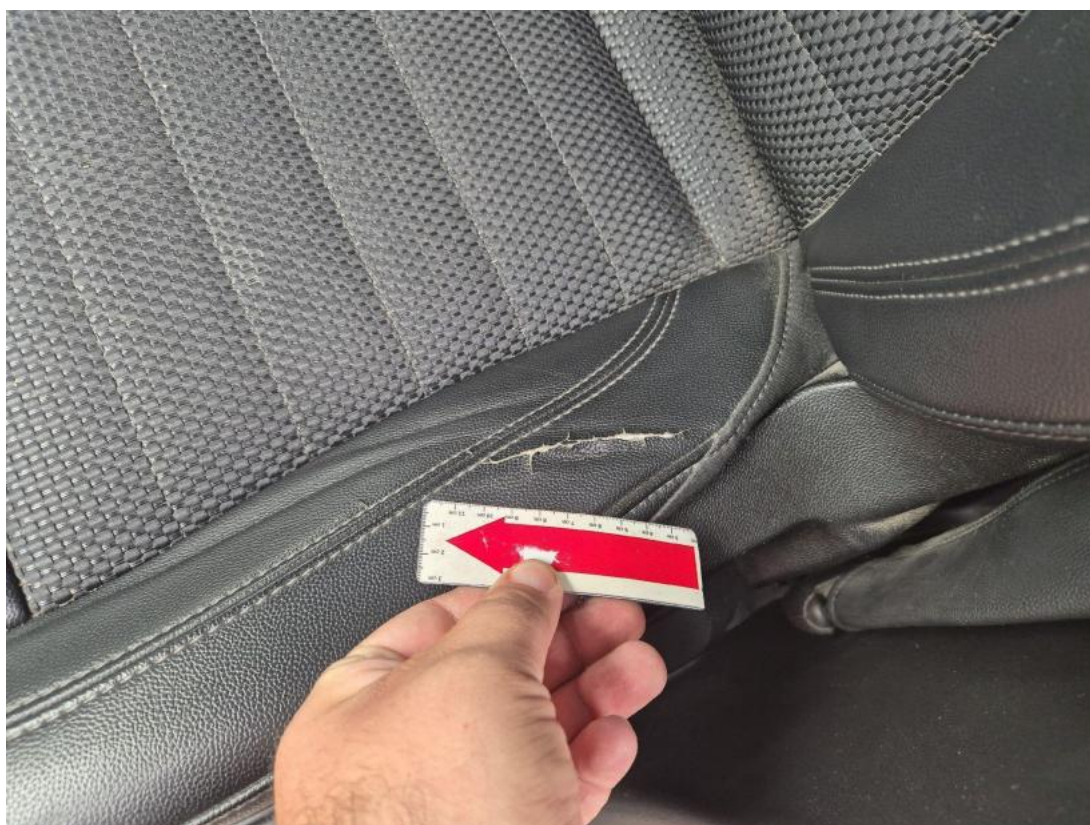
**Fot. 52**

| Poz. | Nazwa pozycji | Opis uszkodzeń | Kwalifik. | Naprawa [rbg] |
|---|---|---|---|---|
| 15 | Tapicerka siedziska 1.rząd L | pęknięcie | | |

Fotel prz. lew. - Pęknięcie/rozerwanie 1

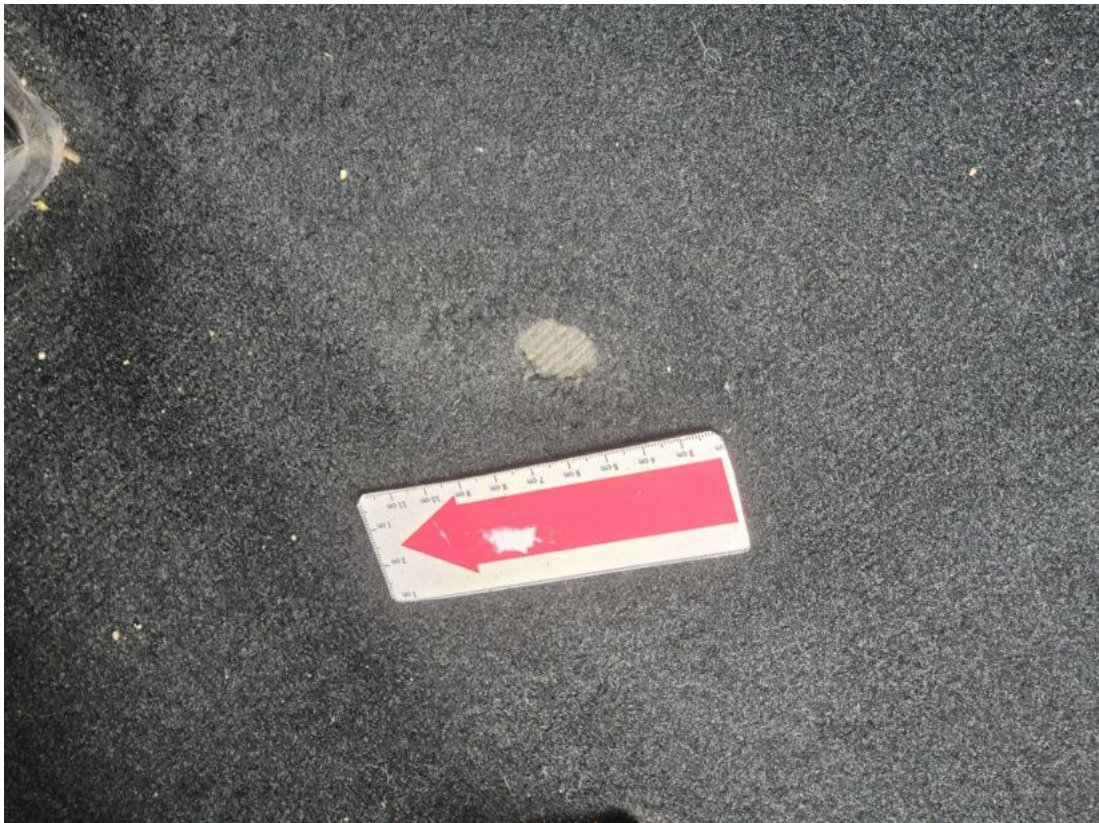
**Fot. 53**

| Poz. | Nazwa pozycji | Opis uszkodzeń | Kwalifik. | Naprawa [rbg] |
|---|---|---|---|---|
| 16 | Dywaniki podłogi przód L | ubytki materiału | | |

Wykładzina podłogi - Pęknięcie/rozerwanie 1

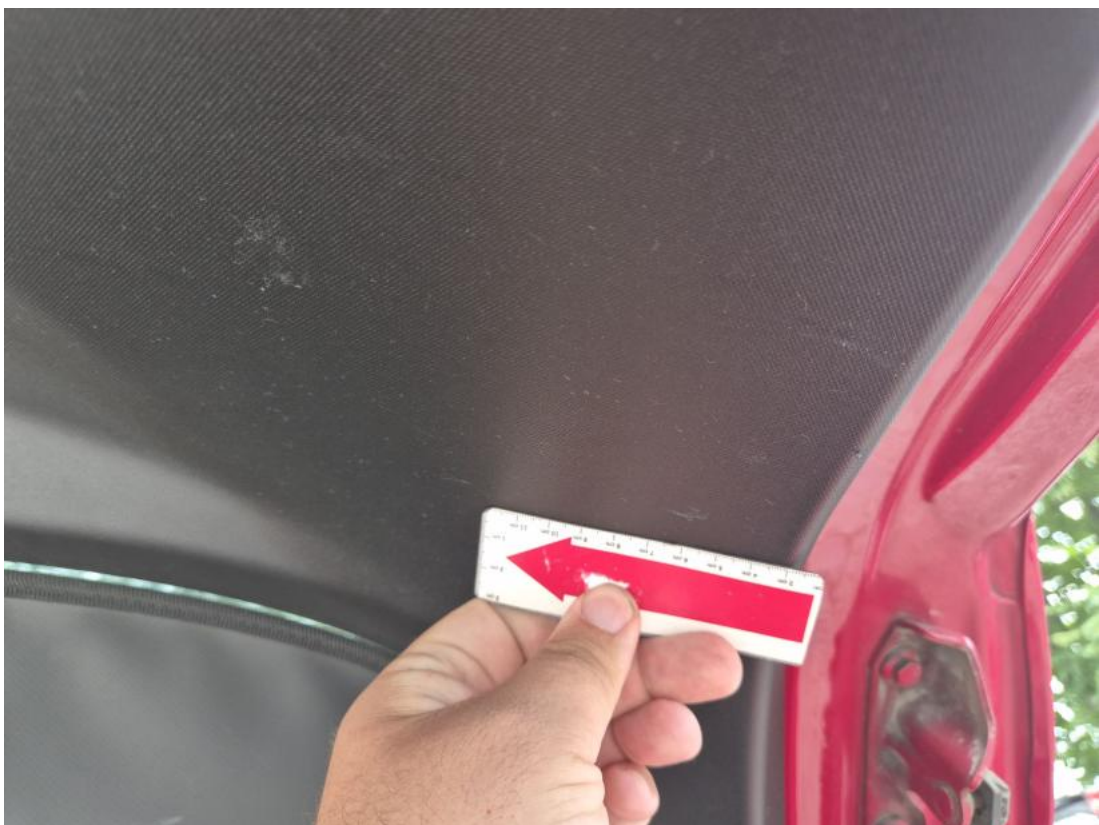
**Fot. 54**

| Poz. | Nazwa pozycji | Opis uszkodzeń | Kwalifik. | Naprawa [rbg] |
|---|---|---|---|---|
| 14 | Nakładka pokrywy tylnej dół | zarysowanie | | |

Wykładzina pokrywy tylnej - Rysa/odprysk 1

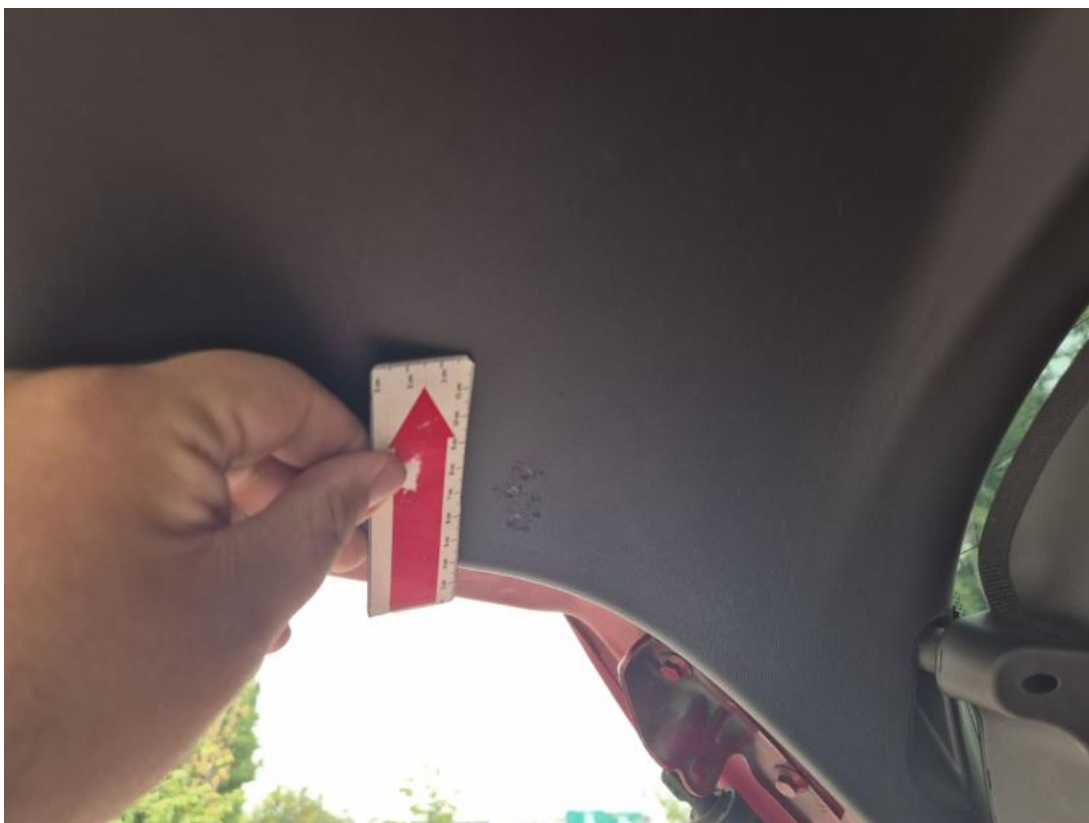
**Fot. 55**

Wykładzina pokrywy tylnej - Rysa/odprysk 2

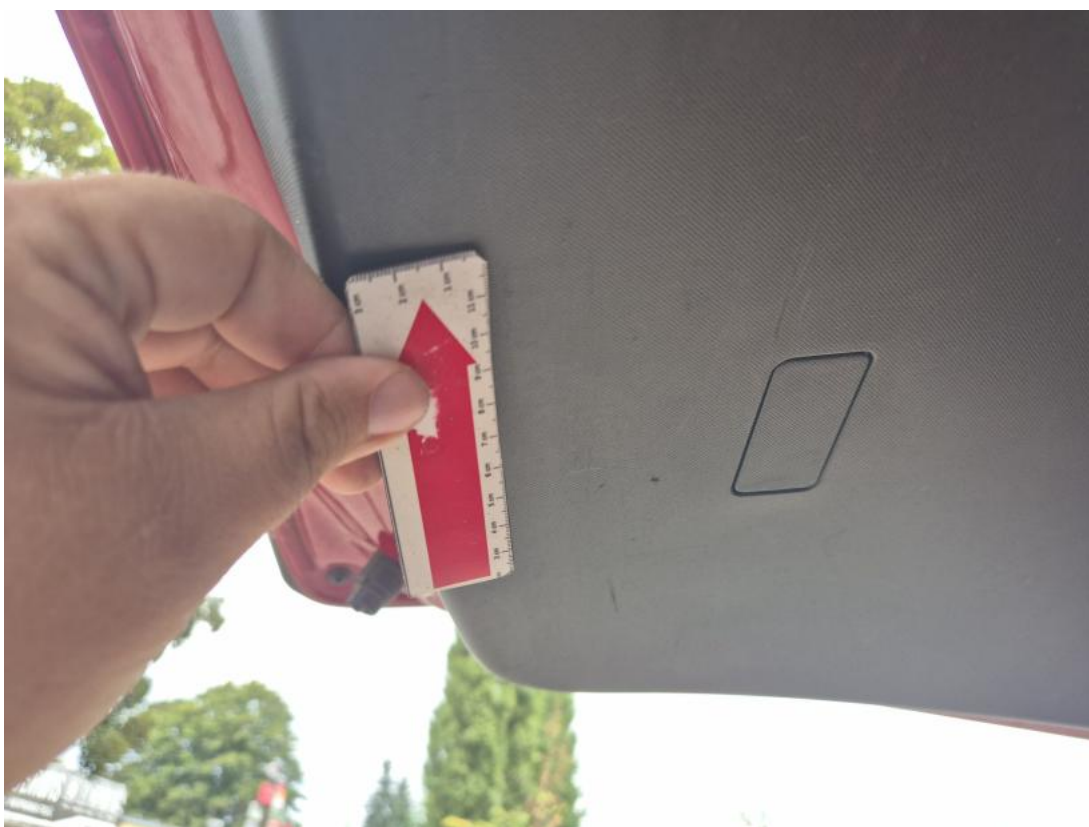
**Fot. 56**

Wykładzina pokrywy tylnej() - Rysa/odprysk 3
