## Raport z oględzin pojazdu

Numer raportu	08027/6/26-15501	Data raportu	08-06-2026
Rzeczoznawcy	inż. Kamil Zaręba (WSP) mgr Patryk Salzer	Data oględzin	22-05-2026
Nr zlecenia	PKOM(DZS)/GDA/41728/26/05/14	Miejsce oględzin	MASTER1 POZNAŃ/KOMORNIKI, PLAT...

Numer identyfikacyjny (VIN)	<b>ZFA22500006P30624</b>
Marka, model	FIAT Fiorino 1.4 Euro 6 1368c...
Typ, wersja	Fiorino 1.4 8V Base Business Pro
Numer rejestracyjny	WD2538N
Silnik (rodz./poj./moc)	benz./1368 ccm/57 kW
Stan licznika	162 358 km
Data 1. rej./rok prod.	19-11-2019/2019
Data nast. bad. techn.	14-11-2026
Nadwozie	FUR 3/2
Lakier	biały/zwykły
Skrzynia biegów	manualna

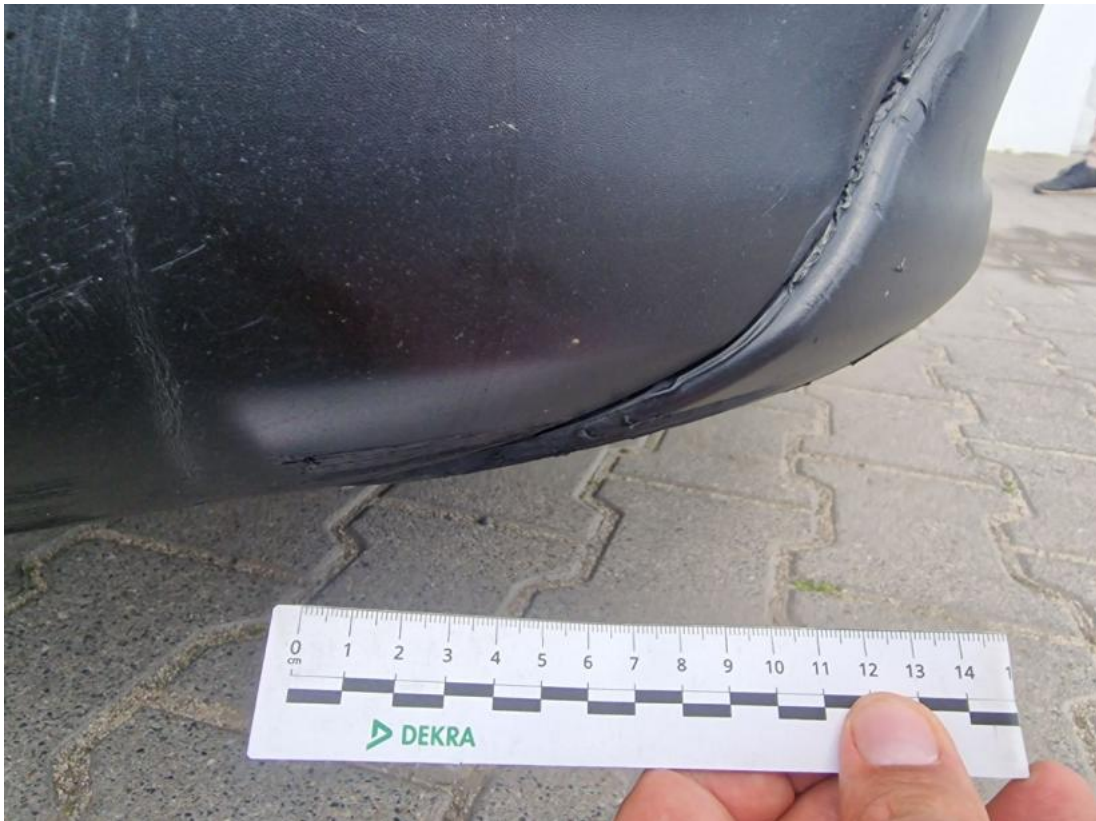
**Fot. 37**  
Zderzak - Wgniecenie/odkształcenie 1

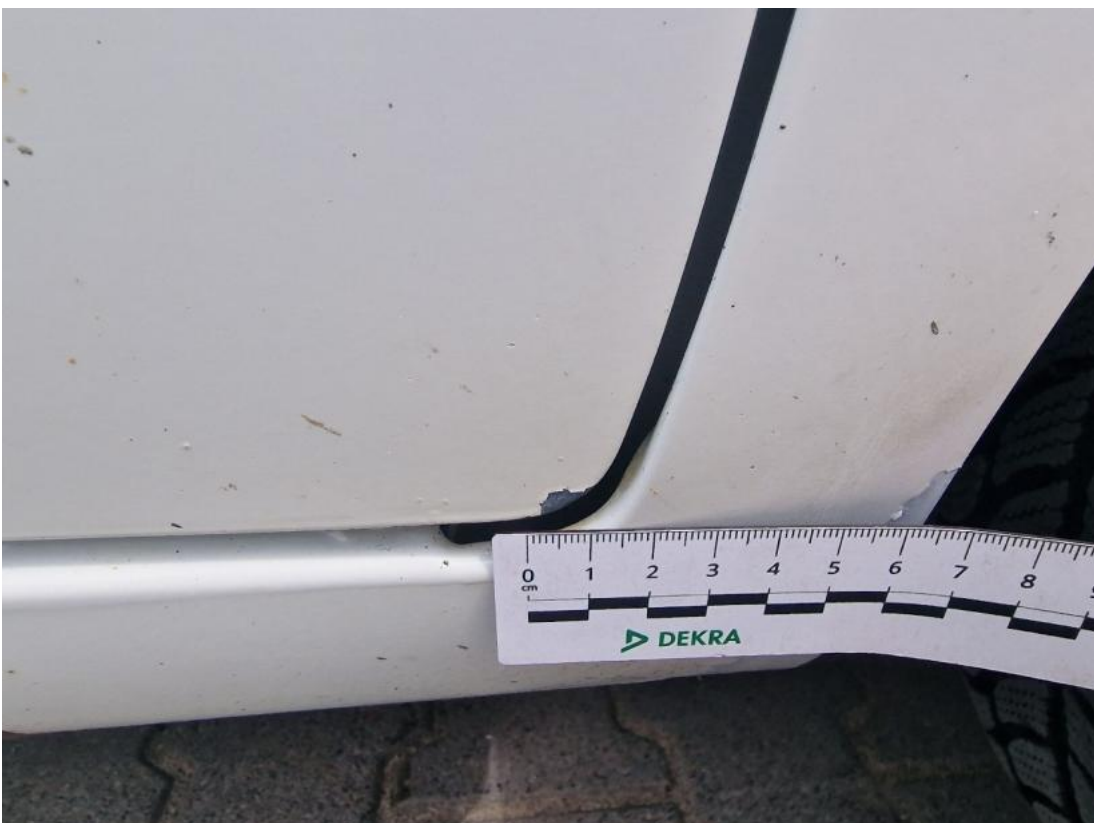
**Fot. 40**  
Drzwi przednie P - Rysa/odprysk 1

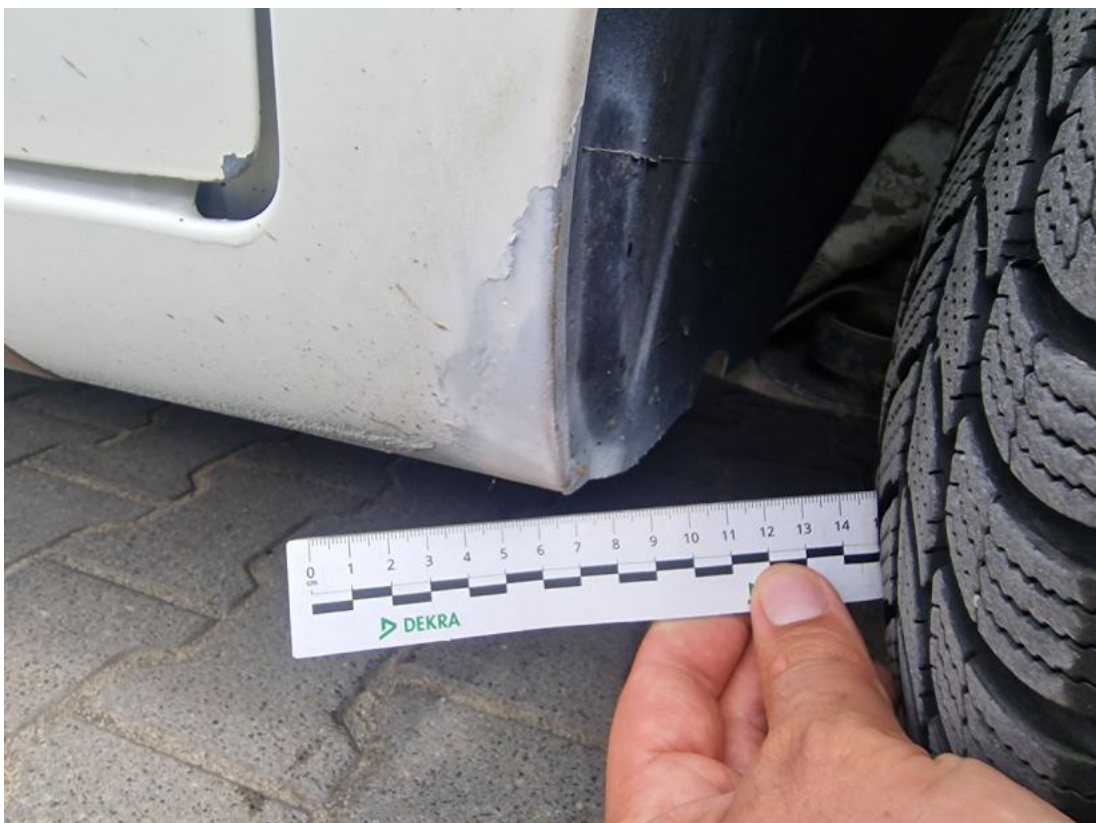
**Fot. 42**

Próg P - Inne 1

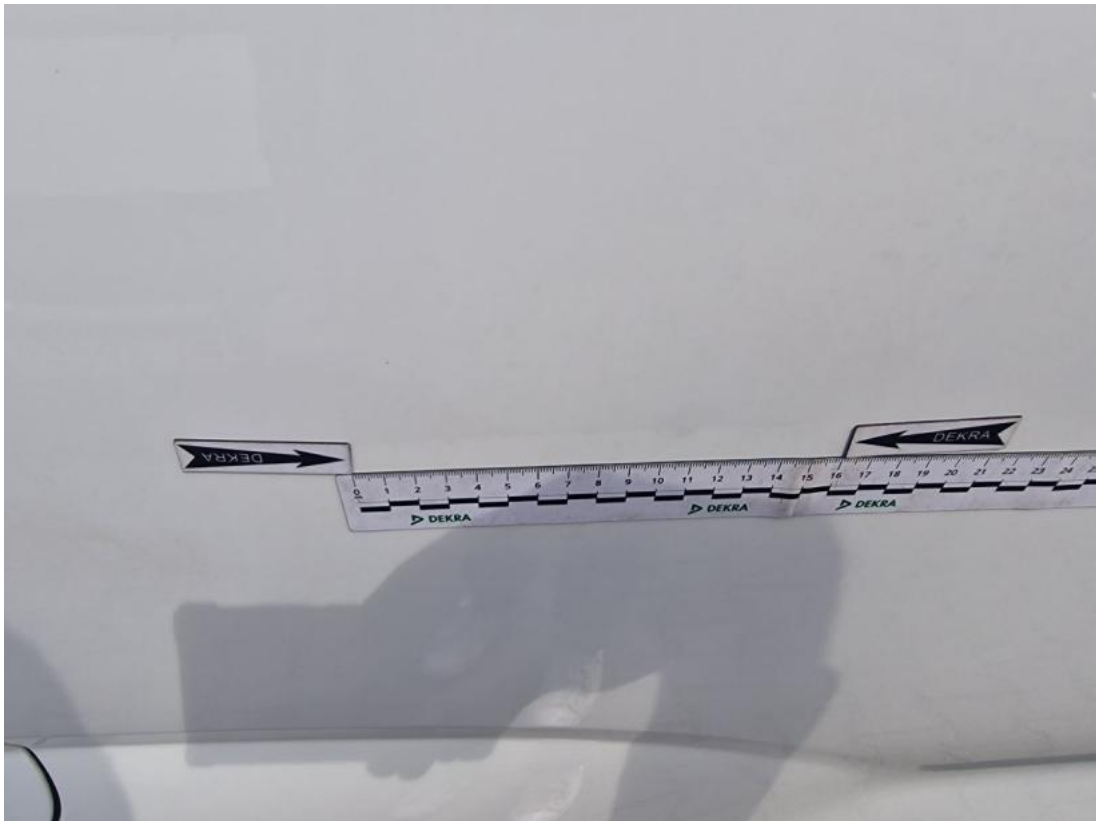
**Fot. 45**

Błotnik tylny P / Ściana boczna P - Wgniecenie/odkształcenie 1

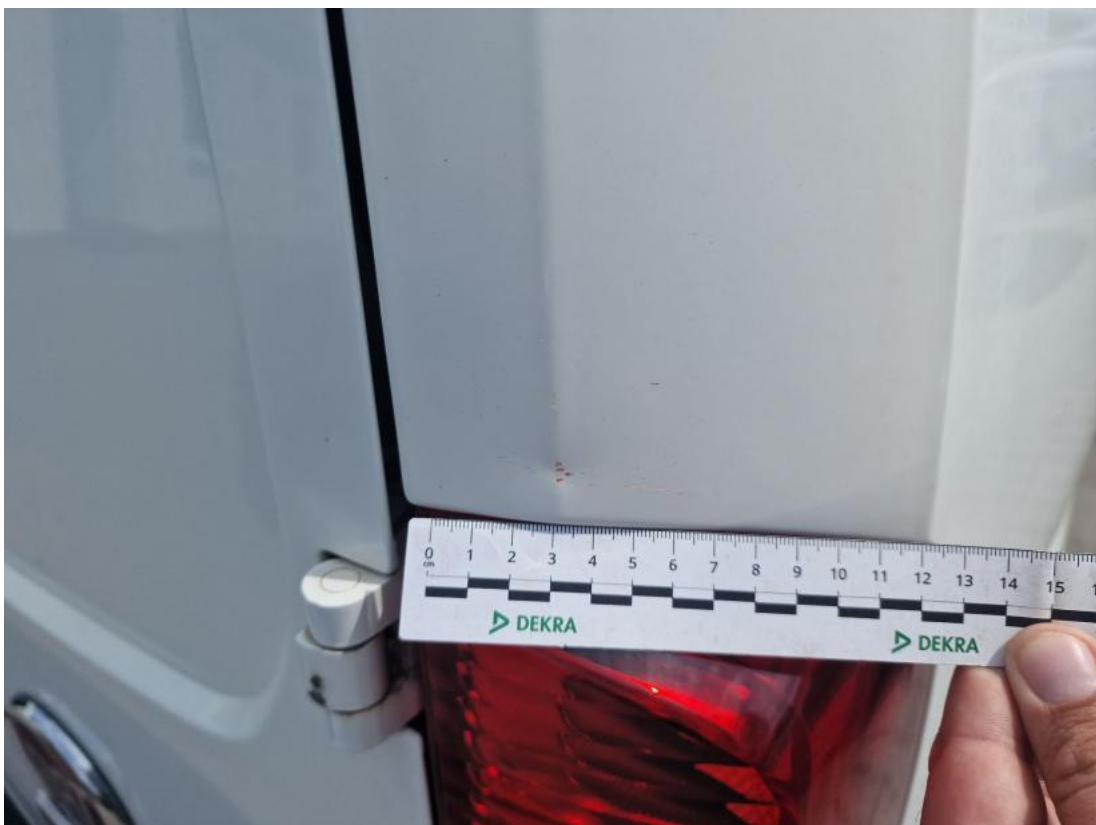
**Fot. 46**

Błotnik tylny P / Ściana boczna P - Wgniecenie/odkształcenie 2

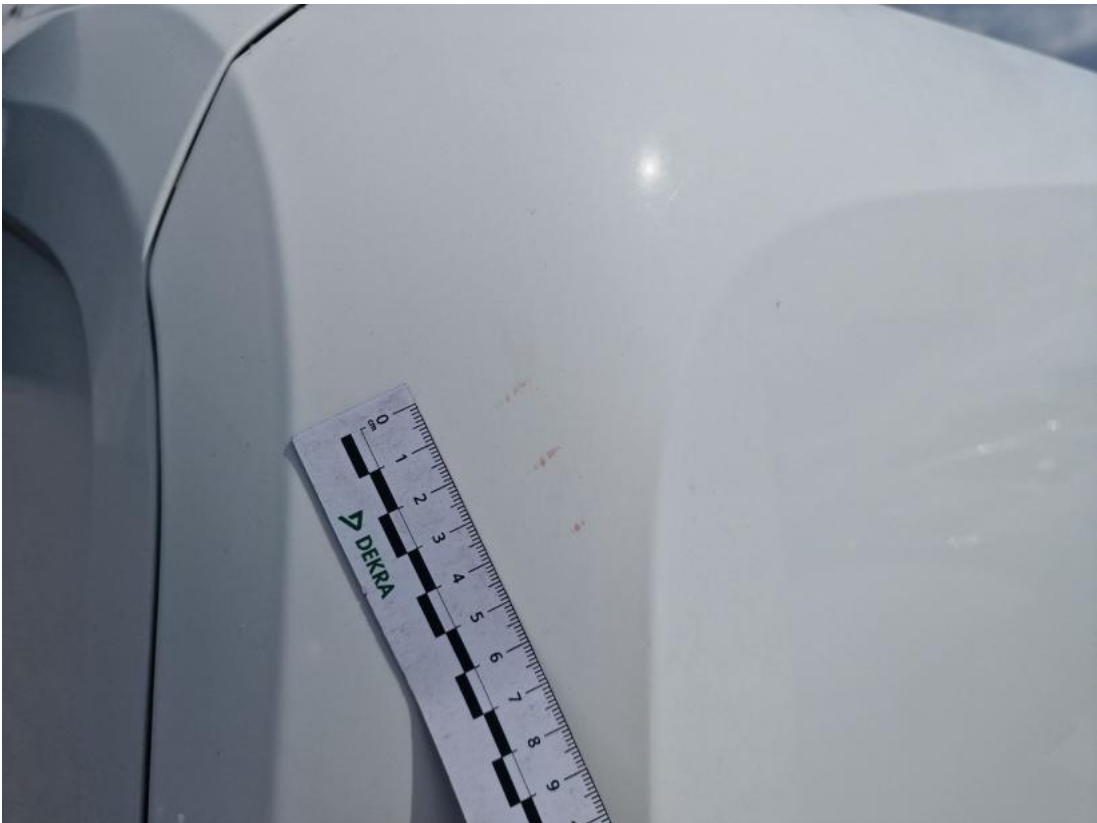
**Fot. 47**

Błotnik tylny P / Ściana boczna P() - Wgniecenie/odkształcenie 3

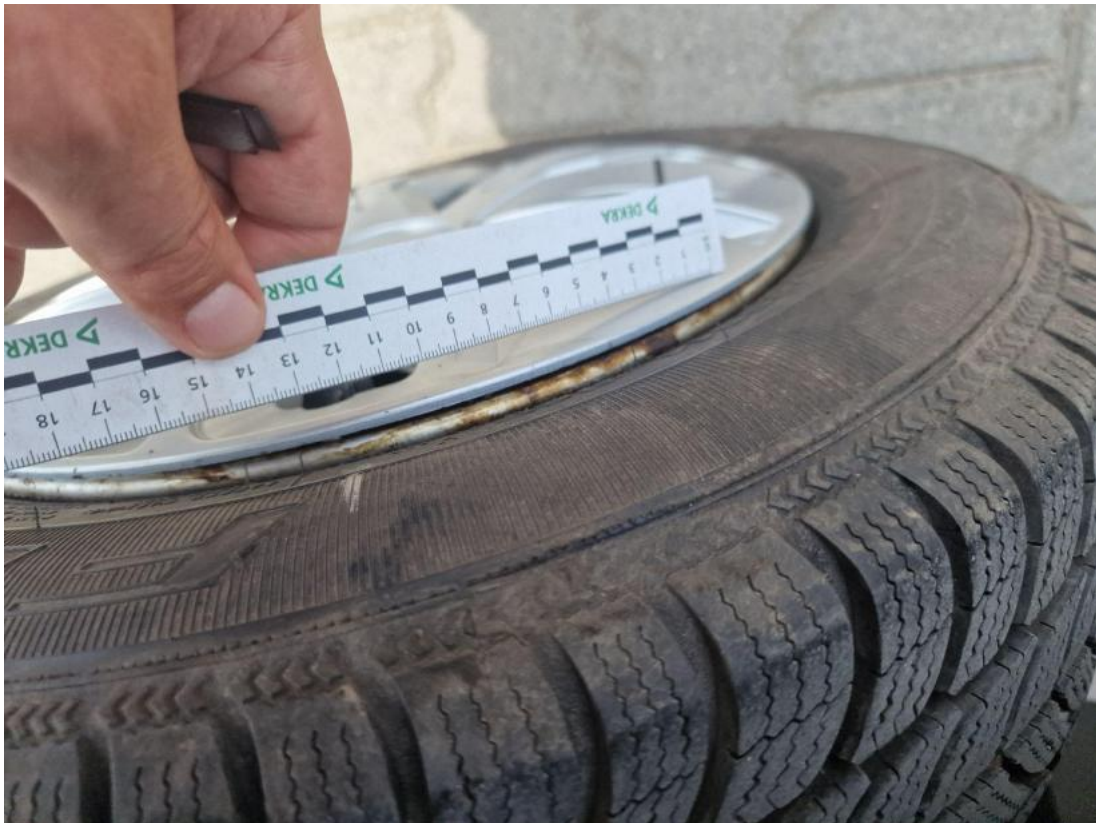
**Fot. 49**  
Felga tylna P - Inne 1

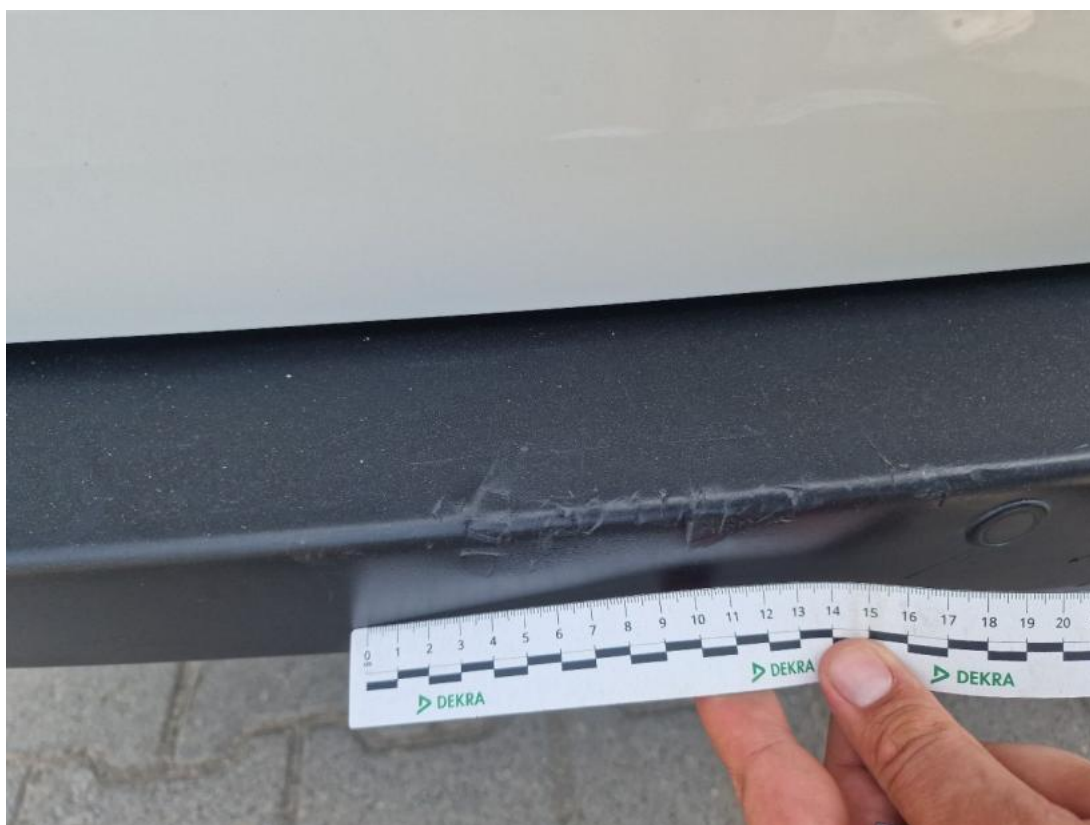
**Fot. 52**

Zderzak tylny - Rysa/odprysk 1

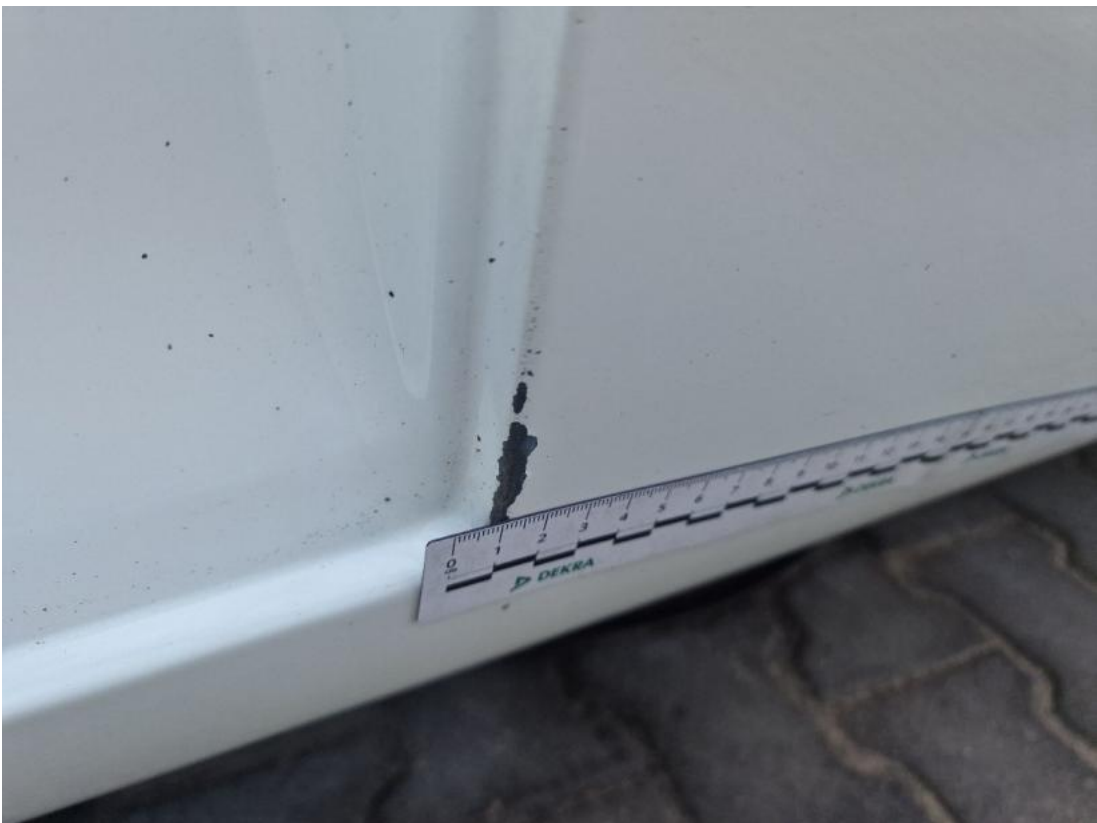
**Fot. 54**

Błotnik tylny L / Ściana boczna L - Rysa/odprysk 1

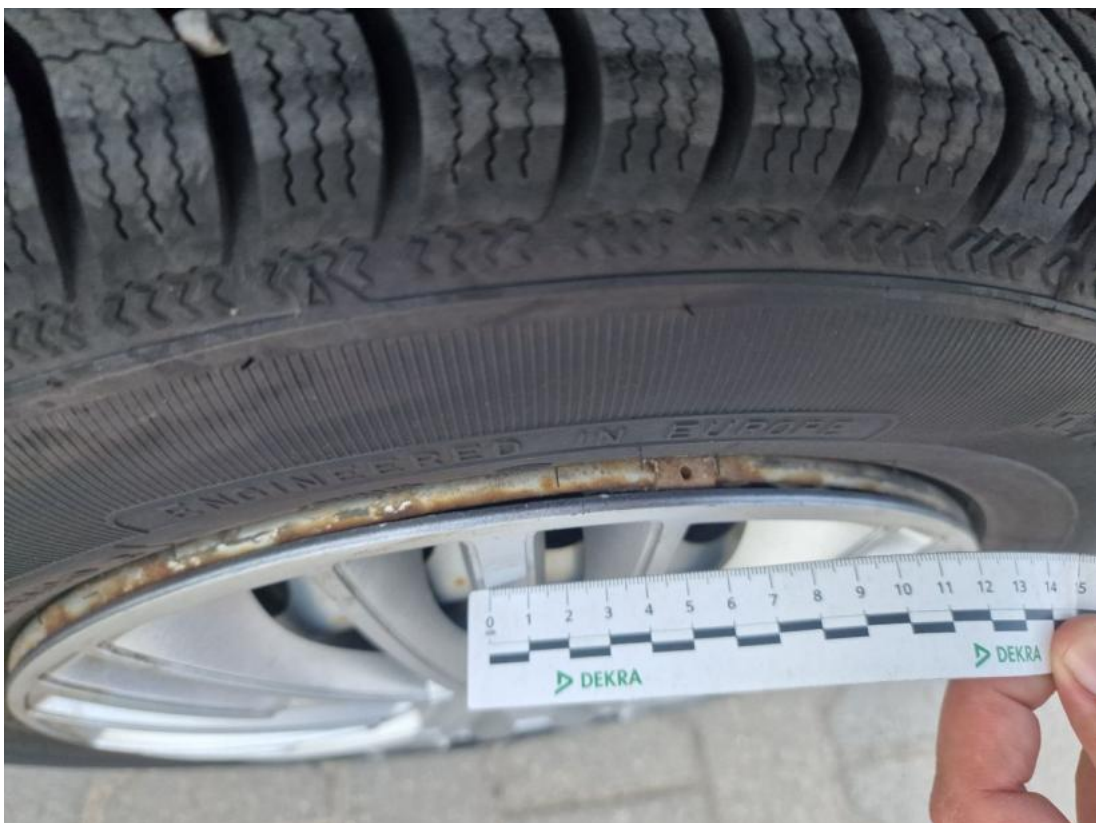
**Fot. 56**

Felga tylna L - Inne 1

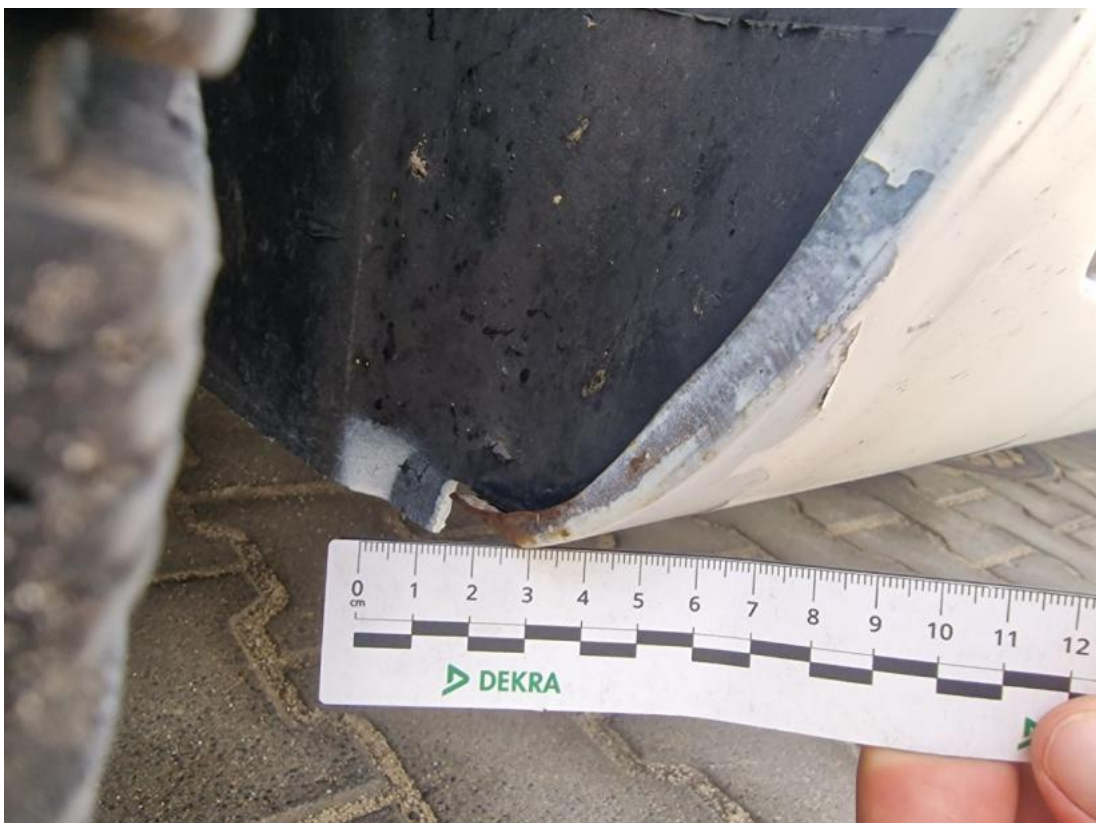
**Fot. 58**

Próg L - Inne 1

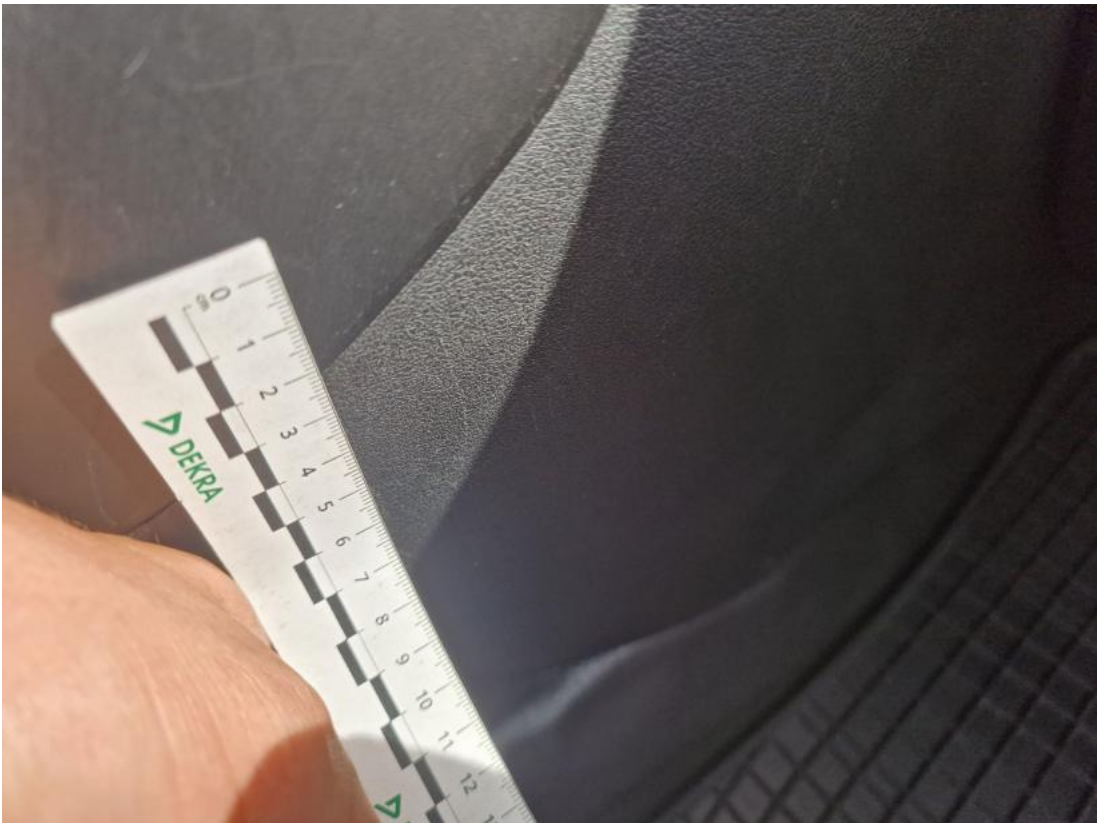
**Fot. 65**

Konsola środkowa - Rysa/odprysk 1

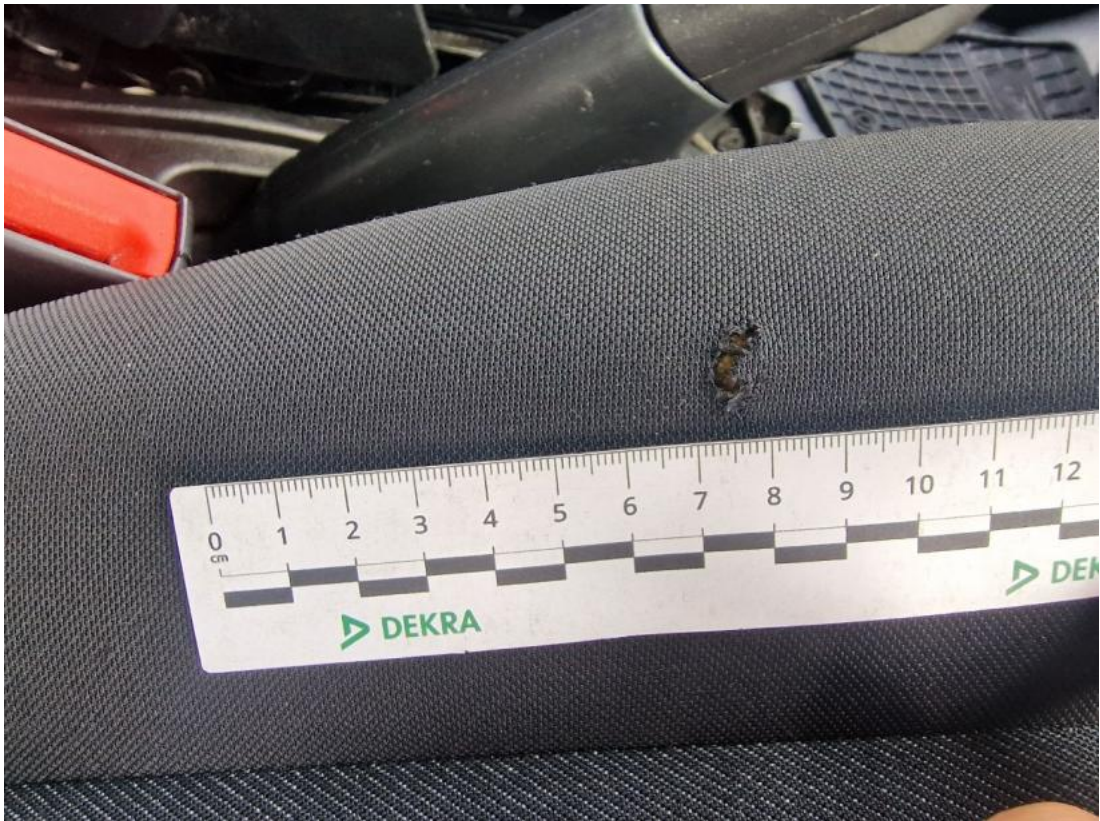
**Fot. 67**

Fotel prz. praw. - Pęknięcie/rozerwanie 1

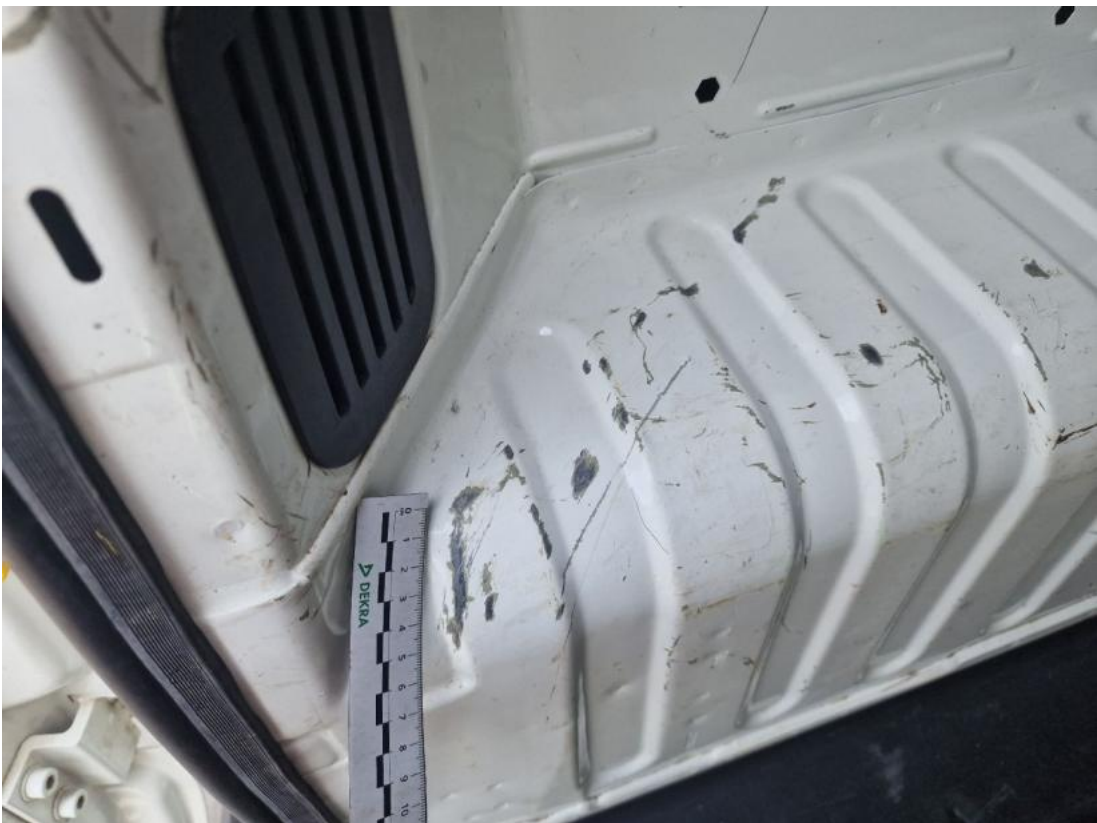
**Fot. 70**

Ściana lewa - Rysa/odprysk 1

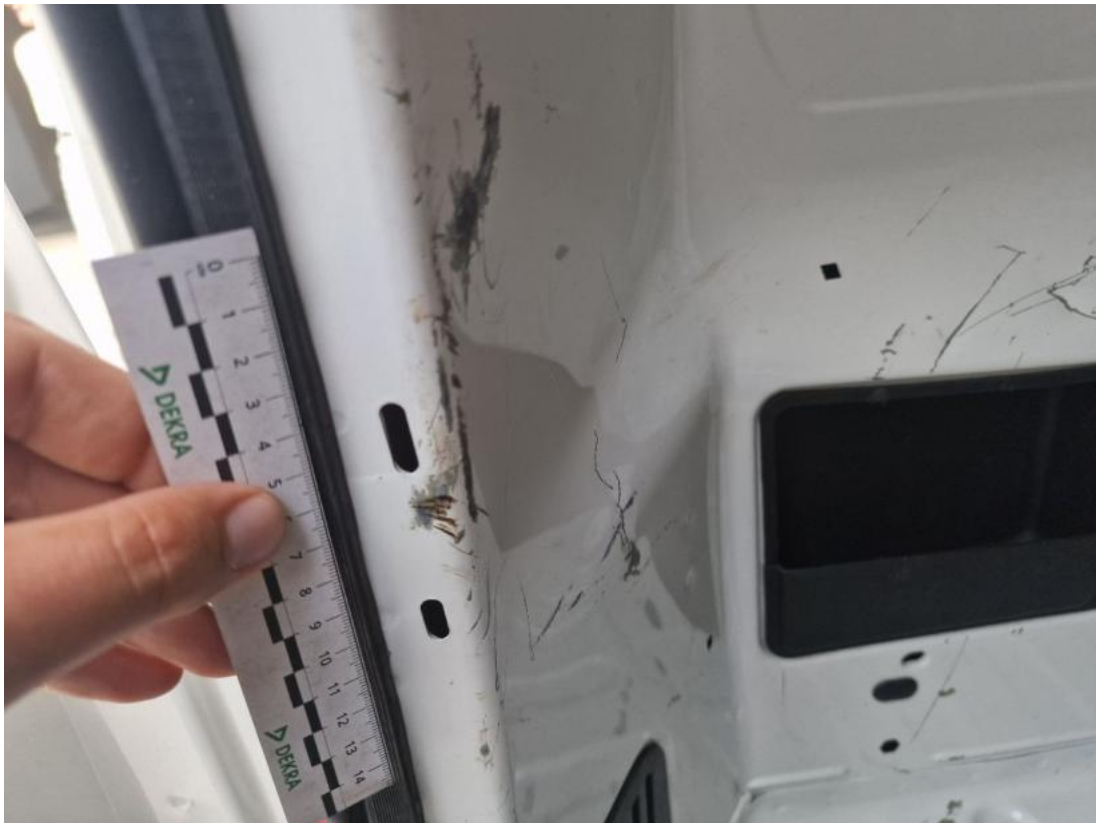
**Fot. 71**  
Ściana lewa() - Rysa/odprysk 3

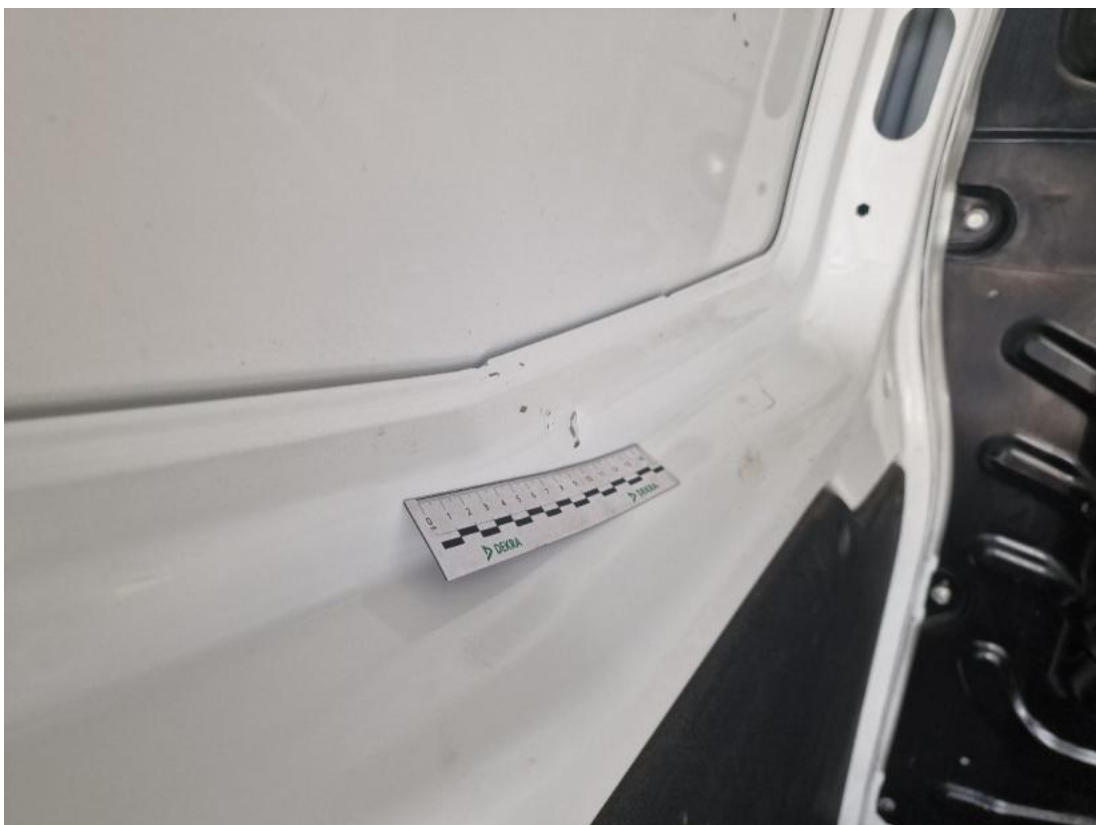
**Fot. 72**  
Ściana lewa - Wgniecenie/odkształcenie 1

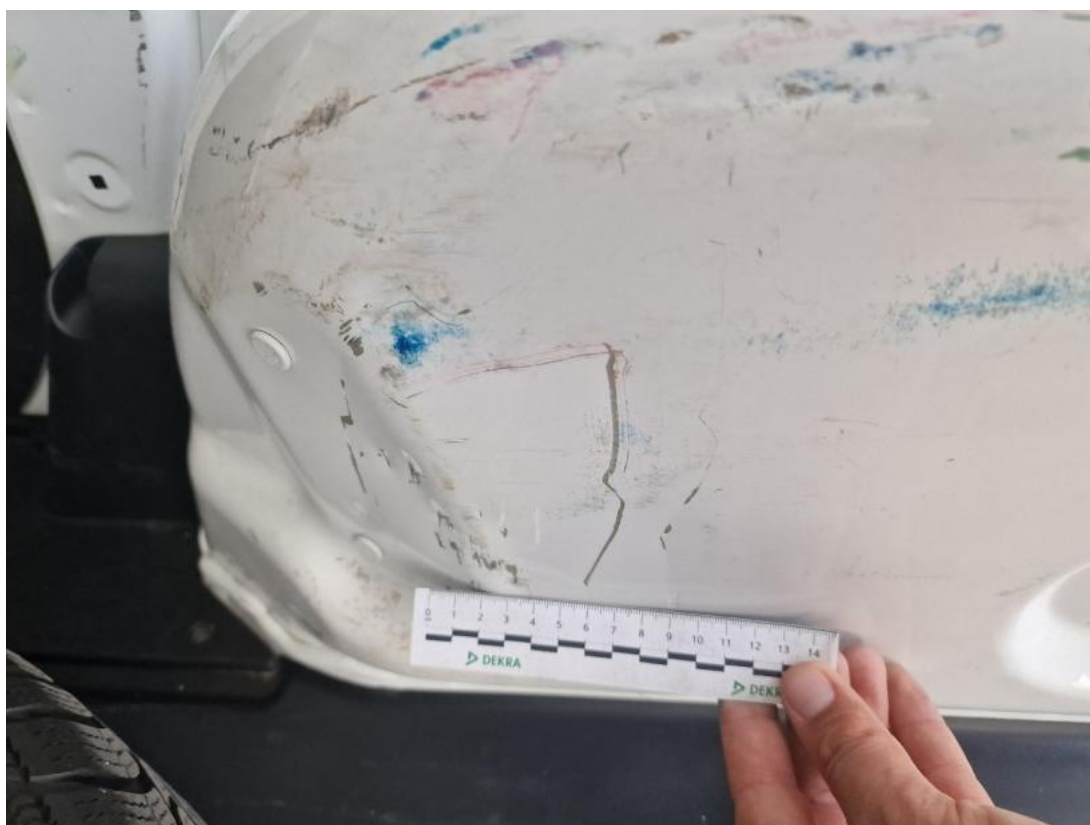
**Fot. 76**

Ściana prawa - Wgniecenie/odkształcenie 1

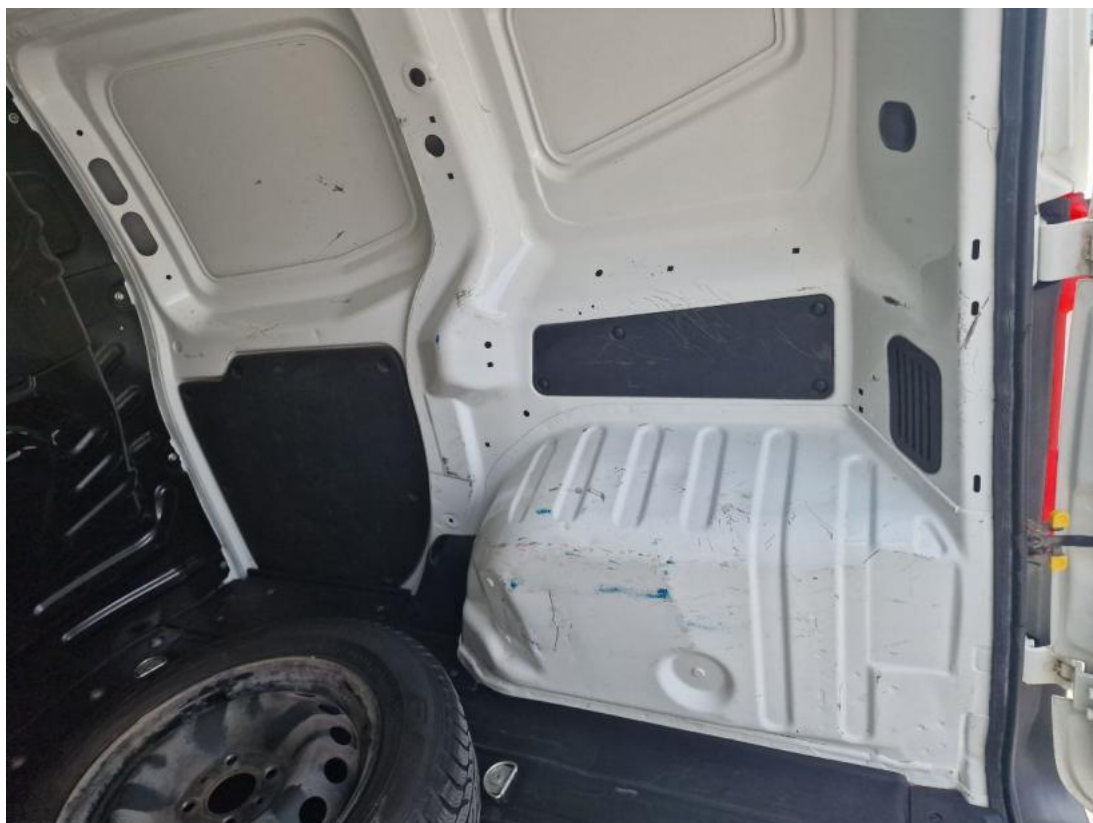
**Fot. 77**

Ściana prawa - Wgniecenie/odkształcenie 2

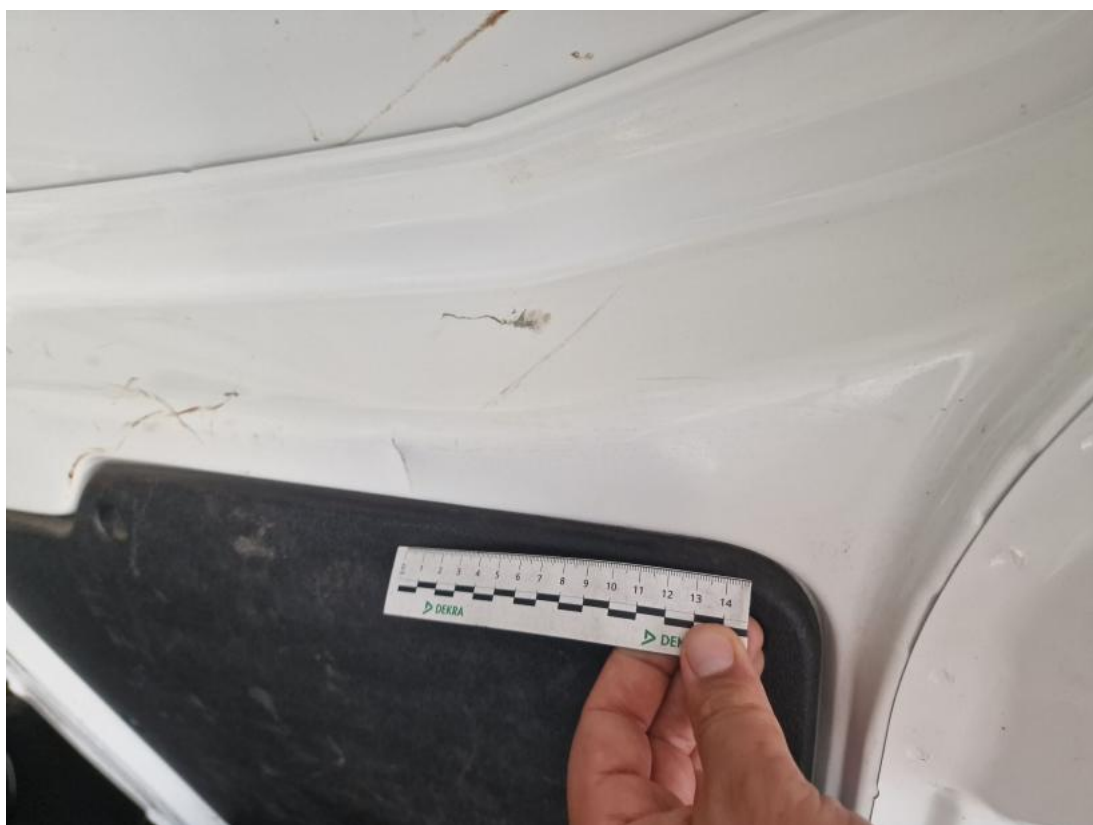
**Fot. 78**

Ściana prawa() - Wgniecenie/odkształcenie 3
