## Raport z oględzin pojazdu

| Numer raportu | 219614/6/26-11401 | Data raportu | 24-06-2026 |

| Marka, model | INFINITI Q60 16-20 |
| Numer rejestracyjny | WD2631S |

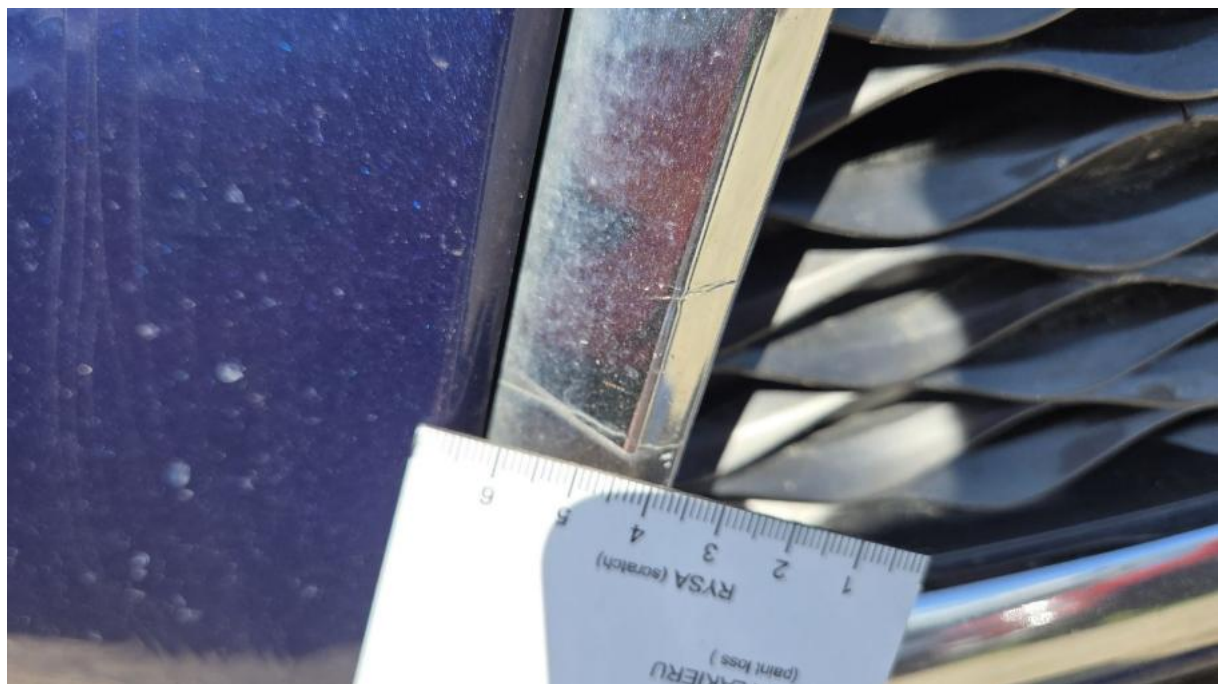
| Poz. | Nazwa pozycji | Opis uszkodzeń | Kwalifik. | Naprawa [rbg] |
|---|---|---|---|---|
| 1 | Krata wlotu pow. | pęknięcie | WY | 0.5 |

**Fot. 38**  
Atrapa przednia - Pęknięcie/rozerwanie 1

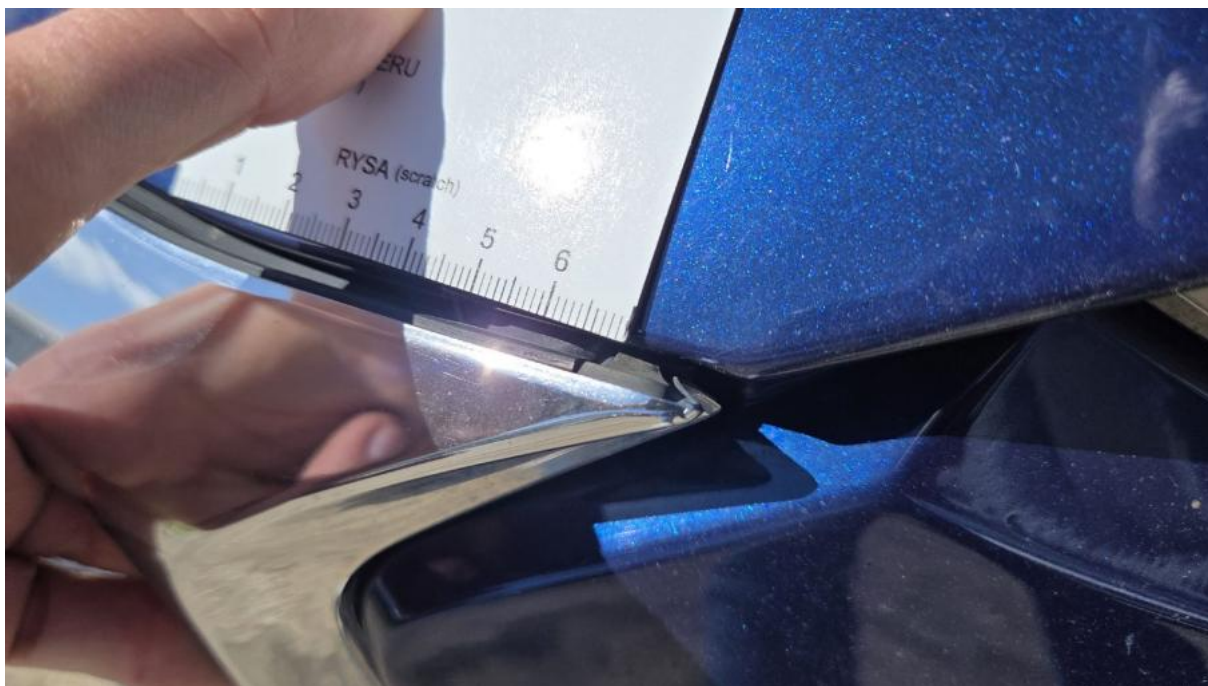
Atrapa przednia - Pęknięcie/rozerwanie 2

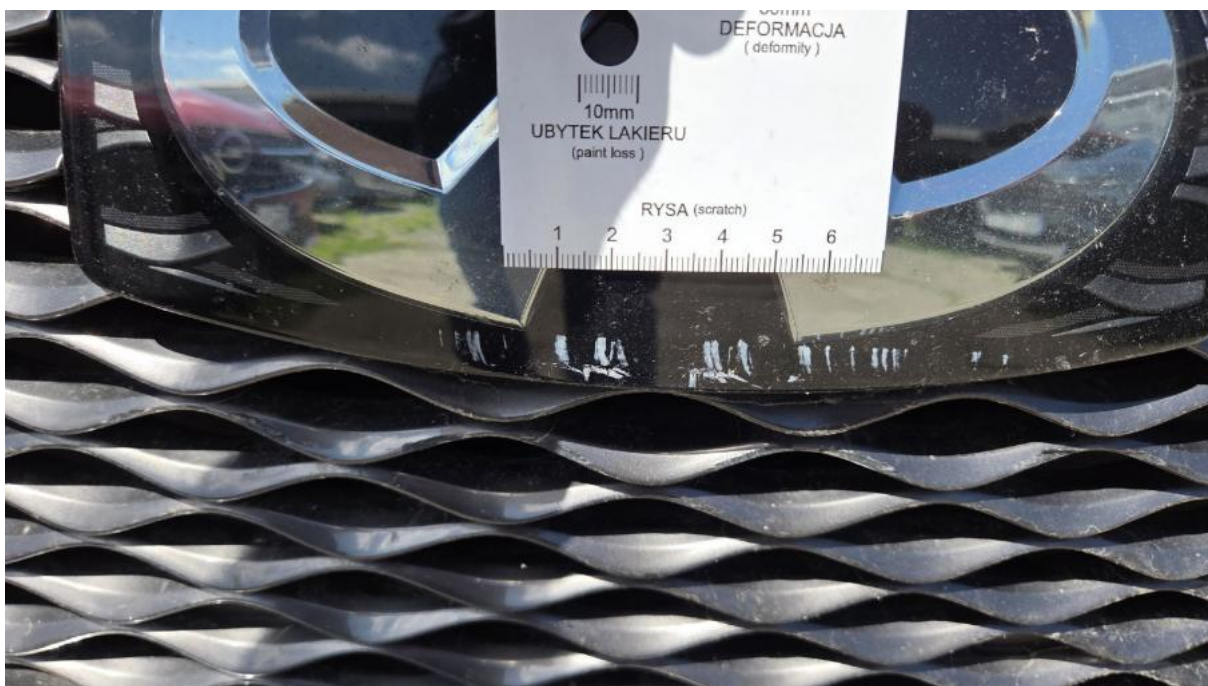
| Poz. | Nazwa pozycji | Opis uszkodzeń | Kwalifik. | Naprawa [rbg] |
|---|---|---|---|---|
| 2 | Emblemat przód | zarysowanie | WY | 0.1 |

Emblemat - Rysa/odprysk 1

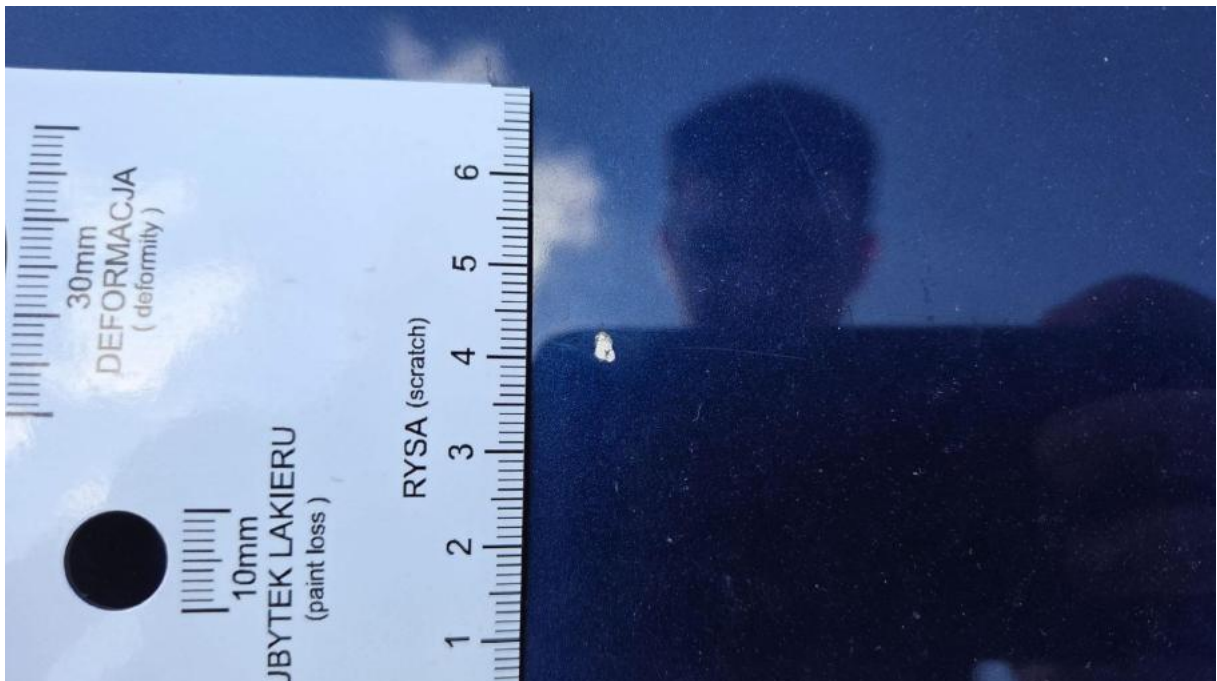
| Poz. | Nazwa pozycji | Opis uszkodzeń | Kwalifik. | Naprawa [rbg] |
|---|---|---|---|---|
| 10 | Pokrywa przednia | rysa/odprysk | | |

Pokrywa komory silnika - Rysa/odprysk 1

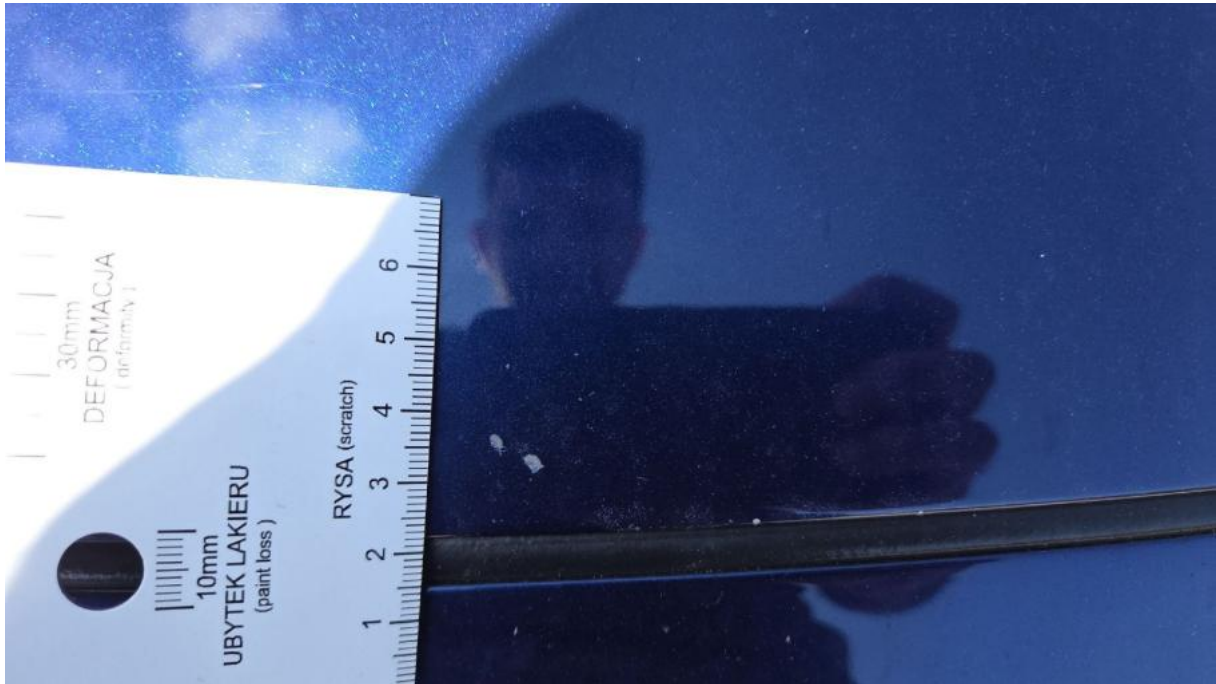
Pokrywa komory silnika - Rysa/odprysk 2

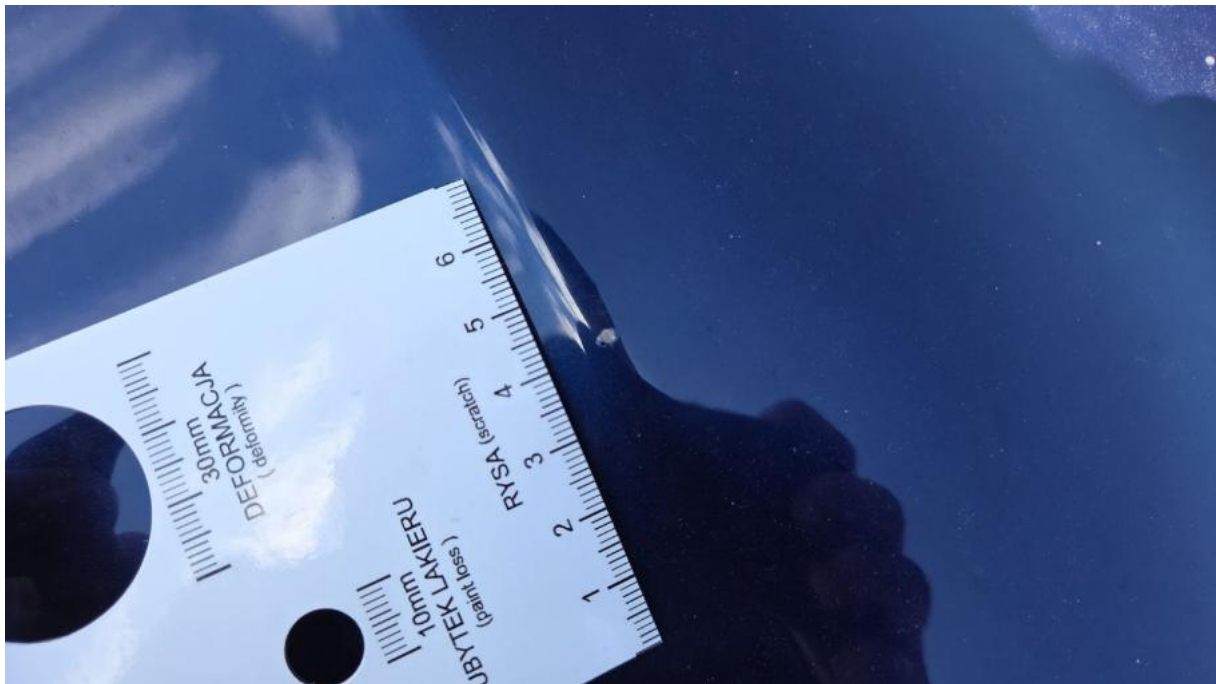
Pokrywa komory silnika() - Rysa/odprysk 3

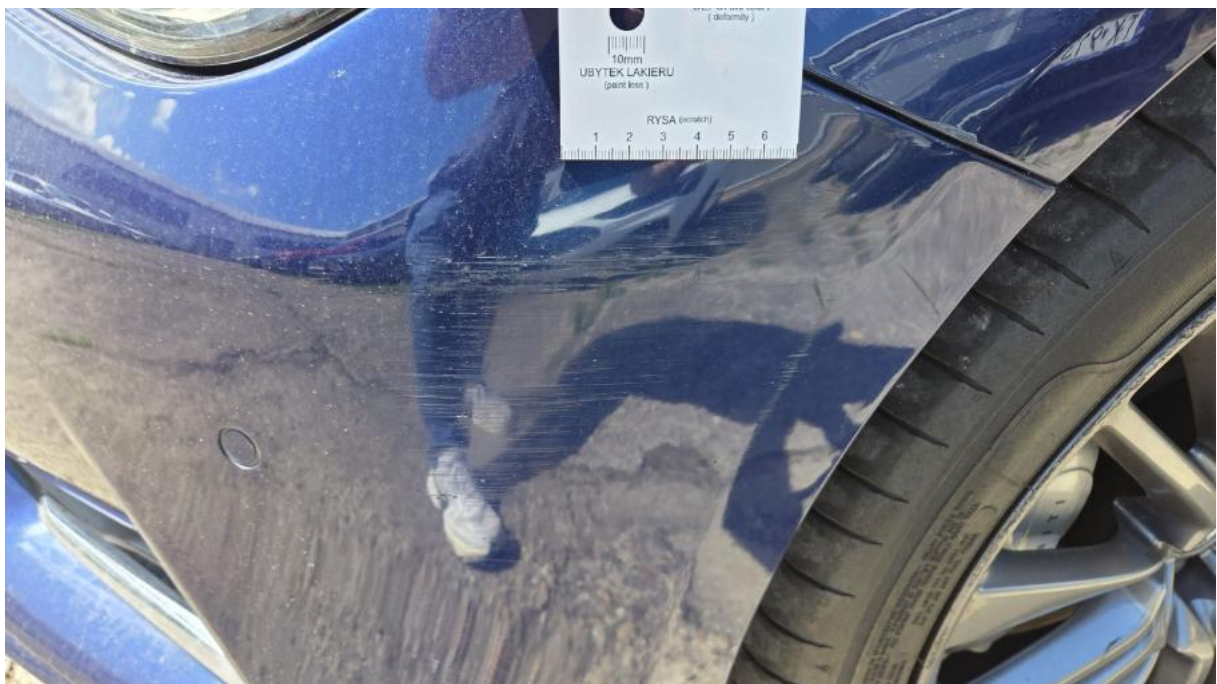
| Poz. | Nazwa pozycji | Opis uszkodzeń | Kwalifik. | Naprawa [rbg] |
|---|---|---|---|---|
| 4 | Zderzak przód | rysa/odprysk, pęknięcia powłoki lakierowej, wgniecenie/odkształcenie | NA | 1.2 |

Zderzak - Rysa/odprysk 1

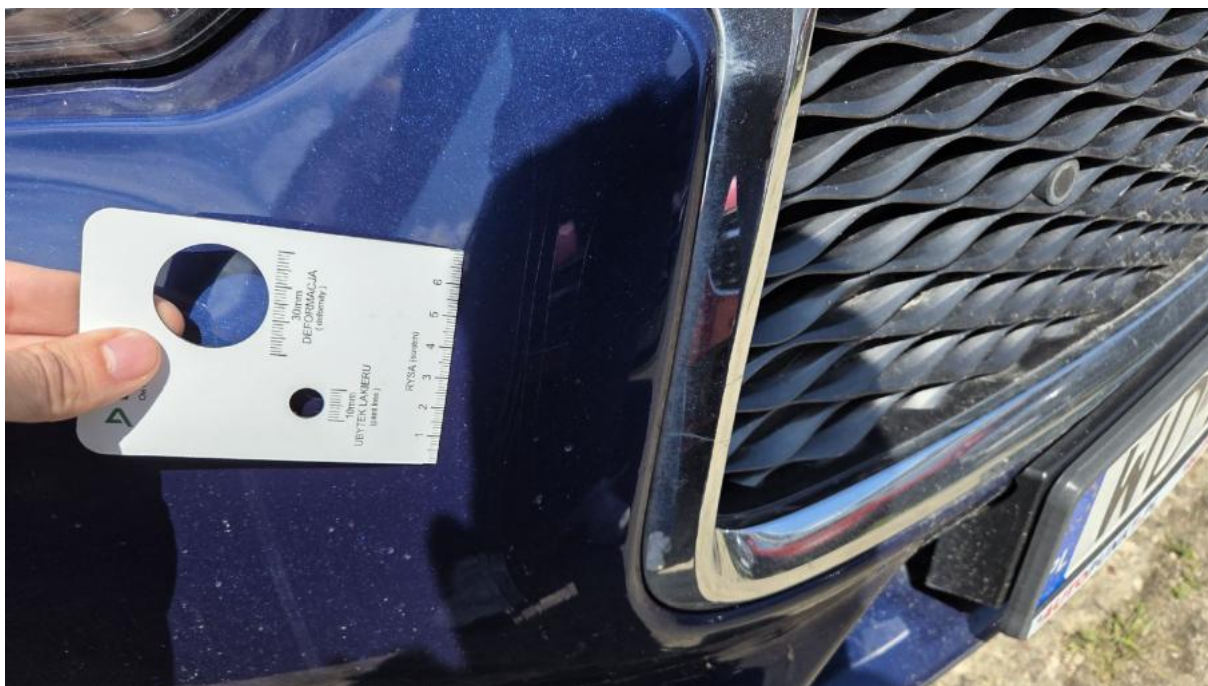
Zderzak - Rysa/odprysk 2

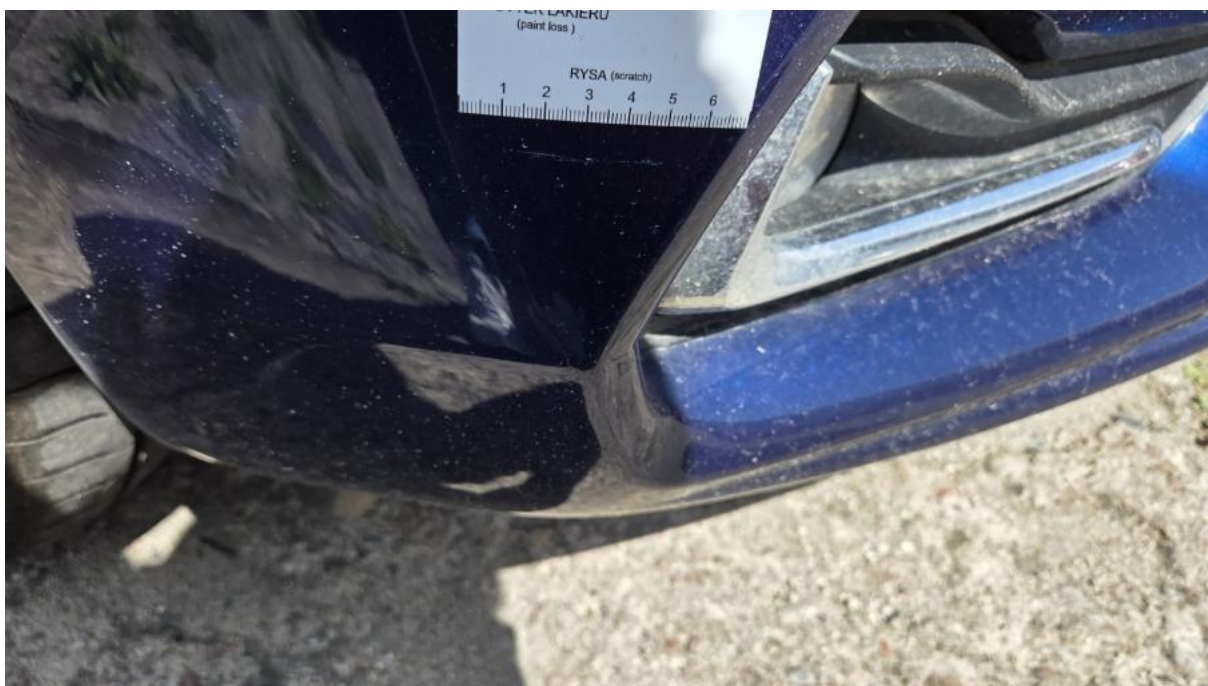
Zderzak() - Rysa/odprysk 3

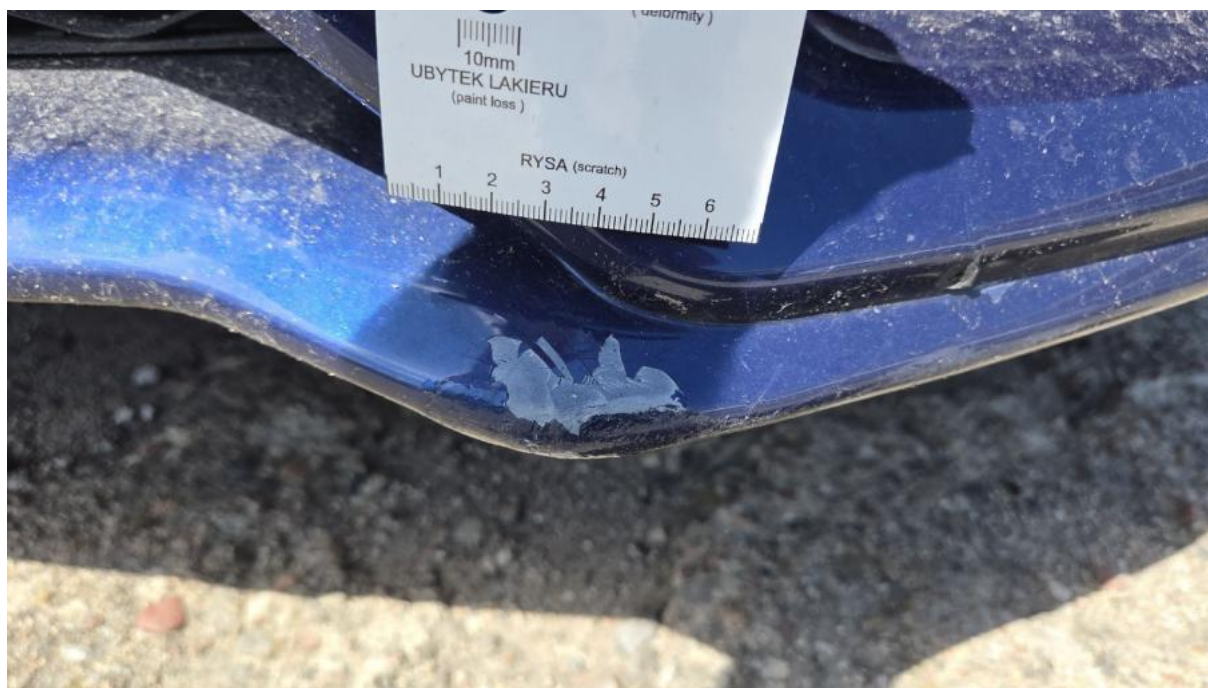
Zderzak - Wgniecenie/odkształcenie 1

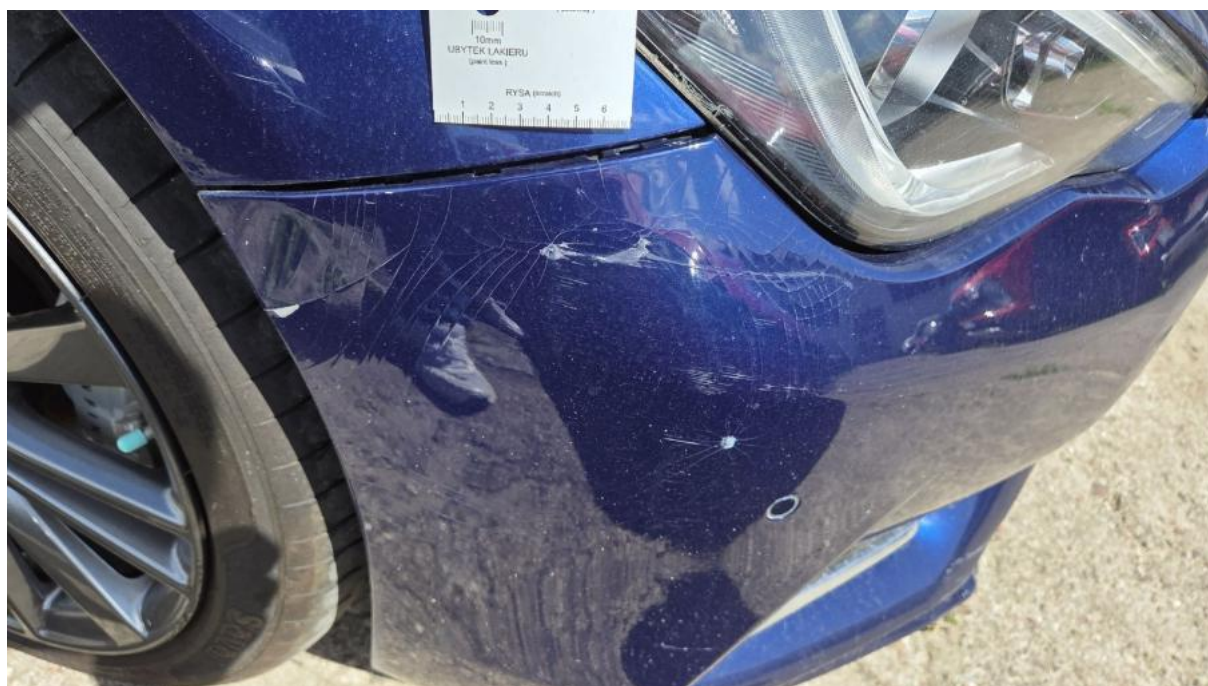
Zderzak - Wgniecenie/odkształcenie 2

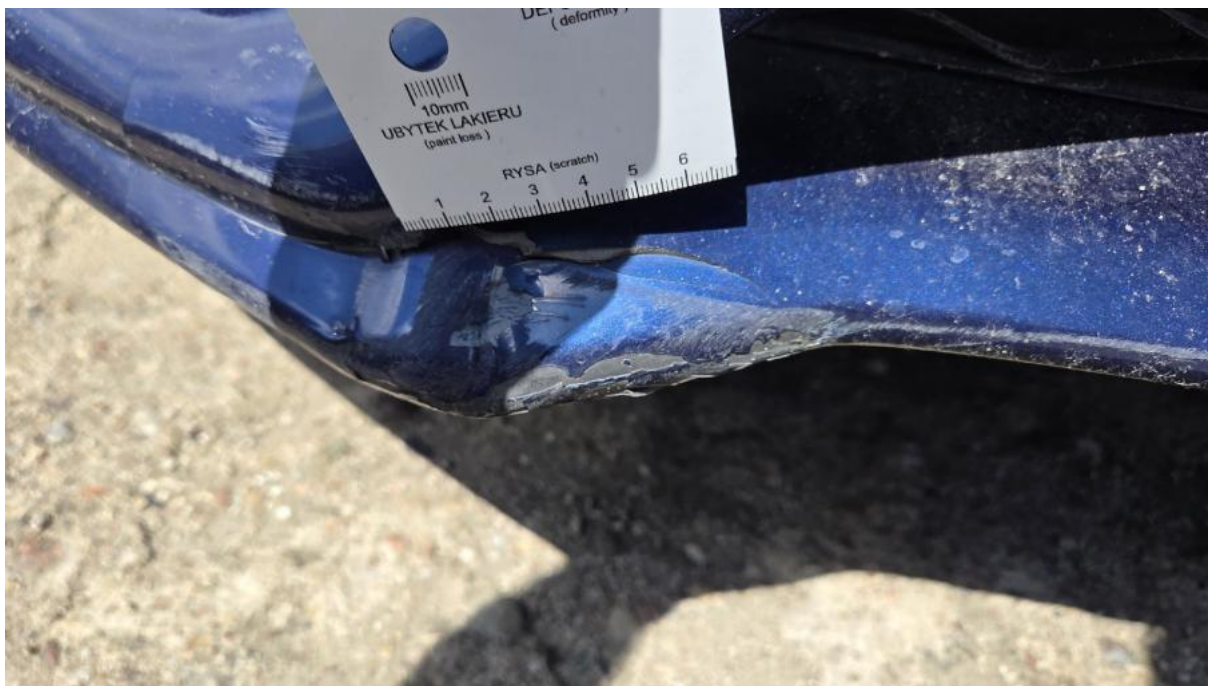
Zderzak - Pęknięcie/rozerwanie 1

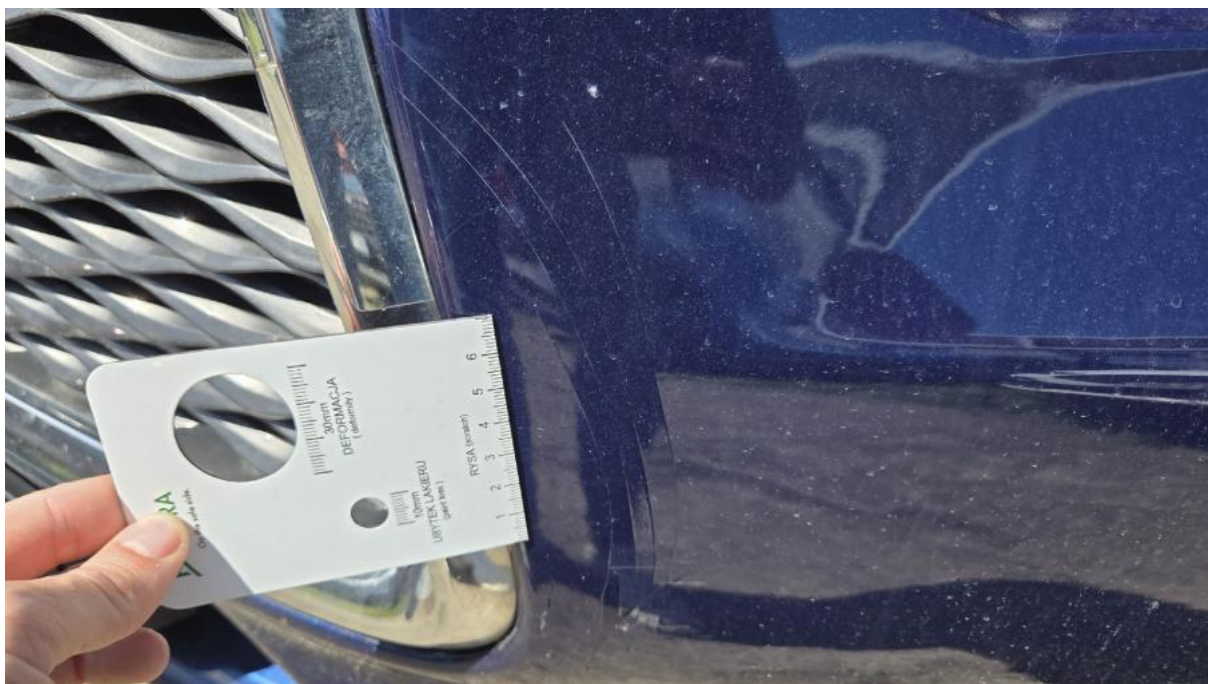
Zderzak - Pęknięcie/rozerwanie 2

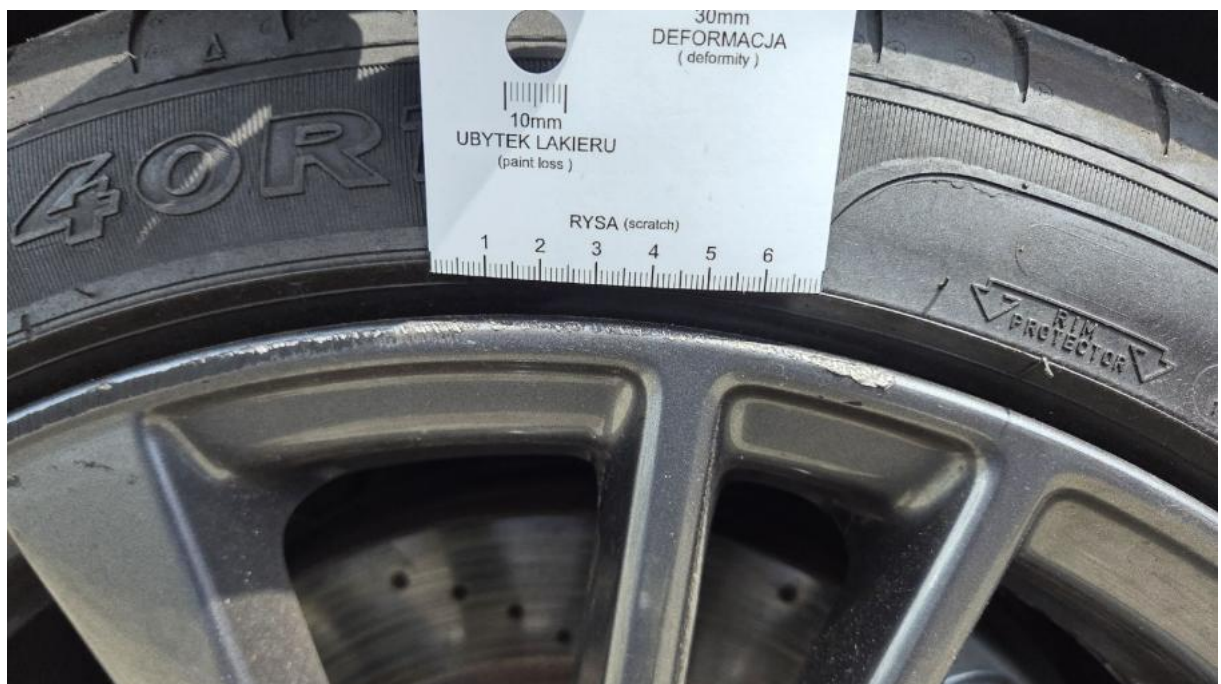
| Poz. | Nazwa pozycji | Opis uszkodzeń | Kwalifik. | Naprawa [rbg] |
|---|---|---|---|---|
| 9 | Felga przód R | rysa/odprysk, ubytki materiału | NA | 2 |

Felga aluminiowa przednia P - Rysa/odprysk 1

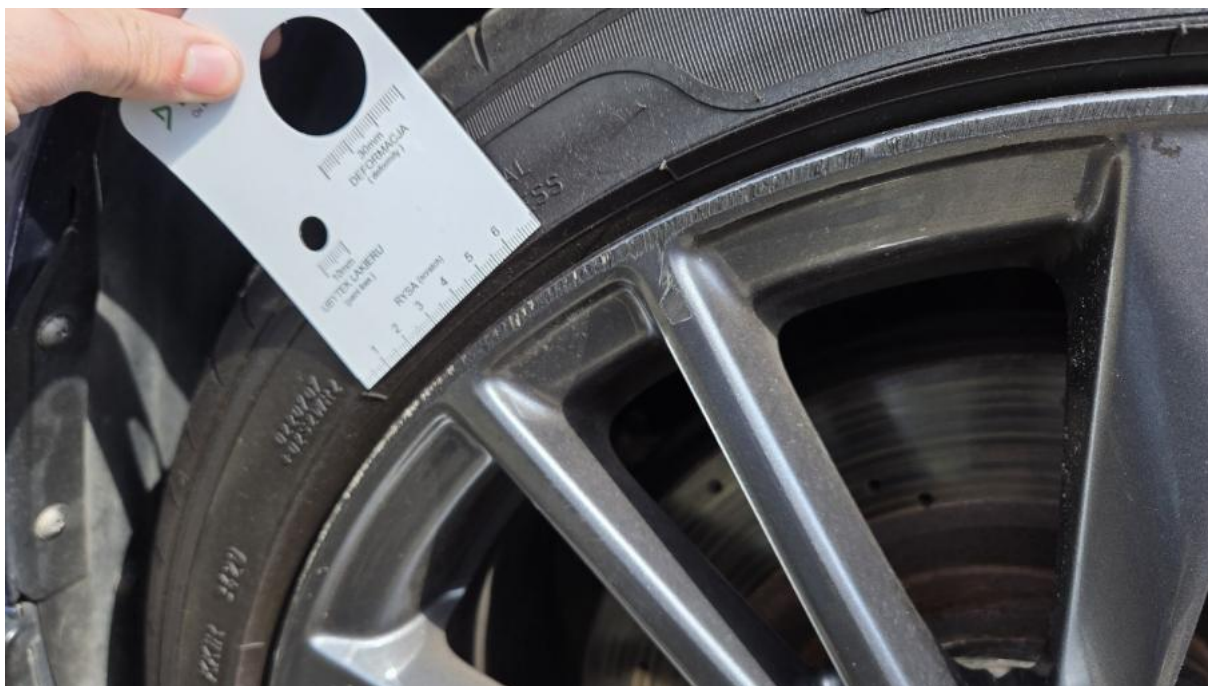
Felga aluminiowa przednia P - Rysa/odprysk 2

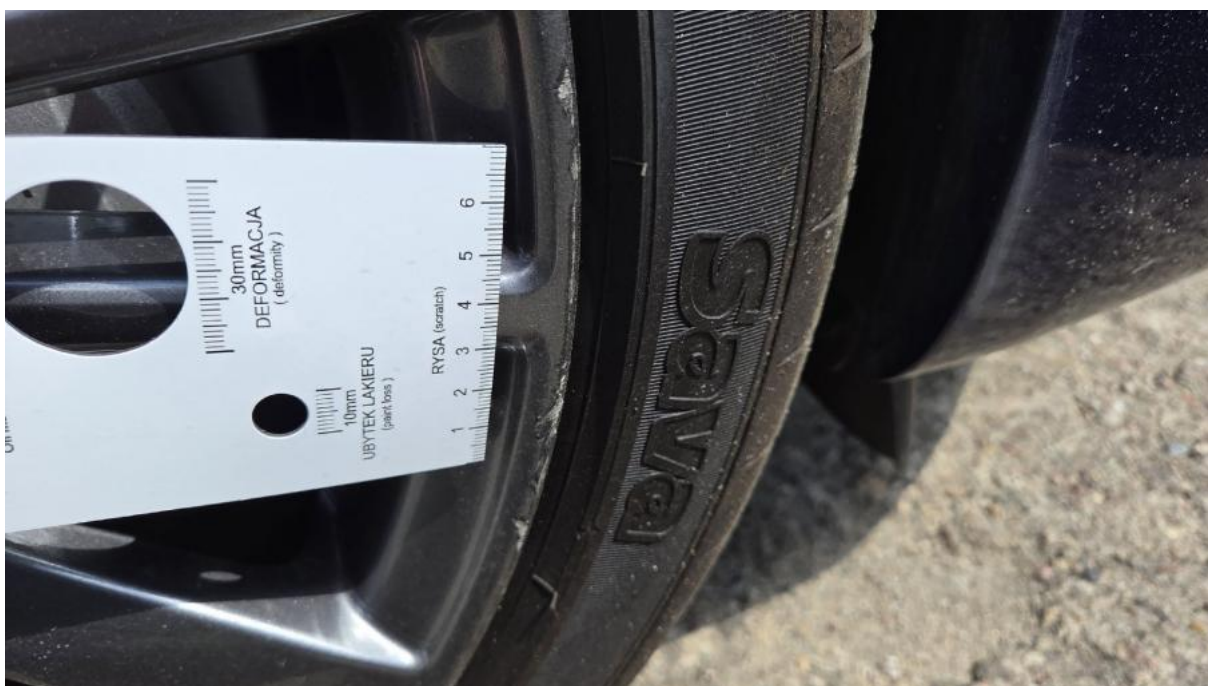
Felga aluminiowa przednia P() - Rysa/odprysk 3

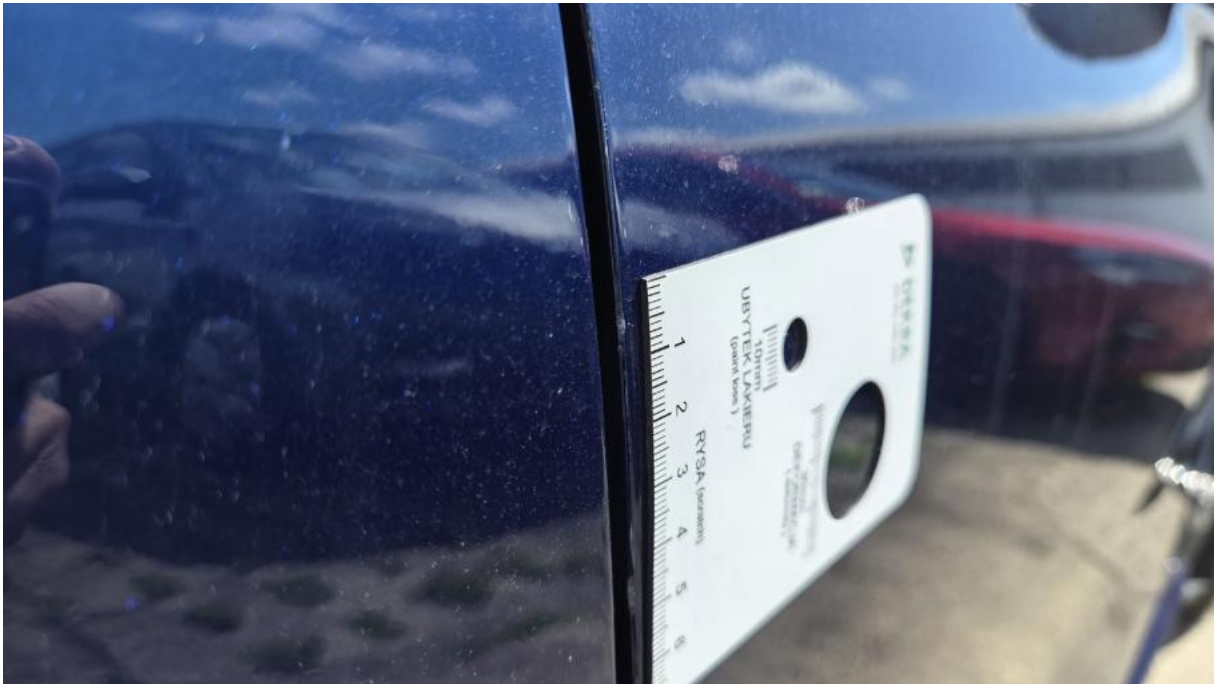
| Poz. | Nazwa pozycji | Opis uszkodzeń | Kwalifik. | Naprawa [rbg] |
|---|---|---|---|---|
| 13 | Drzwi przednie R | rysa/odprysk, wgniecenie/odkształcenie | | |

Drzwi przednie P - Rysa/odprysk 1

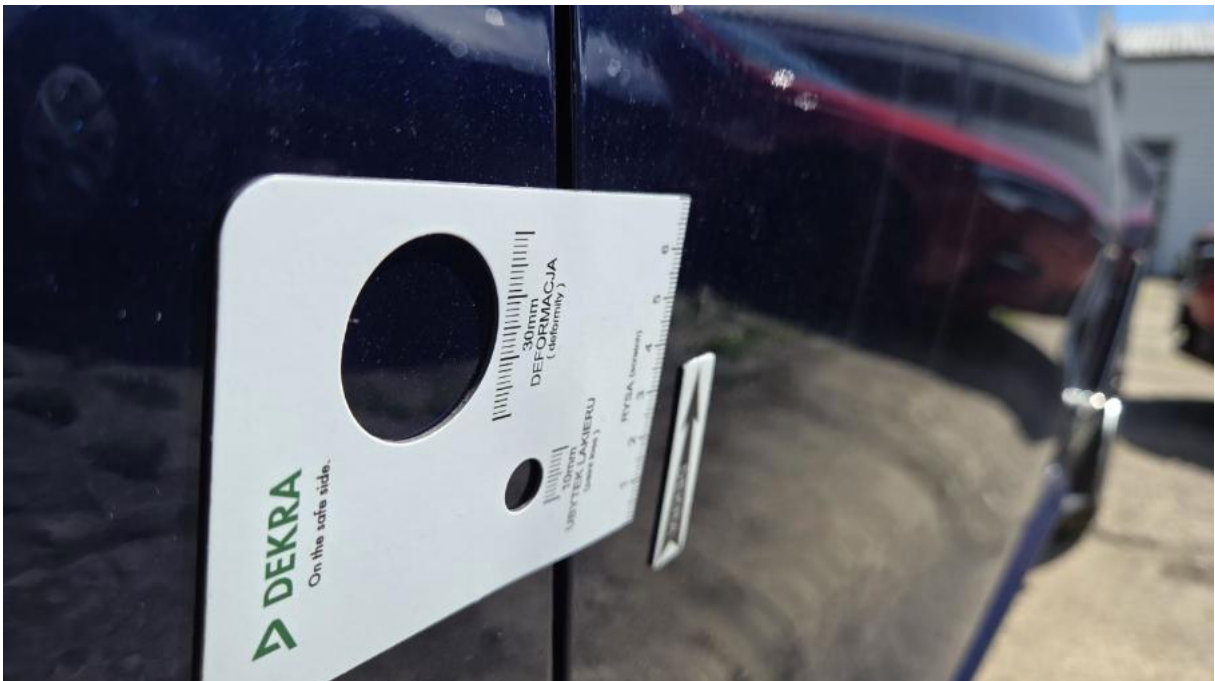
Drzwi przednie P - Wgniecenie/odkształcenie 1

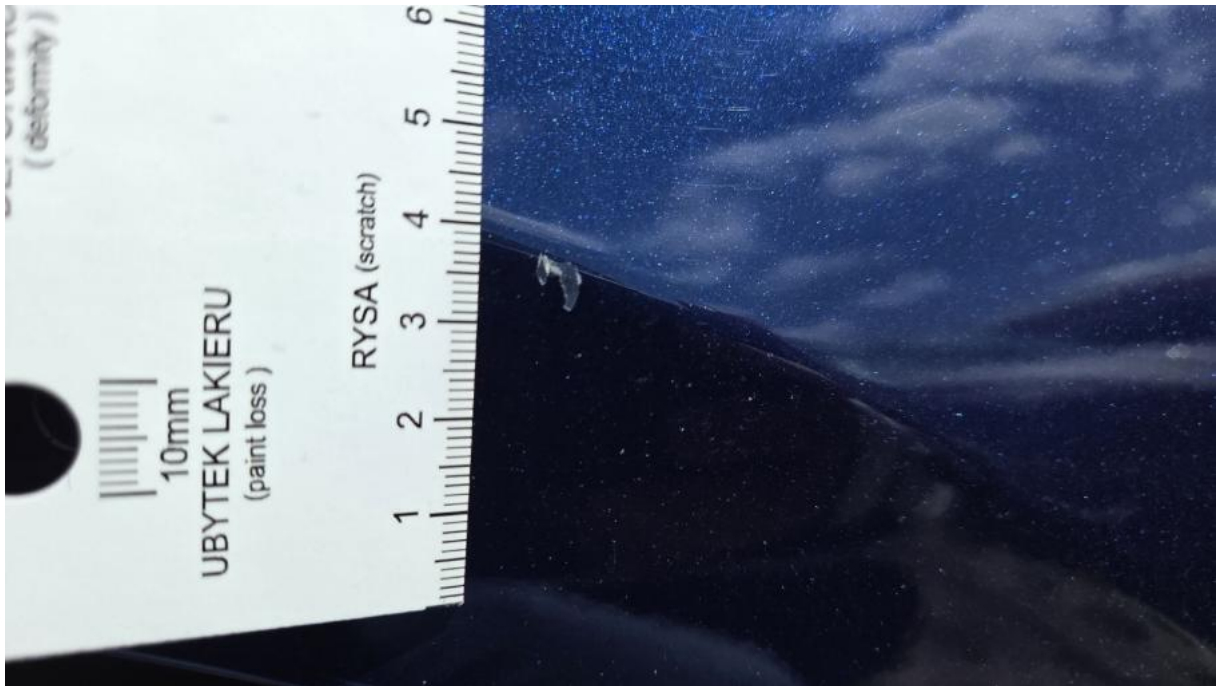
| Poz. | Nazwa pozycji | Opis uszkodzeń | Kwalifik. | Naprawa [rbg] |
|---|---|---|---|---|
| 14 | Błotnik tylny R | rysa/odprysk | | |

Błotnik tylny P / Ściana boczna P - Rysa/odprysk 1

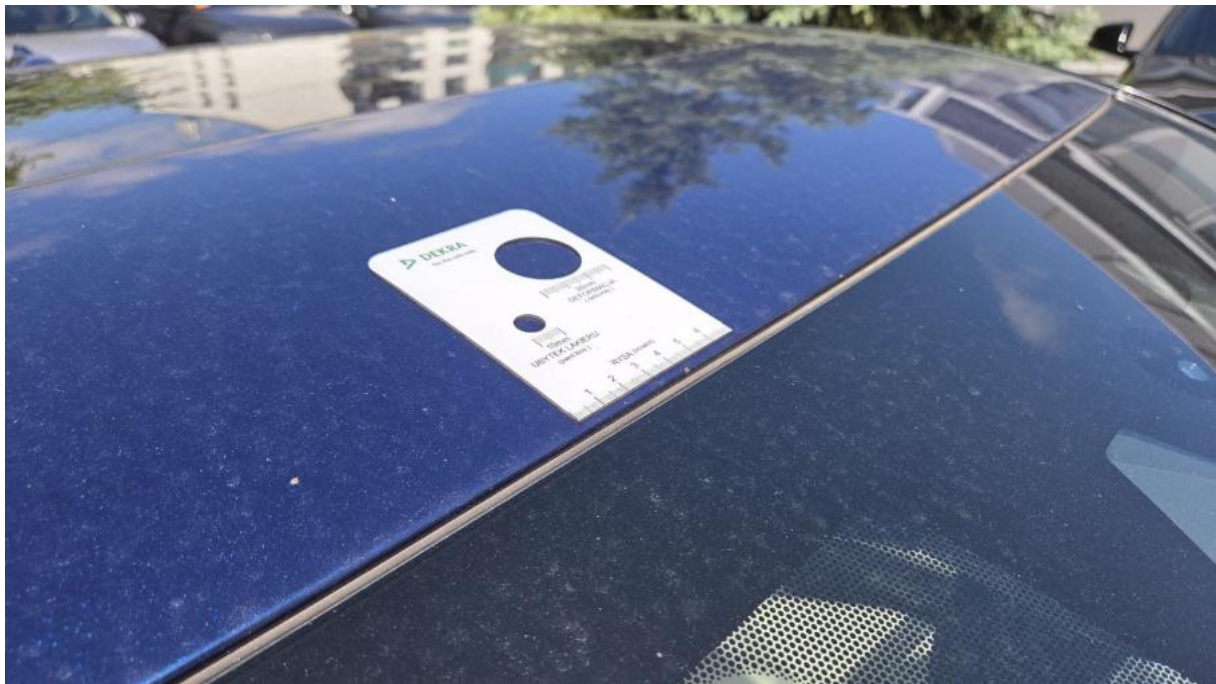
Dach - Rysa/odprysk 1

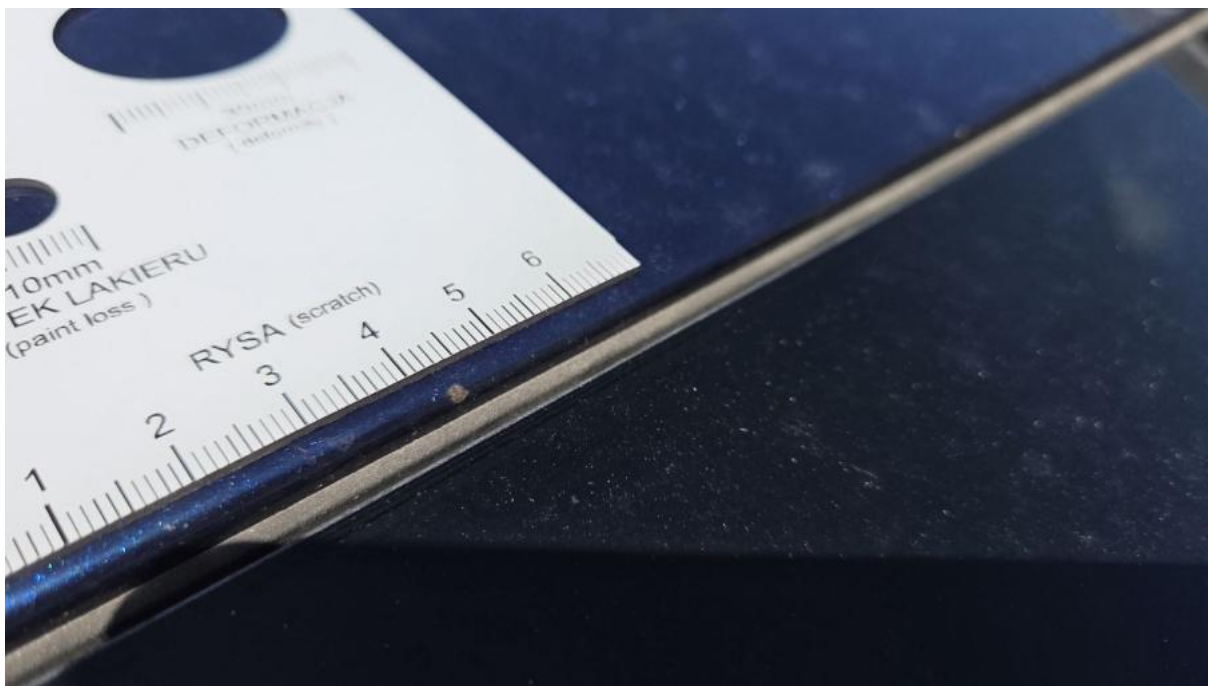
| Poz. | Nazwa pozycji | Opis uszkodzeń | Kwalifik. | Naprawa [rbg] |
|---|---|---|---|---|
| 5 | Dach | ślady korozji | NA | 0.3 |

Dach - Inne 1

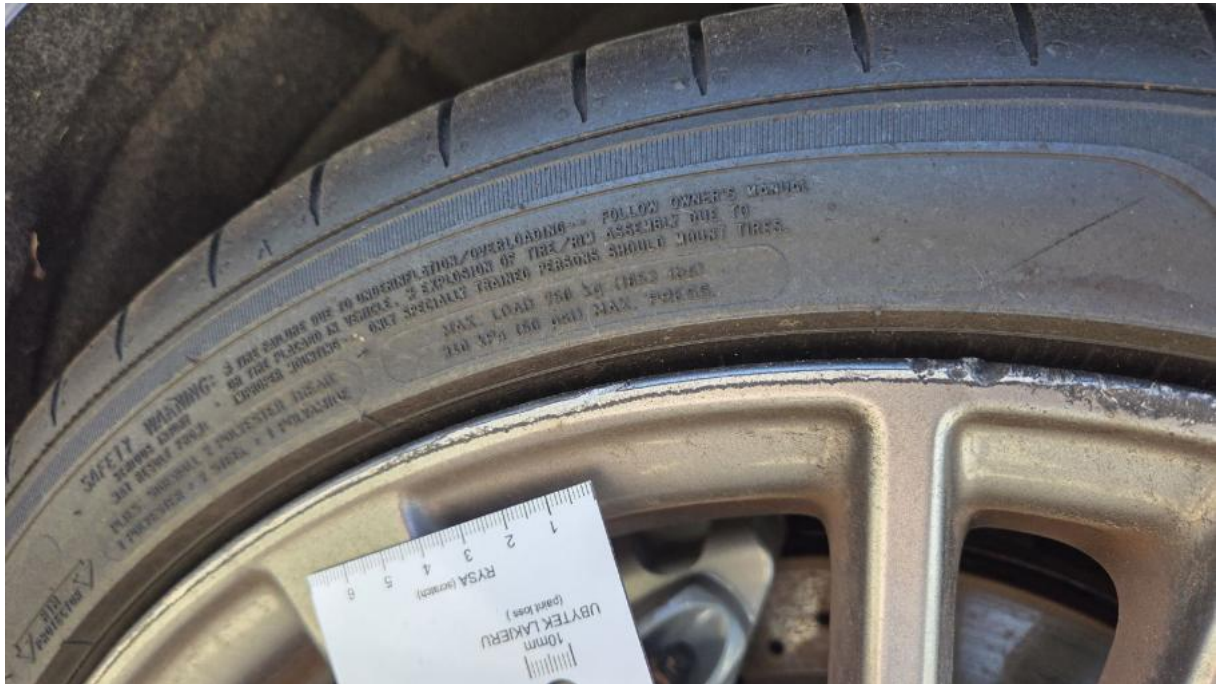
| Poz. | Nazwa pozycji | Opis uszkodzeń | Kwalifik. | Naprawa [rbg] |
|---|---|---|---|---|
| 8 | Felga tył L | rysa/odprysk, ubytki materiału | NA | 2 |

Felga aluminiowa tylna L - Rysa/odprysk 1

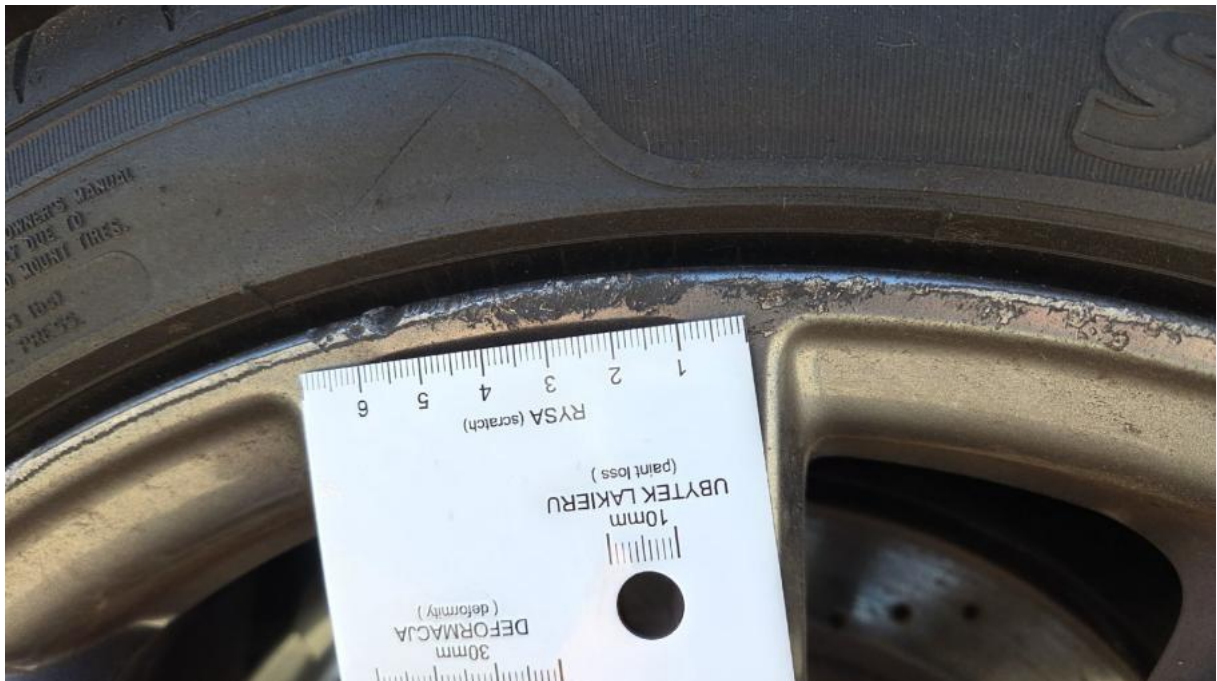
Felga aluminiowa tylna L - Rysa/odprysk 2

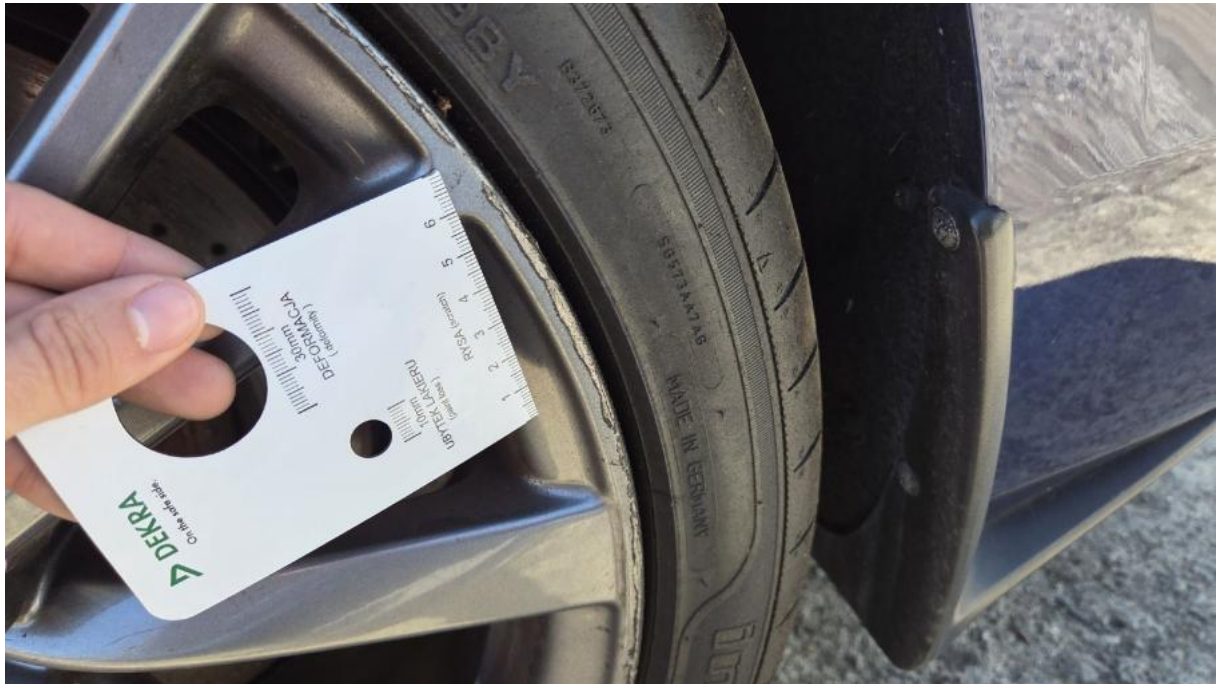
Felga aluminiowa tylna L() - Rysa/odprysk 3

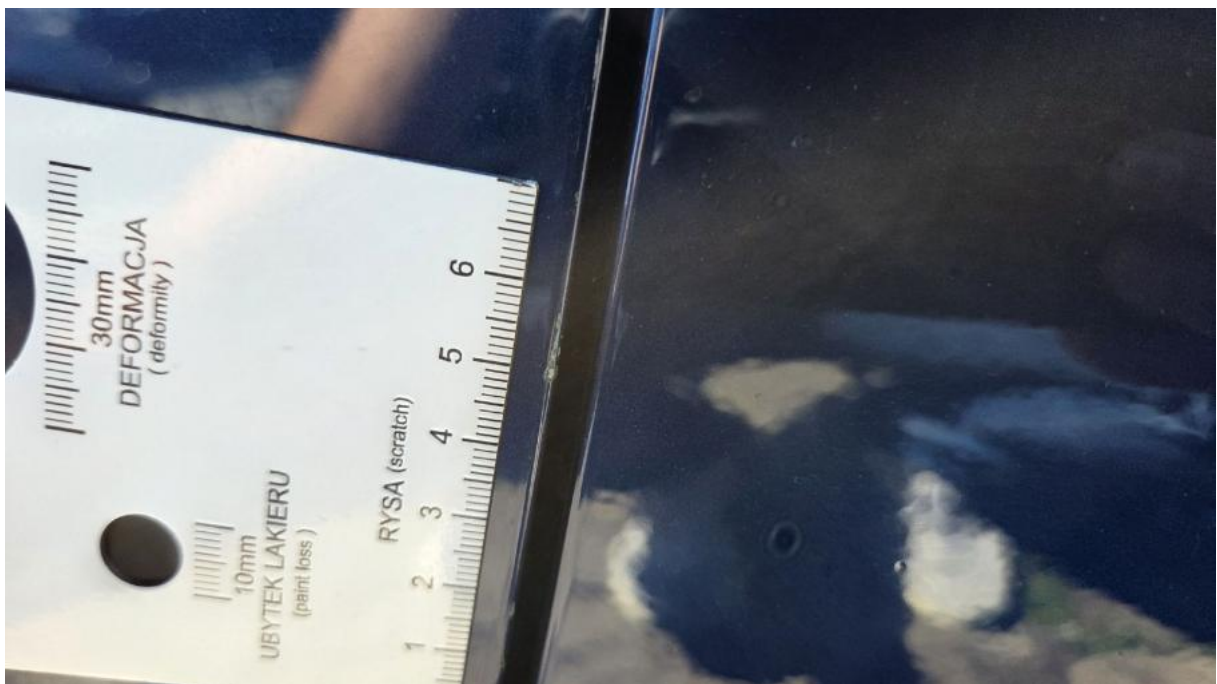
| Poz. | Nazwa pozycji | Opis uszkodzeń | Kwalifik. | Naprawa [rbg] |
|---|---|---|---|---|
| 12 | Drzwi przednie L | rysa/odprysk | | |

Drzwi przed L - Rysa/odprysk 1

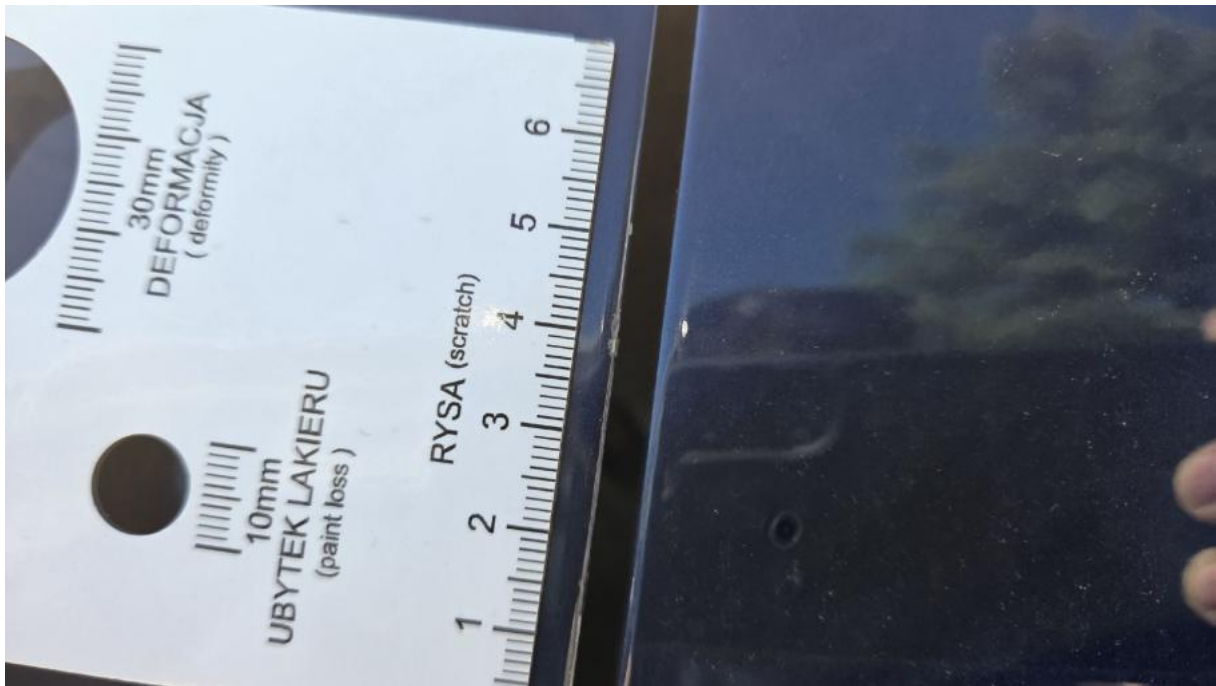
Drzwi przed L - Rysa/odprysk 2

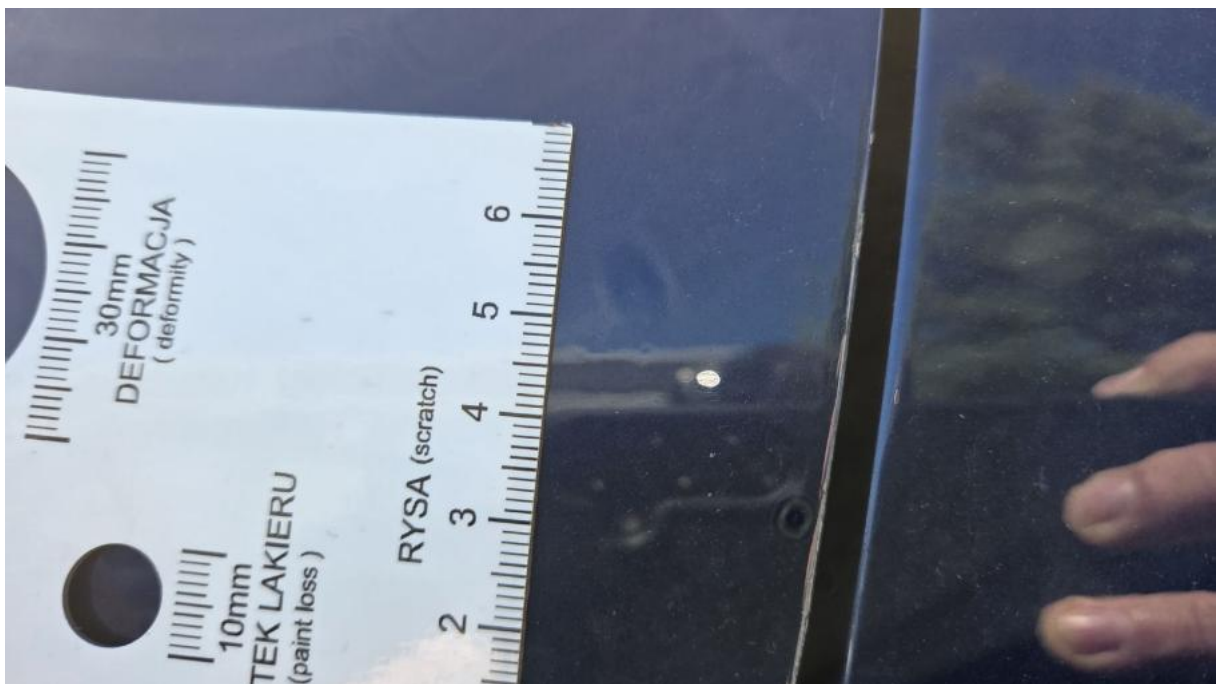
Drzwi przed L - Inne 1
