## Raport z oględzin pojazdu

| Numer raportu | 219614/6/26-11401 | Data raportu | 24-06-2026 |

| Marka, model | INFINITI Q60 16-20 |
| Numer rejestracyjny | WD2631S |

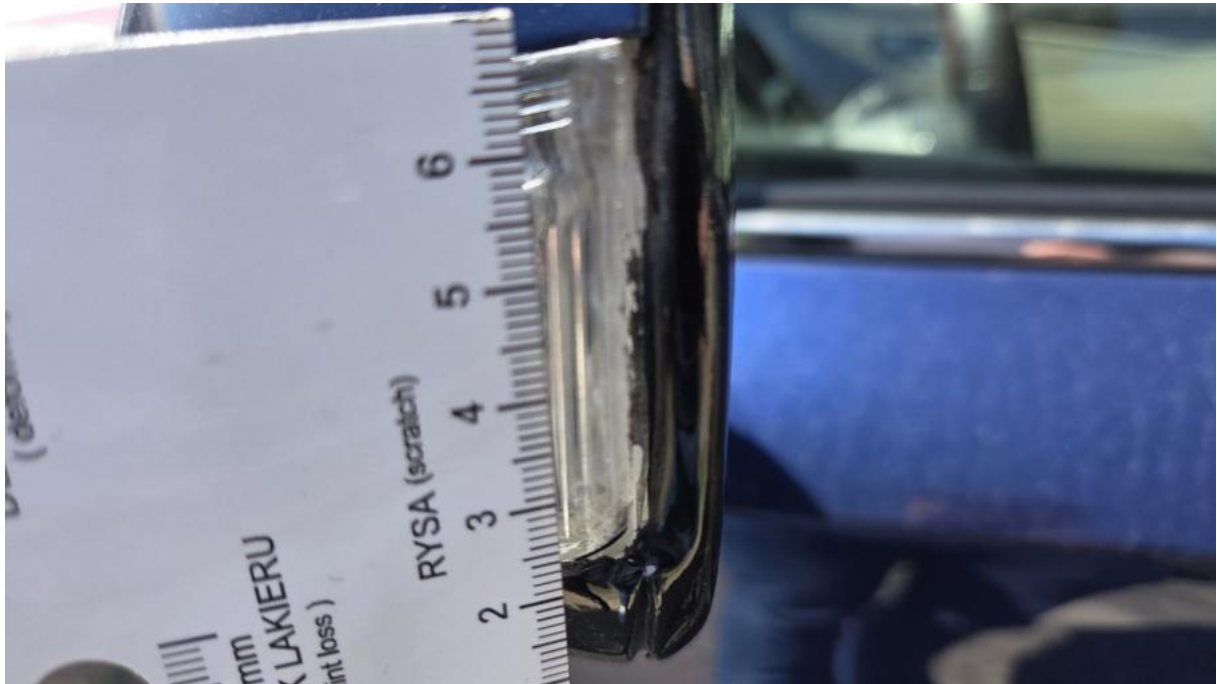
Kierunkowskaz boczny/lusterka L - Pęknięcie/rozerwanie 1

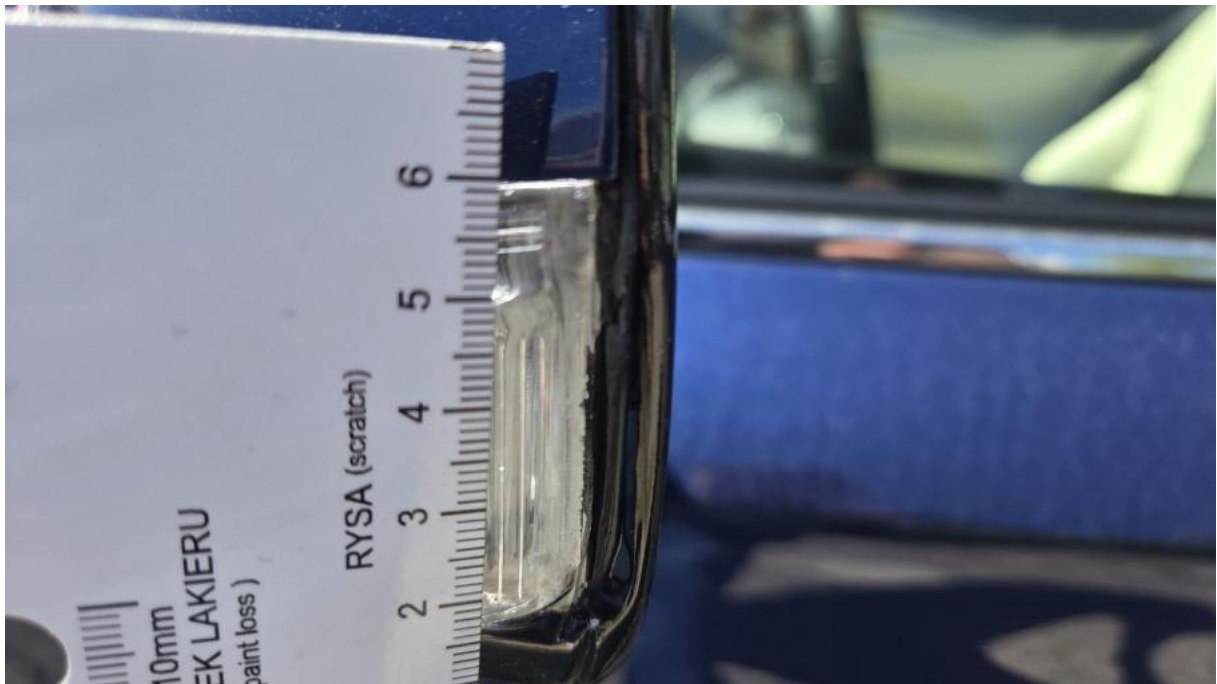
Obudowa lusterka zew L - Rysa/odprysk 1

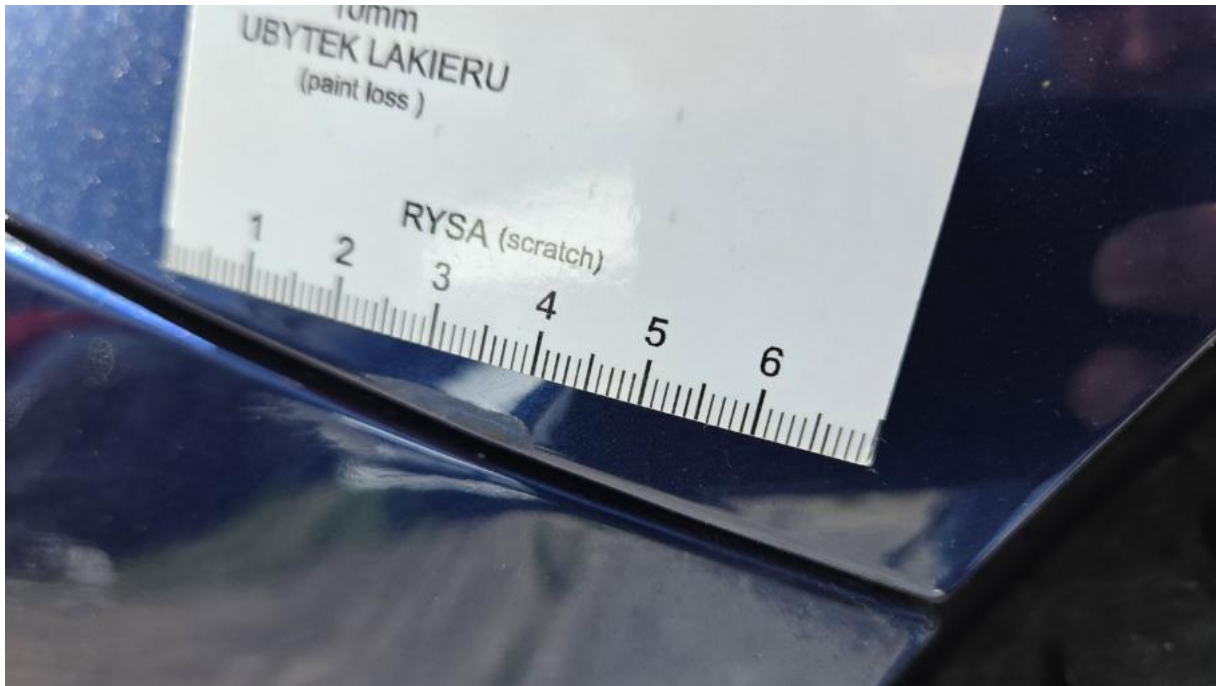
| Poz. | Nazwa pozycji | Opis uszkodzeń | Kwalifik. | Naprawa [rbg] |
|---|---|---|---|---|
| 6 | Błotnik przód L | rysa/odprysk | NA | 0.5 |

Błotnik przedni L - Rysa/odprysk 1

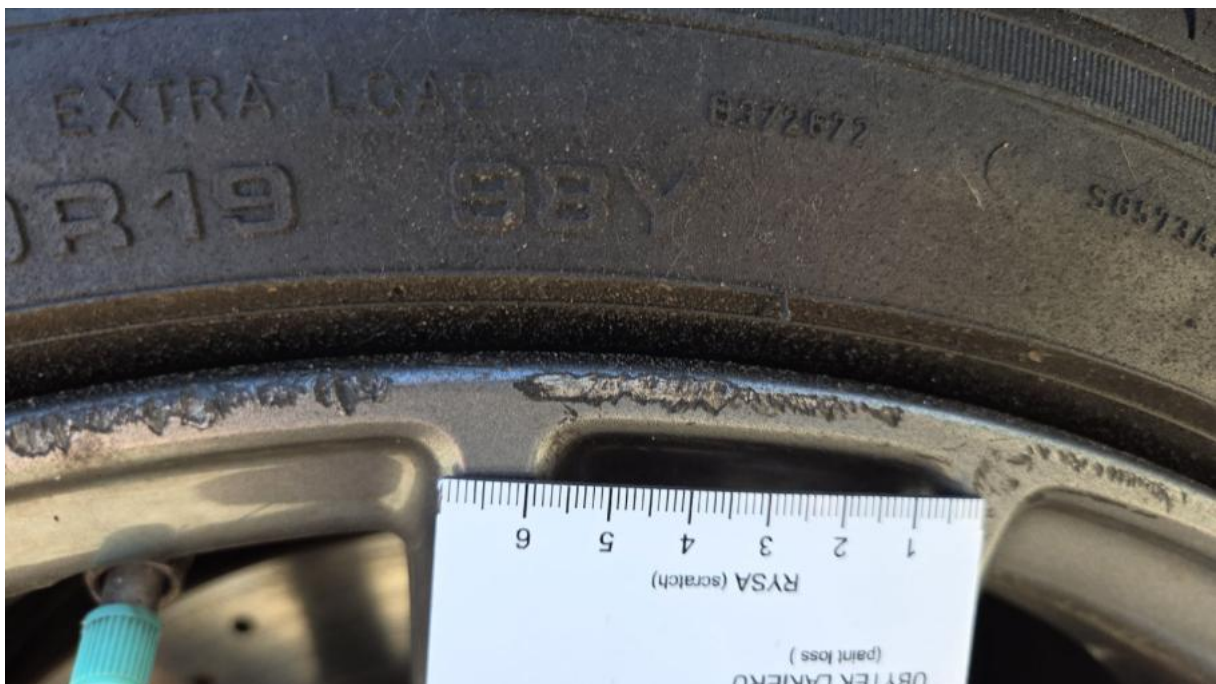
| Poz. | Nazwa pozycji | Opis uszkodzeń | Kwalifik. | Naprawa [rbg] |
|---|---|---|---|---|
| 7 | Felga przód L | rysa/odprysk, ubytki materiału | NA | 2 |

Felga Aluminiowa przednia L - Rysa/odprysk 1

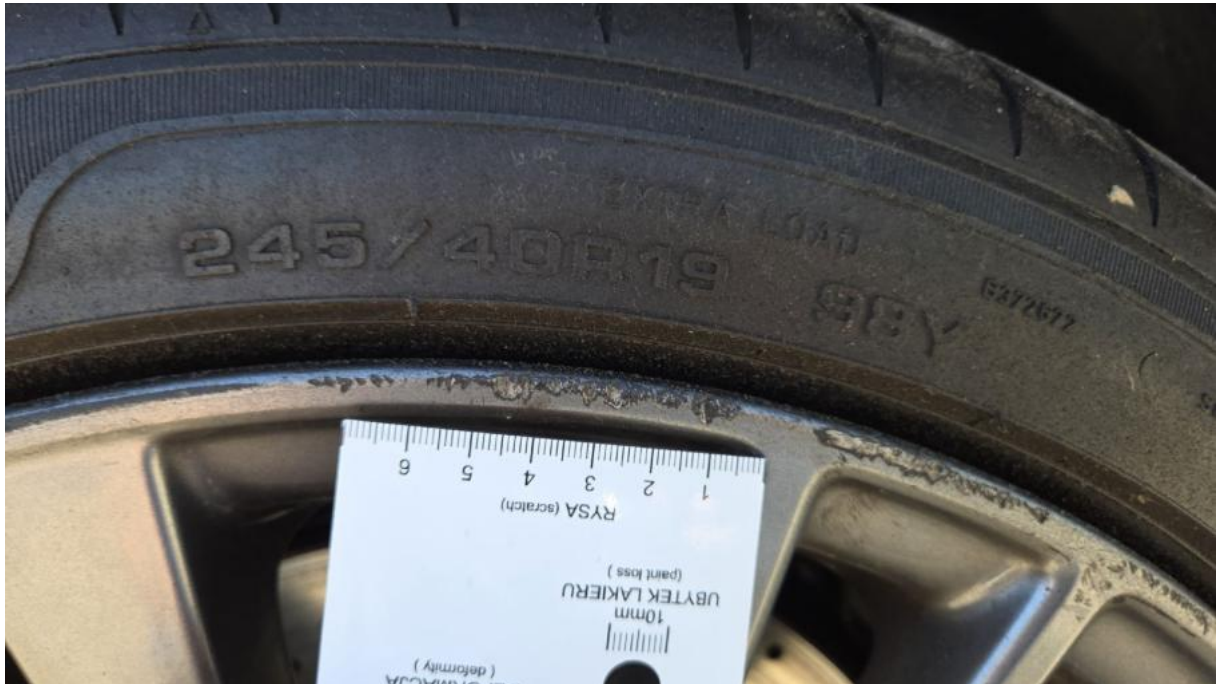
Felga Aluminiowa przednia L - Rysa/odprysk 2

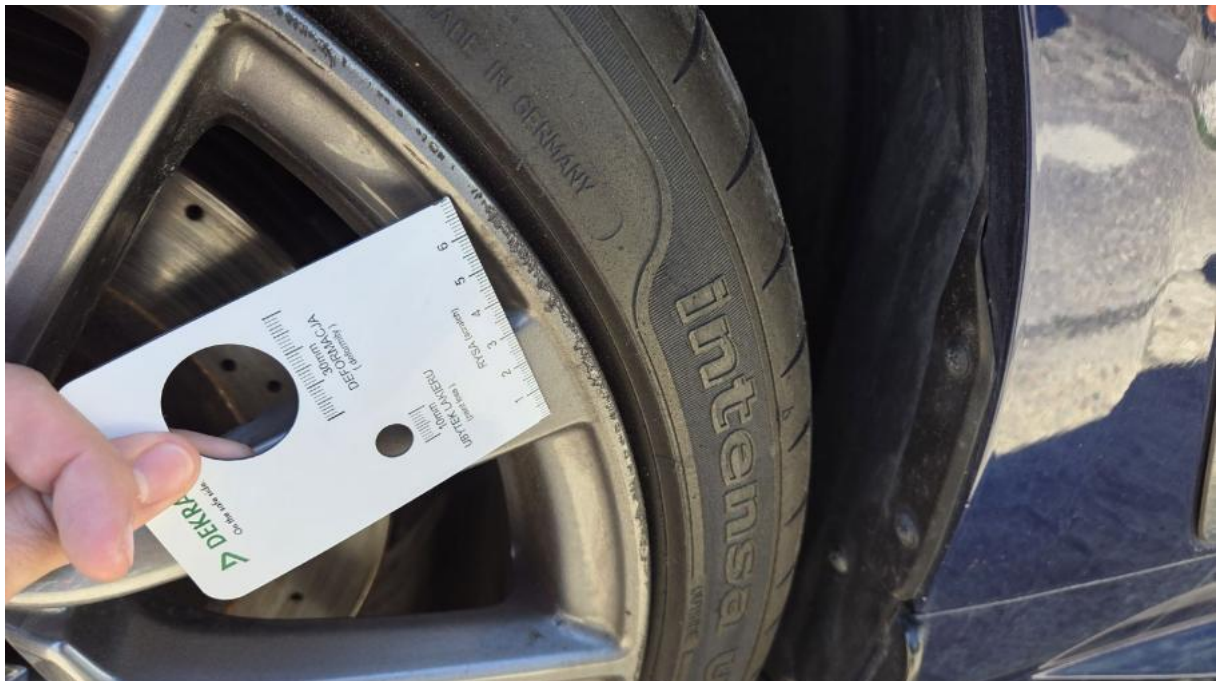
Felga Aluminiowa przednia L() - Rysa/odprysk 3

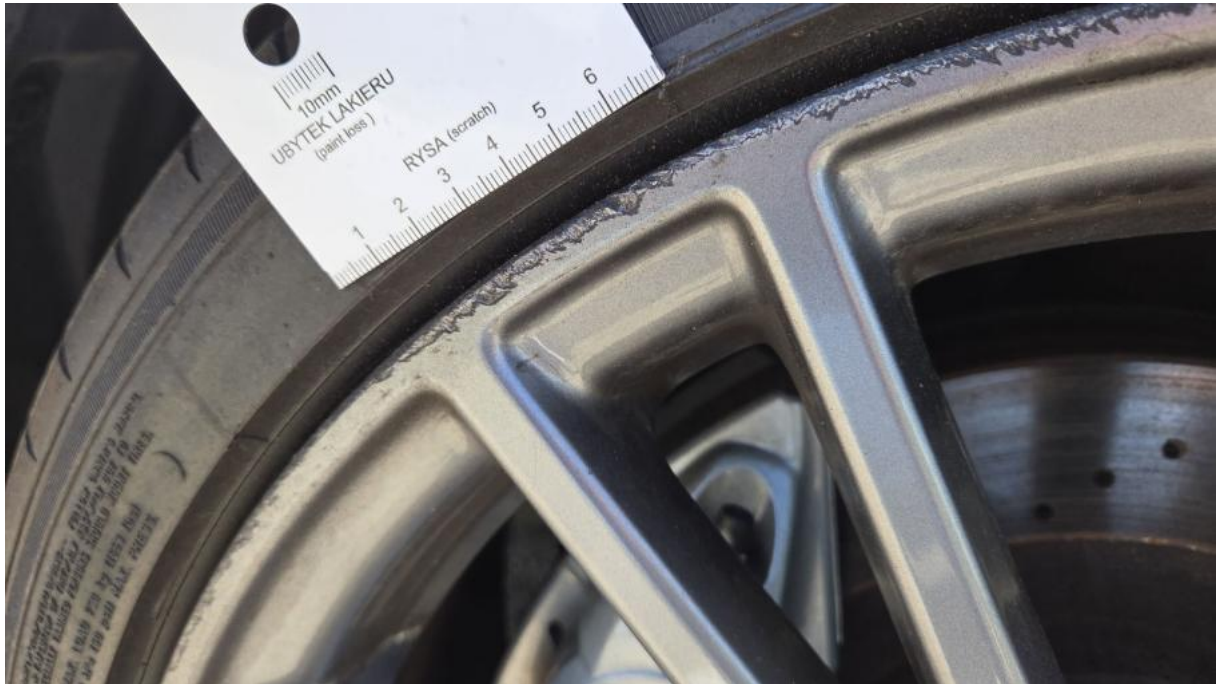
Felga Aluminiowa przednia L - Inne 1

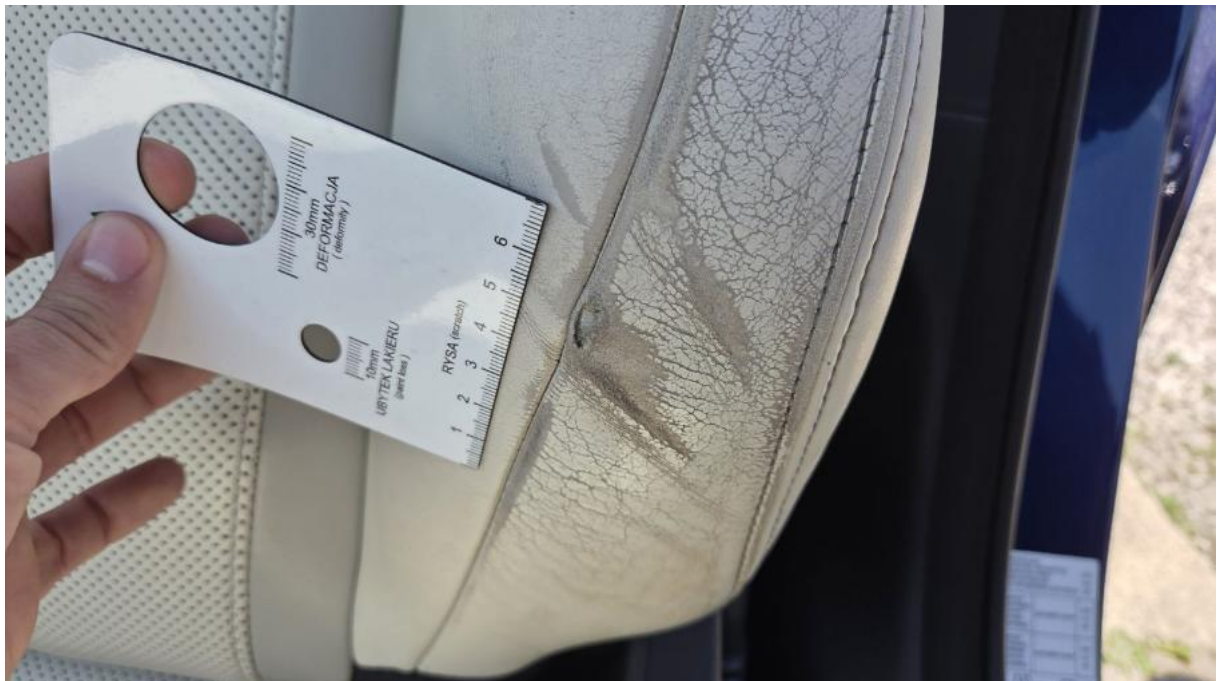
| Poz. | Nazwa pozycji | Opis uszkodzeń | Kwalifik. | Naprawa [rbg] |
|---|---|---|---|---|
| 3 | Tapicerka oparcia kierowcy L | rozerwanie | WY | 1.3 |

Fotel prz. lew. - Pęknięcie/rozerwanie 1

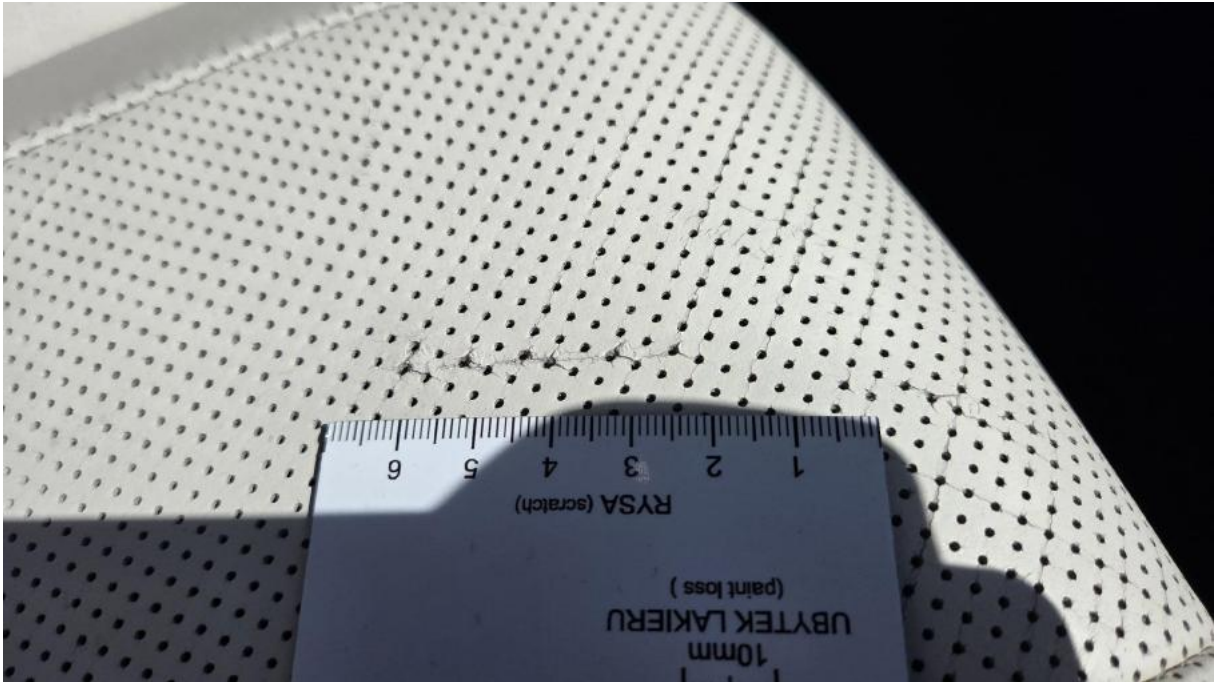
| Poz. | Nazwa pozycji | Opis uszkodzeń | Kwalifik. | Naprawa [rbg] |
|---|---|---|---|---|
| 15 | Tapicerka siedziska pasażera R | zarysowanie | | |

Fotel prz. praw. - Rysa/odprysk 1
