## Raport z oględzin pojazdu

Numer raportu	432700/6/26-9571	Data raportu	08-06-2026
Rzeczoznawca	Krzysztof Kalbarczyk	Data oględzin	29-05-2026
Nr zlecenia	PKOM(DZS)/GDA/48967/26/05/26	Miejsce oględzin	AUTOMARKET WOLA, PRYMASA TYSI...

Numer identyfikacyjny (VIN)	<b>KMHLD81UAJU144745</b>
Marka, model	HYUNDAI i40 Wagon 18-19
Typ, wersja	i40 1.6 CRDi Premium DCT
Numer rejestracyjny	WD6343R
Silnik (rodz./poj./moc)	diesel/1598 ccm/100 kW
Stan licznika	167 936 km
Data 1. rej./rok prod.	30-11-2017/2017
Data nast. bad. techn.	27-09-2026
Nadwozie	KOM 5/5
Lakier	biały/METALIK
Skrzynia biegów	automatyczna

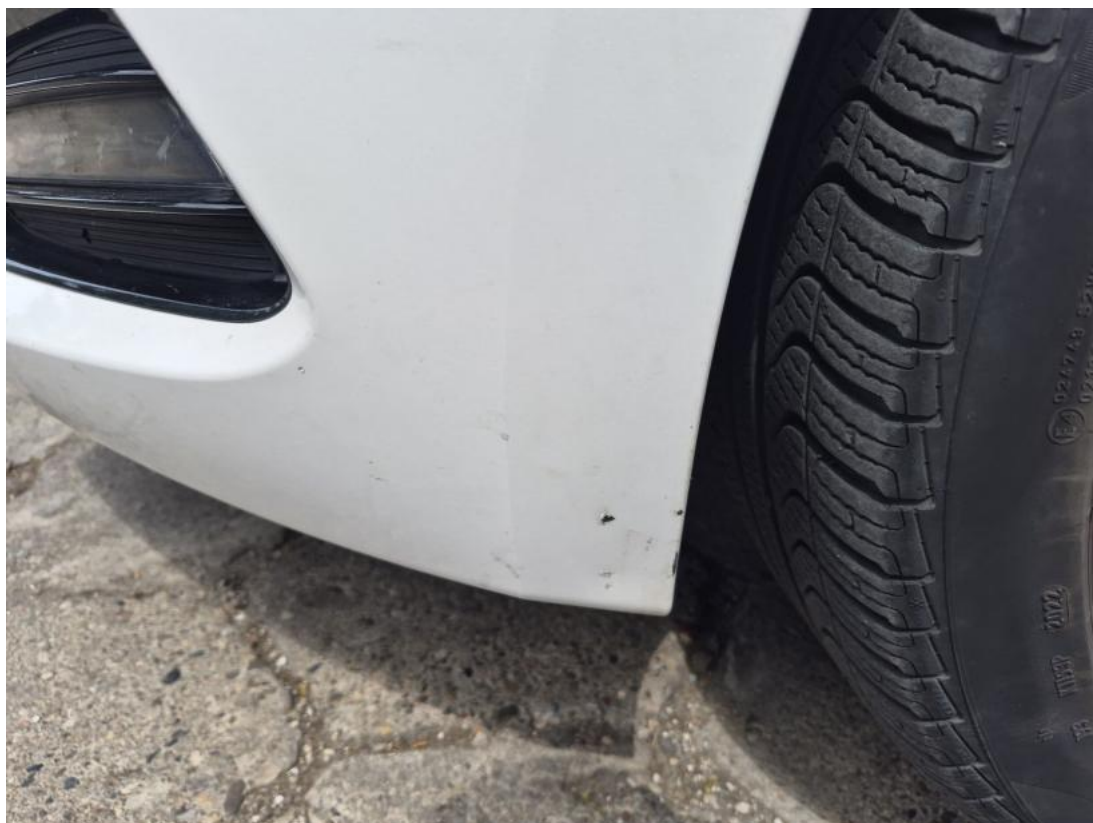
**Fot. 39**  
Zderzak - Rysa/odprysk 1

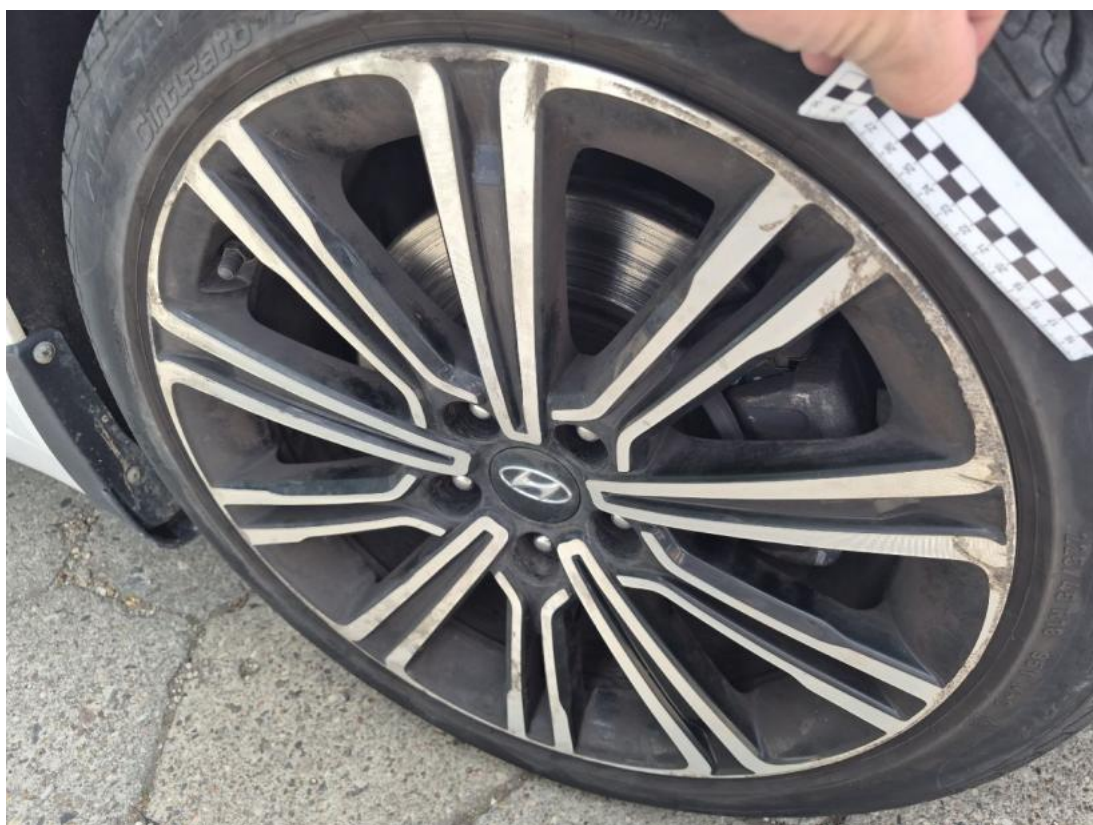
**Fot. 40**  
Felga aluminiowa przednia P - Rysa/odprysk 1

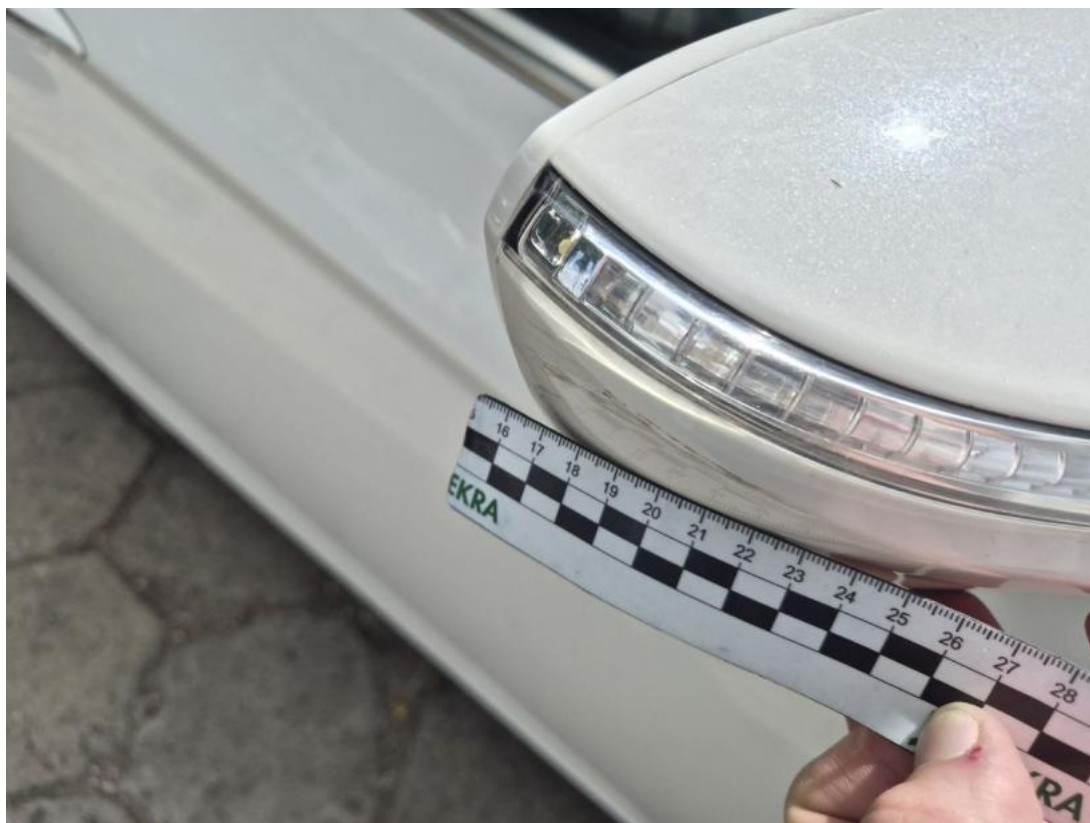
**Fot. 41**

Lusterko zew P - Rysa/odprysk 1

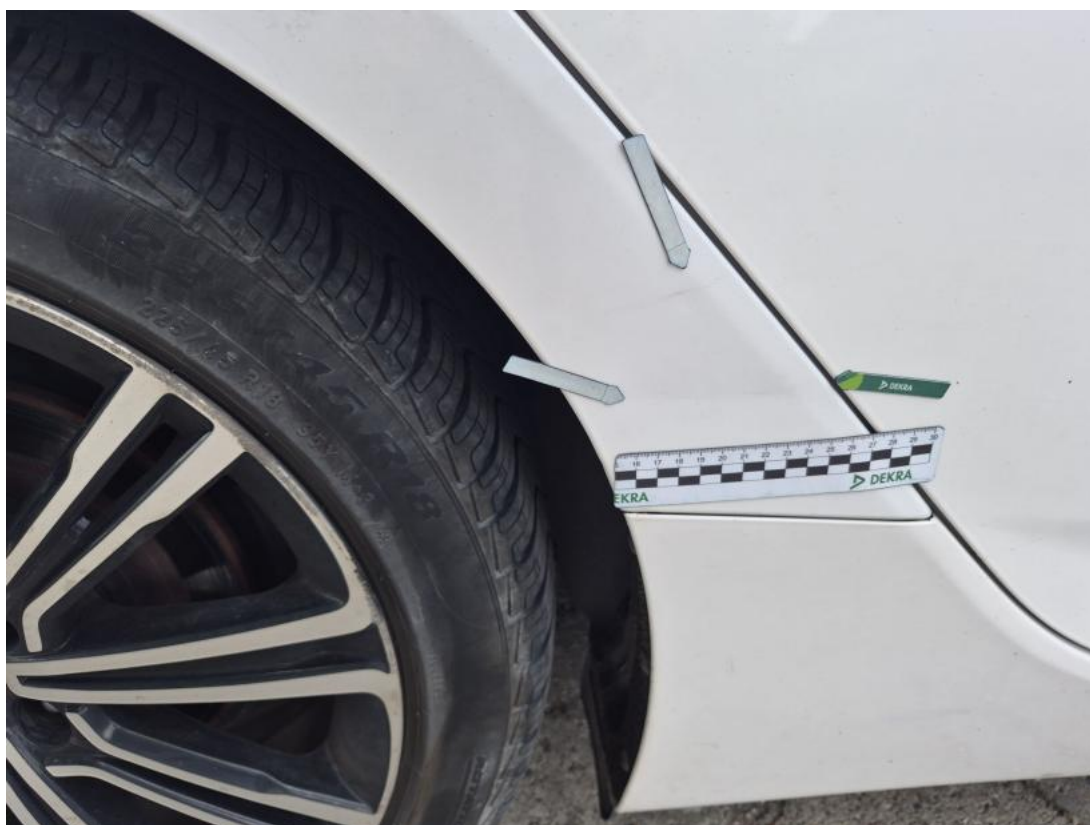
**Fot. 43**

Błotnik tylny P / Ściana boczna P - Wgniecenie/odkształcenie 1

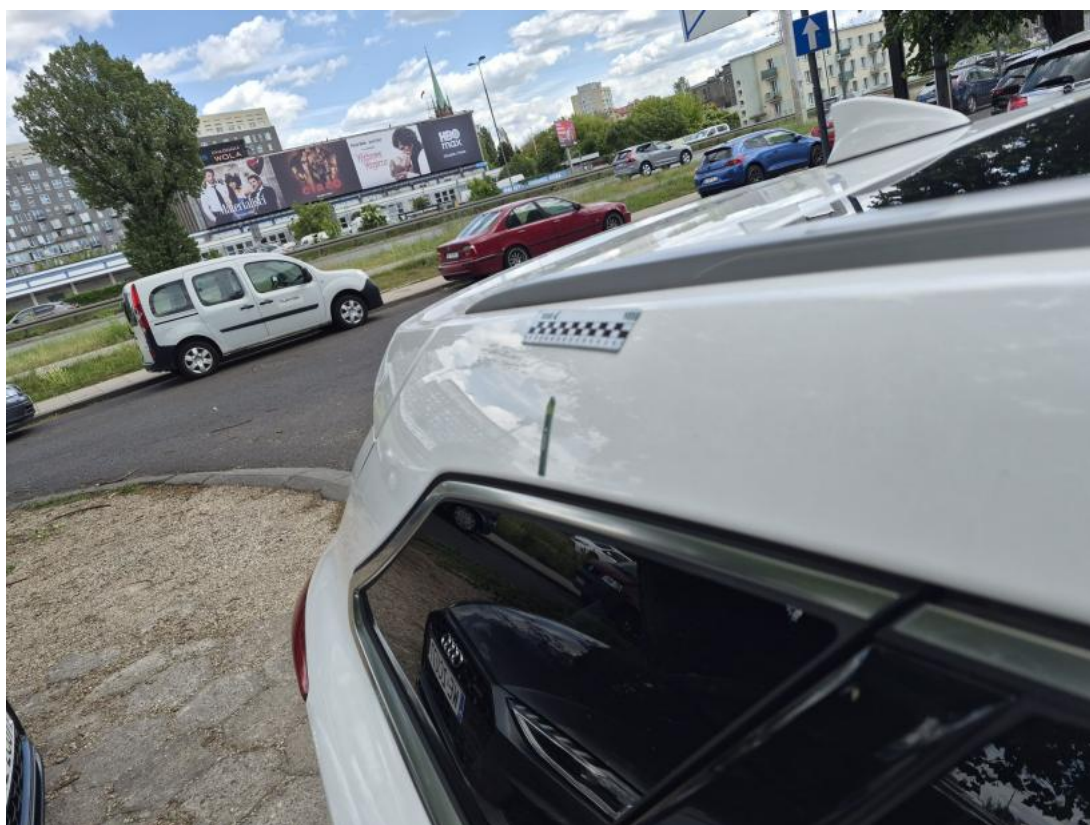
**Fot. 44**

Błotnik tylny P / Ściana boczna P - Wgniecenie/odkształcenie 2

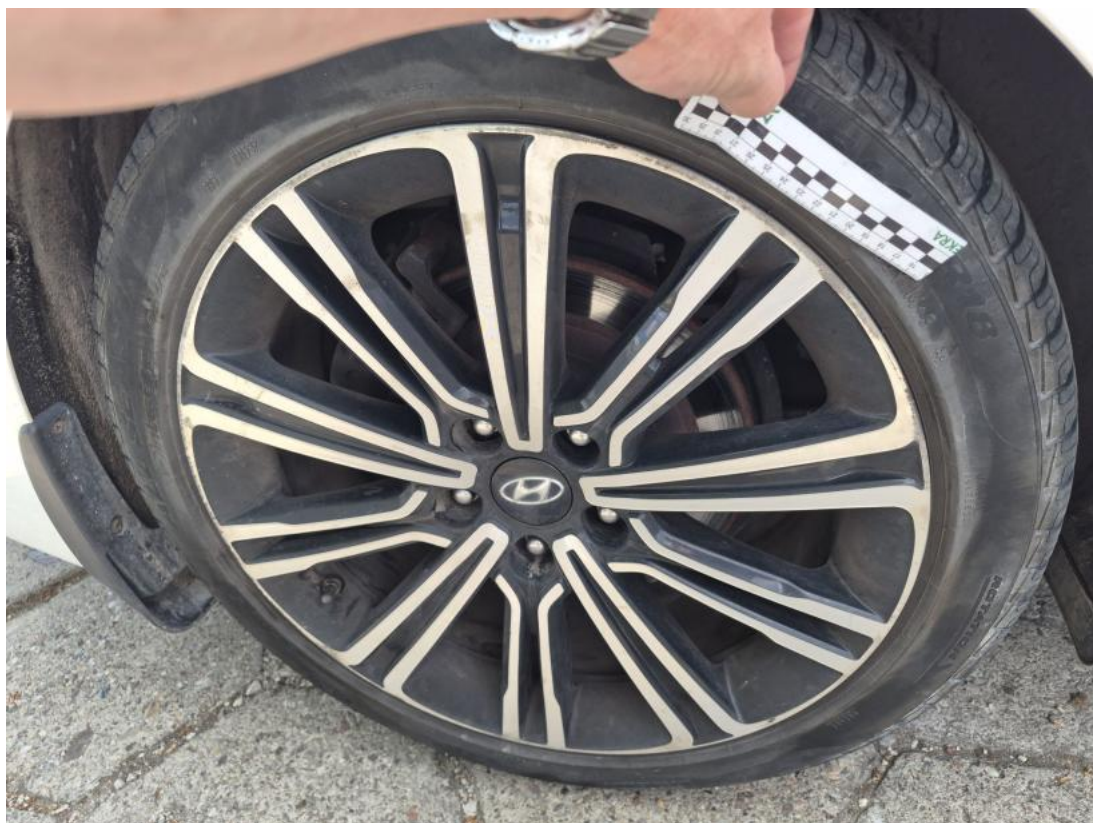
**Fot. 45**  
Felga aluminiowa tylna P - Rysa/odprysk 1

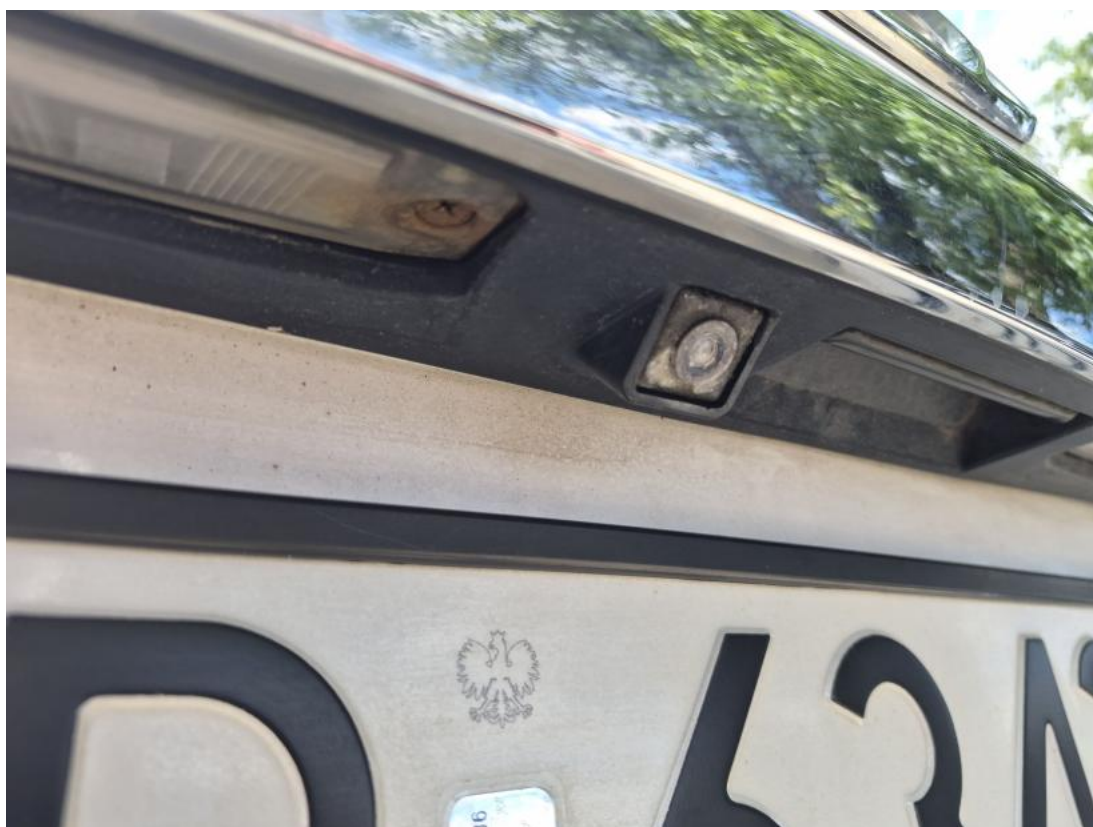
**Fot. 46**  
Pokrywy bagażnika - Inne 1

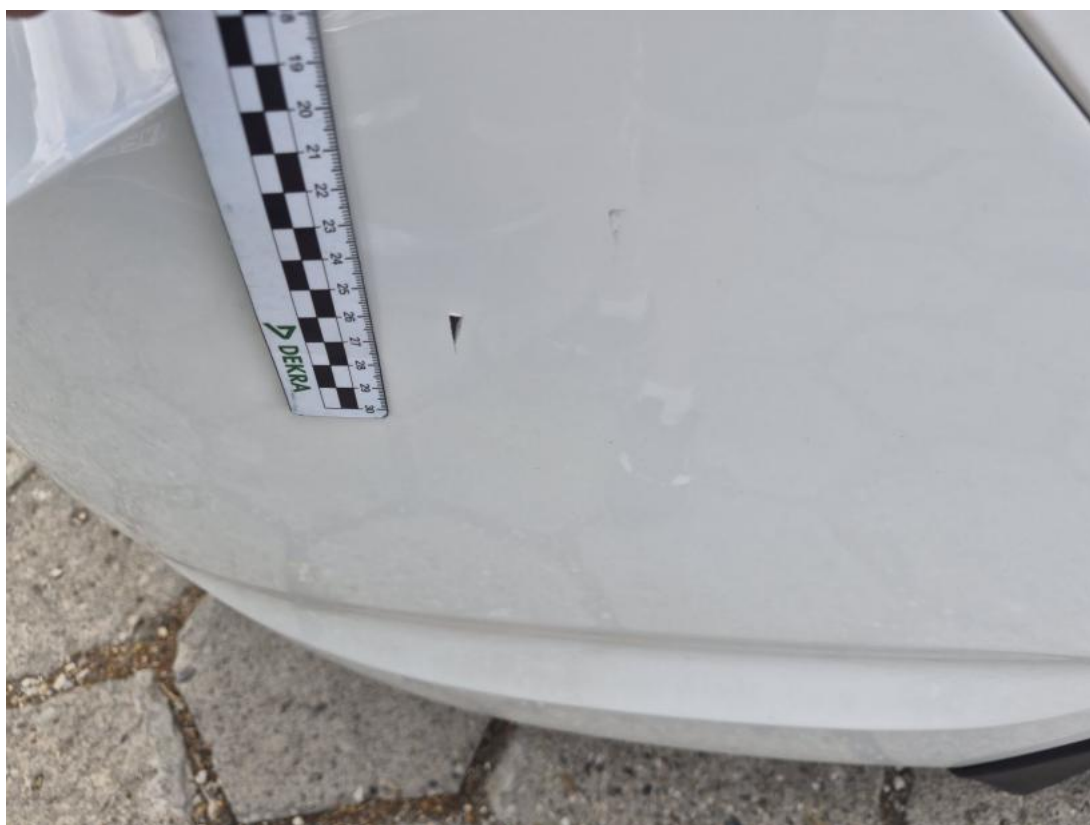
**Fot. 47**  
Zderzak tylny - Rysa/odprysk 1

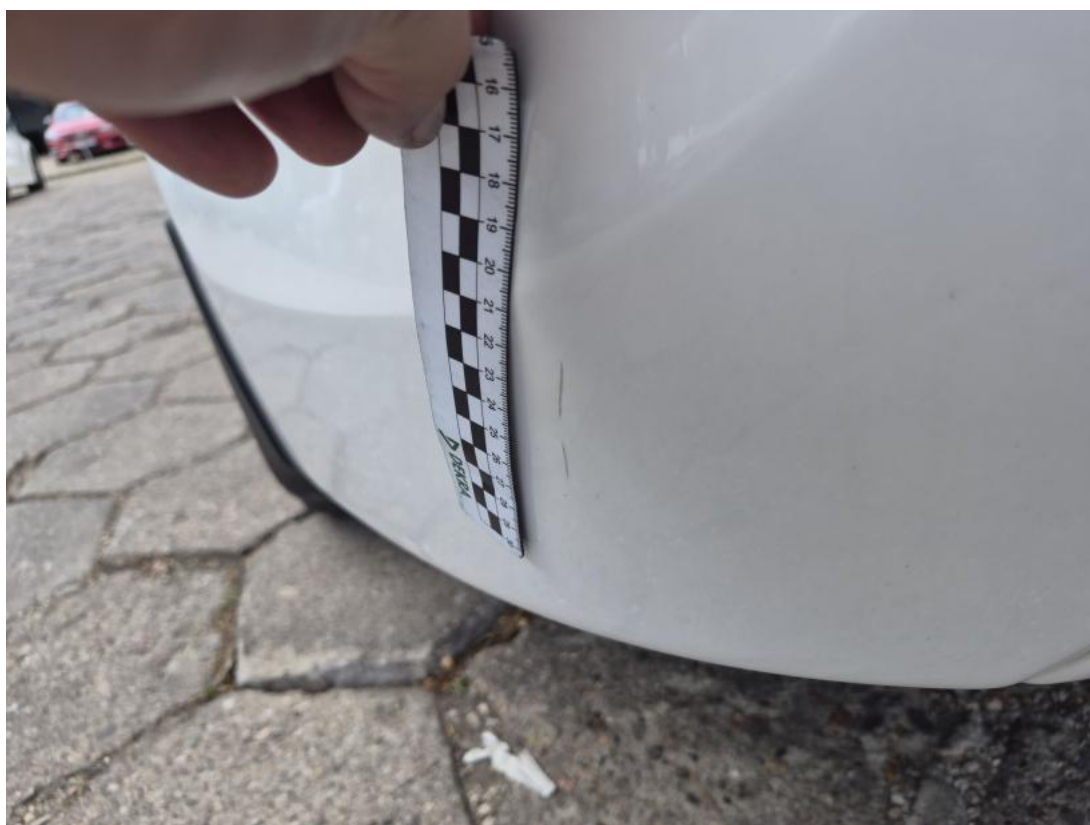
**Fot. 48**  
Zderzak tylny - Rysa/odprysk 2

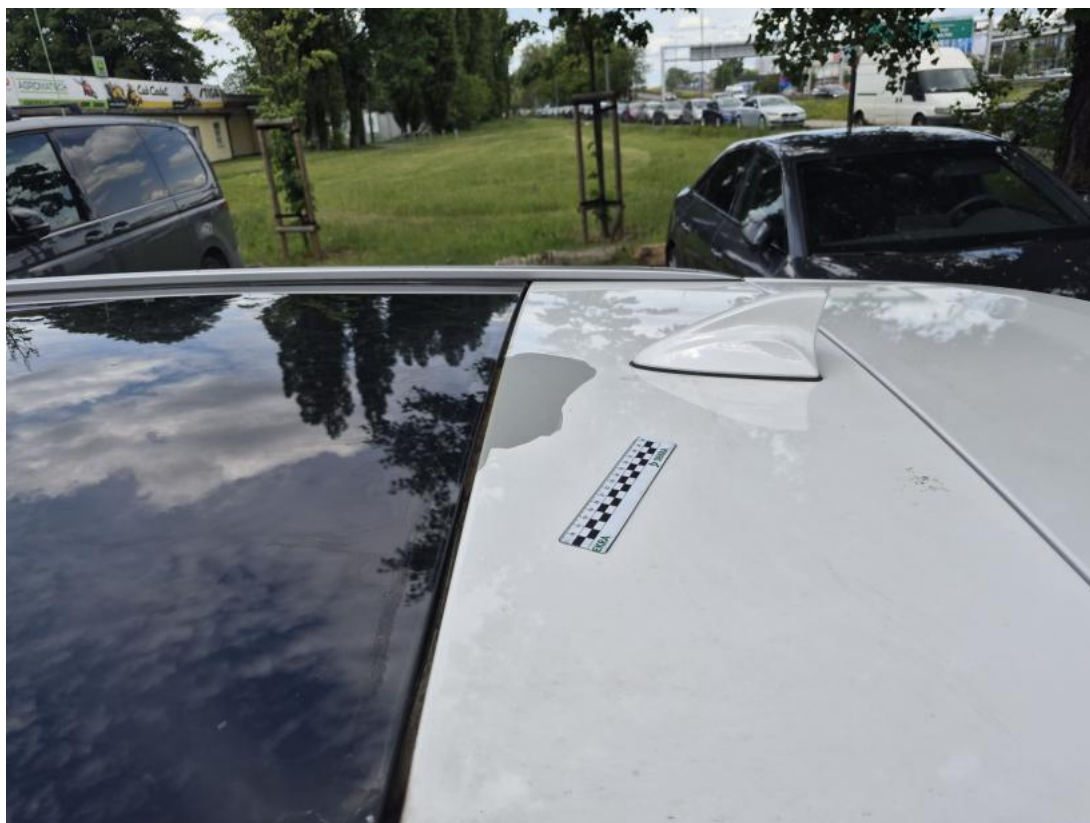
**Fot. 49**

Dach - Rysa/odprysk 1

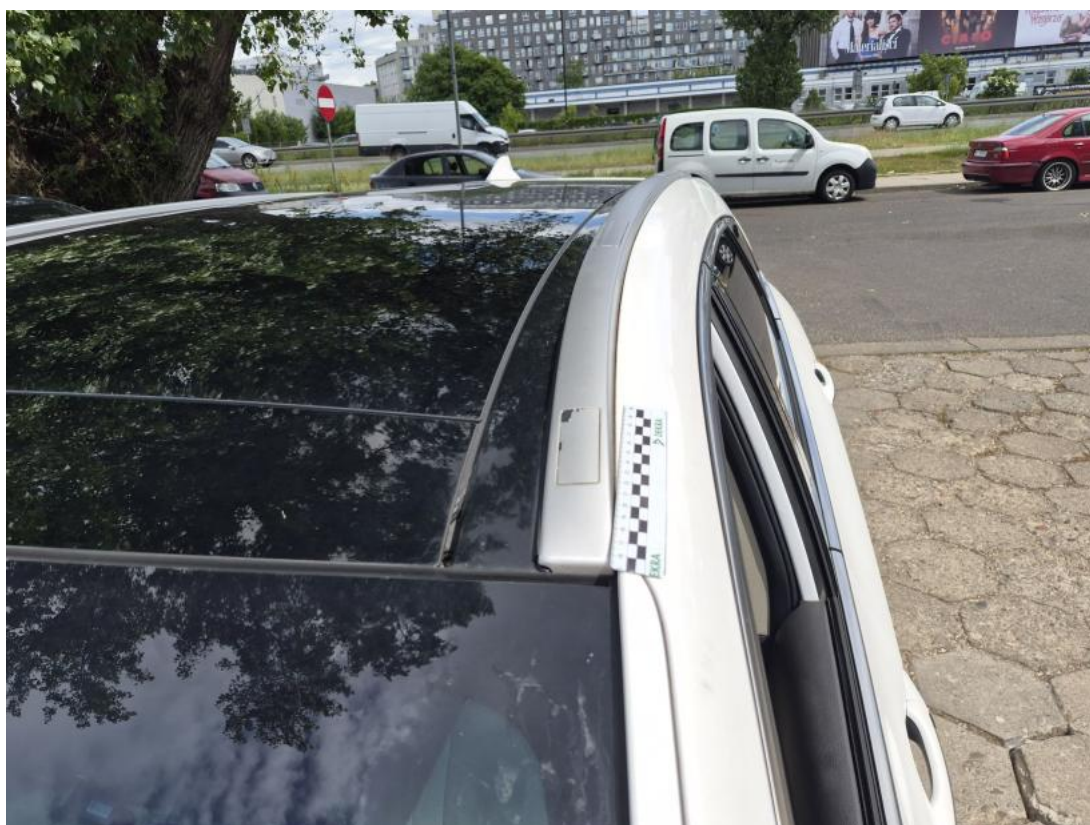
**Fot. 50**

Reling L - Rysa/odprysk 1

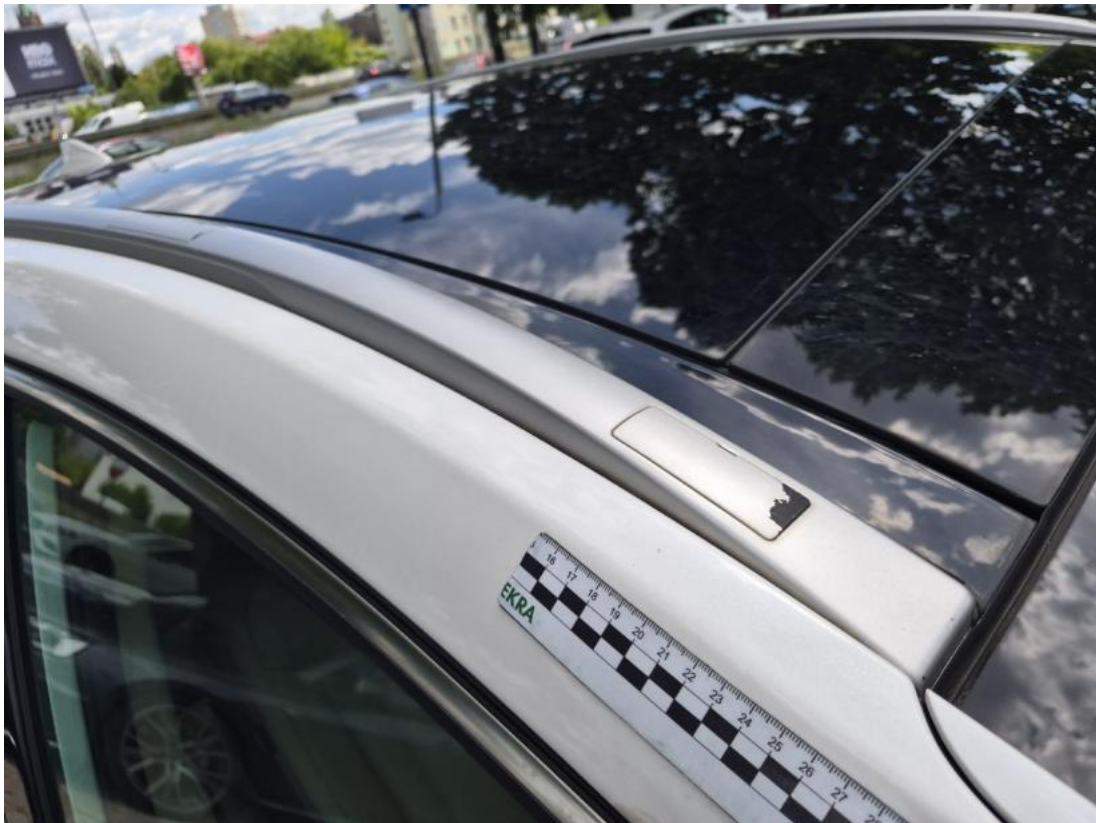
**Fot. 51**  
Reling P - Rysa/odprysk 1

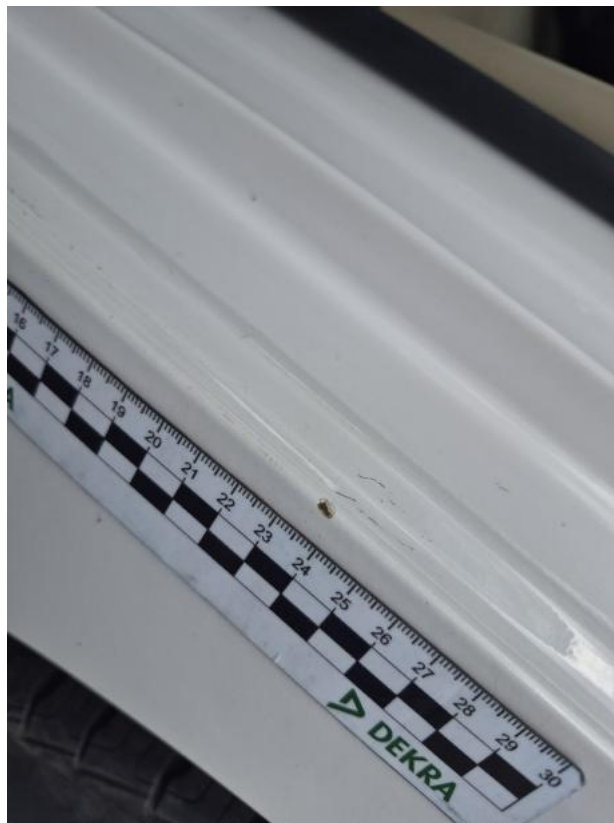
**Fot. 52**  
Błotnik tylny L / Ściana boczna L - Rysa/odprysk 1

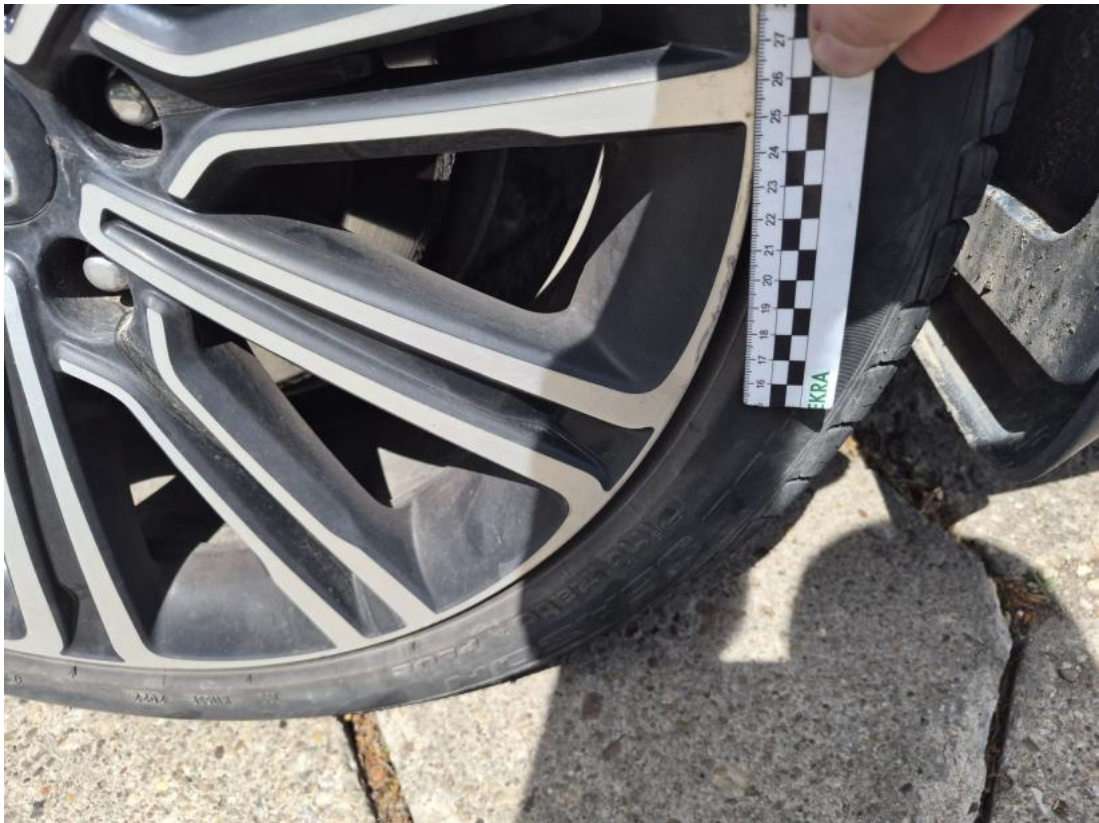
**Fot. 53**  
Felga aluminiowa tylna L - Rysa/odprysk 1

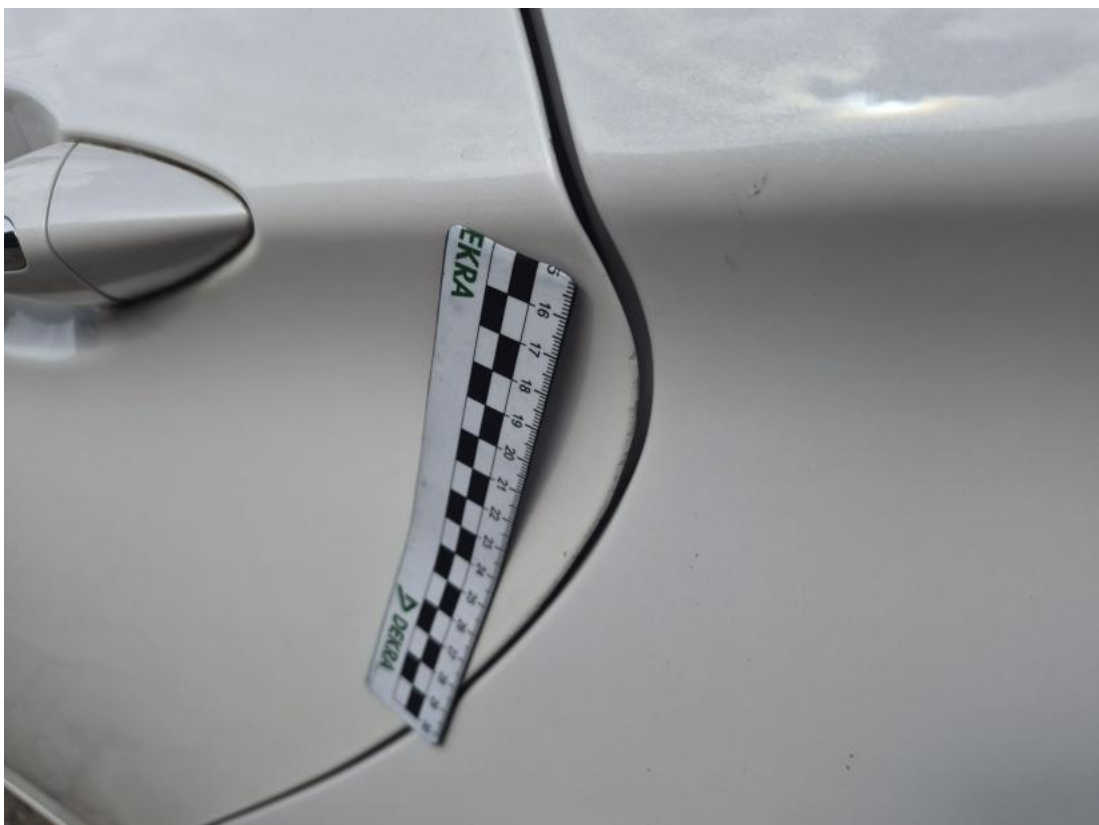
**Fot. 54**  
Drzwi tylne L - Rysa/odprysk 1

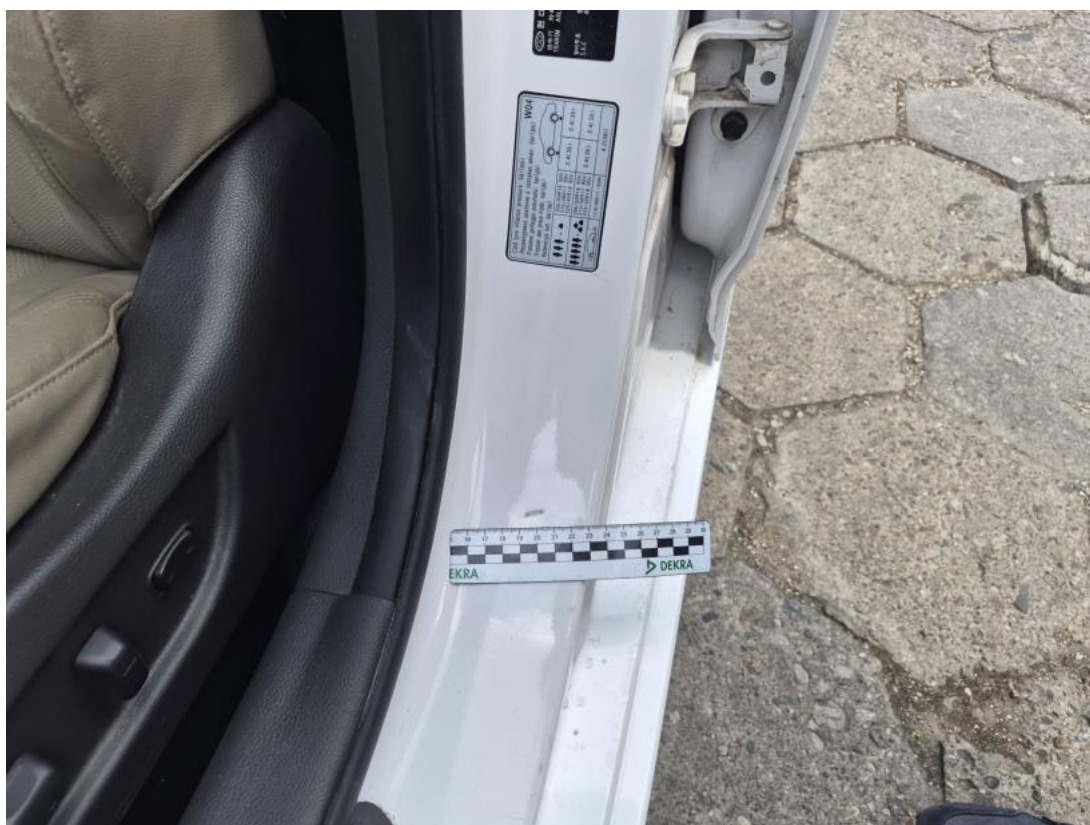
**Fot. 55**

Próg L - Rysa/odprysk 1

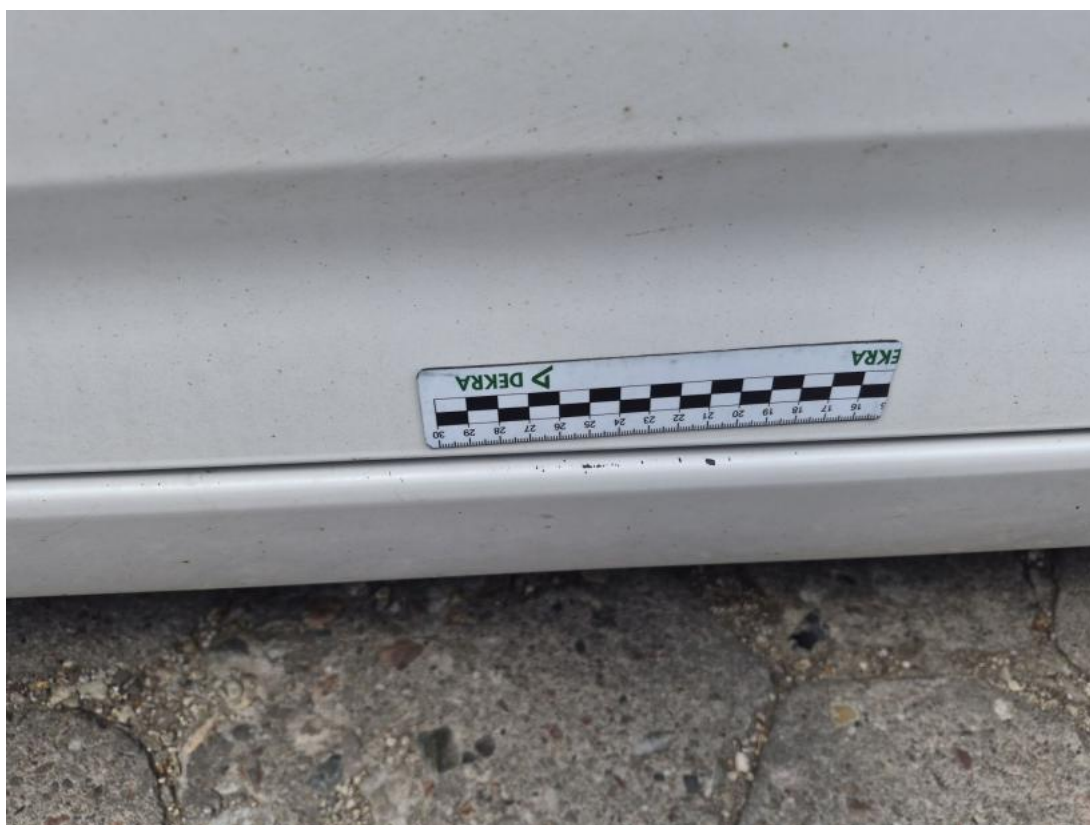
**Fot. 56**

Próg L - Rysa/odprysk 2

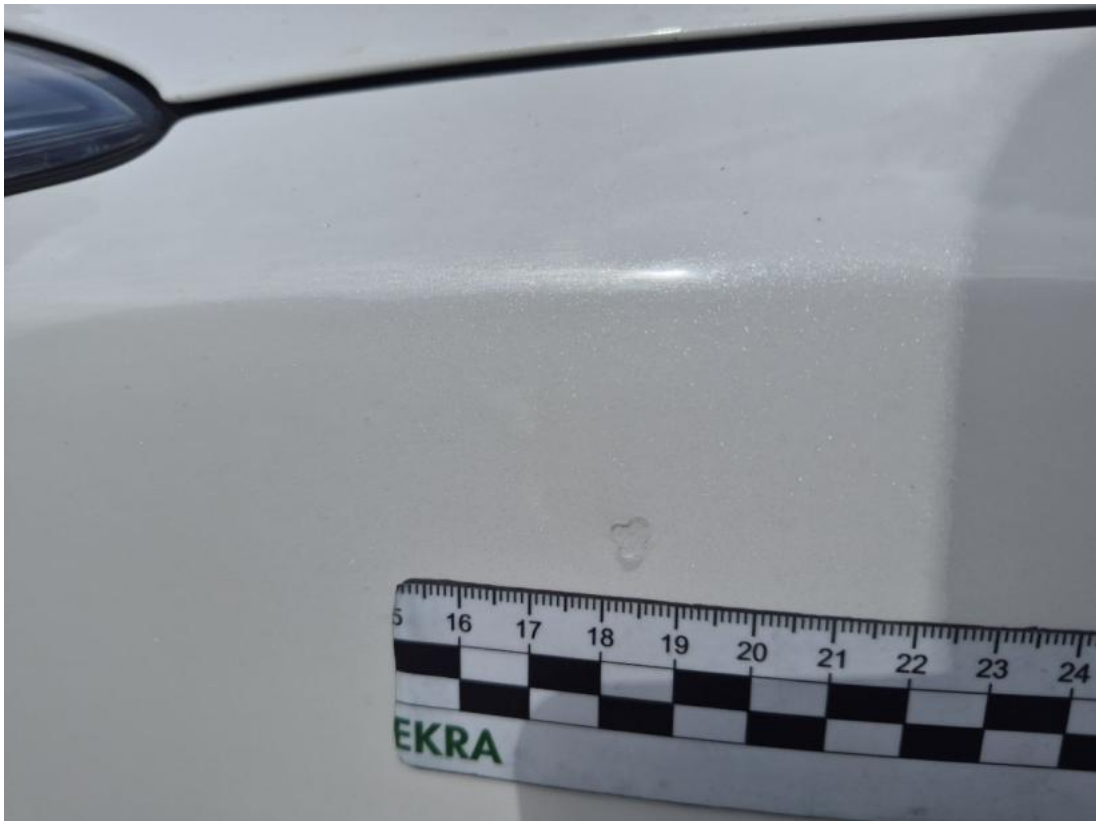
**Fot. 57**

Błotnik przedni L - Rysa/odprysk 1

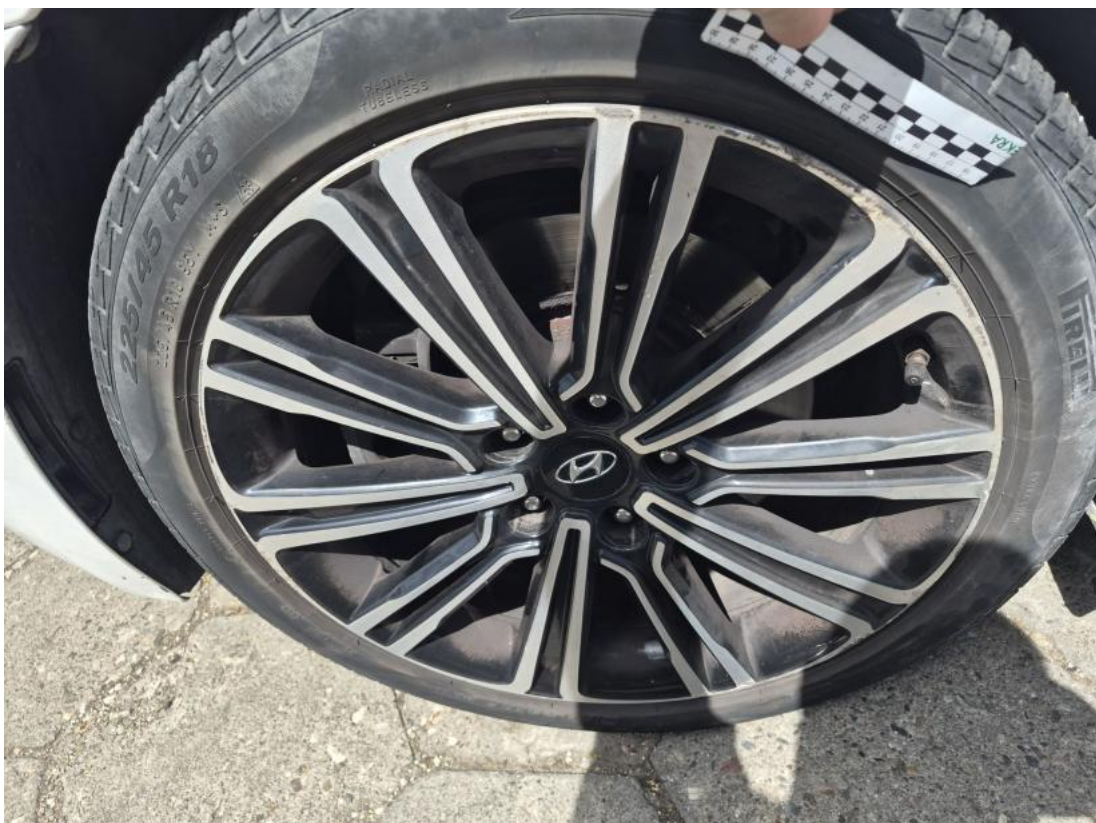
**Fot. 58**

Felga Aluminiowa przednia L - Rysa/odprysk 1

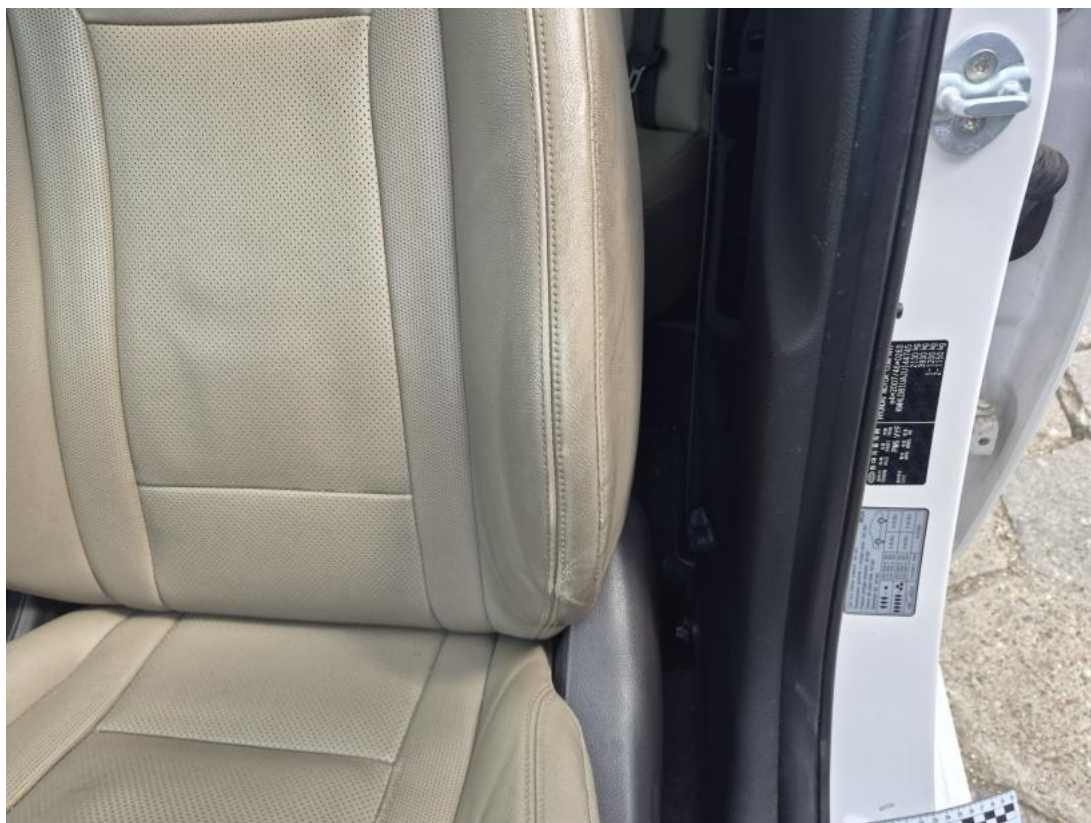
**Fot. 59**  
Fotel prz. lew. - Inne 1
