Raport z oględzin pojazdu

Numer raportu	407608/9/25-9573	Data raportu	19-09-2025
Rzeczoznawca	Jan Rybołowik	Data oględzin	18-09-2025
Nr zlecenia	PCM(DZS)/GDA/68774/25/09/12	Miejsce oględzin	AUTOMARKET WOLA, PRYMASA TYSI...

Numer identyfikacyjny (VIN)	TMAH251BAPJ189169
Marka, model	HYUNDAI i30 20-24
Typ, wersja	i30 1.0 T-GDI Modern
Numer rejestracyjny	WD8846S
Silnik (rodz./poj./moc)	benz./998 ccm/88 kW
Stan licznika	152 367 km
Data 1. rej./rok prod.	26-07-2022/2022
Data nast. bad. techn.	25-07-2027
Nadwozie	hatchback 5/5
Lakier	srebrny/2-warstwowy metalizowany
Skrzynia biegów	manualna

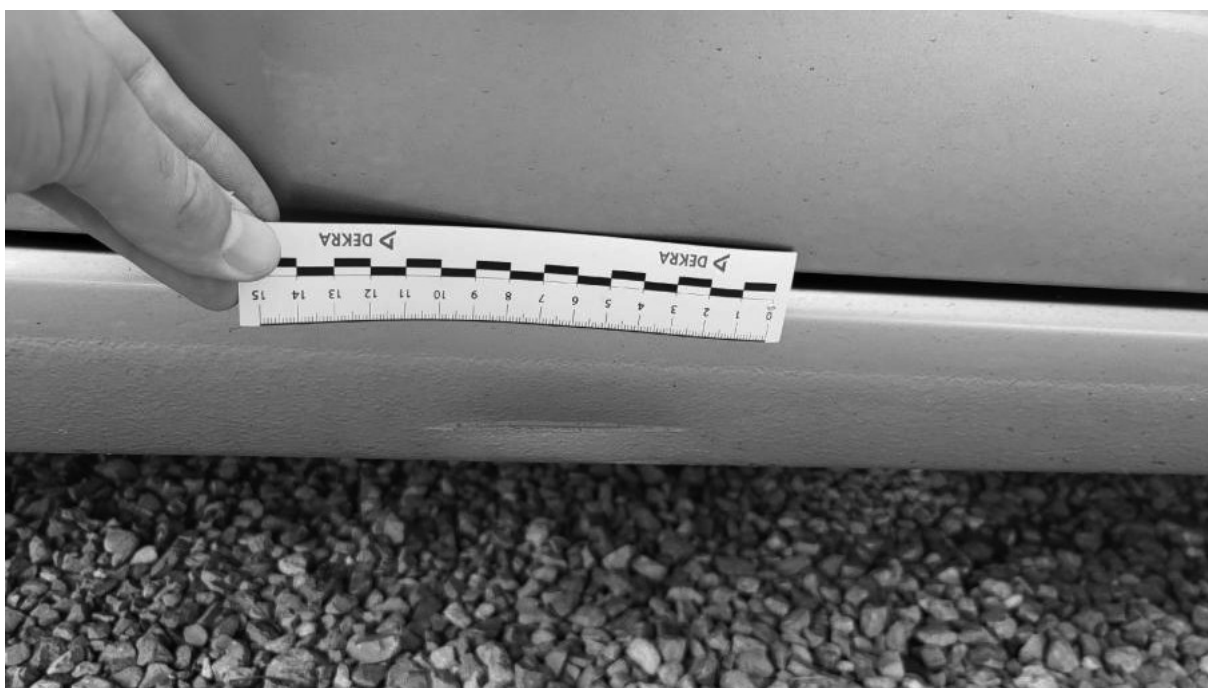
Fot. 33

Próg P - Wgniecenie/odkształcenie 1

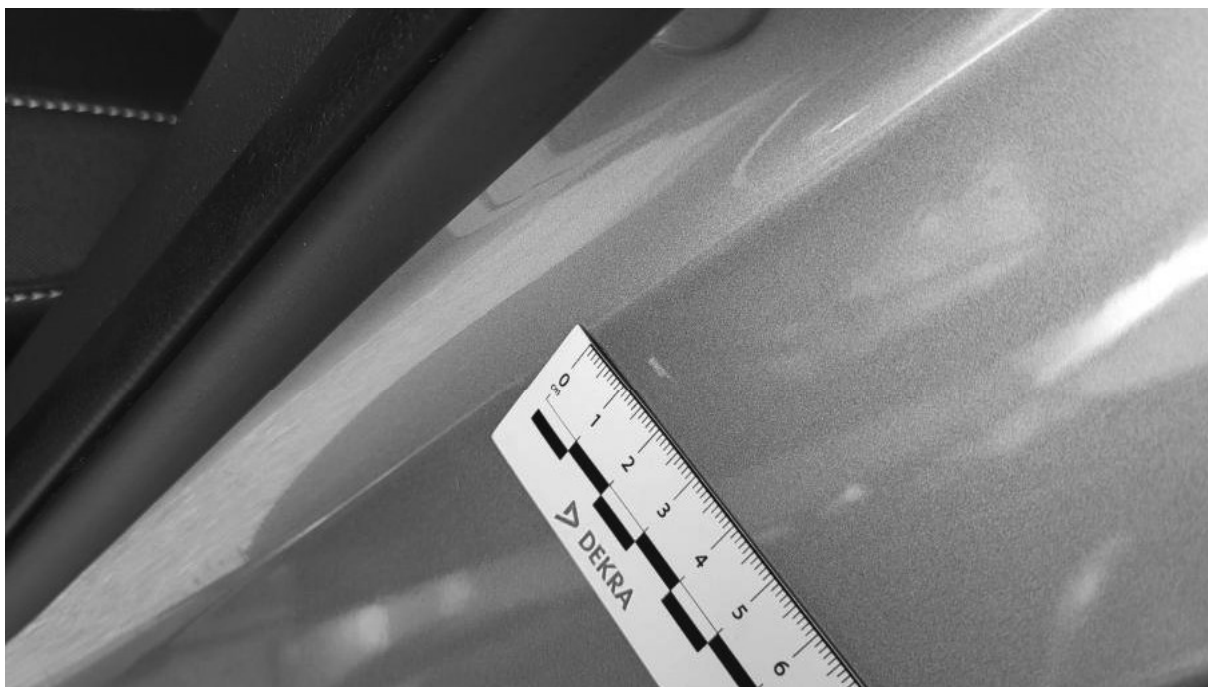
Fot. 34

Błotnik tylny L / Ściana boczna L - Rysa/odprysk 1

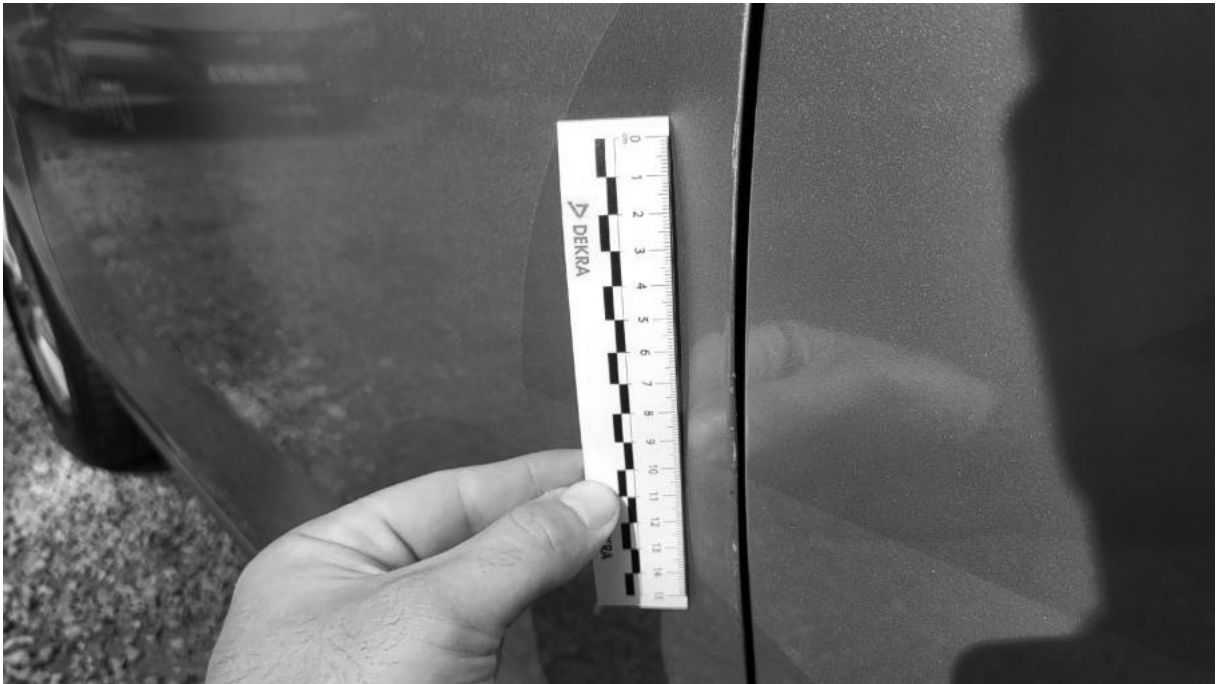
Fot. 35

Drzwi przed L - Rysa/odprysk 1

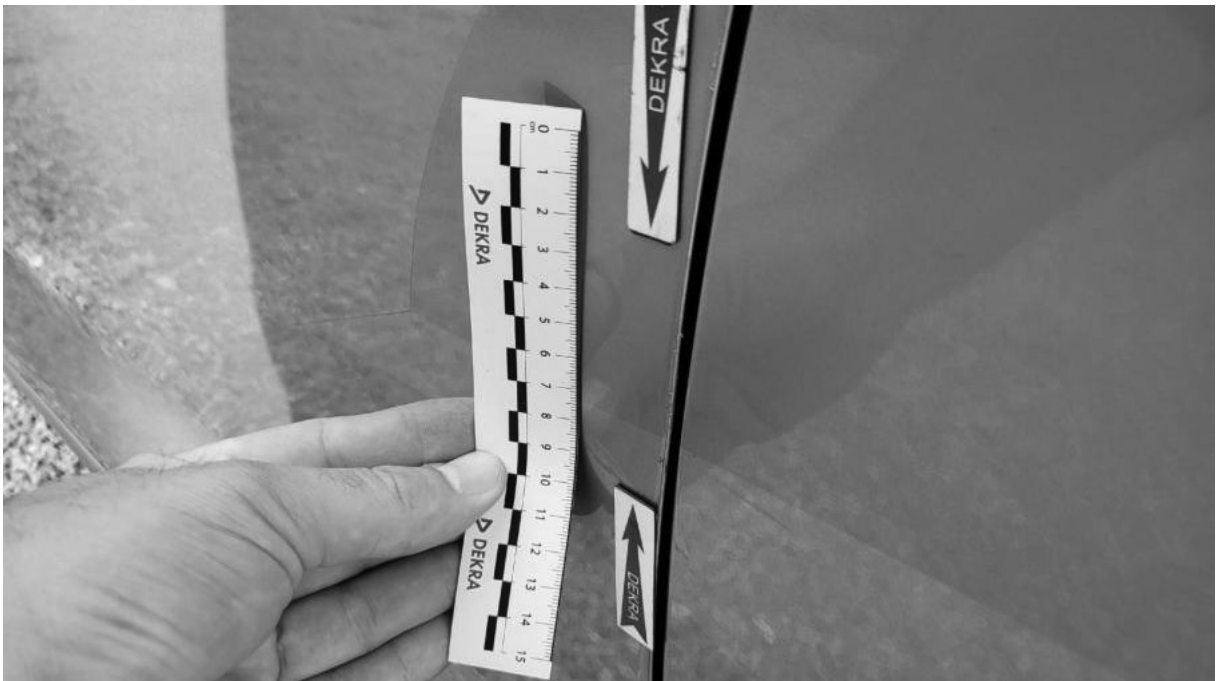
Fot. 36

Drzwi przed L - Wgniecenie/odkształcenie 1

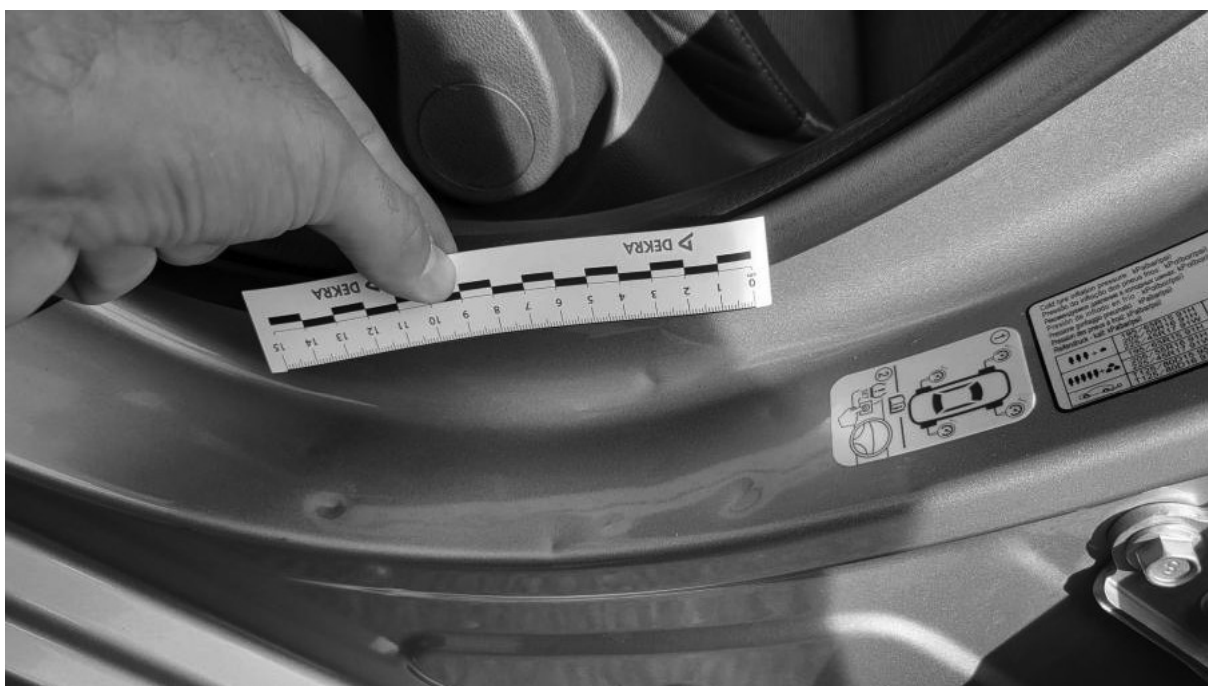
Fot. 37

Słupek środkowy L - Wgniecenie/odkształcenie 1

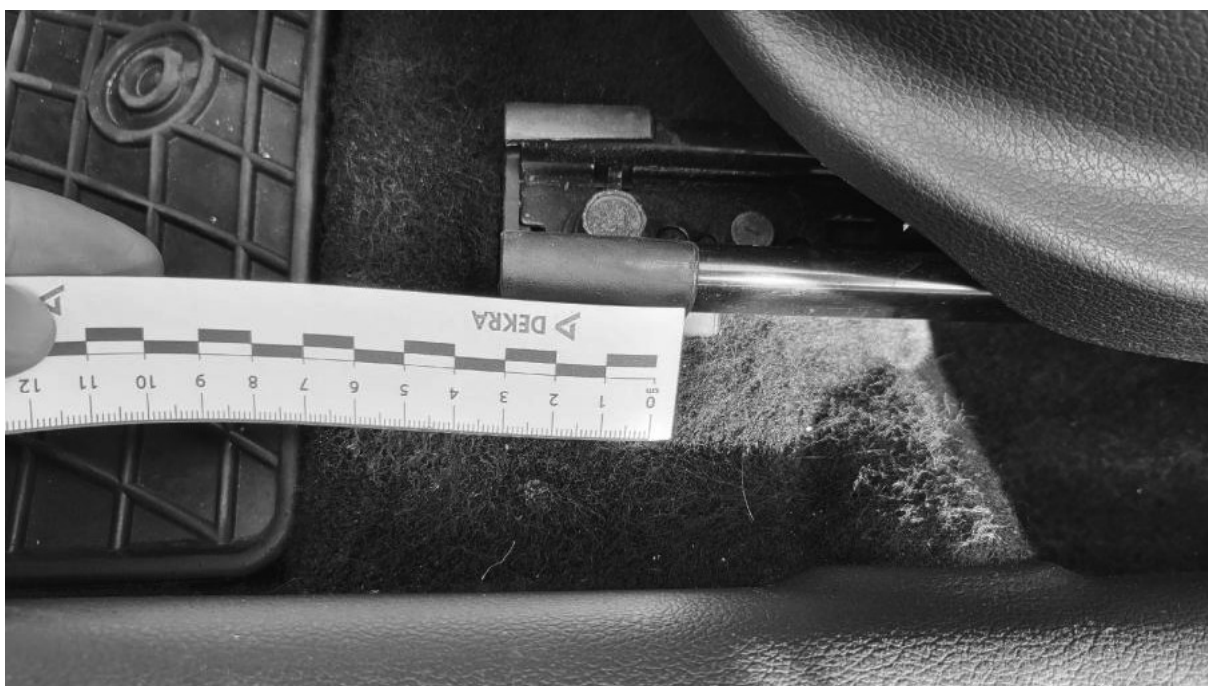
Fot. 38

Wykładzina podłogi - Pęknięcie/rozerwanie 1
