## Raport z oględzin pojazdu

Numer raportu	414252/11/25-9570	Data raportu	24-11-2025
Rzeczoznawca	Maciej Gruszczyński	Data oględzin	20-11-2025
Nr zlecenia	PCM(DZS)/GDA/84351/25/10/31	Miejsce oględzin	AUTOMARKET OŻARÓW MAZOWIECK...

Numer identyfikacyjny (VIN)	NLHBM81GAPZ374457
Marka, model	HYUNDAI Bayon 21-24
Typ, wersja	Bayon 1.0 T-GDI Modern
Numer rejestracyjny	WD1707T
Silnik (rodz./poj./moc)	benz./998 ccm/74 kW
Stan licznika	84 144 km
Data 1. rej./rok prod.	09-11-2023/2023
Data nast. bad. techn.	09-11-2026
Nadwozie	KOM 5/5
Lakier	zielony/2-warstwowy
Skrzynia biegów	manualna

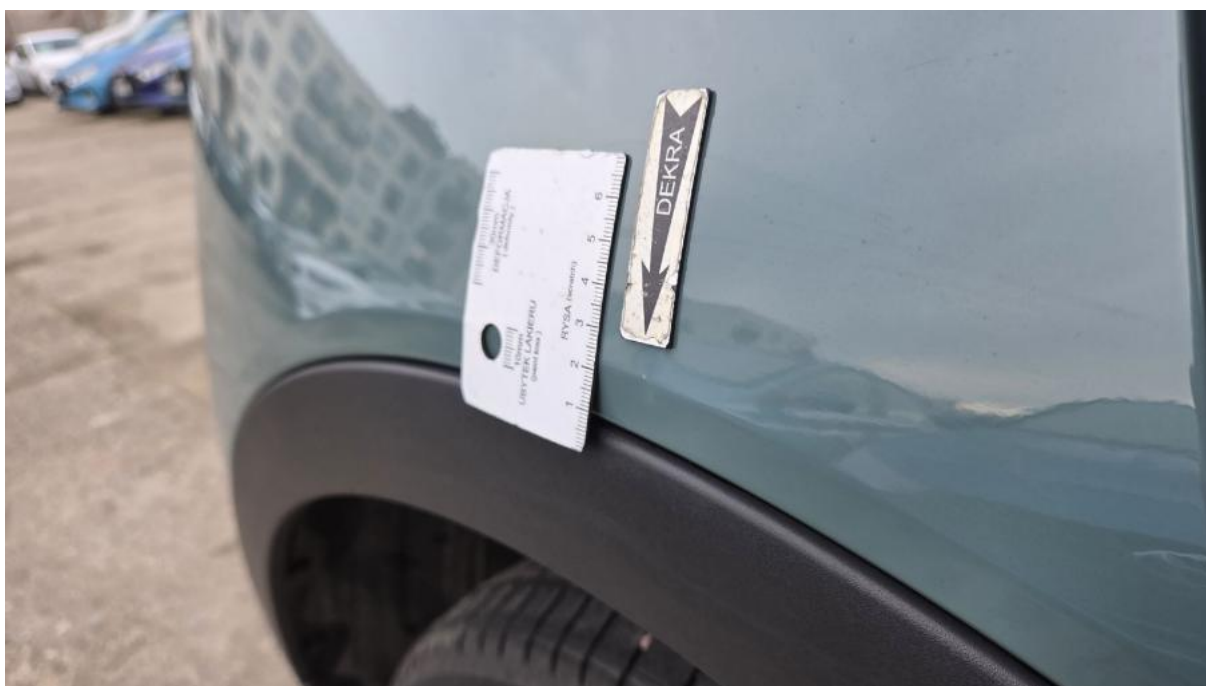
**Fot. 33**

1	Drzwi tylne (nieuzbrojone) L	wgniecenie/odkształcenie		
2	Bok kompletny R	wgniecenie/odkształcenie		
3	Sterownik klimatyzacji z regulacją	zarysowania eksploatacyjne

Błotnik tylny P / Ściana boczna P - Wgniecenie/odkształcenie 1

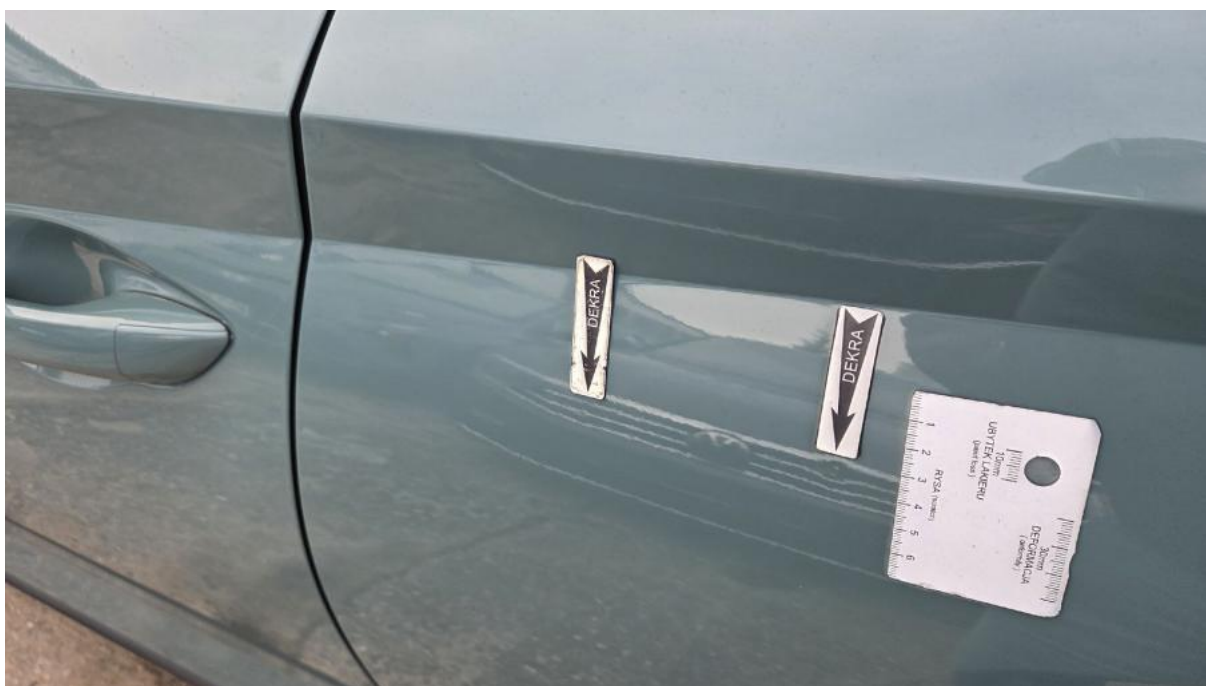
**Fot. 34**

Drzwi tylne L - Wgniecenie/odkształcenie 1

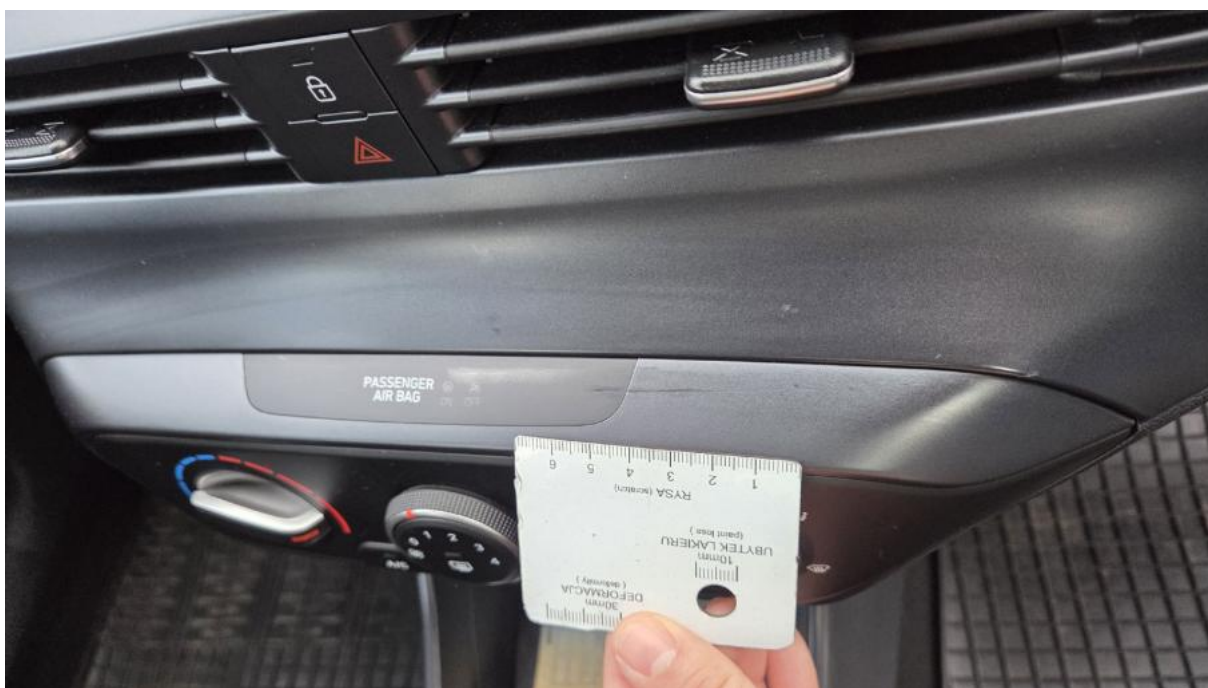
**Fot. 35**

Regulatory nawiewu/klimatyzacji - Rysa/odprysk 1
